奈良国立文化財研究所年報

1979

平城宮大極殿の調査

山田寺金堂・北回廊の調査

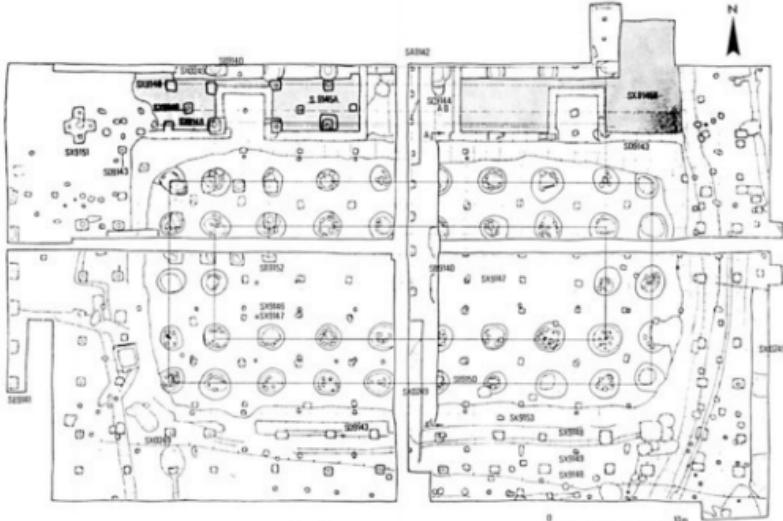
推定第2次大極殿基壇遺構図

上層遺構 下層建物廃絶後に造営された基壇建物とそれに付随する諸遺構である。S B9150は東西46.0m(155天平尺)、南北23.8m(80尺)の凝灰岩壇正積基壇の上に建つ礎石建物で、桁行9間(129尺)、梁行4間(54尺)、四面廂付の東西棟である。柱間寸法は身舎15尺等間、廂の出が12尺で側柱心からの基壇の出は13尺である。基壇の残存状態は良好で、礎石は残っていないがその据付位置を全て確認することができた。階段は南面では中央間とその東西の3間目の3ヶ所に設けられる。北面も同様に南面と対応する位置にあるが、中央階段には大極殿後殿に連なる軒廊 S C9144Bの基壇(幅8.15m)が取り付く。軒廊基壇には大極殿基壇北端から北約3.3m(11尺)に梁行柱間寸法4.5m(15尺)の一対の礎石抜取痕跡がある。軒廊は当初幅3.8mであったものを後に拡幅している。階段幅は4.45m(15尺)、出は3.55m(12尺)である。東・西面では後述する足場 S X9148の柱位置の状況から、南から2間目の位置に各1ヶ所の階段を設けていたと推定される。S D9143は地覆石の抜取痕跡で、幅60cm前後、深さ30cmの溝状を呈する。同遺構は基壇北側では残存状態が良好で、西・南側でも部分的に確認した。北面東階段の西入隅部分には凝灰岩地覆石が2点、東西方向に相接して原位置に残存していた。上面には羽目石および束石を受ける継ぎ合せ仕口が明瞭に残る。基壇周囲には前後2時期にわたって石敷が敷設される。当初直径1cm前後の小石敷 S X9145Aであったものを後に嵩上げして直径5~15cmの砾を敷き詰めた小石敷 S X9145Bに改修している。石敷遺構は基壇北側で検出したもので、東・西・南側では後世の削平のため残っていない。基壇中央部分を南北方向に断ち割り次のような基壇築成工程を明らかにした。(1)南に緩やかに傾斜する下層整地面上に、まず一まわり小規模な土壇①(南北20.5m、東西約41.9m)を築成する。この上面は水平面であるので高さは北で75cm、南で120cmを測る。積土には下半部に小砾を多く含む暗褐色粘質土を多用し、上半部には精良な明黄褐色粘質土を用いており、厚さ2~10cmの版築層が15~16層えられる。(2)土壇①の上面の礎石据付位置に基底部での直径2.7~3.2m、高さ0.50~0.55m(復原値)の円丘形の盛土②を行なう。円丘の基底部に厚さ2~5cmの固く締った層を凸レンズ状に2~3層積上げた後、厚く粘質土を盛るもの(北側柱位置)と土壇①の上面を30cm程椀底状に掘り下げてから粘

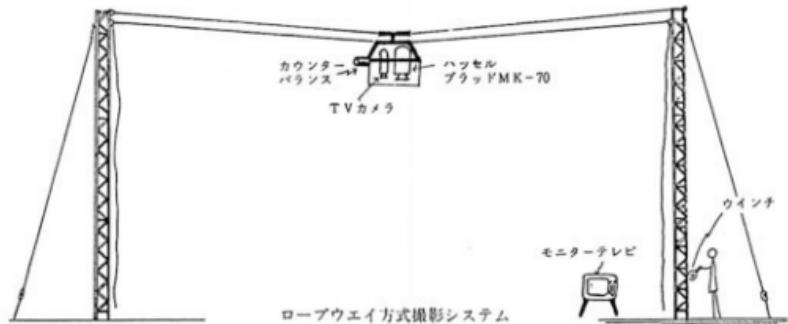
以上の短所を改良し、何時でも何処でも使えるシステムを開発した。まず、感材は入手が容易で取扱いが楽で、しかもモータードライブで連続撮影が可能であるロールフィルムを使うことにした。カメラは、出来るだけ画角が大きく、測定に耐えられる精度を持って、しかもモータードライブ装置のつくるとしてハッセルブラッドMK-70が選ばれた。カメラを空中に吊下げてオーバーラップしながら露光させるために、柱を遺構の外部に立て、柱と柱の間にワイヤーロープを渡し、そのロープに、カメラを装着したゴンドラを懸下させることを考えた。ゴンドラには、ハッセルブラッドと露光地点が地上で判るようにテレビカメラを積み、バランスをとって、常にカメラの光軸が垂直になるように工夫した。柱は、アマチュア無線用のアンテナ（1ユニット2m）と、アルミ製円柱（φ=7cm、長さ1.5m）の二種類があり、遺構の環境によって使い分ける。とくに後者は軽量でライトバンに積むことも出来る。

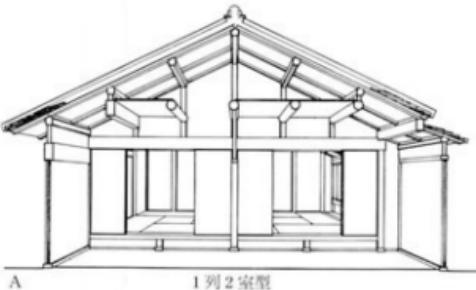
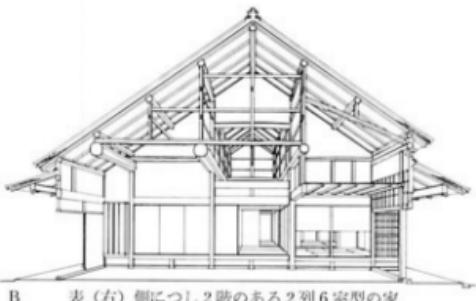
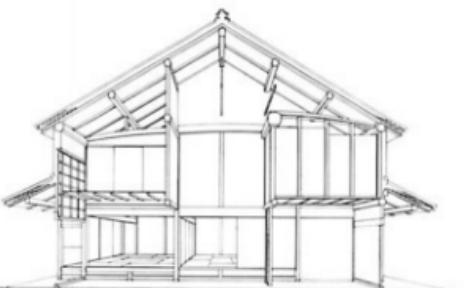
平面型式と年代との関係 平面型の主なものは図に示した通りであるが、各型の造構と年代の関係は以下のようになる。

(断面ベースは建築を土間側からみたもの、大阪市大作図による)

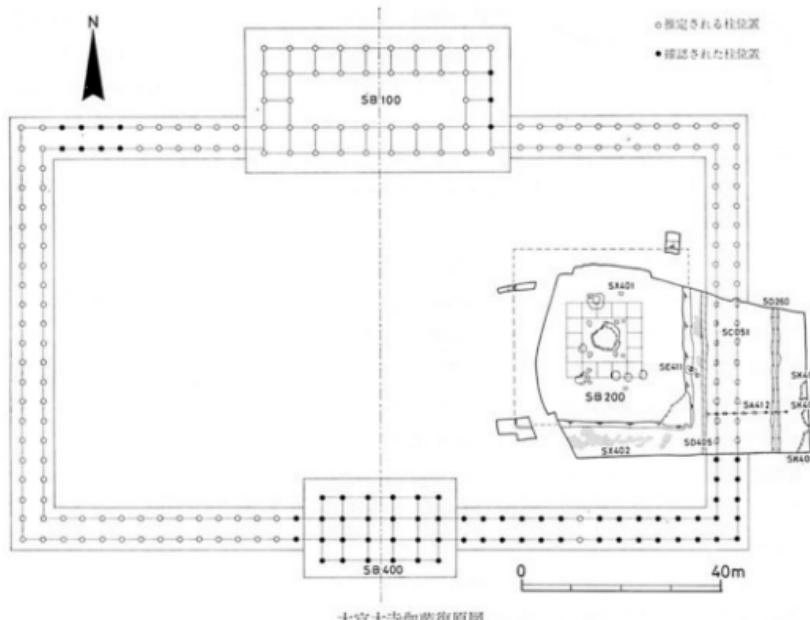
大官大寺伽藍復原図

の1ヶ所で据付け掘形を検出したにすぎない。基壇中央から発見された心礎抜取穴は、南北5.6m、東西5.4mを測り、深さは現基壇面から約1mである。据付け掘形はみられず、基壇の築成に先行して心礎が据えられた状況を示している。心礎は、明治初年に画かれた岡本桃里の礎石見取図によると、東西10尺・南北12尺の花崗岩巨石の中央部に径4尺の円形柱座を彫り込み、さらにその中央に舍利孔を穿ったものであったことが知られる。四天柱礎石の痕跡は認められなかった。心礎の大きさを考慮すると、四天柱礎石を置く余地はなく、当初から存在しなかった可能性が高い。SX401は塔造営時の足場穴である。東・西の入側柱と心礎の間を南北に並び、東西の柱筋の中央に配されている。東面回廊SC051は、第3次調査で回廊東南隅から4間目までを確認していたが、今回の調査で新たに7間分を検出した。礎石はすべて原位置を保つ。柱間は梁行4.2m(14尺)、桁行3.9m(13尺)等間である。回廊基壇は、西に向って緩く傾斜する地山上に0.1~0.3mの厚さで数層の基壇土を積上げた簡単な地業で築成されている。礎石は積土の最終段階に掘形を穿って据えられている。塔と東面回廊の間を南北に走るSD405は、塔と回廊の近接しすぎたこの地区に特に設けられた回廊雨落溝と考えられる。この雨落溝によって、従来不明確であった回廊の基壇幅8.4m(28尺)、軒出2.4m(8尺)が明らかになった。SD260は幅1.5m、深さ0.5mの素掘りの南北溝である。溝底に堆積する青灰粘土層中には、手斧の削り屑などの木片が多量に含まれ、白土や灰斗瓦の一括投棄もみられる。埋

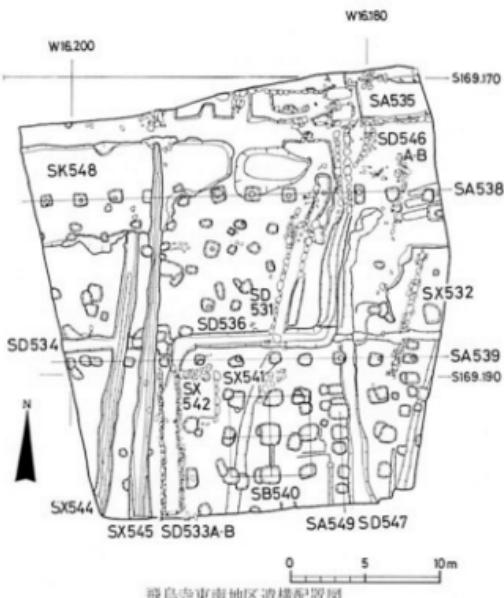
飛鳥寺東南地区造構配置図

飛鳥寺の寺域は南北 3 町であることが判明しており、それによると寺域南限は石敷広場の南縁にあたる。これからみても、今回の調査地が寺域内に含まれることが明らかである。このことは築地 S A535 で検出した大石で蓋をした暗渠の存在などからも窺えることであり、この暗渠は幾度かの改修をうけながらも、Ⅰ期の溝 S D531、Ⅱ期の溝 S D546A、Ⅲ期の溝 S D546B という各時期の溝の流入口として機能していた。今回の調査地内では、飛鳥寺中心伽藍の南を画する築地 S A535 がまず造られ、その南は空閑地として、溝 S D531 などが存在していた。Ⅱ期になると、築地の南が溝 S A538・539・549 などで区画され、その一部に掘立柱建物 S B 540 が建てられ、溝のつけ替えなども行なわれた。この状況は、文献にみえる道昭の禪院を想起させる。『続日本紀』や『三代実録』によると、道昭の禪院は 662 年に元興寺(飛鳥寺)の東南隅に建立したと記されており、飛鳥寺寺域の東南に位置する建物 S B 540 などの造構は、年代的にみても、この禪院と関連するものといえよう。

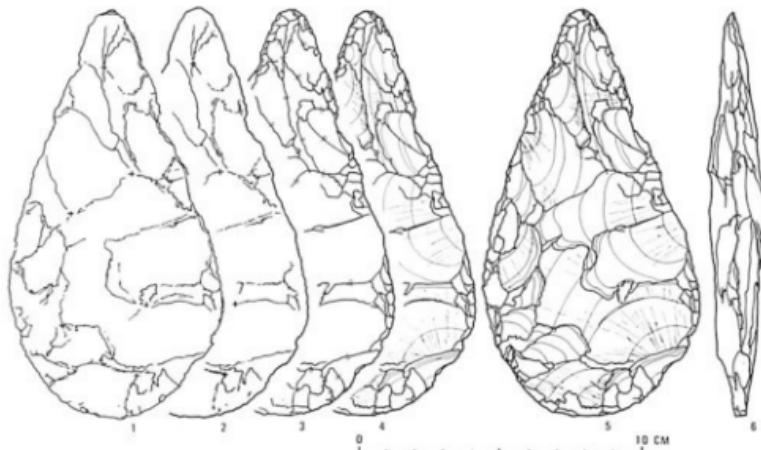
図化例（素描図から修正図へ）

機構はごく簡単である。鏡、ビームスプリッターを使用し、基本的にはレンズを用いないのでゆがみの心配はない。実大を原則とし、拡大図には拡大鏡を中間に置くこともできる。資料台上の遺物はファインダーを通して描画台上に虚像を写しだす。何はともあれ、この機構の重要な関心は厚さの処理にある。両眼でのぞくファインダーから、描画台上の虚像をたどる鉛筆の先端が、写真測量で使う図化機のメスマーカーと同じ役目を果してくれる新事実がこの機構の重要な特徴となっている。したがって遺物台を上下させることによって、虚像上の任意の位置にメスマーカーを置くことができる。これは描画台を基準面と考えると高さの異なる点を正射投影している結果になる。図示した石器はこうしてとらえた輪郭線と剥離面界線だけに限っている（図中の1）。この程度の図は3～5分で描き出せる。やや時間をするが側面形の素図も同程度のものである。この素図をもとにして修正図をつくる。この機構ではどうしても描き出せない縁部の小剥離面などを注意深く修正する。この図のためには約2時間をかけている。要求に応じて短縮することもできよう。最後に面の切合関係、リング、フィッシャーをいれて10～20分で完成する。この機構は、他に金属器、木器、木筒、墨書き土器など小形遺物の実測に応用してみたが、拡大率を除いて、正確さ、迅速性ともに有効であった。

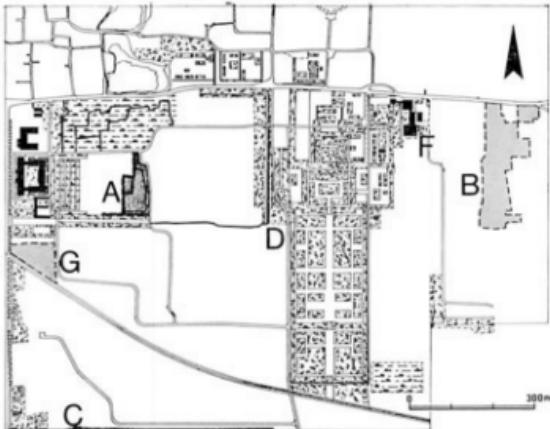
第1図 平城宮跡整備図

法華寺町民家隣接地の盛土整地 1972年の夏から秋にかけての異常乾燥のため、宮跡雑草地内でワラジ虫(甲殻綱等脚目ワラジムシ科 *Porellio scaber*)が大発生し、隣接民家に侵入するという苦情を連日受けた。調査の結果、枯草堆積層や腐植土中にワラジ虫が多数認められたため、種々の殺虫剤散布、草刈りや耕耘除草などを実施したが、市販されている薬剤ではあまり良好な結果は得られなかった。耕耘除草作業についても実施可能な面積に限界があり、労働力および経費の面からも今後継続的な実施があまり期待できないことなどから、未整備雑草地に隣接する民家の多い宮跡東辺中央部について平均30cm厚の盛土・整地を行ない、害虫の繁殖を防止できるよう処置をとった(第1図B)。

中央緑陰帯には造構表示として、第2次内裏外郭築地の西側を流れる南北大溝(SD3715)を和泉砂岩割石で護岸し表示しているが、当初50cm程度と推定していた溝幅は、その後の調査によって1.2mであることを確認したため、割石講を1.2m幅に拡張する工事を約160mについて行なった(第1図D)。

(第1図E)。見学者の増加に伴い特に東方覆屋地区での便所の増設要請が強く、堆積覆屋の東側に鉄骨ブロック積造の便所(38m²)を1棟新設した(第1図F)。その他発掘調査や整備用の発生資材(石材、木材、玉砂利等)の置場として、佐伯門の南で近鉄線までの宮内道路と西面土壁に閉まれた地区を整備し、周囲に高木植栽を行ない外部からの景観を考慮した(第1図G)。

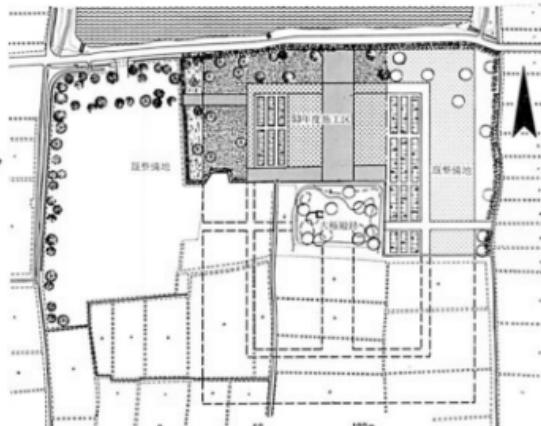
第3図 藤原宮跡整備図

回廊保存ブロックの内側は玉砂利敷きとし、その中に初年度に実施したと同様、今後の整備に使用できるような灌木類を育成する苗圃を造成し、アセビ、クチナシ、ジンチョウゲ、ツゲ、ハギ等の苗木を植栽した。高木の植栽は、1971年度に造成した西側の多目的広場および駐車場の外周を中心、アラカシ、イチイガシ、オシマザクラ、シラカシ、ツブラジイ、モクセイ等82本を用いた。また鶴公小学校運動場跡地の西および南西隅部については、多目的広場との間にレベル差があり、両者間に溝も並行していることから、転落等の危険性を考慮し回廊保存ブロック側に灌木の植栽を行なった。

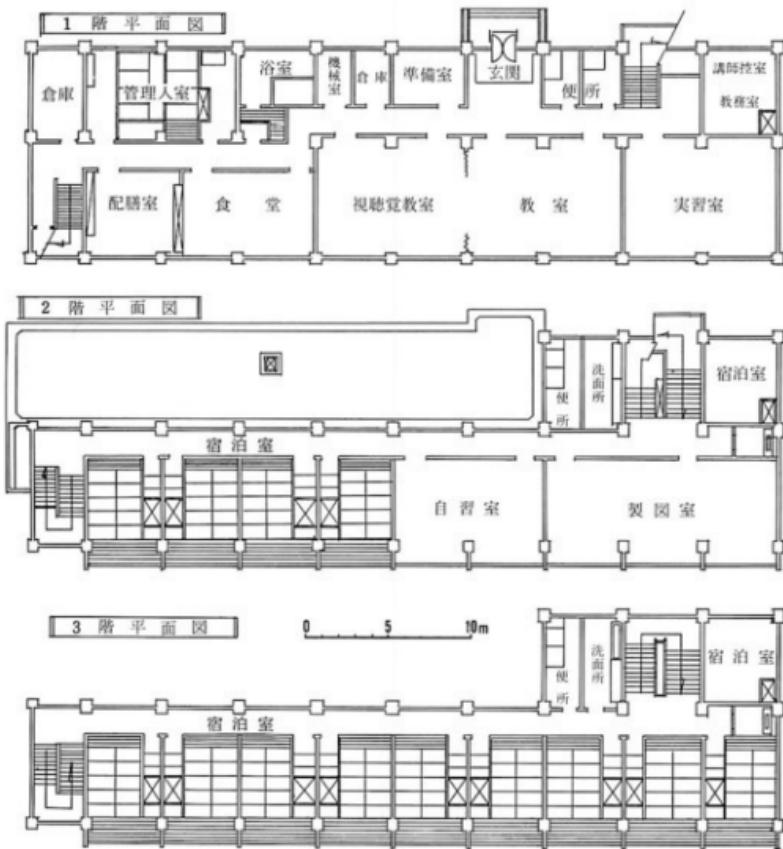
当センターの主要業務である研修は、昭和49年以来研修施設（平城宮跡内）と宿泊施設（法華寺町）の分離を余儀なくされてきた。幸い宮跡西側に隣接する奈良医科大学附属病院の移転跡地と建物を活用する本研究所の統合移転が可能になったため、53・54年度で旧看護婦寮を新研修棟兼宿泊施設として改修することができた。この建物は冷暖房設備を備え、特に視聴覚教室はスクリーン・テレビ・音響の各装置が相当に機能する総合システムをもち、今後の研修に大いに活用されることが期待される。下に完成後の各階平面図を示す。

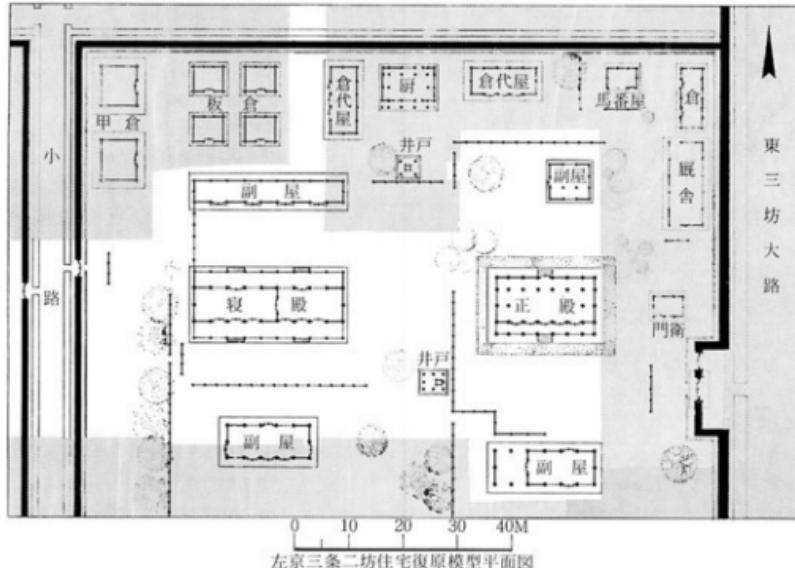
左京三条二坊住宅復原模型平面図

製作にあたって、建物の表現性を高めるため屋根の表現には特に意を用い、また見えがかり部分についても同時代の造構を参考に精密な工作を施した。
