# 奈良国立文化財研究所年報

1980

奈良国立文化財研究所

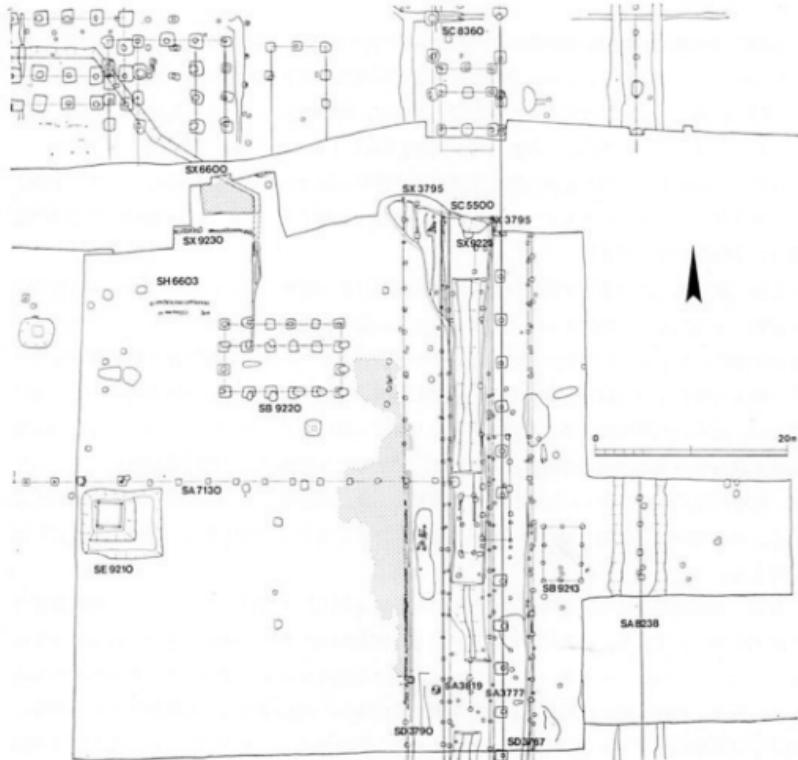
第117次発掘遺構図

**A期** 第1次内裏の東面は築地回廊・堀で区画される。築地回廊S C5500は雨落溝S D3767・3790、足場穴S 3795によって復原できる。この築地回廊の両雨落溝には上・下2層あり、また建築時の足場穴にも時期を異にするものがあることより、築地回廊は建て替えが想定できる。堀S A3777を今回11分検出した。柱間は約4.6m等間で調査区のはば中央で1間分欠けており、出入口が想定できる。東面の区画は、第27・41次調査の所見を加えれば、A期の中で築地回廊→堀→築地回廊の変遷が認められる。埴積塗壁S X660は築地回廊に直接とりつかずして、最終的には南にまがり、築地回廊との間約15mが北側の堀にとりつく斜道S F9232-Aとなる。埴積塗壁の堀は残りの良い所でも基底部の2段を検出したにすぎない。堀の下は石敷広場である。

**B期** この時期の東西築地回廊S C8360の痕跡は本調査区では検出していない。埴積塗壁S X660が埋めたてられ、約20m南に石積塗壁S X9230が築かれる。検出したのは石積塗壁基底部の一段とその抜取穴である。堀にとりつく斜道は傾斜をゆるめて存続する。斜道が平坦面となる位置に、桁行5間、梁行3間、8尺等間の北庇をもつ東西棟建物S B9220がたてられる。堀の下は石敷広場であるが、発掘区の西端中央部、石積塗壁の約30m南に、井戸S E9210が掘られる。井戸の掘形は東西8m、南北7mの大規模なもので、2段掘りをしており、深さは約

C期 築地S A3819Aが土壘S A3819Bに改作され、2小期にわけられる。石積擁壁は存続し、壇の下は石敷広場である。C<sub>1</sub>期 築地S A3819Aで東西が画される。東西廻S A7130は井戸S E9201の北側に構築される。今回13間分検出した。柱間は10尺等間、井戸の部分では14尺、築地には7尺で取りつく。C<sub>2</sub>期 築地は土壘に改作される。土壘は最大幅3mで、高さ1.5m残存している。その東約18mに南北廻S A8238が作られる。土壘と廻の間には桁行3間、梁行2間の南北棟建物S B9213が建つ。

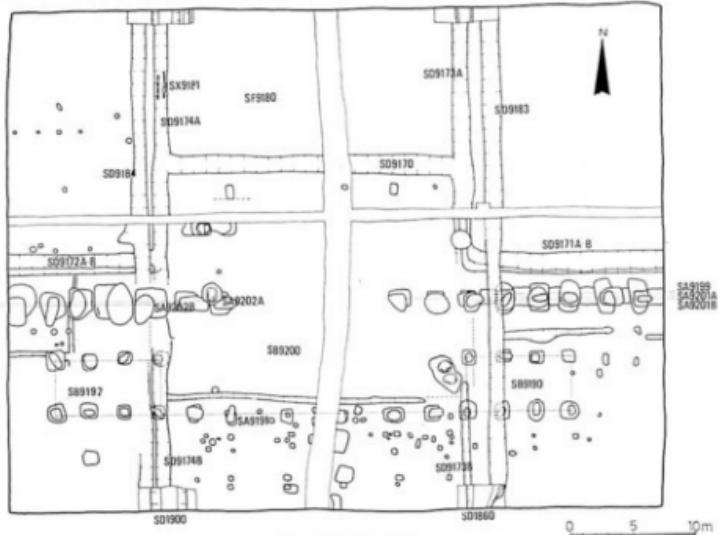
第119次発掘遺構図

推定第一次朝堂院の調査(第119次) 推定第一次朝堂院地区ではこれまでに第27・72・75・77・97・102・111次調査を実施し、北・東辺の様相が明らかになっている。今回の調査は南門の検出を目的としている。検出した主な遺構は、建物4棟・掘立柱塀6条・溝5条・道路1条などである。これらは6時期に区分できる。

A期以前 平城宮造営以前の時期で、下つ道の東西側溝S D1860・1900がある。溝心距離

は北で20.05m、南で24.9m。朱雀門地区(第16・17次)では24.5mであった。

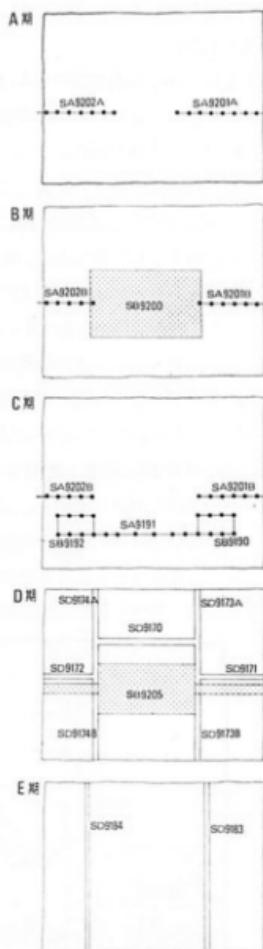
第119次遺構変遷図

E期 S B9205が廃絶した後の時期で、南北溝S D9183・9184があるにすぎない。溝心々距離は約28.3m。

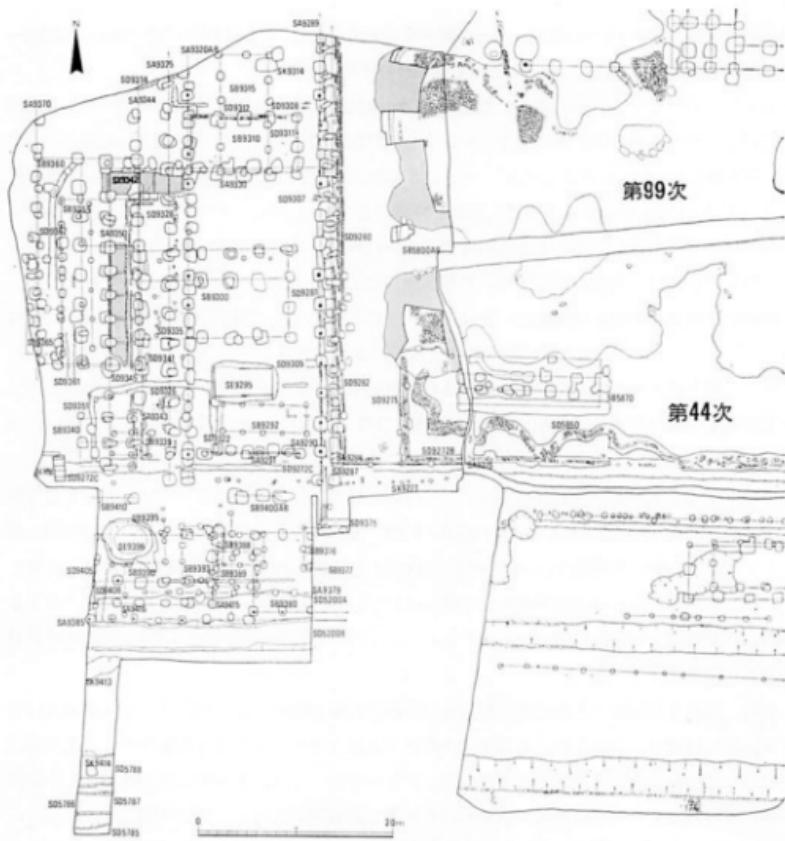
第120次発掘遺構図

C期 園池西方を改作した時期。園池を画すSD 9280を廃し、玉石溝SD 9281・9335を伴う南北塀SA 9287・9325を設けて幅16.6mの南北に細長い区画をつくる。この区画の北には雨落溝SD 9308を伴う東西棟建物SB 9310、南には目隠塀SA 9291を設けて南面大垣に門SB 9400 Aを開く。SB 9400 Aは東院地区の西辺から約25mに位置する。SE 9295はこの時期にも存続する可能性が強い。

D期 園池を改作（SG 5800B）した時期。園池西方も様相が一変する。SG 5800Bは旧状を

踏襲するが、汀線を広げ、スロープを緩やかな玉石敷とする。また、半島を拡張し、半島と池尻に奇岩を加える。園池西方もこれにあわせて全面的に玉石を敷く。S A9287を廻して造當方位より北で西に約3°振れる南北屏S A9288を設け、S A9275・9330・9350を接続させる。それぞれに玉石溝S D9282・9307・9345が伴う。S A9330の南面、S A9350の東面の玉石敷には、柱筋に直交する方向に幅約10cmの目地を入れているが、性格が明らかでない。3条の屏で囲まれた内部は広場として利用されたのであろう。S A9350の南には締柱建物S B9340があり、南面大垣に門S B9410を開く。この位置は東院地区のはば中央にあたる。二条々間大路南側溝は北に約3m移す(S D9786)。

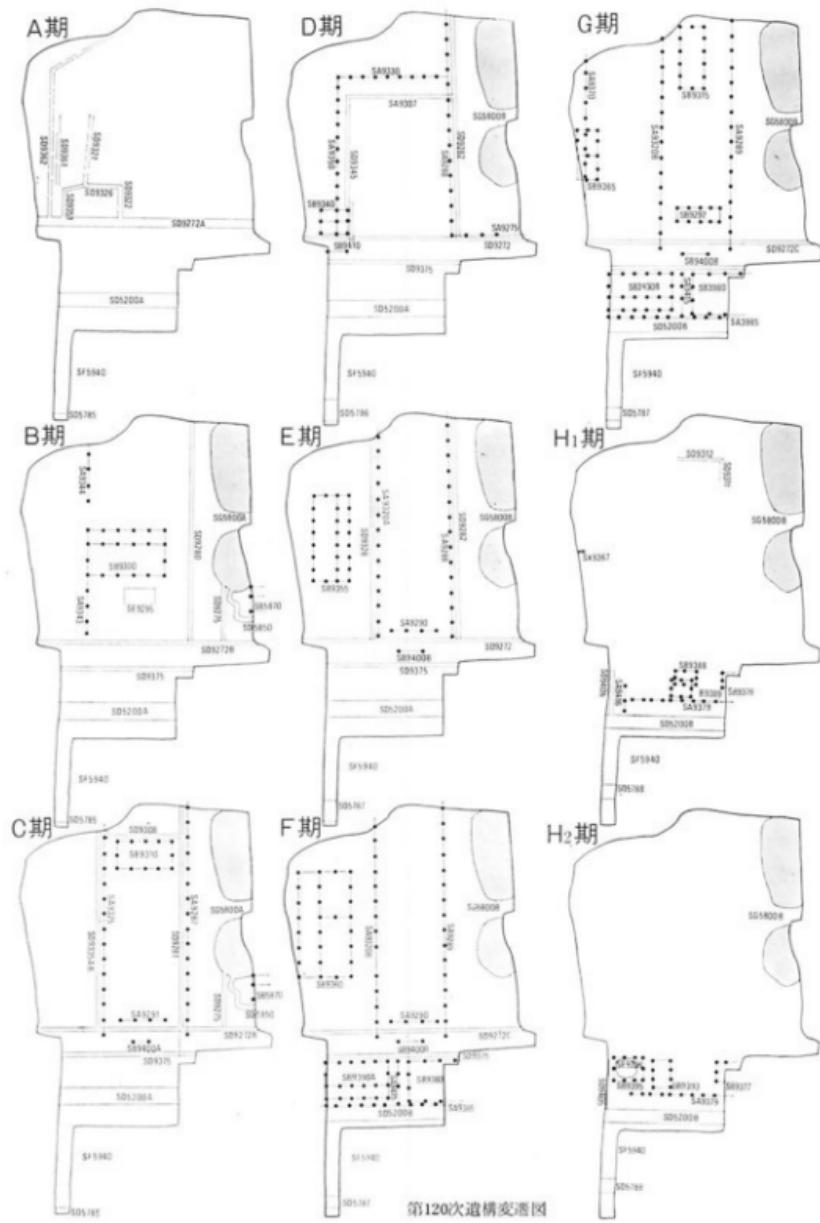
第120次遣構變遷圖

E期 D期のS A9288・S D9282を踏襲し、その西には玉石組の南北溝S D9328を伴う南北塀S A9320Aを設けて通路状の区画をつくり、南に目隠塀S A9290を設け、南面大垣に門S B

9400Bを開く。S A9320Aの西には東庇付南北棟建物S B9355を配す。

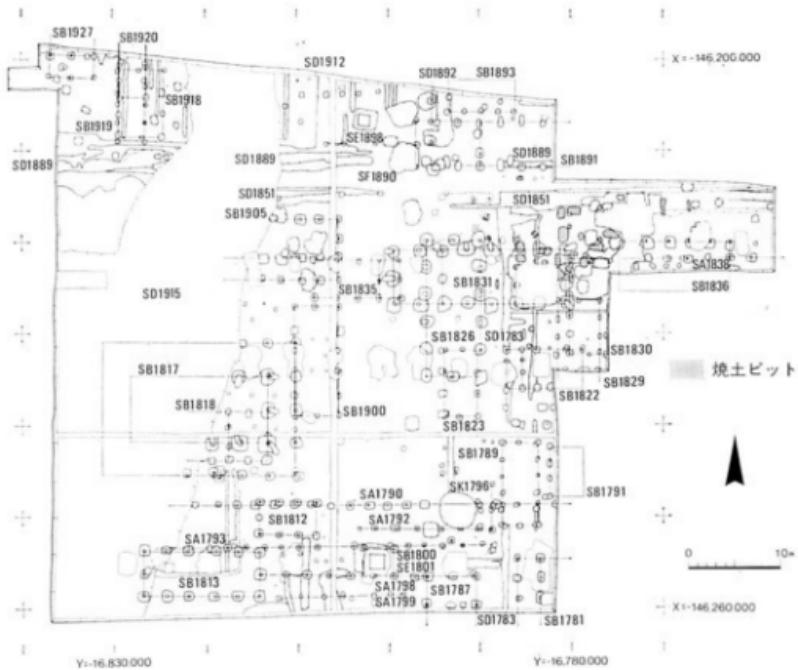
第116次発掘遺構図

左京三条四坊七坪の調査(第116次) 奈良郵便局庁舎建設に先立ち、七坪内の西南部分にあたる約1/4を発掘調査した。検出した主な造構は、掘立柱建物25棟、塀7条、道路1条、溝5条、井戸2基、土壙及び和同開珎鑄造に関係したと思われる焼土を含んだピット群などである。そ

の結果、七坪は奈良時代初頭から平安時代初期にかけて継続的に利用されており、大きくA、B、C、Dの4時期に区分できる。

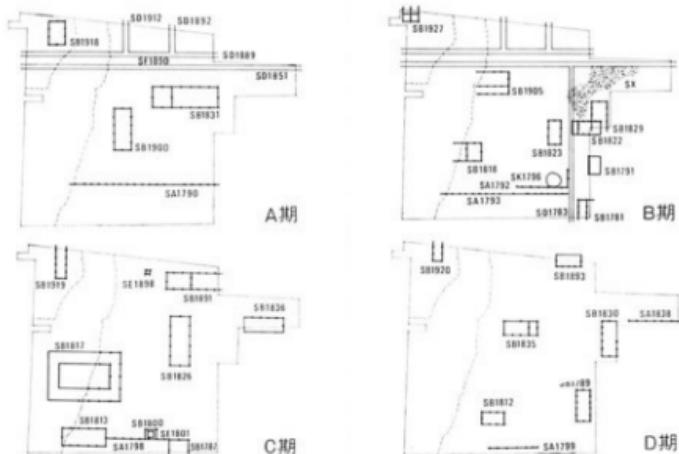
第116次変遷図

D期：坪の利用は1町と考えられ、東西棟S B 1835をはじめ6棟の建物と2条の塀とから構成される。建物規模は柱間が6~8尺と比較的小さく、また、配置は計画性にやや欠ける。

まとめ、今回の調査で七坪の変遷を知ることができた。それぞれの時期は、出土遺物から、A期が奈良時代初頭、B期が奈良時代中頃から後半、C期が奈良時代末期、D期が平安時代初期にあてることが

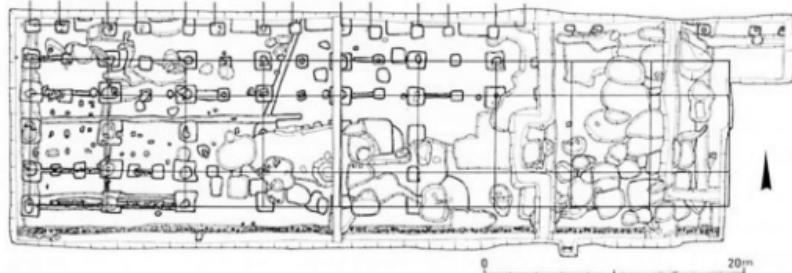
薬師寺東僧房発掘造構図

造構の保存状態は第1・2房は良好であったが第3房以東はきわめて悪く、礎石はすべて抜きとされていた。大房の基壇は砂質土と粘質土を互層に約60cm積んでいる。基壇南端には人頭大の玉石や玉石抜取り痕跡があり、基壇は玉石積基壇となろう。しかし大房基壇北端には葛石はない。南側基壇の出は南側柱心から2.1mである。この基壇に接して南側には幅1.2m、深さ0.4mの雨落溝がある。大房(第1房～9房)は食堂と棟心をそろえている。各房は梁行が4間(9尺+10尺+10尺+9尺)、桁行が2間(10尺+10尺)で、前・中・後の3室に分けられる。内部は土間床である。第1・第2房の正面には凝灰岩の地覆石が20尺の間口を引通しており、中间に礎石据付彫形は存在しない。地覆石の内側に接して中央部分7.5尺にわたって凝灰岩を並べており、西側に袖壁を設け、中央を開口部としていたらしい。中室正面には礎石据付彫形が2個所あり、3間にわりつけ、中央間を扉口としているらしい。背面には中央に礎石据付彫形があり、2間にわりつけており、西側には地覆に用いた瓦の抜取り痕跡、東側には中央より東7尺に円形の礎石据付彫形がある。この彫形は方立柱礎石据付のものであると考えられることよ

り西の間は壁、東の間は東端3尺を壁、残り7尺を後室への扉口としているようである。第1・2房の中室には西および東寄りにそれぞれ東石の抜き取り痕跡があり、西側に床を東側に棚を設置していたのであろう。後室は2室に分けられ、東側は背面に扉口や壁の痕跡はなく、開放となっていたようである。大房の北側柱心から2.4m北には各房ごとに西側柱筋を大房の房境にそろえた1間の礎石据付掘形がある。これは西僧房と同様に南北棟の付属屋南側柱位置にある。この南側柱礎石据付掘形の下層で素掘りの東西溝（幅0.8m、深さ0.4m）を検出した。溝は大房の北雨落溝と考えられ、創建当初には付属屋は存在しなかったことが明らかとなった。

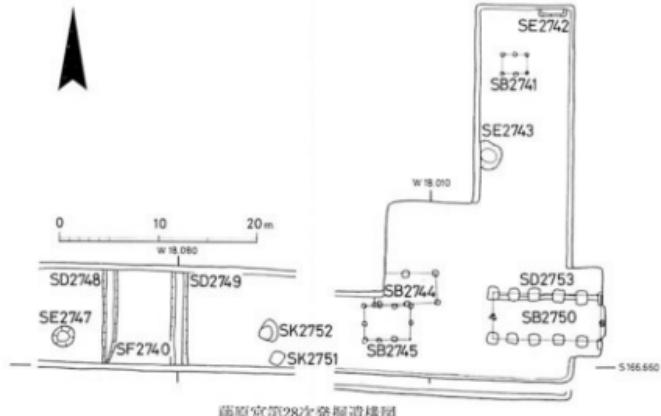
藤原宮第28次発掘遺構図

掘立柱建物S B2750は、調査区東南隅で検出した2間×5間の東西棟である。東西の妻柱中央は、礎石を置いている。柱掘形は一辺0.8~1.2mの方形ないし長方形である。柱間寸法は梁行・桁行とも2.4m等間である。東南隅の柱痕跡位置から土師器窯が出土している。北側柱は、東西溝S D2753を切っているが、S D2753からは藤原宮期の土器が出土しており、溝も西妻までしか掘られていない。S D2753とS B2750は相前後して構築したもので、S D2753はS B2750の計画溝と考えられる。溝幅0.4m、深さ0.3mである。S B2741は、1間×2間の掘立柱建物で、梁行2.4m、桁行1.5mの小規模な東西棟である。S B2744、S B2745は、S B2750の西7mにあり、重複している東西棟建物である。重複関係ではS B2744の方が新しい。S B2744は、1間×2間で、梁行3.0m、桁行2.7mと考えられ、S B2745は、2間×3間で、梁行1.7m、桁行2.0mである。この2棟以西には建物は見当らない。井戸S E2742は、調査区北端で検出した素掘りの井戸である。掘形で東西長2.4m、深さは1.7mである。井戸内からは土牛のほか、木製品・土器が出土している。井戸S E2743は、S B2750の北13mで検出した素掘りの

円形井戸である。径3.0m、深さは1.95mである。井戸内からは藤原宮期の土器が出土した。井戸 S E2747は、西三坊間小路西側溝の西4mで検出した板組井戸である。内法方1.2m、4段組としたものである。掘形は径3.6m、深さは3.15mである。井戸底面には曲物が置いてあった。S E2747は弥生時代の自然流路上に構築している。土壙SK2751、SK2752は、西三坊間小路東側溝の東10mで近接して検出した。土壙内には、焼土、石を含み、藤原宮期の土器が出土した。SK2751は径2.8m、深さ0.5m、SK2752は径1.7m、深さ0.4mである。使用に供した土器類の一括廃棄の土壙と考えられる。溝SD2748、SD2749は、西三坊間小路SF2740の東西側溝である。溝の断面は、ともにU字形を呈する。東側溝SD2748は、溝幅約1.7m、深さは南で0.2m、北で0.6mの素掘り溝である。西側溝SD2749は、溝幅約1.5m、深さは南で0.15m、北で0.35mである。両溝の心々距離約7.2m、西三坊間小路SF2740の路面幅は5.6mとなる。東側溝SD2748からは、藤原宮期の土器がまとめて出土している。

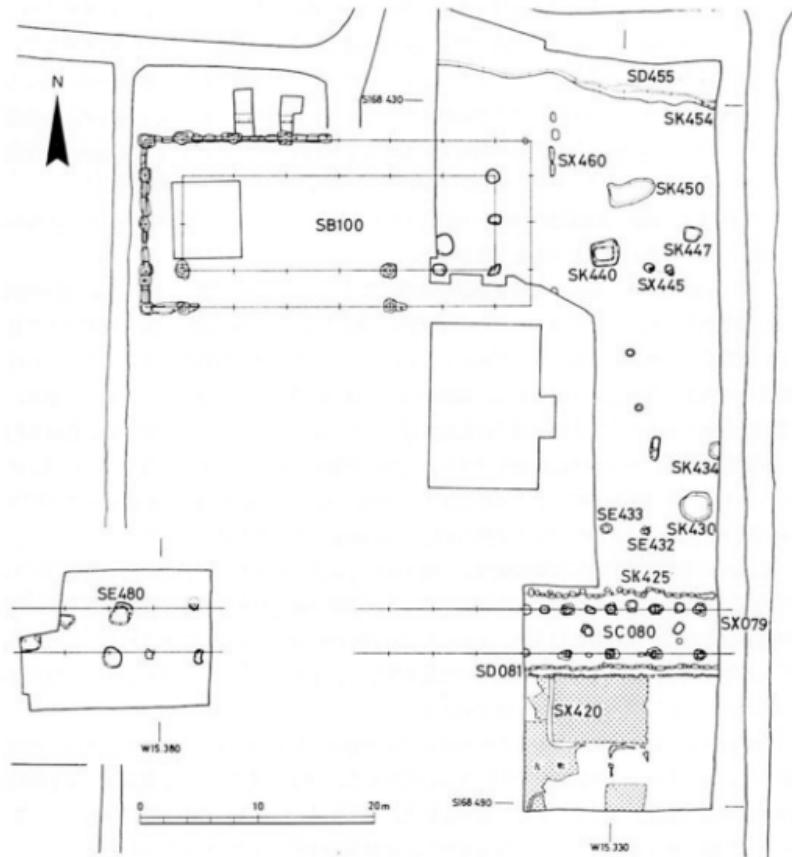
山田寺第3次発掘遺構図

石や雨落溝など4間分を確認し、第2次調査分と合わせると伽藍中軸線から東へ8間分検出したことになる。礎石は、いずれも花崗岩製で、一辺70cmの方座上に、上面径45cmの蓮華柱座を造出し、北側柱列のそれは地覆座をもつ。

回廊基壇は、地山を削り出した基底部の上に版築土を積み上げたもので、基壇縁には長さ30～80cmの野面石を一列ならべて化粧としている。回廊の南雨落溝（SD081）は、側石にのみ玉石を用いた溝で、内幅は約60cmである。北の側石は基壇の縁石を共用し、南の側石はそれより小型である。基壇北側の雨落溝は、旧地表面がもともと低かったと推定できるから、本来、設けられなかつた可能性が強い。

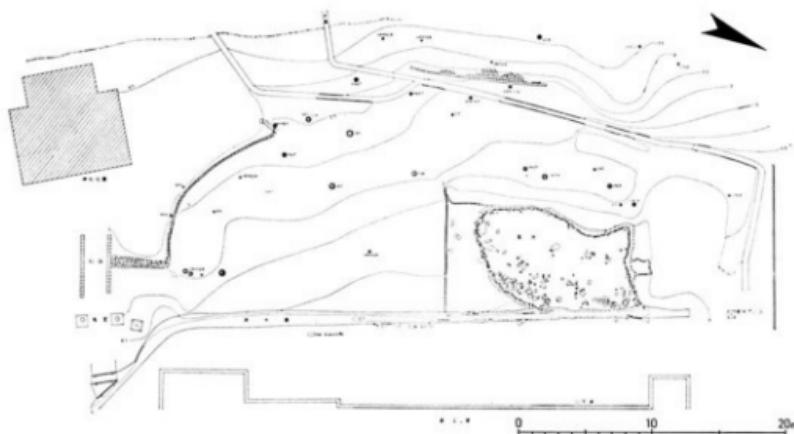
運上家庭園実測図

調査は昭和51年から4ヶ年計画で行っている旧下ヨイチ運上家の全面解体修理工事に伴ない、周辺環境整備の一環として行ったものである。運上家西側の現在空地になっている部分に明治時代に庭園が造られていた事が写真等の資料で判明しているため、庭園を発掘して池の全容を明らかにし、併せて周辺の池形実測も行なった。調査の結果、池は一部が後世の攪乱を受けているが、東西8m、南北12mの規模で、導水部(南側)が口、排水部(北側)が尾びれで、全体として魚の形状をなし、運上家(漁場の経営)に関連した作庭意匠がとられたのではないかと思われる。水深は20cm前後の浅い池で、護岸は抜き取り穴から判断すると、直径5~10cmの杭を密に前後して並べたもので、土留めのための乱杭の形式である。池への導水は東西隅から、明治の写真によると石組による導水路がみられるが、上部は削平され、石組は検出されず、池内部に長辺1m、短辺60cmの面の平らな水落石を検出したにすぎない。池の排水は池東北隅に側石を持つ巾20cmほどの溝を検出している。また池の景石は池の建物側、池東岸に10~40cmの石を並べているが、石の高さが水面にすれすれに頭を出す状況で州浜を形成したものであろう。その他景石が表土排除の際に10数個掘り出され導水部、岸辺など要所要所に据えられていたものと思われる。圓池と建物の配置から考えると運上家が東西方向から明治24年に規模を縮少して南北方向に造り替えられた際に、山からの水を留める調整池の役目を兼ねてこの池が造成されたものと考えられる。

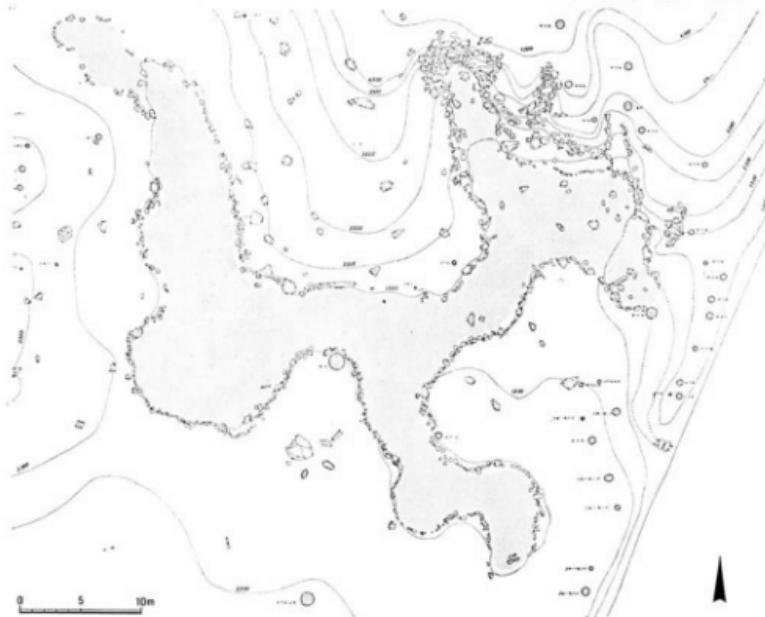
弘前城三の丸庭園実測図

弘前市の依頼により弘前城三の丸に造る庭園遺構の調査を行った。庭園遺構は三の丸東地区中央部で二の丸内東門に近い場所にあり、北に小高い築山、南西から南に屈曲する枯池をもつ。池が築山に向って北方に入り込む位置に角柱型の自然石を立てた枯滝石組が露出しており、池汀護石、池内に敷き並べられた川原石、築山内の景石が随所で露出していた。調査内容は池庭の実測のための覆土の除去と平板測量である。覆土の除去に9月6日から8日午前中までかかり、午後から10日午後3時まで測量を行い下図のように成果を得た。この庭についての史料としては元禄12(1699)藩主信政が世子信重のために広い庭をもつ廊を三の丸に設けたとあるのが初見であり、他には文化7(1810)江戸の庭師を招んで改庭したとの記録があるのみである。なお市の方で別に調査團をつくり、池庭南方の屋敷跡を主対象とした発掘調査が10・11月に実施されたが後世の攪乱がひどく顯著な遺構を検出し得ていない(昭和54年度史跡弘前城跡環境整備事業三の丸発掘調査報告概報書 弘前市・弘前市教育委員会参照)。築山およびその裾部については次年度の調査が予定されており、当研究所も指導に当ることになっている。

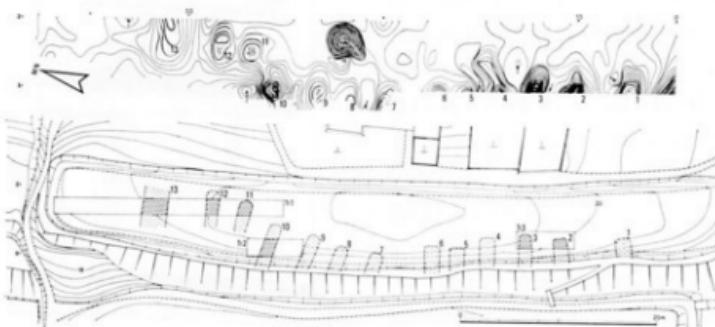
1-A図 万富地区磁気探査結果(上) 発掘結果(下)

万富地区では、調査対象地域内に落差2mほどの南北に長い崖があり、この崖面に数基の窯体断面が露出している。従来「東大寺瓦窯」として知られていたのは、この窯体である。磁気探査測定区は崖面に並行に設定した。測定点間隔は2mである。しかし磁気異常のある場合には1m間隔の測定をおこなった。なおこの測定区は発掘調査の地区割と共にものとし、探査と発掘の結果の照合を容易にした。泉地区も同様である。

第1-A図は万富地区的探査結果の一部である。磁気の強さをセンターで表わしてある。ここでは約2×3mの範囲で50~150ガウスの磁気異常を示す地点が13個所ある（1-A図中の1~13の網目部分）。これらはいずれも窯体の存在する可能性があると考えた。特に1~10の個所は、崖面に露出した窯体位置とよく合致している。従来は崖面に数基の窯体があるとみられていたが、多数の窯が並列していると推定されたのである。

11～13の3箇所は、崖面にみえる10箇所と比較すると、磁気異常がやや弱く、その形態も大きい。しかし窓体が存在する可能性がまったくないとはいえない。したがってこの3箇所も、発掘による確認調査の対象となる。これら13箇所のうち2, 3と9, 10それに11～13の地点がそれぞれ発掘され、いずれの地点でも窓体が発見された。その結果、他の6箇所に窓体が存在することは確実になったといえる。

万富、泉の両地区の調査は、磁気探査のうちにこれを確かめる発掘調査がおこなわれ、探査結果が確認された。いかなる方法による探査でも、常にこのような確認の手続きがとられることが必要である。今回の調査では探査と発掘による結果がよく合致している。特に万富地区では、探査はよく窓体をとらえており、条件がよければ磁気探査が非常に有効な探査手段になることが再確認されたといえよう。

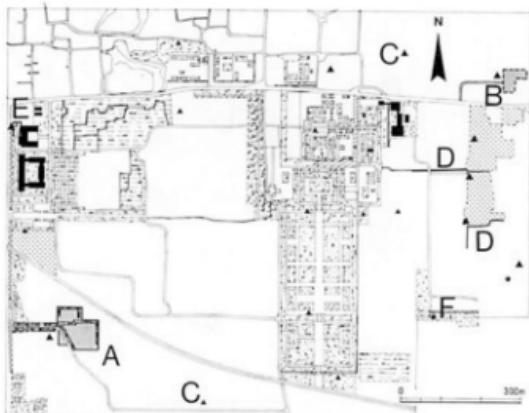
平城宮跡の整備図

そこで本年度は東院地区を中心いて9基の観測孔を新設し、揚水試験、水質分析、土質試験、花粉分析、標準貫入試験などを行なった。また既に設置していたもののうち、その後破損又は砂利等の投入で、採水不能になっていた9基についても、元の位置の近くに観測孔を新設した。今回設置した観測孔の深さは3m孔13基、4m孔3基、5m孔2基である。(第1図C)

**水路改修** 法華寺町民家から宮内に流入する水路2本について、草刈り、泥さらえ等の管理手間を軽減し、水路両岸の残存造構を保護するため、鉄筋コンクリートU形ブロックを用い改修を行った。

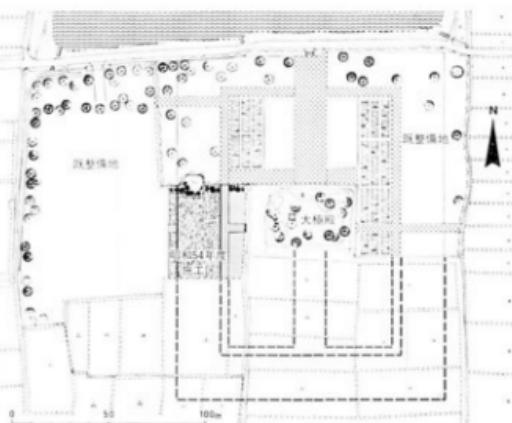
藤原宮跡整備図

1979年度の藤原宮跡の整備は、大極殿西方で1977年度の第21次発掘調査で確認された西殿を中心とした西面南北廊部分の保存プロックの延長工事を主とした4550m<sup>2</sup>について整備を行なった。保存プロックは回廊造構を中心に含む22m幅を凝灰岩縁石で示し、盛土張芝を行なっている。なお保存プロックの造成縦断勾配は、大極殿南前面から宮跡南端に至る現況地形の平均勾配0.7%を採用し、1978年度の施工南端に接続した。保存プロックの内側(東)には幅員4mの苑路を設け、本年度施工区北端にある水路の横断には鉄筋コンクリートプロック溝蓋を布設し、既設苑路と接続した。なお西側多目的苑地から大極殿へのアプローチとして、西殿の中心線を通る位置に幅員4mの碎石敷苑路を設け、その両側は砂利敷きとした。工費は6,855千円であった。

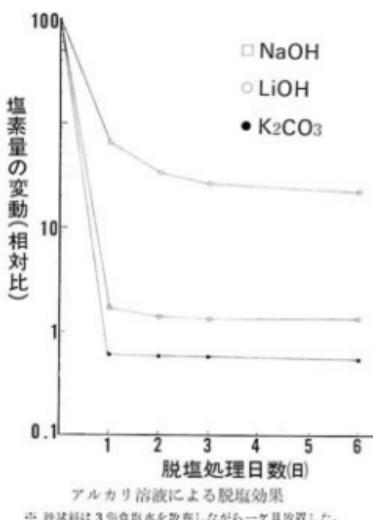
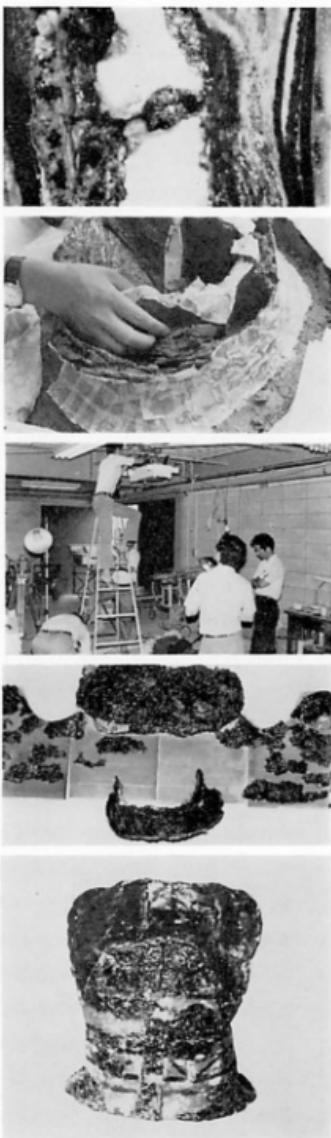
漆残片からの短甲復原 古墳から出土した木棺の中から漆塗りの短甲が発見された。それは小札を皮紐で縫じており、全体に漆が塗られていた。漆塗の回数は顕微鏡による断面の観察から2~3回と推定された。しかし、この短甲の芯である鉄の部分はすでにさびてしまっており両面に塗られた漆膜が残っているだけである(図①参照)。したがって、短甲としての形状はすでに無く、押し潰されたままの状態であった。これらの漆膜を補強しながら短甲を復原することに成功したので報告する。短甲は大阪府八尾市所在の危井遺跡から出土した木棺から発見されたものである。残存状態はきわめて悪いが、人骨や直刀、さらには漆塗りの櫛の模造品なども伴出している。以下、図に沿って復原工程を解説する。図②: 漆の膜片には最初に水溶性のアクリル系合成樹脂(商品名: バインダー-17)を薄く塗布した。同樹脂溶液は漆膜には殆んど浸透せず、漆膜上で樹脂の薄膜が形成される。十分に乾燥してから、さらに溶剤タイプのアクリル系合成樹脂(商品名: パラロイドB72)を塗布し、ガーゼで裏打ちをする。溶剤タイプの樹脂を直接塗布すると、漆膜が湿っているために合成樹脂と密着しにくい。なお、裏打ちされた漆膜は各層毎に丁寧に刷ぎ取っていく。図③: 裏打ちされた漆膜を一枚ずつ剥す以前に、写真撮影・実測などをおこなうが、復原の際にきわめて重要な漆膜片相互の位置関係の記録に万全を期すため、写真測量をも合わせておこなった。図④: 剥ぎ取られた漆膜片は短甲の展開図上に配列して復原の下準備をする。図⑤: 漆膜片の接合にはエポキシ系の接着剤を用い、裏側からは全体にエポキシ系合成樹脂とガラスクロスを使った強化プラスチックス(FRP)で補強した。欠失部分にはエポキシ系合成樹脂にマイクロバルーン(ガラス製)を粘り混ぜて充填・塑形した。

①小札断面の顕微鏡写真 ②布張  
③写真測量 ④展開図配列 ⑤仕上り

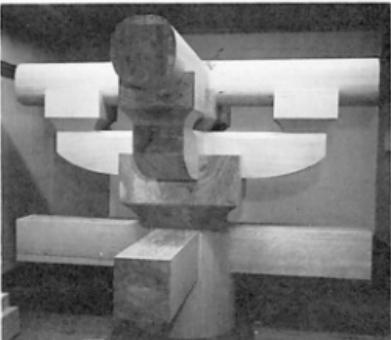
朱雀門組物現寸模型

朱雀門の建立は当然奈良時代初頭と考えられ、三斗先の組物などは薬師寺東塔と同系の比較的簡単な構造であったはずであり、軒の出も大きく、現在構造計算に採用されている桧の長期許容応力度によって検討すると、軒先に延る肘木、尾垂木や地垂木などに强度上の問題点があり、集成材を使用してもなおかなりの補強を考えなければならない。補強方法は計画立案にも大きく影響するため、早急に検討する必要がある。経済的な面でも集成材が有利であるが、米松の大量使用によって自重は大きくなる。厚さのうすい木口面の化粧材貼付けや木工具の使用などにも問題があって、今後の検討事項も多いが、特に長尺で規格的な部材に適するように考えられる。なお、この試作品製作、強度試験などは財團法人建築研究協会に委嘱した。

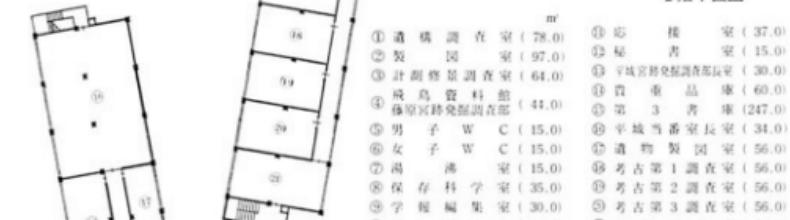
3階平面図

所在地 奈良市二条町 2 丁目 9-1  
 敷地面積 8,860m<sup>2</sup>  
 建築面積 庁舎 2,023m<sup>2</sup> 研修棟 517m<sup>2</sup>  
 建築延面積 庁舎 5,223m<sup>2</sup> 研修棟 1,318m<sup>2</sup>  
 構造 鉄筋コンクリート 3階建
