奈良国立文化財研究所年報

1985

奈良国立文化財研究所

飛鳥地域の発掘調査

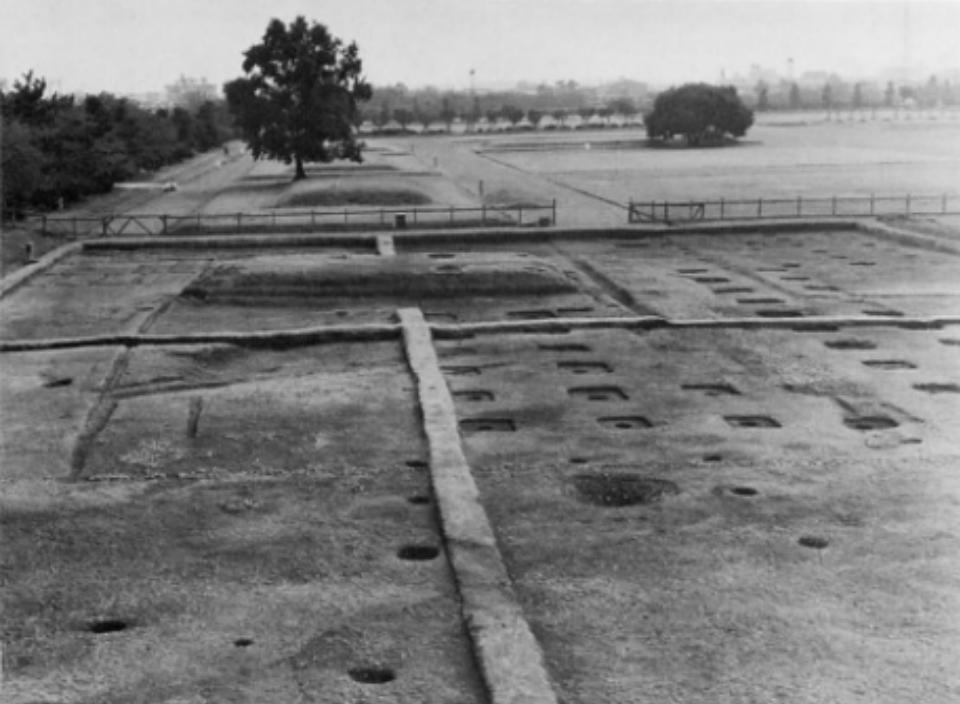
5 平城宮南面大垣東端地区(西から)(上)

平城宮第一次朝堂院東南隅区(東から)(下)

南面大垣 SA 1200　SA 1200は、大垣本体築土部、犬走り築土部、犬走り部にある掘込み地業、5列の柱穴列、1条の溝からなる。大垣本体の築土は調査区西端から東へ89mまで残存し、以東は後世の削平で消失している。大垣本体は基底幅2.7mで、砂質土と粘質土とを互層に版築する。犬走りの築土は大垣北側にのみわずかに残存し、南側は後世の削平で消失している。版築は大垣本体の版築よりやや粗い。犬走り部には掘込み地業SX 9494・9495があり、柱穴列SS 9496・9497を避けるように地業を行っている。大垣本体の南北に沿って東西方向の柱穴列4条があり、二種に分類できる。犬走り築土が残存する大垣北側にあるSS 9496では、柱痕跡・柱抜取穴を犬走り築土上面で、柱掘形を犬走り築土下面で各々検出した。大垣本体との位置関係からSS 9496・9497は大垣築成時の振板留めの添柱穴で、SX 9494・9495と一連のものと思われる。SS 11645・11647はSS 9496・9497とほぼ同じ柱筋にあって、重複関係からSX 9494・9495より新しく、大垣改修時の添柱穴の可能性があるが、大垣本体の築土残存部分に改修の痕跡は認めがたい。東西溝SD 9488は大垣本体北端から約1.5mにある素掘りの細溝で、埋土中に遺物を含まず比較的短期間で埋められた可能性が強い。SD 9488埋土下面で検出したSS 9489は、大垣本体との位置関係から大垣築成時の足場穴であろう。

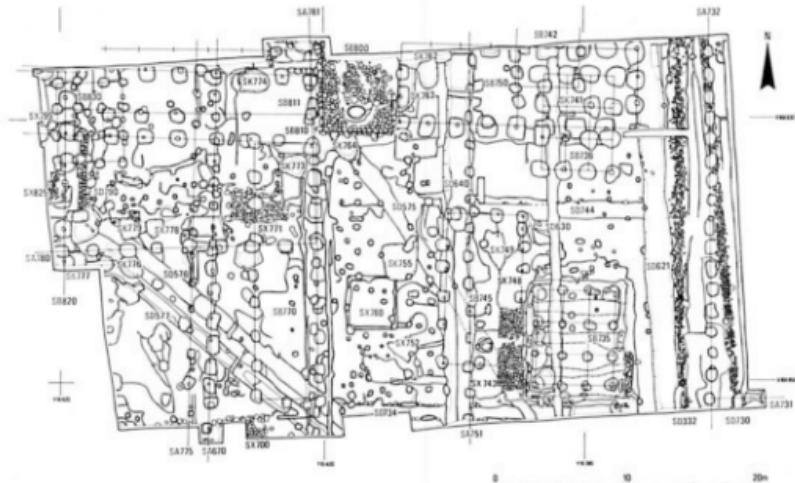
石神遺跡第4次調查遺構圖

井戸SE 800はくり抜いた最大厚18cmの杉板材を2枚組み合わせて井戸枠とし、その周囲に人頭大の玉石を方形に敷き、石敷縁として側石を立てたものである。井戸の

北には一段低い排水溝を設ける。石敷は、東西が 5.3 m ある。南北規模を側石からみると当初、南側から 4.8 m で側石が西に折れるが、次期には 6.7 m の位置で西に折れ、石敷を拡張している。井戸の深さは 3.8 m あり、約 3 m ほど井戸枠が残る。井戸枠の平面形は紡錘形で、東西の内法は上面で 1.37 m、底面で 1.2 m、南北の内法は各々 0.81 m と 0.67 m である。井戸枠の北と南には、底面の近くに 40~45 cm の孔があく。掘形側に石を詰めており、おそらく取水口の役割を果していたのであろう。なお、井戸からは多数の土器・木器が出土した。

井戸の東と西には石敷の調石掘形と重複して東西に SB 750-810 が建つ。造構の切り合い関係が、柱掘形→側石の掘形→柱抜取穴の順なので、井戸と建物は同時に存在していたことは確かである。SB 750 は桁行 8 間（柱間 2.27 m 等間）、梁行 3 間（柱間 2.0 m 等間）の東西棟建物で、桁行の中央に間仕切りがある。SB 810 は桁行 8 間以上（柱間 2.08 m 等間）、梁行 2 間（柱間 2.6 m 等間）の東西棟建物である。

石組溝には SB 750 の東に北流する SD 730-332, 南に西流する SD 744, 西に SB 810 と重複して北流する SD 790 がある。側石は SD 322 に 1 石残るのみで、他は抜き取られ、SD 744 以外の溝には底石を敷く。なお SB 810 と SD 790 は重複部分の施工順序からみて、共存していたと思われる。

井戸の南方に方形区画 SX 760 がある。幅 20~30 cm、深さ 25 cm の溝状の溝みが一辺約 4 m で方形に巡る。溝状溝みの中央部は粘土化し、北西側で先端を東にした長さ約 30 cm の釘が出土した。釘には縦方向と横方向の木目が残っているので、方形の溝状溝みには四隅を釘止めにした木材が埋没されていた可能性が強い。

I—2期 井戸1, 挖立柱建物2がある。井戸は石敷が北へ拡張された時期である。SB 745は桁行5間(柱間1.65~2.95m), 梁行は北妻3間(柱間1.93m等間), 南妻2間(柱間2.9m等間)の南北棟建物である。SE 800の西にあるSB 811は, 桁行6間以上(柱間2.6m等間), 梁行2間(柱間2.5m等間)の東西棟建物である。井戸周辺の石敷の拡張に伴って, SB 810とほぼ同規模の建物を北へ約2mずらして建替えたものと想定される。

II期 挖立柱建物3, 挖立柱塀2, 石組溝1がある。SB 735は桁行3間(柱間2.4m等間), 梁行3間(柱間2.0m等間)の南北棟総柱建物, SB 736は桁行3間(柱間2.4m等間), 梁行3間(柱間1.8m等間)でやはり南北棟総柱建物である。両建物は西側柱筋を揃え, 妻柱間の心々距離で約9m離して, 南北に配列する。SB 735の柱掘形は東西約7.5m, 南北1.2~2m, 檜出面からの深さ1.5mの布掘り工法で施工されている。さらにこの建物の四周に, 柱心から北, 南, 東の三方が約1.6m, 西は約2.8mにわたって石敷が巡る。石敷と建物の柱との間には溝が巡っており, この溝を建物と石敷との間に設けた縁石の抜取跡とみると, 建物の床下は外周石敷より一段高くなっていたと推定できる。西面石敷の西側にはバラス敷SX 743があって, 遺存する範囲は狭いが, 当初はSB 735の周間に幅広く敷かれていたと思われる。石組溝SD 734がこの建物の南面石敷の西延長線にはほぼ一致して, 西流する。側石に一石をたて並べたもので, 底石はない。調査区の西端にあるSB 820は, 桁行6間以上, 桁行2間以上で, いずれも柱間2.4m等間の南北棟とみられる建物である。

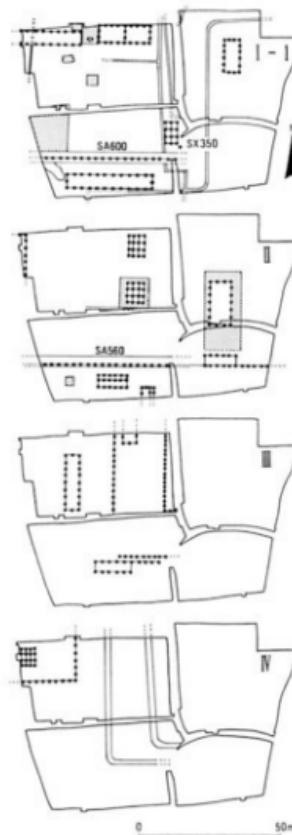
石神遺跡主要遺構変遷図

I-1期と井戸SE 800の石敷調石を改作したI-2期との時期は、井戸出土土器から、7世紀半ばをやや降る時期と考えられる。第3次調査で饗宴地区と推定した堀SA 600の北側には石敷を作った井戸を中心とし、大規模な建物を配する。このあたりかたは、今後饗宴地区的構造を知る上で重要な手振りになるものと思われる。II期の時期には、堀SA 600の位置は、堀SA 560として踏襲されるが、井戸、石組溝は埋められ、建物配置も異なっている。その時期は7世紀後半でも天武朝の時期に求められる。さらにI期とII期の間には、単なる改作にとどまらない大きな画期がある。饗宴場として利用され続けたものであるか否か、この一帯が早くから飛鳥淨御原宮跡と推定されてきたこととの関連を含めて、なお慎重な検討を必要とする。III期は天武朝の後半期と推定されるが、先の2期とは根本的に異なる単位のもとに当地域が利用

されていたと考えられる。Ⅳ期は藤原宮期にあたり、Ⅲ期の南北塀の位置を踏襲して素掘り溝が掘られ、そこから離れた西北部は塀で区画される。この塀で囲まれた建物は、この地区の中心建物とは言いがたい。従来この時期の遺物は大量に出土していたにもかかわらず、遺構は稀薄であった。今回、建物・塀を検出したことにより、藤原宮期における利用形態の一端も明らかになったといえよう。

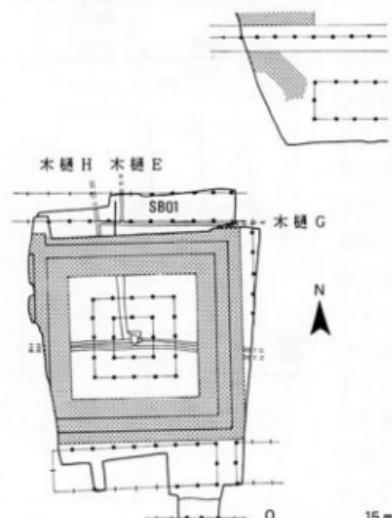
水落遺跡第5次調査遺構図

Ⅰ期の遺構には、掘立柱建物1、木樋3、銅管がある。掘立柱建物SB01は時計台の建物の外周貼り石溝のすぐ北にあり、東西9間(24.3m)以上、南北1間か2間(4.2m)の東西棟である。桁行の柱間寸法は、2.74m等間。時計台の建物や、その南に建つ掘立柱の付属建物と柱筋が通っており、これらの建物が一連の計画で造営されたことは確実である。柱掘形は方1.6m、深さ1.5mとくに大きい。柱は径38cmの円柱で、すべて抜き取られており、時計台の建物と一緒に解体されたことが知られる。この建物の地下には、水を流すための銅管や木樋が縱横に張りめぐらされている。

銅管は内径が0.9cmの細いもので、長さ6.5mを検出した。1981年に時計台の建物の中央で発掘したものの北延長部にあたり、今まで総長18.2m分を検出したことになる。銅管は建物SB01の地下で二又に分かれており、一本はそのまま北へのび、枝分かれしたもう一本は建物の北端で地上に立ち上がる。後者は長さ30cmを残すのみで、先端は失われている。銅管を地中に埋め込むにあたっては、まず、木くずを漆で塗り固めたものでくるみ、さらに、これを幅10cmほどの材木を木樋のようにくりぬいた中におさめて、ていねいに埋めこむ。時計台の建物の中央から北へ次第に低くなり、分岐点まで80cmの落差がある。この銅管は、時計台の建物内から北方へ水を導くための通水管とみられ、水落遺跡の北

木樋は2条ある。木樋Eは外寸で、幅・深さとともに約30cm。水時計で使う水を取水したあとの余剰水を北に流す暗渠で、建物SB01の地下を南北に通って、北へ抜ける。木樋Gは本体は遺存していないが、その掘え付け痕を検出した。建物SB01の南縁に沿って東から西へとのび、木樋Eや銅管の上を立体交差して、さらに西へ連なる。木樋Eとほぼ同規模で、全長18m分を確認した。木樋GはSB01の西よりで、北へ折れる木樋Hに連結し、建物外の北へ続く。木樋Hは本体は遺存しないが、外寸幅50cmで木樋E・Gに比べて一まわり大きい。全長6m分を確認した。このように、水落遺跡の付近一帯には、水時計を中心に、銅管や木樋を使った地下水路が複雑に張りめぐらされているのであり、今後、全体像の解明が期待される。

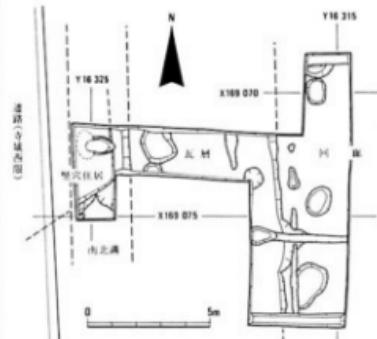
飛鳥寺西回廊（J地点）調査遺構図

飛鳥寺西回廊（J地点）の調査　車庫改築に伴う事前調査である。1956・57年の調査成果によれば、調査地は回廊西北隅に近く、西回廊から寺域西限施設までの間と推定された。調査の結果、回廊基壇の基底部とみられる高まりを検出した。この高まりは版築状の薄い粘土層からなり、調査区の東端から西へ約3mの位置で急激に落ちている。この上面の西端に、南北方向の細長く浅い土壤がある。もしこの高まりを回廊基壇の一部と考えれば、この土壤を縁石抜取痕とみることができる。高まりに接して、西側には瓦屑が厚さ約20cmで広がっている。瓦は敷かれた状態ではなかった。瓦屑は伴出した土器などからみて、奈良時代の整地層だろう。調査区の西端で、南北溝の東半部を検出した。浅いU字状を呈した素掘り溝で、位置から飛鳥寺の西限を区画する施設に沿って南北に延びる溝とみられる。瓦屑で覆われており、溝の理土から大量の瓦片とともに、7世紀中頃～後半の土器片や円面鏡が出土した。なおこの南北溝の下で、カマドを作りつけた竪穴住居を検出した。出土土器や層位から6世紀代と考えられる。

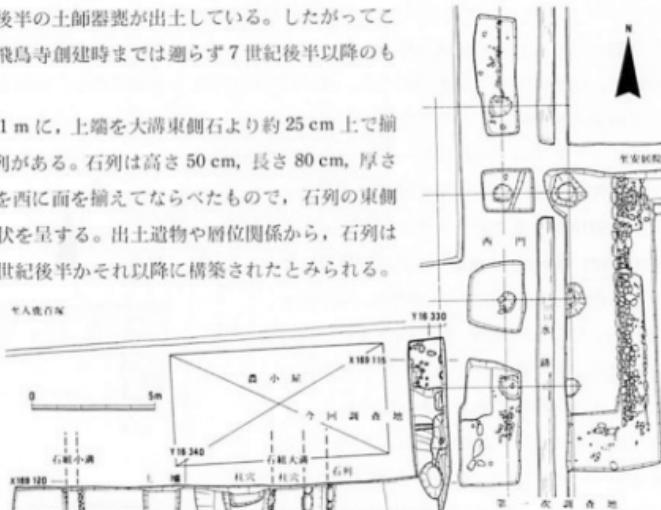
飛鳥寺西門(K地点)調査遺構図

調査の結果、南北トレンチで二種の積土層を確認し、東西トレンチで西から順に石組小溝、石組大溝、石列等を検出した。西門については明確な遺構を検出できなかったが、その位置からみて、南北トレンチの積土層が西門の基壇土の一部と考えられる。積土層の上面には小石の抜取痕跡があった程度で、礎石や基壇縁石などの抜取痕跡は確認することはできなかった。飛鳥寺第1次調査で検出した礎石上面高の推定値より、今回の積土層の検出面高が、約40cm下であるのを考えると、基壇土自体が後世に大きく削平されているのだろう。

石組小溝(県調査SD 6684)は上幅42cm、深さ13cmの南北溝で、長さ1.2m分を検出した。南側での調査分をいれると南北総長26m以上となる。溝は礫・瓦片を含む整地層を切りこんで作られている。側石は20cm大の玉石一段からなるが、西側が総じて大振りである。しかも西側石が据え付け溝の底にあてているのに対して、東側石は10cm余浮いた状態にある。溝の東西にみられる整地層の違いを重視すれば、西側石は西にある基壇の縁石の可能性が考えられる。

石組大溝(県調査SD 6685)は上幅1.25mの南北溝で、長さ1.2m分を検出した。この溝はすでに検出されている石組溝と一連であるから、飛鳥寺寺域西殿にそって、すくなくとも南北約120mにわたって設けられていることになる。側石は80cm大の花崗岩、河原石一段からなる。側石の上端の高さをみると、東側石の方が約10cm高い。側石の裏込めから、多量の瓦片・礫とともに7世紀後半の土師器甕が出土している。したがってこの石組大溝は、飛鳥寺創建時までは遡らず7世紀後半以降のもとのみられる。

石組大溝の東1mに、上端を大溝東側石より約25cm上で掘えた、南北の石列がある。石列は高さ50cm、長さ80cm、厚さ20cmの花崗岩を西に面を揃えてならべたもので、石列の東側は一段高い基壇状を呈する。出土遺物や層位関係から、石列は大溝と同じく7世紀後半かそれ以降に構築されたとみられる。

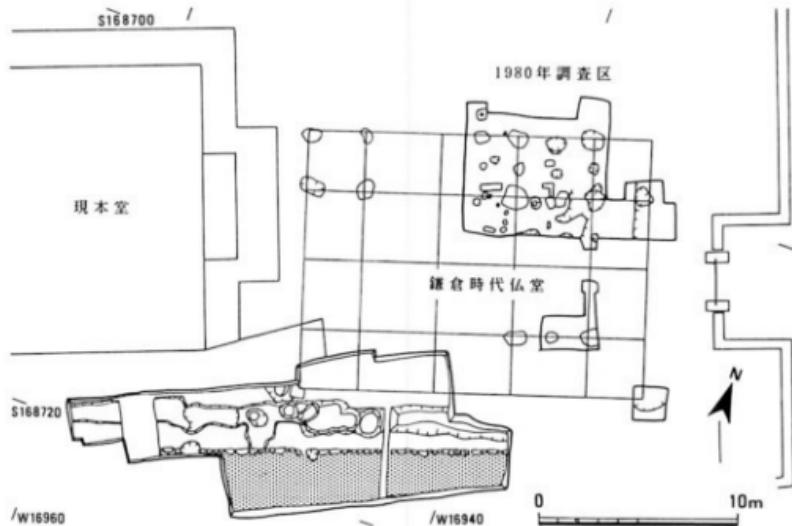
豊浦寺調査遺構図

豊浦寺の遺構 調査区の北半部で、創建期の版築基壇を検出した。基壇は掘り込み地業をせずに、古墳時代の遺物を含む黒褐色土や先行する整地上の上に直接版築して築く。版築層は黄褐色土と青灰色土とを主体に、平均5cmの厚さで積み重ね、最も遺存状態の良い所で、高さ1.1mを残す。版築土中には丸瓦や平瓦の小片がかなり含まれていた。基壇の上面は近世に

調査区南半部ではひと抱えほどの大きさの花崗岩玉石や基壇化粧の凝灰岩切石を転用して東西に並べた石列を検出した。この石列は創建基壇の南縁を画する雨落溝の南側石と考えられる。全長約18mにわたって遺存し、発掘区外に延びる。基壇化粧石はすべて抜取られていた。雨落溝のすぐ南には25cm前後の大きさの玉石が敷かれており、さらにその南側は人頭大から拳大の玉石を使った石敷へと続く。雨落溝と玉石敷は下層から出土した土器からみて、奈良時代以降に設けられたことは明らかである。創建時には基壇だけでその外側は整地土がそのまま境内面になっていたとみられる。

今回検出した基壇建物は、豊浦寺創建時に遡る主要な建物の一つである。基壇の規模は前回の調査成果を総合すると、東西30m以上、南北15mとなり、建物は大規模な東西棟礎石建物であったと考えられる。その規模や位置から、この建物は講堂の可能性が高い。建物の方位は方眼北に対して、西へ約19°振れている。また造営した時期は、基壇南側から多量に出土した単弁軒丸瓦や丸瓦・平瓦から7世紀の第2四半期とみられる。その後、奈良時代以降に雨落溝や玉石敷がつけ加えられ、10世紀以降に倒壊ないし焼失したものと考えられる。鎌倉時代初頭になって、この基壇の東寄りの部分を利用して仏堂が再建されたが、この建物も室町時代後半には再び焼失したとみられる。なお、基壇築成に先行する土壤からは飛鳥寺と同様の単弁軒丸瓦が多数出土し、また版築土からも瓦が出土しているから、この大規模な基壇建物に先行して、別に瓦葺きの建物が周辺に存在した可能性が強い。

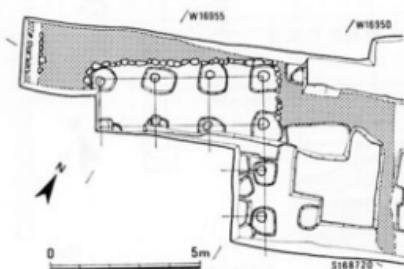
豊浦寺下層建物遺構図

下層遺構 基壇とその南にひろがる整地層の下層から石敷とともに掘立柱建物などを検出した。建物は桁行3間(柱間約1.56m等間)以上、梁行3間(柱間約1.83m等間)の南北棟総柱建物である。柱掘形は一辺1m、柱の復原径は約30cmあり、建物の方位は方眼北に対して30°西へ振れる。施工順序は、まず旧地表面に掘形を穿つて柱を立て、その上に厚さ約10cmの整地土を盛り上げる。北妻柱筋から北へ約1.5mの位置には拳大の玉石を並べ、その北側に玉石を敷いて建物周囲を化粧する。その後西側の丘陵から土が流れ込んで玉石が埋没するに及んで、建物の内側や周辺を再度黄褐色山土で整地する。さらに柱筋から約30cm離して建物の周間に

玉石列を設け、その外側には玉石やバラスを敷き詰め、また床下にあたる部分にもバラスを敷いている。建物の西側では柱筋から約2m離して見切りの玉石を据え、その外側に幅約25cmの雨落溝とみられる施設を設けている。この建物の時期は出土した土器からみて、7世紀初頭をそれほど下らないものと考えられる。

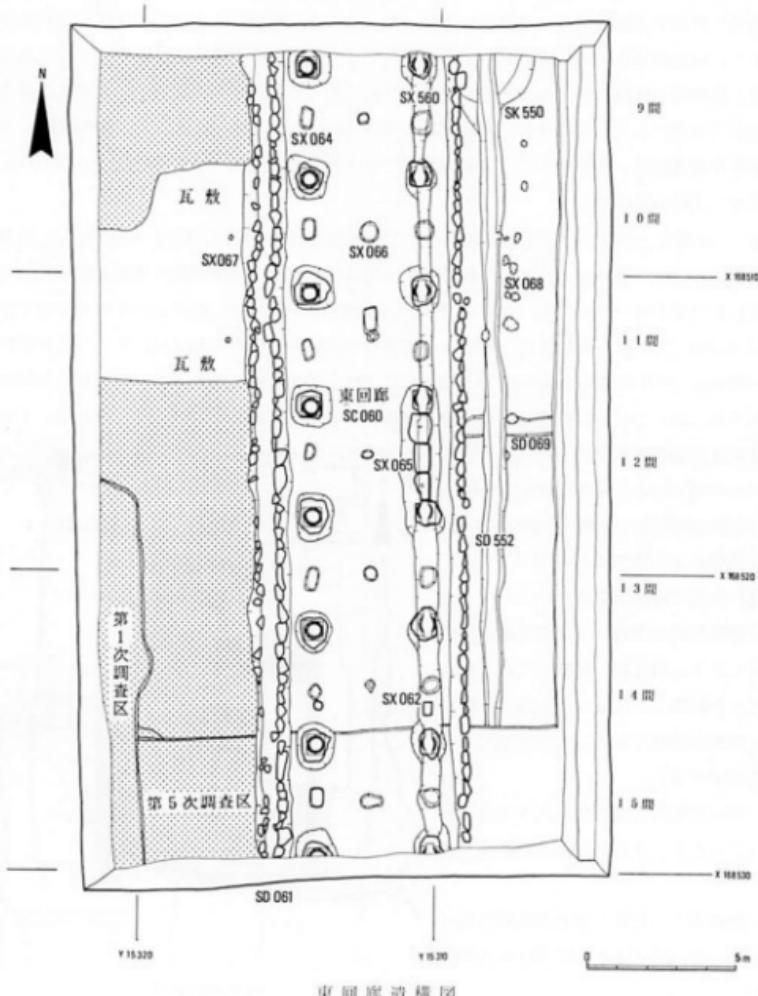
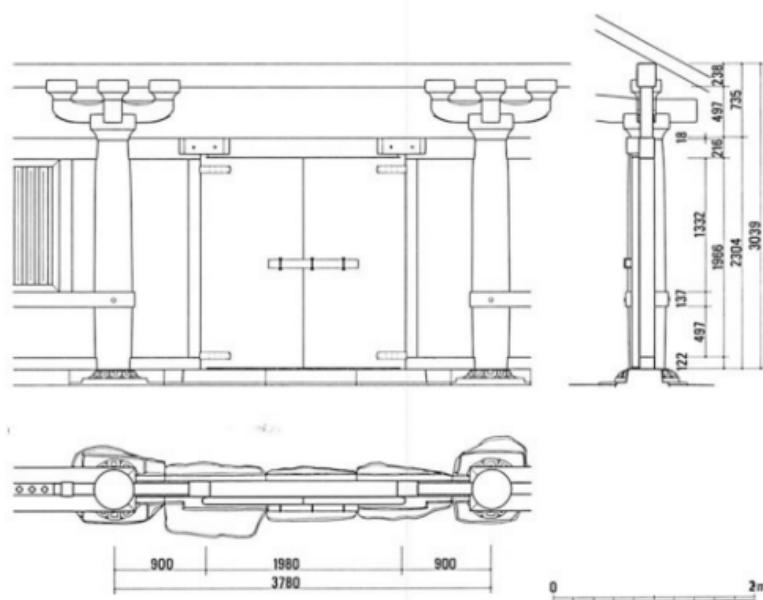
東廻廊建物中央扉口復原図

東扉口　回廊の 12 間目で東扉口を検出した。東側柱列の礎石間に、原位置を保つ 3 個の花崗岩製地覆石があり、この上に地覆材が残っていた。地覆座の幅は 3 つとも 32 cm 前後である。北と南の地覆石には礎石の地覆座と同じ幅(25 cm)の切り欠きがある。地覆石の長さは北から順に、101 cm, 90 cm, 95 cm である。北と南の地覆石には軸摺穴(径 8 cm, 深さ 5 cm)が穿たれ、北側の軸摺穴の中には内径で 6 cm ほどの軸摺金具が残存していた。

遺存した部材から、扉口は連子窓を構える他の柱間と同一の加工で、柱高も変らず、一連の屋根が続く構造となることが判明した。さらに以下の諸点が知られる。

- (1) 扉は内開きで、軸摺穴は地覆石を直接穿つ。軸摺穴の心々間の距離 1.98 m は、柱間が高麗尺で 10.5 尺なのに対して、5.5 尺に当る。法隆寺の 6.5 尺余に較べて開口幅が狭い。
- (2) 戸当りとなる地覆は柱間いっぱい入れる。地覆の幅は他の柱間より狭く頭貫の幅に揃える。
- (3) 扌口にも内法長押は用いず、軸摺穴を穿った別材(臺座)を頭貫に打ち付けたと判断される。扉口付近から出土した部材に、長さ 50 cm で両端木口を斜めに切り落とし、ノミ彫りの釘穴 2

回廊　回廊は土間床の單廊で、礎石はすべて原位置を保つ。柱間の桁行・梁行ともに3.78mの等間で、1尺=36cmの高麗尺で計算すれば10.5尺になる。回廊の東西基壇化粧は、おもに花崗岩の自然石を一段立て並べたものである。基壇幅は約6.4m、礎石心から基壇縁までの距離は1.3mである。東側柱列では北から12間目の入口推定位置を除けば、すべての柱間に幅60～80cm、深さが礎石上面から30～35cmほどの小溝があり、なかに瓦・博・板石が詰め込こんでいた。これらは地覆石を抜き取った後、その空隙に詰めたものと考えられる。その時期は第5次調査の所見によれば、9世紀前半～中頃である。基壇西側の化粧石は、回廊西雨落溝の東側石を兼ねており、溝の西側石より大型の石を用いている。基壇の東側には雨落溝は設けられていない。建築部材は調査区南半部で遺存度が良好である。特に13・14間目で連子窓が組まれた状態で出土するなど、部材の量・種類が豊富である。今回判明した要点を列記する。

- (1) 13～15間目の頭貫のうち1本は、三間分にわたり、その全長は11.32mである。
- (2) 腰壁東と斗栱間小壁とが良好に残っており、その高さはともに50cmと判明した。

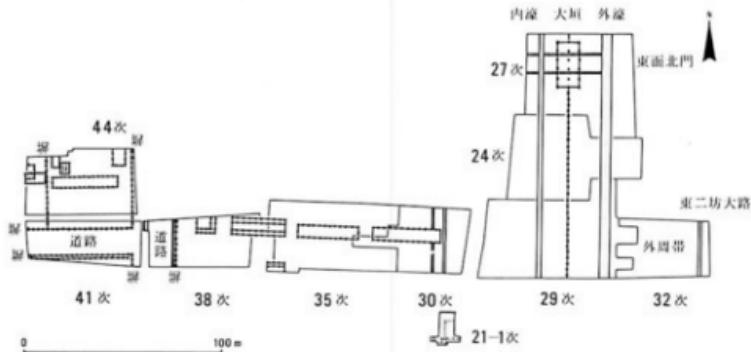
東方官衙地域造構配置図

藤原宮A期 掘立柱建物SB 3895-3896と、長大な掘立柱塀SA 3630~3634がある。この地区は東西および南北方向の塀によって二つのブロックに区画され、その区画内に建物が配置される。北のブロックは東西塀SA 3630(柱間2.6m前後)と南北塀SA 3631(同)で区画される。南のブロックは北面を限る塀が当初SA 3634(柱間2.6m前後)であったものが改作されてSA 3632(柱間2.6m前後)となり、東は南北塀SA 3633(柱間2.7m前後)で区画される。この両ブロックが各々異なる官衙と推定され、官衙を区画した東西塀の間は、宮内の南北道路SF 3499にとりつく道路として機能したと思われる。この東西道路心から東面北門心の西への延長線までの距離は約90mで、この数値は東面北門と東面中門の距離のはば三分の一にあたる。北の官衙ブロック内では2棟の建物を検出した。東西棟建物SB 3895は桁行6間(柱間1.77m等間)、梁行3間(柱間1.77m等間)を検出したが、西妻があるいは間仕切りとなって建物が西に延びる可能性もある。南北棟建物SB 3896は桁行3間(柱間1.77m等間)、梁行3間(柱間1.6m等間)の柱建物である。

藤原宮B期 挖立柱建物 SB 3897-3898-3900 と掘立柱塀 SA 3630~3633-3901 がある。北官衙ブロックの塀 SA 3630-3631 と南官衙ブロックの塀 SA 3632-3633 は踏襲される。北官衙ブロックは南北塀 SA 3901 (柱間 2.65 m 等間) によって、さらに小さく東西の 2 区画に分けられる。この塀は南を画する塀 SA 3630 の東から 17 番目の柱に取り付く。塀 SA 3901 の西側の区画内で東西棟建物 SB 3897 を検出した。桁行は 2 間以上 (柱間 2.65 m), 梁行は 3 間 (柱間 2.35 m 等間) である。東側の区画内では北を正面にコの字形に配置された 3 棟の建物を検出した。南に建つ東西棟建物 SB 3900 は桁行 14 間 (柱間 2.35 m 等間), 梁行 2 間 (柱間 2.65 m 等間) の細長い建物で、藤原宮官衙建物の特徴を備えている。南北棟建物 SB 3898 は SB 3900 の北西にあり、桁行 2 間以上 (柱間 2.65 m 等間), 梁行 2 間 (柱間 2.35 m 等間) である。南北棟建物 SB 3899 は SB 3900 の北東にあり、桁行 3 間以上 (柱間 2.65 m 等間), 梁行 3 間 (中央間 3.2 m, 脊柱間 1.8 m) である。

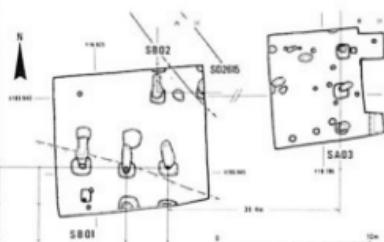
第41-13次調査造構図

調査区中央に位置するSB02は栱行5間、梁行1間の南北棟である。SK03は南北径1.7m、深さ0.3mの土壙で、西半部は発掘区外にひろがる。SD01は、現状で幅1.3m、深さ0.3mの東西溝である。堆積層は2層にわかれ、土師器、須恵器が少量出土した。東西溝SD01は一条大路南側溝の想定位置に合致し、規模・形状・出土遺物の上からもこれに相当するものと考えられる。一条大路の推定地については、従来数次にわたって調査を実施してきたが、その確認には至っておらず、今回初めてその資料を得ることができた。

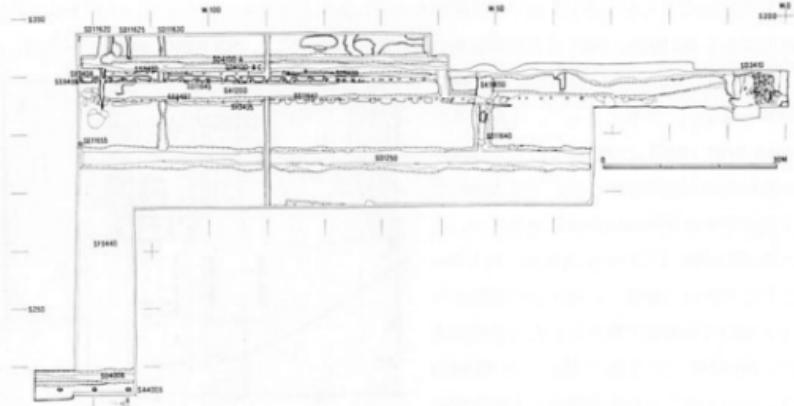
南面大垣東端地区発掘調査遺構図

SD 4100 と 5 条の南北溝 SD 4100 は南面大垣の北側にある東西溝で、溝底位置の差と出土遺物の差から 3 時期に区分できる。A 期の溝は大垣本体北端より北へ 4 m にあり、平城宮土器編年 II 期の土器と郷里制下の木簡が出土した。B 期には南へ 1 m 移動し、奈良時代中頃以降の蹄脚鏡が出土した。C 期は B 期より 0.3 m 北へ移り、東へ行くにつれ南に振れ幅もひろがり、奈良時代後半の土器が出土した。溝心が異なるのは各時期での性格の差に基づくとみられ、A 期は宮内道路 SF 1761 南側溝、B・C 期は大垣の雨落溝または大垣からの雨水排水溝であった可能性が強い。SD 4100 には 2 条の南北溝が注ぐ。SD 11620 は 4 時期あり、A～C 期の溝は SD 4100 の A～C 期に対応する。SD 11625 は SD 4100 の B・C 期に対応する。SD 11630 は宮内から二条大路北側溝に注ぐ大垣本体築成以前の溝で、工事用の水抜き等に利用され、短期間で埋められたと思われる。SD 11640 も SD 1250 に合流する溝で、大垣との交叉部では溝理土上に大垣築土が残り、靈亀 3 年～神亀 5 年の木簡が出土した。このことから、SD 11640 は早い時期に埋め立てられたのち大垣が築かれた可能性があり、更に SD 11640 以東の SD 4100 からは殆んど奈良時代前半の遺物が出土しないことも考慮すると、SD 4100 は当初東へ伸びず SD 11640 となって南流していたのが、SD 11640 が埋め立てられたことで東へ延長東流させられた可能性もでてくる。SD 3410 は官東端の基幹排水溝で、大垣本体築土が削平されていて大垣部分が暗渠か開渠かは不明である。堆積土は 2 層に大別できるが、9 世紀前半に擾乱があったため出土遺物に時期差はない。

二条大路 SF 9440 南面大垣心から 12 m 南に二条大路北側溝 SD 1250、49.5 m 南に南側溝 SD 4006 があり、また南側溝のすぐ南には左京三条一坊の北面築地 SA 4005 がある。SD 1250・4006 はともに素掘りの東西溝。SD 1250 東半部では護岸の杭が打ち込まれ、一部にはシガラミもある。SA 4005 は築土が削平されているが、基底部上で築地寄柱穴 3 個を検出した。

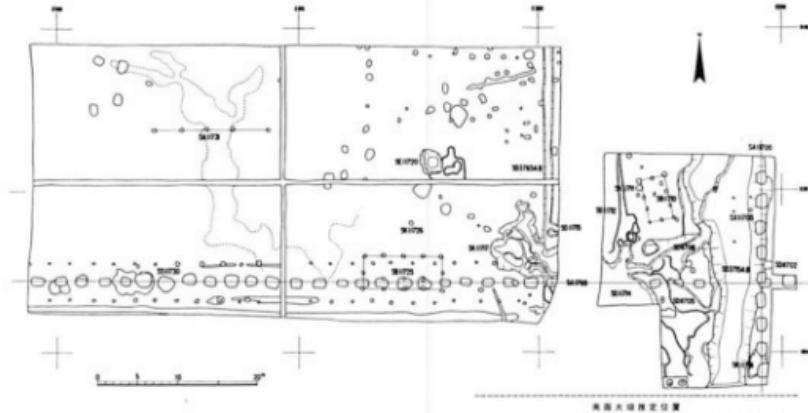
第一次朝堂院地区東南隅発掘調査遺構図

2 条の南北溝 SD 3765 は第一次朝堂院地区当初の基幹排水路で、2 時期ある。南半は削平をうけているが、下層は SA 1765 以南に延び、上層は途中で東流させられていたらしい。SA 1765 廃絶後の開削である。SD 3715 は SD 3765 より新しく掘られた該地区的基幹排水路で、南端は南面大垣想定心から北約 2 m の位置まで検出した。埋土は 3 層に大別できるが、宮廃絶後の流路である上層を除き、出土遺物には中・下層に大きな時期差はない。下層がほぼ一定の幅を保つのに比べ、中層は西側に大きく幅をひろげる。中層の時に架けられていたと思われる橋脚 SX 11703 の残欠が東岸寄りにある。中・下層からは削肩を含む木簡・下駄・曲物等と大量の土器が出土した。特に須恵器では陶邑窯以外の製品が多数を占める。

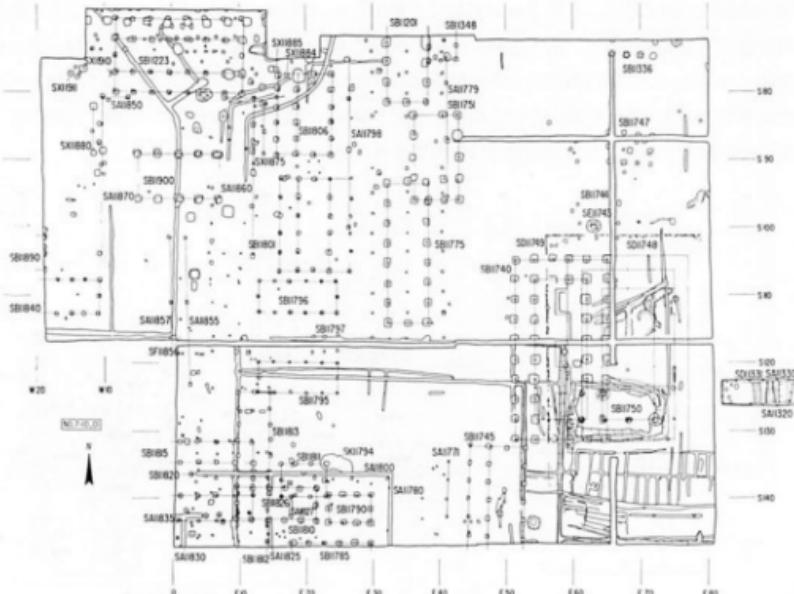
第二次朝堂院地区発掘調査遺構図

B期 SB11740は身舎7間3間の四周に廐の付く南北棟で、大極殿院下層の建物群と一連の建物である。柱間寸法は身舎梁行のみ9尺で、他は全て10尺である。第153次調査で既検出の下層建物群の東辺を限る掘立柱跡SA11320の南延長部にあたる個所で柱掘形1個を検出した。

SB 11900 は 4 間 1 間の東西棟で、大極殿間門下層の掘立柱の門 SB 11210 から南約 45 m に棟通り筋がくる。SB 11900 の東北西の三方を取り開んで軒状遺構 SA 11860・11850・11870 があり、南には朝堂院東西二等分線に対し左右対称の南北柱列 SA 11855・11857 がある。SB 11900 東方にある SB 11751 は 4 間 3 間の南北棟で、北妻中央西側に柱ではなく、東南隅人側に一本の柱が立つという異例の柱配置をとる。SA 11780・11800・11825・11827・11830・11835 の 6 条の溝状遺構は柴垣据付溝で、SA 11780・11825・11830・11835 は調査区外へ延びる。SA 11800 は、朝堂院東西二等分線から東約 2.7 m で閉じ、西に接して検出した柱穴 1 個は柱間 1 間の門 SB 11820 の東柱。SA 11830 は朝堂院東西二等分線に沿い、SA 11825 は北端から 3 m 南で 3 m にわたり途切れられたのち南へ延びる。溝の途切れた部分が門 SB 11826 で、真東に SA 11827 がある。SA 11780・11800・11825 で開まれた空間の中には SB 11785・11790 がある。SB 11790 は 3 間 2 間の東西棟で、この南 3 m に東妻柱列を備える SB 11785 があり、桁行 5 間を検出した。

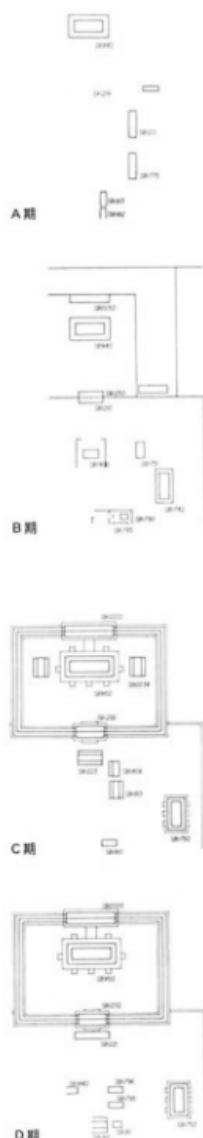
第二次 大極殿院朝堂院変遷図

C 期 東第一堂 SB 11750 は基壇北半が完全に削平され、南半の基壇土の残存かとみられていた土壇状の高まりも旧耕土・整備土で厚く覆われ、礎石抜取穴 6 個を検出するにとどまった。しかし、その規模は、身舎 5 間 2 間の周囲に廂が付く南北棟で、身舎桁行・梁行柱間寸法は 13 尺、廂の出 10 尺、基壇の出 7 尺で西面 3 カ所に階段があり、その出は 1.8 m と推定される。基壇外装及び上面の敷石には凝灰岩切石が用いられ、基壇の周囲には小躍敷の舗装がされていたと思われる。SB 11750 は D 期にも引き続いて存在している。SD 11748・11749 は SB 11750 の基壇北・西の外側小疊敷の見切りとなる溝で、基壇外周の水抜き溝とみられる。なお基壇の東・南方は削平をうけていて SD 11748・11749 に相当する溝は検出されなかった。朝堂院東面築地 SA 11330 は削平をうけ築土がわずかに残るだけで基底幅は不明である。SA 11330 の西 2.4 m には素掘りの雨落溝 SD 11331 がある。朝庭には、SB 11223・11806・11801・11890・11810 の 5 棟の仮設の掘立柱建物がある。これらの建物は柱掘形に瓦・凝灰岩を含み、SB 11801 の柱痕跡からは平城宮瓦編年Ⅱ期の軒平瓦 6691A が出土していて C 期の年代の一端を知ることができる。

D期 大極殿門南で検出した9間2間東西棟SB11221と、その真南に70mを隔ててある8間2間の身舎に南北両廻が付く東西棟SB11815が主たる建物で、両建物の間には3棟の東西棟SB11796・11795・11840があり、さらにSB11815東脇にはSB11811がある。その他、SB11221の南には朝堂院東西二等分線に対し左右対称に配されるSX11885・11910、SX11884・11911、SX11875・11880がある。

まとめ 今回の調査で特に顕著な成果は朝庭にある3期に及ぶ儀式関連遺構の中のB期の遺構を検出したことである。B期の遺構は極めて規格性に富んだ配置計画をとり、『儀式』等から復原される大嘗宮・廻立殿の配置・規模に基本的に近い。大嘗宮は悠紀院の北端部を検出したことになり、SA11780・11800は大嘗宮の東・北を限る宮垣、SA11830は悠紀院・主基院を画する中籬、SA11825は悠紀院西側中垣、SB11826は小門、SB11785は膳屋、SB11790は臼屋に各々当たる。ただ『儀式』等には記載のない屏籬SA11827を小門東正面に検出している。廻立殿は『儀式』等から5間2間の東西棟に復原されるが、SB11900は4間1間で、大嘗宮からの距離も『北山抄』とは異なる。しかし、SB11900は閑門下層の門と大嘗宮の宮垣との中央にあること等から廻立殿に相当すると考える。B期の遺構を用いて大嘗祭を行った天皇は、奈良時代に即位した7代の天皇のうち『続日本紀』によって大嘗祭の場が判明する孝謙天皇(南蔭園新宮)、淳仁天皇・光仁天皇・桓武天皇(太政官院)の4代以外で、大嘗祭の場を明記していない元正天皇・聖武天皇・称徳天皇の3代のうちに求められる。称徳天皇の場合は、第一に菩薩戒をうけた身での重祚であり、第二に大嘗祭当日が恒例の卯でなく酉で、しかも道鏡をはじめ僧侶達が参加するという特殊な事情がある。さらに大嘗祭関連遺構はいずれにしろ聖武天皇以降である上層遺構に先行する下層遺構のB期に属することから称徳天皇の可能性はない。出土遺物の中にはSB11900の柱抜取穴から出土した軒丸瓦6225Aがある。6225Aは今回の遺構変遷上ではC期に当たる上層遺構の第二次大極殿・築地回廊所用瓦である。大嘗宮が短時日で壊却されることからみてB期の遺構の造営はC期に極めて近いと考えられ、B期の遺構は元正天皇よりも聖武天皇の時とする方が蓋然性が高い。聖武天皇大嘗祭に伴う遺構とすると、『続日本紀』に比較的詳しい記事があり、発掘調査の成果と文献史料との対比ができる好個の事例となり、奈良時代の大嘗祭を研究する上で貴重な発見である。また軒丸瓦6225Aが聖武天皇の即位前後に既に存在していたとなると、この瓦の年代観が『基準資料2』のII期から『平城宮発掘調査報告XI』でIII期に変更されていただけに、第二次大極殿院・朝堂院及び下層掘立柱建物遺構群の年代観・性格を論ずる上で刮目すべき事実である。(橋本義則)

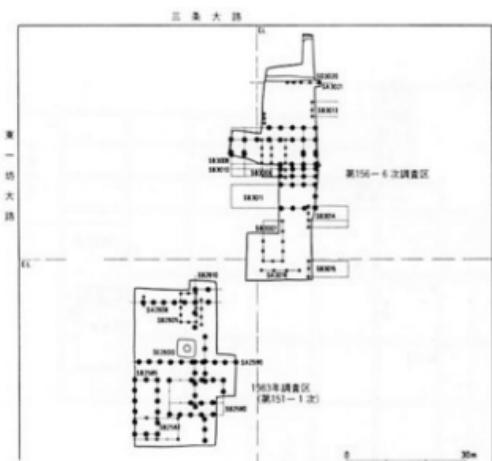
左京四条二坊一坪遺構概略図

奈良時代後半にはSB 3009と同じ位置に、三面廻付き東西棟SB 3010が建つ。梁間を12尺等間にひろげ、南廻を欠く以外はSB 3009と同規模である。SB 3010と13尺を隔てた南には、柱筋を揃えた東西棟SB 3011が並ぶ。両者の間隔が狭いのは、軒を接して2棟を一体の殿舎とするためである。SB 3010の柱穴には石や塼を埋め込んで礎板の根石とした特殊な地業があり、特に北側柱筋と入側柱筋に顕著であった。同様の地業がSB 3011でも確認されたので、この2棟

宅地、SB 3008・3013 には $\frac{1}{2}$ 町から $\frac{1}{4}$ 町の宅地が想定できる。西半の2棟は各々 $\frac{1}{2}$ 町を占めるのであろう。このように奈良時代前半の一坪はいくつかの宅地に分割して利用されている。奈良時代中葉になると宅地割と建物配置が大きく変化する。主殿 SB 3009 が坪の中央北寄りに建ち、前面を広場とする。坪の東西二等分線が SB 3009 と重複し、南北二等分線は広場を横切るので、この時期には坪全体が一つの宅地になるとみてよい。83年調査区では SA 2590 があり、その南に SB 2580・2585、北に八角形井戸 SE 2600 がつくられる。後半代には宅地割に変化はないが、主殿が2棟を一体としたより大型の建物にかわる。83年調査区の SB 2610 は南北棟建物の可能性が高く、坪の中心建物はコ字形配置をとる。

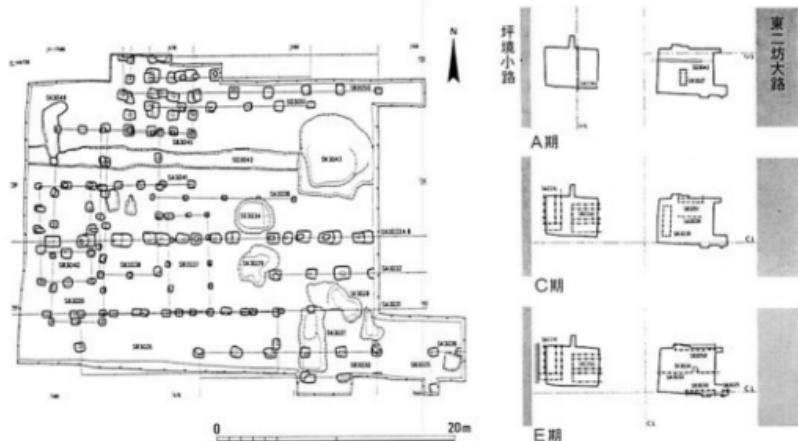
左京四条二坊十五坪発掘調査構造図・遺構変遷図

以上、十五坪についてはA期に坪を東西に二分し東半部はさらに南北に細分していたこと、B期には坪の中心をはさむ南北が一連の宅地となることは判明したが、B期の宅地が1町規模であったかは不明である。そしてC期以後坪全体が一連の宅地となり、それは十坪を含む宅地だった可能性が強い。しかも京内では稀な礎石建物が現れる。ここで十五坪が「田村第」推定地の一部であることを念頭におけば、C期の年代つまり奈良時代中頃とは、藤原仲麻呂が從三位(天平18年)、從二位(天平勝宝2年)に進み、「田村第」の名が初めて史料にみえる(天平勝宝4年)時期でもある。しかし、十五坪を含む宅地がどこまでひろがりをもち、そしてこの地が

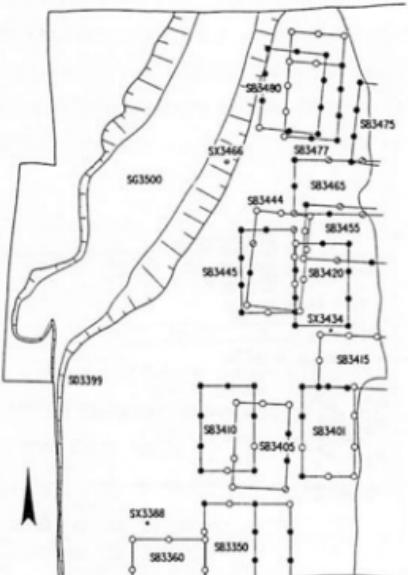
左京八条一坊三坪遺構模式図

六坪　A～C期のうちA期が2細分される。奈良時代前半のA1期には、調査区中央の空闊地を開んで小規模な建物(SB3180-3195-3212-3230-3250)が建つ。この空闊地にはC期まで建物が建たない。井戸SE3260もA1期に掘られる。また、坪西辺を南北溝SD3333(坪境小路東側溝)が限る。坪内に本格的に建物が建つのは次のA2期である。付属屋SB3225-3320Aを伴う東西棟SB3200が調査区の東南部にあり、坪境小路近くに南北棟SB3330が建つ。東西溝SD3310A

は坪の南北二等分線の約3m(10尺)南にあり、坪を二分する幅2丈の坪内道路の南側溝であろう。

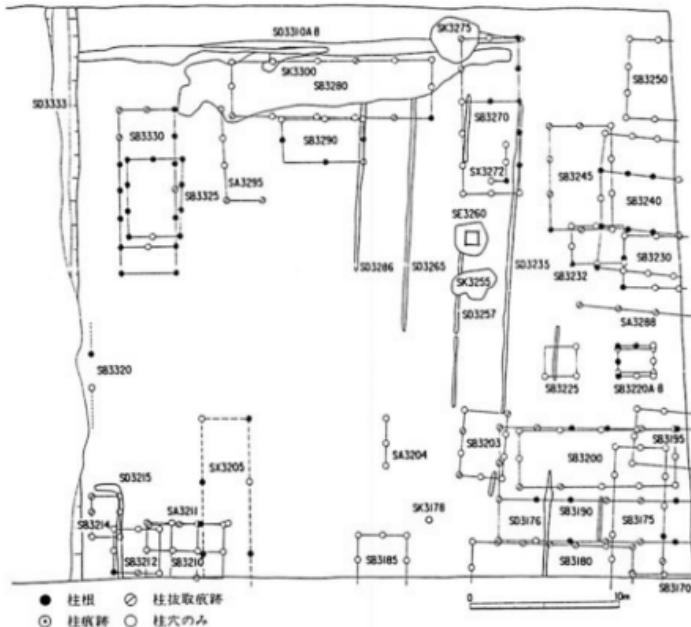
左京八条一坊六坪遺構模式図

平城京以前の遺構として、掘立柱建物を主体とする古墳時代の集落の一角を発見した。遺構はⅠ～Ⅳ期に区分され、出土遺物からみて5世紀後葉から6世紀後半に至る集落である。Ⅰ～Ⅲ期には、SG3500の前身である河川SD3400の周辺に、溝や扉で区画された建物群がある。特にⅢ期(6世紀前半)にSD3400の東岸にある建物群は、床束をもつ倉庫風の建物3棟と大型

建物1棟が柱筋を揃えてL字形に並び、周間を溝と塀で囲んでいる。Ⅳ期にはそれまで顕著であった建物のまとまりと配置の規則性が崩れ、この集落は衰退に向かう。このほか、調査区中央の河川SD3340は遺存地図などから室町時代の佐保川の旧流路であることが判明した。

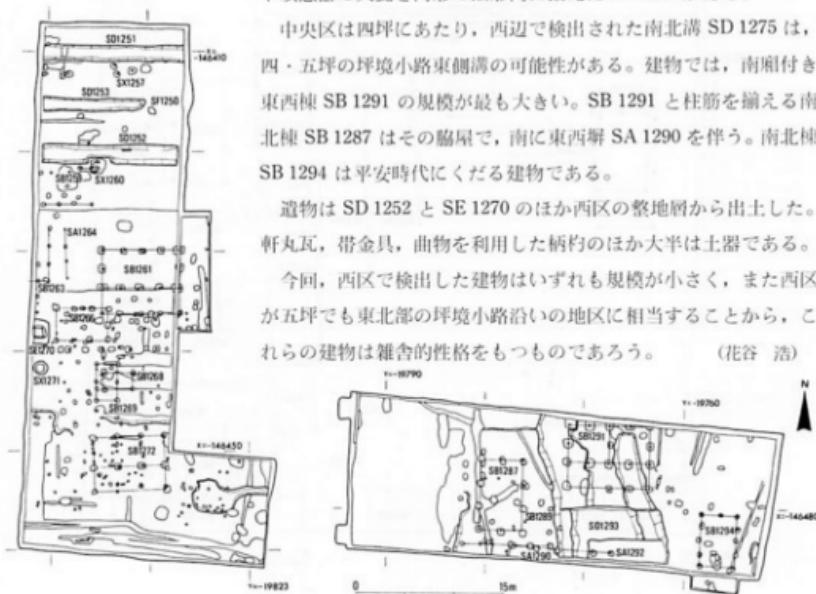
右京三条三坊四・五・六坪堀掘調査遺構図(左・西区、右・中央区)

西区北部では五・六坪の坪境小路 SF 1250 とその両側溝 SD 1251・1252 を検出した。溝心心距離は約 10 m あり、小路としては広い。建物・塀はすべて五坪内で検出した。南廂付き東西棟 SB 1261 の規模がやや大きい以外は、小規模な建物ばかりである。坪北辺には小路にひらく門 SB 1259 がある。このほか、四隅に支柱を立て棒板を落し込んで組み上げる井戸 SE 1270 や須山町の土蔵を田形の四隅に組み上げた SX 1271 がある。

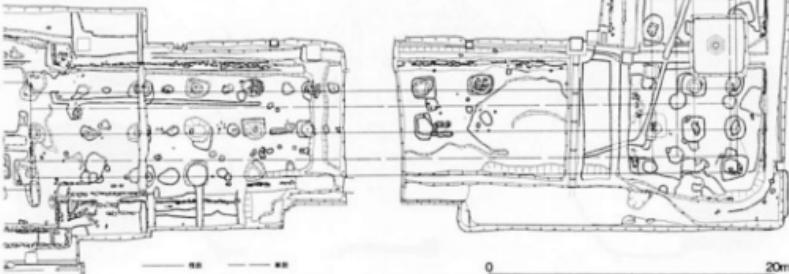
薬師寺回廊発掘調査遺構図（東南区）

出土遺物には、創建時の軒瓦を含む大量の瓦や土器、金属製品があり、東南区からは塑像の頭部が出土した。本来は東塔にあったものであろう。（花谷 達）

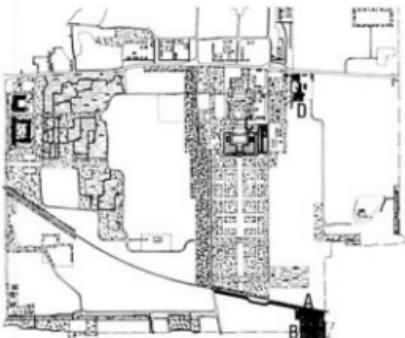
平城宮整備位置図

外周縁隙帯整備 宮跡南辺の外周縁隙帯整備は東側を残すのみとなったが、今年度は南面大垣の復原が東端部であり、資材の搬入が宮跡中央を走る南北市道に頼らざるを得ないことなどから、復原大垣の東南部の約7,010m²を整備した。この地域は二条大路と東一坊大路の交差点であり、それらの両側溝及び橋が調査により確認されている。

大路及びその側溝表示は、昨年までと同仕様とした。なお現在の用水路は、一部流路の変更を行い、出来るだけ表示する側溝に重ねたが、復原表示と区別するためにコンクリートU形ブロックを使用し整備した。橋の造構は、その意匠構造とも明確でないところから、米松の太鼓落し材を並べ表示したが、現存の用水路との関係からその一部(幅5.2m×延長6m)を表示出来たに過ぎない。その他、二条大路南側溝の南側で確認されている築地跡及び建物跡1棟を盛土張りし表示した。(位置図B)
