# 奈良国立文化財研究所年報

1995

奈良国立文化財研究所

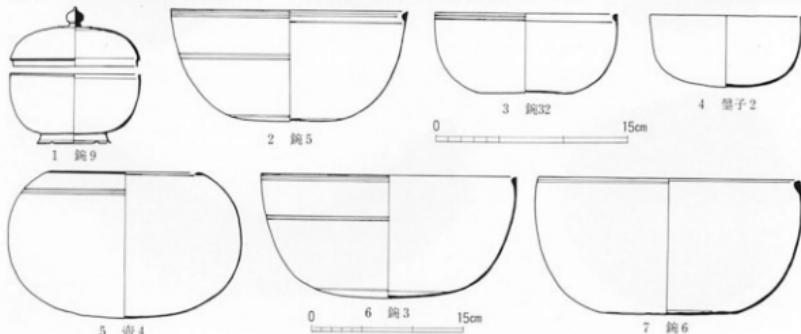
第1図 古代の青銅製容器 (1～4は1:4 5～7は1:5)

古代の青銅製容器は、いずれもロクロで厚さ1mm前後に削り、薄手に仕上げるのが特徴である。丸・平底鏡は口縁部内端が肥厚し、体・底部の内・外面に多数の沈線がめぐるもの(2・6)と、口縁外縁に1条の沈線がめぐるもの(3)がある。前者は古墳出土品に類例があり、6世紀末～7世紀前半、後者は法隆寺献納宝物(東京国立博物館蔵)の八重鏡と同類であり、8世紀に入ろう。口縁部がほとんど肥厚しない無文の丸底鏡(4)は、正倉院宝物(加賀第14号)に類似し、8世紀中頃になろう。高台付鏡は大きくみると、鏡身に返りのある半球形の蓋が伴うA類と半球形の鏡身に返りのある笠形の蓋が伴うB類が6世紀末～8世紀前半頃であり、8世紀前半以降は口縁部で外反する鏡身に返りのない外被せ蓋が伴うC類に主流が移る。A類の小型品(1)は前回報告した7世紀後半の鏡4より鏡身・高台とも底く、高台に4カ所切欠きを入れて花弁形につくる点も新要素である。8世紀前半頃に比定できよう。鉄鉢型(5)は丸底で、口縁部内端が肥厚する点などが6世紀前半の百濟・武寧王陵出土品に酷似する。8世紀中頃の東大寺例では底が尖り気味となり、口縁部の肥厚や沈線文もなくなる。皿2-1と2-2(14・15)は正倉院宝物と類似し、8世紀中頃に比定できよう。

中世の青銅製容器はいずれも厚さ3mm前後と古代に比べて厚手とみる。密教系の容器が主である。前回の報告では六器について、平安時代後期～鎌倉時代前期には鏡の体部が外反気味で、托の高台が高いこと、鎌倉時代中・後期には鏡の体部が直立し、托の高台が高くなること(11)、室町時代には托の高台がさらに高くなること(12)を指摘した。今回報告する鏡10・13・14(8～10)は比較的薄手であり、8が平安時代後半頃、9・10が鎌倉時代前期頃と推測する。六器20(13)は天保15年(1844)銘鏡に伴う「○」「◎」の刻印がある。托の高台は一段と高くなる。大型の鏡6(7)は古い要素を残すが、やや厚手であり、平安時代後期か中世初頭頃の擬古作の可能性がある。高台付皿(16・17)は材質の分析から中世に比定。高台の高い皿5(18)は室町時代であろう。

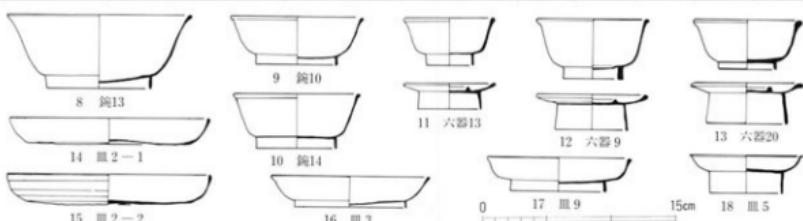
第2図 古代～近世の青銅製容器 (1:4)

昨年度に引き続き法隆寺所蔵の青銅製容器に対する構造と材質の科学的調査を行った。構造調査はX線ラジオグラフィー、材質調査は非破壊的手法による蛍光X線分析法による。今年度の調査対象はこれまで系統的な調査が行われていない中世から江戸時代のものが多く、古代のものと合わせて金工材料の歴史的変遷を考える上で貴重なデータを蓄積することができた。青銅の基本は、銅と錫の合金である。この基本を忠実に守っているのが古代（6～7世紀）の「佐波理」であることは昨年報告した。20%前後の錫を含んだ銅合金で他の不純物も少ない（壺4、鉢3・5・32）。仕上げは極めて薄い。形態的な変遷との相関で見ていくと、時代が少し下がり8世紀に入ると、錫の量が減る一方、鉛の量が増加していく（盤子2）。さらに中世に入ると、鉛の量が10%を越えることもあり、代わりに錫が数%まで少なくなる（鉢14、皿9）。それに伴い器形も厚くシャープさを欠くようになる。平安時代のものとみられる器物に対しては、まだはっきりとした特徴を掴み切れていない。江戸時代の特徴として挙げられるのが、銅一亜鉛合金である黄銅（おうどう）の登場である（六器20）。これまでにも、黄銅の出現はかなり遅れるとみられてきたが今回の一連の調査においても例外ではなかった。ただし、黄銅は正倉院宝物でも確認されており、人為的に製作された黄銅の始源の問題は今後の大きな課題である。また、鉢9のように、器形の変遷と材質、特に銅、錫鉛の含有量の変化との相関だけではなくてみても合わないものもあり、他の元素を考慮に入れた再検討も必要と考えている。金工技法の中で特に接合の問題に関する情報を引き出せる器物も数点ある。今までのところ古代において使われたことを確認できている銀鍔（銀一銅合金）を認めるに至らず、例えば盤子5底部に残る接合の痕跡から錫が優位に検出された。この点についても今後の検討課題の一つである。わが国における金工品の古代から近世に至るこれだけ多くのまとまった資料を同じ手法で分析した例は初めてであり、この成果の詳細を改めて発表する機会を持ちたい。

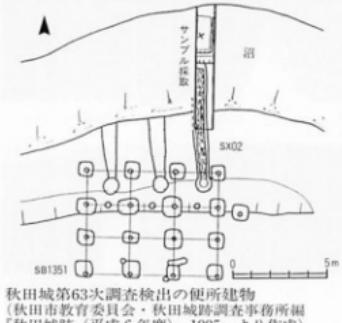
秋田城第63次調査検出の便所建物  
(秋田市教育委員会・秋田城跡調査事務所編  
『秋田城跡(平成6年度)』1995より作成)

便所遺構の調査では、秋田城の第63次調査で検出された3×3間の総柱建物の現地指導を行った。この建物は東西3間(2.4m等間)×南北3間(1.8m+1.8m+2.1m)で南側に庇を持つ構造で、北の3室には、それぞれ、直径0.8m前後の円形の掘り込みがあり、その底から北にひろがる沼地に向かって木樋が埋め込まれていた。木樋の流れ出した溜まりの部分に堆積した土壤のフローテーションを現地で実施し、糞虫、種実類を採取し、この施設が便所であったことを確かめた。また寄生虫、花粉、昆虫、コプロスタノールなどの分析用に土壤サンプルを採取し、それぞれの専門家に分析を依頼し、この施設が便所建物であったことをさらに証明した<sup>1)</sup>。

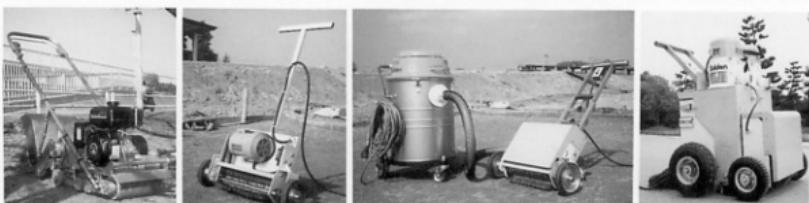
1号機

**掘削機械2号機の試作** 2号機の試作では、1号機自体には改良を加えず、1号機での問題点を踏まえ、新規に機械を設計し直す方針を探り、以下を設計の基本とした。1) 機体重量を40kg程度に抑え、現場への搬入を容易にする。2) 走行にはゴムタイヤを用いる。3) 掘削刃を工夫し掘削中に遺物に当っても損傷を最小限にとどめる。4) 動力にはモーターを用いる。2号機では、機能の違う3台の機械を試作した。掘削部の部分試作の形で1機、排土処理方式の違いで2機とし、これを区別するた

**2号機の掘削実験結果** これら3台の試作機械を平城宮造酒司跡の発掘現場で稼動させ、性能の検討を行った。機体重量の問題は、2 A、2 B 号機が40kg以下に納まっており、またゴムタイヤ2輪の装着により機動性は向上した。2 C 号機は重量は約90kgであるが、4輪であるため機動性には問題はなかった。掘削では、平刃からワイヤーブラシに変えた効果として、掘削土中の遺物に当っても損傷することなく掘り残すことができた。また、相当に固い土層でも繰り返し掘削することにより、無理のない掘り下げが可能となった。しかし、掘削した面については、現在の手掘りによる面に比べて荒れしており、遺構の検出には不適との指摘もあった。これら3台の中では、2 A 号機が最も機動性に優れており、現場での有効性が高いことがわかった。掘削土の処理では、大型の工業用掃除機を用いていても、なお掘削土の吸引が追いつかず、掘削土が掘削後の面に残ったり、掘削土がパイプに詰まるなどの不具合が生じた。また、掘削土溜に土がたまるにつれて重量が増し機動性は鈍る。さらにこの溜土の運搬も問題となつた。これは掘削機能と排土機能とがうまく連動しなかつたことが原因であり、排土機能については装置を再検討する必要がある。

**実験結果と改良点** この結果、次に示す改良点が明らかとなった。1) 機体重量が大き過ぎ、運搬が難しい。2) 走行装置の性能が不十分である。3) 掘削土中に遺物がある場合でも破壊してしまう。4) 排土の処理が考えられていない。また聴取意見では、同現場に複数台の掘削機械を投入した際の騒音の処理の問題や、動力源の電動化などの指摘があった。

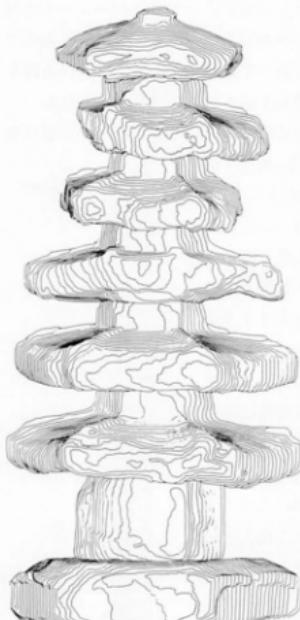
塔の森の石塔立面図(等高線間隔 2 cm出力図)

**図化のための基準点測量および撮影** 石塔台座の比較的残存状況の良い東面に平行並びに直交する線を投影面の基準と定めた。標定のためのアルミ製標識（20×15mm）を石塔の適宜必要箇所に貼付し、先の投影面を座標軸とした仮の原点からトータルステーションを用い三次元座標を放射状に測定した。測定の精度は±1mmを目標とした。裏面も正面に準じて行ったが、その際正面と同じ点を計測し精度を確かめた。撮影は東面と西面の二面を上下三段撮影とし、撮影に用いたカメラはハッセルブラッドMK/wで、フィルムはコダックプロニーブル黒TRY-Xである。

**図化** 図化は当研究所解析図化機ライカ社製AC-3を用いた。等高線データの採取間隔は2.5mmに設定した。描画は直接テープルには出力せず、コンピューターのモニター上で行った。これはモニター画面で設定したさまざまな縮尺を1回のキータッチで瞬時に入れ替えることができ作業性が良いためである。描画は主として1:2の縮尺で行い、等高線間隔は2.5mmである。等高線描画はラインモードではなくストリームモードで行った。これは解析図化機で作図した等高線が折れ線状に表現されることを避けるためで、時間を要するが美術工芸品の表現には適した方法である。等高線の重なりなどの修正（編集）は2:1に拡大して行った。描画には15日、編集には20日を要した。なお、図化作業は朝日テクノに依頼した。

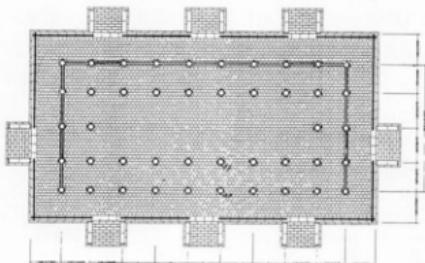
図1 第一次大極殿初層平面図(1:800)

①1/100大極殿模型では、上層を初層入側柱筋から1支(1尺)分だけ外にだし、桁行9間(12尺+13尺+14尺+15尺×3+14尺+13尺+12尺)、梁間3間(12尺+16尺+12尺)とした。1/10模型でも、桁行9間×梁間3間の上層平面は踏襲するが、隅柱をさらに1支分外にだして、上層全体のヴォリュームを、わずかではあるが、大きくする(これ以上大きくすると、構造上の問題が生じる)。

②これにより、上層の平面は桁行・梁行とも総長が2尺ずつ増すわけだが、この変化には桁行・梁行いずれも中央間を2尺ひろくとすることで対応する。すなわち、桁行の柱間は12尺+13尺+14尺+15尺+17尺+15尺+14尺+13尺+12尺、梁行の柱間は12尺+18尺+12尺とする。

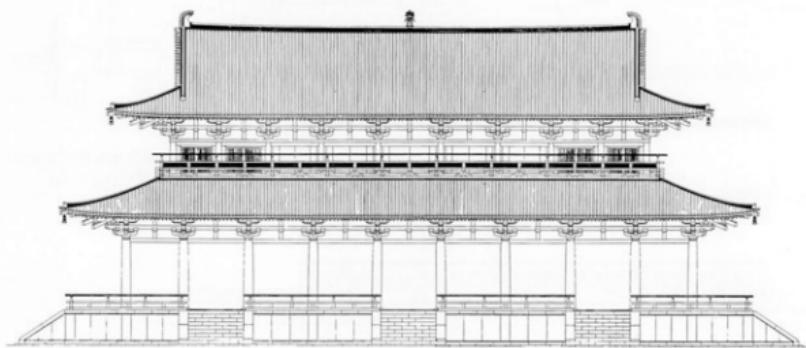
図3 第一次大極殿正面図(1:400)

以上の3点が、1/10大極殿模型設計にあたっての基本的な修正方針である。この方針に基づき、1/100大極殿模型の設計を担当した松田敏行氏に、ひきつづき1/10大極殿模型の設計を依頼した。その後、設計を進めるなかで、3度の復原設計小部会をひらき、鈴木嘉吉・岡田英男両氏の指導のもとに、細部の修正をくりかえし、1994年度末までにまとまったのが図示した設計案である。すでに模型の製作ははじまっているが、製作の過程において、さらに細部の微修正をはかり、1995年度末に模型は完成する予定である。なお、復原設計の基準寸法は、1/100大極殿院模型とおなじく、1尺=29.54cmとした。

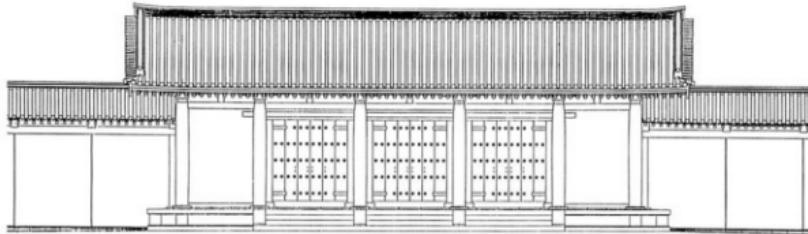
南門正面図 1:200

屋根面の補強は、裏板と野地板の間に鉄骨フレームを挿入した。フレームは棟木と柱通りの母屋桁の位置で支持している。この鉄骨は桔木の役割を果たし、水平力に耐えるとともに、軒の垂れに抵抗する。

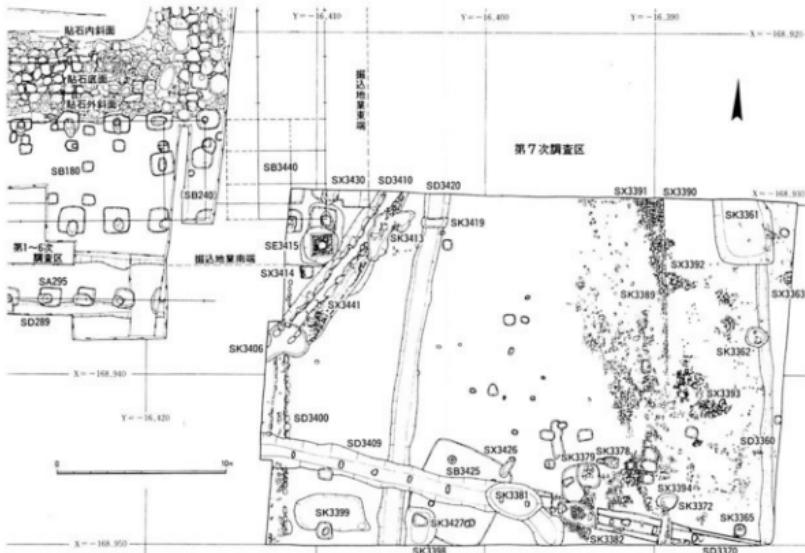
### 水落遺跡第7次調査遺構配置図（1:300）

石敷SX3391は調査区東方にわずかに残る。東端に東に面を揃えて人頭大の石を並べた石列SX3390

があり、石敷中に約70cm離れて別の石列がある。SX3990は調査区北端から約11m南でとぎれ、SX3391も幅を狭めてなくなってしまう。しかし、調査区南方の石敷SX3394は、SX3390の南延長より東に伸びないので、石敷SX3391とSX3394とは本来一体のもので、南北20m、東西7m以上にわたり石を敷き詰めていたと考えられる。石列SX3390は北で西へ1°40'余り傾くが、この方位は飛鳥寺西方一帯の石敷造構の方位と近似する。

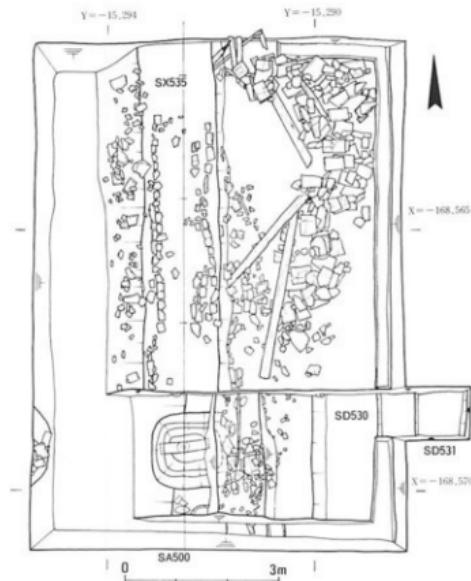
山田寺第9次調査遺構図 (1:100)

東面大垣倒壊とともに瓦群の構成から、一本柱塀には当初、石川麻呂～天武朝の造営期に作った凸面斜格子叩き目の粘土板桶巻き平瓦と玉緑式丸瓦とを葺き、奈良時代以降の改作や修理時に、凸面縦位繩叩き目一枚作り平瓦と行基葺式丸瓦を補足したことがわかる。さらに、布

目が粗い凸面縦位繩叩き目の平瓦と玉縁式丸瓦が少数あり、10世紀頃にも若干の瓦を補足したらしい。落瓦には軒平瓦もあるので、この塀には軒瓦も葺いたと考えられる。平瓦凹面に残る葺足痕跡と前述の垂木の長さから、東面大垣SA500は、軒丸瓦・軒平瓦各1枚に対し、丸瓦2本と平瓦3枚の割合で葺いた瓦屋根に復元できる。

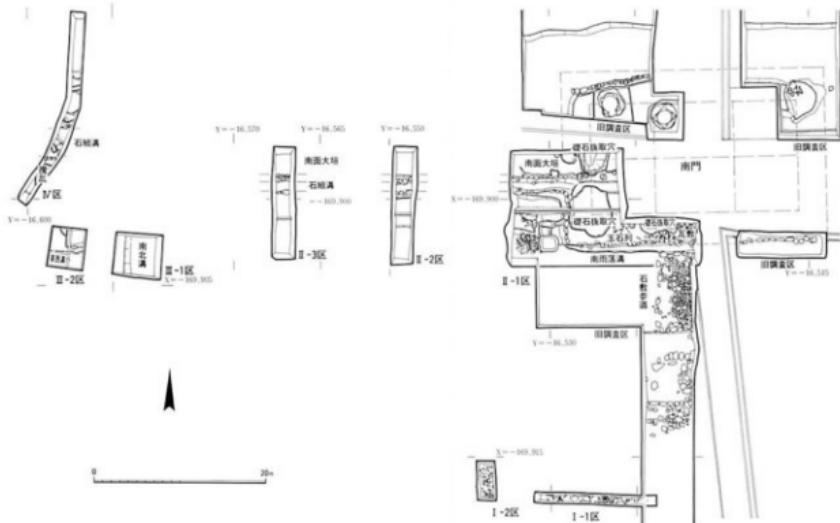
川原寺1993-2次調査遺構図 (1:600)

このほかII-2・3区、IV区においても、南面大垣の一部を確認した。II-2・3区では、築地基底南縁と、その南にある東西石組溝を検出した。II-3区では、築地南縁に沿って平瓦片を10枚程並べた瓦列がある。東西石組溝は、側石の内法で幅50~60cm、深さ30cmをはかり、底石はない。築地の掘込地業の南縁は、石組溝を越えてさらに南にある。IV区では築地塀本体は完全に破壊されていたが、南面大垣の北雨落溝と思われる東西石組溝を検出した。両側を花崗岩川原石で護岸しており、内法幅は約1.5mある。

まとめ 1957年の調査では、南門基壇南辺の玉石列を創建当初のものとした。しかし、今回の調査で、玉石列中に塙を転用していること、玉石列の裏込めにも瓦片が混じること、玉石列と共存する基壇上の瓦敷が平安時代に降ること、南雨落溝から10世紀に降る土器が出土していることなどが明らかになった。したがって、南門基壇の玉石列には、後世の手が加わっており、玉石列の方向から、南門が伽

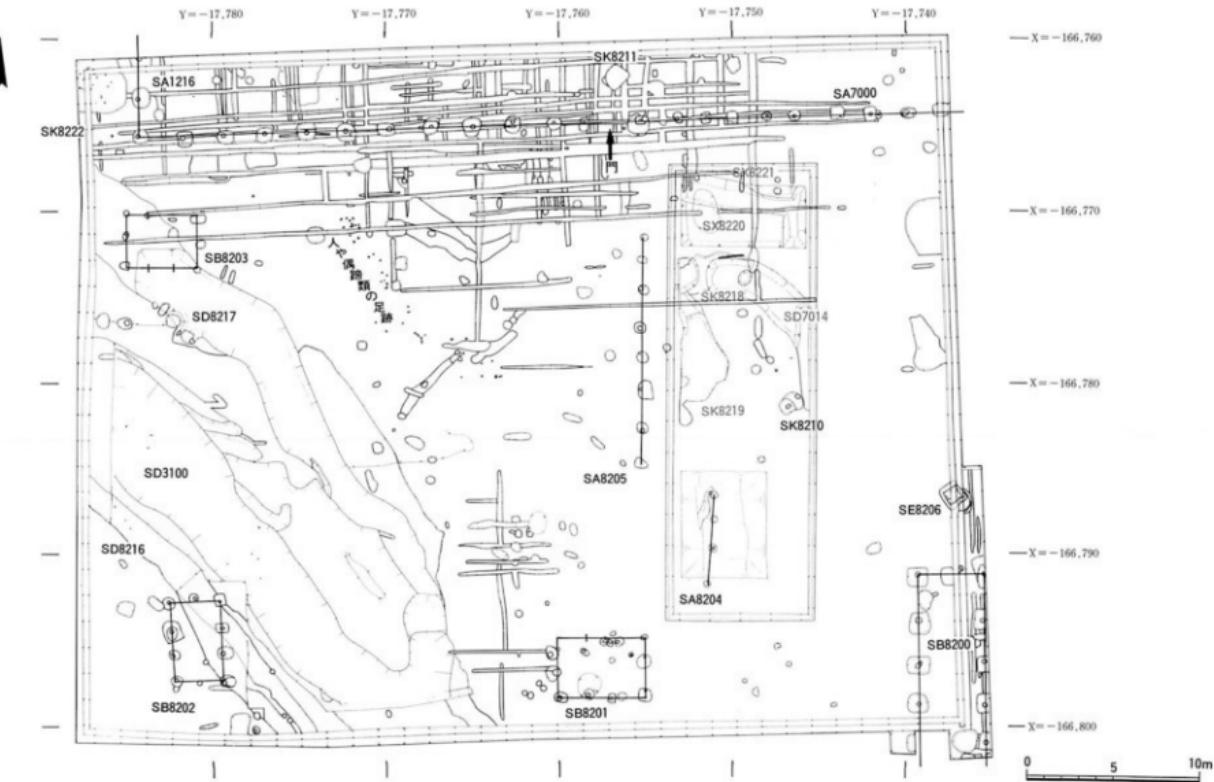
藤原宮第75-18次調査造構図 (1:300)

**遺構** 藤原宮期とその直前の遺構としては、掘立柱建物4棟(SB8200~8203)、掘立柱塀4条(SA1216・7000・8204・8205)がある。SB8200は、桁行5間以上(柱間約2.1m)、梁間2間(柱間約2.4m)の南北棟で、柱掘形は一辺1m強と大きい。このほかの3棟は小規模で、SB8201は、桁行3間梁間2間の東西棟で、柱間は1.5~1.8mである。SB8202は、桁行3間梁間2間の南北棟で、柱間は1.5mで、北で若干西に振れるのが特徴である。SB8203は、東西2間(約4m)南北2間(約3m)で柱間が不揃いである。つぎに、区画塀としては、第63-8次調査でその東半がみつかっていたSA7000の西半

が21間分検出できた。さらにこれが西北隅で北に曲がり第6次調査でみつかっていたSA1216につながることが判明した。SA7000は、柱間が1.5~2.4mで西寄りの掘形平面は、東のものに比べて大きくかつ深い。SA1216は、2間分を検出し、柱間は2.1mである。SA8204は、柱間が1.5~2.1mの南北塀(3間)で、掘形は浅く北で東に振れる特徴をもつ。SA8205は、柱間が1.5~2.4mの南北塀(7間)である。

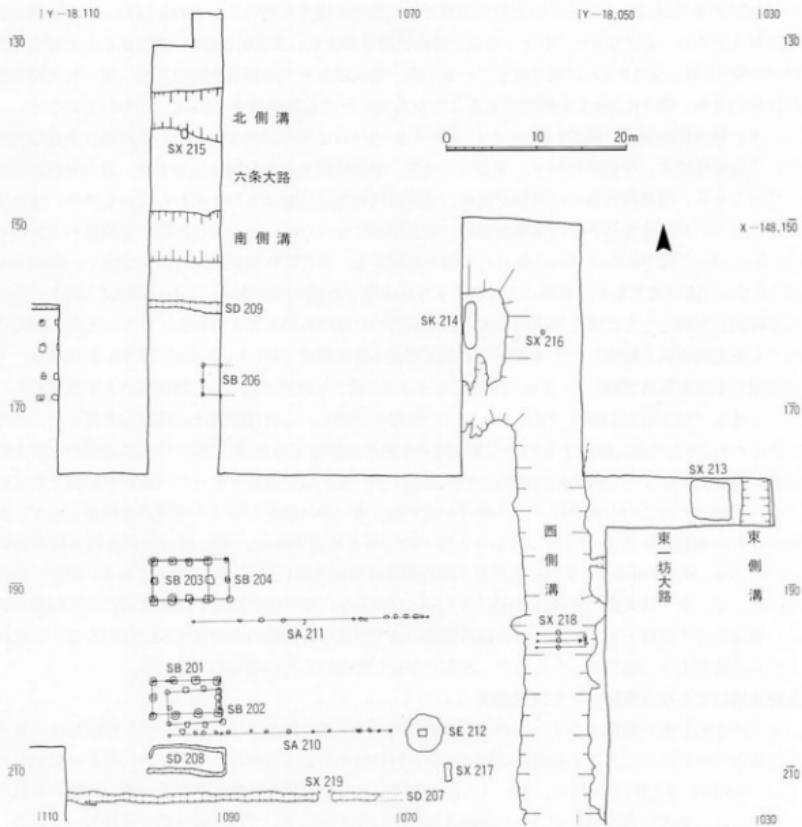
十六坪東北部遺構平面図

検出した遺構は掘立柱建物5棟、掘立柱塀2条、溝3条、井戸1基、土坑1基である。建物は1回の建て替えがあり、東半には建物遺構は見られない。十六坪の四周のうち、六条大路に面する北面と東一坊大路に面する東面には築地塀があったと考えられるが、削平され本体は遺存しない。SD209は六条大路の南側溝の南約5.2mにある幅0.7~1.1m、深さ0.4mの東西溝で、北面築地の南雨落溝と考えられる。埋土からは築地の崩壊土と多数の瓦片などが出土した。十六坪の南北を二分する東西溝SD207

は幅約1m、深さ0.2mで、六条大路心と七条大路心とのほぼ中間に位置する。このことからこの溝は条坊計画時の奈良時代初頭に遡る可能性が大きい。この溝は後述する十六坪東南部の正殿SB220・SB221・SB305の東妻に対応する位置で一旦途切れ、陸橋部北側には柱穴が2個並ぶ。通用口と簡単な門であろう。掘立柱東西棟建物SB201と掘立柱東西棟建物SB203は西妻をそろえ、前者はほぼ同位置で一周り小さい掘立柱東西棟建物SB202に、後者は西妻の位置を変えず梁行が1間長い掘立柱東西棟建物SB204にそれぞれ建て替えられる。SB201の南にはロの字状を呈す東西8.6m、南北3.2mの浅い溝SD208があり、この建物に伴う菜園の区画溝と考えられる。また掘立柱東西棟建物SB206や1辺約90cmの縦板横柵どめ方形井戸枠を伴う井戸SE212、SB201の南からSE212まで延びる掘立柱東西塀SA210などがある。他に平安時代前半の遺構として木棺墓SX217がある。掘形は長さ202cm、幅約60cm、現存深さ19cmである。木棺はそれが腐食した粘質土の範囲から長さ175cmで、下に柵を据えていた。副葬品には漆器方形箱、漆器椀、土師器椀、須恵器平瓶、ガラス玉、承和昌宝（承和2（853）年初鉄）などがあり、主要な副葬品が北端に寄せられていたことから北頭位と考えられる。

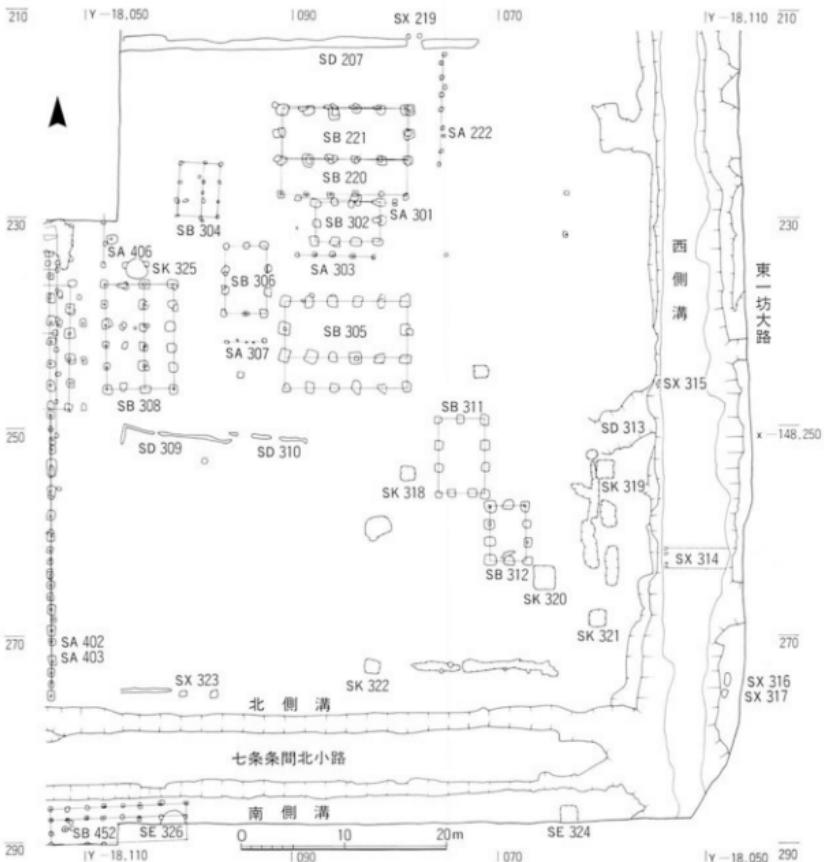
十六坪東南部遺構平面図 (1 : 500)

**B期** A期のSB305・SB308は存続し、正殿SB305の北側にその後殿となる掘立柱東西棟建物SB302

を建てる。正殿の東南には掘立柱南北棟建物SB312を配する。

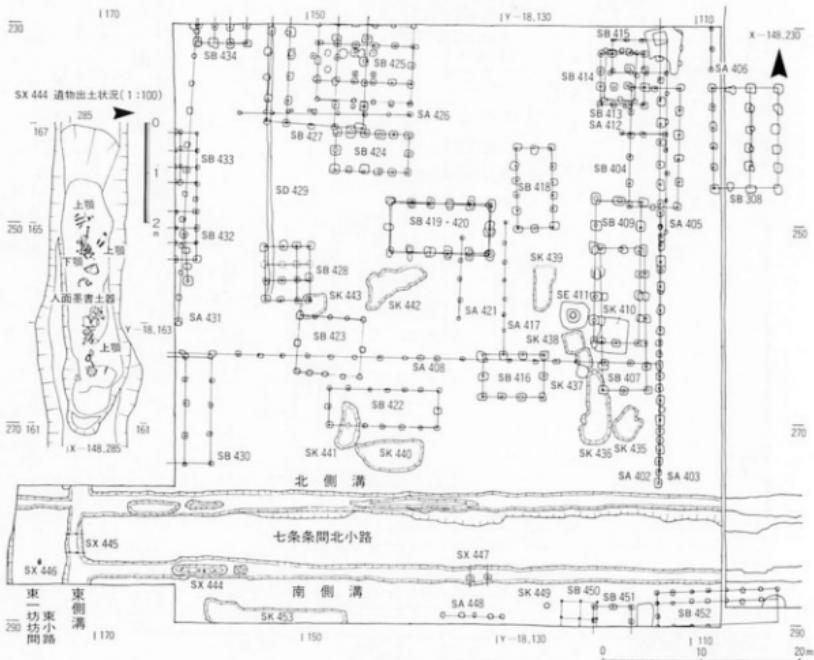
十六坪西南部遺構平面図（1:500）

**B期** B期の遺構の方位は北で東偏するものが多い。掘立柱南北棟建物SB409はSB407と同規模で北へ2間ずらし建て替えている。SB409の北には棟通りを揃えた掘立柱南北棟建物SB414がある。桁行5

間、梁間 2 間に南北両廊がつく掘立柱東西棟建物SB425はその南の掘立柱東西棟建物SB424と東妻を揃えて建つ。さらに、その南には掘立柱東西棟建物SB423がSB424の桁行中心線に東妻を揃えて建つ。また、27m分を検出した幅0.6m、深さ0.15mの溝SD429は東一坊条間東小路東側溝から17.7m(60尺)東にある。

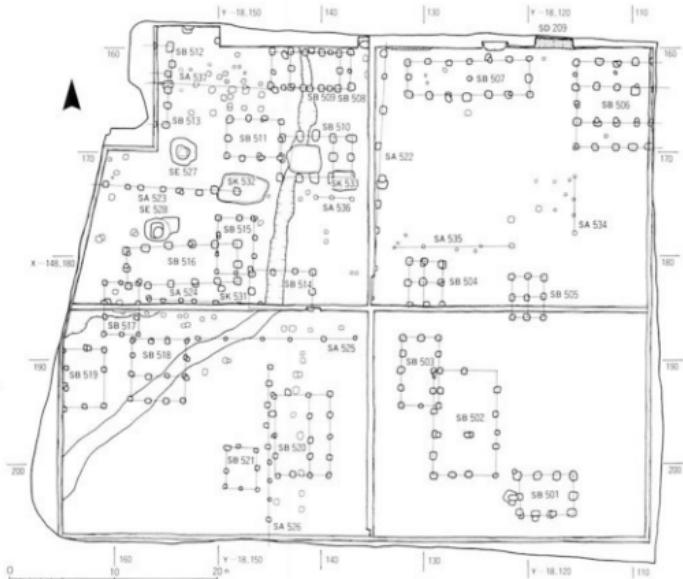
十六坪西北部遺構平面図（1：500）

**A期** 北面築地南雨落溝SD209のすぐ南に建物3棟を置き、それらの南に掘立柱建物4棟、掘立柱塀1条を置く。これらは南北両廊付の掘立柱東西棟建物SB506の妻柱筋、側柱筋から10尺単位の距離をとって配置されている。掘立柱東

西棟建物SB506は梁行を 5 間とするとその中心は東一坊大路心と東一坊坊間東小路心の距離を二等分する位置にあり、この位置の設定は条坊計画時の奈良時代初頭に遡る可能性が大きい。掘立柱東西棟建物SB509はその西妻がSB506の西妻と 44.5m (150 尺) 離れる。掘立柱東西棟建物SB501はその東妻をSB506の西妻に揃え、北側柱がSB506の棟通りと 35.6m (120 尺) 離れる。掘立柱南北棟建物SB503は棟通りがSB506の西妻柱筋と 14.9m (50 尺) 離れ、北妻がSB506の北側柱筋と 23.9m (80 尺) 離れる。

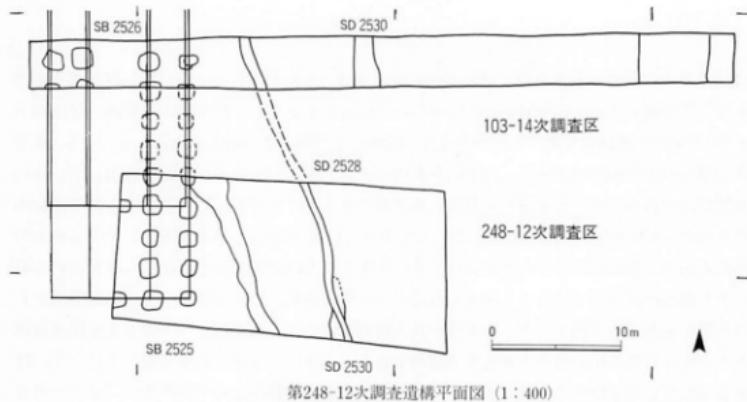
第248-12次調査平面図 (1:400)

集合住宅建設に伴う事前調査である。調査区は平城宮の西方の西一坊大路に面し、大路の西側溝の検出を目的とした。検出した主な遺構は大型の掘立柱建物・礎石建物各1棟、溝5条である。掘立柱建物SB2525は身倉および東廂部分の桁行4間分を検出した。礎石建物SB2526は南妻部分の3個の掘形を検出し、その礎石据え付け掘形が掘立柱建物の南から4番目の掘形を切り込んでいた。礎石建物は今回調査地区の北約12mで行われた第103-14次調査でも検出しているが、この調査でも掘形が重複していたことから掘立柱建物がここまで延びていた可能性がある。このため掘立柱建物は第103-14次調査区まで続く南北8間以上の東西両廂付の南北棟で、北へ3間ずらして東西両廂付の南北棟礎石建物に建て替えられたと考えられる。SD2527・SD2529・SD2531は古墳時代の素掘溝で、SD2528は中世以降の溝と考えられる。西一坊大路の西側溝SD2530は調査地区的南側でかろうじて4m程検出した。
