奈良国立文化財研究所年報

1996

奈良国立文化財研究所

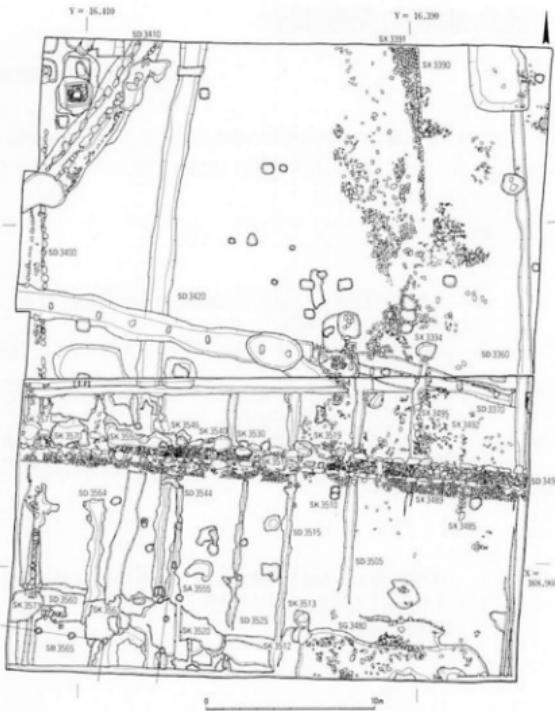
水落遺跡第7・8次調査遺構図

7世紀の遺構 後世の搅乱部分を除き調査区のはば全面に石敷痕跡とみられる不整形な小さいくぼみが確認され、本来は全面が石敷であったと考えられる。SX3492などの石列はそのごとである。こうした石敷・石列のほかに石組溝（SD3490・3400・3560）、木樋暗渠SD3370、池状遺構SG3480などがある。

SD3490は調査区北辺を東南東から西北西に向って流れ、西で北に約5度偏する方位をもつ。南側に幅約0.8mの玉石の石敷帶SX3489を伴う。溝は9世紀に改修を受けている。第7次調査で検出したSD3400は、7世紀代では最も古い遺構であるが、後世の削平のため極めて残りが悪く、部分的に検出したにすぎない。調査区東南部で検出したSG3480は、自然石12個を弧状に配したもので、石列は南側に面をそろえる。この石列の南1.7mから始まる浅い掘り込みがあり、更に南へと広がり、両者一体で池と考えている。この池に接続する石組溝がSD3560である。

一方、新たに石組斜行溝SD3490、池状遺構SG3480、およびSG3480の余水を流したとみられる石組溝SD3560などを検出した。二条の溝は、水落遺跡中心区画よりも古い南北石組溝SD3400（石神遺跡A-3期併行期）を切って造られており、中心区画と同時期もしくはそれ以降の時期と考えられる。また第7次調査でも中心区画と同時期と考えた石組斜行溝SD3410・木樋暗渠SD3370を検出したが、今回の溝とは方位を異にし、調査区外で重複する位置関係にある。いずれも年代を決定できる遺物の出土が乏しく、これらの遺構の先後関係は今後の調査にゆだねる。また池状遺構SG3480も調査区の南へ広がっており、その範囲と性格付けについても次年度以降の調査を待つ。

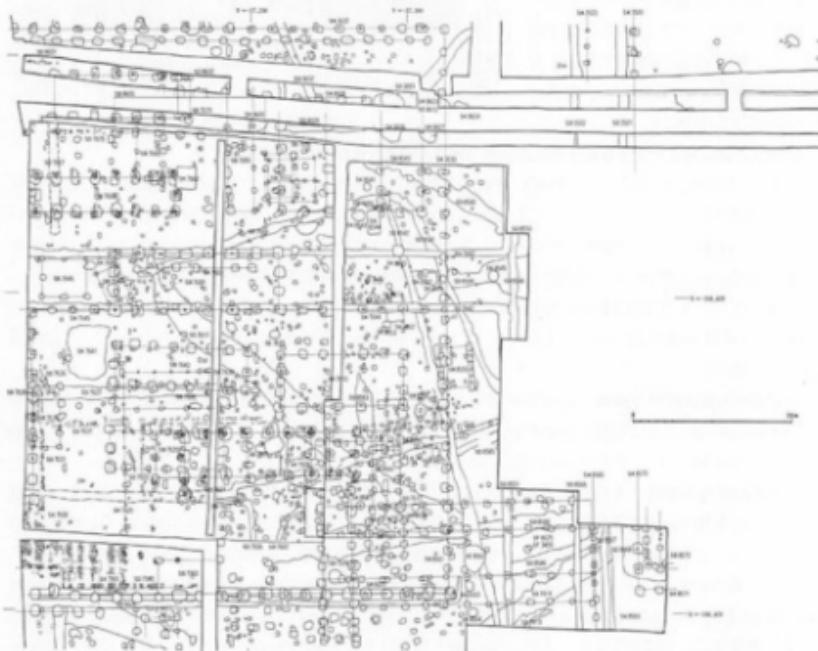
藤原宮第78・78-7次調査遺構図 1:650

官衙B前半期の建物配置 新たに検出した建物は第78-7次調査区の塙SA8608のみである。四隅の区画塀の設定にあたっては、東一坊大路の心から西40尺を東辺とし、条坊地割基準値である900小尺の4分の1(225尺)を東西幅とし、南北幅は条間南側溝を基準に南北に各120小尺をふり分け240小尺としたことが明らかになった。

3×7間の東西棟の正殿SB7600は、区画の中央、南側柱列を南北2等分線に揃えて配され、南側柱列の東西に柱筋を揃えた東西塙SA7645・7644が取り付き、東西の区画塀まで延び官衙Bを北と南の2つの区画に分ける。北区画には正殿の西妻柱筋を揃え、北限塙SA3630の南30尺の位置に北側柱筋を置く2×7間の東西棟SB7670を配し、その東側にはSB7670の北側柱筋に柱筋を揃えた東西塙SA8608を配す。南区画には中央寄りに2×6間の東西棟SB7620を、東北には西妻柱筋を正殿の東妻柱筋に揃え、官衙Bを南北に2分する塙SA7644から20尺南の位置に北側柱筋を置く3×6間の東西棟

SB7610とその南に目隠堀SA8559を、南東隅部には3×3間の小規模な建物を配し、極めて企画性の高い建物配置をとる。

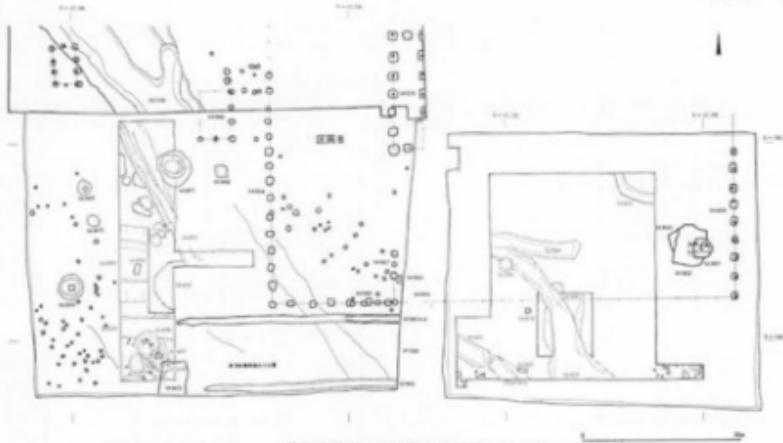
幕原宮第79・80次調査遺構図 1:650

宮造営直前期の遺構 第79次調査区は後世の削平を大きく受け、遺構は床土下の弥生時代の包含層（黒灰色土）の面で、第80次調査では、床土下の古墳時代の包含層（淡灰褐色土・淡褐色砂質土）の面で検出した。宮直前期の遺構で注目されるのは、北側の区画Aに取り付く区画Bである。区画Bは、東を区画Aの東限塀に連なる南北塀SA8430（柱間約8尺）で、南を先行条坊五条大路の北側溝に沿う東西塀SA8466（柱間2.5m）で、西を南北塀SA8464（柱間2~2.5m）で限る。北の限りは、西限塀SA8464が区画Aの南限塀SA7000に取り付く東の部分を共有する。区画Bの規模は東西58.8m（200小尺）・南北60.5m（205尺）に復原できる。区画B内に検出した遺構は、第76次調査検出の南北棟SB8200（2×6間・桁行2.4m・梁間2m）と区画南東隅で井戸SE8431にすぎない。これは、削平によるもので本来これ以外にも建物が立っていたものと思われる。区画外の西では、西限塀SA8464に近接して2×3間の南北塀SB8460（柱間2m）・井戸SE8470・土壙SK8471等がある。区画内の井戸SE8431は、隅柱を打ち込み横板を挟み込む方式の井戸枠で、上面で一辺1.5m程の方形で深さ1.8m。井戸枠内の埋土から、飛鳥Nの土器とともに国内初見の「羅城丸星」の付耳を描いた呪符木簡が出土した（別項参照）。尚、SE8431とは同じ位置に2基の井戸SE8432・8433と重複し、造替が行われたことが知れる。区画外の井戸SE8470は、掘形は長軸径2.5m、短軸径2.2mの橢円形を呈し、一辺約75cmの蒸籠紐の井戸枠で3段分が遺存していた。井戸枠内からは完形土器3点、完形の軒丸瓦6278D1点他が出土した。井戸枠はヒノキであり、3cm程の刃材部が残存していたので年輪年代測定を行い、682年（天武11年）に伐採されたことが判明している。この他、先行条坊より新しい時期の遺構としては、南限塀SA8465と重複するL字形の塀SA8466・8467や曲物を埋めた土坑SK8413等があるが、確密な時期は不明である。先行条坊の北側溝SD8461は掘り直しが認められることから、宮期に五条大路SF6360の規模をそのまま踏襲した宮内道路が付設された可能性が高い。尚、五条大路路面からは小型海獸葡萄鏡（儀鏡）が1面出土している。また、下層遺構の調査では弥生中期の環濠・人骨が遺存する土壙墓2基、中期中葉から後期の木道SX8495を伴う井戸SE8496等を検出した。

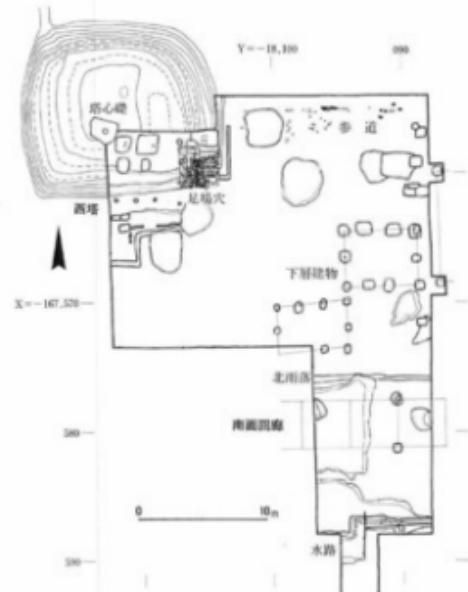
本薬師寺1995-1次調査遺構図 1:400

遺構 西塔は心礎のみが残り、他の礎石は抜き取られている。心礎は一辺約2mの不整形で厚さ約94cm、上面は平坦に整え、中央に径40cm、高さ10cmの出はざを作る。心礎の南に抜き取り状の土坑があるが、石はほぼ原位置を保っている。他の礎石については、東南の四天柱と側柱の据え付け穴を確認した。柱間約2.4mである。基壇上の東辺および南辺に計7個の足場穴も検出した。基壇外装は花崗岩地覆石と凝灰岩羽目石からなる壇正積基壇で、その外に玉石敷の犬走り、玉石組の雨落溝がめぐる。階段は東面と南面で確認した。雨落溝の外には石敷が広

がるが、その縁辺は不明確である。東塔と西塔をむすぶ幅約3.4mの石敷参道が想定されたが、縁石と敷石の痕跡をわずかに残すのみである。

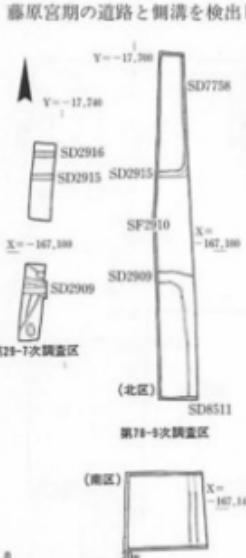
藤原宮第78-9次調査造構図 1:800

藤原宮期の道路と側溝を検出し、一部掘り下げたところでは弥生時代の土坑・小穴を多数検出した。ここでは藤原宮期の造構についてのみ言及・図示する。北区にある東西溝SD2915・2909がそれぞれ六条大路の北と南の側溝で、南北溝SD7758（北区）とSD8511（北・南区）が西一坊大路の西側溝にあたる。SD2915は幅0.9m、深さ0.3m、SD2909は幅1.0m、深さ0.2mで、この間が六条大路（SF2910）となる。大路の幅は南北側溝の心々間で16mとなる。SD7758は西脇のみの検出で幅は未確認、深さは0.3m。SD8511は幅1.2-1.5m、深さ0.2mである。六条大路の側溝とは、ともにL字形に接続する。南区で期待された右京七条二坊の宅地に関わる造構は確認できなかった。

今回の調査によって、二条の道路の交差点の様相が判明したが、注目すべきは六条大路の幅である。従来は、幅21mとする見解が有力であり、西側で以前に実施された第29-7次調査ではSD2916を六条大路北側溝と推定していたが、その後のSD2915が北側溝となり、ここでは大路の幅が16mであったことが確定となった。宮の南面にあたる部分だけが狭く作られたのか、六条大路全体に及ぶのかが次の課題となる。この点の詳細は本年報の「藤原宮六条大路の幅員について」で評論する。

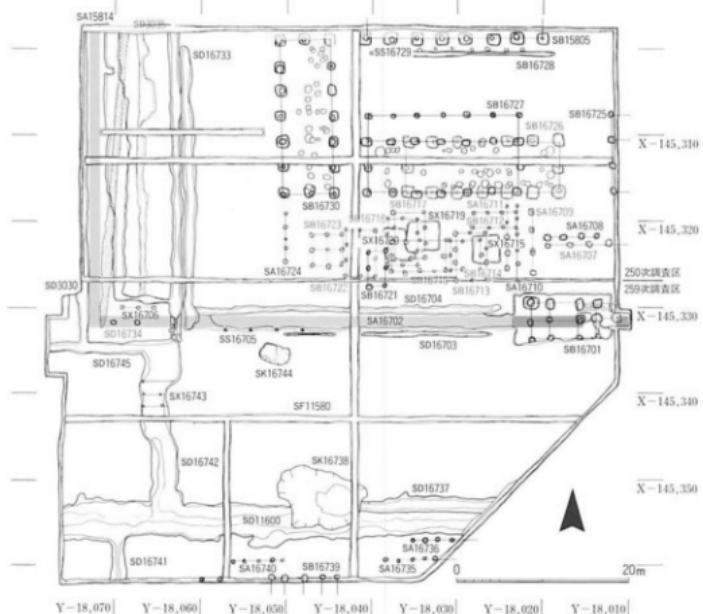
平城宮第250・259次調査遺構平面図 1:600

A期（奈良時代前半） I期・II期に細分される。A I期：南・西を築地塀SA16702・15814で区画、南面築地には棟門SB16700を開いて南門とする。敷地西部に井戸からの排水路SD3035を設け、木樋による暗渠で敷地外へ排水する。棟門の北西に大型東西棟建物SB16726を置き、その南に雑舎群SB16712・16714・16717・16723・16716を配する。A II期：門・築地塀・主要建物に変化はない。敷地北部での井戸の増設に伴い、排水路SD15818を新設する。敷地南部の雑舎群は、南北棟SB16713・16718・16722に建て替える。

をやや西にずらす。大型建物を南北棟SB16730、東西棟SB15805、北庭付東西棟SB16727に増・改築する。雑舎群があった敷地南部には、種類の保存施設と想定される竪穴状施設SX16715・16720、南北棟SB16721が設けられる。

宮内道路・東院北方地区 造酒司の南には、法華寺方面から東西に伸びる道幅約15mの宮内道路SF11580がはしる。道路南側溝SD11600は残幅5mで、造酒司の雨落溝・排水路からの水をSF11580を横断して流す溝SD16742、東院北方地区からの排水路SD16741が合流する。このうちのSD16742には橋SX16743がかかる。SD11600の南の東院北方地区では、主な遺構として東西両庭付南北棟SB10739の北庭を検出した。SD11600からは、木簡・削り屑2812点、木器233点、土器類多数が出土した。延暦年間の紀年木簡や平城宮土器Vなど奈良時代末の遺物が多数を占める。木簡には春宮坊・皇后宮職に関連する一群のものが含まれていた。

まとめ 今回の調査で造酒司西半を完掘したことになった。これにより、造酒司の南北長は、北門・南門の心々距離で約125m(420尺)と、西に隣接する塙積官衙と同規模になることが判明した。また、西面築地と南門の心々距離は、A期：約59m(200尺)、B期：約55m(185尺)、西面築地と北門の心々距離は約51m(170尺)であり、南北いずれかの門が敷地の中軸線に乗ると仮定すると、その東西長も約100mを超える規模であったと推定できることになった。明らかになった造酒司西半の遺構についてみると、全体として建物の増加と建物規模の拡大という変遷傾向がみられる。建物の多くは酒甕の据え付け穴を持っており、この傾向は造酒司における生産体制の整備・拡大を反映していると考えられる。南門が棟門から八脚門に格上げして建て替えられるのもこの傾向と連動するものだろう。さらに、他の官衙のような正殿を中心とする整然とした建物配置をみせず、空閑地が多い点も特徴的で

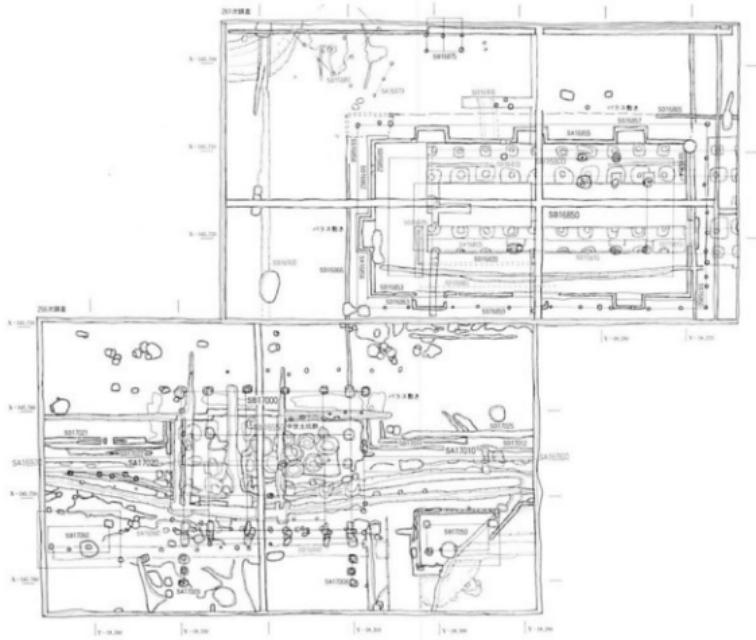
平城宮第261・265次調査構造平面図 1:600

第六堂 遺構の切り合い、上下2層の整地土層で識別される奈良時代前半・後半の遺構変遷がある。奈良時代前半 東第六堂下層建物SB16800は、桁行12間、梁間4間の南北庇付掘立柱東西棟建物。柱間は桁行・梁間ともに10尺等間で、全長は桁行120尺、梁間40尺となる。この規模・構造は、東第五堂下層建物SB15700と等しい。身舎には最大残高20cmの基壇があるが、底部には無く、南底部では礫敷きの舗装SX16805がみられる。配置は、東西の妻をSB15700の東西の妻に、南内側柱を東第四堂の下層建物SB15041の南妻柱にそれぞれ揃える。SB15700との間隔は110尺、SB15041とは20尺である。柱穴の断ち割り調査で、身舎部の柱穴が庇の柱穴より古いことが判明した。また、庇にともなう雨落溝SD16825に身舎周縁をめぐる溝SD16810・16815が切られるが、この2条の溝はその位置から身舎にともなう雨落溝と考えられる。これらから、東第二堂～第六堂にみられる庇の付加は建設時の工程差でなく、当初身舎だけであった建物に庇を増設したという時期差であることが確定した。さらに、平城宮土器Iの須恵器が柱穴掘形・下層整地土から、藤原宮式軒平瓦6561Aが下層整地土から出土し、下層朝堂の建設時期が平城宮遷都時まで遡ることが明確になった。

このほかの主な遺構としては、調査区西部で検出した第二次朝堂院の南北中軸線上に乗る南北溝SD16900がある。これはその位置と人工的に埋められた状況、土層観察の結果から、平城宮造営時の朝堂院建設に用いられた計画線を示す地割り溝と考えられる。

奈良時代後半 東第六堂上層建物SB16850は東西37.1m、南北17.1mの基壇をもつ、桁行9間、梁間4間の四面庇付き礎石建東西棟建物。柱間は身舎が桁行・梁間ともに13尺等間、底部部分が10尺、全長は桁行111尺、梁間46尺となる。配置では、第五堂SB15719との関係は下層と同じだが^d、第四堂SB15400の南妻に南側柱を揃えるようになる。SB16850は保存状態が悪く、以上の推定は、わずかに残された

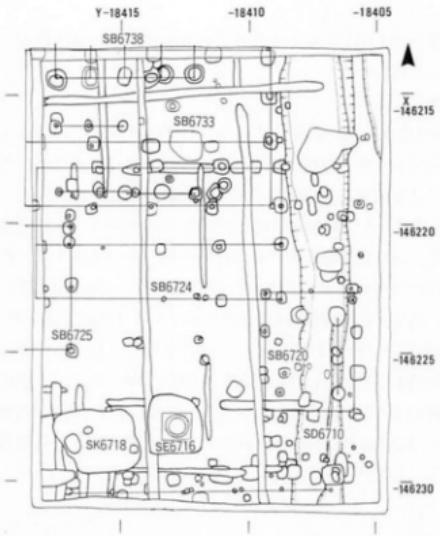
平城京第258-2次調査遺構平面図 1:200

第258-2次調査 駐車場造成に伴う事前発掘調査である。調査区は坪のはば中央部西寄りで、現地表下約30cmで遺構を検出した。主な遺構は溝1条、掘立柱建物4棟、礎石建物1棟、塙状遺構4条、井戸1基などである。南北溝SD6710は調査区北端で幅約2.5m、南端で約2m、深さ5~20cmで北ほど深く、古墳時代・奈良時代前半の土器を含む。掘立柱南北棟建物SB6720は桁行3間（柱間寸法5尺）、梁行2間（6尺）である。掘立柱東西棟建物SB6724は桁行4間（8尺）、梁行2間（5尺）の身舎に南廂がつく（廂の出7尺）。掘立柱東西棟建物SB6733も桁行4間（8尺）、梁行2間（6尺）で南廂がつく（廂の出8尺）。掘立柱建物SB6725は調査区西端で南北2間（8尺）を検出、西へ伸びる建物であろう。調査区北端で東西4間分を検出した東西棟SB6738は柱の抜取が大きく浅いことから礎石である。

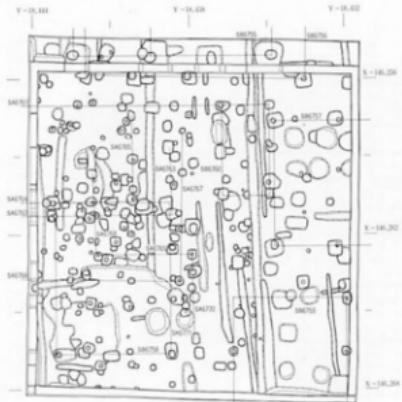
平城京第258-5次調査遺構平面図 1:200

第258-5次調査 ガソリンスタンド建設に伴う事前発掘調査 調査区は坪の西南隅に近い。水田耕土・床土の下は自然堆積層で、その上面で遺構を検出した。主な遺構は掘立柱建物6棟、掘立柱塀9条などである。

調査区の北端で南妻を検出した掘立柱南北棟建物SB6755は梁行2間（8尺）で、坪の中心とは反対の側に西廂（出10尺）がつくことが注目される。SB6756は東西4間分の柱穴を確認、これを南側柱とする東西棟建物であろう。調査区東端の東西棟建物SB6757は西妻から1間分を検出（桁行・梁行とも8尺）。SB6758は調査区南西部の南北棟建物で桁行3間（7尺）、梁行2間（7尺）である。SB6759は調査区東南隅の南北棟建物で梁行2間（7尺）、桁行1間分（7尺）を検出。調査区東北部の南北棟建物SB6760は桁行2間（6尺）、梁行1間分（6尺）で、北妻に東西塀SA6761が取り付く。またL字形に接続する東西・南北塀が4組ある。SA6762~SA6763, SA6764~SA6765, SA6766~SA6767, SA6768~SA6769~SA6770である。小規模な目隠し塀だが狭い範囲で作り替えている。大規模建物が少なく、建物密度が低いとされる坪であるが、この部分では比較的大型の建物を含めて、建物がかなり密に存在している。坪の西南隅に近いことと合わせて、坪内の利用形態を検討する必要があるだろう。土坑SK6771出土の土馬2点は、ほぼ同形同大で、

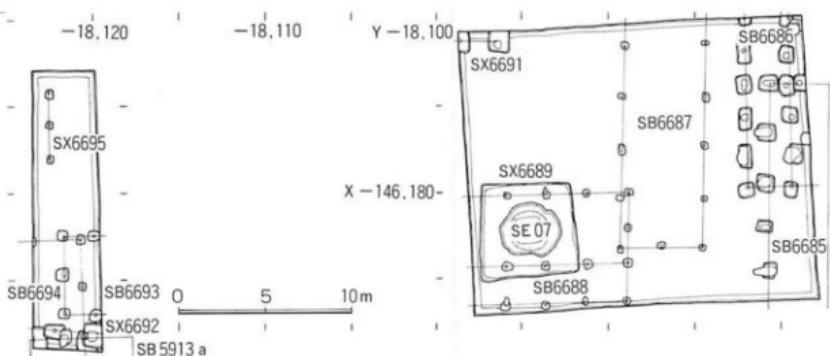
平城京第266次調査構造平面図 1:300

方形で、床面深さ20~30cmのSX6689aと床を15cm上げたSX6689bの2時期があるが、中央を奈良時代の井戸SE6690で破壊されている。

坪の東半部は中心部と様相が異なる。東区東端の掘立柱南北棟建物SB6685は桁行5間以上(柱間寸法9尺)、梁行2間以上(6尺)で北4間分を検出した。これより古い南北棟建物SB6686は桁行5間以上(6.5尺)、梁行2間以上(8.5尺)で総柱または西廂付建物である。また井戸SE6690は抜取痕跡から平城宮土器IIと和銅4年の年紀木簡が出土しており、奈良時代初期に設けられ間もなく廃絶したことがわかる。このほか柱掘形の小さな建物がいくつかある。東区中央の南北棟建物SB6687は桁行5間以上(10尺)、梁行2間(8尺)で柱間の割に柱掘形が小さい。東区南西部の東西棟建物SB6688は桁行4間以上(8尺)、梁行2間(7尺)で南廂(出7.5尺)がつく。西区南半部のSB6693はおそらく東西棟で西1間分を検出したが、桁行3間以上(6尺)、梁行2間(7.5尺)と推定する。南側柱はSB6688の南廂と、棟通りは同南側柱と柱筋を揃え、同時期の可能性がある。西区南西部のSB6694はおそらく南北棟で桁行3間以上(9.5尺)、梁行2間(9.5尺)と推定される。

このように坪の東半部では建物は中小規模で、配置も整齊でなく、位置や規模を変えての建て替えが認められた。大型の井戸も検出されており、厨など付属施設群が想定される。中心建物群を東1坊大路に面した坪の東半でなく小路側の西半に置くことは、敷地内の利用形態を考える上で興味深い。

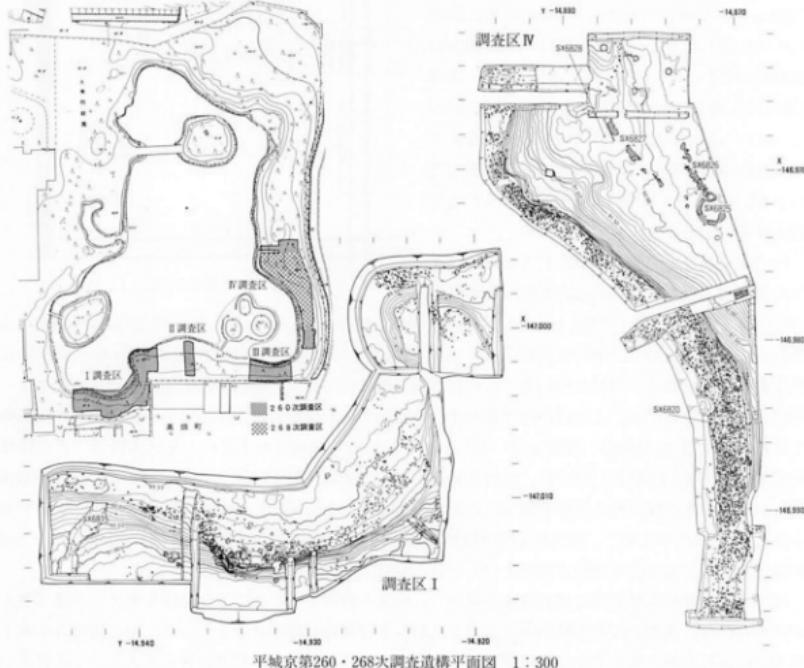
平城京第260・268次調査遺構平面図 1:300

調査区Ⅱ・Ⅲ 南岸中央のⅡ区は全域がSG6805とSG6810の池底である。南岸東のⅢ区には5~10cmの大石を貼付けた斜面があるがSG6810の堆積土上で、近代の施工と考えられる。

調査区Ⅳ 池東岸南半のⅣ区では中世の池SG6805に伴うと推定される洲浜石敷SX6820がある。汀線から池底へ向かって緩やかに幅2mほどを検出した。石は形も大きさも不揃いである。断面観察によると当初は、さらに陸部側へ広がっていたらしい。園池の成立年代は不確定だが、洲浜石敷上面から10世紀末~11世紀前半の土器が出土しており、大乗院以前の彈定院の時期に遡るのかもしれない。池から東に登った陸部では叩き漆喰の園路遺構が検出された。SX6825は外径約2mのドーナツ形。これから北北西に伸びる約3m、幅50cmの帯状のSX6826。その西に断続するSX6827である。SX6827西側にガス灯の基礎があり、近代の園路と考えられるが、園路の成立は近世に遡る可能性もある。

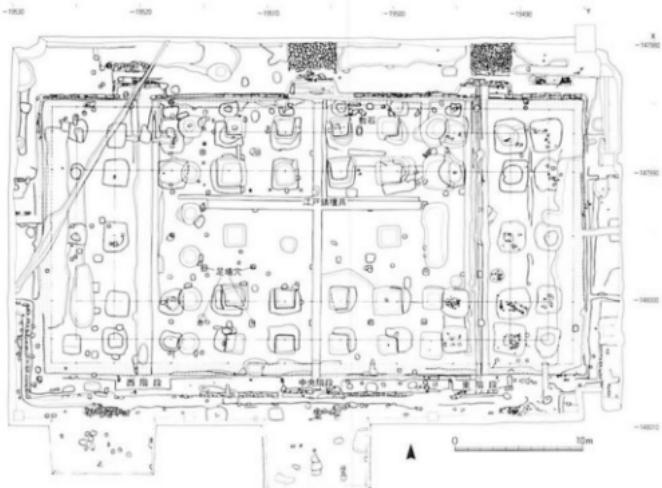
平城京第263次調査遺構平面図 1:400

創建講堂 講堂周辺の地山は灰白色・淡灰茶色砂質土で、講堂北辺から東辺には奈良時代以前の流路埋土がある。この上に厚20~30cmの整地を行い、基壇を版築する。版築は約30層、高さ1.2mに及ぶが、1.0mに達した段階で礎石を据え付け、さらに版築する。基壇上面近くに厚さ約2cmのベンガラ層と凝灰岩粉層があり、版築の途中で何らかの祭祀が行われた可能性がある。基壇外装は東石なしの塙正積で、凝灰岩製の地覆石と羽目石の一部が残る。地覆石は上面幅30cm前後、長さ55~110cm、厚さ25cm前後である。上面に深さ1cmほどの欠き込みを設け羽目石との仕口とする。地覆石下には平瓦2~3枚を厚さ約10cmに敷くが、中に本薬師寺所用の軒平瓦6641Hが含まれる。地覆石に改装の痕跡はない。基壇規模は東西43.3m、南北22.2mで、薬師寺の想定造営尺（1尺=29.6cm）では東西146尺、南北75尺となる。また基壇上面の北端中央に残る凝灰岩は当初の敷石と考えられる。基壇高は敷石上端と地覆石下端で約1.0mである。基壇は版築の後に長方形に整形し、南北各3か所の階段下を含めて全周に地覆石を据える。特に南面東階段では磨滅のない基壇地覆石を確認した。北面には凝灰岩製の階段地覆が残り、北面中央では耳石も検出した。

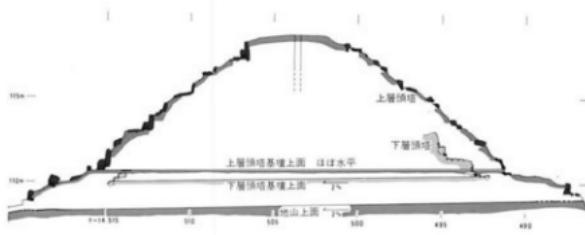
頭塔東西断面図 1:300

Aトレンチ 上層最下段のG段上からえ段石積にかけて設けた。下層頭塔の第一段が上層G段から約1.5m内側で検出された。下層第一段には東面と同様、前面に2段の階段状石積を持つ。基壇上面石敷の確認にはいたらなかった。

明であった。石積基底石は地山から得た赤褐色砂礫土の約25cm厚の整地土上にのる。残存石から復原される基壇上面の標高からみて下層頭塔に遡ると判断した。基壇最下層石積の裏込土から出土した須恵器杯B IIIは、須恵器杯I~VI群のいずれにも属さないが、形態的に奈良時代後半~末と推定され、下層基壇の造成時期と矛盾しない。

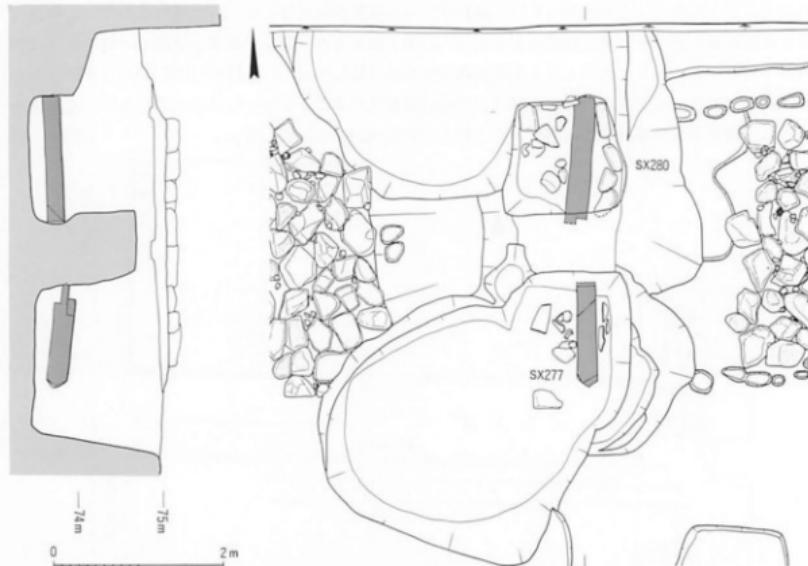
図1 遺構図および南北断面図 1:60

2つの遺構は、部材の据え付け方や高さが同じであることから一对の遺構と認められ、参道内に取ること、金堂基壇東辺の南延長上にあることなどから、幢竿のような施設であったと思われる。各部材の一方の端部には、隅行きの力肘木を置く斜めの欠き取りと、直交する他の通り肘木に乗るための直角方向の欠き取りが上下にあり、もとは通り肘木の上木であったことを示している（図2・3参

照)。斜めの欠き取りが水平であることから、組物と同レベルの位置に用いられる通り肘木であり、保存状態が良好であるにも関わらず風蝕がほとんどなく壁の痕跡も認められないこと、全面がチョウナ仕上げであることから入側筋で用いられていたものと思われるが、圧痕が認められないことから未使用の材であった可能性もある。また両者は、材質・形状・仕上げ状態・風蝕程度などが極めて類似しているので、同一の建物に用いられる部材であった可能性が高い。

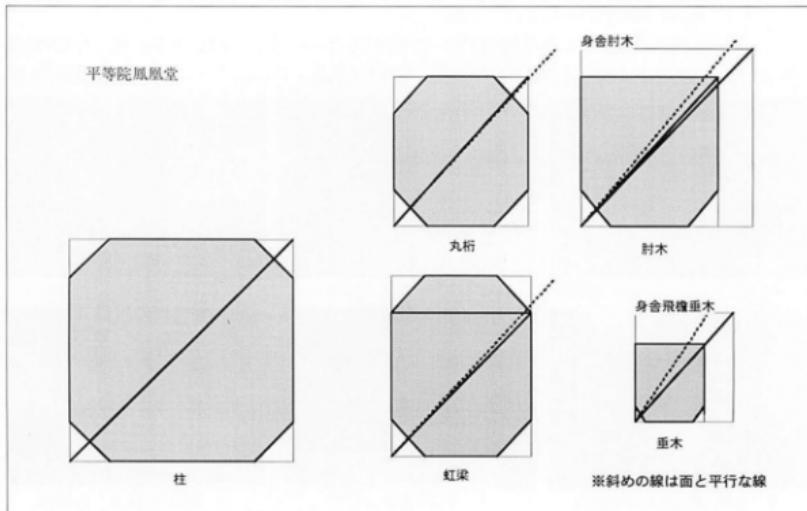
面取りの手法 下に平等院鳳凰堂と宇治上神社本殿中殿の面が取られた部材の断面図を示した。網掛け部分が断面で、細線の四角形は面を取る前の部材の断面を示す。また、補助線として、面取りの角度と平行な線を破線、面取り前の材の断面（両建物の虹梁及び宇治上神社本殿中殿の垂木においては上部の面を除外した四角形）の対角線を実線で表した。平等院鳳凰堂においては柱、肘木、丸桁は、面の角度が面取り前の四角形の対角線とはほぼ一致する。虹梁は、面の角度が上部の面部分を除いた四

角形の断面の対角線とはほぼ一致する。垂木については、面の角度と対角線の角度は一致せず、どういう法則で面の角度が決まったのかは不明である。宇治上神社本殿中殿においては、柱、丸桁は、面の角度が対角線とはほぼ一致する。虹梁の面は、平等院と同様上部の面を除いた断面の対角線とはほぼ一致する。垂木は平等院とは異なり、上部にも面を取る。面の角度は虹梁と同様な取り方をしている。

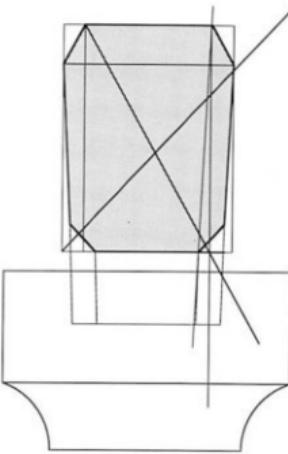
栄山寺八角堂虹梁

栄山寺八角堂の虹梁は平等院鳳凰堂や宇治上神社本殿中殿のものとは形状が異なり、上部ほど太くなり、上と下の面の角度も異なる。斜めの線は、右上がりの斜線が下の面の角度と平行、左上がりの斜線が上の面の角度と平行な線である。結論からいえば、下の面は平等院や宇治上神社の虹梁と同様に上の面の部分を除いた四角形の断面の対角線とはほぼ同じ角度である。上の面は上の面の左右の部分を除いた断面の対角線とはほぼ同じ角度である。

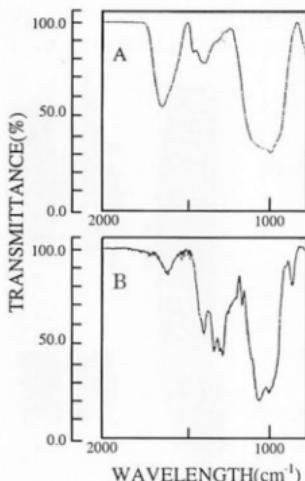
出土遺物の顕微赤外スペクトル

上に述べたように出土有機質遺物は常にある程度劣化しており、赤外スペクトル解析に際しては、肉眼、光学顕微鏡あるいは走査電子顕微鏡による微細形態の観察などの結果と総合して考察しなくてはならない。例えば、試料Aは栗山遺跡(福岡県甘木市、弥生時代中期前半)出土繊維のスペクトルである。これは一見現代の苧麻、あるいは「こうぞ」のスペクトルに類似しているように見える。しかし、他の多くの出土繊維例との比較から、劣化状況の極めて著しい紺であると判断される。紺を構成する蛋白質分子に特有の吸収である $1680\text{--}1630\text{cm}^{-1}$ のアミドIおよび $1570\text{--}1515\text{cm}^{-1}$ のアミドIIの吸収ピークが他の吸収ピークより強いのが特徴であるが、紺の劣化が進行するに従って両方とも強度が減少し、特にアミドIIの吸収ピークは消失してしまう。さらに 1000cm^{-1} 付近の吸収強度が大きくなる。また図Bは江戸時代の銅製品の表面に付着する紙のような外見の繊維である。「みつまた」と「こうぞ」はスペクトルがほとんど同一で赤外分析で判定できないが、Bのスペクトルはむしろ苧麻との類似性が高い。紙繊維の呈色反応(C試薬による)では苧麻とこうぞの中間的な赤紫色を呈し現段階では判定できず、光学顕微鏡による繊維断面形状などの確認がさらに必要である。

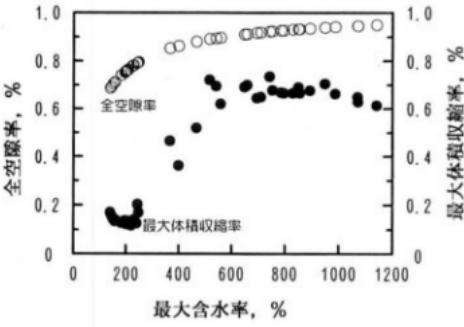
空隙率と収縮率の増加

平城宮跡から出土した広葉樹環孔材であるケンボナシについて実験を行ったところ、図に示すような結果を得た。この図では、最大含水率を一応の劣化の尺度と考えて横軸にとってある。全空隙率(出土木材単位体積あたりの空隙量の割合)は、劣化の程度が大きくなる、すなわち最大含水率が高くなるにしたがい、増大していく。一方、体積収縮率についてみてみると、最大含水率が200%程度までは、現生材と同様の収縮挙動を示しているが、この領域を越えた含水率域では、急激な体積収縮率の増大を明瞭に認めることができる。これは、ケンボナシの場合、最大含水率が200%程度までは細胞壁の落ち込みを生じないが、この領域を越えるあたりで水の表面張力に細胞壁が抗しきれなくなり、落ち込みを生じ始め、収縮量が一気に増大するものと考えることができる。

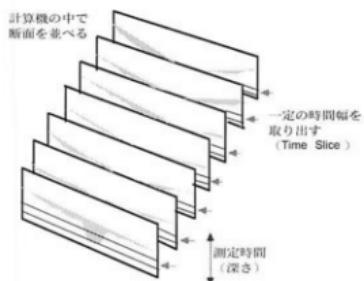
図-1 地中レーダー探査『平面図作成の要領』

ところが、この平面図作成の方法は、地表面が平坦であるときには地下遺構の実際を反映できるが、地面に起伏がある際には正確に提示できないという欠陥があった。すなわち、遺構は平坦な旧地形に沿って構築されているが、現在の地表面が傾斜していたり凹凸があるという場合には、地表から等しい深さのデータを取り出す通常の方法では、遺構とは関係のない部分も含めて表現してしまう（図-2）。そこで、地形に合わせてデータを取り出し、遺構の現実に近い形で表現できる方法を開発した。

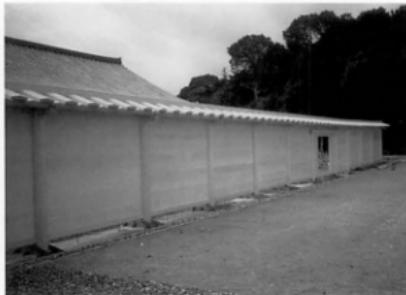
東院園池北方地区 板塀

区画する施設であり、東端は東面大垣にとりつく。全長は12間（36.84m）。柱間寸法は、東端から8間目が12尺、9間目が8尺である以外は、10尺等間。この柱間12尺の部分を扉口と考えた。柱径は出土柱根から1尺とし、復原造営基準尺は、1尺=30.3cmとした。構造形式は、第一次大極殿地区で出土した掘立柱塀の部材を参照し、腕木・出桁式とした。また、屋根は、第99次調査で平橋SC8465の柱穴から幅1尺の大和葺下材が出土していることから、大和葺とした。ただし、寸法は、他の部材とのバランス上、第178次・第202-13次調査出土の大和葺下材を参考に、幅8寸とした。上板は法隆寺五重塔の表階を参考したが、下板とかみ合うアゴは、木材の収縮によって割れるおそれがあるためつくらなかった。壁体は横板落込み式。棟高は10尺、軒の出は2.1尺。扉は藤原宮跡西方官衙出土部材を参考にして復原した。施工にあたっては、鉄筋コンクリートのベタ基礎の下に、鉛直荷重を拡散させ、造構面を保護する効果があるコマ型コンクリートブロック基礎（以下コマ基礎）を埋めた。柱はベタ基礎に固定した逆T字型のステンレス鋼板2枚で挟んだ（図1、B）。

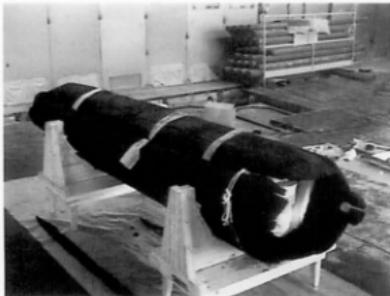
保存修復処理後、支持台にて組み立て

今年度は、昨年度PEG含浸処理（40%PEG水溶液を含浸した後、遺物を取り出し徐々に乾燥）を終了した遺物の表面処理と接合・整形をおこない、さらに真空凍結乾燥した遺物の取り出しを実施した。表面処理はアルコール（約45°C）を用いて材表面のPEGを除去する方法によった。処理の完了した遺物は、それぞれの破片を用いて接合材料選択のための予備実験をおこなった後、エポキシ系およびアクリル系接着剤を使用して接合をおこなった。また、欠損部の一部はエポキシ樹脂とフェノールマイクロバルーンを混合した補填材料により形を整えた。その後、棺材を展示するため、遺物の形状に合わせて支持台を製作し、組み立てをおこない遺物の保存処理と修復を完了した。
