奈良国立 文化財研究所 年報 1997-II

ANNUAL BULLETIN
of Nara National Cultural Properties
Research Institute 1997-II

1996年度のおもな調査

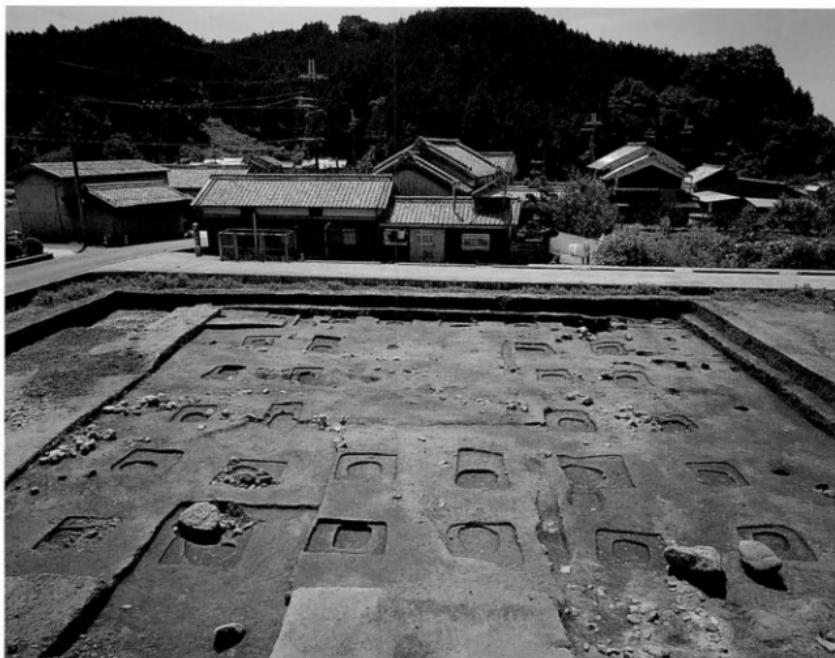
水落遺跡の大規模建物

湯創台（水跡付）の南東約50m

でみつかった飛鳥時代の四面庇

付きの大規模な建物。建物の大

きさは、南北が約14m、東西が

18mで、柱配置も大ぶりである。

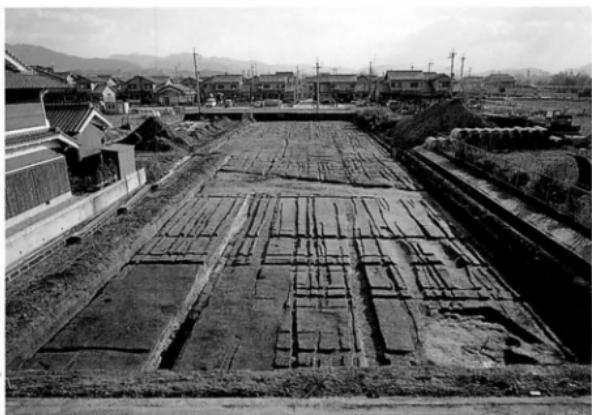
藤原宮跡の調査

宮内西南隅に近い地区の発掘。

宮内筋に通っていた南北方向の道路

を北から見たもの。道路の幅は

約6.5mで両側溝をそなえる。側溝

からは「漆」の木標が出土した。

宮の造営にともない埋められ、調

査周辺は、広い空閑地とされた。

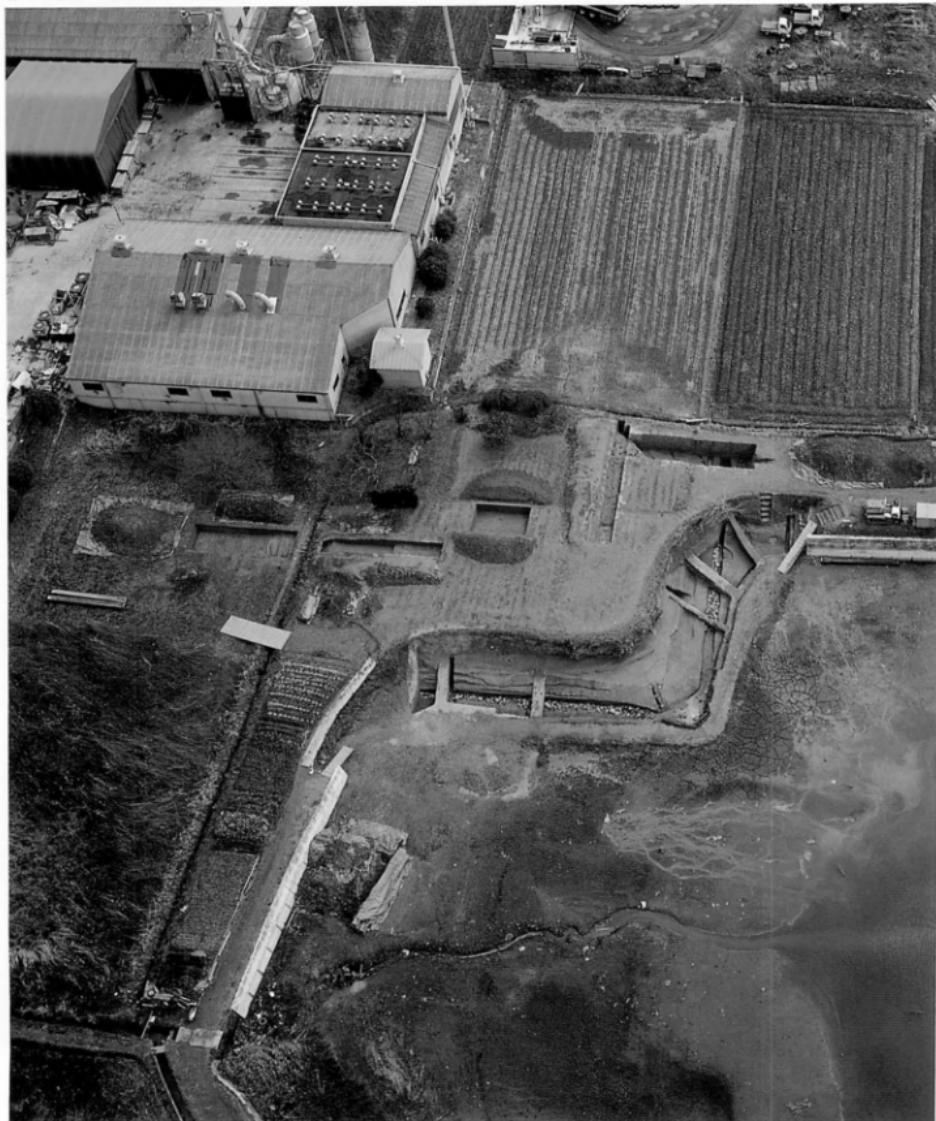
吉備池廃寺の調査（航空写真）

吉備池は、香久山の北東、桜井市吉備にある農業用のため池。今回の発掘で巨大な金堂の基壇を確認し、飛鳥時代寺院の存在が明らかとなった。写真は北上空からの撮影で、左が調査中の金堂である。現存の土壙よりひとまわり大きく、金堂の黄色の基壇土が見える。金堂の右（西）に残るもう一つの土壙は、塔基壇の可能性が高い。本文58頁参照。

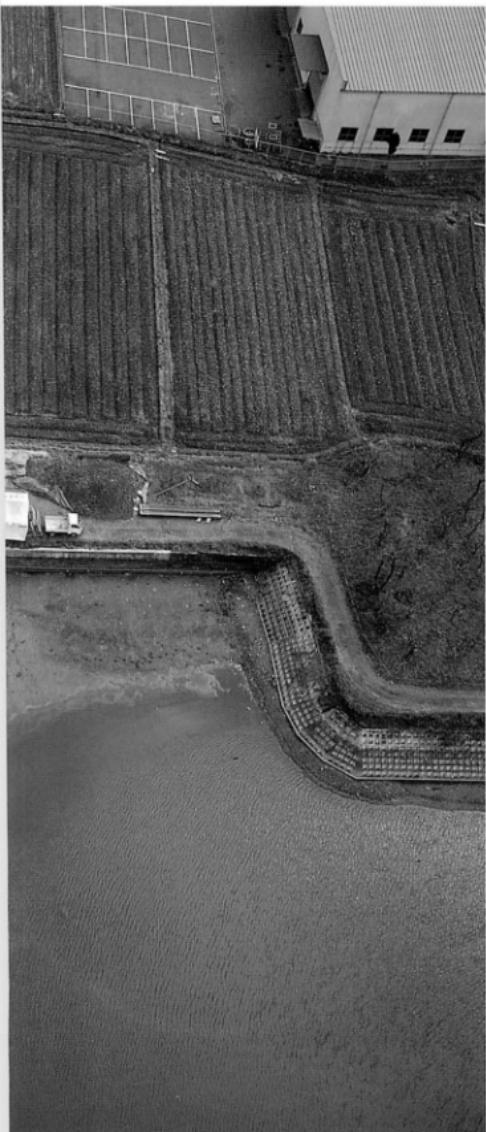
↑(上)吉備池房寺金堂基礎

金堂は、掘込地業とともに高い基礎をもつ。これは、基礎の基礎を東からみた写真である。基礎土が掘込地業の外側まで広がっている。平行して、壁を投棄した近世の構がめぐるが、壁自体は、ほんらい。基礎にともなうものであろう。遠方に見えるのは塔と推定される西方土壇である。本文55頁参照（撮影 井上直夫）

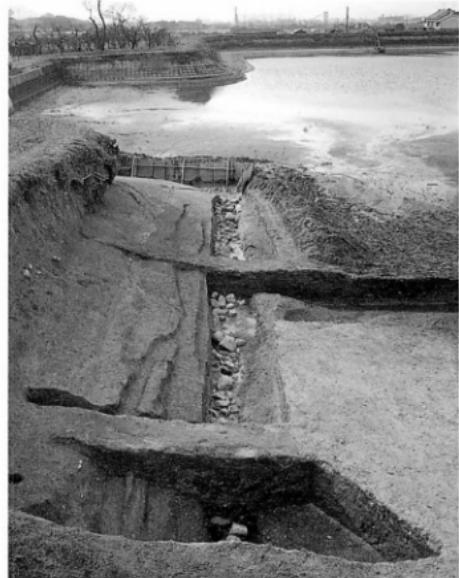
↑吉備池房寺金堂基礎の断面

金堂基礎の断面を西から見たところである。暗褐色砂質土のベースを1m近く掘り下げた掘込地業の状況がよくわかる。底面に多数の樋をおり、その上に厚さ5cm内外の地盤を重ねて、高い基礎を構築している。掘込地業の底からの高さは、現状で2.5~2.7mある。本文55頁参照（撮影 井上直夫）

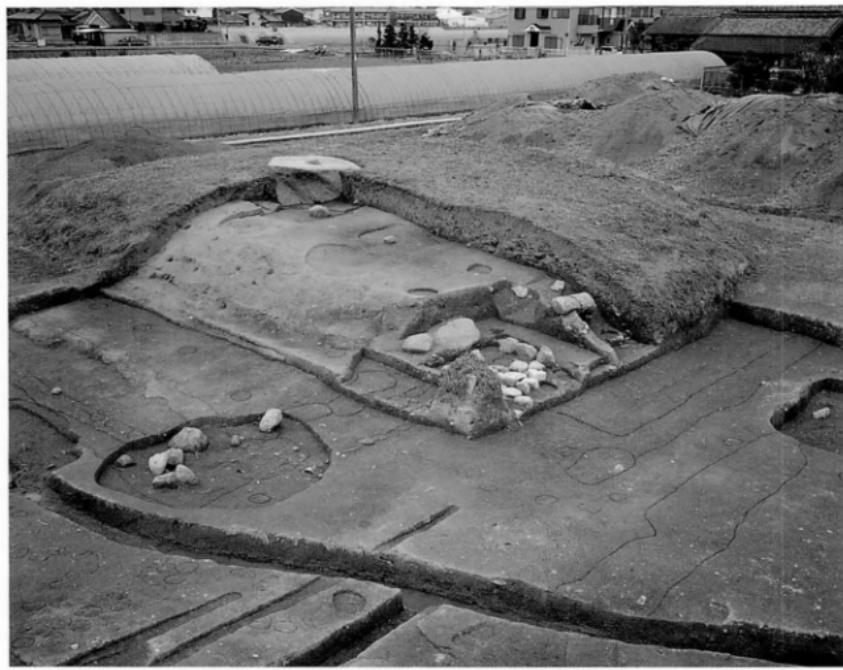
本薬師寺西塔

水田中に残る西塔基礎を南東からみた写真。心礎の南東、土壇の4分の1を発掘した。基礎上部は大きく崩れ、基礎外装も抜き取られていたが、石組みによる雨落溝や夫走の一部をとどめる。土壇周囲には瓦を施した土坑がある。本文24頁
参考（撮影 井上直夫）

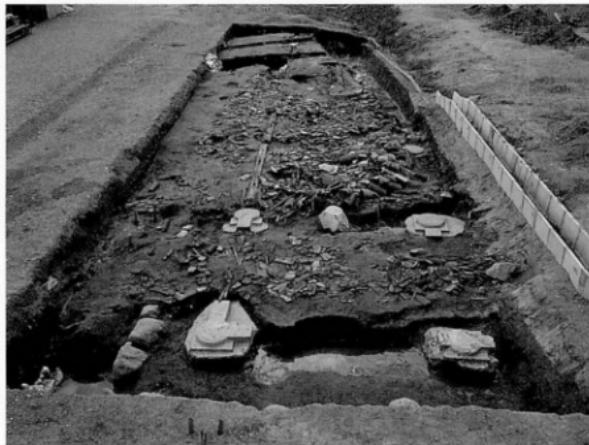
山田寺南面回廊

東からみた南面回廊。白っぽい礎石は花崗岩製で、運びて飾った柱座をつくりだしたもの。礎石上に長く残るのは壁下の地蔵材。ほかに回廊の建築部材として柱や頭貫、軒木や斗などの遺物が点々とある。墨々と残る瓦は、屋根に葺かれた状態をよくとどめているものや、反転して落とした状況を示すものがある。本文26頁
参考（撮影 井上直夫）

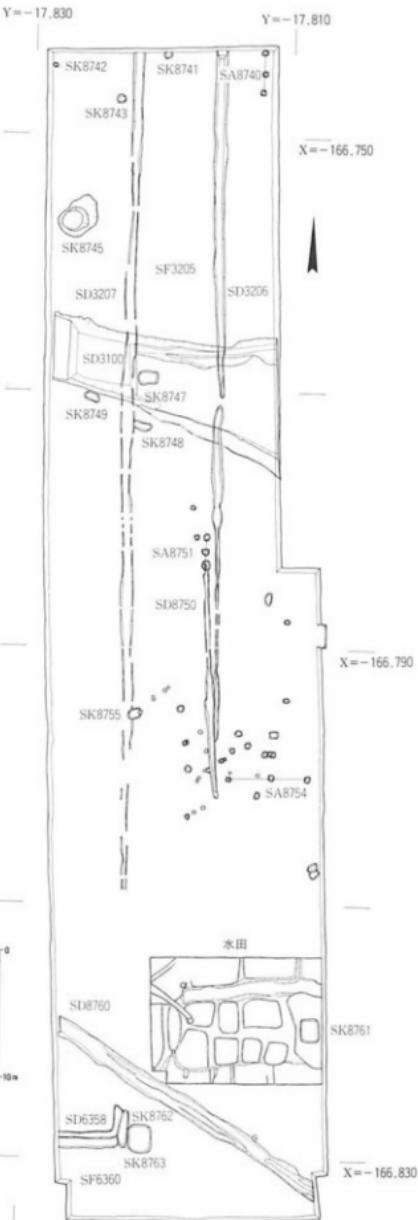
図3 第82次調査遺構図 1:400

西二坊坊間路SF3205 すでに北方の調査区(第54-9次)で検出されており、今回検出分は、その南延長部にあたる。東西两侧に側溝をそなえ、道路の規模は路面幅で約5.4~6.5m、側溝心間で約6.2~6.8mである。調査区の北から約56m分までは、両側溝を検出し、以南は、西側溝がさらに約12m分かろうじて残っていた。五条大路との交点付近までの間約18mは、両側溝とも削平のため遺存していない。

西二坊坊間路東側溝SD3206 幅が約1m、深さは調査区北端で約1.2mと最も深く、南へいくにしたがって浅くなる。調査区中ほどでは、底部を浅く残すのみとなる。溝内の土層は、上半部が青灰色ないし灰褐色砂質土で、堅くしまっており、溝の埋め立て土と推定する。下半部

は、細砂混じりの青灰色ないし暗灰色粘質土で、流水時の堆積である。青灰色ないし灰褐色砂質土は、調査区北端から約20mほどまでは認められるが、以南は、細砂混じり青灰色粘質土のみとなる。調査区北端に近い位置の溝底に近い暗灰色粘質土から藤原宮直前期に属する土師器、須恵器とともに「評」の文字を含む木簡が出土した。

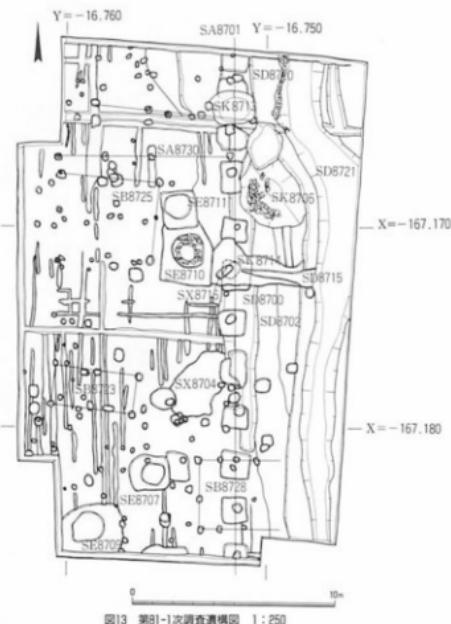
図13 第81-1次調査造構図 1:250

南北溝SD8700とそれを埋め立てた後に建てられた南北溝SA8701がある。SD8700は北方の第46次調査などで検出した溝SD4301の南延長上にはば位置し、東三坊坊間路東側溝とみられる。溝は幅1.2m、調査区北部での深さ0.7~0.8mで、南ほど浅くなつて、北端から約20mで途切れる。埋土に流水の形跡はみられず、暗褐色土で埋め立てている。埋土には藤原宮期の土器が含まれている。なお、西側溝については本調査区では検出されず、削平

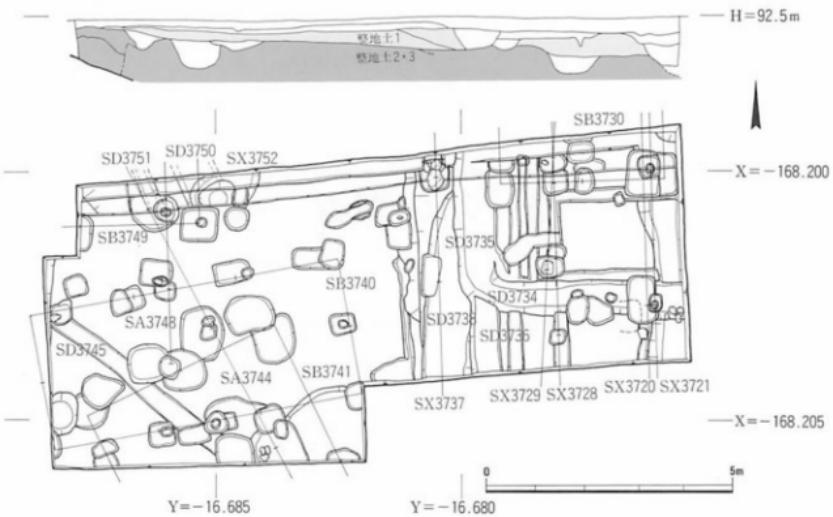
図16 第81-7次調査遺構図・土層断面図 1:100

斜行溝SD3750・3751は、調査区の西辺で検出した素掘溝。SD3750の幅は約1.0m、深さは約0.6m。柱穴の断ち割りによって、調査区南端にも延びていることを確認。底のレベルは南が15cm程高く、北に流れていたと推定できる。北に真直ぐに延長すると、ギヲ山の北東麓をかすめることになる。SD3751の幅は約0.6m。溝肩は西が東より約0.2m高い。西肩からの深さは約0.4m。両溝は北で西に20度~30度の振れをもってば平行する。間隔が約0.4mと近接しており、時期を異にしようが、出土遺物もなく、新旧関係は明らかでない。

坑。東西の長さは約1.5m、深さは約0.2m、焼壁を含み、炉の可能性もある。埋土からは飛鳥Iの土器が出土。

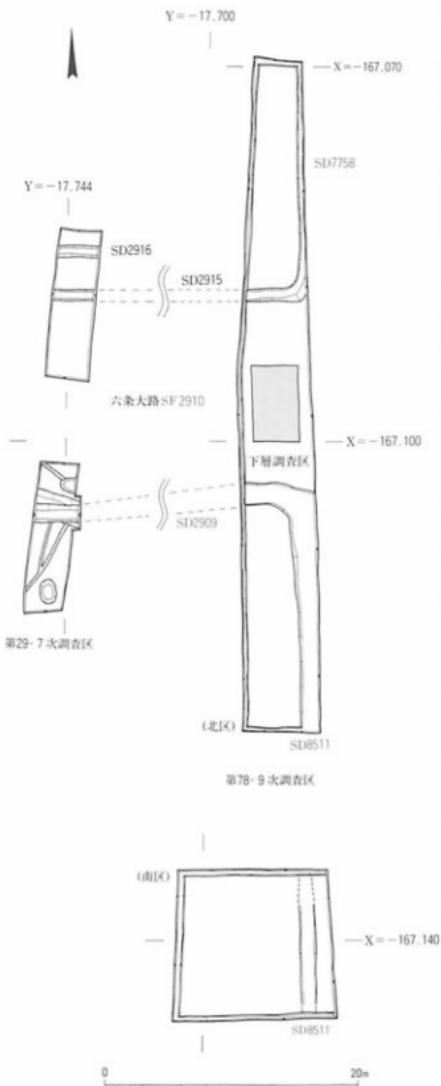
図20 第78-9次調査遺構図 1:400

今回の調査で、六条大路の幅員が側溝心間(以下同じ)16mであることが判明した。これまで宮の前面を通る六条大路は、京の中軸線でもある朱雀大路と同様、他の大路よりも幅広に設定されたものと推測されてきた。そして第21-1次(1977年度)や第29-7次(1980年度)の調査成果から、約21mの幅員が復原されてきた。しかし今回得られた数値は他の偶数条坊大路の幅員と同じ16mであった。いざれが正しいのか、再検討が必要であろう。

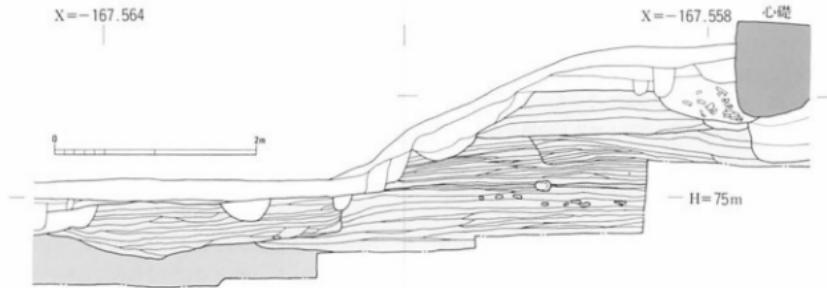
図25 西塔基壇南北断面図 1:50

まではとんど失われており、わずかに基壇外装の抜取溝を残すのみである。

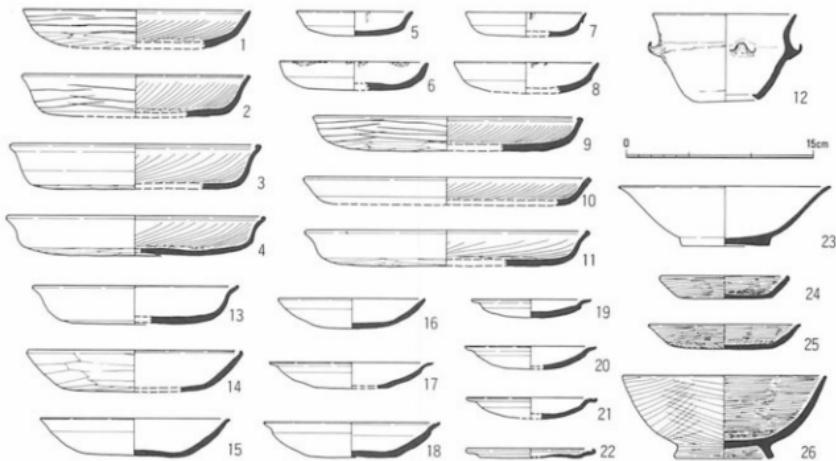
図50 内漆出土土器 1:4 F層:1~12、上層:13~26

珍しい。ここでは、飛鳥寺の変遷過程を理解する上でも重要なⅢ区の内漆出土土器を図示した(図50)。内漆出土土器は上層と下層とに大別され、いずれも土師器杯、皿が大半でその多くに灯明痕跡がある。下層には7世紀末から奈良時代中頃(平城宮III)までの時期の土師器杯C(1)、杯A(2~4)、皿C(5~8)、皿A(9~11)、甕、ミニチュア甕(12)、須恵器杯B、同蓋、壺などがあり、上層には奈良時代後半(平城宮IV)から平安時代後期までの、土師器杯(13~18)、皿、小皿(19~22)、黒色土器A類椀、同B類椀(26)、同B類小皿(24~25)、綠釉陶器椀(23)、灰釉陶器皿がある。

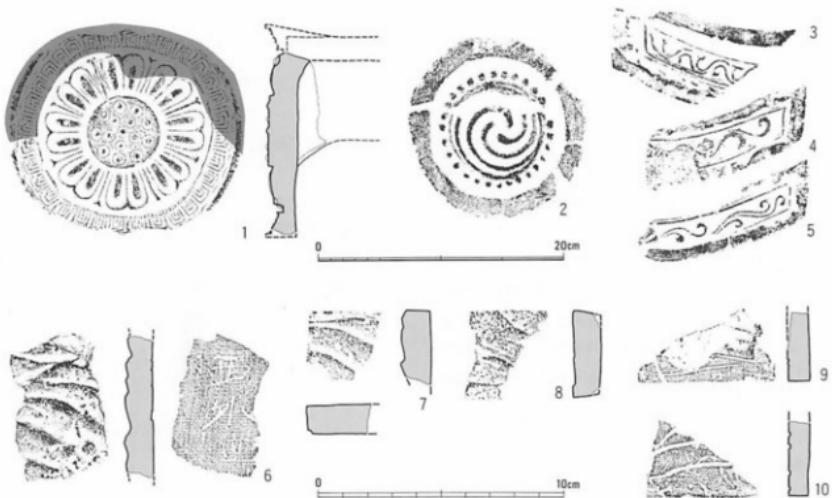
図64 橋寺1995-1次調査出土瓦塙類(1~6)と川原寺出土綠釉水波紋塙(7~10) 1~5は1:4、6~10は1:2

注目されるのは綠釉水波紋塙破片2点である(図64-6・7)。6は焼成前に「西外四」とへら書きする。7は隅を残す縦、横4.5cmの小片。ともに厚さ1.8cm前後の板状の敷塙である。表面にはへら削りして水波紋を半肉彫りし綠釉を施す。綠釉は一部側面に及ぶ。裏面には布目がある。調査区北部の石敷から出土したとの、橋寺では過去に出土しておらず、川原寺所用とみてよかろう。

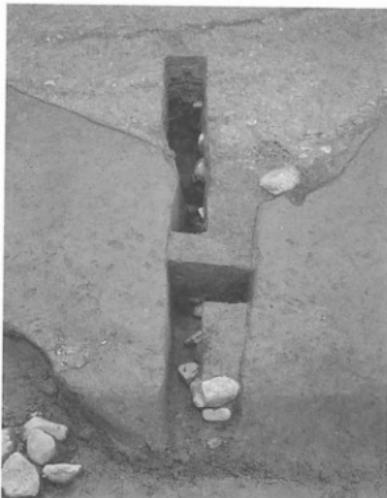
図80 掘込地業の排水溝（北西から）

掘込地業の排水溝 掘込地業の西北角には、排水溝が掘削されていた。掘込地業の中に溜まる水や版築土中の水分を抜くため、地形的に最も低い場所に設けたものである。端部が後代の溝により破壊されているが、2.1mにわたって残る。幅0.5～0.6m、検出面からの深さは、掘込地業の肩で0.7mある。底面はほぼ水平で、掘込地業の底から0.1～0.15m低い。溝底の標高は79.2mである。溝の下部には、掘込地業から連続する拳大～人頭大の樋を多数含み、上部は一時に埋めさせていた。
