奈良国立 文化財研究所 年報 1998-III

ANNUAL BULLETIN
of Nara National Cultural Properties
Research Institute 1998-III

1997年度のおもな調査

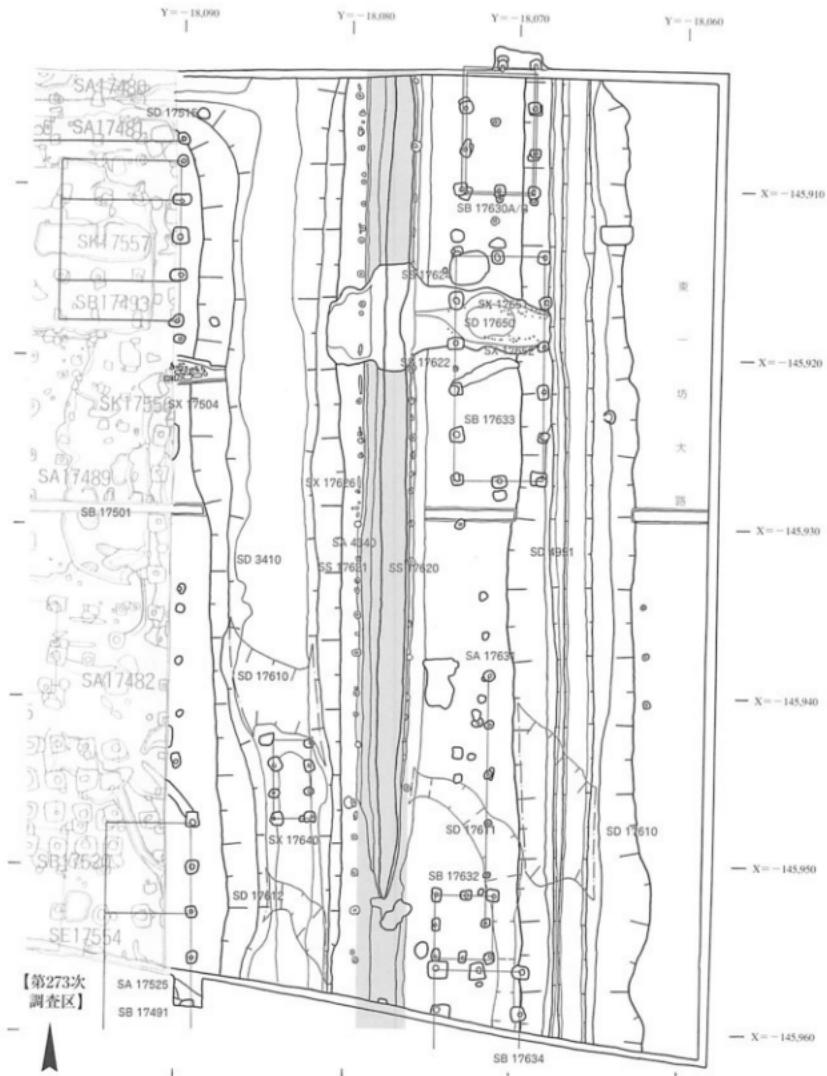
図3 第274次調査 遺構平面図 1:300

東面大垣とその添柱および堰板溝跡のほか、掘立柱塀2条、掘立柱建物6棟、溝5条、暗渠1基、道路1条、橋状遺構1基などを検出した。

SA4340 東面大垣 宮の東面を画す南北方向の築地塀で、調査区北端から南端付近まで48mにわたって検出した。南端は近代の搅乱により残っていない。置土ないしは耕土直下で築地本体、築地と犬走りの掘込地業、添柱列、堰板溝跡を検出した。足場穴は削平のためか検出できなかった。築地心の国土方眼座標は、調査区北端でY = -18,077.9、調査区中央部でY = -18,077.8。基底幅は2.7mと考えられる。下層に掘立柱塀は発見されず、平城遷都当初から築地塀であることが判明した。後述するように、大垣を開渠で横断する東西溝SD17650との関係で3期の変遷がある。

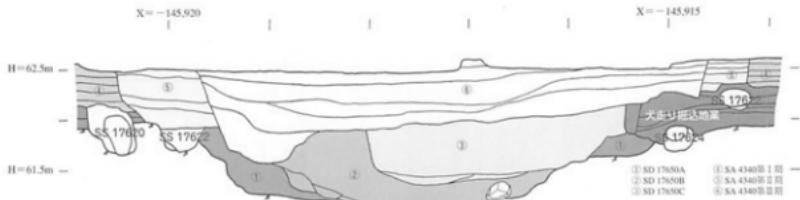
図4 SA4340とSD17650交差部分立面図(東からみる) 1:50

南の築地端を北へ約13m、同以北の築地端を南へ約2.1mそれぞれ延伸させた大垣。掘込地業をともなわず、第Ⅰ期大垣に比べ粗雑な版塗を施す。開口幅は約3.6m。

〈第Ⅲ期大垣〉第Ⅱ期大垣の開口部分を完全に埋め立てて連続させた大垣。第Ⅱ期大垣と同様に構立土直上に版塗を施すが、第Ⅱ期大垣に比べさらに粗雑な施工で、一層当たりの厚さは20cm前後、波状のうねりを呈する。
SS17620・SS17621 第Ⅰ期大垣造営時の大垣東・西の添柱列。柱穴の直径は約40cm、深さ60cm程度。両添柱列はばらつきがある。柱間寸法が約2.1m前後(約7尺)で、大垣を挟んでほぼ対になって検出した。ただし、これに合致しないものもあり、また改修にともなうものもあると思われ、それらについては判然としない。

SD17650A・B・C 調査区中央やや北にある、東面大垣を切り込むかたちとなって開渠で抜け、宮内基幹排水路SD3410から東一坊大路西側溝SD4951に注ぐ東西溝。西端の標高は61.15m、東端は60.70mと比高差は0.45mあり、水は西から東に流れれる。南面大垣を抜け、二条大路北側溝へ流れるSD3410の水量を軽減するための分水路と考えられ、3期の変遷がある。

SD17650Aは当初の素掘溝で、幅5.5m、深さ1.5m。堆積土から須恵器B蓋(平城宮土器編年Ⅰ期。以下、編年の時期のみ記す)が出土した。17650Aを埋め立て、幅を約2.9mに狭めた溝が17650Bで、築地横断部分の北岸で護岸石、南岸で護岸石抜取痕を検出した。SD17650Cは、SD17650Bを埋め立て、幅を約1.6mに狭めた溝。築地横断部分北岸で渡岸石を確認したが、南岸については不明。

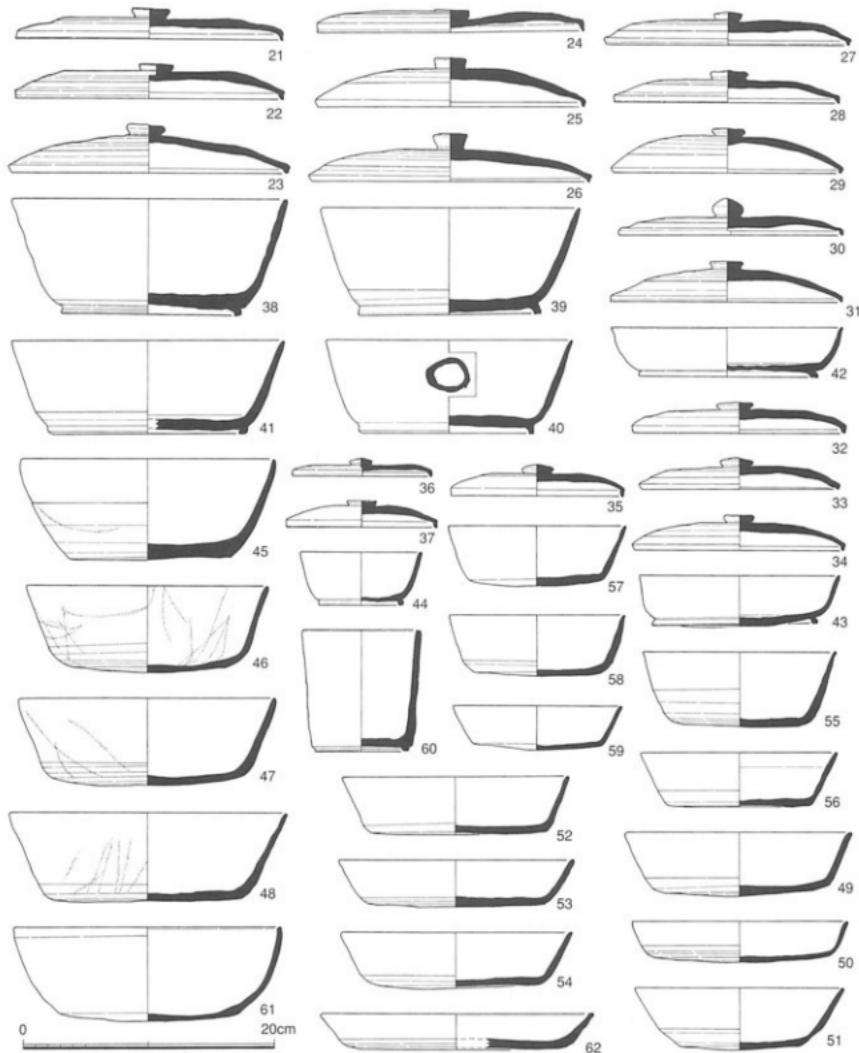
図7 SD17650出土須恵器① 1:4

61は杯E。焼成はやや不良で、底部はヘラ切りのまま。62は皿C。底部外面をロクロ削りする。65・66は皿B。底部外面をロクロ削りする。器高が5cmほどの浅い器形と、7cmを越える深い器形がある。63・64は皿B蓋。頂部外面をロクロ削りする。67は高杯。杯部外面をロクロ削りし、脚部にはヘラ状工具で透かし状の弦線を3ヶ所に入れる。68~70は鉢A。体部外面をロクロ削りし、68・70は口縁部外面を磨く。71・72は壺A蓋。73は壺E

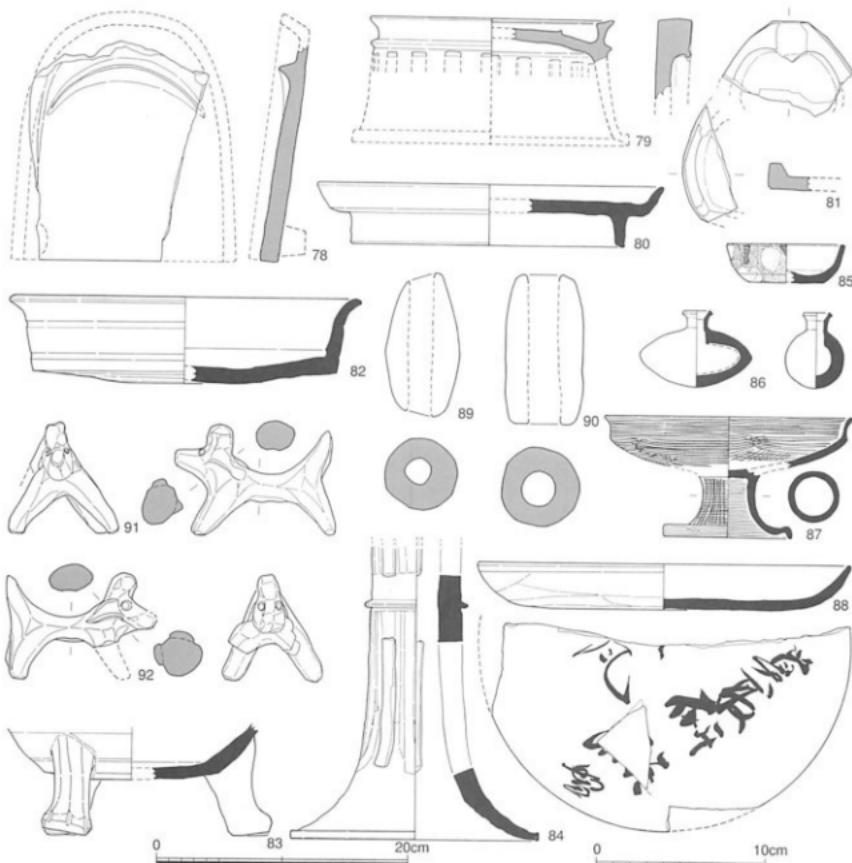
図9 SD4951・SD3410出土土器・土製品 (83・84は1:4、他は1:3)

78は風字硯。円弧状の突帯で陸部と海部を限る。周縁をほとんど欠失する。底部には濃緑色の自然釉が厚く附着し、脚がついていた痕跡がある。79は圓足円面硯。脚部を欠失する。80は低脚円面硯。破片のため、海部の有無は不明。81は同一個体の硯の2片で、周縁に突帯を付

し、頂部には突起がはがれた痕跡がある。宝珠硯になると思われるが、小型の形像硯になる可能性もある。82は須恵器火舎で、内面に煤が付着する。底部外面にはロクロ削りを施すが、小破片のため脚の有無は不明。83は獸脚の付く須恵器の底部で、壺Aになると思われる。獸脚は5本指で削りで整形し、底部外面にはロクロ削りを施す。猿投窓の製品で、内面には自然釉が降着する。84は須恵器の脚。大型で全体の器形は不明。脚部中央部に突帯を持ち、その上下に3方向からの透しを2段に入れる。脚部外面には縱方向の削りを施す。85は奈良三彩の杯。口径約7cmの小型品で、底部外面と胴部下端をロクロ削りする。外面に白、緑、褐色、内面に白色の釉を施す。86は須恵器の小型横甌。猿投窓の製品で、自然釉が降着する。水滴として使用したもの。87は黒陶の高杯。同一

個体の口縁部と脚部の破片から図上復原した。ロクロ成形で、内外面ともに丁寧な磨きを施し、黒銀色の光沢を放つ。SD2700出土の黒陶〔『年報1993』〕と同様のもので、舶載品であろう。88は墨書き土器。C0手法で調整する土師器皿Aで、底部外面に「莫取研□盤／□風」の墨書きがあり、硯の蓋として使用したもの。SD4951からは他に「北僧坊」、「朝」、「□支良女」、「近衛」、「□厨」、「西」、「猶」、「茹」、「□附名□」などの墨書き土器が出土した。89・90は土錠。大型の筋錠形で、穿孔がある。棒状の軸を芯として2方向から粘土を貼り合わせて成形したと思われ。粘土の合わせ目で割れているものも多い。16点出土し、SD4951出土のものが1点ある以外は全てSD3410出土である。91・92は奈良時代末の土馬。土馬は計6点出土しており、この2点は同一工人が作ったと思われる。

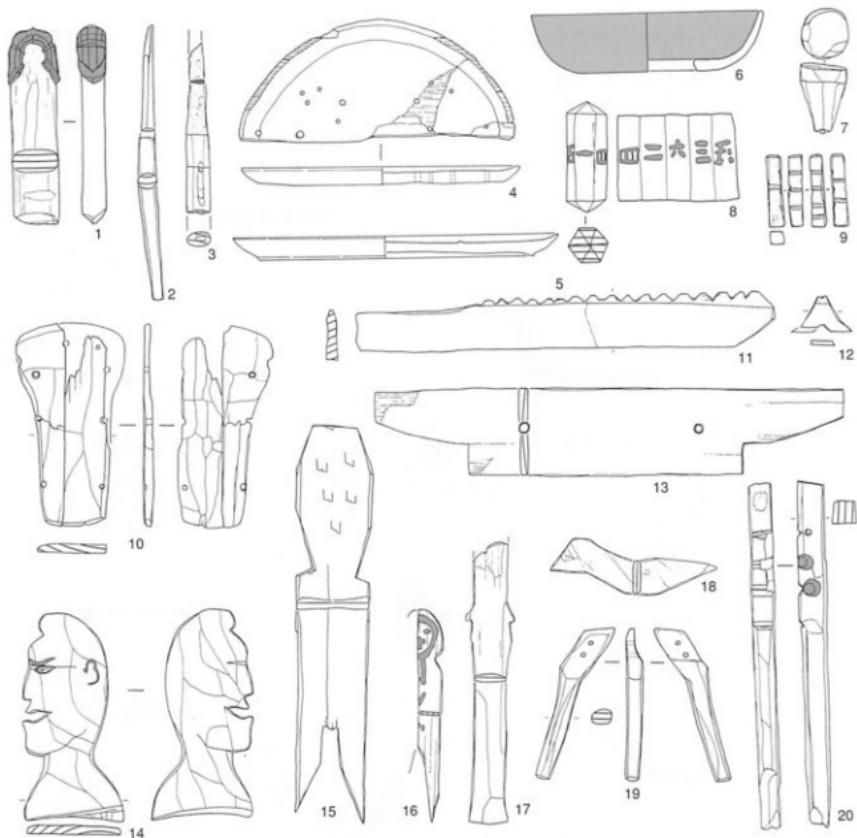
図10 第274次調査 出土木製品 1：3

4・5は挽物皿。いずれも縦木取り。4には多数の穴が開けられている。補修孔であろうか。SD3410出土。5はヤナギ属。6は漆器椀。両面に黒漆が塗られているが、布着等などは確認できない。縦木取り。ケヤキ。7は独楽。芯持材を用い、先端には鉄釘を打つ。8は賽子。一～六の漢数字を墨書。スギ。9は算木。SD17650出土。広葉樹散孔材。10は不明部材。両面を丁寧に削り、7ヶ所穿孔する。カヤ。11はすりざさら。SD17650出土。12は琴柱。SD3410出土。13は台座。同形のものが他に2点出土。SD3410出土。スギ。14～16は人形。14は顔額を切り抜いた後、目のくぼみを彫り込み、顎の輪郭線を刻んだ上、左向きの面のみ、墨で眉、眼、耳を描く。肩から下は折り取る。15は比較的大型のもの。顔面部には削り込みで目鼻を表現する。極薄い削り込みで両腕を表現するが、欠損する。スギ。16は墨書で顔を描く。左半身は欠損。17は

太刀形。鈔と柄部が残存。18は鳥形。19は馬形もしくは牛形の脚部。胴部に木釘で固定する。これに対応する胴部としてはSD5100出土の牛形（奈文研『平城京左京二条二坊・三条二坊発掘調査報告』1995のPh.245）に類似するもの想定できる。20は火切り臼。スギ。
（加藤真二）

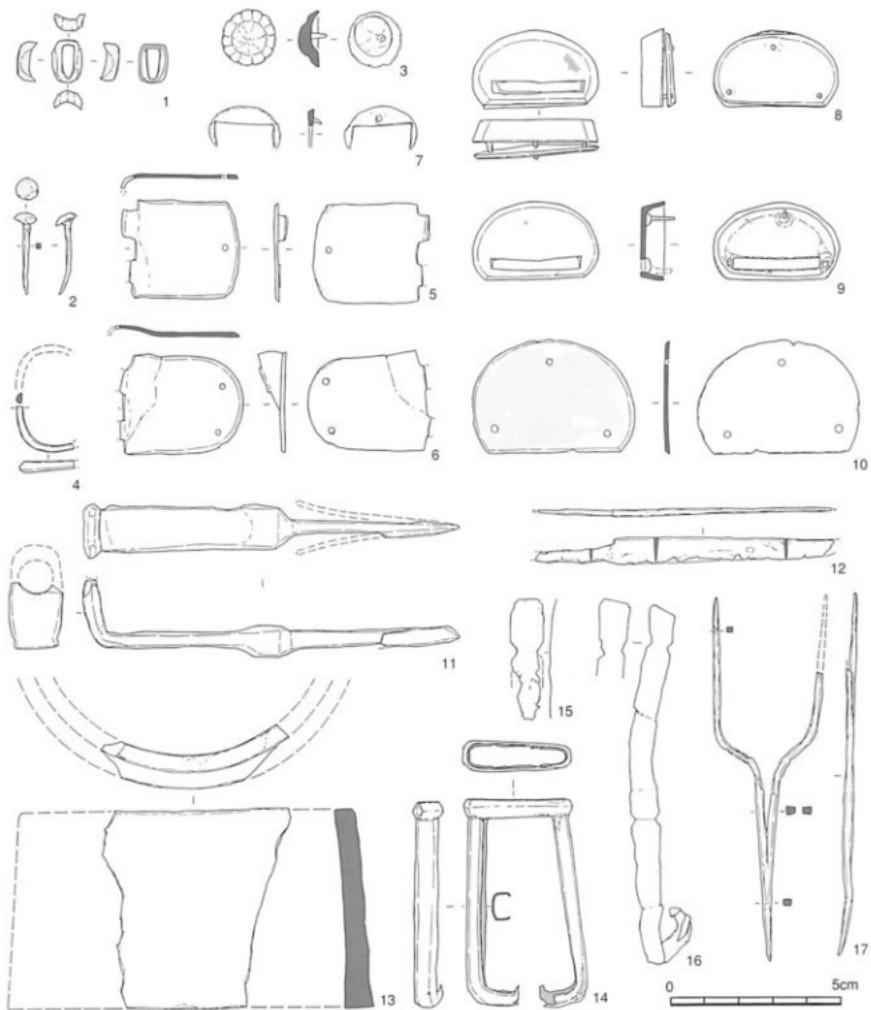
図11 第274次調査 出土金属製品 (1・2・8~10・12・13・15・17はSD4951、3~7・11・14・16はSD3410、縮尺はすべて2:3)

刀子にみられる形制である。2は金銅鉢。3は銅節鉢で半球形の鉢頭に十三花を刻む。4~10は銅鎧帶金具。4は鉄具の弓金具、5・6は鉄板、7~10は丸鉢である。10は金銅装の裏金具で、幅4.7cm、高さ3.3cmの大型品。11は鍵（海老鍵）社金具。バネ軸が1本1段でバネが横位置につく形式のもの。バネと弦通し孔の上半を欠く。12は両面平造りの刀子。13は筒状鉄製品。東三坊大路東側溝、右京八条一坊十一坪で類品が出土しており、車軸受金具と推定される。14は銅大刀装具。鞘尻もしくは柄頭

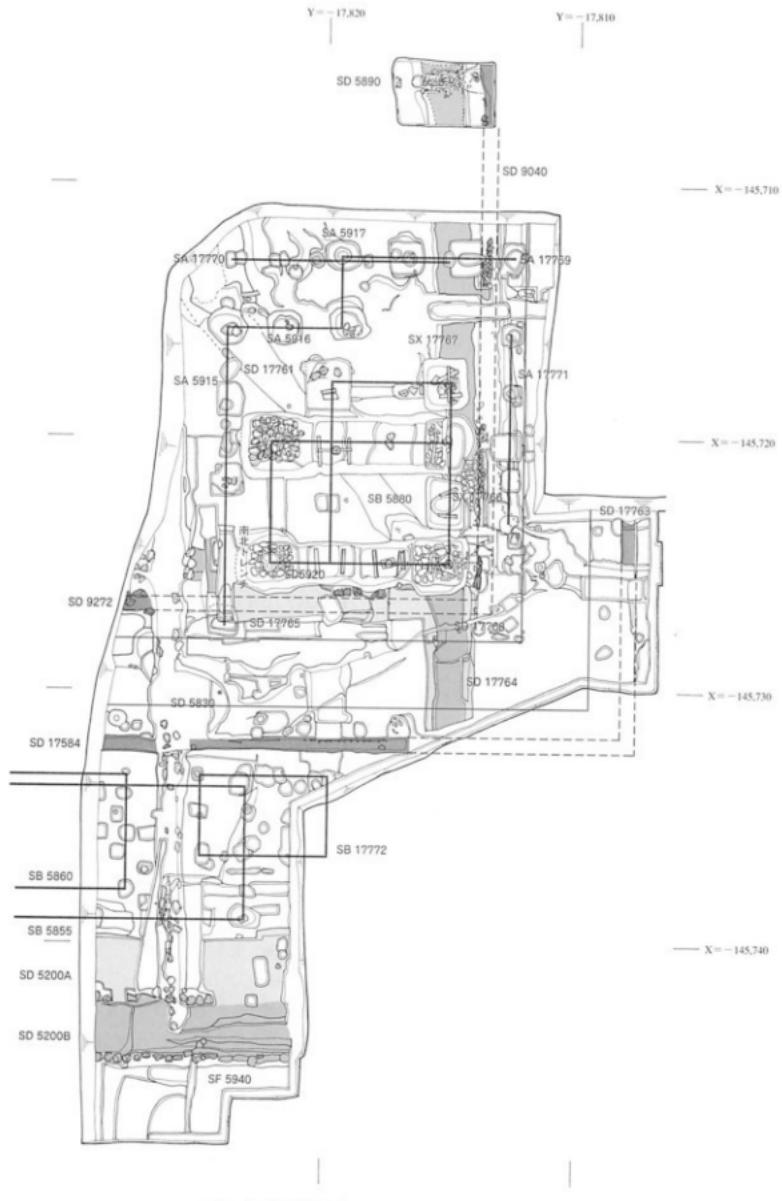
図13 第280次調査南地区 遺構平面図 1:200

SB5880 第44次調査で一部検出していた掘立柱建物で、本調査により柱配置等が確定した。ここでは、南北方向の柱列を東からA~D、東西方向の柱列を南からa~dとして個々の柱を示すことにする(図15)。第44次調査ですでに確認していたa列およびc列のB、C、Dの柱穴は、本調査ではそれぞれ3つの柱穴が連結した布設状の横長い土坑として検出した。これは、本来一辺が2mほどの方形の柱掘形であったが、第44次調査時に掘形の土壁が崩落したもので、今回再発掘したところ、土坑底部で

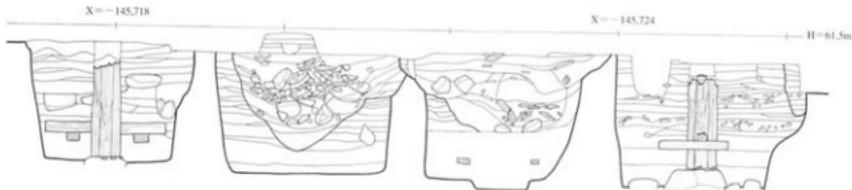
図16 SB5880東側柱列（A列）断面図 1:60

は各掘形間に土堤状の高まりが残存していた。

A-a、A-dの柱掘形は、粘土質や砂質の土を交互に薄く突き固めて埋めており、途中に瓦片や礫を多く含む層もある。また、どちらの柱掘形からも、柱形に合わせたような八角形に加工した凝灰岩の破片が出土した。用途は地覆石などが考えられる。

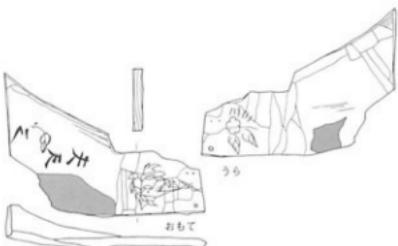
図23 二条条間路北側溝出土の墨画木片 1:3

③木製品 第280次調査では、楔22点のほか木製品の出土は少なく、出土合計は50点だった。図23は二条条間路北側溝SD5200より出土した墨画木片である。画が描かれた板は緩やかに彎曲し、表面右端を穿孔している。また周縁には鋸挽痕を残す。何らかの木製品の破片を利用したものと考えられる。広葉樹散孔材。画は表面を刀子で削った後、細い線で達者に描かれている。おもて面左には墨書（天）とともに、細長い茎の先につばみがつく植物、右には葉が生い茂る枝をくわえる尾の長い鳥が描かれる。またうら面には五弁の花を中心とし、周間に3葉1対の葉が數枚生えた植物が描かれる。これらのモチーフは正倉院の工芸品にも散見される。（加藤真二）

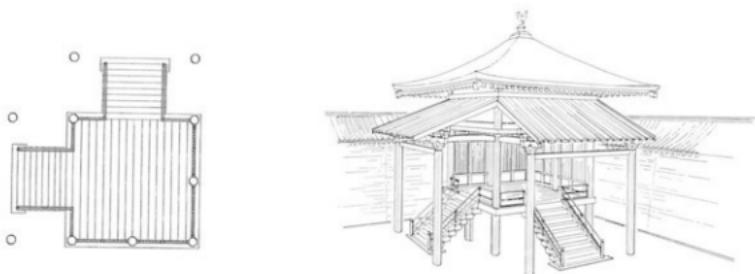
図24 復原案1 復原平面図(1:200)と透視図

な再検討をおこなった。その結果、SB5880の平面が仮に八角形であったとしても、それは正八角形ではなく、東西南北の四辺に対して斜辺が $1:\sqrt{2}$ になる不整八角形であるから、古代の円堂に類する八角形建物には復原しえないと判断した。以上のような理由から、2間×2間の身舎に4面庇をついた「十字閣」の案を採用したのである。

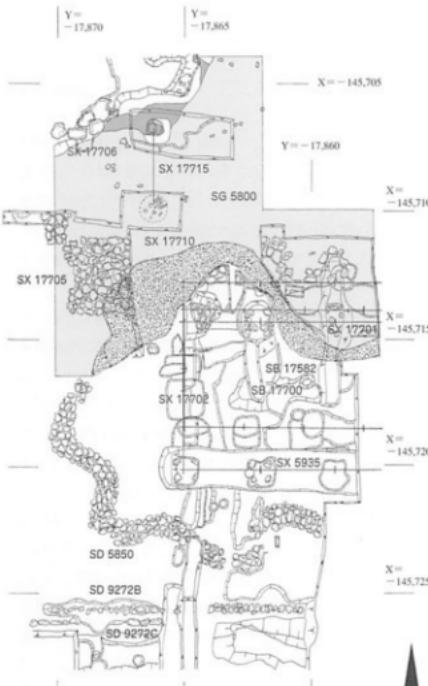
図26 第284次調査北区 遺構平面図 1:200

SB17582 園池南岸に建つ掘立柱東西棟建物。桁行6間×梁間2間、柱間はいずれも8尺等間。北側柱は池内に張り出して立てる。後述のように、SB17582を建て替えた北縁付き東西棟建物SB17700の北側柱列における掘込地業SX17701によって、北側柱筋の柱穴はほとんど破壊されている。かろうじてSX17701の北側に残った掘形の上に、第120次調査で検出した下層石敷SX17705の延長の石が据わ

SX17705 第120次調査で西端約21.5mを検出していた園池南岸の下層石敷。池南岸の下層掘り下げ部分において、据わった状態の石を新たに10個あまり検出した。SB17582の西妻ラインから西へ約45mの位置から幅約3mで東に延びる。東限がSB17582を挟んで対称の位置にあるとすると総延長は約23.5mになる。南限はSB17582の北側柱列の心の位置に掘っていたと考えられる。南限を建物部分で北に控えた逆凹字形であった可能性も皆無ではないが、後述のように、SB17700北側柱列の掘込地業中には、SX17705に由来する大ぶりの扁平な両輝石安山岩が大量に投棄されている。これは掘込地業造成時にSX17705の一部を破壊したためと考えられ、SX17705がSB17582部分でも北に控えることなく長方形を呈していた証拠といえる。

以上のように、建物南半が礎石建であるのに対し、池の中に張り出す北側柱と縁東は据立柱式である（図28）。北側柱筋は、最大幅約2.5m、長さ推定約19m程度の布掘状の掘込地業SX17701をおこなった後、改めて掘形を掘っている。SX17701は深さも約150cmにおよぶ大規模なもので、造成時に破壊した下層石敷SX17705の石が地業と廃棄を兼ねて多数放り込まれている（図27）。地業の範囲が長方形ではなく部分的に北へ膨らんでいるのは、一度掘削して地盤の悪くなっているSB17582の掘形部分も含めて地業をおこなったからであろう。

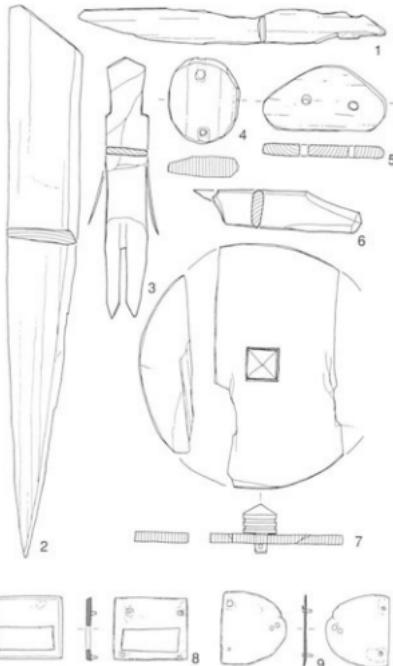
図36 第284次調査出土 木製品・金属製品実測図
(1~7は1:3, 8・9は2:3)

①木製品・金属製品（図36） 木製品はSD5200Aから20点、SD5200Bから12点など、合計50点出土した。以下に代表的なものを示す。いずれもヒノキ製。1は馬形。SD5200A出土。2は車軸。やや厚めの板を粗く削った大型のもの。布掘地業SX17701出土。ここからは同様の大型の車軸がもう3点出土している。3は人形。SD5200B出土。4・5は不明部材。いずれも2ヶ所穿孔されている。4は出土地点不明、5はSD5200B出土。6は不明木器。端部を欠損するが、尖端をもつ事例が他の遺跡で散見される。SD5200A出土。7は容器の蓋。蓋本体に方形の穿孔を施し、つまみを差込み、木釘で留めている。SD5200A出土。

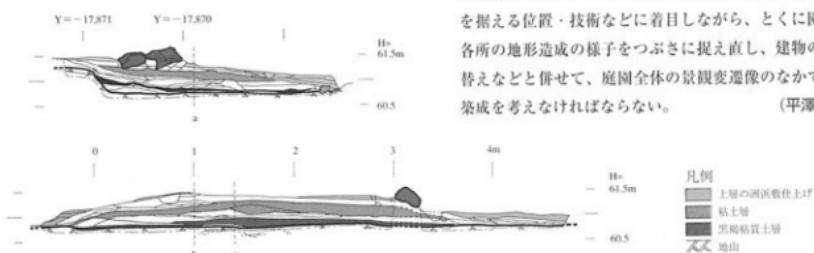
図40 断面図A-A'(上)、断面図B-B'(下) 1:100

同様にこの他の断面の所見も併せて層序をみると、この黒褐粘土層の上に淡褐灰砂層、青灰白粘土層、黄色粘土層の順で層を成し、この粘土層の上に小石・砂の混じる灰褐色を積み、上層の淵浜敷の仕上げを施して岬を形成しているのを観察した。とくに黄色粘土層はトレンチ全体で面的な広がりを確認し、岬全体を傘のように覆っているものと考えられる。岬築成および池から土器片が数点出土したが、時期を確認できるものはなかった。園池西南部西岸付近の池と岬形状の変遷 粗砂の地山上に積層する黒褐粘土層が、堆積なのか岬造成のための積み土なのかは、岸から離れた地点でも堆積らしい水平の天端をもたないなど、断面の様子だけでは明確に判断はできない。枝などを含み、場所によっては20cm近くの厚さをもつことから、この黒褐粘土層を堆積土と解釈すれば、逆L

字形の池の掘込みは園池造営のための単なる一工程ではなく、ある程度の期間存続していたと考えられ、この付近での園池の変遷はおおまかに3時期を想定できる。

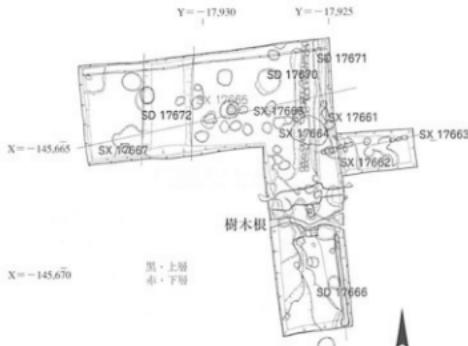
圖41 第283次調查 縱橫平面圖 1:200

SX17667 トレンチ北部西南隅でみつかった凝灰岩切石の破片。幅33cm、長さ36cm以上、厚さ15cmであり、基壇の化粧材であるのは間違いない、下層造構にともなう遺物であろう（この辺りの地山面はかなり高い）。

SD17671 SD17670の東側に近接してそれと平行に通る南北方向の溝状遺構。長さ550cm以上、幅25cm前後で、東の肩は北壁から約460cmの位置で東に折れる。ただし、拡張区では中世以降の擾乱が激しく、溝状遺構の続きを検出できなかった。このように不確定な状況ではあるが、SD17671は基壇地覆の抜取痕跡であり、底石の残るSD17670は基壇建物の雨落溝であろう。凝灰岩切石の破片SX17667も、この基壇建物に用いられていた可能性が高い。なお、東院南門SB16000Cの中軸線標榜記はY=-17,924.46であり、地盤抜取溝の心までは約80cmしかなく、ここに基壇建物が建っていたとしても、それは東院南門と中軸線をずらしていたことになる。

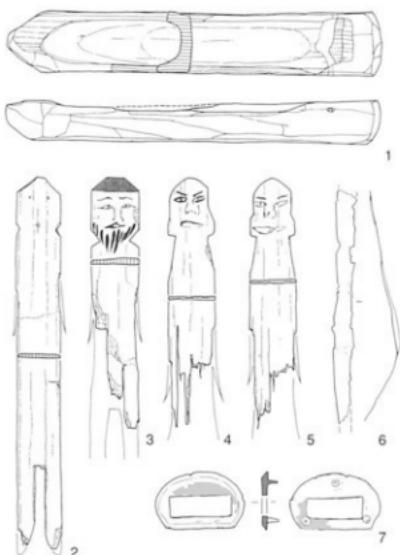
図55 第288・290次調査出土木器・金属器 1:8

木製品は朱雀大路西側溝SD2600から、人形16点、棒状木器16点（うち3点は尖端）、曲物底板3点など合計51点が出土した（図55）。以下、遺存状態の良好な舟形1点、人形4点について報告する。1は舟形。広葉樹製。角棒状の素材を荒く削って、船首と船尾を作る。両側は若干破損している。船尾両側には側面から穿孔されている。同様の位置に穿孔や削り込みをする事例が散見する。当時の舟の設備を示すものであろうか。人形はいずれもヒノキ製。2・3は柵目板を切りとつくる。ともに頭頂は台形を作り、頭部の切り欠きは小さな二等辺三角

形状で、両側縁に下から切り込みを入れ手を作る。2は浅く刻んで目・口を表現し、コ字形切り込みを入れ折り取って脚を作る。脚端を若干欠損するが、ほぼ完形。現存長22.2cm、幅3.1cm、厚さ0.3cm。3は顔面を墨書きし、脚部は欠損しているが、脚を作る際の切り込みが残り、やはりコ字形切り込みによるらしい。現存長14.9cm、幅2.9cm、厚さ0.4cm。4・5は同形品。全8点の同形品が重なって出土した。すべて薄い板目材を切りとつけて作っており、顔面は下ぶくれにし、顔を墨書きする。頭部には下辺の長い三角形の切り欠きをいれ、なで肩に作る。両側縁には下から切り込みを入れて手とする。ともに脚部は破損している。4は現存長14.8cm、幅2.8cm、厚さ0.2cm。5は現存長15.0cm、幅2.8cm、厚さ0.2cm。

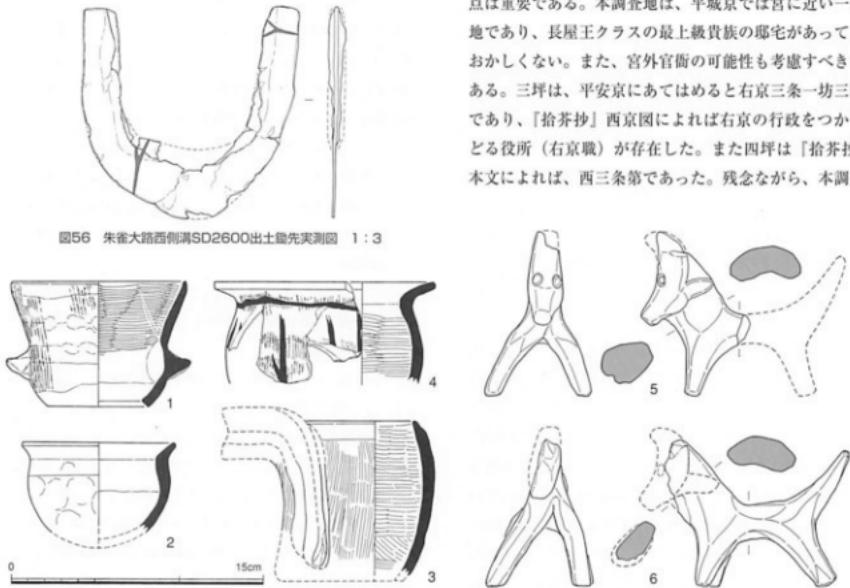
図57 朱雀大路西側溝SD2600出土祭祀用土器・土製品実測図 1:3

1は小型模造土器の壺。把手をもち、外面は縱方向の刷毛目、内面はヨコナデと横方向の刷毛目で調整する。2は小型模造土器の壺。口縁部外表面をヨコナデし、胴部外表面は不調製。3は小型模造土器の竈。小破片であるが、

内外面を刷毛目で調整する。4は墨書き人面土器。土師器壺を使用したもので、頸部に横方向の墨線、胴部には縱方向の墨線を描く。5・6は土馬。粘土板を折り曲げて成形する奈良時代後半のもので、5は下半身と頭部上端、6は頭部を欠失する。

SD2600から出土した祭祀用土製品は、土師器小型模造土器の壺が4点、壺が9点、竈が16点、高杯が1点と、土馬が2点、土師器壺C使用の墨書き人面土器が8点、土師器壺を使用した墨書き人面土器が4点ある。他には墨書き人面土器用の土師器壺B・Cが多数出土した。土馬の保存が比較的良好なほかは、いずれも破片であり、完形に復せるものはない。その中で土馬は製作技法や形態が酷似しており、セットとして製作したものを同時に使用したと考えられる。その他の土製品については断片的なものであり、出土状況からみても、この周辺で祭祀がおこなわれていたことは確かであろうが、右京域におけるSD920（奈文研『平城京右京八条一坊十一坪発掘調査報告』1984）や左京域のSD6400（奈文研『平城京左京七

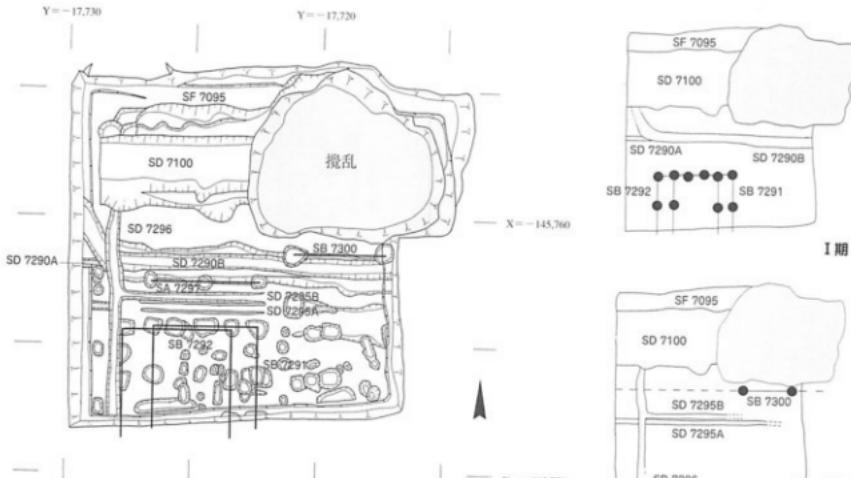
図59 第289次調査 造構平面図 1:200

SD7290 素掘りの東西溝。A、Bの2小間に分けられる。SD7290Aは幅0.4m、深さ0.5m。調査区西端のみで検出し、大部分はSD7290Bと重なっているが、本来は調査区を東西に貫流していたと思われる。

SD7290Bは幅1.6m、深さ0.6m。SD7290Aと同じく南側溝SD7100の南肩から約2.0mの間隔をおいて流れる。SD7290Aを拡幅して調査区西端で北折させたもの。土刷は大きく上層、下層に分けられる。上層は人為的な埋土で、上から順に明灰粘土混黒灰砂質粘土、明灰粘土混灰色砂質粘土となっており、下層は堆積土で、灰色砂質粘土、黒灰粘土質、灰色粘土質、灰色粘土である。調査区西半では、最下層に木刷が多く含む砂屑を検出した。

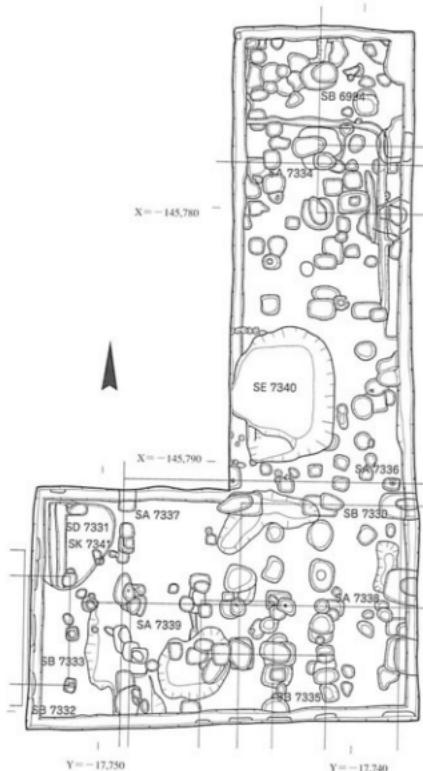
図62 第282-16次調査 遺構平面図 1:200

SB6994 第279次で検出した南庇をもつ掘立柱東西棟建物SB6994西妻の柱列で、調査区北側で桁行1間ぶんを検出した。柱間寸法は桁行11尺、梁間9尺、庇の出9尺である。これによりSB6994は桁行15間の規模をもち、東西两端間のみ11尺、それ以外の柱間は9尺等間で、桁行総長139尺の長大な建物であったと考えられる。

SB7332 掘立柱東西棟建物。調査区西端において東妻の柱列を検出した。梁間は2間で柱間寸法は10尺。南北棟になる可能性もあるが、後に規模を縮小しSB7333に建て替えられたと考え、東西棟としておく。

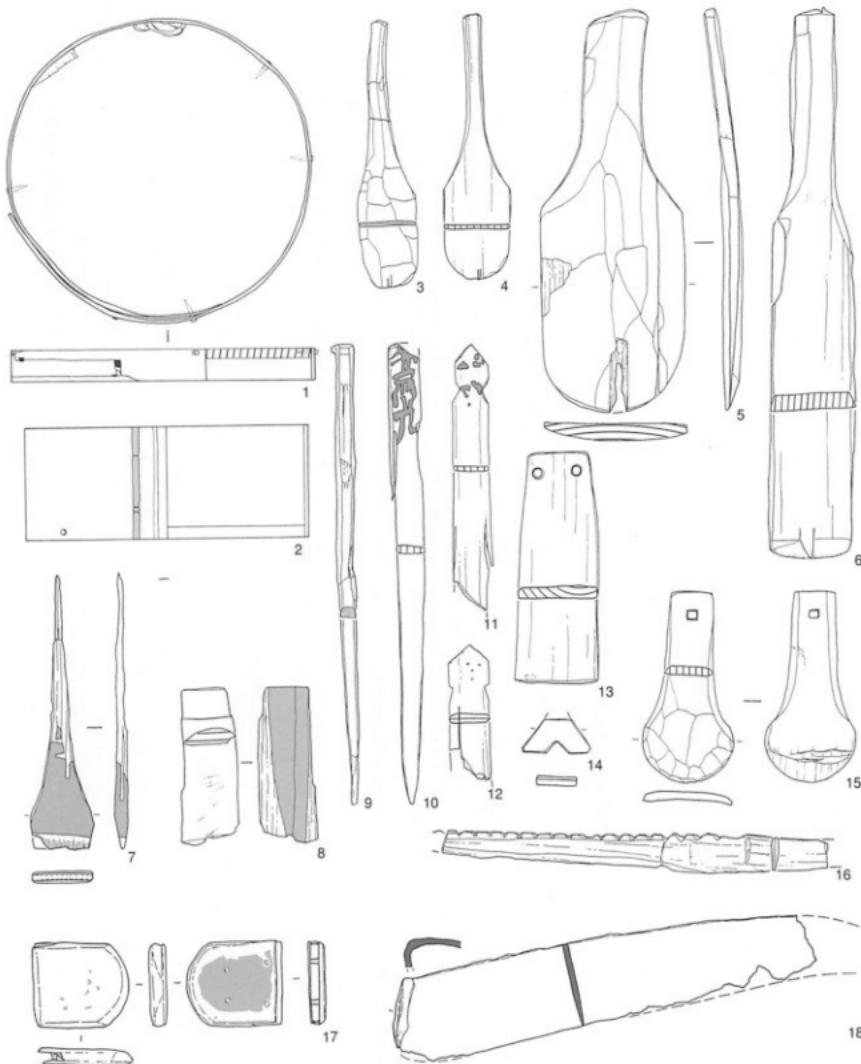
図70 第281次調査 出土木製品・金属製品 (1~16は1:3, 17・18は2:3)

1・2は曲物。2は底板を欠き、側板内面の痕跡より推定。SD7090では曲物底板が36点出土。3・4は匙。3はモミ属。5・6は杓子。SD7090では杓子22点、匙9点が出土。7は漆刷毛。先端を削り裂き、毛を挟む。8は工具柄。柄元はハバキを装着すべく、厚みを減ずる。下端は目釘の穴を残して欠損。裏面には身の茎の跡が変色して残る。トネリコ柄。9は釘の様。10~12は人形。12の目鼻は細かな痕跡。形代・童車はSD7090から22点出土。13は拍板。同様のもの3枚出土。数枚をつづり、左右に開閉し、打ち鳴らす楽器。14は琴柱。15は不明木器。両面とも丁寧に削る。上部に方形穿孔、裏面下端には削りあとが残る。16はすりざさら、モミ属。17は銅製鉈尾。黒漆が残る。18は鉄鎌。(加藤真二)

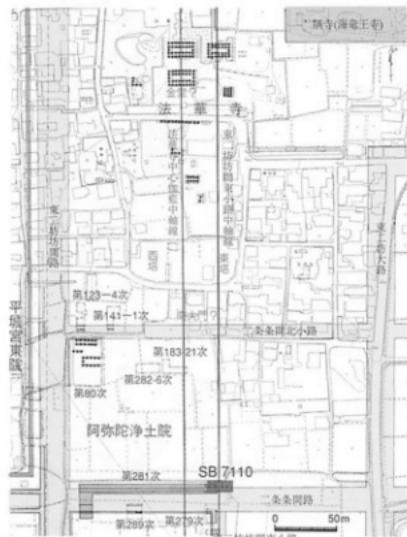
図73 法華寺寺域と門SB7110の関係 1:4000

以上から、本調査で発見した門SB7110は、法華寺の中心伽藍、付属施設、阿弥陀浄土院等を含めた寺域南辺中央部に設けられた門として理解される。条坊制に則って築かれたこの門と法華寺中心伽藍の中軸線のすれば、藤原不比等邸をもとにしながら長期にわたって継続的に建設がおこなわれた法華寺の造営過程を示す痕跡とみることができるのではないだろうか。なお、法華寺南大門は阿弥陀浄土院の区画をへだてた、一町北側の二条条間北小路に面し、中心伽藍の軸線上に存在すると理解するのが適当であろう。
