ANNUAL BULLETIN

of Nara National Cultural Properties  
Research Institute 2000-III

## 1999年度の平城宮と平城京の調査

奈良国立文化財研究所年報 2000-Ⅲ

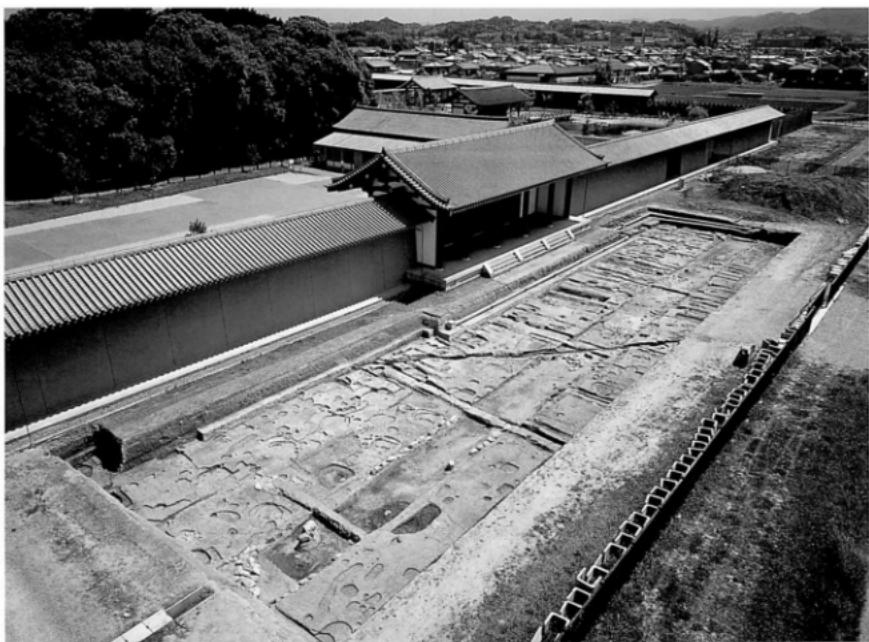
東院南門前の調査（第301次調査区全景・南西から）

二条条間路北側溝SD52001bが築地塀と平行して調査区を横断しており、護岸の石とその抜き取り痕跡がよくわかる。復元された門SB16000Cの前面には敷石と構脚も検出している。築地塀内側の奥は復元整備された東院庭園、画面左上にみえるのは宇奈多理堂高御魂神社の社。

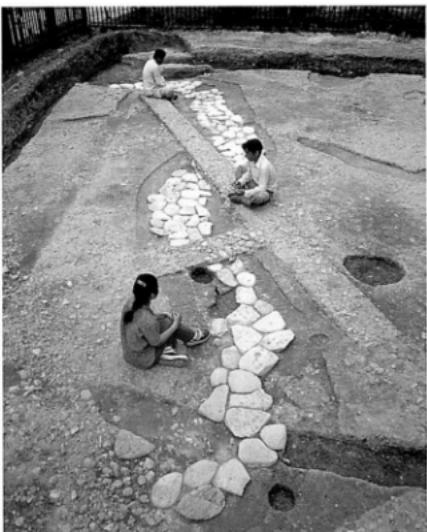
平城宮東院庭園の蛇行溝（第302次調査・南から）

曲水宴に用いたと推定できる細かく蛇行する溝。東院庭園で2例目の発見。東院庭園の中中央建物西側を南流し池に注ぐ。底石が良く残り、上手には玉石敷きの小池が2基ある。溝の両側は石敷広場で儀式用空用地。広場の西は掘立柱解で目隠している。本文11頁参照（撮影／中村一郎）

**SD18120** 調査区の北東端から南南西に流れる蛇行溝で、途中、玉石敷小池SX18130・18125を経由する。池も含めて27m分を検出した。蛇のように細かく蛇行し、90°近い大きな屈曲点が7個所ある。調査区南半部では底石が良好な状態で残るが側石は抜かれている。底石は径20~40cmの平たい石を3~4列、幅0.7~0.8mに、両側が高く中央が低くなるように敷いたものである。側石を含めた幅は1.1~1.5m、深さ10~15cmほどに復原できる。調査区北半部では、底石すらほとんど抜かれ2個しか残らぬが、抜き取り穴は良く残る。側石の状況は、第44・120次調査で検出した池南岸の蛇行溝SD5850を参考にすれば、小振りの石を縱長に用いて1段ないし階段状に2段立てたと復原できる。調査区南端近くで急になるが、それ以北の平均勾配は1.3%である。調査区南端では野井戸や土坑で破壊され、まったく残らない。

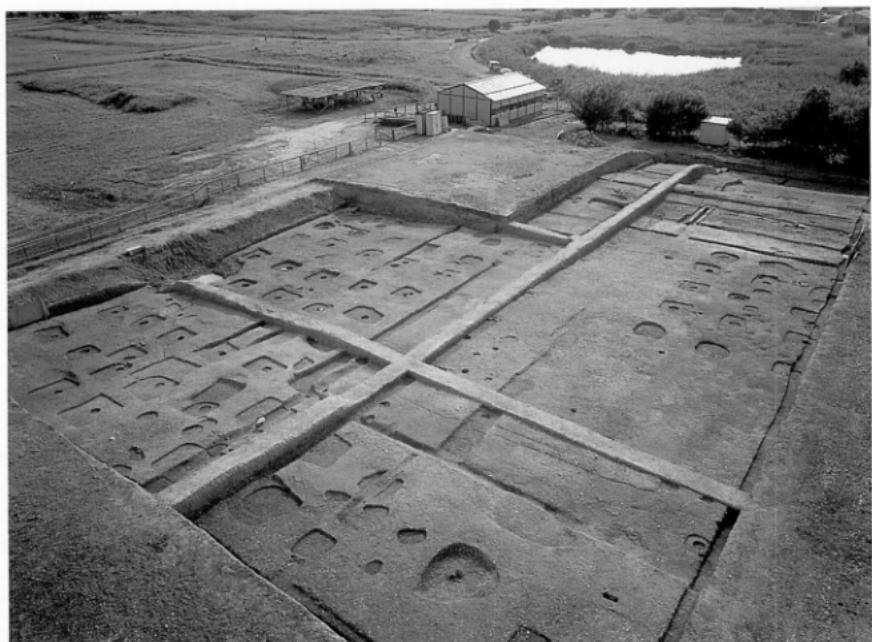
第一次大極殿院（第305次調査・北西から）

上の写真は調査区を大極殿側から俯瞰。調査区内遠方が大極殿院の西を限る西面築地回廊。奈良時代前半は、手前からそこまでが堆積壇の上となり、建物は一切ない。柱穴群は奈良時代後半の西宮と、平安時代初頭の平城上皇の宮殿に伴う掘立柱建物遺構。調査区南東部の堆積壇壁を埋めた整地土のラインが斜めに延びる。本文14頁参照（撮影／中村一郎）

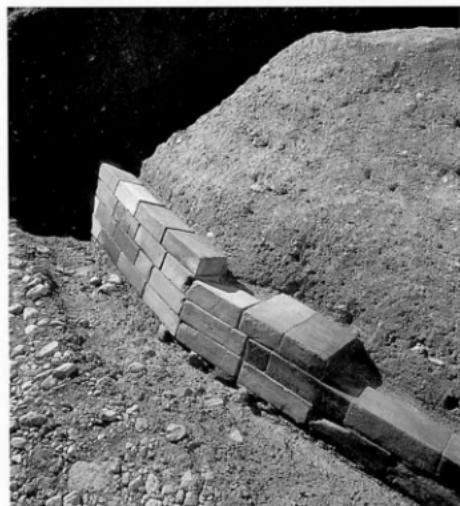
専精舎壁（第305次調査・東から）

出張部分の様子。コーナーを抉んで塹の積み方に精耕がみられる。背後はすべて盛土で、裏込めの粘土を詰めながら地を積み上げている。塹前面の角度はコーナーの東側で70度、西側で65度である。本文16頁参照（撮影／中村一郎）

まず、今回検出した塚積擁壁東半部分では地山を大きくカットして塚を平積みしている。これに対し、西半検出範囲では塚の裏側はすべて盛土であった。これは先に述べたように地山がちょうど屈曲点Aあたりから西に下がっているためである。塚を積むにあたっては背面の地山や盛土とのあいだに厚さ2~3cmの白褐色粘質土の裏込めをかませつつ前面をそろえるように積み上げており、塚を重ねる際にも同質の土を入れている。塚の縱方向の目地は基本的に一段置きに通るように意識されているが、そうなるように、下から2段目でA・Bともに屈曲点から2つめの塚を約半分の大きさに打ち欠いてあ

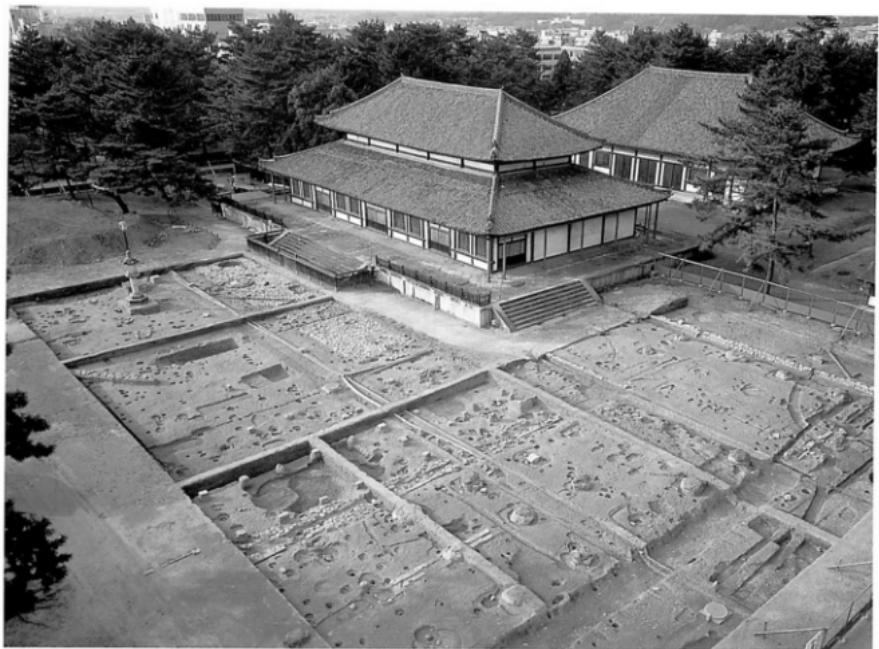
興福寺中金堂院回廊（第308次調査・南東から）

「境内整備構想」にもとづく第2年度の調査で、中金堂院を囲む複数の北東溝を中心に発掘した。調査前から地上に露出していた礎石は、ほぼ創建当初から使われてきたことが判明し、一部で平安期の雨落溝もきれいに残る。また、回廊造営以前の平行する2条の東西溝を発見した。

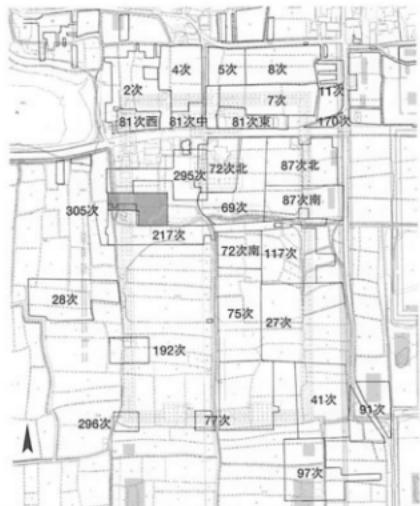
図11 調査区位図 1:5000

第305次調査は、第295次調査区と第217次調査区に挟まれた範囲で、大極殿前方を東西に走る埴積塀が南西に折れ始めるところを東端とし、そこから大極殿院西面回廊にかけて逆字形に調査区を設定した(図11)。

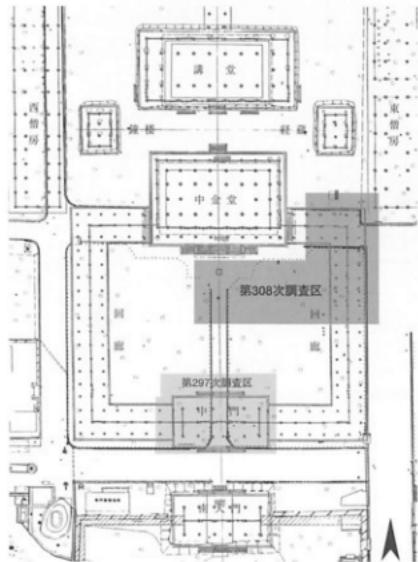
図32 調査区位置図（1:1500）

本調査は、昨年度の中門跡（第297次）に引き続き、興福寺境内第1期整備事業による第2年次にあたる。発掘区は東西55m×南北19mの長方形平面に東西22m×南北20mを突出させたL字型をなし、中金堂と中門をむすぶ回廊の東北隅と、中金堂前庭部、さらには東僧房の南西端を含む面積約1,485m<sup>2</sup>について調査をおこなった（図32）。調査期間は1999年10月5日～2000年2月16日。なお、本調査の概要は、すでに「興福寺 第1期整備事業にともなう発掘調査概報Ⅱ」（興福寺 2000）として報告しているので、ここでは事実記載を中心にその概要を述べたい。

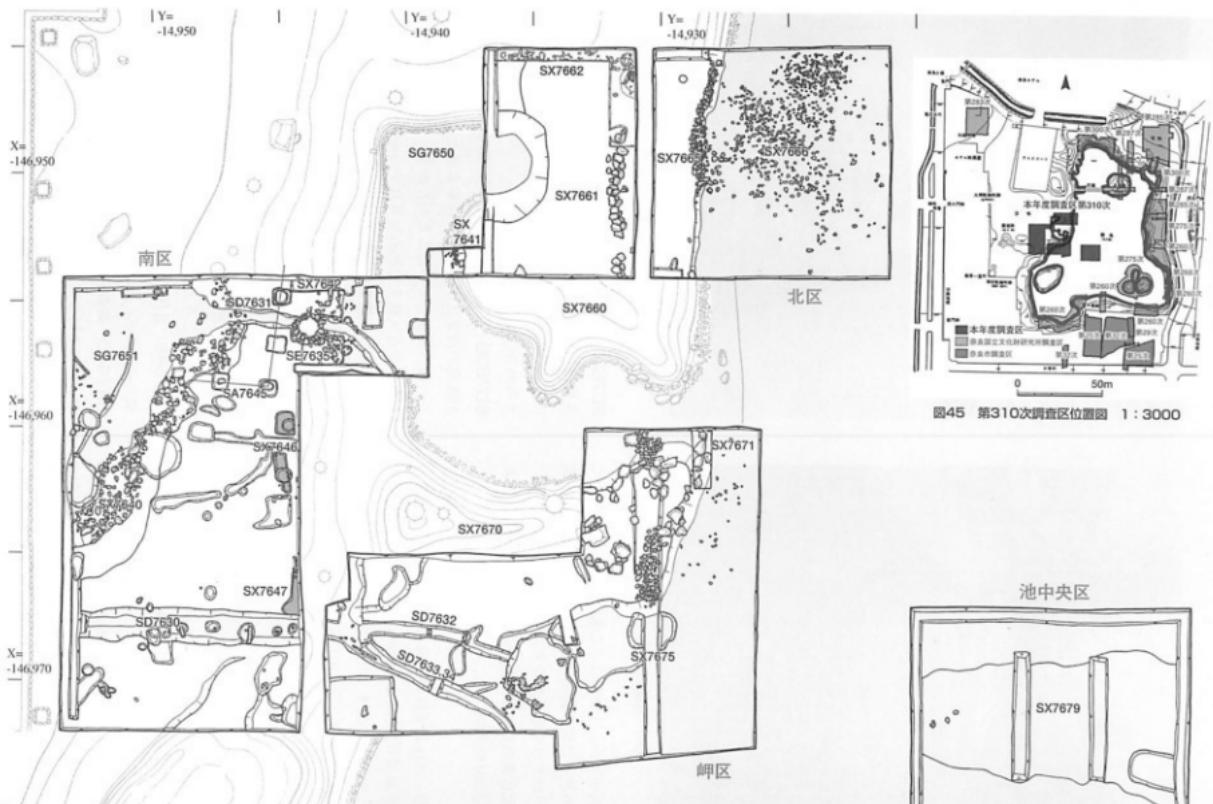
図45 第310次調査区位置図 1:3000

(財)日本ナショナルトラストによる大乗院庭園整備のための事前調査である。大乗院庭園の調査は昨年度までに園池南岸から東岸、北岸へと展開し、遺構を保存した上で、護岸工事や近代の盛土の撤去工事、植栽工事などを順次行なっている。今年度は入江や岬を含む園池西岸中央部周辺の調査である(図45)。

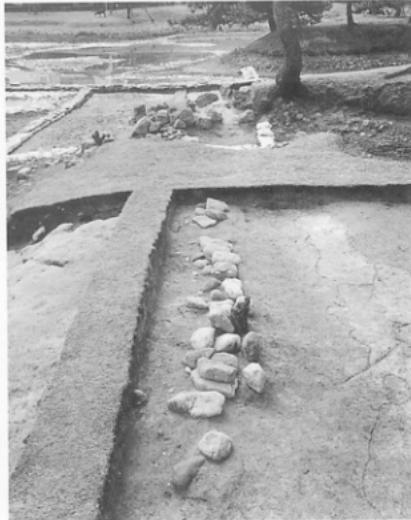
図48 西小池SG7651（北から）

**SG7651** 「真景園」等の史料より森蔭氏が復原推定した近世の西小池。東岸部分を検出した。石を用いた護岸SX7640は幅2m前後で北東より南北方向に蛇行しながら続いている。この護岸は構築時に地山を削り出した後、粘質土による裏込めを施し、その上に石を組んでいる。岸際が特に深く掘り下げてあるのが特徴的である。構築の年代については確定できない。護岸石の間から寛水通宝が出土した。

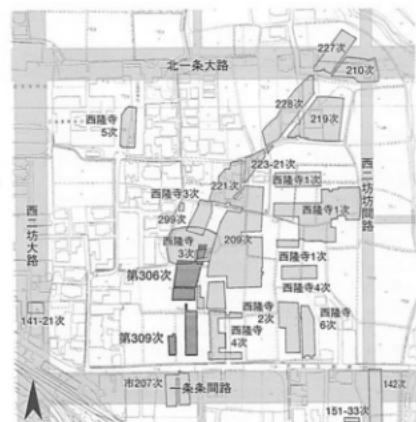
図52 調査区位置図 1:4000

調査地は平城京右京一条二坊十五坪にあたり、奈良時代後半には西隆寺が造営された場所である。調査は金堂の南から、中門、南門にかけての地を2次に分けて行った。第306次調査は、金堂から中門にかけての650m<sup>2</sup>、第309次調査は、中門から南門にかけての406m<sup>2</sup>を対象に実施し、総面積は1056m<sup>2</sup>である(図52)。

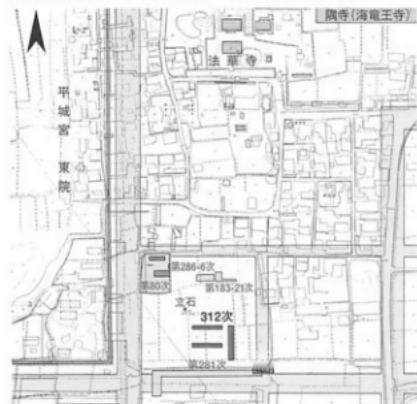
図60 調査区位置図 1:5000

今回の調査は推定阿弥陀浄土院遺跡の範囲確認を目的とし、坪南半のはば中央に細長い3つの調査区を設定した（図60）。ここでは、南北に長い調査区を東区、東西に長い調査区のうち北側を北西区、南側を南西区とよぶ。遺構検出面は標高60.70m前後。調査面積は計355m<sup>2</sup>で、調査期間は2000年2月28日から4月25日である。

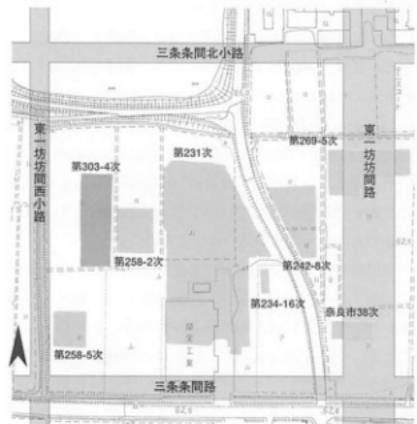
図78 調査区位置図 (1:2000)

調査地は、平城京左京三条一坊七坪の中央部西よりにある。同坪では、これまで奈良市教育委員会が1カ所、奈文研が6カ所の調査をおこなっており（奈良市第38次調査、平城宮第231次、第234-16次、第242-8次、第258-2次、第258-5次、第269-5次）、今回の調査地は、第258-2次の西、第258-5次の北に位置する（図78）。

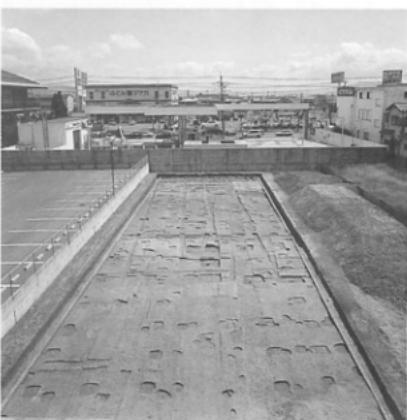
図79 調査区全景 (北より)

床土上面で、大小の南北耕作溝を検出した。埋土中からは近世から奈良時代にかけての遺物が出土している。

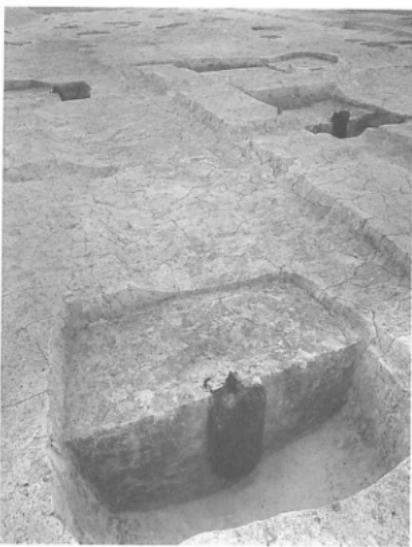
図81 SB7717検出状況(南西より)

**SB7717** 調査区中央やや北よりで検出した梁行2間（7.5尺）桁行3間以上（7尺）の東西棟掘立柱建物。柱穴は1辺1.2m前後の方形の掘形をもつ。確認した7基のうち3基に柱根が遺存していた（図81）。これらは、いずれも堀形の中央ではなく、偏った位置にある。前述のように、遺構検出面から堀形底面までの深さは30～45cm前後であった。東妻中央の柱掘形は、奈良時代の遺物を含む土坑SK7727に切られる。また、東から3列目の柱筋に位置する土坑SK7728は、柱穴掘形埋土と同じ暗灰色の粘質土を埋土とするが規模が小さく断面が皿状を呈する浅いものである。
