1. 調査の目的

奈良文化財研究所都城発掘調査部では、今年4月から藤原宮大極殿院の南門を発掘調査しています。南門は1940年に日本古文化研究所によって部分的な調査が行われています。その調査では東西方向に列をなす石材を11個確認し、それを基壇の北辺と考えて、基壇の規模を長さ100尺程、幅50尺程と推定しました。しかし、礎石などは確認されず、南門の具体的な構造も不明のままでいた。

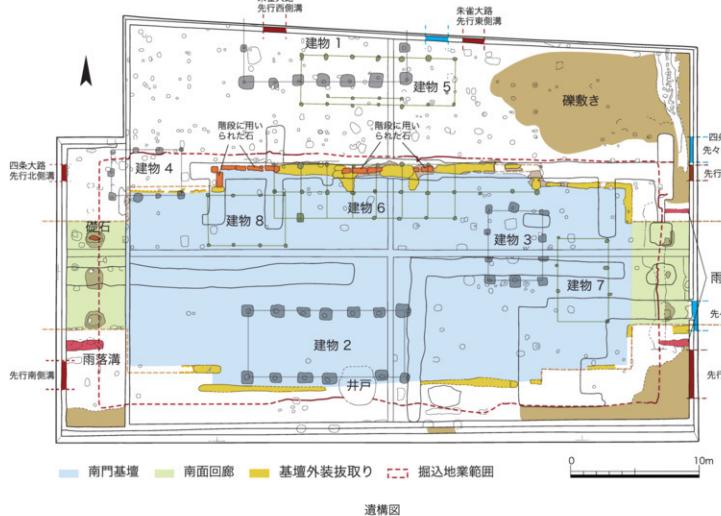
遺構図

まず、一辺0.6～1m程の比較的大型の柱穴を有する建物群(建物1～4)が営まれる段階です。南北に妻をそろえて並ぶ2棟の建物(建物1・2)とその東西の2棟の建物(建物3・4)は、整然とした建物配置をとっています。建物2は基壇の高まりを意識して建てられたようですが、その時期は奈良時代までさかのぼる可能性もあります。また、小さな柱穴の建物群(建物5～8)は、周辺の調査成果から平安時代後半～鎌倉時代の可能性が高い建物群と考えられます。

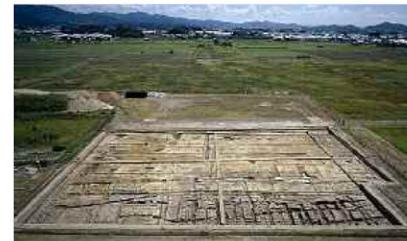
基壇全景（北から）

南門 調査の結果、南門に関する新たな見知を得ることができました。まず、古文化研究所が確認していた11個の切石を再確認しました。石のないところには後に石を抜き取った痕跡があり、それを丁寧にたどっていきました。その結果、基壇の規模は東西39.1m × 南北14mとなることが判明し、古文化研究所の推定よりも大きくなることが明らかとなりました。これまで確認されている宮殿遺跡の大極殿院南門基壇の中では最大級です。

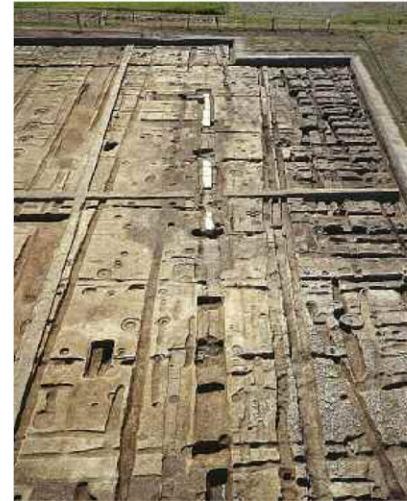
基壇北辺と階段（東から）

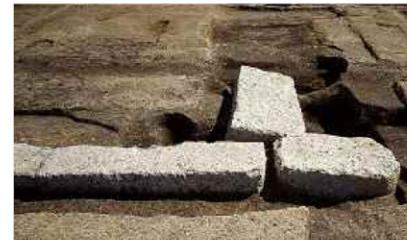
北面階段の北西隅に用いられた石（北から）

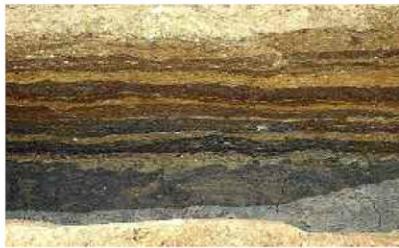
掘込地業と版築

- ① 藤原宮城を大規模に整地する。
- ② 南門基壇の規模よりも一回り広く掘り込む。
- ③ 掘り込みの中に、橙色粘質土・灰色粘質土・黒褐色砂質土など性質の異なる土を交互に敷いて、版築工法で掻き固める(掻込地業)。さらに地業上に整地土を敷いて掻き固める。
- ④ 基壇を造成し、礎石を据え門の建物を築く。切石を用いて基壇外側の装飾を行う。あわせて階段を設ける。
- ⑤ 基壇外周に拳大の縄を敷く。

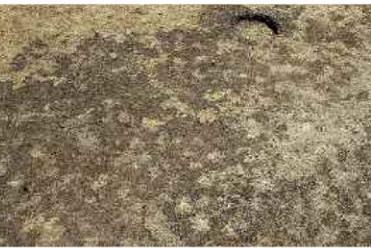
掻き棒痕跡

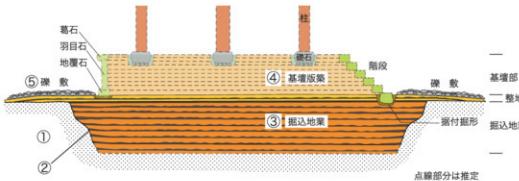
南門断面模式図
