山
王
廃
寺

～平成22年度調査報告～

2012. 2

前橋市教育委員会

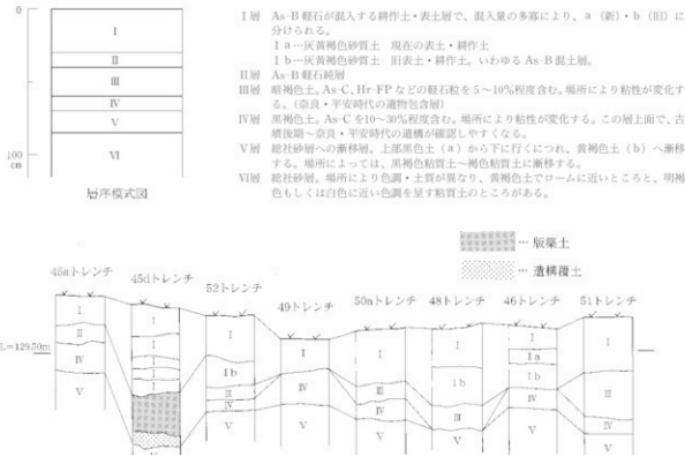
Fig. 6 基本層序模式図と各トレンチ土層柱状図

本遺跡周辺の基本層序は下の模式図に示すとおりである。これらの層中にはいわゆる指標テフラが含まれる。As-B 軽石 (1,108年、浅間山供給) は一部で純堆積が確認できるが (II層)、ほとんどは I 層中に動きこまれた状況で確認される。III層中には Hr-FP 軽石 (6世紀中葉、榛名山二ツ岳供給)、As-C 軽石 (4世紀初頭、浅間山供給) が認められ、As-C 軽石は IV 層中に主体的に含まれる。

各調査区の堆積状況は柱状図のとおり一様ではなく、めまぐるしく変化する。As-B 純堆積層 (II層) は、今回の調査では検出されなかった。降下時に地形の低かった場所や遺構のくぼみなどに限定して堆積しているものと思われる。III層は古墳後期～奈良・平安時代の遺物包含層であり、山王庵寺の遺物及び遺構構築面もこの層中にある。ただ、この層の形成要因は様々であったとみられ、形成時期も古墳後期～奈良・平安時代と幅をもつことから、調査区によって遺物の包含状況や混入物に差異がみられる。主要伽藍内部の調査区では、遺物の混入状況などから創建期の整地層と庵絶期の堆積層に分層でき、さらに、平安時代前期（9世紀代）に形成されたと思われる層も一部で確認できる。IV層は As-C 軽石を多量に含む黒色土で、古墳時代前期に形成されたとみられ、山王庵寺を含む奈良・平安時代の遺構調査時の指標（地山）となり、概ねこの層上面で遺構確認が容易になる。近年の調査では IV 層上面に Hr-FP 軽石 (6世紀初頭、榛名山二ツ岳供給) の堆積が17トレンチ、今回の調査した35b・34トレンチで確認されている。V層は VI 層（総社砂層）への漸移層で、上部の黒色土から下にいくにつれ黄褐色土（場所により褐色粘質土）へと漸移する。VI層は総社砂層と呼ばれる基盤層であるが場所により様相が異なり、24トレンチ東側及び25トレンチではロームに近い色調・土質で、ほかの調査区では明褐色もしくは白色に近い明褐灰色を呈す粘質土である。後者は、堆積時に水の影響を強く受けたものと思われる。

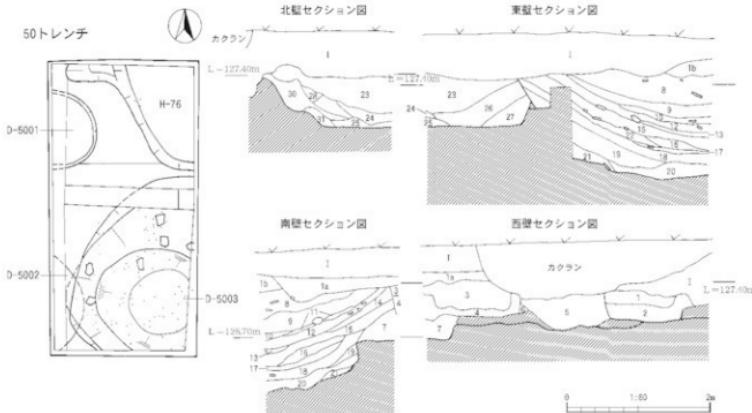
50トレンチ東・西・南・北壁セクション

位置 伽藍の南東隅で東回廊と南回廊が接すると想定される、X155、S86・87グリッドに設定。 調査面積 南北4m、幅2mの8m²。
検出遺構 西壁沿いで現況下約70cmに並列する2基の円形土坑 (D-5001・D-5002) が検出され、その上面は擾乱土であった。円形土坑は近代まで使用されていた桶を埋設したし尿施設である。北壁からはH-76号竪穴住居跡の竪穴、南方で廃棄土坑のD-5003が検出された。
備考 本トレンチでの回廊に係わる版築等は検出されなかった (※H-76号竪穴住居跡と廃棄土坑 (D-5003) は本項で扱う)。

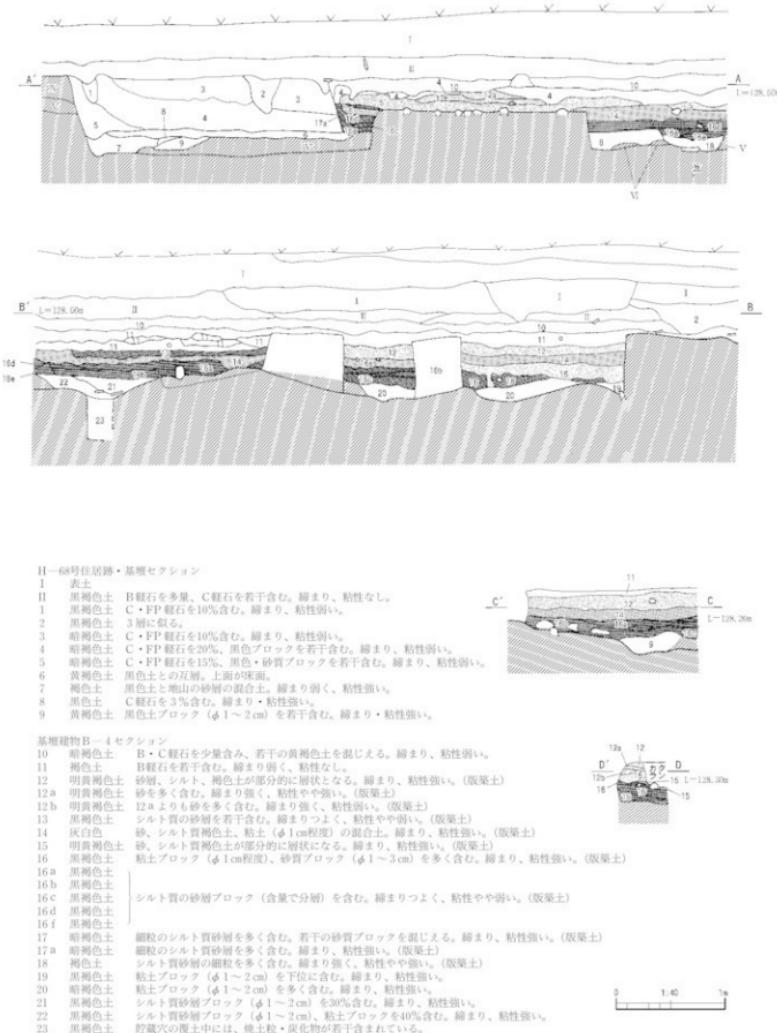
Fig.13 B-4号基壇物跡、H-68号住跡断面図

瓦片、軒平瓦（瓦当部欠損）の可能性がある破片が含まれている。その出土は、浅い溝状の掘り込みとその大半が出土したH-68号住居跡の貯蔵穴（P-45d 02）と考えられる上面にある。貯蔵穴部分の瓦は何らかの加圧により覆土内の中央ほど深さまで入り込んでいたが、下位からは1点の出土もなかった。この部分の瓦は上面の版築による沈下か、柱受けとして敷かれた瓦の柱受け部分が貯蔵穴の覆土にめり込んで沈下したと推察される。須恵器の小片は瓶の肩部と考えられる。P-45d 02の覆土からは土師器壺の小片の出土があり、H-68号住居跡の貯蔵穴と推察され、土師器壺片から6世紀後半の年代観が想定される。調査区の東壁沿いの北側にある河原石を伴う暗渠状の溝跡（W-45d 02）は、幅25~35cm、深さ15cmの浅い皿状の掘り込みを呈しているが、断面観察によると30~15cm代の扁平な川原石9石が底面に並べられ、南方の2個目の石を最高位として北方に連れて高さが減じる傾向にある。北方の瓦敷との重複部分では3石の抜き取り痕がある。南方版築内の東壁沿いのトレンチ(ST 4)では連続すると考えられる溝状の掘り込みが続くが川原石の石列が無い。全体に緩やかな弧状を呈して南北方向に走行し、長さ5m程を検出した。ST 4で検出されたO-45d 01は緩やかに南方に傾斜し、覆土内から須恵器壺片・同蓋片、土師器壺片と瓦片が出た。積極的に年代観を追える資料ではないが、須恵器蓋片から考えると7~8世紀代とするのが妥当と考える。

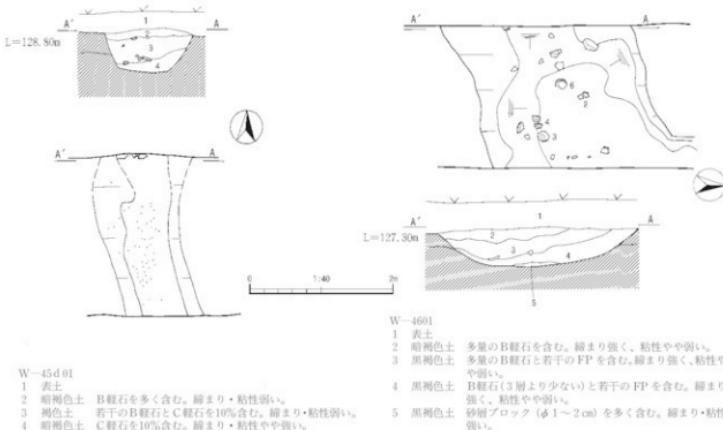
Fig.19 W-45 d 01、W-4601

位置 45d トレンチの中央やや東より、X132、S 68グリッドに位置する。 主軸方向 N-10°-W 規模・形状 表土下20~30cmのB軽石層を切って掘り込まれ、調査区北壁の断面計測で幅1.2m、深さ60cmを測る逆台形。 出土遺物 その主体は瓦片。 時期 出土した遺物と覆土から平安期以降の所産と思われる。

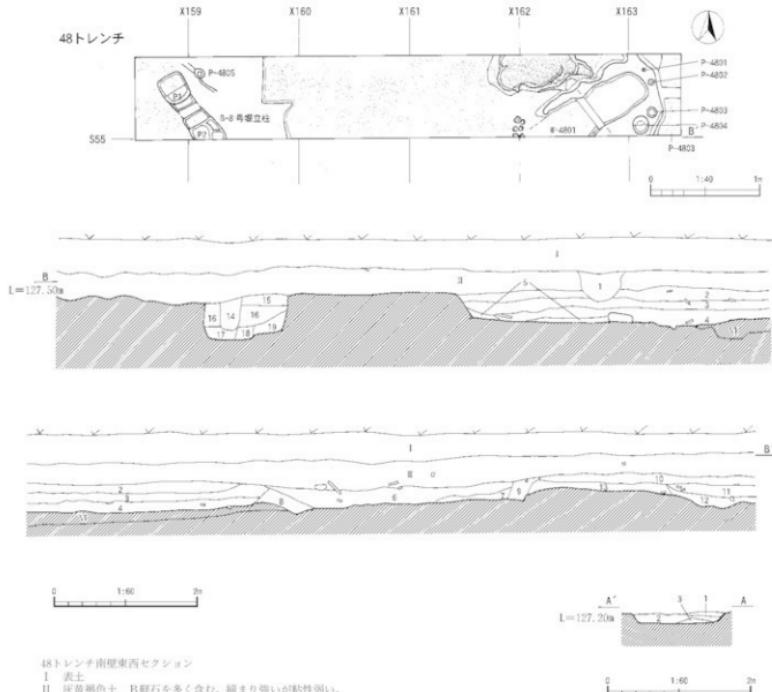
Fig.21 48トレンチ全体図、南壁東西セクション等

位置 48トレンチの東端、X163、S54グリッドに位置し、西辺部分が検出された。 主軸方向 南北方向に走行するが、辺の南北に広がりが見られるために明確でないが、中央部分の直線部はN-12°-Wを呈する。 規模・形状 幅70cm～1.5m、深さ15cm前後を測り、緩やかな掘り込みである。 出土遺物 小片の瓦が大半である。 時期 9世紀以降の所産であろうか。

- I 表土
 II 灰黄褐色土 B軽石を多く含む。縮まり強いが粘性弱い。
 V 磷褐色土 砂層ブロックを5%含む。縮まり・粘性強い。
 VI 黒褐色土 部分的に暗褐色粘土を混じる。
 I 黒褐色土 B軽石を多く含む。縮まり・粘性弱い。
 2 黒褐色土 C軽石を10%含む。縮まり・粘性弱い。(W-4802)
 3 黒褐色土 C軽石を3%, 若干の炭化物を含む。縮まり・粘性弱い。(W-4802)
 4 黑褐色土 若干のC軽石と炭化物を含む。縮まり・粘性弱い。(W-4802)
 5 黑褐色土 砂層ブロック(φ1~3cm)を5%含む。縮まり・粘性弱い。(W-4802)
 6 黑褐色土 C軽石を10%含む。縮まり・粘性やや強い。(W-4801)
 7 黑褐色土 C軽石を5%含む。縮まり・粘性やや強い。(W-4801)
 8 黑褐色土 若干のC軽石と炭化物を含む。縮まり・粘性やや強い。
 9 黑褐色土 砂層ブロック(φ1cm程度)を2%含む。縮まり・粘性やや強い。(W-4801)
 10 黑褐色土 B軽石を多く含み、C軽石を若干含む。縮まり・粘性弱い。
 11 黑褐色土 C軽石を2%, 砂層ブロック(φ1cm程度)、炭化物を若干含む。縮まり・粘性弱い。(W-4803)
 12 黑褐色土 砂層ブロック(φ1~3cm)を5%含む。縮まり・粘性やや強い。(W-4803)
 13 黑褐色土 C軽石、砂層ブロック(φ1cm程度)を若干含む。縮まり・粘性やや強い。
 14 黑褐色土 上部に若干のC軽石、灰黄褐色粘土ブロック(φ1~2cm)を2%含む。強く縮まり、粘性弱い。(B-8号P₂)
 15 磷褐色土 上部に若干のC軽石、灰黄褐色粘土ブロック(φ1~3cm)を10%含む。強く縮まり、粘性弱い。(B-8号P₂)
 16 黑褐色土 若干の砂層ブロックと灰黄褐色粘土ブロック(φ1~4cm)を20%含む。強く縮まり、粘性弱い。(B-8号P₂)
 17 黑褐色土 灰黄褐色粘土ブロック(φ1~2cm)を10%含む。強く縮まり、粘性弱い。(B-8号P₂)
 18 黑褐色土 反対側の砂層ブロックと灰黄褐色粘土ブロック(φ1~3cm)を15%含む。強く縮まり、粘性弱い。(B-8号P₂)

19 黑褐色土 灰黄褐色粘土ブロックと灰白色粘土ブロック(φ1~3cm)を30%含む。強く縮まり、粘性強い。(B-8号P₂)
- W-4801
 1 黑褐色土 C軽石を10%含む。縮まり強く、粘性弱い。
 2 黑褐色土 若干の砂層粘土とC軽石を5%含む。縮まりやや強く、粘性強い。
 3 黑褐色土 砂層ブロック(φ1~2cm)を多く含む。縮まりやや強く、粘性強い。

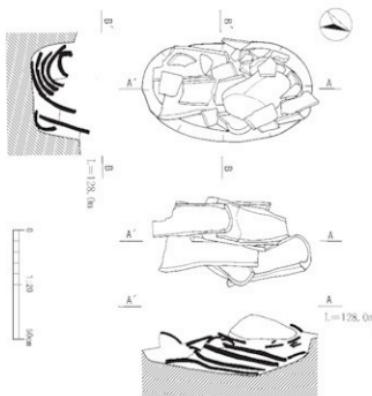
Fig.24 49トレンチ集瓦遺構

出土遺物 掘り込み内に1つの河原石を混じえ、瓦片が充填されている。瓦の出土状況は、上面では5~20cm前後の破片であるが、下面では完形に近い瓦が積み重ねている。瓦片は丸瓦11個分、平瓦1固体分が出土 (第VII章 7項 集瓦遺構の瓦参照)。

時期 出土した遺物から8世紀中葉以降に帰属すると思われる。

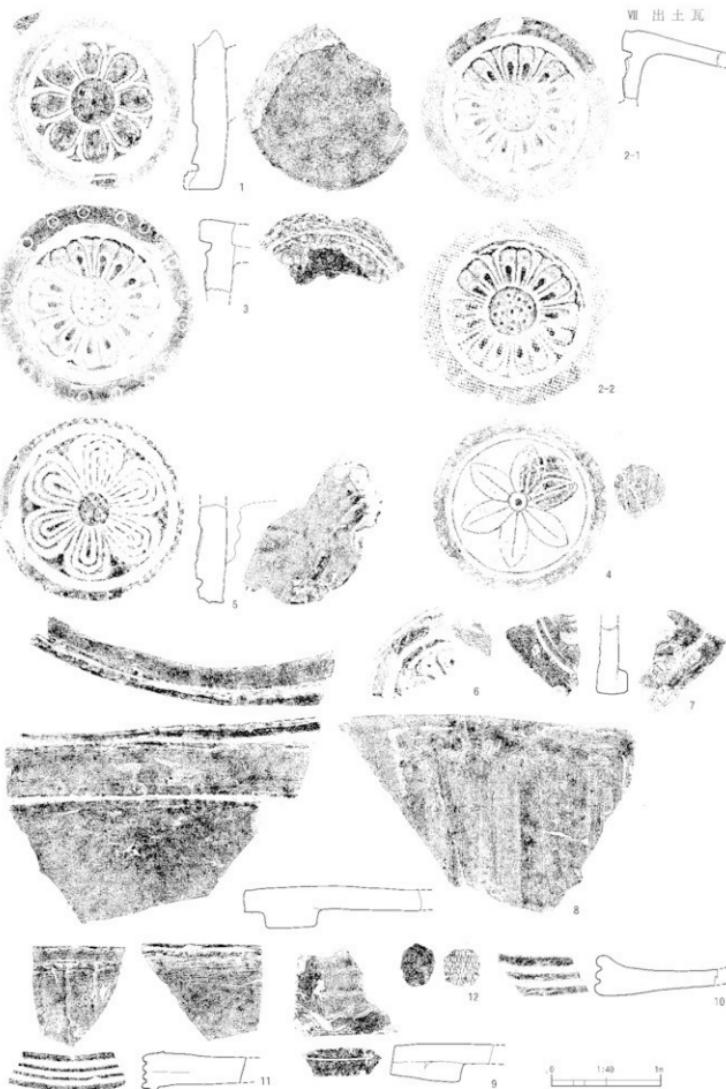
Fig.25 出土軒瓦など

Fig.25-1は軒丸瓦Iである。破片の大小はあるが45・48・51調査区で1点ずつ出土している。

1では外縁がほとんど欠け落ちている。この瓦では丸瓦部分はまったく残っていないが、その広端凹面に入れられた刃物傷のボジが接合部に1部残っている。よく練られた粘土が用いられている。黒褐色・灰色の細砂粒が混ぜられている。暗褐色、須恵質に硬く焼き上がる。48トレンチ出土。

2-1・2は軒丸瓦IVAである。2-1は瓦当上部3分の1程の破片。2-2は瓦当内区蓮華紋部分。瓦苞蓮華紋部分に詰めた粘土が剝離して残った。IVAは今回13点（42%）と最も多く出土している。2点の瓦当は瓦苞の傷が目立たない。IVAとしては、初期のものだろう。灰色から暗灰色、黒茶色・灰色の細砂が混じる。焼成は須恵質に硬く焼き上がる。2-1は45トレンチ、2-2は50トレンチの出土。

4は一本作り軒丸瓦VIIの瓦当面である。六弁重弁の2弁を丸く再加工して面子にしている。裏側には布目が残っている。暗灰色に焼き上げられている。破面には白色粘土の継が見える。砂粒も多く混じる。焼成温度は低いだろう。50トレンチ出土。なお、この地区では以下の5～7の他にも一本作り系軒丸瓦片3片の出土があった。

5は軒丸瓦VIII Bである。六弁三重弁軒丸瓦である。過去「上野瓦集」（西毛編）^(注2)に山王庵寺から出土とする瓦当面3分の1ほどの破片が掲載されているだけであったが、平成19・20年の調査^(注3)で小破片2片が出土していた。今回は48トレンチから2片の大きな破片が出土した。図示したものは大きい方の破片である。

6は軒丸瓦IXの破片である。軒丸瓦IXは「上野瓦集」に掲載されていたが、実物は『6次調査』^(注5)で1点出土している。一本作り軒丸瓦である。瓦苞は端が外縁の外側まであるA型である。瓦当紋様の特徴は蓮華紋の内区と素紋外縁との間の界線が太いことで、他の軒丸瓦との判別が出来る。

上野国分寺出土例はB001とされ、丸瓦接合式のものaと一本作りのものbがあるという^(注6)。蓮華紋は二重弁と三重弁の混用で五弁、間弁には珠紋と弁をつなぐ弧線とがある。上野国分寺の報告書では、高崎市縮貫遺跡・熊野堂遺跡・唐松庵寺・渋川市水沢庵寺などに同範例があるという。この状況から、この軒瓦の年代は9世紀中頃以降となるよう思う^(注7)。なお、川原嘉久治氏によれば安中市秋間資料館、八重巻窯の田島伊作氏寄贈資料にこの軒丸瓦があった^(注8)。灰色・小破片であるが焼きは良い。48トレンチ出土。

7も一本作り風の軒丸瓦である。瓦当面は二重の円周線のなかに蓮華紋を配している。偏平な瓦当面が、この軒丸瓦の特長であろうか。もう1つの特徴は瓦当裏にあって、布目痕がまったく残されていない（軒瓦の形に相違して一本作り軒丸瓦ではないらしい）。さらには、この軒瓦は瓦当下半の破片であるが一本作り軒丸瓦の瓦当裏に見られる突帯状部分が別の粘土紐を貼り付けて新たに作られている。これは一本作りの軒丸瓦を見て模倣して作ったものだろう。上野国分寺出土瓦の中で報告書図版編p.64のM類などが、これに相当するのかもしれない。

この軒瓦の場合、別作りした丸瓦が瓦当に接合されたのではないかとも推定する。瓦当紋様も偏平で彫りが浅い状況はC型瓦苞が強く叩込まれなかったことによるだろう。暗褐色、良質の粘土で硬く焼き上げられている。45トレンチ出土。

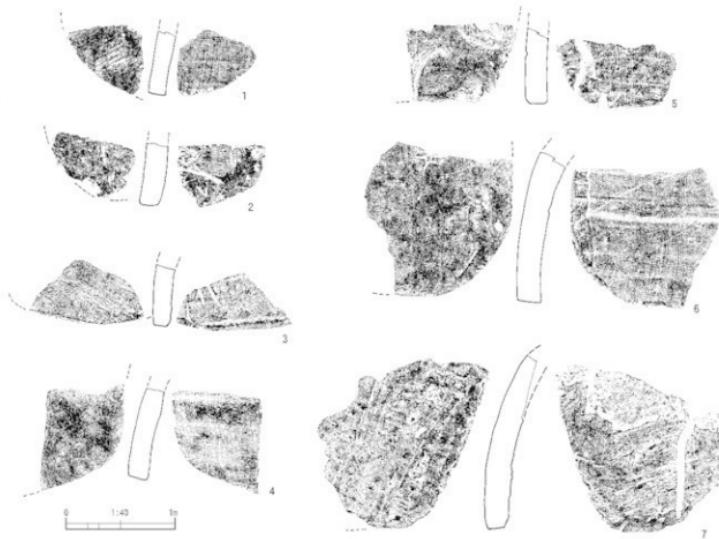
Fig.26 面戸瓦

安中市秋間資料館所蔵の下戸間八重巻窯の瓦類を調査した折、平瓦1片の中に隅角を丸くつくる癖のある瓦が目につきAタイプと呼ぶことにした。

これをFig.26に示した瓦片とではどう違うかという問題がある。作図したものでは隅角を丸く作った後、凹凸面を削り加工している。これをもって面戸瓦と認定することは出来ないが、面戸瓦（大棟用の面戸瓦）である可能性もまったく否定することは出来ないように思う。

ここでは、可能性の範囲ではあるが平瓦片8点を選び出し7点を作図した。作図したもののすべて桶巻作りされた平瓦である〔H20調査〕では一枚作り平瓦もあった。44・45頁)。1・3・4・6が48トレンチ、2・5が45トレンチ、7が50トレンチからの出土。

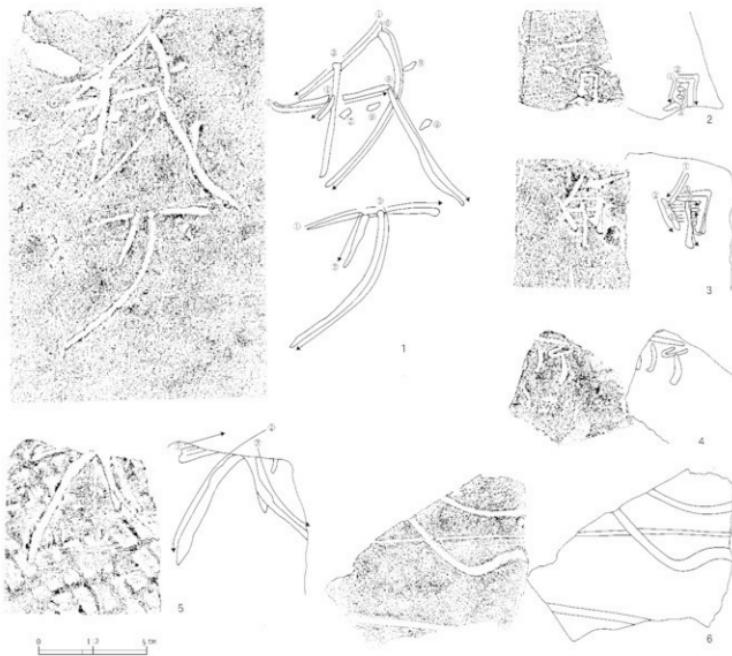
Fig.27 文字瓦など

今回は文字瓦としてよいものの11点のうち、5点と波状紋1点を作図した。このうちには凸面全面に網目の残る平瓦片(II B 3類)の凹面に大きく指腹で文字状のものを描くが、文字として捉えることが出来なかつたものもある。

Fig.27-1は「秋麻呂」人名であろう。一文字目の「秋」については上野国分寺出土瓦^(II12)にも見られるが筆跡が異なり、字の大きさにも違いがある。また、この字では旁の部分が「火」とは読めない。既出例は二文字目について「瓦」がある^(II13)。この字は上野国分寺出土瓦にも見られ、「麻呂か」と読みの可能性が記されている^(II14)。確言は出来ないまでも「秋麻呂」と読みたい。細目スリ消し一枚作り平瓦(丸平瓦〔II B 1〕)の凸面に大きく記されている^(II15)。

2は平瓦の側面が残る小破片である。文字は下の部分で瓦がかけているので現状1字として見るよりない。達筆である。予想される文字は「目」・「貝」・「具」・「見」などか。記録は側面と平行してなされている。この瓦もII A 1であり、従って吉井・藤岡方面で作られたものと思う。

3の文字録は、未だ読めてない。異体字の可能性もあるものと思う。文字の第3画目は窓の痕から見て二度書きされたもの。側面・端面が残っていない破片である。平瓦II A 1の凸面に記録されている。

4は平瓦片凸面に窓書文字。文字の上辺が欠けているため、2文字以上の可能性もある。暗灰色で砂粒を胎土中に混ぜる。須恵質に焼き上る。

5は格子目紋を残す平瓦凸面に乱暴に窓書されている。文字の第1画の横棒の上部は欠けているが、破片の右端まで窓の痕が残っている。「大」と読んでよいだろう。「大」の文字は既出資料が多いが桶巻き作り平瓦片では

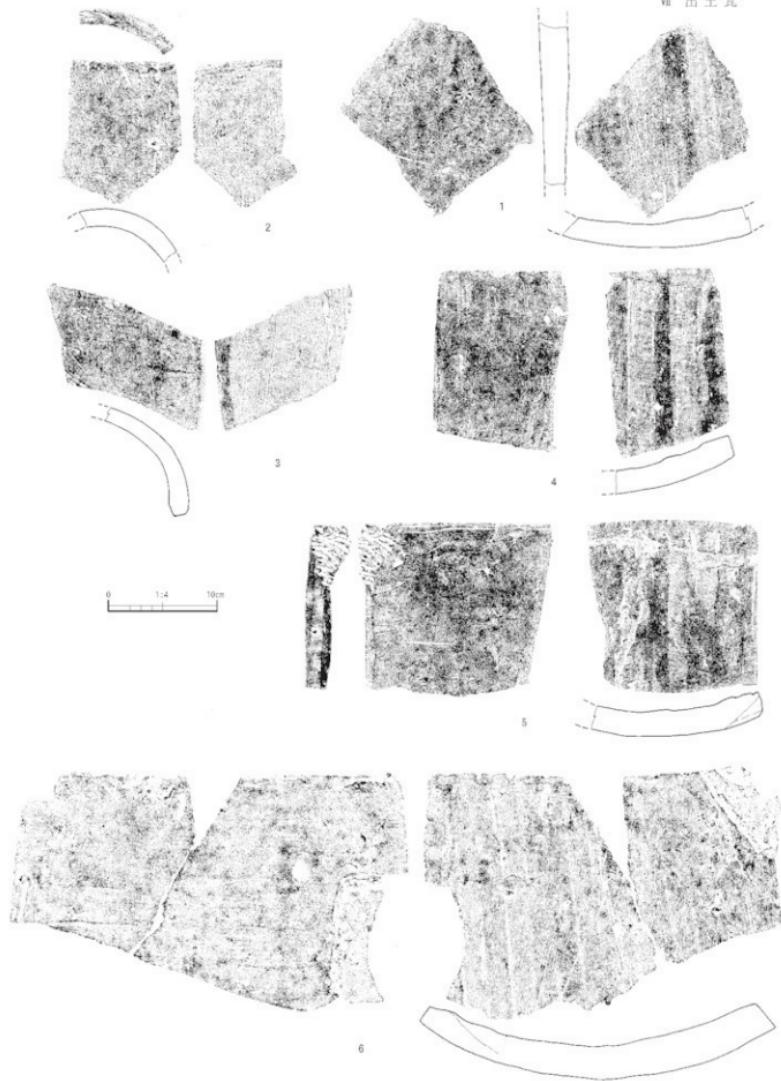
Fig.28 B—4号建物版築下出土の瓦片

出土した32片の瓦片の内訳は、丸瓦片5片・平瓦片24片・軒平瓦の可能性を考えさせる破片2点、丸・平瓦の判定が出来ない小破片1点であった。以下、Fig.28によって瓦の大要を報告する。

1は桶巻き作りされた瓦である。凸面は横ナデ仕上げされる。凹面は布筒痕と枠板痕が残る。枠板痕の高く残る部分は、板の方向に合わせて厚さに違いがある。厚い部分で2.6cm、薄い部分では1.8cmを測る。この枠板方向に合わせて厚さが違う様子からは軒平瓦I式の断面形が推察される。均質に整えられた粘土で黒茶色の粘土粒子が胎土に混じる。雲母と見られるキラキラが表面に見られる。焼成は特に強い焼き上げではないが暗褐色に仕上がっている。これと同様の破片が他に1点ある。1よりも白色が強い。この瓦も側面と端面がない。横に走る布筒の縁によって枠板痕がはっきりしない。厚い部分は3.0cmを越え、薄い部分は2.1cmほどである。焼成は1よりもやや低温であったと思われるが胎土は同じである。

2・3は丸瓦片である。丸瓦片はこの他に3片があるが、いずれも行基式丸瓦と見てよいだろう。2は広端面を残す破片である。端面は凸面側に粘土の噴み出しがある。凹面側を幅狭く削っている。凸面は縱方向の削り込みを行った後、横ナデ仕上げしている。凹面は一本木本に被せられた布筒痕が残る。白色～灰白色で粘土には灰色の細砂粒が混じる。焼成温度は高くなさそう。厚さは1.8cmである。

3は、丸瓦片のなかで最大の破片である。側面が残る破片で、側面の凹凸両面を削るが、凸面瓦の面取りが幅広い。凸面は縱方向の削り後、横方向のナデ仕上げ。側面が残る破片は他に3片があるが、いずれも凹面側をややばら広く面取状に削っている。

4・5・6は、桶巻き作りされた平瓦である。平瓦片は出土瓦の7割を占める。6では2枚の破片が接合できただが接合できないまでも、焼き上がりの色調や降灰釉のかかり方などから、もともと同一個体であったろうと思わせるものが3～4グループある。

4は、側面と狭端を残す破片である。凹面は2.2cmほどの幅の枠板痕と布筒痕を残す。枠板痕の高い部分は削っている。凸面は横ナデ仕上げ。端面・側面は刃物で平らに削られている。凹面側の側面と端面沿いは削って整えている。凸面は側縁沿いのみを幅狭く削って仕上げる。白色・黒茶色の粘土ないしは砂粒が混じるが、瓦用によく調整された粘土である。暗灰色で須恵質に硬く焼き上がる。

5は4と同じ部位の破片である。粘土円筒を分割し平瓦の形を整えた後であろう。凸面側の側面で狭端に寄つた間に道具が当たった痕がある。一見繩巻叩具の繩目かとも考えたが繩ではない。凹面は布筒と枠板の圧痕が残

る。狭端よりでは布筒から噴み出した枠板を写しとっている。布筒の狭端側は溝状になった部分があり布筒の端をまつっているのかもしれない。凸面は横ナデ仕上げ。暗灰色で須恵器のように硬く焼き上がっている。

6は2つの破片が接合できたことで、平瓦の狭端幅が約30.0cm、弧深が約4.1cmと測ることが出来た。断面図左側に粘土板の合せ目（S形）がある。凹面には枠板と布筒の圧痕だけが残り、側面沿いはや幅広くヘラ削りする。凸面は叩板の痕はまったく残っていない。横ナデ仕上げされている。全体に厚く重い感じがあり（厚さは3.1～2.2cm）、焼し仕上げされたように黒い。他の破片が須恵器のように硬く焼き上げているのに対し、やや違った感じをうける。

なお、Fig.28-6のように焼し仕上げされたものではないかと思われる破片は他にない。すべての平瓦が硬く重い感じであり、それ故か24片の破片の厚さの平均値は2.0cmを越えている。

Fig.28-1については軒平瓦Iを推定した。〔H21調査〕^{〔注1〕}では、軒平瓦Iは桶巻きする段階すでに軒平瓦となる粘土円筒を意識して、広端側が厚くなるように粘土板が截断される。I Rは均一の厚さで作られた粘土円筒の広端に粘土紐2本で段頭を作る軒平瓦である。また、軒平瓦II・IIIの瓦当近くと考えるならば破面に平瓦の痕跡が認められるものと思う。従ってFig.28-1が軒平瓦Iである可能性は高いものと思う。さらに〔H20調査〕B-2建物の築土中で調査された瓦敷面SX2213では、軒平瓦Iが1点出土していた^{〔注2〕}。

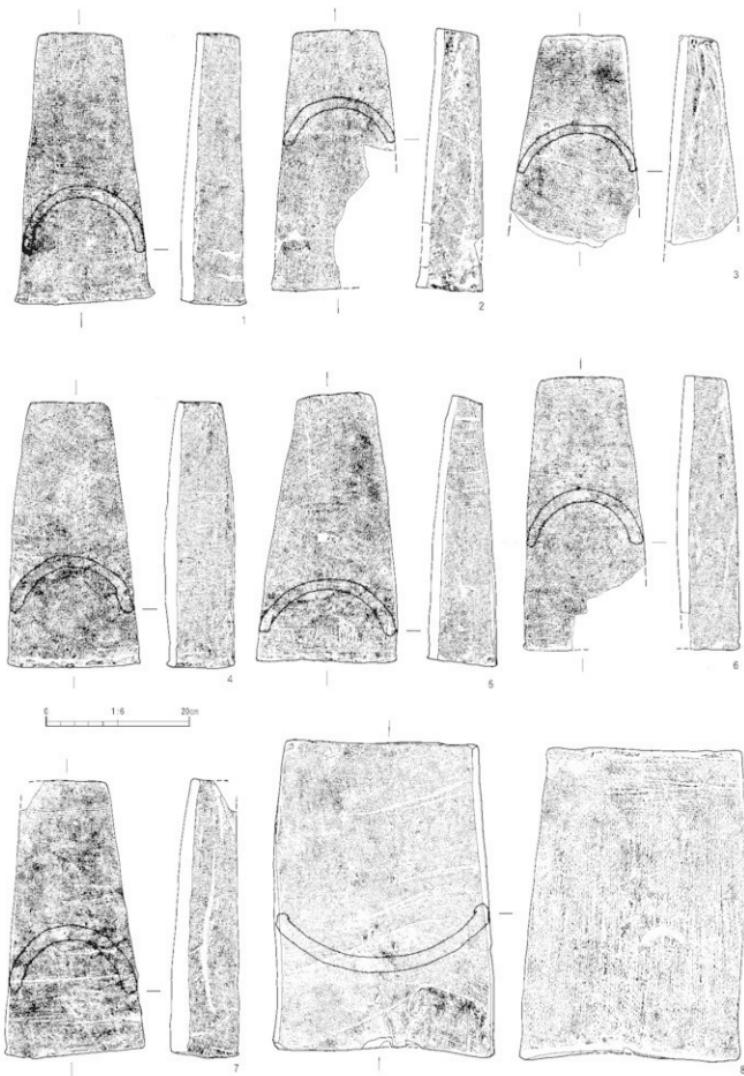
Fig.29 49 トレンチ集瓦構の瓦

平瓦は8の1枚である。側面及び狭端に壁のある凸型の製作台で粘土板に平瓦の曲率をつけ凸面側に丸瓦に用いた繩巻具と同様の叩き板で横方向に叩いた後、狭端縁沿いを横方向に叩いて作られている^(註4)。この綱目の高い部分が潰れているので、この瓦も凹型台を凸型台にあてて、製品をはずしたであろうと想像される。この瓦では、断面図で見るように側面の整形で余った粘土を凹面側に曲げてナデつけている。この平瓦独特の仕上げである。瓦にややネジレが生じているが窯内の熱によってのものであろうか。胎土や焼きは丸瓦と同質であるが、やや砂っぽい感じがある。

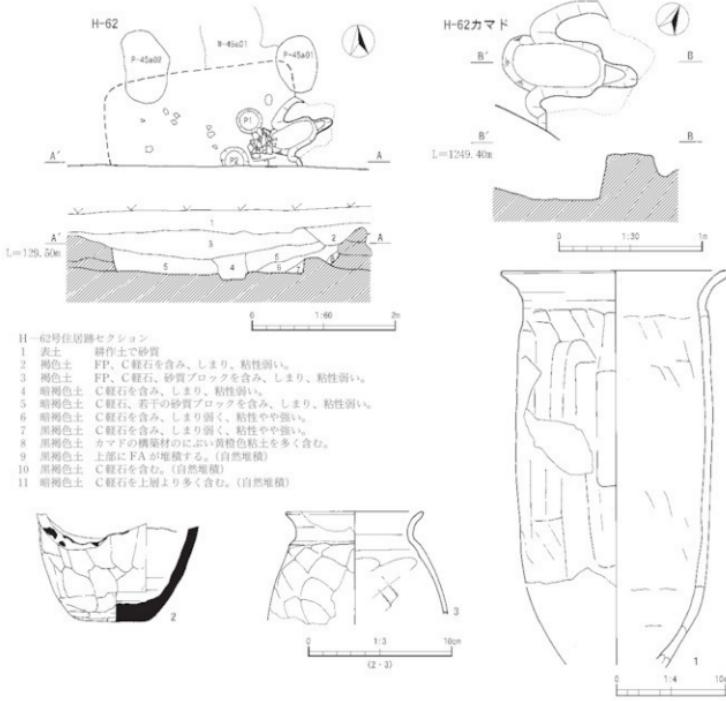
Fig.30 H-62号住居跡・出土遺物

位置 45aトレンチの中央や東より、X116・117、S67グリッドに位置し、北側の半分程を検出した。主軸方向 N-73°-E 形状等 東西に長い方形を呈し、東西2.8m、南北[1.5]m、現壁10cm前後を測る。床面ローム面ではほぼ平坦。柱穴 住居跡内にP₁とP₂を検出するが、P₂はセクションで確認される様に住居跡より新しく、P₁が住居跡に伴う可能性がある。周溝 不明。竈 東壁に構築され、主軸方向N-66°-Eを測る。全長93cm、最大幅73cm、焚口部幅37cmを測る。構築材はにぶい黄橙粘質土を用いる。重複 北辺にP-45a01とP-45a02、W-45a01が重複し、住居跡より新しい。出土遺物 カマド焚き口に土師器長胴壺(1)が押し潰れて出土し、西方に土師器片が点在する。なお、須恵器壺(2)と土師器甕(3)は北東隅のP-45a01上面からの出土である。時期 竈焚き口より出土の長胴壺から6世紀代に帰属するとと思われる。

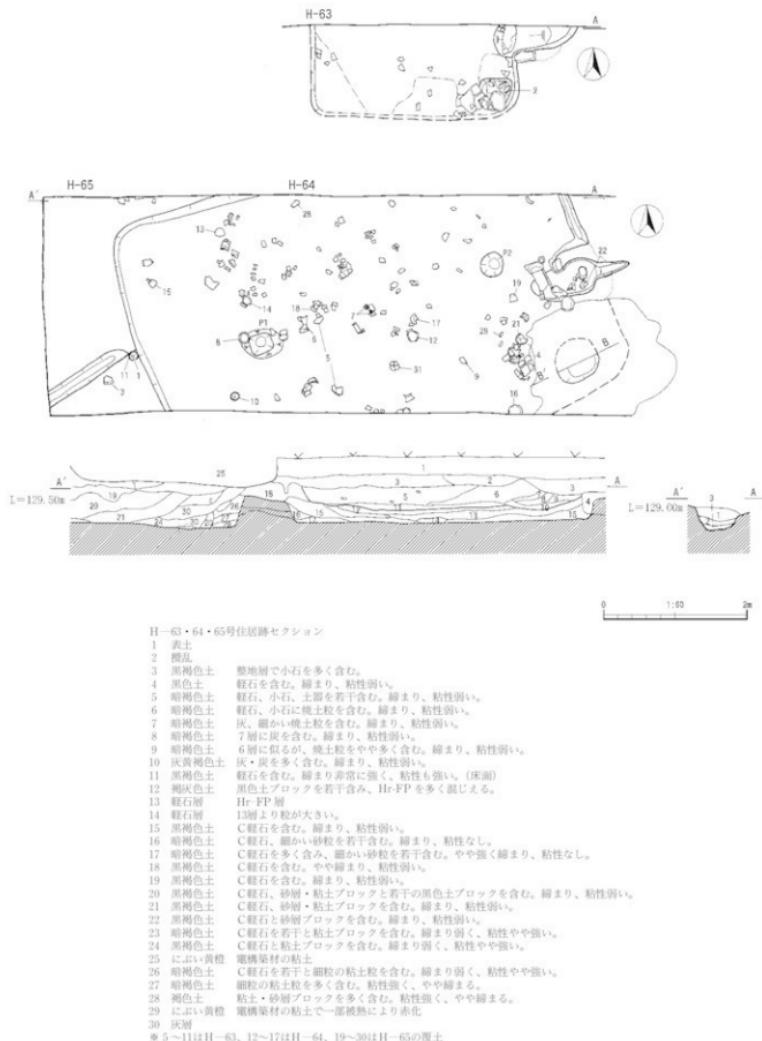
Fig.31 H-63~65号住居跡

位置 45bトレンチの西方、X118・119、S67グリッドに位置する。 主軸方向 N-57°-E 形状等 調査区内では南壁の一部を検出したのみである。東西[3.0]m、南北[2.36]m、現壁20cmを測る。 床面 ほぼ平坦。 柱穴 不明。 周溝 南壁下に1.3m、幅15cm前後、深さ4~9cmを測る。 窯 不明であるが、北壁沿いのセクションから確認された竈構築材に使用された粘土により東壁に設けられたと考えられる。 貯蔵穴 不明。 重複 H-64号住居跡と重複し、本住居跡が古い。出土遺物 調査区北壁沿いに土師器甕片が出土したのみであった。 時期 新旧関係から6世紀初頭。 備考 南壁と調査区の間に床面と考えられる堅敏面を検出したが、狭小の為に遺構の性格が不明である。

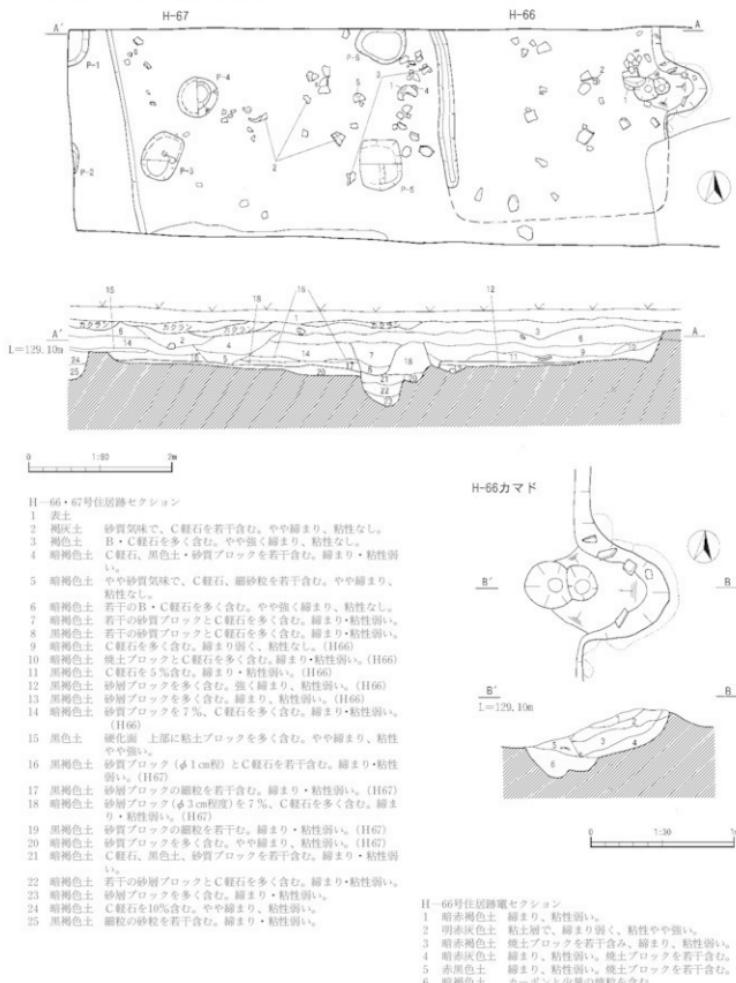
Fig.35 H-66・67号住居跡・66号住居跡電

位置 45cトレンチの西方、X122~124、S 67グリッドに位置する。 主軸方向 N-82°-E。 形状等 東西(5.5)m、南北2.9m、現壁高5cmを測る。 床面 ほぼ平坦。 柱穴 4ヵ所に検出されたが、本遺構との新旧関係は不明。 龕 H-66号住居跡によって破壊されていると考えられる。 貯蔵穴 不明。 重複 H-66号住居跡と本遺構の西方で確認された硬化面(灰釉陶器等を伴う住居跡の可能性があるが、詳細は不明)が重複する。 出土遺物 土師器壺、須恵器壺、土師器環、絆石製品(PL.17)がある。 時期 覆土と出土遺物から6世紀代。

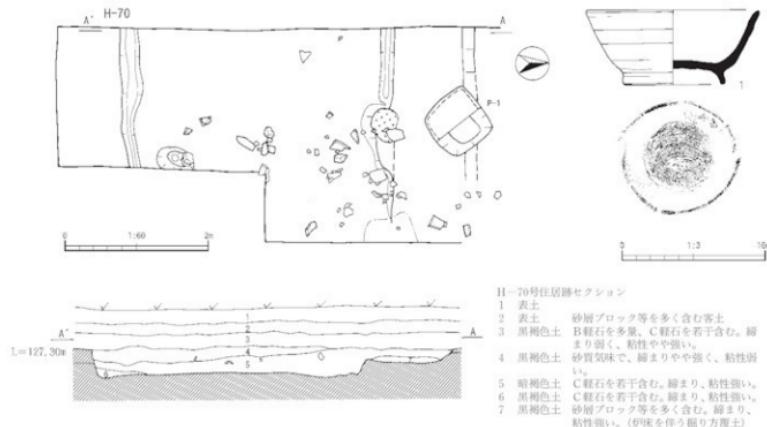
Fig.38 H-70号住居跡・出土遺物

位置 46トレンチの南方、X165、S46+47グリッドに位置する。主軸方向 N-90°-E 形状等 東西(2.7)m、南北3.75m、現壁高40cmを測る。床面 ほぼ平坦。柱穴・周溝・竈・貯蔵穴 不明。重複 北壁に重複して本道構より新しい炉床がある。出土遺物 瓦片、須恵器焼片、須恵器高台椀、土師器コの字状口縁片があり、須恵器高台椀を図示。 時期 9世紀代。

小鐵冶跡？ H-70号住居跡の北辺ライン上で炉床が重複し、さらに北に隣接してB-7号掘立柱建物跡のP₁がある。工房址に伴う堅穴状の掘り込みの北辺がP₁の上面を東西に走行するが、東西・南辺は不明。炉床の上面と東方から南方に角礫が点在し、炉床の東の調査壁沿いに堅面が広がる。重複関係からB-7号掘立柱建物跡→H-70号住居跡→鉄冶工房の新旧関係となり、羽釜が伴うことから10世紀代と考えられる。

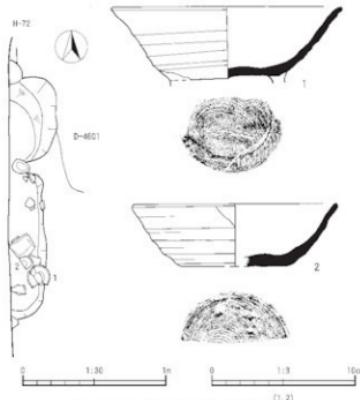
Fig.40 H-72号住居跡・出土遺物

位置 46トレンチの北方、X165、S 43グリッドに位置し、その主体は調査区外の西方にある。主軸方向 N-82°-E 形状等 東西[25]cm、南北[1.85]m、現壁高13cmを測る。床面・柱穴 不明。竈袖石と燃焼部の掘り込みを検出した。主軸方向N-82°-E。全長[32]cm、最大幅50cm、焚口部幅51cm、袖石間は51cmを測る。貯蔵穴 不明。重複 近世土坑墓と重複し、本住居跡の煙道部が破壊されている。 出土遺物 瓦片、須恵器環、土師器壺片等が竈の南寄りに出土し、須恵器高台輪(1)と須恵器環(2)を図示した。 時期 9世紀の後半代と考えられる。

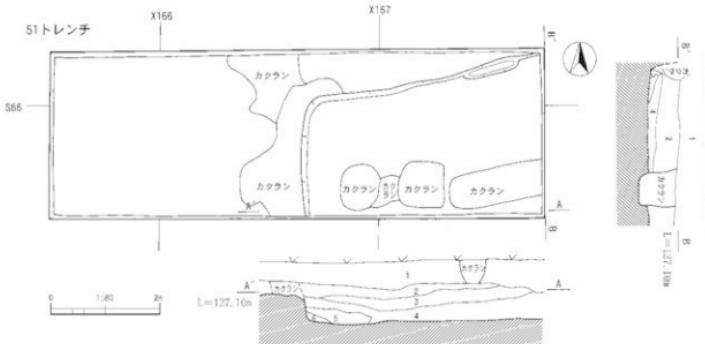
H-77号住居跡セクション

位置 51トレンチの東方、X166・167、S65・66グリッド。 主軸方向 N-88°-E 形状等 東西(5.05)m、南北(2.90)m、現壁高40cmを割る。 床面 ほぼ平坦であるが、さほど硬くない。調査区南壁沿いに擾乱穴が連続し、床面を抜いている。 周溝 北壁沿いに長さ1.05mを検出した。 柱穴 不明。 窓・貯蔵穴 調査区外の東方に考えられる。 出土遺物 覆土内からの出土遺物は皆無であった。トレンチ内からは古墳時代須恵器・土師器甕から10世紀代の羽釜片が少量見られる。 時期 10世紀以降と考えられる。

- 1 表土
- 2 明褐色土 砂石（φ2～5mm）を10%含む。締まり・粘性弱い。
- 3 黒褐色土 砂石（φ2～5mm）を7%、砂層ブロック（φ1～5cm）を5%含む。締まり・粘性弱い。
- 4 黑褐色土 砂石（φ2～3mm）を2%含む。締まり・粘性弱い。
- 5 黑褐色土 砂石（φ2～3mm）を2%含む。締まり・粘性弱い。
- 6 褐褐色土 細粒状の砂層粒子を多く含む。締まり・粘性弱い。

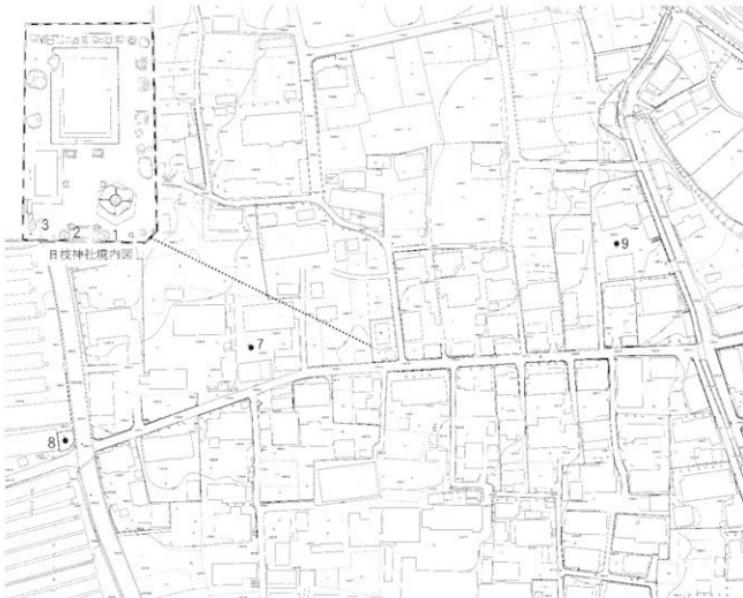
Fig.46 純石・石製品位置図

礎石2 社殿に向かって鳥居西側には、2個の礎石がある。この東側のものを言う。礎石1と同様、福島氏図には(ホ)高橋氏図には二重丸があるのでこの礎石も大正10年の発掘調査当時からこの位置にあったと考えられる。この礎石も実測したが、意外にも57cm以上の厚みがあることが判った。柱座の縁は50%以上同縁が欠けるが、礎石1と同程度の径であったものと思われ、中央の円孔も同様である。

- 礎石 3 純石 2 の西側の礎石である。福島・高橋両氏の境内の見取図にはない。福島氏報告では（ロ）・（ハ）を円形の作り出しのない自然石の礎石と記しているので、この（ロ）の北側に記されている円が礎石であれば、この位置に移されたものかとも思われる。
- 礎石 4 福島氏報告には、それらしき文章はない。高橋氏報告では「三國第一山木花開耶姫命……」と記す碑の台石と報告され現存する。高所にあり今回実測はしていない。柱座を造り出し円孔も穿たれているが碑石が円孔の中に建つ。純石 1～3 と同様のものである。福島氏は純石 1・2（福島氏の（ニ）・（ホ））は、参考資料 1 の第二図の一（ヘ）の位置（都丸甲子郎氏邸）付近より移したと記すが、高橋氏はこの石も同所から移したと記す。なお、高橋氏報告図版六六の左の礎石実測図はこの礎石であろう。
- 礎石 5・6 高橋氏報告では「栗島大明神」碑の台石（5）と「奉納妙典日本國大乘成就處」碑石も礎石（6）と記すが自然石である。このため実測していない。福島・高橋両氏とともに、塔の四天柱・側柱は自然石と推定し、福島氏図（ロ）・（ハ）をこれにあてて考えている。これを塔の柱礎石と判断できる材料はない。
- 礎石 7 都丸甲子郎氏邸、坪庭にある。純石 1～4 と石の材質は似る。柱座が造り出され径 64cm ほどが計れる。唯、中央の円孔はない。この点は、純石 1～4 とは、使われた場所の違いを思わせる。これも山王庵寺建物の礎石と考えたい。
- 礎石 8 の駐車場敷地の東南隅に「都丸高親翁」の顕彰碑がある。碑石の東南に半分に割った礎石がある。材質 1～4・7 とは違うものと思われる。また、柱座の造り出しの高さが 8 cm 程高いことや柱座の径（推定）

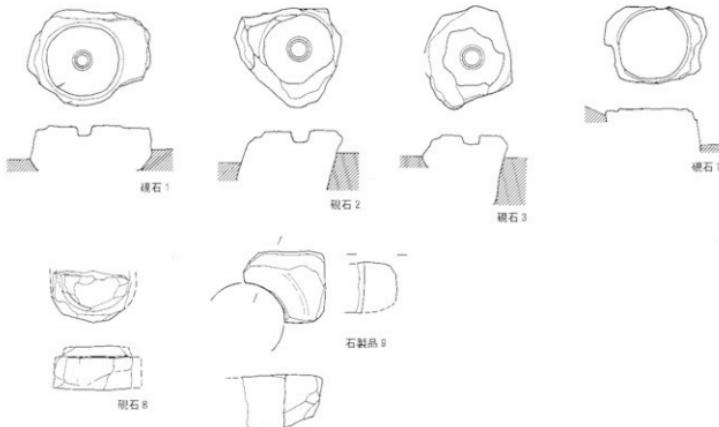
Fig.47 碓石・石製品実測図

石造品 都丸民司邸の石製鶴尾の前におかれている。一応実測したが、今後、時を得て細かい観察・実測をおこないたい。

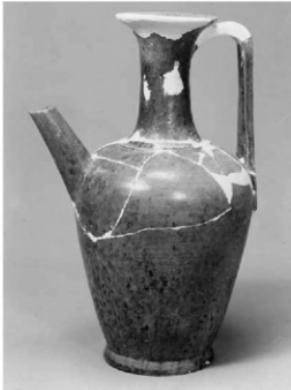
写真1 石膏復元の緑釉水瓶

確かにその経験を示すように、緑釉水瓶は胴部肩部分で破損しており、頸部にはスコップによって緑釉が削られた箇所があり、口縁部の一部と把手の一部、それに胴肩部に欠損した部分が残った。欠け口は新しく、完形品の状態で埋没していたものであることが推定できた。その部分を筆者が石膏で補充して復元したのが、写真1である。

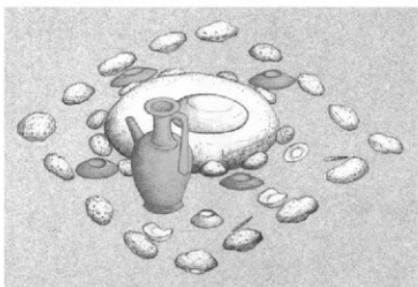
Fig.58 縁釉陶器遺物類配置状況推定図

縁釉水瓶は台石の西北側にもたせかける様に、完形品の縁釉皿は台石の周囲に伏せて置かれていた。欠損していた土師質須恵器碗、环類と釘状鉄棒断片は方形区画の円

疊間に散在していたらしい。厳密な出土位置は詳らかに馳取することはできなかったが、台石の周囲ということをもってすれば、縁釉皿は台石の東西南北の部位に置かれたものかも知れない。台石は地面に直に据えられており、下部には遺構、遺物は認められなかつたという。

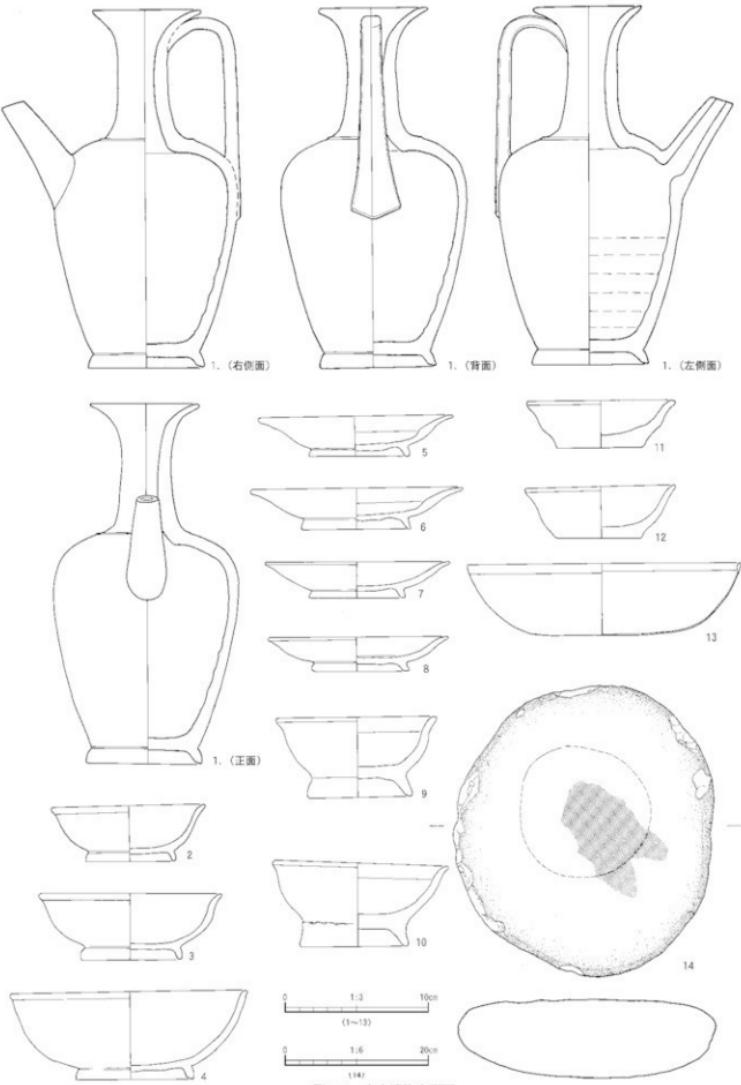
Fig.59 出土遺物実測図

発掘時の破損した割れ口から観察できた素地（胎土）は、やや灰色がかった肌理の細かい白色。陶質の焼成で

ある。体部(胴部)は、右回転ロクロ成形。底部を削って平坦にし、高台を回転撫でつけで接合、成形している。注口部と口頭部は胴部成形後に接合している。これに帶状の粘土板の片端を胴部肩に接着し、垂直に立ち上げ、鉤状に曲げてその先端を薄く展ばして口縁部外側下部に接着して把手としている。体部肩に装着した注口は付け根部位が太く、先端が細くなる管状である。把手と注口は直截的な形状で加飾ではなく、造形的にシンプルなこの水瓶の形態を特徴づけている。

大型・中型・小型の3点のうち、中型の椀が口縁部の約1/5を欠損していたが、他は完形で発見された。中型椀の割れ口から観察できた素地は、焼成がよく堅緻。黒灰色をした須恵質である。大型椀、小型椀とも質感が共通していることからみて、中型椀同様の須恵質の素地、焼成を推定できよう。緑釉水瓶の素地とは異なる。3点とも金属製仏器の鉢を模して製作されたものである。

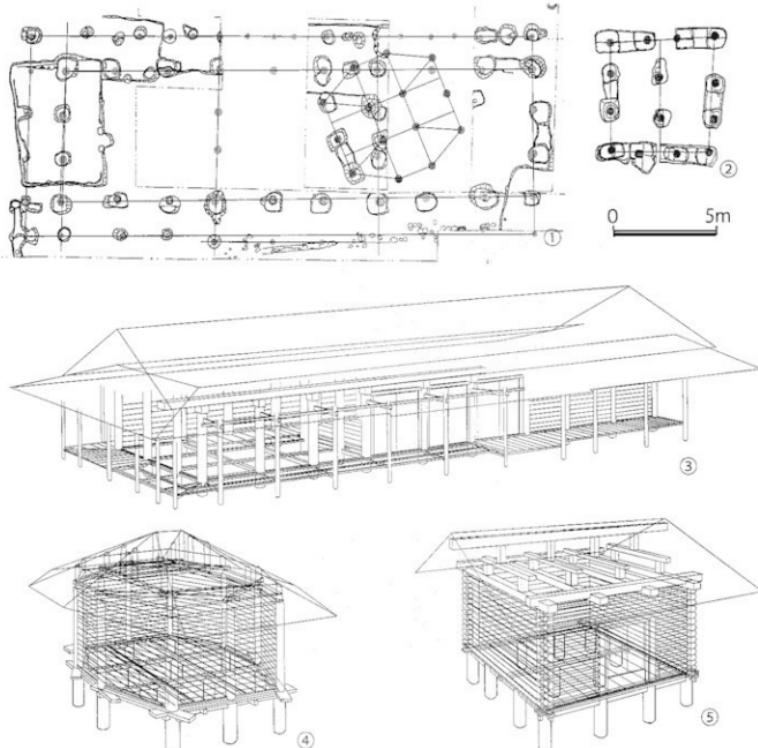
Fig.63 九間三面屋・八角倉・三間倉の復元

また、從来、食堂か僧坊と考えられていた建物は、三間三室の法隆寺伝法堂と類似点が指摘でき、居住性の高い建物が、倉庫群の移転後、山王庵寺の中軸線に沿って建てられたと考えられる。

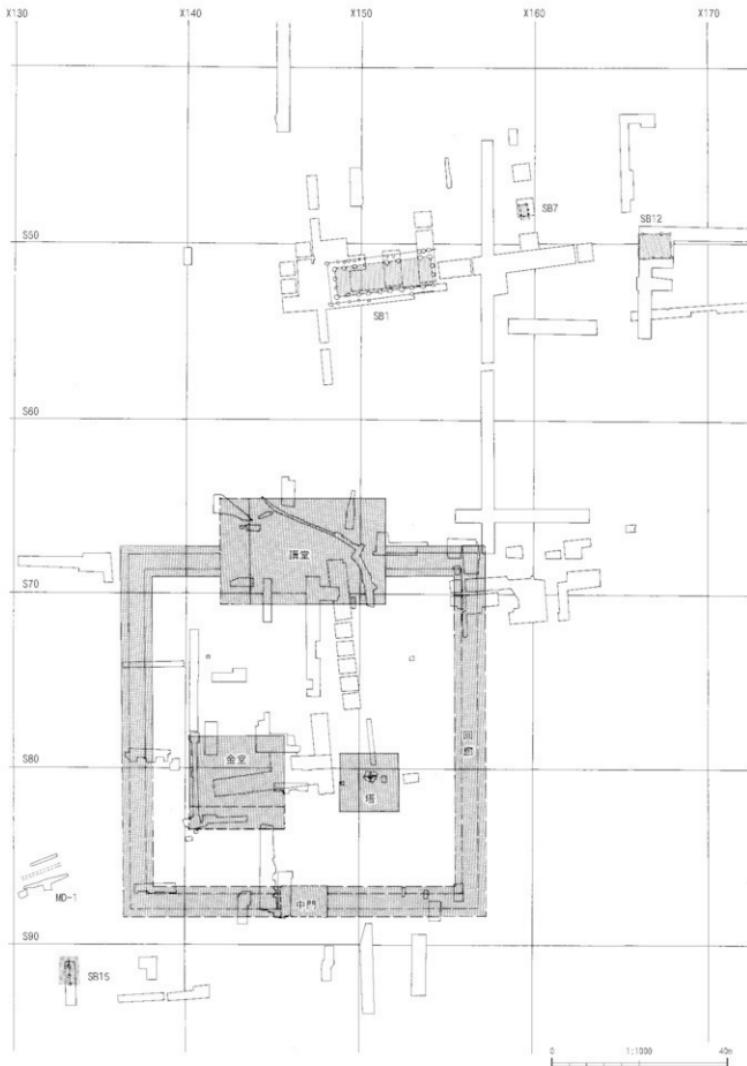
Fig.67 創建後の掘立柱建物跡

SB12はN-86°-Eの東西方向の主軸を呈し、梁行2間×桁行3間以上の側柱建物であり、西方の梁行が検出されないことからさらに西方に延びる建物である。重複するH55・56とSB11からH56→SB11→SB12→H55の新旧関係が確認され、SB12の構築年代を8世紀前半～中葉と推察した。SB7は確認範囲で、桁行2間×梁行1間の南北方向の建物で、SB15は3間以上の柱列が想定される南北方向の建物と考えられる。
