# 備前国分寺跡 3

—第7・8次調査(僧房・西面回廊)—

2015年

岡山県赤磐市教育委員会

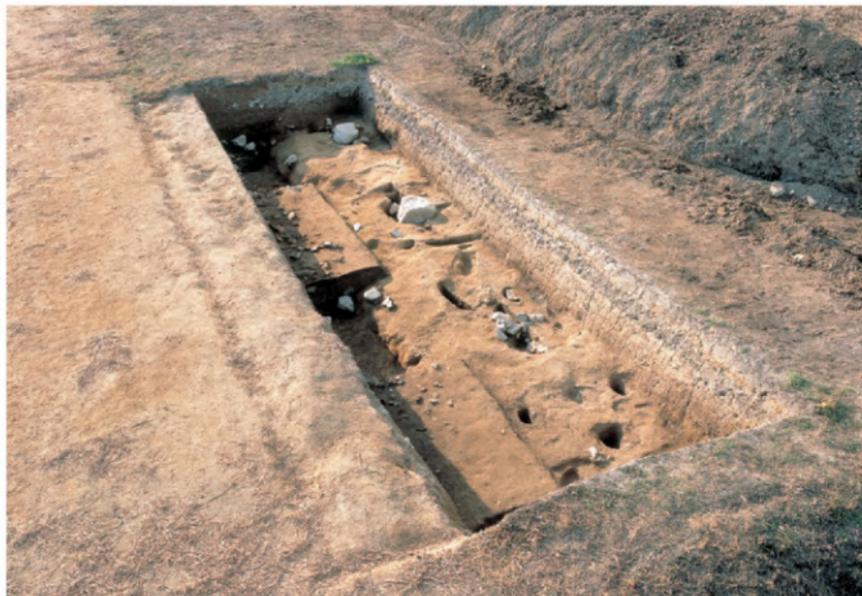
1 T37全景 僧房 (南東から)

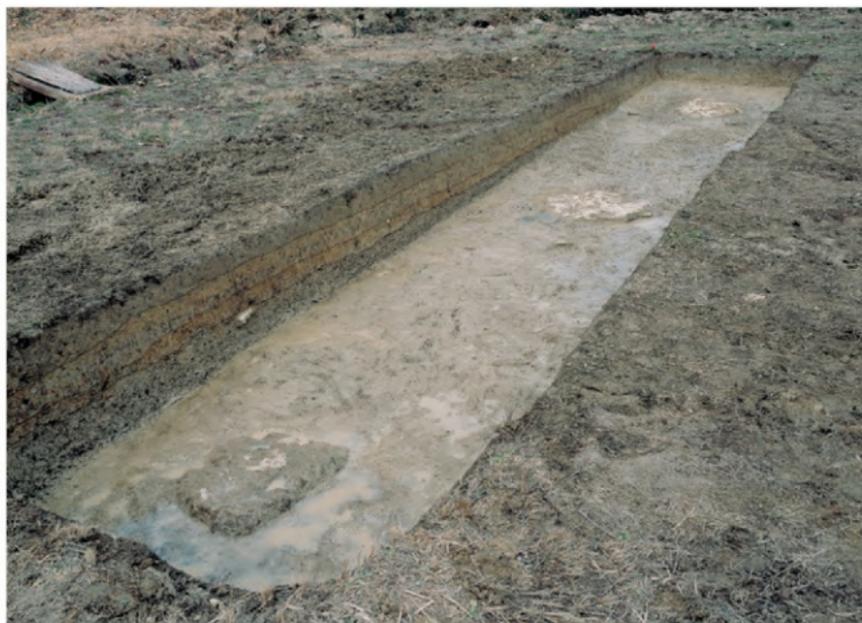
2 T39全景 西面回廊 (南東から)

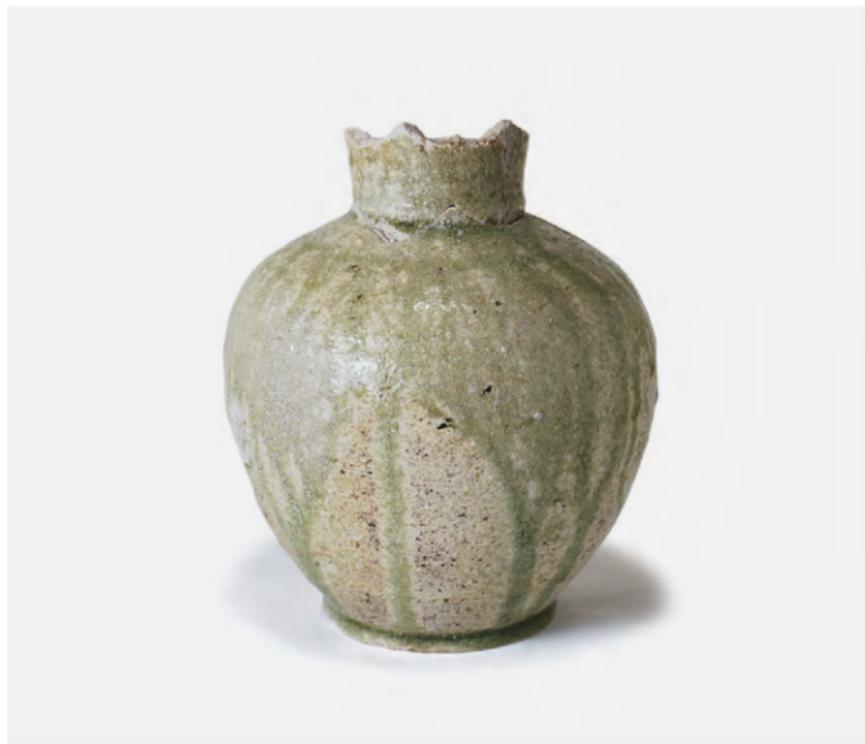
1 灰釉陶器長頸瓶 (83)

土坑1から正置した状態で、灰釉陶器長頸瓶83が出土した。残存高16.3cm、胴部径13.8cm、底径7.5cmの小型品である。頸部以上は欠損しているが、口縁部片が残存しており、復元径は10.7cmである。推定器高は22.0cm前後であろうかと考える。頸部は細く口縁部に向かって広がる。釉薬は刷毛塗りで胴部には緑色の釉の玉垂れが認められる。素地は灰白色の須恵質を呈し、外面がやや張った台形状の高台を貼り付けている。また、胎土には1mm以下の砂粒を含み、1mm以下の黒斑が認められる。

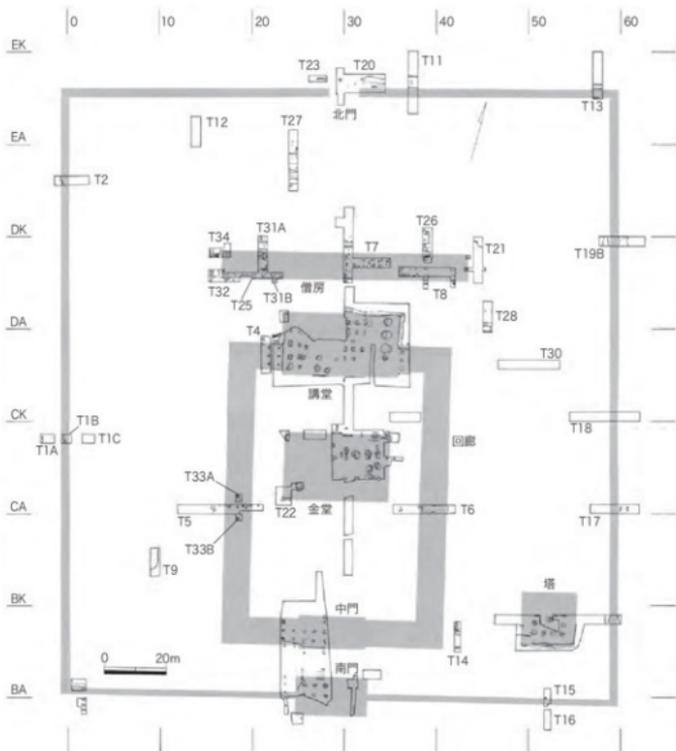
図3 昭和49年度・第1～6次調査 遺構配置図 (1/1,600)

**講堂** 講堂には、東西辺の南よりに回廊が取り付く。創建時の建物は、桁行7間（111尺）×梁行4間（54尺）で、基壇規模は東西127尺（37.72m）×南北70尺（20.79m）と復元される。

建物は12世紀半ば～後半に火災に遭い焼失しているが、鎌倉時代前半に再建が始まっている。再建された建物は、基壇東北部に桁行5間(53尺)×梁行4間(42尺)もしくは内陣と外陣をもつ桁行5間(53尺)×梁行5間(52尺)の規模と推定される。この建物は16世紀後葉まで改修を受けながら存続していたと考えられ、備前国分寺の伽藍の中で最後まで残った建物の一つである。

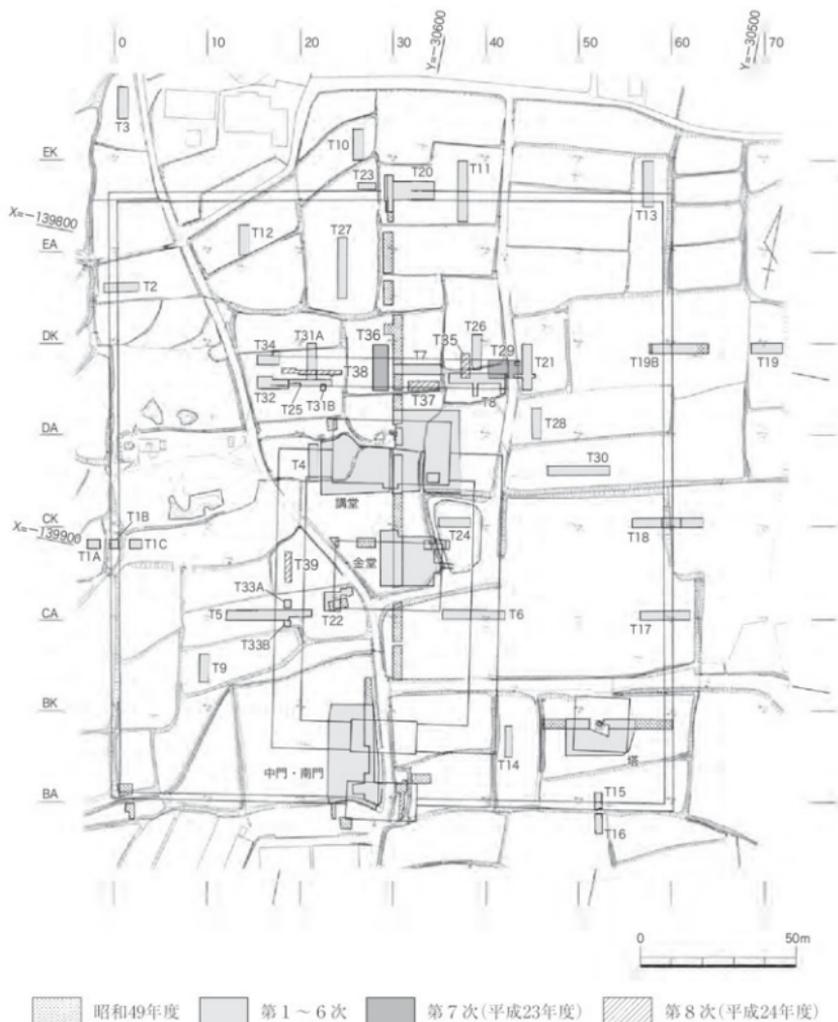
図4 調査区配置図 (1/1,600)

調査グリッドは、第1~6次調査と同様に昭和49年度調査で設定したものを踏襲している。グリッドは、アルファベット2文字と数字の組み合わせで表記される。寺城南西隅(BA-0)から南へ60mを起点AA-0とする。X軸はAAラインから北へ3m毎にアルファベット2文字目をB・C・D…とし、かつ北へ60m毎にアルファベット1文字目をB・C・D…とする。Y軸は0ラインから東へ

3m毎に1・2・3…とする。なお、仮主軸は、30ラインから4m西となる。

1か年毎の調査経過は第1章で述べたとおりである。調査した調査区はT29・35～39までの計6本であり、番号が抜けている調査区は第1～6次調査で終了・報告済みのものである。T29・35～38までが僧房関連で、T39が西面回廊に関する調査区である。

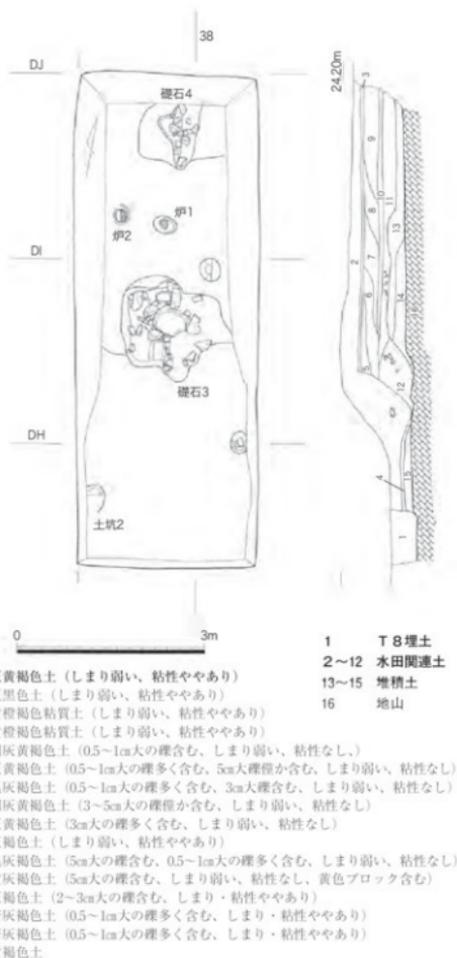
図9 T35 (1/80)

状況が明らかに異なるため、創建期に伴うものでなく、建替えあるいは据え直しによって置かれた礎石である。この掘方内の炭化材は、放射性炭素年代によると9世紀から10世紀後半の結果が出ており、土師器杯の年代観とも整合する。根石は長軸65cm大のものから25cm大の小型の礫も認められる。埴は根石に混じって置かれ、根石の素材として利用されているようであった。このあり方は、同じ僧房において南側柱の備国1 T 8 礎石85でもみられた。

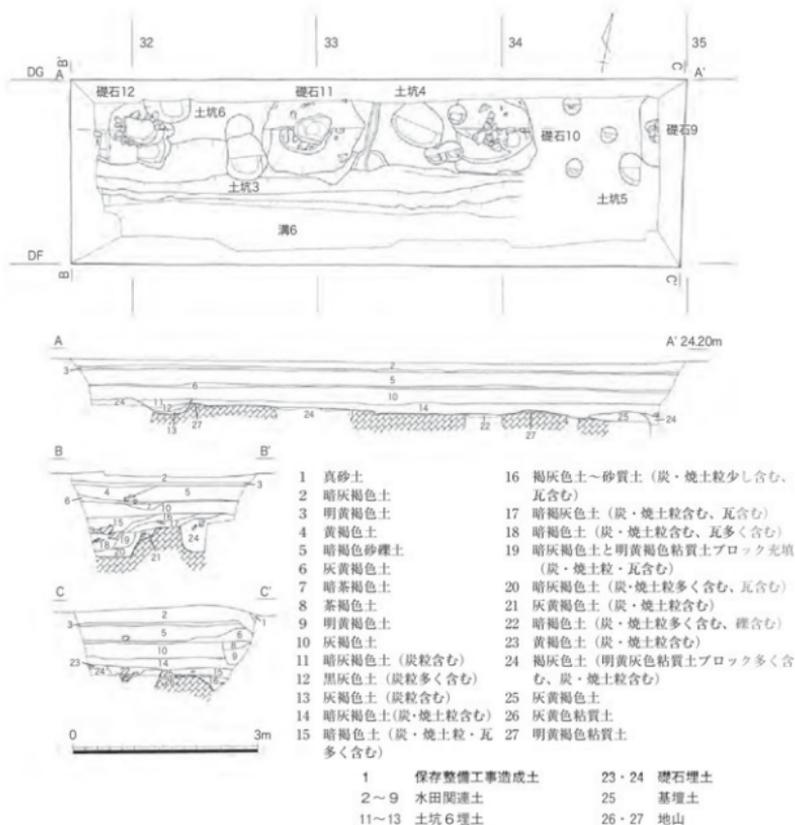
図19 T37 (1/80)

そこで昭和49年度調査区とT8との間の基壇南端部がかかるように長さ10m、幅3mの調査区を設定し、調査を行った。水田層、堆積土を除去した14層上面で、僧房廃絶以降の遺構と考えられる土坑6を検出した。14層下の27層が黄色系の地山である。基壇は基本的に地山を利用して形成しており、地山が低くなる東側では25層を充填して整形している。

遺構は礎石4基、土坑2基、溝1条、柱穴を検出した。礎石9・10は抜取穴で根石のみが残存し、礎石11・12は建替え後の礎石が原位置で残存する。礎石埋土23・24層には瓦片や土器片などが混入しており、いずれも建替え後の礎石と考える。礎石10~12では、重複して創建礎石の据付掘方も確認した。礎石10の創建礎石据付掘方とT36の礎石6の創建礎石据付掘方の距離は50尺(14.85m)となり、創建礎石が10尺(2.97m)等間隔で並ぶ状況を追認した。

また基壇の南端で備国1雨落溝16に接続する溝6を検出した。基壇外表は検出し得なかったが、溝6と平行し東西方向に長く充填された21層は基壇外表に関連する埋土の可能性が考えられる。

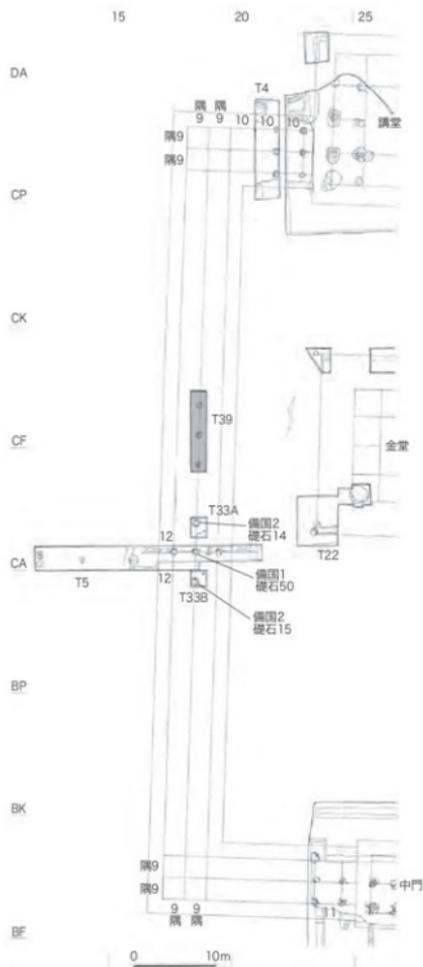
図26 回廊(西半)関係調査区(1/600)

調査区はT33Aの北端から北に5.5mの位置から北に長さ10m、幅2mの調査区を設定し、礎石3基を確認した。

また、地中レーダー探査を行い、西面回廊の北端から南端に及ぶ広範囲で礎石の配置の確認を試みた。調査では礎石と思しき反射が見られ、第6次調査までの

発掘成果を追認するとともに新たな礎石と推定される反射も確認した。なお、地中レーダー探査の詳細については第5章第1節に掲載している。

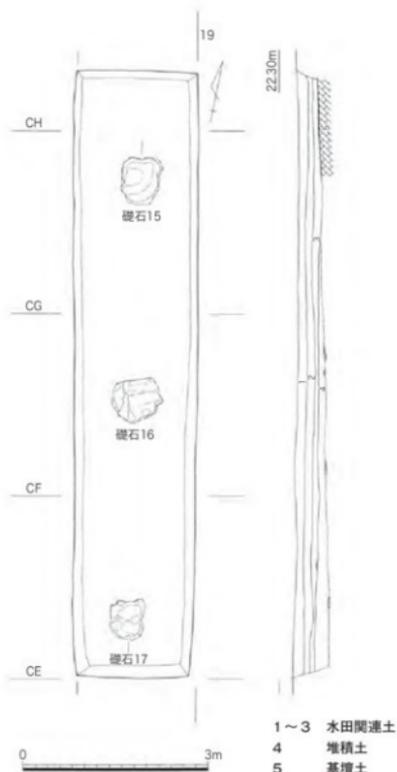
図27 T39 (1/80)

南北方向に並ぶ礎石15～17を確認した。いずれも自然石を利用した礎石で、上面が平らである。大きさは長軸で60～80cm程度、短軸で50～70cm程度、上面検出のみに留めたため礎石の厚さは不明である。礎石上面の高さが北から順に礎石15で海拔高21.73m、礎石16で21.63m、礎石17で21.53mと下がっており、地形に沿って北から南に低くなっていく状況を追認した。

礎石はいずれも原位置のままとみられ、柱間は12尺等間隔であることを確認した。

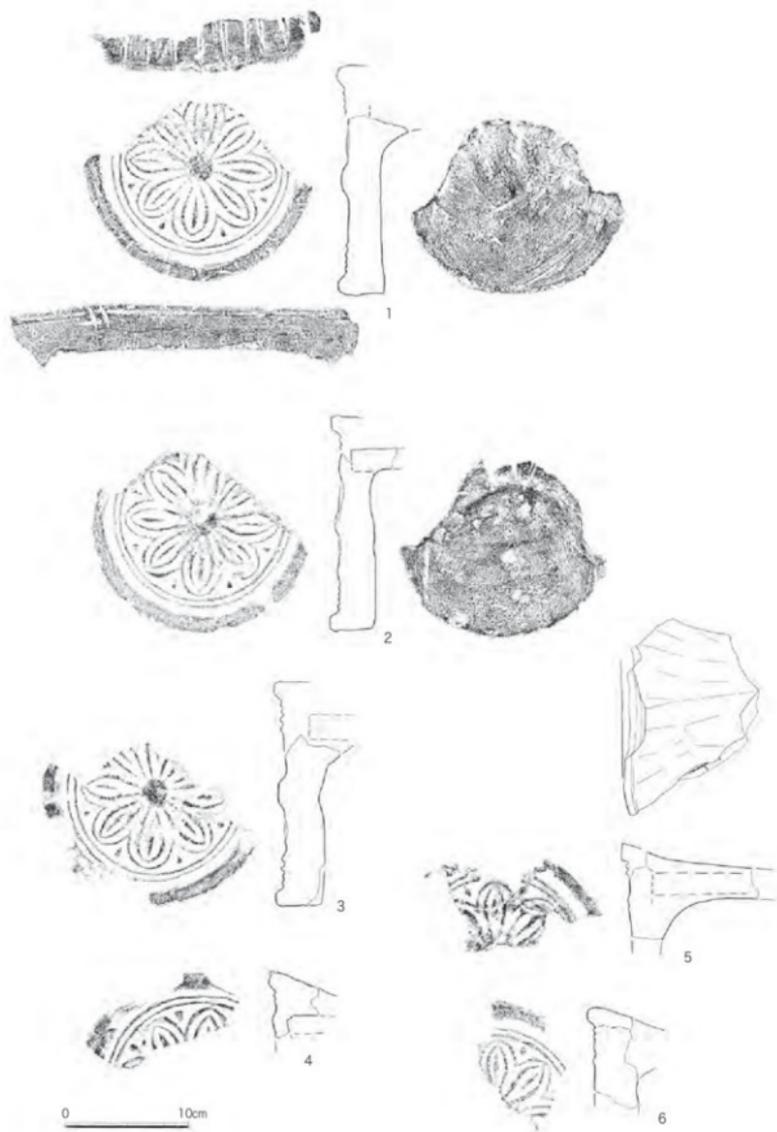
图30 軒丸瓦1式① (1/4)

色調は1~6など灰黄色を呈するものが多い。2・4の表面は炭素を吸着し灰色を呈している。瓦当の復元径は約18.0cmを測る。内区の中房は径約2.5cmの円形でふくらみ、間弁は水滴形で、外区内縁には二重の圈線がめぐる。1~3・5は、瓦当側面の周縁端面から約0.6cmのところにも明瞭に范型の痕跡が残る。瓦当裏面の調整は、1は上部をナデ、下部をケズリもしくはナデを施し、2は上部に指頭押圧が認められ、下部はナデが施される。1は瓦当側面下半部裏面側にもケズリがみられる。『備国1』で指摘されているように、1・3は蓮弁の外郭の丸みが強い弁が下に向く。

そのほとんどが丸瓦接合部で剥離しており、丸瓦接合式によって製作されていることがわかる。丸瓦を接合する際に、丸瓦先端部に尖ったへら状のもので刻みを施しているものが認められる。1・4は丸瓦部凹面の刻みが転写された状態であるが、丸瓦部の軸線と平行の直線が刻まれている。1の直線の間隔は統一されておらず、狭いところで0.7cm、広いところで2.3cmを測る。5の丸瓦部凸面には斜格子の刻みが認められ、12は瓦当側面上部に丸瓦接合時に付加された粘土であるが、接合面には丸瓦部凸面の斜格子刻みが転写された状態で残る。13は瓦当面が残っていないが、丸瓦部凸面に斜格子の刻みが施されている。この刻みは左下がりの斜線の後、右下がりの斜線を刻んでいる。2の丸瓦部凸面先端には刻みは施されていない。また、11は瓦当面の一部が残存しているが、丸瓦部の凹

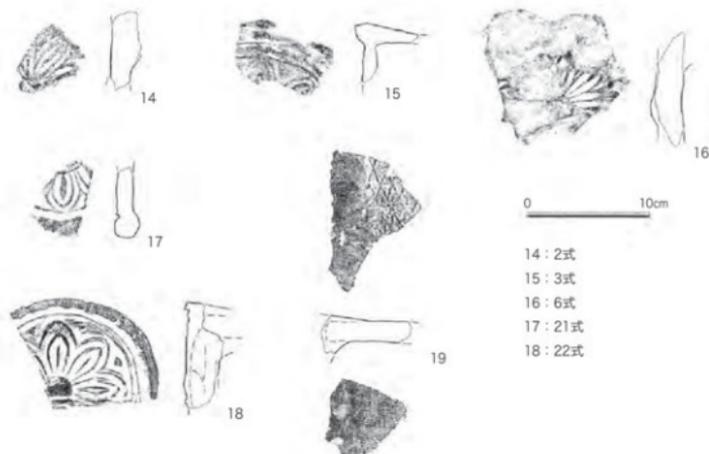
図32 軒丸瓦2・3・6・21・22式ほか (1/4)

14は単弁八弁蓮華文の中房の一部と蓮弁部分が残る。破片資料のため確定し難いが、瓦当面が1式に比べ低平で平面的であること、胎土にみられる5mm以下の砂粒の混入が顕著であることから2式

15は周縁から蓮弁上部までが残り、色調は灰白色を呈する。表面の剥落はあるが、各蓮弁上に付される珠文やハート形の間弁が認められることから、単弁八弁蓮華文の3式とわかる。

16は瓦当面の剥落が激しく、蓮弁の一部が残るにすぎない。この蓮弁は重なり合い、色調は橙色を呈し焼成は軟質である。詳細は不明であるが、『備国1』において瓦当面が残る資料で指摘されているとおり、単弁八弁蓮華文の上下左右の蓮弁がその間の4弁の上になること、すべてが橙色で軟質の焼成であることから、6式であると判断した。

17は21式の破片で、瓦当文様の全形は単弁八弁蓮華文である。中房の外側の圏線から蓮弁、外区が残る。『備国1』において、製作技法からa・b2種類に区分されている型式で、17は周縁の裏面側が突帯状に突出し、瓦当の厚さも薄いことから一本作りの21a式である。裏面の布目は明瞭に認められない。なお、今回の調査では出土していない21b式は、丸瓦接合式で周縁が幅広である。

18は、T36の建替えあるいは据え直しの礎石6の北側から出土したもので、瓦当面の1/3程度が残る。硬質の焼成で、表面は青灰色、破面は赤紫色を呈する。圏線は2本で一部1本になる。三角形の間弁が認められる単弁八弁蓮華文軒丸瓦である。地には木目が浮き出しており、中房から周縁まで右横～斜め下に貫く大きな范傷、瓦范の割れが認められる。瓦范が何面あったのかについて考慮が必要であるが、『備国1』で報告された22式にはこの范割れが認められないもの、少し進行しているものなどがあり、18は范割れがかなり進行した段階のものと考えられる。

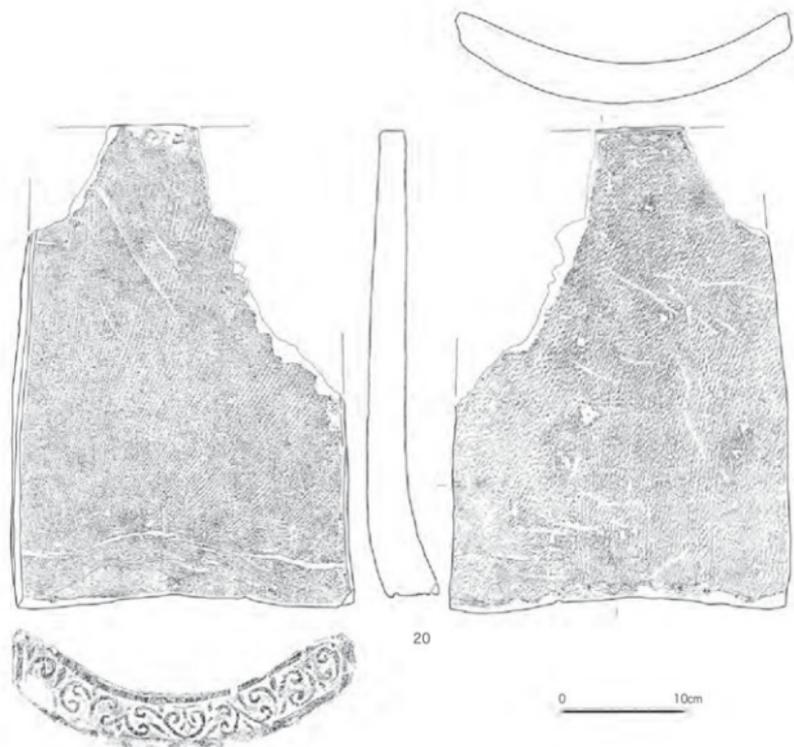
図34 軒平瓦1B式①(1/4)

均整唐草文軒平瓦で、既往の調査においても出土点数が他の型式より圧倒的に多く、軒丸瓦1式と組み合わせる創建瓦である。2点ともT37溝6から出土した。20は長さ38.6cm、瓦当部側の幅27.4cmを測る。

21は瓦当部側で幅28.0cmを測る。

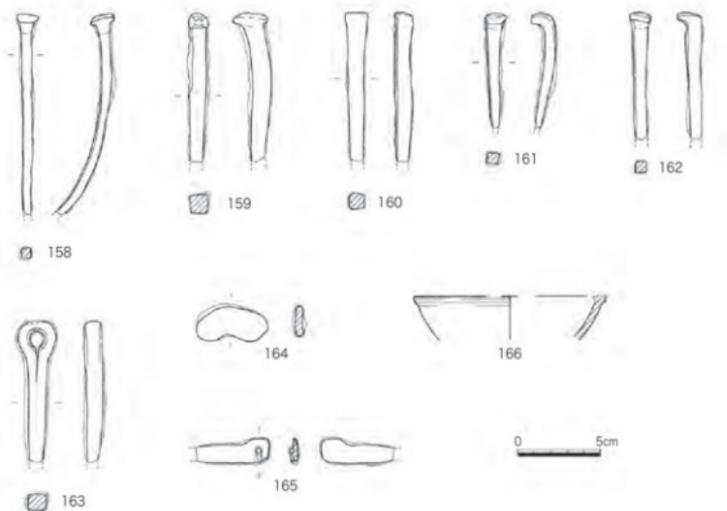
図64 金属製品 (1/3)

158～162は鉄釘であるが、先端が欠損しており完存する資料はない。158で残存長12.2cm、161で残存長7.0cmを測る。頭部の形態については、158・159がT字形、160が逆台形、161・162がL字形を呈する。

163はT37礎石11から出土したもので、先端は欠損している。断面方形の鉄製の棒を環状に加工した金具である。

165は厚さ0.5cm、残存長4.5cmの鉄製品の片面端に銅製品が付属している。銅製品は直径3mmの球形のものから先細りの棒状のものが長さ6mmで垂れ下がっている。

166は確定し難いが、復元径10.1cm、残存器高2.7cmの鉄鍋あるいは鉄鉢ではないかと考えられる。鋳造品で、口縁部内側がやや突出し、口縁部は外反し凸線がめぐる。あるいは、半円球状の釘隠し（喰金具）の可能性もある。T36溝4から出土した。

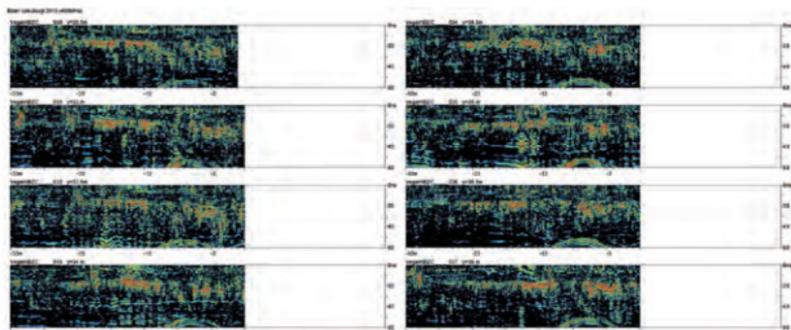
図75 (3) 測定区 断面画像 (Profile3-301)

ここでは、測定区の東西半ばほどの位置に回廊があると想定される。しかし、その存在を積極的に指摘できるほどの変化はみられない。深さ0.7mほどで、南北方向に幅広くやや反射の大きな範囲がある程度である(図74)。

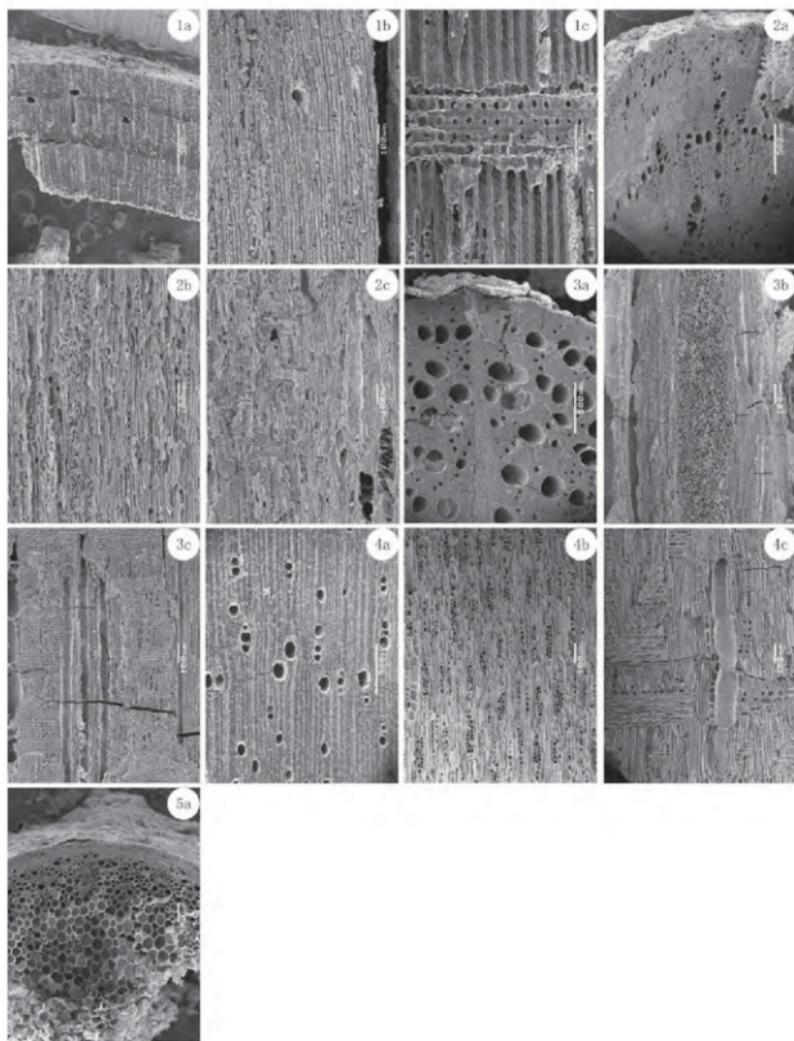
図77 備前国分寺跡出土炭化材の走査型電子顕微鏡写真

1a-1c. マツ属複維管束亜属 (No.3)、2a-2c. ツブラジイ (No.5)、3a-3c. コナラ属クスギ節 (No.1)、  
 4a-4c. カキノキ属 (No.4)、5a. イネ科 (No.2)  
 a: 横断面、b: 接線断面、c: 放射断面

T35の礎石3建替えあるいは改修に伴う掘方埋土から出土したクスギ節は、建物の建替え時に埋土に混入した炭化材である。時期は8世紀後半～10世紀後半と考えられる。クスギ節は、硬で耐朽性が高く、割裂性が良い(伊東ほか, 2011)。吉備中央町の二野遺跡で平安時代の柱材にクスギ節が多く産出する例などがあり(伊東・山田編, 2012)、今回のNo. 1の炭化材も柱の一部であった可能性がある。

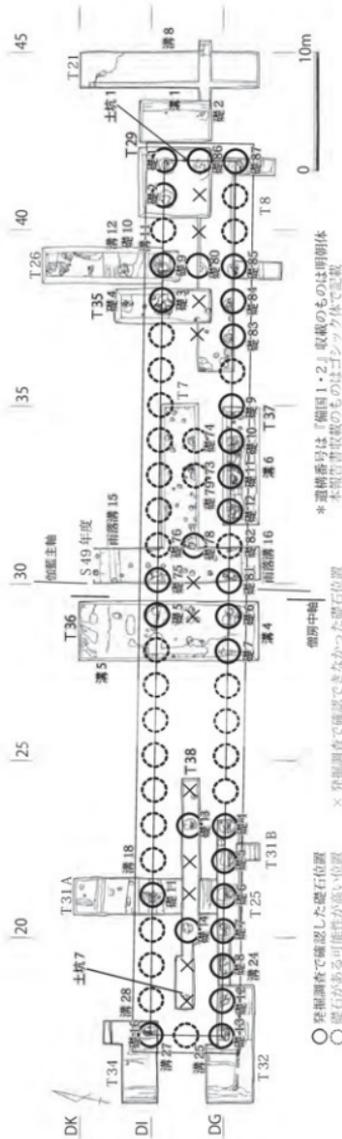
図78 創建期僧房の礎石の状況 (1/400)

図78に創建期の礎石の状況を図示した。○で示したものが発掘調査で確認した創建期の柱位置を示す礎石であり、北側柱が東からT29の礎石1・2、備国2礎石9、T35の礎石3、備国1礎石75、T36の礎石5、備国2礎石11、備国2礎石16である。棟通りは、東から備国1礎石86・80・78、T38の礎石13・14である。南側柱は、東から備国1礎石87・85・84・83、T37の礎石9~12、備国1礎石81、T36の礎石6・7、備国2礎石4~8・12・13である。×は発掘調査によって礎石がないと判断

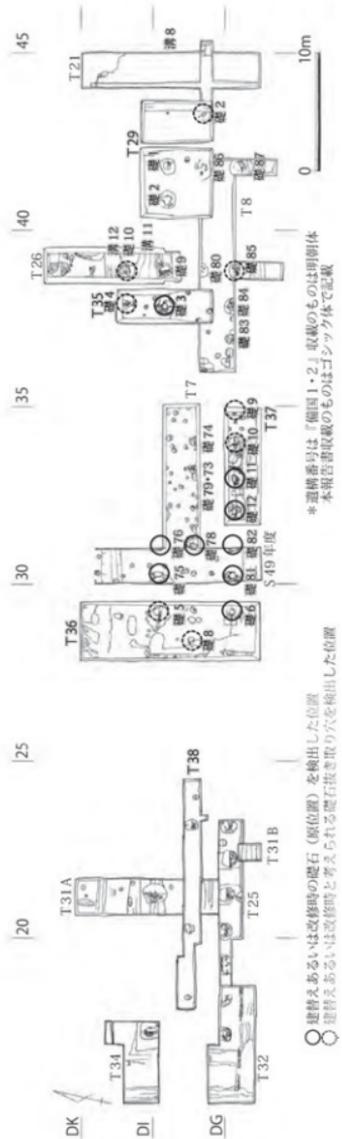
図79 建替えあるいは改修に伴う建物の礎石の状況 (1/400)

図79にこの建替えあるいは改修時の礎石の状況を図示した。前述したとおり、○で示した原位置で残る礎石9個はすべて10世紀代の建替えあるいは改修に伴う礎石である。T36礎石6・備国1礎石81間は10尺であるが、その東の備国1礎石81・礎石82間は8尺となる。礎石11・12間は10尺である。これらはあくまで創建期と同じ単位尺で計算した場合である。

基礎的な整理で述べたように、T38以西では礎石に二次的な改変が認められないが、T36以東では10世紀代に創建期の建物が建替えあるいは改修がなされたことが判明している。その時期については、T35礎石3の建替えあるいは改修の際の据付掘方から検出した一括性の高い土器により10世紀代と考えられる。また、同じく掘方から採取した炭化材の放射性炭素年代が9世紀初頭～10世紀後半の暦年代範囲を示しており、年代範囲は広いがおおまかにはこの時期を支持するものであった。

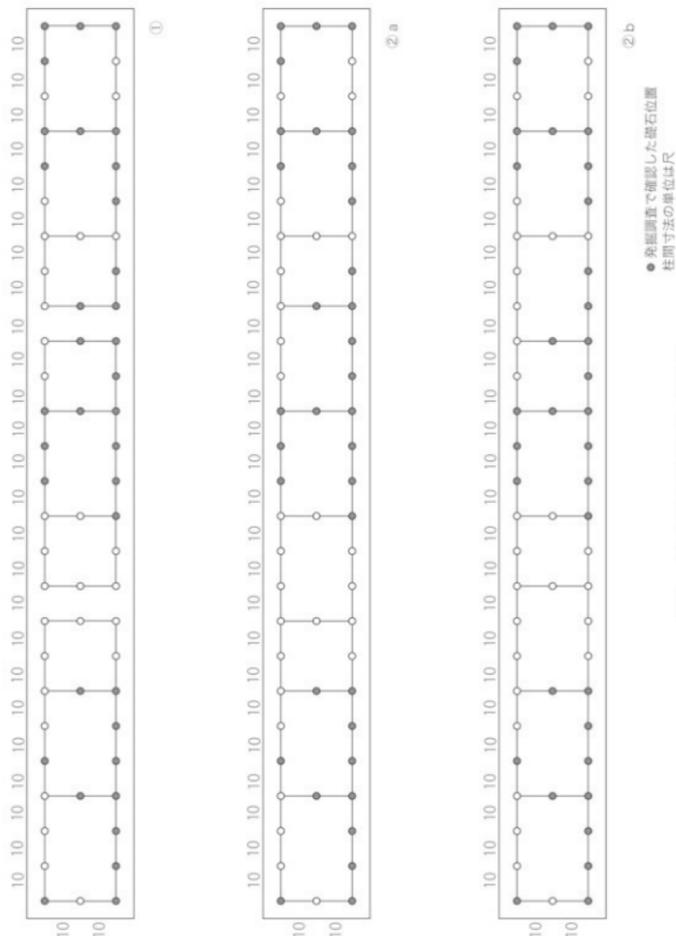
図80 創建期僧房の復元案 (1/400)

つまり、創建期の10尺等間をはは踏襲しているものの、T36礎石6では10世紀代の礎石と創建期の掘方は一部が重複しているにすぎず、両者は心々で60cm離れているため、柱間寸法が短いところが生じる。それから、T35礎石4・備国2礎石10のように梁行3間と想定されるところもあり、どうも一律に捉えることができない。したがって、T36からT35の範囲では、建替えあるいは改修時の柱間については現状で復元困難と判断した。

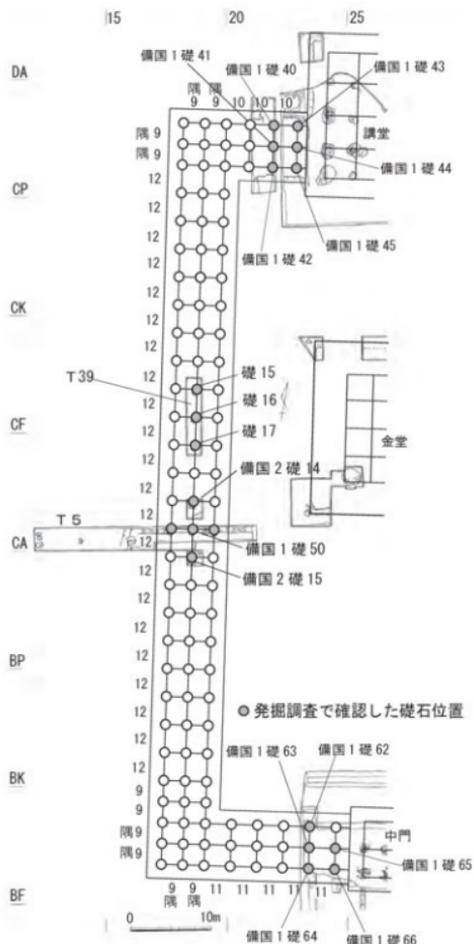
図84 西面回廊の復元案① (1/600)

①柱間12尺を基本とし、南隅間付近で異なる柱間寸法を想定する場合（図84、表7①）

備国2礎石15から南114尺を北から8間分（96尺）が12尺等間で、残り18尺を隅間と同じ9尺等間で2間分を想定する。この場合、桁行南北は南・北隅2間×9尺を除いて北から22間×12尺・2間×9尺である。これは、三河国分尼寺跡の設計例を応用して考え得る。この場合、もちろん発掘調査では明らかとなっていないが、どこかに柱間12尺で扉口が開く可能性がある。ただし、T39礎石15から北96尺が12尺等間

であったかは今後の確認調査が必要であるし、図81の西面回廊の棟通り西北隅から南へ36尺(10.69m)の位置の反射(C)を積極的に評価すれば、北隅間付近も12尺ではなく9尺で割り付けている可能性もある<sup>10)</sup>。

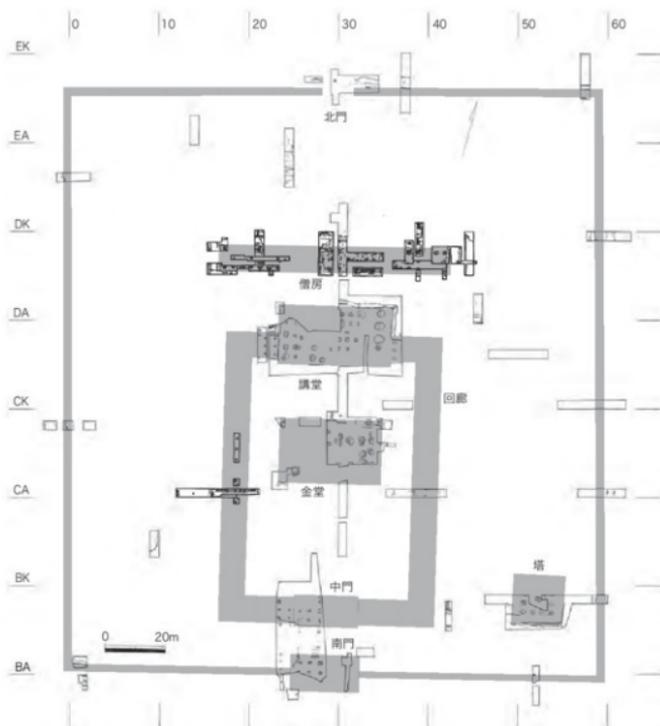
図85 伽藍配置復元図 (1/1,600)

第1～8次まで調査を重ね、備前国分寺の伽藍やその変遷が復元可能となってきた。その内容はこ

れまで刊行してきた『備国1・2』の報告において述べてきたが、本書では第7・8次調査で中心となった僧房の変遷を伽藍全体の中で捉えることでまとめたい。

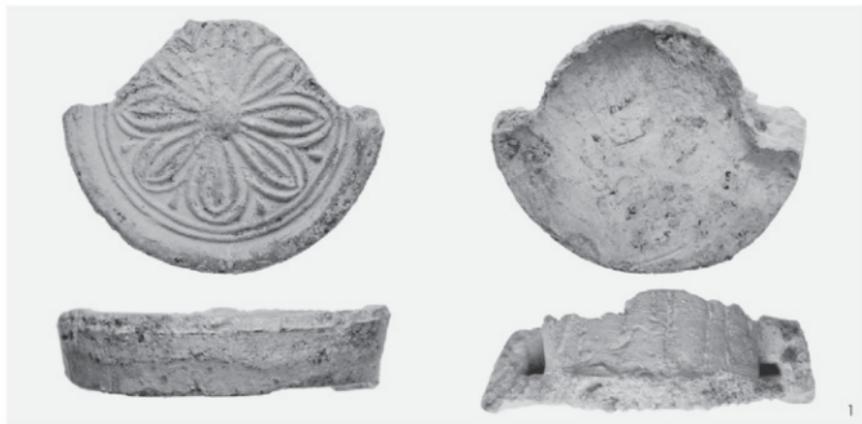
1 軒丸瓦 1式 (瓦当裏面にケズリ、側面に范型痕跡、丸瓦部凹面の刻みが転写)
