# 中 平 遺 跡

平成2年7月

茨城県岩間町

中平遺跡発掘調査会

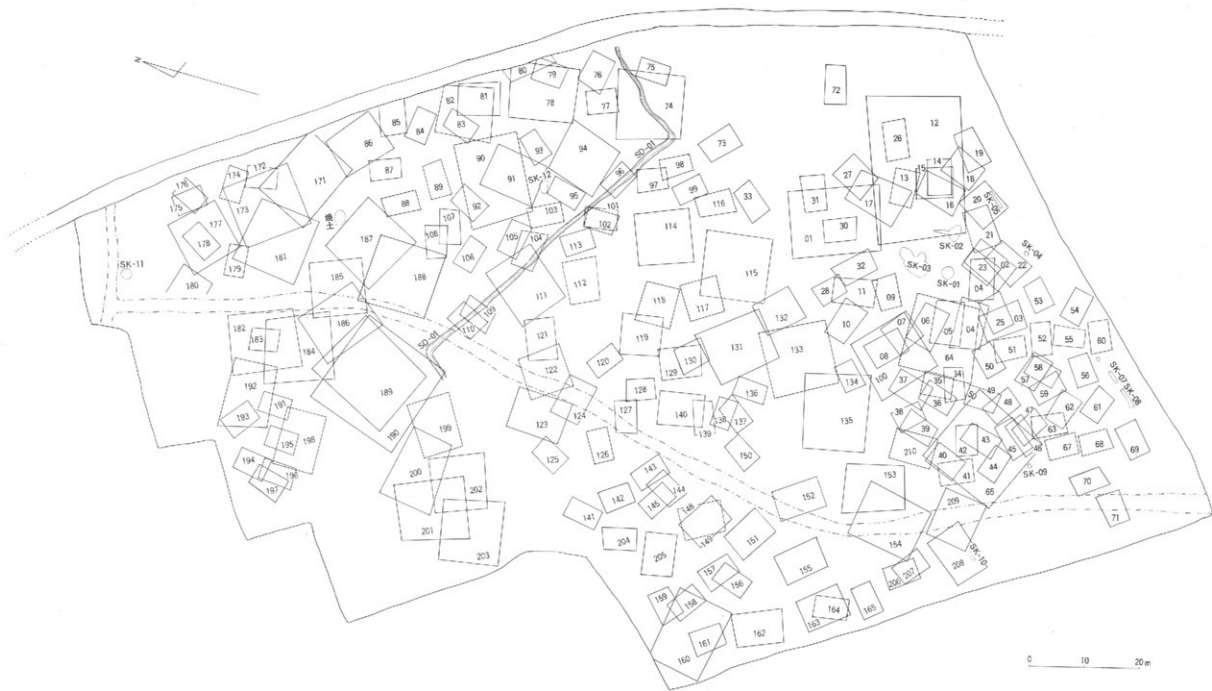
第2図 免振遺構全体図

掘立柱建物遺構については、(1)に掘立柱建物遺構の概況として、おおよその傾向はすでにあげておいたのであるが、ここでは各遺構ごとに具体的に平面図をそえて解説を加えたいと思う。なお、その遺構番号の古いものを最初に記載してあるのは、ピットのセクションを細部に亘って記したからである

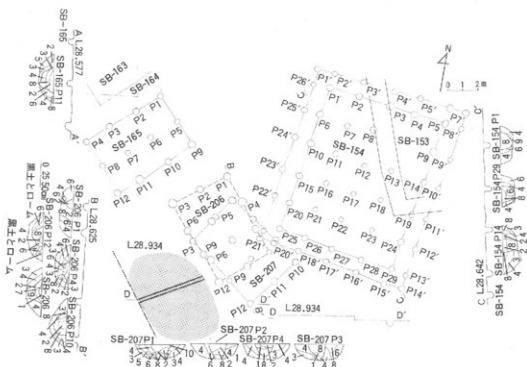
第6図 第154号, 165号, 206号, 207号掘立柱建物遺構平面実測図

第6図に示したとおり、本建物はS B206と重複する。その平面形状について北側の長さをみると3.90m、南4.20m、そして西5.70m、東は5.90mの少々不整形の方形プランをなす。軸線を約39° 西方にむけて建てられている。

床面は平坦で少々固い。そのピットの一部についてはそれぞれ断面図をとりそれを図示しておいた。

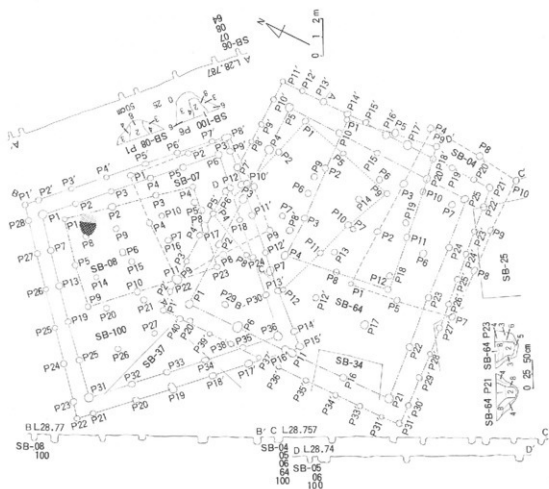
第12図 第4号, 5号, 6号, 7号, 8号, 64号, 100号掘立柱建物遺構平面実測図

No.	掘立柱住居址の柱間の長さ (横) SB-64 庇				
P 1' ~ P 2'	1.02	P 15' ~ P 16'	1.23	P 29' ~ P 30'	1.50
P 2' ~ P 3'	1.80	P 16' ~ P 17'	1.30	P 30' ~ P 31'	1.10
P 3' ~ P 4'	1.60	P 17' ~ P 18'	1.43	P 31' ~ P 32'	1.00
P 4' ~ P 5'	1.80	P 18' ~ P 19'	1.17	P 32' ~ P 33'	1.10
P 5' ~ P 6'	1.35	P 19' ~ P 20'	1.25	P 33' ~ P 34'	1.40
P 6' ~ P 7'	1.45	P 20' ~ P 21'	1.00	P 34' ~ P 35'	1.77
P 7' ~ P 8'	1.50	P 21' ~ P 22'	1.08	P 35' ~ P 36'	1.60
P 8' ~ P 9'	1.05	P 22' ~ P 23'	1.37	P 36' ~ P 37'	1.10
P 9' ~ P 10'	1.45	P 23' ~ P 24'	1.35	P 37' ~ P 38'	1.70
P 10' ~ P 11'	1.07	P 24' ~ P 25'	1.40	P 38' ~ P 39'	1.27
P 11' ~ P 12'	1.10	P 25' ~ P 26'	1.35	P 39' ~ P 40'	1.75
P 12' ~ P 13'	1.20	P 26' ~ P 27'	1.35	P 40' ~ P 1'	1.00
P 13' ~ P 14'	1.40	P 27' ~ P 28'	1.30		
P 14' ~ P 15'	1.10	P 28' ~ P 29'	1.36
