山王廃寺跡第5次発掘調査報告書

前橋文化財研究会

1979.3

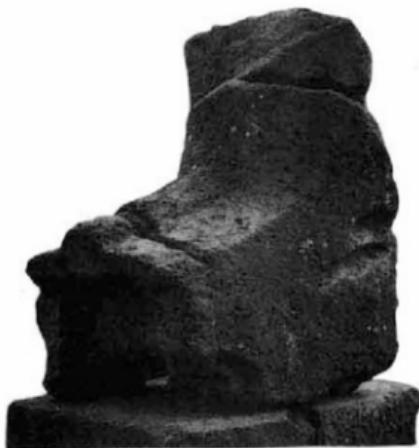
(表紙) 国認定重要美術品 石製 鳴尾 (昭和11年11月28日認定)
(山上日枝神社境内)

塔心礎の北方約60mの畠地から出土したと伝えられている。多孔質の輝石安山岩製であり、同所都丸民治氏所蔵のものとともに一对になる。現在、尾の先端を欠くが、高さ98cm、側面幅くびれ部で41cm、下方最大部80cm、厚さ52cmある。

表面には、大棟の棟木をはめ込む切り込み、降棟の瓦をさしこむための切り込み等が良く残っている。

鳴尾は火防のまじないため大棟の両端に置かれたが、石製のものは少なく、現在あるものは全国でも4例のみである。その内の2例が山上庵寺跡より出土している。

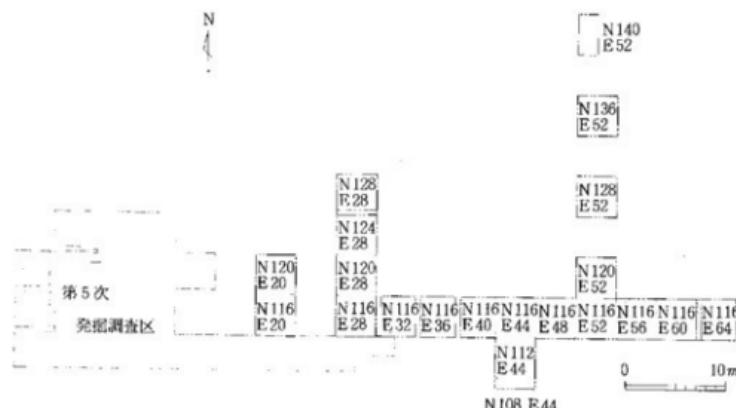
図2 トレンチ位置図

上記目標を達成するため、掘立柱建物跡の存在する畠地の東側に隣接する畠地を本年度の発掘予定地とし、塔心礎より北112mの地点で、心礎の東側28mより61mにかけて一辺4mのグリッドを9区設定し、掘立柱建物跡の東側に隣接する遺構の確認を行なった。また、心礎より東52mの地点において、北側136mまで4区のグリッドを設定し、東北方向の遺構の存否について確認した。一方、掘立柱建物跡の東限および細部の状況を確認するため、心礎の東20mおよび28mの地点で、北116mより128mにかけてグリッドを5区画設定した（挿図-2）。これらのグリッドの設定およびその呼称等は、基本的には第四次発掘調査で採った方法の延長線上にくるものであり、一辺4m×4mのグリッドを一単位とし、その北東隅の座標点の名称をグリッドの名称とした。すなわち、心礎の北116m東16mの座標点はN 112 E 16と表わし、N 112 E 16, N 112 E 20, N 116 E 16, N 116 E 20の各座標点によって囲まれたグリッドの区画名はその北東隅の座標点の名称を用いてN

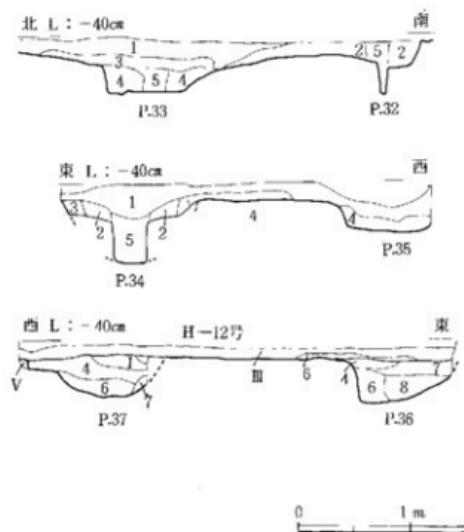
1. C軽石、シルト粒を含む褐色土層（砂質）
2. 1層と近似するが、シルトブロックを含む
3. 白色粘土、シルト粒を多く含む粘質土
4. シルトブロックを主とする粘質土、固く結っている
5. C軽石を含む黒色砂質土（柱痕）
6. 白色粘土、黒色粘土、褐色土のブロック状混土
7. 黒褐色粘質土
8. 黒色土（やや砂質っぽい）
9. 焼土

ところで、昨年度の調査の際、P.5とP.6、P.9とP.10の間において推測されていたことであるが、P.34とP.35、P.32とP.33が上幅30cm~40cm、深さ15cm（現状）の溝状の掘り込みによって繋がっていることが明らかとなった。内部は柱穴の上半分を埋める焼土、C軽石を混ぜる暗褐色粘質土（挿図4-1層）が埋めている。柱穴を穿つ際、2個の柱穴を溝で繋いでおり、いわゆる「布振り」の技法が用いられている。

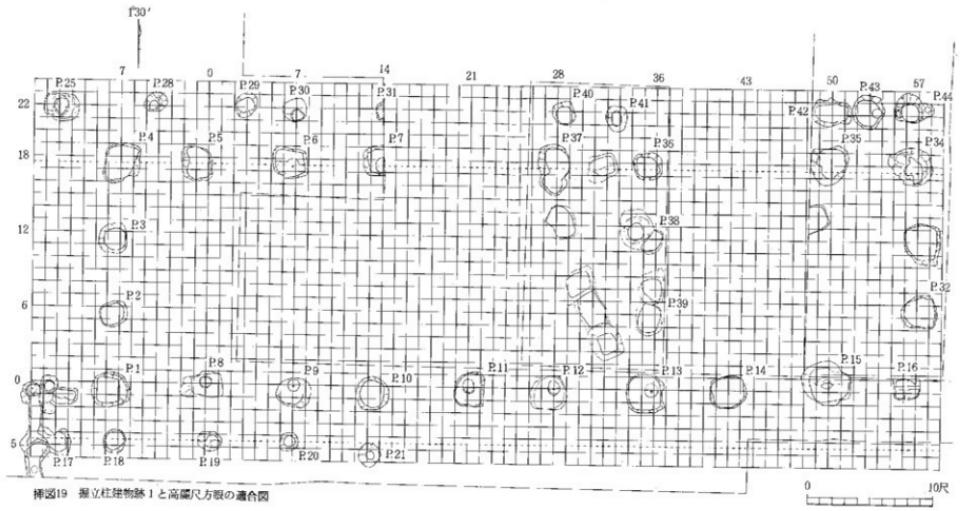
桜図19 振立柱建物跡1と高麗尺方眼の適合図

しかしながら、その際P.15の柱痕中心点は上方へ25cmほどずれてくる。そこで、P.8とP.15の柱痕中心点が方眼の一横線上にのるように合せたなら、P.5、P.11、P.13の柱痕中心点は横線の上方へそれぞれ4cm、5cm、15cmずれ、さらにP.13においては上方へ21cmずれてくる。前述のP.8、P.12の柱痕中心点に合せた横線の各柱痕中心への適合状態と比較して、P.8、P.15を除いてうまくあってこない。

P.8、P.12の柱痕中心点に合せた方眼の横線を南側桁行柱列の柱通りと見ることができ、その柱筋は東西方向(E-W 1°30' N)を示している。そして、この南側桁行柱列が、以下方眼図上に

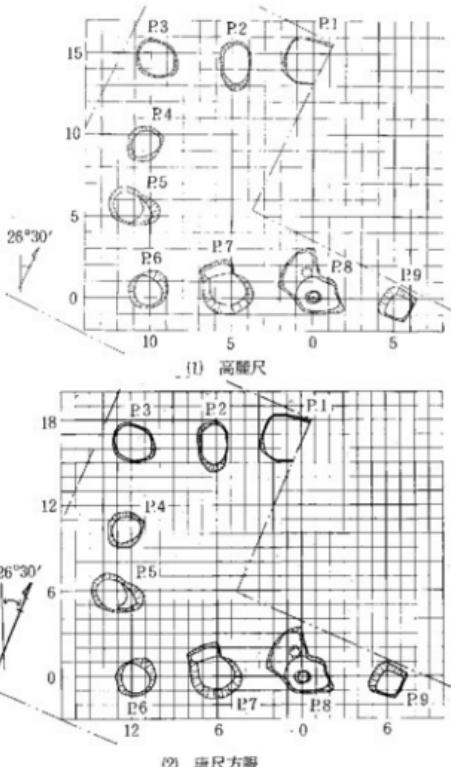
図23 掘立柱建物跡5と高麗尺(I)・唐尺(II)方眼の適合図

梁行3間、桁行3間以上の規模を持つと見られる。側柱の建物である。9個の柱穴を検出したが、柱痕の位置を確認できたのはP.8のみである。そのため、各柱間数値は明らかでない。

そこで、「高麗尺」・「唐尺」方眼上に造構平面図をスライドさせ、その適合状態を検討すること

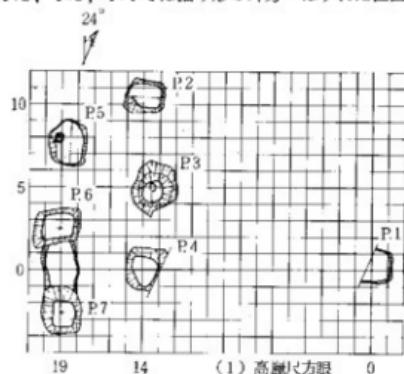
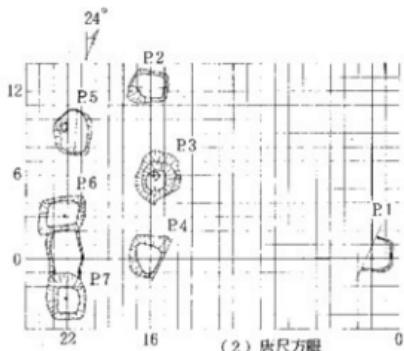
挿図24 掘立柱建物跡6と高麗尺(1)・唐尺(2)方眼との適合図

桁行2間梁行2間の規模を持つ建物と推定される。7個の柱穴の内、P.1・P.3・P.5において柱痕の位置が平面的に確認でき、P.6・P.7では柱痕が断面で確認されている。

柱間の数値は前述のごとく「高麗尺」・「唐尺」いずれとも決め難い。そこで、平面で確認したP.1・P.3・P.5の柱痕中心点を基準にして、上の2種類の方眼上に遺構平面図をスライドしてみたい。

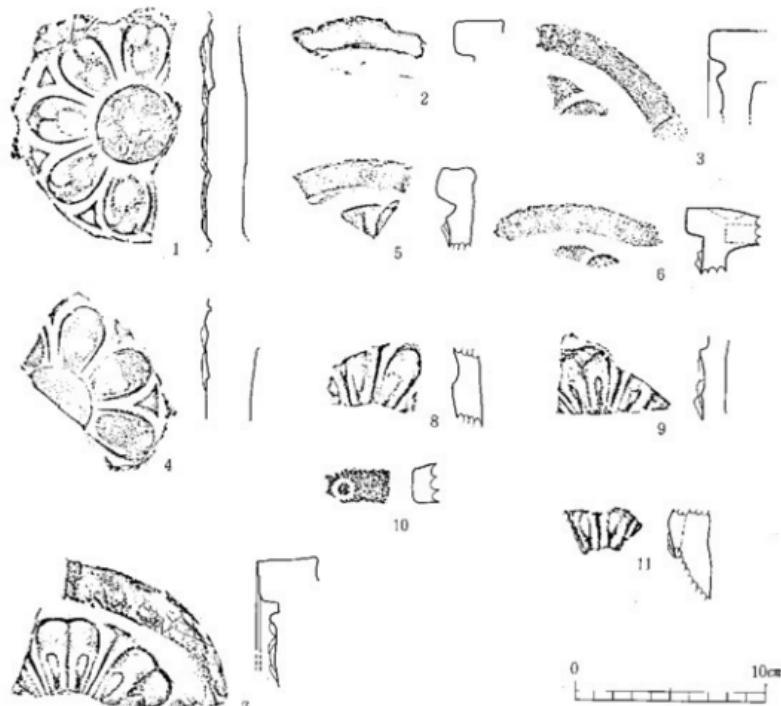
挿図25 軒丸瓦拓影および断面実測図

瓦当面の2分の1ほどが残存するが、周縁部を全く欠く。弁口径11.6cmで、花弁端が円形に反転した素弁8葉逆華文瓦である。花弁は、弁長3.6cm、弁幅2.6cmを測り、表面には范を湿らせた痕跡と思われる小さな窪みが観察できる。裏面はヘラ調整がなされている。胎上中に少量の小藻を含み、青灰色に焼き上がっている。丸瓦との接合法については、内区外周部にヘラ削り痕が観察されることから、「嵌め込み法」に依ったと思われる。N 128 E 28Ⅲ層中出土。

瓦当面の5分の1ほどが残存するが、表面の剥落に依り、間弁1と花弁の半分だけを留めている。現存推定径16.0cm、弁区径10.6cm。周縁の外側は、縦方向にヘラ調整を加え、次に周縁端を廻る横方向のヘラ調整を行なっている。また、裏面には丸瓦接合の際のカキアブリの痕跡が認められる。花弁端円形反転型式の素弁8葉草文瓦と思われる。胎土は全体的に細粒であるが、瓦当面には更に細かいものを使用しており、屑をなしているのが観察できる。色調は青灰色を呈している。N 116・120 E 20ベルト中より出土。

瓦当面の5分の3ほどが残存するが、周縁部を全く欠く。全体的に水磨が進み、蓮子も認められない。花弁は、弁区径11.6cm、弁長3.4cm、弁幅2.4cmを測り、花弁端円形反転型式の素弁8葉蓮華文である。裏面にはヘラ調整痕がわずかに残る。胎土中に少量の小礫を含み、青灰色に焼き上がっている。N 120 E 20区の12号住居跡覆土中より出土。

瓦当面の3分の1ほどが残存する。現存推定径18.0cm、弁径13.0cmで、周縁部外側にはヘラ調整痕を留める。花弁は、弁長4.2cm、弁幅3.4cmを測り、子弁の隆起もしっかりと複弁7葉蓮華文である。裏面は、大部分が剥落しているが一部にナデの跡が残る。胎土中に少量の小礫を含み、表面は黄灰色に、内部は赤褐色に焼き上がっている。N 120・124 E 28ベルト中より出土。

花弁の一部のみを残す。表面には範を温らせた痕跡と思われる小さな窪みが明瞭に認められ、花弁がゴツゴツとした感じを呈している。裏面にはヘラ調整痕を留める。花弁は、子葉の隆起もしっかりとしており、複弁7葉蓮華文と思われる。胎土は非常に細かく、表面は青灰色を、内部は赤褐色と青灰色が輪状を呈している。N 124 E 28III-3層中出土。

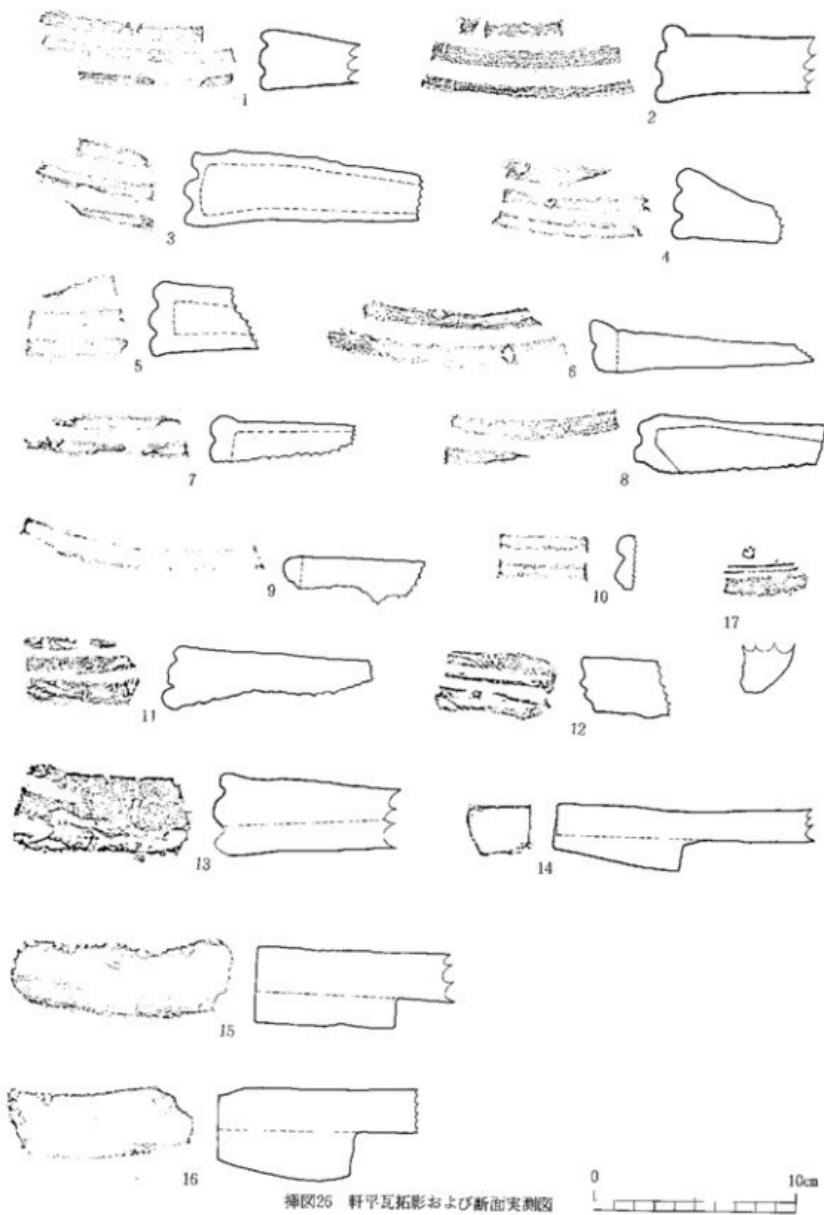
插図26 軒平瓦拓影および断面実測図

三重弧文の一部。断面半円形の3つの弧がほぼ均等な割合で造り付けられている。凸面の剥離部分に、平瓦のナデ調整の痕跡が見られ、凸面に粘土を付け加えて瓦当の厚みを出していることがある。凹面、凸面ともきれいにナデられており、全体的に整った作りである。胎土は細かく、青灰色に焼き上がっている。N 116・120 E 52Ⅲ層中出土。

何重弧文であるかは不明。平瓦の凸面に粘土を付け加えて瓦当の厚みを出している。2本の弧の断面はきれいな半円形で整っている。凹面のナデは雑で、指の跡がベタベタとついている。凸面の剥離面には平瓦製作時のタキ目痕らしきものが観察できる。胎土中には少量の小礫を含み、平瓦部は赤褐色に、瓦当部は灰白色に焼き上がっている。N 116 E 20区より出土。

重弧文の最上弧の一部。半瓦の凸面に粘土を付け加えて瓦当の厚みを出している。弧の断面は扁円形で、太さも均一ではなく多少波打って付けられている。凸面の剥離面には簡単なヘラ調整痕が認められる。中頸があったとも考えられる。凹面には1cm当り7×12本の布目痕がくっきりと残っている。胎土は細かく、表面は青灰色に、内部は赤褐色に焼き上がっている。N 116 E 44区より出土。

素文段顎形式の左端の一部。平瓦の凸面に粘土を付け加えて瓦当の厚みを出している。凸面は平瓦部・顎部ともきれいにナデられている。凹面は左端がヘラ調整され、その内側には布目痕がつぶれて残っている。窓変のためか全体的に鈍い光沢を持っている。左端や顎部の加工は非常にシャープで整っている。胎土は非常に細かく、表面は青灰色に、内部は暗褐色に焼き上がっている。N 116-120区のベルト中より出土。

素文段顎形式の左端の一部。平瓦の凸面に粘土を付け加えて瓦当の厚みを出している。凸面は平瓦部・顎部ともきれいにナデられている。凹面は縦方向のヘラ調整で布目痕を消している。瓦当面および左端部の加工はシャープで整っている。胎土は細かく青灰色に焼き上がっている。N 116 E 60区の15号住居跡覆土中より出土。

段顎型式の残片。瓦当文様は剥落しているため不明。平瓦の凸面に粘土を付け加えて瓦当の厚みを出している。凸面は平瓦部・顎部ともきれいに横ナデが施されている。凹面には模骨痕と、1cm当り10×12本の布目痕がくっきりと残っている。窓変のため全体に光沢を持っている。胎土は細かく、青灰色に焼き上がっている。N 116 E 64III層中出土。

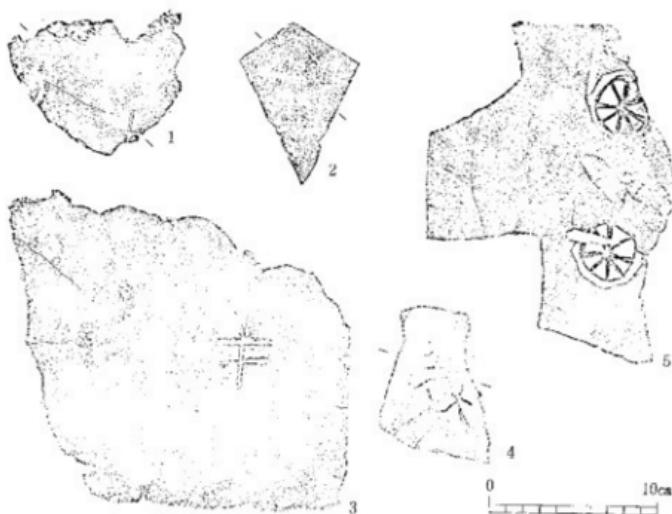
挿図27 文字・刻印瓦拓影

平瓦の凸面に車輪状の刻印が3個押されている。凹面には1cm当たり 6×7 本の布目痕がある。凸面はヘラ調整が施されているために真中の1個は消えかけている。胎土は細かく、赤褐色に焼き上がっている。N 116 E 28 III 層中出土。

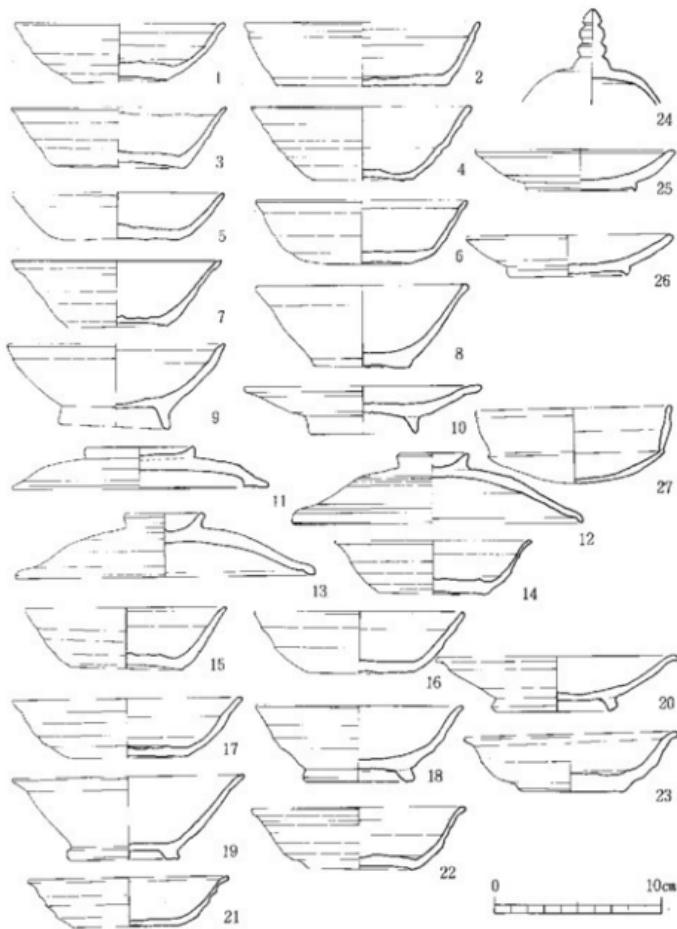
插図29 グリッド内出土土器実測図

挿図 29-12 図版 14-19	須恵器 ・蓋	器高 4.2 口径 17.2	右回転のロクロ成形で、大井部には回転ヘラ削りの後つまみを貼り付けている。天井部上半にはヘラ削り痕が明瞭に残る。	砂粒・小石 粒含有。	色調は淡灰色。 80%
挿図 29-13 図版 14-20	須恵器 ・蓋	器高 3.8 口径 17.6	右回転のロクロ成形で、天井部には回転ヘラ削りの痕が不明瞭ながら残り、つまみを貼り付けている。	砂粒・小石 粒含有。	色調は淡灰色。 30% N 116 E 20Ⅲ層中。
挿図 29-27 挿図 30-6	上師器 ・壺	器高 4.5 口径 12.0 底径 10.6	口縁部横ナダー。底部へラ削り。多少ゆがんでいるが、丁寧な作りである。	砂粒含有。	色調は淡褐色。 90% N 128 E 52Ⅲ層中。
挿図 29-22 図版 13-20	須恵器 ・壺	器高 3.6 口径 13.0 底径 6.4	右回転のロクロ成形で、底部は回転糸切りとなっている。難な造りである。	緻密。	色調は淡灰色。 80% N 116 E 36。
挿図 29-21 図版 13-19	須恵器 ・壺	器高 3.0 口径 12.2 底径 6.4	右回転のロクロ成形で、底部は回転糸切りとなっている。比較的丁寧に仕上げてある。	砂粒・小石 粒。細かな 黒色粒子含有。	色調は青灰色。 完全。N 116 E 36。
挿図 29-23 図版 13-21	須恵器 ・壺	器高 3.5 口径 13.0 底径 6.2	右回転のロクロ成形で、底部は回転糸切りとなっている。外側および底部に自然釉がみられる。	細かな黒色 粒子含有。	色調は淡灰色。 90% N 116 E 36。

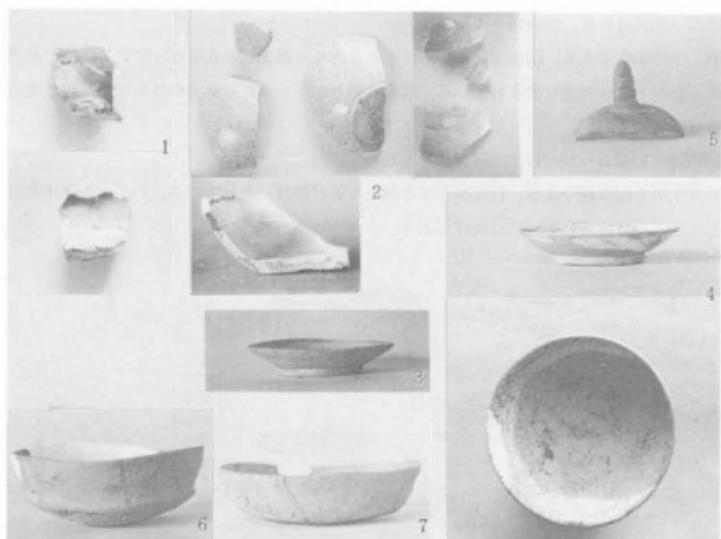
挿図30 施釉陶器・その他

3×3 cm程の破片であり、瓶類の頸部と思われ、把手の欠損した部分が残っている。胎土は白色で緻密である。釉法は流釉法に依ったと思われ、凸面では緑・茶・白、凹面では緑・白の顔に配色

薄い萌葱色をした綠釉片が7点出土している。底径4.8cm程の短頸壺の破片と思われる。胎土は白色で緻密である。釉色は内面にもかかっているが、水磨のために全体的に褪せている。出土地点は、N 128 E 52Ⅲ層下部、N 116 E 44・48ベルト中、12号住居跡である。

右回転のロクロ成形で、胎土中に砂粒を含むが丁寧な造りである。色調は青灰色で、器肌には細かな黒色粒子が多く目立つ。N 116 E 56・60ベルト中出土。

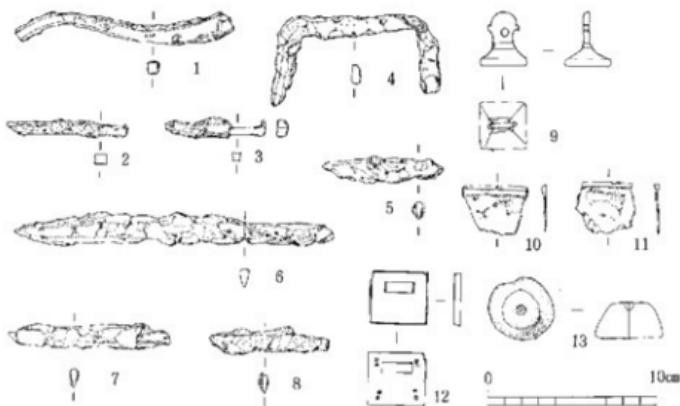
挿図31 金属・石製品実測図

刀子片と思われるものが、大小合わせて4点出土している。銹化が著しいために、切先や刃・刀文等の細部は不明である。破損面からの観察では、いずれも平造り・丸棟で、身幅は11mmである。6・7の茎部には木質が付着している。出土地点は、5=N 116 E 32 III-3層中・6=N 120 E 20 III層下部・7=N 120 E 20 III-3層・8=N 128 E 28 III層中である。

10はN 128 E 52 III層中より、11はN 116 E 28よりそれぞれ出土している。いずれも銹化が著しく、変形しているので原形の復原には無理がある。
