岩手県文化振興事業団埋蔵文化財調査報告書第624集

ふ　どう　がて　あと  
**不動館跡発掘調査報告書**

主要地方道二戸五日市線緊急地方道路整備事業関連遺跡発掘調査

岩手県県北広域振興局土木部二戸土木センター  
(公財) 岩手県文化振興事業団

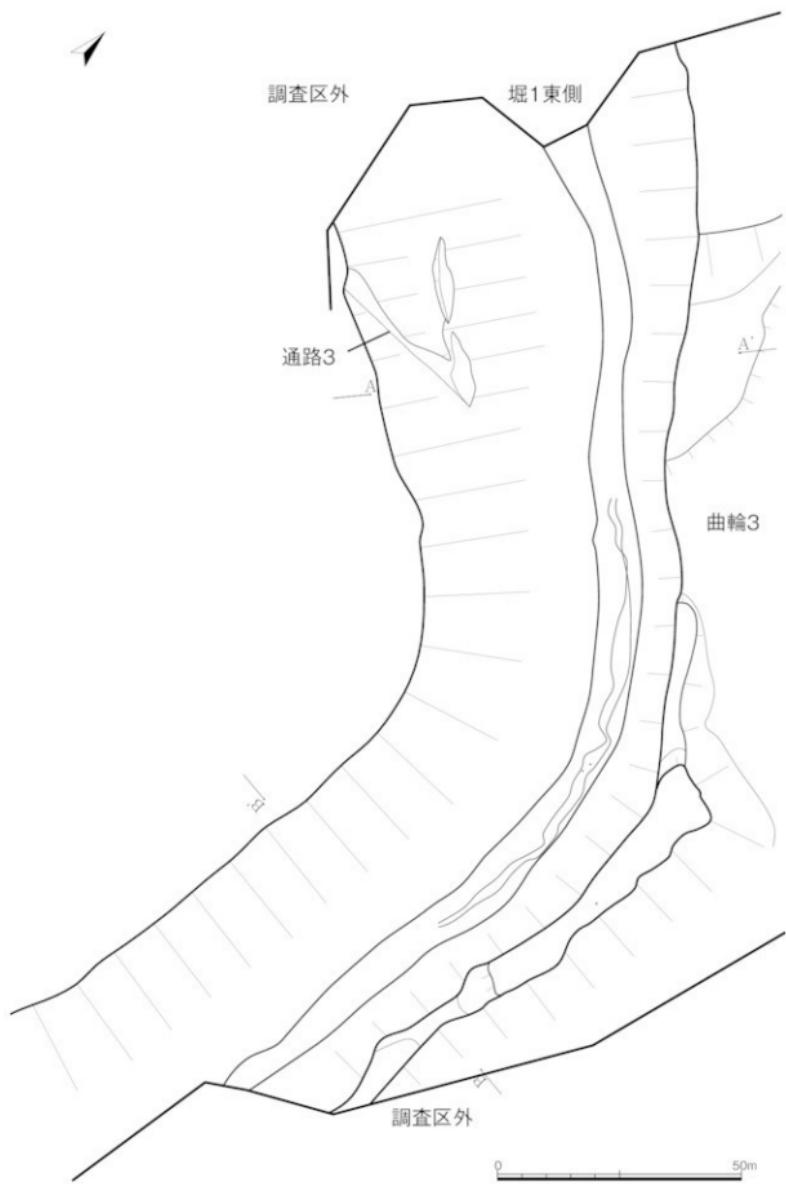
第70図 堤1東側

〈形態・規模〉堀1は安比川に面する北西側崖に繋げて馬蹄形に掘り巡らされ、断面形はおよそ薬研状を呈するが、底面は降雨等の流水による雨裂ができる、崩落を繰り返しているようであった。切岸1は堀1と2を隔てる壁壁の延長であり、調査部分が丁度東側斜面に低く舌状に張り出す土壘状となっているもので、総長は約26mを測り、横断面形は蒲鉾型を呈する。堀1の総延長は約120m、実効堀幅は、東部の堀1～切岸3～曲輪3間で約14m、南部の曲輪1～土壘1間で約11m、西部の二重堀部分では約16m、垂直壁高は、東部約8.5m、南部約8.4m、西部約8.7m、実効法高は、東部約12m、南部約10.4m、西部約12m、垂直高は、東部約2.5m、南部約2.3m、西部約7.9m、外壁法高は、東部約3.3m、南部約2.6m、西部約10mを測る。堀底の標高は、虎口付近で約223m前後と高く、西側で高低差は約2m、東側では約4mと虎口から東西両側に向かい下り勾配となっていた。

〈埋土〉10cmほどの現表土下には近代の客土と考えられる山砂があり、斜面上位の20cmくらいから堀底では1mを超える。この山砂は下層は人為的様相を呈するが、上層は曲輪1からの崩落の繰り返しによる堆積と見て取れた。山砂以下は壁壁面の崩落と流水による水成堆積の繰り返しの状況を呈しており、底面以下は雨裂と地割れが認められた。

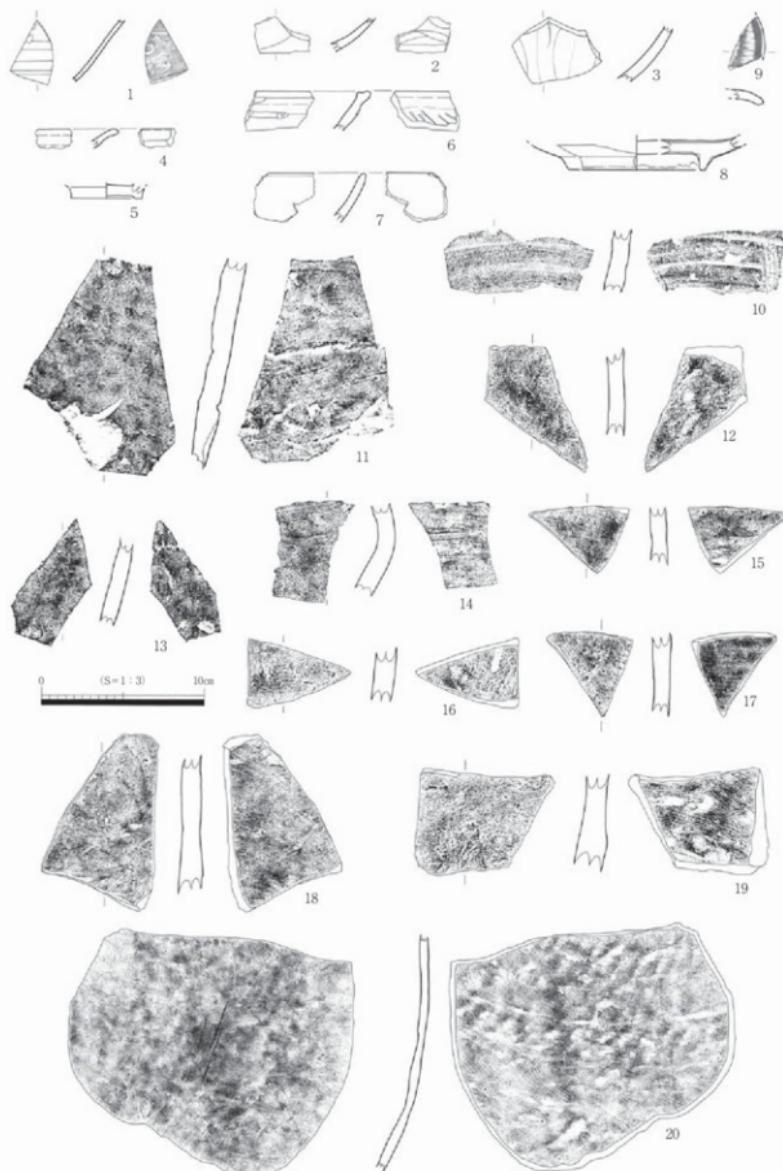
第93図 陶磁器

3は曲輪3下部の整地盛土層より出土した青磁碗である。体部のみの破片であるが、外面には明瞭な鎬連弁文がみられる。鎬連弁文は幅広の連弁で中心に鎬の棱線が明瞭なものであり、蓮弁は1枚毎独立して刻まれている。文様の意匠は古相を示している。龍泉窯系の製品で13世紀のものである可能性が高い。

4は曲輪1の焼土遺構3より出土した瀬戸・美濃産の皿である。外反する口縁部のみの小破片である。表面の灰釉は薄いが細かなひび割れが認められる。大窯期の製品であると思われ、時期は大窯前半期の15世紀後半~16世紀前半と位置付けられる。

5は曲輪1のII層より出土した瀬戸・美濃産の小天目茶碗である。底部のみの破片で全容不明であるが、底径より小天目に分類されるものである。素地は破断面で黄褐色を呈し、内面は施釉され黒褐色である。高台部は低く削り出されており、大窯古段階のものである可能性が高く、時期は概ね15世紀後半頃であると思われる。

7は曲輪1のII層より出土した瀬戸・美濃産丸椀の破片である。口縁が内彎気味で、口縁端部は丸く収められる。無文で全面に施釉されており、色調は浅い緑色を呈する。やや厚みを持っており、口クロ目も不明瞭である。大窯期の製品であると考えられ、時期は16世紀頃であると思われる。

8は曲輪1帰属の堅穴建物3埋土上層より出土した青磁碗である。高台疊付部以外は青磁釉が施されている。高台疊付部は釉の搔き取りがおこなわれたものとみられる。器壁および釉はそれぞれ厚く、

高台端部は焼成により赤褐色に変色している。残存部に文様は認められない。龍泉窯系の製品で16世紀頃のものであると考えられる。

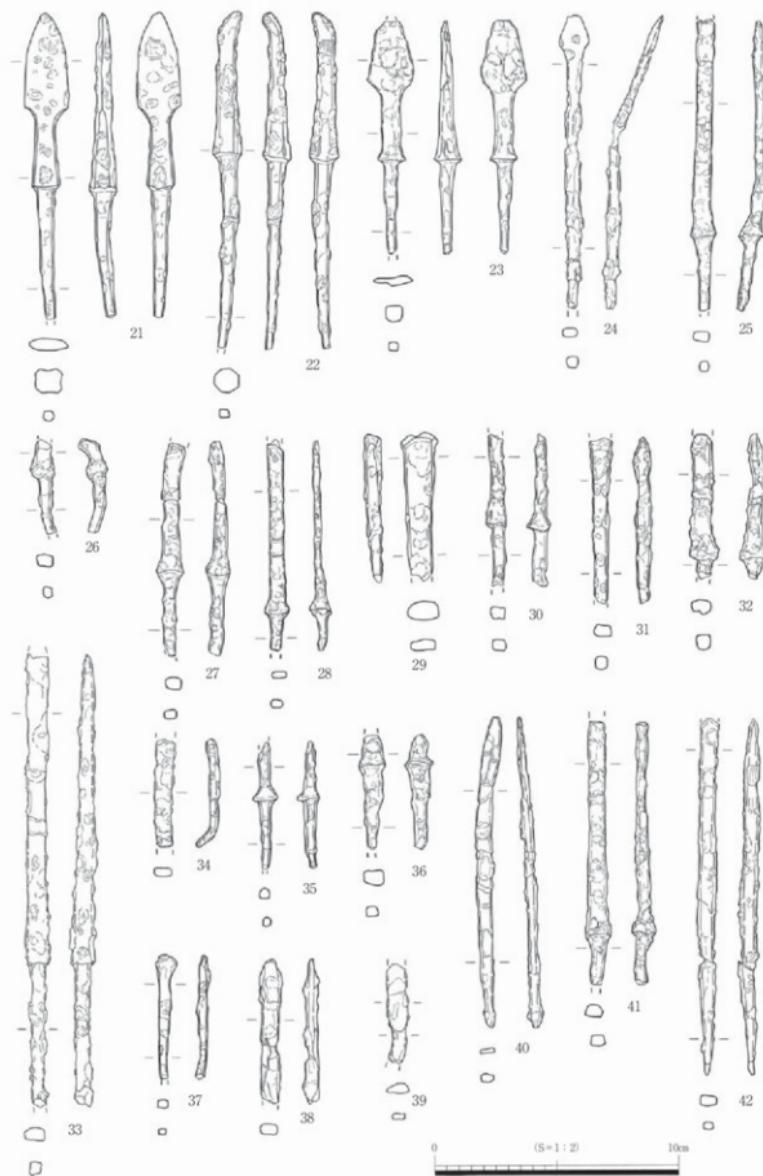
第94図 金属製品（その1）

21～42は鉄鎌である。大半が欠損しているが、長茎のものが多い傾向である。形態的特徴から中世でもやや古段階のもので占められている。

21は曲輪1堅穴建物3埋土中位より出土した鉄鎌である。茎部先端がわずかに欠損するものほぼ完形の平根鎌である。長三角形の鎌身部を有し、その断面は概ね扁平であるが、片面に中心部に綫方向のわずかな稜線が認められ、これが鎌になる可能性が高い。鎌身関部には、逆刺が無く頭部から綫やかな弧線を描く。頭部は断面正方形を基調とするが、笠被関部のみ4つの角を潰したような八角形となっている。茎部は関部から先端に向け徐々に細くなり、断面正方形である。笠被関部の段は明瞭で、わずかに末広がりとなっている。形態から古代～中世初頭のものであると考えられる。

22は切岸1より出土した。本来曲輪1に所在したもののが流出した可能性も考えられる。鎌身部付近が大きく折れ曲がり、鎌身そのものが欠損する。全体形状から小形三角形の鎌身部が備わるものと想定される。頭部は断面方形から隅丸方形を基調とするが、笠被関部のみ4つの角を潰したような八角形となっている。茎部は頭部よりやや長く、関部から先端に向け徐々に細くなり、断面正方形である。笠被関部の段は明瞭で、末広がりとなっている。先端部で折れ曲がり、鎌身部が欠損していることから弓により発射され、硬い対象物に当たった結果とみることができる。形態から古代末～中世初頭のものであると考えられる。

24は堀1埋土中位～下位で出土した。これも本来曲輪1に所在するものが流出した可能性が考えられる。両先端がわずかに欠損する平根鐵である。小形で三角形の鐵身を有し、断面は扁平である。頭部は長いが、基部は不明であるが、断面は方形であると思われる。形態から中世前半頃のものである可能性が考えられる。

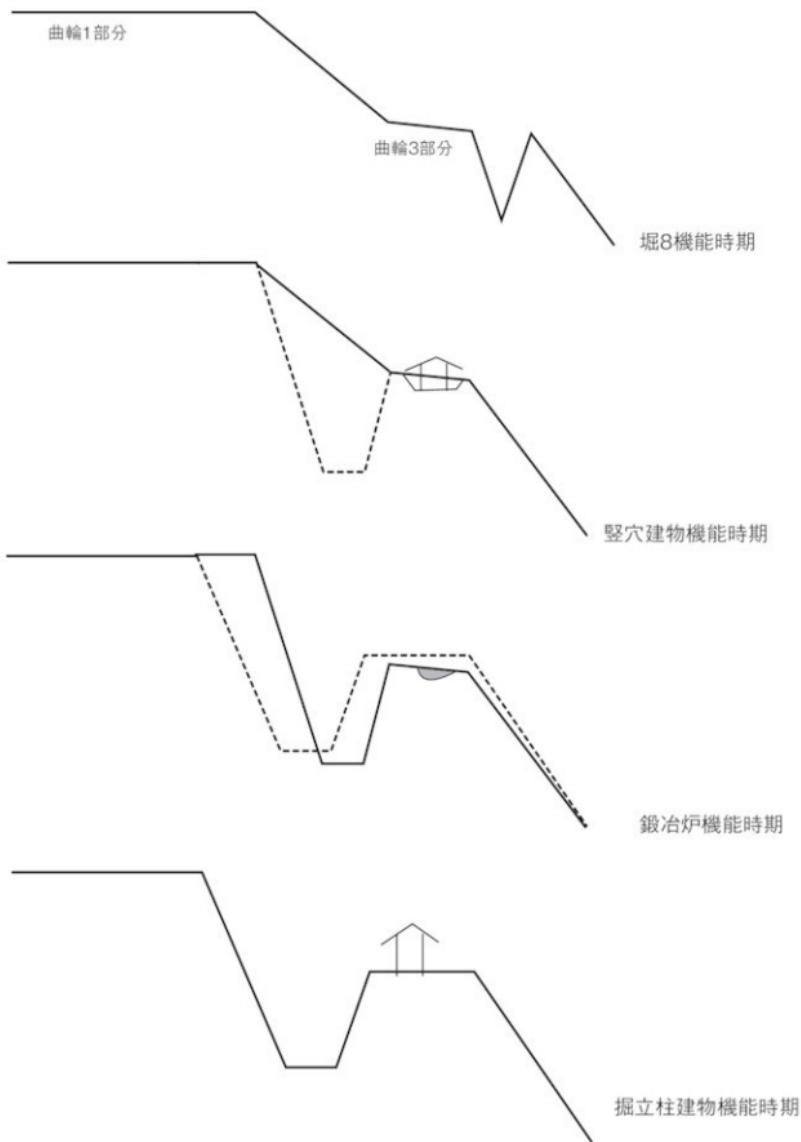
第115図 曲輪1・3束側断面概念図

普請遺構の変遷過程は、堀・曲輪を中心に改変が認められる。もっとも大きく改変されるのは、曲輪3である。この曲輪については先にも述べたとおり、重層構造となっているためその変遷がもっとも細分可能である。また、この曲輪3の改変は、城館東側の諸施設の改変と連動しているものと考えられ、普請の変遷を考える基準となり得る。曲輪3を含む東側中腹のエリアでは、もっとも下層で検出した堀8・9が最古の普請痕跡であることが確認できており、これらは自然地形を半ば無視するかのように直線的なものである。平坦面は付随しないか、あるいは堀に沿って狭小な平面帯状、立面棚状のものが付随したのかもしれない。しかし、調査での痕跡は認められず、仮に存在していたとしてもその後の改変で失われている可能性が高い。この堀の規模はその他の堀よりも小規模であるが、掘り込み面および両側立ち上がり壁面上部が、次段階以降の平坦面造成によって失われた可能性が考えられる。また、谷側には堀に付隨する土壘があった可能性もあるが、これも同様に失われている可能性が高い。この堀は、その後完全に埋め戻されており、埋め戻された後に堀上面を含めた平坦面が築かれ、そこに堅穴建物が配置されるようである。この堅穴建物はその後人為的に埋め戻され、その埋め戻し土の上面に鍛冶炉が構築されており、その焼土面が遺構として検出できた。この鍛冶炉上面は整地盛土で覆われており、さらなる曲輪平坦面の造成土下に隠されることとなる。この造成盛土上面では、掘立柱建物を検出しているため、曲輪3の最終段階は掘立柱建物が建つ景觀となる。曲輪3はその変遷とともに西側曲輪1の方へ広がっていく傾向が看取され、掘立柱建物の段階で最大の拡張がなされたものと考えられる。以上のように、曲輪3の重層構造は最古段階から順に、堀8・9機能時期→堅穴建物機能時期→鍛冶炉機能時期→掘立柱建物機能時期となり、その形態は時間経過とともに大きく変容する。この変遷過程によって近接する普請遺構も連動して変遷していると考えられ、以下の遺構が連動する可能性が高い。それら遺構は、曲輪3東側に位置する曲輪1、曲輪1と曲輪3の間を縫うように走る堀1、曲輪3南側に残存する土壘1である。曲輪1は北側および東側縁辺部横列の区画より外方へ堅穴建物等の作事遺構が続いていることから、ある時期までは北側および東側へ平坦面が続いていたものとみられる。また、堀1は東側で古段階の底面および東側立ち上がりが確認で

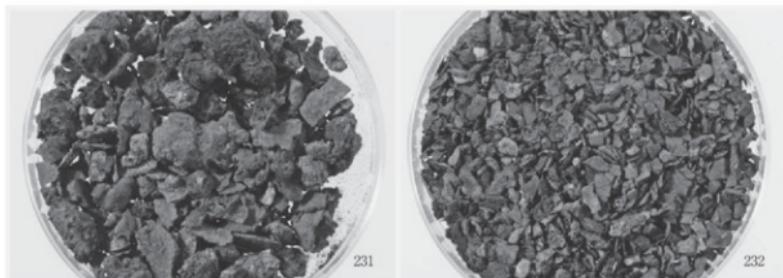
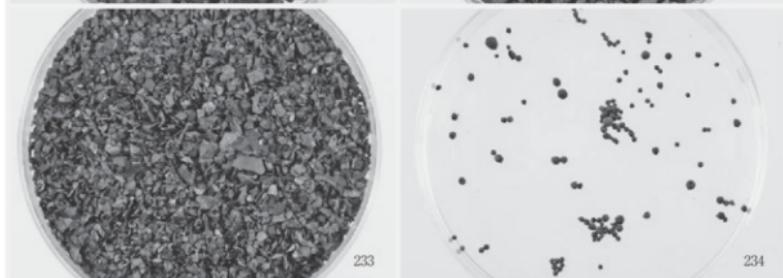
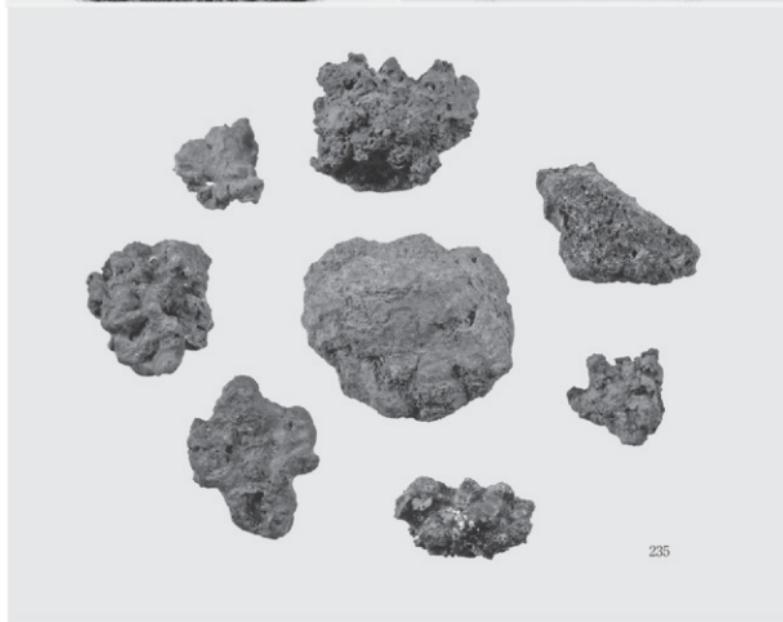
写真図版107 鋳造剥片（231～233）・粒状滓（234）・鉄滓（235）

図化はしていないが、鉄滓・鍛造剥片・粒状滓も出土している。おもなものは写真図版107に掲載した。231～233は鍛造剥片である。曲輪3鍛冶炉に伴うものである。大小多くの剥片が鍛冶炉周辺の土壤から得られた。234は粒状滓である。鍛冶作業で生じた湯玉となった滓である。235は鉄滓である。全て鍛冶滓である。なお、出土した鉄滓の一部は鉄滓一覧にて観察結果を掲げている(表8)。
