川曲柳橋III遺跡

都市計画道路 新前橋駅川曲線 道路改良
工事に伴う埋蔵文化財発掘調査報告書

2006.3

前橋市埋蔵文化財発掘調査団

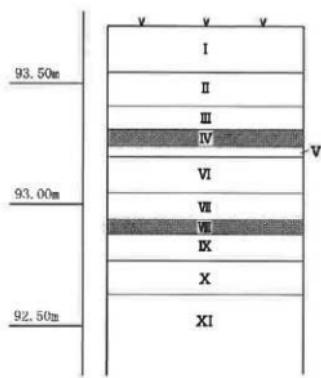
第3図 基本土層断面図

- I. 黒褐色土層(2.5Y3/2) 弱綿粘 白色軽石粒 ϕ 1
~2を7%含む
- II. 黒褐色土層(2.5Y3/2) 中綿粘 白色軽石粒 ϕ 1を
5%、As-Bをやや多く含み、赤褐色の酸化跡あり
- III. 黒褐色土層(2.5Y3/2) 中綿粘 白色軽石粒 ϕ 1を
2%、As-Bを非常に多く含み、赤褐色の酸化跡あり
- IV. 鈍い黄褐色(10YR4/3)～褐灰色(10YR4/1)
中綿粘なし As-B軽石層
- V. 黑褐色粘質土層(10YR3/1) 強綿粘
- VI. 褐灰色粘質土層(10YR4/1) 強綿粘 赤褐色の酸化
跡あり
- VII. 黑褐色粘質土層(10YR3/1) 強綿粘 As-C軽石を
少量含む
- VIII. 褐灰色砂質土層(10YR6/1) 弱綿粘なし As-C軽
石層
- IX. 黒色粘質土層(10YR2/1) 強綿粘
- X. 黑褐色粘質土層(10YR3/1) 強綿粘 白色軽石粒
 ϕ 1~2を3%含む
- XI. 鈍い黄褐色粘質土層(10YR5/3) 強綿粘 白色軽石
粒 ϕ 1~2を7%含む

本遺跡の基本土層は、調査区内の北側に入れた深掘りトレチをもとに模式的に断面図を作成し、それについての土層説明を下記に掲載した。また、地点により堆積状態の差異はあるが基本的に第Ⅲ図に示したとおりである。第Ⅳ層が浅間山起因のAs-B軽石層でその直下の第V・VI層が平安時代末期水田跡の七層である。第Ⅶ層が浅間山起因のAs-C軽石層である。土層断面写真は、図版3を参照されたい。

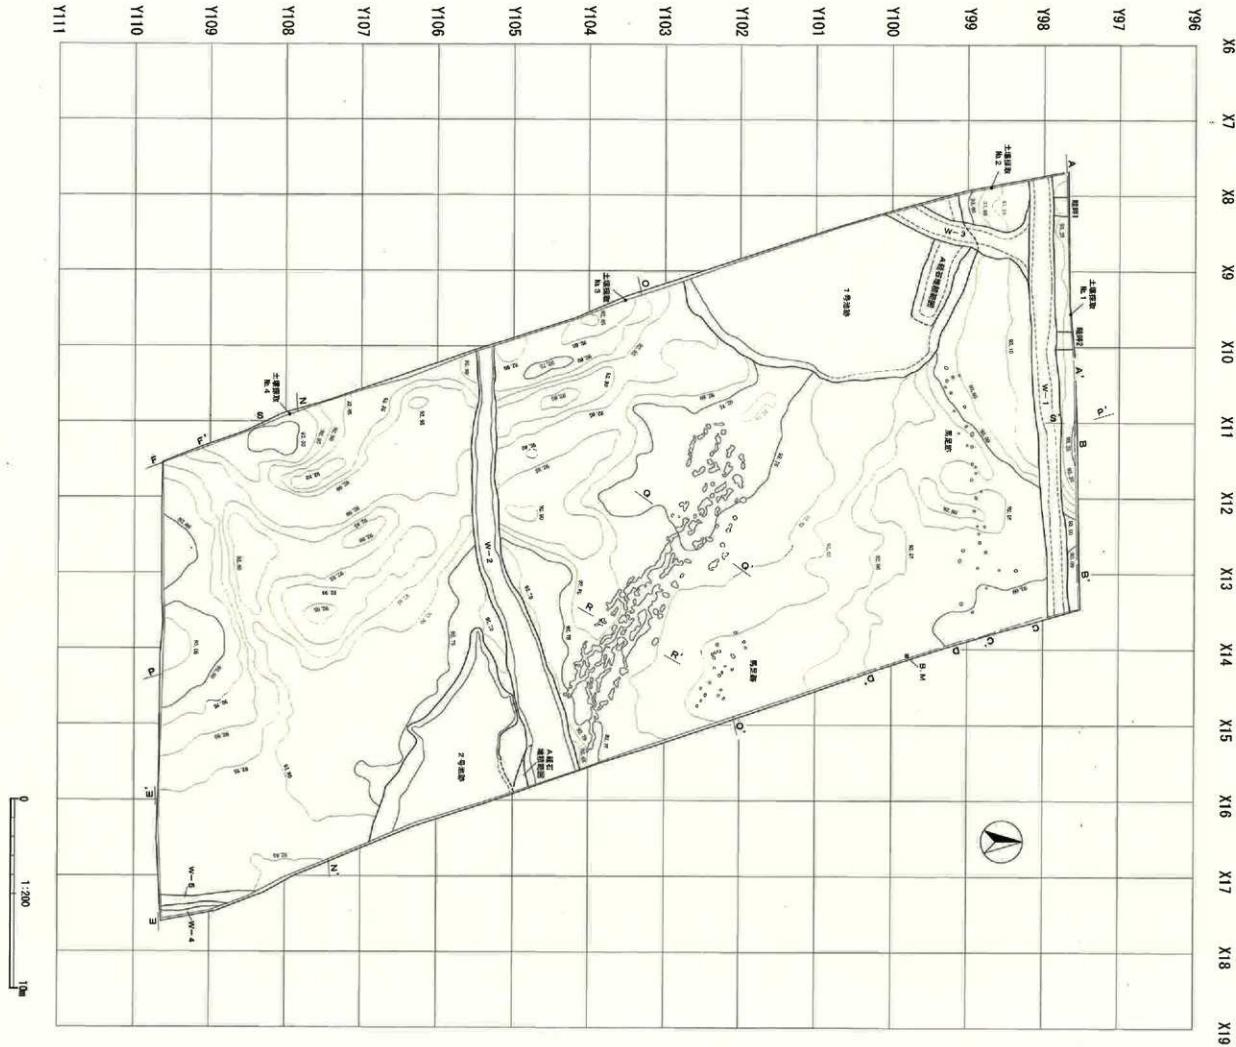
第5図 A-A'~F-F'断面図

北壁畦畔セクション図

北壁東側セクション図

東壁北側セクション図

東壁B, M付近セクション図

南壁東側セクション図

西壁南側セクション図

- I 黒褐色土 (2.5Y3/2) 強緻中粘 白色輕石粒 1~2%含む(現耕作土)
I' 黑褐色土 (2.5Y3/2) 中緻粘 白色輕石粒 1~3% 基礎部の酸化跡が多い
I'' 黑褐色土 (2.5Y3/2) 強緻中粘 白色輕石粒 1~2%を7%含む
I''' 黑褐色土 (2.5Y3/2) 中緻粘 白色輕石粒 1~5%、As-Bをやや多く含み、赤褐色の酸化跡あり
II 黑褐色土 (2.5Y3/2) 中緻粘 白色輕石粒 1~2%、As-Bを非常に多く含み、赤褐色の酸化跡あり
III 黑褐色土 (2.5Y3/2) 強緻粘 As-Cを少量含む
IV 黑褐色土 (10YR2/1) 強緻粘
V 黑褐色土 (10YR2/1) 強緻粘 明顯褐色の酸化跡あり
VI 黑褐色土 (10YR4/1) 強緻粘
VII 黑褐色土 (10YR3/1) 強緻粘 As-Cを少量含む
VIII 黑褐色土 (10YR2/1)
IX 黑褐色土 (10YR3/1) 強緻粘 白色輕石粒 1~2~3%含む
X ふじい黄褐色土 (10YR5/3) 強緻粘 白色輕石粒 1~2~7%含む
XI ふじい黄褐色土 (10YR5/3) 強緻粘

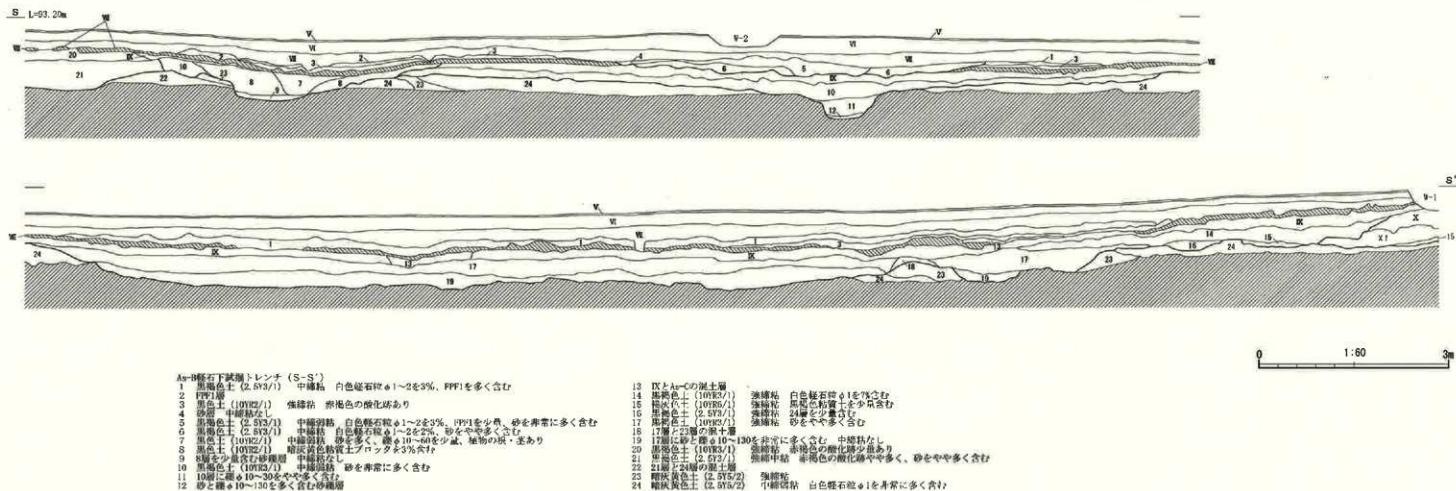
第10図 As-B軽石下試掘断面図

As-B軽石下試掘トレーンセクション図

埋め戻し前に地盤の高い北側から中央の低地部分を通り、南側の高い部分に掛るXIIグリッドに沿った南北の試掘レンチを1本入れ下層の状態を調査した。その結果、As-C軽石純層より下層において暗灰黄色のシルト層が大小3ヶ所の落ち込みを見せており、北側No.1の落ち込みは、かなり幅広く上幅21.54m、下幅19.10m、最深部の標高は91.54m、覆土は粘質土で底部には砾と砂が堆積していた。W-2号溝付近の下層にあつたNo.2の落ち込みは上幅12.10m、下幅0.60m、最深部の標高は91.56m、覆土は粘質土で底部には砾と砂が堆積していた。南側No.3の落ち込みは上幅4.50m、下幅1.10m、最深部の標高は91.86m、覆土は粘質土で底部には砾と砂が堆積していた。いずれの落ち込みにも砾と砂が堆積しており水が流れた跡と思われる。木造跡の西側には染谷川、東側には鴨川が南流し河道域であったと考えられ、As-B軽石下以前の時代から谷地状になっていたことが確認できる。As-B軽石下以下の標高が高い北側から中央付近の低い部分へ向って傾斜し、そこから南へ上りにうねりながら上がる地形と下層地盤の状態がほぼ重なる。

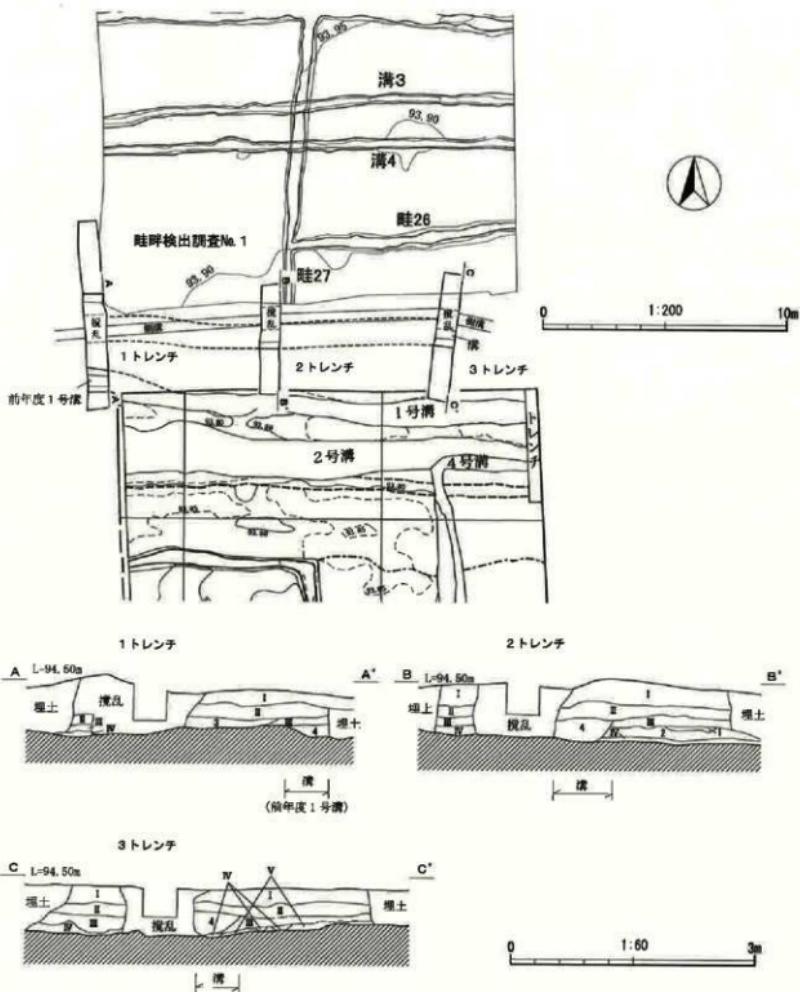
第13図 調査地点No. 1

調査地点No. 1 (A-A' ~ C-C')

I 硫酸色土　現耕作上層
II 福沢色土　中層固結　灰白色粒を多く、鉄分を含む(下層は鉄分沈殿層)
III 汚青褐色土　強固結　As-B輕石を多く含む
IV As-B輕石堆積層
V 黒褐色土　強固結　(水田層)

1 硫酸色土　中層固結　(As-B輕石二次堆積層)
2 純黑色土　強固結　As-B輕石を含む
3 黑褐色土　強固結　As-B輕石を含む
4 黒い青褐色土　中層固結　且層とAs-B輕石を含む

調査の結果、調査地点No.1では前年度調査(川曲柳橋II遺跡)により報告されている溝(A1区北端、W-1号溝)に対応する東西方向の溝1条とその北側に東西方向に走行する溝を1条検出した。コンクリートのU字側溝敷設のため溝幅の半分ほど搅乱されていた。As-B軽石直下面は搅乱されている部分もあるが相対的に南から北へ傾斜しU字側溝の搅乱付近が一番低くその北側で上がりはじめており、浅く幅の広い溝の様相を呈していた。南側に接する前年度調査ではA1区北端部の近世溝(W-1~4)に切られている水田面から5~8cm高い部分が大畦畔の可能性が高いと報告されており、おそらくその部分が大畦畔で北側に溝があった可能性が考えられる。

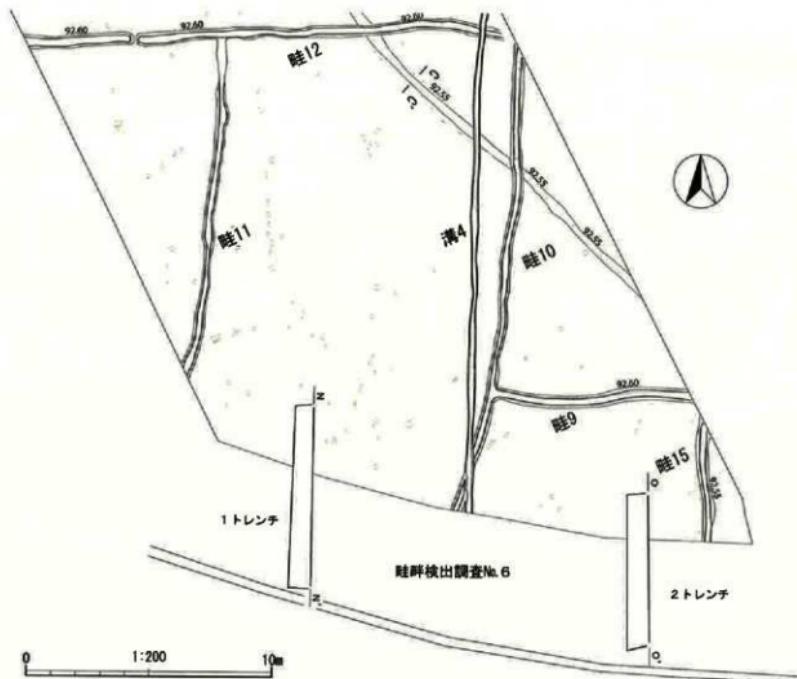
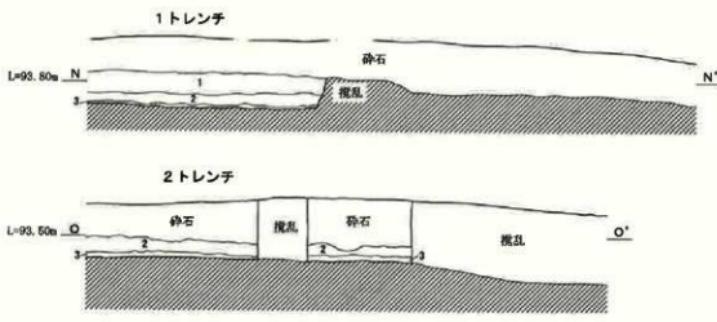
第17図 調査地点No. 6

調査地点No. 6 (N - N' ~ O - O')
 1:80
 1 硫黄色土、砂質粘土
 2 黄褐色土、砂質粘土 As-B砾石を含む
 3 As-B砾石地層

調査地点No.6では搅乱により遺構を検出できなかった。

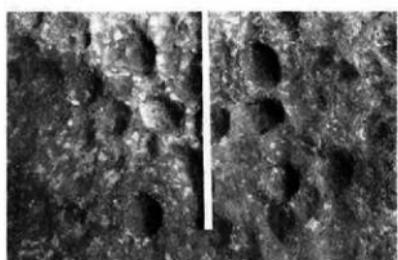
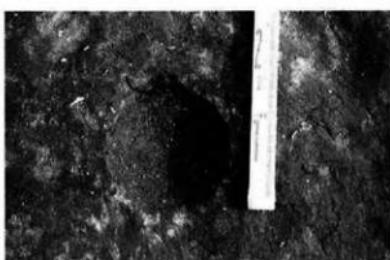
馬の足跡

現地盤より約40~110cm掘り下げた後、ジョレン掛け精査によるプラン確認では、1~10cmの厚さでAs-B軽石を検出し、その下から黒褐色粘質土層を検出した。黒褐色粘質土層は1~4cmの厚さで、その下層には褐灰色の粘質土層を検出した。また、北東隅と南東隅付近でAs-B軽石層が検出されない部分を確認したが、その周辺に検出した直径10~15cmほどの円形をした馬の足跡の埋みにはAs-B軽石を検出している。As-B軽石被覆面は北端の畦畔検出地点から中央付近の多くのすじ状溝へ向って比高差55cmで傾斜し、そこから南へ上下にうねりながら比高差35cmまで上がる谷地状を呈している。As-B軽石層は崖んだ部分で尾根部分よりも厚く堆積し1~2cmほどの差があり、調査区域中央付近の一一番低い部分と南東側では多くの馬の足跡を検出したが、畦畔や引水溝など水田の付属施設として捉えられる遺構は北壁付近に検出された2条の畦畔のみであった。遺物は出土しなかった。

本遺跡は昨年度の調査により報告されている北側や南側の水田跡より低く、水が溜まっていた場所で水田耕作には不向きであったと考えられ、いわゆる溝田として使用したか、又は馬の足跡が非常に多く検出していることから、馬などの水飲み場になっていた可能性がある。当時の土地利用状況を特定するには限られた範囲の調査であったため特定要素が少なく、土地利用を解明するまでには至らなかった。今後、周辺の調査により古代の人々の生活に係わる土地利用の痕跡から多角的な解明を期待する。

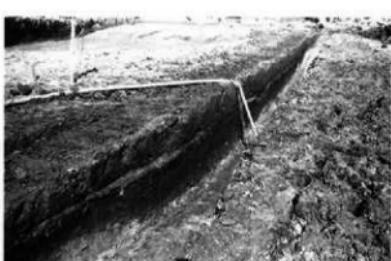
試掘トレンチ落ち込み No. 1

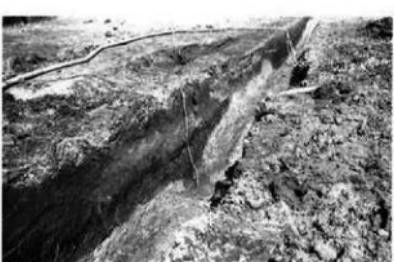
試掘トレンチ落ち込み No. 2

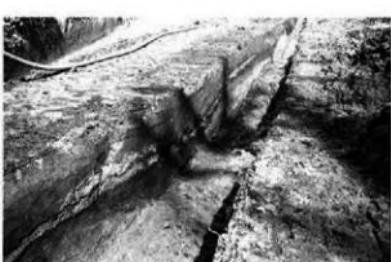
試掘トレンチ落ち込み No. 3
