時津町埋蔵文化財調査報告書第1集

# 前島古墳群

—西彼杵郡時津町前島所在の古墳群—

1 本書は平成2年度に実施した、西彼杵郡時津町所在の前島古墳群の調査報告書である。

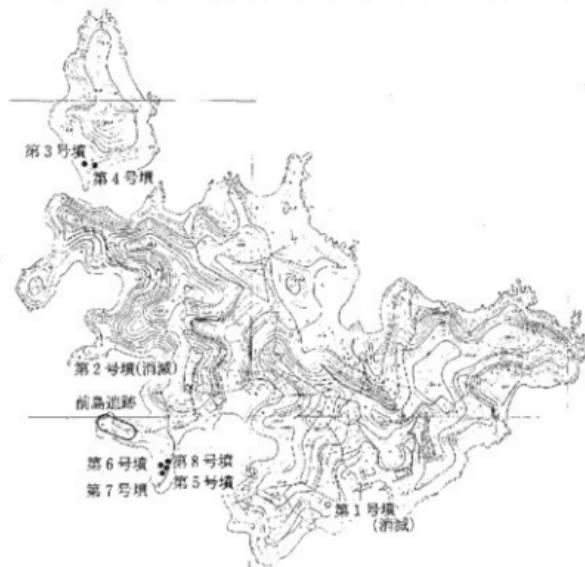
第2図 前島の地形と遺跡の分布

前島は時津町の北西端に位置し、子々川川河口の本土部とは150mほどの隔たりしかない。東西約900m、南北約650mほどの大きさで、南西側に小さな入江を持つ。島の北西部には南北300mに足りない大きさのダケク島が付属しているが、干潮時には両島間が陸続きになる。

前島内でのそれぞれの古墳の位置について述べると、第1号墳と第2号墳が孤立したような場所に立地していて、第5号墳から第8号墳が集中している。またダケク島に2基の古墳が、裾を接して構築されている。第1号墳は島の中央部南端に近い標高13mほどの斜面に位置し、破壊されて原形をとどめていないが、石室の一部だといわれる石材が残っている。第2号墳は標高約20mの丘陵先端部にあったとのことであるが、これも原形を一切残していない。ここからは対岸の子々川流域の平地や登路福の入りこんだ小さな平地が望まれる。また、ここにも黒曜石片が散布している。

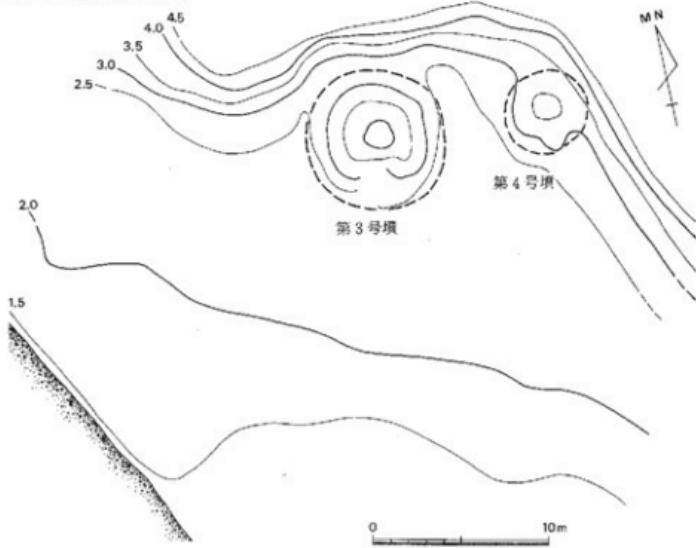
第3図 第3号墳・第4号墳周辺地形図

第3号墳と第4号墳のあるダケク島は、岩山が島の形となった南北にやや長い小さな島である。最高所で20.8mあり、島の東側と北側は岩礁となっている。西と南側には砂や小砂利が堆積した、やや平坦な場所がある。第3号墳と第4号墳は、島の南西部の平坦地の一番奥に位置している。現地の状況や、実測図の等高線のあり方から推測すれば、丘陵裾の部分を幅20m前後で、奥行10m近くにわたって削り出して平らにし、そこに2基を構築した可能性が強い。

第3号墳は、現海岸の満潮時の線から20mほど北東に入った場所にある。鞍門の東側と鞍道部分は崩れ落ちているが、石室と墳丘はともに良好な状態で残っている。直径約8mの円墳で、墳頂部の標高は4.2mを測り、裾部からの高さは2mほどになる。

第4号墳は、その中心が第3号墳石室の中央部からほぼ10mの所に位置し、方向は第3号墳の中央部からほぼ真東にあたる。直径4.5mほどの小形の円墳である。石室の中央部が陥没していて、本来の高さはわからないが、現在の墳頂と墳丘裾との高さの差は1mほどである。第3号墳の状況と合わせて考えると、墳丘の高さは2mほどはあったものと思われる。

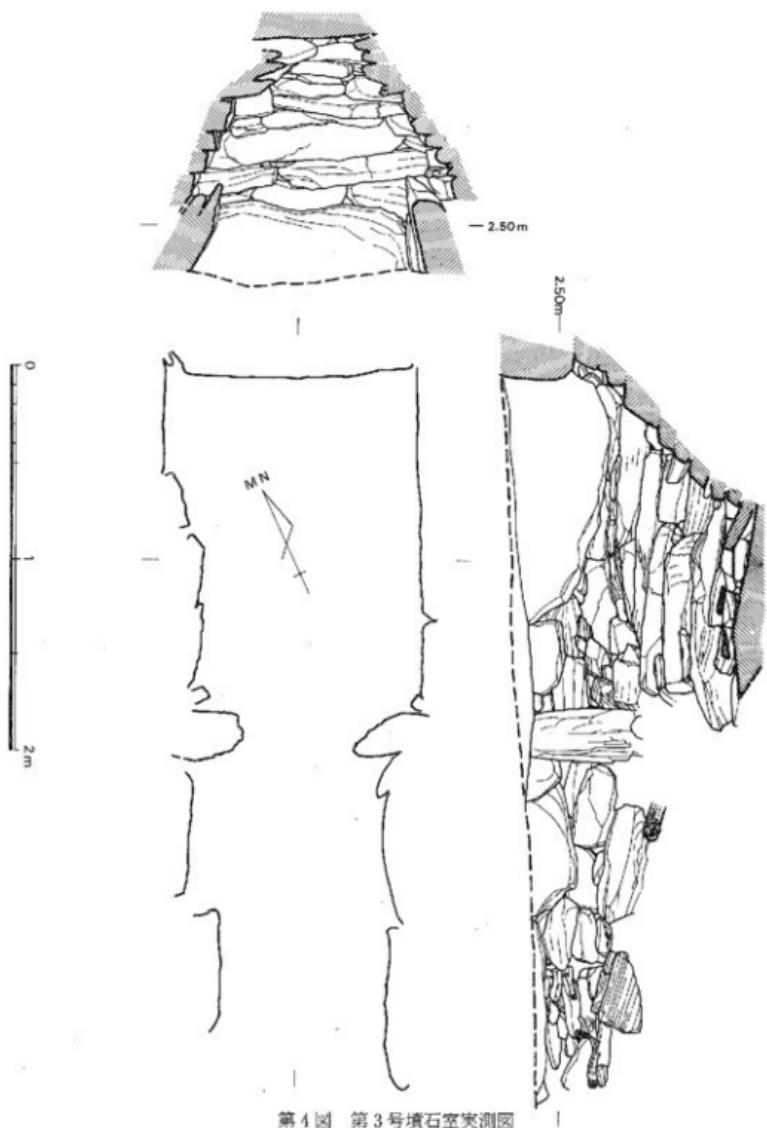
第4図 第3号墳石室実測図

第3号墳の石室は、両袖式で单室の横穴式石室である。主軸は磁北から24°東に触れ、南南西に開口する。左右の側石と奥壁の腰石には大きめの石を据え、その上段から横に置いて順次積み上げる方法で構築している。その際の持ち送りの度合いはかなり急なものとなっており、奥壁の前面への傾斜の角度は約45°に達しており、左右両側の壁面の内側への傾きもそれぞれ35°に及んでいる。また、横積みの段数は腰石より上で10段以上の部分もある。側壁と奥壁とに架ける、いわゆる三角持ち送り状に積まれた石も認められる。石室内部の石の積み方は、割に丁寧なもののように思われる。天井石は、本来から一枚であったものと考えられる。

羨門部には、上部の石が落ちているため正確ではないが、厚さ25cmから30cmの石を立てており、左右のものの高さがほぼ同じであることから、現地表面より70cmほど上、標高3.0m付近の高さに権石を設していたものと考えられる。この部分から外側の羨道の側壁の石の積み方はやや粗雑な感じを受ける。

石室は3.8mが残っているが、各部分での法量は以下のとおりである。玄室の大きさは、水系の部分での計測で長さ1.75m、幅は奥壁の部分で1.30m、玄門部分で1.20mを測る。高さは、中央部の床面から天井までで1.3mほどである。今回は現地表面の清掃をした程度で、本来の床面の確認はしておらず、正確さについては期し難い面もある。割り付け作業時に得た感触では、現地表面より下10cmから20cm付近に、板状の石を敷いた床面があるよう感じられた。標高で2.10m付近と考えられる。そこが本来の床面だとすると、高さが10cmから20cmほど高くなり、玄室の長さも1.8mほどとなり、幅も当然増えてくる。

羨道部も腰石が傾いていて、正確な数字ではないが、幅は1mほどであったものと思われる。また、長さは最低1.8mはあったものと推測できる。この部分の天井の状況については、天井石の有無・形状等、明確ではない。

石室を構築するのに使われた石はほとんどが片岩で、羨道の一部に片岩の層に含まれている石英が使われている。石室の極端な持ち送りは、石室を箱形に作れるような大きな石材が得られないことに起因するものと考えられる。天井石の大きさを勘案して、壁面を極端に傾斜させる必要があったものであろう。それゆえ、古式の、横口式石室系統のもの構造などとは一線を画しておくべきものと考えられる。

次に石室の構造についてであるが、第3号墳で明らかになったように、やや大きめの石を腰石として据え、その上段から小さな石を持ち送り状に置いて、ドーム状に築いている。しかしこのような構築の仕方については先述したように、島内で手に入る石材の種類とその大きさの問題に起因するものと考えられる。それゆえ古式の、作り方が似たように見える、例えば大村市にある黄金山古墳などの石室構造のものとは一線を画しておくべきものと思われる。<sup>井9</sup>

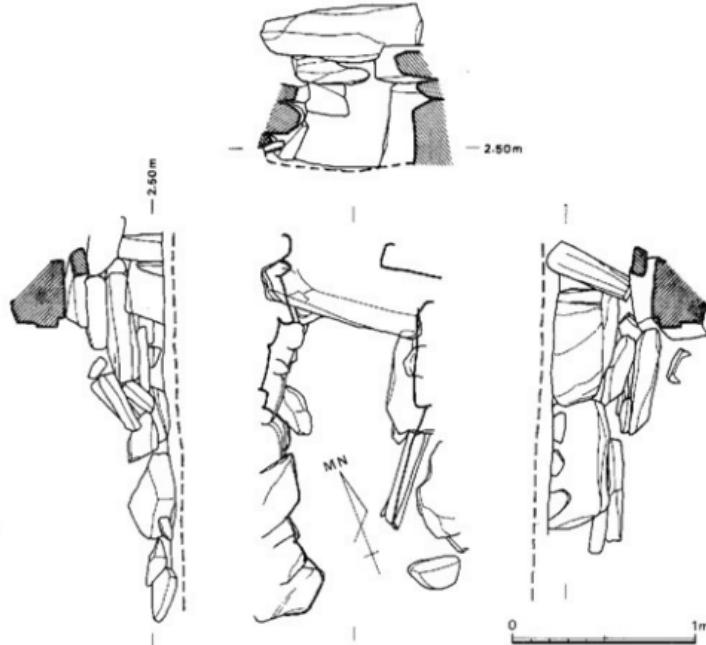
第5図 第4号墳羨道部実測図

石室の規模は玄室部は不明であるが、袖石部分から羨道端部まで長さ約1.8mを測る。両袖石間は約0.5m、床面から天井までの高さ約0.6m、羨道部分の袖石付近の最大幅で0.7mである。

羨道部の側壁構築は粗雑で、一方は長径0.7m、短径0.4m、厚さ0.1mほどの塊石を立て据え、その上に2段ほど板石を平積みにし、他方は板石を平積みに2～3段ほど積み上げている。

羨道の前庭部分は、一部破壊され、石積みも乱れている。使用された石材は、玄武岩および結晶片岩である。また、遺物の出土はない。

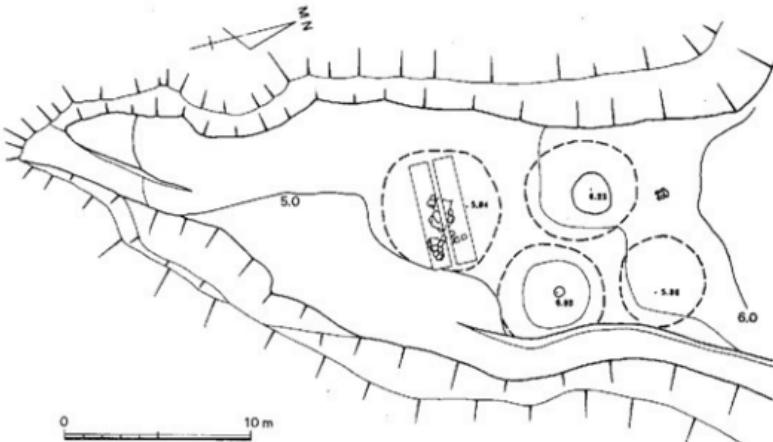
第6図 第5号墳～第8号墳周辺地形図

第5号墳～第8号墳の円墳4基と第1号箱式石棺の、計5基が確認された。

墳墓群は第6図のとおり、丘陵部分の南側に円墳、その北側に箱式石棺が配置されているがさらに北側においても、弥生～古墳時代の遺物等の採集がなされており、時代を異にした墳墓群が存在した可能性も考えられる。

第5号墳～第7号墳の墳丘は、封土の土砂流出のためか約50cmと低く、規模も径5～7mほどの小形で、円形状を呈する。

第8号墳としたものは、今回の調査中に古墳としておく必要を感じたものである。この古墳は、第5号墳と第6号墳の北側に接し、墳丘の規模は直径5mほどで、わずかに高まりを呈し、中央部分の石棺あるいは石室部分が陥没したものか、周りより低くなっている。

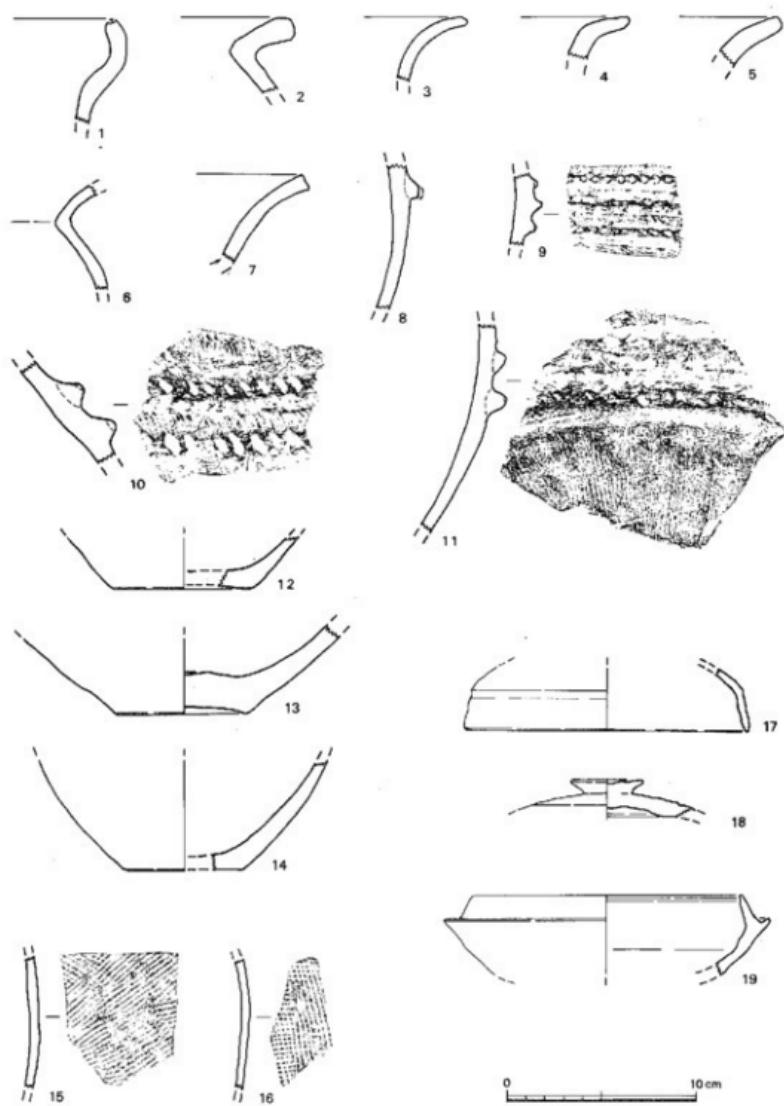
第7図 出土遺物実測図

第7図の1から16までが第7号墳出土の遺物で、1~14が弥生式土器、15・16は須恵器、17~19は第1号墳から出土したと伝えられている須恵器である。

1は壺の袋状口縁部であるが器表がひどく荒れている。2は壺の口縁部で、内傾する胴体から直角以上に折り返し、厚めの口縁端部を作っている。3は薄手で、外反する口縁部の先端は丸くおさめている。4は外方に大きく開く形で、5は先端部の丸みが少ない。外面を磨いたあ

と丹を塗っているが、内面には意識した塗りかたはなされていない。6は短頸壺の頸部で、内外面とも研磨したあとから丹を塗っている。5・6とともに胎土は良好で焼成もよく、日常の生活の容器とは違うものと思われる。7は高壺の口縁部と思われる。ゆるく外反しつつ伸びた先端部を外から押さえて平らにおさめている。器表にわずかなハケ目の痕が認められる。

8から11は壺と思われるものの胴部で、いずれも突帯を貼り付けている。8は突帯の先端部を欠いていて、刻み目の有無については定かではない。内外面ともナデて仕上げている。9は二条の突帯を持ち、いずれにも小さな刻みを入れている。内面には粗いハケ目の痕が残る。割に丁寧な作りで、胎土・焼成とともに良い。10は壺の肩の部分で、突帯の先端に太目の粗い刻みがある。11にも二条の突帯が巡り、その先端部には間隔をあけた浅い刻み目が残っている。

12から14は壺の底部であるが、12と14は鉢形のもの可能性がある。12はやや上がり気味の底で、内側にヘラ様のものでの調整痕が残されている。13も上がり気味の底で、わずかに内側に傾きながら伸びている。かなり厚く外側に開く形である。14は平底で、わずかに内湾しつつ外上方に伸びている。表面にはナデて仕上げた痕跡が残っている。

15・16の須恵器は器形を知り得ないが、甕か壺あるいは横瓶などの破片と思われる。いずれも外面にはタタキの痕跡が残っているが、内面には当て具の痕をナデて消した痕跡が残っている。15・16とともに胎土に砂粒が少なく、焼成も良い。

17の壺蓋は、復原した直径で15cm前後の大きさになる。肩の部分にわずかに継ぎ残っている。外面は濃い灰色、内面は灰色を呈している。胎土に小さな砂粒を含むが焼成は良好で、断面部分は小豆色を呈している。18はつまみ付きの蓋であるが、法量は不明である。外面は濃い灰色を呈しているが、内面は茶色である。つまみは直径3.9mmで、ねじ付けているように観察される。この際、内面に生じた膨らみを修正するためと思われるが、一定方向にナデて仕上げている。19の壺身は小破片であったが、直径17cmほどに復原できる。立ち上がり先端の内側に段を施していて、受け部の先端はやや尖らせ気味におさめている。内外面とも灰色を呈する。胎土には小砂粒をわずかに含むが、焼成は良い。

17の壺蓋は、6世紀の後半か7世紀の初頭までのものと思われる。また18のつまみ付きの蓋は口縁先端部を欠いているので、断定はできないが7世紀の後半から8世紀代までの可能性がある。19にはやや古い様相が見られ、6世紀の中頃から後半のものと考えられる。

以上の須恵器からのみ見たとき、この古墳は6世紀の中頃から後半ころには造られ、7世紀の後半から8世紀代まで使用されたと考えられる。

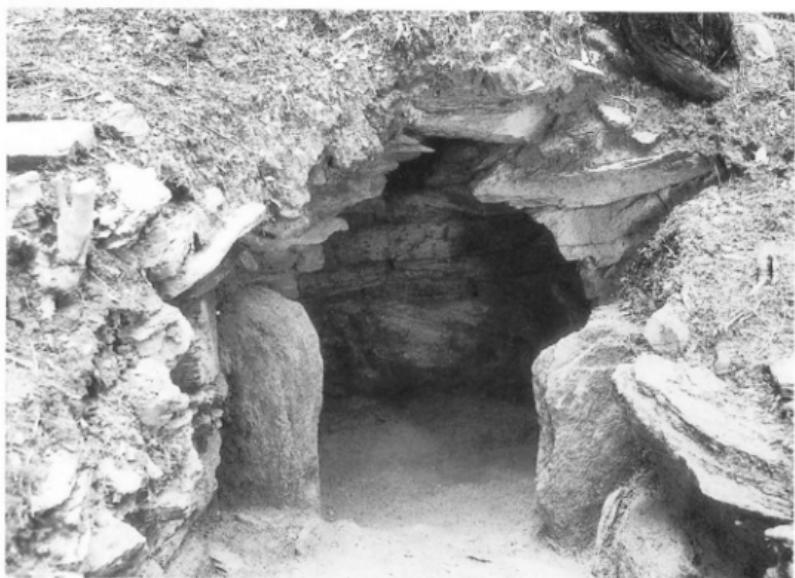
第3号墳の羨道の土を除いた状態  
調査風景・羨道部の状況

第3号墳は、羨道部分に土がたまり、人一人が辛うじて潜り込めるほどの大きさで開口していた。羨道部を掘り下げるが、天井石と思われるほどの大きさの石ではなく、古墳の周辺にもそれらしい石が認められないことから、構築時から天井が無かった可能性も考えられる。

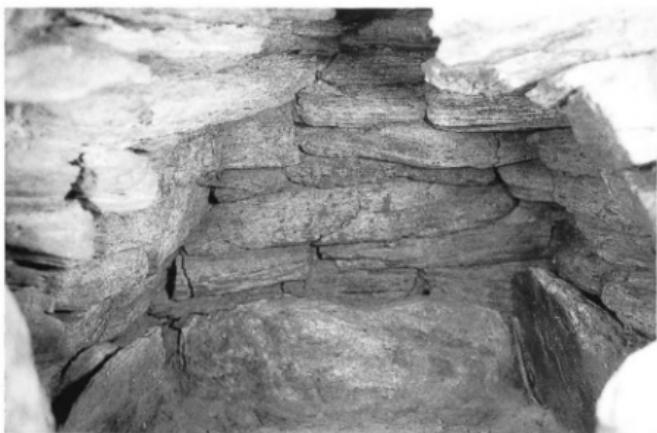
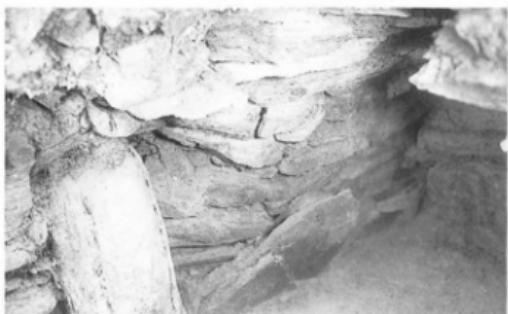
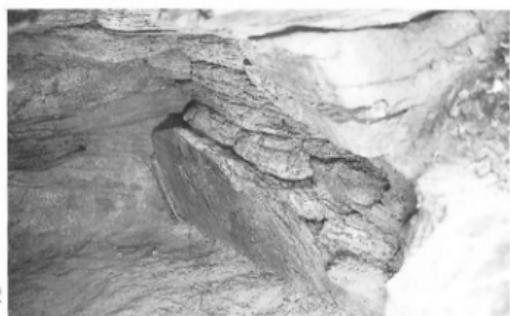
第 3 号墳 石室の状況

奥壁

西侧壁

東側壁

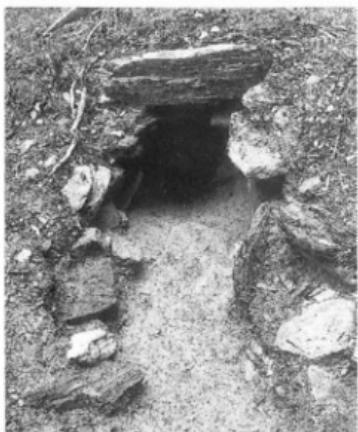
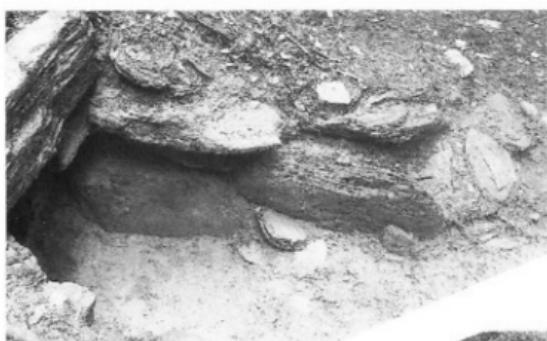
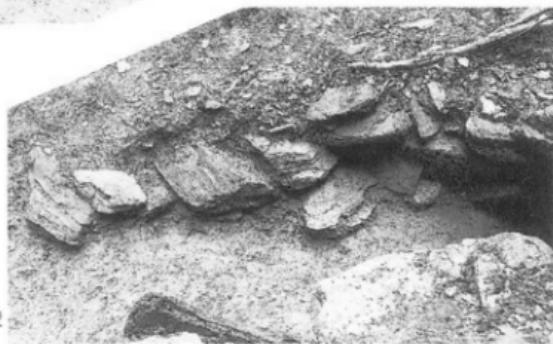
第4号墳 羨道部の状況

正面

東側壁

西側壁

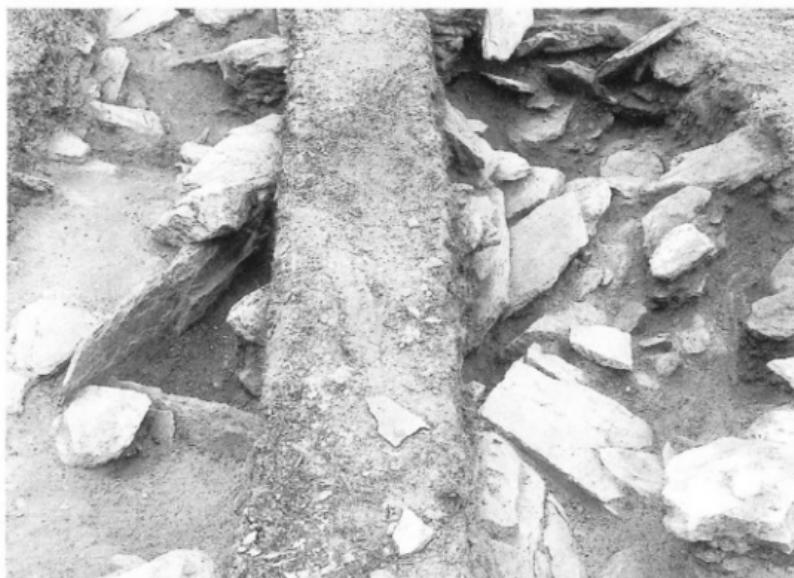
第7号墳の石棺

石棺の規模は、長さ約1.6m、幅0.9mほどと推定される。側石は扁平な板石を利用し、石棺の周りと上部に板石を数段積み重ねた状態で検出されたが、北西部部分の板石は無く、後世に除去されたと考えられる。また、北西部において側石は、小口を挟み込むような構造を呈すが、南東部分については、板石を積み重ねた状態なので不明である。石棺の主軸は北西から南東方向を示す。

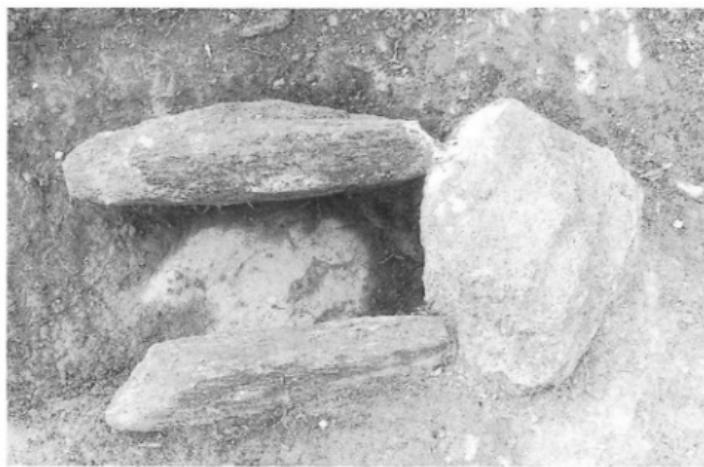
第1号石棺

石棺の規模（現計）は、長さ約0.4mほど、幅0.2mほど、高さ（棺床面から）0.2mほどである。棺材は、厚さ約0.1m、長さ約0.5m、幅0.3mほどの結晶片岩の板石を利用している。
