菖蒲池古墳

橿原市埋蔵文化財調査報告 第10冊

2015年1月

奈良県橿原市教育委員会

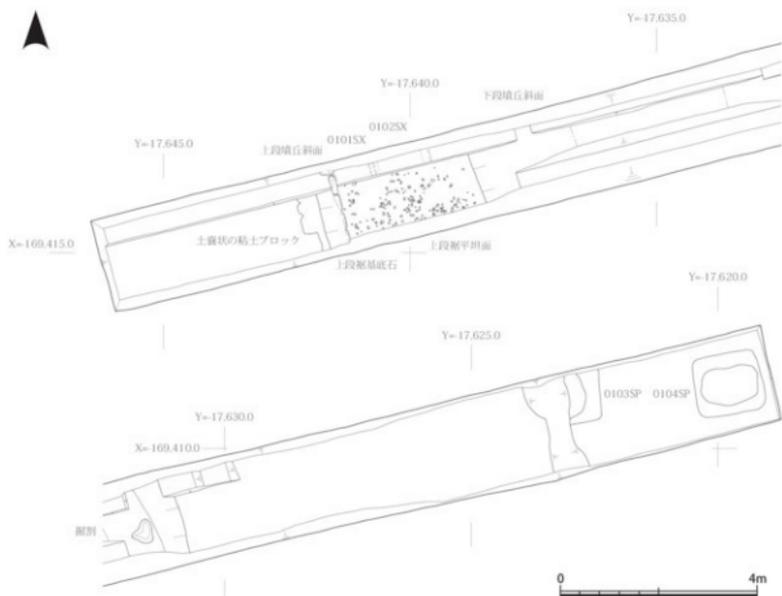
図8 1区平面図（上層遺構を除く。S = 1/100）

下段墳丘斜面は、東西幅2.6m、高さ1.5mを検出した。墳丘裾基底石は未検出のため、正確な高さは不明である。傾斜は一定で、傾斜角は30°である。斜面上には石材や貼石等の痕跡はなく、褐色粘質土によって化粧されている。斜面上及び化粧土内からの出土遺物はない。

上段墳丘裾平坦面は、東西幅2.9mを測り、南北長1.4mを検出した。平坦面は裾が南北方向に直線的に延びる。上面には一辺0.1mの礫敷を敷設する。平坦面からの出土遺物はほぼ皆無である。上

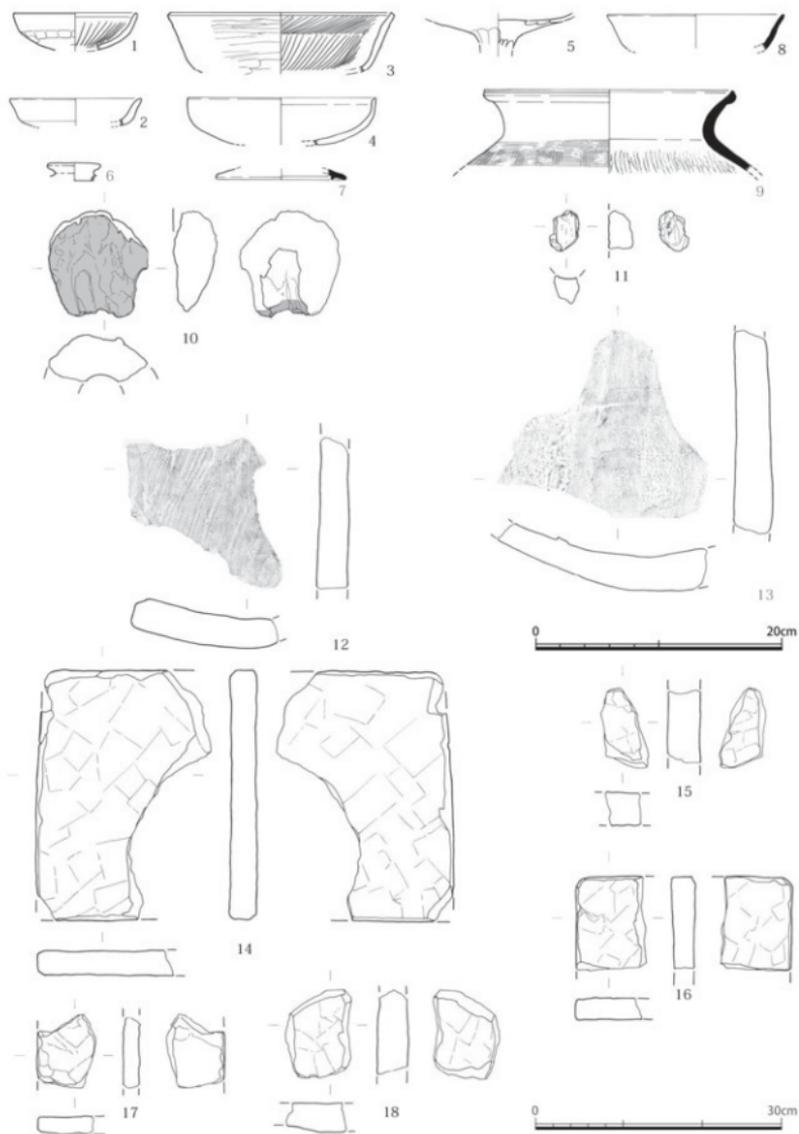
图 10 1区出土遗物 (1~13: S=1/4, 14~18: S=1/6)

土師器環 A(3)は、口径 18.0 cm、平底の底部から直線的に立ち上がり、端部を面取りし、肥厚させた口縁部に至る。器面調整は、外面は底部から口縁部の一部が横ヘラ削り、口縁部上半が粗い横ミガキで、内面は二段放射暗文であるが、底面の螺旋暗文は破片のため確認できない。

土師器蓋(6)は、環 A の蓋と考えられ、つまみのみ残存する。つまみは最大径 4.3 cm、頂部が平坦で、扁平である。器面調整は内外面ともにナデである。

須恵器蓋(7)は、坏Gの蓋で口径 10.6 cm、端部のみ残存する。かえりは口縁端部と同じ高さである。器面調整は内外面ともにロクロナデである。

輪の羽口(10・11)は、いずれも破片である。輪の穴の口径は 3.8 cm程度と考えられる。10の外面の全面及び11の外面の一部は被熱のため発泡し、色調が黒変している。

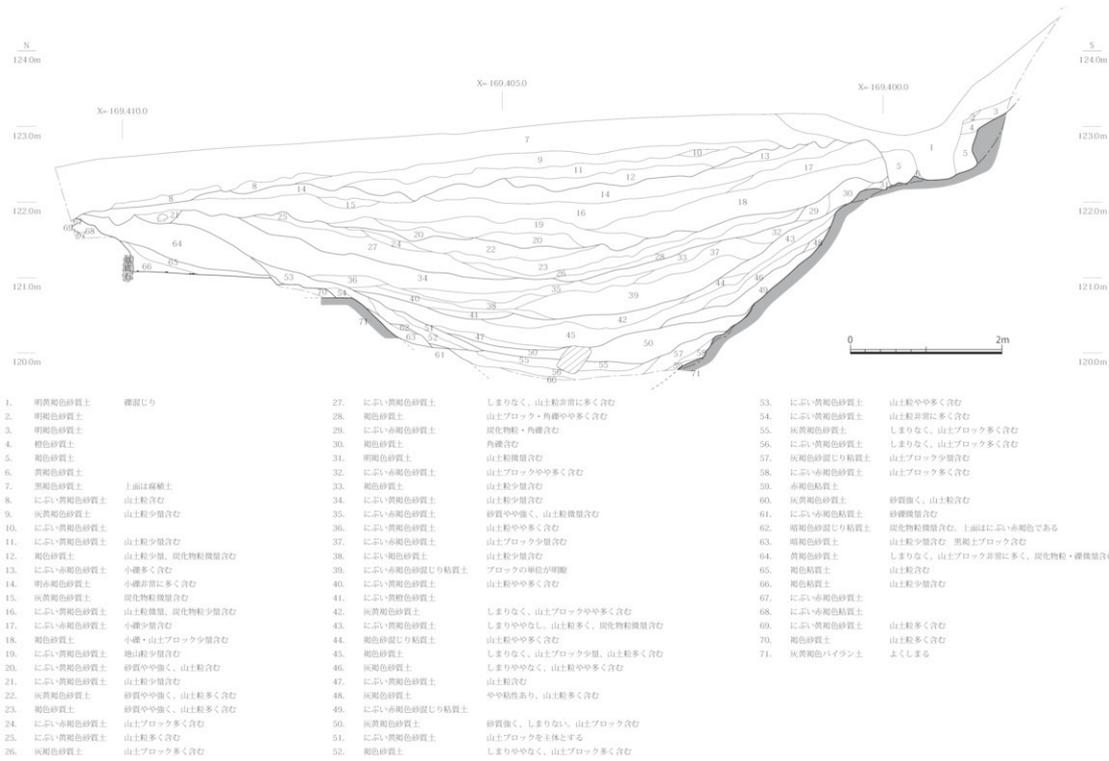
図13 2区西壁土層図(S=1/50)

面上には貼石等の痕跡はなく、にぶい赤褐色粘質土ブロックにより化粧されている。このにぶい赤褐色粘質土ブロックは、奥行き0.4m以上、高さ0.2m以上で平面形は不明である。土層観察の限りでは、1区と同様に土糞状の形態である可能性がある。斜面上からの出土遺物はない。

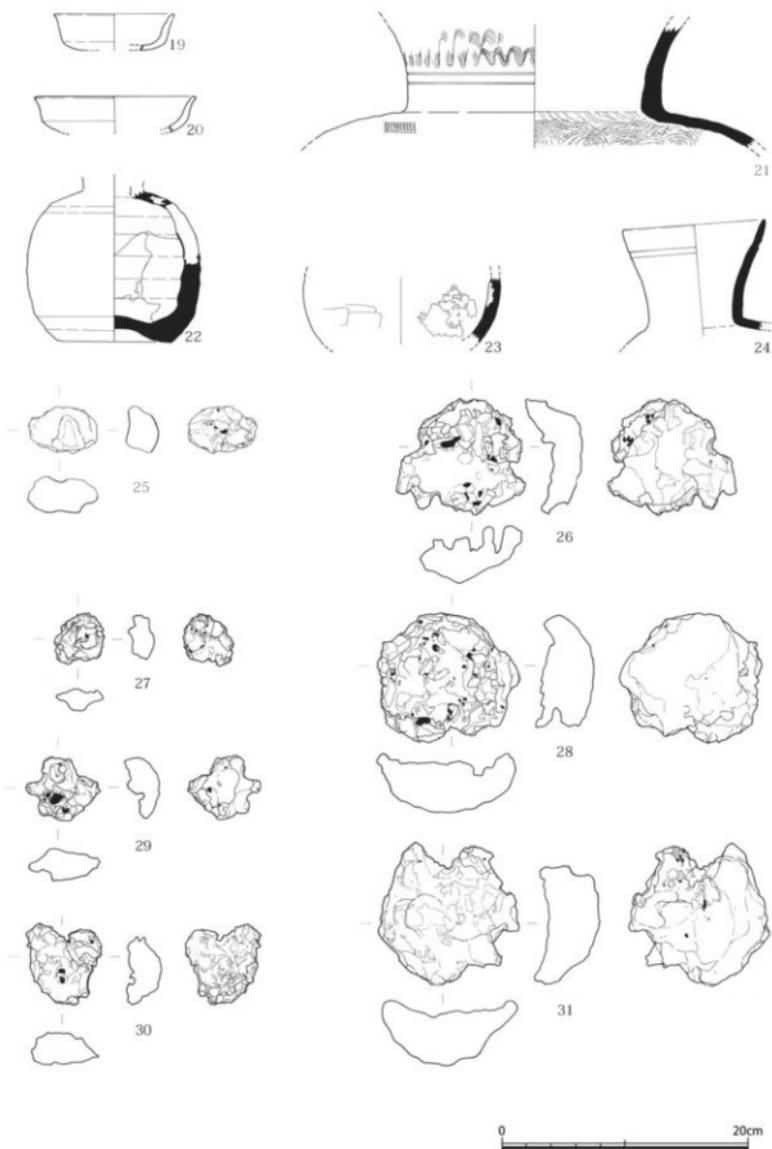
图 14 2区出土遗物 (S = 1/4)

須恵器平瓶(24)は、口縁部のみ残存で、口径11.4cmを測る。口縁端部は内彎気味である。器面調整は、外面の口縁部に1条の沈線をめぐらせる以外は、内外面ともにロクロナデである。

鉄滓(25～31)は、椀形滓と考えられる。全ての個体を合算した総重量は1827.8gを測る。大きさはバリエーションに富み、最も小さな27は、縦3.9cm、横3.8cm、厚さ2.0cm、重さ33.4gを測り、最大の28は、縦11.5cm、横11.3cm、厚さ4.2cm、重さ601.9gを測るものの、大きくは重さ200g未満の25・27・29・30と、重さ400gを超える26・28・31の2種類に分けることができる。鉄滓は内部にスサを含み、表面には錆が発生し、発泡している箇所もある。

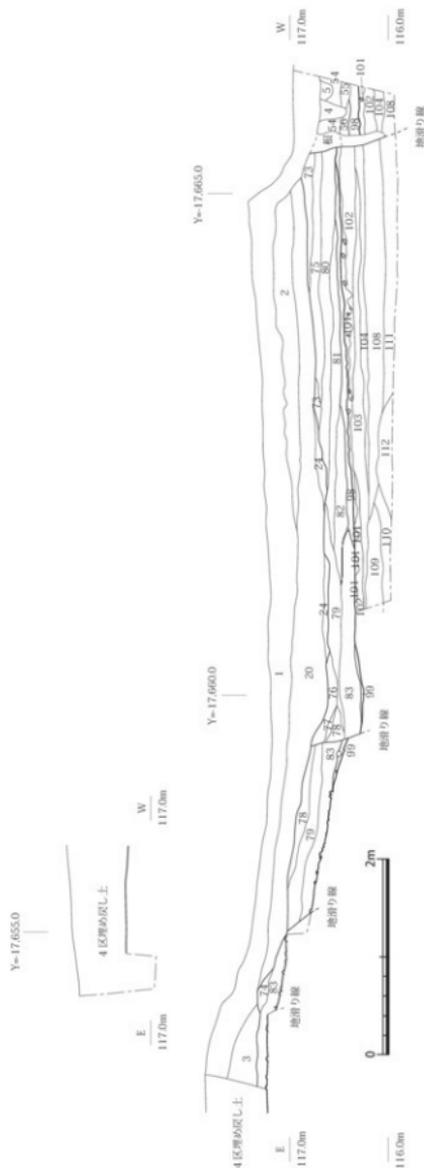
図 24 5区南壁土層区 (S = 1/50)

詳細は次項で後述するが、地滑りの痕跡を平面及び土層断面で確認している。調査区の北・西・南の各壁面においてⅡ～Ⅳ層に断層が確認できる。地滑りは最大で垂直方向に約0.8m沈下する大規模なものであり、痕跡は現地表面(=Ⅰ層上面)にも看取できる。

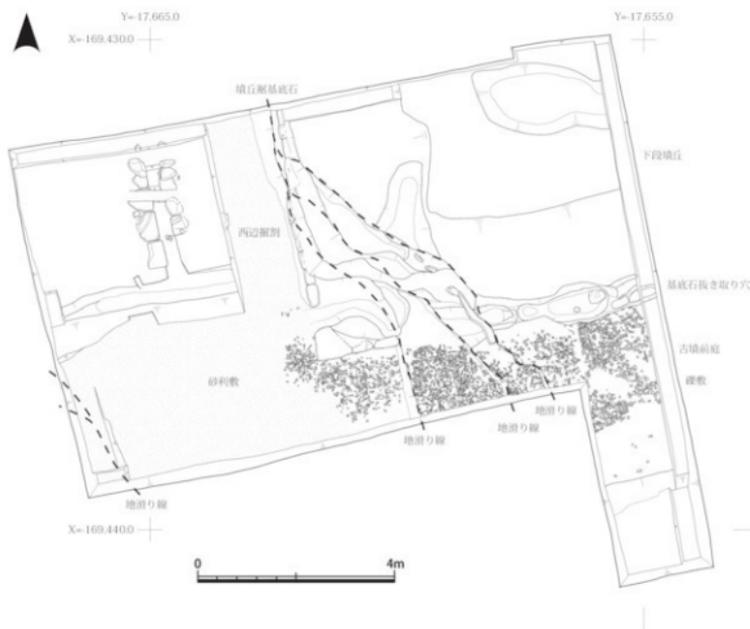
図33 4・5区下層遺構平面図 (S = 1/100)

石組溝 (0505SD) は北でわずかに西に振れる南北溝であり、その方向は埴丘とほぼ平行する。石組溝 (0505SD) は、石を2列に並べて溝の側面を構築する。溝の底面に石は敷かれていない。溝底は周辺地形及び遺構と同様、北から南に向かって低くなる。整地層の上面に石の据え付け掘方は存在せず、周辺の整地盛土と並行して石を据えて溝を構築している。石組溝 (0505SD) の規模は長さ約 2.8m、内幅約 0.3m、深さ約 0.3m である。溝の南端は溝 (0502SD) に、北端は溝 (0501SD) にそれぞれ破壊されて、調査区北壁断面 (図 25) には石組溝 (0505SD) は現れていない。現存する石組溝の南東部分は石材が存在しないが、抜き取り痕跡などは無く、石組溝は溝の一部のみだったと考えられる。なお、石の上面外側は本来、盛土で覆われていたと考えられる (図 32)。

石組溝 (0505SD) を構成する石の大きさは一辺約 0.2 ~ 0.6m と幅があり、形状も差異が見られる。西辺南半は立方体に近い大型の石を使用している。石材は石英閃緑岩が主だが、一部に榛原石が含まれる。使用石材や大きさ、加工の状況などは埴丘の基底石とよく似通っており、基底石を抜き取って

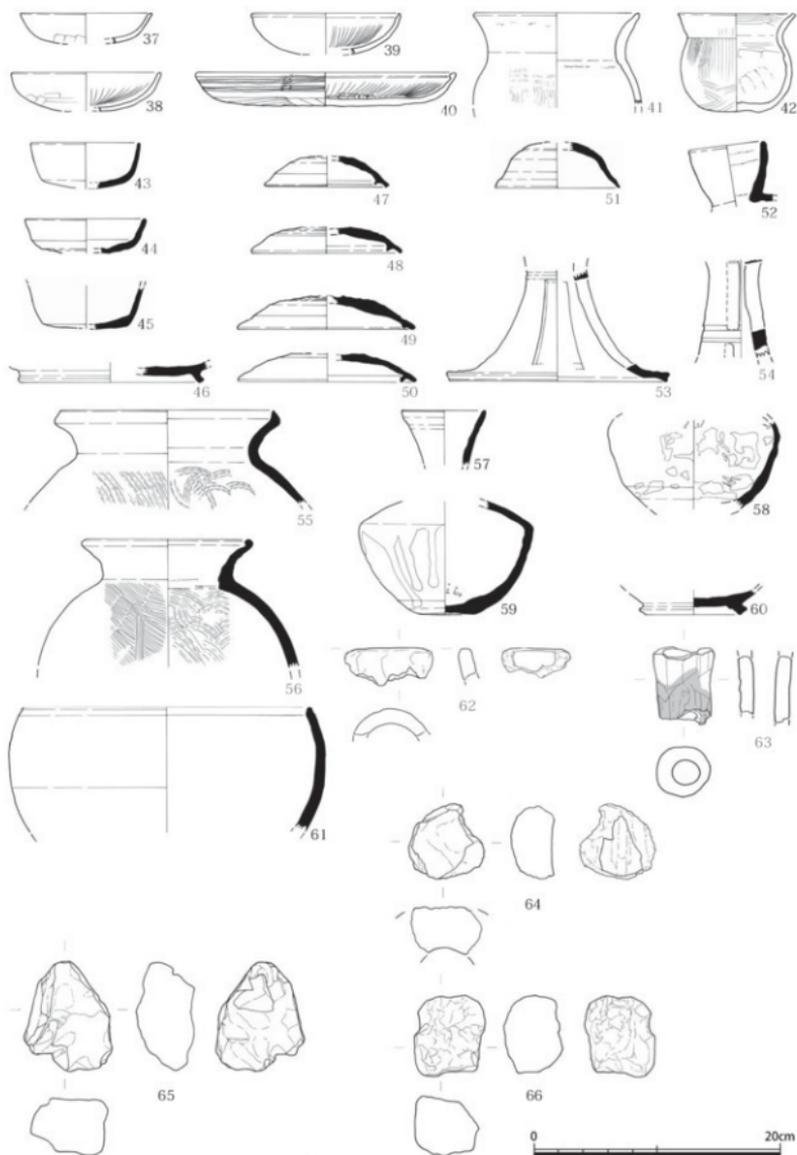
图 34 5 区出土遺物① (S = 1/4)

須恵器蓋（47～50）は、環の蓋である。口径は 47 が 10.2 cm と小さく、その他は 12.0～14.1 cm を測る。かえりはいずれも退化しつつあり、口縁部よりも下がるものはなく、端部も丸味を帯びる。天井部は 47 が高く盛り上がる他は、いずれも低く、平坦である。つまみはいずれの土器も欠失する。器面調整は、内面は 46 が天井部に一方方向の指ナデがある以外は全てロクロナデで、外面はいずれも口縁部がロクロナデ、天井部が回転ヘラ削りである。

須恵器蓋（51）は、口径 9.9 cm を測る。高くドーム型の天井部からやや開く口縁部に至り、口縁

端部は内彎気味で端部をやや尖り気味におさめる。かえりはない。器面調整は、内外面ともにロクロナデである。

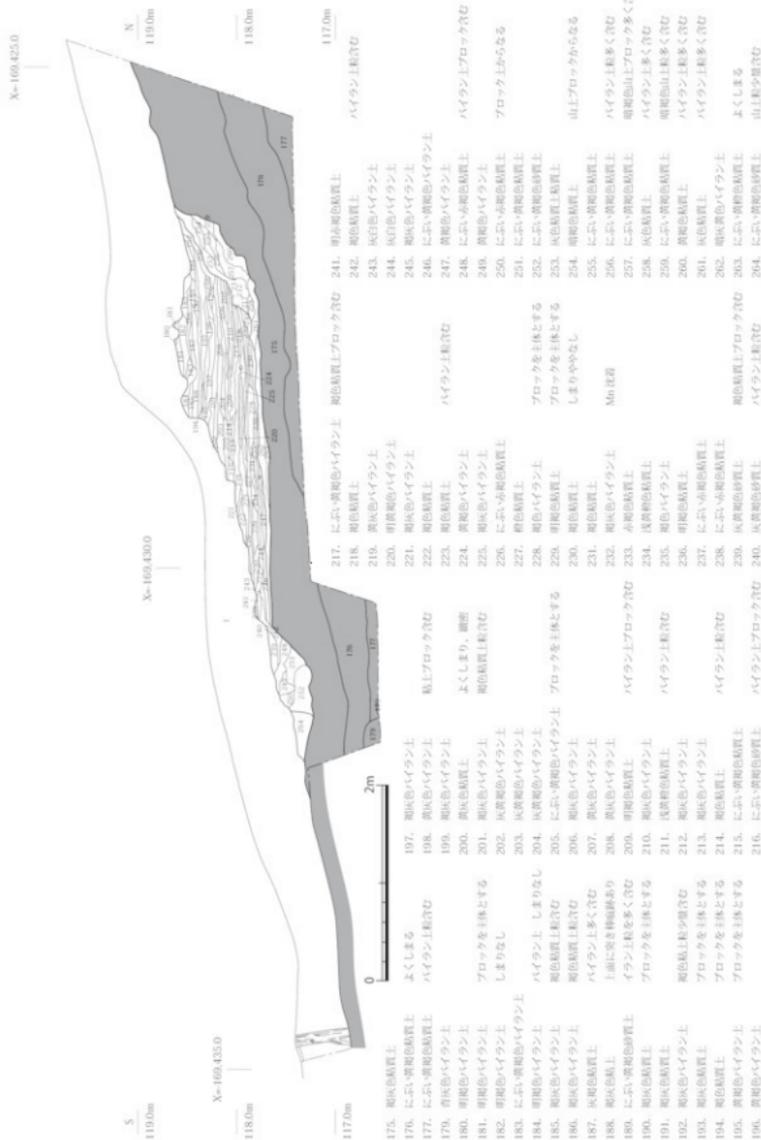
図 41 7区西壁土層図 (S = 1/50)

IV層(71~91層)は、褐色~にぶい黄褐色砂質土を主体とし、地山(V層)に由来するバイラン土を含む。掘削の外表面には、ブロック状の土が積み重ねられている箇所がある(81・86・87・89層)。

V層(175~179層)は、地山である。風化が進み非常に軟らかいバイラン土からなる部分と岩

方位はE-17.5°-Nである。埋土はにぶい黄褐色砂質土(図41・42-264層)である。古墳との関係を見ると、溝の位置は墳丘裾とおおよそ重複し、溝(0701SD)により墳丘南辺は破壊されている。また墳丘東側でも、溝(0701SD)を境に北側は高く、南側は低くなっている。溝(0701SD)を境に南北で素掘溝の単位が変わることから、溝(0701SD)は、段々畑の段差に掘られた溝と考えられるものの、段々畑の単位がある程度古墳築造時の地形を反映していた可能性は否定できない。出土遺物には土師器と須恵器があるが、いずれも細片である。埋土から近世の遺構と考えられる。

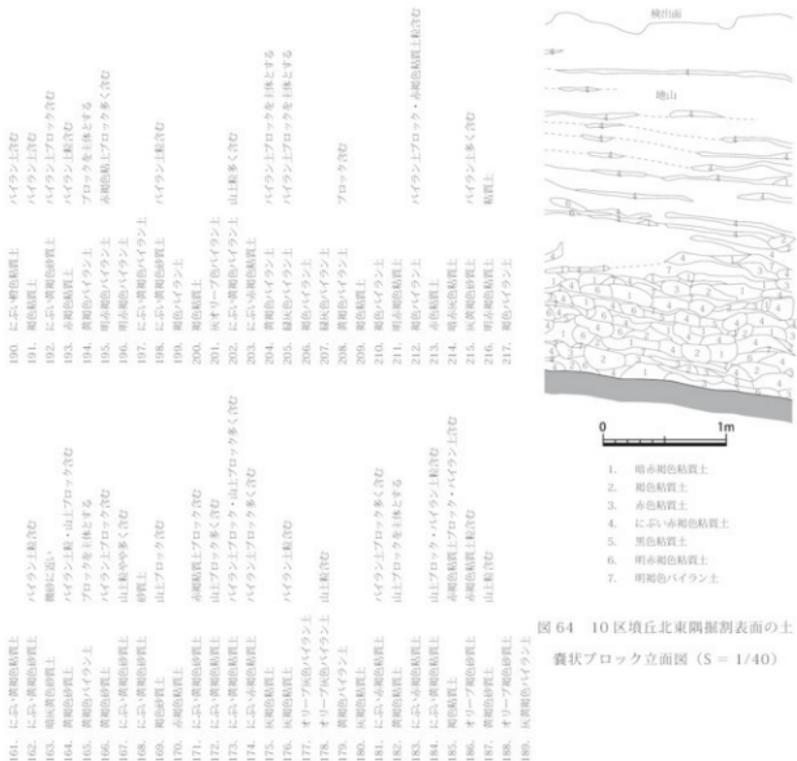
図64 10区填丘北東隅掘削面の土糞状ブロック立面図（S = 1/40）

地山（V層）を削り出して成形した掘方前面に盛土をして仕上げる。掘方は、部分的に緩やかな階段状を呈する。盛土は掘方の前面に幅0.4m、高さ0.1m、奥行0.2mの大きさの褐色粘質土等の粘土ブロックを置き、その背面に裏込めとして褐色バイラン土を水平に盛土している。粘土ブロックは、断面形が1・7区で検出した土糞状ブロックと類似し、平面形も楕円形をしている特徴がある。粘質土ブロックの色調は暗赤褐色、褐色、赤色、にぶい赤褐色、黒色、明赤褐色、明褐色の7色があり、それぞれの色調のブロックの隙間にはバイラン土が入り込んでいる。法面の築造については、法面の断ち割り調査で、幅0.4m、深さ0.1mの溝（1004SD）が掘削斜面の化粧土の下面をめぐっている。溝の中には長軸0.4m、短軸0.2mの楕形の平面形を呈する赤褐色粘質土ブロックが並べられている。また溝（1004SD）の填丘寄りの掘方の位置は、掘削堀と一致することから、溝（1004SD）は、掘削の仕上がりの位置を確定させるための遺構と考えられる。

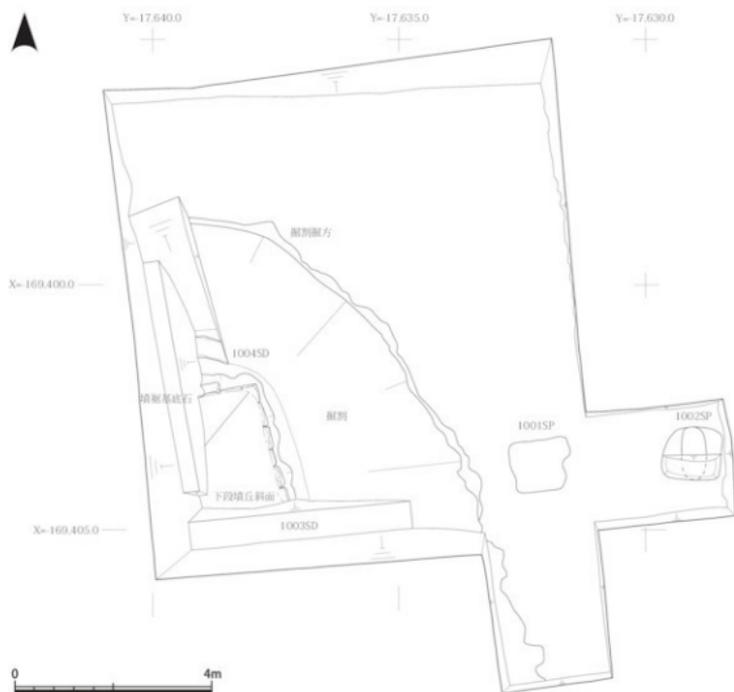
図 65 10区平面図 (S = 1/100)

掘削底面は、填丘北辺で填丘北東隅から西に0.7mの地点で幅0.7m、填丘北東隅で幅0.2m、填丘東辺で填丘北東隅から南に2.4mの地点で幅0.4mを測り、コーナー部は緩やかに弧を描く。本調査区で検出した掘削底面には、5・7区で検出したような礫敷はなく、地山（IV層）と、基底石据え付け溝（1003SD）が露出した状態である。出土遺物は無い。上面の標高は、コーナー部及び填丘北辺

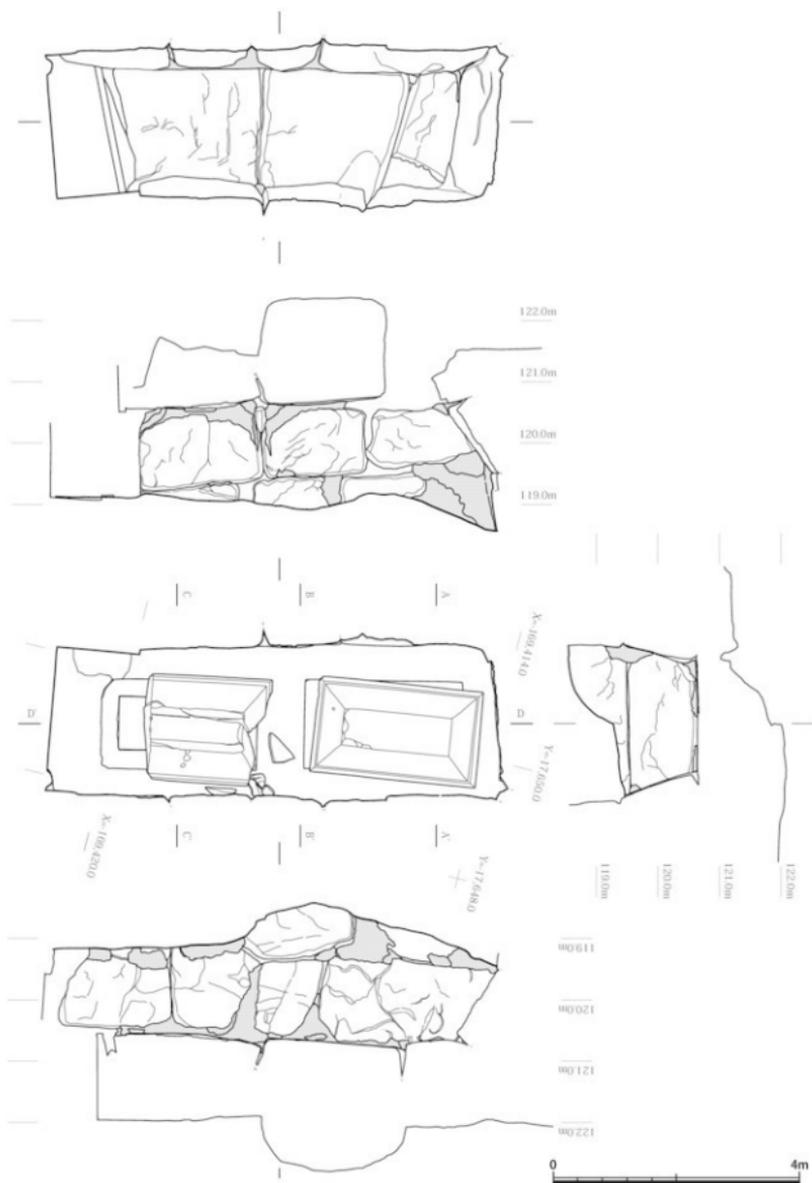
图 71 石室实测图 (S = 1/80)

家形石棺は南北に2基が並んでいる。石棺は漆塗りで竜山石製の列り抜き式家形石棺でほぼ同規模である。身は幅1.45m、長さ2.52m、蓋の高さ約0.65mを測る。棺身の深さは南棺で約0.52mである。屋根は頂部に平坦面がある寄棟造り、身は梁や柱を浮き彫りする点で共通するが、南棺の方が北棺よりも精緻である。南棺では、蓋頂部の平坦面に幅広の溝が長軸に沿って彫り込まれるほか、身に表現された梁と土間居には長辺4個、短辺2個の横長の長方形の彫り込みがある。

漆塗りは北棺・南棺ともに内面のみとみられる。石棺内面の漆塗りを観察すると、北棺は赤い漆膜が残存していることから、朱漆が塗られたことが明らかだが、南棺は肉眼観察する限りにおいては黒色もしくは暗褐色を呈している。部分的には赤色を呈する部分があることから、赤漆を塗布していた可能性もあり、本来の色調は不明である。また、南棺の棺身の漆膜は厚さ1.3cmで層状を呈していることから、乾漆と考えられている。なお、南棺は石鑿によって割られ、蓋の南端部の1/4は欠失し、残った蓋も長軸方向に2つに割れている。北棺は、南辺に小さな盗掘孔が開けられている程度で、残存状況は良好である。

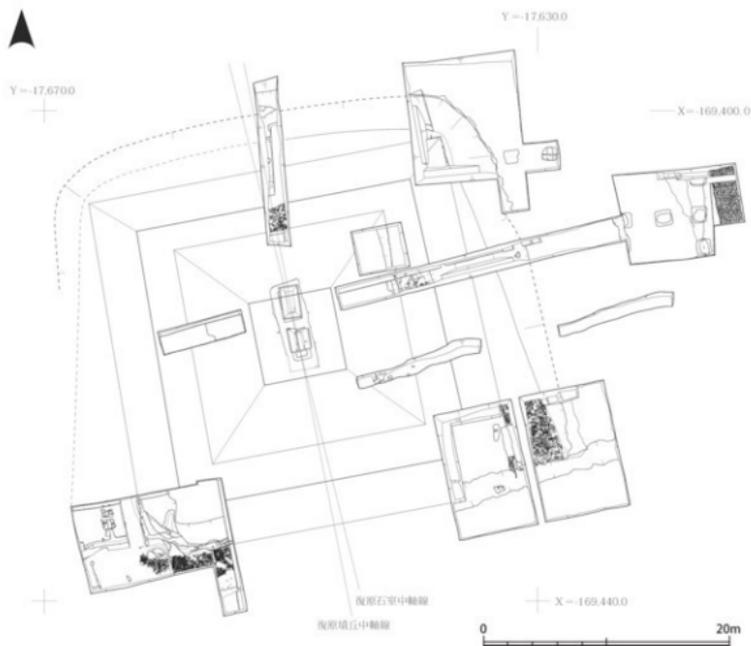
図73 菖蒲池古墳墳丘復原図 (S = 1/400)

上段墳丘の規模については、墳丘南辺の垂直二等分線を墳丘中軸線とし、上段墳丘裾の平面形が墳丘の形状とほぼ相似形と仮定すると、上段墳丘裾の規模は一辺 17.7m のほぼ正方形と考えられる。

上段墳丘裾平坦面については、上段墳丘裾平坦面の位置を北辺の位置と、東辺から中心線までの距離を基準に、その形状を復原する。墳丘南辺における上段墳丘裾平坦面の幅は、遺構の残存状況が非常に悪いため、発掘調査では、全く情報を得ることができない。そこで、東辺南端部における上段墳丘裾平坦面の幅の平坦面が墳丘南辺にもめぐると仮定すると、上段墳丘裾平坦面の幅は、北辺で 1.8m、南辺で 3.0m と復原できる。

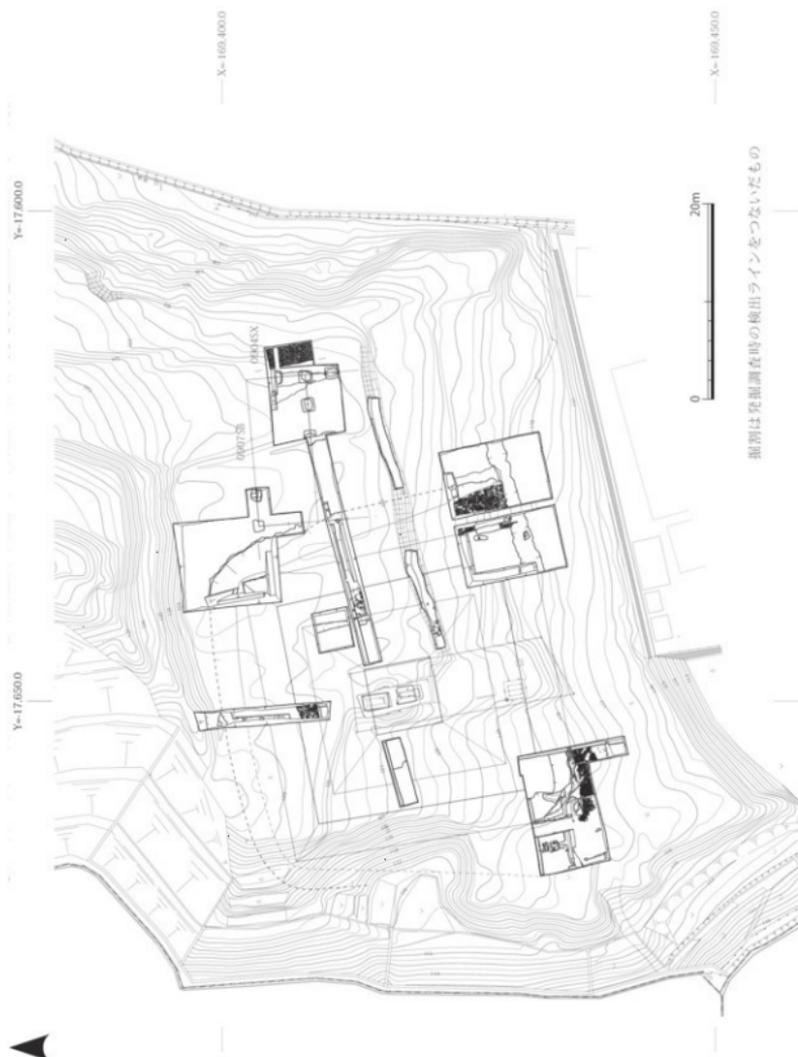
図 76 古墳墳丘と掘立柱建物 (0907SB) の位置関係 (S = 1/500)

古墳と掘立柱建物 (0907SB) は、直接的な新旧関係はないものの、図 76 にあるように墳丘を復原すると、両者は重複関係にあることが明らかである。しかし出土土器から両者の新旧関係を検討すると、少なくとも版築出土土器 (75) と、掘立柱建物建設時の整地層出土遺物 (82～84) には、明らかな前後関係があり、掘立柱建物 (0907SB) の方が古墳よりも新しい遺構であることは明らかである。つまり、掘立柱建物 (0907SB) は、古墳掘削を埋めて整地した後に造られた遺構であると考えられるのである。掘立柱建物 (0907SB) の主軸方位が主軸方位が $E-5^{\circ}-N$ と正方位に近いことも、この想定を補強するものと考えられよう。

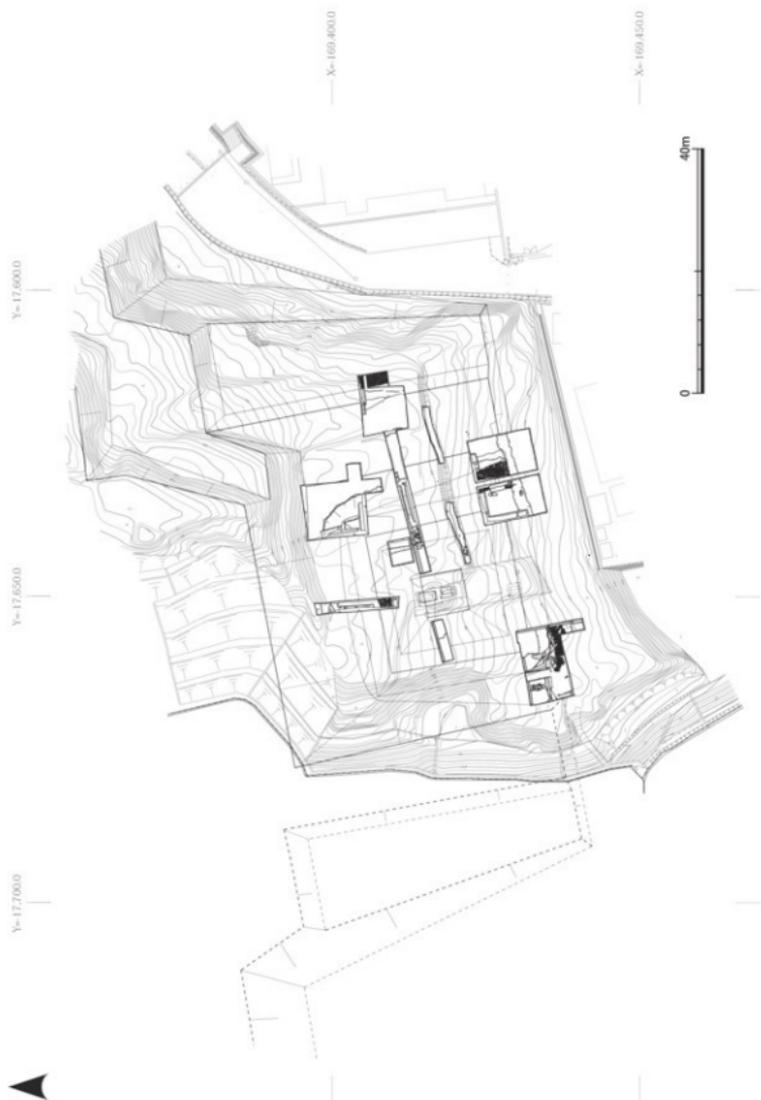
图 77 復原した墓域と現地形 (S = 1/800)

以上、現地形を参考にしつつ掘割、外堤及び墳丘背面、古墳前庭の復原を行った。これをまとめると、菖蒲池古墳の墓域は、南北約82m、東西は西側外堤を想定しない場合で、墳丘南辺ラインで約67m、想定した場合で約90mとなる。各地点の詳細は、北側掘割の最高地点が130.0mで高さ11.0m、前庭南北幅16.0m、東辺外堤の最高地点が墳丘南北中軸線付近で標高123.3mで、頂部幅12m、高さ7.3m（下段3.7m、上段1.6m）、奥行60.2mとなる。この復原案を現況地形と擦り合わ

せると、東は道路、南と西側は宅地により囲まれ、北は直角に折れる平坦面が収束する、標高 130.0 ～ 132.0m までの尾根を含む範囲の山林が菖蒲池古墳の墓域となると考えられる。

このように菖蒲池古墳は、墳丘自体は一辺 30m と当該期の古墳としてはごく一般的な古墳といえるが、付属施設を含めると東西 67 ～ 90 m、南北 82m という墓域の規模は、7 世紀中頃の古墳としては破格の規模といえ、その装飾だけでなく、他の古墳では類を見ない優美な家形石棺とともに、菖蒲池古墳の周辺古墳との隔絶性と被葬者の地位の高さを示すといえる。

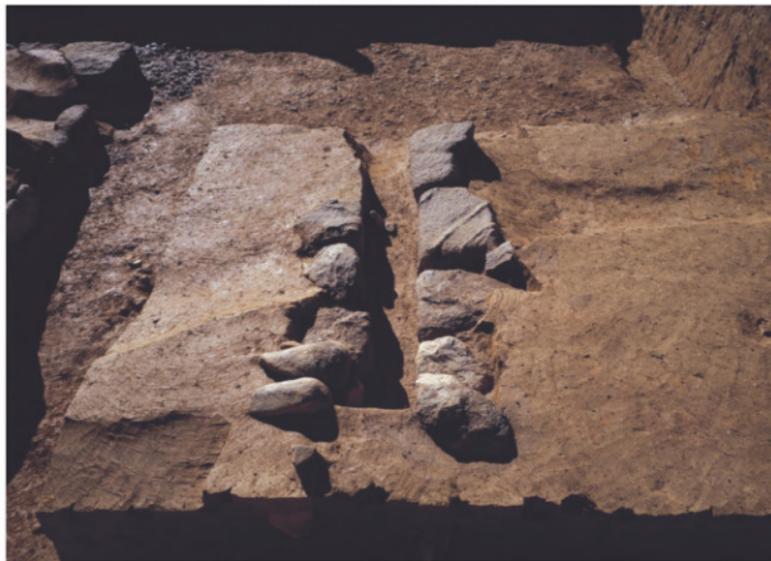
5区 石組溝 (0505SD) 完掘状況 (北から)

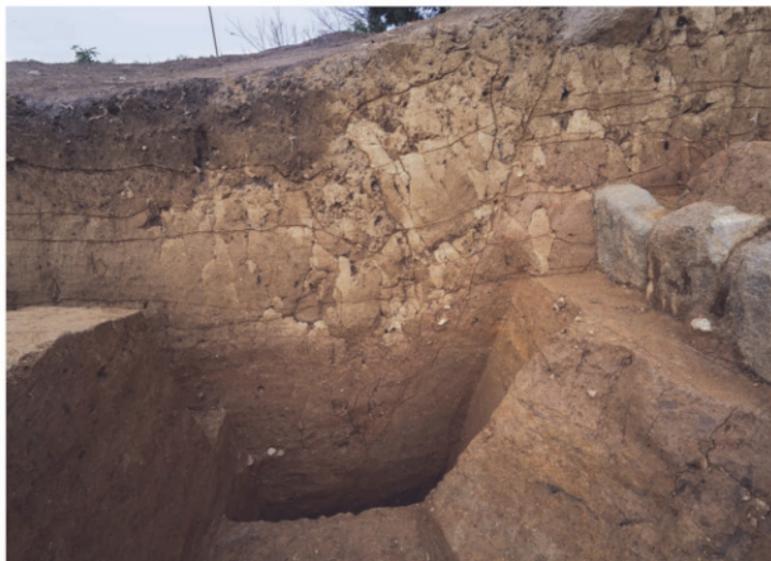
5区 北壁に残る地滑り痕跡（南から）

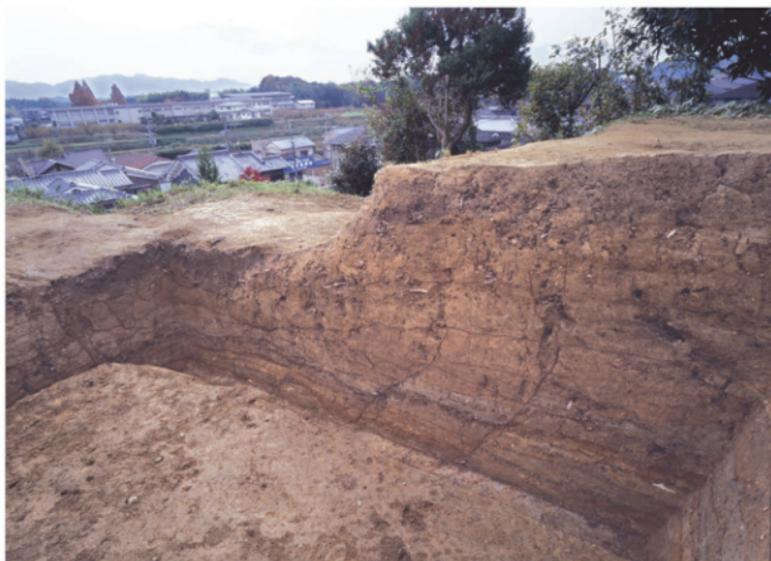
5区 西壁に残る地滑り痕跡（北東から）

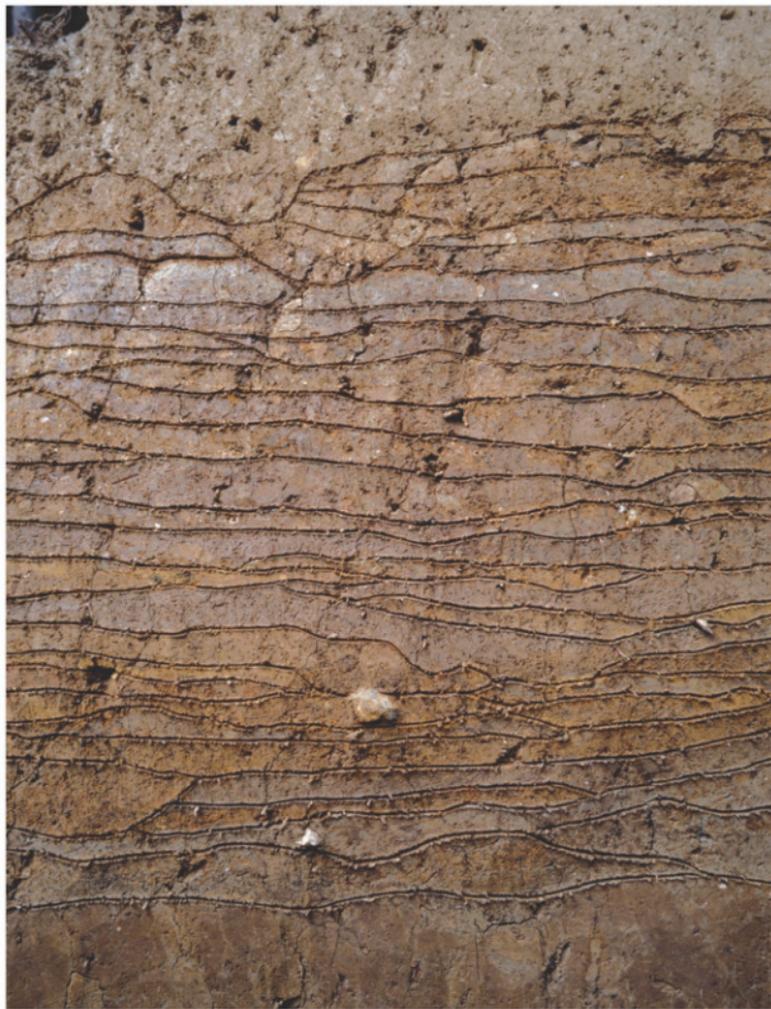
7区 西壁にみる版築（東から）

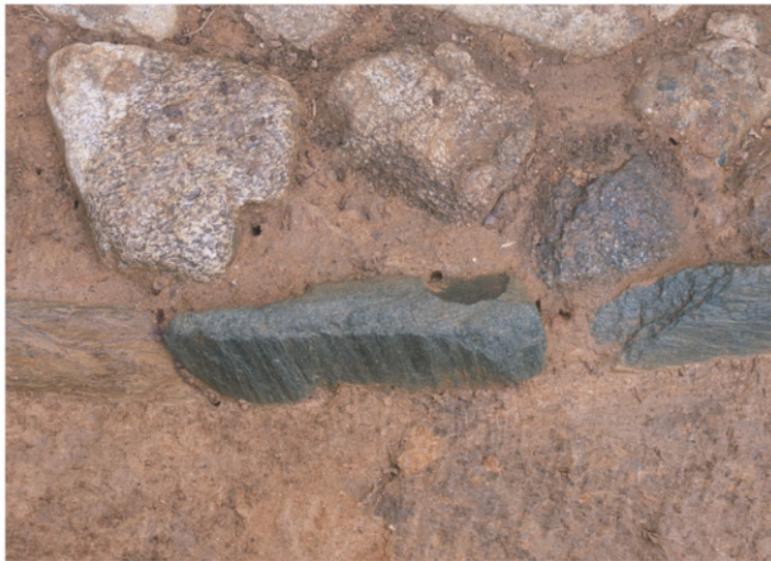
9区 石敷 (0904SX) 緑石上面の叩き痕 (西から)
