熊本県文化財調査報告第124集

鞠智城跡

— 第 13 次 調 査 報 告 —

熊本県教育委員会

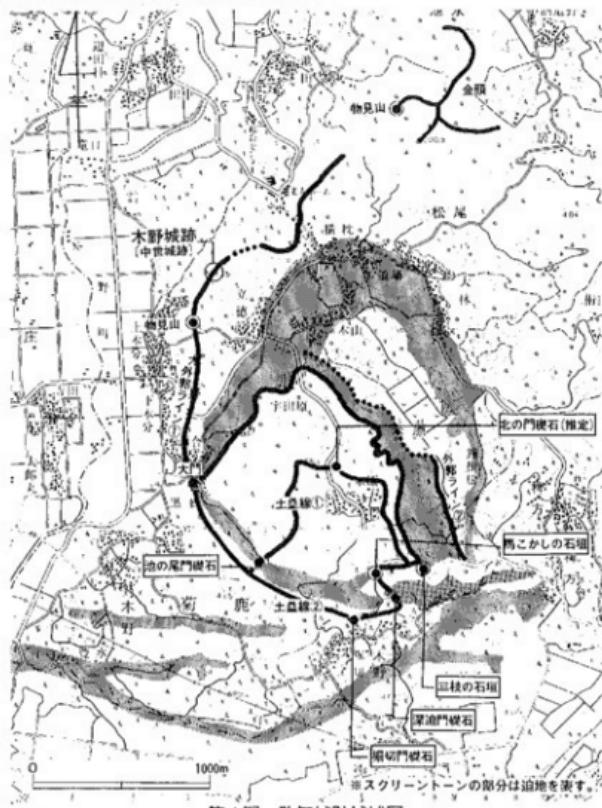
第4図 鞠智城跡城域図

(2) 城域は米原台地の上面域を中心に土堀線—崖線—3つの城門によって形成される「内城」が眞の城域と思われる。これに加え西側の「大門」口と南側の屏風岩ライン、さらには米原台

地を取り巻く迫地や深谷を加えた広い城域としての「外城」を考える必要がある。これらの城域が鷹智城の内郭である。

(3) さらに、この内部を補うものとして、人工の手が加わったと見られる自然地形の範囲が外郭である。土壠線は西側(外郭①)と東側(外郭②)に推定される。

外郭①は「大門」口に端を発し、尾根を加工した土塁線と丘陵の崖線を加えた防禦ラインである。一方、外郭②は城の掻手にあるたる通掛松の上墨線である。

〔内郭〕 内城：最大幅(東西)866m、最長(南北)982m、全周3.7km、面積51.1ha

外城：最大幅(東西)1.55km、最長(南北)1.13km、全周約5.82km、面積70.4ha

〔外郭〕外郭①は全長2.4km、外郭②は全長0.9km

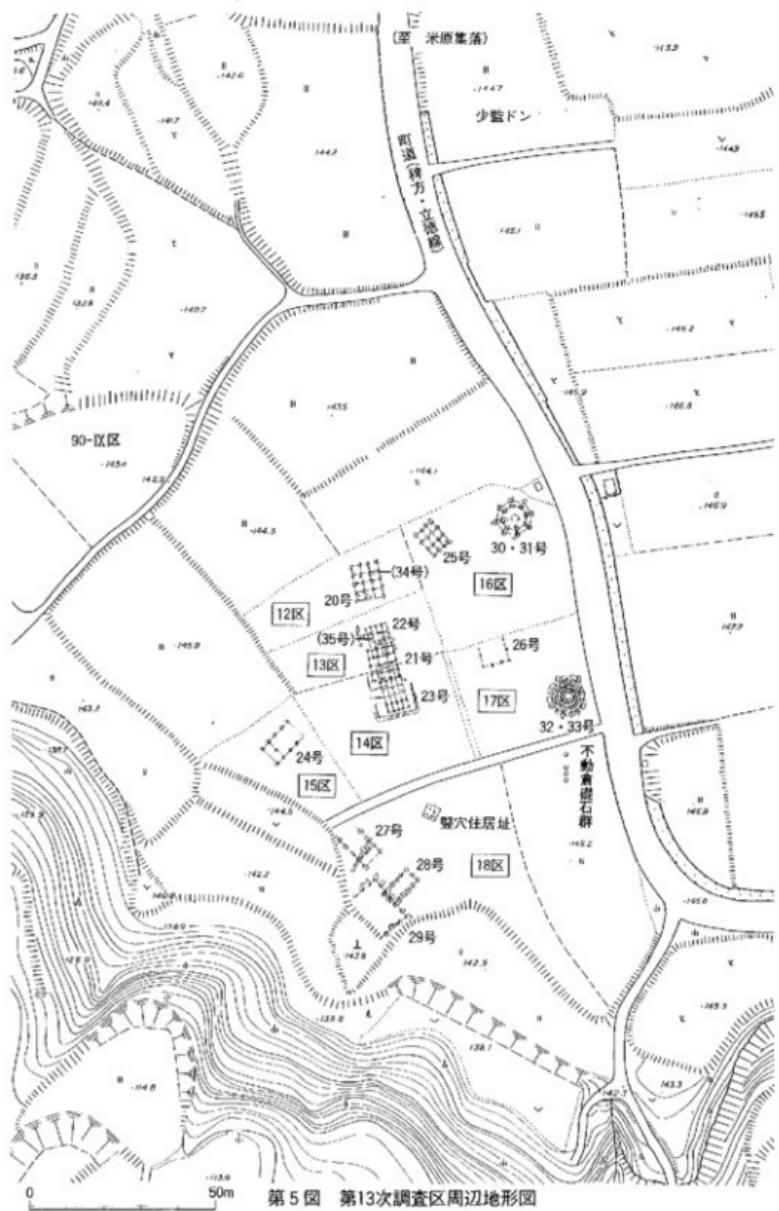
第5図 第13次調査区周辺地形図

(1) 平成3年度の調査(第13次調査)は、町道(米原を北西方向から南東側へ抜ける)の西側一帯で行った。迫地から台地に登った町道が米原集落(台地の北端部にある)を抜けて、南東側へ約130m程走行した台地上の平地である。

今年度の調査区は、西北西端で35mの距離において昨年度の90-IX調査区に接する事になる。

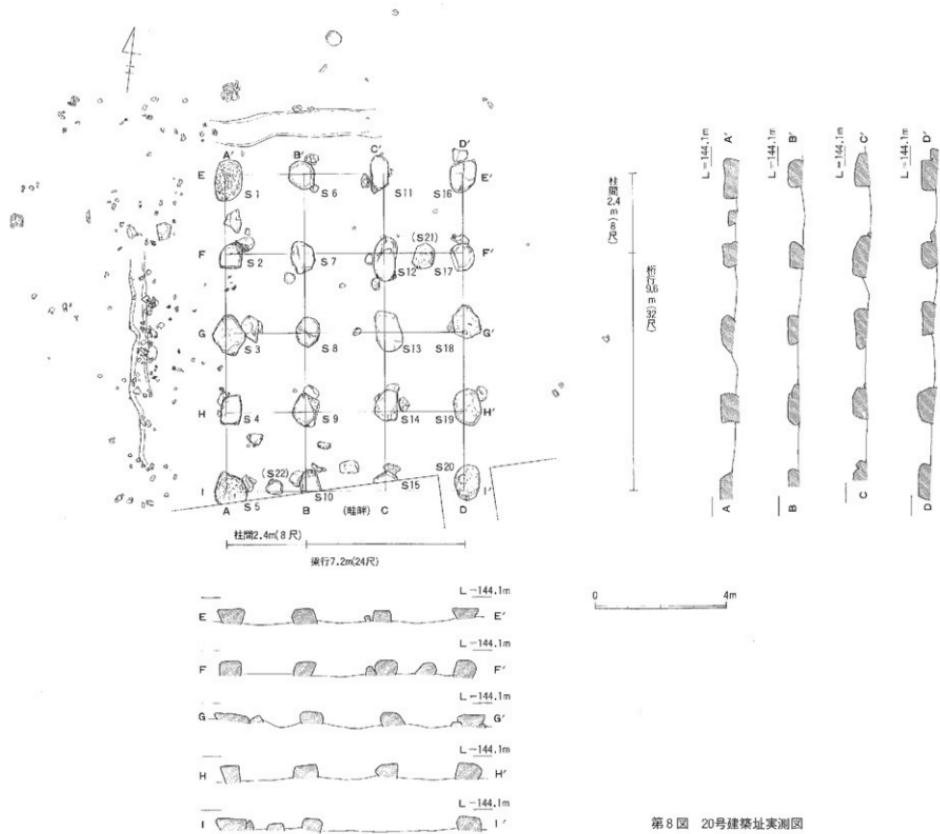
第8図 20号建築址実測図

① 桁行N 6° Wで、3間×4間の詫柱・礎石建物である。梁行7.2m(24尺)、桁行9.6m(32尺)の大きさで、柱間は梁行、桁行ともに2.4m(8尺)を測る。

建物を構成する礎石の中で欠けているものは無く、20個全部が当時のままで検出された。石材は大部分が花崗岩で、5個のみ(S 4・S 14・S 15・S 18・S 19)が安山岩であった。

礎石の加工度合は、上面が平坦で明らかに整形されているものが10個(S 1・S 4・S 7~11・S 13・S 15・S 16)、中心部が柱の受け皿となる様に、やや凹み、若干、整形されているものが3個(S 6・S 17・S 18)、多少の凹凸はあるものの、自然面をそのまま利用しているものが5個(S 2・S 3・S 5・S 12・S 14)、多少、凹凸した自然面に粗い整形が加わっているもの(S 19)、さらには自然面を利用しているが、加工の有無が不明確なもの(S 20)とに分かれれる。この中でS 4とS 11は加工の度合いが非常に大きく、完全な平坦面となっている。

側面は、運び込まれた大岩がそのまま利用されているS 6を除くと、すべてに割った形痕がある。この中で特にS 2とS 4の側面は端的に面取りられて直の状態にある。

一方、S 1とS 2は礎石全体の風化が進み、S 1・S 5・S 20は上面箇所が茶黒色(S 1)、チョコレート色(S 5)、薄褐色(S 20)に変色している。原因は強い火を受けた事によるものであろう。かかる意味で、この建築址は火災によって焼失した可能性が高い。

② 個々の礎石は全体的に太目であった。畔壁によって南側部分を検出できなかった3個の礎石(S 5・S 10・S 15)を除くと、最大クラスのものはS 1が長軸127cm、短軸86cm、S 13が長軸126cm、短軸78cmを測った。対して、最小クラスのS 2も長軸76cm、短軸67cmの大きさであった。礎石の大きさは20号建築址がかなりの規模であった事を示している。

③ 磈石の周囲から根固め石が検出された。但し、やや太目のものが単発的に礎石の側面を固める状態で、よくある様な礎石を輪とした環状的な配列ではなかった。石材は礎石と同様に花崗岩のものが多かったが、中に安山岩のものとチャート系の角礫があった。

④ S 12・S 17の間に、配列の上で意味不明の礎石状の角礫(S 21)がある。大きさは長軸76cm、短軸62cmで、上面は平坦である。側面の検出部分の高さは30cmを測る。形状的には、まさに礎石そのもので、上面の中心部は、S 12とS 17の中間位置にあたっている。石材は花崗岩で風化が激しい。

なお、この礎石状の角礫は、S 5とS 10との間にあるやや小振りの岩礫(S 22)と繋がりがあるかも知れない。石材はS 21と同様に花崗岩で、風化が激しく、上面は平坦で、大きさは長軸50cm、短軸25cmを測る。上面の中心部はこれ又、S 5とS 10の中間位置である。側面の検出部分の高さは18cmで、比較して、S 21よりもインパクトは弱いが、礎石としての觀はある。S 21

⑦ 調査の工程を記す。まず、重機で表土を剥いで、次に攪乱層を順次掘り下げていった所、前述の様に、地表下1mの所で、1個の礎石が検出されたのである。そこで、手掘りに切り替えて作業を進めた。礎石の上面が出揃い、建物の間数も確定したが、地業土にあたる黒褐色土は軟らかく、版築状態になかった。そして何よりも、礎石を上面から厚く覆っていた土壌と同一のものであった。これに加えて、12~16世紀の中世遺物(主な物はNo.39~44)が混入していたため、当然の事ながら、さらに掘り下げる必要があると判断した。各礎石間にベルトを残し、黒褐色土を慎重に少しづづ掘り下げていったが、深さ10cmも掘り進むと中世遺物は出土しなくなつた。しかし、上層と下層部分の土色や硬度に変りはなく、ついには礎石の側面の高さが30~35cmに及ぶ事になった。この辺でやっと土色に変化が生じ、やや硬い斑点状の黒褐色土となつた。そこで、これが眞の地業土の最下層部分ではないかと判断し、作業を中断した。結果としてすべての礎石は側面の大半を地上に晒す事になった。

このことについて4つの事が考えられる。(ア)建物が廃棄された後、中世に至るまでに隣接地域から多量の土砂が流入して、礎石が地中深く埋没した。そして、その後、この地が農地となつた時、礎石間の地業土を掘り抜く程に深く耕された為に、上層と下層の土壌が完全に入り混じってしまった。(イ)何らかの原因で、後世に礎石間の地業土が、最下層部分を残し、ほぼ完全に流出したものの、中世では逆に他地域からの多量の土砂が流入して、礎石が深く埋没した。(ウ)礎石を覆う分厚い黒褐色土に幾つかの矛盾点はあるものの、分層が可能で、我々が掘り進んだ土層面が実際は質の低い地業土であった。(エ)極論として、当初から礎石は大半が露呈の状態にあり、地業土はごく浅いものであった。これらの事について、(イ)の自然現象はまず考えられない。(ウ)も畦畔を利用した土層断面の観察結果から可能性は極めて低い。(ア)の考えが妥当な線であろうが、埋土の堆積状況からして、(エ)の考えも捨て難いものがある。

この箇所に限り、布目瓦の出土を見た事は次の推論を生む。(ア)建物の廃棄後、瓦は周辺に広く落下したが、大半は後世の農耕の際、掘り起こされて、捨てられ、偶然にも西側桁行のものが残った。(イ)建物が使用されていた時に発生した自然災害によるもので、瓦の落下は西側桁行のみで発生し、その一部が土中に埋まったものである。大半の瓦はすべて建物の破却時に他の所へ持ち出されたとする考えである。推論としては(イ)の方が筋が通る。

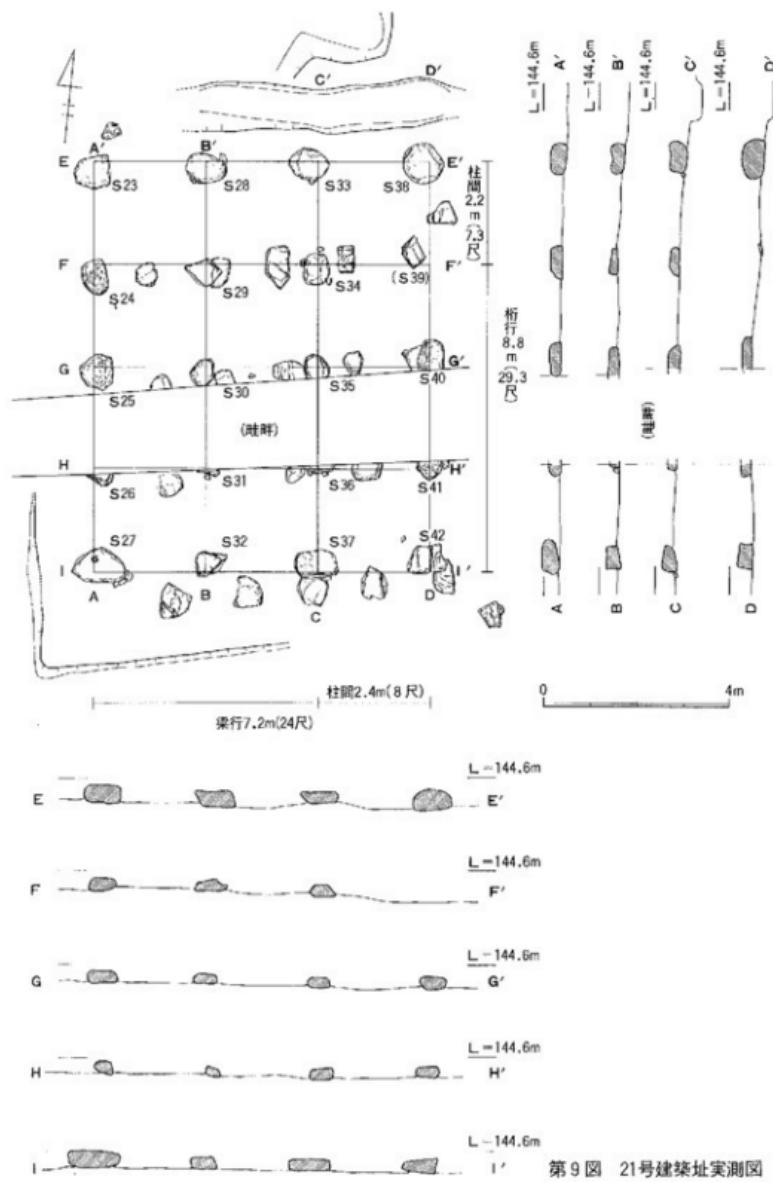
第9図 21号建築址実測図

建物を構成する磧石の中では東側の桁行方向で、S 39が欠損状態にあった。

磧石の加工度合いは、上面が平坦、もしくは多少、凸凹しているものの、明らかに整形されているものが13個(S 24~S 27・S 29・S 30・S 32~S 35・S 37・S 40・S 41)、自然面をそのまま利用しているものが4個(S 23・S 28・S 38・S 42)であった。この中でS 30・S 32・S 33は加工の度合いが大きく、縁部に稜線が感じられる。

側面は、縦に割った形痕がある。この中で特にS 23・S 32・S 42の側面は、端的に面取りされて、直の状態にある。一方、S 24とS 26はやや風化の状態にあり、S 24・S 25・S 38・S 41は

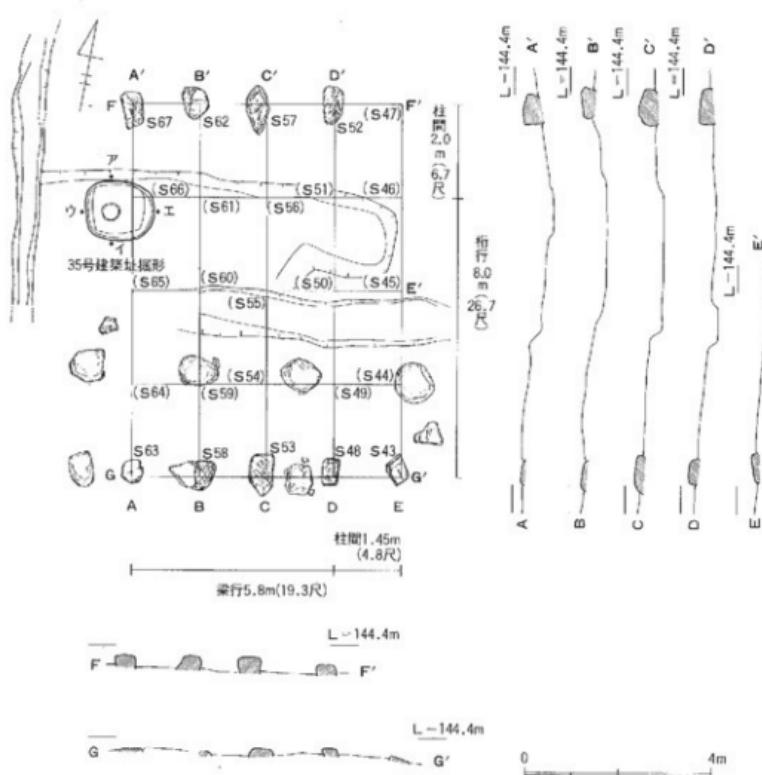
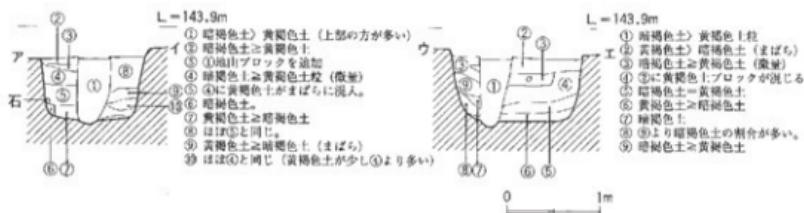
第10図 22号建築址実測図

② 個々の礎石は上位遺構の21号建築址より小さ目であった。最大クラスのもので長軸104cm、短軸52cm、最小クラスはS48が長軸56cm、短軸34cm、S63が長軸50cm、短軸42cmであった。

③ この建築址に伴う雨落ち溝は、西側の梁行で一部分が検出された。長さ5.8m、幅40~70cm、深さ5~6cmで、底部のみの残存であった。但し、検出溝の走行は南側で、桁行方向に対し、

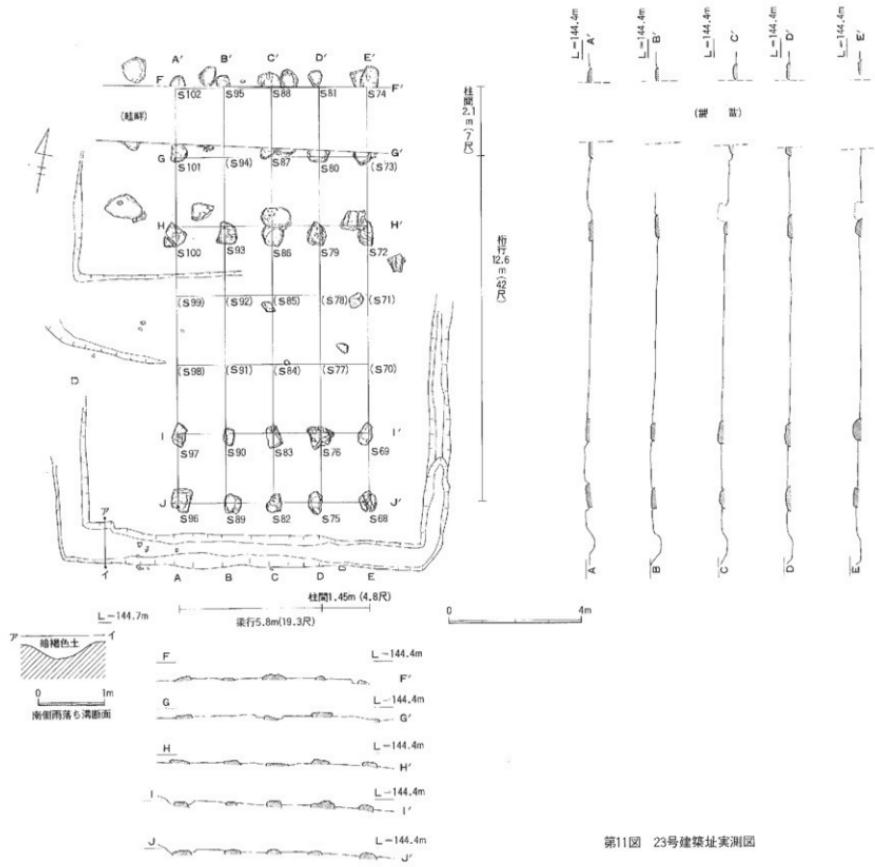
第11図 23号建築址実測図

建物を構成する35個の礎石の中では、中央部分より南側寄りにかけて、11個が欠損していた(S70・S73・S77・S78・S84・S85・S91・S92・S94・S98・S99)。

礎石の加工度合いは、上面が平坦で、明らかに整形されているものが14個(S69・S72・S79～S83・S86・S90・S93・S95・S97・S100)で、自然面を利用しているものが8個(S71・S75・S76・S87～S89・S96・S102)、その他、風化のために不明なもの(S68)と畦畔にかかる一部しか検出できなかったもの(S74)があった。この中でS97は偶然の自然作用によるものと思えるが、ノミ痕の様な凹面が残っていた。自然面を利用したものの中では、一部につきV字形状の切裂が入るもの(S83・S88)があり、全体的にやや粗い感じであった。側面は、22号建築址と同様に、地葉土状の混入土に埋もれて観察不可能なもの10個(S71・S74・S75・S82・S87・S88・S95・S96・S101・S102)があった。残り14個については自然岩をそのまま礎石に利用したもの(S96)を除くと、他はすべてに割った痕があった。この中でS69は上面が狭く、四方の側面が斜めに粗く割られていた。さらに度合いに相違はあるが、明らかに面取りされているもの(S83・S86・S89・S90)もあった。

一方、礎石の中で風化しているものが3個(S68・S79・S87)あったが、この中でS68は風化

が非常に激しく、表面がボロボロの状態にあった。

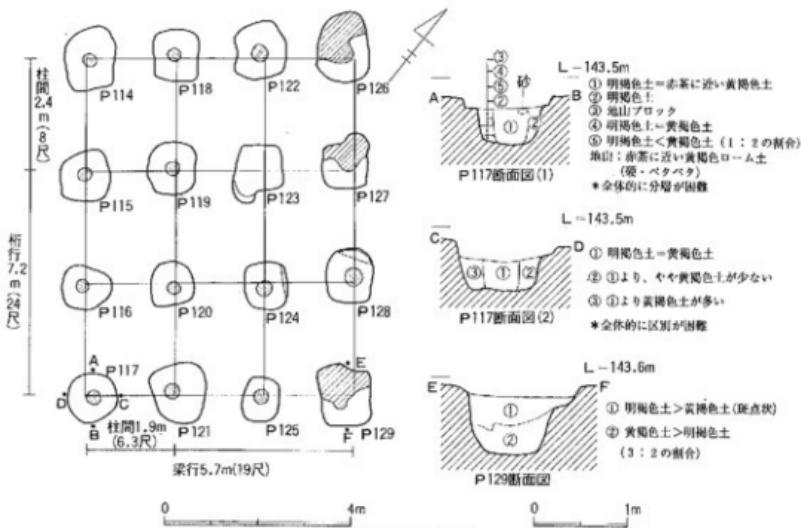
第13図 25号建築址実測図

で東側部分は辛うじて4層に分けられたが西側については分層できなかった。埋土は基本的に明褐色土である。柱穴の埋土は明褐色土と黄褐色土の混合土で、上層部分に小さな砂のブロックが見られた。

一方、P129は柱抜取り痕の状態を調べるために四分割した。しかし、土層断面での土壤の色別は非常に困難で、結果として、掘形は平面プランで捕らえたものとは異なった形状となった。

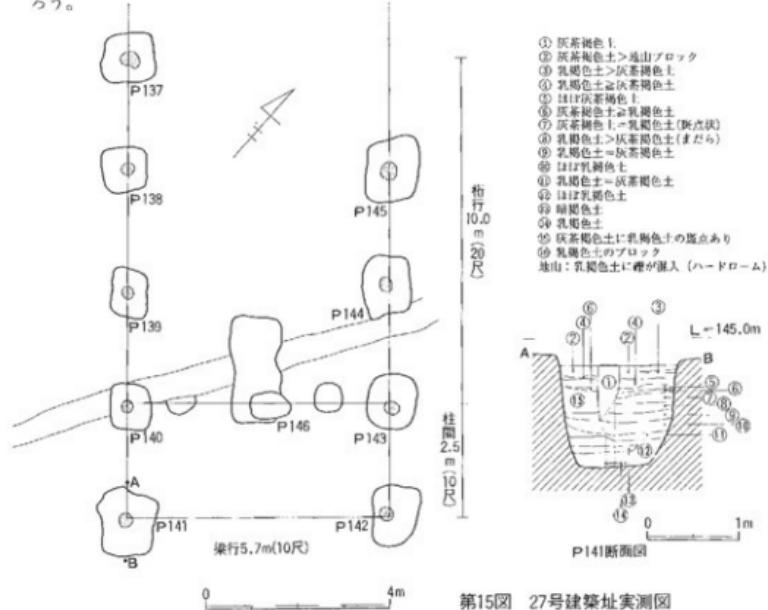
第15図 27号建築址実測図

④ P141の掘形を四分割したが、深さは120cmあり、底部幅は75cmであった。埋土は乳褐色土と灰茶褐色土が基本になった埴土で、16層に分層できた。柱穴の埋土は灰茶褐色土であったが、下層部分についてはやや不鮮明で、線引きが困難であった。

- ⑤ 27号建築址での疑問点はP146で、これは明らかに2つの掘形が切り合っている状態にあった。庇部分の柱については、東側へ抜き取られている事も明白である。しかしながら、P146と切り合い関係にある掘形に対比するものが無く、1個だけ浮いた格好となってしまった。
- ⑥ 同一構造の24号建築址は検出方向がN49°Eであるので、N48°Wの27号建築址とは、直交状態の建物配列にあるといってよい。両建物間の距離は20m弱である。同一時期の建物であろう。

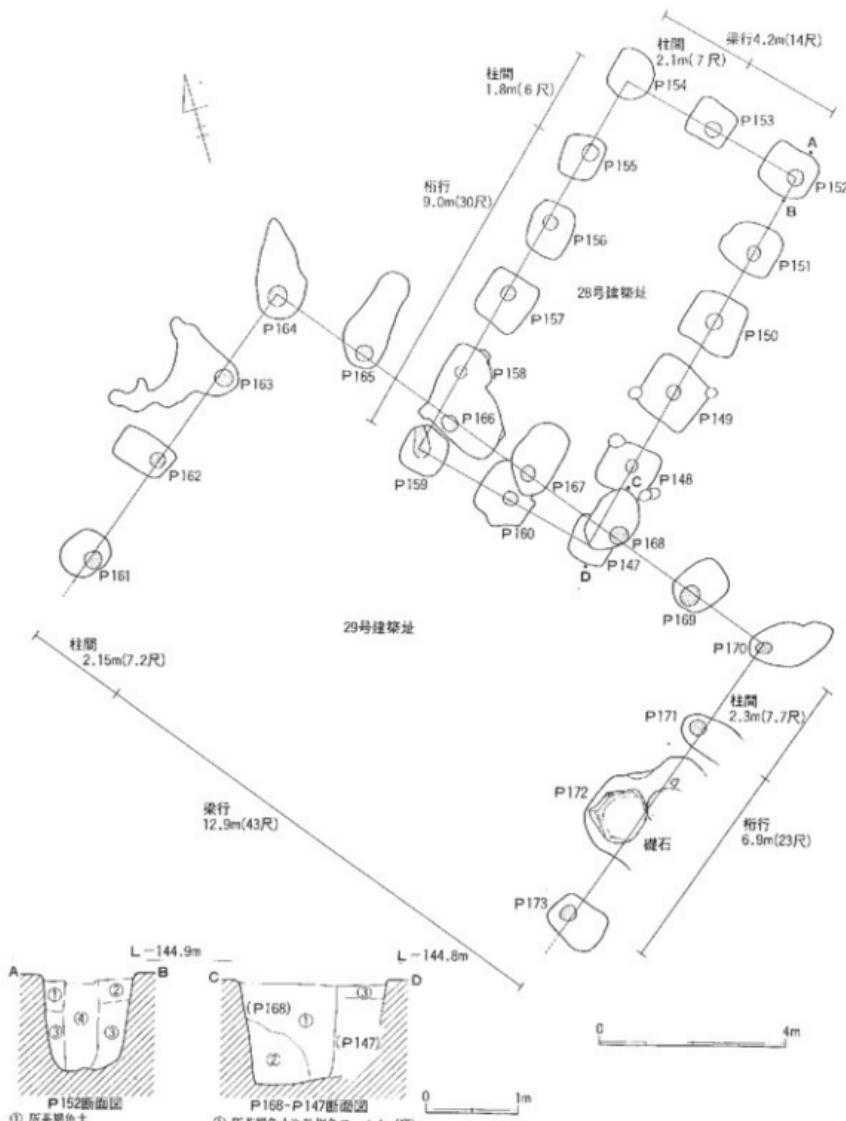
第16図 28・29号建築址実測図

検出部分は東側の梁行で6間(梁行は完掘)、桁行部分は南北側とも3間の検出にとどまった。計測値は梁行で12.9m(43尺)、桁行は6.9m(23尺)であった。柱間は梁行で2.15m(7.2尺)、桁行で2.3m(7.7尺)を測る。

② 掘形は全部で13個が検出されたが、P163は後世の擾乱穴のために形をなさず、P171は礎石落とし穴にかかった上に、P172と同様に南側の一部が未掘である。さらにP166は28号建築址との切り合いのため形状が不明である。その他、柱穴は現存するものの掘形の形状が不自然なものが3個(P164・P165・P170)ある。従って、確実に原形を留める掘形は6個のみ(P161・

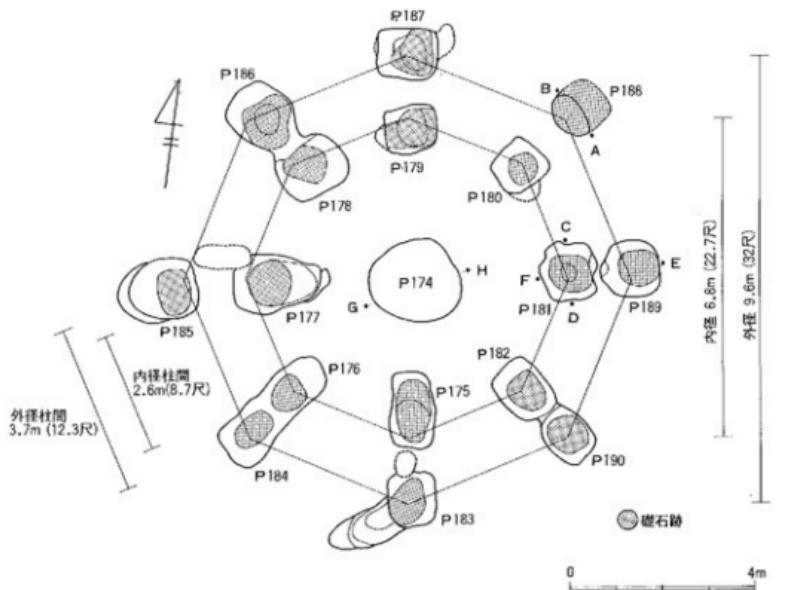
第17図 30-31号建築址実測図

- ⑦ 掘形の上面観察では、当初から掘形の内部に灰黒褐色土の掘り込みラインがある事を把握していた。この事については当初、柱抜取り穴であろうと考えた。しかし、平成2年度の第12次調査際に検出した柱抜取り穴は、いずれも掘形の外側から荒々しく掘り込まれ、その後の埋土も粗な土壤が使用されていた事から疑問が生じた。この八角形建物の掘形の場合、灰黒褐色土の掘り込みラインは例が無く、余りにも掘形内部に納まりすぎているのである。

- ⑧ そこでまず最初に、P188を切る後世の溝を掘り上げて、掘形の埋土を調べる事にした。その結果、掘形の埋土は（P188の場合、灰黒褐色土の掘り込みラインは失われていた）極めてきちっとした灰黒色土である事が判明した。線引きできる様な版築状態には無かったが、叩き締められている事が明らかであった。ところが、まさに予想外の調査結果として、灰黒色土の下層から柱穴が現われたのである。調査者は、瞬時に灰黒褐色土の掘り込みラインはやはり柱抜取り穴であったのかと思った。

⑨ しかしながら、灰黒褐色土の掘り込みラインが残るP181とP189を四分割した所、埋土の堆積状態から、この北側の八角形建物は創建時が掘立柱建物で、再建時が礎石建物であったと推論にいたった。

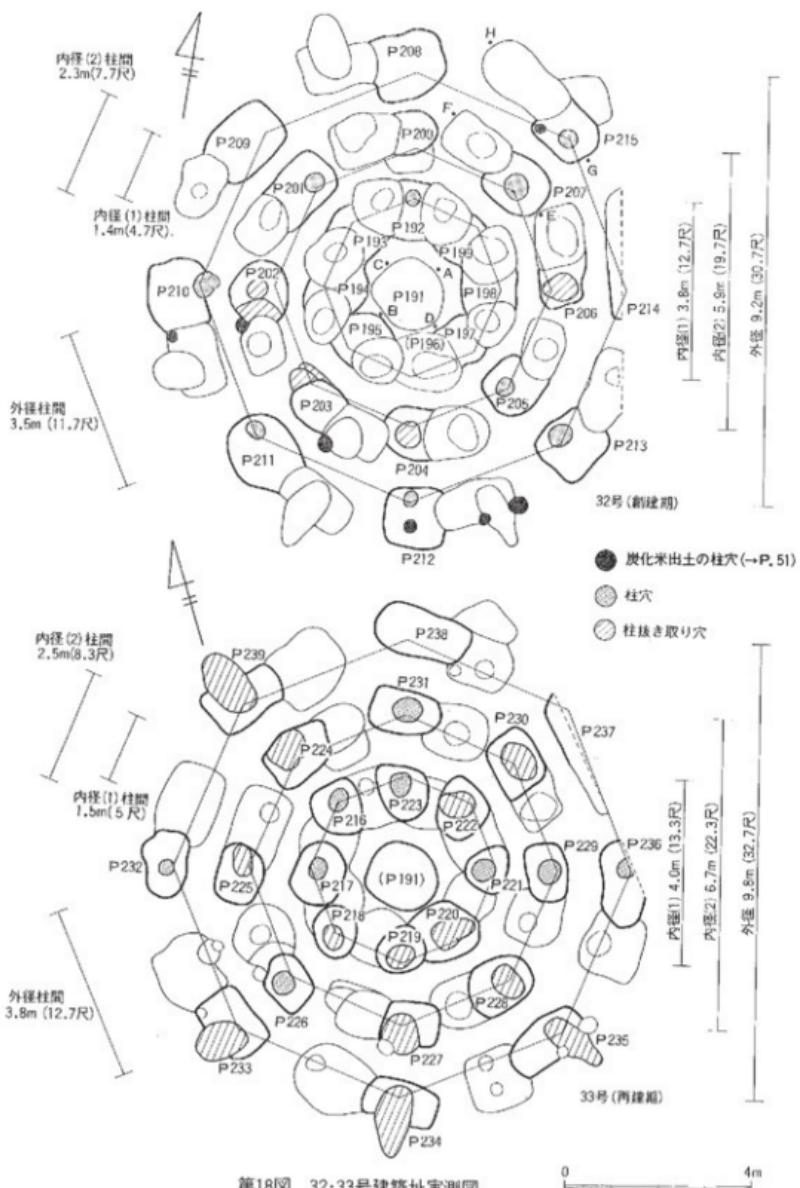
第18図 32・33号建築址実測図

外径では、P232とP236から柱穴が検出された。大きさはP232が直径33cmで、P236が42cmを測る。残りの掘形の内、P233・P235・P239には柱抜取り穴がある(いずれも掘形の外側から荒々しく掘り込まれたもので、掘形に対し、柱を直の方向へ引き倒している事がわかる)。

⑩ 切り合い関係にあるP207・P231・P215・P238の掘形を四分割した。前述の様に平面的には掘形の切り合い関係をなんとか捉えていたが、土層断面での線引きは至難の業であった。

(注) P191は心臓である。掘形は長軸154cm×短軸140cm、柱穴は直径90cmを測る。
なお、表中の数字についた()は計測可能な中での最大値であることを示す。

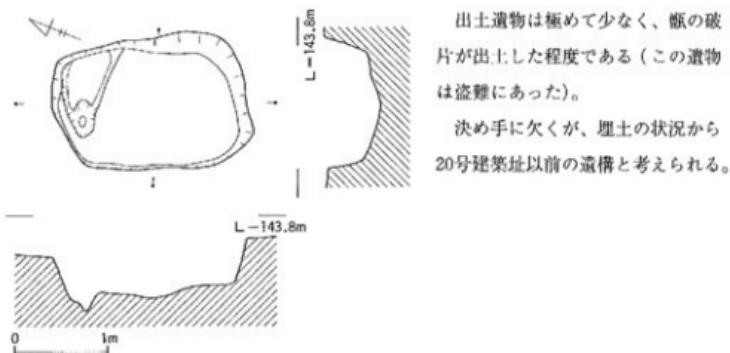
12区の西側寄りから検出されたもので、一部は20号建築址にかかる。長軸4.15m、短軸3.8m、深さ1.15mを測る。埋土はサラサラした締まりのない黒色土で、上層部分には焼土粒子が混入していた。

出土遺物は極めて少なく、頗の破片が出土した程度である(この遺物は盜難にあった)。

決め手に欠くが、埋土の状況から20号建築址以前の遺構と考えられる。

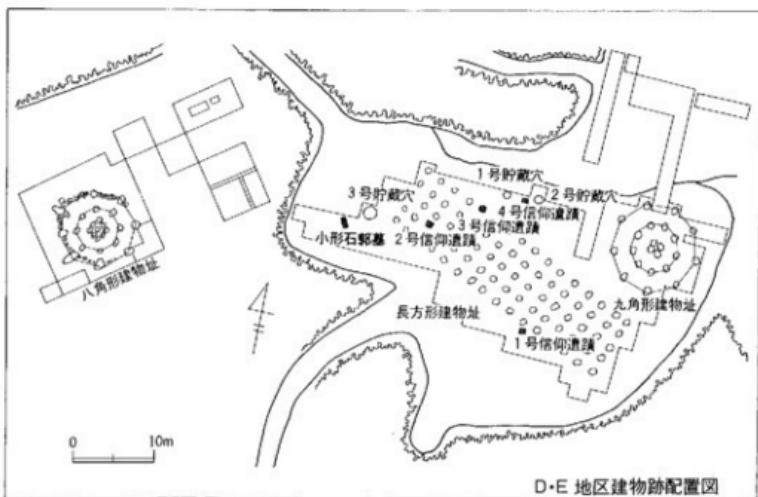
第49図 韓国 二聖山城 建物址配置図

城の周開は1.925km、城壁の高さ3~4m、城域155.025kmに達する。城内の構造物は4棟の長方形建物址を始めとし、九角形建物址と、八角形建物址の他、十二角形の建物址が発見されている。いずれも礎石建物址である。

城の年代は、6世紀の中葉に築城され、9世紀末まで使われている事がわかる。

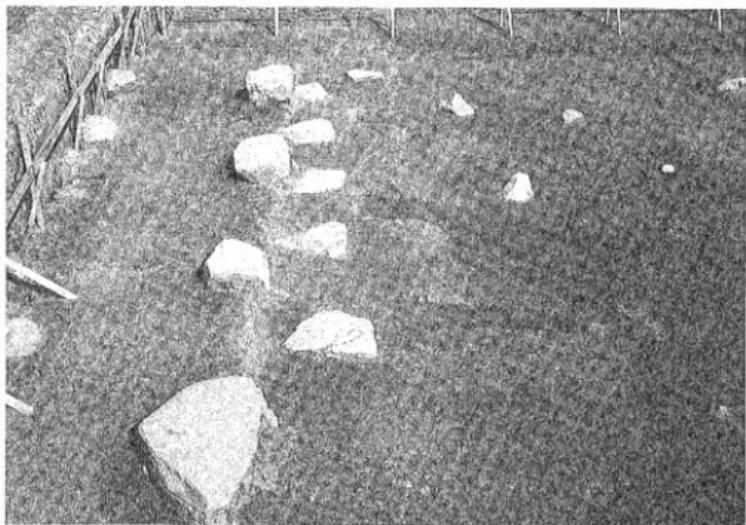
図版15 21号と23号の重なり合い状況

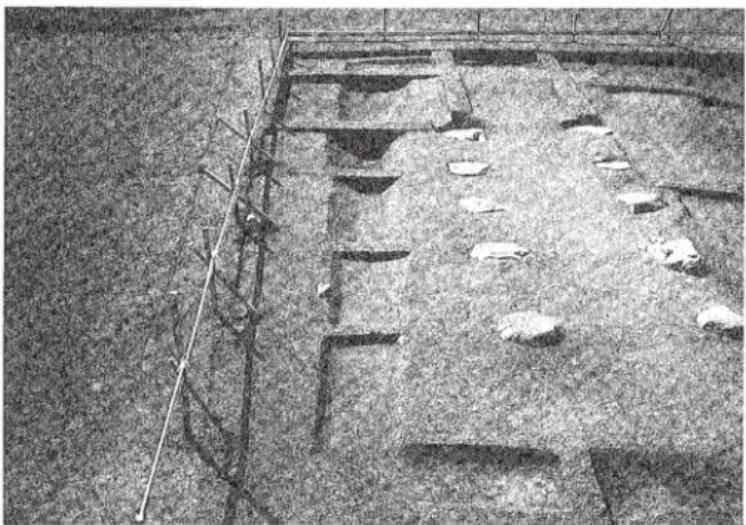
図版16 23号建築址南側端部と雨落ち溝

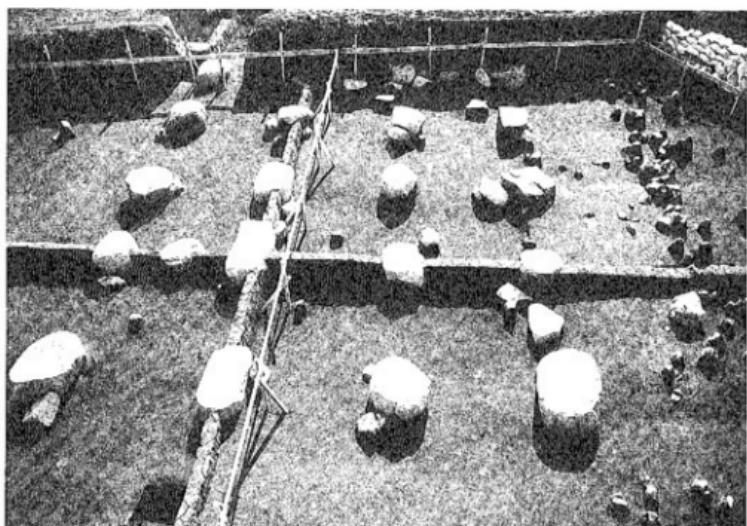
図版17 20号礫石建築址検出状況・布目瓦検出状況

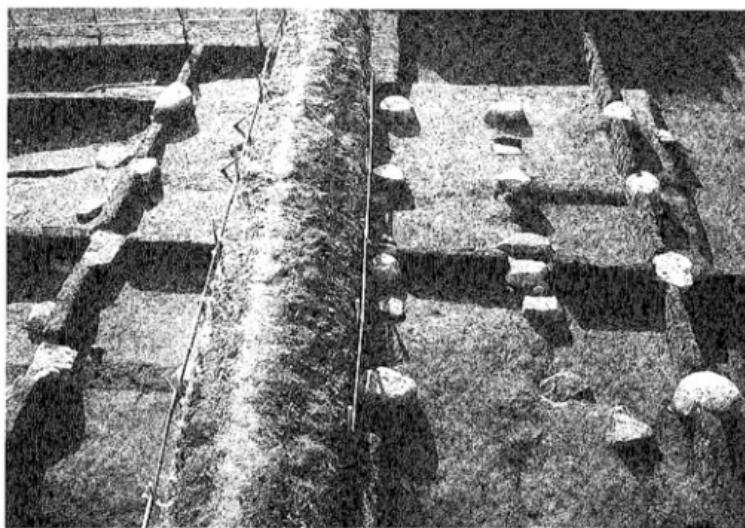
図版18 21号と22号の重なり合い状況
