熊本県文化財調査報告 第157集

鞠智城跡

一 第 17 次 調 査 報 告 一

熊本県教育委員会

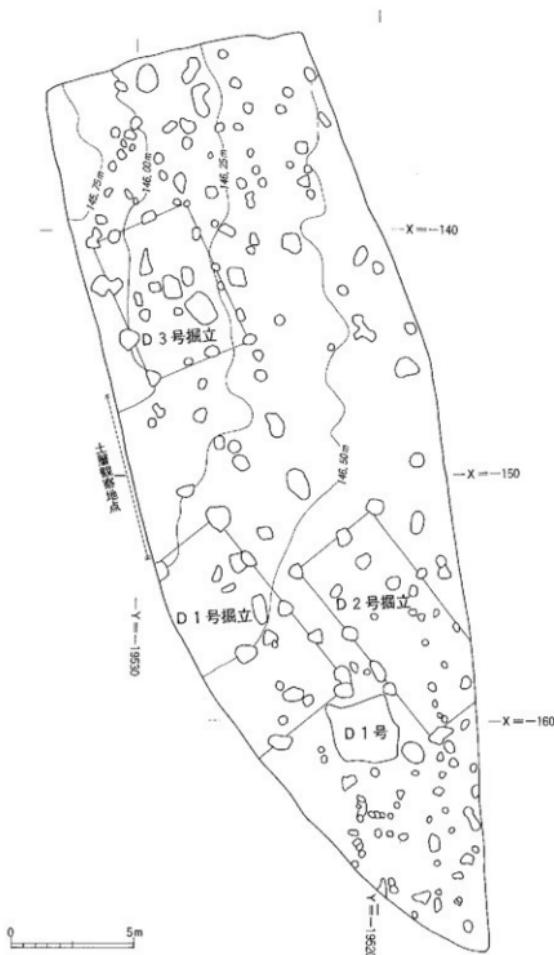
第3図 95-1道路区遺構分布図

まず、調査区の地形を見てみる。第3図は遺構検出を行ったV層上面で測量した。調査区の南側約半分に平坦面がある。その箇所より、北西方向に緩やかに低く傾斜する。遺構はこのような地形のはば全面に分布する。

検出した遺構は、竪穴住居跡1基・掘立柱建物跡3棟・ビット155基である。これらの遺構は、他の調査区の遺構と区別するために、遺構番号の頭に「D」を付することにする。D1号竪穴住居跡とD2号掘立柱建物跡が南寄りの平坦面に分布している。D1号掘立柱建物跡はその平坦面から緩傾斜地にかけて位置している。D1号竪穴住居跡とD1号・D2号掘立柱建物跡の分布状況は、まとまっている。このまとまりより北西側に約7m行った先の緩傾斜地にD3号掘立柱建物跡がある。ビットは、竪穴住居跡や掘立柱建物跡の近くに密集して分布している。

D1号掘立柱建物跡とD2号掘立柱建物跡との建物主軸方向は、ほぼ一致しているが、これらの2棟とD3号掘立柱建物跡の主軸は異なる。D3号掘立柱建物跡の主軸が北側にやや振れる。

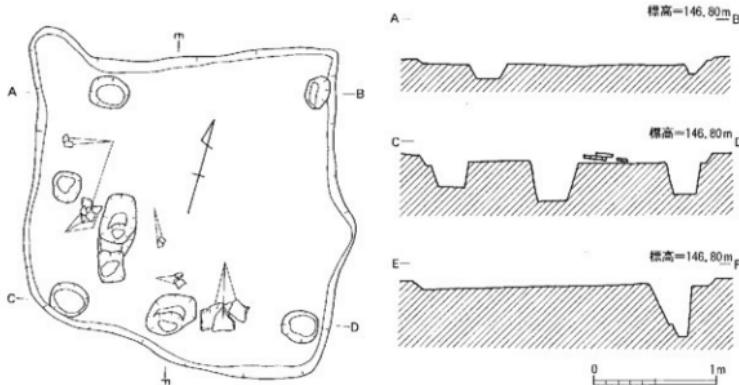
第4図 D 1号竖穴住居跡実測図

この住居跡の平面形は、不整な方形を呈し（一边約2m～2.2m）、北西隅と東壁の二箇所が外側に突出

する。住居跡は、床面より約8cm~10cm上部が残存していた。住居跡の四隅には壁に沿った状態で、各々ピットが穿たれており、柱穴と考えられる。これらのピットの平面形は、ほぼ円形を呈し、断面形は筒状である（深さ約10cm~30cm）。これらのピットとは他に、4基のピットが南側及び南西側に寄った状態で分布している。床面はV層の黄褐色粘質土である。住居跡の内外のV層を比較すると、床面が住居跡外のV層より固くしまっているが、硬化度はあまり高くない。

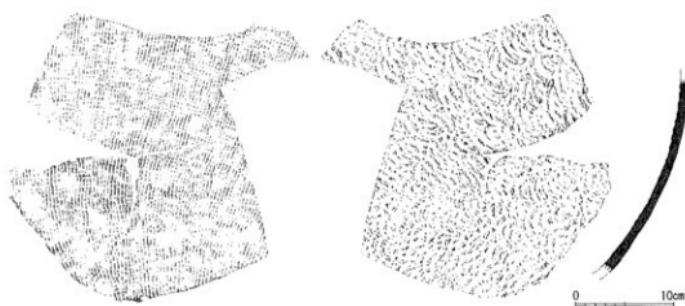
第6図 D 1号竖穴住居跡出土須恵器実測図

第6図は須恵器の裏の胴部片であり、外に丸くなりながらのびる。内器面には同心円タタキ、外器面には平行タタキが施される。

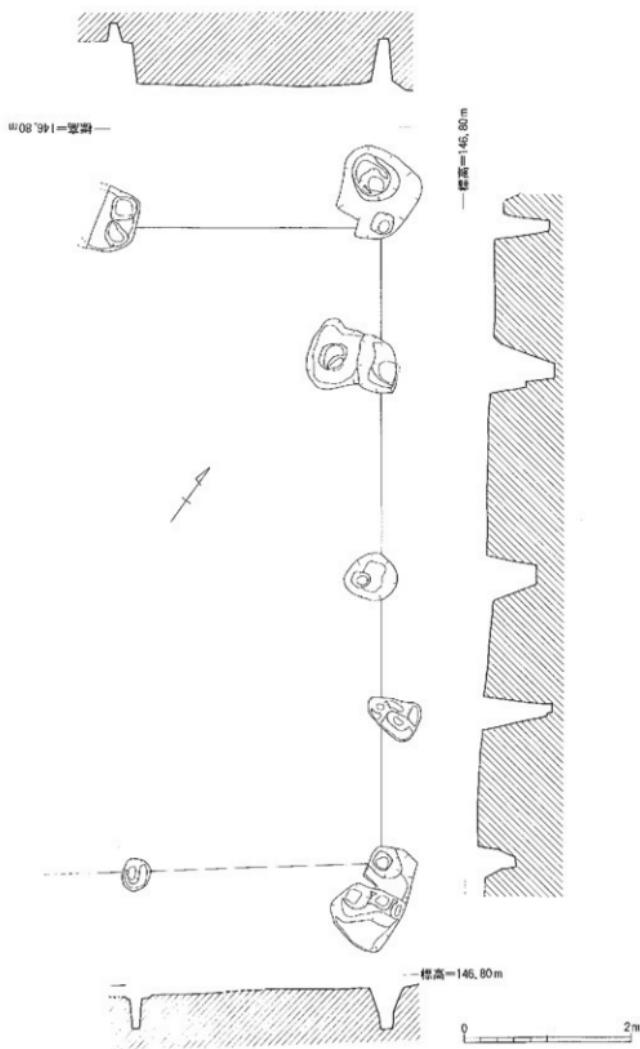
第7図 D1号据立柱建物跡実測図

D 1号掘立柱建物跡は、西側・南西側が調査区外へのびるため、梁行1間しか確認していない。桁行は4間である。南側及び北側の梁間は約10尺を測る。桁行の柱間寸法は、北側より約6尺、約8尺、約5尺、約6尺である。柱穴の断面形は深い筒状を呈し、深さ約40cm～約80cmを測る。

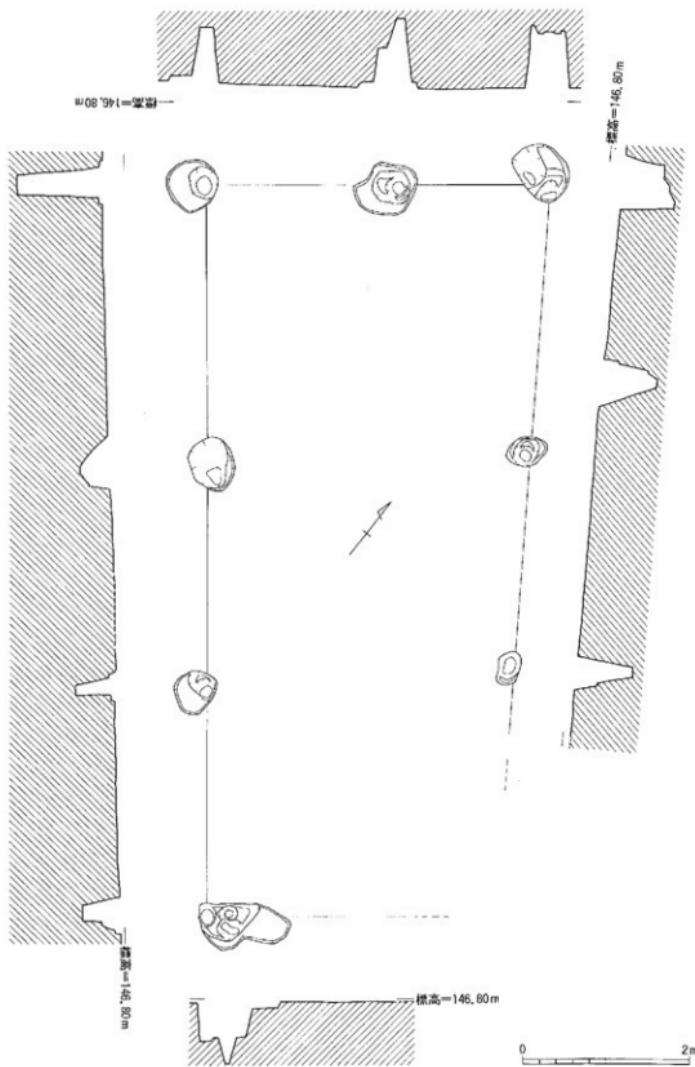
第8図 D 2号掘立柱建物跡実測図

この建物跡は、東側・南側が調査区外へのびるため、一部が未確認であるが、2間×3間の掘立柱建物跡である。確認できた梁行の柱間寸法は、西側より約8尺、約6尺を測る。西側の桁行の柱間寸法は、約10尺の等間である。東側の桁行の柱間寸法は、北側より約10尺、約9尺が確認できた。柱穴の断面形は深い筒状であり、深さ約38cm～約80cmを測る。

この建物跡の東側桁行が西側に僅かに振れるために、全体の平面形がやや不整形を呈しているが、現場で検討した結果、建物跡として認定した。

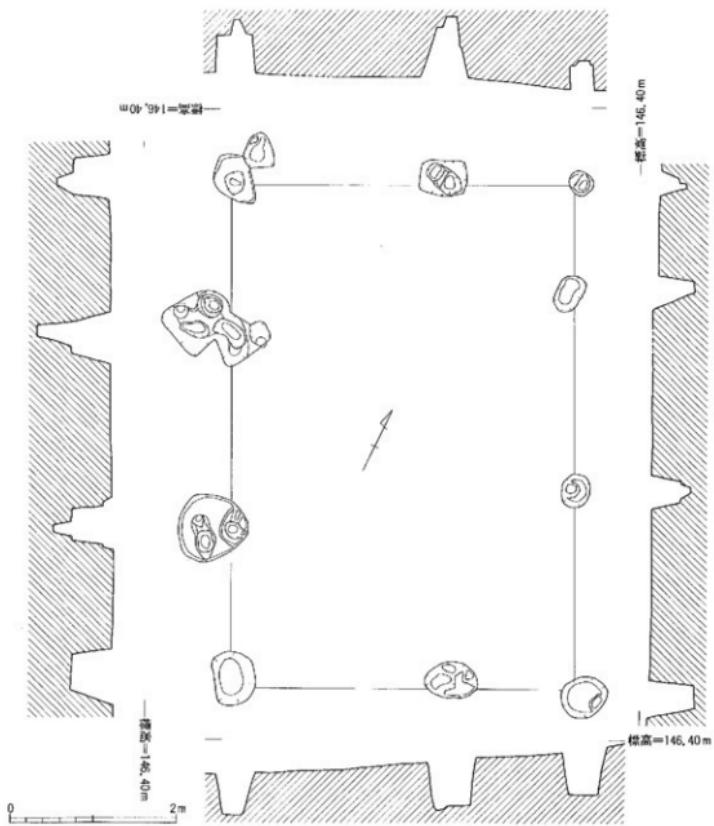
第9図 D 3号振立柱建物跡実測図

この建物跡は、2間×3間の掘立柱建物跡である。梁行は約14尺、桁行は20尺を測る。北側及び南側の梁行の柱間寸法は、西側より約8尺、約6尺である。西側桁行の柱間寸法は、北側より約6尺、約8尺、約6尺を測る。東側桁行の柱間寸法は、北側より約4尺、約8尺、約8尺である。柱穴の断面形は深い筒状もしくは二段の深い筒状を呈しており、深さ約34cm～約90cmを測る。

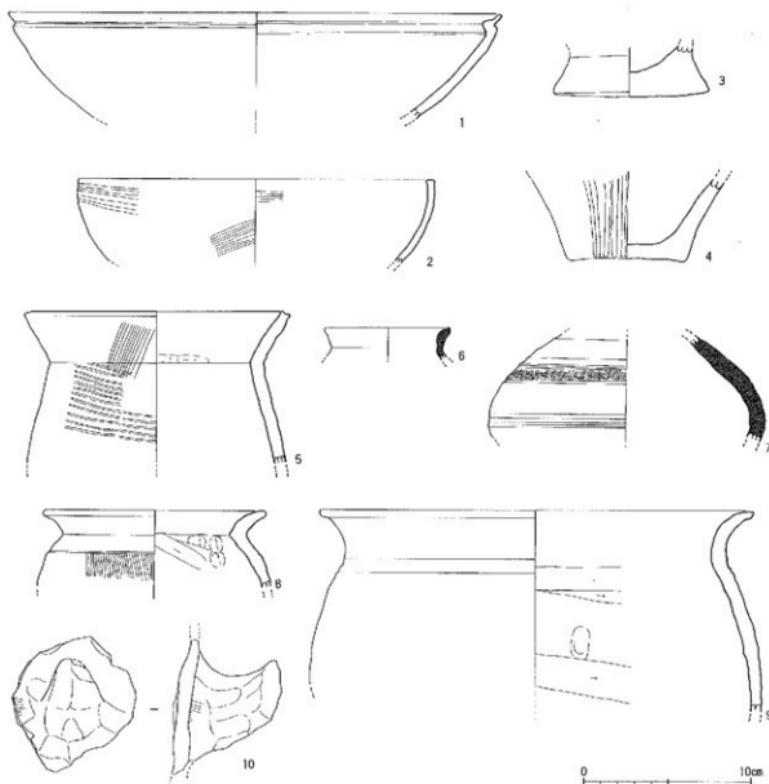
第10図 95—道路区出土遺物実測図

第10図1は縄文時代晩期の精製浅鉢である。口縁部は短く立ち上がり、頸部は強く「く」の字形に屈曲する。2～5は弥生土器である。2は後期の鉢形土器であり、内外器面には部分的にハケ目が残る。3は中期の甕形土器の底部である。端部が「ハ」の字形に開く。4は中期の壺形土器の底部であり、外器面には丁寧なヘラミガキが施される。5は後期の甕形土器で、口縁部は外に開きながら立ち上がり、端部が短く突出する。頸部で強く屈曲し、丸くなる胴部に続く。6・7は須恵器の壺である。6は口縁部で、端部が丸くなる。7は肩部から胴部にかけての部位である。外器面には、横位の沈線文と櫛描波状文が施される。8・9は土師器の壺である。8は頸部で「く」の字形に屈曲し、口縁端部は丸くなる。外器面には擬位のハケ目、斜め方向のヘラケズリが施される。9の口縁部は外に開きながらのび、端部は丸くおさまる。頸部は弱く屈曲し、外に丸くなる胴部に続く。10は土師器の壺の把手である。内器面では縱方向のヘラケズリが観察できる。

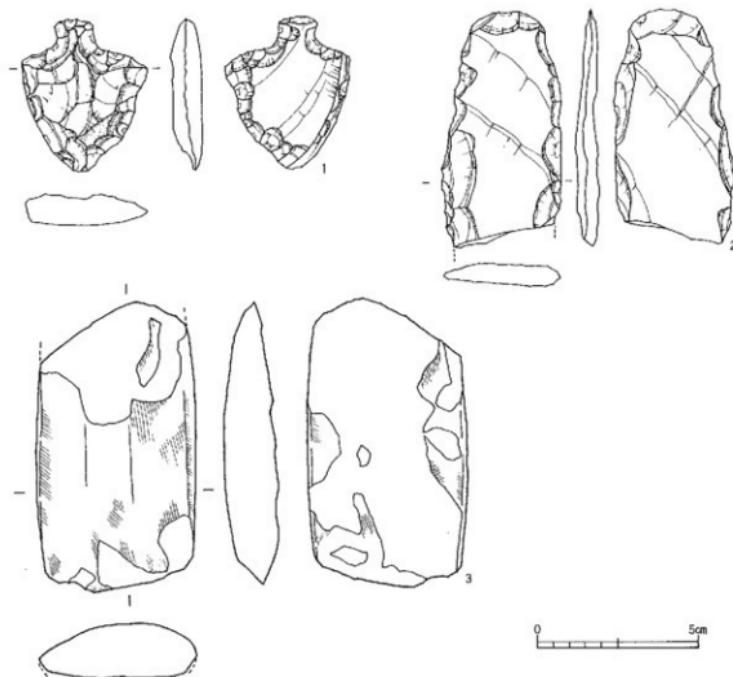
第11図 95一道路区出土石器実測図

第11図1は石匙であり、略三角形の一辺に矧い摘みが付く平面形態をしている。表面は縁辺部からの二次加工が全面に及び、裏面の二次加工は縁辺部のみに施されている。2は偏平な縱長削片を使用した打製石斧である。体部の下部が欠損している。表裏面には縁辺部に二次加工がある。3は磨製石斧である。体部の下部が欠損しており、その箇所に再加工を施している。再加工の磨研は欠損部が大きいため、全面に及んでいない。

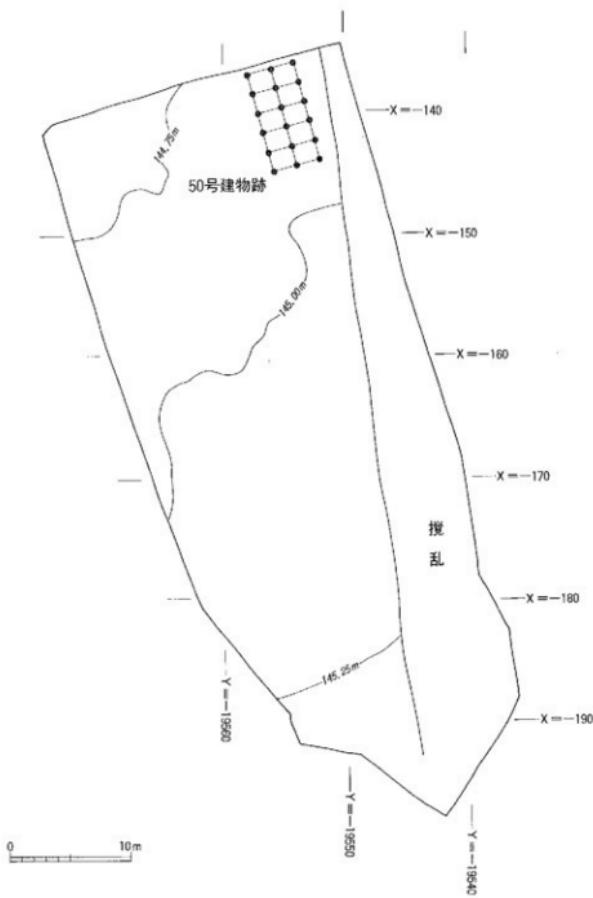
第12図 95—I区遺構分布図

調査はまず、前回の調査後に埋め戻された埋土を除去し、遺構を露出する作業を行った。その後、未発掘部分の土層断面から土層の堆積状況を観察した。土層のはとんどが後世の擾乱による層であったが、下部に炭化米、炭化材、及び焼土を多量に含む黒褐色土層（VI層）と炭化米などを少量含む黄褐色土層（VII層）の2層を確認することができた。

前回の調査で明らかにされているが、炭化物を土層中に包含することは、この礎石建物が、火災によって焼失したことを物語っており、炭化物を多量に含むVI層と少なくなるVII層の境に当時の生活面が存在するのではないかと推察した。

そこで、未発掘部分については、VI層を除去しながら掘り進めることとした。VI層からは、土層断面で確認したとおり多くの炭化物を検出した。その多くが炭化米で埋土と共に併せて取り上げ、水洗選別を行った。

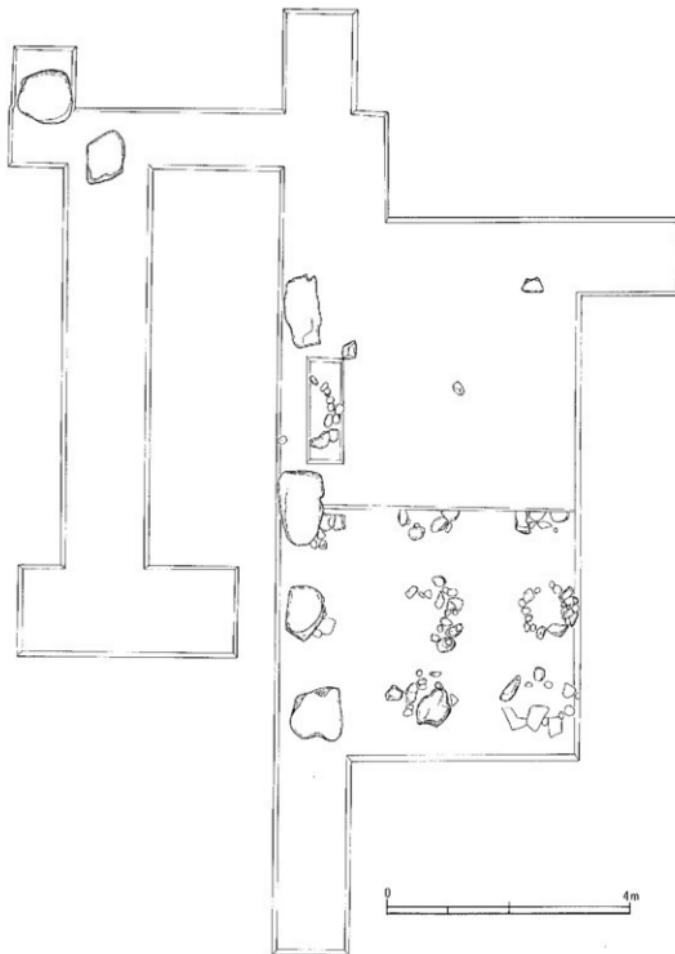
第13図 昭和45年調査時の実測図

50号建物跡は、昭和45年に調査が行われ（第四次調査）、従来「長者原礎石群」と呼称されていたものである。当時の調査では、列をなす礎石4基と建物から北西に離れた地点に2基の礎石、及び礎石を抜き取った跡の根石遺構7基が確認されており、その調査成果から2間×4間の礎石建物跡の存在が明らかにされている（第13図）。しかし、調査期間の制約もあり、礎石群の中心部を掘り下げるという部分的なものにとどまっていたため、今回、礎石の広がりを確認するための再調査及び礎石周辺の状況を把握するための調査（9.5-長者原1区）を行った。

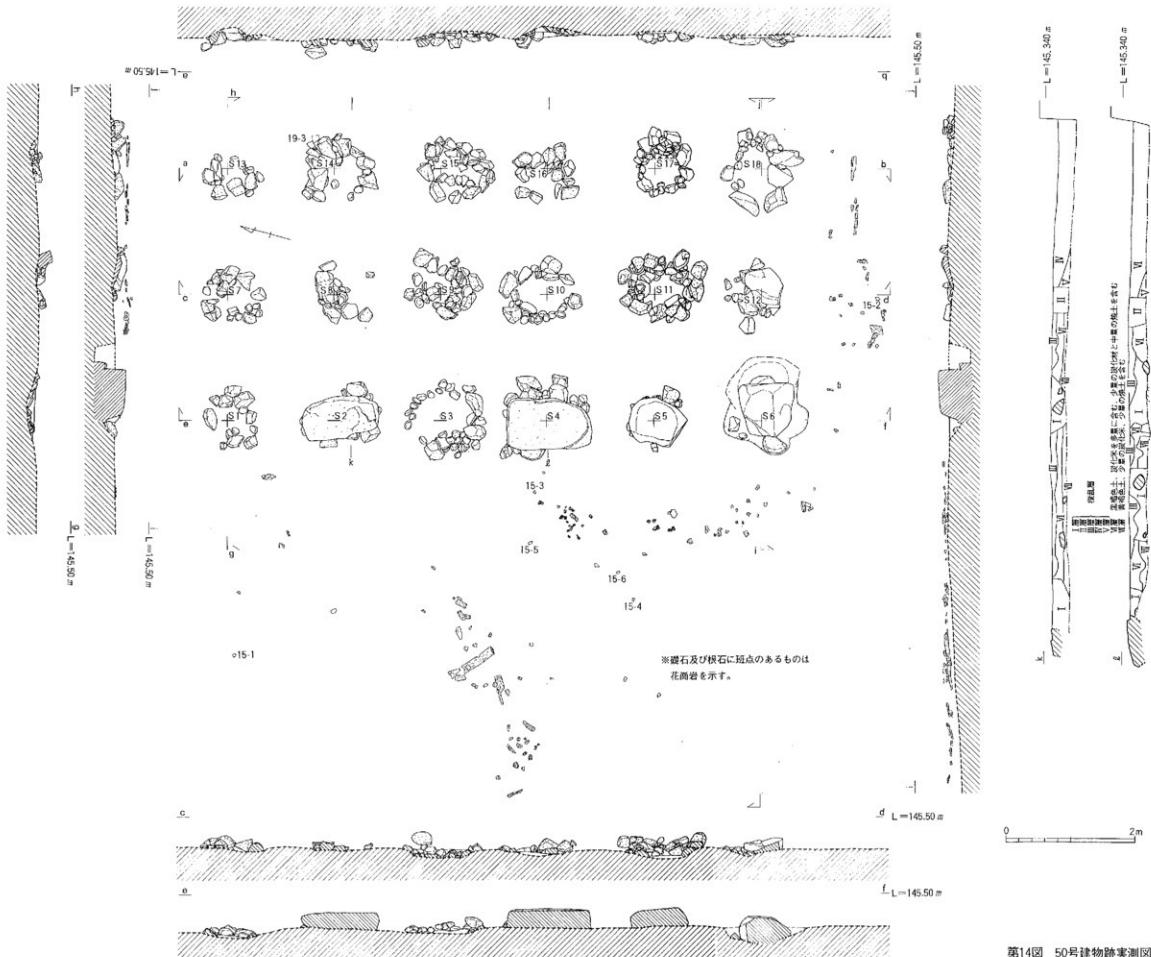
第14図 50号建物跡実測図

S 1 碓石無し。13個の根石が南北0、8m、東西1、0mの範囲で環状に残る。石材は、花崗岩、安山岩の角礫、砂岩の凹窪。

S 2 南北1、2m、東西0、7mの礎石を有する。石材は花崗岩。上面はほぼ平坦で、礎石作出時の亀裂痕を残す。南北、東西方向での上面の傾きは認められず、ほぼ水平にすればされている。礎石下部に8個の根石がみられる。

- S 3 碓石無し。3 1 個の根石が南北 1、3 m、東西 1、2 5 m の範囲で環状に残る。西側に礫の集中がみられ、全体的に砂岩製の円礫が多い。断面をみると、大形の花崗岩製角礫 1 個が浮いた状態にあり、礫石をすえた後の微調整を行うために使用されたのではないかと思われる。
- S 4 南北 1、3 m、東西 0、8 m の礫石を有する。残存する礫石の中では一番大形のものである。石材は花崗岩。上面は平坦で、傾きは南北方向ではほぼ水平であるが、東西方向では東側がやや高くなっている。礫石下部に 1 4 個の根石がみられる。

- S 5 南北 0、9 m、東西 0、7 m の礫石を有する。石材は安山岩。残存する礫石の中では一番小形のものである。上面はほぼ平坦に整形されているが、周縁部分は下部に沿ってカーブを描く。平坦部の範囲は、南北 0、6 m と東西 0、5 m で、この上部に住がすえるならば、丸材であれば直径がおよそ 0、5 m 以内のものとなるであろう。

- S 6 南北 0、8 m、東西 0、8 m の礫石を有する。石材は安山岩。上面は、荒削段階の棱線を残す。他の礫石に比べ、上面のレベルが低く水平を保っていない。また輪縫からもやや東にずれている。これは、礫石東側の搅乱層の影響を受けているものと思われる。搅乱層内には、根石が 1 0 個程度混入しており、埋込みは礫石下部にまで及んでいた。埋土はほとんどしまりがなく、このため、搅乱層内に礫石が沈み込んだのであろう。搅乱層内の根石は除去したため、本来は、1 0 数個の根石が存在したと思われる。

- S 7 碓石無し。1 9 個の根石が南北 1、0 m、東西 0、9 m の範囲で環状に残る。石材は、花崗岩、安山岩の角礫、砂岩の円礫。
- S 8 碓石無し。1 5 個の根石が輪縫が交差する部分に集中して残る。石材は、花崗岩、安山岩の角礫、砂岩の円礫。南側部分にはほとんど根石がないが、抜き取られたのか、礫石をすえる上で必要としなかったのかについては判断できない。

- S 9 碓石無し。2 7 個の根石が南北 1、3 m、東西 1、2 m の範囲で残る。環状にならず礫石直下と思われる部分ににも根石を配しているのが特徴的である。石材は、花崗岩、安山岩の角礫、砂岩の円礫。大形の花崗岩角礫の 1 個が浮いた状態で検出されている。礫石をすえた後の微調整のために使用されたものと思われる。

- S 10 碓石無し。2 5 個の根石が南北 1、3 m、東西 1、1 m の範囲で環状に残る。石材は、花崗岩、安山岩の角礫、砂岩の円礫。大形の花崗岩角礫の 2 個が浮いた状態で検出されている。S 9 の事例と同じと思われる。
- S 11 碓石無し。3 6 個の根石が南北 1、4 m、東西 1、2 m の範囲で環状に残る。石材は、花崗岩、安山岩の角礫、砂岩の円礫。多くの根石が浮いた状態にある。礫石をすえた後下部周縁に埋め込み微調整を行ったものと思われる。

- S 12 碓石下部の一部が残る。巨大な根石の一部とも考えられるが、肉眼による観察では、他の根石に比べ表面の磨耗がなく、割れたような痕跡をとどめていたこと、また、この石の下部に小形の根石が確認されたことなどからこのように判断した。礫石を抜き取る際に割られたものと思われる。その周辺には 1 4 個の根石がみられる。

- S 13 碓石無し。1 5 個の根石が南北 0、9 5 m、東西 0、7 m の範囲で環状に残る。他の根石の配置と比べるとやや規模が小さい。石材は、花崗岩、安山岩の角礫、砂岩の円礫。
- S 14 碓石無し。1 8 個の根石が南北 1、1 m、東西 1、0 m の範囲で環状に残る。石材は、花崗岩、安山岩の角礫、砂岩の円礫。根石と近接して同一個体の平瓦片 2 点が出土している。

50号建物は、2間×5間の柱状による礫石建物である。ただし、建物東側部分については後世の擾乱が遺構面の下部まで達しており、また、建物北側部分については、農道が通っており未発掘であるため、礫石列がさらに北及び東側に存在する（存在した）可能性も残す。

残存する礫石の上面を観察し、柱の座っていた部位を確認することに努めたが、肉眼ではそれらしき痕跡は認められなかった。図上復元による建物の規格は、一尺を30cmと考えた場合、桁行距離2.7、5尺（8、2.5m）柱間距離5、5尺（1、6.5m）、梁行距離1.3尺（3、9.0m）梁間距離6、5尺（1、9.5m）となる。また、図上復元による軸線を基準とすれば、その方位は、N 14° 54' Wとなる。

これまで調査された鞠智城跡の礫石建物における礫石の構築方法は、地業穴を穿ち、直接礫石を埋設するという手法がほとんどであった。それに対し、この建物は礫石基底部に根石を配し構築するというこの城跡の中では独特の手法を採用している。残念ながら、地業穴を平面及び土壠断面で把握することができなかつたが、おそらく地業穴基底面に根石を環状または面的に配し、礫石をすえ、礫石上面を水平に整えるため、場合によっては微調整のため礫石下部周縁または側面にさらに根石を咬ませたのであろう。この手法は從来「宮野礫石群」と呼称されている49号建物、20号～22号建物、38号建物の一部に採用されているのみである。

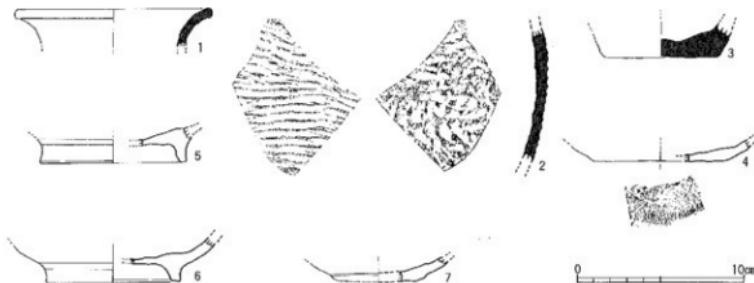
第15図 50号建物跡周辺出土遺物実測図

1～3は須恵器である。1は盃もしくは瓶子の口縁と推定される。口縁部が外反し、縫部はやや垂下して丸くおさめる。2は甕の腹部の破片である。内器面を同心円タタキ、外器面に幅0.5cm以上の荒い平行タタキで調整している3は瓶子の底部と推定される。外器面に自然釉が見られる。4～7は土師器耳である。4は平坦な底部を持つ土師器で底部に粘土紐巻き上げ痕跡を残す。底部径8cmである。5・6は高台を持つもので底部厚0.3cmで底径8cm～9cm、底部高1cmと形態的に類似する。6はいわゆる回転台土師器で赤彩を施している。7は底部が丸く外器面では口縁部と底部間に段を持つ。

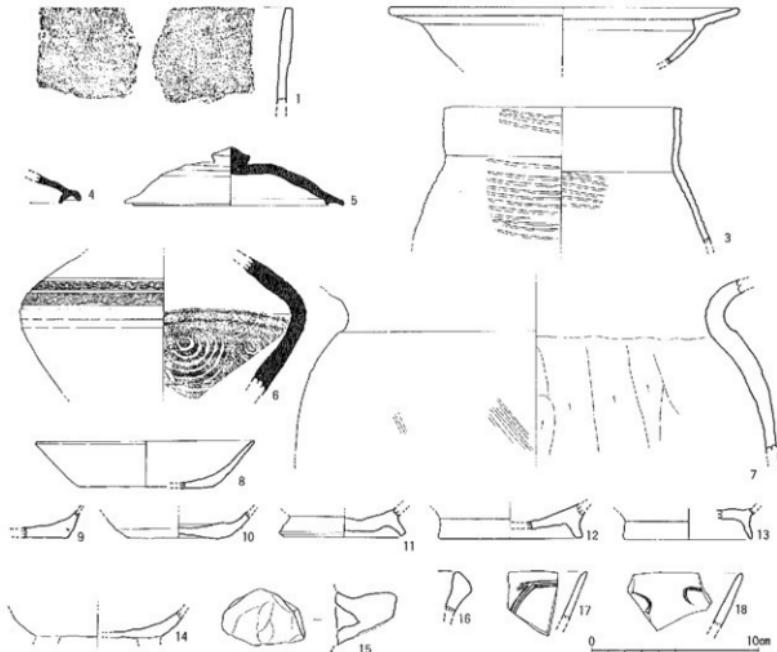
第16図 95—長者原I区出土遺物実測図

1は縄文時代晩期の粗製の深鉢である。口縁端部はナデにより面を持つ。2・3は弥生時代後期の土器である。2は高杯で杯部下半が内傾したち口縁部が大きく外反する3は後期の変形土器で口縁部はほぼ直立し、端部は面を持つ。肩部外器面に平行タタキが残る。口縁部外器面は平行タタキを施した後ヨコナデで擦り消している。4～6は須恵器で4・5は杯蓋である。4は内面に身受けのためのかえりを持つ。5は宝珠つまみ、内面に短いかえりを持つ。4・5は7世紀後半と推定される。7は土師器甕の体部で外器面の口縁部と肩部の間に段を持つ。内器面胴部は下から上への荒いヘラ削りを施す。8～14は土師器杯である。8～10は平底の底部を持つもので口縁部が斜め上方に伸びる。底径は6cm～9cmと法量にばらつきがある。8は器厚0.3cmと薄く製作している。10は回転台を用いて製作したと考えられる。11～14は高台を持つもので底径は6～7cmとはば一定である。11は底部の厚さが0.8cmで高台が貼り付き、端部に面を持つ。見込み部分に径3cmの沈線が残っている。回転台を用いて製作したと思われる。12は底部の厚さが0.4cmで高台がやや外方に貼り付き、端部に緩やかな面を持つ。13は底部高が1.8cmで杯部にはば垂直に厚さ0.4cmの断面三角形の高台が伸びる。14は高台が剥離している。底部厚は0.3cmである。

15は上飾器臺及び瓢の把手である。体部と接合する面の中央部を指先で空洞を作成していることが伺える。16は須惠質擂鉢である。いわゆる東播系須恵器と考えられる。17・18は吉縫の碗で樹脂文を施している。

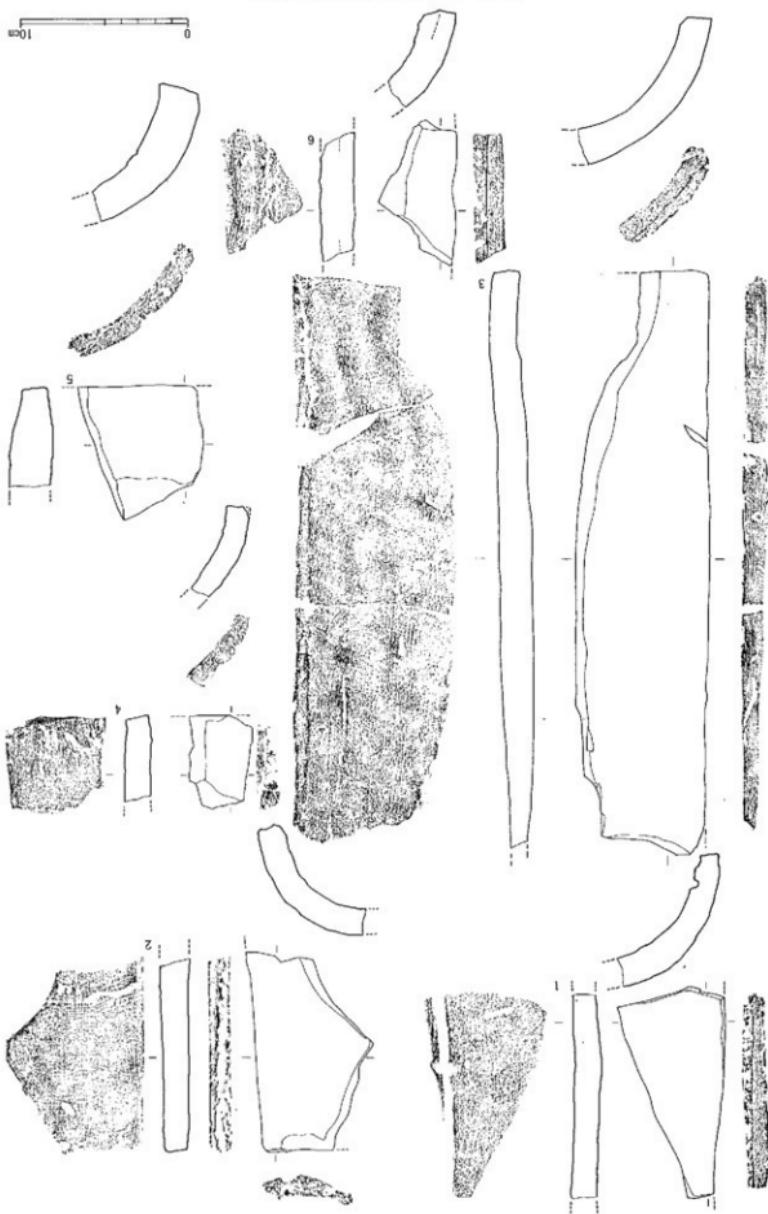
第17圖 95一號墓葬 I 区出土瓦器實測圖

出土した丸瓦は行基葺きの丸瓦で内径は5~7cmである。粘土の厚さは2cm程のものが多い（1・2・3・5）が、4は1.5cmと薄く、6は2.5cmと厚い。凸面の調整はナデで丁寧に調整している。破片のためナデの規則性を詳細に分析できないが、タテ方向にナデしているものに2・4、横方向にナデしているものに1がある。

内面には布目の圧痕が残存している。1は凹面端部に制作時に凹面巻いた布の端部痕跡が残存している。側面の調整はいずれも丁寧に施している。1・2・4は側面の凹面側が平坦で凸面が平坦でない。平坦部が桶巻きの模骨の分割突帯に接していた部分の可能性がある。6は粘土板を継ぎ足しているためか側面に3つの面を持つ。すべての面にヘラ切りを施している。中央の面が最後のヘラ切りの面である。

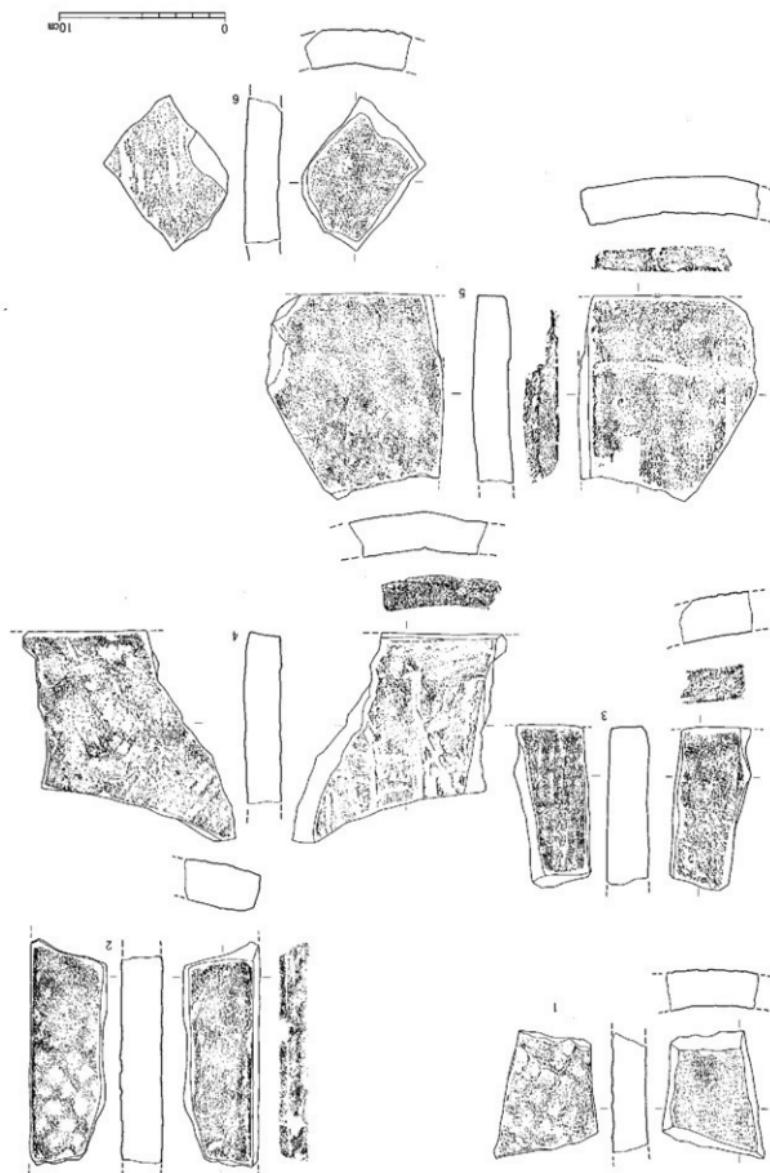
平瓦は外器面にタタキの痕跡を持つもの（第18図）と調整によりタタキ痕跡が消去されているもの（第19図）に分類される。前者は格子タタキを持つものと繩目タタキを持つものに分けられる。これらを7次調査の知見の分類に従って格子タタキを持つものをI類、タタキ痕跡をナデ消しているものをII類とし、繩目のタタキを持つものをIII類とする。

I類は第18図の1~5である。1・2は宮野磧石群東西溝付近出土瓦のIc類（幅0.5cm、間隔0.7cm~0.9cmの刻線とそれに直交する幅0.5cm、間隔1cm前後の刻線を加えたタタキ板による大形の格子タタキ目を持つものに相当するもの）で、ほぼ正方形に近い格子目タタキの痕跡を残すものである。3~5は1・2は宮野磧石群東西溝付近出土瓦のIa類（幅0.1cm~0.2cm、間隔0.25cm~0.5cmの刻線とそれに直交する幅0.2cm~0.4cm、間隔0.6cm~1.7cmの刻線を加えたタタキ板による長格子のタタキ目を持つもの）に相当するものである。4・5は大部分ナデ調整でタタキ痕跡を消している。内器面には布目が残存する。瓦の器厚はいずれも2.4cm前後である。

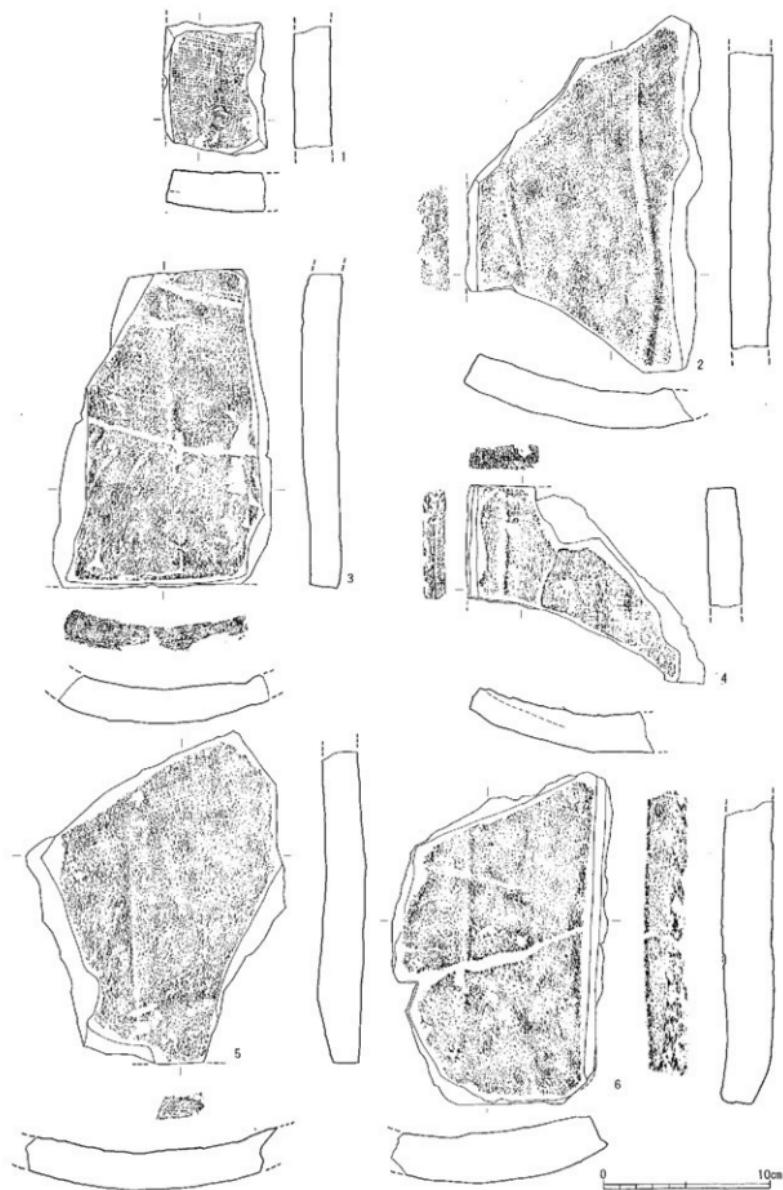
第19図 95一長者原I区出土平瓦実測図

IV類は幅1cm前後の繩目タタキの痕跡を残す。ただし、繩目タタキの後、器面をナデで平滑にしている。III類は、ナデ調整の方向等の詳細は不明であるが、第19図の4・6は基本的にタテ方向にナデ調整を施している。I・II・IV類いずれも凹面に段が残る。幅4cm~5cm単位であり、桶巻き作りの桶の模骨の痕跡と推定される。4は側面部分を作成する際に粘土を斜めに補充している。5は縱方向の端部の凹面側が細くなっている。6は幅2.5cm程の範囲で横方向（左から右）に荒くヘラ削りをしている。

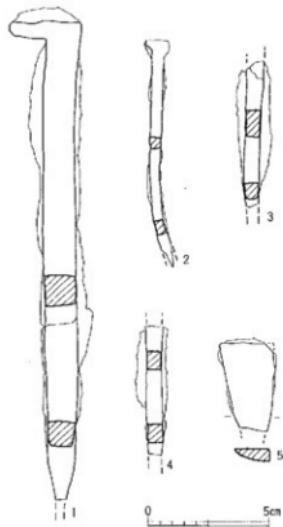
第20図 鉄製品実測図

1~4は釘である。大形品（1）と小形品（2~4）がある。木質等は遺存していない。1は長さ19.5cm以上で断面は一辺1.2cmのほぼ正方形を呈する。先端部は欠損しているが、先端部を銳利にしていると推定される。頭部の形状は鋸により不明だが、片方に折れ曲がる。2は断面方形で一辺0.4cm~0.6cmである。先端部に近づくとやや長方形を呈す。頭部の形状は鋸により不明だがT字形に折れ曲がる。3は断面方形で幅0.6cm~1.1cmで一部長方形の断面を呈する。4は断面方形で幅0.6cm~0.8cmではほぼ正方形の断面を呈する。5は楔と考えられ、厚さ0.5cm、最大幅2.1cmである。
