熊本県文化財調査報告 第191集

鞠智城跡

—第21次調査報告—

熊本県教育委員会

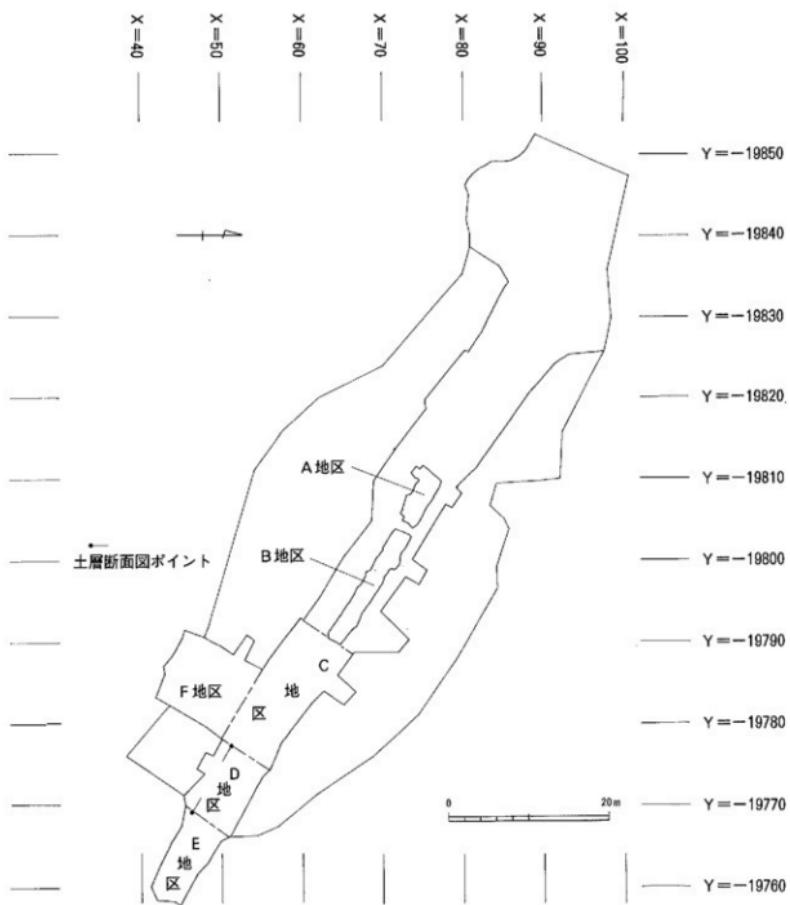
第4図 28トレンチ調査区と土層図面実測地点

池跡の調査は第18次調査から開始し、その後、継続した調査を実施している。第18次調査の際、池底の構造等を把握するために28トレンチを設定した。その後の調査は、28トレンチを拡張しながら実施した。拡張する時、木製品が出土するので、水量調節のために、トレンチに壁を設け、小区画に分けて調査を行った。その小区画はトレンチの北西隅から南東隅に向かって、A・B・C・D・E地区とした。C地区の南側に隣接して、F地区を設定した。

A・B地区の調査は第18・19次で行った。C・D地区は第20・21次で調査を実施した。E・F地区は第21次調査で設定した。E・F地区では、後述する粘土1a層（③・③層）・⑤層・粘土1b層（⑥層）の掘り下げを行った。E地区では池跡の頭部（南東端部）、F地区では池跡の南端部を確認できた。その詳細な報告は次年度の報告書に掲載予定である。

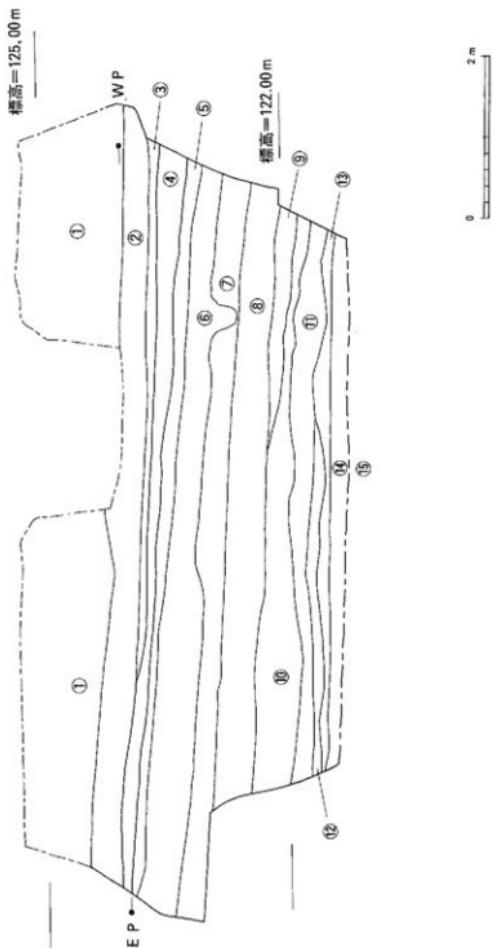
第5図 28トレンチD地区南壁土層断面図

D地区南壁での基本層序（第5図）

②層～⑯層は粘土層であり、池跡が古代に利用された期間に堆積した層である。池跡の粘土より出土した遺物には7世紀後半～9世紀後半の時期幅がある。⑩層・⑯層は池跡が形成される以前に堆積した砂質の層である。⑯層からは縄文時代後期（「鞠智城跡」－第18次調査報告－熊本県文化財調査報告第164集に報告）と晚期の土器、弥生時代後期の土器が出土する。⑯層が堆積した時期には、ある程度安定した状態で水が貯

層序	土層所見	以前の層	新層
①	暗褐色土。粘質で、赤色が強い。カーボン混入		
②	青灰色粘土。カーボン・黄褐色粒混入	II 粘1a	
③	黒色粘土。部分的に存在。砂粒・カーボン・黄褐色粒混入		○
④	青灰色粘土。カーボン・黄褐色粒混入	粘1a	
⑤	黒色粘土。カーボン・黄褐色粒混入		○
⑥	青灰色粘土。カーボン・黄褐色粒混入	粘1b	
⑦	淡褐色粘土。下部に灰色粘土が多い。カーボン・砂粒混入		○
⑧	茶褐色粘土。カーボン・黄褐色粒混入。 2～3cmの礫含む。遺物多量に含む。	茶褐色	
⑨	灰褐色粘土。カーボン・黄褐色粒混入		灰褐色
⑩	青灰色粘土。カーボン・1～2mmの砂粒混入	粘2	
⑪	青灰色粘土。⑩層よりやや黒い。カーボン混入	粘3	
⑫	灰綠色粘土。下部に固くしまる部分がある。固い部分は青緑色を呈し、砂粒が多い。カーボン混入		○
⑬	淡黒色粘土。砂粒・カーボン混入。		○
⑭	灰黒色土。砂粒多量に含む。⑯層との境に黒色の炭化物層が約1cmの幅で入る。下部に約2cmの幅で淡黒色の砂層が部分的に入る。		○
⑯	黒茶褐色砂礫土。多量の小木質片を含む。縄文後・晚期、弥生後期の土器、石器が出土する。	4

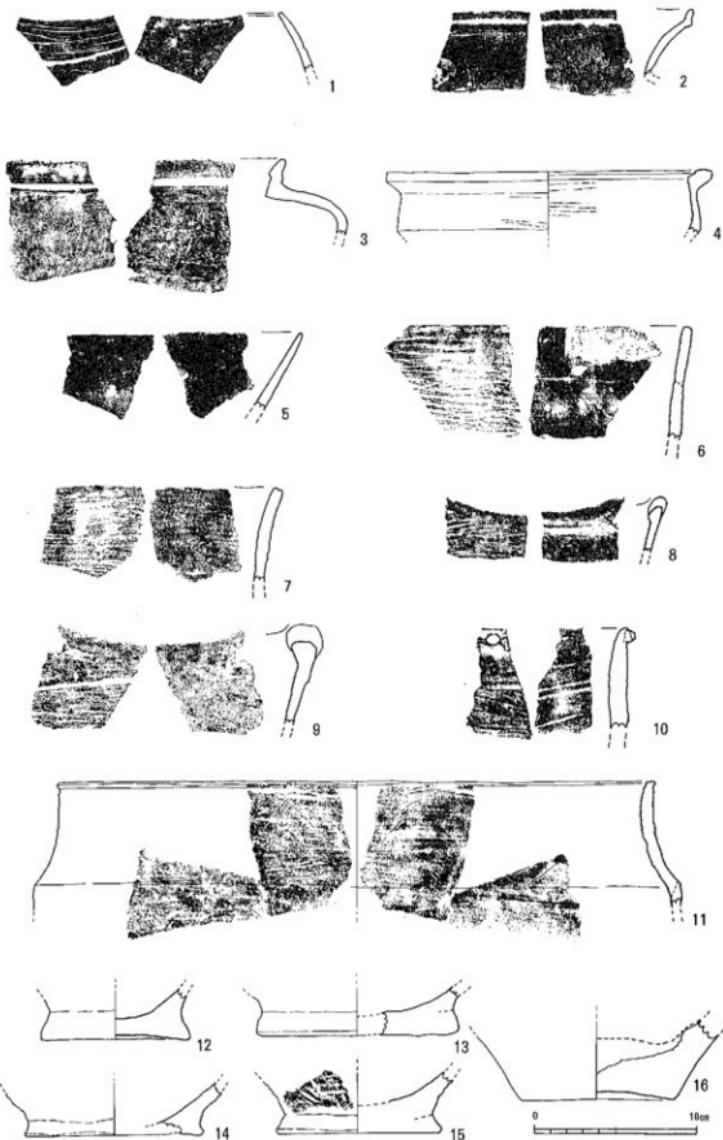
第6図 縄文土器実測図

6～11は深鉢形土器片である。6・7は体部全体が僅かに外反しており、口縁端部が角張る。6の外器面には横方向の条痕が残り、内器面は部分的に表面が剥がれている。7は口縁部に浅い沈線が施される。外器面には横方向の条痕が残り、内器面には磨研が施される。8・9は外反する口縁部にリボン状の突起が付く。8は内外器面に横方向の条痕が残る。内器面の口縁部直下が肥厚し、その部分に段をもつ。9は口縁部付近が肥厚し、その部分の外器面に段がある。その段より下部には横方向の条痕が残る。10は体部全体がほぼ直立し、内外器面に横方向の条痕が残る。外器面の口縁部直下には刻目突起が貼り付けられる。刻目の平面形は梢円形を呈する。11は胴部と口縁部との境でくの字形に屈曲し、口縁部は内傾しながら立ち上がる。口縁端部は角張り、外方向に僅かに摘み出される。内外器面には横方向の条痕が残る。

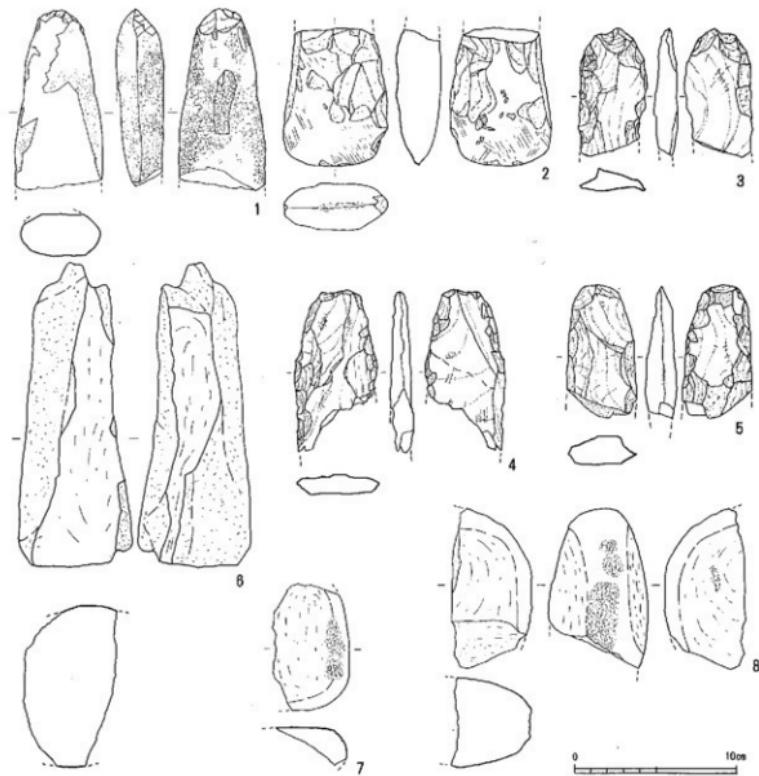
第7図 石器実測図

第7図の石器は⑩層（既報告・4層）から出土したものである。1・2は磨製石斧片である。1は刃部が欠損しており、表面の体部大半が剥離している。体部全面に敲打痕が残り、部分的に磨痕が観察できる。2は基部から体部にかけての一部分が欠損している。表裏面とも体部表面の剥離が顕著である。刃部は両刃で、刃部付近の表裏面には、斜め方向の擦痕が観察できる。3～5は打製石斧であり、いずれも刃部から体部にかけての一部分が欠損している。3・5は横長剥片、4は縱長剥片の素材に、加工を加えて製品にしている。その加工は3点とも縁辺部からの調整剥離である。5の側面には擦痕が確認できる。6は石皿片で、殆どが欠損している。上下端部の一部分に使用面が残存しており、磨痕が観察できる。7・8磨石片である。7は壠部から上面にかけての一部分が残存している。上面には磨痕が、上面から側面にかけての一部分には敲打痕が観察できる。8は全体の約1/4が残存している。表裏面には磨痕、側面には敲打痕がある。

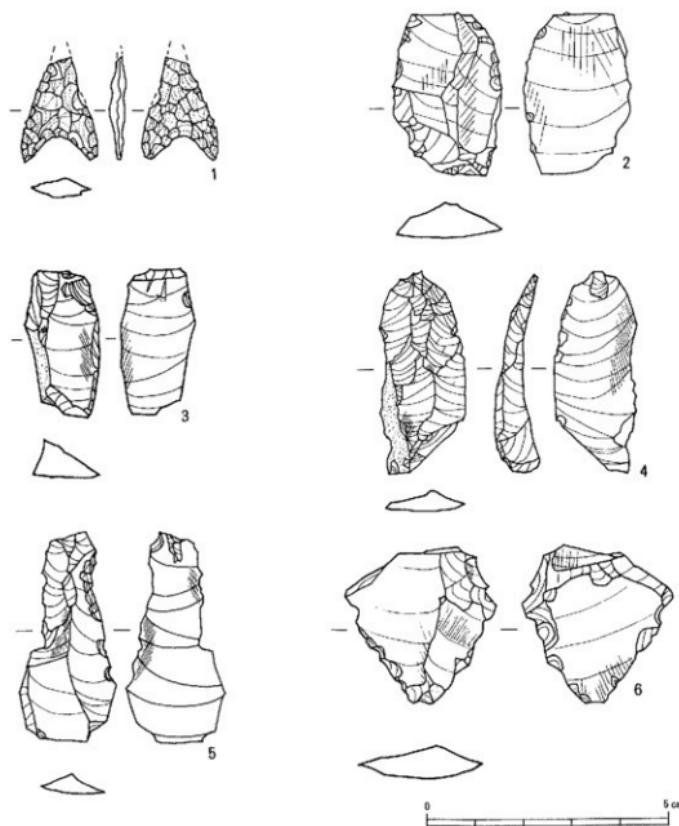
第8図 石器実測図

第8図1は⑥層（既報告・粘土①b層）、2～6は⑩層（既報告・4層）から出土した石器である。1は石錐片で、先端部が欠損している。細かな調整剥離が縁辺部から施されている。2～6はいずれも縦長剥片を使用し、二次加工を加えた剥片である。2は左右側面・下端部に二次加工が認められる。3は右側面に二

次加工が施され、左側面には自然面が一部分残っている。4は上端部から右側面にかけての箇所に二次加工が施される。左側面の一部分には自然面が残っている。5の右側面の一部分には二次加工が施される。6は下端部がやや尖っており、その箇所から左右側面にかけての一部分に二次加工が施される。

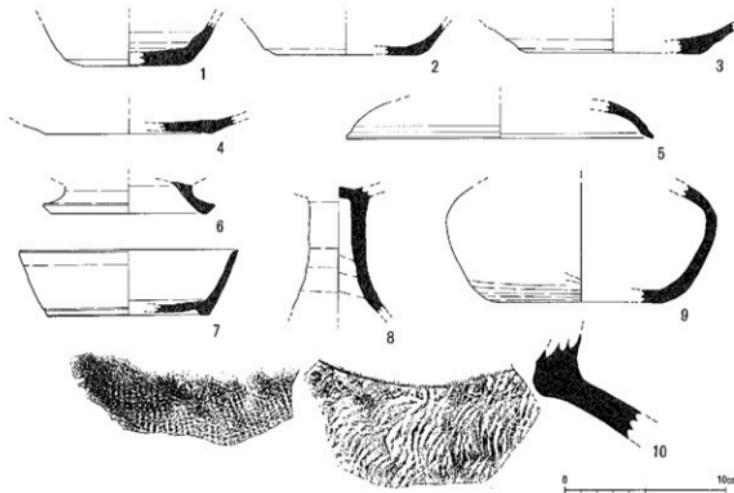
第10図 須恵器実測図

4・5・6は②・④層（既報告・粘土①a層）、1・3・8は⑥層（既報告・粘土①b層）、2・10は⑩層（既報告・粘土②層）から出土した。7は②・④層（既報告・粘土①a層）と⑩層（既報告・粘土②層）から出土した破片が接合した。9は⑨層（既報告・灰褐色粘土層）と⑩層（既報告・粘土②層）から出土した破片が接合した。

1～4は壊底部付近の破片であり、外底部には回転ヘラ切り痕が観察できる。復元底径は1が5.6cm、2が8.6cmの小・中型品で、体部は外に開きながら直線的に立ち上がる。3・4は復元底径10～11cmの大型品で、体部は1・2よりさらに外側に開きながら直線的に立ち上がる。5は蓋壊片である。体部は外に丸くなりながら口縁部まで降り、端部付近で弱く屈曲して内外器面に段をつくり、端部は僅かに角張る。6・7は高台付壊片である。6の高台は高く、断面形がハの字形を呈し、端部はさらに外に開き角張り、稜をもつ。接地面も角張る。7は体部がほぼ直線的に伸び、口縁部付近でやや薄くなる。高台は体部と底部の境に貼り付けられる。高台は低く、断面形が台形状を呈している。8は高壊の脚部片である。脚部は体部の接点から中央付近までは直線的に降り、その地点から壊部にかけては外に開く。内器面には粘土の捺り痕が観察できる。9は平壊の肩部から底部にかけての破片である。肩部は外に開きながら肩部まで伸び、肩部付近で丸くなる。底部近くの脚部にはヘラ削りが施される。10は壺の頸部から壊部にかけての破片である。外器面には平行タキ痕、内器面には同心円タキ痕が残る。

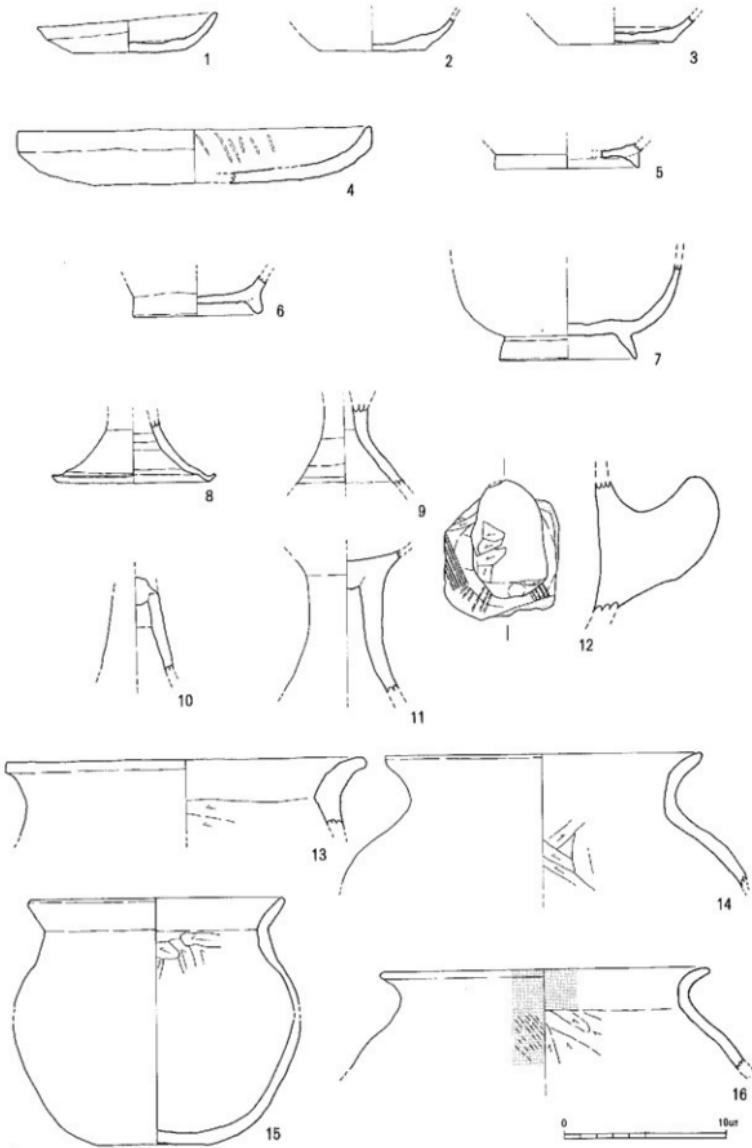
第11図 土器実測図

11・13は⑥層（既報告・粘土①b層）、1・2・10・15は⑨層（既報告・灰褐色粘土層）、5・6・7・12・13は⑩層（既報告・粘土②層）、4・8・9・14・16は⑪層（既報告・粘土③層）から出土した。3は⑧層（既報告・茶褐色粘土層）と⑩層（既報告・粘土②層）から出土した破片が接合した。

1～3は壊片である。外底部には回転ヘラ切り痕が残る。1は器高が一定でなく口縁部端部を結んだ線が

斜めになる。体部は僅かに外に丸くなりながら伸び、口縁端部は丸く收まる。内底部にナデ調整による凹凸が認められる。2・3は体部が外に開きながら伸び、内底部にはナデ調整による凹凸が残る。3は外底部にも凹凸が観察できる。4は大皿片である。内外器面全体に丁寧なヘラ・ナデ調整が施される。体部は外に丸くなりながら短く伸び、口縁端部付近で屈曲し、丸く收まる端部に統く。体部内器面には斜め方向の線を暗文で表現している。5～7は高台付坏片であり、高台は体部と底部との境に貼り付けられる。5の高台断面形は三角形を呈し、その頂点にあたる部分が接地する。6の高台は低く、断面形はハの字形を呈し端部が丸くなる。7の高台は体部と底部との境よりやや内側に入った箇所に貼り付けられる。高台は高く、断面形がハの字状を呈し端部がやや尖る。体部は外に丸くなりながら伸びる。内底部にはナデ調整による凹凸が観察できる。8～11は高坏の脚部片である。8・9の脚部下半分は大きく外に開き、断面形がひの字形を呈する。8の脚端部は外上方に跳ね上がり、接地面は尖っている。8・9の器形は須恵器と同一である。10・11の脚部は外に開きながら降り、11は端部付近でさらに外側に開く。12は瓶の把手片である。断面形は外上方に立ち上がり、端部が丸くなる。13～16は甕片である。13・14・16は口縁部から体部にかけての部位がくの字形に屈曲する。内器面の頸部より下位にはヘラ削り痕が残る。16の内外器面には赤色顔料が塗布される。15は上記のものに比べればやや小型のものである。胴部は全体が丸くなり、頸部でくの字形に屈曲し、端部が丸くなる口縁部に統く。内器面の頸部より下位にはヘラ削り痕が観察できる。

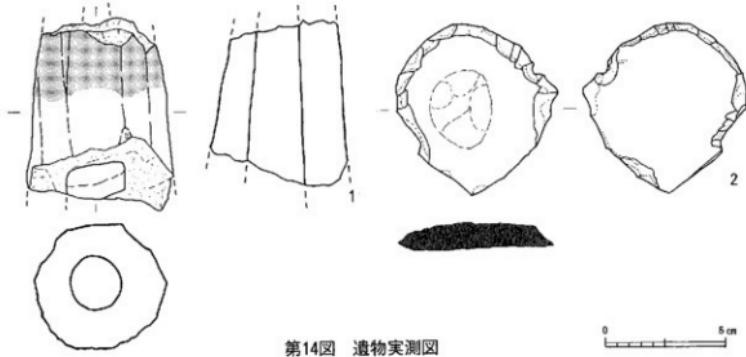
第14図 遺物実測図

ふいごの羽口（第14図1）

1は①層（既報告・粘土③層）から出土した。1は上端部と下端部とが欠損している。外周部には面取り

調整が施されており、面端部に棱がある。孔の直径は上端部が狭く、下部へいくにつれて広くなる。直径は上端部で1.8cm、下端部で2.3cmを測る。上半分の全周は表面から内部まで、二次焼成で灰黒色に変色している。

2は③・④層（既報告・粘土①a層）から出土した。2は須恵器の底部片に二次加工を加えている。縁辺部に表裏面からの剥離が認められる。

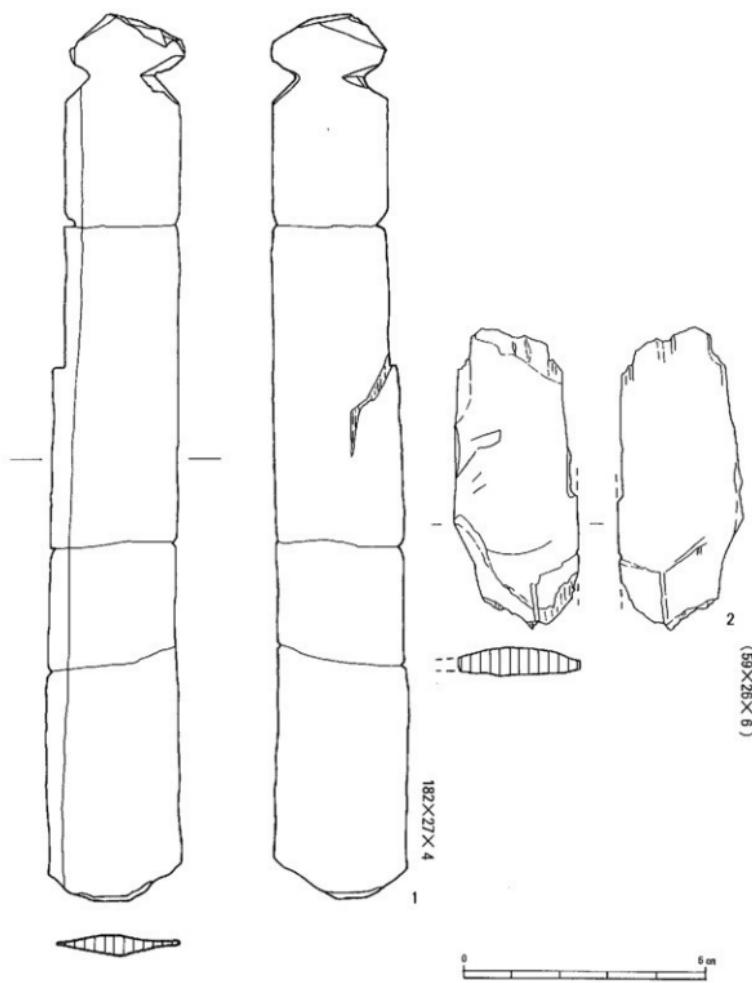
第15図 木簡実測図

第15図2はA・B地区の⑪層（既報告・粘土③層）から出土した。2は上下・側面が破損した木簡である。表面には丁寧な面加工が施されているが、裏面には面加工が加えられていない。その表面には細線の毛彫状の文字が確認できる。文字については「尾？」の一案が考えられる。

第15図2は上下が欠損した木簡片である（以下、3号木簡と言う。）。3号木簡の表面には、毛彫状の文字が確認できる。文字は「尾？」と読めるのではないかろうか（国立歴史民俗博物館 平川 南教授の御指導による。）。

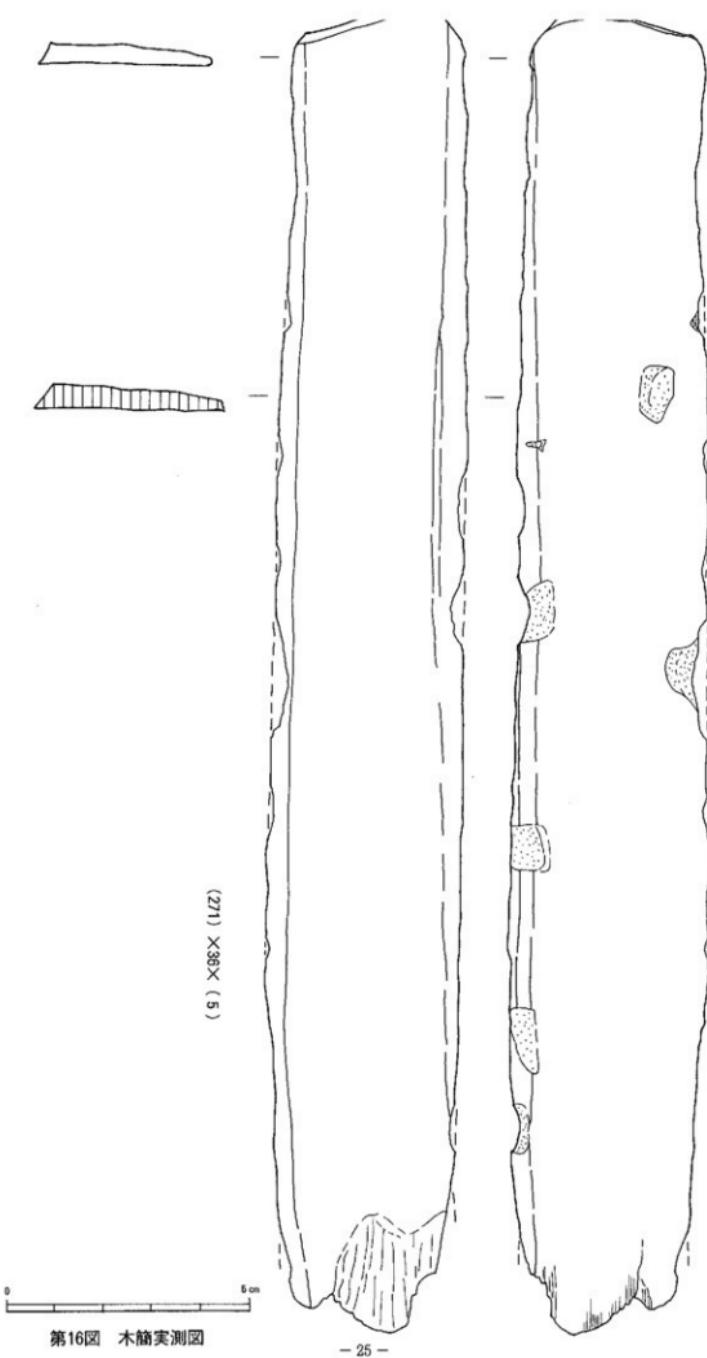
第16図 木筋実測図

第16図は池跡の調査初期に発見されており、保管状況が良好でなかったため、文字が書かれていたと思わ

れる表面が非常に荒れている。そのため、赤外線照射の写真でも文字を確認することができなかった。しかし、①薄い板状に加工しており、他の用途が考えられない。②他の遺跡出土木簡と規格を比較して、幅(36mm)を意識した加工を施している。③表面には丁寧な面の調整加工が施されている。以上の3点を考慮して、第16図は木簡と考えて差し支えないとの結論に至った。第16図の木簡はA・B地区①層下部(既報告・粘土③層)から出土した。これは第15図1・2に比べると、大型の木簡であり、下端部付近を欠いている。上端部は斜めになっており、その面に表裏面からの調整加工が施されている。側面の加工は、表面が左右、裏面が左片方から部分的に施している。その加工の程度は上端部ほどの丁寧さではない。裏面は面の調整加工を施してなく、割ったままの状態である。表裏面とも部分的に面が剥離している。

第16図は本文で述べたように、形状・特徴等の3点を考慮して木簡と判断した（以下、4号木簡と言う。）。4号木簡は1号・2号・3号木簡と比べると、幅・長さとともに大きい。4号木簡は下部を欠いているので、本来の長さは不明であるが（残存長271mm）、幅は確認することができる。上端部及び左右側面に調整加工が施されており、その加工は幅36mmを意識したものである（国立歴史民俗博物館 平川 南教授の御指導による。）。木簡の幅36mmに関しては、紙の文書（正倉院文書中の戸籍・計帳など）に引かれた界線幅が18mm・21mmを基準にしていることに関連すると考えられる。つまり、幅36mmの木簡は幅18mmの木簡を2本重ねたものと見なすことができ、紙の文書に界線が引かれたものと同様であるとの解釈ができる。この木簡の規格性は木簡を帳簿作成用としてカード的に使用するための不可欠な要素であり、一定幅の木簡を連ねると想定すれば、冊書と同じ性格と考えることができる。ここに、「冊書的木簡」の存在が指摘されている（平川 南「屢代遺跡群木簡のひろがり－古代中国・韓国資料との関連－」「信濃」第51卷第3号 1999年）。

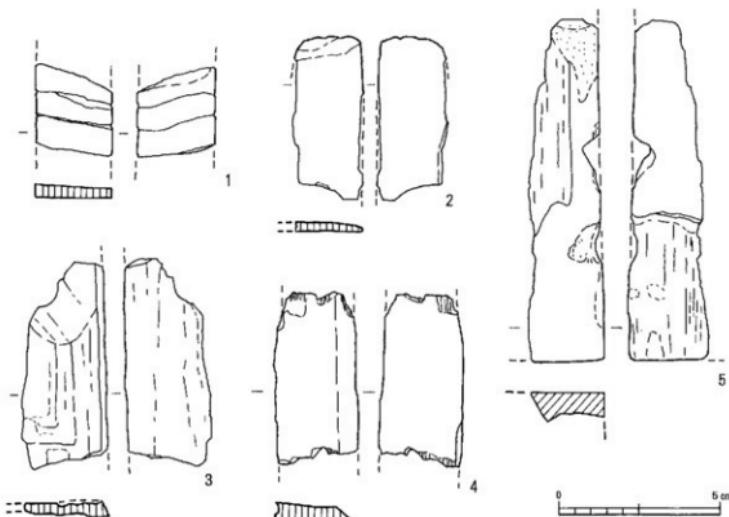
第17図 木簡状木製品実測図

1～5は木簡と断定するには条件を満たしていないが、表面及び端部に調整加工を加え、薄い板に仕上げている。これら全ての裏面は割ったままで、加工を施していない。

1は上下が欠損した破片であり、残存部も三つに割れている。左右側面端部は角張り、断面形が長方形を呈する。2は下半分及び側面が欠損している。表面上端部には面取り加工が施されている。3は上下・側面が欠損している。表面は左側に寄った部分だけに面が残存している。その面と欠損面を切る状態で、刃物を入れた痕が上部で確認できる。4は上下を欠いた破片である。5は上部・側面が欠損している。表裏面ともに、残存した面は部分的である。

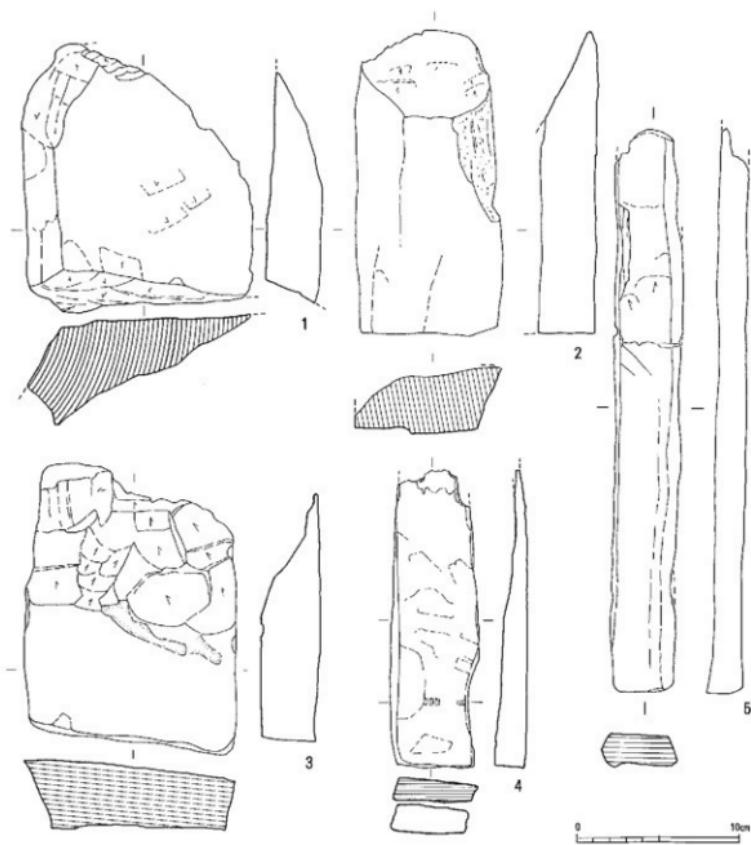
第18図 木製品実測図

第18図1・3はC・D地区の⑪層下部（既報告・粘土③層下部）から出土した。3は木舞を束にした状態で貯木したEブロックの中からの出土である。2・4・5はA・B地区から出土した。2・5は⑪層（既報告・粘土③層）、4は粘土層から出土した。

第18図1は板目材、2・3は柾目材で、木取りが異なるが、上下端部に切断した痕跡が認められる点が共通している。切断面には刃痕が残っている。1は表面・左側面の一部分が残存している。その面には調整加工痕が確認できる。表面の加工は平らにすることを意識したものである。2は裏面・右側面と左側面の一部が残存している。左右側面には調整加工痕が観察できる。3は表裏・左右の4面ともに調整加工が施されており、上下両面は意識的に平らにしている。1～3は建築材として使用するには、短すぎる。これらは建築

材として使用する部分を切断した残りであろうか。4は上部が欠損している。表裏・左右の4面に調整加工痕があり、断面が長方形を呈する板状に仕上げている。下端寄りの右側面にはU字状の切り込みが見られる。切り込みの側面端部のはば中央部はさらに浅く窪んでいる。この切り込みに直交する状態で、縦状の圧痕が表面に観察できる。この痕跡から、4は別の材と組み合わせて使用したと考えられる。5は薄い角材状に仕上げた材である。表・左右面の調整加工はほぼ全体に及ぶが、裏面の調整加工は部分的である。表面の左端部寄りの箇所には先端が鋭い刃物を当てた痕が斜め方向に短く残る。

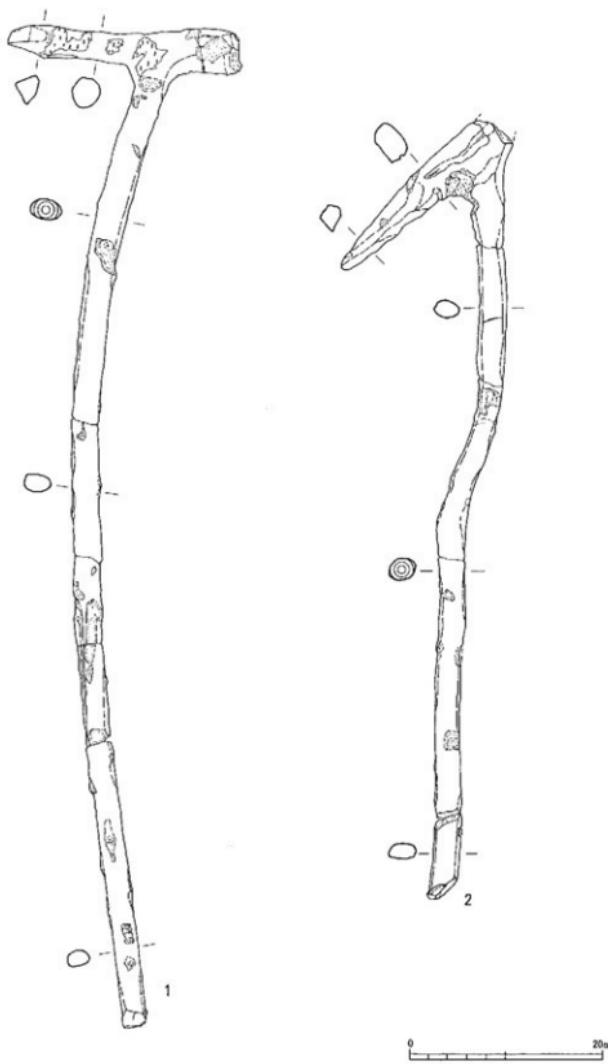
第20図 木製品実測図

第20図1・2、第21図1・2は木取りをしないで、自然の心材を使用した藤柄である。これらの藤柄に共通していることは次の4点である。①小枝を切り落としている。②斧台基部・斧台先端部・掘り端部に形状を整えるだけの粗い加工を施している。③斧台部に装着面・装着溝等の細かな加工がなく、縦斧用・横斧用の区別がつかない。④第20図1に部分的に僅かに樹皮が残っているが、基本的には樹皮を剥いでいる。以上の4点と柄が未使用の建築材と併に出土した状況とを併せて考慮すると、これらの藤柄は今後、細かな加工を施せば使用できる未製品であり、未製品の状態で貯木したものである（財ユネスコ・アジア文化センター研修事業部長・工楽善通氏、愛媛大学法文学部助教授・田崎博之氏のご教示による。）。

第20図1は表面の一部が剥がれているが、ほぼ完形である。着柄角度が約90度であり、掘り部は全体が丸く内側に反っている。斧台部は長さ24cmで、断面図作成箇所で円形を呈し、直径3cmを測る。斧台部の先端には粗い加工が施され、断面形が三角形を呈する（一边2.5～3cm）。斧台基部にも加工が施されているが、その加工は切断面に近いものである。掘り部は5個体に割れている。掘り端部の加工も切断面に近いものである。掘り部の断面形は土圧の影響であろうか、楕円形を呈する（最上部の断面計測箇所で、3.2×2cmを測る。）。樹種はウコギ科と同定されている。第20図2は斧台基部を欠損しており、表面が部分的に剥がれています。着柄角度は鋭角で、約60度を測る。斧台部の残存長は21.5cmあり、断面計測箇所では断面形が隅丸長方形を呈する（3.9×2.4cm）。斧台先端部には粗い加工が施され、断面形が略五角形を呈する。掘り部は中程で湾曲しており、残存長は80cmを測る。掘り部は5個体に割れており、基部先端に切断面と加工面がある。

5 点の柄は自然の心材を使用した藤柄であり、次のことが共通している。柄は小枝を切断しており、斧台部・握り端部に形を整えるだけの粗い加工が施されており、装着面・装着溝等の細かな加工はない。柄には部分的に樹皮が残っているが、意識的に樹皮を剥いでいる。これらのことから、柄は細かな加工を加えれば使用できる状態の未製品として保管・貯木したことが分かる。貯木した建築材等には仕口加工のある柄材 1 本がふまれるが、それ以外の殆どは未使用の木舞である。

以上のことより、建物等を築造・修復するのに先だって、計画的に池内部に建築材等を貯木し、それと同時に建築材を加工するのに必要な斧・手斧の柄も計画的に貯木したと考えられる。柄は破損しやすい消耗品的なものであり、破損時に早急に補完することを考慮した結果と思われる。

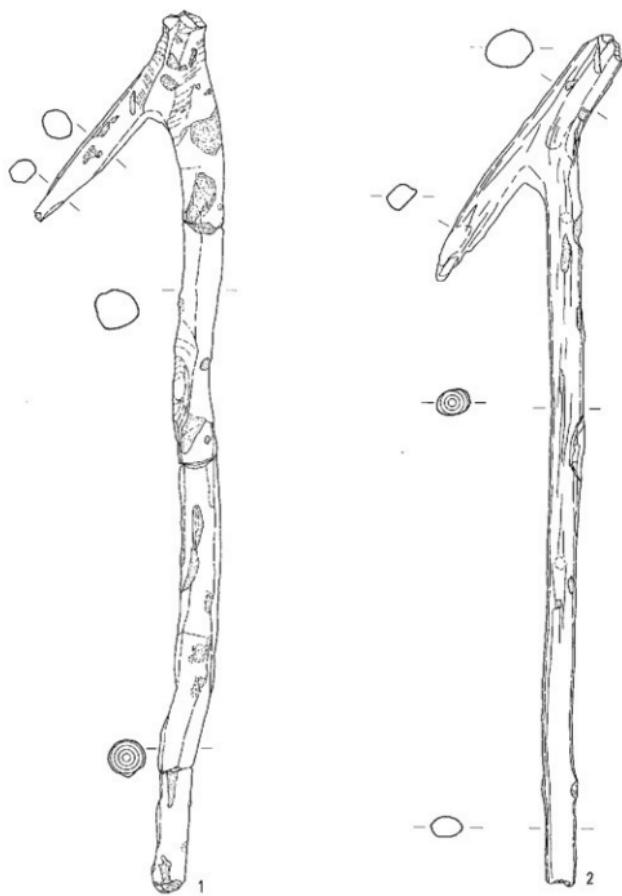
第21図 木製品実測図

握り部の断面形は1と同様に梢円形を呈する（中位の断面計測箇所で、 2.9×2.3 cmを測る。）。第21図1は表面が一部剥がれているが、ほぼ完形である。着柄角度は銳角で約55度を測る。斧台部の長さ26.5cmで、断面形が断面図作成箇所で円形を呈し、直径2.7cmを測る。斧台先端部の下方には粗い加工が施され、その部分に三つの稜がある。斧台基部の切断面には粗い加工が施される。斧台基部近くの体部には部分的な調整加工が施される。握り部は僅かな湾曲があり、4個体に割れている。握り基部の先端には粗い加工が施される。握り部の中程には大きめの枝を落とした痕が明瞭に残っている。握り部の断面形は円形を呈する（上部の断面計測箇所で、直径4cmを測る。）。第21図2は表面の一部が剥がれているが、ほぼ完形である。着柄角度は銳角で約50度を測る。斧台部は長さ31cmで、断面図作成箇所で略円形を呈し、直径3.9cmを測る。斧台部先端の左右側面には粗い加工が施され、断面形が長方形を呈する（ 2×2.7 cm）。斧台基部にも粗い加工が施されている。握り部は平面形では直線的にのびているが、側面形を見ると湾曲している。握り基部の端部には粗い加工が施される。握り部の断面形は第20図1と同様に梢円形を呈する（上部の断面計測箇所で、 3.5×2.6 cmを測る。）。樹種はニワトコと同定されている。

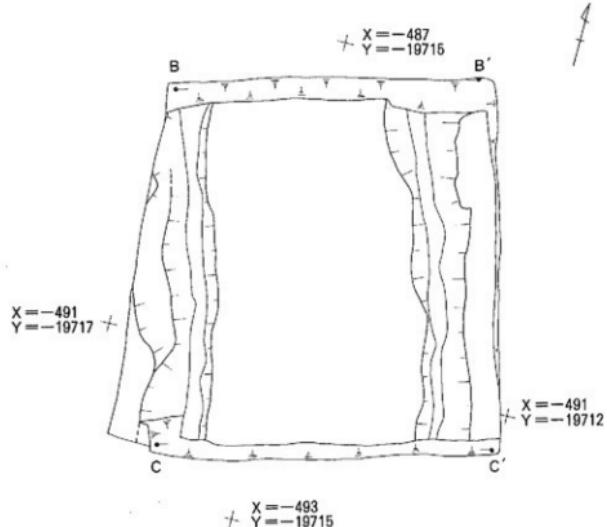
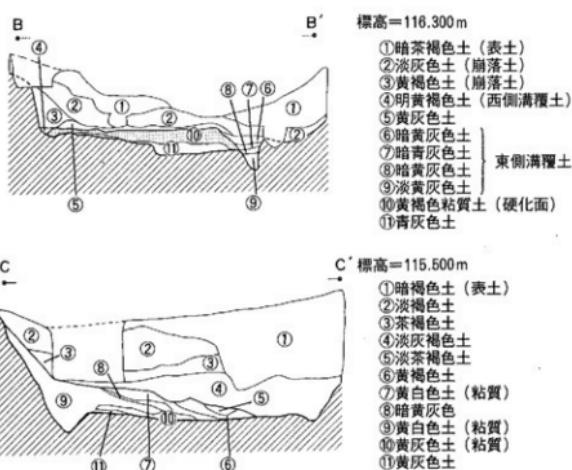
第24図 堀切門跡 8トレンチ実測図

堀切門檻石の北側、堀切状地形の延長線上に設定した門構造を解明するためのトレーニング（東西4.8m×南北4.6m）である。谷筋の2本の道が交差する地点で、後世の堀削による道で搅乱を受けていることが予想

されたが、調査の結果、遺構面まで達しておらず、後世の道の下から良好な状況で道路跡が検出された。道路跡は、凝灰岩を掘り切って道を形成しており、両縁に側溝（東側溝・西側溝）を持つ形態である。道路の検出幅は2.15~2.70mで、両側溝の底と底の心々距離は2.8~3.0mを測る。両側溝の断面形態は同一ではない。東側溝は深さ25.0~50.0cmのV字形を、西側溝は深さ5.0~11.0cmの円形を呈する。

また、道路底東部分の欠損箇所については、8トレンチでの東側溝の決壊とも考えられるので、そのつながりをどう捉えるかが今後の課題といえる。

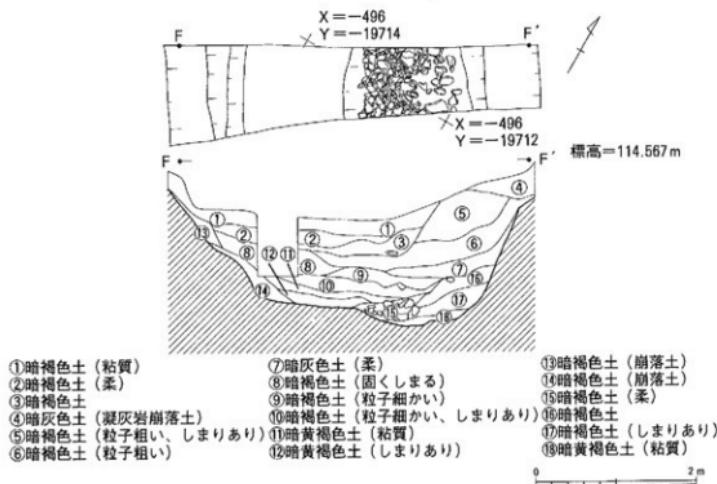
第27図 堀切門跡12トレンチ実測図

12トレンチ（第27図）

道路跡は、8トレンチと同様に凝灰岩を掘り切って道を形成していた。道路底東部分は欠損していたので正確な値は出せないが、底幅は現存値で1.25~1.30m以上を測る。残存箇所から推定すると底幅は約2.8mになると思われる。崩落土中には4.0~27.0cmの凝灰岩礫が多量に混じり、一見したら補修しているように思えたが、断定するまでには至っていない。また、道路跡の残存している箇所における貼り土の確認はしなかった。

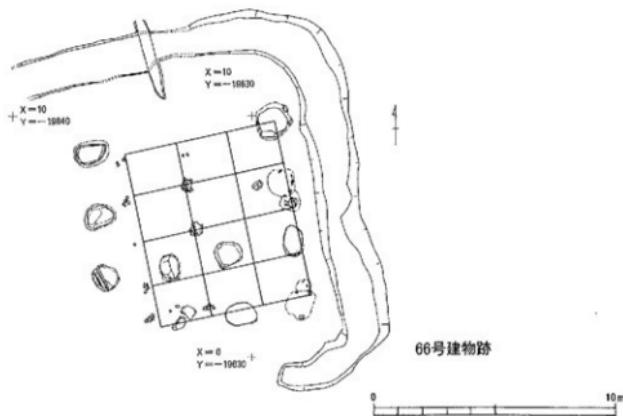
第30図 墨書き器・64(66)号建物跡実測図

64号建物跡の建物規模は3間3間、桁行・梁行ともに7.65m(約25.5尺)、柱間寸法が2.55m(約8.5尺)の等間隔と考えられる。

66号建物跡は3間4間、桁行7.2m(約24尺)の柱間寸法が1.8m(約6尺)、梁行は6.3m(約21尺)の柱間寸法が2.1m(約7尺)の大きさと考えられる。

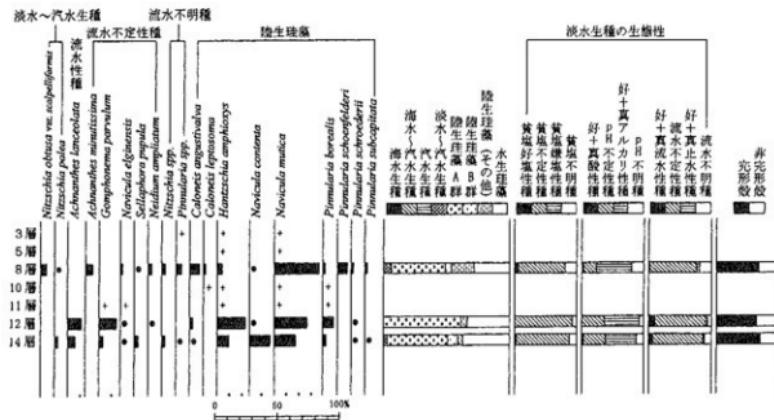
図1 主要珪藻化石群集の層位分布

海水～汽水～淡水生種比率・各種産出率・完形殻産出率は全体基数、淡水生種の生態性の比率は淡水生種の合計を基数として百分率で算出した。いずれも100個体以上検出された試料について示す。なお、●は2%未満、+は100個体未満の試料について検出した種類を示す。

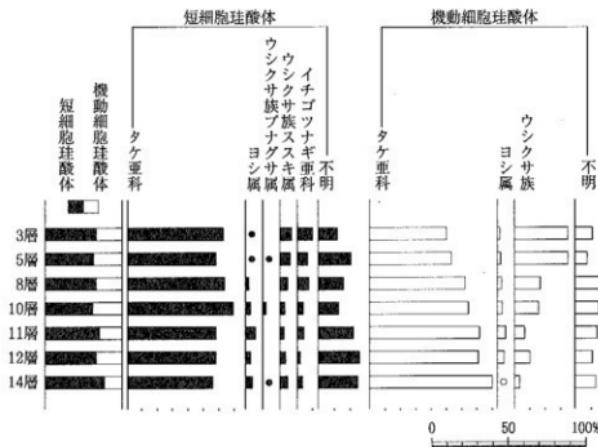
図2 植物珪酸体群集

結果を表2、図2に示す。各試料で植物珪酸体が検出されるものの、保存状態は悪い。

各層試料からは、いずれもタケ亜科、ヨシ属、ウシクサ族（ススキ属を含む）、イチゴツナギ亜科など同様な種類が検出され、概してタケ亜科の産出が目立つ。しかし、粗粒堆積物で構成される14層や12層、貯木層準を含む11層では上位層と比較してヨシ属の割合がわずかに高い。

出現率は、イネ科葉部短細胞珪酸体、イネ科葉身機動細胞珪酸体の総数を基数として百分率で算出した。なお、●○は1%未満の種類を示す。

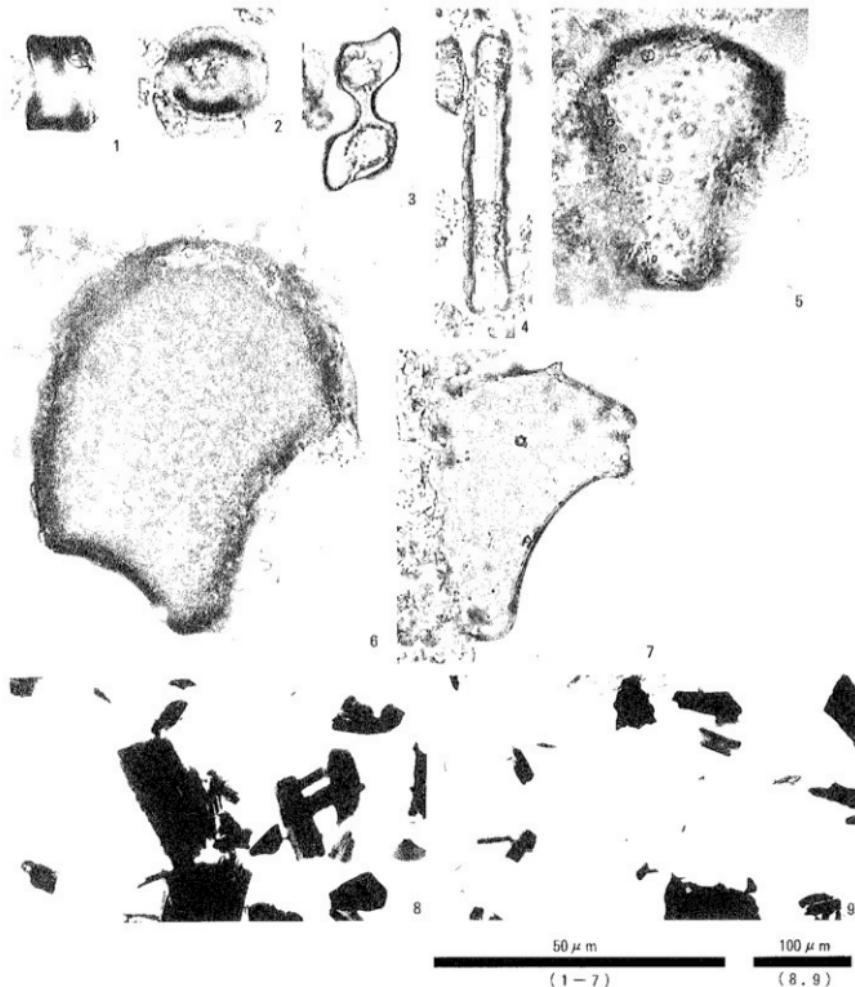
1. タケ亜科短細胞珪酸体（10層）
 3. ススキ属短細胞珪酸体（3層）
 5. タケ亜科機動細胞珪酸体（14層）
 7. ウシクサ族機動細胞珪酸体（5層）
 8. 花粉分析プレパラート内の状況写真（3層）
 9. 花粉分析プレパラート内の状況写真（5層）
 3. ヨシ属短細胞珪酸体（11層）
 4. イチゴツナギ亜科短細胞珪酸体（3層）
 6. ヨシ属機動細胞珪酸体（11層）

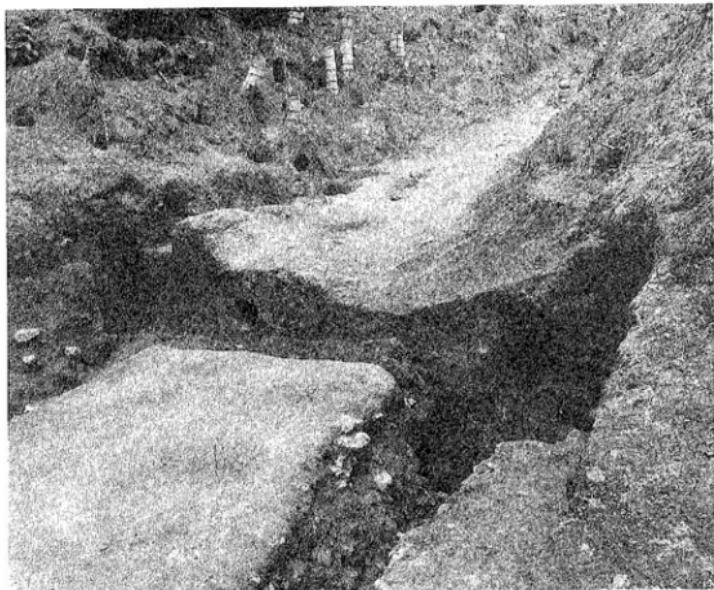
堀切門跡 8 トレンチ道路跡と東側溝跡（南から）
