平成 12 年度

市内遺跡発掘調査報告書

前橋市教育委員会

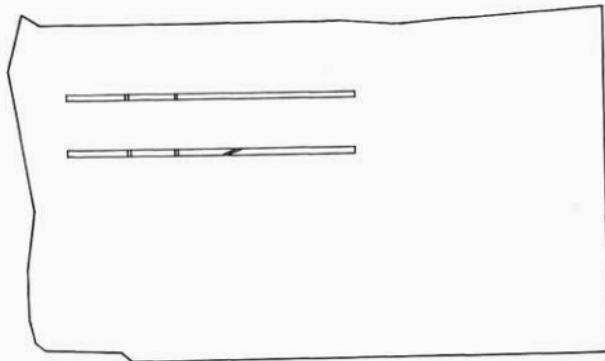
1 : 800

調査の結果、現地表面下約20cmでAs-B層が確認され、その下に水田遺構面である褐色細砂層が検出された。遺構面を精査したところ、南北方向に2条と東西方向に1条の畦畔を確認した。また、その下層からはAs-C混土層とその直下に黒色粘土層が検出され、古墳時代の水田跡の可能性が考えられたが、確定できる遺構は検出されなかった。なお、予定地内で水没している部分は時期をずらして後日試掘を行うこととなった。

(前箱田町字村西II遺跡)

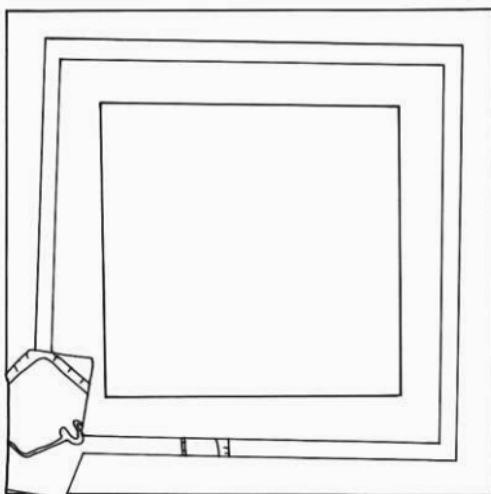
1 : 150

調査の結果、現地表面下約80cmで奈良時代の土器を伴う住居跡1件、A-s-B層下以前の溝跡や道路の可能性が考えられる堅礫面を発見した。試掘トレンチ内では単弁重弁五弁文の軒丸瓦などの瓦類も検出された。現状保存が不可能であったため、当日、試掘調査から記録保存のための発掘調査に移行し、発掘調査を実施した。（元總社小見内II遺跡）

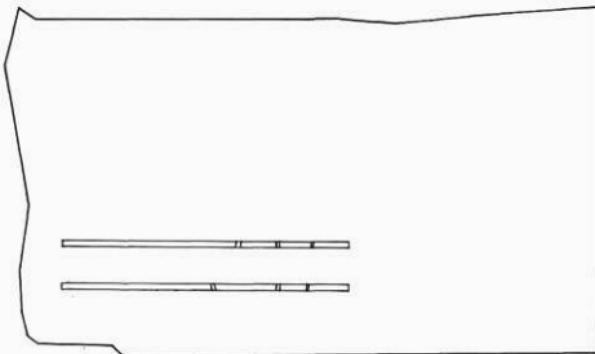
1 : 800

調査の結果、現地表面から約20cmからAs-B混土層及び純層を確認し、その直下に褐灰色粘質土層の水田面と計4本の畦畔、水温調節のためと考えられる遺構と溝跡1条を検出した。さらに、約45cm下からはAs-C混土層を確認し、その下に黒褐色粘土層が存在した。古墳時代の水田跡の可能性を考えられたが、確定できるような遺構は検出されなかった。現状保存が困難なため、平成12年度に記録保存のため発掘調査を行った。

（前箱田村西II遺跡）

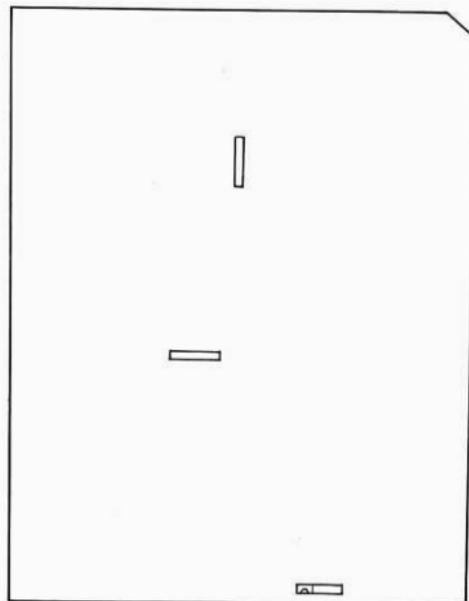
調査の結果、現地表面下26cmで古墳時代の遺物を伴う住居跡1軒を検出した。住居跡を検出した部分が建物建設予定地外であり現状保存が可能のため現状保存された。(大渡小河原跡西遺跡)

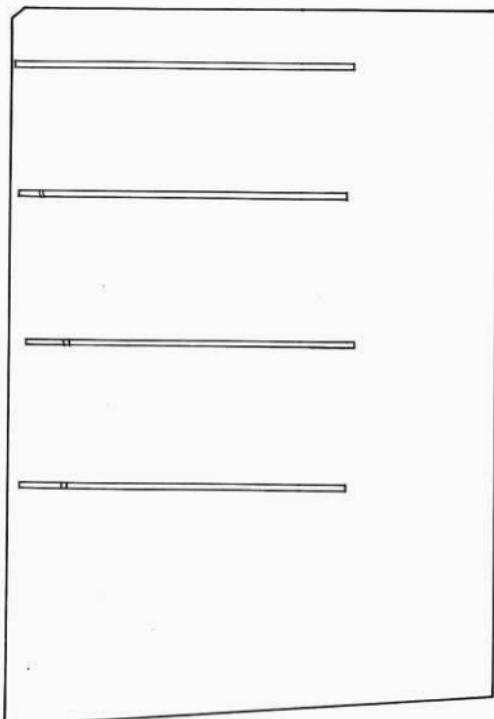
1 : 1000

調査の結果、As-B純層の下に水田遺構面と考えられる黒褐色粘質土層と畦畔が検出された。また、B軽石降下以後の溝跡も検出された。工事計画上、遺構面までの保護層が確保できるため現状保存された。

(西善町635-1他
遺跡)

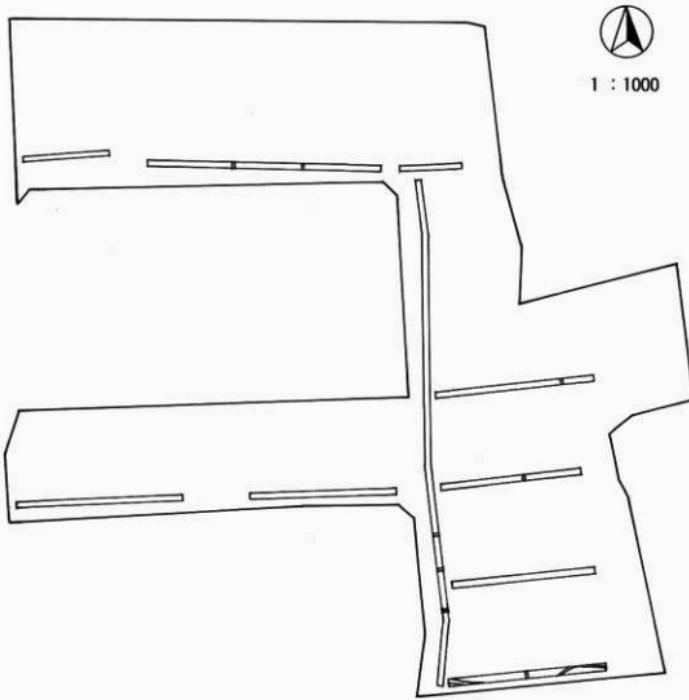
調査の結果、現地表面から約20cm下でAs-B混土層と純層があり、その下に黒褐色粘質土の水田造構面と畦畔を確認した。その下層には、FA層が部分的に堆積し、As-Cが確認された。その下に黒褐色粘質土があり古墳時代の水田跡の可能性が考えられたが、畦畔など確定できるような遺構は確認できなかった。現状保存が困難なため、記録保存のため発掘調査を行う予定である。（箱田上境遺跡）

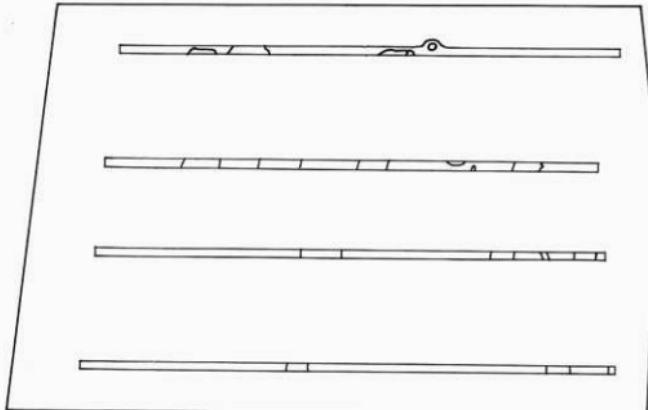
1 : 600

調査の結果、温泉施設他予定地では現地表面から16cm下でFPを含む黒褐色粘質土層、32cm下でローム層を確認した。各トレンチで土器片とローム層を掘り込む形で住居跡が検出された。（萩窪塚遺跡）

道路予定地では一部分で縄文時代の遺物が検出され、遺物散布地であることが判明した。（萩窪東爪遺跡）

発見された遺跡の取扱いは現在協議中である。

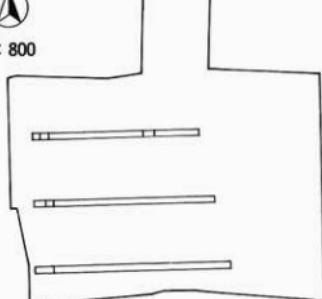
1 : 800

調査の結果、深さ1.3mの位置から平安時代の住居跡と溝跡が確認された。(青柳宿前II遺跡)

発見された遺跡の取り扱いについては現在協議中である。

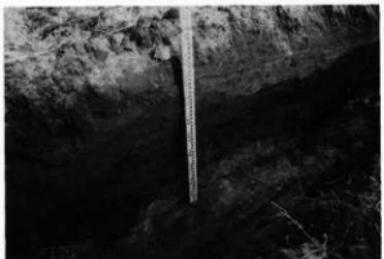
22号 元能社町

調査の結果、古墳時代後期の遺物を伴う溝跡1条を検出した。工事計画上、造構面までの遺跡保護層が確保されるため、現状保存された。
