平成 6 年度

市内遺跡発掘調査報告書

前橋市教育委員会

4. 確認調査の概要 (16~19は平成5年度、1~28は平成6年度)

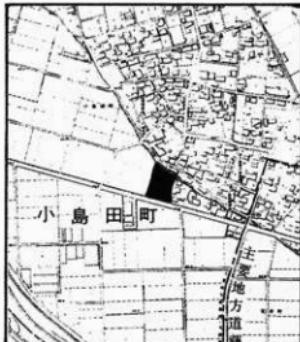
16 小島田町177-1

開発予定地付近は、利根川の旧流路である広瀬川低地帯と旧利根川による浸食から残された前橋台地への移行部にあたり、予定地南の隣接地では、平成3年度に国道50号線の拡幅工事に先立ち県埋蔵文化財調査事業団が平安時代の水田跡（寛井八戸市遺跡）の発掘調査を実施していることから試掘調査を実施した。

調査の結果、B軽石層が確認されたため、B軽石層の下の土層の断面・下面の精査を行ったが、水田跡と断定できる畦畔の高まりを確認するまでには至らなかった。また、遺物も検出されなかった。

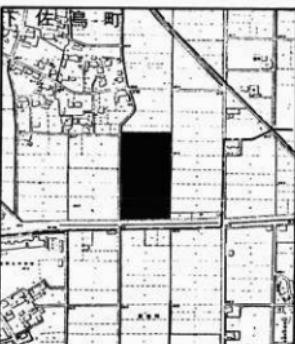
18 下佐鳥町468-1外

調査は、まず、最初に深掘りを入れ、土層観察を行ってB軽石層が確認されたため、平安時代の水田跡と古墳時代の住居跡が確認される可能性を考え、C軽石混じりの黒褐色粘土層までの表土掘削を行った。

しかし、掘削後、トレンチの断面・下面の精査を行ったが、B軽石層の下の土層からは水田跡と断定できる畦畔の高まりを確認できず、また、住居跡等の遺構も確認されず、遺物もみられなかった。

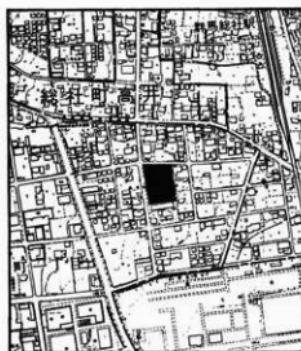
19 高井町一丁目22-11外

開発予定地は、洪積台地である前橋台地上に位置し、榛名山に源を発する小河川が東南に開析しているところで、予定地の西からは柿木遺跡・青葉遺跡等が発見されている。また、開発予定地は、既存の建物の基礎抜き工事時に表面調査を実施したところで、その際遺構は確認されなかったが、既存の建物の断面より縄文土器片と土師器片が1点ずつ検出されたため、試掘調査を実施した。

調査は、店舗建設予定部分を中心にトレーナーを設定し、深掘りを入れ断面の土層観察後、砂質ローム土上面までの表土掘削を行った。掘削後、トレーナー断面・下面の精査を行い、奈良～平安時代を中心とした土器片が出土したため、住居跡の可能性を考え、土器片が出土した部分を中心にさらに10m前後拡張し精査したが、住居跡と断定することはできなかった。

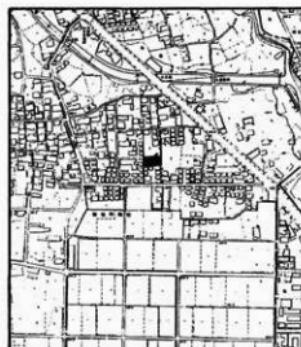
1 総社町総社2871

調査の結果、古墳～平安時代の住居跡を4軒確認したが、いずれの住居跡も地表から80cmより下からの確認で、工事による掘削が埋蔵文化財に影響を及ぼすおそれがないと判断し、開発行為着手にあたっては建物基礎掘削時の工事立会とした。

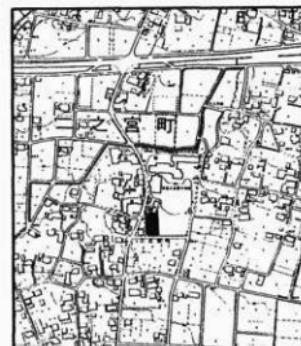
2 二之宮町地内

調査の結果、土器片等が出土するとともに古墳時代の住居跡を5軒検出した。(荒砥青柳II遺跡)

その結果、縄文時代の土坑1基、古墳時代の住居跡12軒・落ち込み1基、奈良～平安時代の住居跡3軒、中・近世の溝1条・井戸1基外を検出し、コンテナバット30箱分の縄文時代の石器・土器、古墳時代の土器、奈良～平安時代の土器等が出土した。

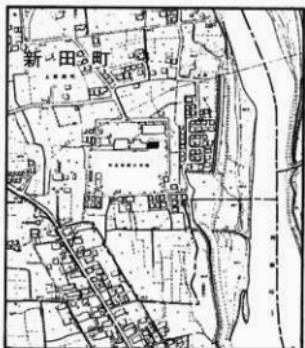
3 上新田町地内

調査の結果、B軸石層が確認されたため、B軸石層の下の土層の断面・下面の精査を行つたが、水田跡と断定できる畦畔の高まりではなく、むしろ断面の土層状況から湿地であったと考えられる。なお、遺物も検出されなかつた。

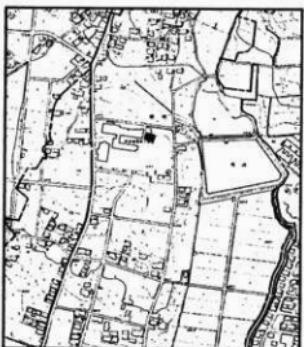
4 堤町地内

試掘調査は、沼西II遺跡・沼西遺跡の広がりを把握するために実施したが、その結果、開発予定地箇所は、現校舎建設の際に廃材の捨て場として既に掘削が行われており、下面精査でも遺構及び遺物は確認されなかつた。

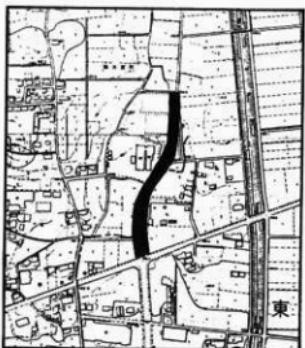
5 西大室町地内

調査の結果、若干の遺物と断面よりB軸石層が確認された箇所があったものの、その下面には遺構は確認されず、さらに、その下層の確認でも遺構は確認されなかつた。

開発予定箇所が前回の試掘調査地と同様の、旧神沢川の河川敷であること認められた。

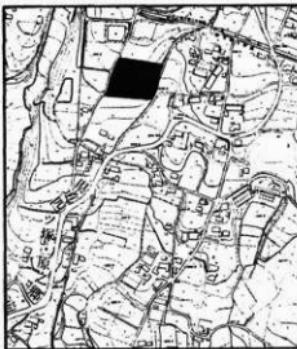
6 小坂子町1917-1外

調査は、建物建設予定部分を中心にトレンチを設定し、まず、深掘りを入れ断面の土層観察を行ったが、現耕作土を取り除くと地表下25cmよりハードロームの上面（As-YP, As-SPを含む層）が認められ、予定地の建物建設予定地部分のほぼ全域が後世の山林を開墾した際の削平により、ハードロームの上面もしくはハードロームのAs-BPを含む層まで削られていることがわかった。遺構・遺物は検出されなかった。

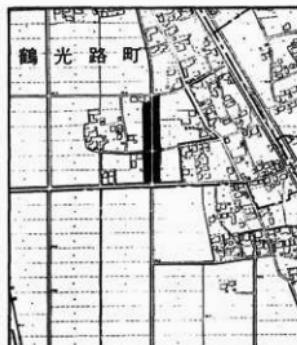
8 鶴光路町382番地外

調査の結果、南部から中央部までは、耕作及び以前の土地改良の工事によると思われる搅乱がみられ、遺構並びに鍵層も検出されなかった。しかし、北部ではB軽石層が確認され、その下より平安時代の水田跡の畦畔が検出された。幅5～10cm、高さ5～10cmと比較的細いものであったが、連続して検出され、東西方向にも伸びていることも確認された。また、奈良～平安時代の土師器片も出土した。（西田遺跡）

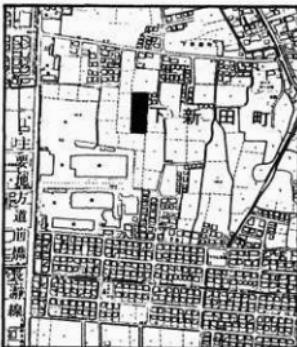
9 下新田町字新畑427-5外

試掘調査の結果、地表下約30cmでB軽石層を検出したため、平安時代の水田跡の可能性を考えトレンチ底面の精査を行ったが、畦畔は検出されなかった。さらに、深掘り箇所でB軽石層下の土層断面の観察を行ったが、水田として使われた土とは認めがたく、本調査地に水田跡が存在する可能性は極めて薄いものと思われる。なお、遺物も検出されなかった。

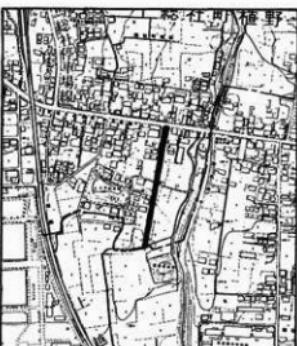
10 総社町総社地内

調査の結果、開発予定地の北、中央部に北西より流れる旧流路の跡が検出され、また、中央部ではC軽石のブロックを含む黒色土層が確認されたものの、総社二子山古墳にかかる遺構及び住居跡等の遺構及び遺物は検出されなかった。

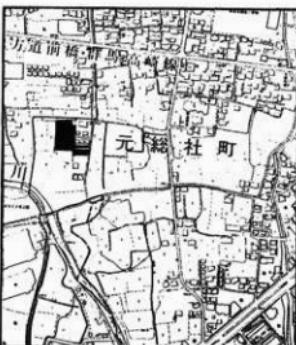
11 元総社町字早道792番地外

調査の結果、比売塚が古墳であること、また、国分尼寺の参道跡の確認はできなかったものの、奈良～平安時代の土坑3基と焼土跡、中世以降の井戸1基と堀跡1条を検出し、奈良～平安時代を主とする遺物が出土した。（早道遺跡）

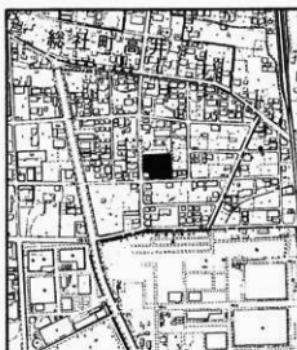
12 高井町一丁目22-4外

試掘調査の結果、西隅を除いて地山部分はほとんどみられず、その大半は、既存の建物建設時あるいは解体時に生じたと思われる擾乱であり、遺構・遺物とともに検出されなかった。

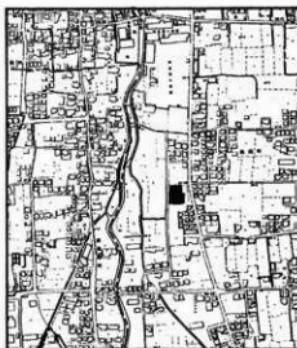
13 箱田町字木下1397-1

試掘調査の結果、現地表下40cmくらいまではコンクリート、アスファルト片等を含む盛土層で、平安時代の水田跡を見つける1つの指標となるB軽石層の純層はみられず、B軽石が50%前後含む層が地表下65cmから5~7cmの厚さで確認された。また、その下の層も厚さ5cm程度の灰色シルト層で、平安時代の水田耕作土として断定できる層ではなかった。掘削後、断面観察・下面精査も行ったが、水田の畦畔及び遺物も検出されなかった。

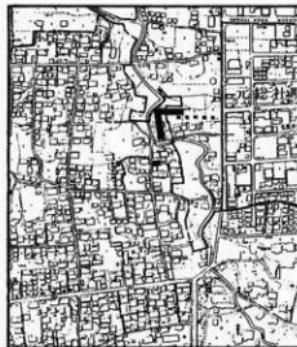
14 元総社町・総社町総社地内

その結果、開発予定地のうち、南の飛び地は擾乱が多く、北東の区域は表土の掘削が以前になされ、総社砂層が表土下に検出される状況であった。また、北西の区域は染谷川による浸食と堆積があった痕跡が確認され、平安時代の住居跡の竈の一部を検出したものの、川の浸食を受けたものとみられ、その残存状態が不良のため試掘の範囲で調査をし、記録保存を行った。

以上の結果より、事業実施にあたっては、工事による掘削時に立ち会うものとした。

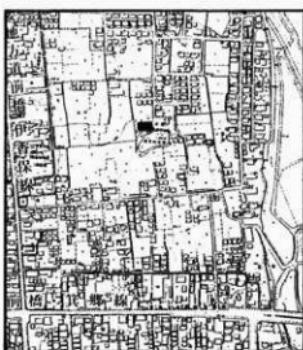
調査の結果、遠見山古墳北側の周堀墳丘側立ち上がり、並びに周堀外縁部側立ち上がりを検出したことにより、古墳北側の墳丘ライン並びに周堀外縁ラインが、平成2年度、3年度に実施された遠見山古墳南側発掘調査結果に基づき作成された北側想定ラインよりさらに外側に膨らむことが明らかになった。

その結果、公民館建築予定部分は開発予定地の東半分で、試掘調査の結果から遺構確認面がすべて現地表から70cm下であること、また工事による掘削の深さが現地表から最深で12cm（基礎工事用栗石のみ）で、掘削が遺構確認面から30cm以上の厚さが確保でき、現状保存が可能であるため、開発行為着手にあたっては建物基礎掘削時の工事立会とした。

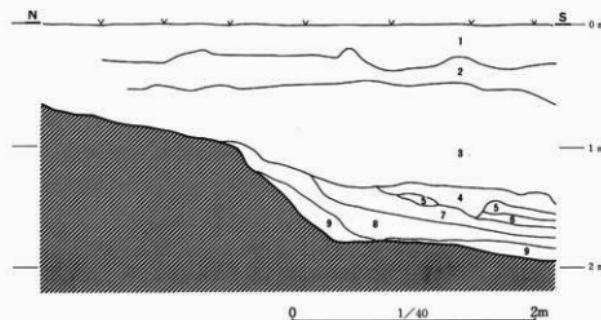
遠見山古墳周堀セクション図

遠見山古墳周堀外縁部側立ち上がり部分の層序説明

- 1層 暗灰黄色 <2.5Y4/2> 細砂層 軽石なし。粘性なし、締まりややあり。
- 2層 黄褐色 <5YR4/6> 細砂層 ϕ 1のCP 2%含む。粘性なし、締まりあり。
- 3層 暗褐色 <10YR3/4> 細砂層 ϕ 1~5のCP 1%含む。粘性なし、締まりあり。
- 4層 黒色 <7.5YR2/1> 細砂層 ϕ 1のCP 3%含む。粘性あり、締まりややあり。
- 5層 B軽石+B輕石 粗砂層 粘性なし、締まりあり。
- 6層 B軽石純層 粗砂層 粘性、締まりともになし。
- 7層 黒色 <7.5YR2/1> 微砂層 B軽石が少量混じる。粘性あり、締まりややあり。
- 8層 黑褐色 <7.5YR2/2> 微砂層 B軽石が少量混じる。粘性あり、締まりややあり。
- 9層 にいよい黄褐色 <10YR4/3> 細砂層 ϕ 1~5の軽石 5%含む。粘性、締まりともにあり。

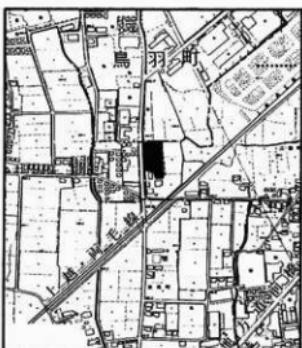
15 江田町353-1外

調査は、まず開発予定地北側に深掘りを入れ、断面の土層観察を行った。その結果、地表下20cmくらいからB軽石を50%前後含む層が検出されたものの、B軽石の純層はみられなかった。しかし、地表下60cmからはFA火山灰層、さらに地表下70cmからはC軽石層がみられたため、C軽石層下面までの表土掘削を中心に遺構の有無の確認を行った。確認面は南に行くほど浅くなり、FA火山灰層・C軽石層も薄くブロック状になり、予定地の南側では純層ではみられなかった。

掘削後、トレーナーの断面・下面精査を実施したが、遺物は1点も確認されず、平安時代並びに古墳時代の水田跡等の遺構も検出されなかった。

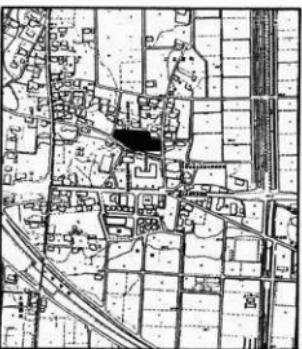
16 二之宮町地内

その結果、開発予定地内は、旧地表がかなりの削平を受けていることが確認でき、奈良～平安時代の土器片が若干検出されたものの遺構に結びつくものではなく、遺構は検出されなかった。

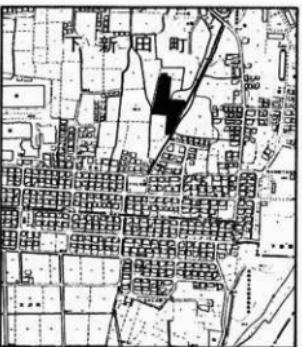
18 下新田町字町下538外

試掘調査の結果、地表下約80cmでB軽石層を確認し、その下層の土層観察もおこなったが、粘性の強い泥炭状の黒色土で水田として使われた土とは認めがたかった。

掘削後、断面観察・下面精査も行ったが、水田の畦畔及び遺物も検出されなかった。

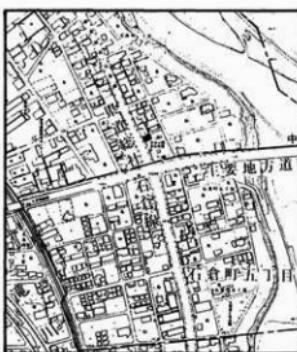
19 大渡町一丁目 6番 3

調査は、同古墳の墳丘ラインにほぼ垂直（東西方向）にトレンチを設定し、古墳の墳丘側より重機を用いて掘削を行った。断面・下面精査の結果、トレンチの東側から墳丘構築当時の地山面と考えられるC軸石混じりの黒色土を地表下約35cmから確認検出したものの、予定地内に以前人が建っていたこと、さらには西側に道路に接しているため、トレンチ中央部分を中心に搅乱が多く、古墳に関連する遺構（墳丘平坦面・墳丘下段斜面・周囲墳丘下端等）は確認できなかった。

しかし、開発予定地が王山古墳の墳丘及び周囲部分にあたること、また、今回の試掘調査より予定地内の東側部分から墳丘構築当時の地山面が確認されたことから、今後開発行為着手にあたっては、埋蔵文化財の取り扱いについて協議を実施中。

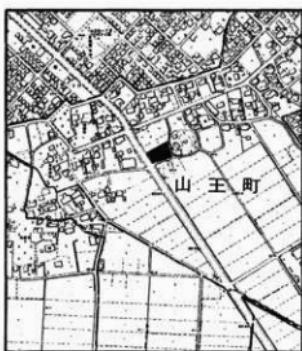
試掘調査は、まず文珠山古墳の墳丘主軸ラインにほぼ平行（東西方向）に3本のトレンチ（北から1・2・3トレンチと呼称する。）を設定し、1トレンチの古墳の外縁部側より順次重機を用いて掘削を行った。断面・下面精査の結果、3本のトレンチすべてから文珠山古墳の周囲外縁部側立ち上がりを確認検出した。また、周囲外縁部側立ち上がり部分の掘り下げでは、遺構確認面付近より湧水がみられ、それより下の掘り下げはできなかつたが、覆土よりB輕石純層、さらにはFAと思われる火山灰層もみられ、文珠山古墳の築造時期が5世紀後半までさかのばる可能性も考えられる。出土遺物からは、埴輪片も数点出土したもの、トレンチ東側を中心に土師器片の出土がみられた。

次に、阿弥陀山古墳周囲外縁部側立ち上がりを確認検出するために、同古墳の墳丘主軸ラインにほぼ平行（南北方向）に3本のトレンチ（西から4・5・6トレンチと呼称する。）を設定し、4トレンチの古墳の墳丘側より順次重機を用いて掘削を行った。断面・下面精査の結果、新しい溝（水路）は確認できたものの、どのトレンチからも阿弥陀山古墳の周囲と考えられる外縁部側の立ち上がりを確認することはできなかつた。阿弥陀山古墳周囲外縁部側立ち上がりが、さらに古墳の墳丘側、南の道路部分辺りにあるのか、あるいは古墳築造時にはあったもののそれ以降の掘削等で既に壊されてしまっているのかどうかは不明である。なお、6トレンチは、ほぼ文珠山古墳周囲内に含まれ、トレンチ南側剛より同古墳の周囲外縁部側立ち上がりを確認した。

以上、試掘調査の結果から、開発予定地内東側より文珠山古墳周囲外縁部側立ち上がりが確認検出されたことによって、同古墳の周囲を含めた古墳の範囲を確定することができた。

なお、開発行為着手にあたっては、開発予定地内東側が文珠山古墳周囲部分にあたるため、遺跡が現状保存できるよう事前に協議を重ねた結果、当初の開発計画を縮小して文珠山古墳周囲外の部分に限定してコイン洗車場を建設することになった。

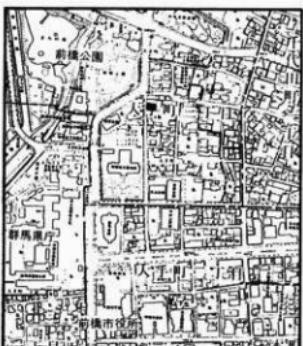
22 大手町三丁目7-1

試掘調査は、既存の建物が建っているため、現状駐車場になっているところで新築する建物建築部分にトレンチを設定し、重機を用いて掘削を行った。断面・下面精査の結果、地表から50cm下までは上からの碎石・盛土層、さらに戦災で焼失したものと思われる灰・炭化物層がみられ、戦時中のものと考えられる瓦片も出土した。また、コンクリート片や頭大の河原石を含む地表下1mにも達する擾乱が所々みられた。ただし、戦前以前の溝と切り合い関係からその溝よりも多少古くなると考えられる柵列を部分的に検出したため、既存の建物解体時と新築する建物の基礎掘削時に工事立会を実施することにした。

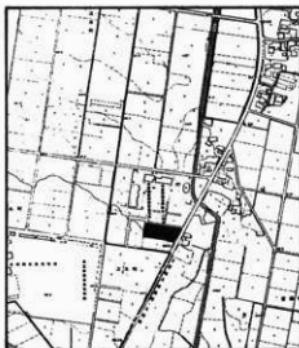
23 富田町地内

確認調査の結果、開発予定地の南西から縄文時代の土坑と近世の溝が検出された。

遺物は縄文の土器片が検出された。東側は耕地整理の際に削平が行われと見られ、遺物・遺構共に検出されなかった。現在保存協議実施中である。

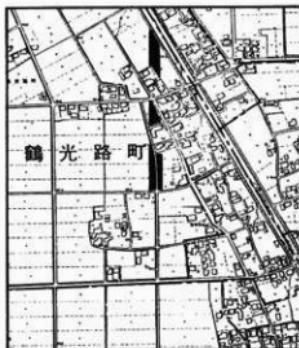
24 鶴光路町268外

本開発予定地の確認調査の結果、平安時代の水田跡が検出された。地形からみて西田遺跡に含まれるものとみられる。

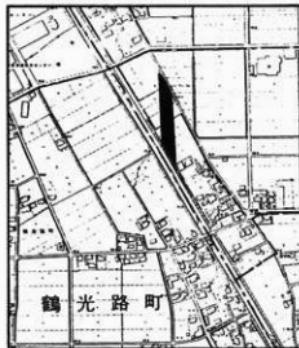
25 房丸町121外

本開発予定地でも、水田の存在が想定されたが、確認調査の結果、既にかなりの削平がなされており、遺構は検出されなかった。水田があったとしても、以前の耕地整理の際に失われたものと考えられる。遺物の検出もみられなかった。

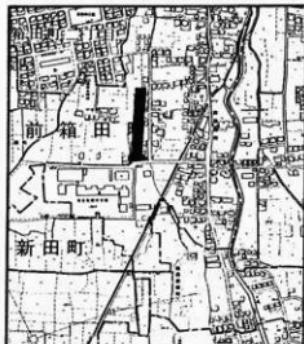
26 前箱田町281外

本開発予定地でも、確認調査の結果、平安時代の水田跡が検出された。

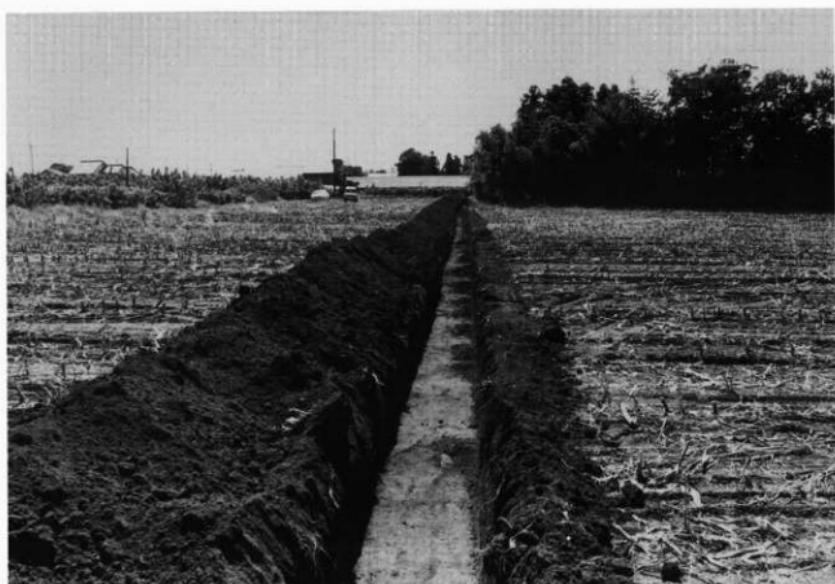
21号 勝沢町（西曲輪遺跡）

調査の結果、開発予定地南飛び地部分より、古墳時代前期の住居跡1軒を検出した。（西曲輪遺跡）現在、遺跡の取り扱いについて協議中。

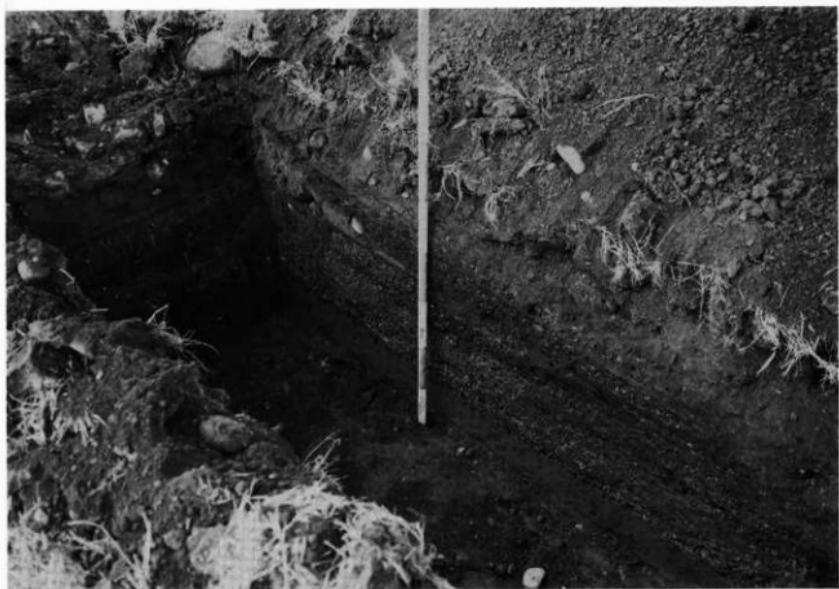
27号 朝日町

調査の結果、開発予定地が旧利根川の流路であることは確認されたが、遺構及び遺物は確認されなかった。

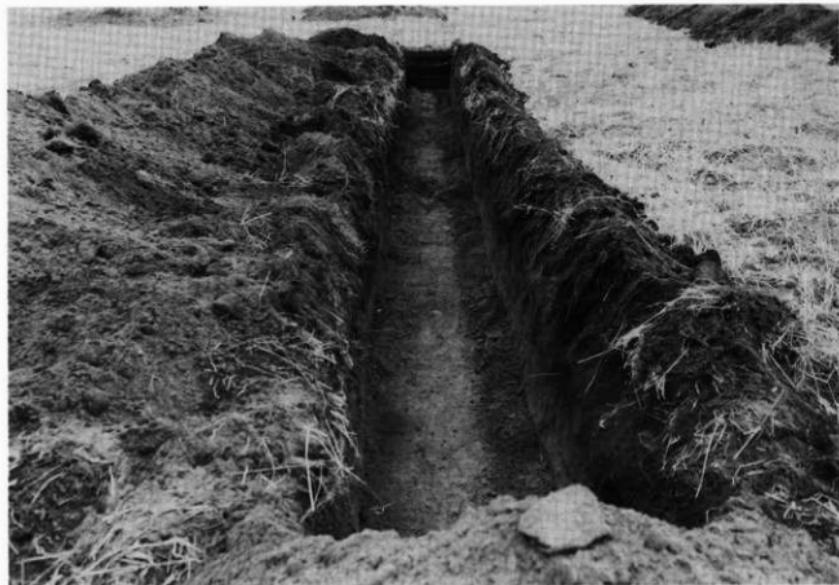
28号 西大室町（内堀遺跡）

調査の結果、縄文土器の包含層2カ所のほか、縄文時代の土坑4基と弥生時代から古墳時代にかけての土坑1基と溝1条を検出した。
