中屋遺跡

(第二東名No.130 地点)

第二東名建設事業に伴う埋蔵文化財発掘調査報告書

(第2分冊)

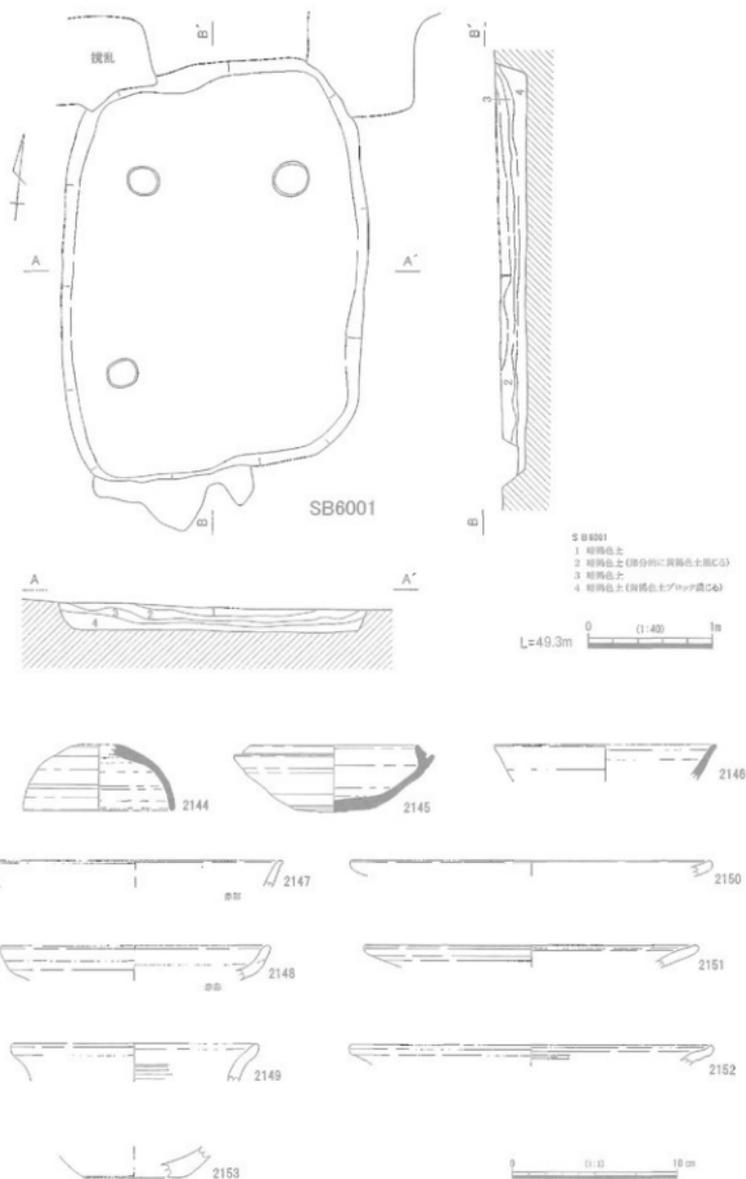
図 284 SB6001 実測図・出土遺物

床面に伴う遺物は発見されていないが、埋土中からは須恵器や土師器の破片が出土している。2144は須恵器の坏蓋である。口縁部から頂部にかけての破片で、口径が9cmと小型である。2145は須恵器の坏。2145は口径10cmと小型で、口縁部の立ち上がりは低い。2146は無台坏の小破片で、表面が黒く変色しており二次焼成を受けていると推測される。2147は土師器の坏。体部からやや内湾気味に立ち上がり、口縁部で外反する。内外面の全面に赤彩がみられる。2148は土師器の皿。底部から屈曲して立ち上がり、口縁部は平らに仕上げられている。内外面の全面に赤彩が施されている。2149～2153は土師器の壺である。図化したものの他に、須恵器高坏の底部から脚部にかけての破片と、土師の破片が各1点出土している。

埋土からの出土ということもあり、遺物に多少の年代幅はみられるが、須恵器坏(2146)や土師器坏皿(2147・2148)などから、SB6001の埋没年代は概ね8世紀の前半頃とみてよいであろう。

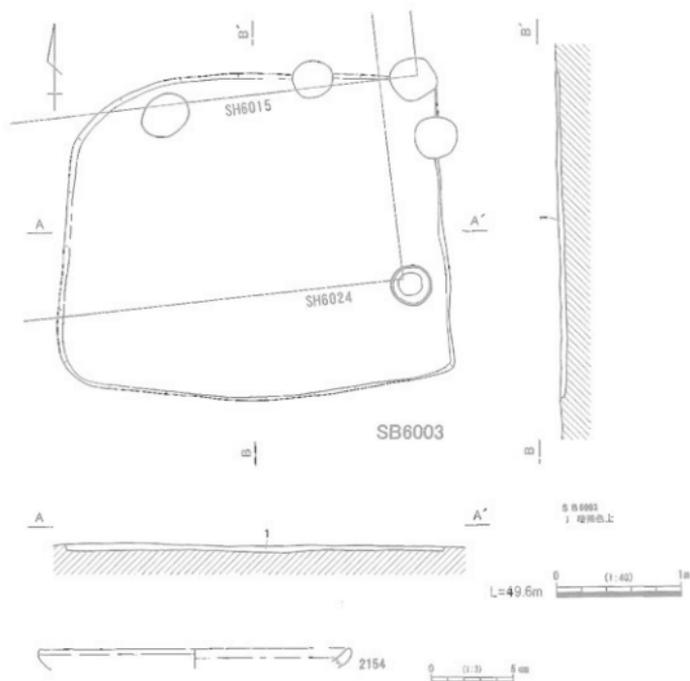
図 285 SB6003 実測図・出土遺物

遺物としては、埋土中から土師器の甕が出土している。2154は土師器甕の口縁部である。2cm程度の小破片で、表面の摩滅も著しい。この他に、須恵器坏の底部とみられる破片や、土師器甕の体部の破片も出土しているが、いずれも小破片であり、図化できたのは2154の1点のみである。

出土遺物が非常に乏しく、年代の推定は困難であるが、後述のように、本遺構の埋没後に建造されたSH6024が8世紀前半頃の年代と推定されることから、SB6003の埋没年代は少なくともそれ以前とみてよい。

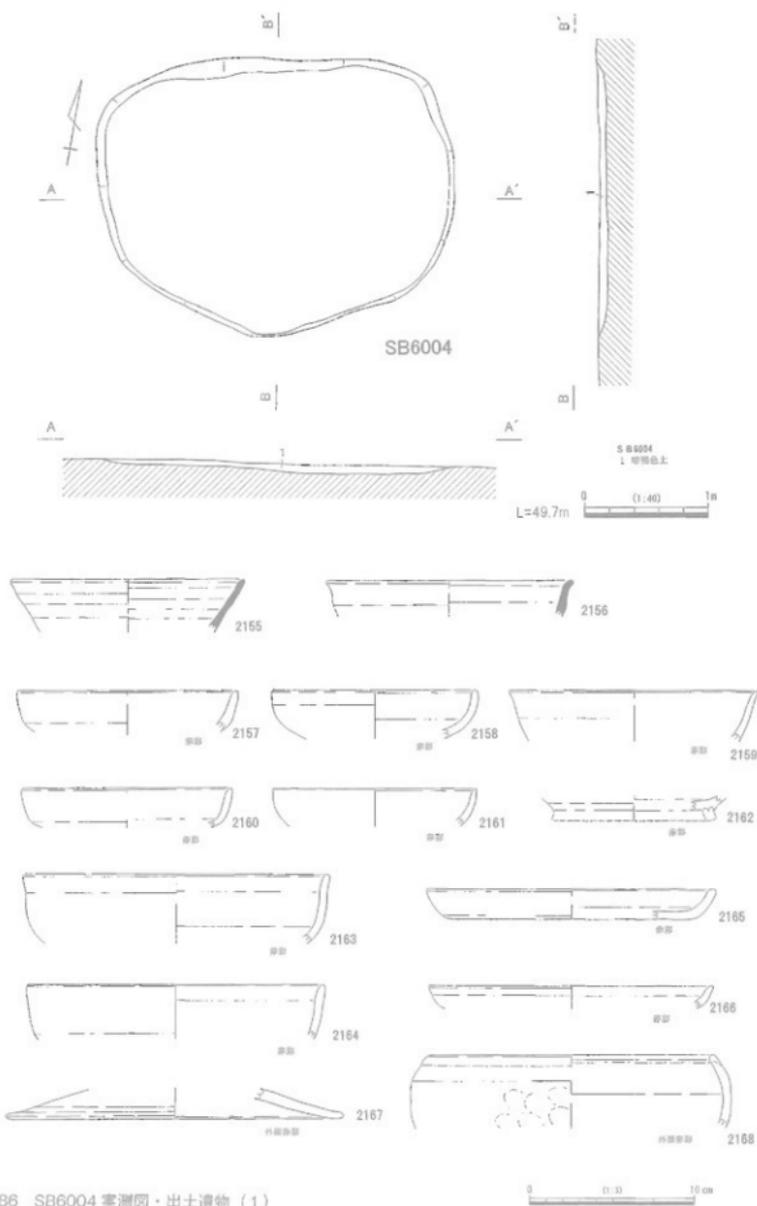
図 286 SB6004 羨洞回・出土遺物 (1)

遺物については、いずれも破片ではあるが、比較的豊富に出土している。2155と2156は須恵器の坏である。2155は無台坏である。ロクロ成形時の水引き痕が明瞭に残り、口縁部に向かって斜め上方へ立ち上がる。2156はやや内湾気味に立ち上がり、口縁部は大きく外反する。底部は残存しないが、高台坏であろう。2157～2162は土師器の坏である。2157・2158・2160・2161は口径12cm前後の小型の坏で、内外面には赤彩が施される。2159と2162は高台坏。欠損や摩滅によって確認できない高台部と底部外面以外には、赤彩が認められる。2163と2164はやや大型の坏。口縁部にはやや強めにナデ調整が施されている。内外面には赤彩が認められる。2164は、外面が二次焼成により黒色に変色している。2165と2166は土師器の皿である。2166は、2165に比べて薄いつくりとなっている。底部は残存しないが、下半が屈曲し始めていることからみて、浅いつくりのものであろう。いずれも、内外面に赤彩が認められる。2167は土師器の蓋である。外面のみに赤彩が施されている。2168は土師器の鉢である。口縁部は径を狭めるかたちで内湾し、ナデ調整が施される。表面は摩滅が著しいが、外面にわずかに赤彩が認められる。2169・2171～2178は土師器の甕である。2169は小型の甕であり、口縁部をやや外反

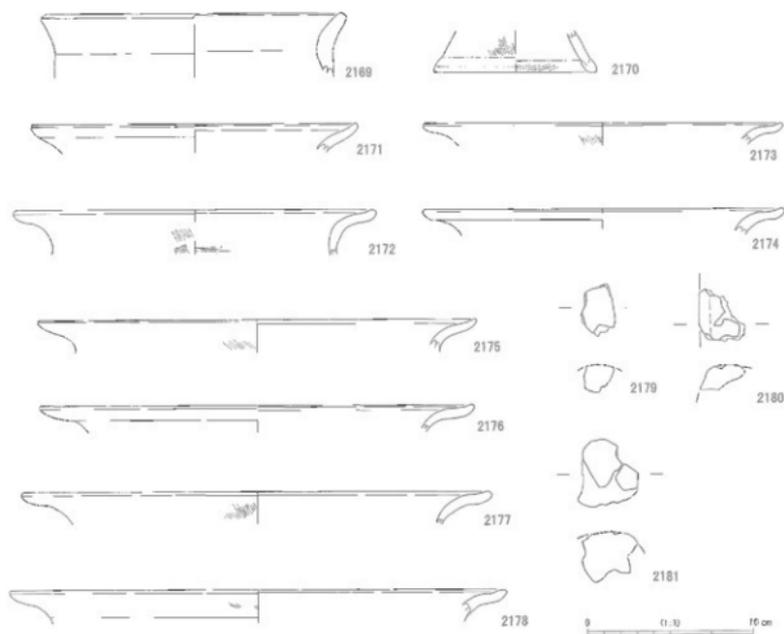
図 287 SB6004 出土遺物 (2)

させ、口縁端部を平らに仕上げている。比較的厚いつくりとなっている。2170 は台付き甕の脚部である。2171 ~ 2178 は甕の口縁部であり、いずれも頸部から大きく外反し、口縁端部にはつまみ上げるようなかたちでナデ調整が施される。2179 ~ 2181 は土製の支脚である。断面が台形または四角形に近い形状で、比較的小形のものと同推測される。図化したもの以外には、土師器甕の体部の破片が多数出土している。

いずれの遺物も破片の状態で出土しているため一概には断じ難いが、8 cm 程度の深さしか残存しないにも関わらず多量の遺物が出土している点や、年代の幅がほとんどないことなどから、大半は建物の廃絶時に遺棄されたものである可能性が高いと推測される。出土遺物の年代から、SB6004 の廃絶年代は 8 世紀前半とみてよいであろう。

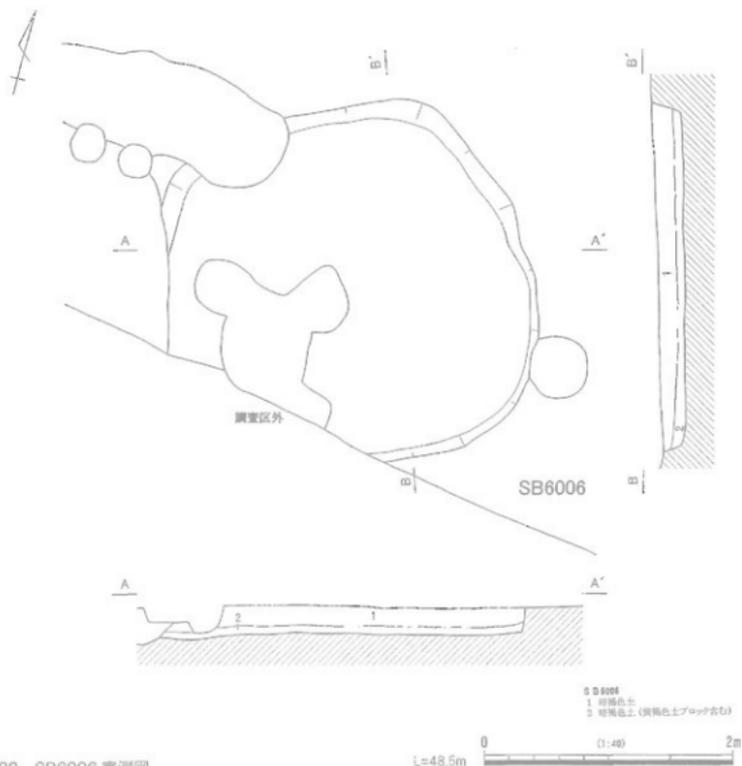
図 288 SB6006 平面図

6 区東側の南端に位置する。SB6006 は、南西の部分が調査区外に続いており、西側が大型土坑 SF6034 によって失われている。また中央付近は、住宅の基礎により破壊されている。平面形は、一辺が 3 m 程度のやや円形に近い隅丸方形である。深さは現存で約 22 cm あり、壁は比較的明瞭に立ち上がる。埋土は暗褐色土を基調とし、上下 2 層に分けられる。下層には、黄褐色土ブロックが部分的に認められ

るが、硬化面はなく、上下両層から出土した破片が接合するなど、明確な貼り床としてはとらえられない。よって両層とも埋没の際に流入した土と考えてよい。また、他の竪穴建物と同様に、炉やカマドなどの燃焼施設の痕跡も認められなかった。主柱穴や壁溝についても検出されていない。

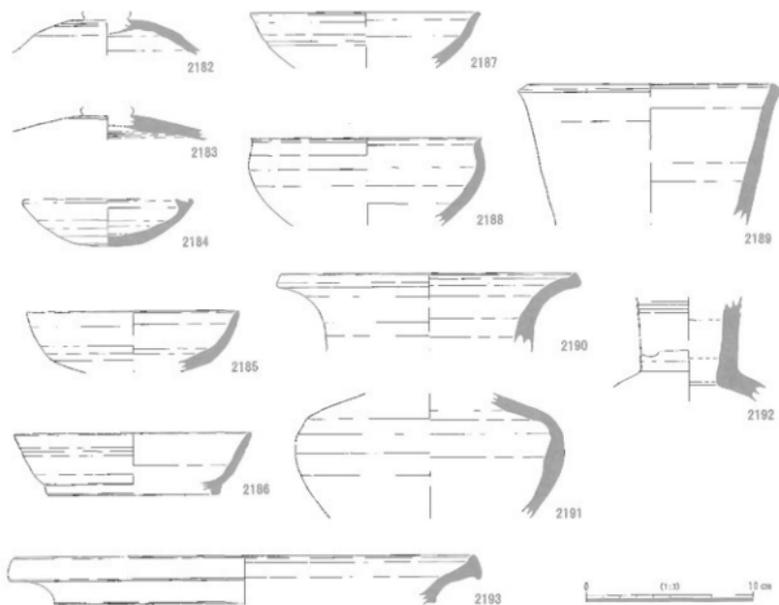
図289 SB6006出土遺物(1)

遺物としては、埋土中から須恵器や土師器などが出土している。2182と2183は、須恵器の坏蓋である。いずれも頂部付近の破片であるが、柄みか剥離した痕跡が確認される。頂部付近には、丁寧なヘラケズリ調整が施されている。2184は須恵器の坏身である。口径が9cm程度と小さく、立ち上がりはほとんど無い。2185と2186は須恵器の坏である。2187は須恵器の高坏。口縁部の破片で、体部上方に1条の沈線が巡る。2188は須恵器の鉢である。口縁部に向かって内湾して立ち上がり、口縁端部で小さく外反する。2189は陶白である。口縁部に向かって斜め上方へ直線的に立ち上がり、口縁端部は平らに仕上げられる。2190は須恵器の広口壺で、頸部から口縁部にかけての破片である。2191は長頸壺の肩部で、上半には自然釉の付着が認められる。2192はフラスコ壺の頸部。上方に2条の沈線が施されている。2193は須恵器の甕である。

2194と2195は土師器の坏である。内外面ともに赤彩が施され、内面には暗文が認められる。2196～2204は土師器の甕である。口径20cm前後の小型のもの（2196・2197）と、25cm前後の中型のもの（2198～2201）、30cmをこえる大型のもの（2202～2204）の3種が出土している。土師器の甕については、図化したもの以外にも体部の破片が比較的多く出土している。

2208～2213は、製塩土器である。いずれも坏部の破片であり、脚部については1点も出土していない。坏部の形状は、内湾して斜め上方に立ち上がる浅いもの（2208～2211）と、直立気味に立ち上がる深

めのもの (2212・2213) とが認められる。いずれも、器壁は5mm以下と非常に薄いつくりとなっている。

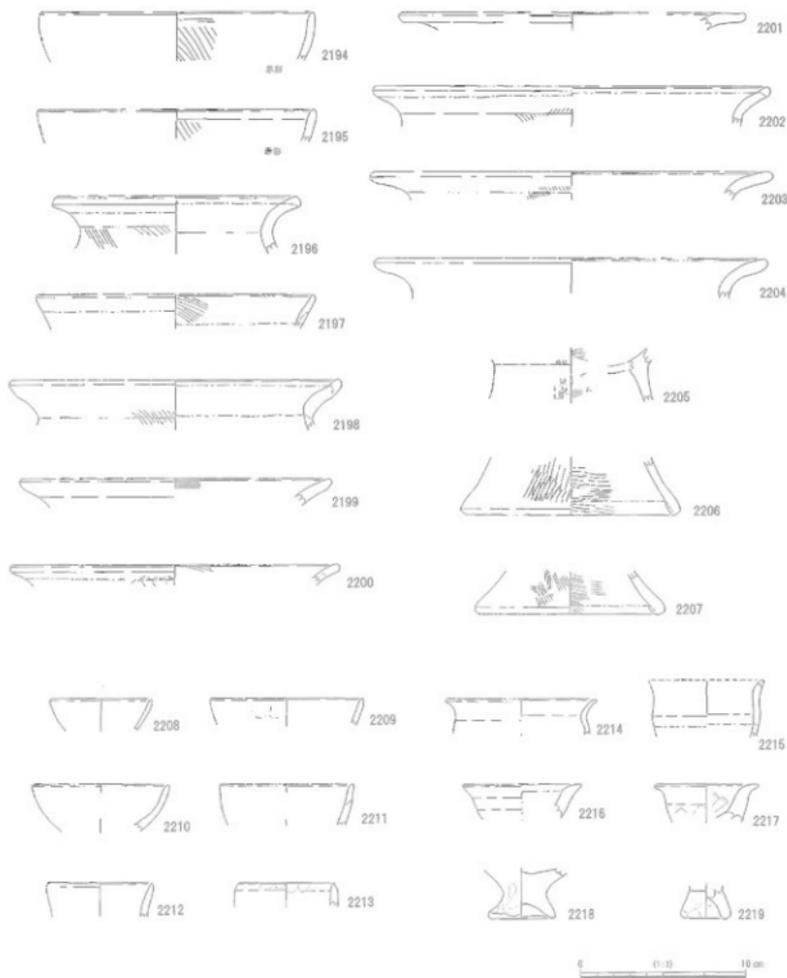
図 290 SB6006 出土遺物 (2)

土器以外の遺物としては、土製模造品が出土している。2214と2215は、堯または壺形の土製模造品である。胎土は緻密で薄いつくりとなっており、内面は板ナデ調整によって仕上げられている。2216と2217は、口縁部が斜めに開く坏の破片である。口縁部のみしか残存しないため、全体の形状は不明であるが、脚部と推定される2218と2219が同様に厚手のつくりとなっていることから、高環形の模造

品である可能性が高い。

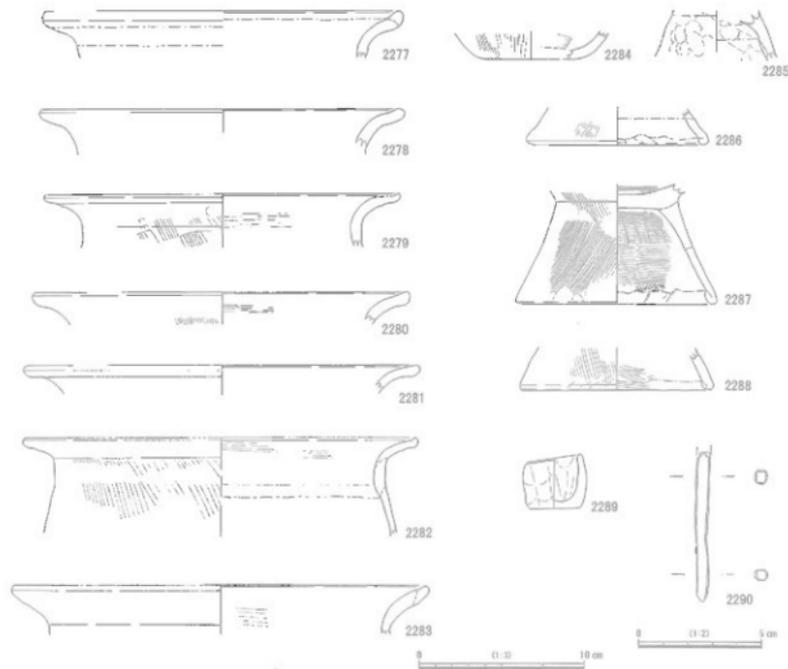
図 294 SF6034 出土遺物 (土師器・土製品)

2253～2288 は土師器である。2253～2258 は、底部から屈曲して立ち上がる坏で、口縁部に向かって大きく外反する。いずれも内外面ともに赤彩が施されており、2253 と 2254 の内面には暗文が認められる。2259・2260 は、緩やかに内湾してして立ち上がる坏である。内外面ともに赤彩が施されてお

り、口縁部は強いナデ調整によって外反する。2261 は浅い坏である。内外面ともに赤彩が施されている。2262 と 2263 は坏または皿の高台部である。いずれも底部外面が被熱している。被熱している部分を除き、全面に赤彩が認められる。2264 と 2265 はやや深い坏。口縁部に横方向のナデ調整が施されている。口縁部のみの破片ではあるが、高台坏の破片と推測される。2265 には内外面に赤彩が認められる。2266 は皿で、内外面ともに丁寧な磨き調整と赤彩が施されている。2267 は小型の鉢である。口縁部は内傾し、内外面ともに赤彩が施されている。2268 と 2269 は壺の口縁部である。2270 は壺の体部の破片で、外面にのみ赤彩が施されている。2271 ~ 2283 は甕の口縁部である。小型のもの (2271) と大型のもの (2272 ~ 2283) がみられ、大型のもの口縁部は斜め上方へ大きく開く。2284 は甕の底部、2285 ~ 2288 は台付き甕の脚部である。

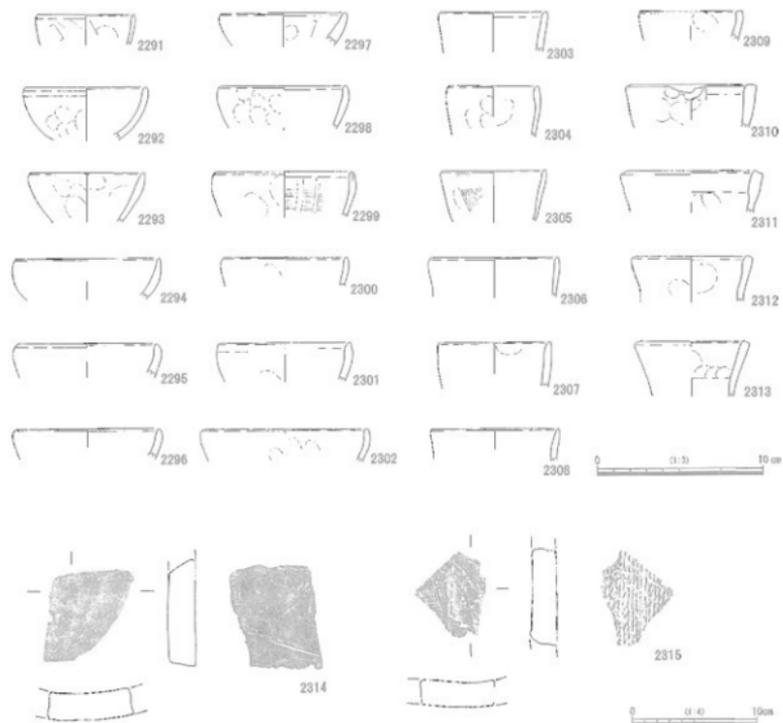
図 295 SF6034 出土遺物（製塩土器・瓦）

2291 ~ 2313 は製塩土器である。いずれも口縁部の破片であり、脚部については全く確認できない。坏部の形態は、SB6006 と同様に、口縁部に向かって内湾して斜め上方に立ち上がるもの (2291 ~ 2302) と、直立気味に立ち上がるもの (2303 ~ 2313) の 2 つに大きくに分けることができる。さらに、直立気味に立ち上がるものについては、口縁端部の形状が平らになるもの (2309 ~ 2313) と、それ以外のもの (2303 ~ 2308) とに細分することができる。なお、口縁端部が平らになるものについては、SB6006 では出土していない。胎土については、緻密なものがほとんどであるが、2303 と 2311 など砂

礫を含むものも一部存在する。

土器以外のものとしては、瓦と土製模造品が出土している。瓦は、平瓦が2点出土している。2314は広端部の破片で、凹凸面ともにナア調整が施されている。2315は端部の残存しない破片であり、凸面にタテ縄叩き、凹面には布目痕が認められる。2289は土製模造品である。手づくね成形されており、内外面には指頭痕が明瞭に残る。

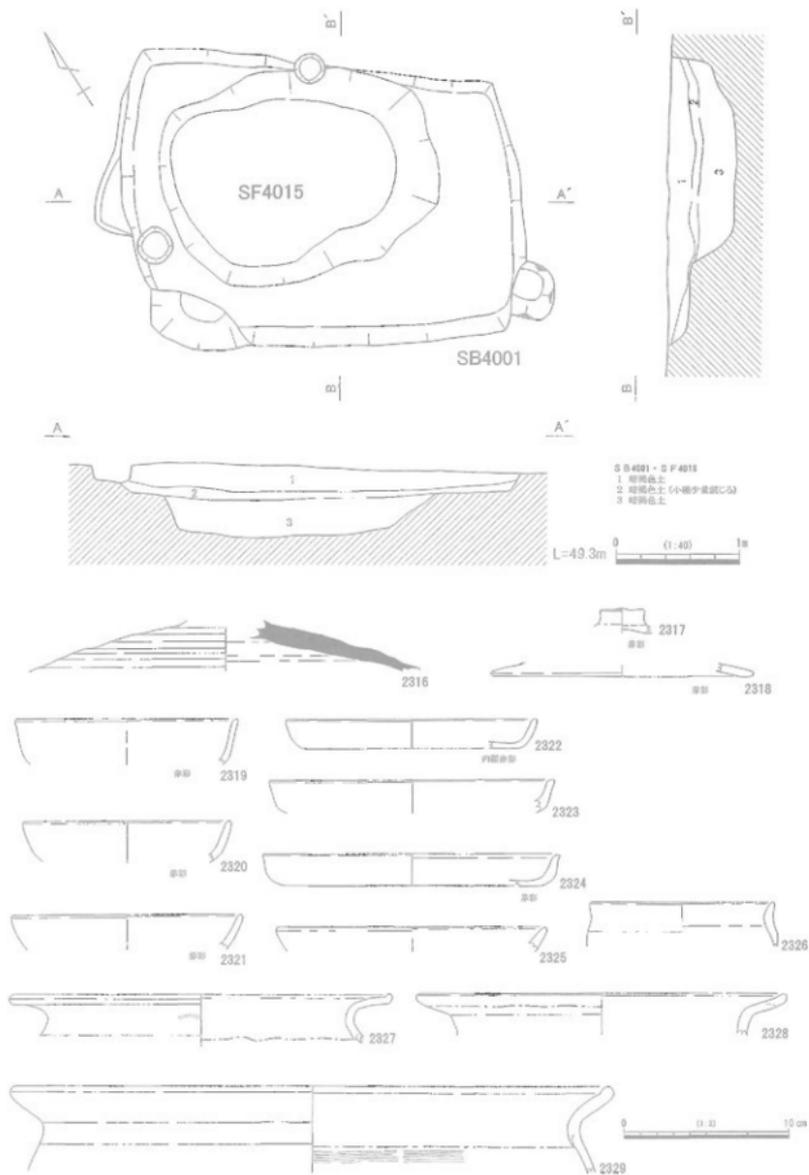
图 296 SB4001・SF4015 実測図・SB4001 出土遺物

遺物は比較的豊富に出土しているが、土器については完形のものではなく、ほとんどが破片の状態の出土である。SB4001の床面直上にあたる、第2層のSX4001の上方を除く範囲からは、須恵器と土師器が出土している。2316は須恵器の蓋である。大型のもので、摘みと口縁部は欠損している。2317と2318は土師器の蓋である。内面については摩滅が著しいため明瞭でないが、外面には赤彩が認められる。2319～2321は土師器の坏である。いずれも口縁部だけの破片であるが、下方の湾曲の様子からやや浅めの坏であろう。内外面ともにナデ調整され、赤彩が施されている。2322～2324は土師器の皿である。2322は底部から若干内湾気味に斜め上方へ立ち上がる。内面には赤彩が認められるが、外面については摩滅しているため赤彩の有無が確認できない。2323は口縁端部が平らに仕上げられている。摩滅のためか、赤彩の痕跡は認められない。2324は丸みをもって立ち上がり、口縁はやや外反する。内外面ともにナデ調整され、赤彩が施されている。2325は土師器の坏または皿の口縁部である。2326は土師器の小型甕である。2327・2328は土師器の甕である。2327は口縁部が横に大きく開き、端部で上方へ屈曲している。2328は口縁部が斜めに開く形態である。2329は土師器の大型甕である。口縁部の内外面は板状工具によるナデ調整が施され、口縁端部はややつまみ上げ気味に丸く仕上げられている。

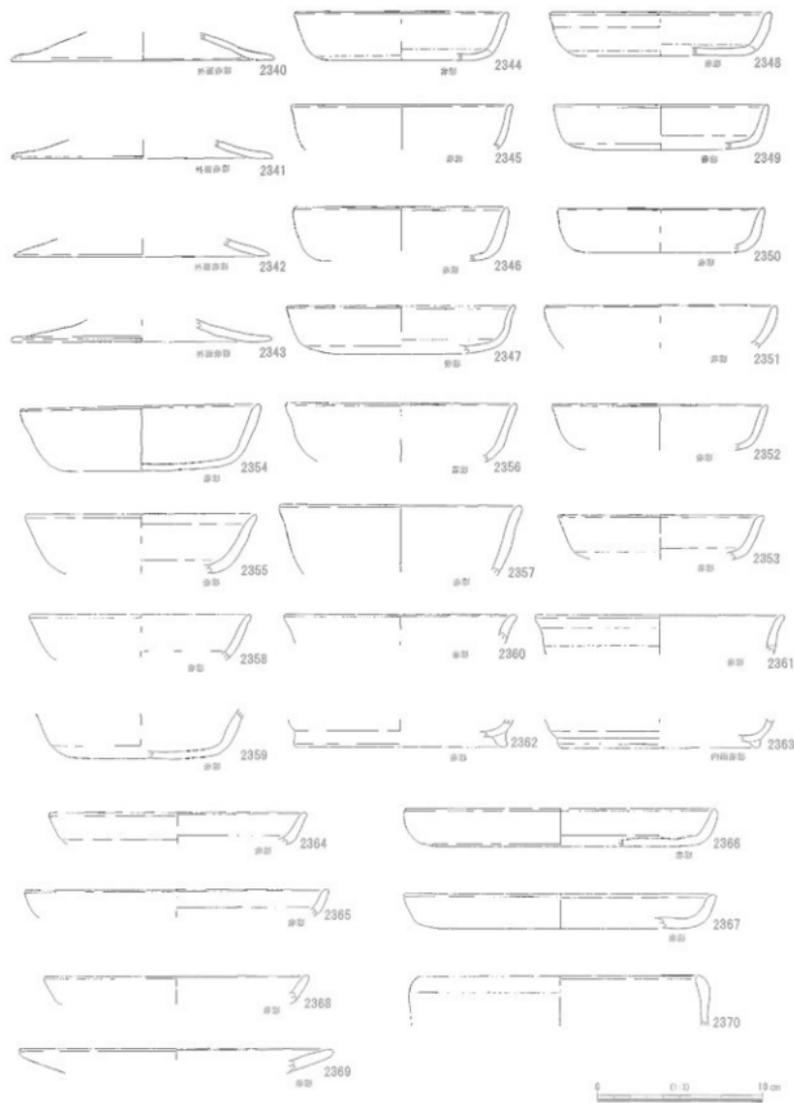
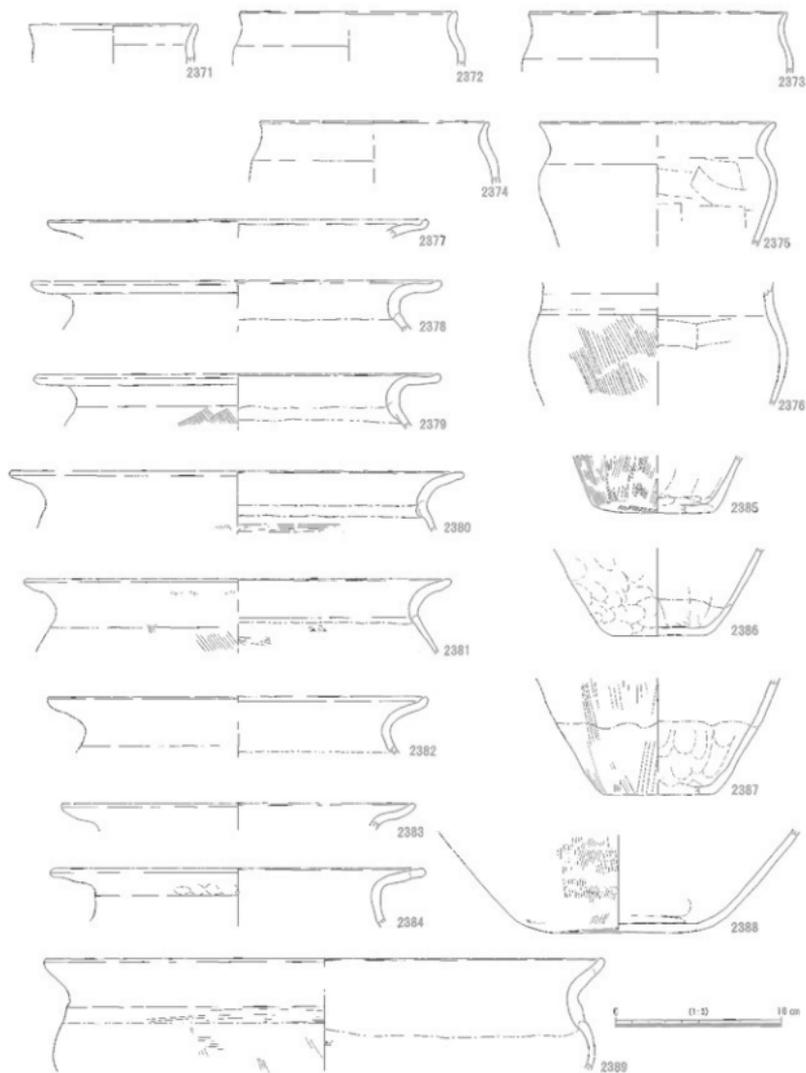
SF4015(第3層)からは須恵器と土師器、土錘が出土している。2330～2333は須恵器の坏蓋である。いずれも口縁部だけの破片である。2334～2337は須恵器の坏身である。2338と2339は須恵器の高坏である。2338は口縁部、2339は脚部だけの破片である。2340～2343は土師器の蓋である。口縁部だけの破片で、全体的に摩滅が著しいが、いずれも外面には赤彩が認められる。2344～2363は土師器の坏である。2344～2353はやや浅めの坏で、口縁部を丸く取めるものと、わずかに外反させるものがある。内外面ともにナデ調整され、赤彩が施されている。全体的に緻密な胎土のものが多い。2354～2357はやや深めの坏である。比較的粗い胎土のものも多く認められる。表面が摩滅しているものも少

なくないが、内外面ともにナデ調整で赤彩が施されている。2360～2363は高台杯である。底部から屈曲して立ち上がり、口縁部が外反する。2363は表面が摩滅しているため内面のみしか赤彩が確認できないが、他のものについては全面に赤彩が施されている。2364～2368は土師器の皿である。大型のものと小型のものがみられる。いずれも丁寧なナデ調整が施され、内外面ともに赤彩されている。

2369は土師器の高杯である。杯部の破片で、口縁に向かって大きく開き、端部は丸く収まる。内外面に赤彩が認められる。2370は土師器の鉢である。口縁部は、器壁が厚く内湾している。2371～2376は土師器の小型甕である。わずかに外反させて短い頸部とするものが多いが、屈曲させて頸部を明瞭につくり出しているもの(2375)も認められる。摩滅の著しいものも多いが、いずれも頸部から口縁部にかけては強いナデ調整が施されている。2377～2384は土師器の甕の口縁部である。口縁部が横方向に大きく広がるものと、斜めに開くものがある。

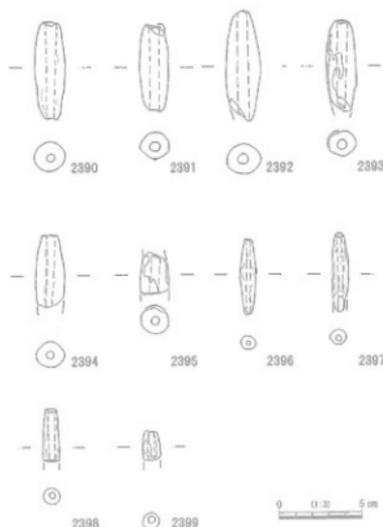
図300 SF4015出土遺物(4)

2390～2399は土錘である。直径1.5～2.0cm程の太いものと、直径1cm前後の細いものがある。また、これらの遺物のうち、2336と2344・2354・2375については、第3層の上層と遺構の底面近くから出土した破片との間において、接合関係が確認されている。

また、SF4015では、上層から出土した破片と底部付近から出土した破片との間に、接合関係が認められており、土坑全体が一時に埋められていることがわかる。さらに、SF4015の遺物の出土量は、中層遺跡で発見されている他の遺構に比して多量であることから、SF4015は土器などの廃棄土坑と考えてよいであろう。なお、出土した遺物については、SB4001の廃絶時またはその直後に投棄されている上に、SB4001の床面付近で出土した破片との間でも接合関係が確認できることから、SB4001で使用されたものである可能性が高く、建物の廃絶時における片付け行為などに伴うものであると推測される。

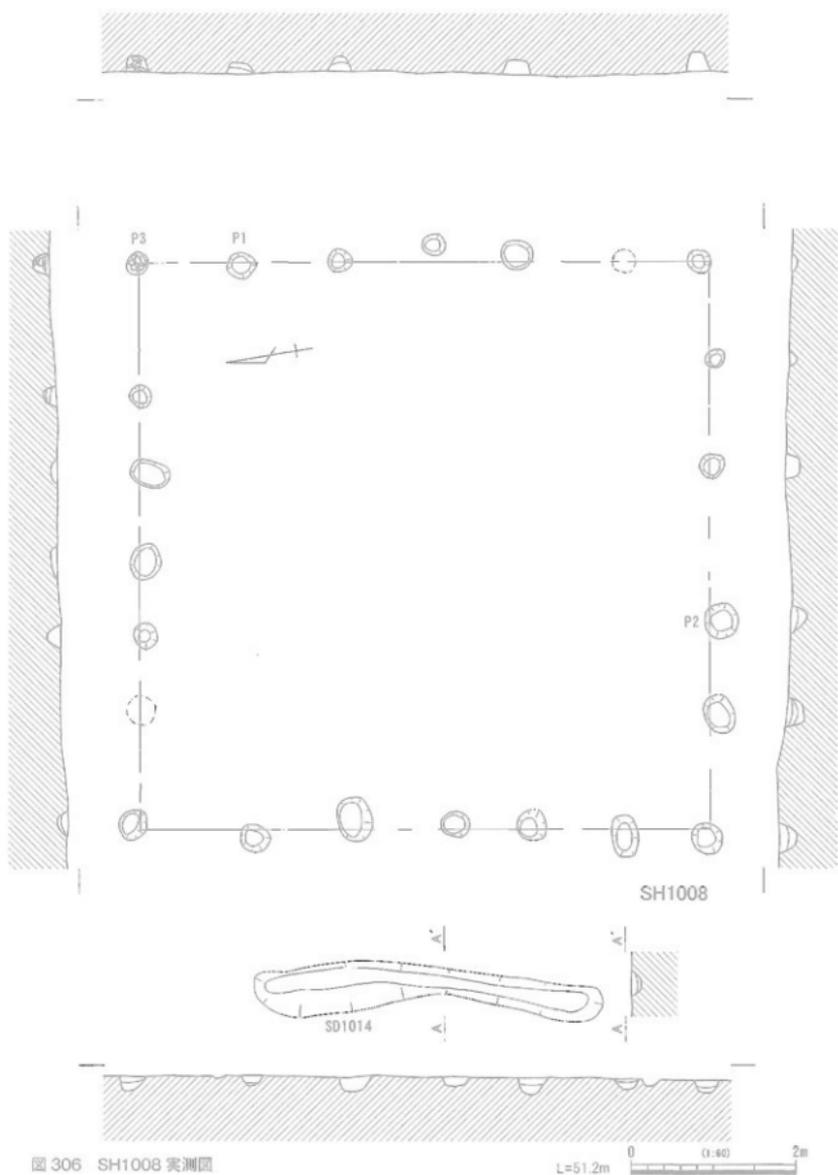
图 306 SH1008 实测图

柱穴からは、2 点の遺物が出土している。2400 は須恵器の坏身で、P1 の埋土から出土している。口縁部の復元径は約 12cm で、受部から浅く上方へやや外反気味に立ち上がる。もう 1 点は P2 の埋土から出土しており、図化できない小片ではあるが、須恵器坏身の口縁部とみられる。SD1014 の遺物としては、1 点 (2401) 発見されているのみである。2401 は甕の体部の破片である。体部の上方には、1 条の沈線が施されている。出土遺物はわずかに 3 点と少ないが、これらの遺物から SH1008 の廃絶年代の上限は、7 世紀前半に位置付けられる。

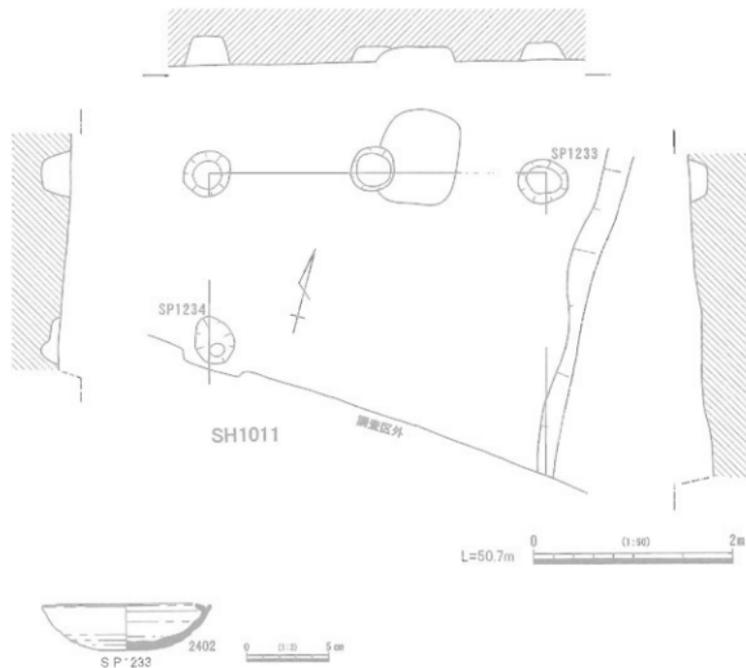
図308 SH1011 実測図・出土遺物

規模は $3.4 \times 2.8\text{m}$ 以上で、主軸は $N - 15^\circ - W$ である。検出された柱穴は全て抜取り穴であり、柱痕跡は確認されていない。ただし、SP1234 の一段深く窪んだ部分を柱の沈み込んだ痕跡とみれば、柱の直径はおおよそ 20cm 前後と推測される。

遺物については、SP1233の埋土から須恵器1点と土師器の小片2点が出土している。2402は須恵器の坏身で、4分の1程度の破片である。7世紀後半のもので、口縁部の復元径8.4cmと小型であり、口縁部の立ち上がりもごくわずかである。他に土師器の甕と坏と思われる破片が出土しているが、図化できない小片である。年代の根拠となる遺物は乏しいが、2402が取り穴の埋土より出土していることから、建物の廃絶年代の上限は7世紀後半に位置付けられる。

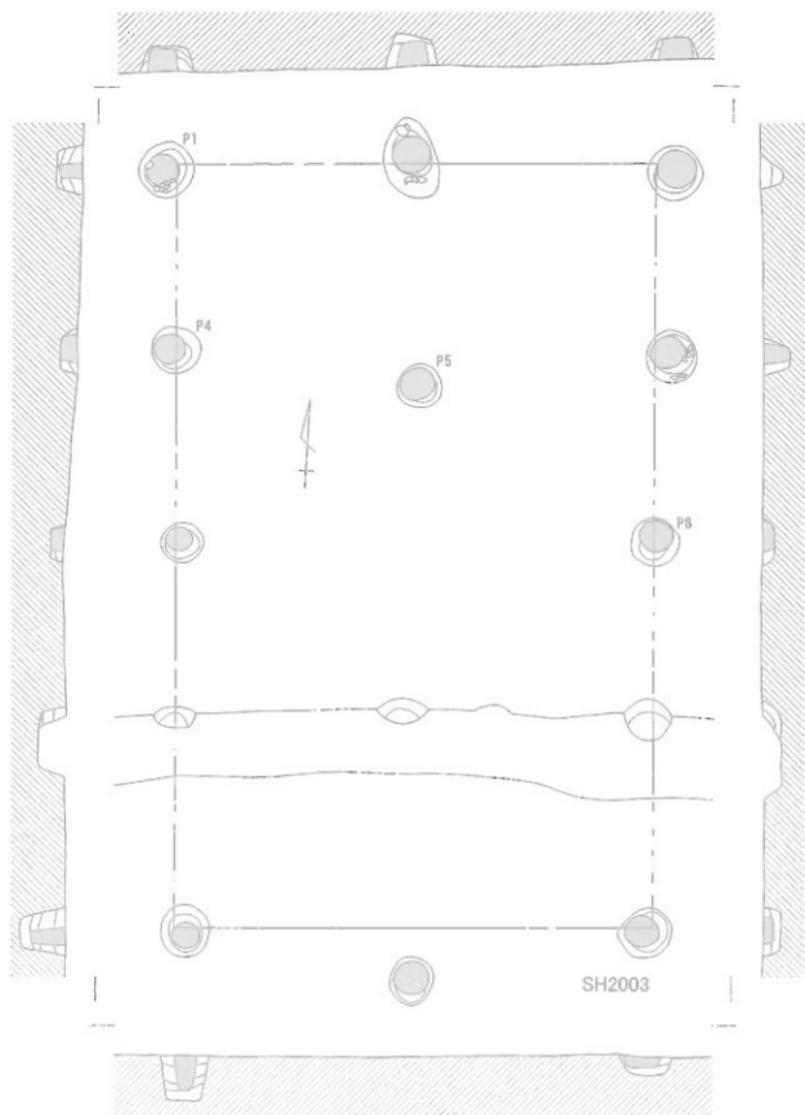
图 309 SH2003 实测图

2区中央部に位置する、2×4間の欄柱建物である。北側から3間目の柱穴は、後世の溝により大部分が失われている。なお、北側の妻柱から2.25mと南側の妻柱から約2.5mの位置には、屋内棟持柱が設けられている。建物規模は4.8×7.8mと比較的大型で、主軸は北側でN-4°-Wである。柱間は梁行で2.4mの等間、桁行では1.95mの等間となっている。柱痕跡の大きさは25～30cmであり、全体的に太い柱が用いられていたことがわかる。掘方の形状はほとんどが円形であるが、北側の妻柱(P2)など一部には楕円形に近い形状のものもみられる。掘方の大きさは、直径40～50cmで、深さは現存で20～45cmである。いくつかの柱穴には、掘方埋土中に小礫の存在が確認されている。これらの小礫については、調査時の所見が残されていないため、人為的なものか否か判然としない。ただし、写真等を

遺物としては、須恵器と土師器が出土している。2403は、須恵器の坏身で、P8の柱痕跡から出土している。口縁の復元径が10.7cmと小型で、口縁部の立ち上がりもやや低い。2404は土師器の甕である。P1の掘方埋土から出土している。口縁の復元径が18.4cmと小型のもので、口縁部は頸部で屈曲しやや直線的に斜めに開く。また、この他に、P1の掘方埋土から2点、P4の柱痕跡から1点、P5の柱痕跡からは3点の土師器の破片が出土しているが、いずれも図化できない小片である。これらの遺物から、SH2003の廃絶年代の上限は、7世紀後半に位置付けられる。

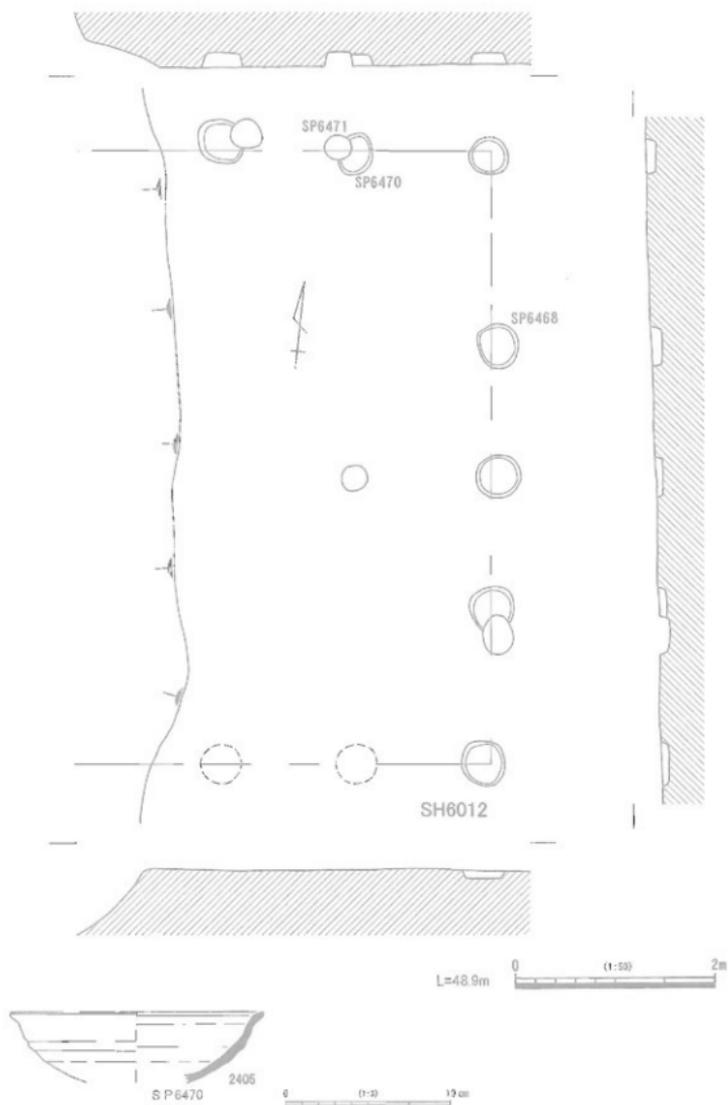
图 325 SH6012 实测图

遺物は、SP6470 から須恵器の高坏（2405）が出土している。坏部に突線が1条巡り、口縁部は大きく外反する。7世紀末から8世紀初頭にかけてのものである。この他に、SP6468から図化できない小片ではあるが、土師器甕とみられる破片が数片出土している。年代の決め手となる遺物は1点のみであるが、SH6012の廃絶年代の上限は、7世紀末から8世紀初頭に位置付けられる。

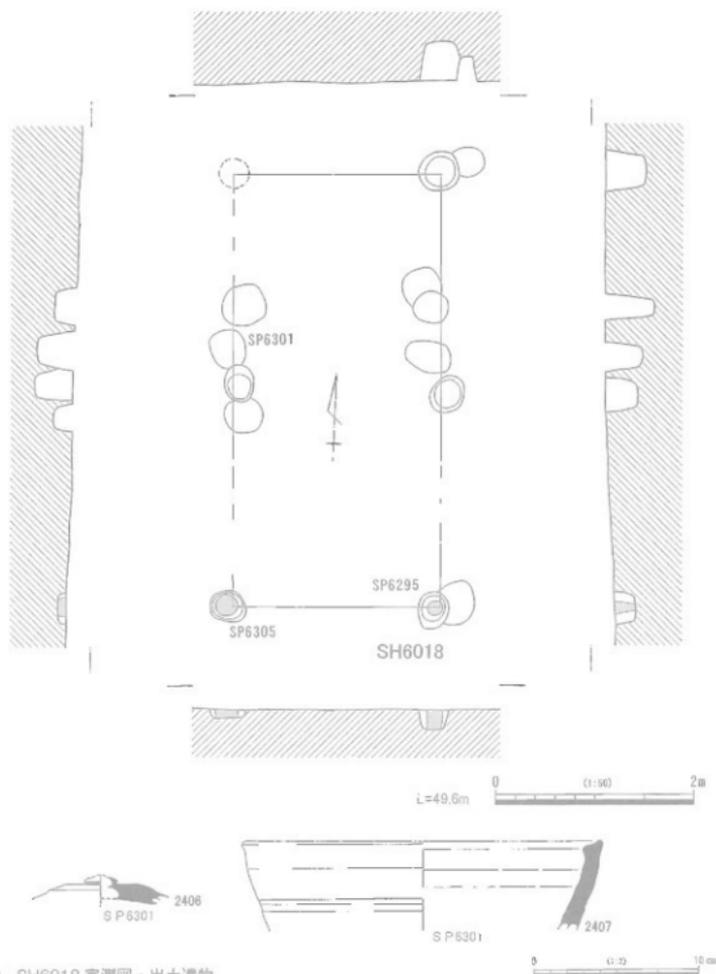
図 330 SH6018 裏面図・出土遺物

遺物は、SP6301とSP6305から出土している。2406は須恵器の坏蓋である。頂部のみの破片であるが、

すぐに下方へと下がる形状からみて、返り付きの蓋と推測される。2407は須恵器の鉢である。口縁部に向かってやや内湾気味に立ち上がり、口縁端部は平らに仕上げられている。この他に、図化できない小片であるが、SP6305から壺瓶類の体部とみられる須恵器の破片が1点出土している。また、南東の隅柱SP6295が切っているSP6294からも、須恵器の甕の小片が1点出土している。

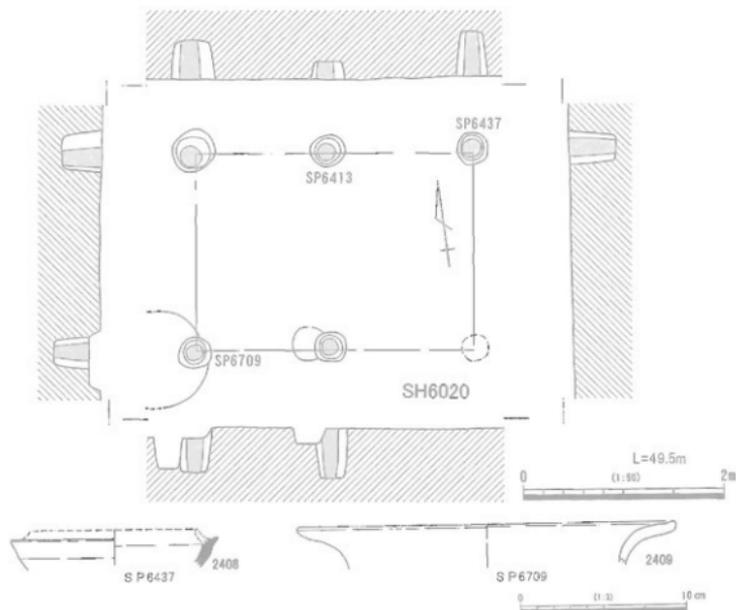
図 331 SH6020 実測図・出土遺物

遺物としては、SP6437の柱痕跡埋土から須恵器の坏身(2408)が出土している。受け口部の破片であるが、小型で口縁の立ち上がりも低いものと推測される。掘方埋土からは、須恵器の甕の小片が1点出土している。SP6709の掘方埋土からは、土師器の甕(2409)が出土している。口縁部は斜めに開き、端部はやや内湾気味となる。これらの他に図化できない小片であるが、SP6413・6437からも土師器の破片が出土している。

出土遺物から、SH6020の廃絶年代の上限は7世紀後半に位置付けられる。

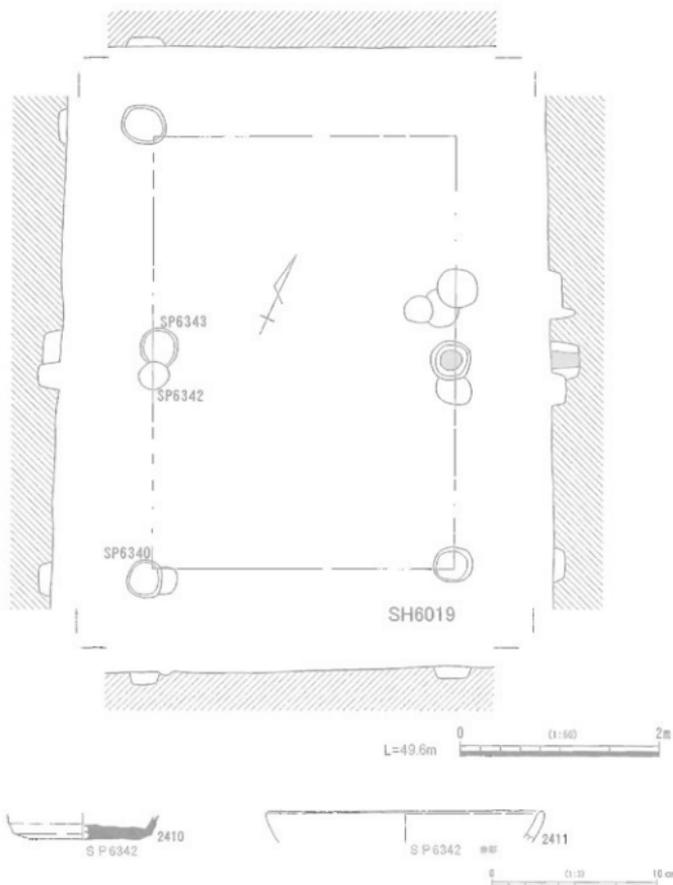
図 332 SH6019 実測図・出土遺物

遺物については、SP6327・6343・6340 から出土しているが、いずれも図化できない小片である。SP6327 と 6343 からは土師器甕の破片がそれぞれ 3 点と 2 点、SP6340 からは須恵器の甕または壺の破片が 3 点出土している。また、この建物の柱穴ではないが、SP6343 を切る SP6342 からは須恵器と土師器が各 1 点出土している。2410 は須恵器の無台坏である。底部には丁寧なヘラケズリが施されている。2411 は土師器の坏で、内外面に赤彩が認められる。建物の廃絶直後に SP6342 が掘られたとすれば、SH6019 の廃絶年代は、概ね 8 世紀後半頃とみてよいであろう。

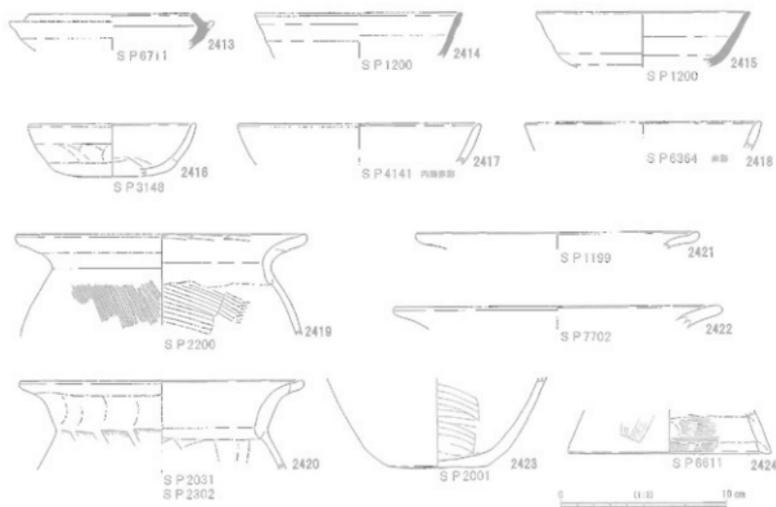
図 342 小穴出土遺物 (古代)

1区の南東部に位置している。SP1199からは、土師器の甕が2点出土している。2421は口縁部のみの破片である。口縁部はナデ調整が施されており、端部は上方へ積み上げられている。SP1200からは、須恵器の坏が2点と、土師器の坏や甕の破片が十数点出土している。2414と2415は須恵器の坏であり、1697は二次焼成によって橙褐色に変色している。

2区の中央部に位置する。SP2001からは土師器の甕(2423)が出土している。図示したもの以外にも、同一個体とみられる破片が20点程度出土している。SP2301と2302は東西に約2m離れた位置にあるが、出土した土師器甕(2420)の破片が接合している。口縁部がハの字状に開き、体部の内外面には板ナデ

2区西側に位置する。SP2200からは、土師器甕（2419）が出土している。口縁部は横方向に大きく開き、内外面ともにナデ調整が施される。体部の外面はハケ目調整、内面は板ナデ調整となっている。SP2164からは須恵器の口縁部の破片が2点、SP2173からは須恵器の坏蓋の破片、SP2198では土師器の破片が各1点出土している。これらは、いずれも図化できない小片である。

3区中央南側に位置する。SP3148からは土師器の坏（2416）が1点出土している。下半は指オサエ調整で、口縁部のみヨコナデ調整が施されている。胎土は橙白色の色調を呈し、赤彩は施されていない。8世紀後半以降のものであろう。SP3202からは、須恵器の破片が出土している。2cm以下の破片のため、器種は不明である。SP3106・3135・3281・3334からは、土師器甕の破片が各1点出土している。いずれも、図化できない小片である。

4区及び6区の東側に位置する。SP4141からは、土師器の坏（2417）が1点出七している。表面の摩滅が著しいが、内面にはわずかに赤彩が認められる。他の小穴では、土師器の甕とみられる破片が出土している。SP6562では5点、SP6569では2点、6637では3点、SP6578では1点出土しているが、図化できない小片であり表面の摩滅も著しい。

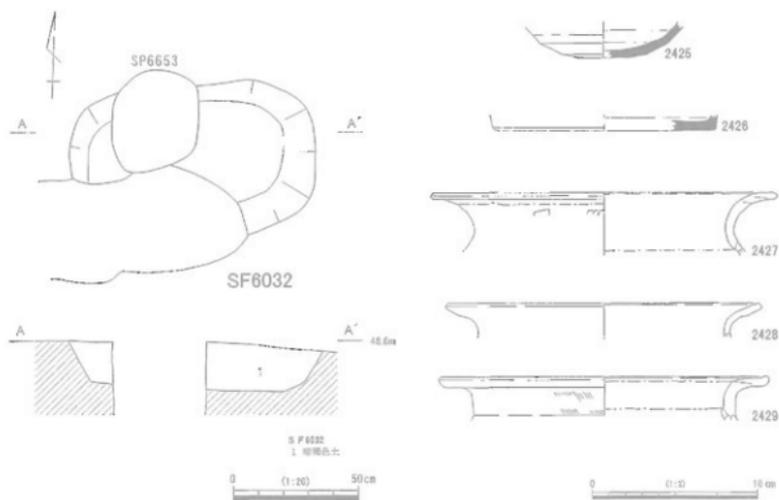
図 346 SF6032 実測図・出土遺物 (1)

遺物としては、須恵器と土師器に加え、土製支脚、輔羽口、炉壁が出土している。2425と2426は須恵器の坏である。いずれも底部のみの破片であるが、2425は丸底の無台坏、2426は平底のいわゆる箱坏であると推測される。2427～2429は土師器の甕である。2427は口縁部に向かって、湾曲しながら開く。2428と2429は、口縁部が屈曲して横方向に大きく開く。口縁部はナデ調整、体部外面にはハケ目調整が施されている。土師器については、図化したもの以外にも20点程の破片が出土しており、ほとんどが甕の体部の破片であるが、内外面に赤影が施された坏とみられる破片も確認できる。

2430と2431は輔羽口である。2430は先端部の破片で、先端部は溶解して黒色ガラス化し、先端部が端には鉄滓が付着する。先端部の外径は約6cm、内径は約2.5cmである。先端から元口部に向かって、外径、内径ともに徐々に広がっている。色調は先端が青灰色、元口側が橙褐色で、境は帯状に灰白色となっている。青灰色の部分には鉄滓の付着が確認できることから、青灰色の範囲までが炉内に挿入されていたものとみてよい。炉内への挿入角度は、ほとんど付いていない。表面の調整は不明瞭で、先端部に長軸方向へのヘラナデ調整が多少施されている程度である。外面に比べて通風孔の壁面は平滑となっており、棒状の芯に粘土を巻きつけて成形したものと推測される。表面には、藁や初痕跡が多数認められる。欠損部の断面にも確認できることから、粘土に混入されたものである。先端に付着する鉄滓は、断面が

碗形を呈しており、下面には小碟が多数付着している。炉床からさほど高くない位置に、羽口が設置されていたことがわかる。

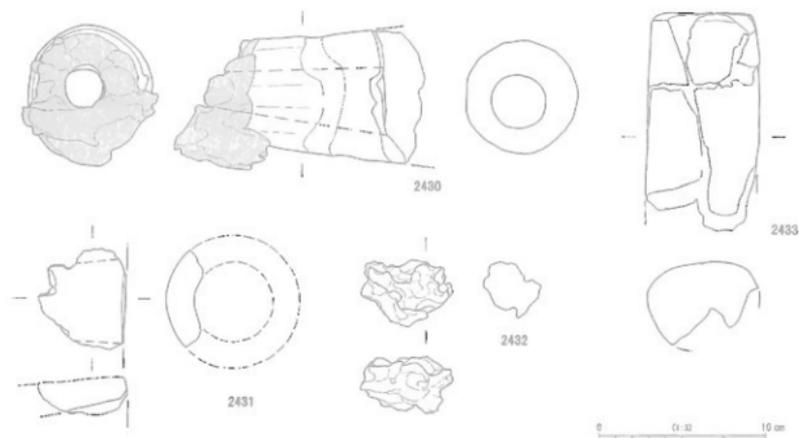
図347 SF6032出土遺物(2)

2432は炉壁である。当初鉄滓と捉えていたが、後述のように、化学分析の結果炉壁であることが判明した。詳細については、第6章に記載している。2433は土製の支脚である。破片資料であるが、断面は三角形または楕円形に近い形状と推測される。先端部には平らな面がつくられており、わずかに基部に向かって太くなっている。表面はナデ調整により、平滑に仕上げられている。

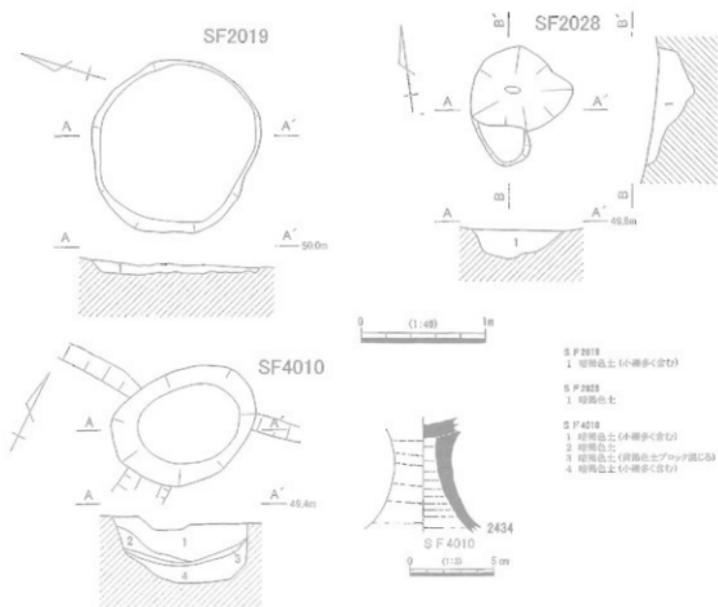
図 348 SF2019、2028、4010 実測図・出土遺物

SF2019は、2区の中央南側に位置する土坑である。平面は直径1.4mの円形で、深さは現存で約10cmと浅い。埋土は暗褐色土の単層である。埋土中から土師器が2点出土している。いずれも図化できない小破片で表面の摩滅も著しいが、うち1点については坏または皿の破片で、内外面には赤彩が認められる。遺構の詳細な年代については不明であるが、出土遺物から古代の範疇に収まるものとみてよいであろう。

SF2028 は、SF2019 の南西約 6 m に位置する。不整形の土坑であり、記録によると埋土は暗褐色土の単層とされている。ただし、南側の突出した部分に関しては深さが異なっており、底部に平坦面を形成していることから、別の遺構である可能性も考えられる。北側の部分に関しては、明確な底部はなく、播鉢状の形態となっている。規模は長径 80 cm、深さは現存で約 30 cm である。遺物については、埋土中より土師器が 1 点出土している。1 辺が 1 cm 程度の小破片のため、器種の特定も困難であるが、表面の一部に赤彩が確認でき、古代の土師器である可能性が高い。

SF4010 は、4 区の中央西隅に位置する。長径 1.2 m・短径 0.9 m の楕円形の土坑である。土坑の上面の大部分は、近世の溝 SD2003 と SD4001 によって失われている。埋土は暗褐色土を基調とするが、含まれている小礫の量などから 4 層に分けられている。このうち、最下層にあたる 4 層からは、須恵器の高坏が 1 点出土している。出土した高坏 (2434) は、坏部の底部から脚部にかけての破片である。脚部は比較的細いつくりで、透かしは設けられていない。8 世紀代のものであろう。遺物は 1 点のみであるが、最下層より出土していることから、SF4010 は少なくとも古代の遺構とみて間違いのないであろう。

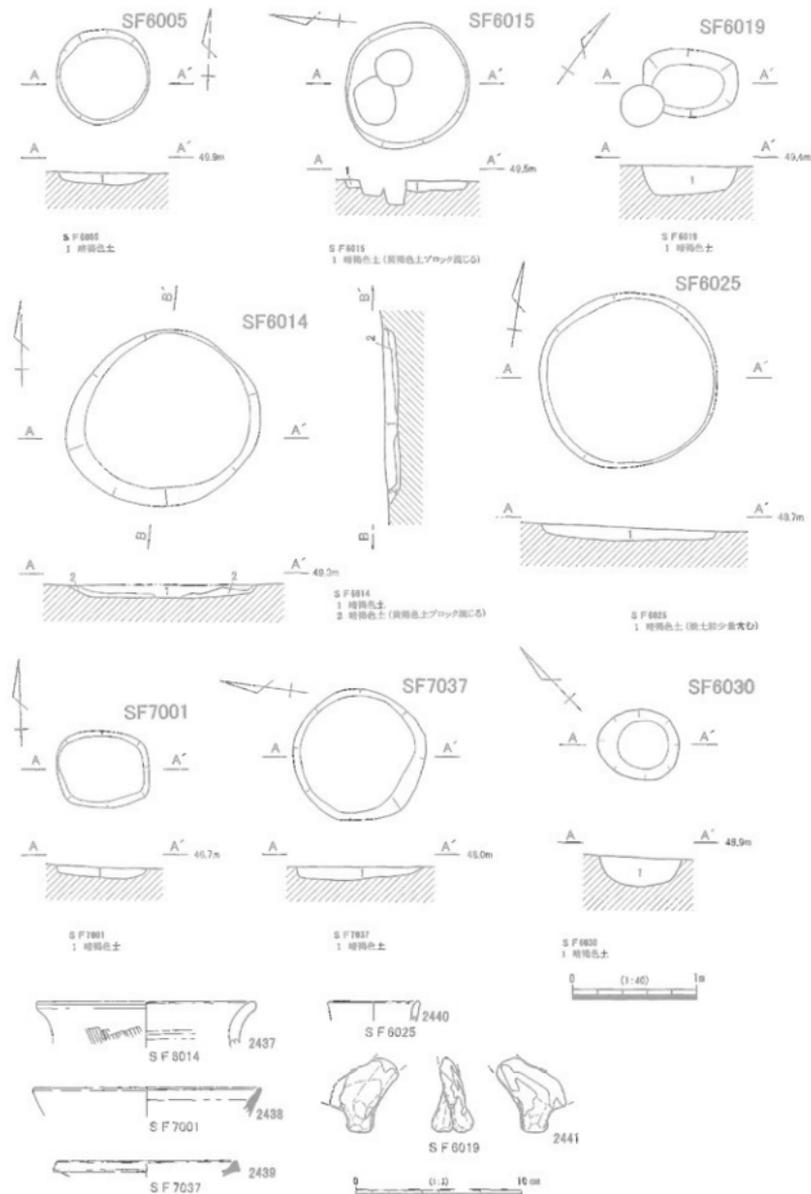
図 350 土坑実測図・出土遺物(6区・7区)

6区の中央、SF6015の北東約10mに位置する。長径約80cm・短径約50cmの楕円形で、深さは現存で約20cm。埋土は暗褐色土の単層で、埋土中から土馬(2441)が1点出土している。2441は前足から頭部にかけての破片で、頭部と胴部の大半が欠損する。胴部から頭部にかけては扁平な板状となっており、両側から挟み込むような形で前足が接合されている。簡略な作りとなっており、土馬としては比較的新しい要素を有している。遺物はわずか1点のみであるが、中近世の遺物が見られないことから、古代の遺構として捉えておく。

6区の西側に位置する。直径約1.4mの円形で、深さは現存で約10cm程度と浅い。埋土は暗褐色土の単層であるが、焼土粒が少量含まれていた。遺物としては、製塩土器(2440)が1点出土している。口縁部の小片ではあるが、口縁部が直立するタイプと推測される。厚さは一定していないが、厚い所でも3mm程度しかない。この他に、図化できない小片であるが、土師器の破片が数点出土している。遺物はいずれも古代のものであり、遺構の年代についても古代とみて差し支えないであろう。

SF7001は7区の中央、SF7037は7区の西側に位置する。SF7001は長辺約70cm・短辺約60cmの隅丸長方形の土坑。SF7037は直径約1.1mの円形の土坑である。深さはいずれも現存で約10cmと浅い。SF7001とSF7037の埋土中からは、須恵器と土師器が出土している。2438はSF7001出土の須恵器で、丸底の形態となる無台坏とみられる。2439はSF7037出土の須恵器で、口縁部のみの破片であるが、小型の広口壺と推測される。土師器は、いずれも図化できない小破片である。

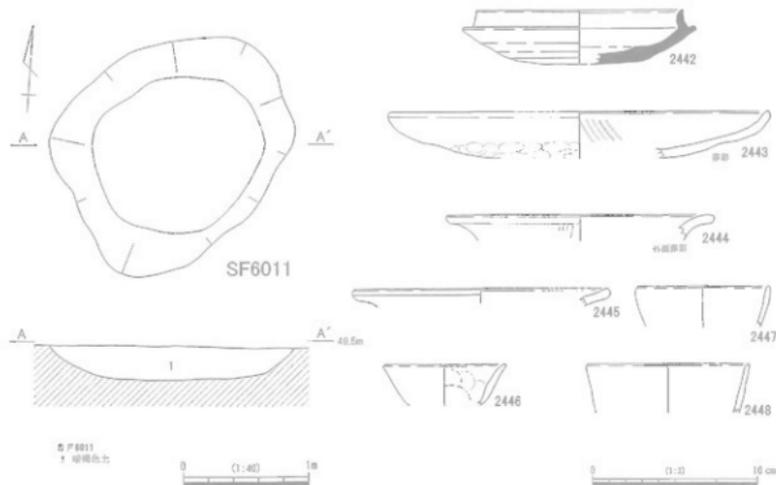
図 351 SF6011 実測図・出土遺物

6区の中央南側に位置する。長径約2mのややいびつな楕円形の土坑で、深さは現存で約30cm。遺物としては、埋土中から須恵器や土師器、製塩土器が出土している。2442は須恵器の坏身で、全体の8分の1程度の破片である。2443は土師器の高坏である。底部の中心から内湾して緩やかに広がり、口縁部において直立気味に立ち上がる。内外面ともに赤彩が施されている。2444は土師器の壺である。口縁部のみの小破片で、表面の摩滅も著しいが、外面には赤彩が認められる。2445は土師器の甕である。2446～2448は製塩土器である。2446は坏状の形態を呈するものである。口縁部に向かって斜めに立ち

上がり、口縁部では若干外反する。2447と2448は直立気味に立ち上がるもので、2447は口縁部がやや内湾する。いずれも器壁が3mm程度の薄いつくりとなっている。遺物の年代としては、2442のように古い遺物も混在するが、7世紀後半頃のものが多い。SF6011の年代の上限は7世紀後半に位置付けられる。

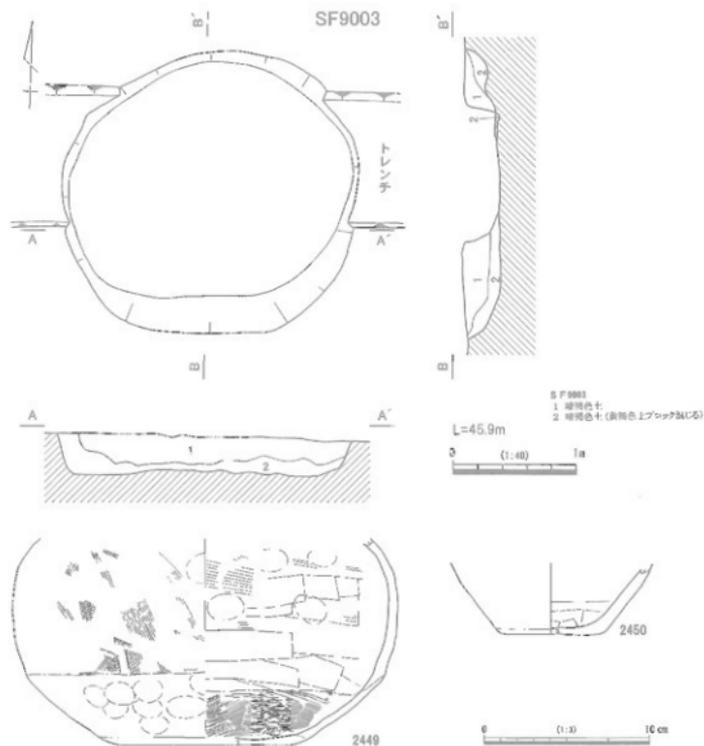
図 352 SF9003 実測図・出土遺物

9区の北東隅に位置する。直径約2.4mの円形の土坑で、深さは現存で約30cmとなっている。埋土は2層に分けられている。遺物としては、両層から土師器が出土している。2449は壺の底部から体部にかけての破片で、2層から出土している。外面の底部から体部下半は指オサエ、体部上半はハケ目調整が施される。内面は板ナデ調整である。2450は小型の鉢の底部で、1層から出土している。胎土は緻密で、内面には横方向の丁寧なナデ調整が施されている。この他に、両層から1～2点の土師器が出土しているが、図化できない小片である。遺物は乏しいものの、2449や2450などの遺物から、SF9003は7世紀中頃の遺構として捉えられる。

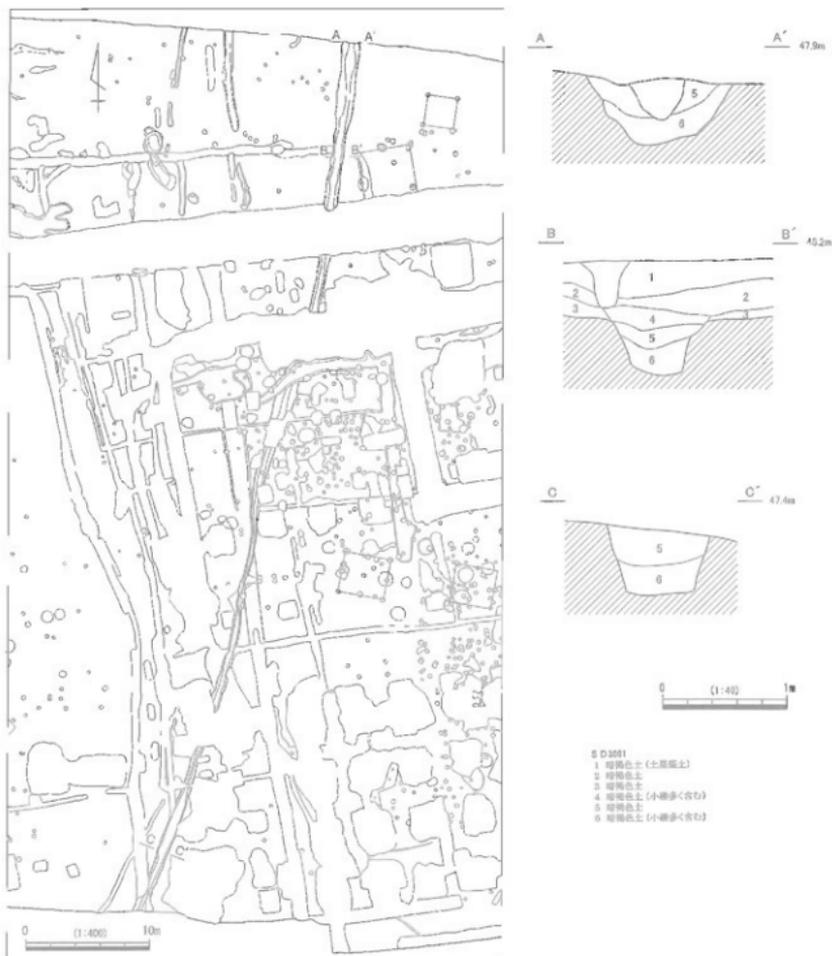
図 353 SD3001 実測図・断面図

3・7区の中央を南北に縦断する、大規模な溝である。3区の南側や7区においては、攪乱等によって失われている部分も多い。最も残存状況のよい北側で、幅が約1.2m、深さは約50cmとなっている。ほぼ直線的に設けられており、調査範囲内において総延長約70mにも及び、さらに南北ともに調査区外へと続くことが確認されている。

埋土は大きく3層に分けることができ、中世の土層が残存する部分では、土壘構築以前の包含層の下層（第3層）上面から掘り込まれていることが確認されている。

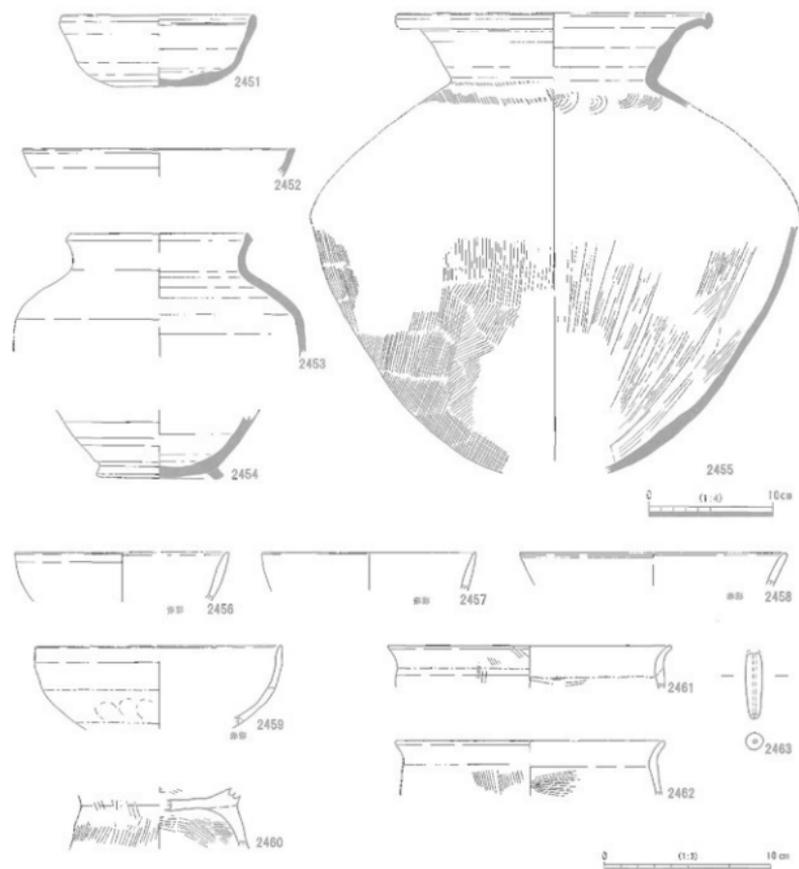
図 354 SD3001 出土遺物

遺物は、埋土の上層（4層）と中層（5層）から出土している。2451は、須恵器の坏である。口縁の復元径は11.5cmで、底部から外反気味に立ち上がり、口縁部でやや内湾する。2452は須恵器の皿である。口縁部の破片のみであるが、形状から有台皿と推測される。2453は須恵器の広口壺である。肩部はやや高く、湾曲して体部に至る。口縁部から肩部にかけて、外面に自然釉が付着する。2454は長頸壺の底部で、高台はやや外に開く。2455は須恵器の甕である。口縁部と体部下半の破片で、接合し

ないが、近隣からまとまって出土していることから、同一個体の可能性が高い。2456～2458は土師器の坏である。口縁部の破片で、摩滅も著しいが、内外面に赤彩が認められる。2459は土師器の鉢である。内面は摩滅が著しく調整が観察できないが、外面は大半が指オサエ、口縁部のみナデ調整が施されている。内外面ともに赤彩が確認できる。2460は、土師器の台付き甕で、底部から脚部の破片である。2461と2462は土師器の小型甕。わずかに外反させ、口縁部をつくり出ししている。口縁部はナデ調整、体部はハケ目調整によって仕上げられている。2463は土師である。遺物の年代としては、一部7世紀後半のものもみられるが、大半は7世紀末～8世紀初頭のものである。
