中屋遺跡

(第二東名No.130 地点)

第二東名建設事業に伴う埋蔵文化財発掘調査報告書

(第2分冊)

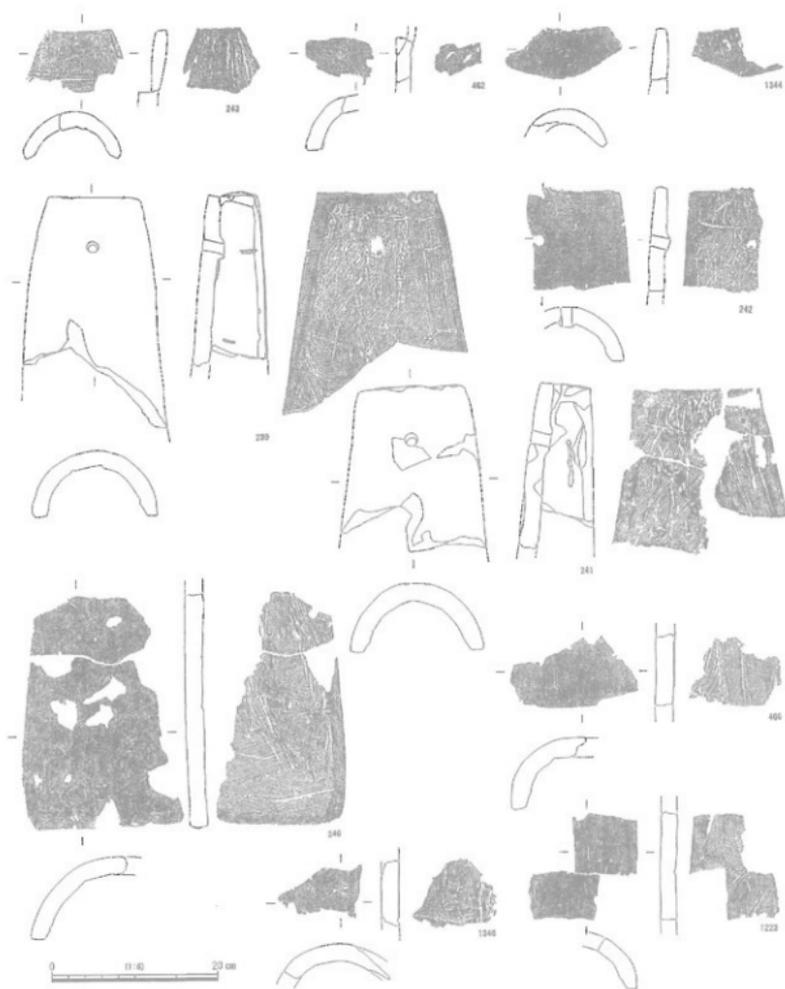
図 410 丸瓦の分類

Ⅱ類は、無段式(行基式)のものである。狭端部や広端部の破片をみると、さらに大型のものややや小型のものに細分できる可能性がある。Ⅰ類と同様に、凸面は全面ナデ調整であり、いくつかの破片には縄叩きの痕跡が残る。凹面の両側端と狭端には、幅広の面取り調整が施されている。凹面には、吊り紐痕が明瞭に残る。吊り紐の布に隠れている部分と出ている部分の両端が残る破片は少ないが、布に隠れている部分と出た部分の比率は、239が1:0.9、246は0.6、249は0.8、466と935は1、1223と1225(同一の吊り紐痕)は0.7、1346と1347(同一の吊り紐痕)は0.8以下と、個体によって多少ばらつきはあるものの、平均すると1:0.8程度である。狭端部には、狭端から6~7cm程の位置に釘穴が設けられる。広端面とその付近には、離れ砂が付着するものが多い。中屋遺跡から出土している丸瓦

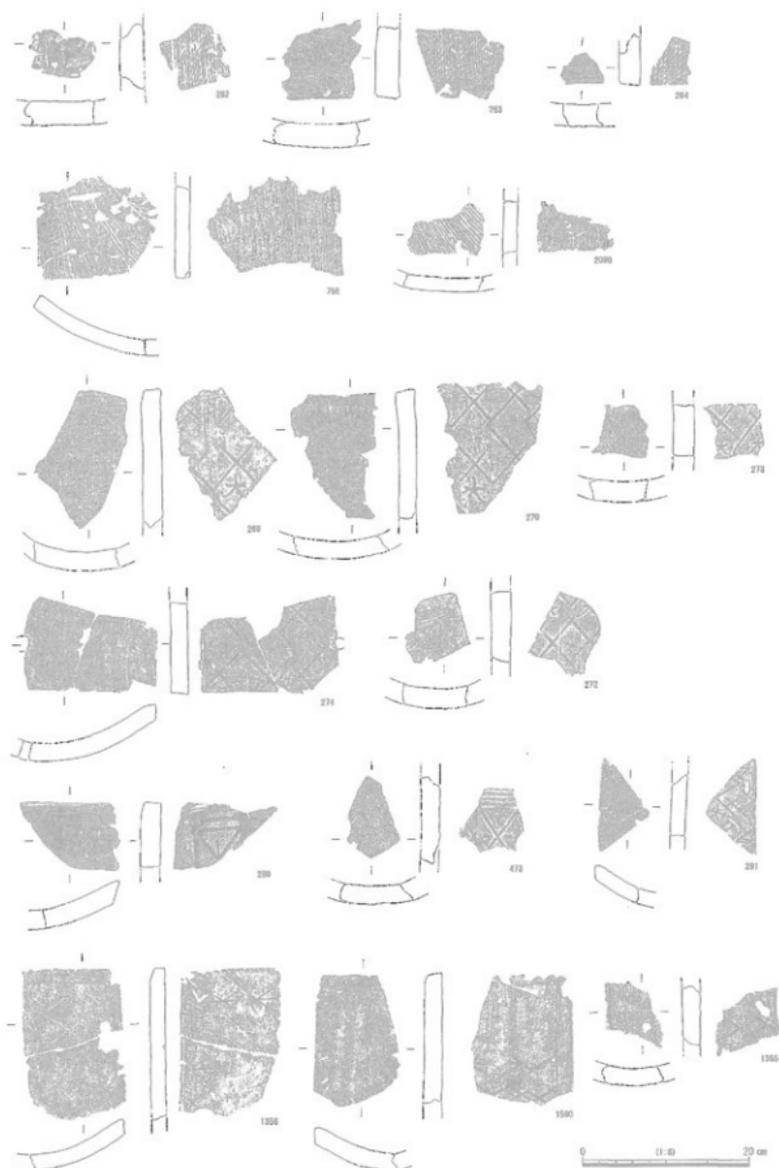
図 411 平瓦の分類

平瓦 (図 411) 平瓦については、叩き具から、大きく I 類と II 類の 2 つに分類することができる。丸瓦と同様に、I・II 類ともに、多くの個体に二次的な被熱の痕跡が認められる。I 類は、縄叩きが残るものである。合計 10 点 (262・268・756・1350・2090) 出土している。凸面は平行縄叩きで、凹面には布目痕が残る。割板痕は認められず湾曲も緩いことから、凸型台成形の一枚作りであるとみられる。

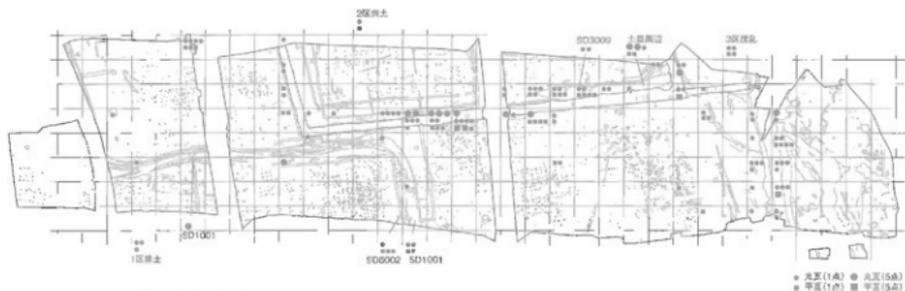
図 417 中層遺跡瓦分布図

次に、出土範囲についてみてみると(図417)、周囲のほぼ全域から出土していることがわかる。大溝(SD2001)や河川(SR8001)では、ほぼ全域に広がっており、それ以外の遺構からも出土が確認できる。範囲としては、西端のSF1025から東端の河川SR8001までは東西280mに及ぶ。全体的にややまばらな印象を受けるが、これは包含層の遺物がほとんど含まれていないためである。また、北側で行われた浜北市教育委員会の範囲確認調査(図2)では、北東の1トレンチ・北西の5トレンチ・西辺中央の9トレンチ・北辺中央の14トレンチから瓦が出土している。今回の調査と合わせると、施設とその周辺には、ほぼ全域に瓦の散布が確認できることになる。瓦は廃棄された状態で出土しており、当然いろいろな場所に運ばれたことも想定できるが、単独の施設の瓦を処理したにはあまりにも広範囲から発見されている。瓦の分布からみる限り、出土した瓦を屋敷内に設けられた持仏堂の瓦とするのは、やや無理がある。中層遺跡の溝と土塁で囲まれた施設については、区画内に複数の瓦葺き建物が存在した、寺院であったとみるのが妥当であろう。
