秋田県文化財調査報告書第503集
払田柵跡調査事務所年報2015

払田柵跡

— 第149次調査 関連遺跡の調査概要 —

払田柵跡調査事務所年報2015

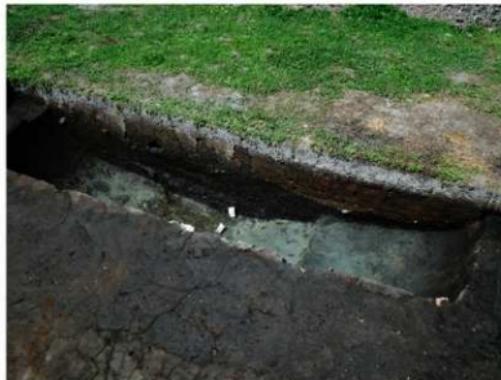
SD 2154溝跡 断面状況

HH～I 17グリッド西壁にトレンチを設定し精査したところ、東西方向へ延びる溝跡の北辺に新しい流路（SD 2154B）が確認された。昨年度の148次調査における平面確認では、北辺に砂利層が確認されており、中世以降の開田に伴う農業用水路と考えられる。

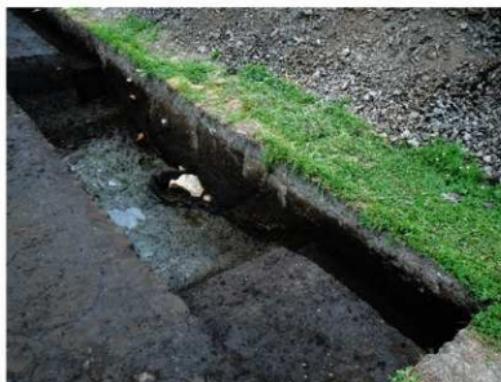
SD 2154溝跡 断面状況

HH～I 16グリッド東壁のトレンチにおいても、北辺に新しい流路が確認された。古代の溝幅は4mを超える。SX 2141盛土整地地業と工程上の新旧関係はあるものの、同時に構築された可能性が高い。覆土の下層には十和田a火山灰が堆積し、その上位には南側からの掻き出し土が堆積していた。

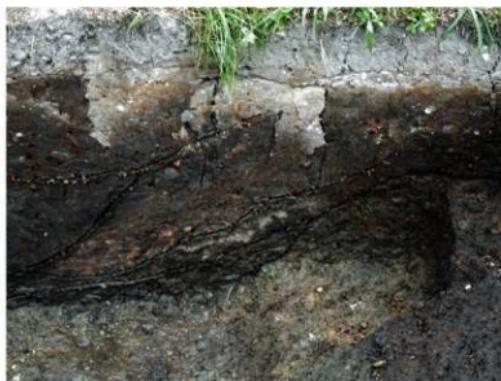
SD 2154溝跡 堆積状況 (西から)

HH 16～17グリッドで確認された十和田a火山灰の上位には、多くの炭化物・鉄滓を含む焼土層が、南側から堆積していた。隣接して鍛冶工房群が確認されており、鍛冶炉からの掻き出し土が溝に堆積したことと、鍛冶工房の操業が降灰後まで継続したことでも明らかとなった。

S D2154溝跡のH H~I 16・17グリッドにおける断面精査により、南側から流入堆積した多量の炭化物及び鉄滓を含む焼土層（12層）が確認された。第148次調査において南側に隣接するH G 16~18グリッドに鍛冶工房群が確認されていることから、この操業に伴って掻き出され、溝跡に堆積された人為堆積層と考えられる。またこの土は十和田a火山灰を多量に含む覆土の上位に堆積するため、鍛冶工房群の操業下限が降灰期以降となることも明らかになった。

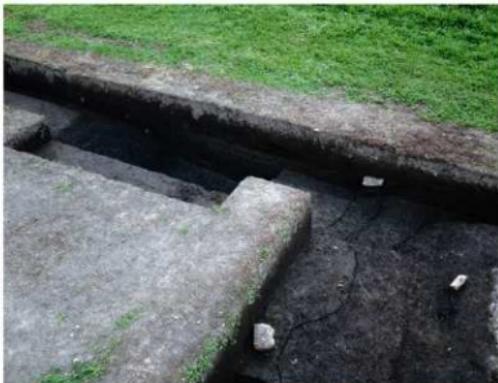
**SD2154溝跡 断面状況(北東から)**

HG～I25グリッド西壁にトレーンチを設定し、覆土下層の火山灰堆積と北辺の新しい流路が確認された。東側と比べ相対的に低くなるため、溝の北岸もSX2141盛土整地地業により造成されおり、溝は緩やかに西流すると思われる。

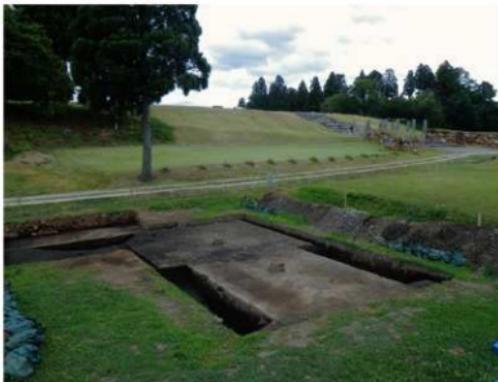
**調査区北東部の状況（南西から）**

火山灰との新旧関係により、SX2141盛土整地地業及びSD2154溝跡は、10世紀初頭に構築されたと考えられる。この点では南大路をはさんだ東側の沖積地帯と類似する構造を持つことが明らかになった。

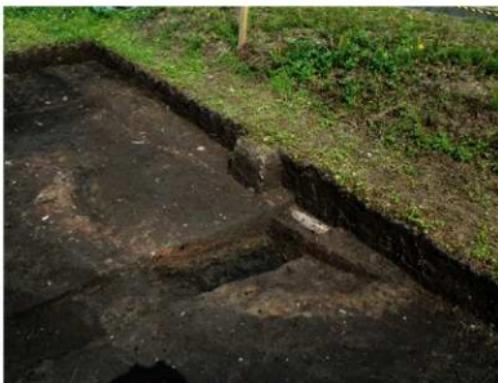
**SK2156土坑 確認状況(南東から)**

調査区北辺の暗渠直下から、一部が固結した焼土の広がりが確認された。長森丘陵裾部の直下、湧水が滲出する場所でもあり、丘陵側に拡張して広がりを確認した。

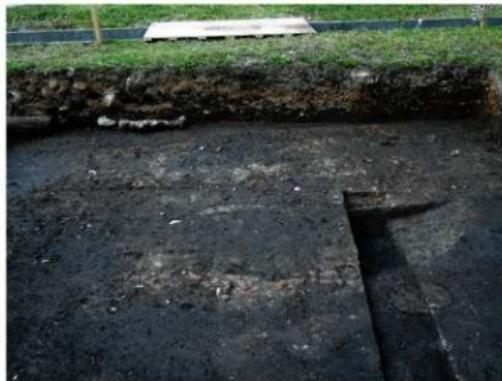
S K2156土坑 確認状況（南から）
焼土の広がりは梢円形を呈し、ひとつの大型土坑であることが確認された。焼土範囲の外周縁辺は強く焼けており、一部は焼化粘土となっていた。旧水田の最も高い位置となっていたため、開田及び耕地整理の際に若干削平されている。覆土上面には火山灰が含まれ、土坑の周囲には造成土のブロックが斑状に散布していた。

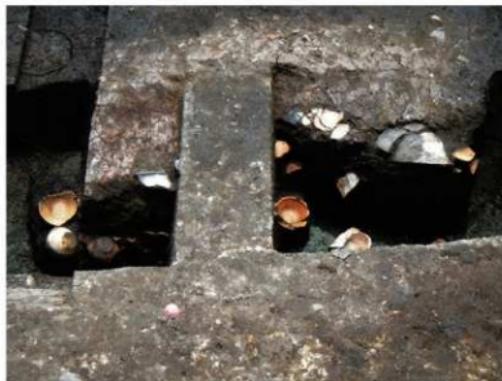
S K2156土坑 遺物出土状況
(北から)
厚い焼土層の下から、粘土ブロックを貼りつけてつくられた凹地状の面が確認され、土器焼成のための操業面と考えられた。この面には大型の須恵器壺破片が芯材として埋め込まれており、また土坑は掘り下げた後に多くの完形土師器壺を伴い埋め戻されていた。

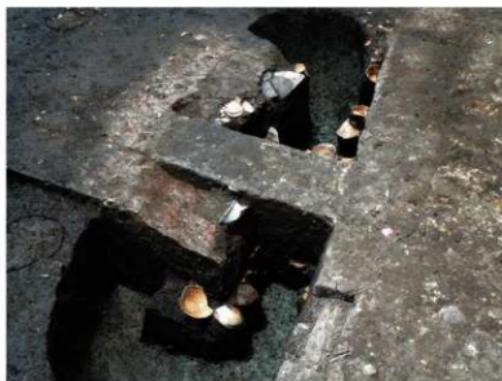
S K2156土坑 遺物出土状況
(北東から)
断面で確認できるように、操業面の下位となる黒色土中から、多くの完形土師器壺が出土した。いったん土坑を掘り下げた後に土器を埋納して埋め戻されており、地鎮等の祭祀が執り行わされたかも知れない。操業面は透水層となっている旧表土の上位となるよう、粘土ブロックを用いてつくられている。

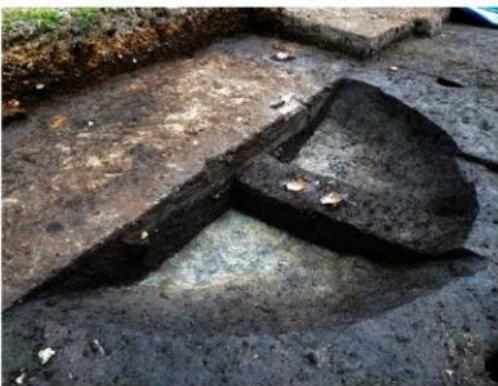
S K2156土坑 半截状況（南から）
 V層中を流下する地下水は、凹地状を呈する操業面以下の、多くの土器が埋納された埋め戻し土にも浸透する。操業面は地下水からの影響を避けるため、旧表土より上位となるように構築されたものと考えられる。

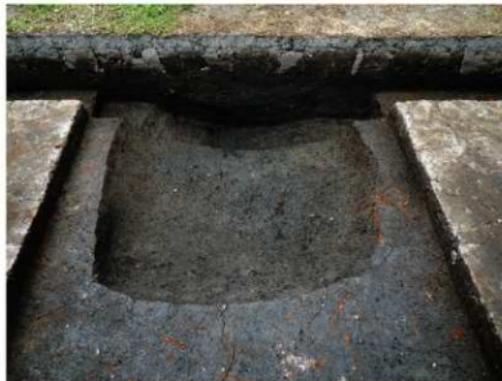
S K2158土坑 完掘状況（東から）
堆積土はラミナ状を呈して互層状、また遺構プランも不明瞭で人為的な掘り込みではなかった。丘陵裾部直下の低湿地に遺物が散布され、そのまま造成土で覆われた状況であることから、造成にさきがけ地鎮等の祭祀が執り行われた可能性もある。大路東建物南側におけるS X2002盛土整地地業による造成時と同じ様相を呈している。

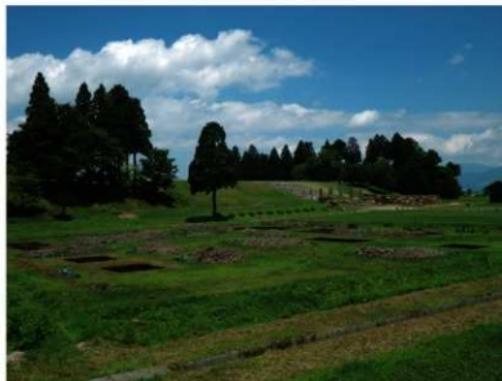
完掘状況（南西から）
第149次調査区は外郭南門の外、南大路の西側に広がる外郭南門南西官衙域である。昨年度まで調査を重ねた東方官衙域と同様、10世紀初頭に扇形に広がる微高地から東西に平場を延ばすよう、低湿な沖積地が盛土造成されたことが明らかになった。同時に湧水による造成地への影響を避けるため、排水溝としての大溝が設けられたものと考えられる。

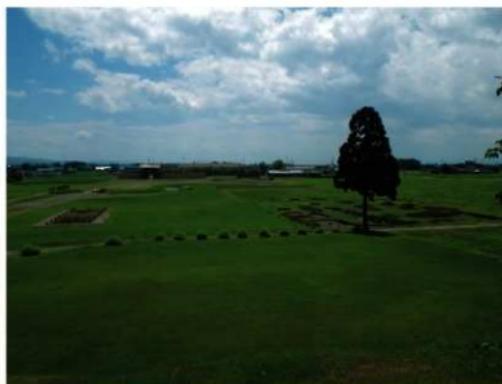
完掘状況（北から）
政府からのぞむ外郭南門南西官衙域。南大路を中心に扇形に広がる微高地は一定の広さを有しているが、10世紀初頭には、東西に盛土造成することにより平場はさらに外側へ拡張される。この広大な平場は、大路西建物とともに賛給等に供されたと考えられるが、関連する施設等が立地する場所もこの一角に存在すると思われる。

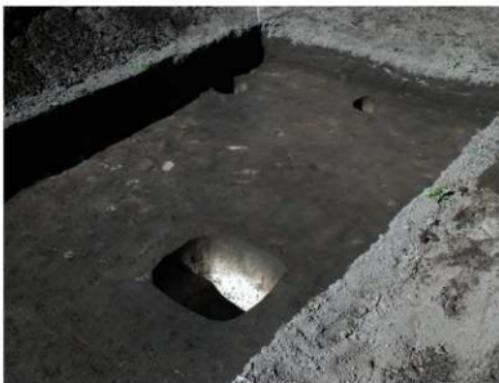
SKP3～5柱穴 完掘状況

L-7トレンチ北側で、隅丸方形のSKP3柱穴（手前）が確認された。後述するSKP8・9柱穴と形状や覆土が類似する、一連の柱穴群をなす。

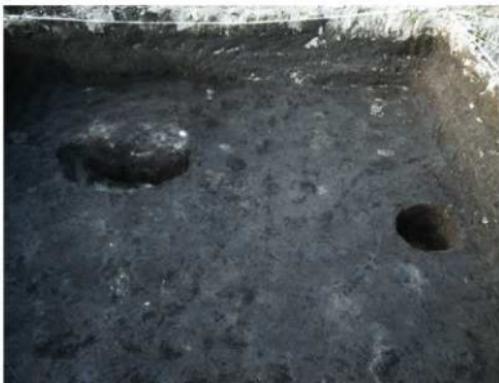
SKP6・7柱穴 調査状況 (南から)

L-8トレンチの北側で確認された柱穴。L-7・8トレンチとともに、南半は耕作による擾乱で大きく削平を受けている。古代の遺構確認面はごく浅く、20cmほどの耕作土直下ですぐ確認される。

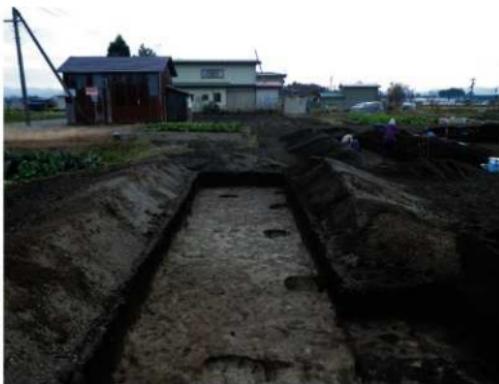
L-3トレンチ 柱穴配置状況

昨年度調査のL-3トレンチで確認された柱穴の配置状況。隅丸方形の形状や覆土の状況が類似する柱穴列で板塀跡と思われたが、今年度、南側のL-9トレンチに並行する柱穴列が確認されたため、掘立柱建物跡を構成する可能性が出てきた。

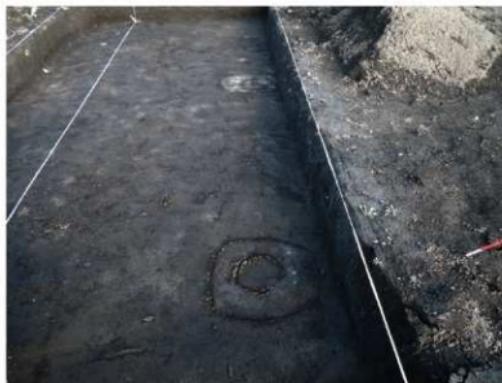
S K P 8・9 柱穴 確認状況
(西から)

L-9トレンチの東半で、昨年度、L-3トレンチで確認された柱穴列と類似し、並行する柱穴が確認された。写真手前(西)側にS I 10堅穴建物跡が隣接するが、床面から重複して古い柱穴が確認された。

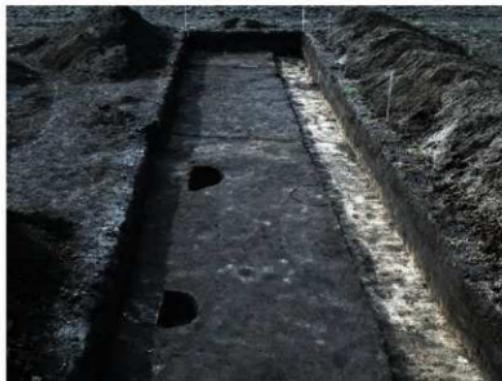
S K P 8・9 柱穴及びS I 10堅穴
建物跡 精査状況
(東から)

写真奥に見えるS I 10堅穴建物跡の床面から、柱穴が重複して2基確認された。据立柱建物跡とすれば、堅穴建物跡より古い段階のものとなる。

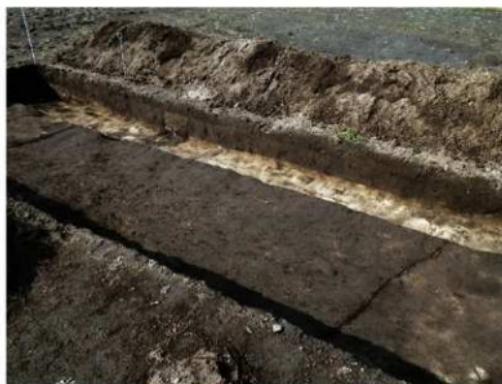
S I 10堅穴建物跡 確認状況
(南東から)

S I 10は、L-9トレンチが中央部を横断するように確認された。確認面からの深さは20cmほどで、耕作土に直接覆われていた。現在の畑は平坦であるが、当時は若干の起伏を持っており、高い部分は削平を受けている。

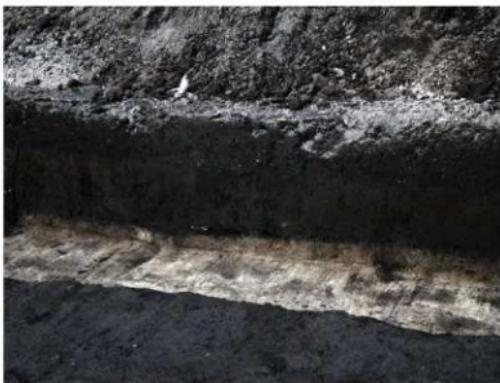
S I 10竪穴建物跡 断面状況

竪穴建物跡の床面上直上から炭化物層が確認された。ごく薄い堆積であるため、床面に設けられた何らかの施設に伴うものかもしれない。

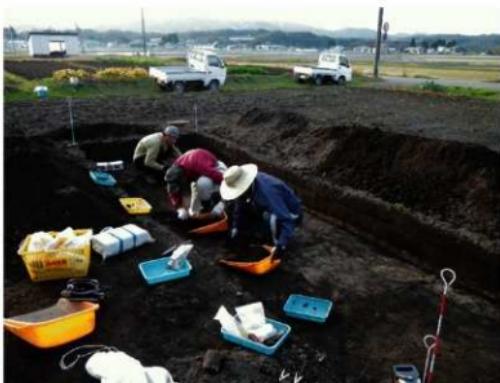
S I 10竪穴建物跡 精査状況

竪穴建物跡は耕作によりかなり削平されており、表土（耕作土）からもかなりの遺物が出土した。幅2mほどのトレンチの範囲からは、主柱穴やかまど等は確認されなかったが、竪穴を構築する前の古い遺構が確認された。

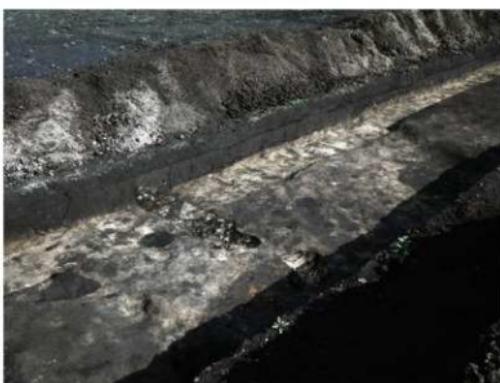
S I 10竪穴建物跡 完掘状況

耕作による擾乱も受けていたが、遺存状況は良好であった。床面は部分的に貼床されていたが、写真右(東)寄りの床面から、重複して古い柱穴などが確認された。

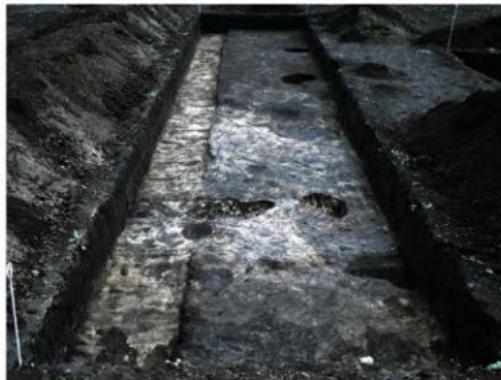
S I 10堅穴建物跡 完掘状況
(西から)

S I 10の床面から確認された柱穴は、SKP 8・9柱穴と等間隔で直線に並ぶ。この左（北）側のL-3トレンチからは、同様の柱穴列が並行し確認されている。

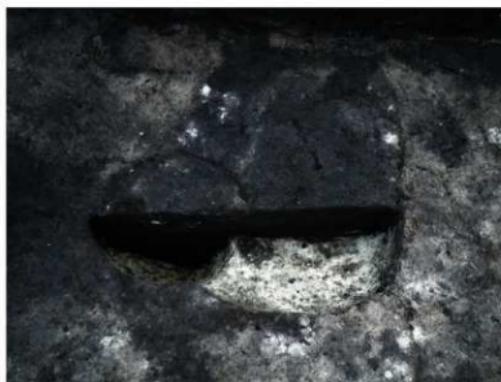
S K P 11柱穴及びS K 12土坑 精査状況 (北から)

S I 10堅穴建物跡の床面から重複した遺構が確認された。SK12と重複して新しいSKP11からは、8世紀後半代と思われる土師器環が出土した。またSK12の底面からは、さらに古い柱穴が確認された。

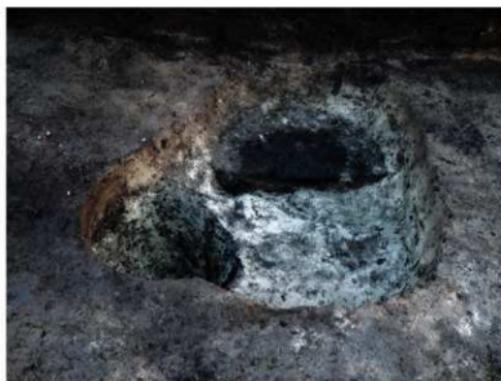
S K P 14柱穴 精査状況
(北から)

SK12土坑底面から、削平され最下部だけ遺存した柱穴が確認された。柱痕跡や裏込め部分も明確であり、SKP 8・9柱穴と覆土の状況も類似するため、一連の掘立柱建物跡を構成する可能性が高い。
