新発田城跡 発掘調査報告書XI

新発田城三階櫓・辰巳櫓復元工事及び石垣補強工事に先立つ
埋蔵文化財発掘調査報告書(第13~15地点)

新発田市教育委員会

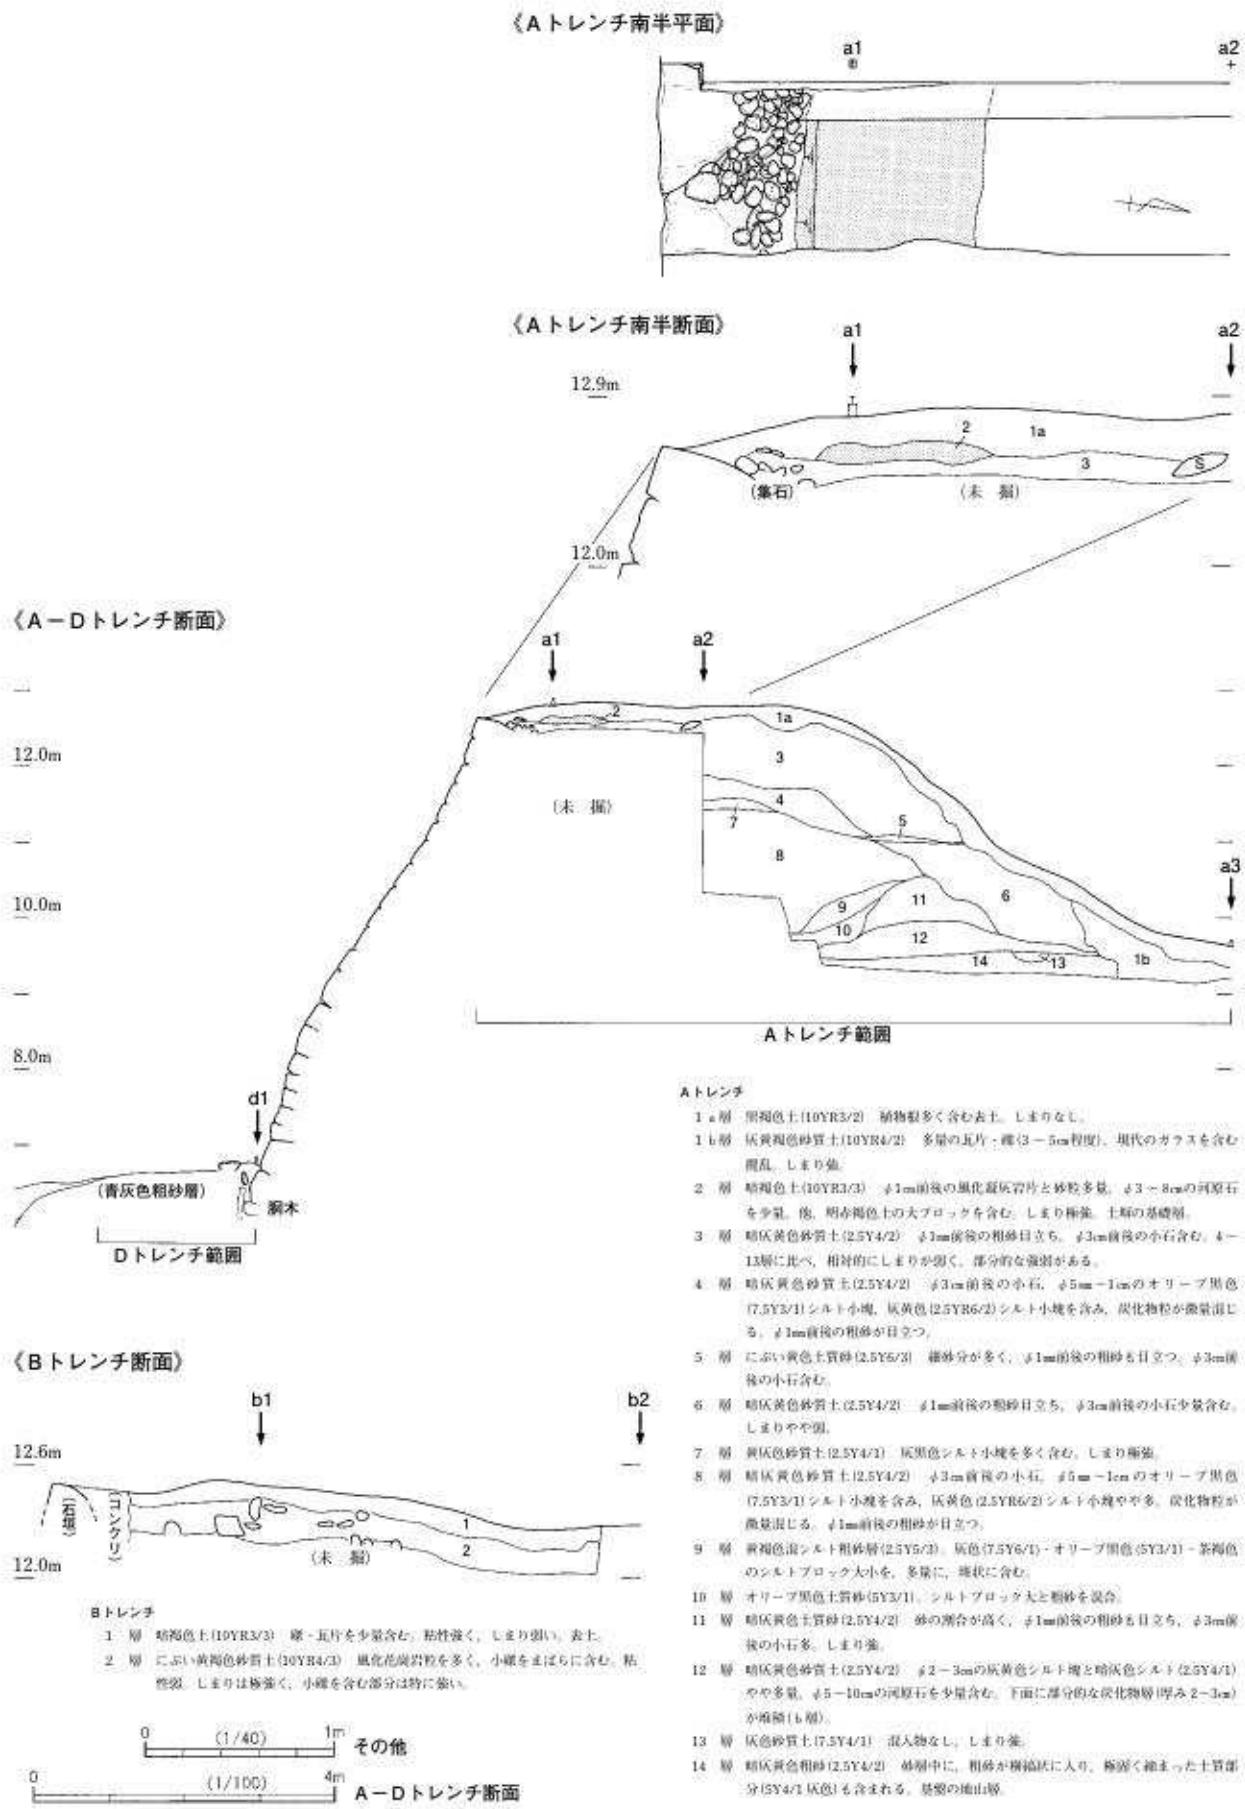
第6図 A・Bトレンチ調査図

トレンチ南半 盛土上の平坦面中央から、南側の石垣縁までの間3mは、土壌の基礎痕跡及び石垣裏込め上面の検出を目指して、人力で幅90cmを掘削した。掘削の結果、石垣縁から70～170cm内側の石垣盛土上面で、石垣と平行する方向に、幅1m厚さ10cmほどの暗褐色土層（2層）を検出した。直径1cmの風化凝灰岩片と明赤褐色土ブロックを含む。極めて硬く突き固められており、土壌の基礎と考えられる。また、2層直下の暗灰黄色砂質土層（3層）中から、築石の控え周辺に、直径3～8cm前後の円盤・割石が多数詰め込まれているのを検出した。石垣の裏込めであろう。石垣築石は、粗粒玄武岩で、平面形は奥に向って細くなる楔形をしている。

バックホーを使用し、高さ4m弱の盛土を幅2mで掘削した。しかし途中、予想外に掘削が深くなつたため、石垣への影響を勘案して、掘削幅を1mに狭めた。最終的に、地山の暗灰黄色粗砂層(14層)の確認できる深さまで掘削し、平面的にも土壌中央付近まで到達したが、石垣の裏込めは検出されなかつた。

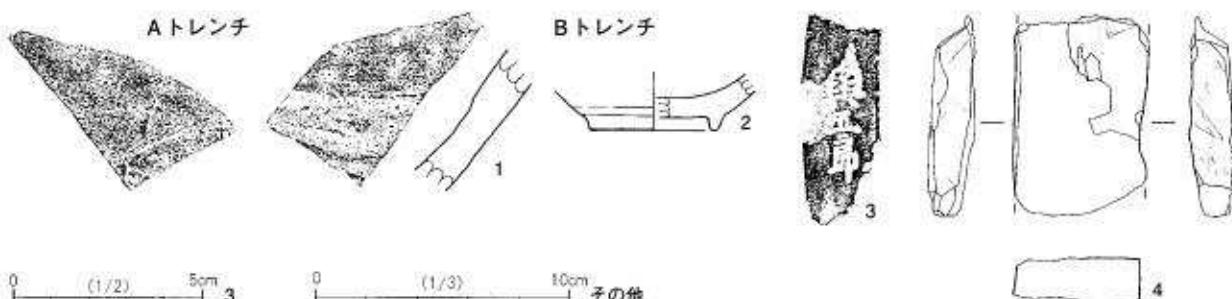
第7図 A・Bトレーンチ出土遺物

Bトレーンチからの出土遺物は少なく、わずか5点、いずれも1層表土からの出土である。このうち、図化可能な3点を掲載した(第7図、図版28)。2は肥前磁器の碗である。3は黒平瓦の破片で、端面に「興五郎」の刻印を持つ。4は頁岩製の砥石である。

このほか、基盤層の14層上面で、直径45cmのピットのプランを検出した。埋土は黒色土と暗灰黄色砂質土の混合土で、炭化物粒を多数含む。石垣盛土の構築以前の遺構であろう。このピットの確認面から、越前焼の甕破片(第7図1、図版28)が出土した。焼き締めた越前焼の甕で、帰属時期は近世まで下らないと考えられる。

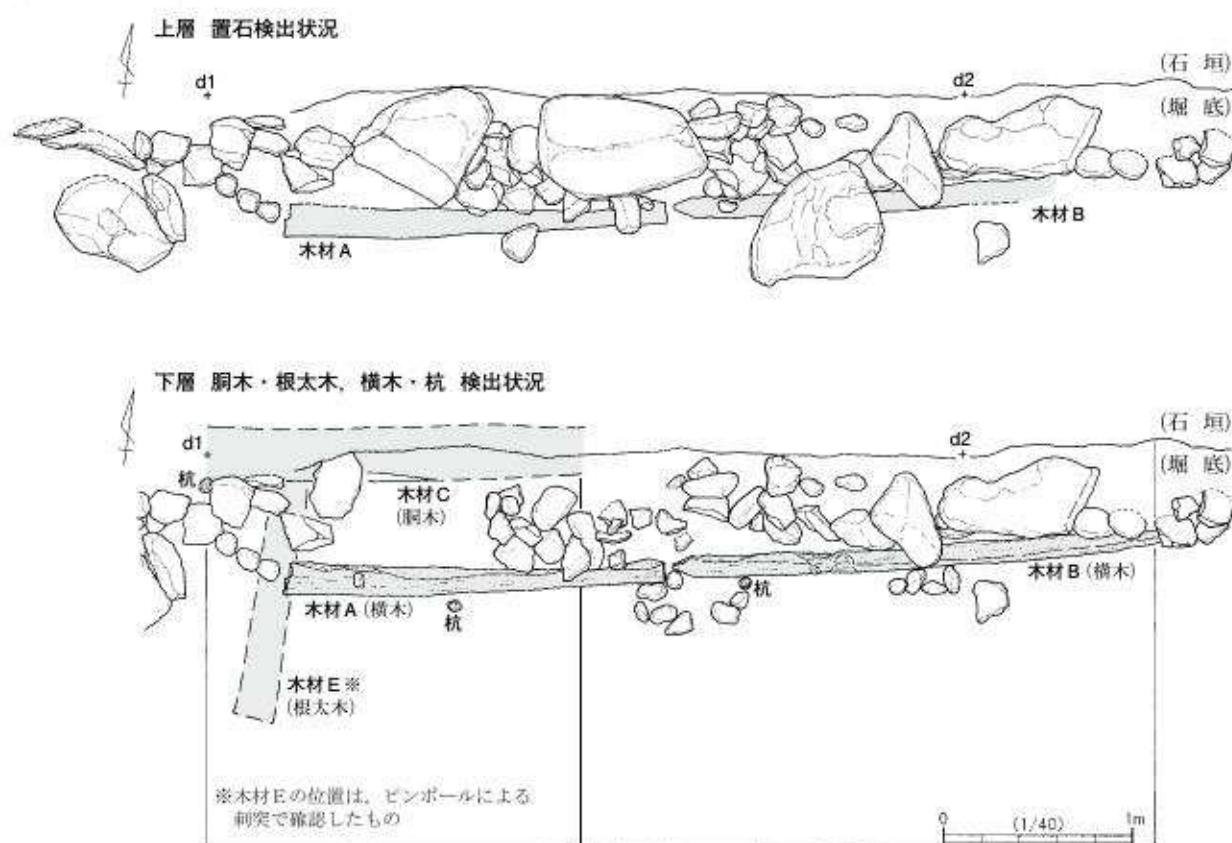
《Dトレンチ 石垣基礎模式図》

石垣の横断図が作成できるよう、Aトレンチに対応する位置で、石垣沿いの堀底に幅2.1m・長さ5mのトレンチを設定した。このトレンチ内で石垣前面堀底を精査したところ、大石と横木が配されている状況(上層)を確認した。

石垣とこれら横木の間には、小石混じりの砂層中に、割石・円礫が含まれていた。特にトレント西半の割石は、面を石垣に平行させる方向で、縦位・斜位に刺すように詰め込まれていた。割石は粗粒玄武岩の剥片である。また、これらの含まれる砂層は、地山の砂層と酷似し、横木・礫類が含まれる点以外の差異は認められなかった。

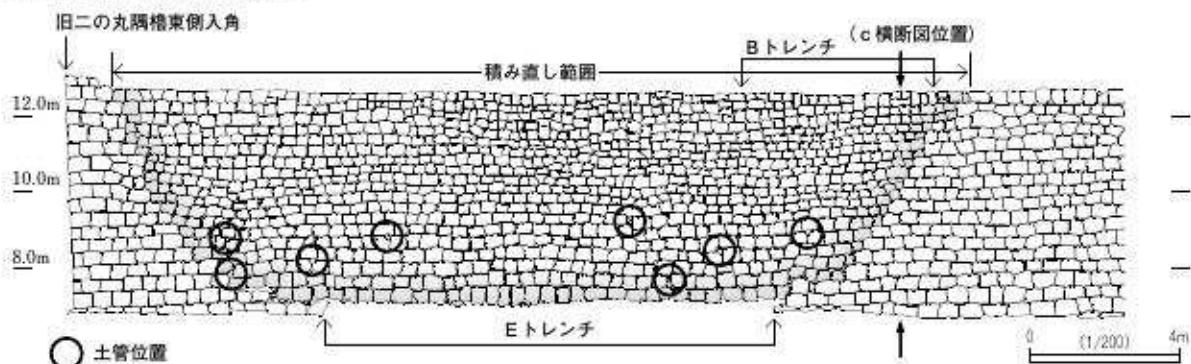
《Eトレンチ東脇(c) 石垣孕み出し・積み直し位置 横断図》

積み直し部分は、東西の崩れていない石垣面にあわせて、一直線に揃えられており、石の間に排水用の土管が埋めこまれていた(第9図上)。土管の大きさに合わせて、周囲の築石の角を打ち欠いていることから、石垣の積み直しとともに土管も埋め込まれたと推測される。隙間にはモルタルが詰め込まれている。日本における土管の生産は常滑から始まるが、明治期になってから全国流通するようになることや(前常滑市民俗資料館長:中野晴久氏御教示による)、モルタルの使用開始も明治期であることから、積み直しはこれ以降と推定されるが、この積み直しに関する記録は、現在のところ確認できていない。

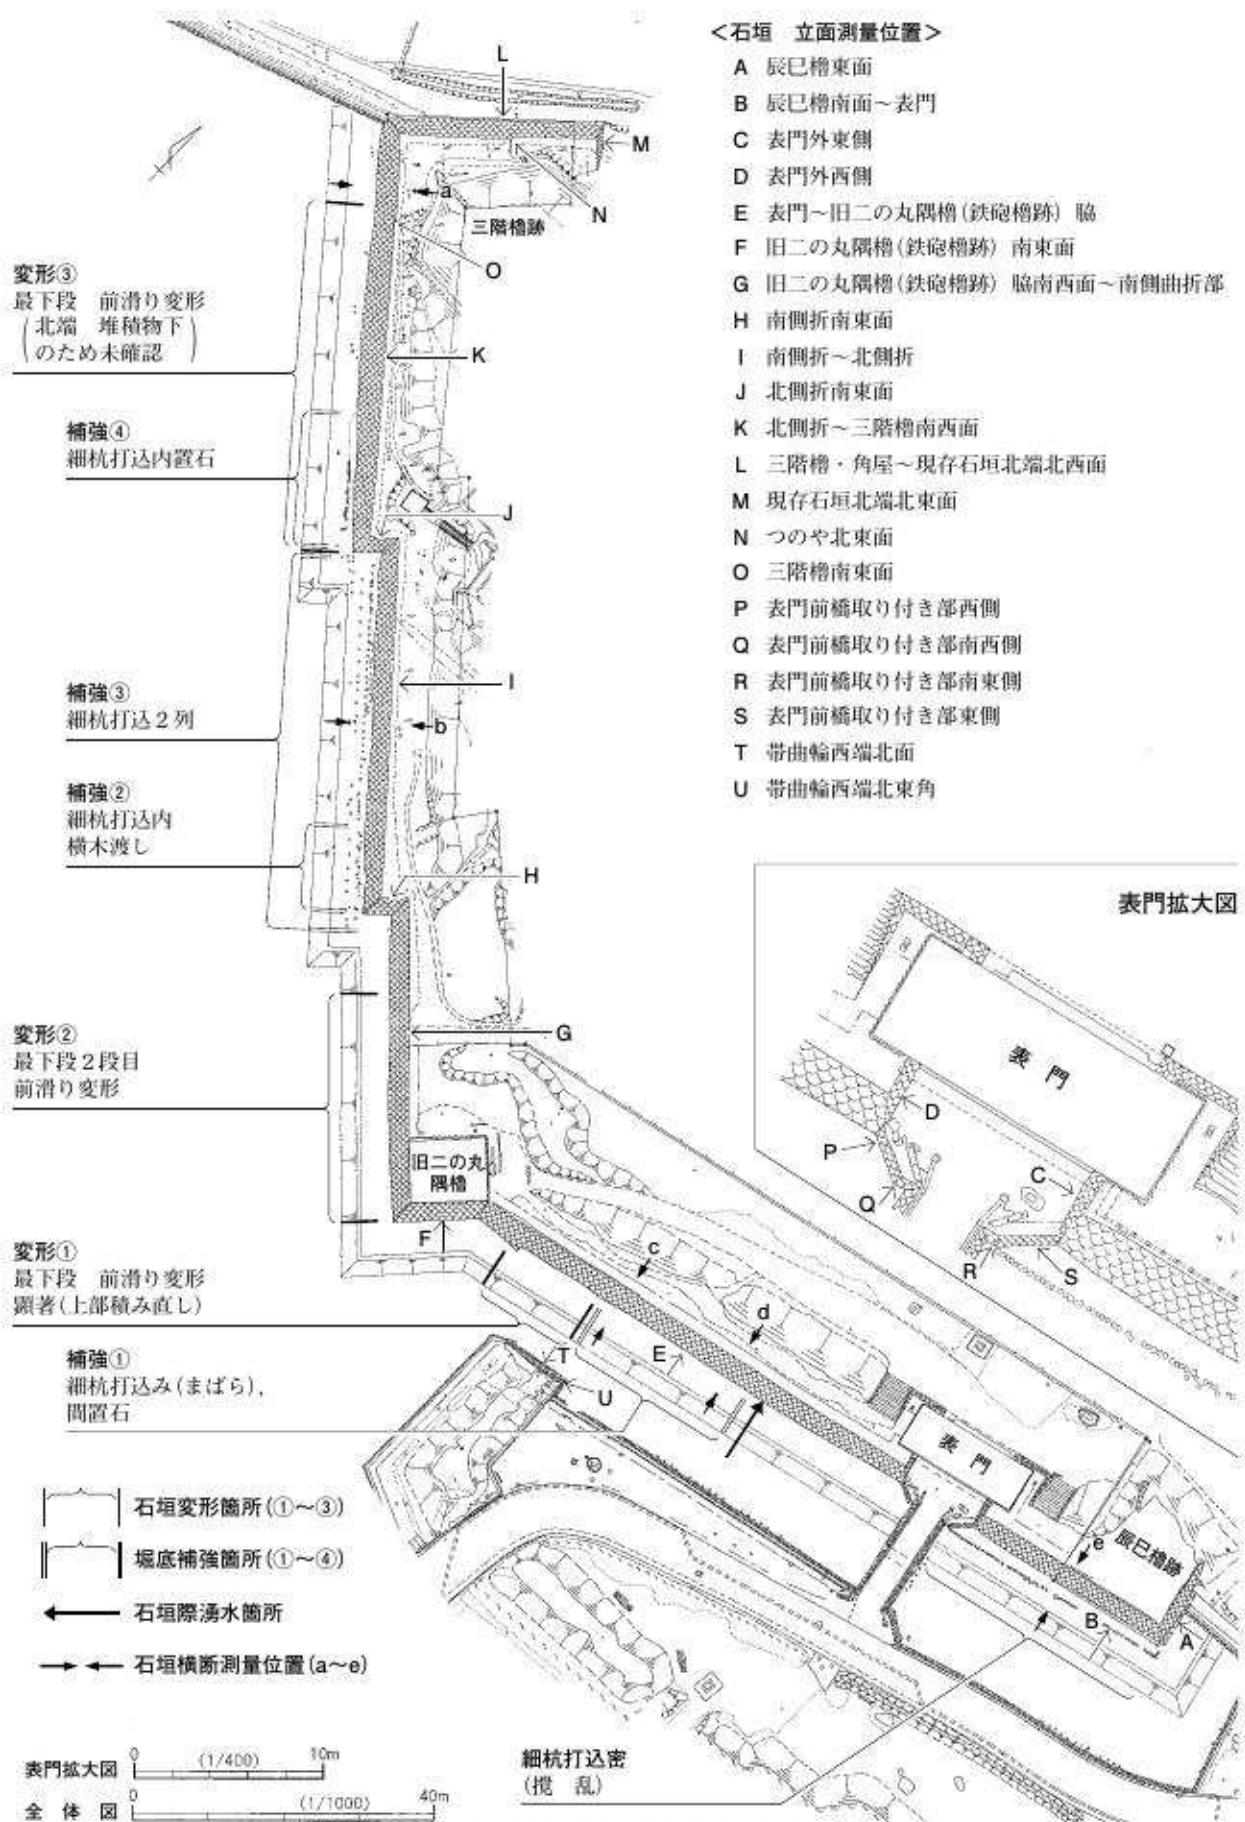
第10図 石垣変形・補強箇所と横断面・立面測量位置

今回確認された石垣下部の変形3箇所と前面堀底の補強4箇所について、現在把握している範囲での古絵図(図版3～5)・文献(前掲表1)にある石垣破損・修復記録の有無を確認し、発掘調査で得た知見を追記しておく。ただし、破損・修復記録と、現地に残る痕跡が同時期のものであると特定する資料は得られていない。また、石垣堀前面の補強は、石垣破損・修復に伴うものと仮定している。

変形③・補強④ 変形③の範囲内に補強④が含まれているため、この位置に対応する記録も共通する。天和2(1682)年の古絵図に示された石垣破損箇所は、補強④と一致する部分があるが、変形③の範囲はこれらより広い。

補強① この位置を指す記録は無い。置石と杭を確認しており、補強①の範囲内に設置したDトレンチ内の置石については、現況石垣の構築時に設置された補強の可能性を想定している。それ以外の置石は時期不明。一方、杭は写真(図版9)で確認する限り、Dトレンチで検出した杭とは位置・形状が異なるようであり、別種のものと考えられる。

補強②・③ 補強③の範囲内に補強②が含まれているため、この位置に対応する記録も共通する。まず、寛政12(1801)年の古絵図に示された石垣破損箇所が、補強②とほぼ一致する。また、文久2(1861)年の記録にある「三階御櫓脇一ノ折より二ノ折迄武拾五・六間(=約45~46.8m)之内石垣振出候場所・・・」は、翌年9月に積み直しが完了しているが、おそらく南側折~北側折の間全面を指し、補強③と一致する。ただし、補強②・③の観察所見からは、前述のとおり、同一工事の可能性を想定している。

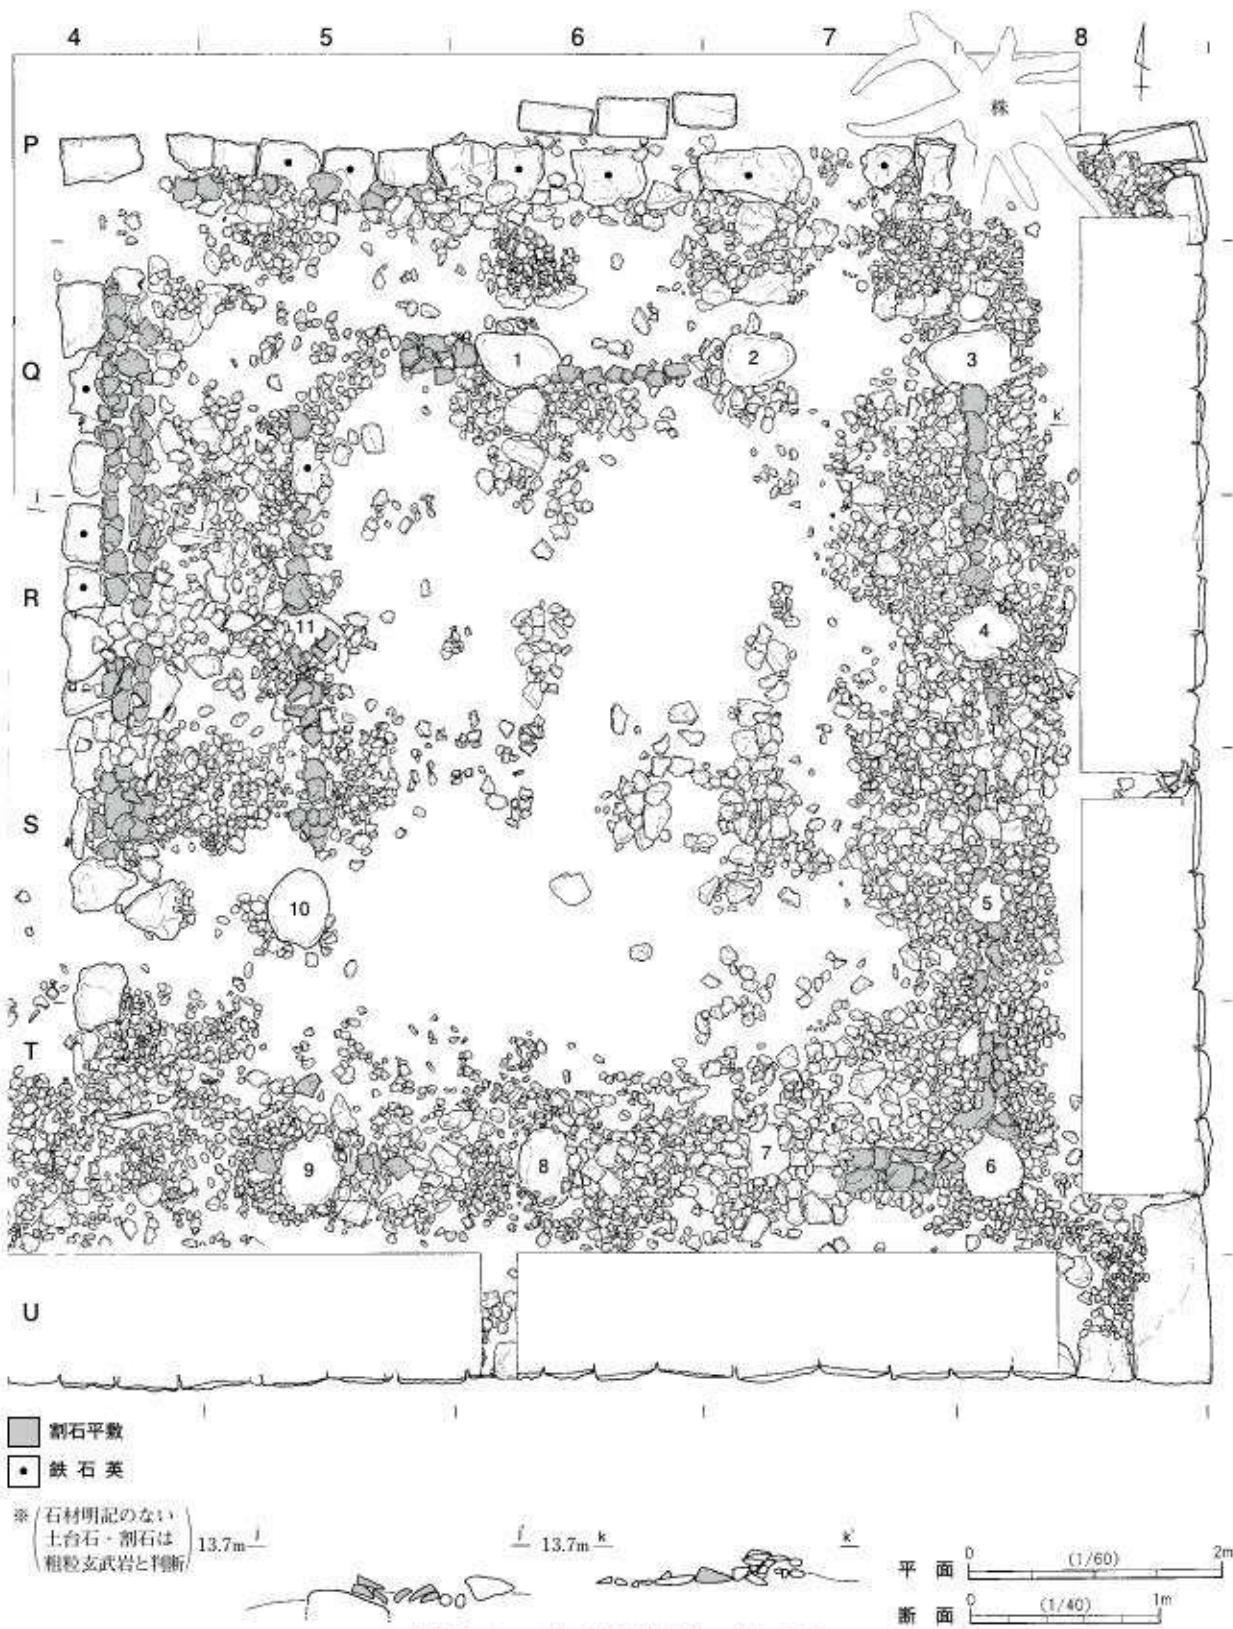
第25図 辰巳櫓建物基礎の割石配置

配石・集石 3a層上面で出土した多量の割石・円礫に、規則的な配置が確認された(第25図)。礎石3と礎石6を結ぶ線上に、約20cmの幅で、長辺を南北方向にそろえた割石が平坦面を上に向け、並んで出土した。また、礎石3-6間ほど明瞭ではないが、礎石1西側-2間、礎石6-7間、礎石9周辺、礎石10-11北側まで、の4箇所で

一方、櫓西辺の土台石内側でも、特徴的な割石の配置が検出された。片側に若干厚みを持つ割石の薄片を2列並べており、石2列の向かい合う側に剥片の薄い部分、外側に厚い部分が来るようにして、複数を積み重ねている(第25図左下)。石列の間に据えた建築部材が、ずれ広がらないように意図されたものであろうか。この配石のうち、3Q・3Sグリッドの割石上に、3b層に近い、固く締まった黄褐色砂質土が堆積していた。櫓建築時の意図的突き固め層で、壁土の可能性もある。

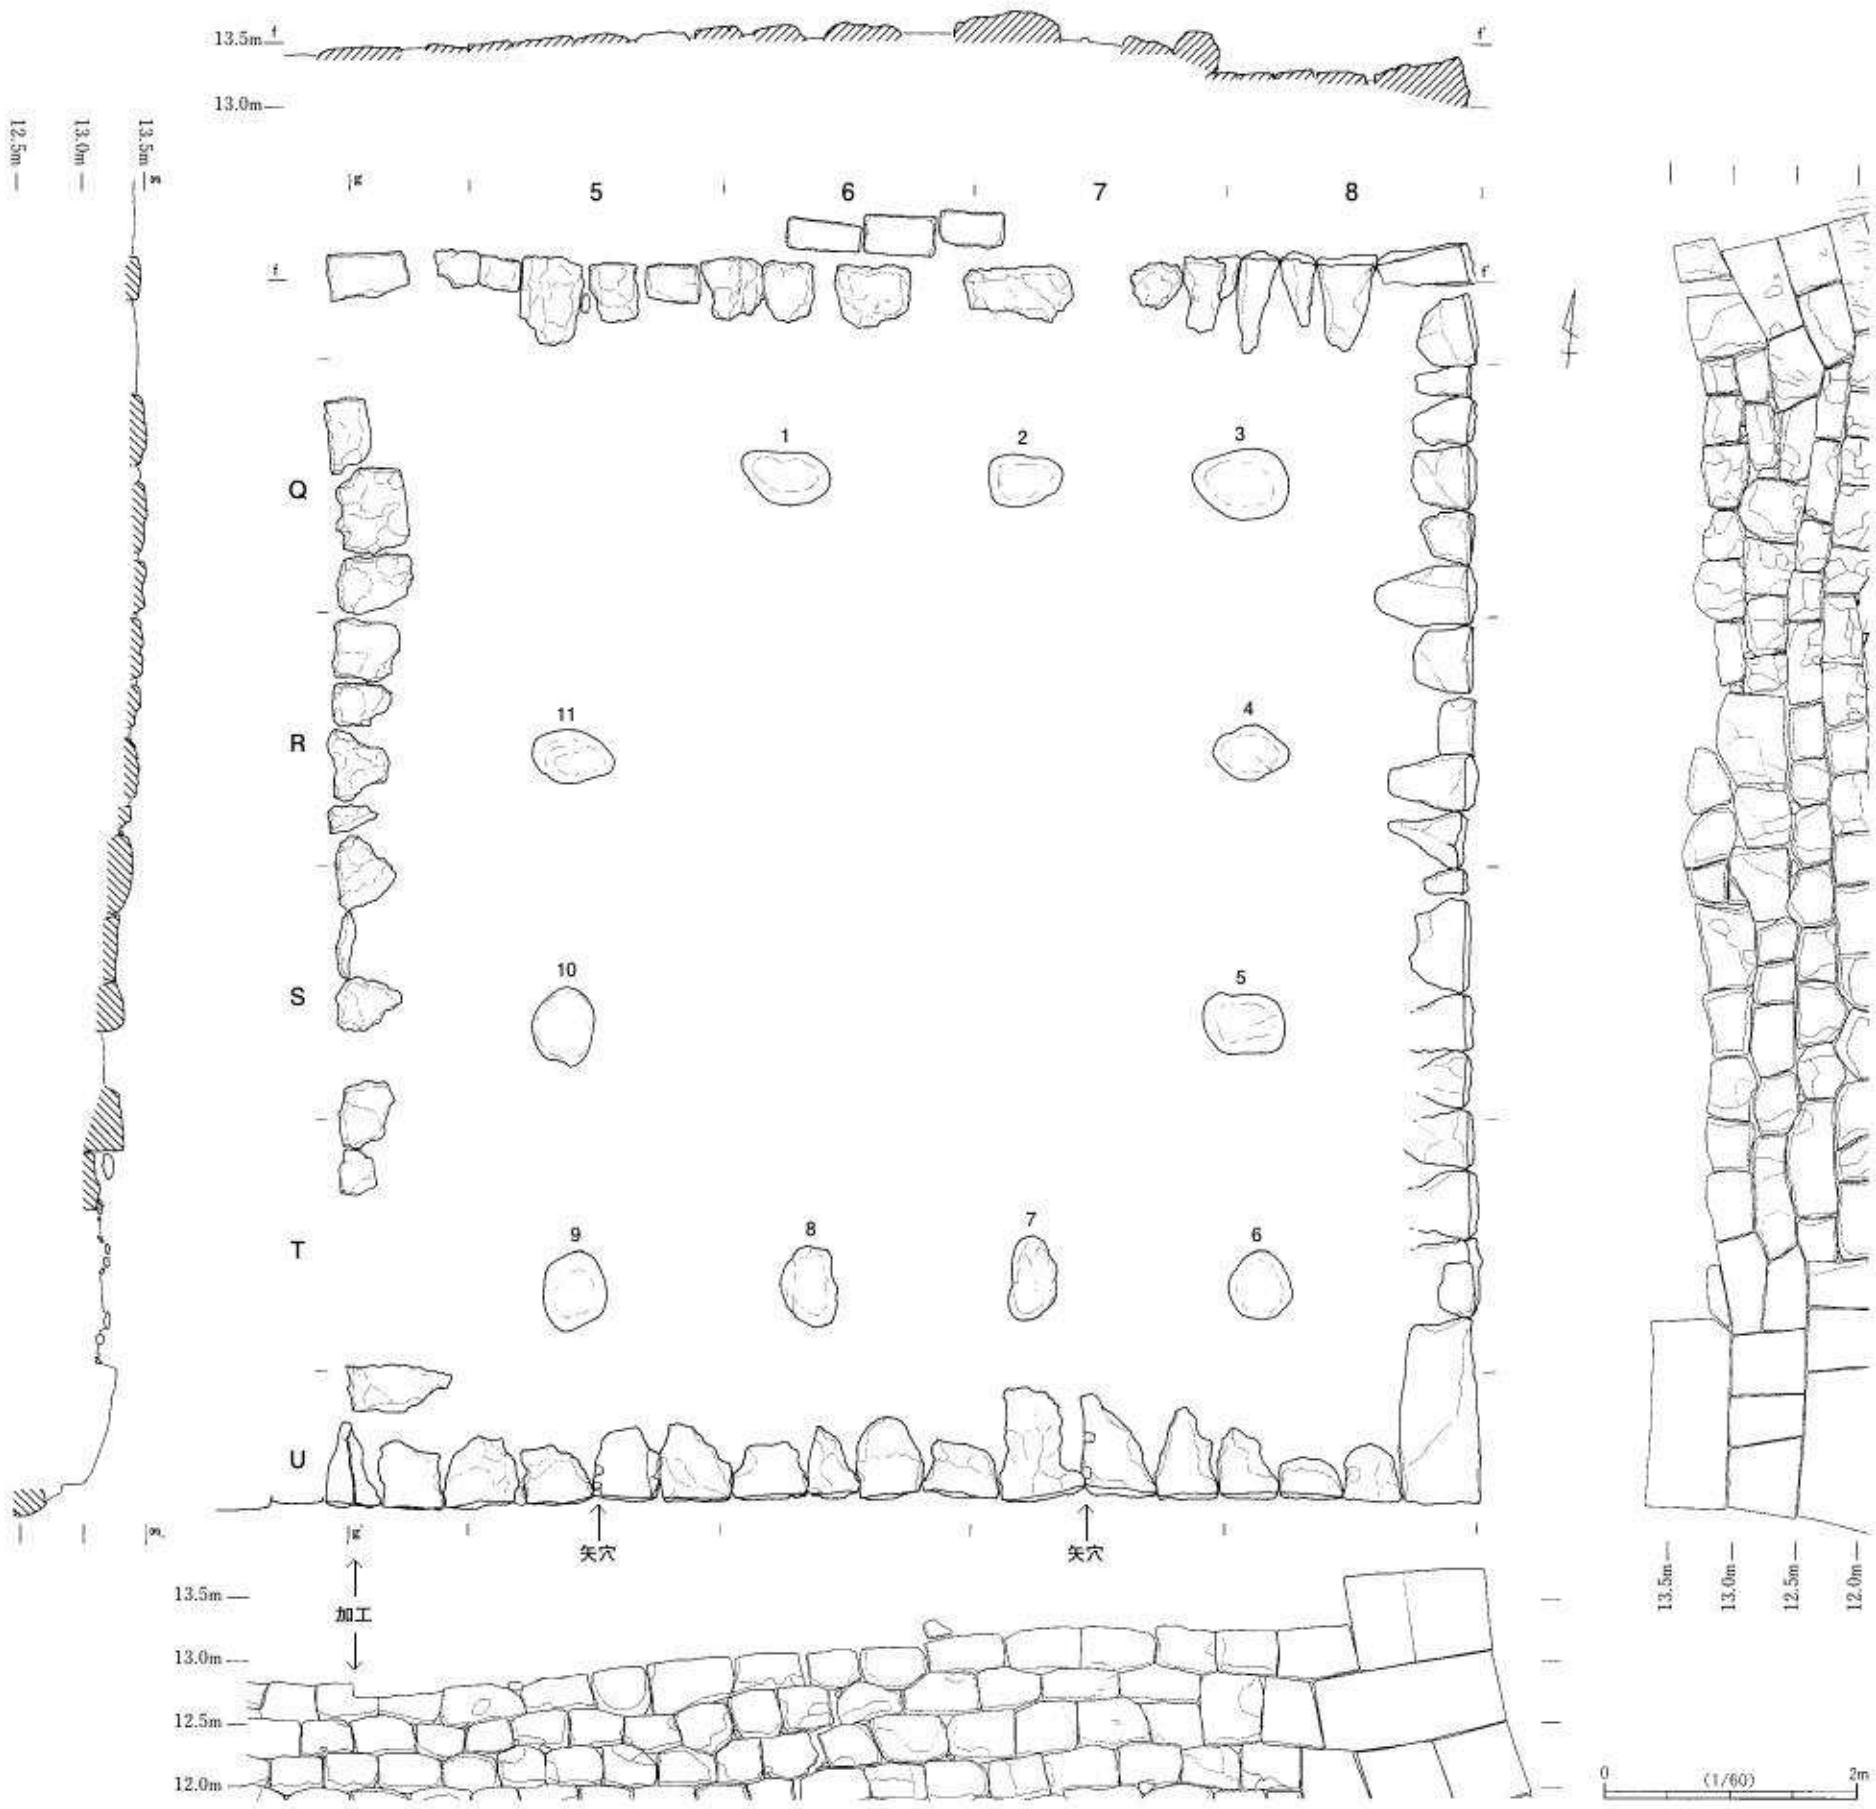
第27図 辰巳櫓跡の礎石・土台石配置

礎 石 土台石列と石垣に平行する形で、桁行3間・梁間3間の礎石11個を検出した。いずれも上面が比較的平らで、平面形は長軸53～75cm、短軸36～51cm。便宜上、北西から時計回りに礎石1～11と呼称する。このうち、礎石9（南西角）は側面を観察する機会があり（図版20）、厚さ約20～30cmの川原石で、円礫を含む土の上に据えられているのを確認した。また、櫓北西角の礎石を欠くため、この位置にサブトレンチを掘削して、礎石の抜き取り痕を確認した。1層・3b層が、3a層中位まで混じり込み、土層堆積に乱れのあることは確認されたが、明確な抜き取り痕は検出されなかった。

②櫓の礎石 3間×3間の礎石列を検出した。出土した礎石は11点のみだが、これを欠く北西角では、礎石の抜き取り時のものとみられる土層堆積の乱れを検出した。また、櫓の復元にあたっては、検出した礎石配置から、二階への通し柱の位置を推定している。

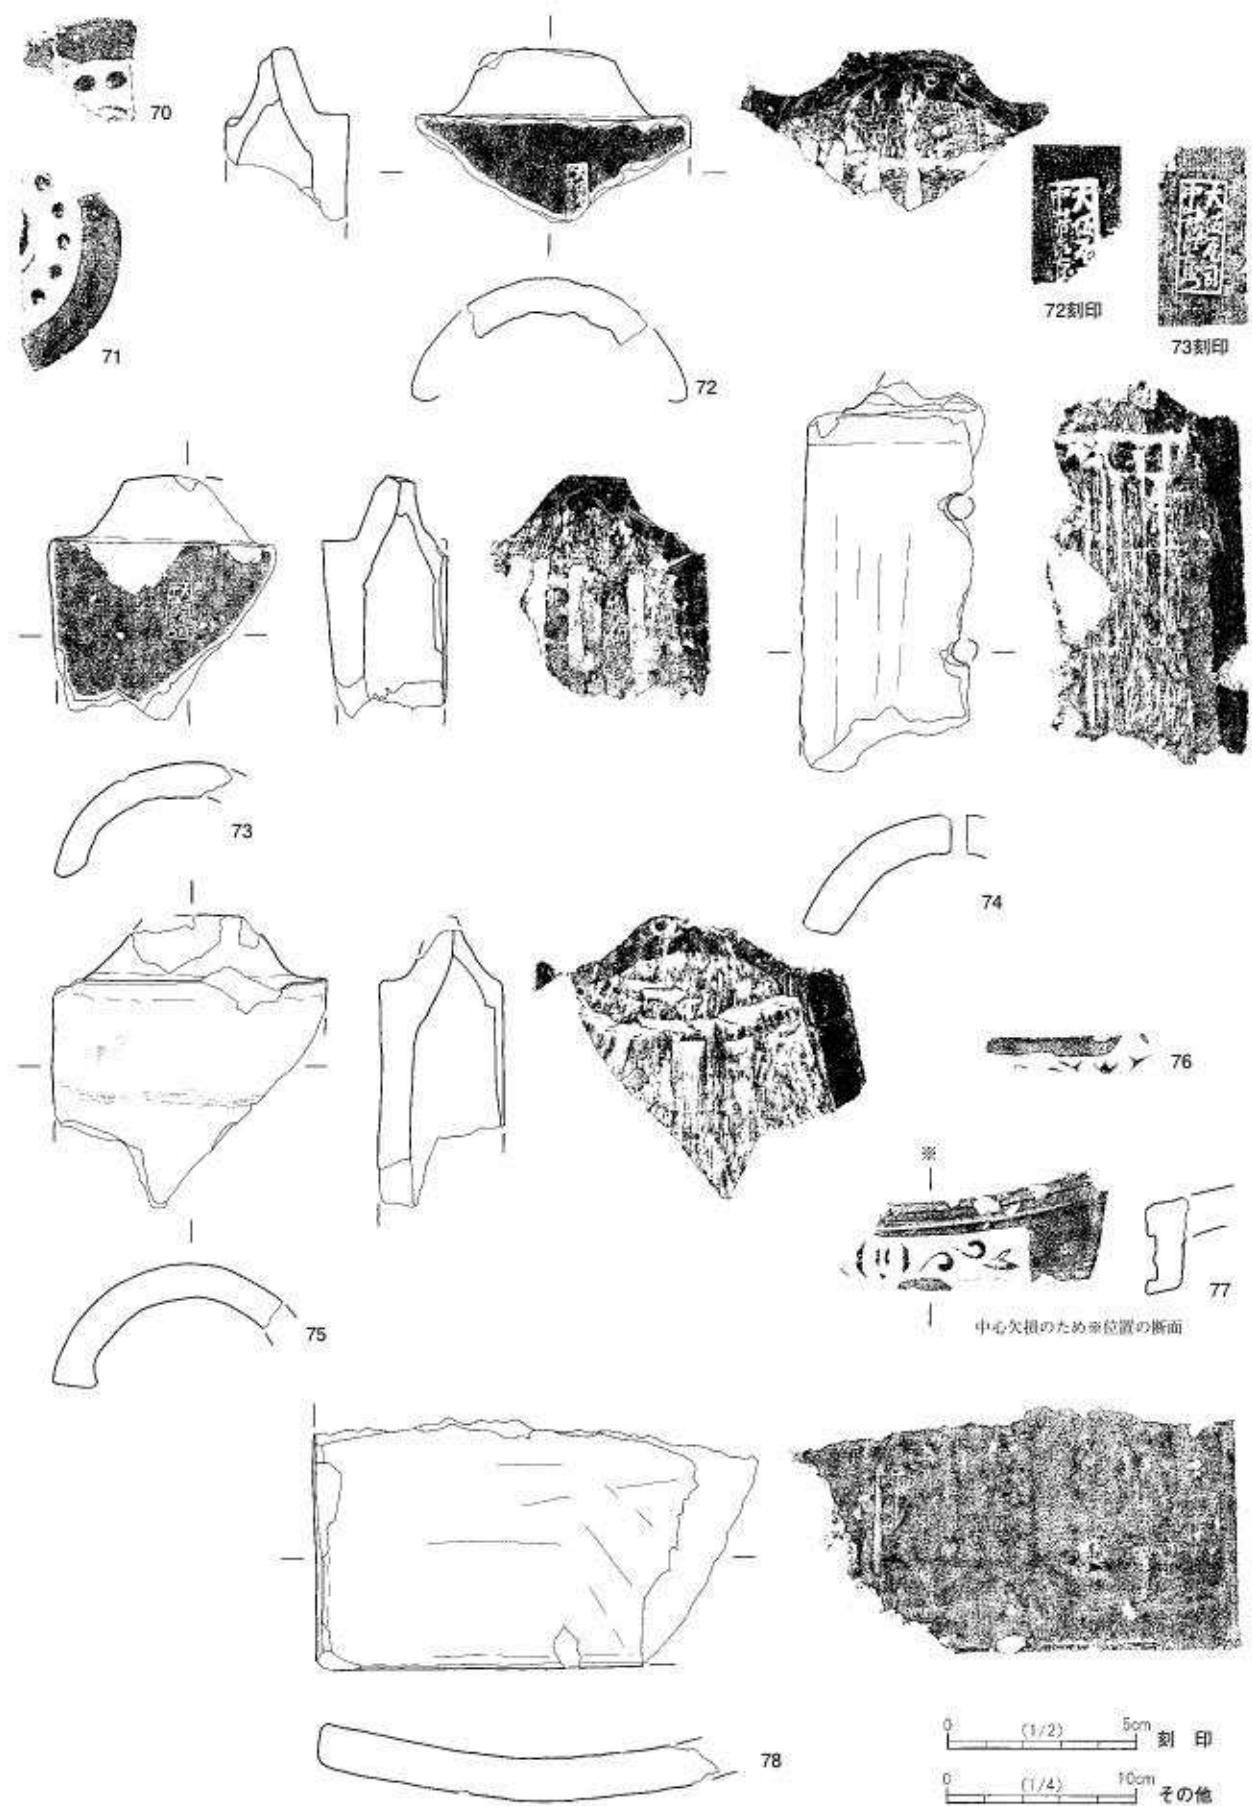
第29図 辰巳櫓跡 出土遺物(2) 黒瓦

70~84は黒瓦である。70・71は連珠三巴文を持つ軒丸瓦の瓦当で、破片だが、珠数はいずれも16とみられる。70は珠文が極端に低く平らだが、ナデ調整によるものか、瓦当范自体の特徴なのか、判別できない。72~75は丸瓦で、いずれも凸面は丁寧に磨く。凹面は平行切り離し痕と布目・刺し縫い圧痕を残し、最後に72・73は角柱状工具でタタキ調整し、74・75は丸みのある工具でナデ調整する。72・73は凸面の中央に「大坂瓦司中山市郎

「右衛門」の刻印を持つ。76・77は軒平瓦で、76の中心飾りはおそらく橋文。77の中心飾りは8の字状文で、唐草文と子葉を伴い、新発田城跡の既報告（伊藤ほか2008）で江戸式系と呼ばれているもの。78～83は平瓦で、いずれも凹面を丁寧に磨く。凸面整形には差異があり、78は粗いナデ、79・80は側縁・端縁沿いを4～7cmの幅で磨き、中央は無調整のまま残す。81も縁沿いを磨くが、82とともに、無調整の端縁沿いに滑り止めの溝を平行・格子状に刻む。83は遺存部全面無調整。いずれの瓦も、無調整とした部分はざらりとしているが、凹凸は微細で、

砂粒の付着は無い。また、切り離し工具の痕跡も確認できない。なお、80は凹面に焼成後の円形の筋条痕があり、これに沿って細かいキザミが施されている。さらにこの円の内部に鉄分の付着がみられ、意図的な加工と推測される。また、79・80・83は端面中央に「大坂瓦司中山市郎右衛門」の刻印を持つ。84は瓦の種類が不明。

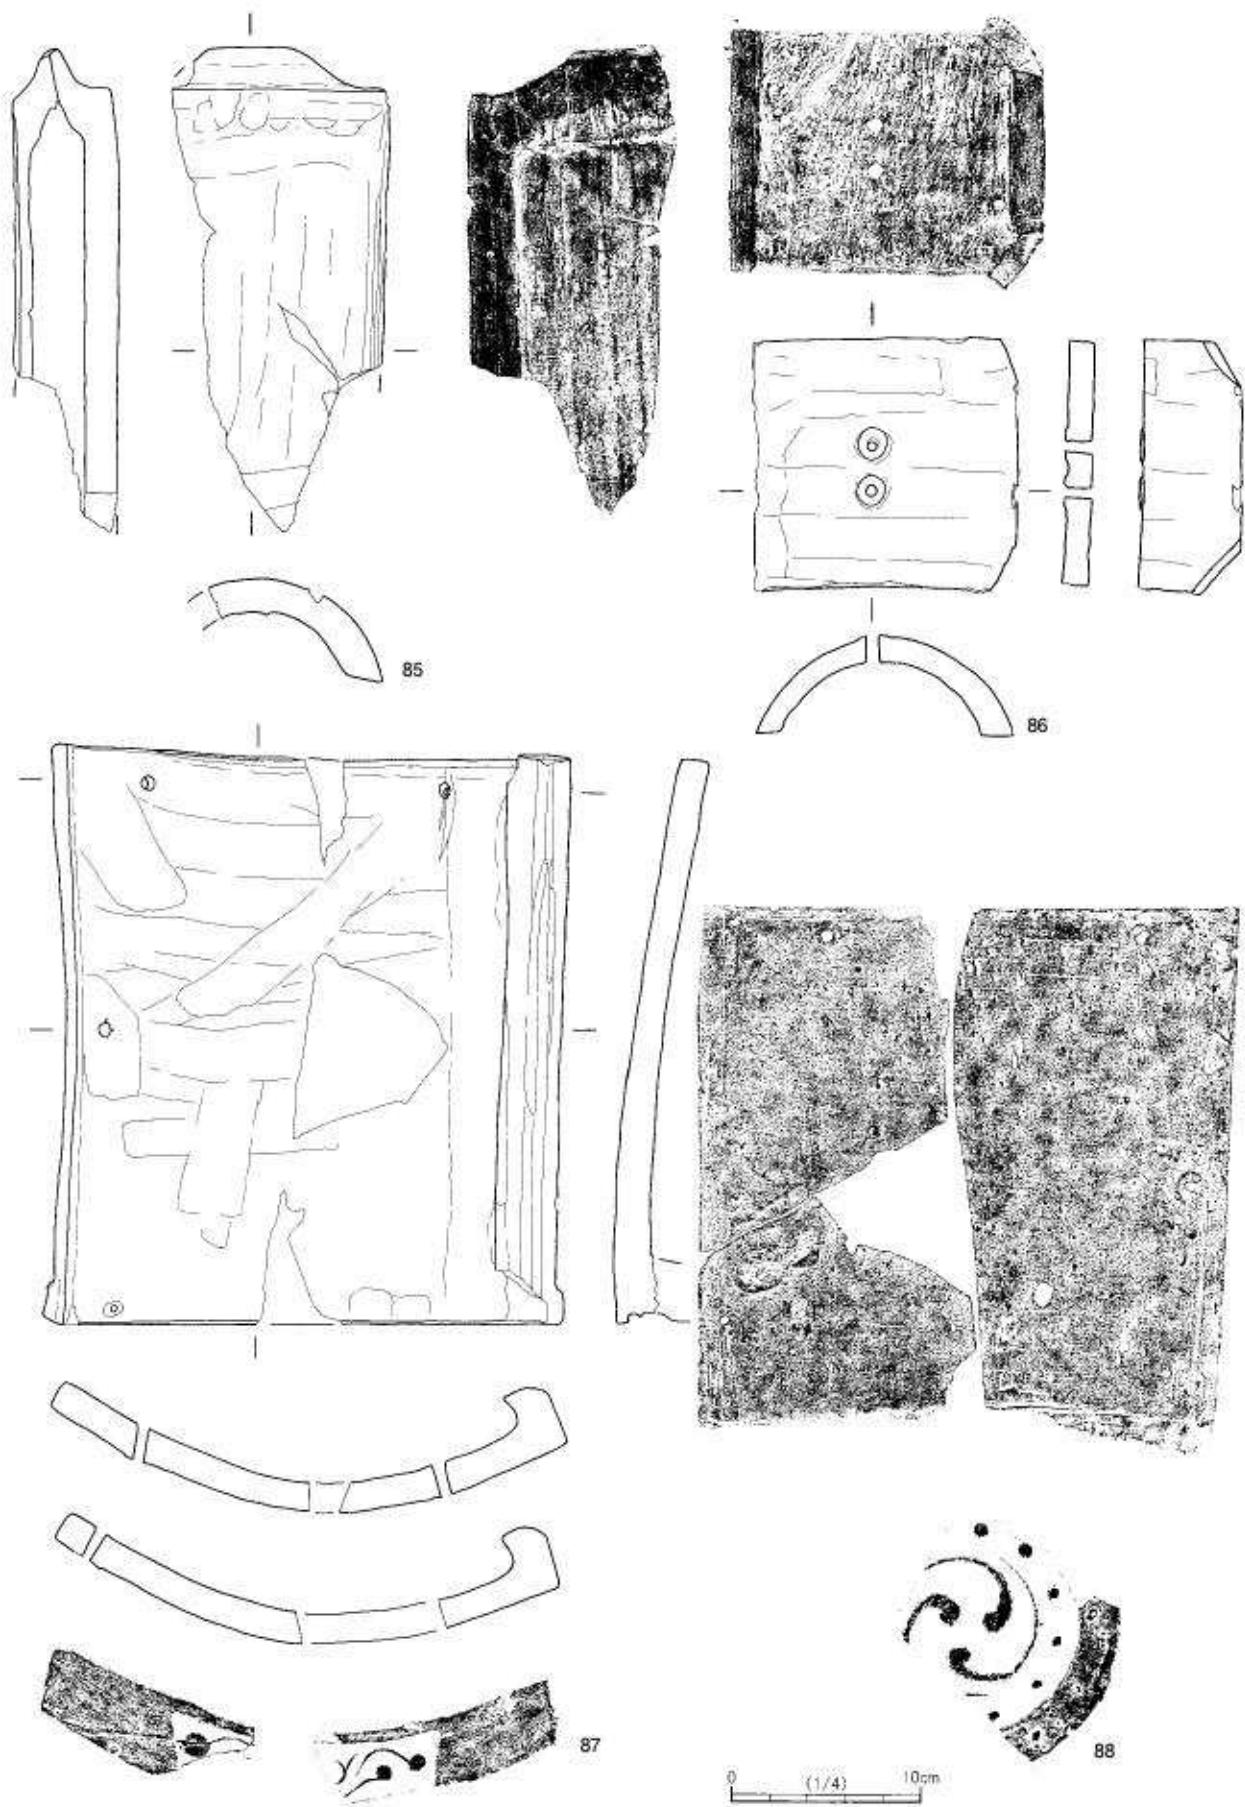
第31図 辰巳櫓跡 出土遺物(4) 赤瓦

85～88は赤瓦である。85は丸瓦で、調整は黒丸瓦と共通し、最後は丸みのある工具でナデ調整する。86は特殊な瓦で、丸瓦をベースに作られており、凹面に同様の整形・調整痕を残す。87は水返し付の軒平瓦である。中心飾りを欠くが、球状に肥厚する唐草文と瓦当左側中位の范傷が、三階櫓跡出土の軒平瓦(161・162)と一致するため、これらと同じ橋文であろう。88は軒丸瓦で、珠数12の連珠三巴文を持つ。胎土・釉調は、前掲(第Ⅱ章第1節3(2)「堀採集の瓦資料」)で5分類した赤瓦のそれと一致しており、ほとんどが胎土・釉調E種で、白色粘土粒を含み、焼成は軟質かやや軟質。釉は厚いが、内面のみやや薄いものがある。88のみ他の赤瓦と極端に異なる胎土・釉調A種で、釉が厚薄まだらで、黒銀色の噴出物が目立つ。

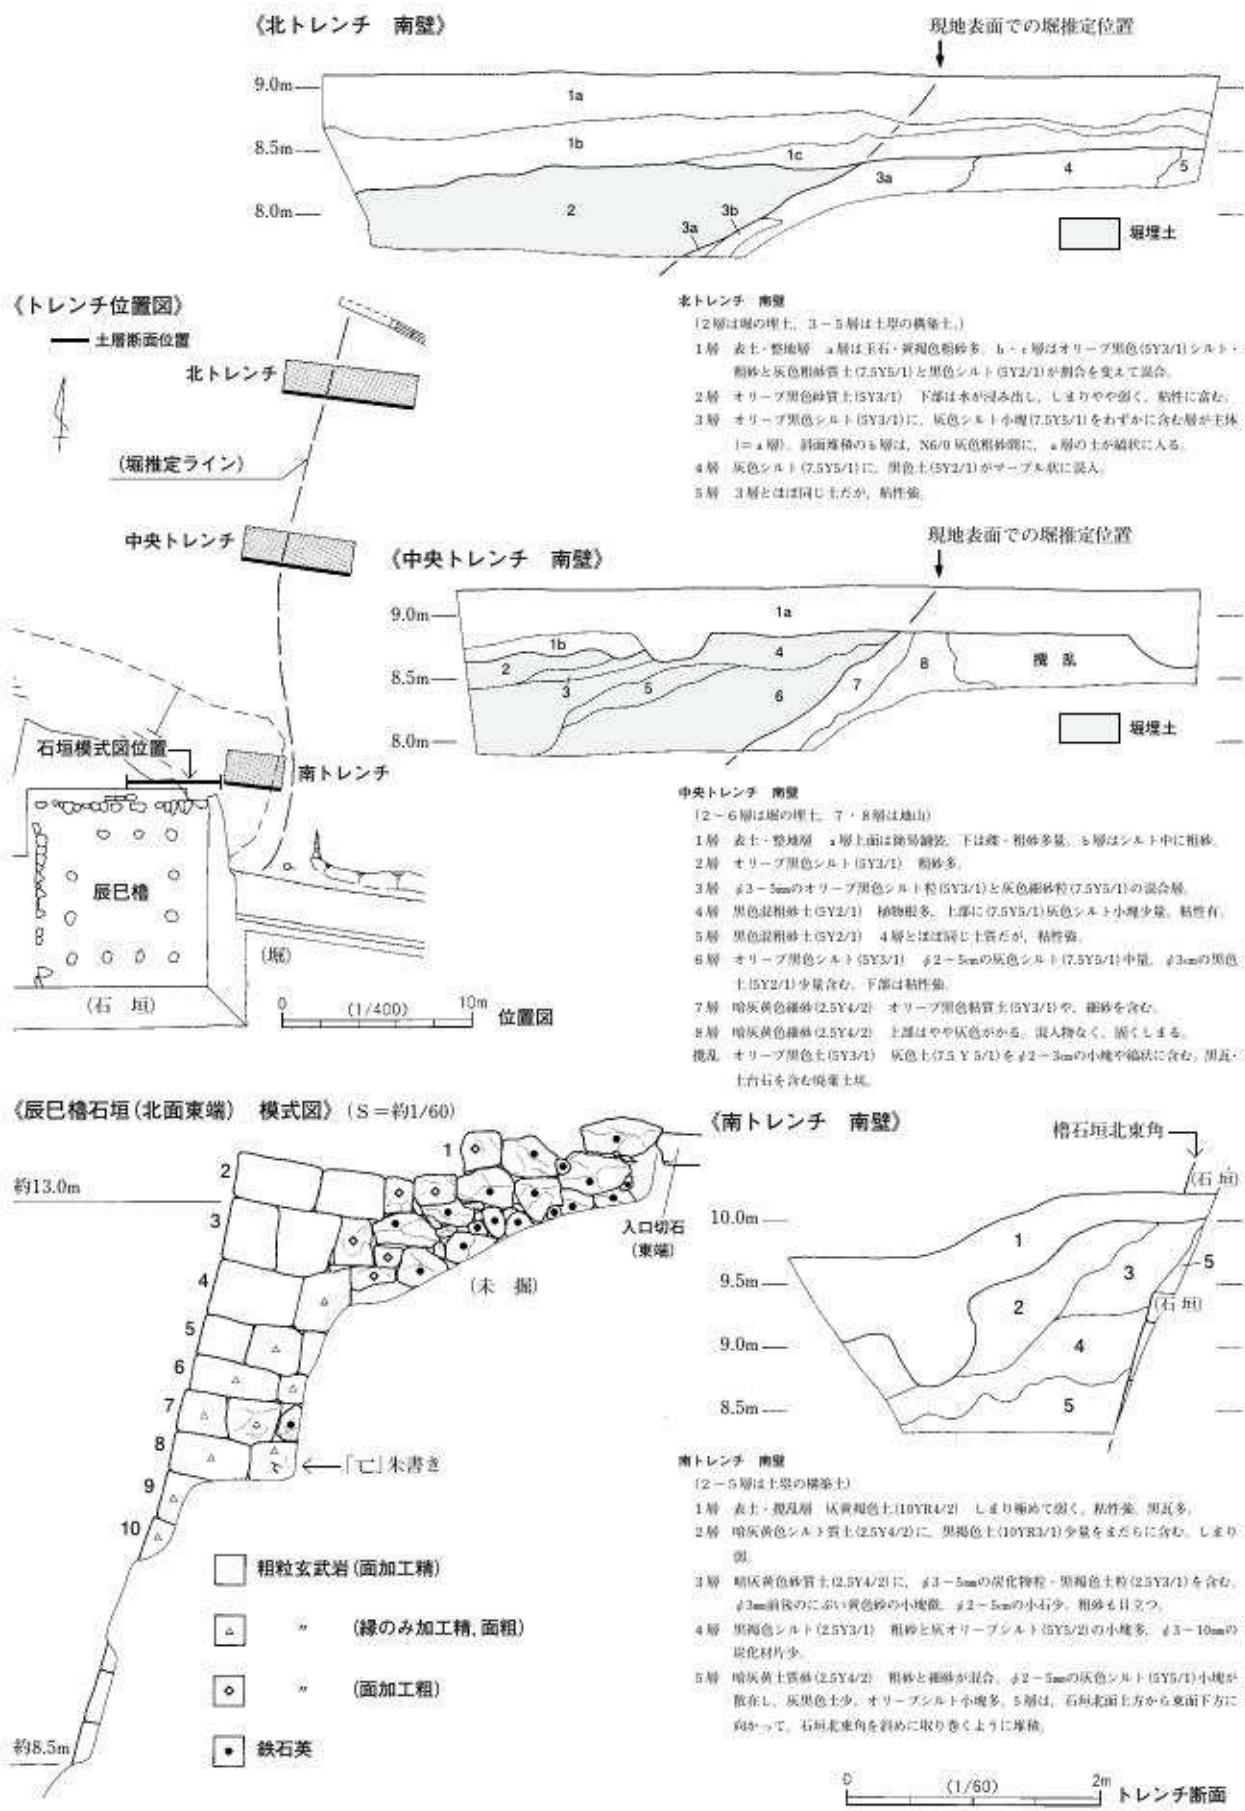
第35図 辰巳櫓跡北側 堀・石垣調査図

長さ3.0mのトレンチを、深さ1.4~1.9m掘削し、埋土1~5層と辰巳櫓北東角の石垣下部を検出した。2~5層は砂・シルトを主体とする層で、粘性が認められないことから土壘の構築土と判断した。調査実施時の用地上の制約により、東側にトレンチを延長することができず、堀の埋土は確認できていないが、堀はトレンチより東

に位置すると推測される。また、5層は、石垣北面上方から東面下方に向かって、石垣北東角を斜めに取り巻くように堆積しており、土壘と石垣の接続部の構築状況が確認できた。なお、本トレンチから、遺物は出土していない。
