新発田城跡 発掘調査報告書XI

新発田城三階櫓・辰巳櫓復元工事及び石垣補強工事に先立つ
埋蔵文化財発掘調査報告書(第13~15地点)

新発田市教育委員会

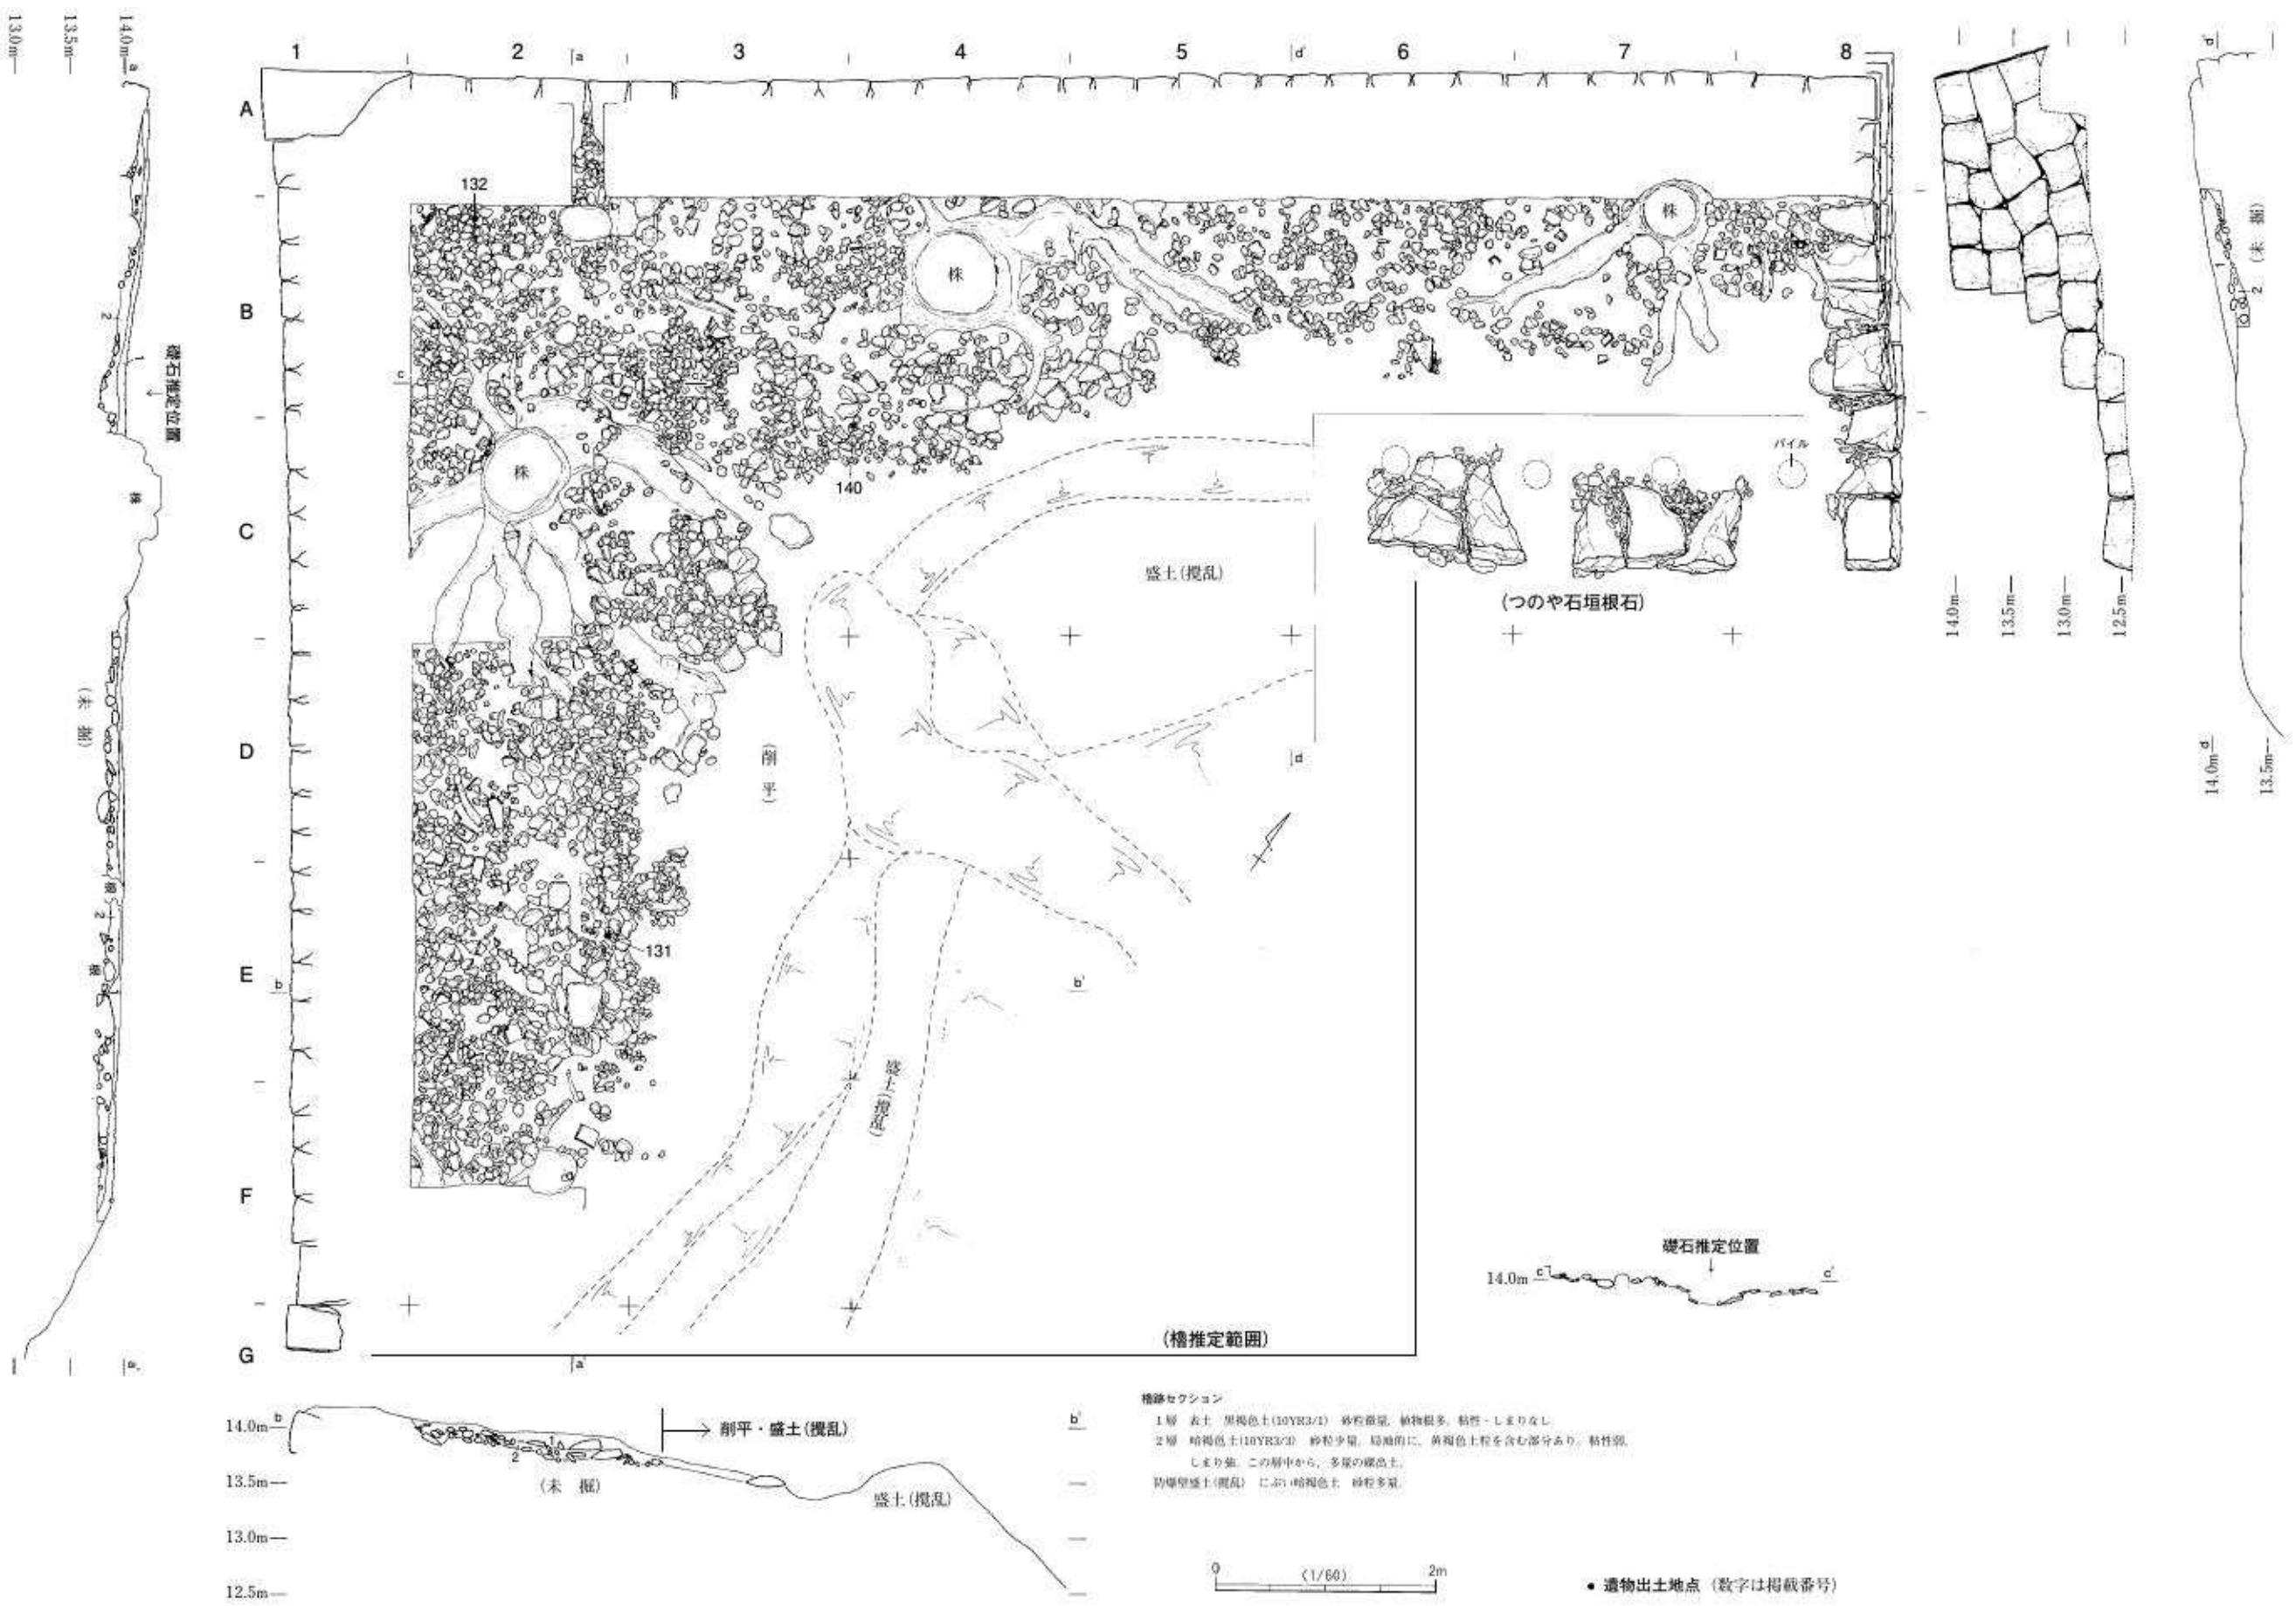
第38図 三階櫓跡の基礎検出状況

集 石 櫓跡平坦面の全域に、割石・円礫からなる集石の広がりを確認した。2層の検出高も含め、全体的に東に向かって傾斜しており、東側の大規模な攪乱の影響を受けていると考えられる。なお、東側の礫が全く検出されていない範囲が、直接攪乱を受けた範囲であろう。

集石の主体は直径5cm前後の割石・円礫で、辰巳櫓跡の集石に比べると、やや小ぶりである。2B～Fグリッドと3Bグリッド南東辺沿いに比較的集中するようだが、辰巳櫓跡のような明確な集中・配置は確認できなかった。また、3C・3Dグリッドの境目と4B・4Cグリッドの境目にはそれぞれ、長軸30cm弱の大形の割石が面的に集

中するが、配列は確認できなかった。一方、これら調査区南半(石垣南西面沿い: 2B~2Fグリッド)と比べ、北半(石垣南西面沿い: 3B・4Bグリッド北半~8Bグリッド)は集石の量が相対的に少なく、2層中に小ぶりな円礫をまばらに含む状態であった。

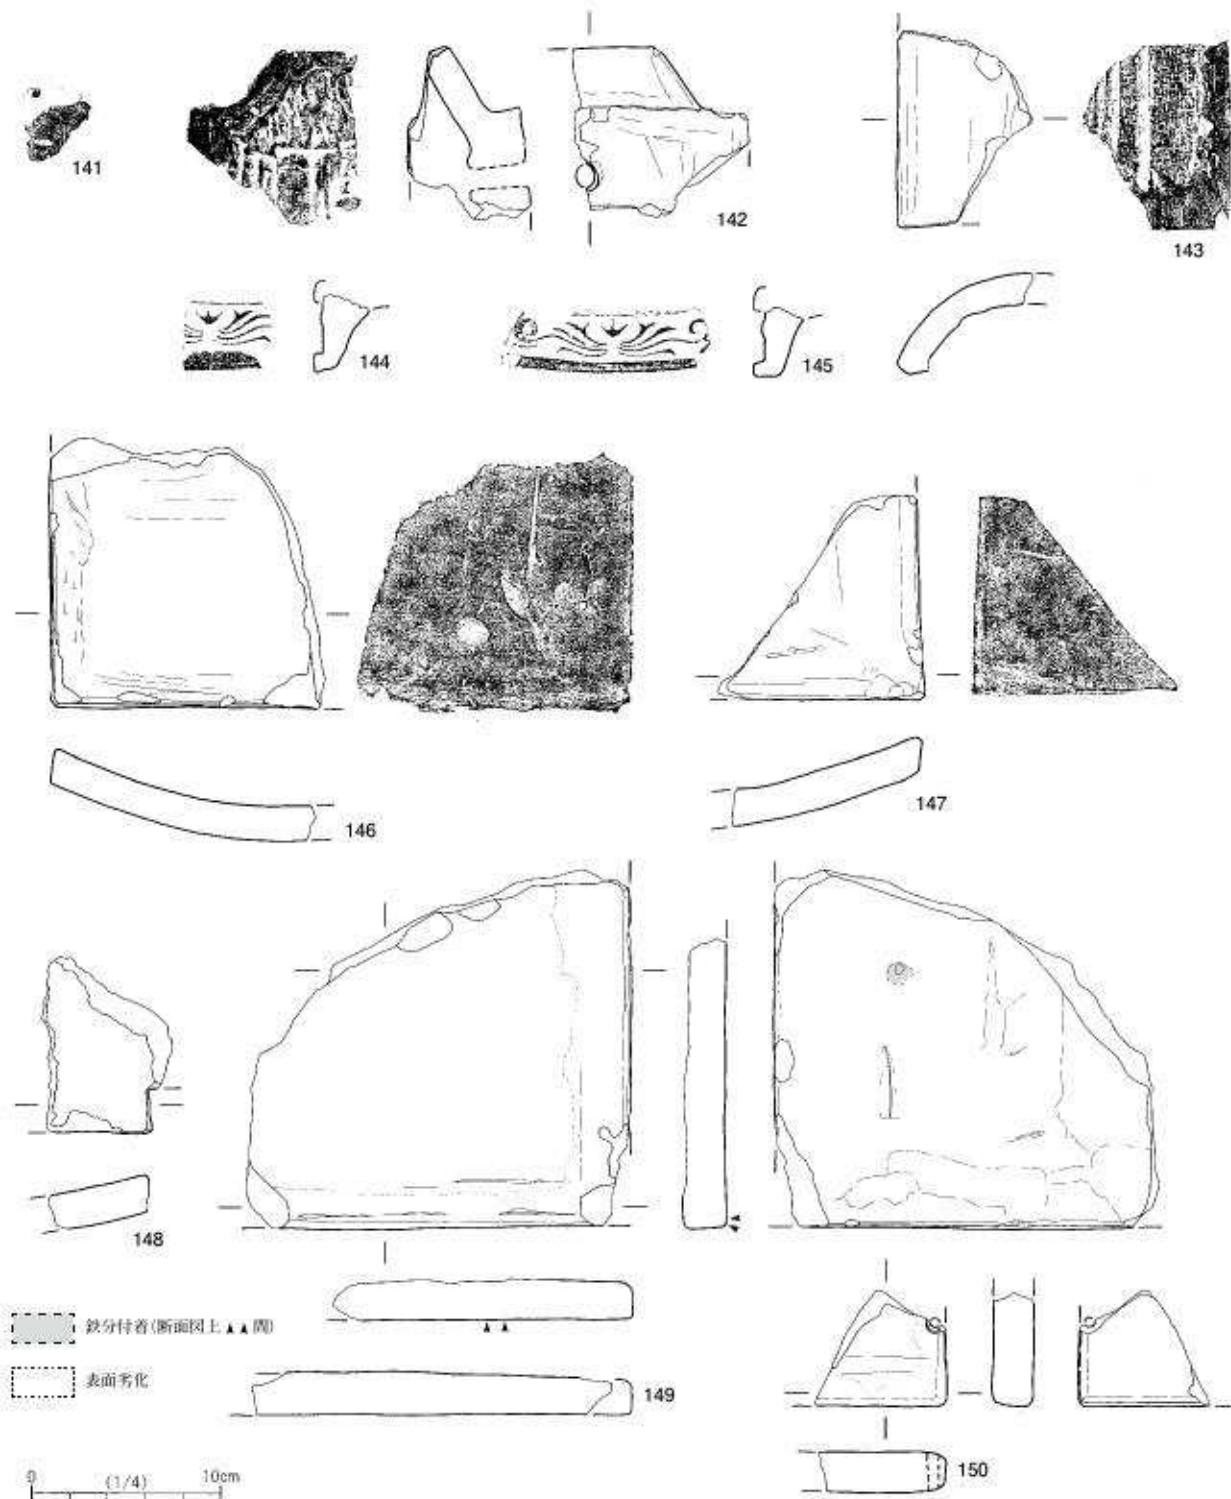
第40図 三階槽跡 出土遺物(2) 黒瓦

141～150は黒瓦。141は連珠三巴文を持つ軒丸瓦の瓦当片。142・143は丸瓦で、凸面は丁寧に磨き、凹面は平行切り離し痕や布目・刺し縫い圧痕を残し、最後をナデ調整する。144・145は瓦当文様の中心飾りに橘文を持つ軒平瓦で、橘が三叉状を呈し、下の点珠を欠く。145では橘の葉と外側の子葉が一連化している。146・147は平瓦。凹面は丁寧に磨くが、凸面整形に差異があり、147は凸面も丁寧なミガキ。146は遺存部の全面が無調整で、器面はざらりとしているが、砂粒の付着は無い。148は棟瓦。149・150は海鼠壁の板瓦で、両面とも磨かれているが、表面縁辺から約2.5cm内側に、これと並行して線状痕があり、その内側表面が劣化している。漆喰塗の痕跡で、露出部分が劣化したものであろう。150は縁辺に孔を持つが、149には無く、裏面に鉄分の付着がある。

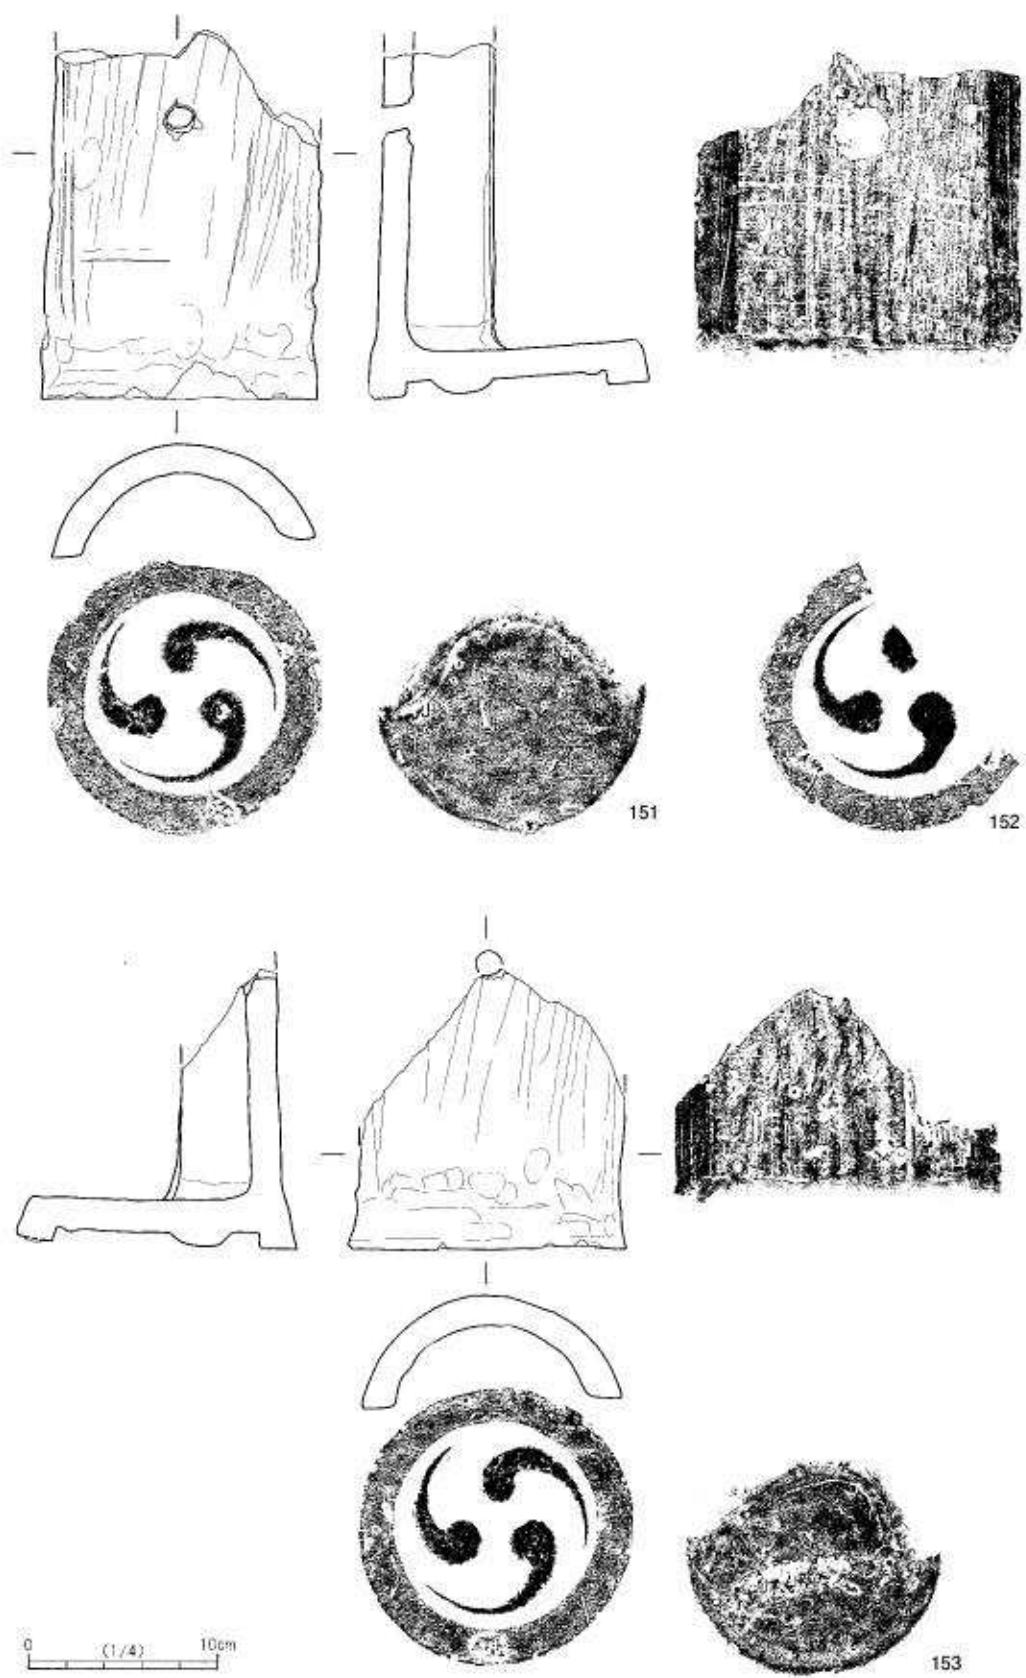
第41図 三階櫓跡 出土遺物(3) 赤瓦

151～153は軒丸瓦で、いずれも瓦当文様は左巻きの三巴文。瓦当内・外縁は面取りせず、特徴的に角を持つ。丸瓦部の残るものは凸面を丁寧に磨き、凹面は平行切り離し痕や布目・刺し縫い圧痕があり、最後は丸みのある工具によるナデ調整で仕上げられている。154～159の丸瓦も、同様の調整が行われる。また、軒丸・丸瓦ともほぼ共通して、側縁内辺を面取りする。153は側縁内面に接合用のカキヤブリ痕跡があり、特殊瓦の可能性がある。160は谷丸瓦で、丸瓦をベースに作られており、凹面に丸瓦と同様の整形・調整痕を残す。161・162は軒平瓦、163は隅軒平瓦で、いずれも中心飾りに橘文を持つ。橘はいずれも丸々と膨らみ、外側に配される唐草文の先端も球状に肥厚するが、子葉は持たない。161・162は、瓦当左側中位に横方向の段差状の范傷があり、同范と確認できた。辰巳櫓跡出土の軒平瓦(87)も、范傷から同范と判定できた。また、161～163の瓦当側の凹面中央には、木目を持つ板状の痕跡が残る。範囲が凹面の瓦当寄りに限られることから、瓦当接合に関係する痕跡と考えられる。164～169は平瓦で、167は水返しを持つ。平瓦には幅25cm前後の大型品と、幅19cm前後の小型

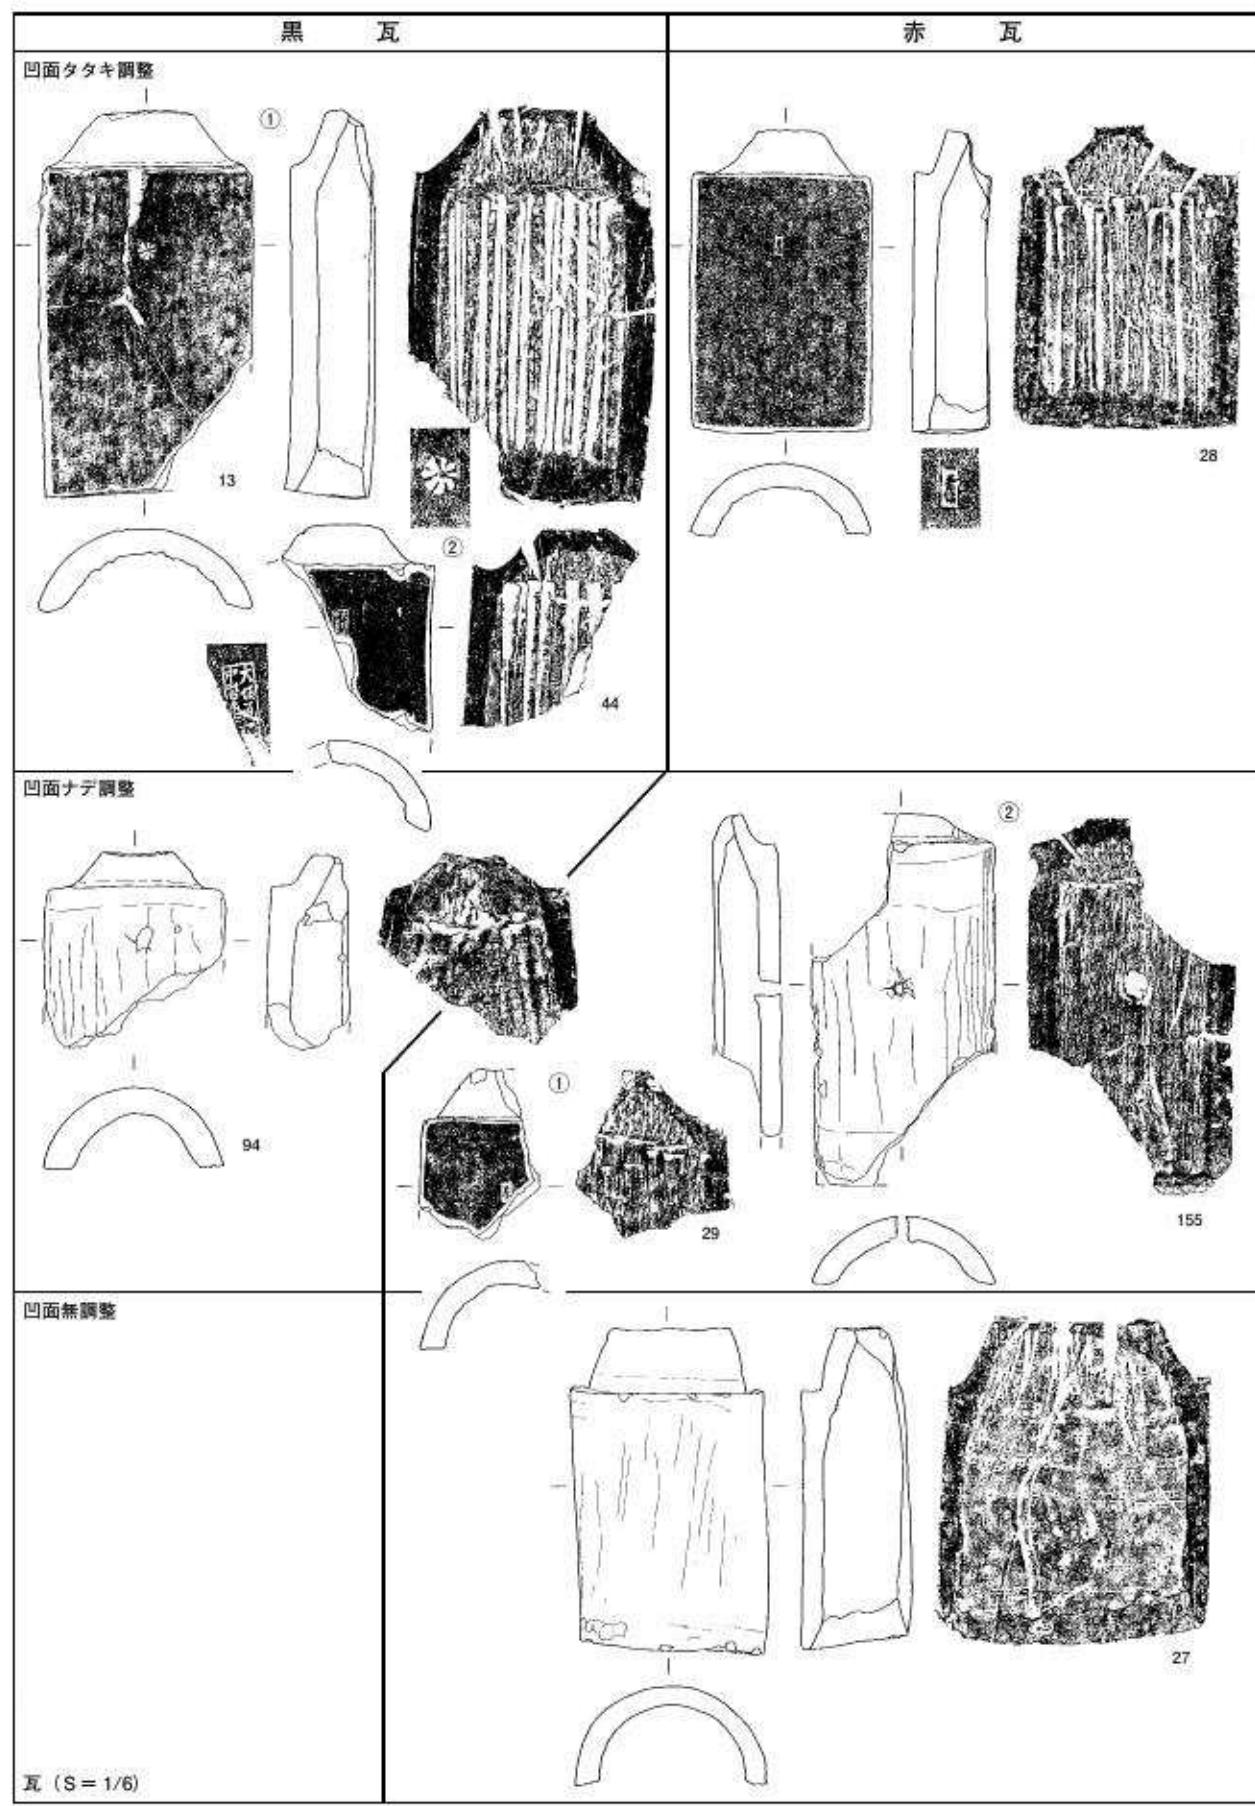
第50図 瓦分類図(2) 丸 瓦

丸 瓦(第50図左半) 凹面の最終調整痕により2分類した。これは、破片資料を含め、ほぼすべての丸瓦で凹面(表面)はミガキもしくはナデ調整されており、個別の特徴をとらえがたいのに対し、凹面(裏面)は製作過程の痕跡が多数、良好に残るためである。具体的には、素地粘土塊(タタラ)から板状粘土を切り出した際の工具痕、粘土板を型に巻きつける際に抜き取りやすいよう型に被せた布袋と、袋への刺し縫い・吊り紐の圧痕、型から外

した凹面へのタタキやナデなどの最終調整痕が観察できた。これらの製作痕跡のうち、切り出し工具痕はいずれもまばらな平行線状(平行切り離し痕)で、金属線を用いたコビキ痕であろう。また、刺し縫い圧痕はみな縦方向で、玉縁部分では間隔が密になるなど、比較的共通した傾向を持つ。一方、凹面への最終調整痕はナデとタタキの2種類がみとめられたため、この特徴をもとに分類した。

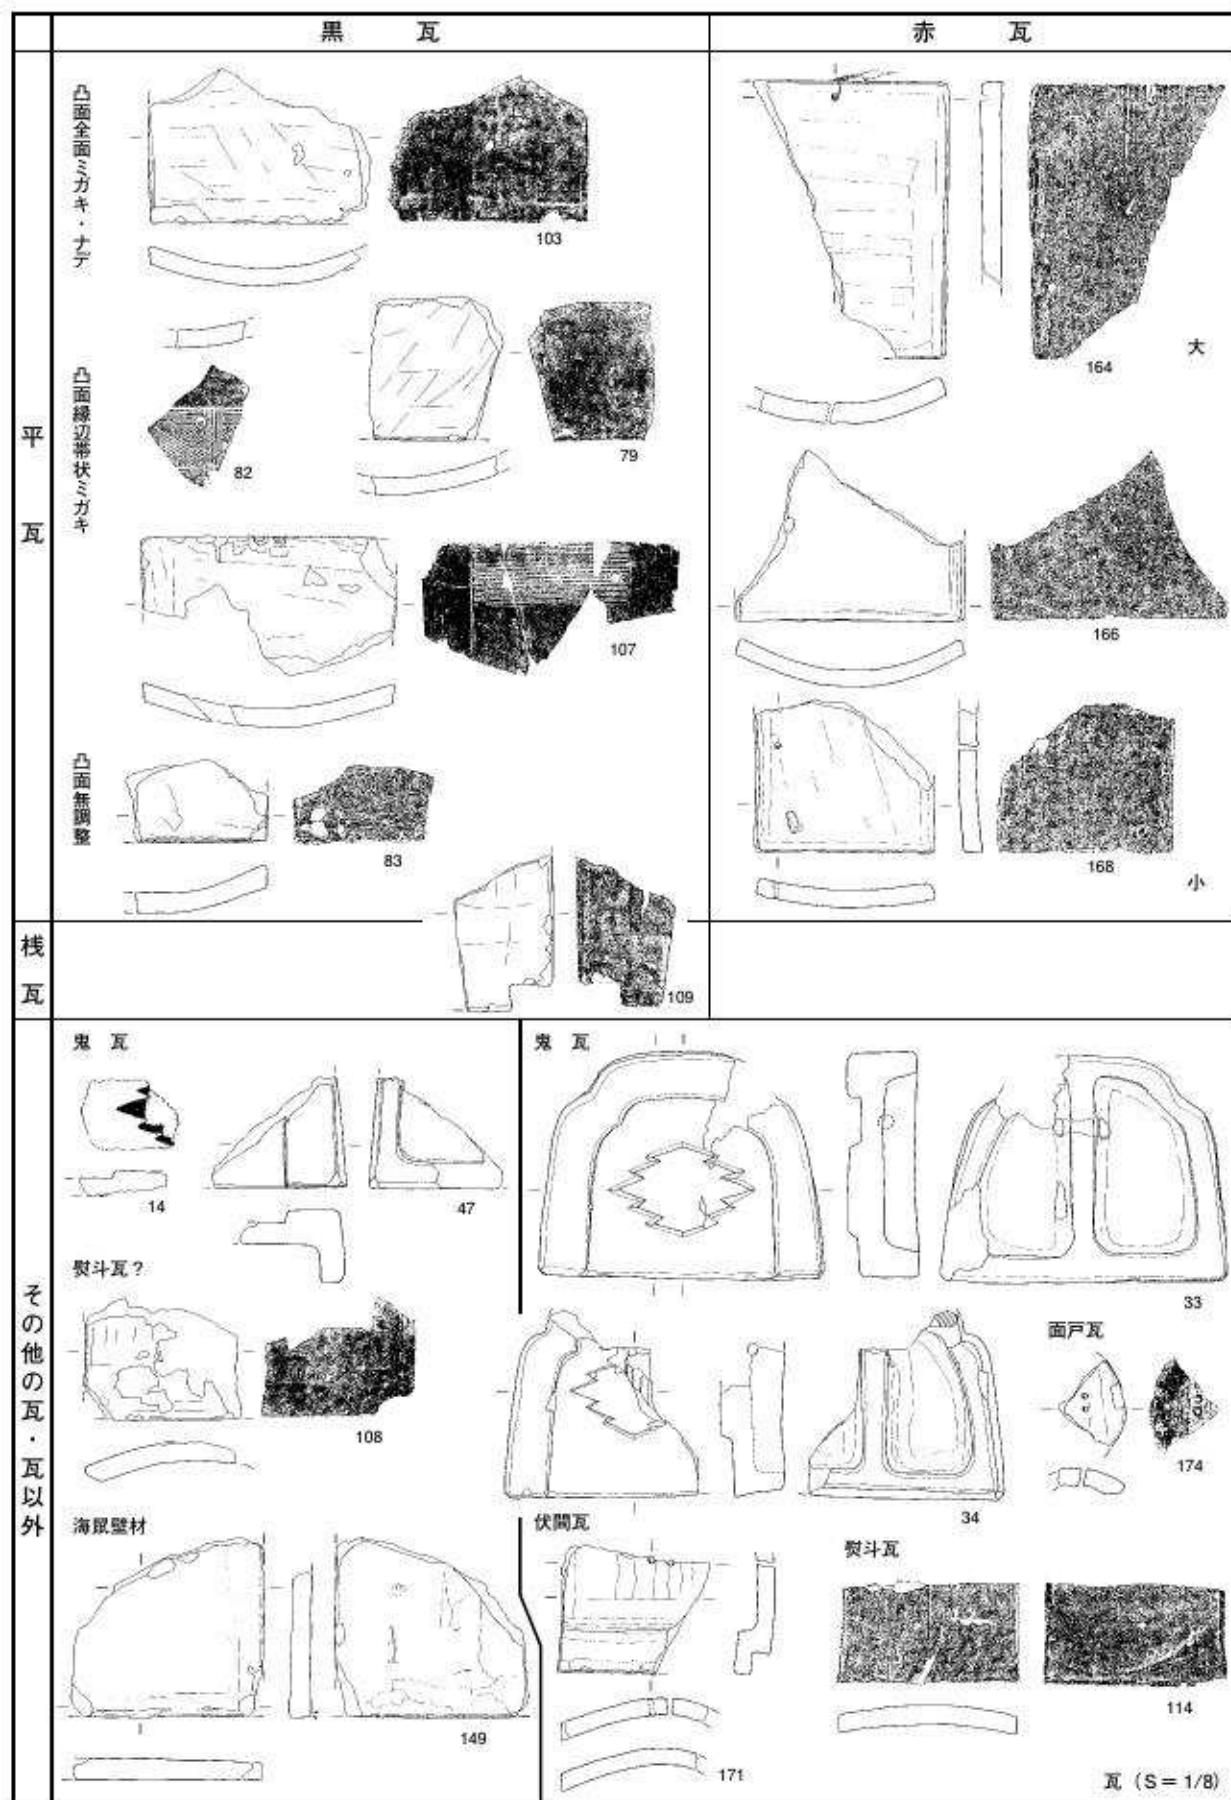
第52図 瓦分類図(4) 平瓦、棟瓦、その他の瓦、瓦以外

平瓦(第52図左半) 大半が破片資料である。大きさの明確なものは1点のみで、幅26.9cm(8寸9分)ある。凹面は全面ミガキもしくはナデ調整されており、差異の明確な凸面の調整痕跡により分類した。なお、素地粘土塊(タタラ)から瓦の素材となる板状粘土を切り出した際の工具痕は確認できなかった。

棟瓦(第52図左半) 破片のみ出土しており、今回の調査では、軒棟瓦は出土していない。
