# 史跡松代藩主真田家墓所

—史跡松代藩主真田家墓所整備事業に伴う埋蔵文化財発掘調査報告書—

2011（平成23）年3月

長野市教育委員会

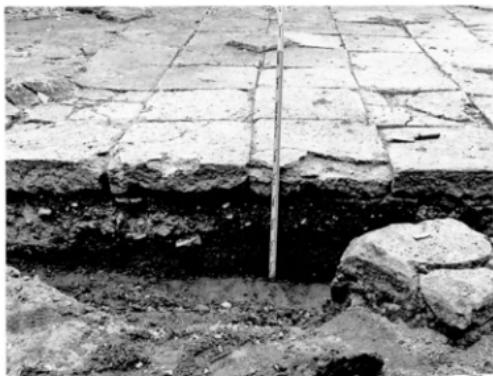
山門敷石下部の土層堆積状況

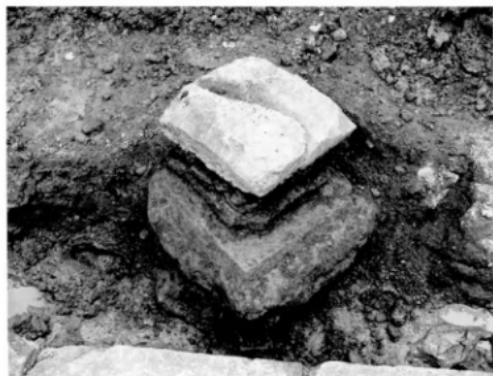
山門礎石と下部より検出された礎石

**調査概要** 修理工事に伴い、山門跡の礎石12個を取り外したところ、現在露出している礎石の直下から別の礎石が検出された。この新たに発見された礎石は、直径60cm前後の大きな石材で、柱を乗せるための46cm四方の平面を有する台の中央に、ホゾ穴が加工されている。材質は、現礎石が柴石（柴溶結凝灰岩）の様相を呈しているのに対し、下部礎石は皆神石（皆神山火山岩）の様相を呈している。現礎石は明治5年（1872）の火災で焼失した建物礎石と想定されているため、下部礎石はそれ以前の建物礎石である可能性が高いが、築造時期の詳細は不明である。

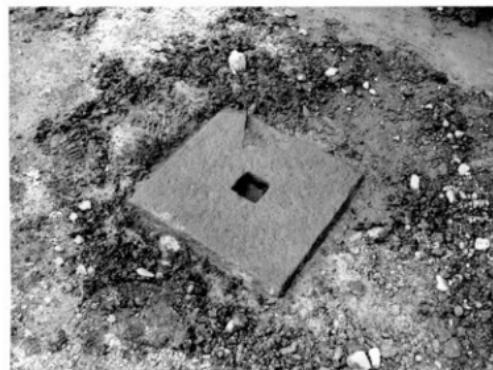
検出された下部礎石

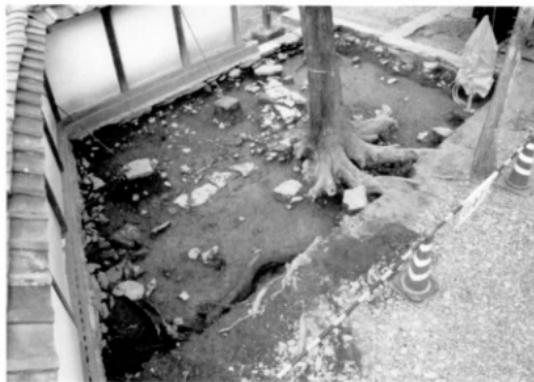
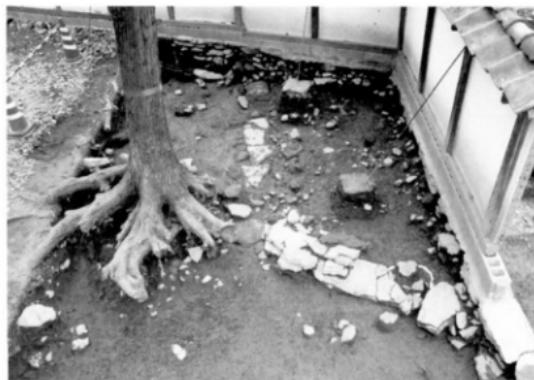
第3トレンチ調査区（東より）

第3トレンチ調査区（北より）

塀内側の第3トレンチからは、塀の礎石と考えられる平石列と、門状施設の基礎と考えられる礎石が確認された。現土塀に近い部分は、石組が若干乱れているものの、かつての塀と門の遺構と推定される。現在のL字に折れる土塀の南西角から、東側に2mほどの位置で北に折れ、また西に折れるその形状は、「境内全図」に描かれたクランク状の塀と門の表記と一致する。また、検出された平石列と門跡の遺構は、現地表下約45cmの位置で検出されており、調査時には湧水も認められる深さであった。往時は、地下水位の高さや排水環境などが異なることも考えられるが、現地盤が江戸時代よりも盛土されて高くなっている可能性も多い。

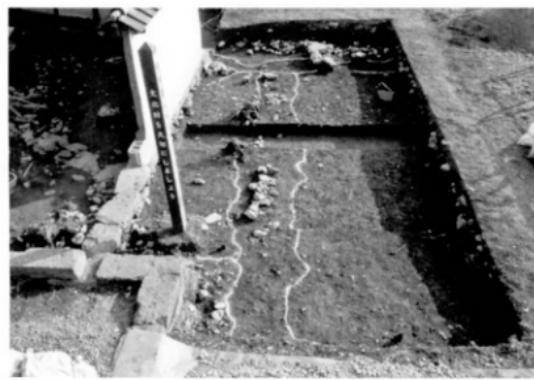
第4トレンチ調査区（北より）

塀外側の第4トレンチでは、幅80cm内外の水路状遺構跡が検出された。「境内全図」には、信之・信弘齋屋表門の前を北に向かって流れる細い水路が描かれており、この痕跡と思われる。石垣・木杭等の痕跡は認められず、素掘りの簡素な堀であったと思われる。また絵図面に描かれた堀については、明瞭な痕跡が認められなかつた。第3・4トレンチともに調査で確認された遺構は「境内全図」に描かれたものとはほぼ一致した。明治の火災以前には、真田家墓所に続く参道と門が備わっていたことを絵図・遺構の両面から確認することができた。

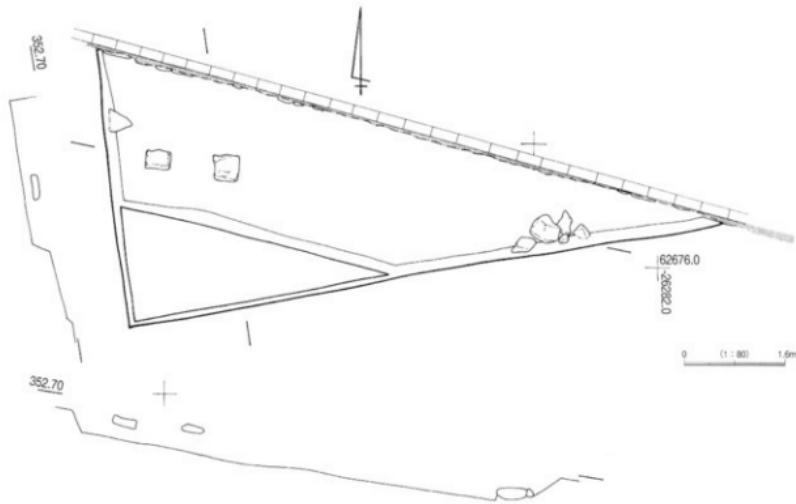
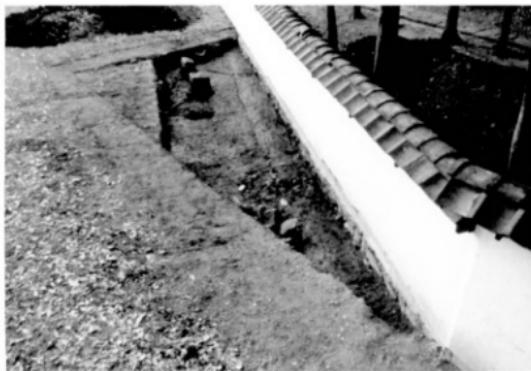
第8図 第6トレンチ調査区

第6トレンチ調査区（東より）

**信弘靈屋南面** 信弘靈屋を囲む土塀のうち、南面に位置する塀について、現状の土塀の南側に第6トレンチ（Tr-6）として22mを設定した。「境内全図」に描かれている塀と、現状の既存土塀とを比較し、角度にずれが存在する可能性があるため、調査を実施したが、平石列等の基礎構造は一切検出されなかった。また、第4トレンチ（Tr-4）の南側拡張区でも、土塀の内側（Tr-3）から確認された塀礎石の平石列の続きをを探したが、存在しなかった。したがって、塀の位置がずれている可能性は低いものと考えられ、むしろ現状土塀の位置と往時の塀の位置が同一である可能性が高まつたと思われる。なお、土塀内側の第5トレンチ（Tr-5）については、既存樹木や塀の控柱が密接する状況から掘削は不適切と判断し、表面の精査・観察に留めた。

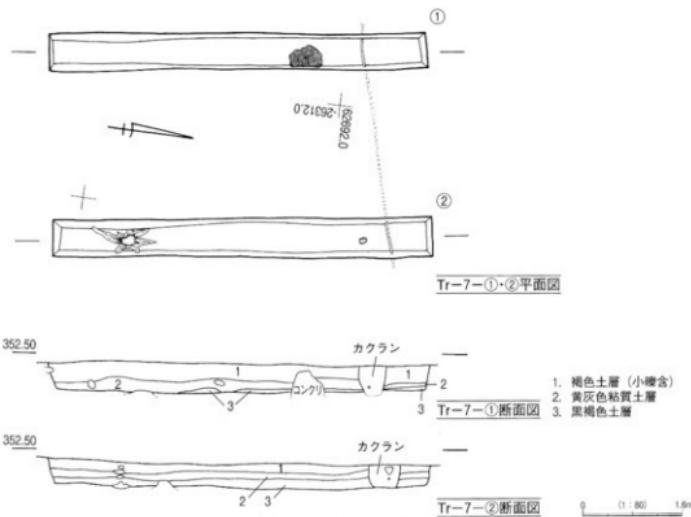
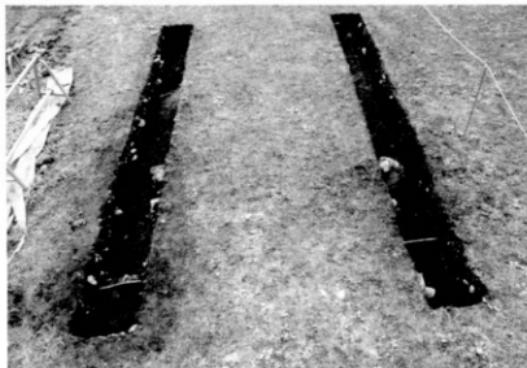
第9図 第7トレンチ調査区

第7トレンチ調査区（北より）

**調査概要** 平成21年度の発掘調査では、平成22年度以降に予定している高木・中低木の植樹等の環境整備予定区域において、事前の遺構確認調査を行なった。整備予定地は、いずれも絵図等により建物の存在する可能性が低い場所を選定している。真田信弘靈屋前の第7トレンチ(Tr-7)は、高木植栽予定地であるが、トレンチ内より埋没樹木の根部分が検出され、現在途切れている靈屋西側の高木並木が、以前は南側に続いていたことが判明した。また、第8トレンチ(Tr-8)では、既存高木の根攪乱や近代墓地造成に伴う改変の影響により、江戸時代の明瞭な遺構は確認されなかった。Tr-8③調査区では、東西に伸びる石積みを検出したが、裏盛土の状況から、昭和23年の「真田家之墓」(真田家男爵)造成時に築造されたものと想定される。

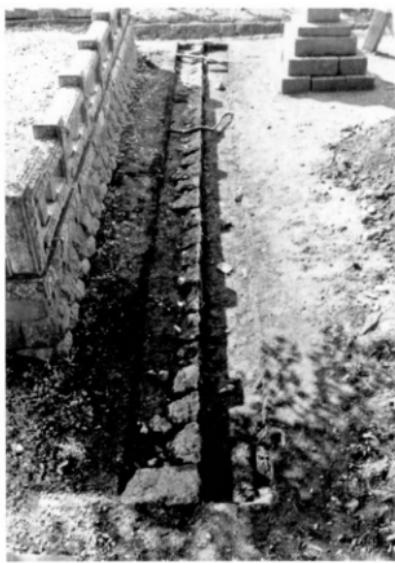
第8トレンチ③調査区

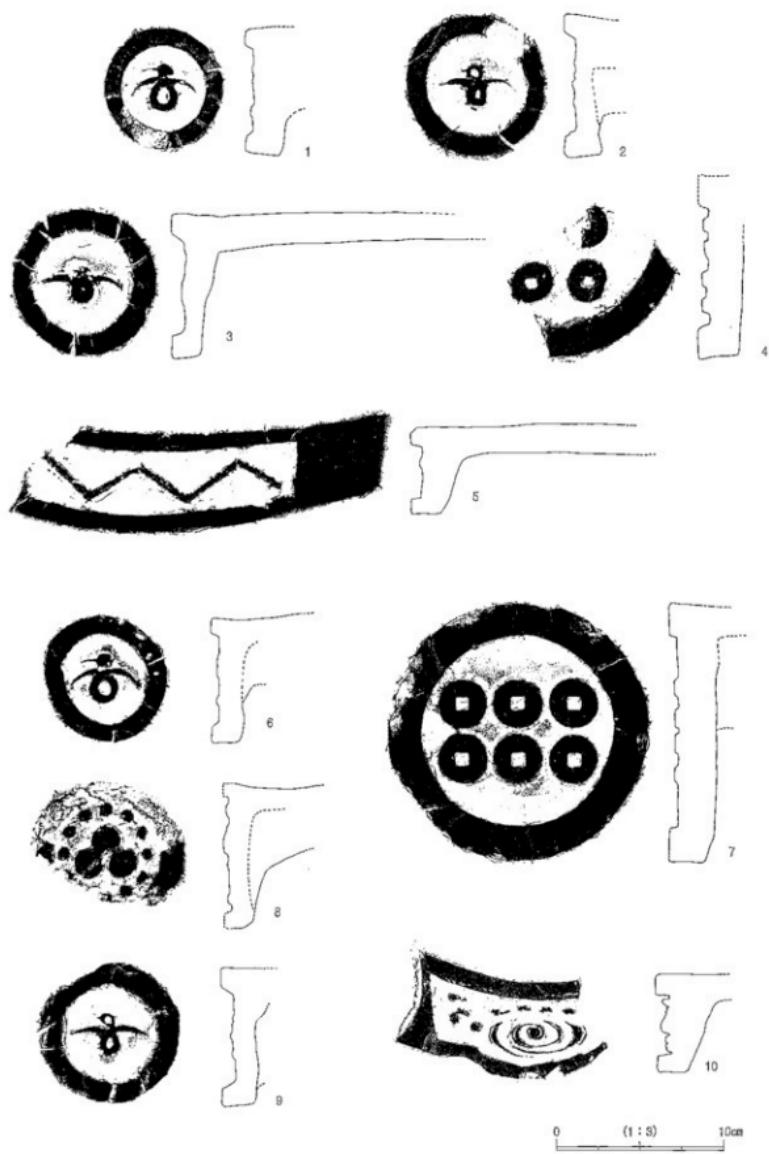
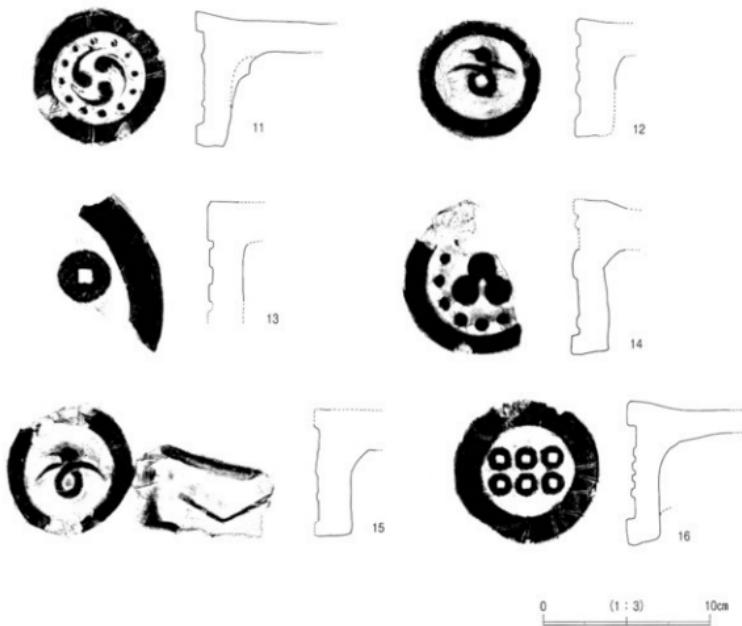
第13図 出土瓦 1

第14図 出土瓦2

全体概要 松代藩主真田家の歴代鑑屋は、当初こけら葺きであったが、18世紀に至って棟瓦葺きに改められたと考えられている。棟瓦葺きに変更した時期は明らかではないが、天明4年（1784）の銘札から、この時期には瓦葺きになった可能性が高い。この後も、嘉永4年（1851）、明治中頃、大正末年、昭和初年、昭和26年に、屋根・軒廻りの修理が行われており、昭和53年から昭和55年に実施した信之鑑屋の修理工事では、棟瓦葺きをこけら葺きに復している。調査では、多量の瓦が出土しているが、江戸時代の遺構に伴うものではないため、出土瓦の生産時期は判然としない。ここでは、出土した棟瓦のうち、残存状況の比較的良好な軒瓦16点を抽出し、図化することとする。

出土瓦の特徴 出土した軒瓦は、信之鑑屋表門周辺の第1・2トレンチ、信弘鑑屋表門周辺の第3トレンチ、南外郭廻廊の第6トレンチの4箇所に集中している。そのうち軒丸瓦は4、7、13の3点のみであり、全て真田家の家紋である六文鏡文である。一方、多数を占める軒棟瓦では、結び雁金文、連珠洲浜文、六文鏡文、連珠三巴文などバラエティー豊かな丸部と、山道文、唐草文の平部が確認されている。多数出土している結び雁金文も、全て同範疇ではなく、少なくとも3種類の違いが存在している。また、軒棟瓦においては、正面から見た時に、丸部が左側にあたるのが一般的であるが、ここでは6、11、16の3点は右に丸部が存在している。これは、建物の腰側における右下りの屋根軒先に取り付く瓦と想定され、比較的数が多くたった可能性がある。

これまで松代地区では、松代城跡において多量の軒棟瓦が出土しているが、松代城跡で出土している軒棟瓦の丸部は、結び雁金文か連珠三巴文のどちらかのみである。本調査で出土している、六文鏡文、連珠洲浜文を丸部に用いた軒棟瓦は、初見となる。ただし、この軒瓦が江戸時代に制作されて松代城跡には使用されなかつたものなのか、鹿城以降に長国寺のために制作された瓦なのかは判然としない。.
