## 第2節 石垣調査について

### 第3節 浜田城石垣台帳（抜粋）

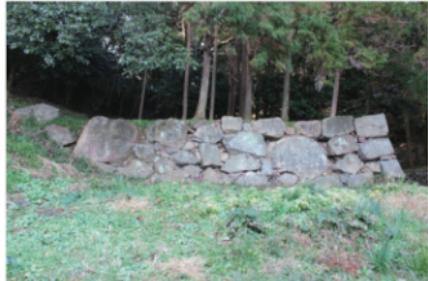
中ノ門西側石垣東面（中ノ門4）

・築城期の石垣

中ノ門石垣は一部で横目地が通る布崩し積みであり、直方体の石材による横置き指向が見て取れる。また巨石を配置することも特徴的であり、登城道の正面にあたる位置には鏡石とも言える160cm×125cm程度の石を用いている。隅角部には本丸石垣でも確認できる縦石を用いており、角石の横に角脇石を配置するような定型的な算木積は見られない。石材の加工については、矢穴を二石で確認できるのみで、積極的に割石加工を行っている痕跡は見られない。恐らく節理面で割れた石材を一部加工するなどして利用している。ただ、角石にはノミ調整が確認され、隅角部に棱を作出している。総合すると、中ノ門石垣は全体的には、石材加工をほとんど行わず、また未発達の算木積など慶長期の石垣に見られる古い要素を備えるが、角石のノミ調整などで一部元和期相応の要素が見られる。

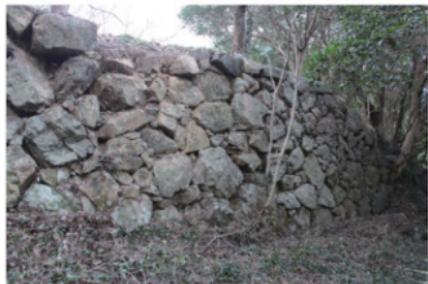
出丸西面（出丸3 遠景）

・嘉永3年の修理石垣

出丸西面石垣は右側が崩落しているが、崩落部直左に修理された石積みを確認することができる。その規模は高さ約4m、長さ約8mを測る。石垣補修図には高さ2間2尺（約4.2m）、長さ5間（約9m）の規模と記載されており、この箇所が嘉永の修理石積みと推定される。修理部の右側は崩落しているため、全容をうかがうことはできないが、築城時の石垣には見られない谷積みが散見され、昭和の修理石垣ほどその頻度は高くない。また、小型石材を多用している。

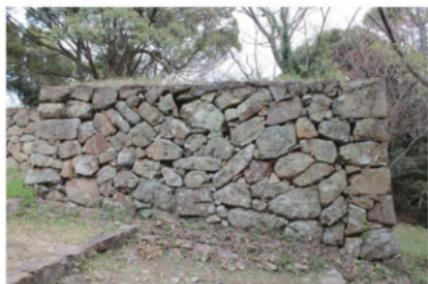
二ノ門東石垣西面（二丸7）

（昭和33～35年度修理）

現代の石垣修理は昭和33年度から35年度にかけて実施された大規模修理が挙げられる。その際は、基本的に在石を持って修理されており、使用石材に明確な差は見受けられない。ただ、積み方として谷積みが顕著にみられる特徴として抽出できる。特に直方体の石材を積極的に谷積みとしており、築城期の石積みとは対照的である。

角石に関しては、登城道に面する部分にはノミ調整が確認できる石材を利用しているが、登城道から外れる部分には粗い割石を使用し、隅角部の稜は不明確である。

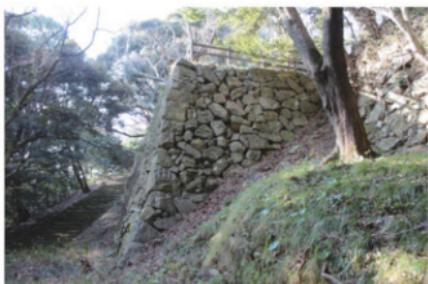
三丸南石垣東面（三丸4）

（昭和51年修理）

昭和50年（1975）4月には、三丸南石垣南面及び東面が大雨により崩落し、昭和51年に修理されている。修理工事の仕様書をみると、長さ6m、面積42m<sup>2</sup>の規模で、在石による修理が実施されている。現在、該当箇所の角石東面にはドリル痕が確認できる。

なお、昭和51年の石垣修理箇所は小型の石材を充填するように築かれ、隅角部の稜はほとんどない。

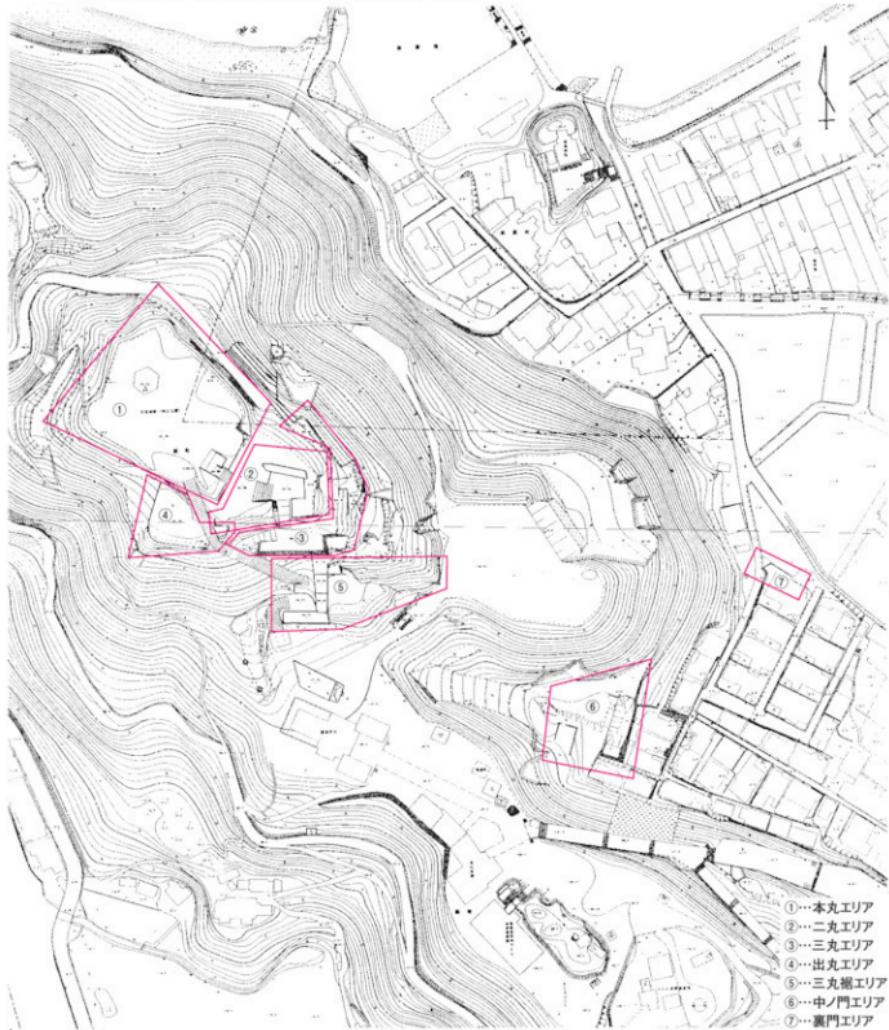
第9図 石垣区域割図 (S=1/2,000)

石垣台帳作成にあたっては、縄張りにより便宜的に区域分けをおこない、エリアごとにそれぞれの石垣に番号を振った。
