藤原宮 大極殿院の調査

飛鳥藤原第182次調査 現地説明会資料
(株) 国立文化財機関奈良文化財研究所 郡城発掘調査部

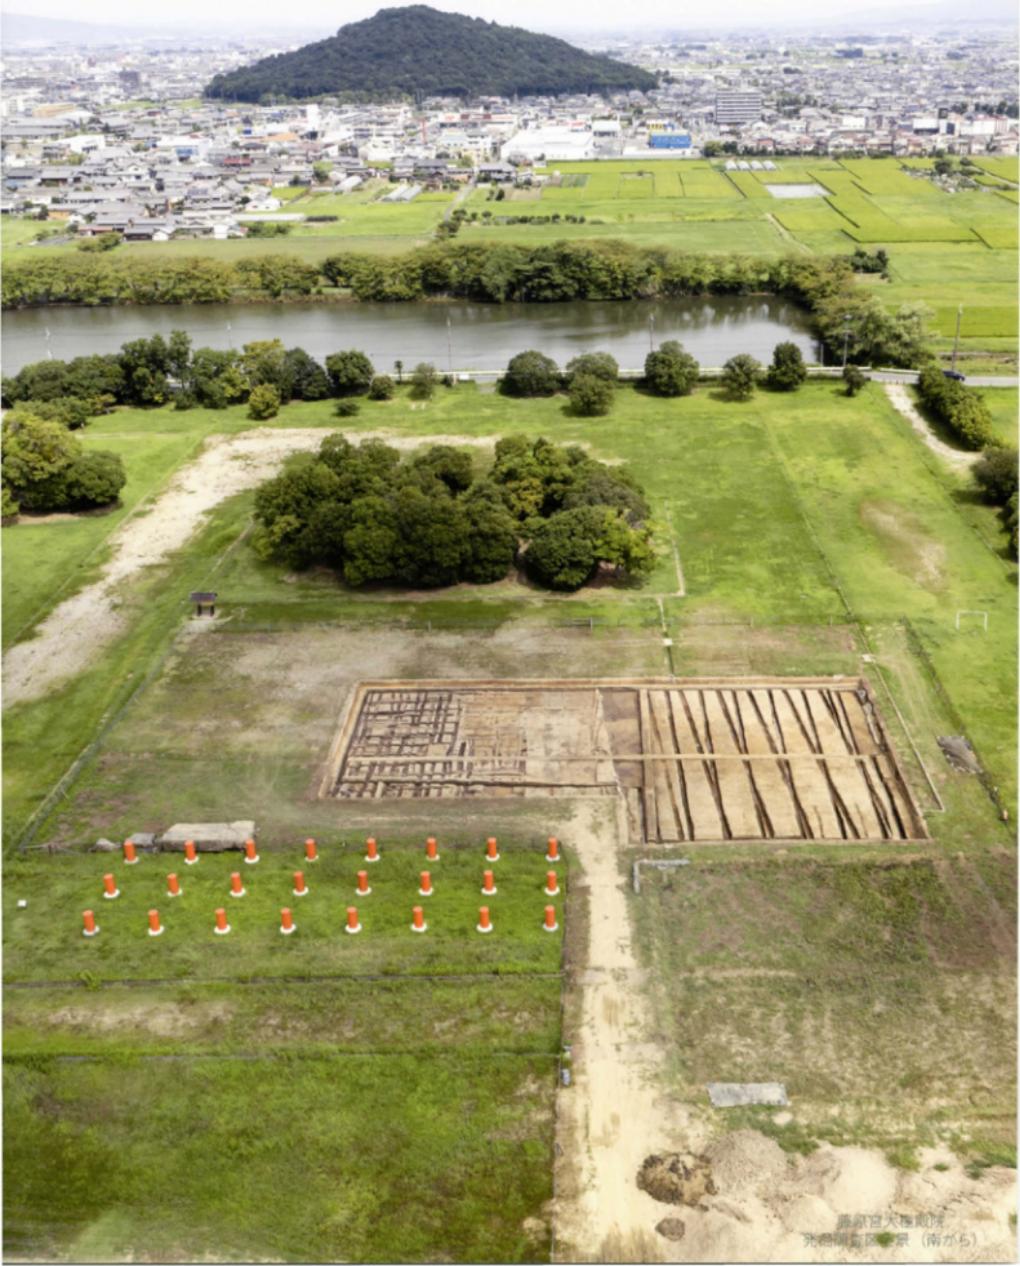
藤原宮大極殿院
発掘調査区全景（南がら）

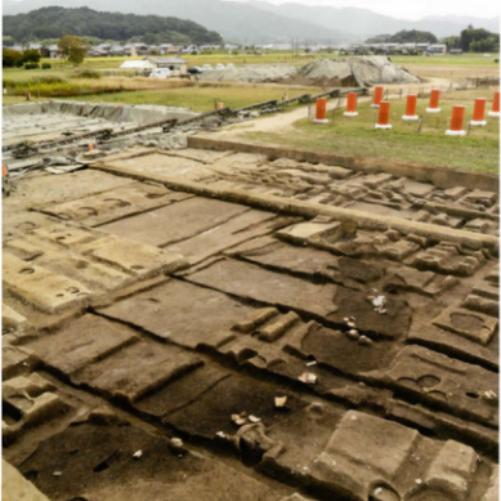
写真1 南北溝2・3と古墳周溝（北西から）

古墳周溝 西区の西寄りで検出した弧状の溝です(写真1)。溝の埋土からは埴輪・須恵器などが出土しました(写真5)。古墳は、直径約12~15mの円墳とみられますが、東半分は南北溝3や南北溝2、運河によって壊されています。

南北溝2 西区の中央部で検出した南北方向の素掘り溝。最大幅は2.0m、深さ0.7m以上で、北へと延びています。先行朱雀大路の東側溝にあたります。

南北溝3 南北溝2の西で検出した南北方向の素掘り溝で、幅約2.5mで北へ延びています。

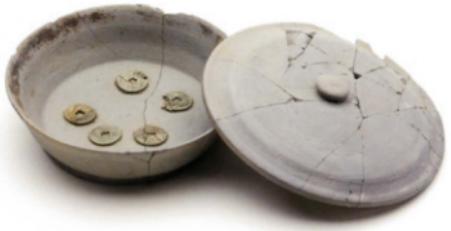
写真6 埋納遺構1の地鎮具【奈良時代】

埋納遺構1 西区で検出した土坑で、和同開珎5枚を納めた奈良時代の須恵器杯を正位で埋納していました。

今回の発掘調査では、大極殿院の所用瓦が多量に出土したほか、古墳時代から平安時代の土器が出土しています。埋納遺構1からは奈良時代の須恵器杯とともに和同開珎が(写真6)、埋納遺構2では平安時代の土師器小皿などが出土しています(写真7)。このほか、古墳周溝からは埴輪・須恵器などが出土し、その近くでは耳環のほか、管玉、小玉、紡錘車など、古墳の副葬品であったことを思わせる遺物が出土しています。

藤原宮廃絶後の遺構群 奈良時代には大極殿院南門の跡地付近で、掘立柱東西棟建物が18m(60尺)を隔て、南北に2棟並ぶことが判明していましたが、今回の調査で建物1の規模が確定しました。埋納遺構1は奈良時代中頃のもので、敷地の地鎮にかかわるものとみられます。平安時代の掘立柱建物と埋納遺構もあり、宮廃絶後の土地利用がうかがえます。

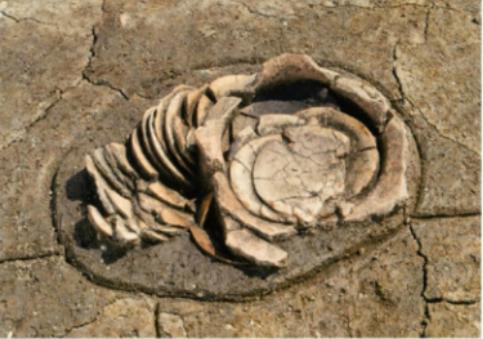
写真7 埋納遺構2の土師器出土状況【平安時代】

埋納遺構2 西区の中央部で検出した浅い土坑で、平安時代の土師器小皿を重ねて納め、土師器土釜で覆っていました。
