浜松城跡 6 次

2012 年 3 月

(財) 浜松市文化振興財團

A Report of Archaeological Investigation on 16<sup>th</sup>-19<sup>th</sup>  
Century Castle in Western Shizuoka, Japan

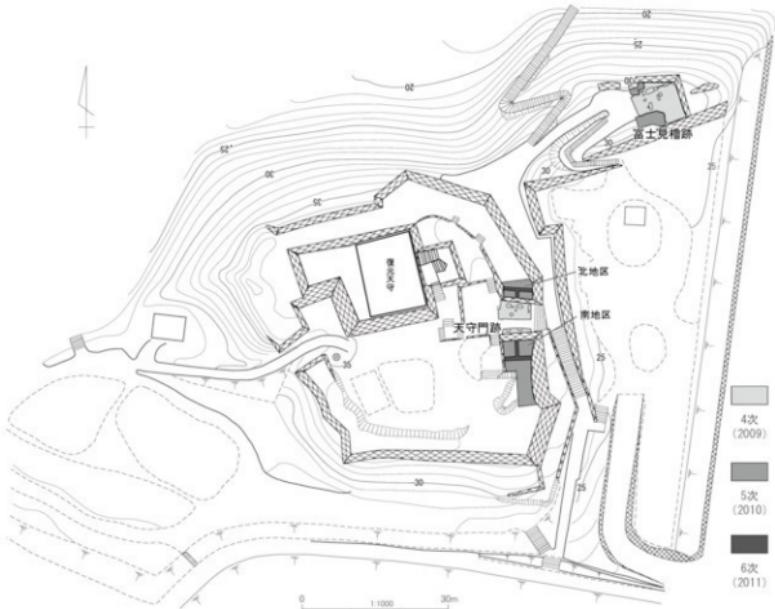
Fig.2 調査区位置図

**調査区設定** 今回の天守門跡における調査は、櫓台石垣基礎構造の解明を目的に、南北の両櫓台上に調査区を設定した。測量にあたっては国家座標を採用し、浜松城公園内に設けられた基準点とともに計測を行なった。

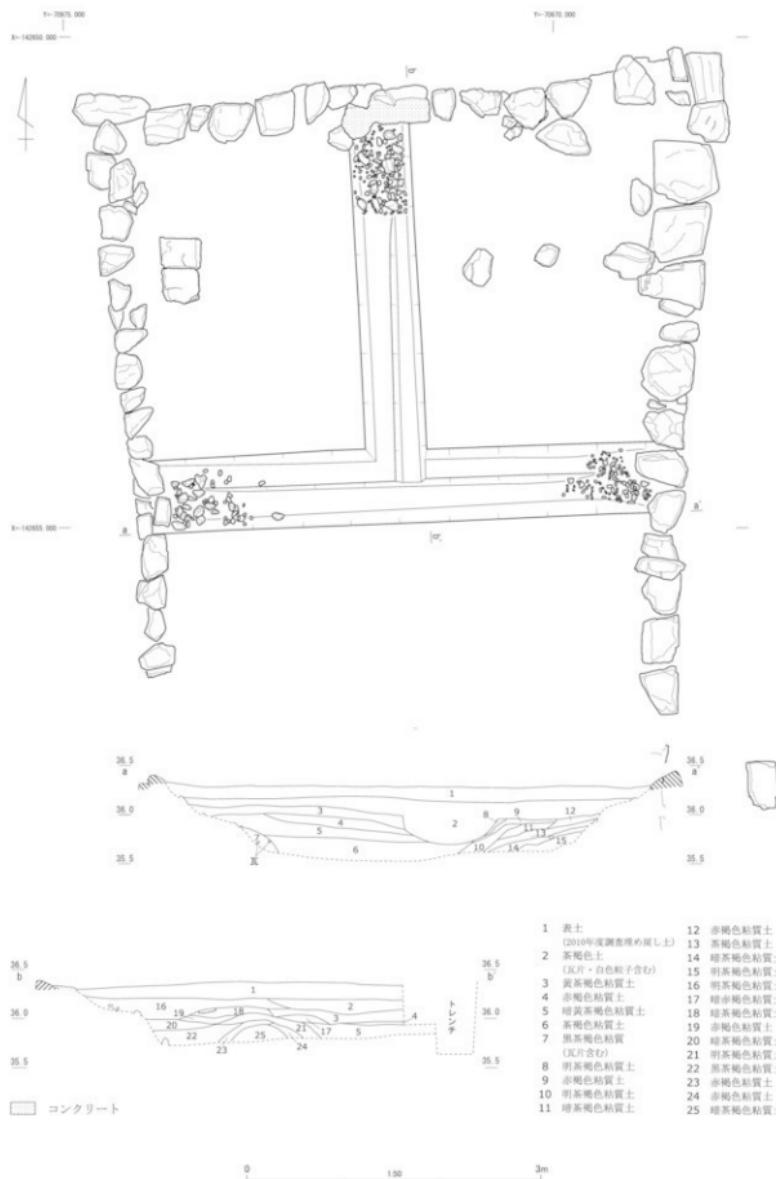
Fig.4 天守門跡南地区検出遺構

**天守門跡南地区** (Fig.4) 天守門跡の南側櫓台において、南北約4m、東西約5mのT字状で幅約0.7mの調査区を設定した(調査面積は約7m<sup>2</sup>)。この調査区を天守門跡南地区と呼称する(以下、南地区と略す)。調査区全体が2010年度調査区と重複しており、表土下約0.1mの間には埋め戻し土が見られた。裏込石については、3方ともに表土下約0.2mで検出され、奥行きは約1mであった。裏込として使用された石は東端がやや小さく、直径約5cmのものが主体となるが、他の2箇所では直径8cm～10cmのものが主に詰められていた。また、南及び東壁の観察からは、水平堆積が見られた。1層、2層及び7層では、瓦が混入している。南壁では2層の中央落ち込み部分を挟むように、西側で3～6層の水平堆積が見られる。一方東側では、8層～15層について西方方向へ傾斜堆積が認められ、おおよそ赤褐色粘土と茶褐色粘土を交互に積み上げる傾向がある。

以上のことから、南壁の観察では大きく3時期に分けられる。①1層及び2層が最も新しい時期に構築された地層である。そのうち2層からは太田氏時代と思われる桔梗文軒丸瓦が出土している。②3層～6層の水平堆積及び、裏込石に接し傾斜している7層が近接した時期に構築されたと考えられる。③8層～15層がほぼ揃って西へ傾斜する様子から比較的近似した時期の構築と推定できる。また、②と③の切り合い関係から、③構築後のある段階で②に該当する西側石垣および櫓台の西半が崩壊し、積み直したと想定できる。

西壁の様子からは堤状に23層～25層を置いた後、裏込石との間を充填していく構築過程が想定できる。前述の南壁①の段階が1層、2層、16層に対応し、②は3層～5層、17層に相当すると考えられる。また、櫓台西半の崩壊が調査区中ほどまで及んでいたと考えられる。18層～25層が西壁で捉えられた最も古い時期の土層と考えられるが、南壁③との前後関係は不明である。

今回の調査によって、櫓台石垣内部の裏込め石は、比較的良好な状態で残存していることが判明した。裏込めは拳大の小礫を用い、石垣の内側1mほどの幅で施されている。なお、今回の調査は試掘溝による部分的な調査であることから、櫓台の下部構造について不明な点が多く残ることは留意しなくてはならない。

裏込め石のさらには内側は、盛り土によって櫓台が構築されている。この盛土断面の観察によって、部分的に石垣が崩落し、一部は積み直しを経ている可能性が指摘できる。櫓台南側の西石垣の内部については、充填されていた石材が小さく、盛り土中に瓦が混入している状況がみられ、櫓台北側の東石垣の内部では、裏込め石自体が検出されなかった。これらの部分については、石垣が再構築されたとみてよいだろう。これらの石垣の積み直しの時期については、明確な出土遺物に恵まれなかつたため、確定させることができない。現状では、出土品に近代以降の遺物が全く見られないことから、石垣の積み直しは江戸時代の出来事であったと判断しておきたい。石垣が積み直された時期を考える上では、安政大地震（1854年）の被害を記した絵図に、多くの石垣が孕んだとの記述がある点は看過できない。櫓台石垣の積み直しも、この地震後に行われた可能性がある。

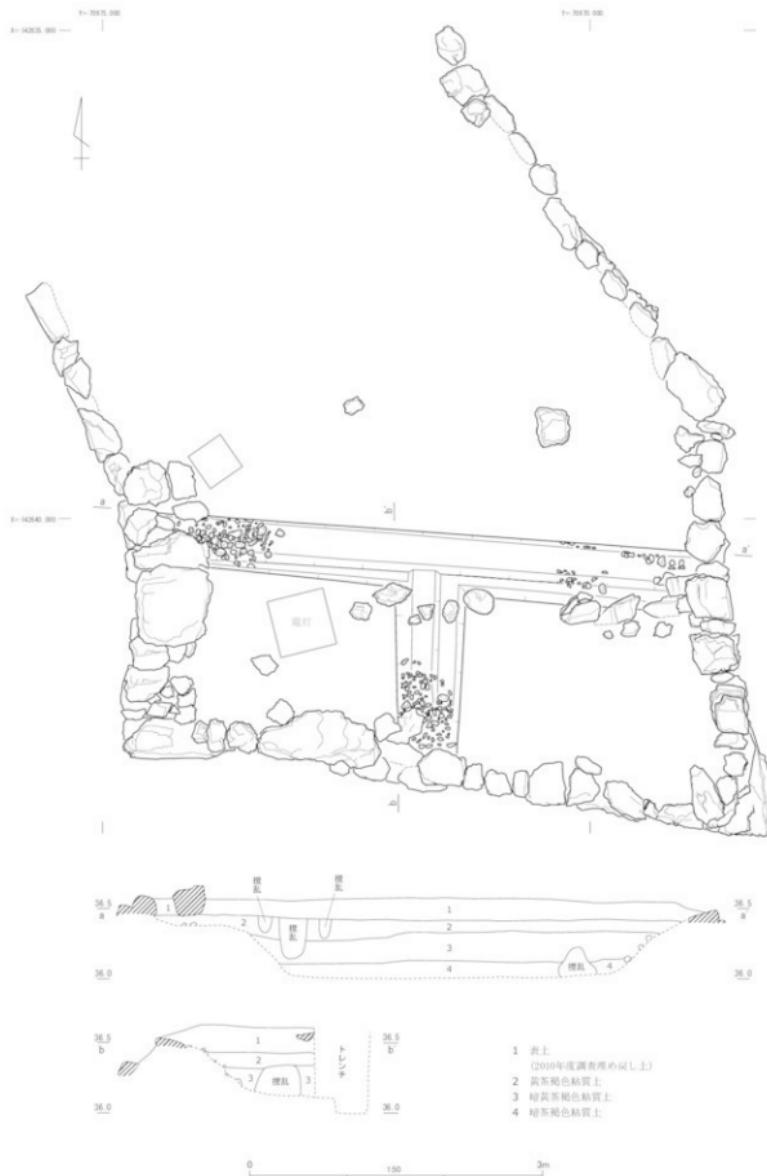
**天守門跡北地区** (Fig.5) 天守門跡の北側櫓台において、南北約1.5m、東西約5.5mのT字状を呈する幅約0.7mの発掘調査区を設定した(調査面積は約5m<sup>2</sup>)。この調査区を天守門跡北地区と呼称する(以下、北地区と略す)。南地区同様、調査区全体が昨年度調査区と重複しており表土下約0.2mまでは、埋め戻し土が見られた。裏込石については東端を除く2方で確認され、いずれも瓦片の混入がみられる。表土下約0.2mで検出され、奥行きは約1mであった。裏込として使用された石は直径8cm～10cmであった。西及び北側壁では、いずれも水平堆積が観察できた。

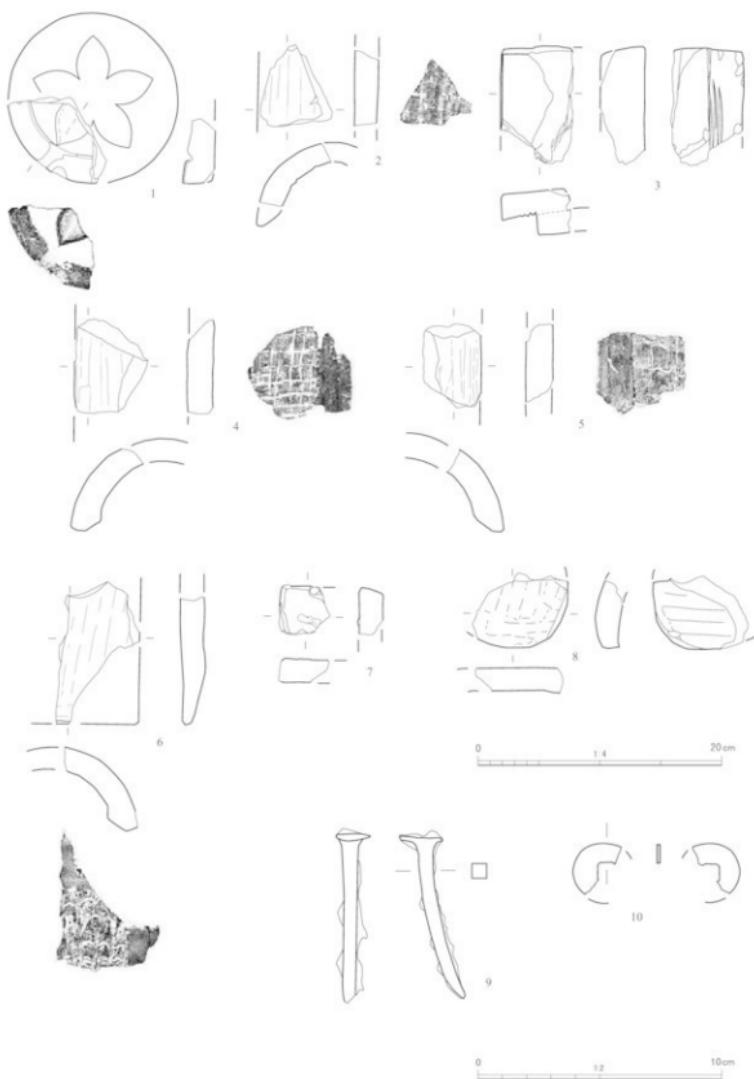
Fig.6 天守門跡出土遺物

今回確認されたものは大部分が瓦である(Fig.6)。1・10以外は昨年度調査の埋め戻し土中(1層)より出土している。1～3は天守門跡南地区、4～10が天守門跡北地区よりの出土である。1は軒丸瓦の瓦当部分である。2層より出土した。大部分が欠損しているが、桔梗文の一部である。2・4～6は丸瓦である。2は布目痕を持つ。3は目板瓦(堀瓦)である。4は布目痕が見られる。5・6は布目痕及び吊り紐痕が観察できる。7は表面に波状の粘土紐を貼り付けている。裏面は条線がある。8は面戸瓦と思われる。両面がナデされている。9は釘である。10は無文鏡である。廃土から出土した。

資料名	出土位置	凹面						凸面			群別
		タタキ痕		コビキ		布（編）目		内面圧痕	内面調整		
		あり	コビキA	コビキB	細目	粗目	吊り縫	横縫取	内タタキ	指ナデ	
桔梗紋軒丸瓦	太田氏在城期（1644～1678）										
6次 Fig.6-1	天守門跡（南地区）										Ⅱ

Fig	番号	取上番号	地区	種別	細別	残存(%)	長さ(cm)	幅(cm)	厚み(cm)	色	調	備	考
6	1	1	天守門南	瓦	軒丸瓦	5			2.5	黄灰			
6	2	2	天守門南	瓦	丸瓦	5			1.4	暗灰	布目		
6	3	2	天守門南	瓦	聊瓦	5			3.6	暗灰			
6	4	4	天守門北	瓦	丸瓦	5			2.1	灰	横縫取り	細目	
6	5	4	天守門北	瓦	丸瓦	5			2.2	灰	細目	吊り縫	
6	6	4	天守門北	瓦	丸瓦	5			2.0	灰	細目	吊り縫	
6	7	4	天守門北	瓦	平瓦	5			1.9	灰			波状粘土縫
6	8	5	天守門北	瓦	圓口瓦	5			2.0	灰			
6	9	3	天守門北	鉄製品	釘		6.7	1.8					一辺0.6
6	10	6	天守門北	鉄貨	無文銘				0.1				直径2.5

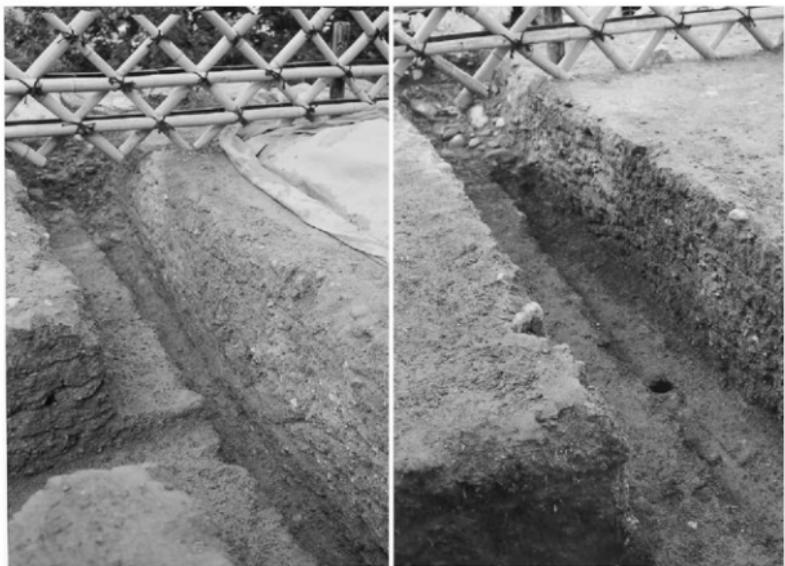
1 天守門跡南地区 南壁（北西から）

2 天守門跡南地区 東壁（南西から）

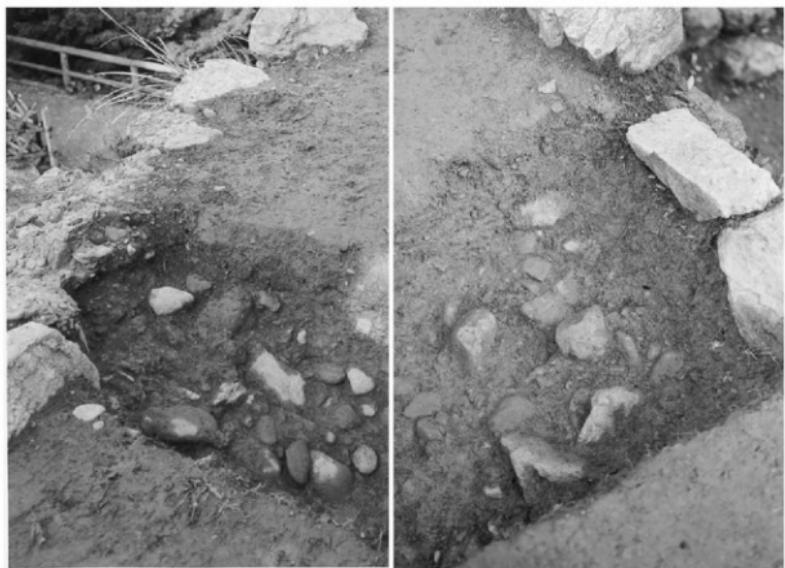
3 天守門跡南地区 北端裏込（南西から）

4 天守門跡南地区 西端裏込（北東から）

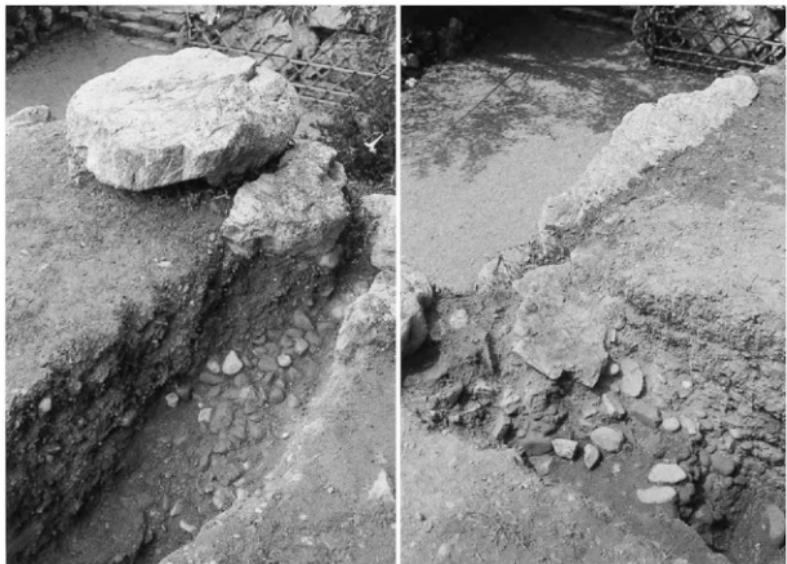
1 天守門跡北地区 西端裏込（北東から）

2 天守門跡北地区 南端裏込（北東から）
