那珂久平遺跡

福岡市埋蔵文化財調査報告書第133集

1986

福岡市教育委員会

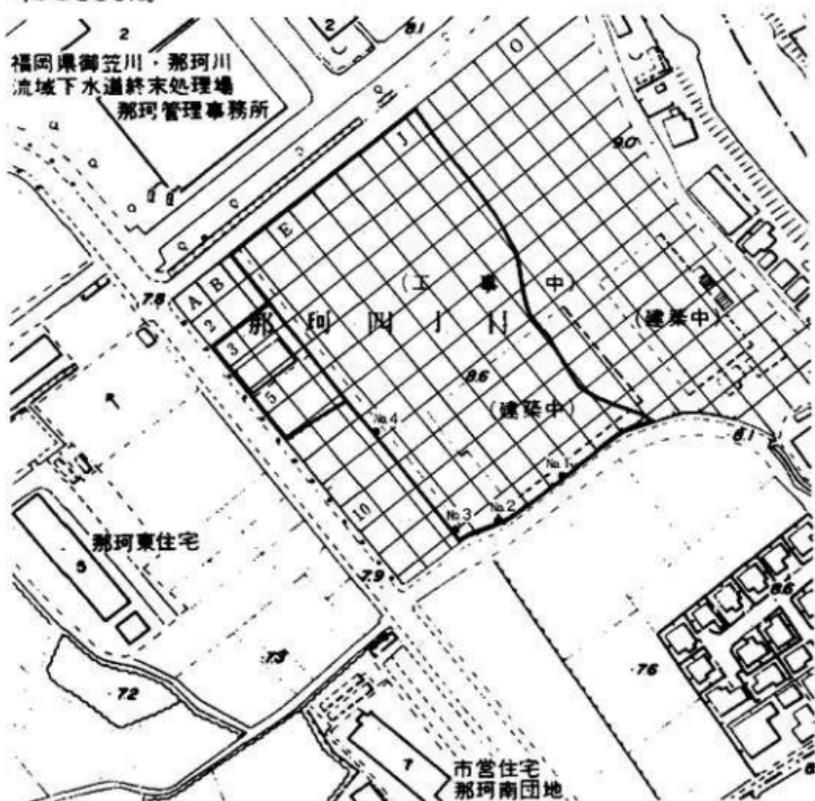
Fig. 2 調査地点図 (1/2,000) №1～4は土層柱状図の番号

調査を実施するにあたり、試掘調査及びプラント・オーバーホール試料採取時に設定されたグリッドを踏襲し、10m方眼のグリッドを道路方向と一致させて設定しなおした。この道路方向は、推定条里方位とほぼ一致している。ただし、グリッドの呼称は改め、西南から東北へA・B・C……北西から南東へ1・2・3……とし、両者を組みあわせてA-1区、A-2区という風に呼ぶこととした。

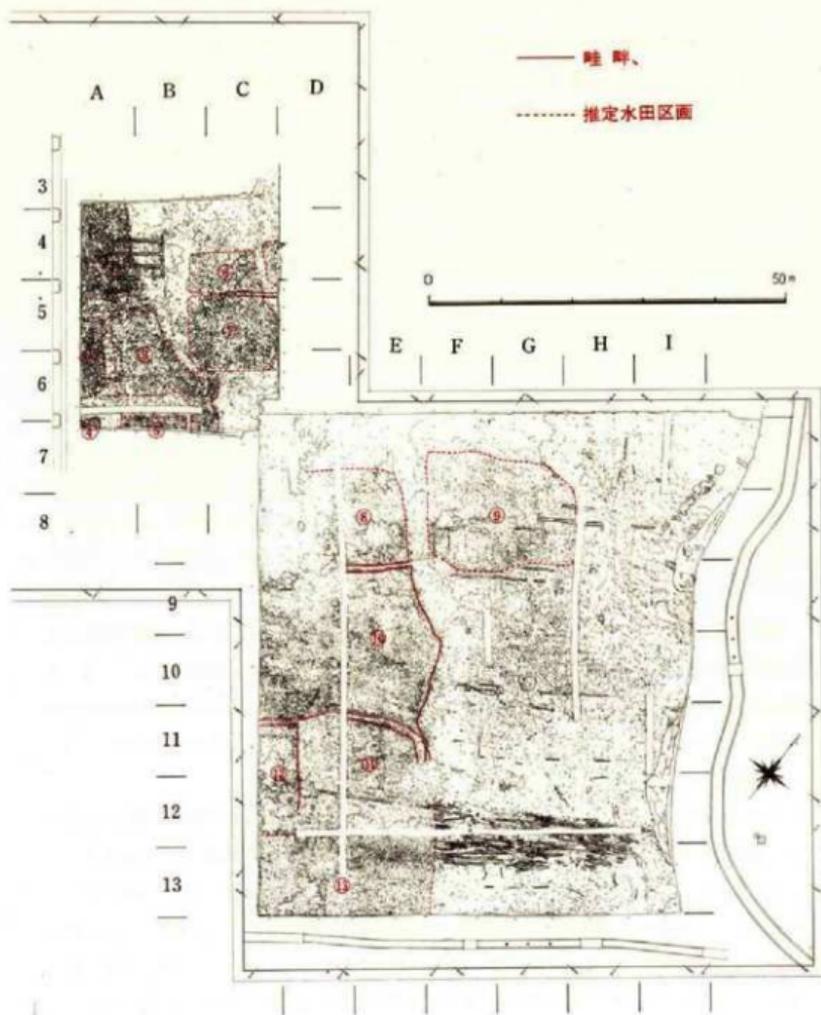
Fig. 4 上層水田址遺構実測図 (1/800)

畦畔の遺存は、きわめて悪かった。畦畔が検出できたのは、D-5区でN-51°41'Eのものが8m分、C~D-11区で同じく5.6m分、E-9区でN-48°30'Eのものが9m分、E-11区で東西方向にゆるく弧をえがくものが11mにわたってのびていたにすぎない。C~D-11区の畦畔は、E-11区の畦畔につながるとみられ、畦畔の切れている部分は北西側にのみ段落ちがみられる。またE-11区の畦畔の東北端から東南方向にはほぼ直角に曲って、西南方向の段落ちがみとめられる。E-11区の畦畔の東端部と30cmほど離れて西南方向の段落ちが始まり、西北方向にのびてE-9区の畦畔の東端にとりつく。これらの畦畔は、幅60cmから100cm、高さ6~10cm程度のカマボコ形あるいは隅丸台形の断面形を示すものである。

以上の様に、遺存していた畦畔からは水田区画を復元するのは困難である。そこで、水田面に残された足跡から水田区画を考えると、経験的に、水田面に足跡が集中し畦畔上には足跡はあまりみとめられないという点が指摘されている。足跡の検出状況は、それを埋めている砂の有無などに左右されるが、比較的良好に検出できている地点を中心に考えると、10枚の水田が復元できる。大体の面積が推定できるもので、水田址⑤で110㎡程度、水田址⑥50㎡程度、水田址⑦で110㎡程度、水田址⑧で320㎡程度が考えられる。

その他、先述した畦畔から、区画云々は別として、とにかく存在が考えられる水田址は、水田址⑩～⑫の3枚である。以上の13枚の水田址をみると、小区画なもの（水田址②・③・⑤～⑦等）と、比較的面积の広いもの（水田址⑨・⑩等）がみとめられる。また、水田址の区画はほぼ方形で、その方位は、遺存する畦畔から推定すると、現在の水田区画・地割りの方位と一致し、推定復元されている那珂郡の条里方向とも重なるものである。

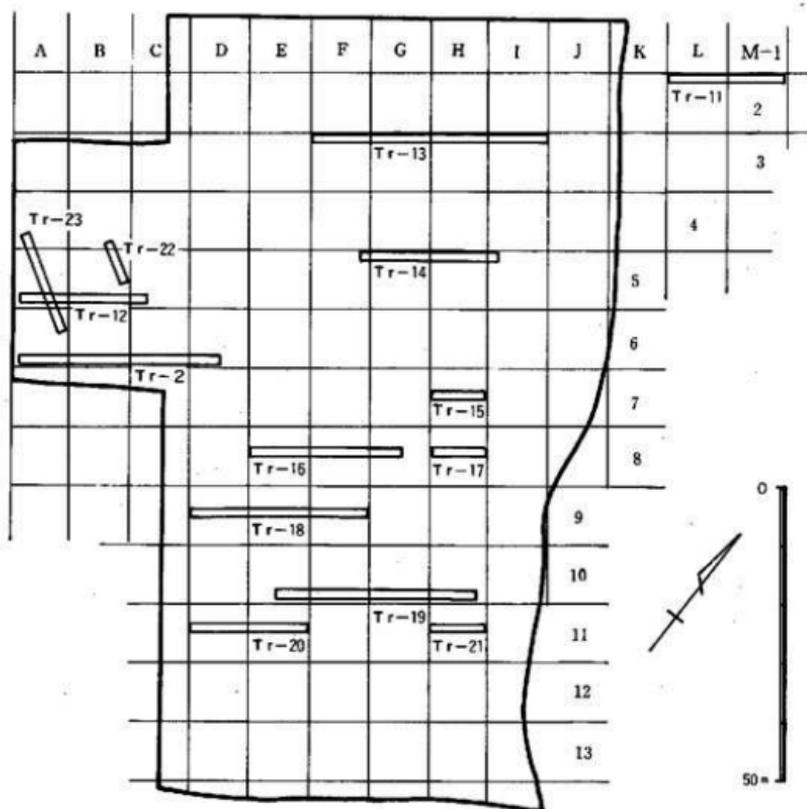
Fig. 7 トレンチ配置図 (1/1,000)

上層水田址の調査を終了した段階で、上層水田の水田土壌の有り方、上層水田址と下層水田址の間の遺構の有無を確認するため、10本のトレンチを設定した。調査を開始した時点で、調査対象区外東側にいたトレンチ (Tr-11)、第3号溝の土層観察のため設定したトレンチ (Tr-22・23) を含めると、計13本のトレンチを試掘調査時のトレンチとは別に設けたことになる。Tr-13~15では、上層水田址と下層水田址との間に、溝群を中心とする遺構面が確認された。

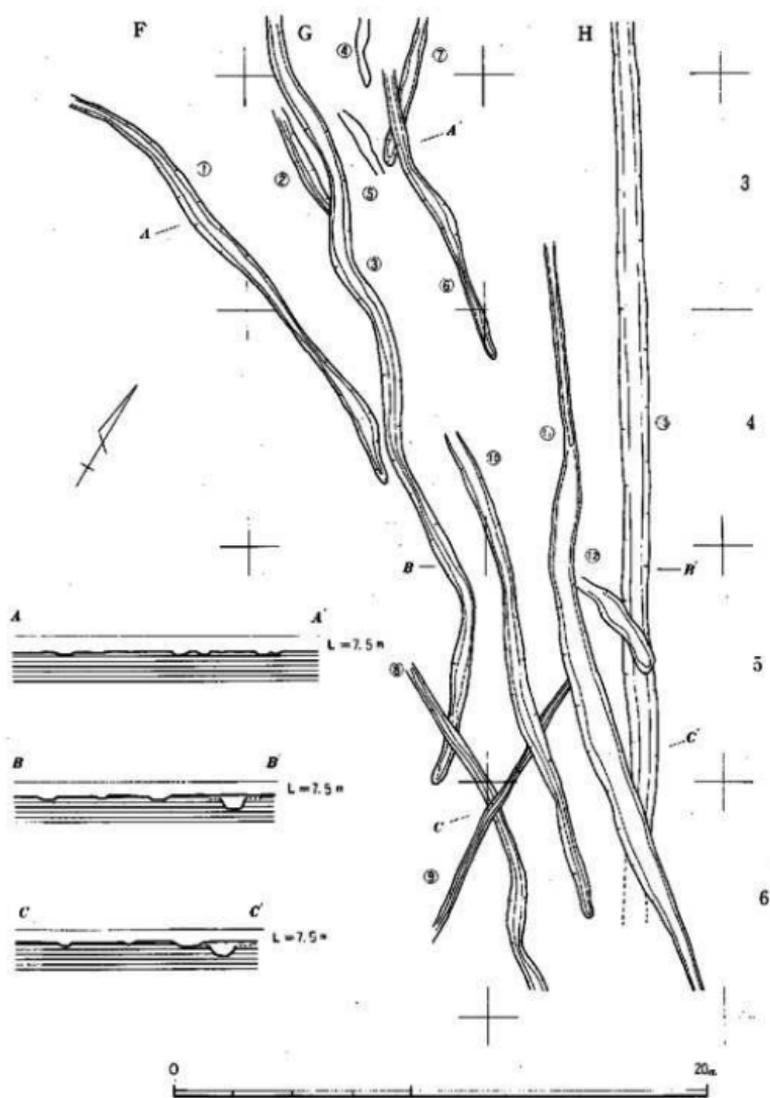
Fig.10 中層遺構面遺構実測図 (1/250)

検出したのは、全部で13条の溝である。また、遺構面は上層や下層の水田址とは異なり、砂の堆積がみられる訳ではなく、溝の埋土である砂を指標にして面としておさえたにとどめる。したがって、それぞれの溝のほりこみ面は失われている。溝は、主として北西-東南の方位をとるが、切り合い関係から、少なくとも4時期にわかれることがうかがわれる。最も古い溝は、Fig.10の溝⑬である。溝⑬は、中層遺構面において、溝の一部の埋土がみつめられたので、その埋土である粗砂を追って全体を明らかにした溝で、他の溝がのっている中層遺構面から10~20cm下層で検出すべき溝であった。また、那珂郡の推定条里の方向にあわせて一直線に穿たれている溝で、断面形もひとときわ深くはっきりとしている。これらの点から、①から⑬までの中層遺構群の溝とは、性格・用途を全く異にすると思われる。溝①~⑬は、一般に浅く(10cm前後が多く、深いもので15cm程度)、形状もうねうねと蛇行している。また、溝の掘りこみ面を失っている為もあるだろうが、途中でとぎれてしまうものが多い。以上を考えると、取水・排水等の目的で意図的につくられた水路とは異なる様に思われる。

中層遺構検出面は、標高7m前後であるが、溝⑬から南西側で灰色砂質土、北東側で暗灰褐色粘質土となる。この暗灰褐色粘質土には、畦畔・足跡等は全くみられなかったが、鉄分やマンガン分の斑点が部分的に認められ、水田土壌の可能性も考えられる。Tr-13の十層観察によれば、暗灰褐色土層の厚さは10~20cmで、その下層は砂質土が厚く堆積している。この砂質土は、G区中程で大きな落ちこみを示す砂層に切られる。この落ちこみは、F区で立ちあがり、幅9m程の川と思われる。すなわち、大規模な旧河川または旧河川の流路変化にともなって堆積した砂質土層が厚く存在し、旧河川は幅9m程の小川に姿を変えF~G区を流れていた。この小川が埋没したあと、暗灰褐色粘質土が砂質土全体を覆ったことになる。溝⑬の南西側でみられる砂質土は、暗灰褐色粘質土下の小川の埋土であろう。なお、小川は一度幅を7mに減じ、最終的には1.2mの流路にまで衰えたことが確認できている。

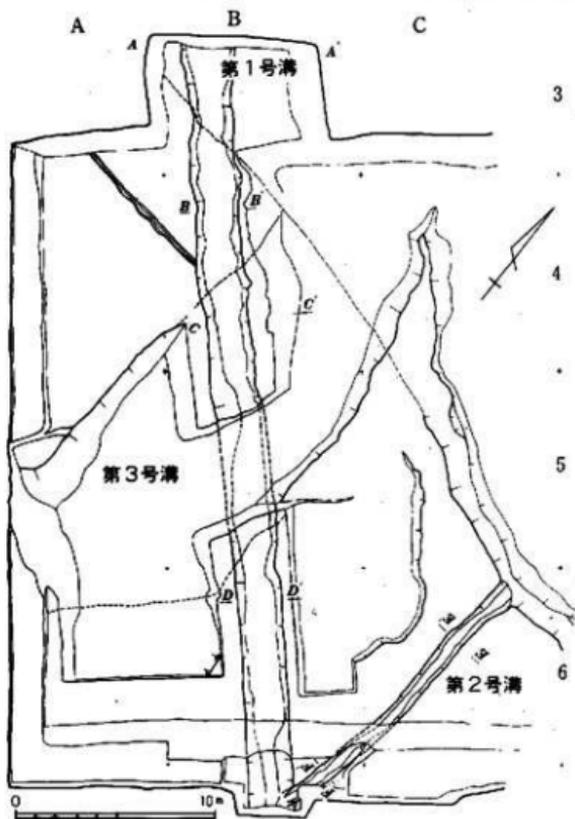
Fig.12 第1号・2号・3号溝遺構実測図 (1/300)

B-3～6区を縦断する溝状遺構である。幅2.4～2.7mで、延長39m分を検出している。深さは、35cmをはかる。方位は、N-42°-Wを示し、那珂郡の条里方向であるN-37°-Wに近

似する。溝の断面形は、大体U字形を示すが、
3 台形状を呈する部分もみとめられる。

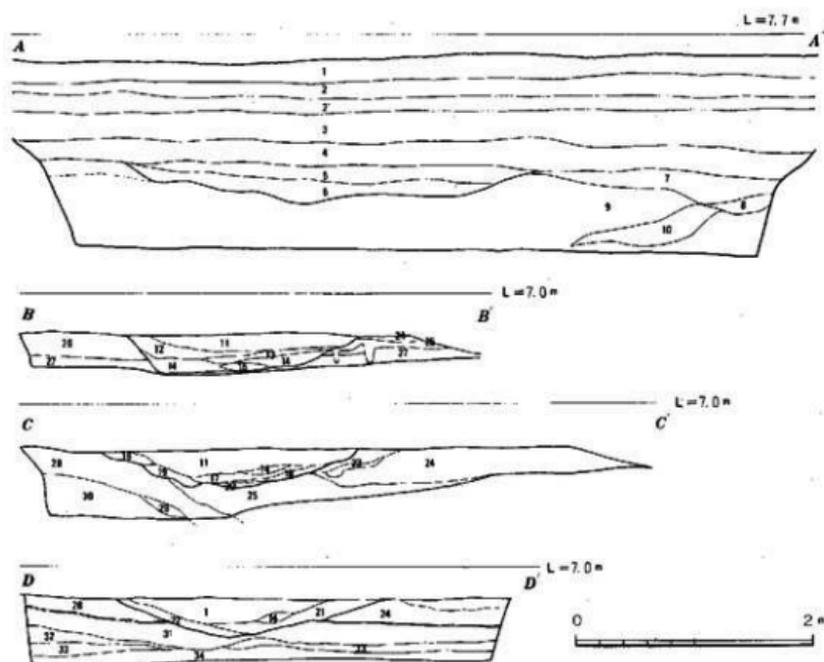
Fig.13 第1号溝土層断面実測図 (1/50)

以下に、土層の堆積について略述する (Fig. 13)。① 耕作土 (表土)。②・②' 床土。③ 茶褐色粘質土。この上面が、上層水田面である。④ 暗茶褐色土。わずかに砂粒をふくむが、粘性は強い。⑤ 褐色砂層。⑥ 黒褐色砂層。わずかにブロック状の粘質土を含む。⑦ 褐色砂層。⑧ 白色砂層。⑨ 白色砂層。⑩ 灰色砂層。やや粘性を持つ。

ヶ所で上層を実測しているの、それらを通して略述する。① 暗茶褐色粘質土。② 暗褐色粘質土。③ 暗褐色粘質土。砂まじり。④ 灰色砂層。⑤ 暗灰色粘質土ブロック。⑥ 灰褐色粘質土。⑦ 黒褐色砂質土。⑧ 砂層。⑨ 砂層。⑩ 砂層。⑪ 茶褐色粘質土。⑫ 暗茶褐色粘質土。砂まじり。⑬ 粗砂層。⑭ 明灰色砂質土。⑮ 微砂層。⑯ 暗茶褐色粘質土。⑰ 暗褐色粘質土。⑱ 明灰色砂質土。⑲ 微砂ブロック。⑳ 粒子のやや粗い砂層。㉑ 褐色砂質土。㉒ 灰色粘質土。㉓ 暗灰色粘質土層。

第1号溝は、全体に砂質土の上に穿たれているといふことができる。この砂質土もしくは砂層の成因は、旧河川あるいは第3号溝(川)による堆積物であろう。特に、旧河川左岸の西限は、第1号溝土層実測点のA-A'、B-B'の中間を東から西に横切っているのが、表面観察で確認することができた。

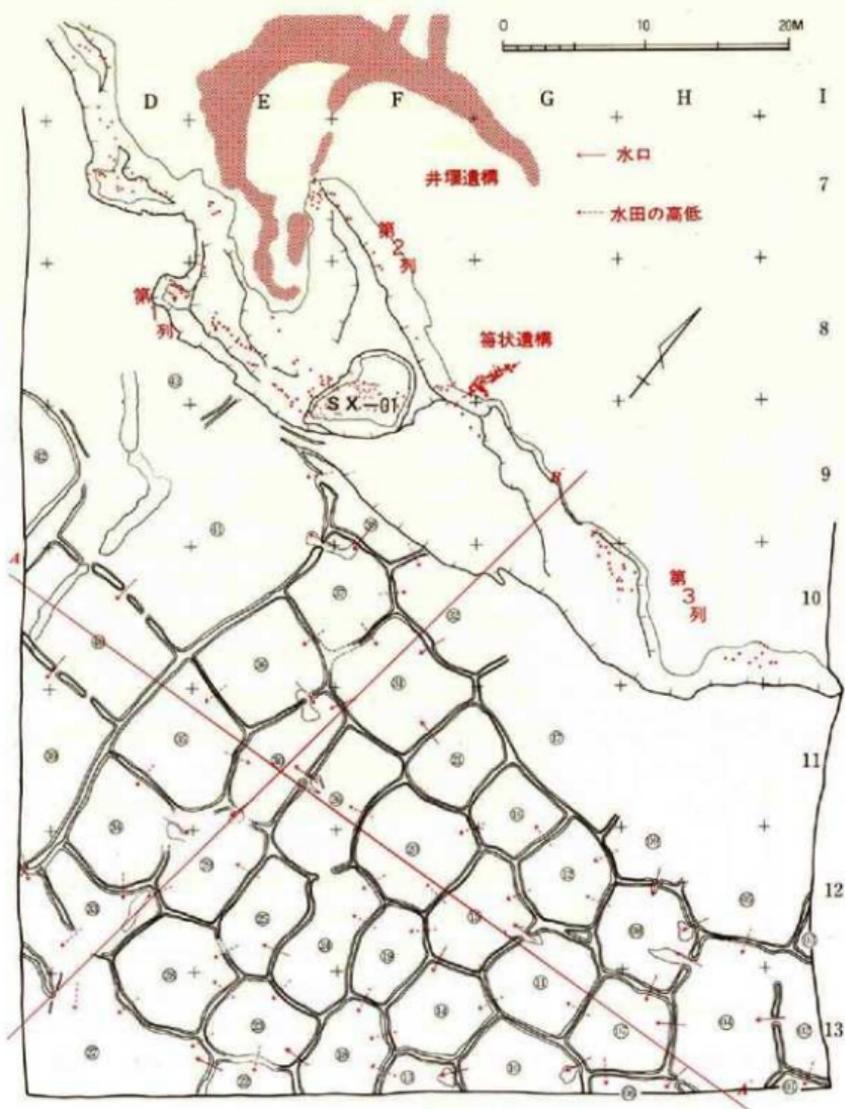
Fig.21 下層水田址遺構実測図。(1/400)

水田の水利も、この水田面毎の高低差を利用して行なわれていた。水口は必ずしも全水田にそろっている訳ではなく、むしろ水口を持つ水田の方が稀である。おそらくは、畦畔越しに取排水したのであろう。蜂の巣状にならぶ小規模水田群の方は、水利の系統を確定しがたいが、方形大規模水田群では、水田⑰の水を水田⑩に導き入れ、水口を通して水田⑩→⑪→⑫へと流し水田⑫から大畦畔に設けられた水口を通して水田⑬に排水していると考えられる。小規模水田群も同様に、地形に沿っておとし、最終的には水田⑰に流す。そのためと思われるが、水田⑰の土壌には砂粒が多く含まれ、互層状に数枚の水田土壌がみとめられる。

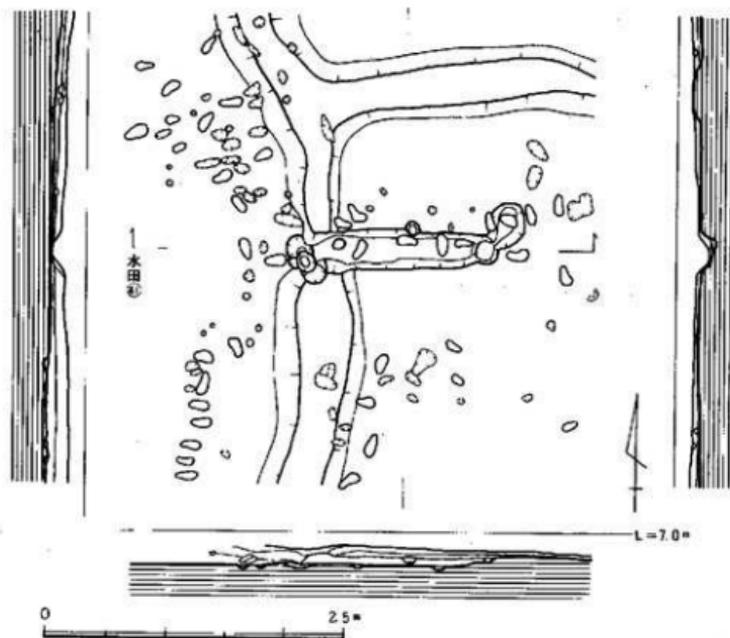
Fig.23 水田⑦→④水口実測図 (1/50)

Fig.23に図示したのは、水田⑦→④の水口である。水田面の相対的な高さから、⑦から④に導水したと考えられる。水田⑦には、溝状に配水の痕跡が残っている。幅は35cm前後、深さ8cm程度はかる。測量図から推定したところでは、水田⑦から④に流れこんできた水が、ほぼ直角に折れてこの溝状部分にはいり、⑦から④に取水されるシステムになっていると思われる。水田④の側にも、水口を要とした扇形の浅い落ちがみとめられる。

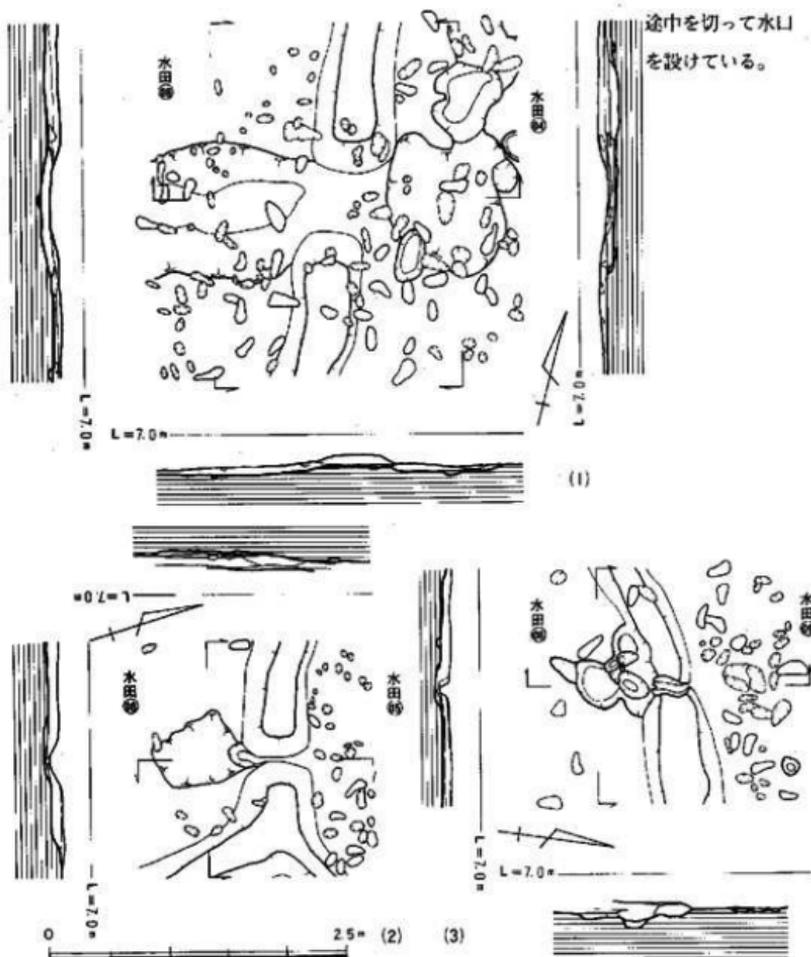
Fig. 24 水田の水口実測図 (1) ②④→③ (2) ⑤⑦→⑥ (3) ⑧⑩→⑨ (1/50)

Fig.24は、水田⑧の3つの水口である。(1)は、水田⑧→⑥の水口で、3つの水口の中では最も幅の広いものである。水口の幅は、約50cmをはかる。⑧の側にも⑥の側にも深さ7cm程のおちこみがみられるが、⑥側のおちは、長さ70cm程の溝状を呈する。他の2つの水口と比べて足跡が集中している。(2)は、水田⑧→⑤の水口である。開口部は畦畔基部で5cm足らずの幅しかない。⑧側に扇形の浅いオチがみとめられる。足跡は、⑥の側に多数残っているが、⑤の側には、ほとんど見られない。(3)は、水田⑧→④の水口である。連続している畦畔を鋤で縦に切り取った様な狭い水口である。やはり⑥側に落ちが発達している。④側には、足跡もみとめられない。

わずか4例の水口について例示したが、水口の部位について共通要素があるので、ふれておく。それは、畦畔と畦畔の接合部には作られないという点である。また、割合からみると、畦畔の中央付近に設けられる例は少なく、接合部付近に寄っている。ただし、方形大規模水田群

は例外で、畦畔の途中を切って水口を設けている。

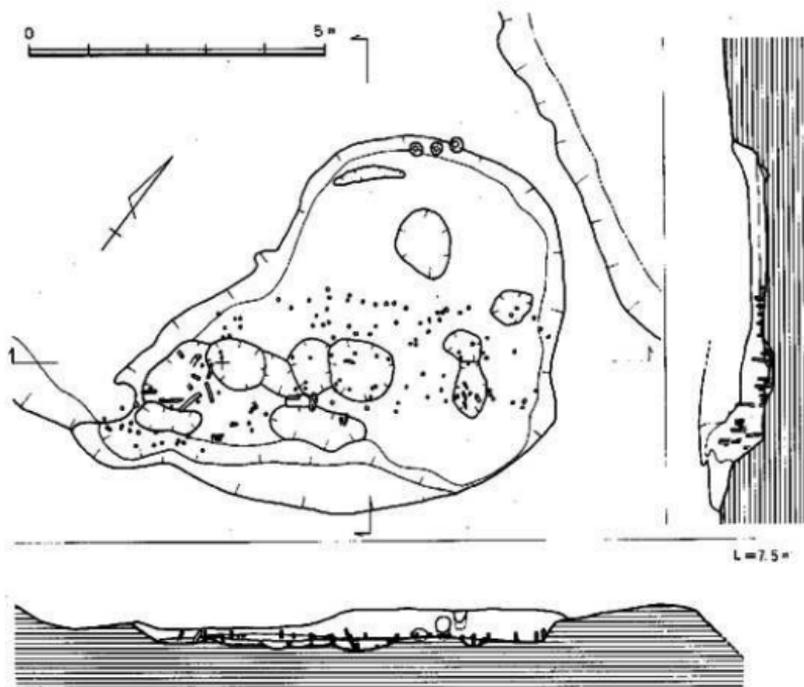
Fig.26 SX 01 遺構実測図 (1/100)

F-8～9区で検出された遺構である。長径8.7m、短径6mをはかる水溜り状の遺構で、内側に木杭が打たれている。青灰色化した八女粘上層に掘りこまれている。E-7区からF-8・9区にかけて、河岸をなす粘土層が大きく湾入しており、SX01はその最奥部に位置する。深さは西縁（湾入側）で10cm前後、東南側（下層水田址側）で80～90cmをはかるが、底面は標高5.6m前後でほぼ水平である。部分的に浅い落ち込みがみられる。木杭は、ほぼ中央を西南一東北

に幅1.7mほどの帯状に打ちこまれており、全面にみとめられるものではない。弥生式土器の小片が出土しているが、時期の決め手にはかける。溜り部の底の標高5.6mは、G-8区筒状遺構や、井堰遺構の杭の頭の標高と近似する。したがって、SX 01を井堰遺構と同時期のものとする、井堰で増量した水をE-7・8区の湾入部分から導水しても、何らかの方法で汲み上げない限りSX 01には溜らない。一方、下層水田址当時のものと考え、SX 01は常時水面下に沈むことになろう。SX 01の機能とともに未解決な問題といわざるをえないが、下層水田址に近い時期を考える方が適当であると思われる。

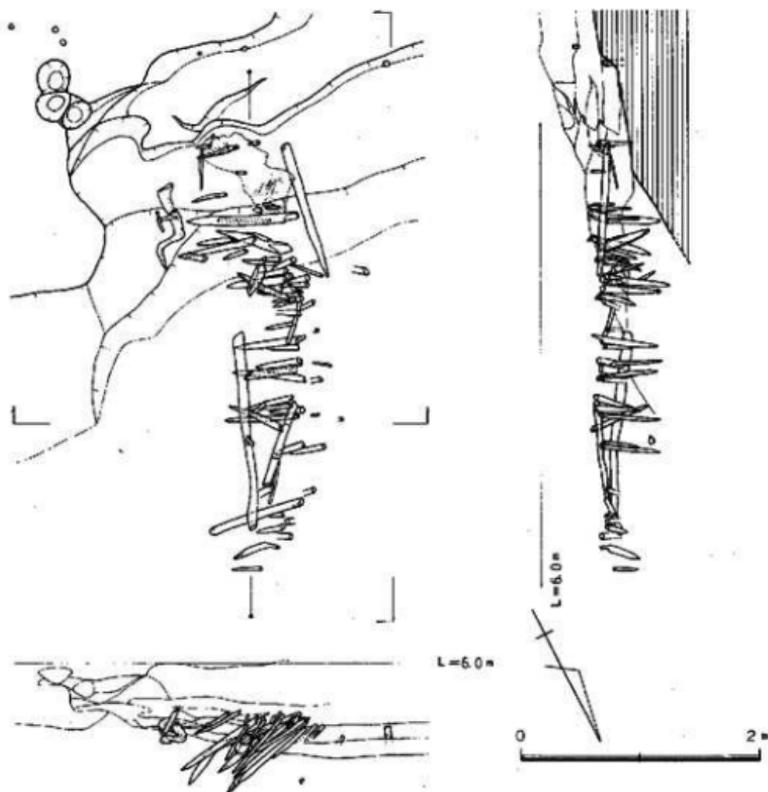
Fig.27 筈状遺構実測図 (1/50)

筈状遺構に打込まれている木杭は、最も長いもので110cm、大方が80cm前後である。上記のことと考えあわせると、この筈状遺構がせきとめることができたのは、旧河川の支流もしくは水

路ということになる。

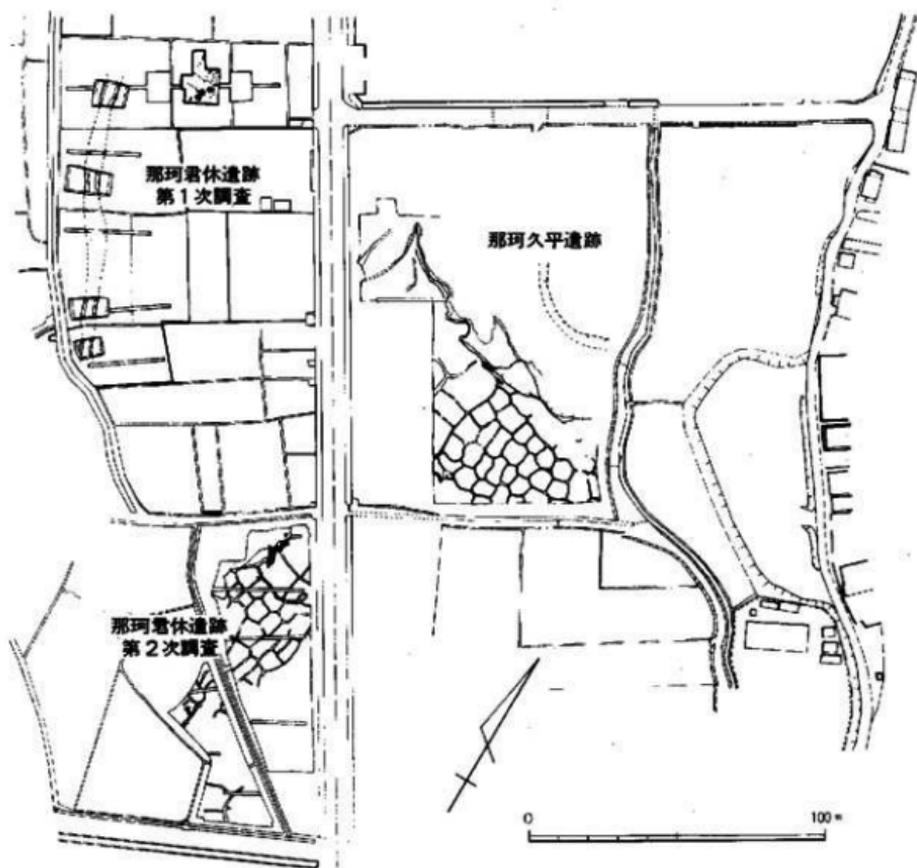
Fig. 34 那珂君休遺跡・那珂久平遺跡古墳時代水田遺構図 (1/2000)

前章では、水田址に残された足跡の様態を5類に分類した。もし下層水田が砂層（第四層）

跡も、理解しがたい。むしろ農閑期の水が落ちている間に残された足跡であると考えたい。想像をたくましくすれば、春をむかえ、これから水を張るために水田の畦畔補修などを行っていた頃に洪水によって埋没したものである。なお、那珂君休遺跡では、水田の水口が開いた状態で砂層に覆われている点から、水が落ちた秋～春に埋没した可能性を考えている。
