前津丑ノマヤ遺跡

福岡県筑後市大字前津所在遺跡の調査
筑後市文化財調査報告書
第80集

筑後市教育委員会

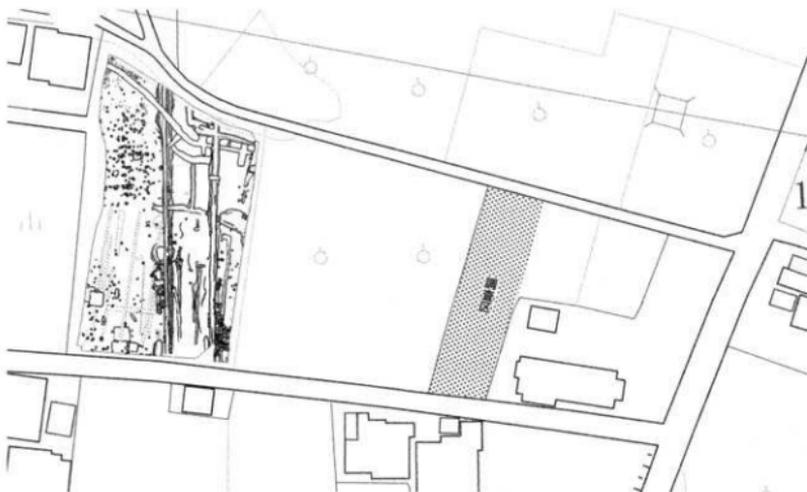
Fig.4 調査地点位置図 (1/1000)

調査区は遺跡範囲である 463.5 m²を設定した。現況は標高約 19.5 m程の畑である。遺構の掘削は表土から遺構面までを(有)フクシマ重機(代表 井上広志)に委託し、遺構面からは地元作業員による手作業の掘削を行った。

調査は排土置場の関係上、反転調査を行っている。前半(7月25日～8月31日)を調査区北側の約 200 m²、後半(9月1日～9月30日)を調査区南側の約 200 m²で行い、南側の道路境界部分(約 18 m²)については調査後に確認調査を行った。

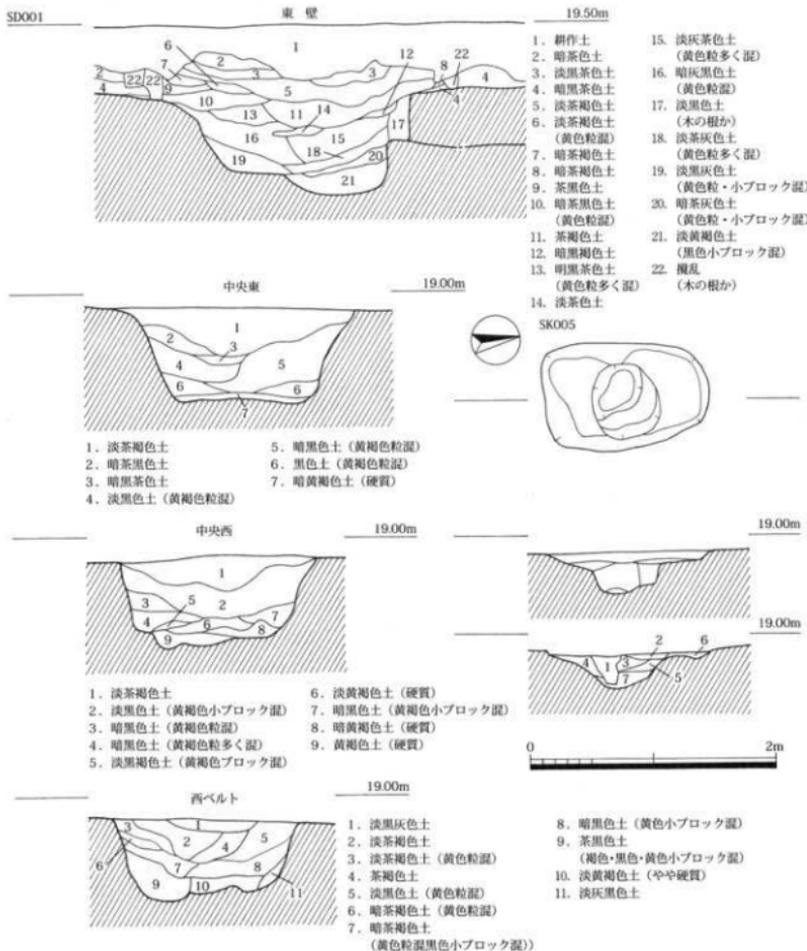
Fig.6 SD001 土層図、SK005 実測図 (1/40)

調査区中央を東西にやや蛇行しながら走る溝である。検出幅約 1.6 m～1.9 m、深さ約 0.72 m～0.95 m を測る。最低 3 度以上の埋没過程を想定でき、黄色系、茶色系、灰黒色系、黄茶色系、茶褐色系等に分けられる。溝底部の埋土は茶褐色系で硬化している。また、SB045・075 の柱穴を切ると考えられる。遺物は須恵器環、蓋、壺、甕、土師器環、皿、高環、甕、甗、黒色土器椀×土師器椀を出土している。

SD001 北隣で検出した楕円形に近い隅丸長方形の土壌である。検出長軸約 1.3 m、短軸約 0.89 m を測る。南北にテラスを設け、中央は円形のピット状を呈する。遺物は土師器甕小片のみである。

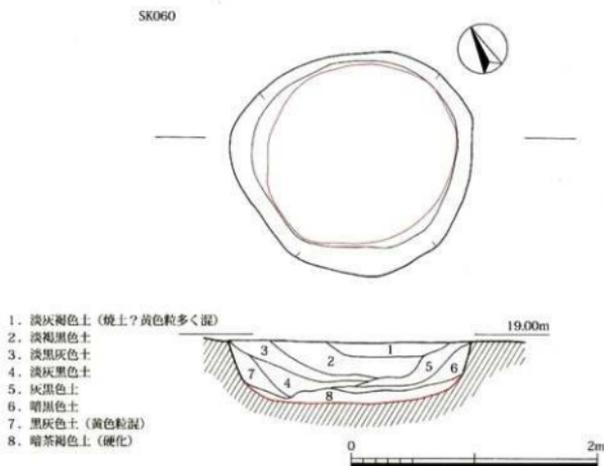
Fig.7 SK060実測図 (1/40)

調査区南側のSB055西隣で検出した円形の土壌である。検出長軸約1.97m、短軸約1.84mを測る。埋土は上層で褐色系(一部焼土混)、下層で黒色系となる。墳底で硬化した床状の面を検出している。硬化面までの深さ約0.4m、硬化面除去後までの深さ約0.5mを測る。遺物は須恵器環、蓋、甕、環×蓋、土師器環、環×皿、高環、小甕、甕、甕把手を出土している。

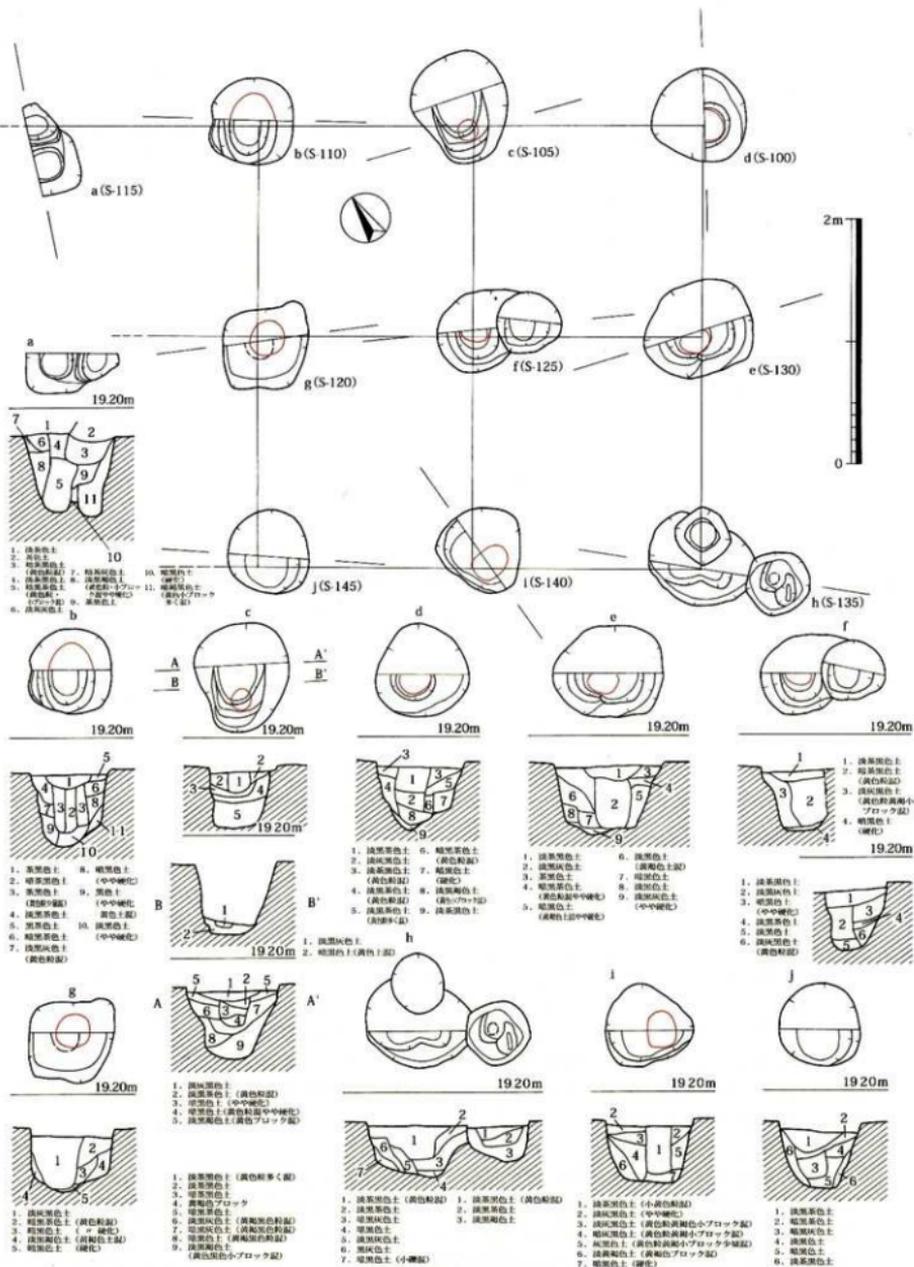
Fig.12 SB065 実測図 (1/40)

調査区南側で検出した2間×3間以上の総柱建物であり、調査区外へ展開する。柱間総距離は桁行5.4m、梁行3.6mを測り、桁行でN-55° 53' 54"-Wを測る。桁行、梁行の柱間距離は約1.7~1.9m(ほぼ1.8mに近似した数値)を測る。柱穴平面形態は円形及び楕円形を呈し、径が概ね約0.7m~0.9m程である。また、0.2m程の柱痕を確認しており、土層断面から抜き取り痕跡も確認している。柱穴hではSB0095柱穴cに切られている。遺物は柱穴a(土師器片)柱穴b(土師器甕)柱穴c(土師器甕)柱穴d(土師器甕)柱穴e(土師器環、甕、サヌカイト石籬)柱穴f(土師器甕)柱穴g(須恵器環×蓋)柱穴h(土師器環×皿、甕)柱穴i(須恵器蓋、土師器甕)柱穴j(土師器甕)を出土している。

今次調査の掘立柱建物は8世紀前半から中頃にかけての建物である。先に述べたとおり、周辺遺跡に当該期の建物は竪穴住居であるため、構造が大きく違う。したがって、西海道から東へ約60mしか離れていない場所に正方位(西海道ラインとほぼ同じ軸)二面庇をとるSB055は「駅家」関連施設として非常に注目すべき遺構である。また、8世紀前半代と考えられるSB065等の柱穴径が大きく、且つ総柱建物の存在は、羽犬塚中道遺跡等の竪穴住居群の方位と合致するため道路施工時期に近い在地有力者の建物群、若しくは上妻郡や葛野郷に関する建物と想定できるのではないだろうか。

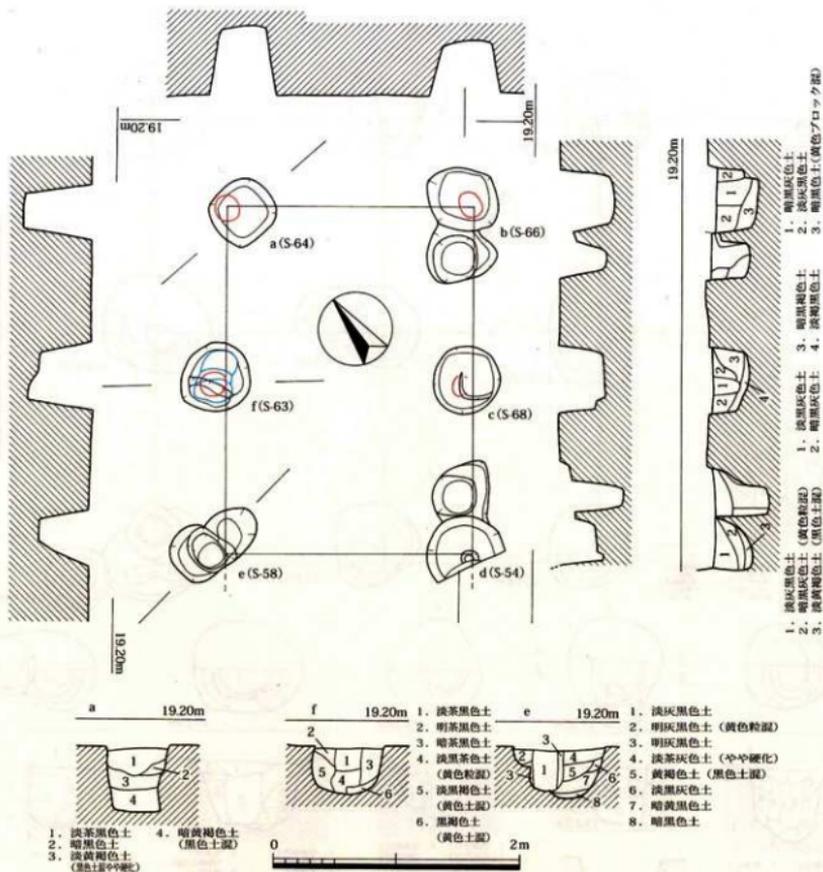
Fig.13 SB080 実測図 (1/40)

調査区南東隅で検出した1間以上×2間以上の建物である。重複する建物との切り合い関係はSB085を切り、SB090に切られている。柱間総距離は桁行で2.85m、梁行で2.0m、桁行柱間がa-f間で1.45m、f-e間で1.4mを測り、桁行でN-36°52'12"-Eを測る。柱穴平面はほぼ円形であり、a・b・c・fで検出時に平面状での柱痕を検出している。また、fのみ柱穴底部に硬化が見られた。遺物は柱穴a(土師器甕)柱穴b(土師器環×皿、甕)柱穴c(土師器環×皿、甕)柱穴d(土師器環、環×皿、甕)柱穴e(須恵器環、土師器甕)を出土している。

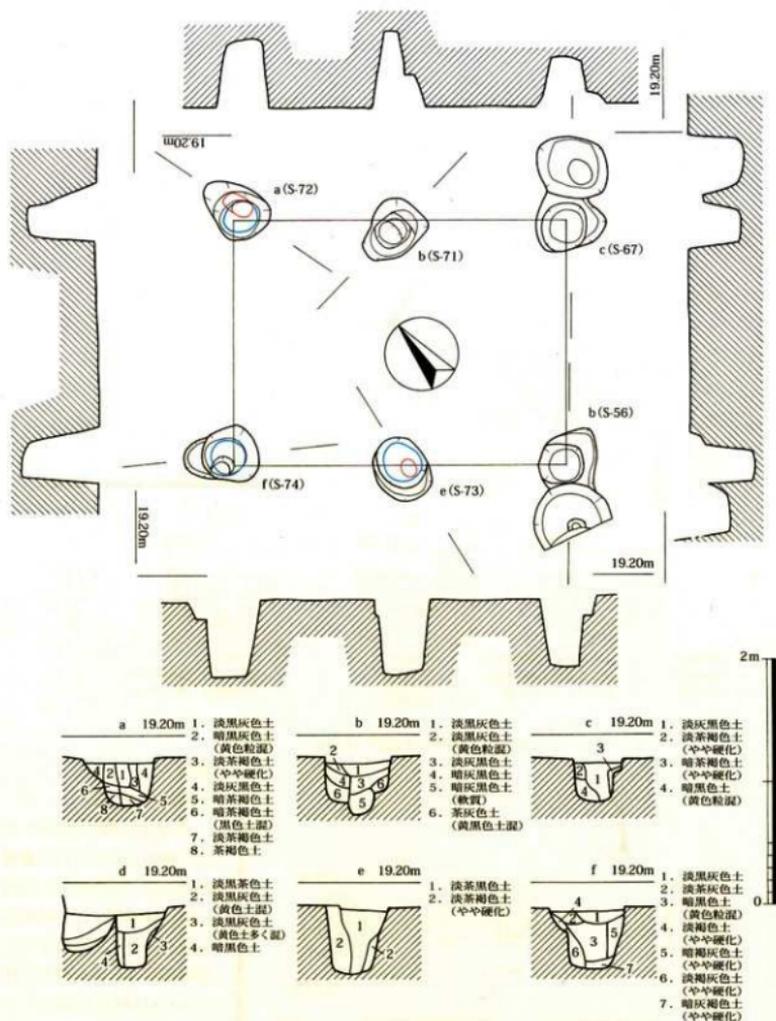
Fig.14 SB085実測図 (1/40)

SB080に切られる1間×2間以上の建物である。柱間総距離は桁行で2.7m、梁行で2.0mを測る。柱間は桁行a-b間で1.3m、b-c間で1.4m、f-e間で1.4m、e-d間で1.3mを測る。桁行でN-53°40'23"-Wを測る。柱穴平面は建物外方向にテラスを設ける隅丸三角形に近い形をとり、柱穴aには柱痕が残る。底部は柱穴a・f・eに硬化が見られる。遺物は柱穴c(土師器甕)柱穴d(須恵器環)柱穴f(土師器環×皿、甕)柱穴b(土師器甕)柱穴e(土師器片)を出土している。

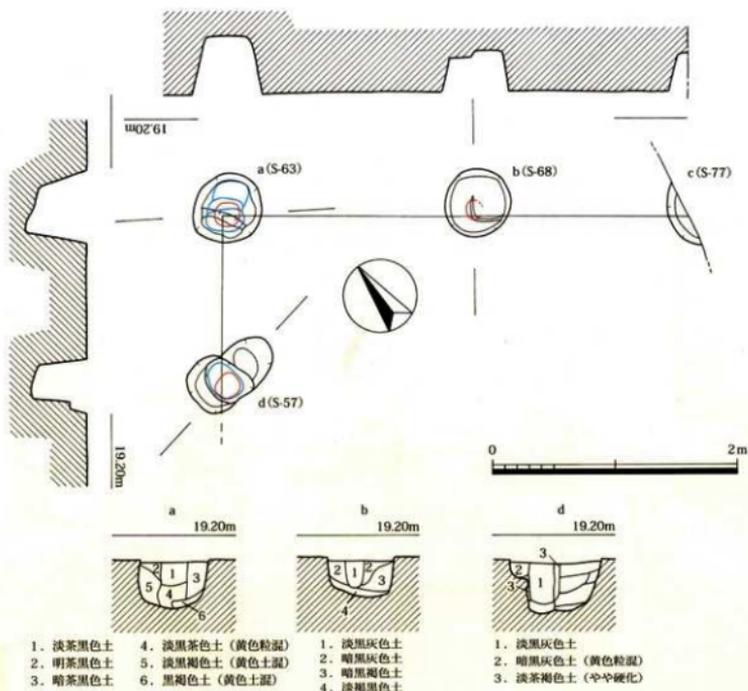
Fig.15 SB090 実測図 (1/40)

SB080を切る1間×2間以上の建物である。柱間総距離は桁行で3.8m、梁行で1.4mを測る。桁行柱間はa-b間で2.0m、b-c間で1.8mを測る。桁行でN-51° 20' 24" -Wを測る。柱穴平面は円形に近い形をとり、柱穴a・b・dには柱痕が残る。底部は柱穴a・dに硬化が見られる。遺物は柱穴a (土師器環×皿、甕) 柱穴b (土師器環×皿、甕) 柱穴d (土師器甕) を出土している。尚、柱穴bはSB080の柱穴と重複しており、対応柱との関係からSB080に帰属する可能性が高い。

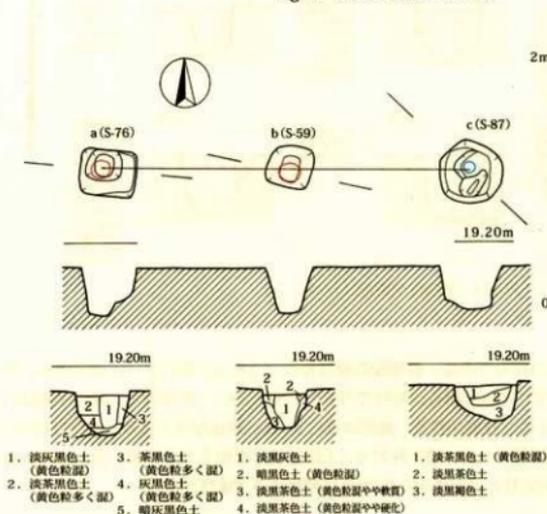
Fig.16 SA095 実測図 (1/40)

調査区南端のSB065を切る柵列と考えられる遺構であるが、調査区外に展開し掘立柱建物になる可能性もある。ほぼ正方位をとり柱穴間約1.5mを測り、柱穴a・bは柱痕を検出しており、平面が正方形に近く、cは円形であり底部が硬化している。遺物は柱穴a(土師器甕)柱穴b(須恵器蓋、土師器環、甕)柱穴c(須恵器壺×高環、甕、土師器環×皿、甕)を出土している。

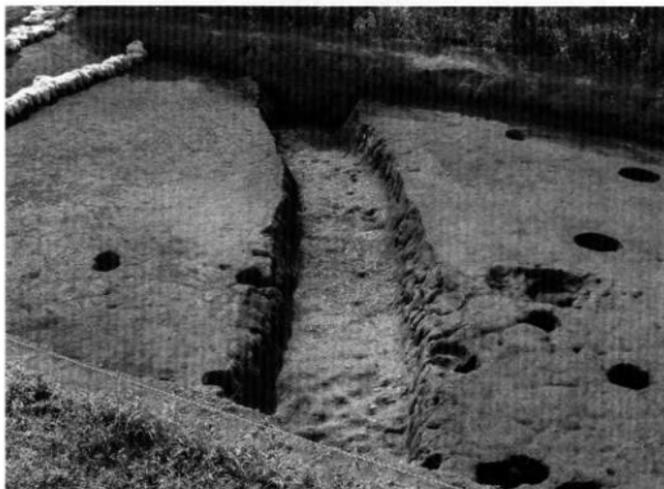
SD001 完掘状況 (北東から)

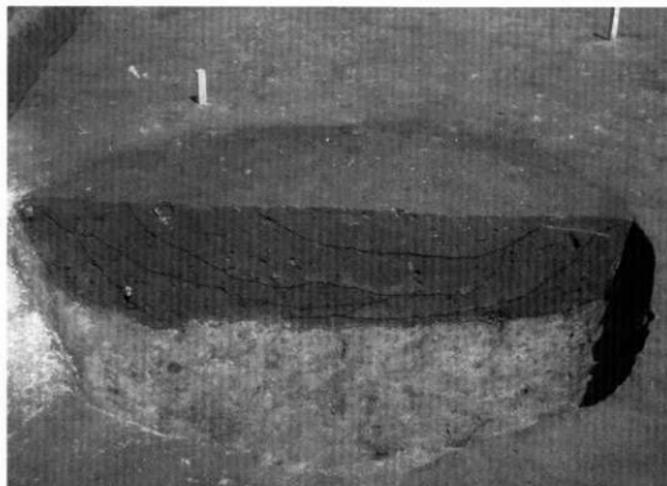
SK060 土層観察 (南西から)

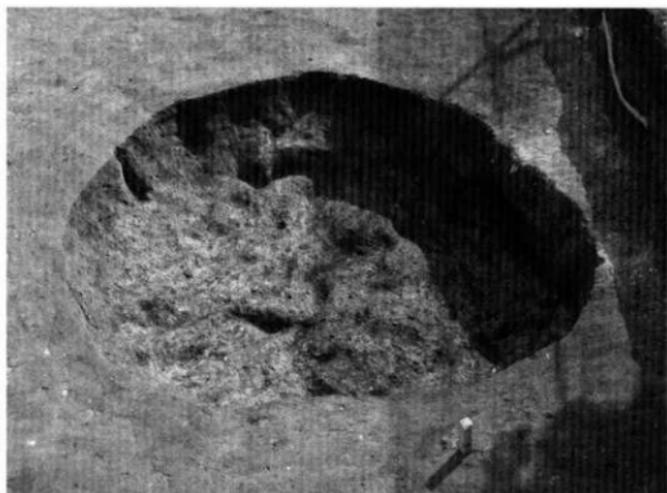
SK060 床面確認状況 (北東から)

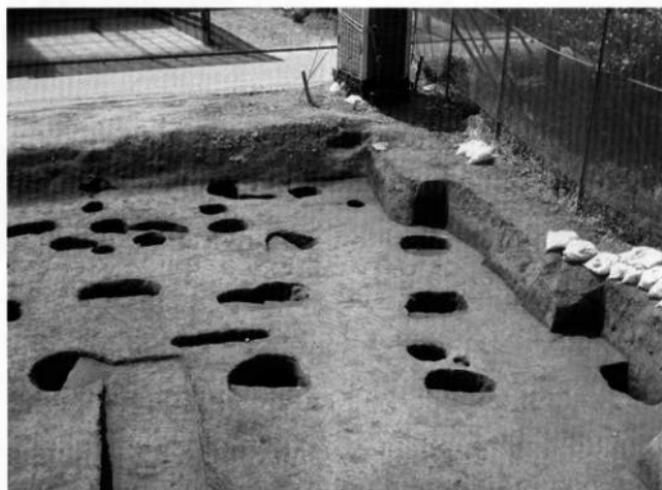
SB065 完掘状況 (北東から)
