広石南古墳群

福岡市埋蔵文化財調査報告書 第214集

福岡市教育委員会

遺 跡 名	広石南古墳群B群1号墳・2号墳		
遺 跡 略 号	HIM-B	調 査 番 号	8809
調 査 地	福岡市西区今宿青木字広石南1042-1 福岡市西区今宿青木字広石サヤ1043-26		
調 査 期 間	昭和63年5月10日～昭和63年7月31日		
調 査 対 象 面 積	16,800㎡	調 査 面 積	1,125㎡ (古墳2基)

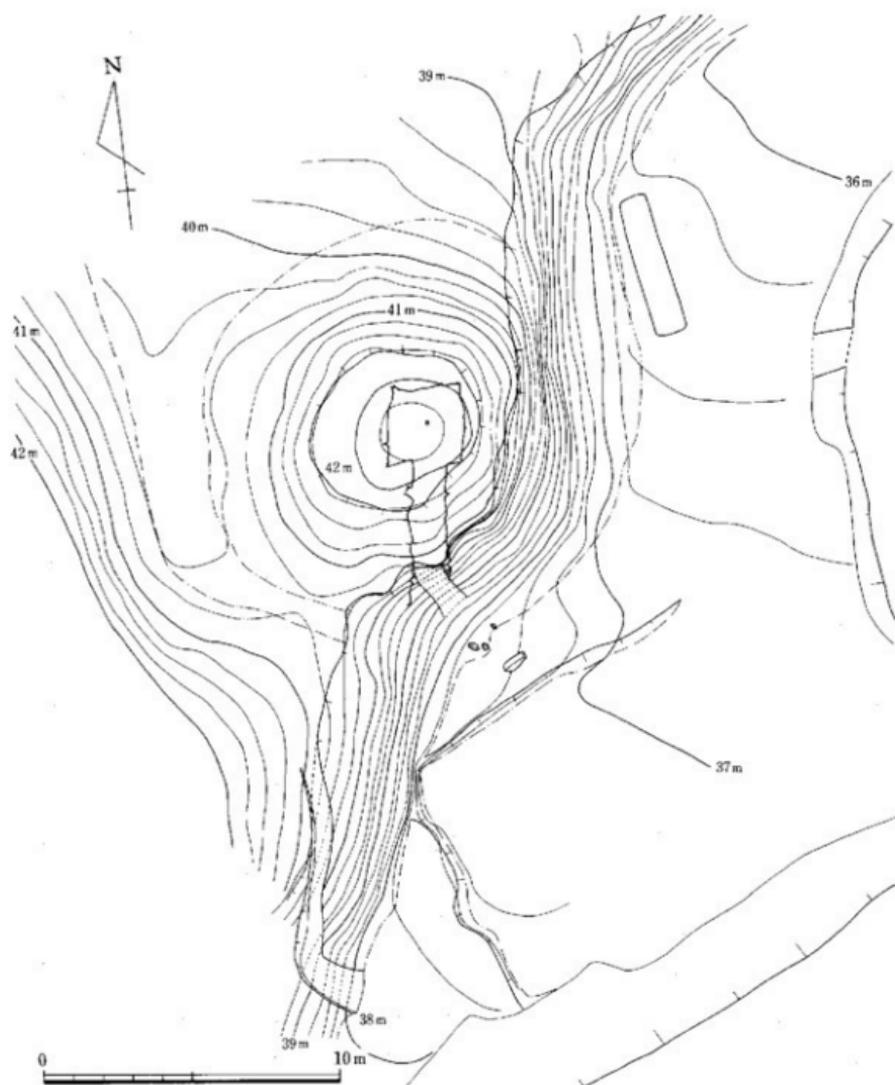
Fig. 7 1号墳現況測量図 (縮尺1/200)

位置と現状 (Fig. 7 PL. 3) B群を構成する2基の古墳の中で、北側に位置する1号墳は東方へ延びる丘陵部先端の頂部に位置する。古墳西側の斜面は急勾配を呈しており、古墳築造時における地山整形が大掛かりであった事をうかがわせる。墳丘の東半部は崖状を呈し、裾部は平坦地が広がっていることから、後世の削平による墳丘の欠失が想定された。調査前には人の手によって荒らされていない古墳ということであったが、既に墳丘の南側には人が出入りできるほどの穴が開き、羨道の天井石が露呈・崩落寸前様の相を呈していた。石室内部の床面には至る所に掘り穴が残り、盗掘の激しさを物語っていた。残存する墳丘は2mほどの高まりを示し、雑木に覆われていた。

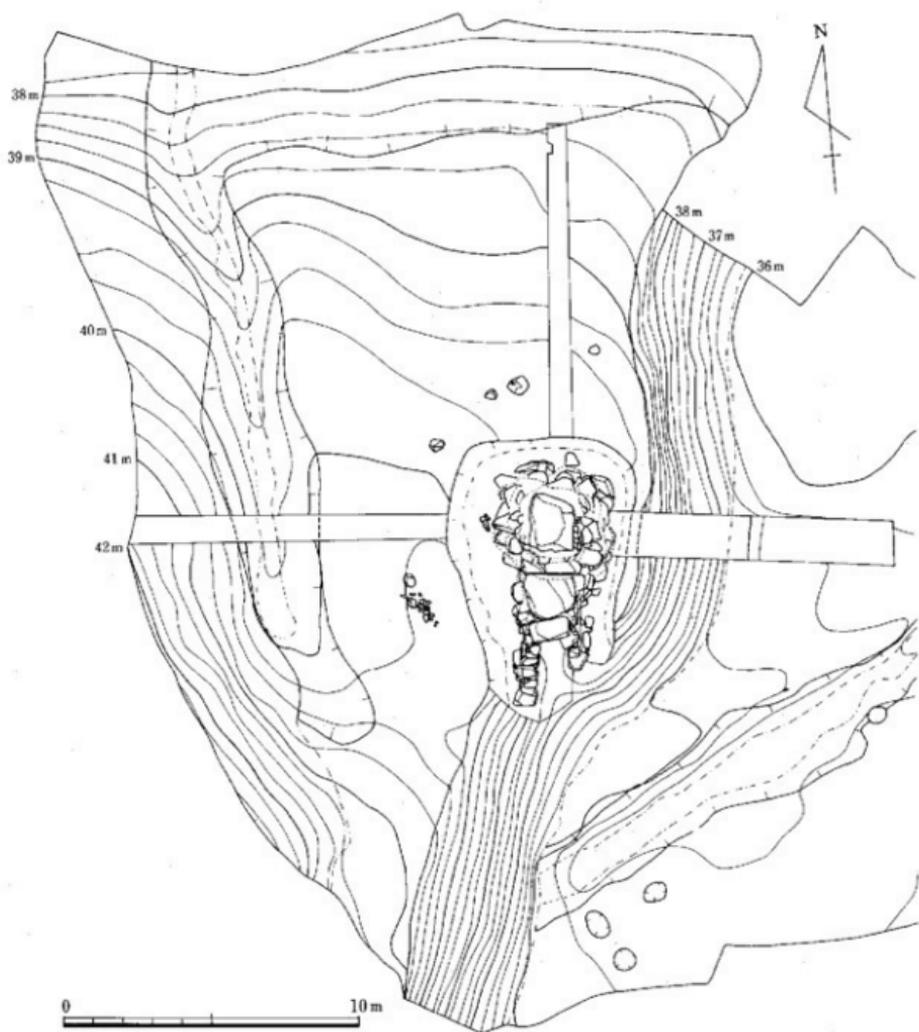
Fig. 9 1号墳地山整形図 (縮尺1/200)

地山整形 (Fig. 9 PL. 9) 本墳は丘陵尾根筋に直交する位置関係で石室を構築している。したがって、古墳築造のための地山整形は、丘陵先端部をほぼ横断する溝の掘削と溝の東側、すなわち古墳基底面の整地という二つの作業からなる。墳丘西側に残る丘陵斜面は急勾配

を呈し、丘陵の掘削が大規模に行われたことをうかがわせる。溝は削平した丘陵斜面と古墳基底面の変換点に沿って直線的に開削され、その流れは丘陵北の谷筋にいたる。溝の規模は幅2.5～3m・深さ0.4mを測り、溝壁は弧を描き立ち上る。古墳基底面はテラス状に削り出しているものの、北側に緩やかに下る緩斜面を呈し、溝のこうばい方向と同じくする。墳丘の東・南部が欠失しているため、基底面本来の広さを知り得ない。

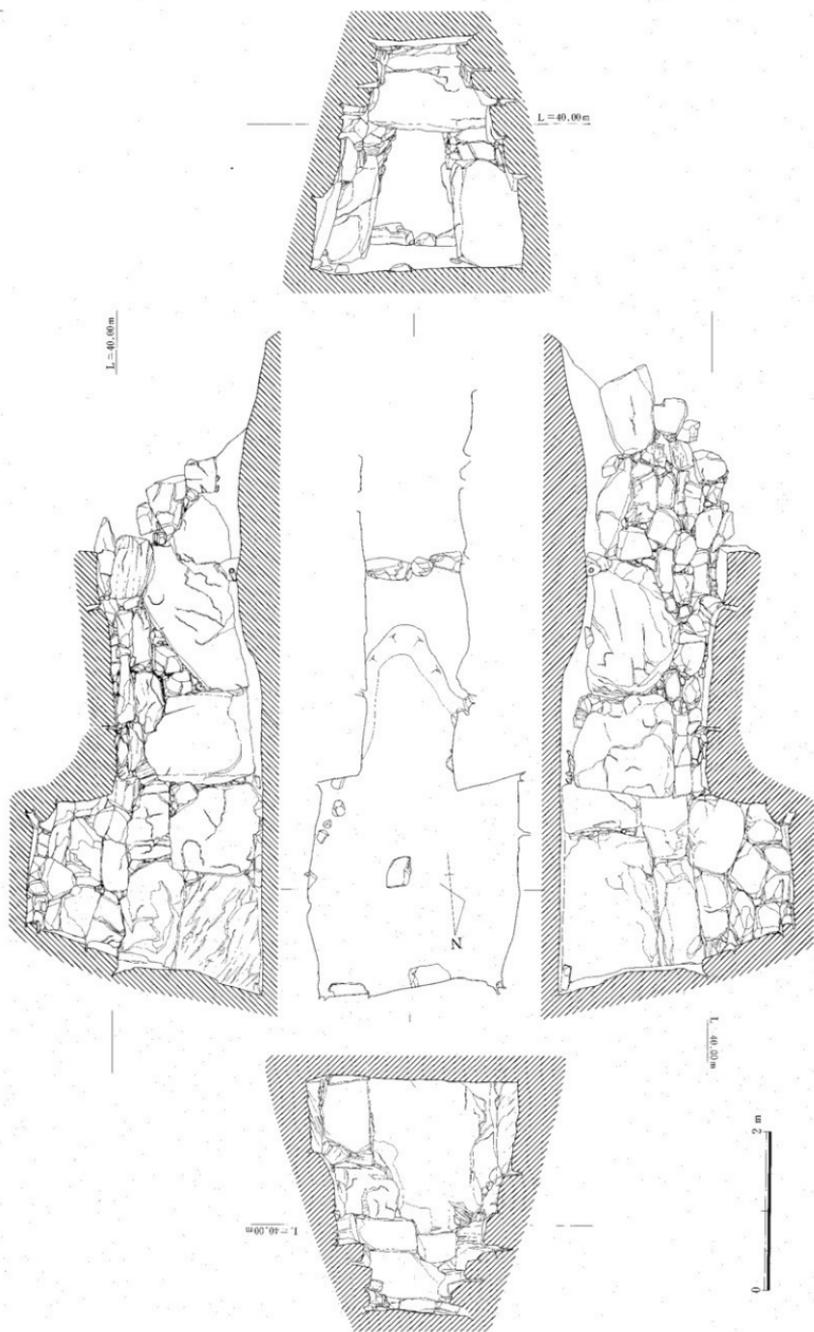
Fig. 11 1号紫石室断面図 (縮尺1/50)

玄室 (Fig.11 PL.12～15) 奥壁幅2.2m、前幅2.4m、左・右壁長2.6m、天井高2.7mを測る。奥壁は1.7m×2.5mの巨石を鏡石として用いている。両壁は、それぞれ二個の巨石を腰石とし、腰石を含め6段の石積みで構築されている。石積みの方法は下2段は広口積み、3段目から5段目までは横口積みが主体、最上段の6段目は小口積みとなっている。6段目に関して言えば直接石室を構成すると言うよりも、天井石のすわりを良くするために用いられている。総じて石積みの目地は直線を成してないが、石積みは一段ごとに行われたことが右側壁の状況からうかがえる。天井石は2m×1.5mを呈する石一個からなる。

羨道 (Fig.11) 幅は玄門で1.1m、羨道端近くで1.2mを測り、側壁は右側壁長4.2m、左側壁長5.4m残存する。玄門から羨道端へ2.8mの地点に第一梱石が認められる。この第一梱石を境にした羨道の手前と奥とは、左右の側壁の石積み構成に大きな差異が認められる。梱石より奥側では玄室で認められる巨石と同規模の石を腰石としているのに対して、手前側でははるかに小さい石を積み上げるだけである。玄門部においては第二梱石は認められない。しかし、第一梱石の設けられている床面高が38.4mであるのに対して、第二梱石の存在が十分に想定される玄門においては38.1mまで攪乱を受けている点から考えると、築造当初には存在していたと考えるのが妥当であろう。さらには側壁の在り方から、玄門から第一梱石までの間を副室的な空間として捉えられよう。第一梱石における天井高は1.8mを測る。天井石は五個残存していたが羨道端側の石が崩落しかなり危険なために排除した。これら天井石は、腰石の上位に横口積みで二段石積みした後に据付ている。

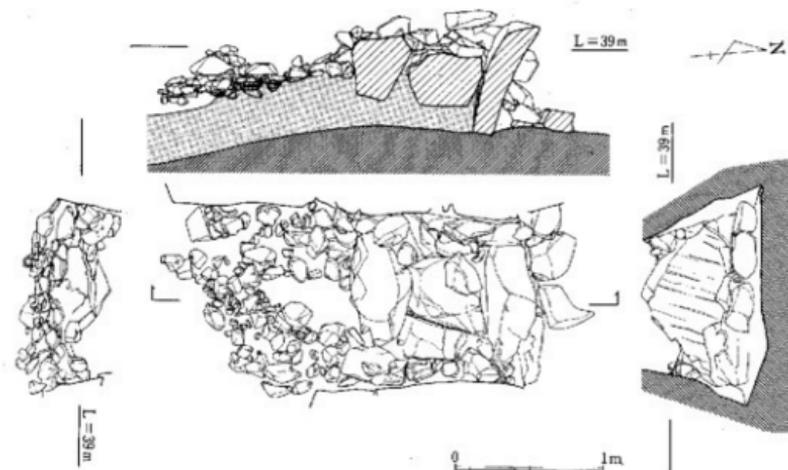
Fig. 13 1号墳羨道部閉塞状況図 (縮尺1/40)

閉塞施設 (Fig.13 PL.5) 閉塞施設は第一梱石から羨道端部にかけて長さ2.5mにわたり残存していた。羨道端部は欠失しているので全容は知り得ない。石積みの方法は次のように推察される。1. 梱石に底辺1m・高さ0.8m・厚さ0.2mを呈する三角形の板石をもたせかけるように立てて扉石とする。2. 一抱え程の石二個を扉石の外側に連続して据付けて扉石の安定を図る。3. 人頭大から拳大の石を積み上げる。しかしFig.13に示すように地山床面と石積みとの間には20~30cmの厚さを測る土層が認められる。これは一つに迫葬の可能性を示唆するものかもしれない。

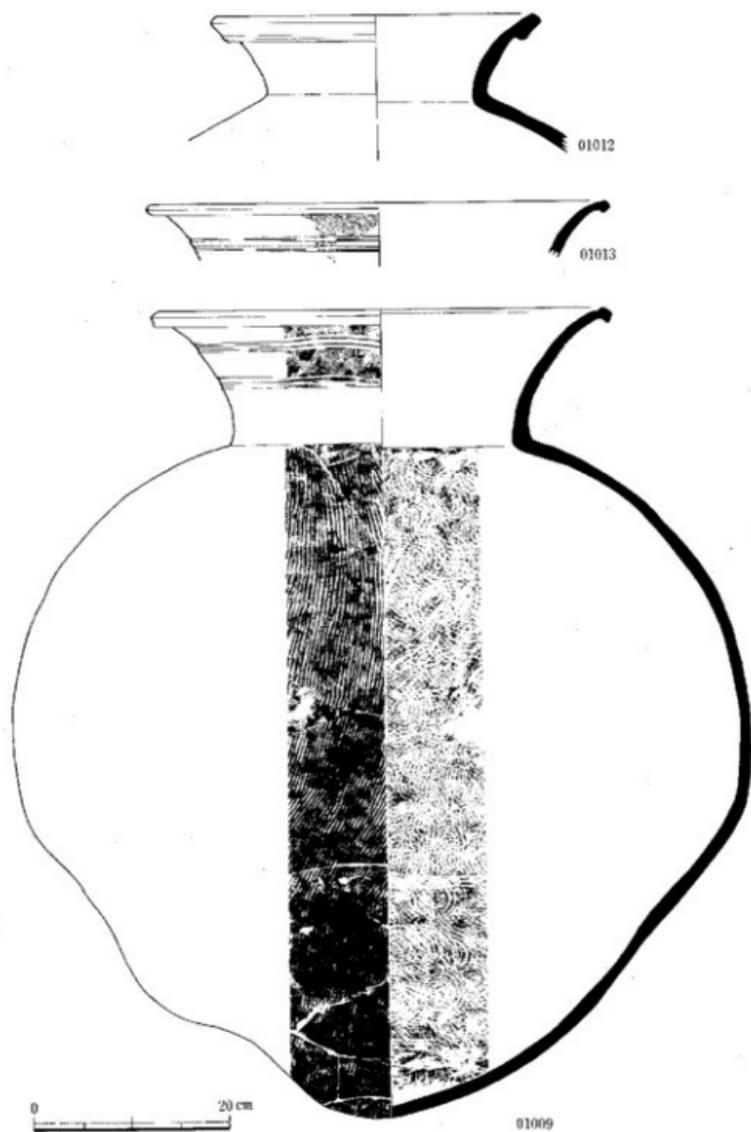
Fig. 16 1号填出土遺物実測図(3) (縮尺1/6)

甕(01009・01010・01012・01013・01019) 口縁部の違いから二つに分類される。一つは01010・01019で、01010に代表される小型の甕である。口縁は直立ぎみに立ち上がり、端部は丸く仕上げている。体部内外面には当て具、叩き板の刻み目がそのまま残り、ナデ消しなどの仕上げは行われていない。他の一つは01009・01012・01013で、01009に代表される大型の甕で、口縁部は大きく外反しながら立ち上がる。口縁外面の上段と下段に沈線が施され、間を櫛目による波状文が占めている。体部内外面には当て具、叩き板の刻み目がそのまま残り、ナデ消しなどの仕上げは施されていない。

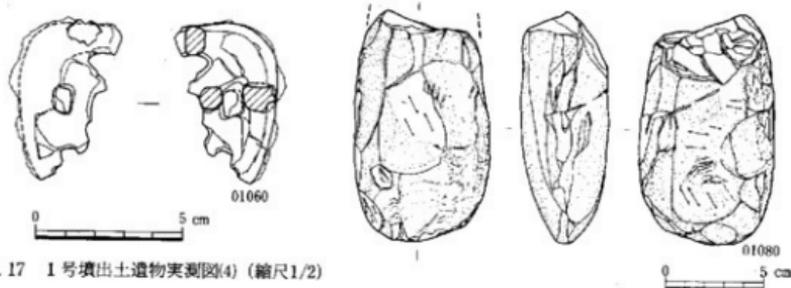
Fig. 17 1号墳出土遺物実測図(4) (縮尺1/2)

その他の遺物 (Fig.17・18 PL.17)

鉄器 (01060) 羨道部から出土した鉄片である。馬具の鏡板の破片と思われる。

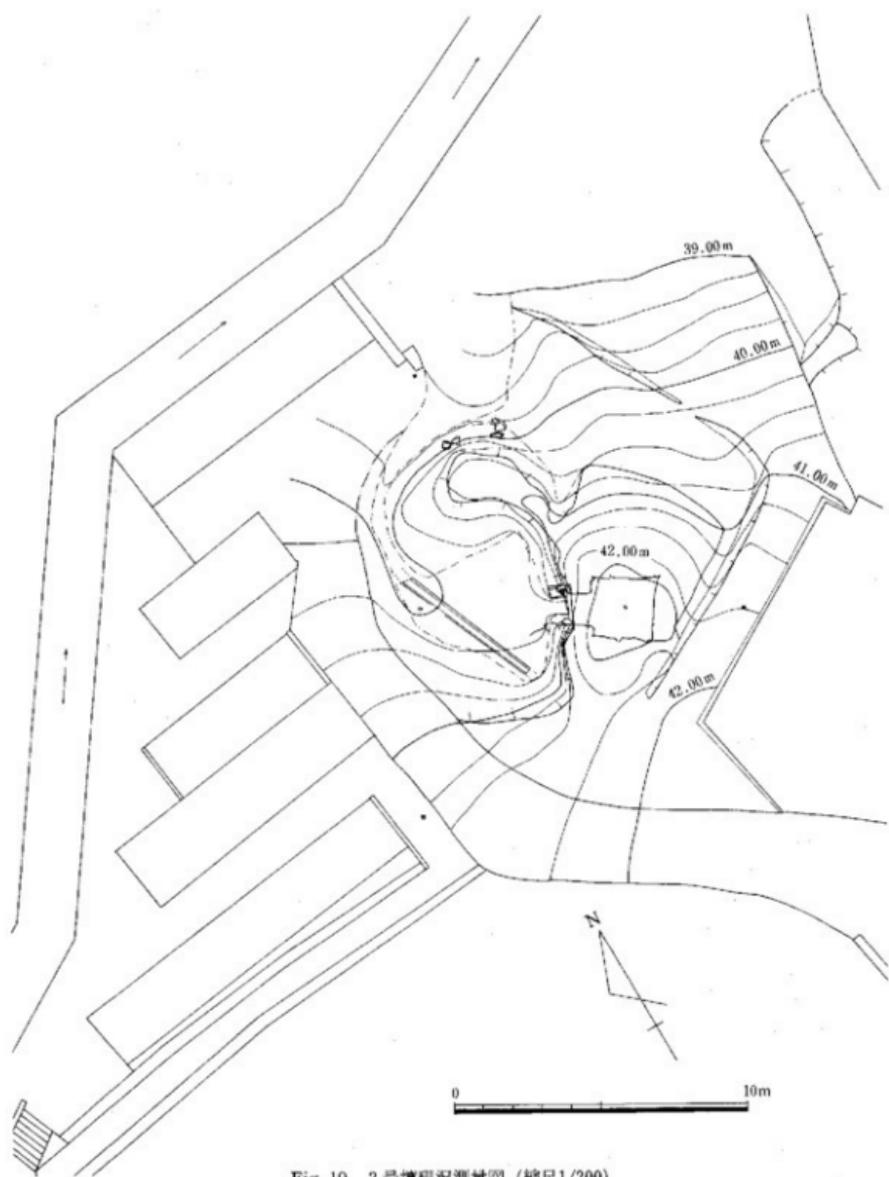
Fig. 19 2号墳現況測量圖 (縮尺1/200)

位置と現況 (Fig.19 PL.18)

本古墳は1号墳の南南東約50mの所に位置し、間に谷部を挟む。海拔標高42mを測る尾根端部に位置し、石室は北西に開口する。羨道部は水路建設時にブルドーザーによる破壊を受けており、右側2枚の腰石を残すのみで左側羨道・天井石等は残存していなかった。閉塞施設も第1柵石上部の2～3個の閉塞石を残存するのみであった。玄室への入口が1号墳に向けて大きく開口していたため、玄室への浸入は容易な状態であった。

墳丘は比較的高く、北東側谷部に向け緩やかな傾斜をなす。南東側墳丘はプロパンガス貯蔵庫建設時に、又南西側墳丘は道路・駐輪場建設時に破壊を受けている。北西側墳丘も水路・道路建設時の破壊を大きく受け、墳丘裾部の残存は北東のみであった。

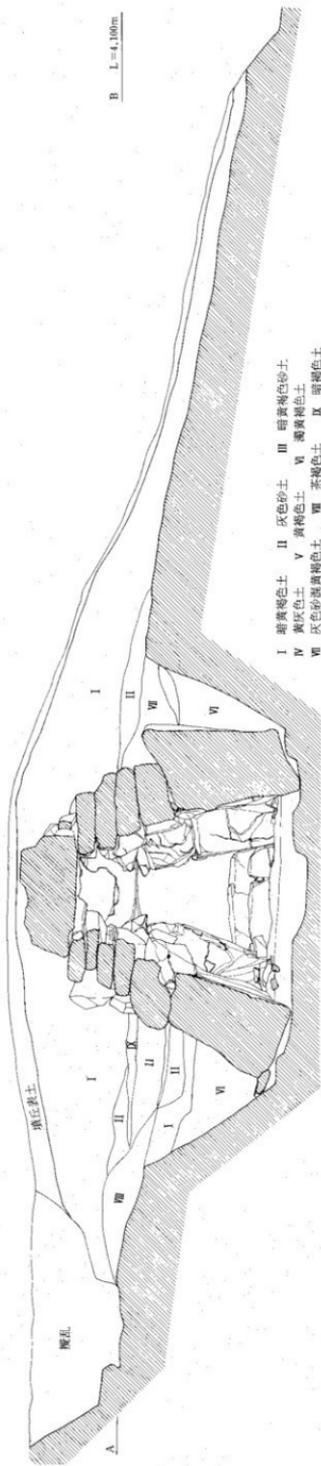
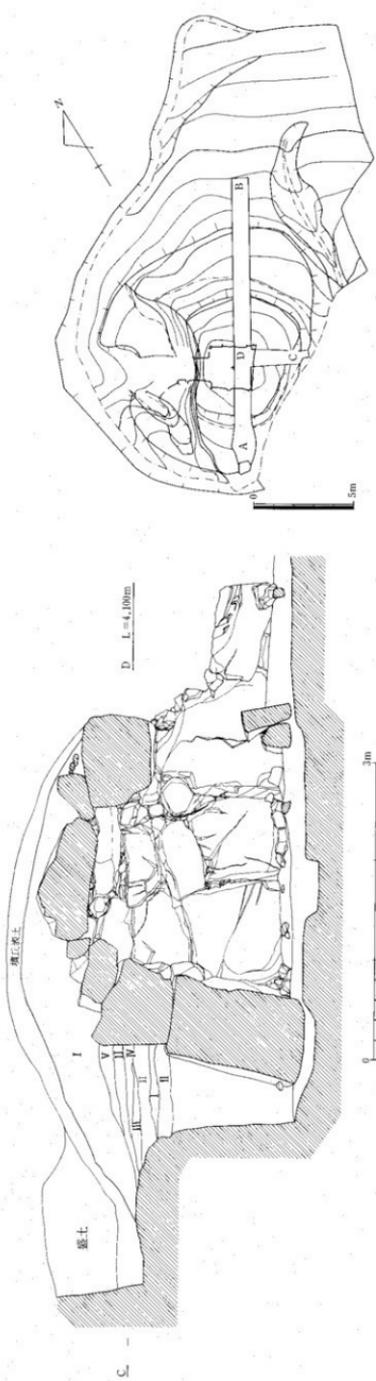
Fig. 20 2号墳土層断面図 (縮尺1/40、1/200)

土層 (Fig.20 PL.23・24)

墳丘に2方向のトレンチを設定し、石室より右側をAとし左側をBとした。又石室奥壁側をCとし石室入口側をDとした。墳丘構築の壁石の裏込めである第1段階では、掘方内壁側に15cm位の浅い布掘りを行った後、これに粘土及び小礫で硬く突き固め、腰石を配している。さらに腰石の安定を図るため、その外側に平石を配し裏込めとして真砂と粘土の互層を突き固めている。この互層は約10cmを単位として、その割合は真砂3に粘土1の濁黄褐色土である (Fig.20のVI層に当たる)。一部には粘土のブロックが多量に含まれ均一な互層を成していない。この層はA側で約0.8m、B側で約1m、C側で1.3mまで埋められている。これらの上層にはA側とB側では若干の違いはあるが、基本的には基盤土となる灰色砂土とそれ以外の土を交互に投入して突き固めている。C側では灰色砂土約10cm、暗黄褐色土約7cmの順で1段づつ突き固め、第1段階最上層の黄褐色土を含む7段から成る約0.7mの層を造り出している (Fig.20土層名I・II層にあたる)。

A側もC側同様暗黄褐色土と灰色砂土の互層であるが、C側ほど均一な互層を成していない。石室掘方外側の上より掘方内IV層上に暗黄褐色土を埋めて傾斜を造り出し、その傾斜より掘方内に灰色砂土・暗黄褐色土の順で埋め1段ごとに突き固めている。この互層は6段まで続き約0.8mの厚い層を造り出している。

第2段階では、横方向に積み上げられた石材と石材の間に小石と粘土を埋め込み固定させた上で暗黄褐色土を約0.8m盛り上げ墳丘としている。

A側では石室主軸線から約3mの地点で外側に攪乱を受けており、墳丘裾部の確認は出来なかった。B側では墳丘裾部の遺存状態が良く石室主軸線より約8.3mまで達する。又C側斜面はプロパンガス貯蔵庫建設時に破壊されているものの墳丘裾部は遺存しており、石室掘方の上部より約1mの所に位置する。第1段階に比べ層が厚く一気に墳頂部までを埋め尽している。墳頂部は玄室内掘方より約2.6mの高さを持つ。

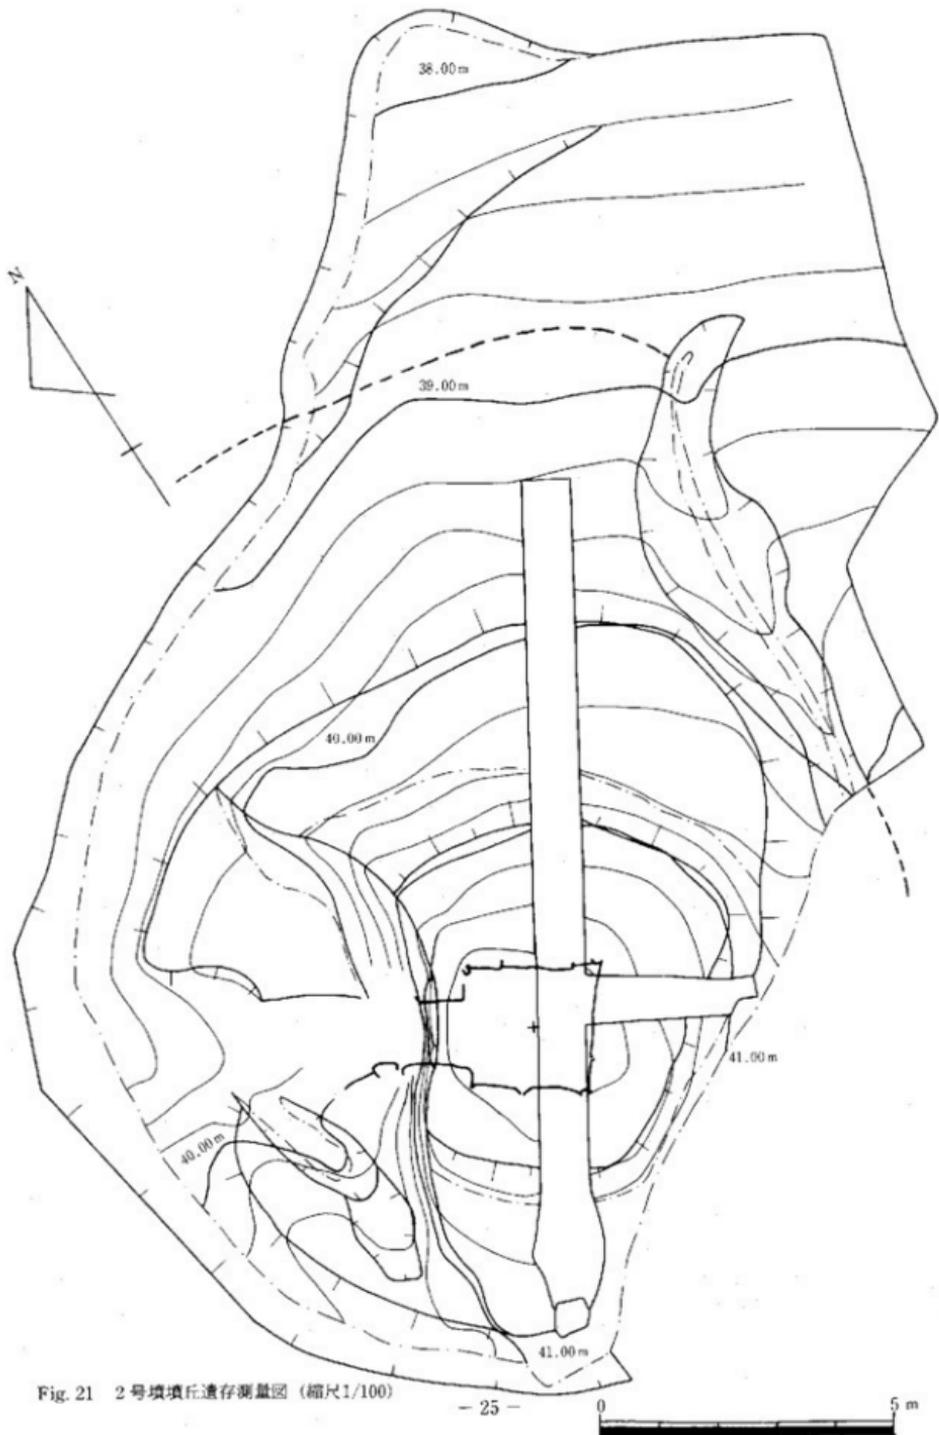
Fig. 21 2号墳填丘遺存測量圖 (縮尺1/100)

墳丘 (Fig.20・21 PL.19・22)

墳頂部及び北東側墳丘の遺存は、比較的良好な状態にあるが、南東側墳丘はプロパンガス貯蔵庫建設時に、又北側及び西側は、道路・駐輪場建設時に破壊を受けておりその殆どを消失している。墳丘の構築は、まず第1段階として石室の掘方部に配した腰石の固定後、壁石の裏込めとして10～30cmの間隔で交互に叩き締めながら、壁石の積み上げに平行して盛り上げている。

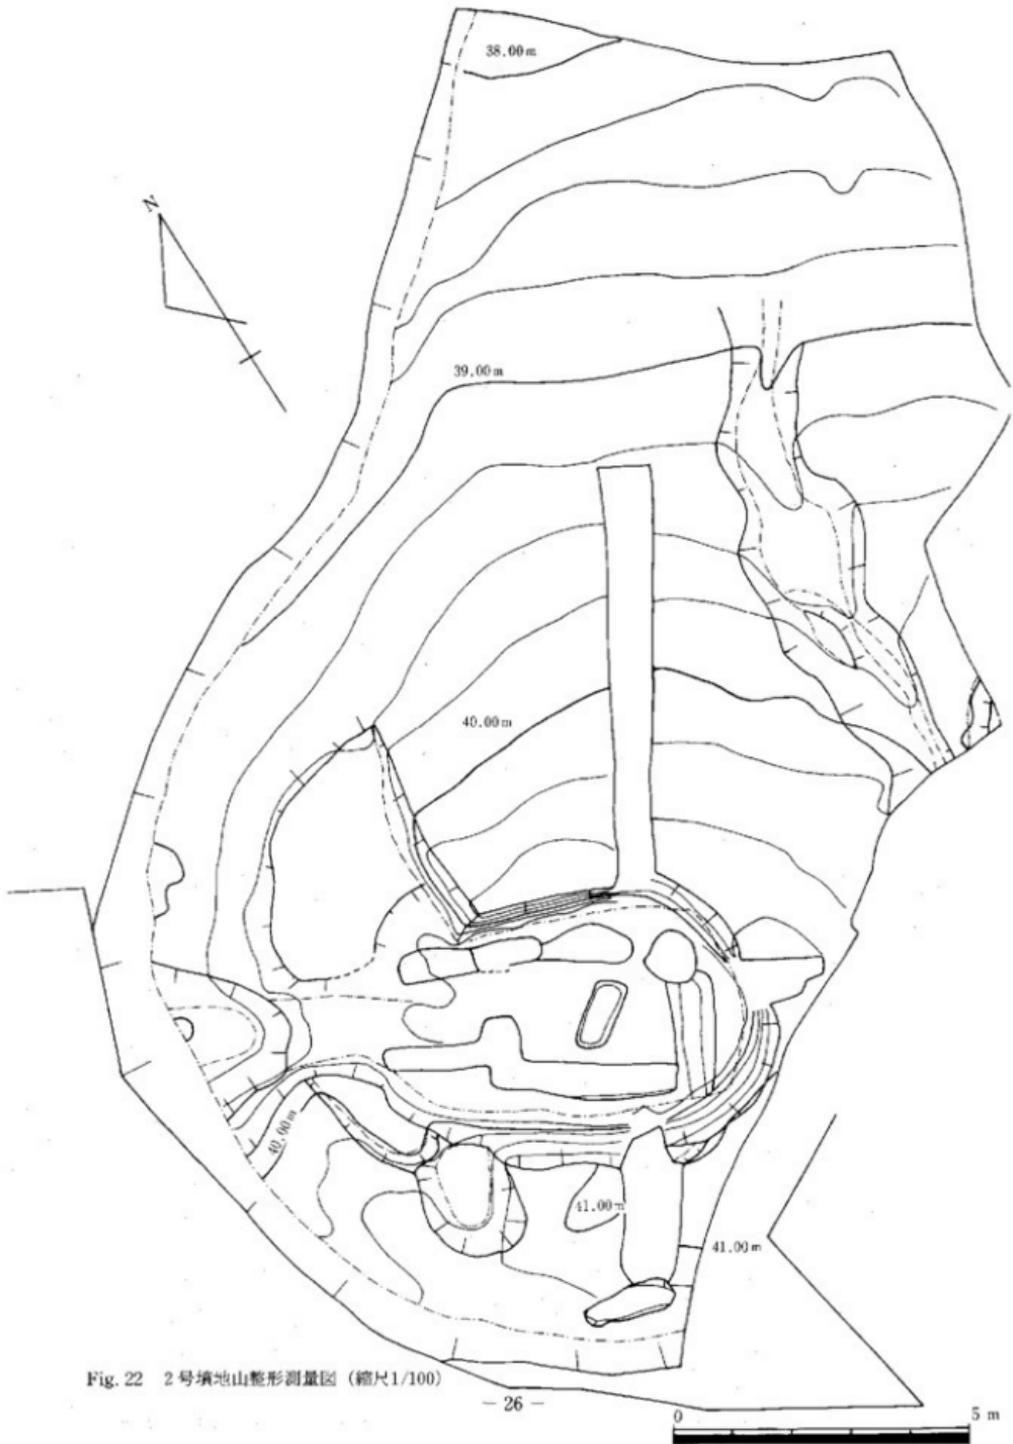
Fig. 22 2号墳地山地形測量図 (縮尺1/100)

地山整形 (Fig.20・22 PL.24・25)

北側斜面の尾根端部に位置するが調査区域が限定されたため、周溝・墳丘の全貌を明らかにすることは出来なかった。本古墳の南側を階段状に平坦面を造り出し、北西側に開口する石室構造で長さ7m、幅4.7m、深さ1.8mの掘方を呈する。北・東の一部も平坦面を造り出し、他はほぼ地山を残しそのまま斜面となる。南・西側は調査区域外と道路建設等の破壊部分のためその全容を知ることは出来なかったが、東側に一部その痕跡を残す溝があり、おそらく馬蹄形状を呈する周溝と考えられる。腰石部分には布掘り状の掘方が検出された。中央部分に土塊状の掘方を検出したが、これは後世の擾乱で石室掘方とは異なる。

石室掘方 (Fig.22・23 PL.23・24・25)

機械によって石材を撤去した後、石室掘方の全容を明らかにした。石室を収納する掘方は、地山整形面より掘り下げられ、奥壁幅は石室掘方上端で約4.7m、下端部で約3.2mを測る。残存長は石室掘方上端部から残存する羨道端部まで約6.8mを測り、下端部から残存する羨道部まで約6.4mを測る。羨道中央部まではU字形を呈するが、これより残存する羨道部にかけては約1mとすばまる。地山整形面からの深さは奥壁部・右壁部で2.5m、左壁部で2mを測る。地山整形面に沿って傾斜していくため羨道部では浅くなると考えられるが、水路建設時の破壊のためその高さは明らかでない。石室主軸線より左側は掘込みが鋭く腰石も掘方一杯に置かれているのに対し、石室主軸線より右側は掘込みが比較的緩やかで腰石も掘方壁面との間に若干の余裕をもって配置される。腰石配置部分は、幅0.6~0.7m、深さ0.15mの布掘りを行っている。

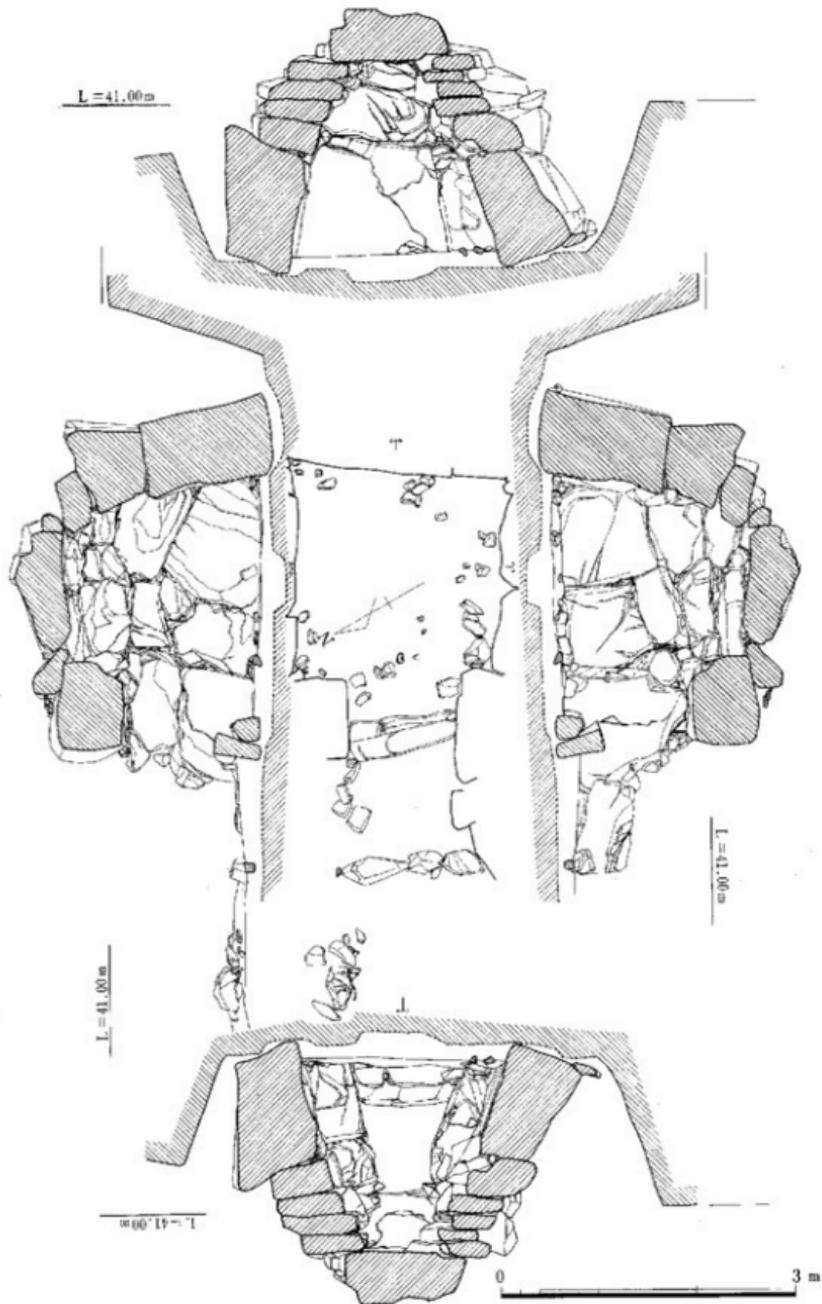
Fig. 23 2号填石室突湖园 (缩尺1/60)

玄室 (Fig.23 PL.27・28)

玄室は奥壁幅2.3m、左壁長2.3m、右壁長2.0m、玄門側壁幅2.0mを測り、平面形はやや歪んだ方形を呈する。奥壁腰石は右側がやや玄室内側にせり出し、右壁腰石も玄門側が内側にせり出している。左壁腰石は石室主軸線に平行に配置されており、壁線は3面とも直線をなす。石室構造は奥壁・左・右壁とも2枚の腰石からなり、これに左右サイズの異なる石材を立てて袖石としている。右側袖石は比較的大振りの石材を使用し1枚で天井石に達しているが、左側袖石は2枚の石材を積み上げ天井石に至る。玄室と羨道の境にある第2根石は長さ1.1m、幅0.25mの割石を両袖石の間に配し、これに接して玄室側に1段下げた状態で2石の石材を一列に並べ階段状の根石を作り出している。石室構築を個別に見ると奥壁はサイズの異なる2枚の石材を平らな面を内側にし、内側に傾斜をもって据え腰石としている。左側腰石は本古墳に使用され

た石材の中で最も大きく幅1.7m、高さ1.3mを測り、右側腰石は幅0.5m、高さ1.1mを測る。比較的小振りの石材を目筋を通して更に1段積み上げ、隙間には小型の転石を埋込み空間を塞いでいる。3段目はこれより小振りの石を積み上げ天井部に至る。左壁腰石は最大幅1.2m、高さ1mの石材を奥壁側に配しそれに接して玄門側に幅0.6m、高さ0.9mの腰石を配す。2枚の腰石上部が平坦面をなしていないため間に小型の石を埋込んで上端を整えて更にその上に腰石より小振りの石材を2石配置し隙間には小石を埋込む。下段より上段に行くにしたがい石材も小振りになり面を整えながら内側にせり出した状態で積み上げられ、5段をもって天井部に至る。右壁腰石も左壁同様に傾斜をもち順次内側にせり出し積み上げ壁面は整えられず凹凸をなす。石材の積み方は奥壁・左右壁とも横・縦方向に目筋を通す重箱積みに近い。壁面は掘方底面より72度の傾斜をなす。石材は花崗岩を使用している。玄室と羨道部の対比は1:1である。

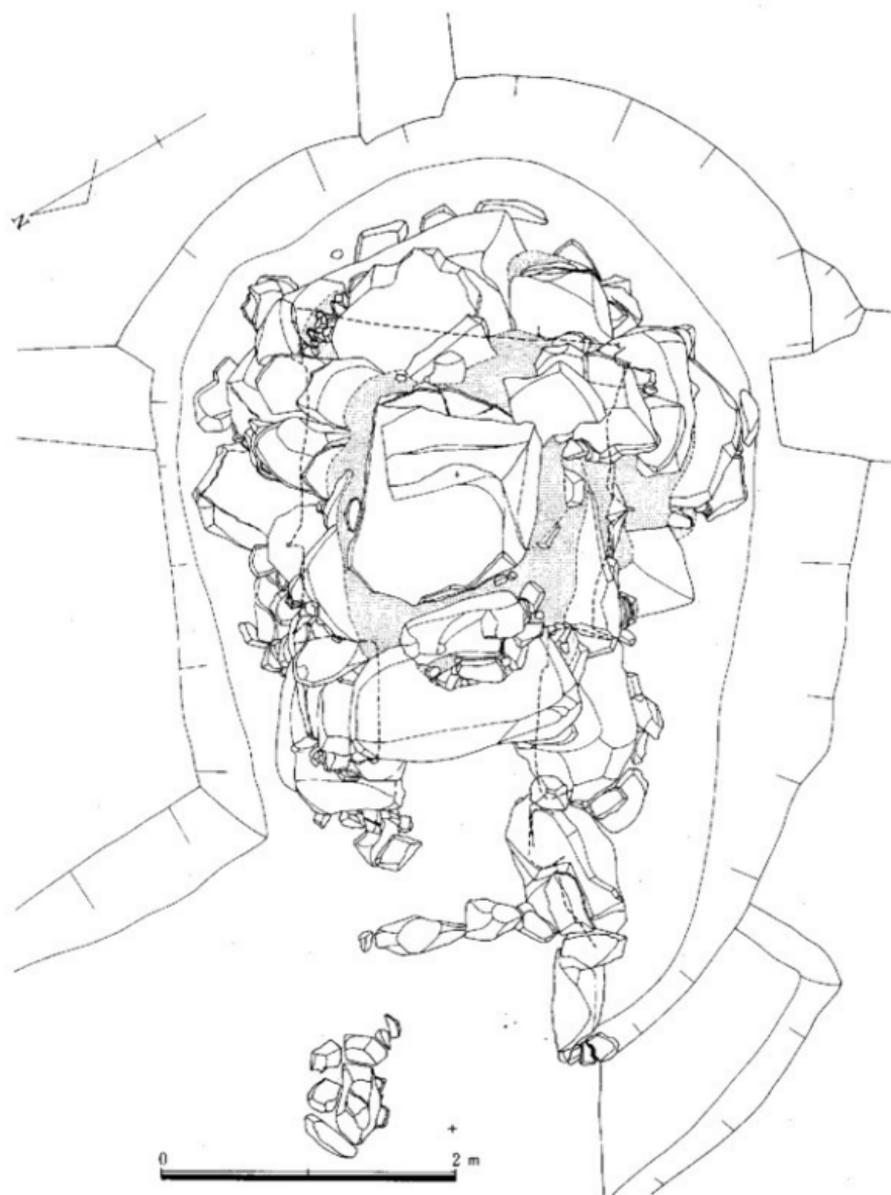
Fig. 24 2号墳石室俯瞰図 (縮尺1/40)

石室俯瞰 (Fig.24 PL.23・24)

羨道部の天井石・左側の側壁は全て破壊され、辛うじて右側壁の腰石2個が残っていたに過ぎない。しかし玄室は天井石まで完全に残っていた。羨道部は完全なまで破壊を受けているため推測するしかない。恐らく3枚の腰石を配していたと思われ、2.9mの長さを有し、天井高は玄室天井高から推定すると約1.0m前後と考えられる。玄室の天井石は3枚から成る。最上部の天井石は1.5×1.1mの1～2tの平たい花崗岩を配し、周辺を粘土と小石で根占をしている。壁面の石組みは小口積みがほとんどである。花崗岩の角・円礫を使用しているため玄室内の石面は不揃いである。奥壁側は腰石を含め3枚、左壁面は5枚、右壁面は6枚の平たい花崗岩で形成されている。腰石は内側に向かって傾斜するが、腰石と腰石の底辺を結ぶ線上からの角度は左壁・右壁とも72度で二等辺三角形を呈する。奥壁側の角度も左右壁と同様に72度を測る。

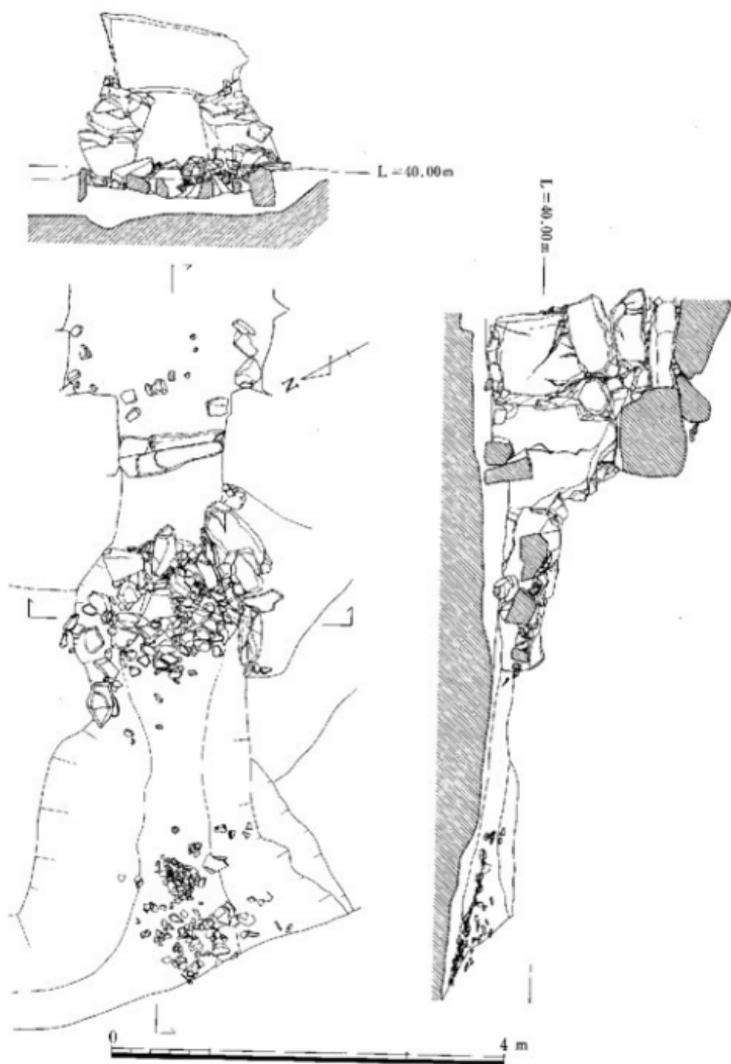
Fig. 25 2号填閉塞施設実測図 (縮尺1/60)

羨道 (Fig.25 PL.22・26)

水路建設時に大きな破壊を受け左側壁は残存していないが、第2榑石より約2.5mの所に腰石の根石として使用されたと思われる平石が残存することから羨道部はこの地点まで達していたと思われる。右壁も2石の腰石を残すのみであるが元来は、左壁とほぼ同じ壁長をもっていたと考えられる。羨道幅は玄門部で1.1mを測る。

閉塞施設 (Fig.25 PL.21・22)

現存する羨道部の端部より玄室側に形の異なる3個の円礫を一列に配した第1榑石を根石として閉塞施設が存在する。残存高は床面より0.5mを残すのみであるが、元来は人頭大の円礫を積み上げて天井石との間を密封していたものと思われる。閉塞施設の位置は、墓道側が石室奥壁より5m、玄室側が石室奥壁より4mでその間1mに配置されている。閉塞施設残存高は0.5mしかないが、これは水路・駐輪場建設工事に伴う破壊によるもので、第1榑石より玄室側に転落した閉塞石が本来第1榑石の上部に位置していたものと考えられる。第1榑石上には0.5m×0.4m大の切石状の石を玄室側に配し、入口付近には人頭大の円礫を数多く使用した痕跡を残している。

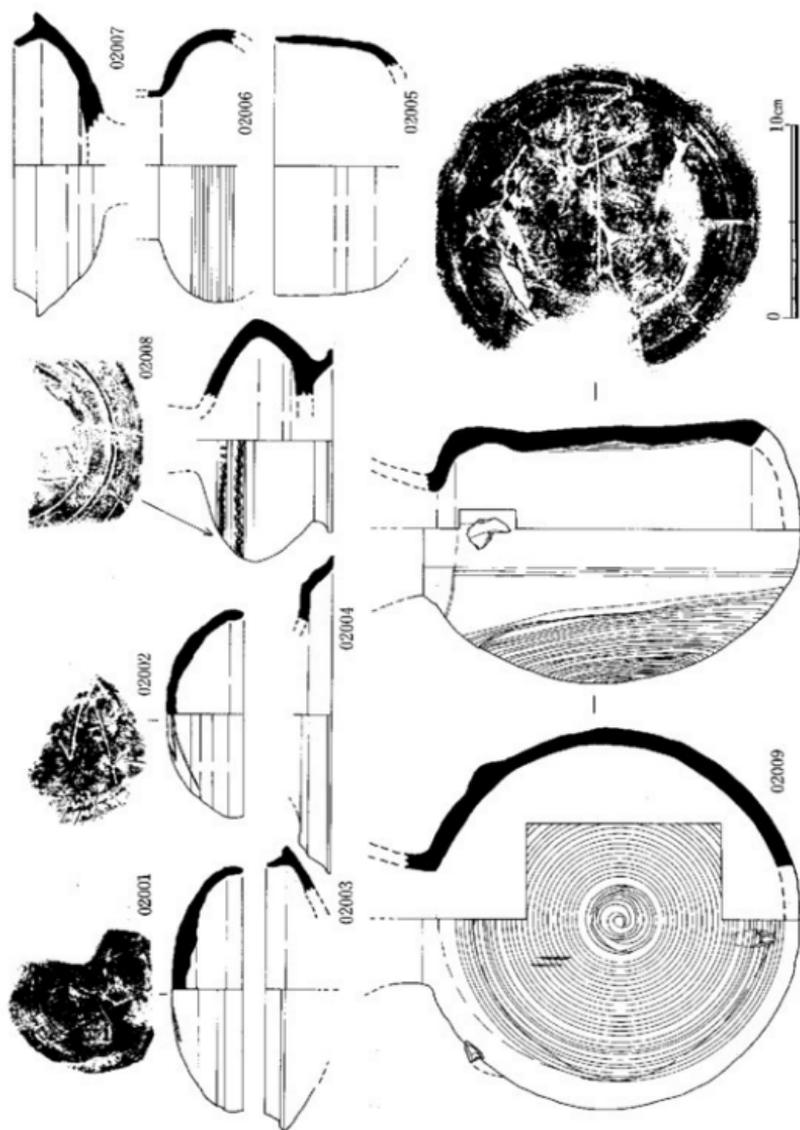
Fig. 26 2号墳出土遺物実測図(1) (縮尺1/3)

須恵器 (Fig.26・27 PL.30・31)

環蓋 (02001・02002) 蓋は2点出土した。01は天井部と口縁部との境が1条の沈線で区切られる。天井部の外面の約1/2程ヘラ削りをし、口縁部の内外は回転ナデを施す。内面中心部はナデの後刷毛目を施す。ロクロ回転は右回り。器色は暗灰褐色を呈し、胎土は1mm前後の砂粒を含み、焼成は良好。口径12.6cm、器高3.6cmで天井部に×印のヘラ記号を記す。02は明確な天井部と口縁部の境を成す手法はない。天井部の外面に約1/3程ヘラ削りを施し、口縁部内外は回転ナデを施す。ロクロ回転は右回り。器色は内面が暗灰褐色、外面が灰色と黒灰色を呈し、胎土は精製された粘土を用いる。焼成は良好で、口径10.8cm、器高4.0cmを測る。天井部にW印のヘラ記号を記す。

環身 (02003) 環身としては03だけである。坏部が浅く、立ち上がりが内弯しながら口縁端部で立ち上がるが、その高さは0.8cmと低い。受部の端部は下がりぎみで立ち上がりとの接点で段をなす。器色は暗灰褐色を呈し、胎土は細砂粒を多く含み、焼成は良好。ロクロ回転は右回りで口径13.0cmを測る。

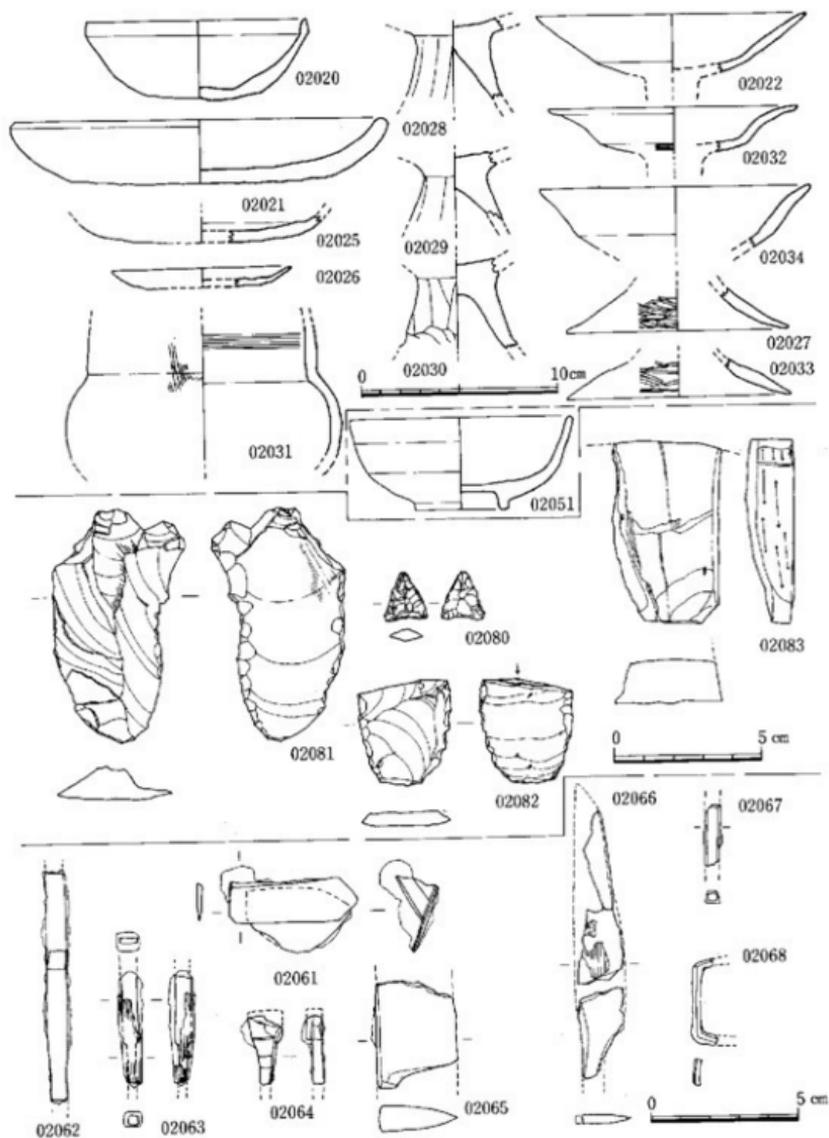
Fig. 28 2号墳出土遺物実測図(3) (縮尺1/2、1/3)

石器 (02080-02083)

石鎌 (80) 小型の三角鎌で先端部が僅かに欠けている。刃部は三方向から押し剥離によって造り出しているが、一部に第1次剥離面が僅かに残る。黒鉄石製である。掻器 (81) 両側辺部に細かな剥離を施している。横型の石匙とも考えられるがつまみ部分の剥離が認められないことから縦長剥片を利用した掻器とした。サヌカイト製である。折断剥片 (82) 側辺部に細かな剥離を加えている。剥片の頭部付近の中心部から折断している。風化は進んでいる。サヌカイト製である。磁石 (83) 正面・裏面は剥離されているため全形は不明である。このため磁石面としては、一面しか観察できない。茨道部からの出土で輝緑凝灰岩製である。
