橋本一丁田遺跡

福岡市埋蔵文化財調査報告書第220集

福岡市教育委員会

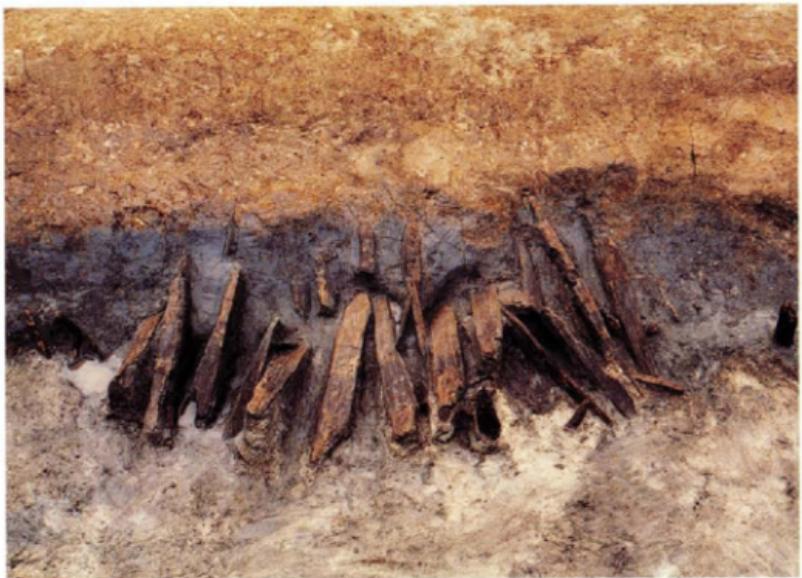
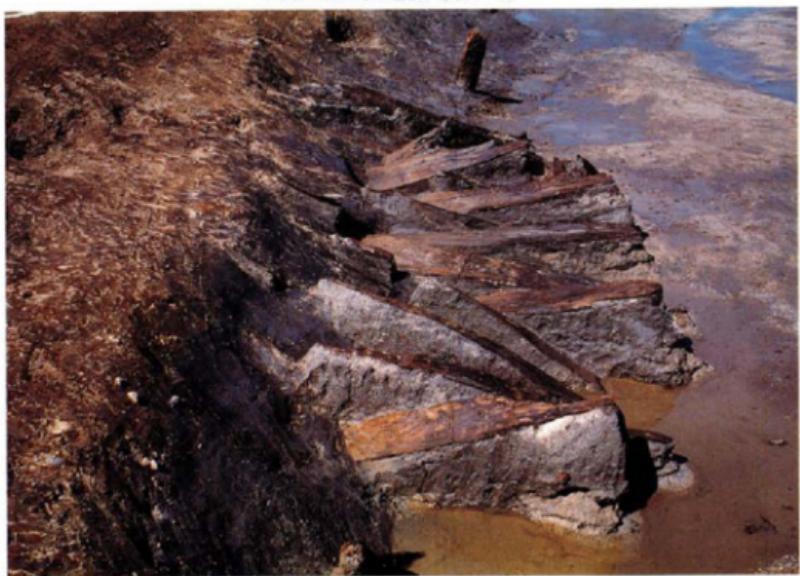
(1) 第1号矢板列（東から）

(2) 第1号矢板列（南から）

1号矢板列 長さ3m・幅1.5mに渡り、川底に倒れた状態で検出した。用いられている材は、幅10cm~20cm・厚さ3cm~5cm・残存長1m~1.5mを測る割り板である。板の先端部を尖頭形に削っている。矢板を押さえる丸太などは出土していないことから、板が一部重なり合うようにして直線上に打ち込んだものと考えられる。護岸の修復、もしくは崩壊を防ぐために築いたものであろう。

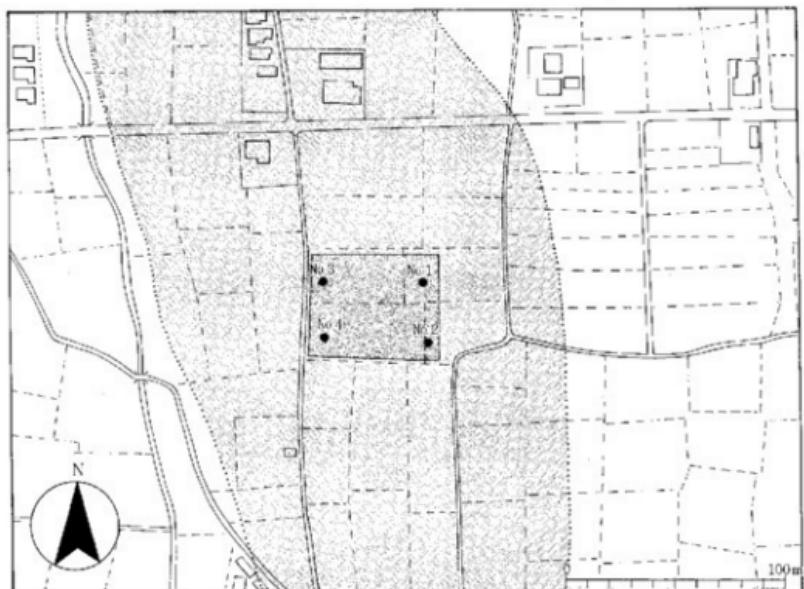
Fig. 4 地図・地形図・地質調査地点図 (縮尺1/2,500)

当該地における地質調査がFig. 4に示す4ヶ所(No.1～4)で行われている。この調査結果をまとめたのがFig. 5に示した地質柱状図である。以下、この項では地質調査報告書に基づいて述べていく。調査成果によると、調査地周辺の安定した基盤層は一般的に早良岩と呼ばれている花崗岩と風化マサで、地表下10m前後から認められる。この基盤層である早良花崗岩層の上に砂・礫が主な層厚4.5m～5.6mを測る洪積層が堆積し、さらにその上に粘性土・砂質土が主な層厚2.7m～3.3mを測る沖積層が堆積している。洪積層以下では各調査地点においても同様な堆積状況を示しているのに対して、地表下1.7m～3.3mにおける沖積層では堆積状況に顕著な違いを示している。それはFig. 5に示すように、No.1と2では砂・砂砾の堆積が認められるのに対して、No.3と4では粘性土の堆積しか認められない。この現象は、第3章で述べるが、ある時期には調査区の東半部が河川であったとする発掘調査の所見と合致するものである。

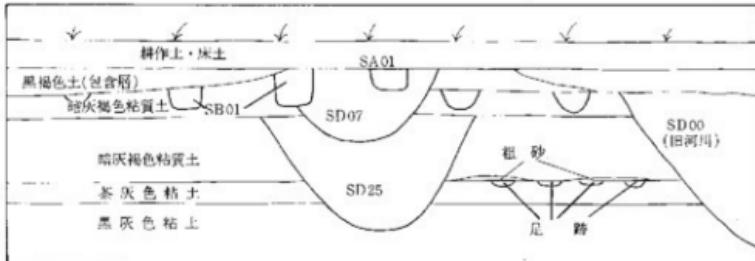
Fig. 6 遺構と土層の関係略図

調査地の基本的層位は、Fig. 6に示すように地表から耕作土・床土層、灰褐色砂質土層、暗灰褐色粘質土・茶灰色粘質砂層・茶灰色粘土層・黒灰色粘土層となっている。遺構検出面のひとつである灰褐色砂質土上面は、調査区西辺部において西方に緩やかな下りを見せる。この緩傾斜面を埋める形で古墳時代初頭の土器を含む黒褐色粘質土が堆積している。このことから、古墳時代初頭の遺跡は微高地に形成されていたものの、後世に大規模な削平を受けたことがうかがえる。さらに、足跡を検出した茶灰色粘質土層とその上層である茶灰色粘質砂層との間には、面的には大きな広がりを示さないものの、灰色~淡灰色粗砂層が部分的に認められる。このことから、低地における宿命とは言え、数度の氾濫を受けていることは明白である。

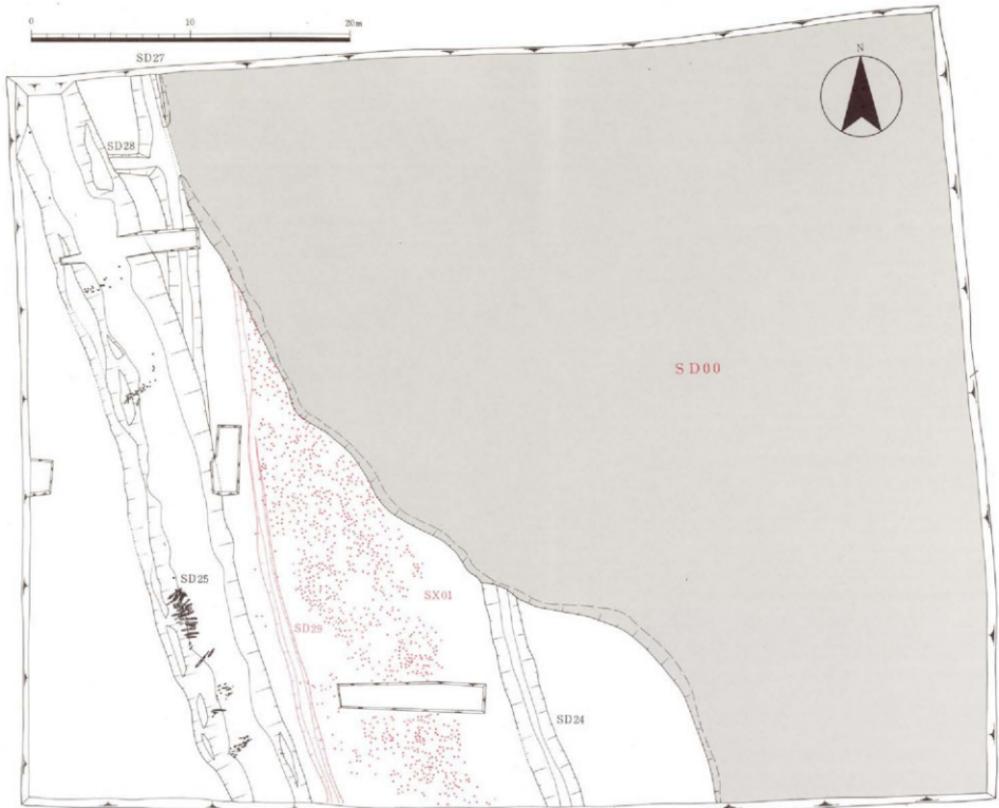
Fig. 7 茎生時代遺構配置図（縮尺1/250）

溝・河川 (Fig.7～8, 図版7～14)

S D00 調査区東半部に位置する河川の西岸部。東岸が調査区の外に位置することから、幅員は50m以上の規模が推定される。覆土は黒灰色～白色細砂、粗砂である。覆土からは、弥生土器の甕の破片、土師器の甕・壺などの完形品が出土している。

S D28 調査区の北西部に位置する素掘りの東西溝。幅1.8m、深さ0.5m、長さ2mを測る。西端をS D25に切られ、東端はS D27に合流する。溝の断面形は逆蒲鉾形を呈し、斜面は弧を描くように立ち上がる。

S D29 調査区の西辺部に位置する素掘りの南北溝。幅0.6m～0.8m、深さ0.1m、長さ33mを測る。溝の北端はS D00に切られ、南端は調査区の外につづく。溝の断面形は逆蒲鉾形を呈し、斜面は弧を描くように立ち上がる。

遺構の性格 調査で検出した遺構は、水田・溝・河川・掘立柱建物・櫛・土壙・小穴である。これらの中性格が明瞭なのは、溝のS D25である。溝内では、維持管理が行われていたことを明示する矢板列、引水のための堰が認められる。このことからS D25は溝の周辺に展開していたと考えられる水田の基幹水路であったと考えるのが妥当であろう。S D07においても同様と考えられる。その他の幅0.4m未満の溝の性格は決める根拠を欠くが、その多くは前者に近いものであろう。3棟の掘立柱建物は、全て1間×1間の規模で、棟筋が並び立っている。3棟の建物は同時期、もしくは時間的に大きな隔たりが無い中で築造されている。これらの建物が

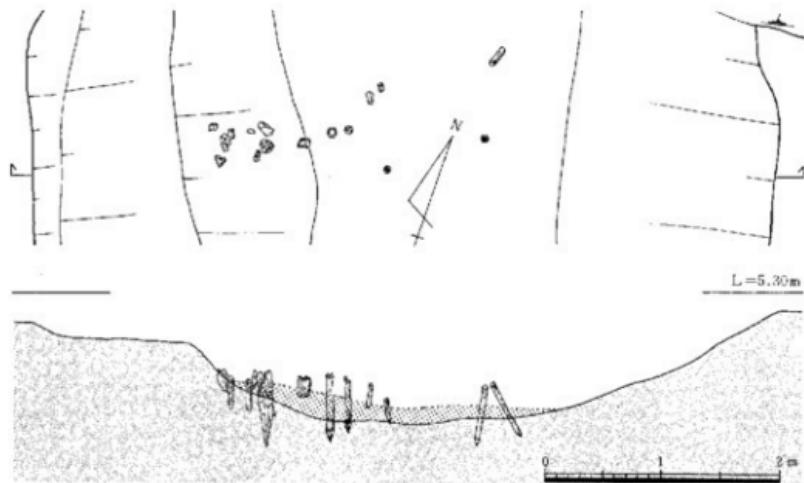
Fig. 9 S-D25第1号塚実測図（縮尺1/50）

全てS-D25にある。丸太・割り板を用いて築かれている。全般的に遺存状態は悪く、製造時の姿を知ることはできない。

1号塚 4ヶ所の塚の中でもっとも北に位置する。規模は、長さ3m・幅0.6mにわたる。用いられている材は、径5cm~13cmの丸太、幅20cmの板材である。丸太は端部を尖頭形に削り、打ち込んでいる。板は割り材で、端部の加工は認められない。直線上に丸太を打ち込み、丸太の間を塞ぐように板を差し込んでいる。

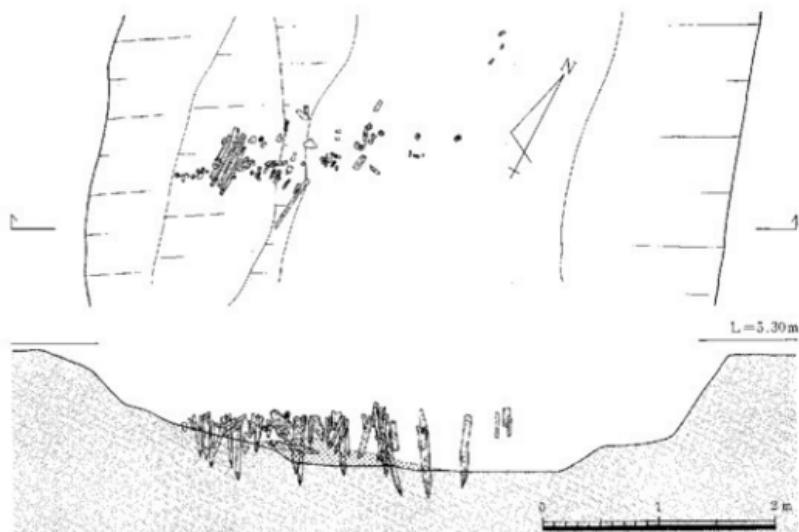
Fig.10 SD25第2号堰実測図（縮尺1/50）

2号塚 1号塚の南7mに位置する。規模は、長さ2.5m・幅0.7mにわたる。用いられている材は、径5cm~8cmの丸太、幅5cm~15cmの板材である。丸太は端部を尖頭形に削り、打ち込んでいる。板は割り材で、端部の加工は認められない。直線上に丸太を打ち込み、丸太の間を塞ぐように板を差し込んでいる。

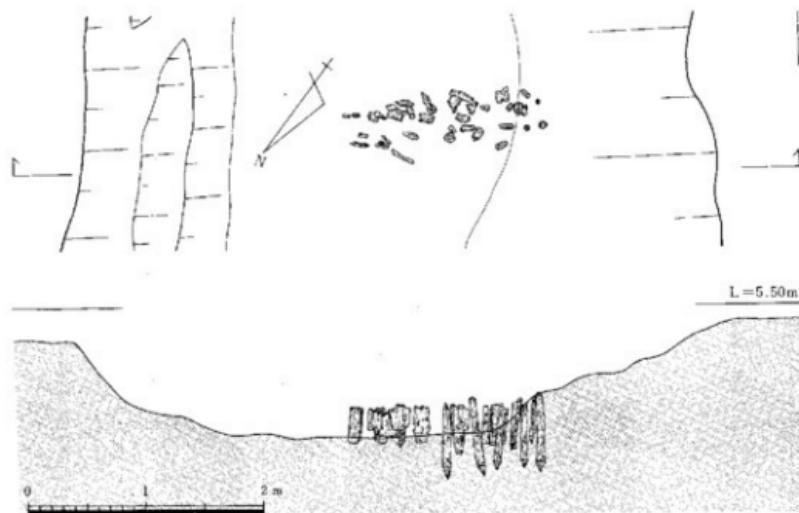
Fig.11 SD25第4号堰実測図（縮尺1/50）

4号塚 3号塚の南3mに位置する。規模は、長さ1.7m・幅0.5mにわたる。用いられている材は、径5cm~10cmの丸太、幅10cm~20cmの板材である。丸太は端部を尖頭形に削り、打ち込んでいる。板は割り材で、端部の加工は認められない。直線上に丸太を打ち込み、丸太の間を塞ぐように板を差し込んでいる。

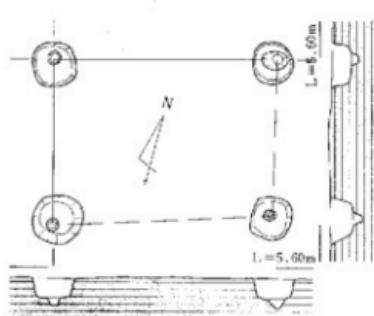
Fig.15 掘立柱建物S B02実測図 (縮尺1/80)

S B02 調査区南西部、S B01の南に位置する東西棟建物。桁行1間(3m)、梁間1間(2.2m~2.3m)。柱掘形は径55cm前後を測る隅丸方形。

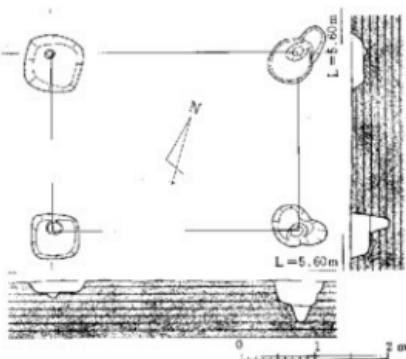
Fig.16 掘立柱建物S B03実測図 (縮尺1/80)

S B03 調査区南西部、S B02の南に位置する東西棟建物。桁行1間(3.4m)、梁間1間(2.4m)。柱掘形は径65cm~75cm前後を測る隅丸方形、もしくは橢円形。東梁間の柱掘形には柱抜き取り痕がある。

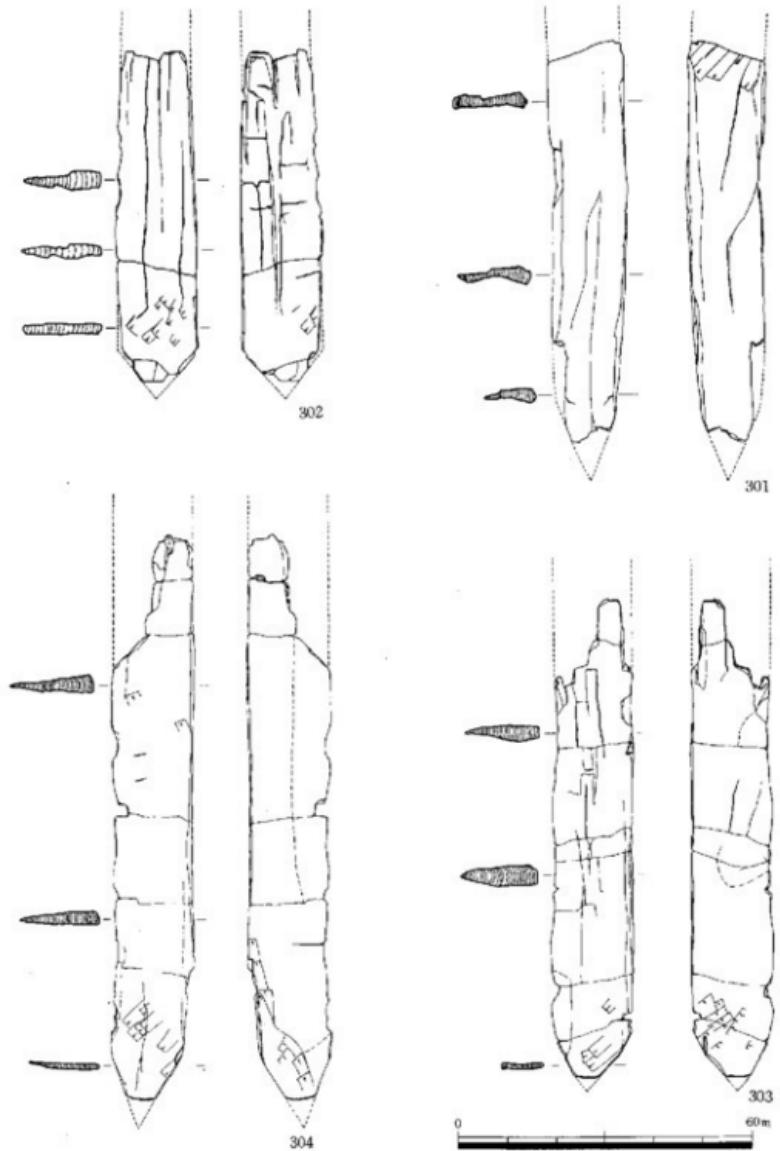
Fig. 21 S D 25出土矢板実測図（縮尺1/12）

矢 板 (301~304) 301は最大幅15cm・最大厚さ3.5cm・残存長81cmを測る柾目取りした割り板である。断面形は二等辺三角形を呈している。これは、木取りを行う際に、先ず丸太材を縦に二分割してから、小口に割ったためであろう。両面とも調整していない。板先は尖らしている。斧のようなもので加工したものと考えられ、削り痕が明晰に残る。302は最大幅16cm・最大厚さ4cm・残存長68cmを測る柾目取りした割り板である。断面形は二等辺三角形を呈している。これも、木取りを行う際に、先ず丸太材を縦に二分割してから、小口に割ったためであ

ろう。両面とも調整していない。板先は尖らしている。斧のようなもので加工したものと考えられ、削り痕が明瞭に残る。303は最大幅17cm・最大厚さ4cm・残存長98cmを測る柾目取りした割り板である。断面形は二等辺三角形を呈している。これは、木取りの方法は301・302と同じくする。両面とも調整していない。板先は斧のようなもので加工して尖らしているが、先端部は欠損している。削り痕が明瞭に残る。304は最大幅17cm・最大厚さ4cm・残存長115cmを測る柾目取りした割り板である。断面形は二等辺三角形を呈している。これも、木取りを行う際に、先ず丸太材を縱に二分割してから、小口に割ったためであろう。両面とも調整していない。板先は斧のようなもので加工して尖らせている。削り痕が明瞭に残る。

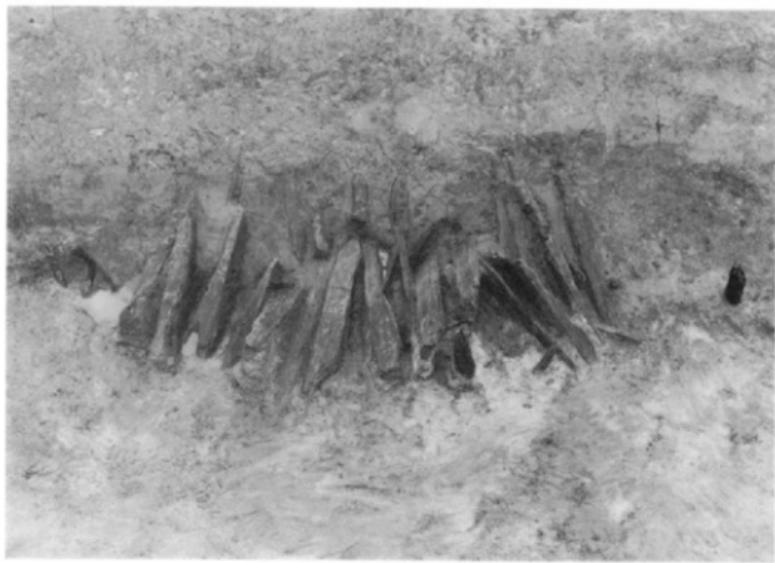
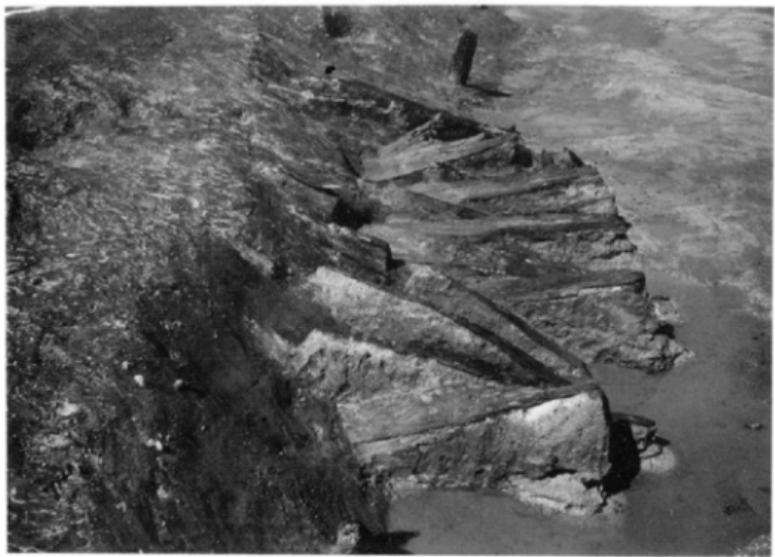
(1) S D25第1号矢板列（東から）

(2) S D25第1号矢板列（南から）

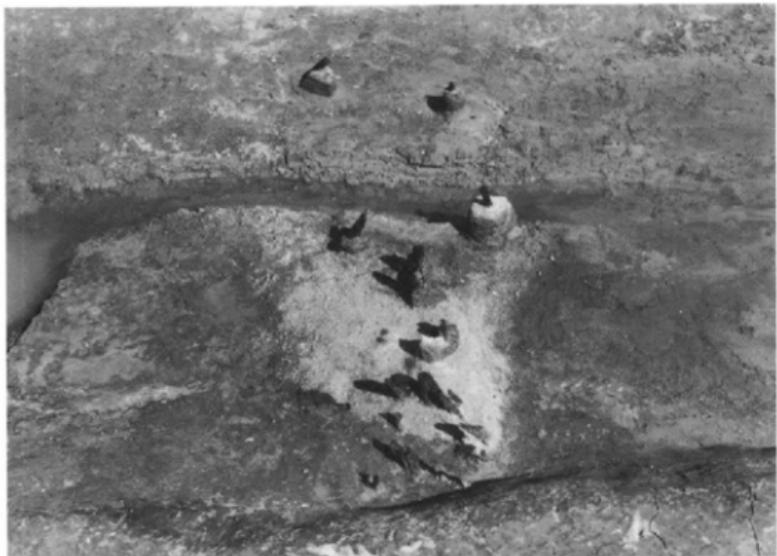
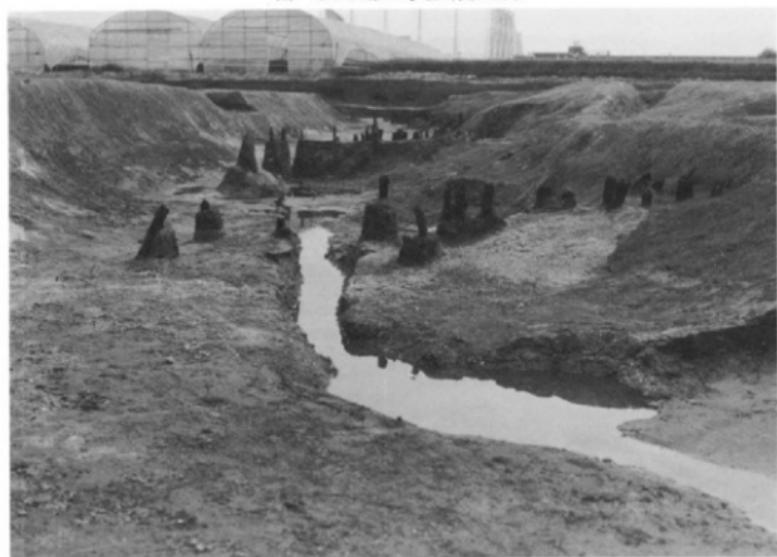
(1) SD25第1号堰（西から）

(2) SD25第1号堰（北から）

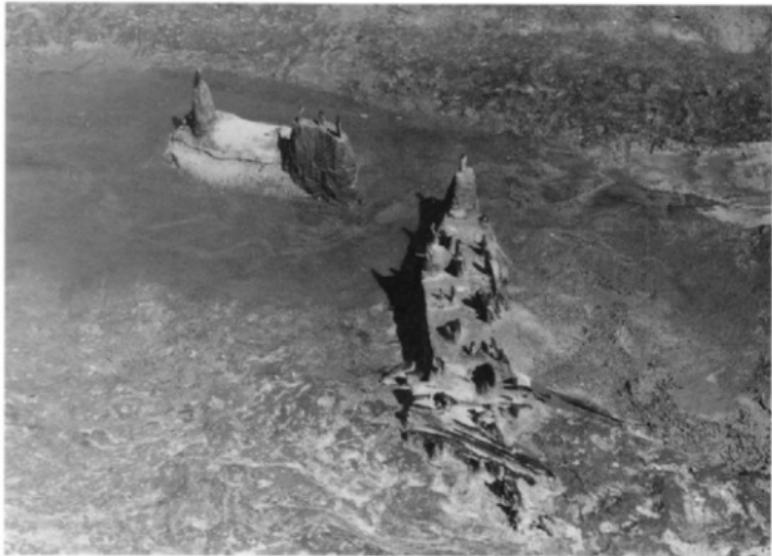
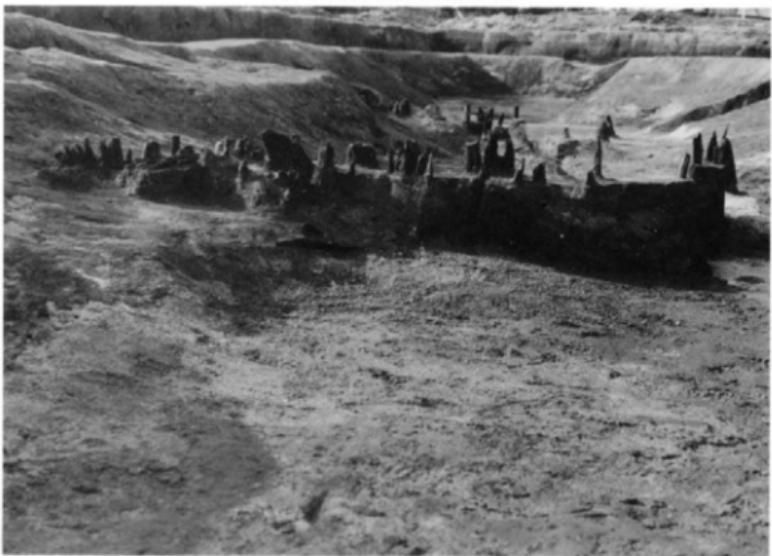
(1) SD25第2号墳（西から）

(2) SD25第2号墳（南から）

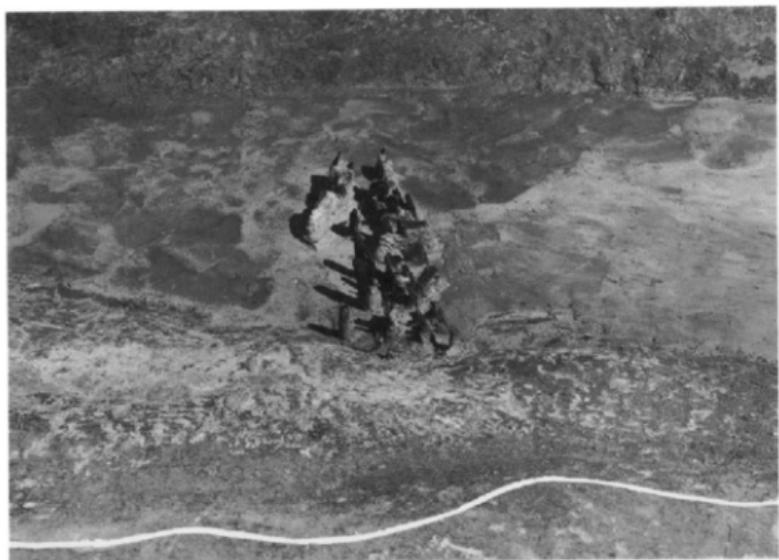
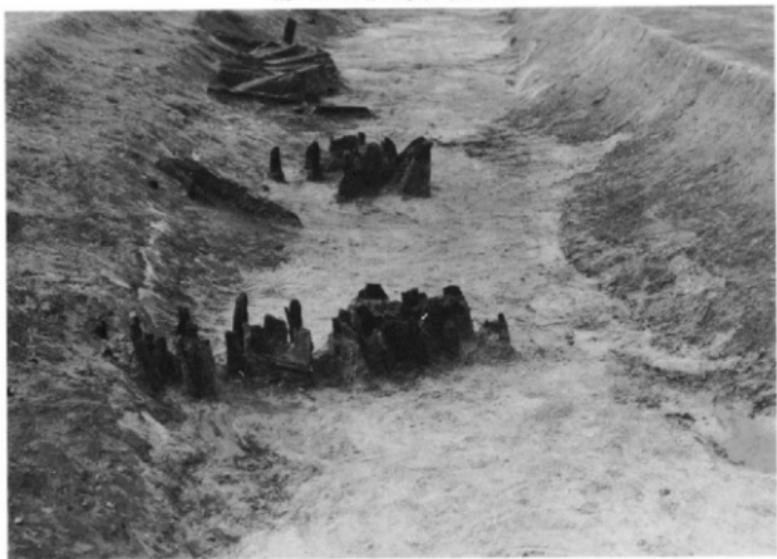
(1) S D25第4号塚（西から）

(2) S D25第4号塚（南から）

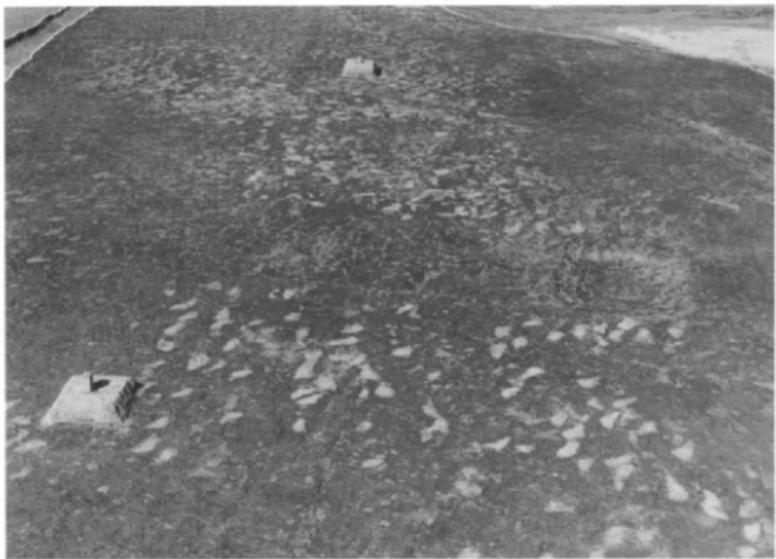
(1) 弥生時代水田面足跡（南から）

調査は昭和63年7月12日に着手し、約4ヶ月の期間を経て昭和63年11月11日に終了した。調査区の面積は2,713m²であるが、数層にわたる生活面の調査を行った結果、延べ調査面積は8,439m²となった。調査は、試掘調査では耕作土下約30cmにおいて古墳時代初頭の遺構を確認していることを考慮して、耕作土・床土をバックフォーで除去することから始まった。調査の進展にしたがって、古墳時代以降における削平が激しかったこと、試掘調査では住居址の可能性が指摘されていた東南部地区の黒色土が古墳時代前期の包含層であること、さらには調査区の東半部が一時期には川であったことが判明した。最後の調査面は試掘調査では水田の可能性が極めて高いとされていたが、掘り下げてみると畦畔は確認されなかったものの人の足跡が一面に検出された。
