平城京左京八条三坊発掘調査概報

東市周辺東北地域の調査

■ 本書は奈良市東九条町姫寺に、奈良県が計画した県営中層住宅姫寺団地建設予定地の発掘調査概報である。

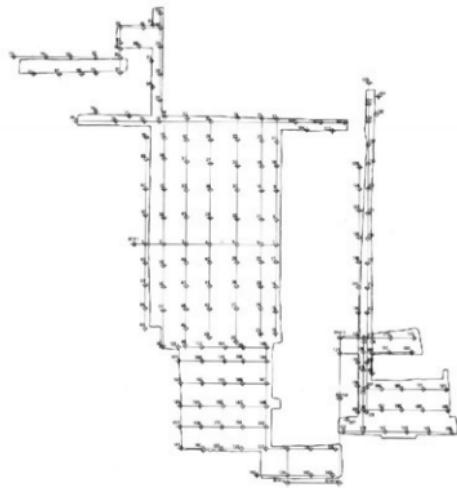
左京八条三坊空撮標定点一覧(抜粋)

遺構の実測は写真測量によっておこなった。写真測量とは、被写体を適当な距離をおいた2個のカメラにより撮影し、その実体写真をもとに被写体の3次元測定をおこなう技術を絶称し、飛行機などからカメラを真下に向けて撮影した写真を室内で実体視し、地形・地物の判読や地図を作成する方法である。写真測量は他の測量に比べ、作業が迅速で精度にむらがなく、さらに写真が保存される限り、撮影時の状況が再現でき、図面に表現されないものまで写真から観察判読できるなどの利点を持ち、最近各種文化財の調査に応用されせり。今回の調査ではヘリコプターにカメラを搭載して撮影をおこなった。撮影の諸元は次のとおりである。

撮影にあたっては、あらかじめ標定点を遺構面に設置して標高を計測する。この標定点にもとづいて遺構図と集成写真を作成した。なお写真測量の後、補足調査で検出した若干の遺構は図面にのみ表示した。空中写真は第1次調査地域を昭和50年3月28日、第2次調査地域を昭和50年6月4日に、アジア航測株式会社が撮影した。

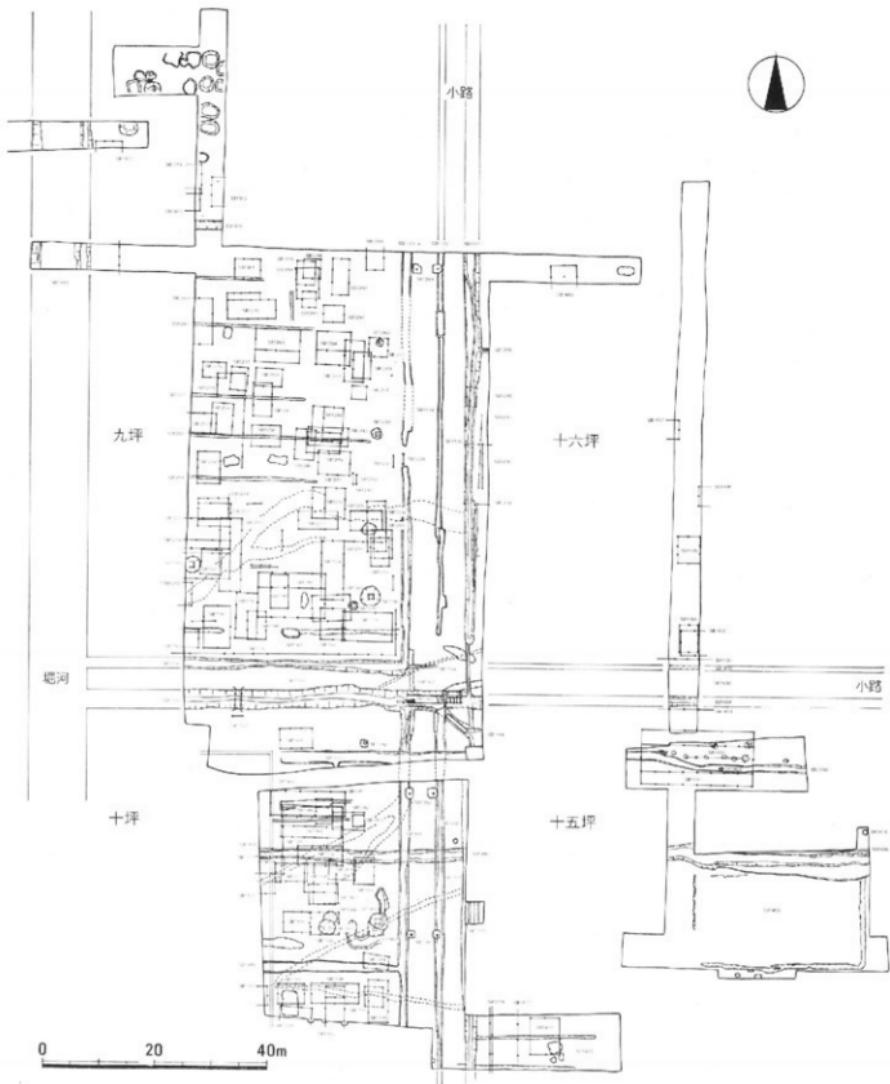
左京八条三坊九・十・十五・十六坪遺構配置図

調査地域は左京八条三坊内の東北4町を占める九・十・十五・十六坪にあたり、坪と坪の間の小路の交叉点を中心して住宅、寺院などの遺構を検出した。主な遺構は九坪の中央を南北に貫流する堀河と坪境いの小路および道路状遺構とその側溝、九・十坪を中心に掘立柱建物90棟余と井戸9基、十五坪の寺院建物跡などであり、これら平城京時代の遺構と重複して弥生時代の小河川、溝、土塹、小ピット群を検出した。

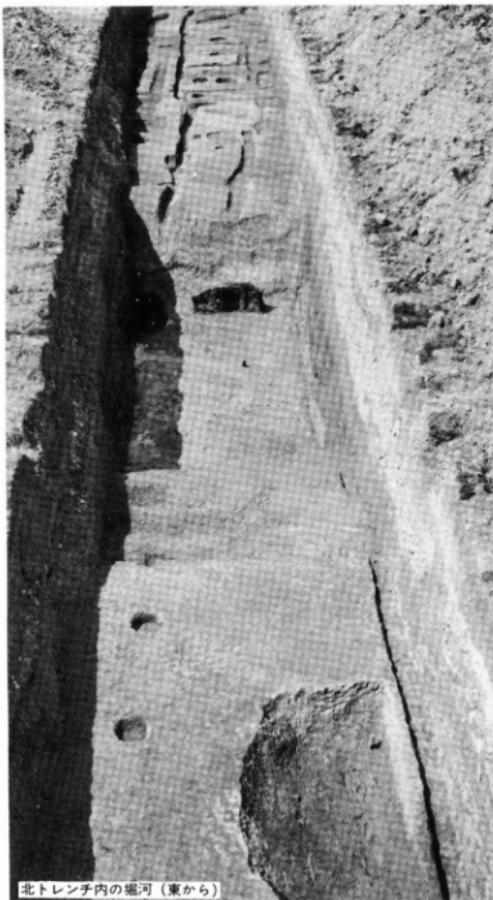
北トレンチ内の堀河（東から）

堀河 発掘区西北の東西トレンチ2個所から、九坪の中央を北から南に縦断して流れる堀河SD1300を確認した。堀河は当初、幅約10m、深さ1.4mの素掘りで、のちに幅約6mにせばめてシガラミによる護岸を行なっている。河底はほぼ平坦で、両岸とも急傾斜の掘込みとなる。東岸の上端は河沿いにある幅3m程の浅いテラス状のくぼみにつながっている。堆積層は両岸近くは粘土層、中央部は砂層で、砂層はシガラミを設けて護岸を施した以前とその後の堆積層の二層に大きくわかれる。上層砂層の下部および下層砂層からは木簡をはじめとして木製遺物、土器、金属器などの多量の遺物が出土した。

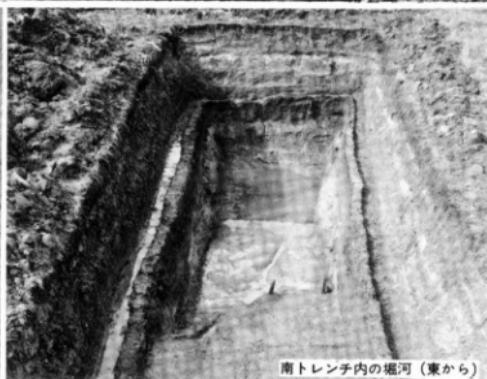
南トレンチ内の堀河（東から）

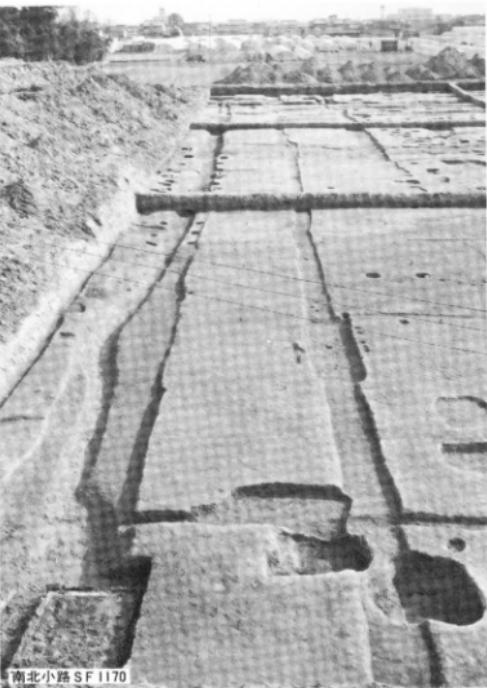
南北小路 SF 1170

南北小路 (S F 1170) 九・十六坪境の小路で、両側に側溝 (SD1171・SD1172) をともなう。東側溝は幅 1.0~3.2m、深さ 0.6m、中央部で溝幅はくびれて細くなる。この部分には桁行 5 間の建物 (SB1234) が重複する。建物柱穴は溝より新しいか同時存在の可能性もある。さらに北側には十六坪内に入る 1 間 × 2 間の橋脚 (SX1240) がある。側溝の南端は溝幅をせばめて東西小路南側溝につながる。西側溝は幅 1 m、深さ 0.3m 前後で東側溝とともに落差はほとんどない。南端は小路交叉部の北側で止まる。両側溝の心心幅は東西小路と同じ 6 m。南北小路の西側には溝 SD1173 で区切られる幅 5 m の道路状遺構 SX1174 がある。西側を限る溝 SD1173 は幅 1.0~1.5m、深さ 0.4m あり、中央部で 3.5m ほどの間がとぎれる。この部分には間口 6 尺 1 間の門 SX1229 がある。また道路状遺構の北端には南北を仕切る形で 2 つの柱穴が東西にならぶ。溝 SD1173 の南端は西に折れて東西小路北側溝につながる。

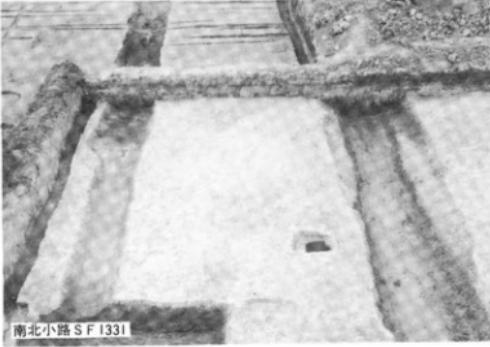
南北小路 SF 1331

南北小路 (S F 1331) 十・十五坪境の小路で道路両側に側溝 SD1330・SD1334 をともなう。東側溝は幅 2 m、深さ 0.6m で、北に流れ、北端では当初西北方 45 度の方向に折れて暗渠 (SD1166) となり、のちに暗渠は廃されて直進して東西小路南側溝に流入する。西側溝は幅 1.0m、深さ 0.3m 程で北流して東西小路南側溝に流入する。両側溝の心心距離は 6 m。西側溝の西側には九坪の場合と同じく道路状遺構がある。これの西側を限る南北溝 SD1334 は幅 1.5m、深さ 0.2m あり、北流して東西小路南側溝に流入する。道路状遺構上の 2 個所には道を仕切る形で 2 つの柱穴が東西にならぶ。

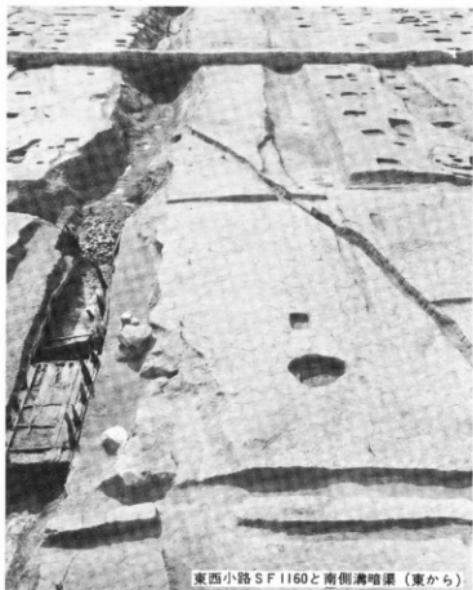
東西小路 SF 1160と南側溝暗渠（東から）

東西小路 (S F 1160) 九・十坪境の小路で、道路両側に側溝 (SD1155・SD1156) をともなう。南側溝は幅 3.4~3.8m、深さ 1.2m あり西に流れ堀河に落ちる。中央部に十坪内に入る小橋 (SX1157) がある。北側溝は幅 1.2m、深さ 0.4m あり西へ流れる。両側溝の心心幅は 6 m (20 尺) である。

暗渠（SX 1165） 東西小路と南北小路の交叉点で東西小路の南側溝にかかる木製暗渠である。全長 3.1m、幅 1.2m、開口部高さ 0.5m で、南北小路の軸線よりやや西に寄る。構造は、直径 15cm、長さ 1 m の杭を溝内側に五本ずつ対向してならべ杭外側に土留めの横板を重ねて側壁とする。天井は杭に 10cm 角の枘穴を穿ち、角材を差渡して、これに天井板を 9 枚ならべたものである。さらに天井板の上に 0.6m 程の盛土をして暗渠を形成している。暗渠の西端から西へ 6 m の区間の両岸には暗渠と同幅の護岸用側壁が設けられる。なお当初は暗渠ではなく橋をかけていたらしく、北岸に接して橋桁を受けたと考えられる 2 個の礎石がある。

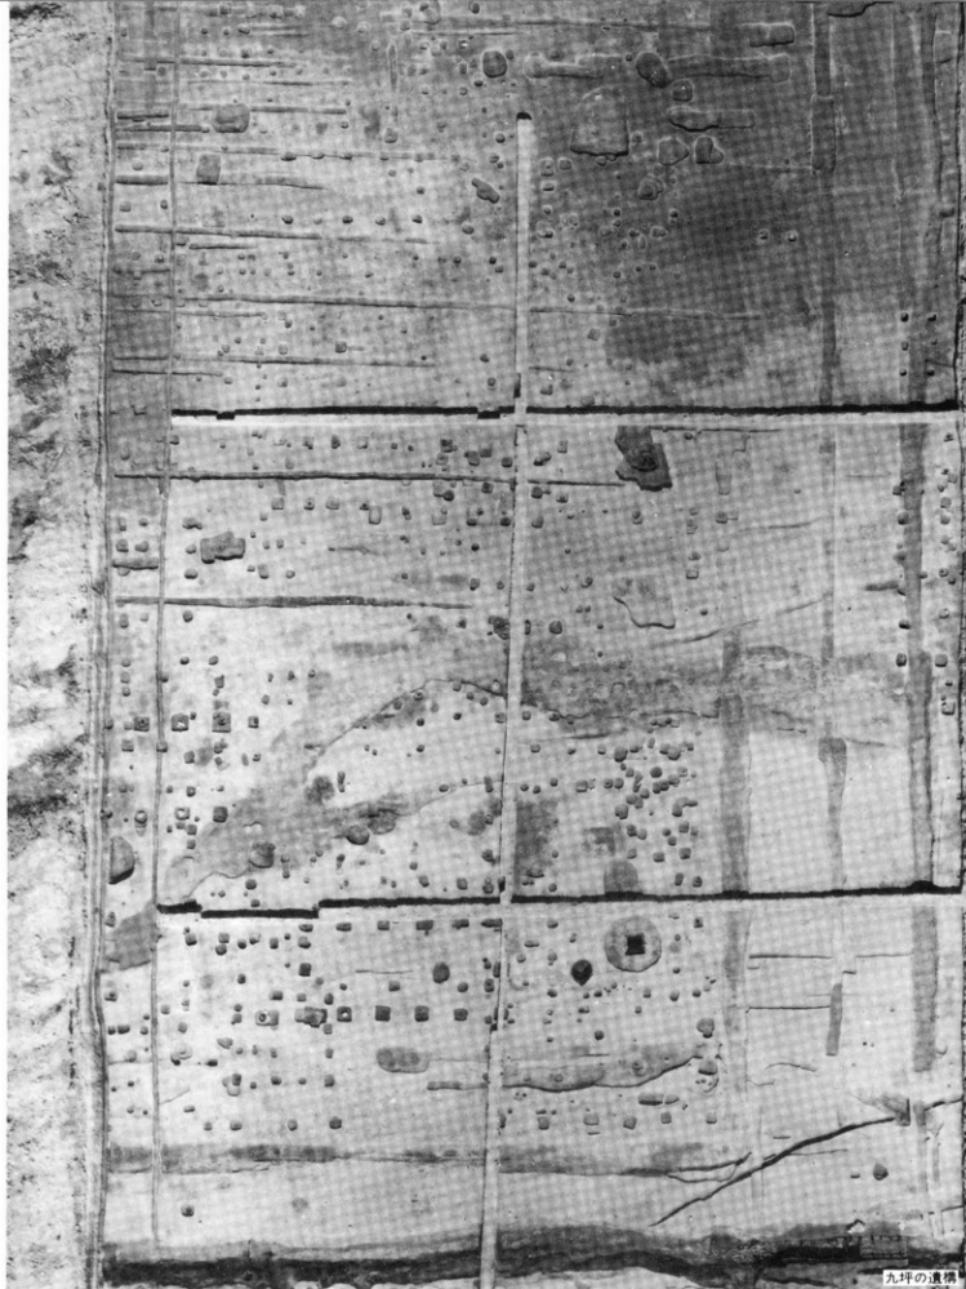
九坪の遺稿

九坪東南部にあたる東西37m、南北73mの調査地内に掘立柱建物45棟、井戸4基、地割り溝などを検出した。屋敷地の状況は、南辺と東辺を道路側溝で区画し、南辺では柵が設けられる。さらに南辺は奈良時代後半になつて屋敷地を縮少して東辺と同様に道路状の空間地を設ける。建物は敷地全般に分布するが、相互の重複関係から五期にわたる代替、変遷が認められた。また一部の建物に重複して東西方向の細溝がある。このうち遺物を含む3本の溝(SD1258・1271・1310)は、南端の東西柵SA1175を加えて、各間隔が南から32m、15m、30mある。これは坪の南北長400尺の丈、音にあたり、堀河と南北小路間にさまれた九坪の東半分の敷地を、2行8門制によって音町、音町に区画する地割の溝であった可能性が強い。

第Ⅰ期 南寄りに音町の宅地があり、北側にそれよりやや大きい宅地がある。南の宅地では中央南寄りに主屋SB1190を建て、その東西に付属屋SB1202・1220・1206と井戸SE1195・1180を配置する。主屋は5間×3間、北廻付き東西棟建物で、付属屋SB1220との配置関係からみると主屋は北側を正面にしていたようである。宅地の入口は井戸SE1180の東にあり、宅地の南面から東面の一部に柵を設ける。東面では柴垣程度の塀を門の両脇に設けていたらしい。北の宅地では、東半部に主屋SB1266と付属屋SB1242・1250・1251・1267の5棟を方形に配置して内庭をつくっている。主屋はその西北隅

に位置し、4間×3間、南廂付き東西棟で、南の宅地に比べて主屋、付属屋とともに規模は小さい。井戸 SE1230 は付属屋 SB 1242 の東にあり、入口は宅地の東南端に設ける。

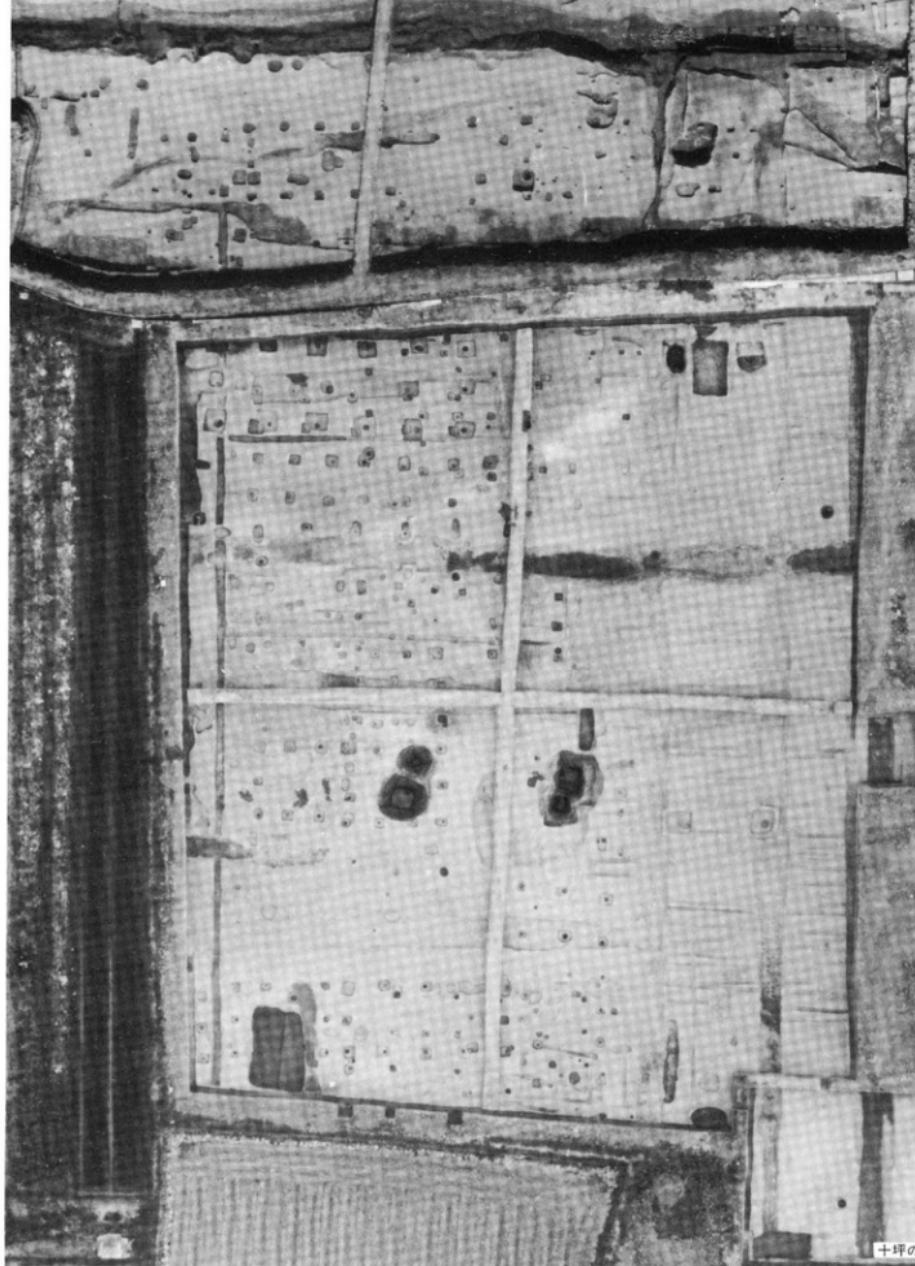
十坪の遺構

十坪東北隅の東西25m、南北55mの調査地内に掘立柱建物26棟、井戸5基を検出した。坪の東辺は小路との間に道路状の空間地を設け、北辺は東西小路南側溝にかかる橋 SX1157およびこの南側にある掘立柱穴列から無溝に沿った東西に延びる築地のような構造物の存在が想定される。この坪には九坪にみるような東西方向の地割り溝ではなく、発掘区西端に建物群と井戸のある地域の西を限る南北溝 S D 1365がある。この溝は堀河と小路との中间にあたり、小路西側溝から100尺の位置にある。したがってこの溝は十坪を縦に南北に区画する地割りの溝と考えられる。建物群はこの区画内の西北寄りに集中し、建物の重複が顕著であり、五期の変遷が認められる。

北部で重複する建物の前後関係は SB 1381・1385・1384・1382・1386の順に新しくなり、そのうちはじめの3棟は桁行4間ないし5間の扇付き東西棟建物で規模が大きく、この宅地の主屋と考えられる。主屋の南に続く建物群は桁行3間～4間で規模が小さく付属屋であろう。したがって、当地区的建物構成は主屋と付属屋敷棟、井戸1基からなる。

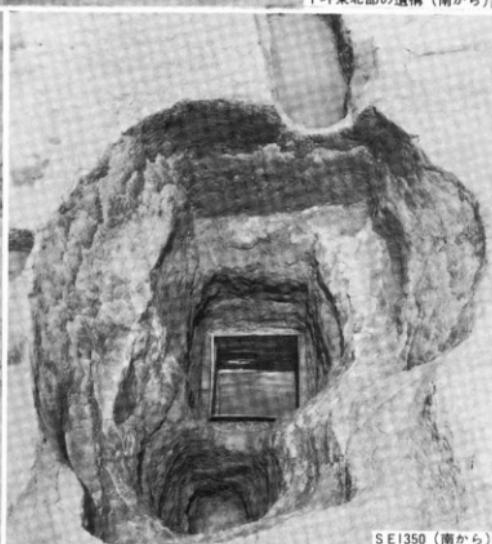
SE1350（南から）

井戸SE1350 一辺90cm、深さ3.5mの方形井戸で、長さ96cm、幅20cm、厚さ1.5cmの枠板が8段分残存している。井戸掘形底部の四隅には方形柱の当たり痕跡があることから、井戸構造は九坪内のSE1180と同様であったと推測されるが、土台組を用いずに直接バラス層に枠組をするものである。

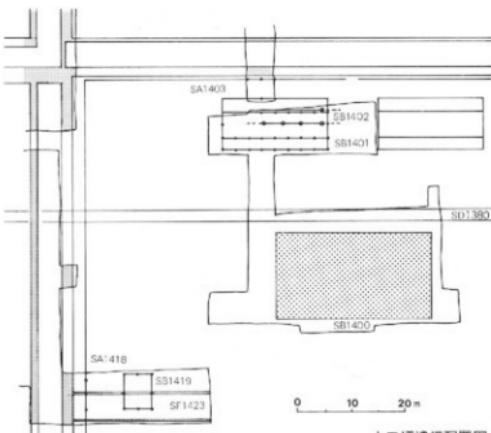
十五坪遺構配置図

十五坪　坪のほぼ中央には東西40m、南北30m、北高2mの天神社の境内地がある。この土壇の北側に接して推定講堂基壇と、その西北方に僧房、寺域を限る北辺の柵、西辺の柵などを検出した。

講堂SB1400 基壇周辺に瓦を敷きつめた状況で検出されたが、瓦敷きを除去して側溝を検出した。基壇南北幅は16m(54尺)、東西幅は29.5m(100尺)で、基壇の築成は地山上に直接土盛りしたもののようにあるが、礎石痕跡は残存せず、建物の平面規模は判らない。

僧房SB1401・SB1402 講堂の西北方にある。SB1401は桁行8間、梁行4間、南北庇付き東西棟掘立柱建物で、柱間寸法は7.5尺等間である。講堂の中軸線の対称位置に東僧房の存在が推測されるが、今回は調査が及ばなかった。SB1402はSB1401に重複してSB1401の廃絶後につくられた礎石建物で、礎石および礎石抜取痕跡を10個所検出したが、規模形式はあきらかでない。礎石列の南側にある雨落溝と東西溝SD1390との関係から礎石建物に变成了のは奈良時代後半頃とみられる。

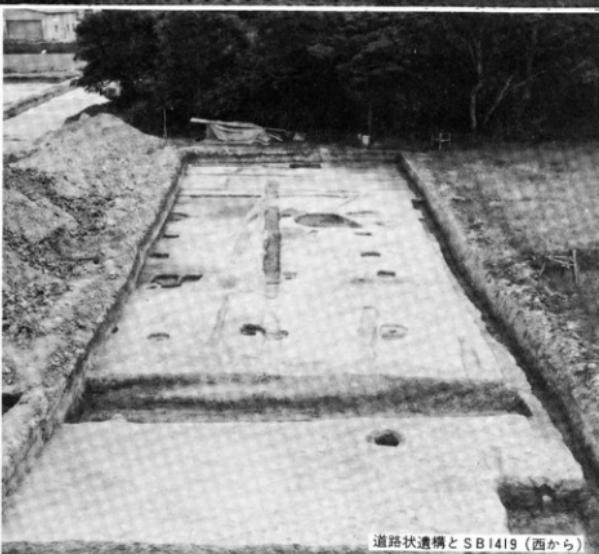
道路状遺構とSB1419（西から）

建物SB1419 講堂基壇の西南方にある梁行2間、桁行2間の南北棟の掘立柱建物で柱間は梁行9尺、桁行9尺である。

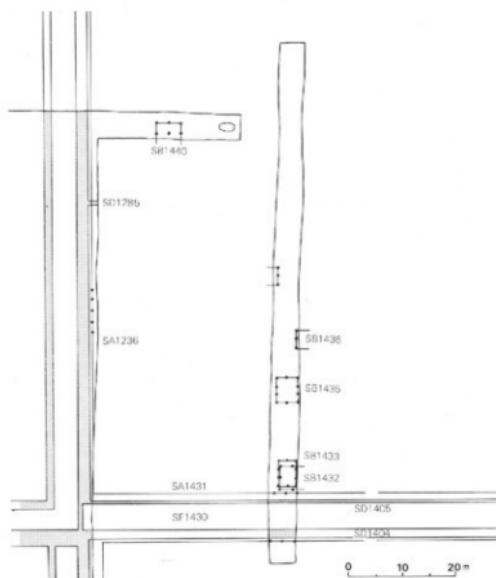
十六坪遺構配図

十六坪 坪の南面を境する堀と、坪の西面中央で小路側溝に接してある堀、建物7棟、坪内から小路側溝に流れこむ溝などを検出した。

堀SA1431・SA1235 堀 SA 1431は小路北側溝の内側に沿ってのびるもので2間分を検出している。柱間は8尺等間である。 SA 1235は小路東側溝と併行する6間の堀で、柱間は8尺あり、のちに規模を縮少してSA 1236につくりかえられる。またこの堀はSB 1234と重複するが建物との先後関係については切合いはなく不明である。ただ建物SB 1234については側溝が埋もれた後につくられたものである。

十六坪内方で検出した7棟の建物のうち、規模がわかっているのは3棟に限られるが、規模、柱間寸法などは九坪の建物と共通する小型建物が多い。幅5mのトレンチからの所見ではあるが、建物の密度は九坪より低いようである。なお、南北小路東側溝にかかる木橋SX 1240の北側にある東西溝SD 1285は坪内を仕切る宅地割の溝である可能性が強い。

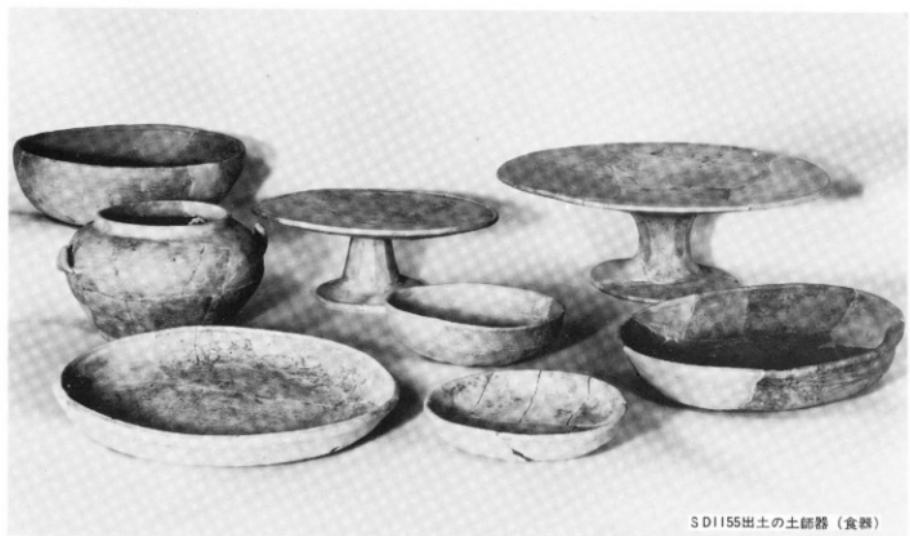
SDII55出土の土師器（食器）

SD1155出土の土師器 供膳用土器55%、煮沸用土器40%、その他の特殊な土器5%で構成される。供膳用土器には大小の杯・皿・碗・高杯・鉢・盤・蓋がある。各器種とも外面をヘラ磨きしたものが多く、さらに杯・皿・高杯の内面は螺旋暗文+放射暗文で飾られたものが多い。また杯・皿の中には燈明皿として使用されたため、口縁部に煤の痕跡をとどめたものがある。

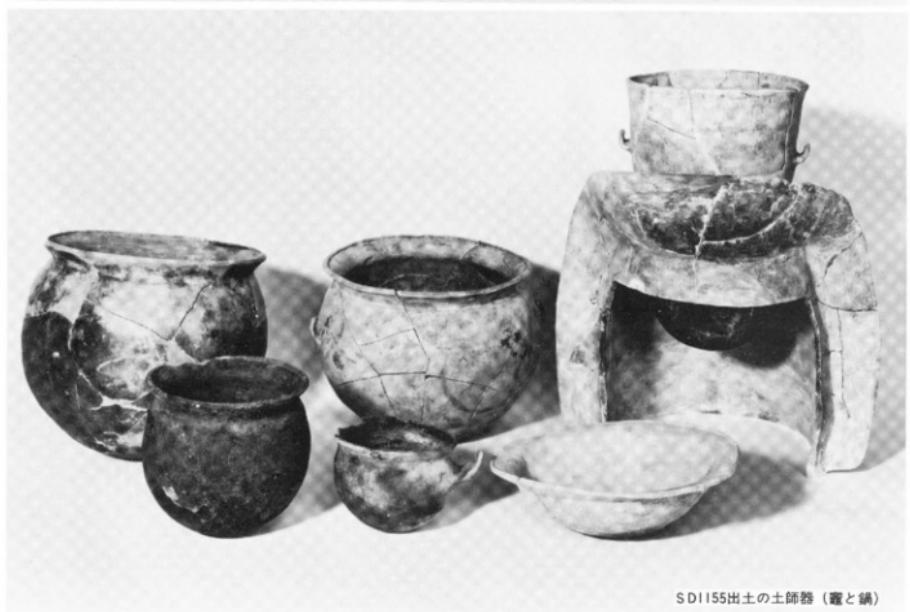
SDII55出土の土師器（甕と鍋）

煮沸用土器には大小の甕・鍋・瓶・甕がある。いずれも外面が焼けたり、煤が付着したもので、実際に使用されたことを示している。大型の甕には両側に把手の付くものと付かないものがある。小型の甕には把手は付かないが、片方のみに太く長い把手の付くものがある。このほかに粘土紐の痕跡を明瞭に残す粗製の鉢形土器がある。

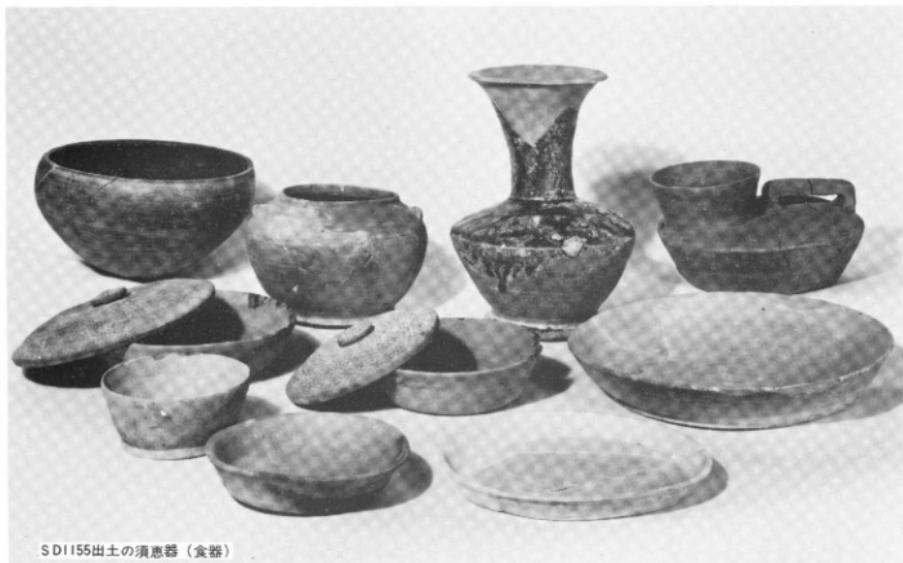
S DII55出土の須恵器（食器）

SD1155出土の須恵器 供譲用土器70%、貯蔵用土器20%、その他の土器10%で構成されており、煮沸用土器はみられない。

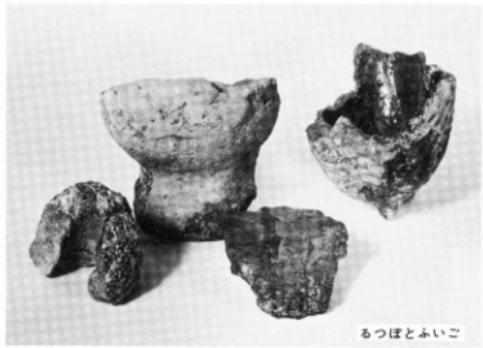
るつぼとふいご

金属器工房 鋳造に用いた坩埚・鑄の羽口・鑄型、製作時に生じた鉛滓、板金の切り屑、佐波理片などのほか製品を研磨する砥石など、金属器を製作する工房の存在を示す遺物が、主としてSD1300より出土した。また、前項でとりあげた鋳放し銭もこの範囲に属する遺物である。坩埚は砲弾形の底部が残る。堅体は砂粒を多く含み厚く、外面から斜格子タタキ目で叩きしめてあり、内面は釉のかかったように透明な被膜で覆われている。鑄型には銅・鉛の合金に微細な砂を混入した金型と砂型の2種がある。どちらも破片であり不確実だが、前者は割れ目に甲張が残るので、円筒形状の銅製品を鋳たものと思われ、また後者は鐘のような底の丸い器物を鋳造した外型と推定できる。

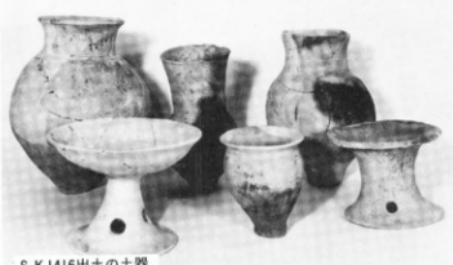
SK1416出土の土器

遺物 SK1200出土の土器の内訳は壺2・長頸壺3・鉢4・甕1・高杯4・器台2である。壺・甕・鉢は、小さく不安定な底部を持ち、文様で飾るものはない。高杯は脚部に円形透しを持つものと持たないものがあり、器台は円形透し(3孔)が1段のものと2段のものがある。SK1416出土の土器は壺1・長頸壺2・甕1である。SK1200出土のものと形態上の差はみられない。
