下水道工事に伴う埋蔵文化財発掘調査

公益財団法人八尾市文化財調査研究会

I 太田遺跡第18次調査(OOT2014-18)

II 太田川遺跡第4次調査(OTG2014-4)

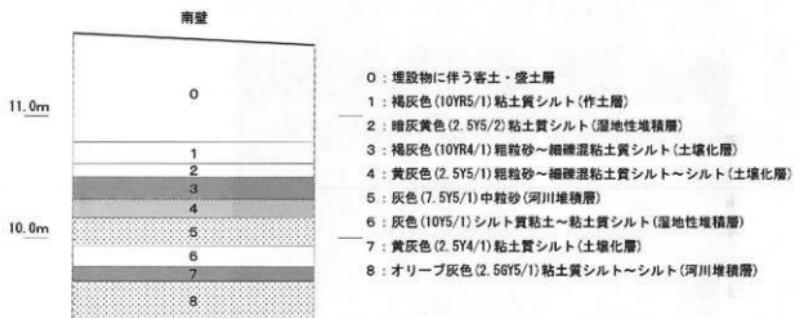
第3図 断面図(S=1/40)

現地表(T.P.+11.5～11.6m)下0.8～0.9mまでは埋設物に伴う客土・盛土層(0層)である。以下現地表下2.3mまで、8層の基本層序を確認した。1層は作土層(T.P.+10.8m)である。2層は湿地性堆積層(T.P.+10.6m)である。3・4層は土壤化層(3層:T.P.+10.5m 4層:T.P.+10.3m)である。5層は河川堆積層(T.P.+10.2m)である。6層は湿地性堆積層(T.P.+9.9m)である。7層は土壤化層(T.P.+9.8m)である。8層は河川堆積層(T.P.+9.6m以下)である。

今回の調査では、3層(3・4・7層)における土壤化層の存在を確認した。出土遺物が皆無であるため、各土壤化層の帰属時期は不明であるが、本地の南西約50mに位置する第8次調査地の成果と比較すると、本地の3層は弥生時代後期～古墳時代中期に、4層は縄文時代晚期～弥生時代前期に、第7層は縄文時代中～後期にそれぞれ比定される可能性が考えられる。

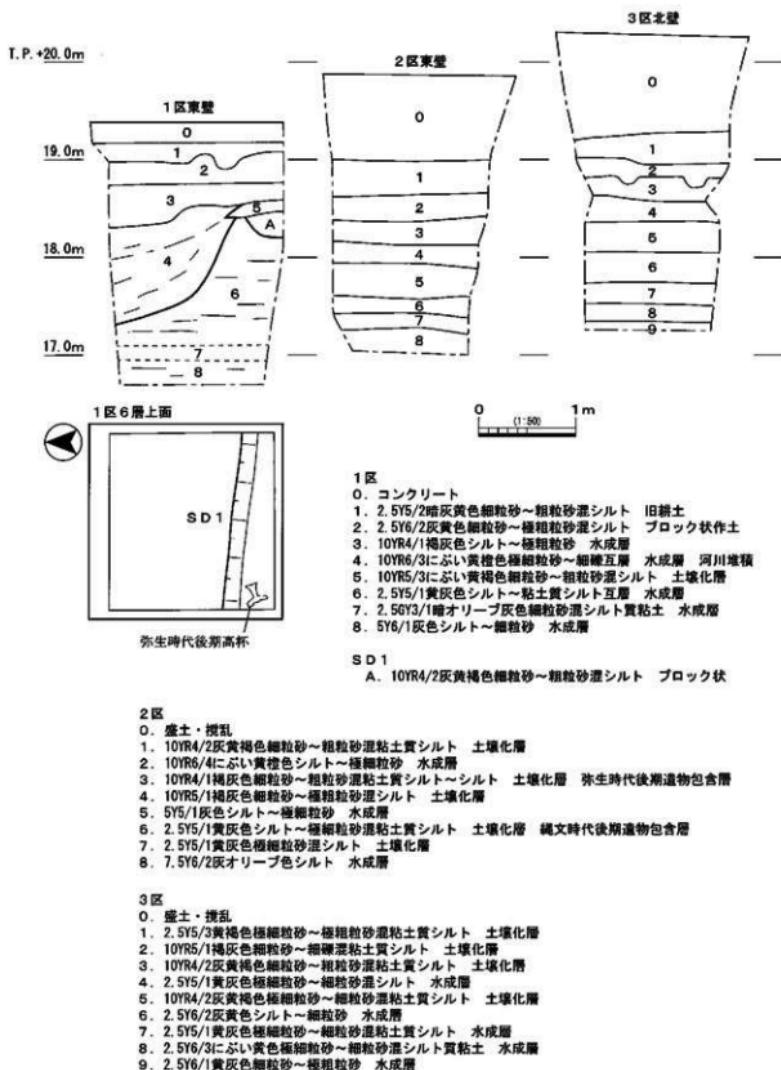
第3図 平断面図

0層はコンクリート。1層は旧耕土である。2層はブロック状を呈し、作土と考えられる。3層は水成層である。

4層は極細粒砂～細礫の互層状の水成層で、東西方向の河川堆積である。3・4層からは弥生時代後期の土器片や古墳時代中期の須恵器が少量出土した。5層は土壤化層である。6～8層は静水性の水成層である。

0層は盛土・搅乱。1層は土壤化層で、作土と考えられる。2層は水成層である。3・4層は土壤化層で、3層から弥生時代後期の土器が少量出土した。5層はシルト～極細粒砂からなる水成層である。6・7層は土壤化層で、6層からは縄文時代後期の土器が多く出土した。土器の遺存状況は良好で、遺構埋土とも捉えられ、7層が該期の生活面となる可能性が高い。8層は水成層である。

0層は盛土・搅乱。1～3層は土壤化層で、作土と考えられる。4層は水成層で、2区2層に対応する可能性がある。5層は土壤化層で、2区3・4層に対応する可能性がある。6層以下は水成層である。3区からは遺物は出土しなかった。

6層上面で弥生時代後期の溝1条(SD1)を検出した。東西方向に延びる溝の北肩を検出したもので、規模は検出長2.0m、幅50cm以上、深さ約25cmを測る。埋土はブロック状の単層である。西端部では完形に近い高杯(1)が横位で出土した。1は口径20.6cm・器高15.8cmを測る。調整はヘラミガキで、脚部3方向に円孔を穿つ。後期後半に比定されよう。

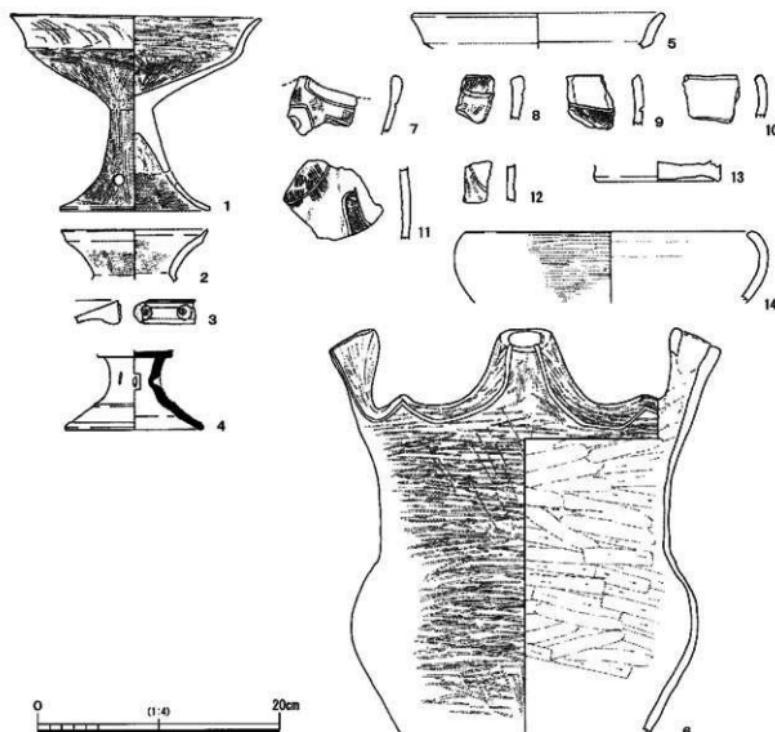
第4図 出土遺物

河川堆積である4層出土遺物からは2～4を図化した。2・3は弥生土器壺の口縁部である。2はハケ調整を施す。3は口縁部外端面に竹管円形浮文を施す。共に後期後半に比定される。4は須恵器高杯脚部である。外面に2条の突線を巡らせるほか、ヘラの刺突による縦長のスカシを5方向に施すが、いずれも貫通していない。焼成はやや不良で、全体に摩耗する。初期須恵器の範疇に収まる5世紀前半のTK73型式に比定される。

5は3層出土の弥生土器で、高杯の口縁部と考えられる。後期中頃に比定されよう。6～14は6層出土の縄文土器である。6は波状口縁の深鉢で、口縁部と体部下位を図上で復元したものである。口縁は8山からなり、構成は三角の山形と縦位の筒状の装飾を付す山形を交互に配する。口縁端部外面には1条の凹線を巡らせる。縄文は認められず、調整は外面がヘラミガキ、内面は

ヘラケズリ・ナデである。7~13は深鉢である。7~10は口縁部で、7は波状口縁を呈し、他もその可能性がある。7~9・11・12は、凹線文で区画された器壁に磨消繩文を施す。13は底部で上げ底状を呈する。14は口縁部が内湾する浅鉢である。6~14は後期前葉の中津式に比定される。

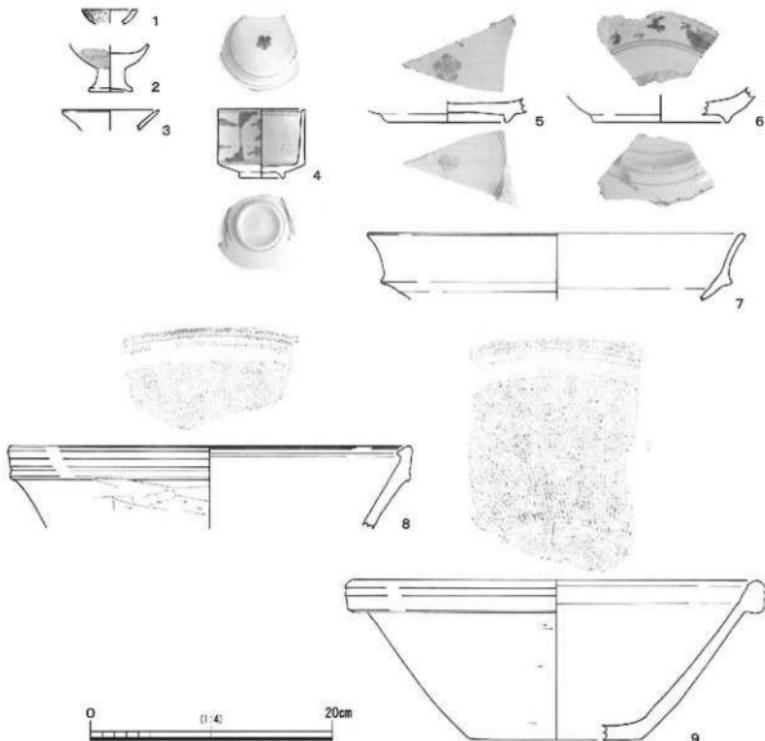
第4図 出土遺物

0層は盛土・擾乱。1～5層は土石流や洪水に起因する水成層である。6層はいわゆる岩盤層である。遺構はなし。遺物は1～3層から近世の土師器、陶磁器、瓦等が出土しており、1～9を図化した。

1は貝殻を模した白磁紅皿で、型作り成形による。2は磁器仏飯器で、外面に草文を描く。脚台底部は露胎である。3は土師器皿である。4～6は肥前系磁器である。4は筒形碗で、外面には四分割して山水図を、見込みには五弁花を描く。5・6は鉢で、5は見込みに五弁花、高台内に渦巻を描く。7は土師器炮烙である。8・9は陶器摺鉢で、堺摺鉢と考えられる。これらの遺物は18～19世紀代に比定される。

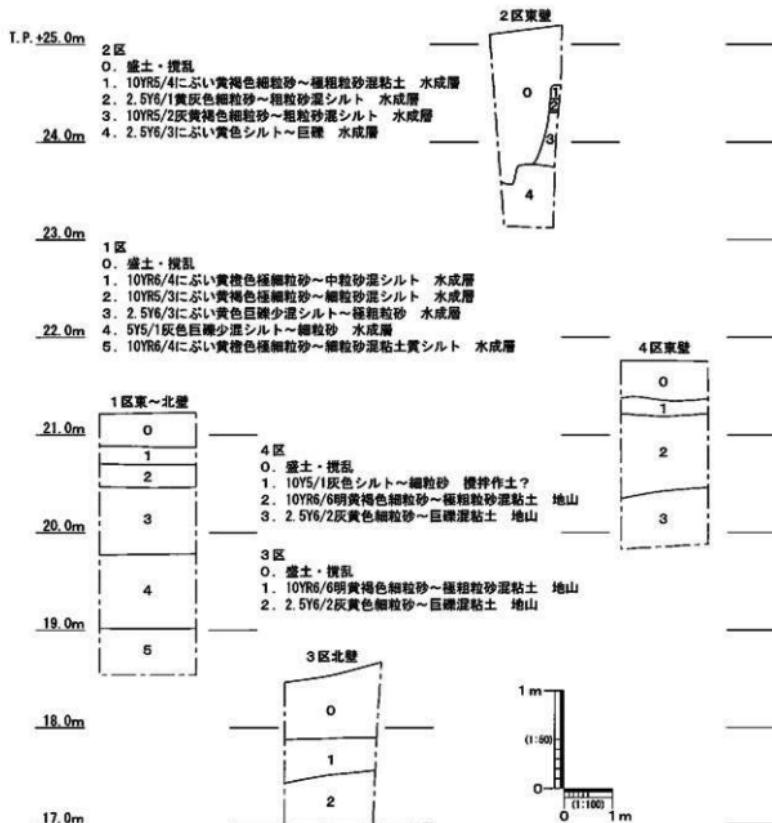
第3図 断面図

0層は盛土・搅乱。1~5層はシルト基調の水成層である。3・4層では巨礫の包蔵が認められた。遺構・遺物なし。

0層は盛土・搅乱。1~4層は粘土~シルト基調の水成層である。4層では巨礫の包蔵が認められた。遺構・遺物なし。

0層は盛土・搅乱。1・2層は地山層で、2層は岩盤層である。遺構・遺物なし。

0層は盛土・搅乱。1層は作土の可能性があるが、時期的には近年であろう。2・3層は地山層で、3区1・2層に相当する。遺構・遺物なし。

北の1・2区では、北部で実施した第32次調査と同様に、扇状地性堆積を確認した。南の3・4区では岩盤層が見られたことから、この付近から北側が谷地形であったことが判明した。

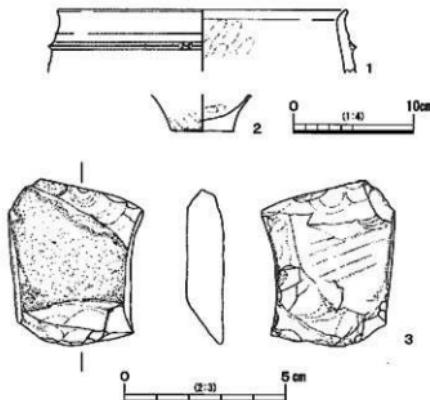
第3図 出土遺物

0層は盛土・搅乱。1層は旧耕土である。2層は細粒砂～極粗粒砂の互層状の水成層で、河川堆積である。3層も水成層で、湿地性堆積である。遺物は2層から弥生土器、須恵器、石器が出土しており、1～3を図化した。1は弥生土器甕で、口縁部は短く外反し、口縁部下方には刻み目を施した貼付け突帯を巡らせる。前期に比定される。2は弥生土器甕の底部で、中期末頃に比定されよう。3はサヌカイト製の石器で、楔形石器に分類されよう。下辺に調整剥離を施しており、刃の潰れが顕著に認められる。

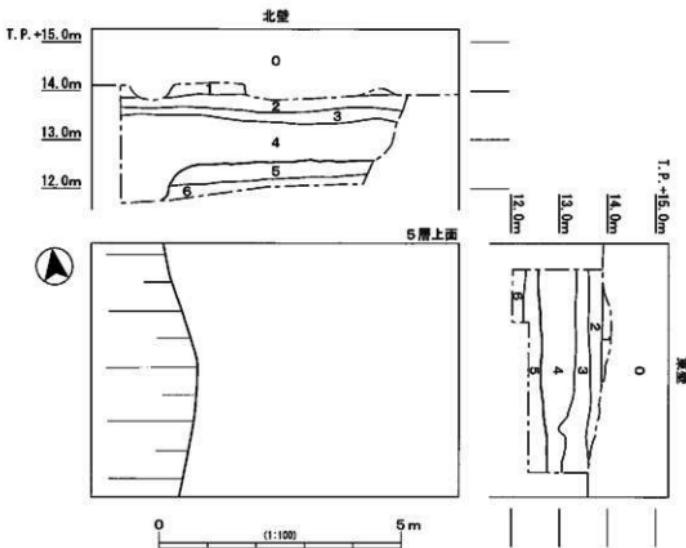
第4図 平断面図

0. 塵土・擾乱
 1. 2.5Y4/2暗灰黃色細粒砂～極粗粒砂混粘土質シルト 橙拌作土
 2. 10YR5/3にぶい黄褐色細粒砂～中粒砂粘土質シルト 土壤化層
 3. 10YR5/2灰黃褐色細粒砂～極粗粒砂混粘土質シルト 土壤化層
 4. 7.5YR5/2灰褐色細粒砂～極粗粒砂混粘土 水成層
 5. 7.5YR3/1黑褐色細粒砂～極粗粒砂混粘土 水成層
 6. 2.5Y3/1黑褐色細粒砂混粘土 水成層

調査では近世の作土、及び扇状地性堆積や河川堆積といった自然堆積層を確認した。自然河川については南北方向を示す東肩を検出しており、西部の第6次調査地東部や北部の第22次調査で確認されている河川堆積に続く可能性がある。

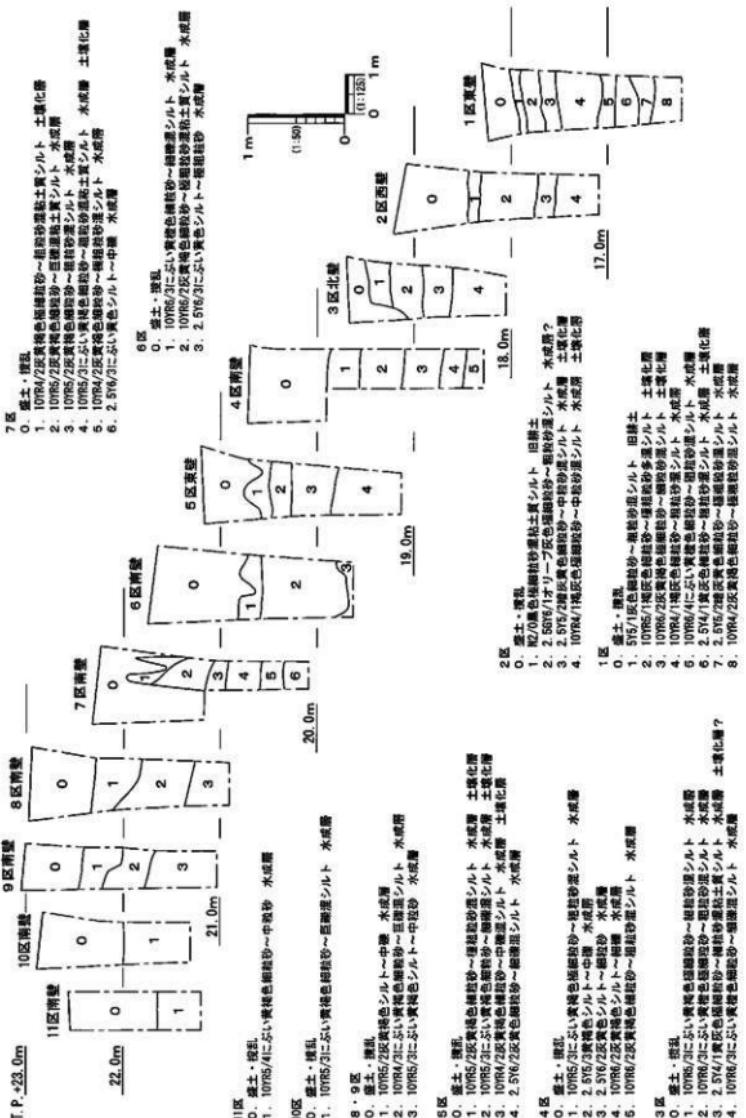
第3図 断面図

0層は盛土・搅乱。1層は旧耕土である。2・3層は土壤化層である。4・5層は河川堆積である。6層も水成層で、やや土壤化する。7・8層は水成層である。

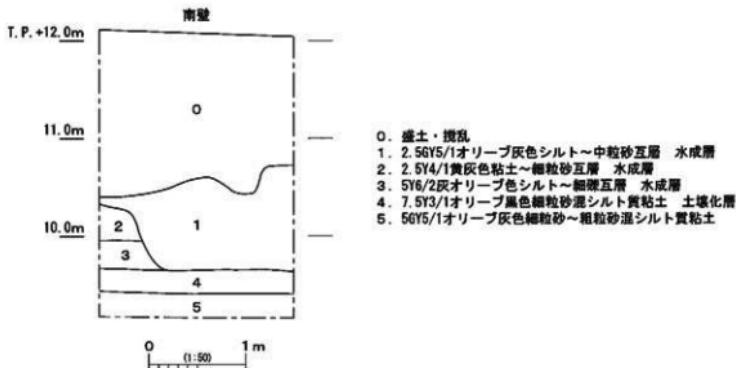
第3図 基本層序

0層は盛土・搅乱。1～3層は粘土～細礫の互層状を呈する水成層で、河川堆積である。4層は暗色を呈し、5層の土壤化部分と考えられる。摩耗した土器の小片が1点出土しており、弥生あるいは縄文土器と考えられる。5層は粘土基調の扇状地性堆積である。

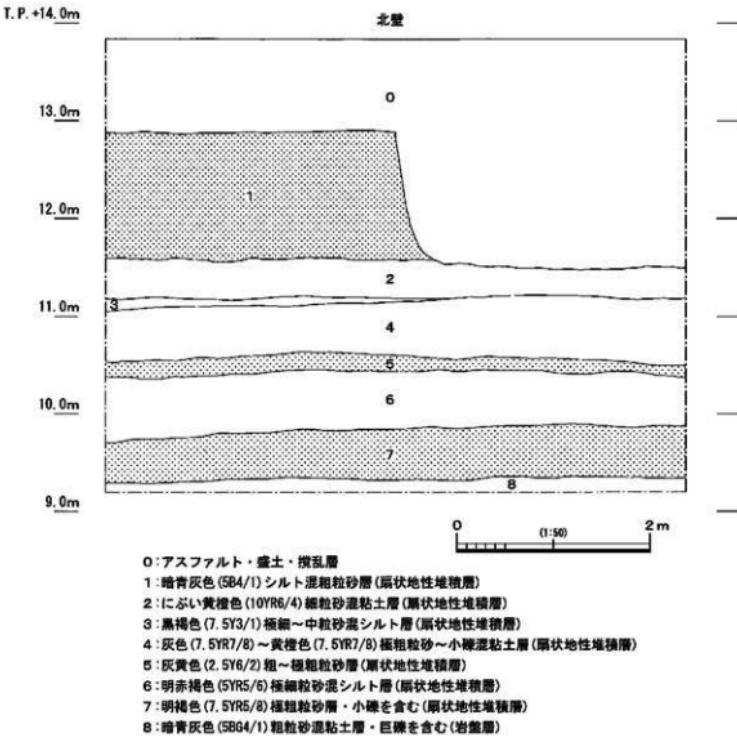
第3図 断面図

今回の調査では、岩盤層の上位に水成層が堆積することを確認した。調査地は、旧170号線(東高野街道)から西に延びる道路上で、標高が下がることから谷地形であると考えられる。

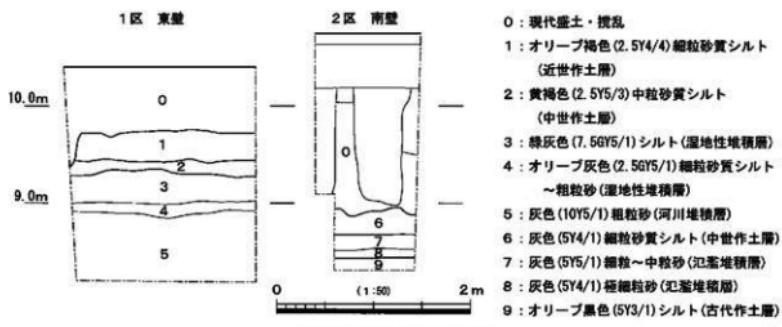
第3図 断面図 (S = 1/50)

た。一方、1区では中世以前は河川であり、埋没後の中世以降に耕作域として利用されていくことが判明した。

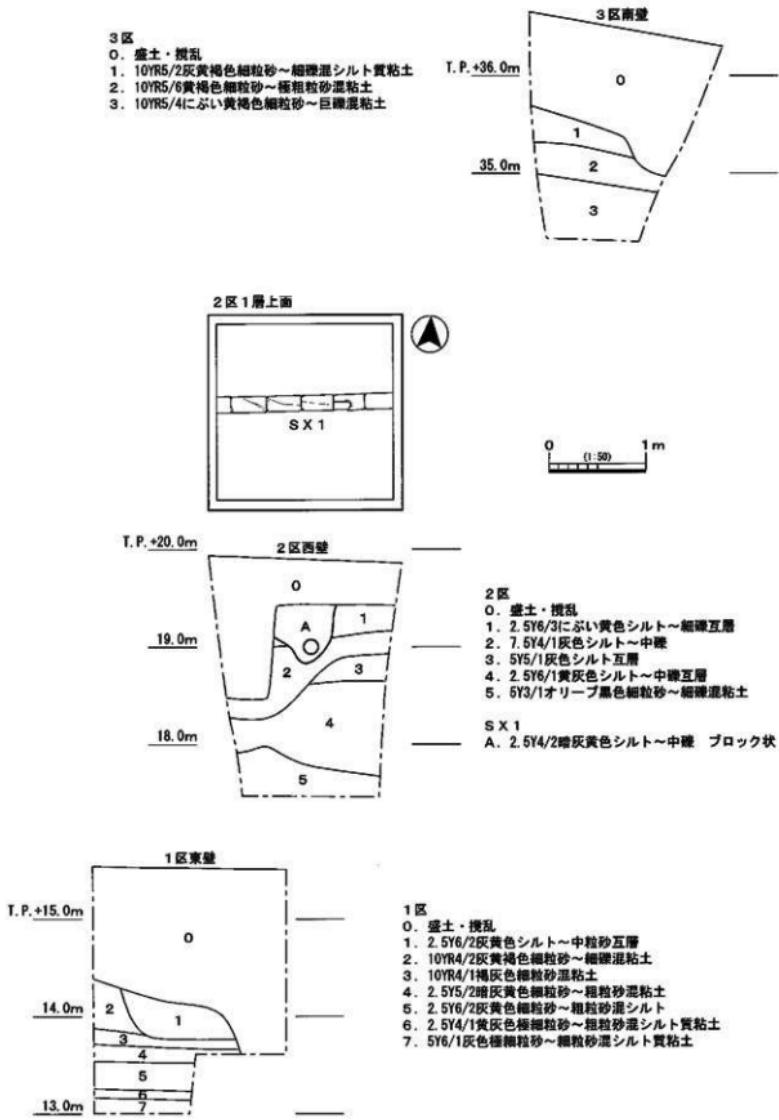
第3図 平断面図

2区1層上面(T.P.+19.4m)で導水施設1基(S×1)を検出した。東西方向の溝底部に導水管として瓦管(検出部分では6個確認)を連結させたもので、いわゆる暗渠である。溝は幅60cm以上、深さ60cm以上を測り、流水方向は東から西である。瓦管は玉縁付き丸瓦を2枚合わせた形状で、丸瓦製作工程においては模骨を抜いて半裁する前のものといえる。瓦管(1)の法量は長さ33.0cm、直径16.0cmを測る。溝内からは19世紀頃に比定される磁器碗(2)が出土した。

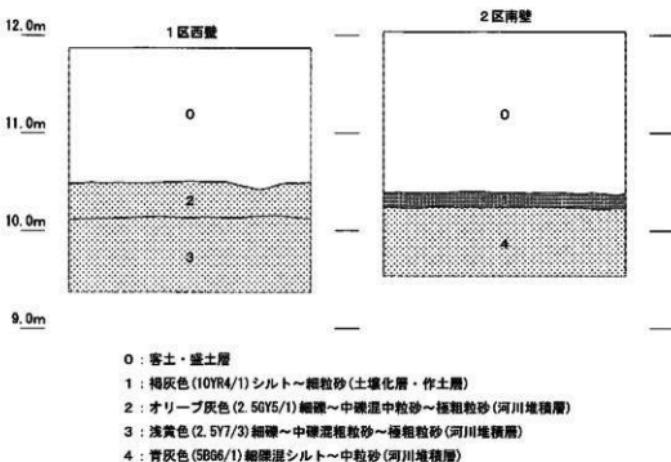
第3図 断面図 ($S = 1/50$)

今回の調査では、1・2区において2~4層河川堆積層が存在するほか、2区では、この上位において作土層(1層)が形成される様相を確認することができた。出土遺物が皆無であるため、各地層の形成時期は不明であるが、概ね本地一帯は、河川域に位置したほか、河川の移動後には生産域として利用されていたことが明らかになった。

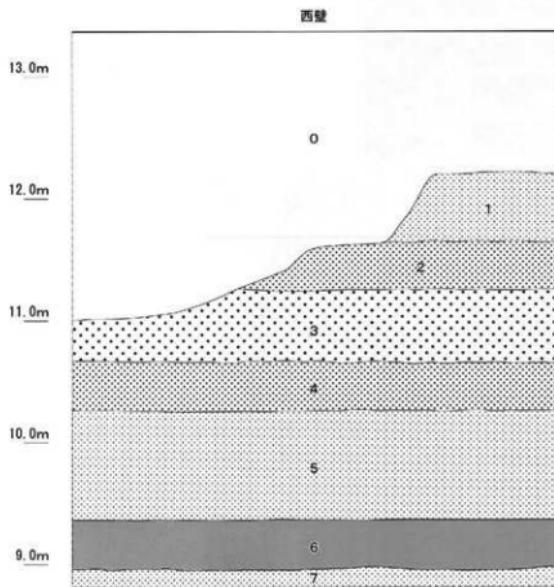
第3図 断面図 ($S = 1/40$)

- 0 : 客土・盛土層・擾乱
- 1 : にぶい黄橙(10YR6/4)色細粒砂(扇状地性堆積層)
- 2 : 青灰色(5B65/1)シルト～細粒砂(扇状地性堆積層)
- 3 : にぶい黄色(2.5Y6/4)粗粒砂～中砂(扇状地性堆積層・ラミナ顯著・弥生後期～古墳前期の土器片を含む)
- 4 : 青灰色(10B65/1)細粒砂～中粒砂(扇状地性堆積層)
- 5 : 灰色(5Y4/1)粘土質シルト～シルト(扇状地性堆積層)
- 6 : 暗灰色(N5/)粗粒砂～細粒混粘土質シルト～シルト(土壤化層)
- 7 : 灰色(N5/)細粒砂～中粒砂(扇状地性堆積層)

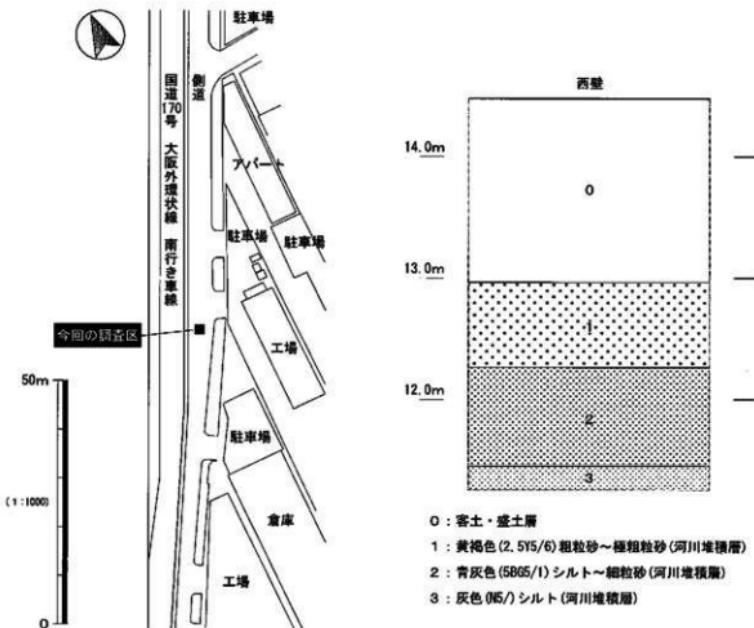
第3図 断面図(S = 1/40)

現地表(T.P.+14.4m)下 1.5m までは客土・盛土層(0層)である。以下現地表下 3.2m までの 1.7m 間において、3層の基本層序を確認した。1層は粗粒砂～極粗粒砂優勢の河川堆積層(T.P.+13.0m)である。2層はシルト～細粒砂優勢の河川堆積層(T.P.+12.2m)である。3層はシルト優勢の河川堆積層(T.P.+11.5m以下)である。
