平城京右京二条二坊十六坪
発掘調査概報

奈良国立文化財研究所

平城京右京二条二坊十六坪発掘調査概報

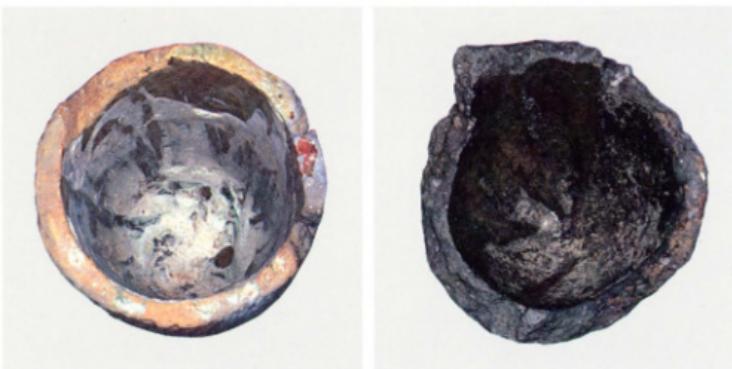
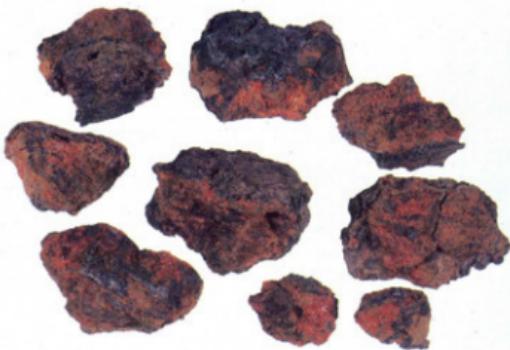
上 るつば内面 左S E0450出土 右東市出土
下 S K0625出土の鉱石

るつば (4) は高さ18.7cm、口径9.8cmで、砲弾形をしており、壁体は部厚く作られ、砂粒が多くて粗い。外面は斜格子タタキ目で覆われており、内面は黄味がかかった淡い緑色のガラス釉が一面にかかり、さらにその上に白色釉が流下して底部に厚く溜っている。分析の結果、この丼種から多量の鉛が検出されたことから、恐らく鉛ガラスを溶解したものと考えられる。緑色ガラスには着色のため銅が入っている。このように内面に緑色ガラスが付着した砲弾形のるつばは、平城京東市跡の堀河からも1975年に出土している (口絵上右)。

土壙 S K0625から出土した鉱石 (口絵下) の破断面は、赤色から橙黄色の短柱状結晶を呈している。X線回折分析の結果、硫化砒素(AsS)が大半を占め、石英などの鉱物が少量混入することで鶏冠石と認められた。特殊な鉱石であり薬物として利用した可能性もある。

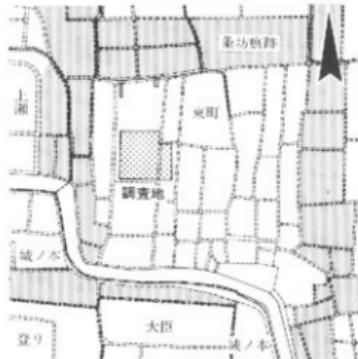
fig. 2 条坊痕跡図（地名は小字名）

fig. 2は、昭和37年の $\frac{1}{1000}$ 地形図を基に奈良市所蔵の大正7年「大字西大寺字限地図」にみる土地区画を復原したもので、調査区は、北を一条大路、西を西二坊大路に区切られる十六坪の西寄りに位置し、坪の約 $\frac{1}{6}$ に当たる。

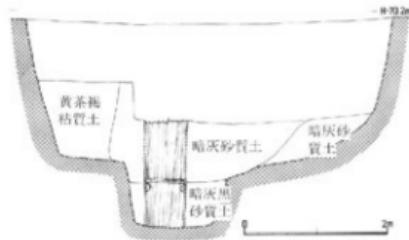
fig. 10 SE0600断面実測図

S E0600B (PL. 9) 発掘区中央に位置する井戸。掘形は、長径3.5m、短径3mの長円状になり、造構検出面から80cmほど全体を掘ったところで北半部のみ更に2.2mほど掘り下げて井戸枠を据え付ける。井戸枠は、内径東西約80cm、南北約60cmの矩形になり、下端から

1.5mほどが残存する。枠板は、扉板を転用したものと思われ、厚さ5cmの1枚板で各面を囲い、内側中程に角材（南北）及び半丸太材（東西）を井桁状に渡す。しかし、各部材に仕口穴等ではなく極めて簡単な構造になる。井戸掘形から出土した遺物の年代から奈良時代後半に構築され、奈良時代末期に廃絶したと考えられる。

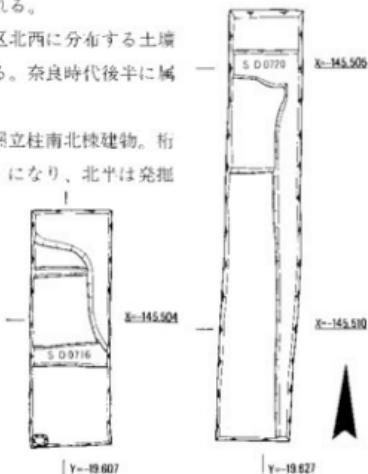
fig. 11 西北及び東北トレンチ横構図

S D0716, 0720 一条大路確認のため調査地区北寄りに設けたトレンドチで検出した素掘りの中世溝。幅30cm、深さ10cmほどで、一条大路推定位置より南にあることが判明した。ともにほぼ東西の直線上に位置しており、同一溝の可能性もある。

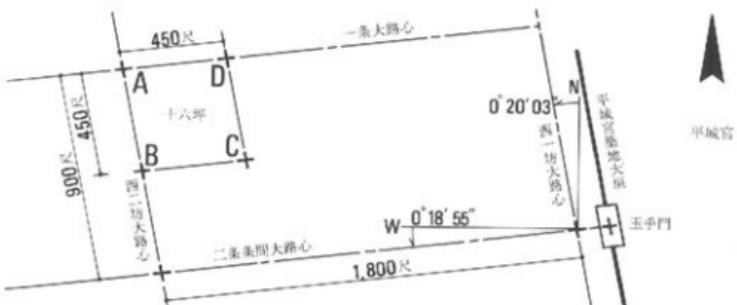
fig. 13 十六坪条坊推定復原概念図

て、103-14次調査で得た西一坊大路心から、玉手門前における二条条間大路と西一坊大路との交点の推定復原座標と求めると、 $X = -145,753.675$ 、 $Y = -19,117.866$ となる。

また、123-17次調査の成果によれば、二条条間大路（復原幅80尺）は国上方眼方位に対し西で南に $0^{\circ}18'55''$ の振れをもつことが判明しており、これを西一坊大路以西の東西条坊の振れと仮定することが可能である。

この南北方向、東西方向の条坊の振れを考慮して、先に求めた玉手門前における二条条間大路と西一坊大路との交点の推定復原座標と、玉手門心との距離を計算すると24.606mとなり、大路心から平城宮築地大垣心までの計画尺（80尺）に近い値を得る。

したがって、南北条坊が国上方眼方位に対して北で西に $0^{\circ}20'03''$ 、東西条坊が西で南に $0^{\circ}18'55''$ の振れを持つものと仮定し、小路心々間計画尺450尺として、十六坪をめぐる条坊の交点の推定復原座標を試算した。なお、これまでの調査で判明している計画単位尺は場所によって1尺あたり $0.294\sim 0.296$ mと定まらないが、123-17次調査では条坊の計画単位尺が 0.296 mに近似することが判明しており、今回の試算でもこの数値を採用することとした。結果はtab.5のとおりである。

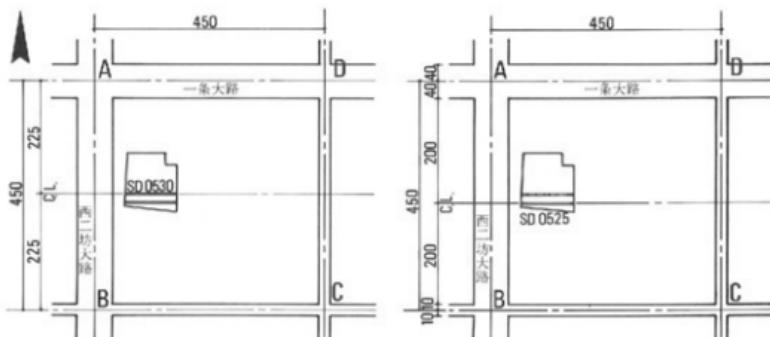
fig.14 十六坪占地概念図

十六坪を囲む条坊路の交点の推定復原座標をもとに、今回調査地区の位置を復原すると、fig.14に示すように十六坪の中央西寄りにあたることがわかる。そこで検出した道路状遺構S F0529の位置を考えてみたい。まず、一条大路心と十五・十六坪の坪境小路心との距離450尺を二等分する線は、東西溝SD0530上に位置する。また、一条大路計画幅を80尺、十五・十六坪の坪境大路計画幅を20尺と考えると、坪の南北長は400尺となる。この二等分線は、東西溝SD0525に位置する。

のことから、二条の東西溝SD0525、0530によって画される道路状遺構SF0529は、十六坪を南北に二分する位置にすることがわかる。SF0529は、平城京造営当初から構築されており、十六坪の宅地割の施設であると判断される。

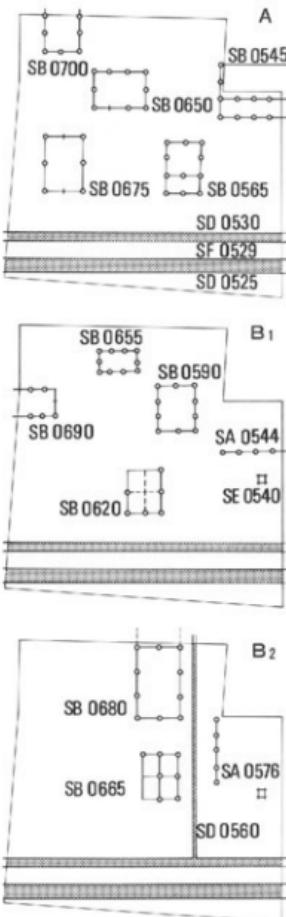
fig. 15 時期変遷図（I）

調査地区は、十六坪の西辺部に位置し、坪の約 $\frac{1}{2}$ にあたる。検出遺構を検討した結果、調査地は宅地として利用されたものと思われる。奈良時代の敷地利用は、坪内に貫通する小路 S F0529が京造営当初から存在し、奈良時代の後半に至り廃絶したと考えられることから大きく2時期に大別でき、更に建物や井戸等の遺構の重複関係や配置状況から検討すると、全体として古い順に A, B_{1,2}, C_{1,2}, D の4期に区分することができた。

A期（奈良時代初頭） 十六坪は、坪内東西小路

S F0529によって南北に二分される。南袖付東西棟 S B0545は、北半坪の中央やや西南寄りに位置する。柱間寸法は、桁行6尺、梁行及び庇の出が6尺5寸と小さいが、この区画における主要建物であり、西南に建つ南北棟建物 S B0565とともに居住区画を形成すると思われる。

他の3棟は、いずれも付属的施設と考えられる小規模な建物で、その配置に計画性は特にみられない。

B期（奈良時代前半～中頃） 宅地側は、A期を踏襲すると考えられる。発掘区東端に井戸 S E0540が掲られ、これを中心とする付属的施設が建ち並ぶ。この時期は、建物の一部に建て替えがあり、B₁, B₂の2期に細分できる。

B₁期は、倉庫風の建物 S B0620をはじめ、小規模な建物が建ち並ぶ。各建物の柱間は5～6尺が主で規模も小さく、また柱筋もやや雑然となり、雜舎を想起させる。発掘区東端の井戸 S E0540を中心とする付属的施設が建つ区画として利用されたものと思われる。

B₂期は、B₁期の雜舎等を建て替え整備したと考えられる時期である。即ち S B0590は S B0680に、S B0620は S B0665に建て替わる。また、これらの建物の東側に S B0680の雨落溝を兼ねる水路 S D0560が掲られる。調査範囲内では西半部に建物はなく、土壤が掲られたようである。

井戸 S E0540は存続するので、敷地利用形態は基本的にB₁期を踏襲したと思われる。

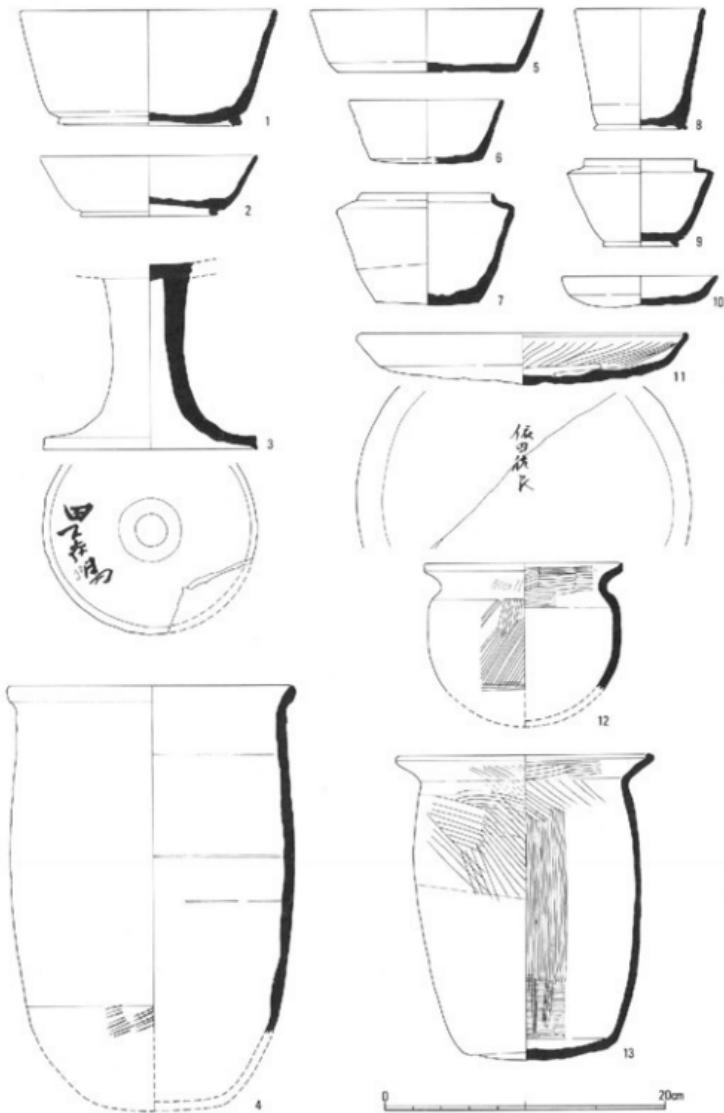
fig. 17 SE0540出土土器 (I)

S E0540出土土器 (fig.17~18, PL.12) 井戸掘形から土師器杯A・杯B・皿A・高杯・甕A・須恵器杯A・杯B・杯B蓋・椀B・鉢A・鉢D・壺・甕A・甕X・土馬・製塩土器、井戸枠内埋土から土師器杯A・皿A・皿C・高杯・甕A・甕X・須恵器杯A・杯B・高杯・鉢D・壺E・壺L・横瓶・甕A・製塩土器が出土した。fig.17の2・4・8が掘形出土の他は井戸枠内出土である。器種も豊富で、墨書き土器も含み、一括資料として重要である。

土師器 皿A(11)は口縁部を横なでし、底部外面不調整で、螺旋・斜放射暗文がある。底部外面中央には「依田佐良」の墨書きがある (PL.14)。皿C(10)は口縁部横なで、底部外面不調整である。灯火器に使われ、口縁端部3ヶ所に煤が付着する。甕A(12)は体部外面にハケメを施し、口縁部外面から肩部にかけて横なでするが、ハケメが残る。口縁部内面は横方向のハケメ、体部内面はなでる。甕X(13)は「く」の字状に開く口縁部と細長い体部からなり、底部は平底である。口縁部外面は横なでするがハケメが残る。体部外面上半は斜方向のハケメ、下半は縱方向のヘラ削りを施す。口縁部内面は横方向のハケメ、体部内面のハケメは上部が斜方向、中央部が縱方向、下部が横方向である。底部外面はなでる。

須恵器 杯A(5)は底部外面から口縁部下半までロクロ削りする。6は底部外面へラ切りの後、なでを加える。杯Bには底部外面ロクロ削りするもの(1)と、ヘラ切りのままのもの(2)がある。椀B(8)は長い口縁部が直面に近くたちあがり、高台は低い。口縁部外面下半をロクロ削りする。底部外面はヘラ切りの後、なでる。高杯(3)は杯部を欠く。壺部内面に「山部口鳴」の墨書きがある。甕Eには大型で平底のもの(7)と、高台をもつものの(9)がある。7は底部外面から体部外面下半をロクロ削りする。9は体部外面は肩以下ロクロ削りで、肩の稜は鋭い。甕L(14)は体部が球形で、肩以下ロクロ削りする。底部外面はなでる。頸部に凹線が1条ある。16は卵形の体部で、肩以下ロクロ削りする。底部外面はロクロ削りする。頸部に凹線が2条めぐる。15は肩がやや張り、歯齒状の刺突文がある。体部下半はロクロ削りする。底部の高台接合部には、指おさえの凹みが一周する。底部外面はヘラ削りである。横瓶は体部片で、図示していないが、内面の当板の同心円文の中心は★形である。甕A(17)は口縁部横なでし、体部外面は平行叩き目を施すが、上半部はカ

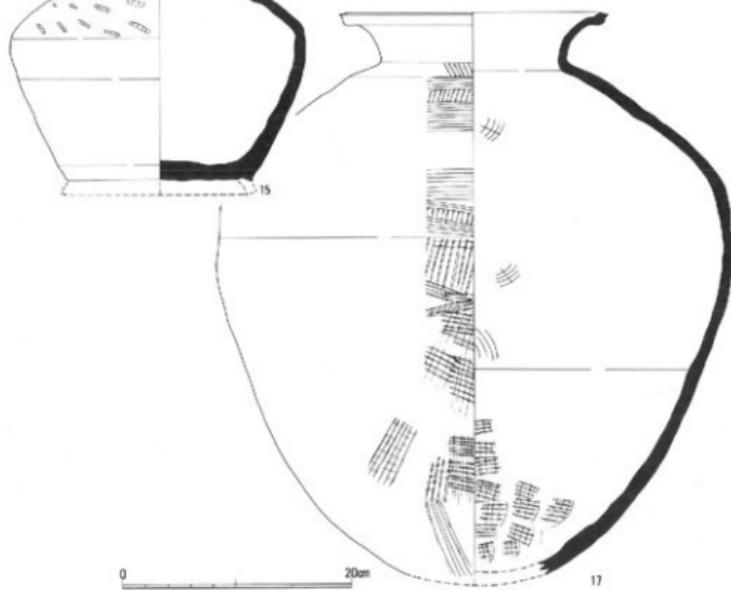
fig. 18 SE0540出上土器 (II)

キメ、下半部はなでにより消している。体部内面は上半部が当板の同心円文をなでて消す。下半部もなで調整するが、部分的に叩き目が残る。裏X(4)はやや外反する短い口縁部に、長い体部がつく。口縁部は回転を利用してなで、体部上半の平行叩き目は横方向のなでで消している。下半は斜方向の平行叩き目が残る。体部内面は横方向になでる。

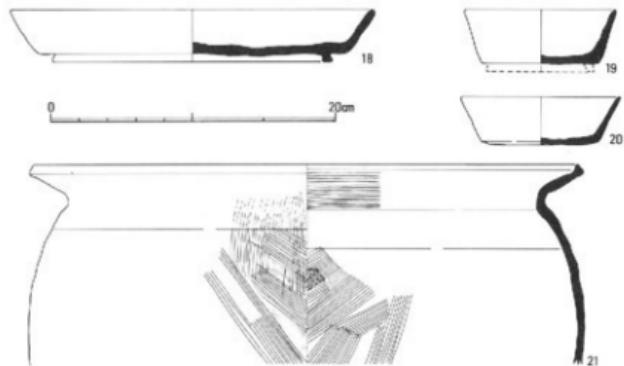
fig. 19 SE0600井戸枠内出土上器

S E 0600出土土器(fig.19・20, PL.13) 井戸掘形から土師器杯A・杯B・皿A・椀A・盤B・高杯・表A・かまと、須恵器杯A・杯B・杯B蓋・杯C・皿B・皿C・盤A・鉢A・鉢D・壺・壺A蓋・平瓶・表A・表B、製塙土器、井戸枠内埋土からは土師器杯A・皿A・皿C・高杯・表、須恵器皿B・盤・壺・表、製塙土器が出土した。掘形からの出土量が多い。井戸のつくりかえによるものであろう。

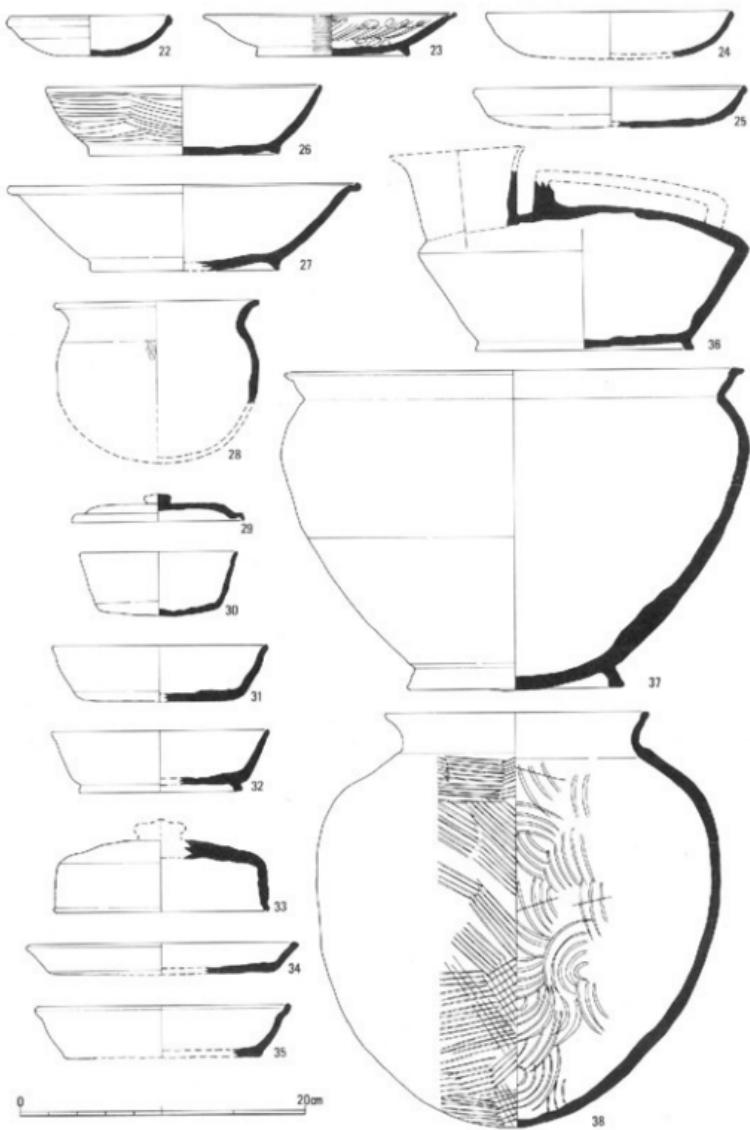
fig. 20 SE0600井戸掘形出土土器

土師器 杯B(26)は外面をヘラ削りした後、口縁部にヘラ磨きを施す。23は口縁部が大きく開く浅い器形で、外面をヘラ削りし、細かいヘラ磨きを施す。口縁部内面上部もヘラ磨きする。底部に螺旋暗文、口縁部には斜放射暗文と螺旋暗文を重ねている。皿A(24)は外面をヘラ削りする。25は口縁部を横なで、底部外面へら削りである。皿X(22)は口縁端部が外側に肥厚する。口縁部横なで、底部外面不調整である。盤B(27)は口縁端部が強く外反し、内側に巻き込む。保存状態が悪く、調整手法は不明である。表A(21)は大型で、口縁部外面を横なでするが、ハケメがわずかに残る。内面は横方向のハケメを施す。28は小型で、口縁部は横なでし、体部外面はハケメをなでによって消している。

須恵器 杯Aには底部外面から口縁部下半をロクロ削りするもの(30・31)と底部外面へら切りのままのもの(20)がある。杯B(19・32)は底部外面へら切りのままである。19は高台がはずれた後、底部外面を磨る。杯B蓋(29)は頂部外面へら切りのままである。杯C(35)、皿C(34)は焼成が悪い。ともに底部外面へら切りのままである。皿B(18)は底部外面をロクロ削りする。壺A蓋(33)は頂部外面へら切りのままである。鉢D(37)は体部外面下半から底部をロクロ削りする。体部外面に火棒がある。平瓶(36)は体部外面をロクロ削

りし、ロクロなでを加える。甕B(38)は口縁部をロクロなしで、体部外面は肩部に横方向、肩以下は斜方向の平行叩き目がある。内面は当板の同心円文が残る。

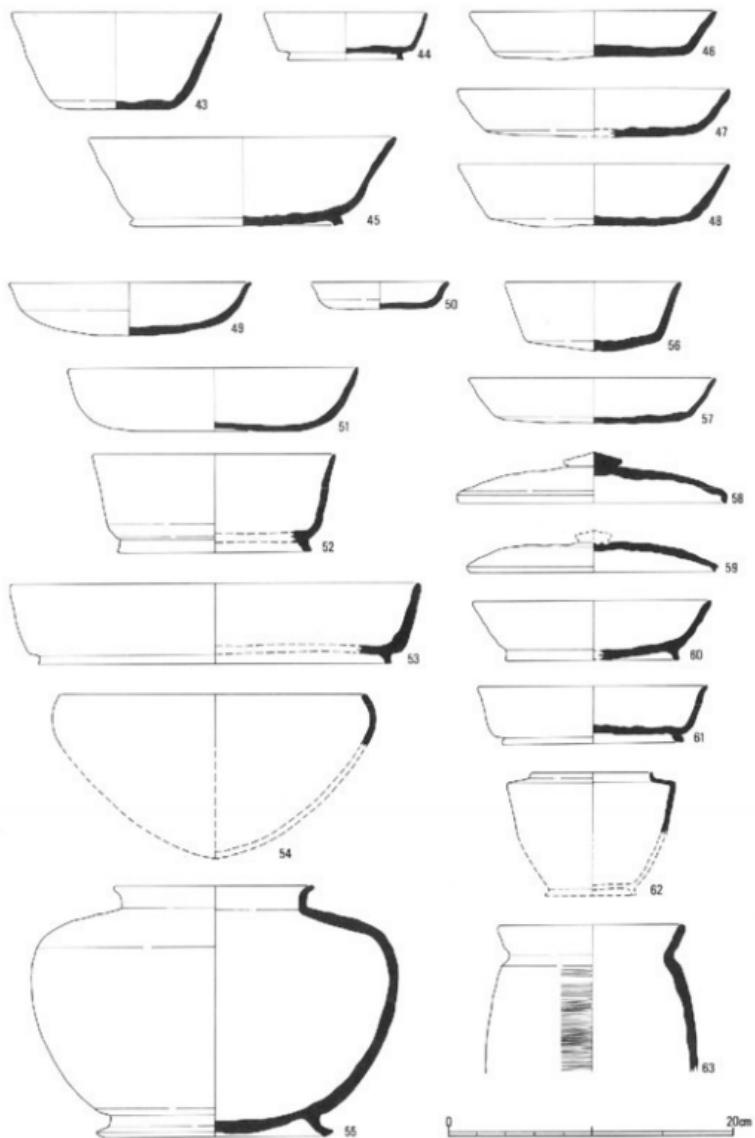
fig. 22 SK0625、SD0525・SD0530出土土器

S K0625出土土器 (fig.22, PL.13) 土師器杯B・皿A・高杯・甕A・甕B・須恵器杯A・杯B・杯B蓋・椀A・鉢F・壺A・壺K・甕A・甕Bがある。土師器は小片である。

須恵器 杯A(46~48)は底部外面ヘラ切りのままである。杯Bには法量の大きいもの(45)と小さいもの(44)がある。44は底部外面をロクロ削りし、45はヘラ切りのままである。椀A(43)は口縁部が直線的にのびる。底部外面から口縁部外面下半をロクロ削りする。

S D0525・S D0530出土土器 (fig.22, PL.13) 土師器杯A・杯C・皿A・皿C・椀A・高杯・壺B・甕A・甕B・かまと、須恵器杯A・杯B・杯B蓋・皿A・皿B・皿B蓋・鉢A・鉢F・壺A・壺D・壺E・壺L・横瓶・甕A・甕Xの他、製塙土器がある。

土師器 いずれも保存状態はよくない。杯A(51)は外面ヘラ削りの後に施したヘラ磨きがわずかに残る。杯C(49)・皿C(50)は口縁部を横なしで、底部外面は不調整である。

須恵器 杯Aには口径の割に器高の高いもの(56)と、低いもの(57)とがある。底部外面はともにヘラ切りのままである。杯B(52)は口縁部のたちあがりが大きい。60・61は底部外面ヘラ切りのままである。杯B蓋(58・59)はともに笠形の器形で、58は頂部外面のほぼ全面をロクロ削りし、59は上面だけロクロ削りする。皿B(53)は口縁部が垂直に近くたち、底部との稜が明瞭である。鉢A(54)はいわゆる鉄鉢形の器形であるが、保存状態が悪い。

壺A(55)は肩以下の体部外面をロクロ削りする。肩から口縁部にかけて灰をかぶる。壺E(62)は口縁部がやや内傾気味である。甕X(63)は「く」の字状に開く口縁部に、長い体部がつく。体部外面はロクロ回転を利用したカキメを施す。

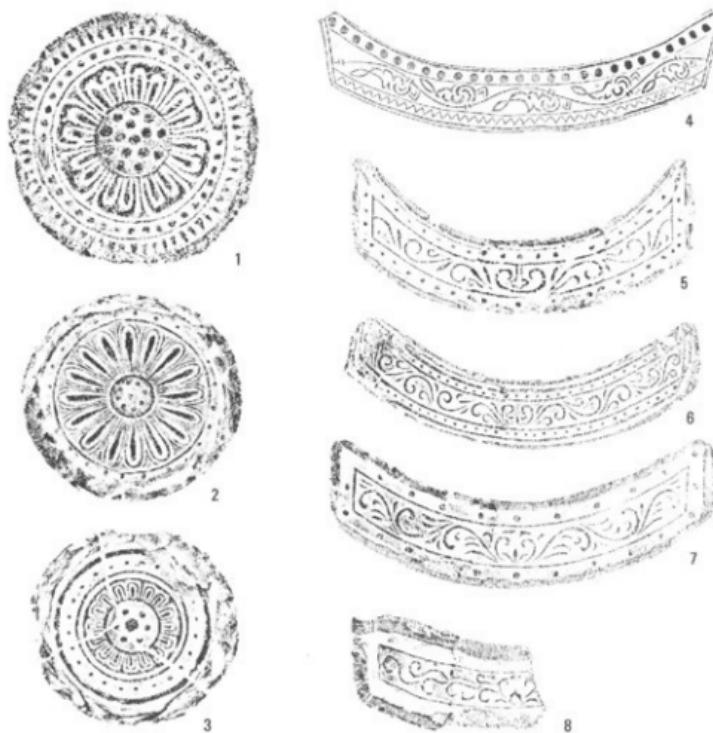
fig. 23 軒瓦

瓦は整理箱約30杯分が出土した。軒瓦16点（軒丸瓦8点、軒平瓦8点）のほかは丸瓦と平瓦の破片である。以下の記述では奈良国立文化財研究所の設定した型式番号を用いる。

S D0525……軒丸瓦6282B 1点(3)と軒平瓦6647C 1点(4)が出土した。S D0527……軒丸瓦2点が出土した。6273C(1)と型式不明の小片1点である。S E0504……軒丸瓦(小片で型式不明)1点と軒平瓦4点が出土した。軒平瓦は6646F(5)2点、6721G(6)、6732C(7)各1点である。S E0600……井戸枠内から軒平瓦6641Cが1点出土している。S K0710……軒丸瓦6131A(2)が1点出土した。包含層……軒丸瓦6281B、軒平瓦6664F、鎌倉時代の軒平瓦(8)が各1点、型式不明の軒丸瓦小片2点がある。

以上のうち1・4・5および6641C型式は平城宮では708～721年頃に、3・4は745～756年頃に編年されており、8(西大寺に出土例がある)をのぞいてすべて平城宮の出土瓦と同様の関係にある。

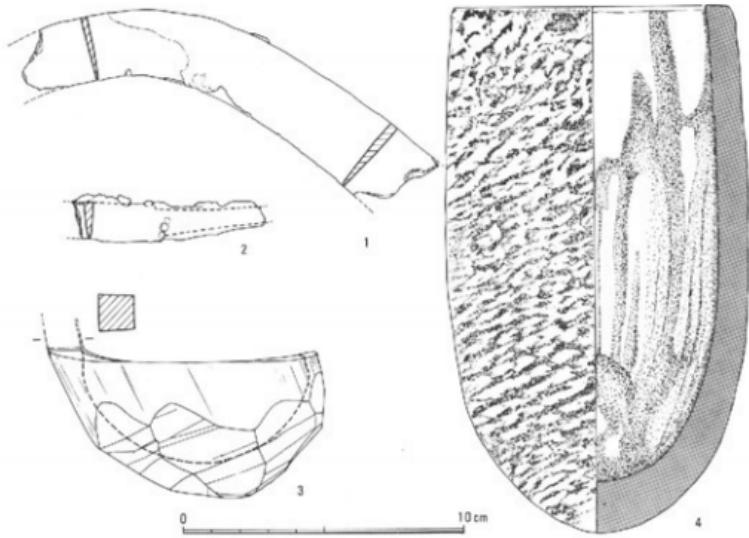
fig. 24 金属器・木器ほか

鎌 (fig.24-1) は左右両端を欠失しており、現存長15cmある。刀子の身 (2) と海老鋸の鍔は鋗びついで形は不明であったが、X線透過で原形を知り得た。

木製杓子 (3) はイスノキの樹皮つき心持材を使用しており、平面形は短径が約6cmの梢円形を呈する。外面下半は刃幅の広い刀で荒く面取りし逆円錐形となる。内面は幅狭い丸ノミで舟念に削っている。一方に断面方形の把手を造り出している。

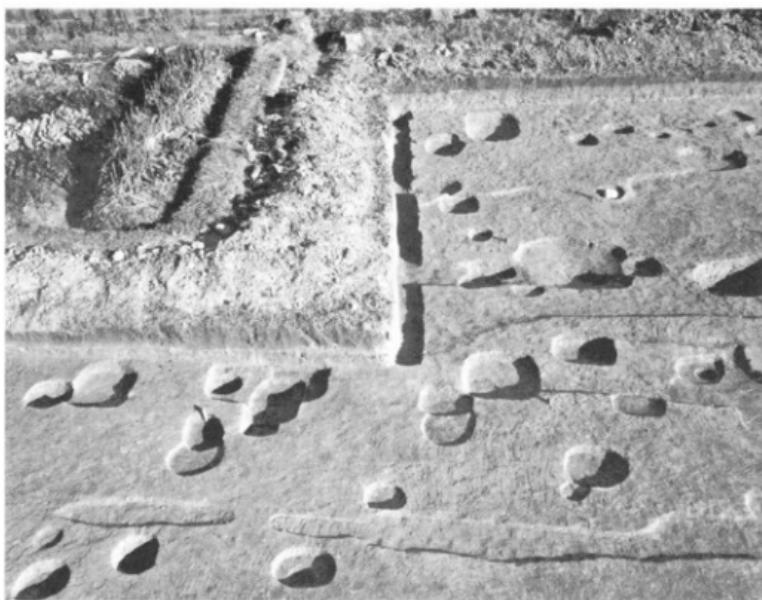
SB0545 (西から)

S B 0545(PL.5) 発掘区東北部にかかる南廻付の掘立柱東西棟建物。桁行3間以上(6尺等間)、梁行2間(6尺5寸等間)、廻1間(6尺5寸)で全体的に柱間は狭い。身舎柱の柱掘形は、一辺60cmほどの隅丸方形で、深さ約40cmと浅い。

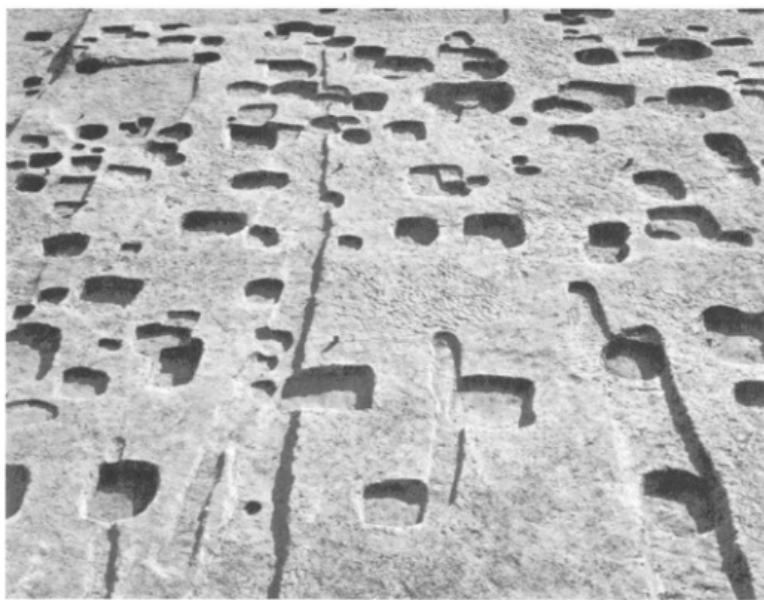
SB0565 (北から)

S B 0565(PL.5) 発掘区中央にある掘立柱南北棟建物。桁行3間(6尺平均)、梁行2間(南妻柱筋6尺等間、北妻柱筋6.5尺等間)で南から1間目に間仕切がある。全体にやや歪んだ平面になるが、柱掘形の重複や配置からみてこの付近に建つ建物のなかで時期は最も古いと思われる。

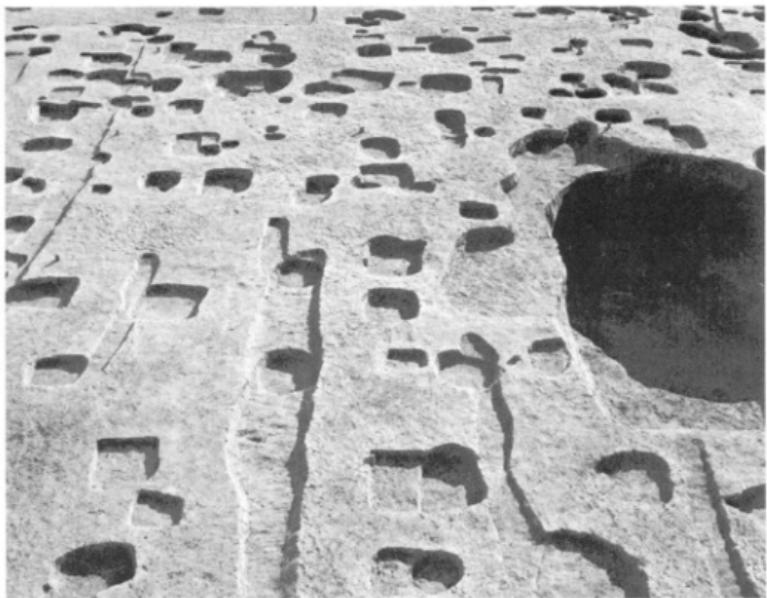
SB0570 (北から)

S B 0570(PL.6) 発掘区中央にある掘立柱建物で総柱になる。東西2間(6尺等間)、南北2間(8尺等間)で南北にやや長い平面をもつ。柱掘形は一辺60cmほどの隅丸方形になり、深さは約40cm。西側柱は、井戸 S E 0600の掘形によって壊される。小規模な倉庫風の建物と思われる。西北隅柱掘形から土馬が出土した。

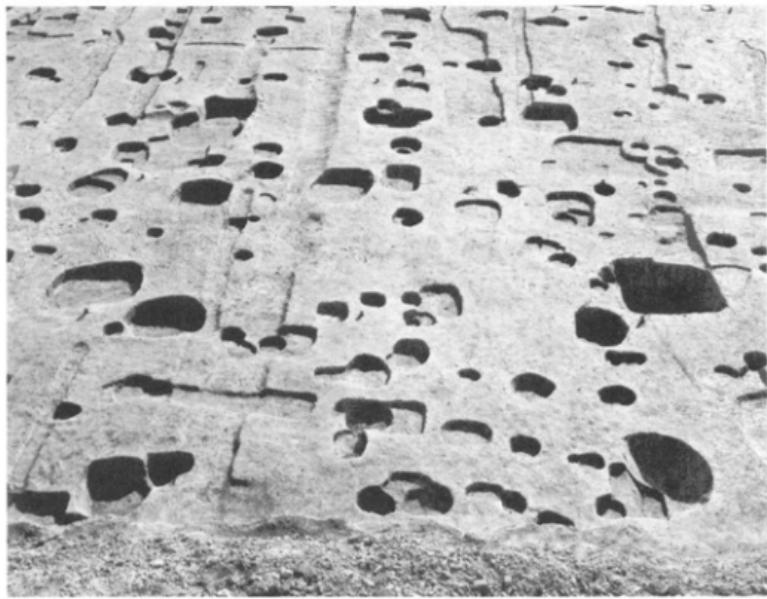
SB0580 (北から)

S B 0580(PL.6) 発掘区中央北端に位置する掘立柱南北棟建物。桁行3間(9尺等間)、梁行2間(8尺等間)となる。ただし、北妻柱の掘形はやや小さく、西へ片寄るので間仕切

柱の可能性もある。柱掘形は一辺70cm前後の隅丸方形で、深さ50cmほど。なお、東北隅柱掘形を切る土壌状の小穴（S K0710）から、6131A型式の軒丸瓦が出土した。

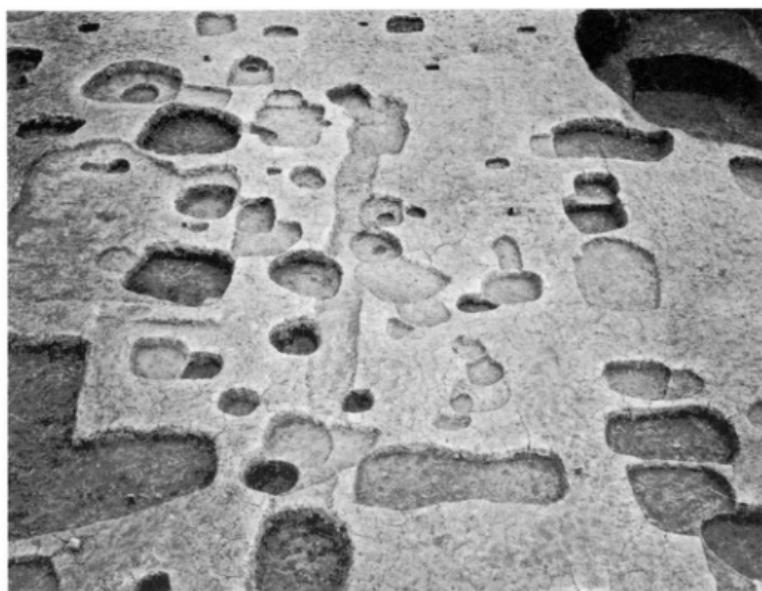
SB0640 (南から)

S B0640(PL.7) 井戸S E0600の西南にある掘立柱建物。総柱になる。東西2間(6尺等間)、南北2間(7尺等間)で、建物規模に比べて柱掘形は一边60cmほどと大きく、倉庫風の建物であろう。建物の方位は、北で東へ振れており時期は降ると思われる。

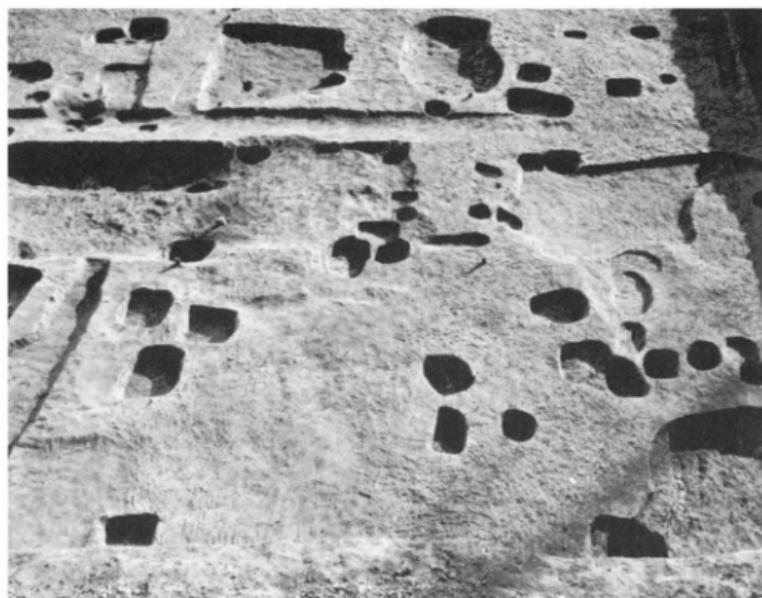
SB0700 (北から)

S B0700(P.L.7) 発掘区北西隅に位置する掘立柱南北棟建物。桁行2間以上(6.5尺等間)、梁行2間(6.5尺等間)になり、北半は発掘区外に出る。南妻柱列は、いずれも土壙S K0625の底から検出されており、時期は古い。

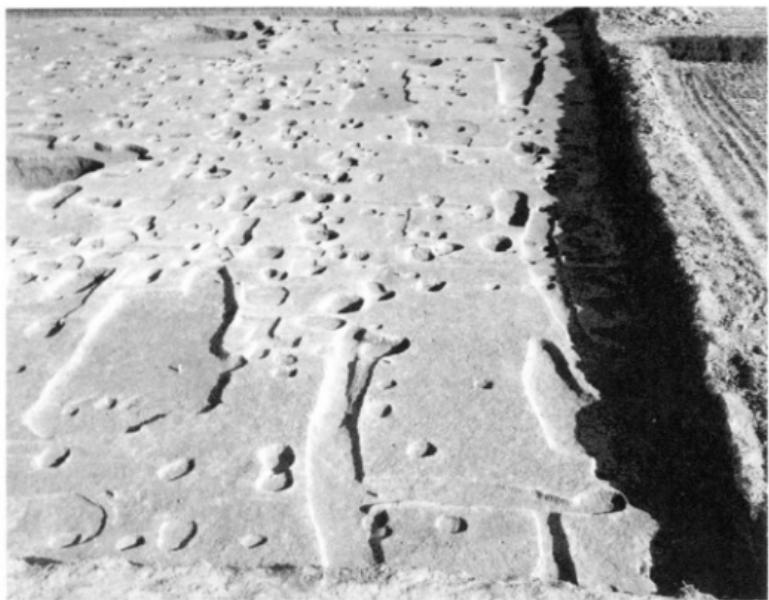
SF0529 (西から)

S F0529(PL.8) 発掘区南端にある二条の東西溝S D0525、S D0530を伴なう東西方向の道路状遺構。十六坪の条坊復原をすると、坪を南北に二分する位置にある。道幅は、溝心々で約3.6m(12尺)になる。検出状況から京造當当初から設置され、また二条の溝の廃絶時期が同時であることから、奈良時代後半に廃絶する宅地割の施設と判断される。

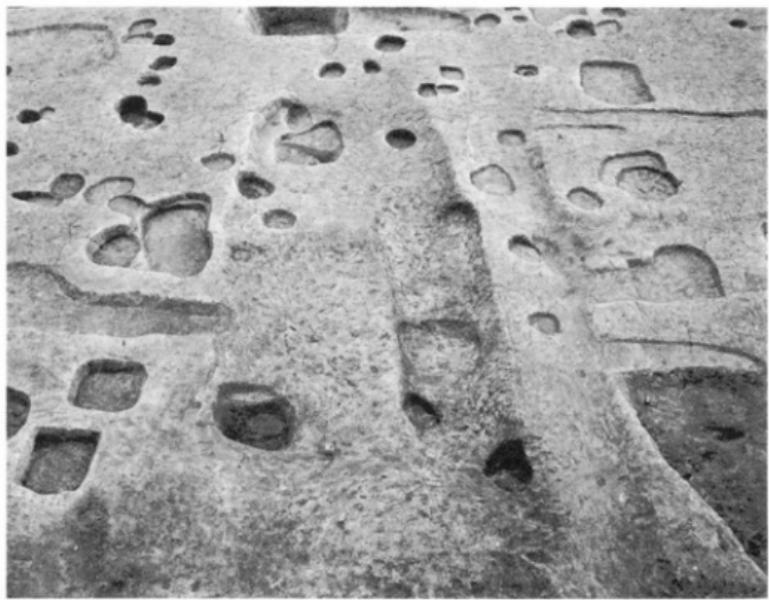
SK0625 (西から)

S K0625(PL.8) 発掘区北西にある東西方向に長い溝状の大土壙。幅2.5m、長さ6m、深さ15~20cmある。奈良時代中頃に属する土器類が多量に出土した。

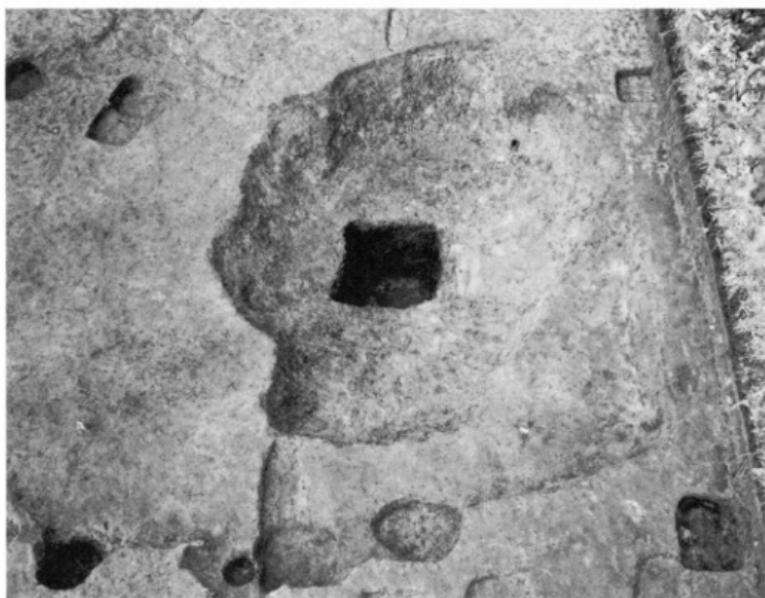
SE0540 (南から)

S E0540(PL.11) 発掘区東端中央で検出した井戸。掘形は、東西約2.5m、南北約3mの長円状になり、深さは中央部で遺構検出面から2.2m。井戸枠は、東西60cm、南北約70cmで、縦板組になり四隅の内側に角柱をたて、横桟を渡して縦板を支える構造になる。枠板は下端から約1m分、及び横桟は2段残存する。出土遺物は、土器類のはかるつぼなどがあり

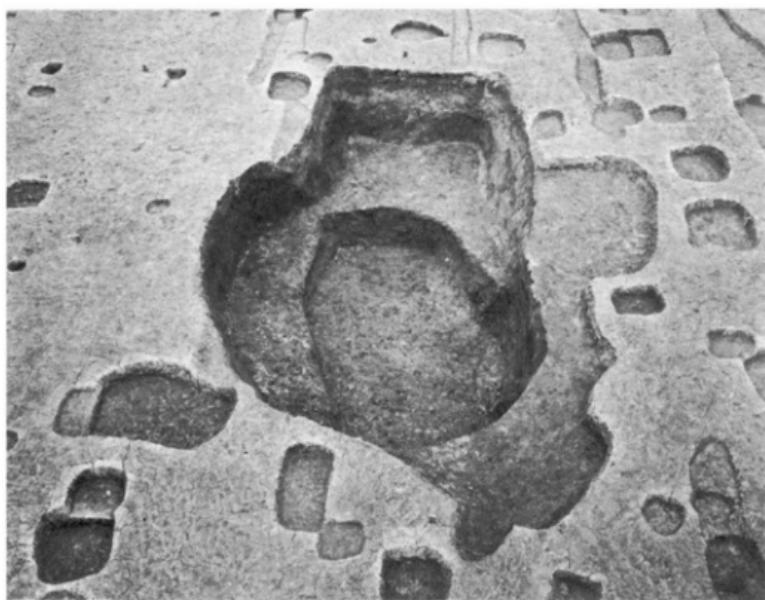
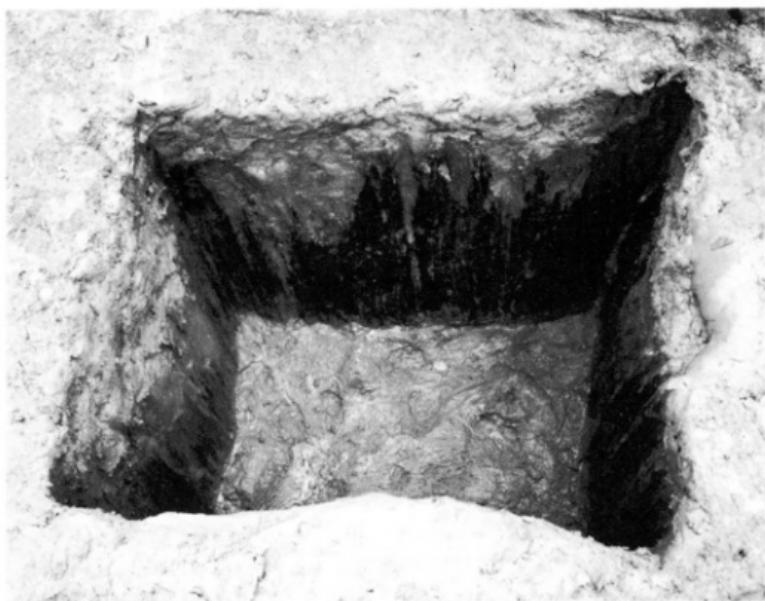
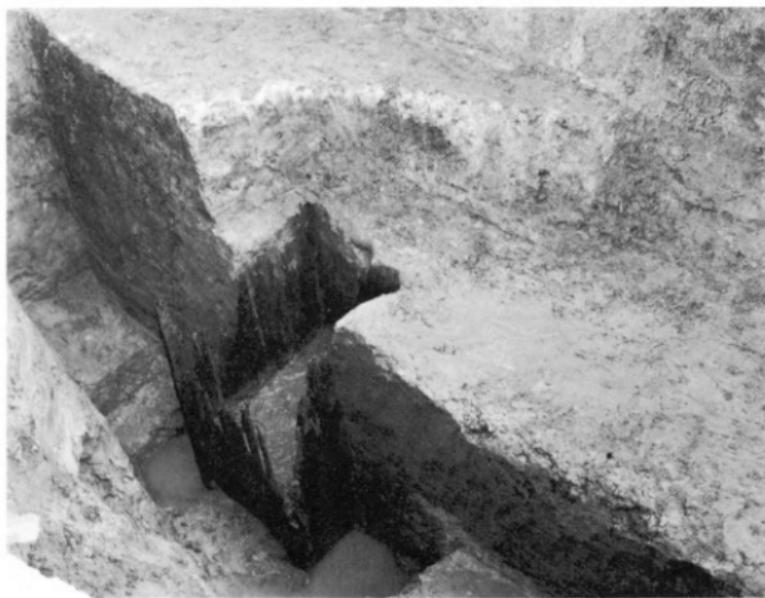
SE0600 (南から)

S E0600A (PL. 9) 井戸S E0600Bの掘形に切られる一辺2m、深さ90cmほどの大型の方形状土壌。埋土は黄茶褐色砂質土で均質的に堆積しており、また遺物の出土は極めて少ない。井戸S E0600Bより一時期前の井戸掘形の可能性が強いので、これをS E0600Aとした。
