# 河内寺廃寺跡発掘調査報告書

東大阪市教育委員会

- 1 本書は、保存目的および開発工事に伴い実施した河内寺廃寺跡の発掘調査報告書である。
- 2 本書の刊行に要する経費は、平成19年度埋蔵文化財緊急発掘調査費(国庫補助金)から充当した。
- 3 調査は、大阪府教育委員会および東大阪市教育委員会文化財課が実施した。
- 4 現地調査は菅原章太が、遺物整理は才原金弘が担当して行なった。
- 5 現地の土色および土器の色調は、農林水産省農林水産技術事務局監修・財団法人日本色彩研究所色票監修『新版 標準土色帖』(2000年版)に準拠し、記号表示も同書に従った。
- 6 本書の執筆はI～IV・VIを菅原、Vを才原が担当した。縦集は菅原が行なった。
- 7 考古学用語については、佐原真・田中琢『日本考古学事典』(2002年)の表記に従った。
- 8 本文の記述にあたり、遺跡の名称として「河内寺廃寺跡」を使用したほか、存続時期の寺院を表現する名辞として、暫定的に「河内寺廃寺」を使用した。これは厳密には存続時期の寺院呼称が不明であることに拠る。
- 9 伽藍内建物や瓦などは所属時期の説明のため、時代区分の用語として暫定的に「飛鳥時代」「白鳳時代」を使用する。年代は前者が6世紀末～7世紀中ごろまで、後者が7世紀中ごろ～8世紀初頭を目安とする。
- 10 現地調査の実施及び本報告書作成にあたり、河内寺跡調査指導委員会（委員長 大脇 潔、委員 森 郁夫、委員 上原 真人）の指導を仰いだ。(敬称略)

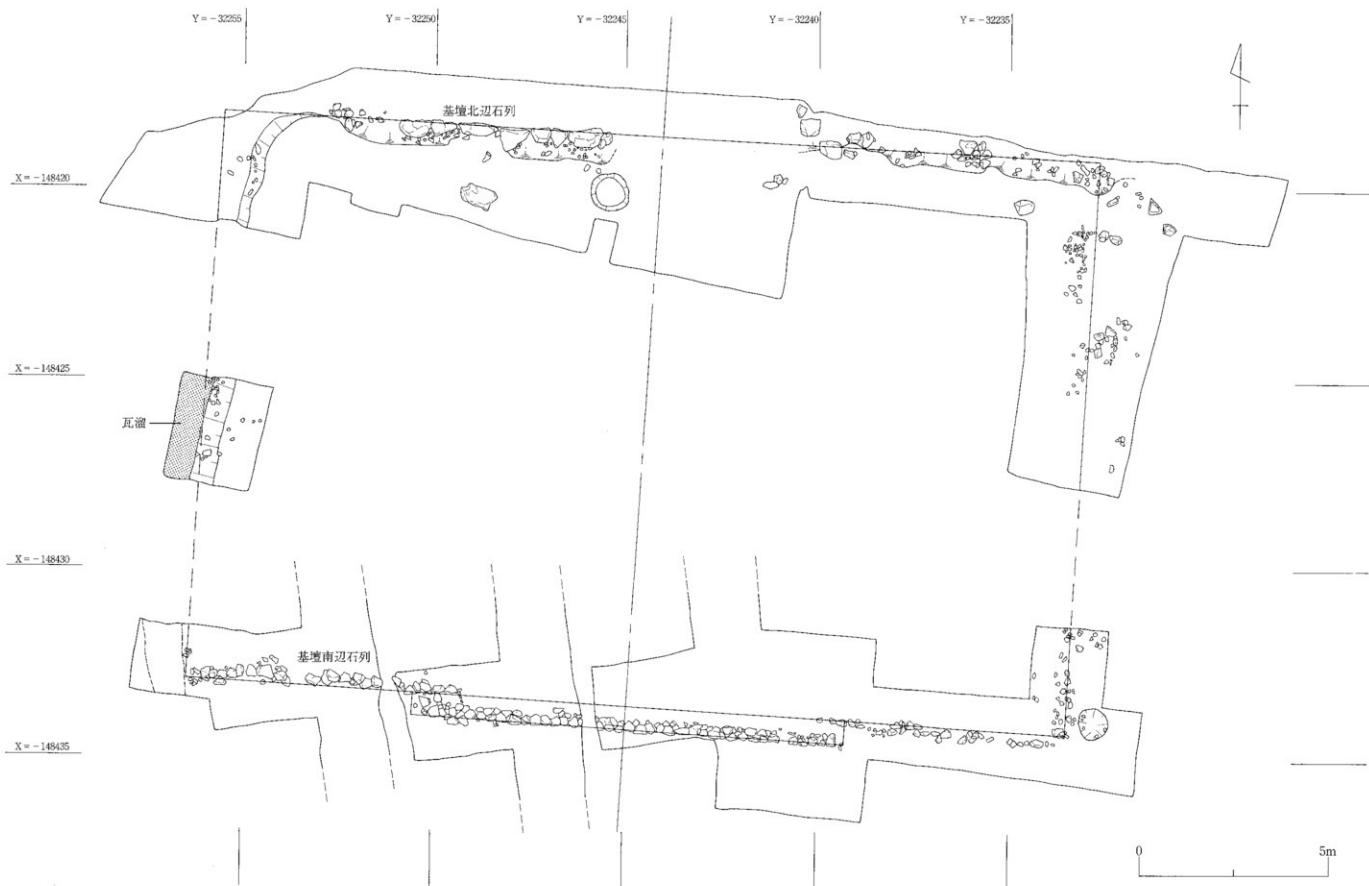
第3図 金堂基壇平面図

中央基壇の建物は、乱石積基壇をもつ金堂と判明した。基壇の規模は東西23.1m(77尺)、南北15.0m(50尺)である。基壇化粧の石積は南辺西端を除き1段分しか遺存せず、現存の基壇高は0.3mである。基壇の南北軸線は座標北から約3.5°東に振れる。これは塔と同様で、伽藍の中軸線と見做すことができる。第1・3次調査は建物基壇の存否確認に主眼が置かれ、規模確定の要件となる基壇外の雨落溝や大走りの痕跡は検出されなかった。第15次調査ではこの点を考慮し、河内守庵寺跡調査指導委員会の指導を得て、基壇南辺部分で一部深掘りを行い、その追求に努めた。

以下では、第15次調査の成果を中心に金堂基壇の各部について説明を加えていきたい。なお、第15次調査では、金堂の礎石やその抜取穴の検出は行っていない。従って金堂の建物規模については今後の検討課題となる。

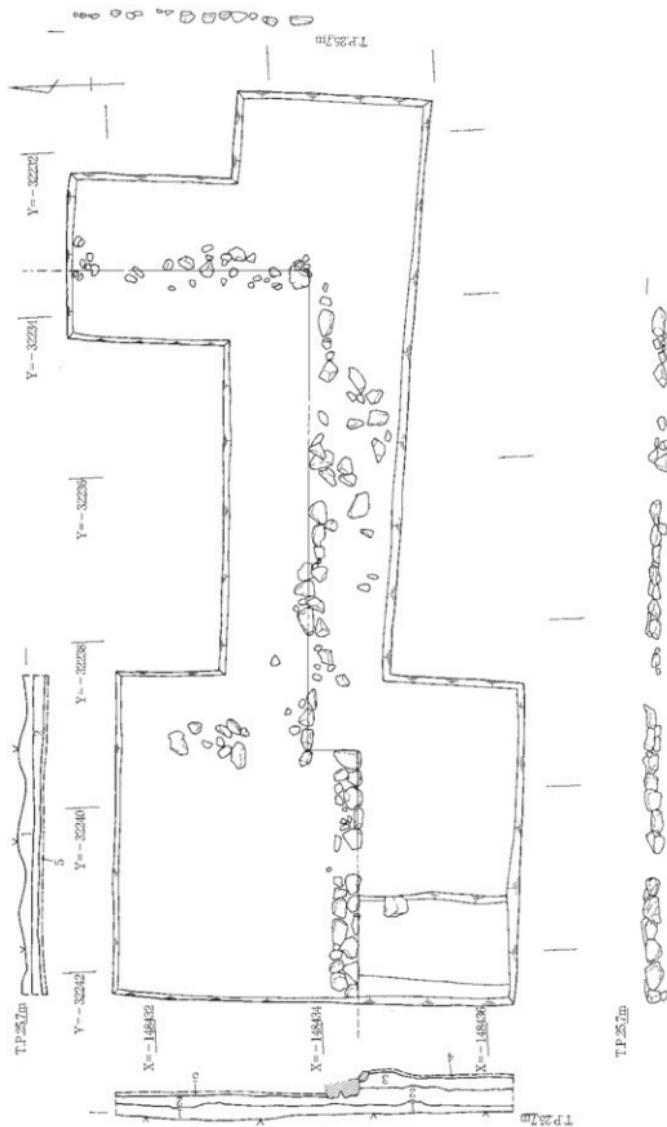
第4图 金堂基堆南边·東邊实测图(第15次调查A地区)

A地区では第1次調査で最も遺存状態の良好な基壇南辺をまず確認した。基壇南東隅を確定するため東ヘトレントを拡張した。トレント西端から30cm前後の石を南北2列に敷き並べた石列は東3mで北に0.6m(2尺)屈曲する。本来の基壇南辺はその北側のラインにあたり、南への張り出し部である。張り出し部の石列上面は平坦に抑えられており、原位置を保つ。石列の間隙には拳大の石を交える。第1次調査分と合わせて東西11.4m(38尺)を測る。基壇周囲の大走りや雨落溝、重成基壇、基壇の改作痕跡などの可能性も検討したが、張り出し部で内側の基壇石列が無くなること、張り出し部両端が基壇(伽藍)中軸の対称位置に合致することから、長大な南面石段と判断した。ただし、このように長大な石段は古代寺院の金堂に例はなく、今後さらなる検討を要する。基壇南辺の石列は石段との接点から約5.8m東へ延びる。南辺東端には長辺を南東側に向ける石があり、この石から平坦面をもつ右

が屈曲することから、その地点が基壇の南東隅と判明した。

基壇南辺の石列は石段との接点から約2mまでは石の平坦面のレベルを保ち、原位置に留まっていたが、その地点から南東隅にかけては欠失した石が多く、また平坦面が南へ傾斜していた。この箇所の石列は現地表面下0.15mと浅く、近年の耕作により石列が乱れたことが窺われた。南辺石列の石材は石段より小振りで20cm前後を測るものが多い。基壇南辺石列の東端上面は25.59m(T.P.値。以下同じ)、西端石段上面は25.40mで約0.2mの比高をもつ。基壇石材は1段分しか遺存しないため基壇本来の上面は確定しないが、この点からみて金堂基壇の東側は旧地形の傾斜面に沿って造築されたことが知られる。なお、基壇南辺の石列は局部的に南北2列をなす箇所が認められ、造営当初は2列を単位としていたことがわかる。基壇東辺は南東隅の石から20cm前後の石が点在すること、根石とみられる拳大の石の群集があることから復元できた。東側に石垣が近接しその造成時に石が移動されていることから、南面石段・基壇南辺と比べて遺存状態は悪い。

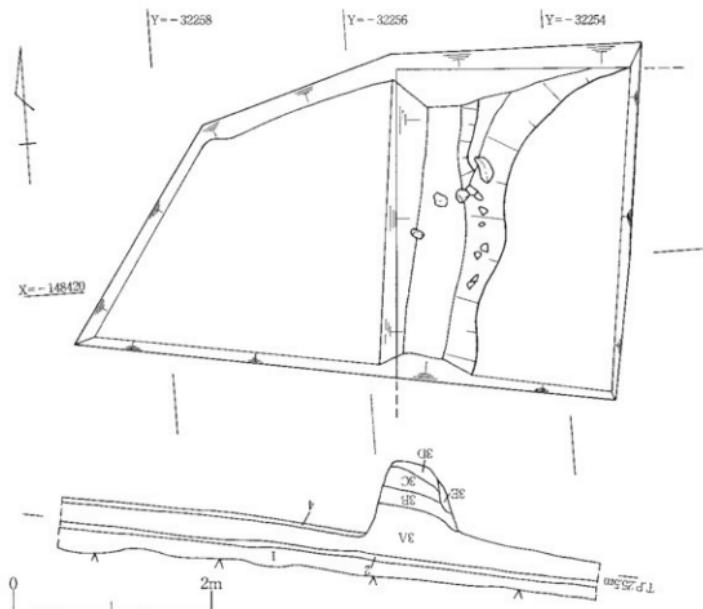
第5図 金堂基壇北西隅実測図（第15次調査F地区）

F地区では第4層が北側及び西側へ傾斜する箇所が認められ、基壇北西隅が確認できた。傾斜面は緩やかに弧を描き、基壇の右列は全て抜き取られていた。わずかに基壇石列の根元とみられる石の集積が遺存していた。第4層の断割りは実施していないが、第3次調査で推定されているように、出土遺物から第4層の造成時期は平安時代後期を測らないものと思われる。

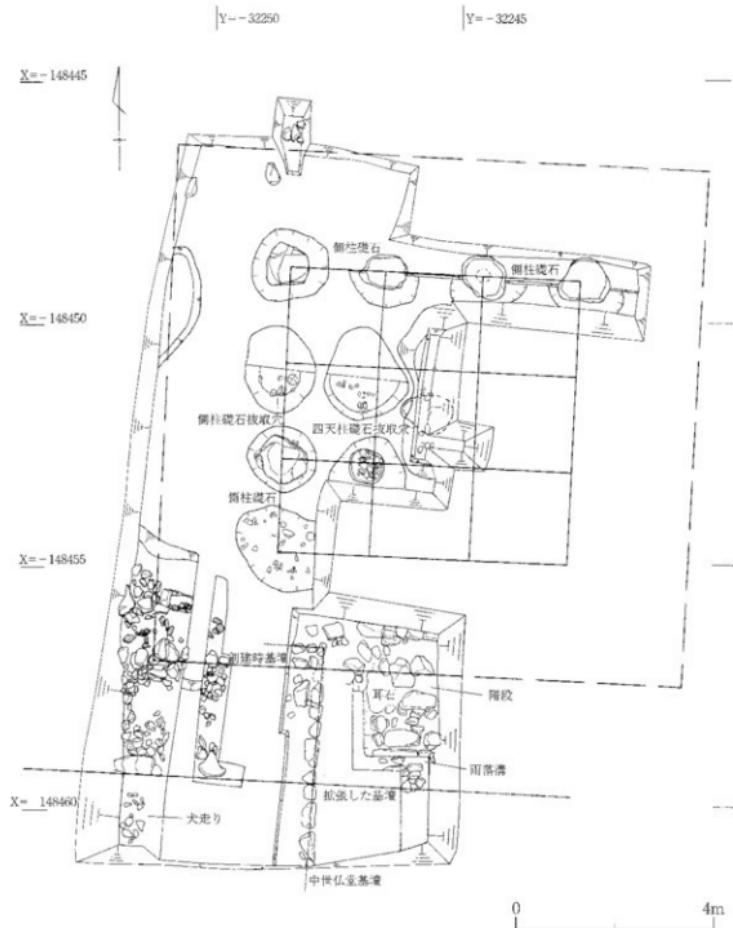
第9図 塔平面図

南基壇の建物は塔である。乱石積基壇で、創建時の規模は一辺10.7m(約36尺)、礎石上面から基壇

外大走りまでの基壇高さは1.4mである。創建時基壇の南方には別個の基壇がある。これは奈良時代ごろに2.4m(8尺)南へ拡張したものとみられる。側柱では、東西列で4個、南北で1個の礎石を確認した。12個の礎石のうち、5個を確認したことになり、礎石の遺存状態はきわめて良好である。塔初重は等間の3間で柱間寸法は1.95m(6.5尺)を測る。塔の中軸線は金堂と同じく座標北に対して約3.5°東に振れる。塔を検出した第11次調査の層位は以下のとおりである。

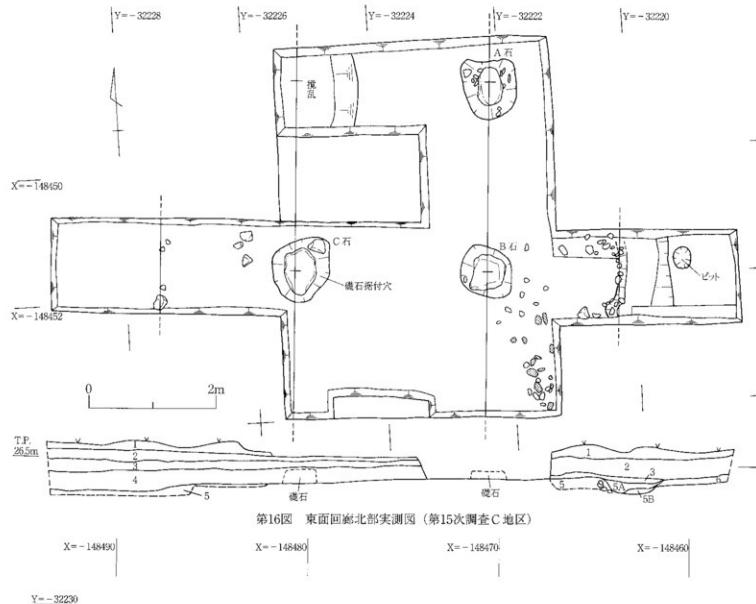
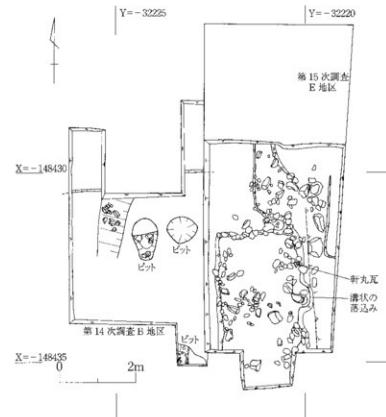
第17図 東面回廊北部状況図（第14・15次調査）

まず、第2次調査でふれた調査地東端を斜行する溝を再確認した。溝の検出面は第1層直下、第2層上面であり、埋土も5G4/1暗緑灰色中疊混粘土で、近年の耕作に伴う事は明白である。溝は回廊基壇の方向に沿っていることがわかつた。溝が回廊基壇の痕跡なのか、基壇を破壊して掘られたものかは判然としない。次に、第2次調査で検出した小石列を再確認するため、基壇上面を清掃した。第2次調査では、E地区南端において礎石と考えた石から約1.7m離れて、東西に小石列を検出したとされた。しかし東西に及ぶ石群は認められたものの、石が一直線に連なったり、平坦面が揃うなどの特色はみられず、東面回廊が屈曲して北面回廊に至る状態は看取できない。ただし、溝の肩部に沿った箇所とE地区の南部で被熱のために上面が堅く縮まっている状況がみられた。回廊基壇上面が火災をうけた様子を示す可能性があるが、現在の耕作土直下であり断定はできない。溝の肩部付近の被熱面からKWM1の素弁八葉蓮華文が出土した。

東西に延びる石列はむしろE地区の中央で顕著であったが、第14次調査B地区の状況とは整合しない。北面回廊とその金堂への取り付き状況の確認は、今後の課題である。

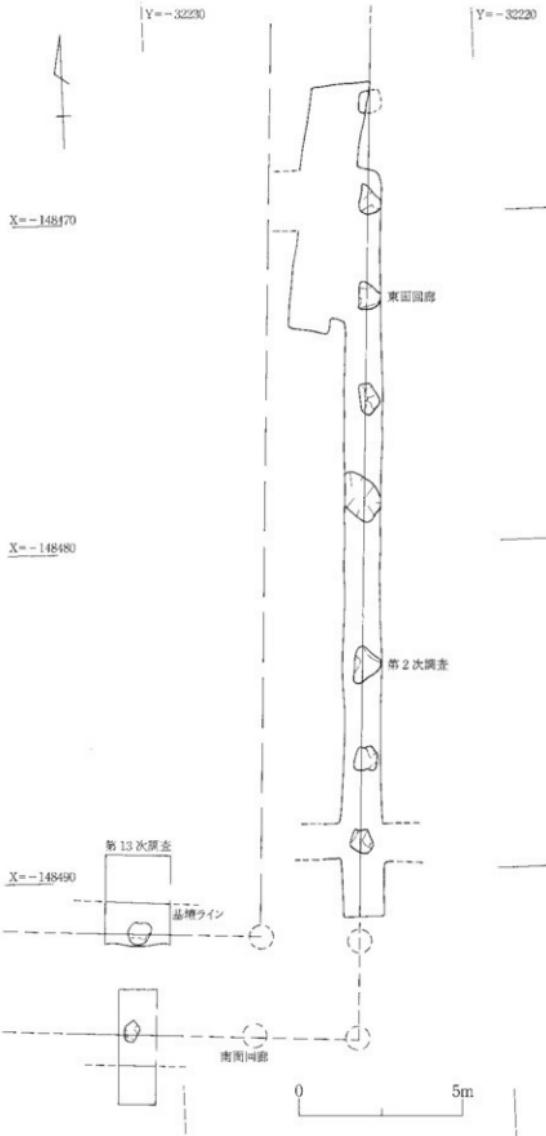
第19図 東面回廊南部・南面回廊礎石位置図

第13次調査では、当初南面回廊の礎石が原位置を保って遺存しているとは予想できず、礎石や基壇上部の土層堆積状況に投影され何らかの痕跡を検出すべく調査を行った。第11次調査の成果で得た伽藍配置で、南面回廊と推定される箇所を本調査区とした。礎石は北と南で2個検出した。礎石の心々距離で、3.0m(10尺)を測る。これは東面回廊の北部と同規模である。仮に北礎石、南礎石としておく。北礎石は東西70cm、南北68cmを測る。上面は扁平、中央部でやや凹むが、造り出しなどの加工は認められない。北礎石の据付穴は不定円形を呈し、一辺86cm、検出面からの深さ29cmを測る。据付穴の埋土は、5YR5/6明赤褐色粘土質シルトを主体に5Y4/2灰オリーブ色細繙～中繙が混

じる層であった。北礎石を取り上げ後、据付の根石を検出した。根石は拳大で底面にはなく、据付穴の側面を囲繞するよう張り付けられていた。据付穴の構造面には、一辺30～50cmの角礫が露していた。南礎石は、立会調査地区で検出した。工事箇所を横断する埋設管の関係で、礎石のみの調査にとどまった。南礎石は東西52cm、南北59cmを測る自然石である。北礎石より小振りである。また平坦面も小さい。南礎石の南側で拳大の根石を3個検出した。

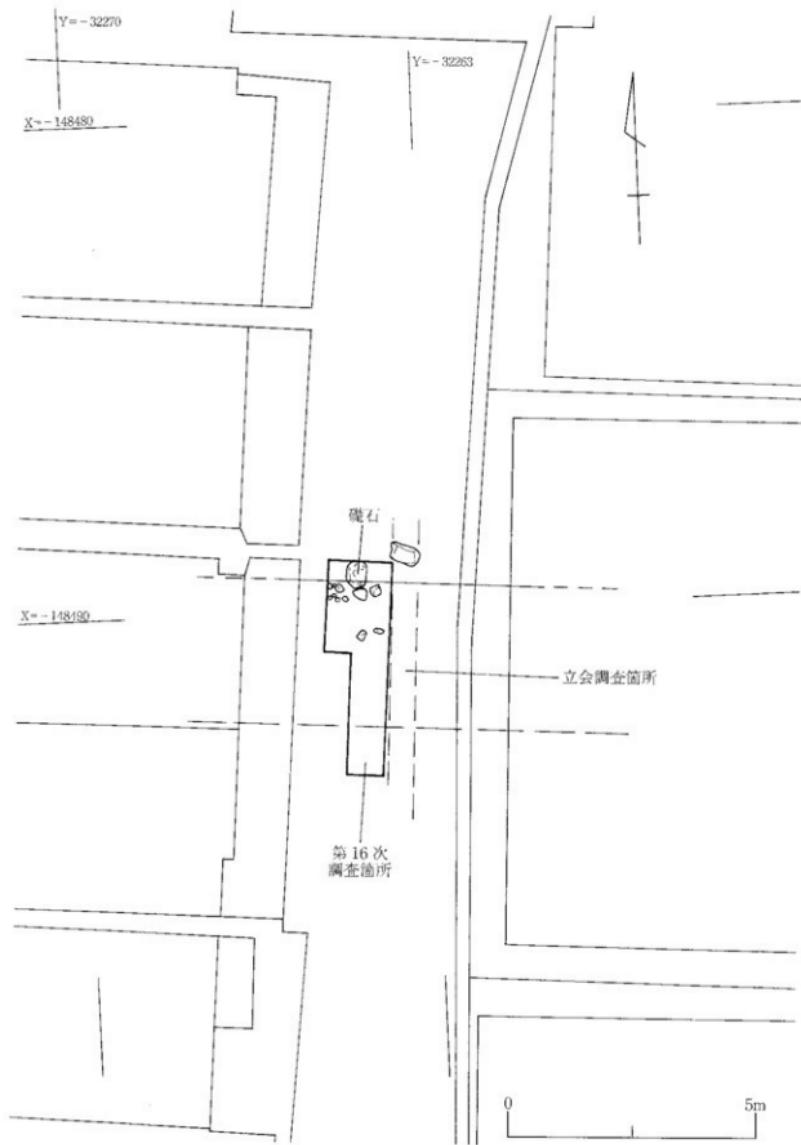
第21図 南面回廊西部礎石位置図

第16次調査では調査前に撤去予定のマンホールが約4.5mのピッチで道路上に設置されていたため、マンホール間に

状石を覆う古墳時代の遺物を含む層の堆積時期を新しくみて、東側とほぼ変わらないレベルに整地、造成した南面回廊の西側を傾斜面に沿ってカットした可能性も考えられるが、金堂基壇に見られたように、河内寺庵寺では伽藍造成にあたって、大規模な整地を行っていないと推定される。伽藍中軸線の西側の造構の様相追求が今後の課題となろう。

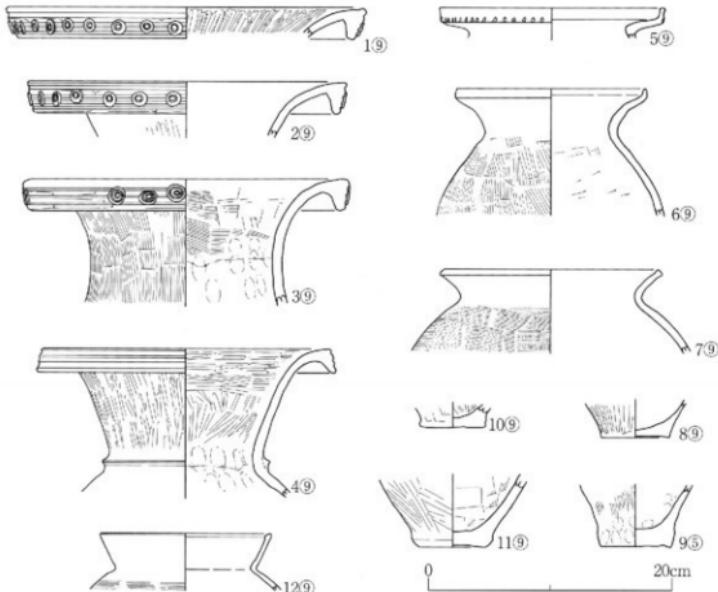
第22図 弥生土器・土器実測図

12は甕である。体部の張りが大きく、口縁部が外上方に伸びる。口縁端部は内側へ面をもって肥厚する。体部外面はハケメ調整、内面はナデ調整する。

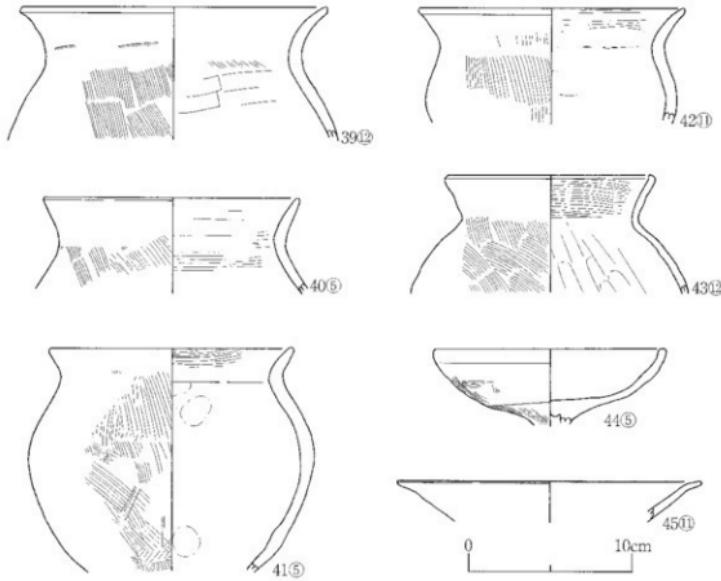
第24図 土師器尖測図

壺と高杯の器種がある。39~43は壺である。体部の張りは大きく口縁部がゆるく外反する。口縁端部は丸く終わる。体部外面はハケメ調整、内面はナデ調整する。5世紀後半~6世紀初め。44・45は高杯である。44は杯部が浅い皿状を呈する。口縁端部は丸く終わる。外面はハケメの後、ナデ調整する。内面はナデ調整する。5世紀中葉~後半。45は杯部が外上方に伸び、口縁部がゆるく外反する。

口縁端部は丸く終わる。内外面はナデ調整する。5世紀後半～6世紀初め。

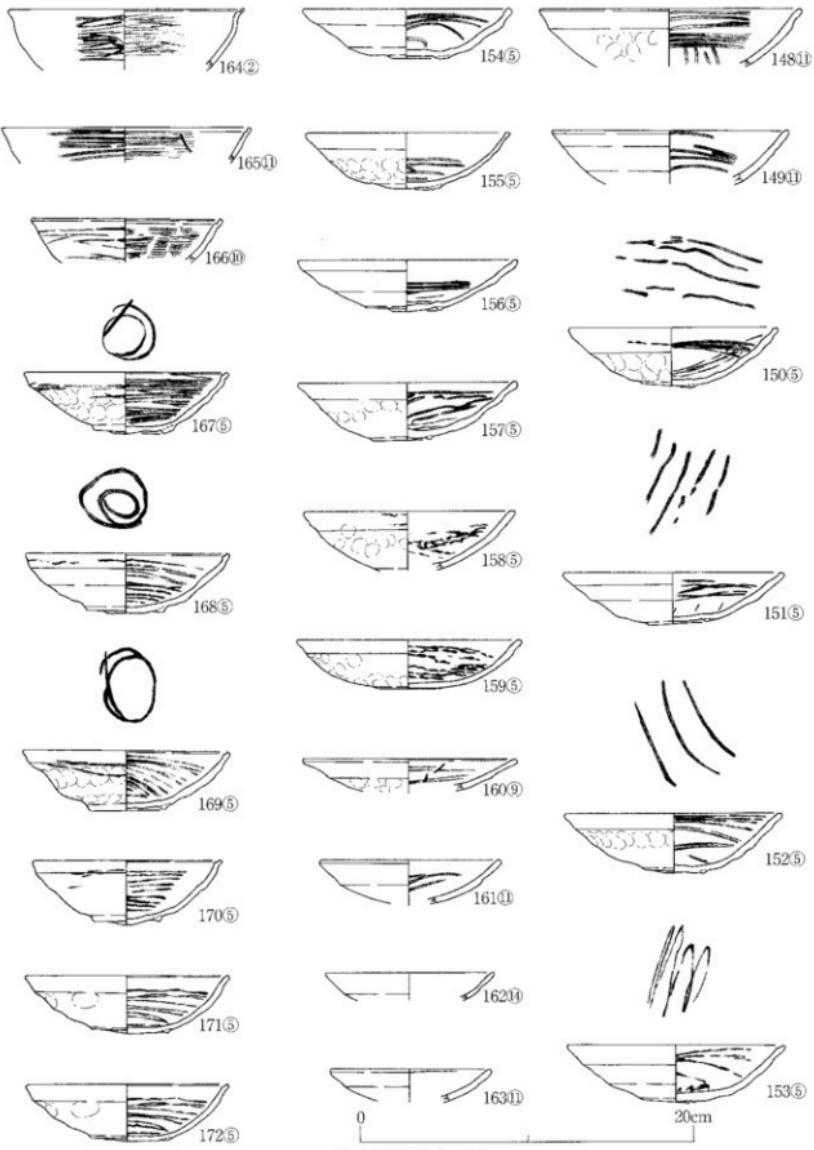
第30図 瓦器実測図

羽釜と椀がある。144は羽釜である。体部は球形を呈する。口縁部は強く内湾し、口縁端部が面をもつ。鶴は短く水平方向に伸びる。端部は面をもつ。体部外面は指オサエ調整、内面はナデ調整する。体部の中位に3本の脚が付く。13世紀。145~172は椀である。145~163は所謂、和泉型の椀である。口縁端部が丸く終わる。145~147は体部が深く、高台が高い。外面は密なヘラミガキ調整する。見込み部に格子の暗文を施す。12世紀初め。148~153は体部が浅く、高台は低い。体部外面は指オサエ

調整、内面は粗なヘラミガキ調整する。見込み部に平行線やジグザグの暗文を施す。12世紀末～13世紀初め。154～159は形状や調整法が148～153と同じであるが見込み部の暗文が消失する。13世紀中葉～後半。160～163は体部が浅い皿状を呈し、高台が消失する。内面

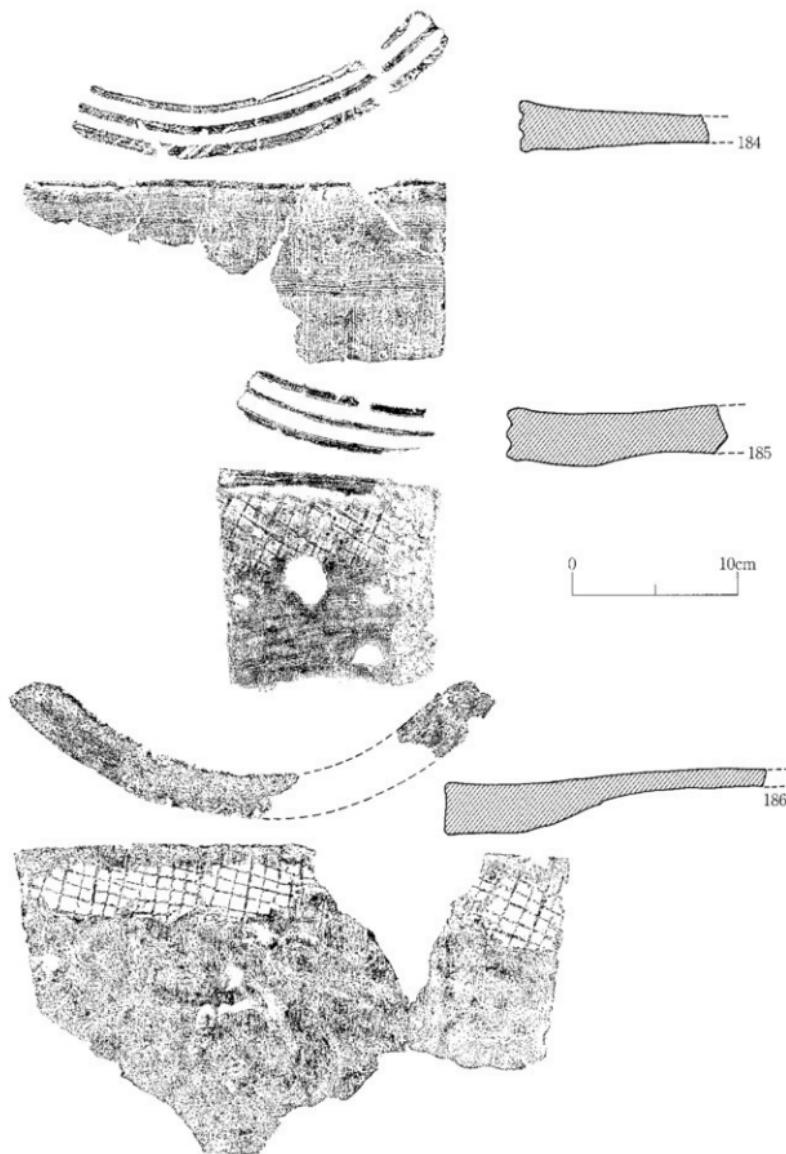
第33图 轩平瓦实测图

曲線彫の三重弧文軒平瓦である。凸面は格子のタタキを施すものが多いが、稀にハケメ調整するものもある。凹面は布目が残る。瓦当面の厚さは3.5cmを測る。飛鳥時代後期。

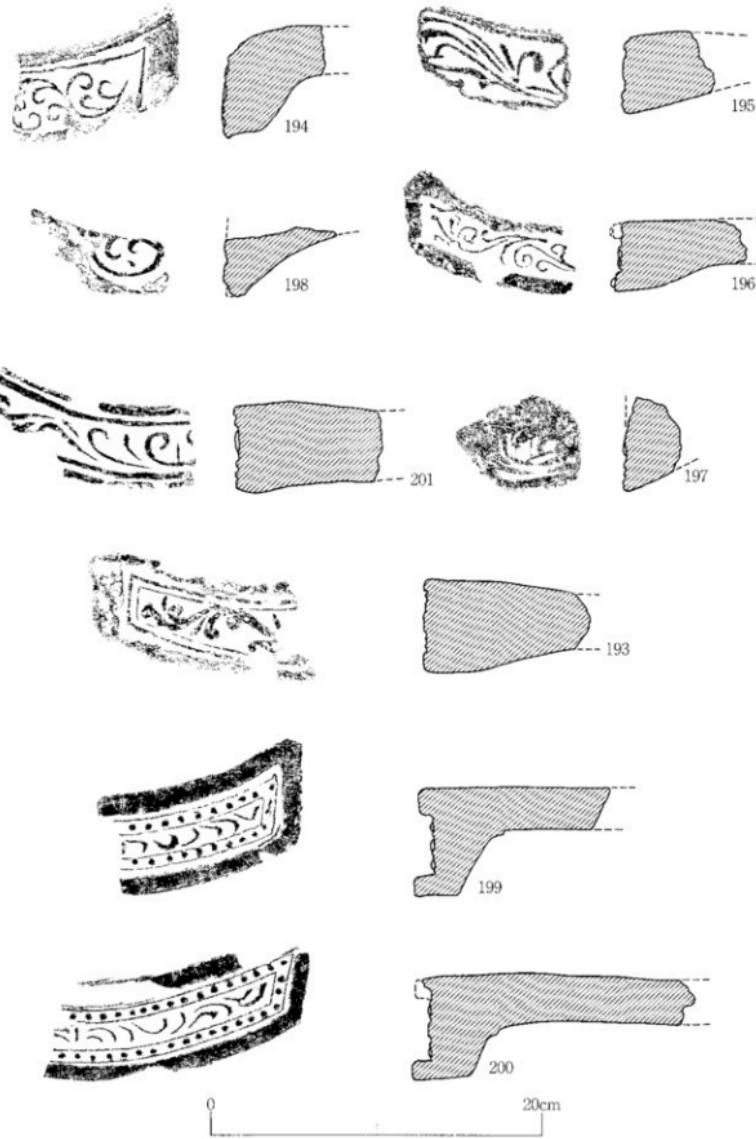
第35図 軒半瓦実測図

瓦当面上半部を欠損するが、唐草文軒平瓦と考えられる。額は曲線額。2本の唐草文が認められる。

均整唐草文軒平瓦である。顎は曲線顎。瓦当面は厚い。外区との境に界線が施される。中心飾りから唐草文は3回反転と考えられる。施文はやや太い。平瓦部の凸凹面はナデ調整する。瓦当面の厚さ

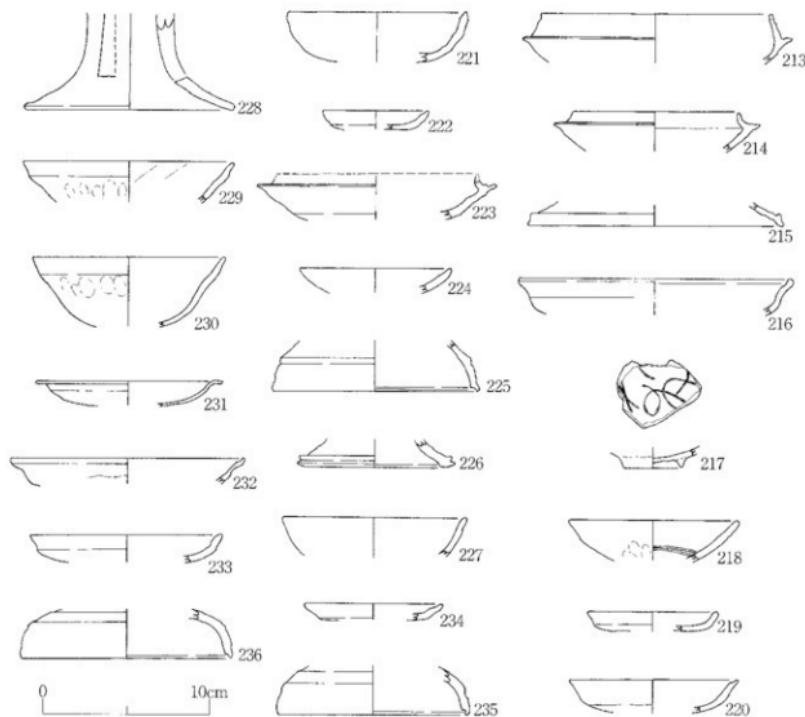
第39図 第15次調査出土上須恵器・土師器・瓦器実測図

須恵器・土師器・瓦器がある。215は須恵器の高杯である。樹部はゆるく立ち上がる。裾端部は面をもつ。内外面は回転ナデ調整する。6世紀後半。216・219・220は土師器の皿である。216は口縁部が外反し、口縁端部が内側へ肥厚する。風化のため調整法は不明である。8世紀中葉～後半。219・220は口縁部がゆるく外反し、口縁端部は丸く終わる。内外面はナデ調整する。12～13世紀。217・218は瓦器の椀である。217は断面形が三角形の高台を貼り付ける。見込みに連続輪状の暗文を施す。詳細な時期は不明である。218は体部が皿状を呈する。口縁端部は丸く終わる。外面は指サエ調整する。内面は螺旋状の暗文を施す。13世紀末～14世紀初め。

225は須恵器の蓋杯、226は高杯である。225は天井部がやや丸く、口縁部がハ字形に伸びる。口縁部と天井部の境に稜が付く。口縁端部に沈線を巡らす。内外面は回転ナデ調整する。5世紀末～6世紀初め。226は折部がゆるく立ち上がる。折端部に沈線を巡らす。内外面は回転ナデ調整する。6世紀後半。

227は土師器の碗である。体部が外上方へ伸び、口縁部がわずかに外反する。口縁端部は丸く終わる。内外面はナデ調整する。8世紀後半。

229は土師器の碗である。体部が外上方へ伸び、口縁部がゆるく外反する。口縁端部は丸く終わる。外面は指オサエ調整、内面はナデ調整する。9世紀後半～10世紀。

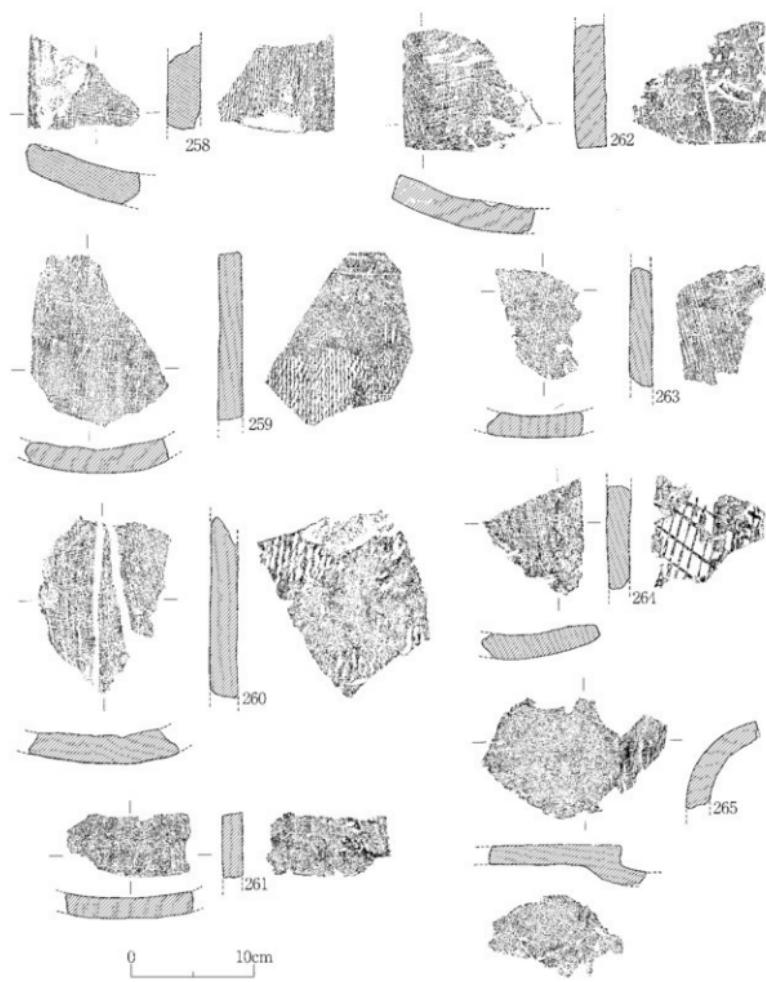
第43圖 第16次調查出土平瓦·丸瓦測圖

265は玉縁の丸瓦である。凸面はナデ調整する。凹面は布目が残る。平安～鎌倉時代。

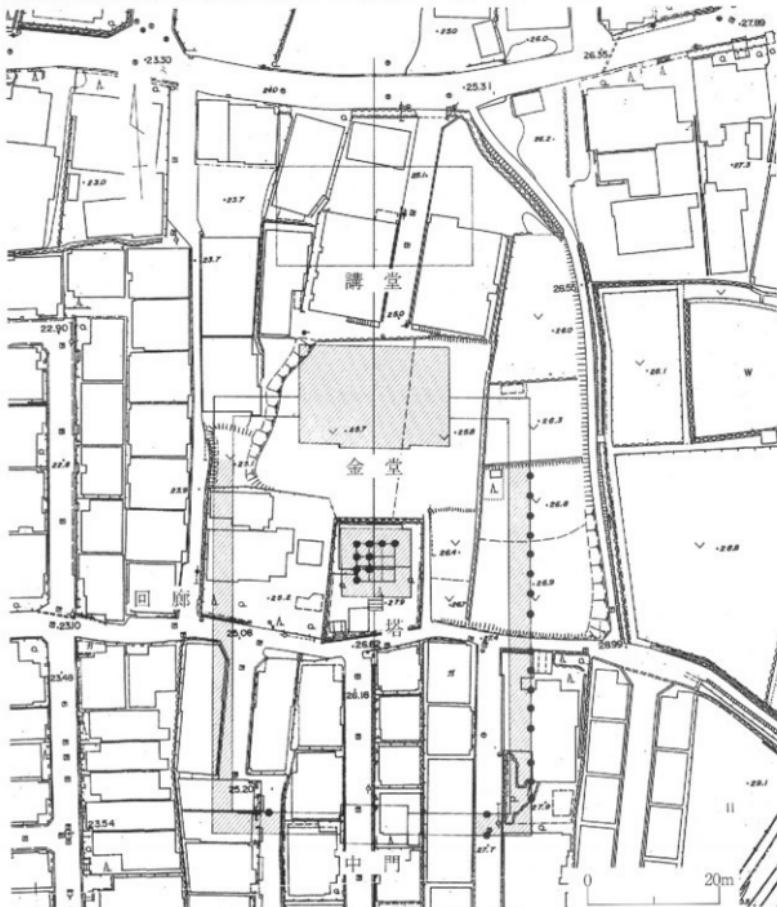
第44図 河内寺廃寺伽藍配置復原図

大阪府下の古代寺院は、116カ寺を数える（大脇2007）。これまでの調査で、河内寺廃寺跡の伽藍規模は、南北約105m、東西約50mを測るものと推定される（第44図）。この規模は、南北1町、東西半

町に相当する。新堂廃寺跡(富田林市)は南北約90m、東西約50mの規模であるので、河内寺廃寺跡は南北にやや長い配置をとることがわかる。伽藍の中軸線は、座標北に対して北へ約3.5°東に振れている。真北は座標北に対して1°12'西へ振れているため、中軸線は真北に対して約5°東に振れることになる。
