史跡高井田横穴公園整備事業報告

1993年8月

柏原市教育委員会

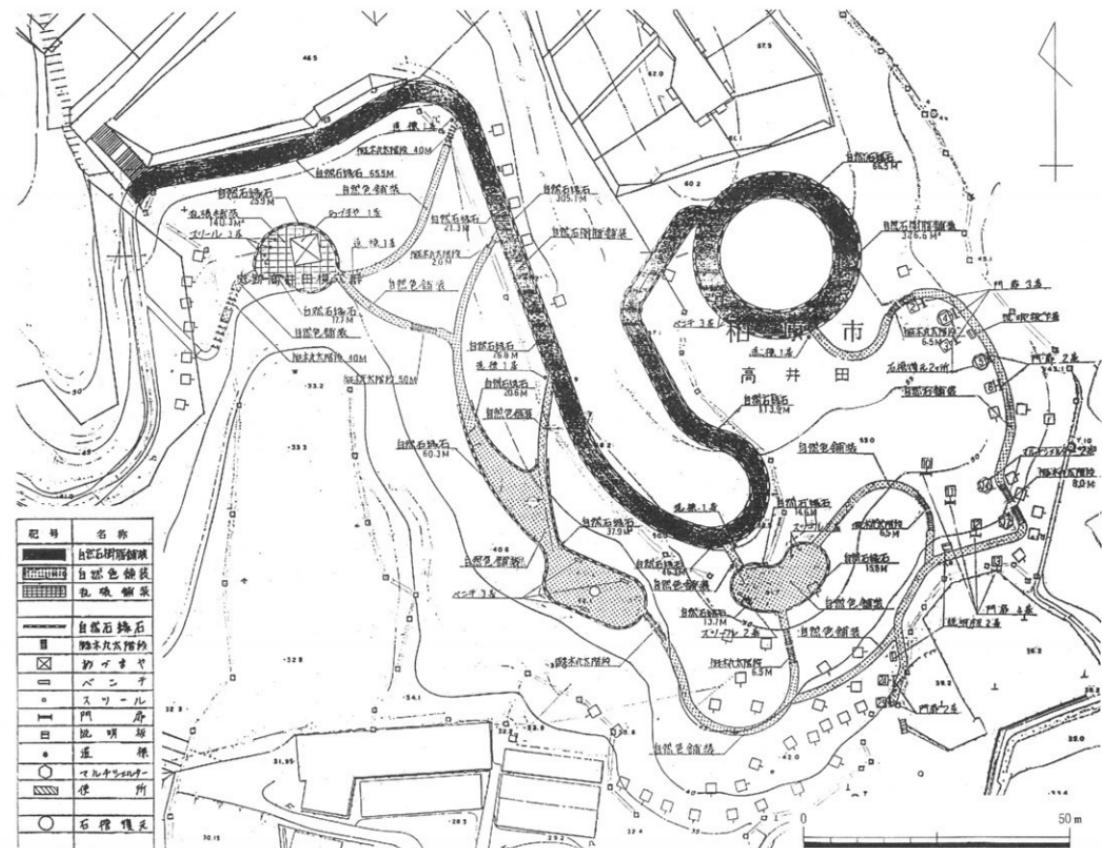
図-7 東側施設平面図

①横穴の公開

公開する横穴は第2支群の11基とし、各横穴は事前に床面までの発掘調査を実施する。そのうち14・17号墳にはマルチシェルターを設置し、他の9基の横穴には門扉を設置することにし、⑤朝に開錠し、夕方に閉錠する横穴－6・11号墳、⑥必要時に職員立ち会いのもとに開錠する横穴－2～5・12・13号墳、⑦基本的に開錠しない横穴－10号墳の3方法をとることにした。

公開に際しては、4・5・12・13号墳の玄室に照明灯を2基ずつ設置し、施錠時にも内部が

見学できるようにする。また、3～5号墳前、13号墳前、17号墳横に3基の解説用スピーカーを設置し、同じ位置に3基の陶板製説明板を設置することにした。また、4・5号墳の造り付け石棺の破損している部分を修復することにした。

平成2年度には、元年度に実施設計を行なった史跡指定地東側半分の整備工事を実施した。整備工事にあたっては、園路・広場予定地のトレンチ調査を終え、遺構が存在しないことが確認された部分について、11月より整備工事に着手した。しかし、レーダー探査によって横穴の存在が予想されていた歴史の広場については、横穴2基（レーダー探査では3基と予想されていた）の調査後、広場の形状を変更した。

調査を実施したのは、第2支群58号墳の墓道と第2支群59号墳である。58号墳は墓道の一部が露出しており、墓道から玄室までが歴史の道の下に埋没していることから、墓道のみ調査を実施し、埋没保存している。59号墳は歴史の広場予定地の地下に玄室が空洞状態で存在した。そのため、床面まで調査を実施し、玄室に土砂を充填し、埋没保存している。この2基に関しては、地表にその規模・形状を植栽によって表示し、説明板を設置することによって見学者が理解できるように工夫した。また、第2支群56号墳（高井田山古墳）は、先述のように工事を中止し、平成2年度に改めて実施設計を行なうこととした。

①横穴の公開

公開予定のすべての横穴に対して、墓道端部までを検出し、床面までの調査を実施した。調査後、見学可能なようにスロープ状に墓道を埋め戻し、床面保護のため玄室・墓道にも薄く土を敷いた。また、門扉は横穴の形状等によって墓門部に設置したものと玄門部に設置したものがあり、同様に内開きの門扉と外開きの門扉がある。マルチシェルターは、想像していたよりもシェルター面が高いものとなり、フレームの太さが目立つものであった。そこで、竹垣によって周囲を囲ってフレームが目立たないようにした。想像と実際との格差が大きく、事前にもう少し検討すべきであったとの教訓が残された。

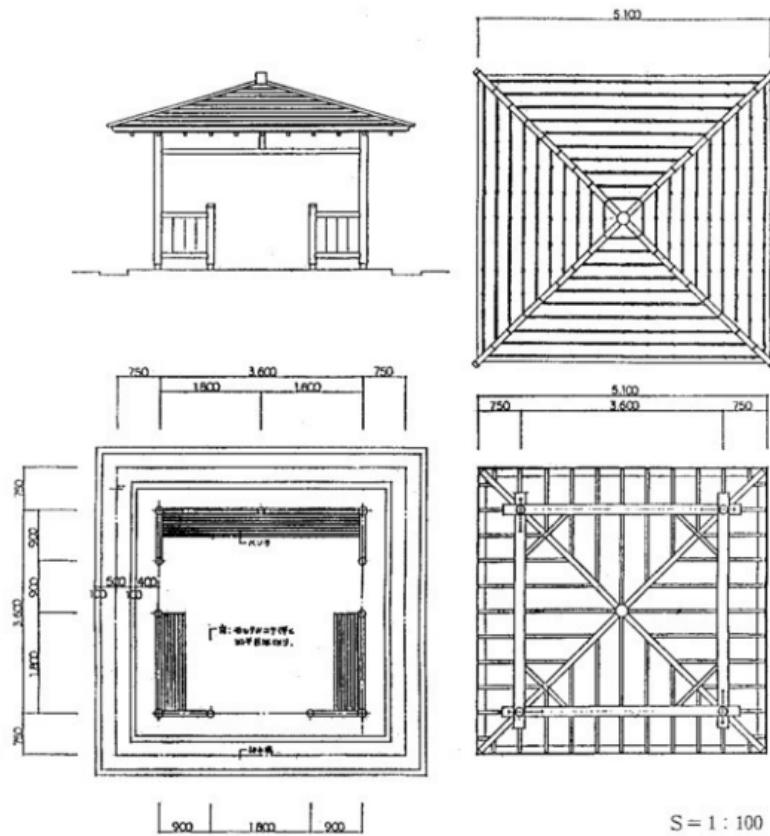
図-8 あづまや

竹林広場－現況の竹林を生かし、落ち着いた雰囲気の休憩スペースとする。自然石乱張舗装を施し、自然素材を多用したあづまやを設置する。

あづまや1基を竹林広場に設置。花崗岩製のベンチ6基、スツール7基を各広場に設置する。

竹林広場に設置したあづまやは、杉板壁とし、屋根は杉皮を竹で押えたものを使用することによって、竹林にマッチしたものとした。ベンチ・ツールは、すべて花崗岩製で、説明板・道標と同質のものを使用し、景観を損ねないように配慮した。

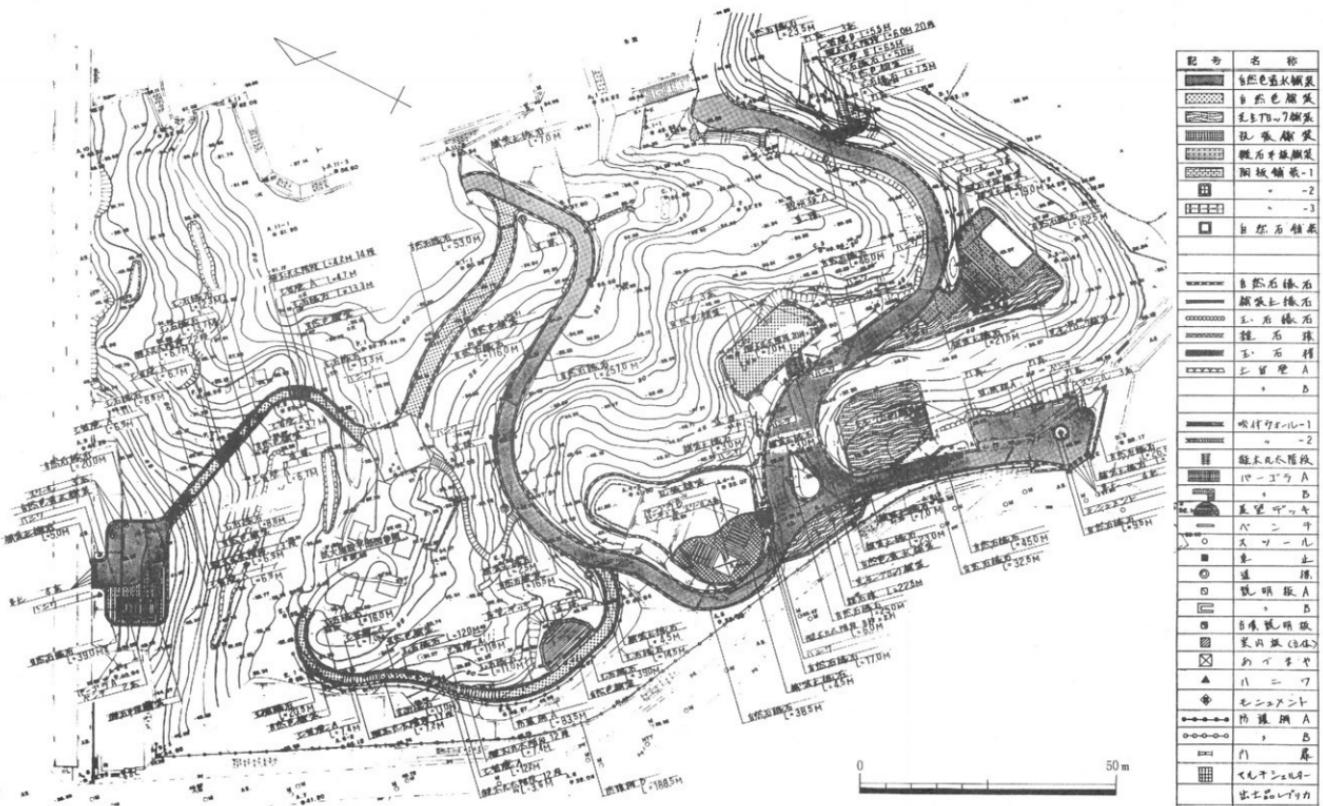
図-10 西側施設平面図

平成3年度整備工事予定の史跡指定地西側半分（18,284m²）に対する実施設計を、平成2年度事業として実施した。西側は、基本設計の段階において活用ゾーンとして位置づけており、横穴に影響を及ぼさない範囲で史跡公園を有効に活用するための諸施設を整備したいと考えていた。また、歴史資料館建設地を高井田第3号公園とし、資料館建設の実施設計、および展示の基本設計を実施した。

①横穴・古墳の公開

以前から門扉を設置し、希望者に公開している横穴が9基（第3支群2・5・7・8・16・18・19・21・28号墳）存在する。これらに関しては現状のままでし、竹林広場西斜面の4基（第3支群10～13号墳）に調査後門扉を設置し、古代へのいざない広場に開口している調査済みの3基（第3支群22～24号墳）に関しても門扉を設置することにした。

また、円墳広場として平成2年度に整備予定であった第2支群56号墳（高井田山古墳）が、発掘調査の結果、初期の横穴式石室を主体部とし、豊富な副葬品が出土したことなどから平成2年度の整備を中止し、改めて整備計画を検討した。その結果、石室にはマルチシェルターを設置し、副葬品のレプリカを石室内に展示することによって保存・公開を図る。墳丘には芝生を張って保護し、説明板を2基設置することにした。マルチシェルターは、石室上面からアーチ状に立ち上がるものとし、妻側に管理用の出入口を設置することにした。

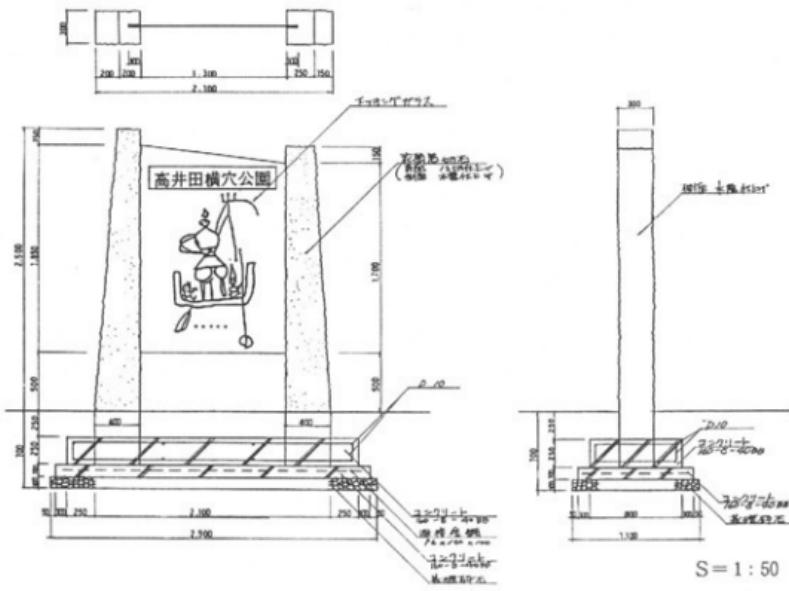
図-14 モニュメント

古代へのいざない広場—JR高井田駅に面する入口にあたる広場。3基の横穴を公開、透水性舗装とし、線刻画をモチーフとしたモニュメントを設置する。背景としての樹木の緑を生かし、古代の世界へ入るという雰囲気を想像させるような広場とする。

古代へのいざない広場—JR高井田駅に面する入口にあたる広場であるが、湧水が激しく、土壤改良剤をかなり使用した。それに伴って暗渠の設置も行なった。総合案内板は、太陽光が当たると見にくいため、北面させることにした。モニュメント、説明板を設置し、入口部にはビシャン仕上げの擬石による車止めを設置した。

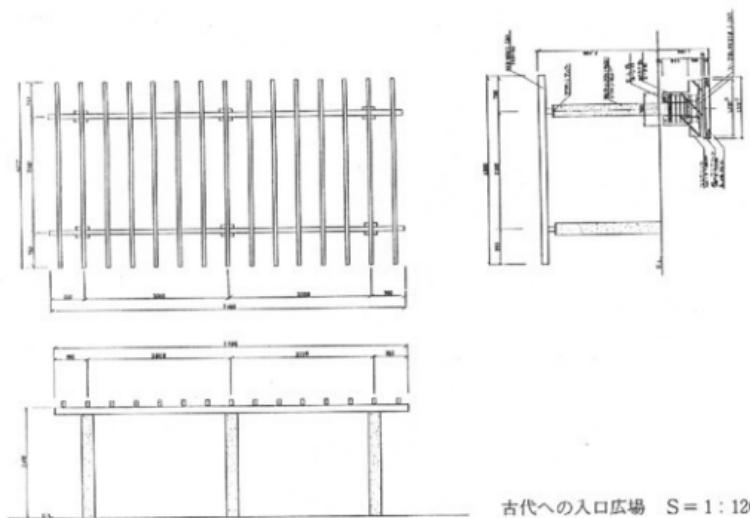
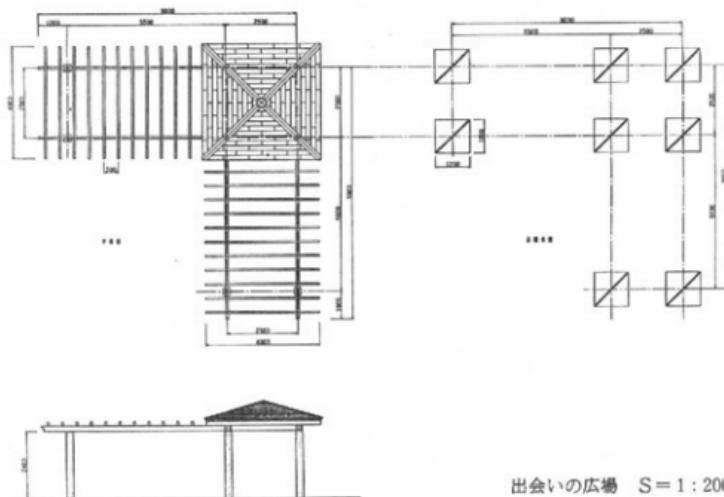
図-15 パーゴラ

古代への入口広場－北側住宅地に面する入口にあたる広場。透水性舗装・擬石平板舗装とし、パーゴラを1基設置する。

出会いの広場－いろいろな人とさまざまな体験に出会える広場とする。乱張舗装、張芝とし、パーゴラを1基設置する。

古代への入口広場—北側住宅地に面する入口にあたる広場。南西部でかなりの切土が必要となるため、形状を若干変更した。バーゴラ、ベンチ2基、スツール3基と、ライオンズクラブから寄贈していただいた案内板を設置した。入口には上述と同様の車止めを設置し、サインとして円筒埴輪のレプリカを樹立させている。

出会いの広場—入口部を鉄平石の乱張舗装、奥部を張芝とし、バーゴラ、ベンチ2基、スツール3基、水飲みを設置している。南面する最も広い広場であり、周囲にはソメイヨシノを植栽しているので、芝生広場として、いろいろな目的に利用していただきたい。歴史の道とは平面上の入口と擬木丸太階段の入口の2箇所のアクセスを設けている。

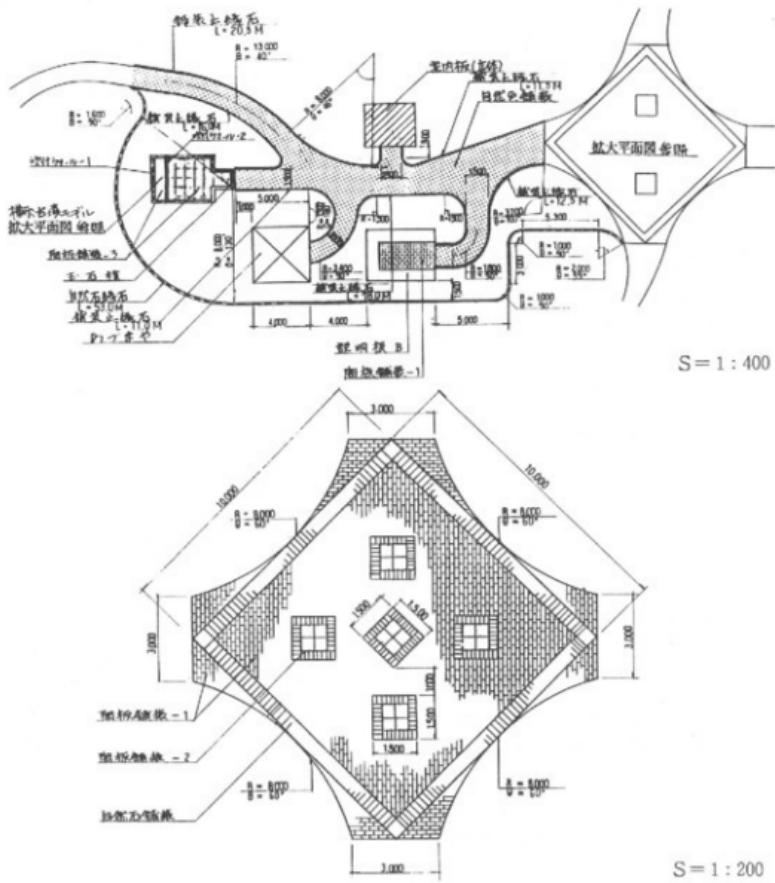
図-16 ふるさと広場

ふるさと広場－高井田横穴群に対する理解を深め、郷土の歴史への関心を高めるための諸施設を配した広場とする。当初、復元住居の建設を計画していたが、適切ではないとの指導を受けたため、横穴とそれに至る墓道をイメージした総合案内広場として位置づけ、ムラをイメージした陶板舗装のゾーンから、墓道をイメージした自然色舗装の園路が枝状にのび、横穴をイメージした横穴モデル、説明板、案内板、あづまやの4施設に至るものとした。ムラをイメージした陶板舗装ゾーンには、ふるさと広場の説明を付すと共に、復元家屋の絵を挿入することによって、当時のムラのイメージがふくらむものとする。横穴モデルは、吹付ウォールによって高さ50cmの横穴の原寸大モデルを造り、内部に埋葬状況を復元した絹柄陶板を敷きつめるというものである。これによって、横穴の埋葬状況に対するイメージをふくらませるのがねらいである。説明板も横穴の平面形をとり入れたものとし、その壁面に説明用陶板を設置する。高井田横穴群だけでなく、全国各地の横穴・線刻壁画を理解するための説明ゾーンとする。案内板は立体陶板製とし、地形を立体的に復元、各施設・横穴の位置を示したものとし、見学の便宜を計ると共に、横穴群全体の理解を深めるものとする。あづまやも横穴の玄室をイメージしたものとする。このように、見学者が楽しみながら理解を深めることのできる広場とする。

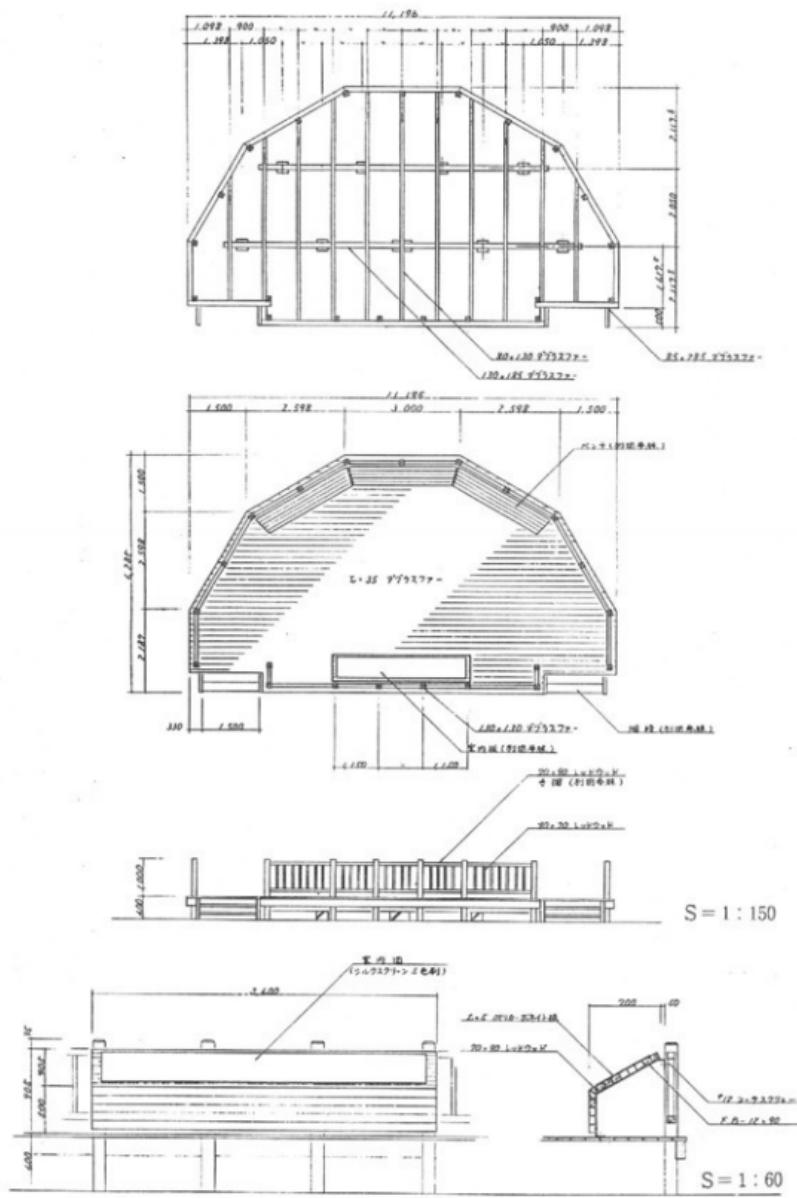
図-21 展望デッキ

展望所－基本設計では計画されていなかったが、玉手山古墳群・古市古墳群・大和川・石川等を望む眺望のすぐれた場を利用して、ダグラスファー、レッドウッドなどの自然素材を使用した木製デッキを設置、説明板を付設する。

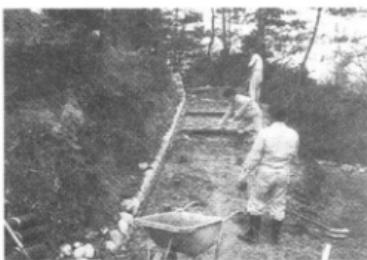
写真-1 古代の道工事

古代の道—幅員1.5mの自然色舗装とし、傾斜の強い部分には擬木製階段を設置した。ただし、歴史の道からふるさと広場へ至る部分は、緊急車両・管理用車両が通行可能なように幅員3mとした。

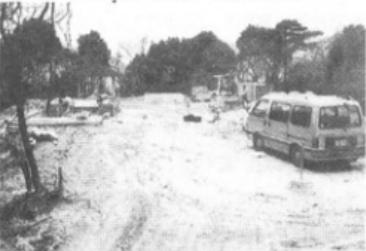
写真-6 ふるさと広場工事

ふるさと広場—西側の最頂部に位置し、四方向へと園路がのびている。横穴群の理解を深め、歴史に親しんでいただくために、趣向を凝らしたものにしようとし、苦心した。陶板舗装のエリアをムラとイメージし、そこからのびる古代の道をムラから墓地へのびる道とイメージし、4つの施設を横穴とイメージしたものになっている。

陶板舗装のエリアは10m四方の方形であり、四方へと古代の道がのびている。その中で、西へのびる古代の道が、途中で枝分かれして4つの施設（説明板・あづまや・横穴復元モデル・立体案内板）へとのびており、この道と施設は、それぞれ横穴へ至る墓道と横穴をイメージしたものである。陶板舗装のエリアは当時のムラをイメージしたものであり、ムラから墓地へのびる道が途中で枝分かれして4つの横穴へと続いている。実際の横穴も、1本の墓道から枝分かれした2～3基が1つのまとまりを示している。

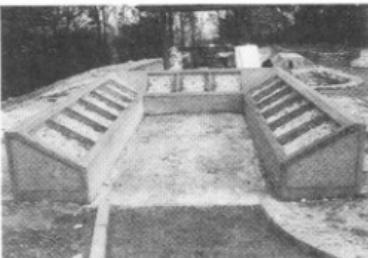
写真-7 横穴説明板本体工事

陶板舗装のエリアから、最も左側の道を行くとコの字形の横穴説明板に至る。大きさは4.8m×3.6m、高さ0.7mのコンクリート製とし、横穴をイメージした外形とした。これに60cm四方の絵柄陶板を15枚嵌め込んだものとし、柏原の横穴と全国の装饰横穴についての説明板とした。柏原の横穴については、その概略と分布図、そして高井田横穴群と安福寺横穴群の線刻画について、写真・図と共に解説を加えている。全国の装饰横穴についても、その概略と分布図を示し、各地の横穴にみられる装饰を写真・図などで紹介している^⑪。

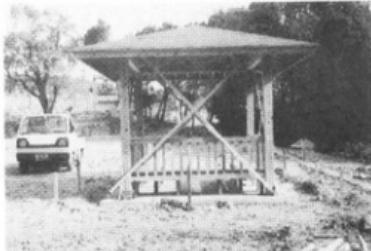
写真-10 あづまや建築工事

あづまやは、シングル葺き屋根で、やはり横穴をイメージしたものとするために、入口を一方向のみとし、他の三方の壁面に沿って木製のベンチを取り付けている。

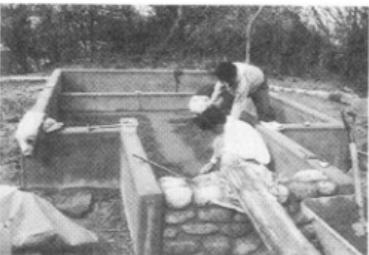
写真-11 横穴復元モデル絵柄陶板設置

横穴復元モデルは、 $4.15\text{m} \times 3.11\text{m}$ の玄室に 1.25m 四方の羨道が取り付く形状とした。壁面の高さは 50cm である。この床面に、 30cm 四方の絵柄陶板を 146 枚敷きつめた。奥壁寄りの一部に幅 10cm 、高さ 30cm の壁を造り、奥壁に造り付け石棺があると想定し、コの字形に三体の埋葬がなされている状況を絵で復元したものである。羨道入口部は、閉塞石を示す玉石積みによって区画した。

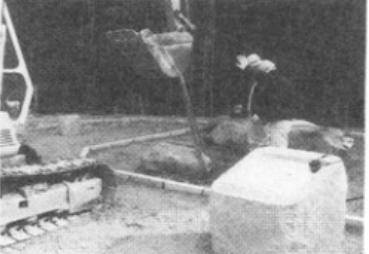
写真-14 屋外展示広場礎石設置

屋外展示広場—東部の $10\text{m} \times 5\text{m}$ の範囲を展示エリアとし、寺院の礎石など資料館での展示が困難であり、屋外展示に耐え得るもの展示していくかと考えている。現在は、大県庵寺（大里寺跡）の礎石を展示している。他の部分は、擬石平板舗装とし、一部を芝生ブロック舗装としている。説明板1基、ベンチ1基、スツール3基を設置。

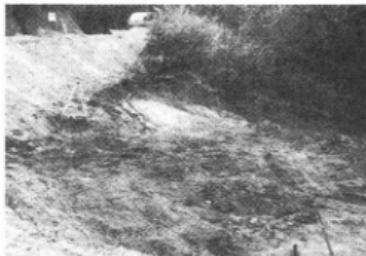
写真-15 芝生休憩園地工事

芝生休憩園地—厚さ10cmの粒調砕石を敷いた上に厚さ7cmのグリーンブロックを敷きつめ、芝生を葺いている。緊急車両等の駐車場としての機能を兼ねたものとするためである。また、法面は緑化ブロックウォールによって補強した後に、ヒラドツツジ・キリシマツツジ等を植栽し、景観を損ねないように配慮した。

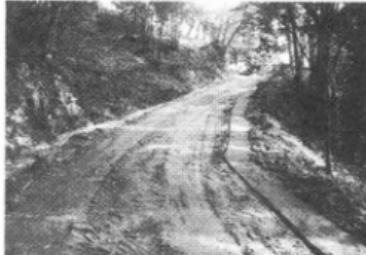
写真-17 歴史の道工事

歴史の道—既存の道を整備し、緊急車両・管理用車両の通行が可能なように幅員3m、自然色の透水性舗装とした。道の両側には自然石の縁石を設置し、当初は横穴保存のために縁石を除いていた第3支群2号墳から18号墳前にも、舗装止めのために必要との判断から縁石を設置した。ただし、現況の地形は改变せず、幅員を減少させたものである。

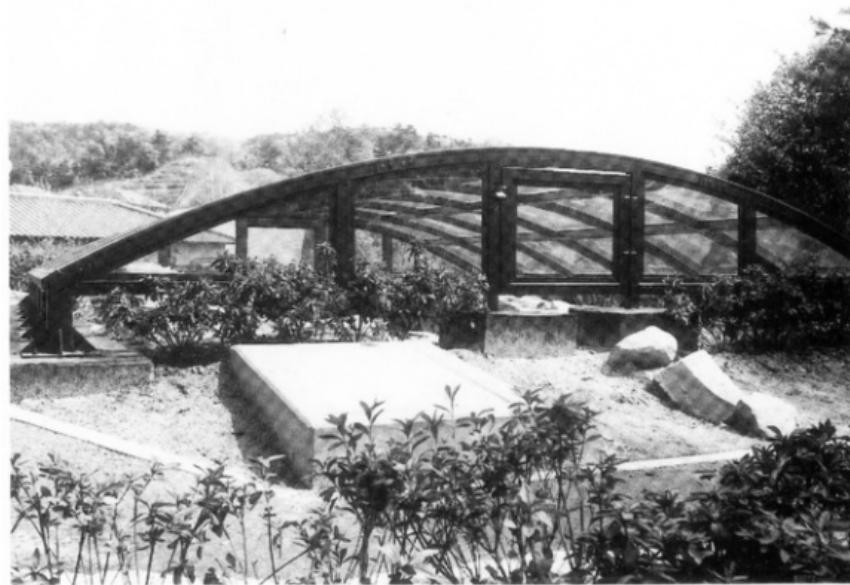
保護施設と説明板

高井田山古墳は、マルチシェルターを設置し、周囲に見学路をめぐらした。しかし、墳頂部の平坦面が狭く、比高差がかなりあったことから、シェルターの基礎が一部で地上に露出してしまった。露出した基礎部分にはシェルターと同色の塗料を塗り、南北面にヒラドツッジを植栽した。また、設計では幅2mの見学路を設置する予定であったが、墳丘の改変を最小限に留めるため、見学路の幅を平均1mとした。墳丘には芝を貼り、墳丘北側と石室南側に説明板を設置した。また、石室内にはFRP製の熨斗・銅鏡・甲冑・鉄刀のレプリカと須恵器のレプリカを原位置に置いて、見学できるようにした。

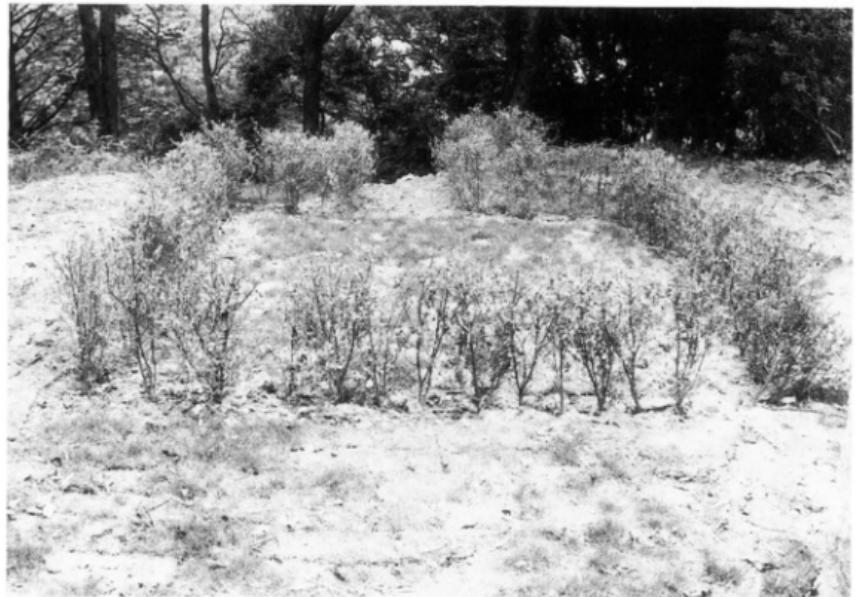
第2支群59号墳植栽標示

歴史の広場－前述のように、形状の変更、横穴の植栽表示によって大きく変更となった。やはり管理用車両進入のため透水性舗装に変更した。公開横穴に至る広場であるが、横穴の植栽表示によって、より一層歴史の広場としてのイメージにふさわしいものになった。
