米沢市埋蔵文化財調査報告書 第107集

館山城跡

発掘調査報告書

米沢市教育委員会

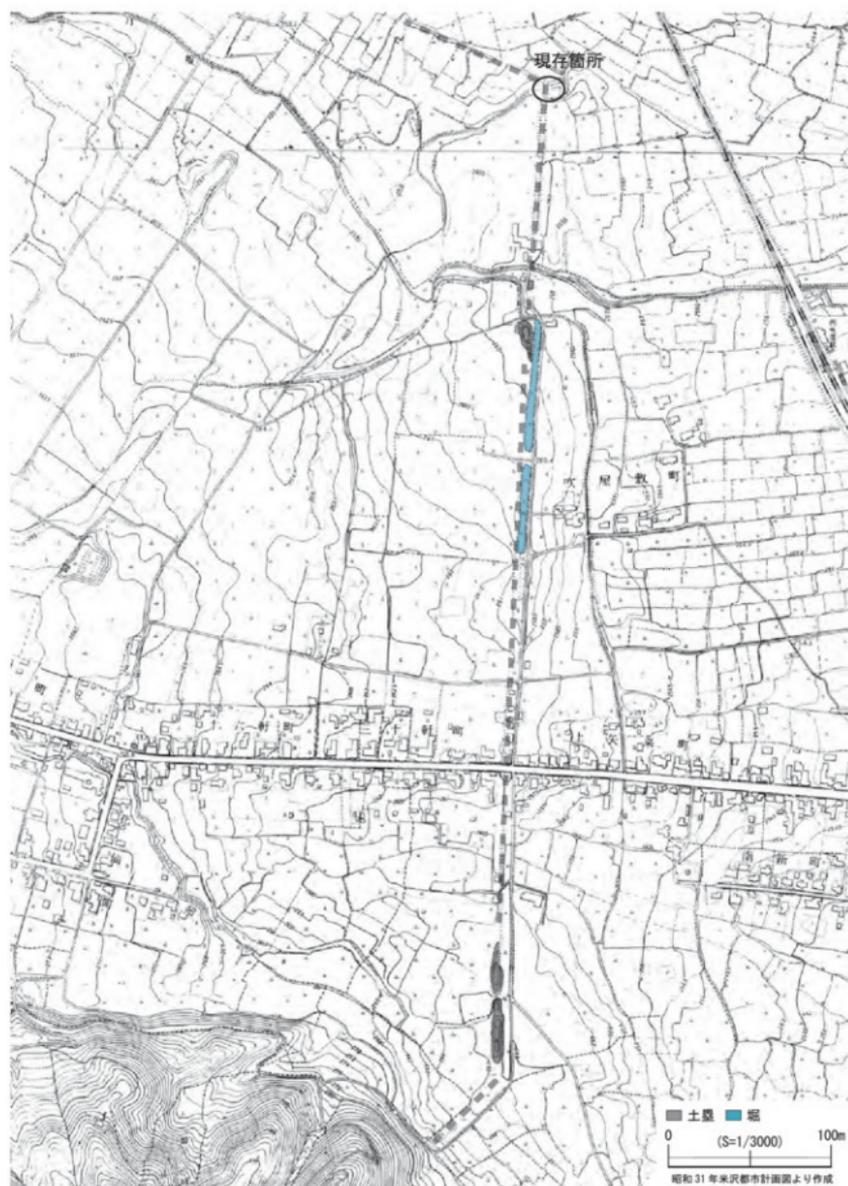
第7図 都市計画図に残る並松土手

計画図には、当時残存していた土塁と堀切が確認され、土塁の長さは南北約六〇〇mである(第7図)。並松土手は近世期には存在しているが、築かれた時期は、伊達統治時代または浦生統治時代とする見解があり、発掘調査も行われていないため明確ではない。土塁の東側に堀を伴っており、米沢城西側の防御を想定したものととは考えにくい(註1)。この土塁が矢来と館山(一ノ坂)の境界になっており、並松土手は館山城の防御施設であった可能性が高い。館山平城の範囲内には、伊達輝宗の隠居所としての館山城があったという伝承があり、館山城の位置や範囲を捉える上で重要な遺構である。

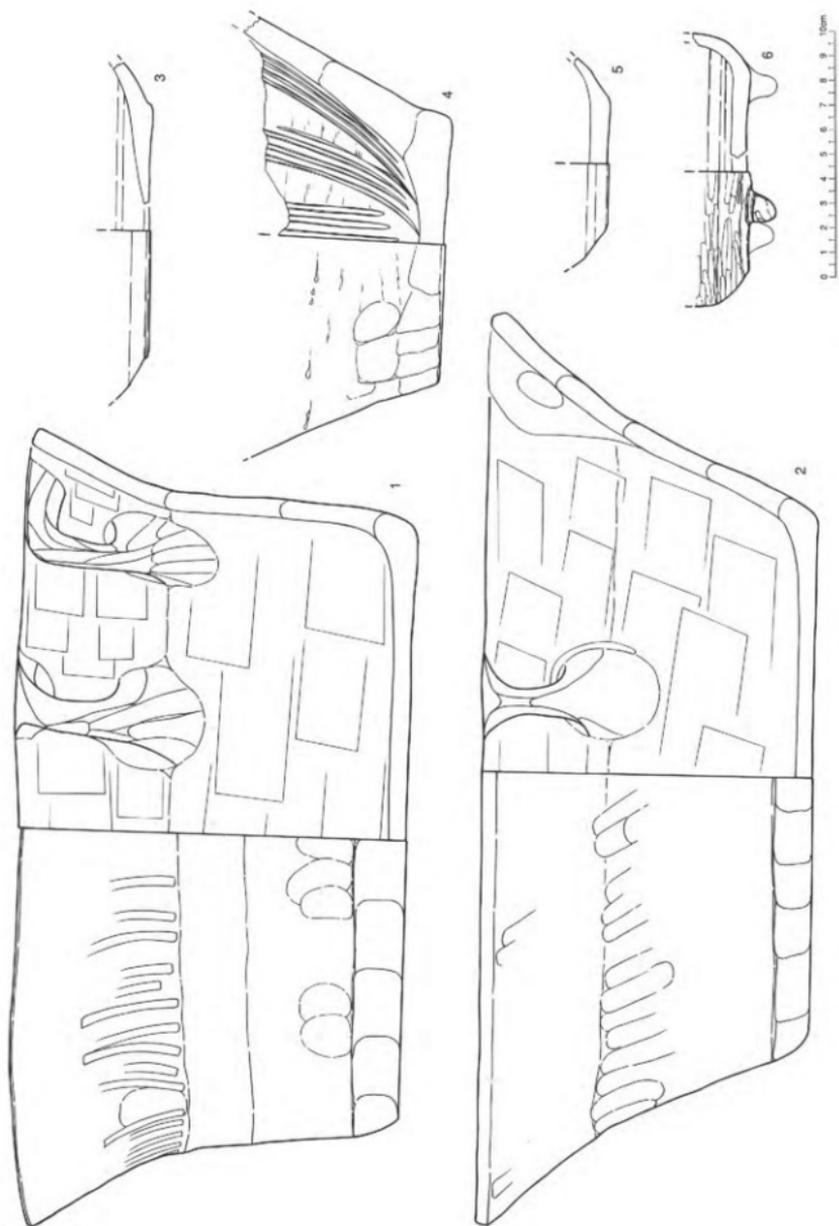
第31図 館山北館第1次調査出土遺物(1)

かわらけは、二点出土している。いずれも破片が多く全体形状は明確にできないが底部が広く皿状を示すもの(第31図3)、底部が小さく坏状を有するもの(同図5)、高台を有するもの(第31図14)がある。第31図16は素焼きの土鈴で3cm前後の球形の身にツマミ状の突起がある。

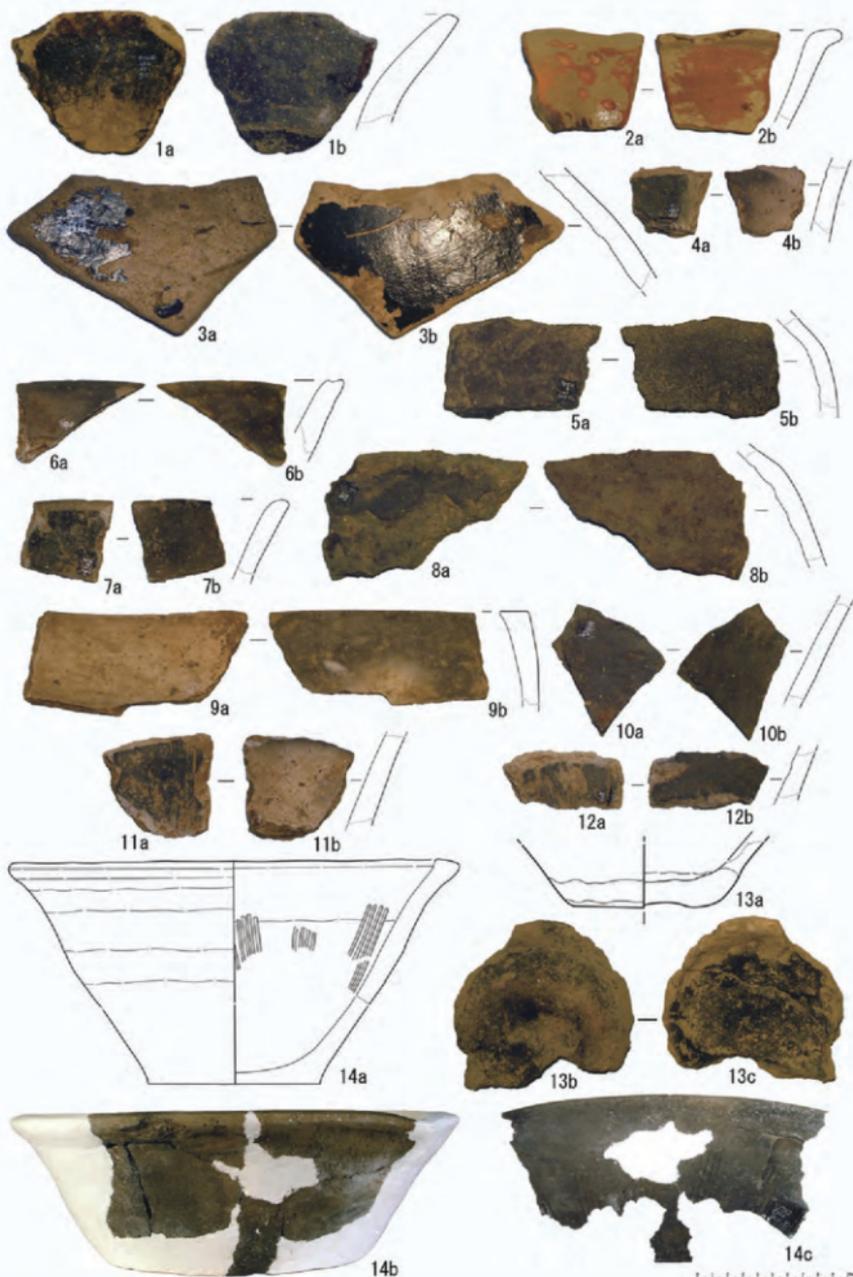
第58図 館山東館第2・3次調査出土遺物(2)、館山城跡第1次調査出土遺物

○瓦質系土器（第58図）

瓦質系の焼き物で、二点を紹介する。第58図3は内湾する鉢形を示すとみられ、表面が酸化焙焼成を残し、漆が塗られている。風炉の可能性がある。

第58図2については、土鍋よりも焙烙や鉢に近い器形に分類される。

酸化焰焼成を有する赤褐色の播鉢で、第58図11・13の三点出土した。いずれも破片で内側にすり目が残り、外面に煤の付着がみられる。

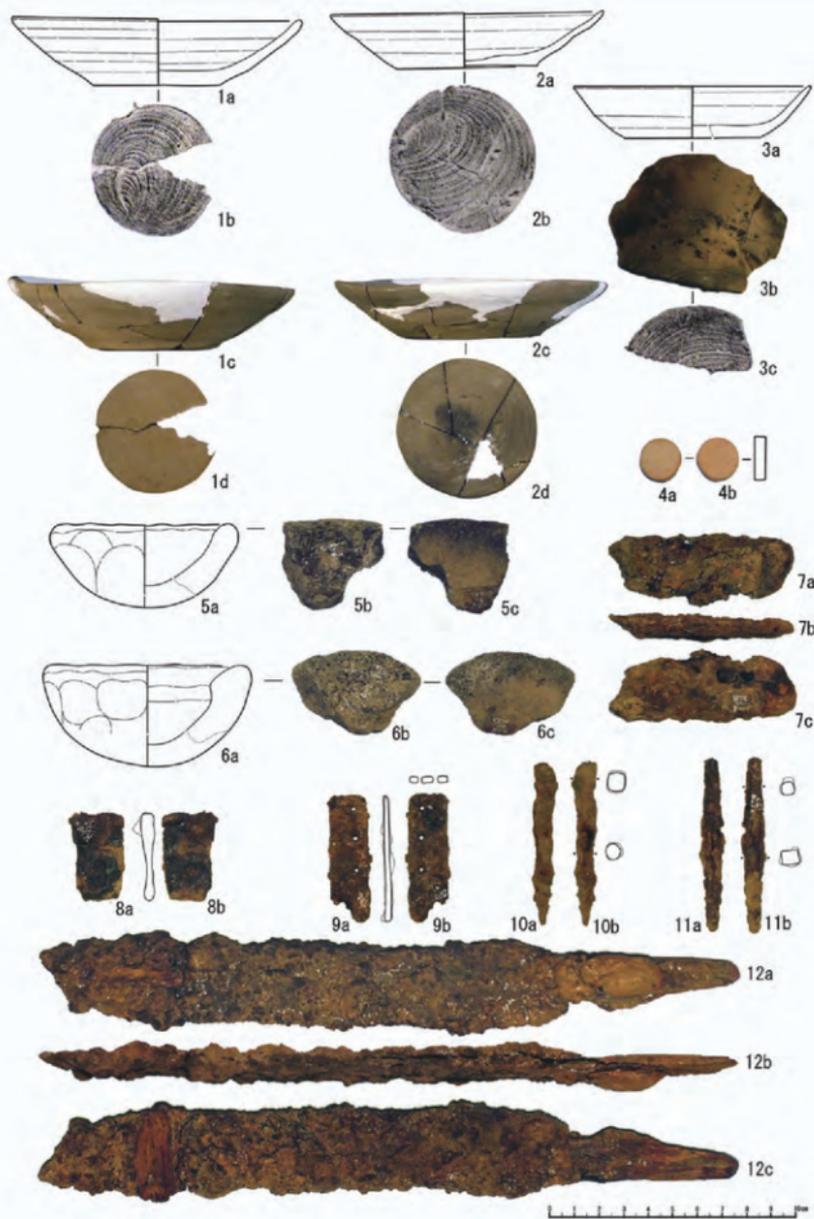
第59図 館山東館第2・3次調査出土遺物(3)

石製品を一括した。第59図4は直径一・五cm、厚さ〇・五cmのボタン状に整形した石製品である。第60図1は角閃石安山岩製の挽き臼である。F T 調査区の中央部から半分に割れた状態で出土した。直径二七・三cm、厚さ二・五・九cmをなす。第60図2は先端部が欠損しているもので、粗面安山岩製の現長七・三cm、幅二・二cm、厚さ二・一cmをなす。3は位牌状を示す石製品で表面に墨痕が認められる。粘板岩を板状に研磨して加工したもので、長さ八・七cm、幅四・五cm、厚さ二・一cmである。第60図4と5は砥石である。

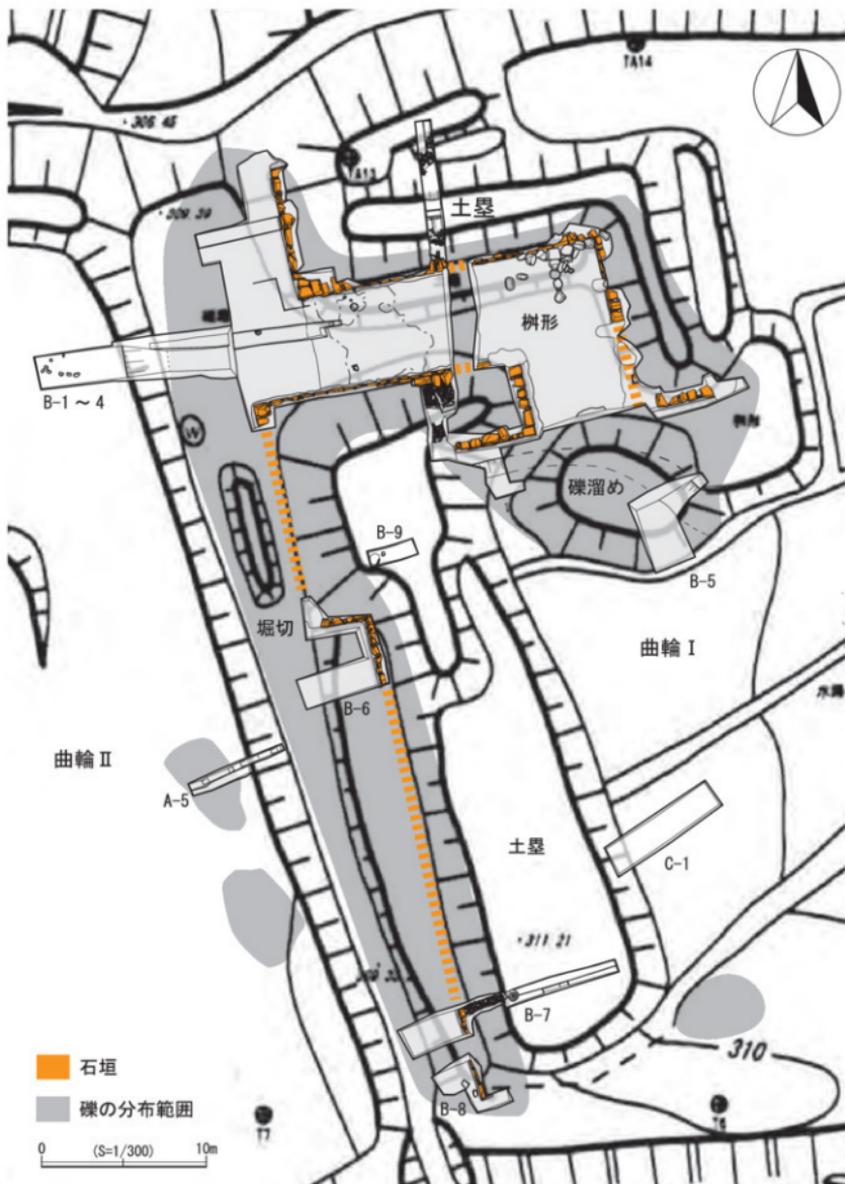
第70図 曲輪I西側樹形虎口全体図

築石(概ね四〇cmを超えるもの)は一三四個確認した。そのうち表面に出る六一面に全面または部分的なノミ調整が確認される。ノミ調整が施された築石の割合は、約四四％である。自然面(節理面)が表面になるものは三五面で約二六％で、他は割面を表面としている。ノミ調整面や自然面を石垣面とするものが多く、石垣面の平面性が意識されている。間石にもノミ調整が施されたものがあり、間詰石として川原石を用いる箇所もある。

三段目に相当する築石を検出した。築石は幅四〇〜一二〇cm、控え長は全長の確認できるところで六〇〜一〇cm、三段目は三〇cmと狭くなる。高さ三五〜六〇cmである。二段目まで残る箇所は、高さ二一〇cm、三段目では一二四cmである。正面を横長に据えるものが多く、控え長を確認できた箇所は少ないものの、バラつきが大きいと考えられる。

②破城（城跡）の痕跡について（第70・72・77図）

ている箇所もあり、破壊が徹底している。樹形虎口北東では、これらの栗石を除去する過程で、崩された状態の築石を検出した。凝灰岩の築石ほかに、長軸六〇〜七九cm、短軸三七〜五九cmの玉石が六個含まれている。これらの玉石は、築石として用いられたものではなく、建物等の礎石として持ち込まれた可能性がある。

また、曲輪I側の樹形虎口の出入口に当たる箇所には、径九〜一二m、高さ約一・五mの楕円形の高まりがある。この状況を確認するため、平成二五年度にB-5調査区を設定し、調査を行った。調査の結果、この高まりは、ほぼ礫で構成されており、礫をすべて除去すると遺構面（整地面とIV層）が検出される。遺構面までは最深部で一・八mである。遺構面の東側は高く盛り整地され、急角度に立ち上がってスロープ状になる。ここは曲輪Iとの出入口に当たり、この集石は樹形虎口の出入口を封鎖する意図で集積された可能性がある。破城が行われた他の事例によると、城郭のシンボリックな部分（石垣等）や通路を破壊する傾向がある。この集石は、通路の機能を停止させる意図で行われたものが、遺構として残った可能性が高い。

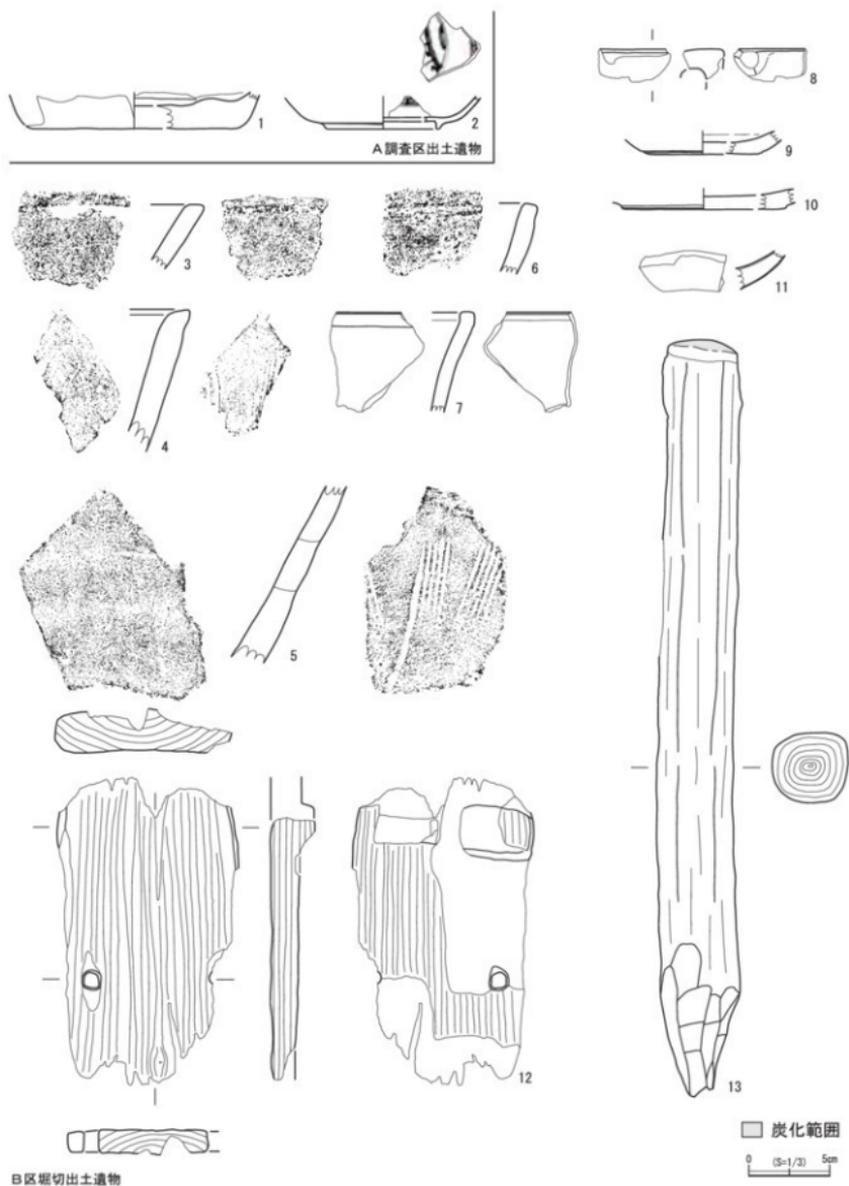
第 8 1 図 館山城跡第 2・3 次調査出土遺物 (1)

第81図3〜13、第82図1〜3は堀切出土遺物である。第81図3〜5は瓦質挿鉢で、3は黒褐色、4は灰色を呈し焼成が良好で光沢を持つ。6〜8は土銅で、6・7は口縁部、8は内耳土銅の把手部分の破片である。9〜12はかわらけの底部で、回転系切り痕がある。概ね十六世紀後半頃の特徴を示す。9・10はかわらけの底部で、回転系切り痕がある。11は青磁碗片である。第81図12・13、第82図1〜3は木製品類で、堀切の下層から出土している。11は連歯下駄、12は杭で第二次調査で出土している。第82図1〜3は、第三次調査時における最下層から出土している。第82図1・2の杭は、先端部が火を受けて炭化

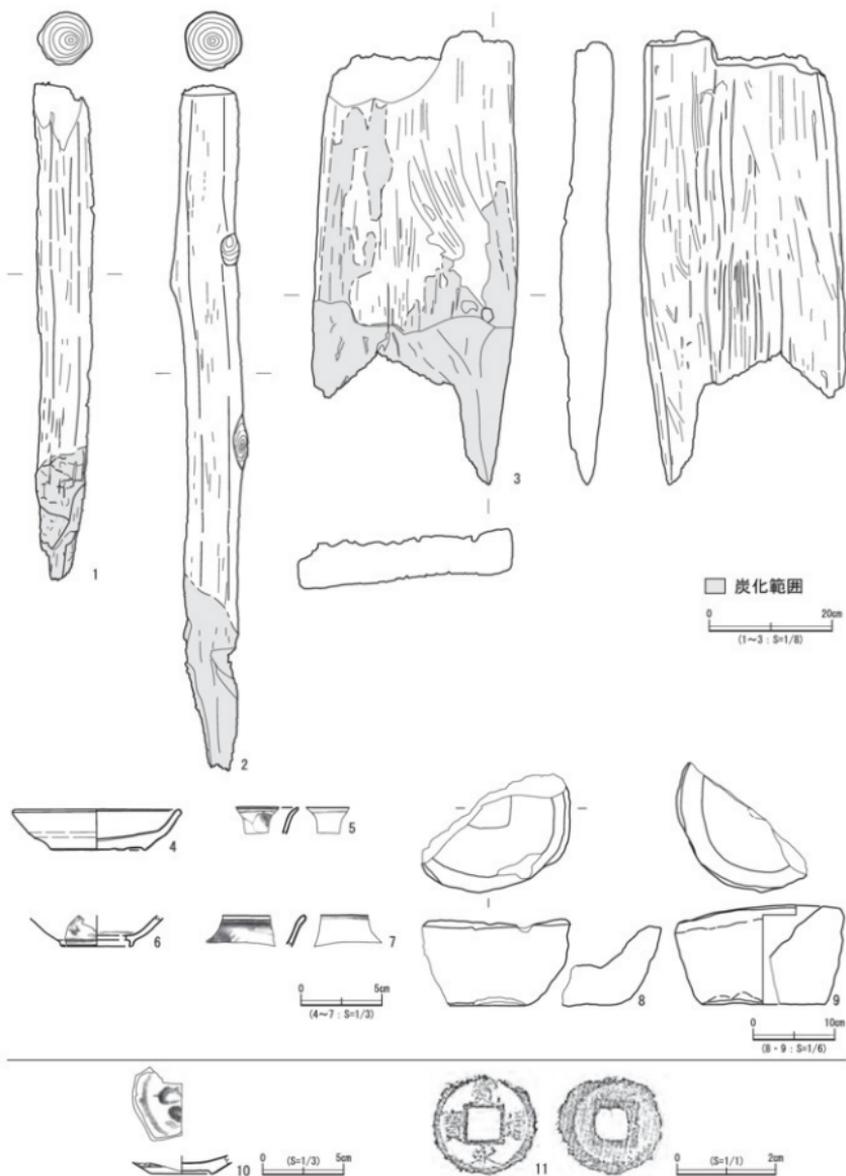
第 8 2 図 館山城跡第 2・3 次調査出土遺物 (2)

しており、加工痕は欠損して明確に確認できない。第82図3は長方形の板材で、炭化している部分が確認できる。板材は二次的に火を受けている可能性があるが、杭は土中に埋もれる先端部が炭化していることから、防腐処理として炭化させている可能性がある。

第82図4は瀬戸・美濃産陶器丸皿で、堀切上のⅡ層から出土したもので、補修痕がある。内外面全面に施釉され、一六世紀前〜中葉頃（大窯二期）のものと考えられる（藤澤二〇〇二）。第82図5・6はB—1〜4区西側の平坦部Ⅱ層出土の青花端反皿で、接合しないが同一個体とみられる。小野分類B—1群Ⅵ類にあたり、一六世紀前半頃と考えられる。7は堀切周辺の表採資料である。第82図8・9は石鉢で、B—1〜4区の梶形虎口整地層直上（栗石崩落層）から出土した。別個体で接合しないが、第三次調査でも同様の遺物が四点出土した。石材は築石と同じ凝灰岩である。出土状況は破城に伴う遺物となるが、年代は不明である。

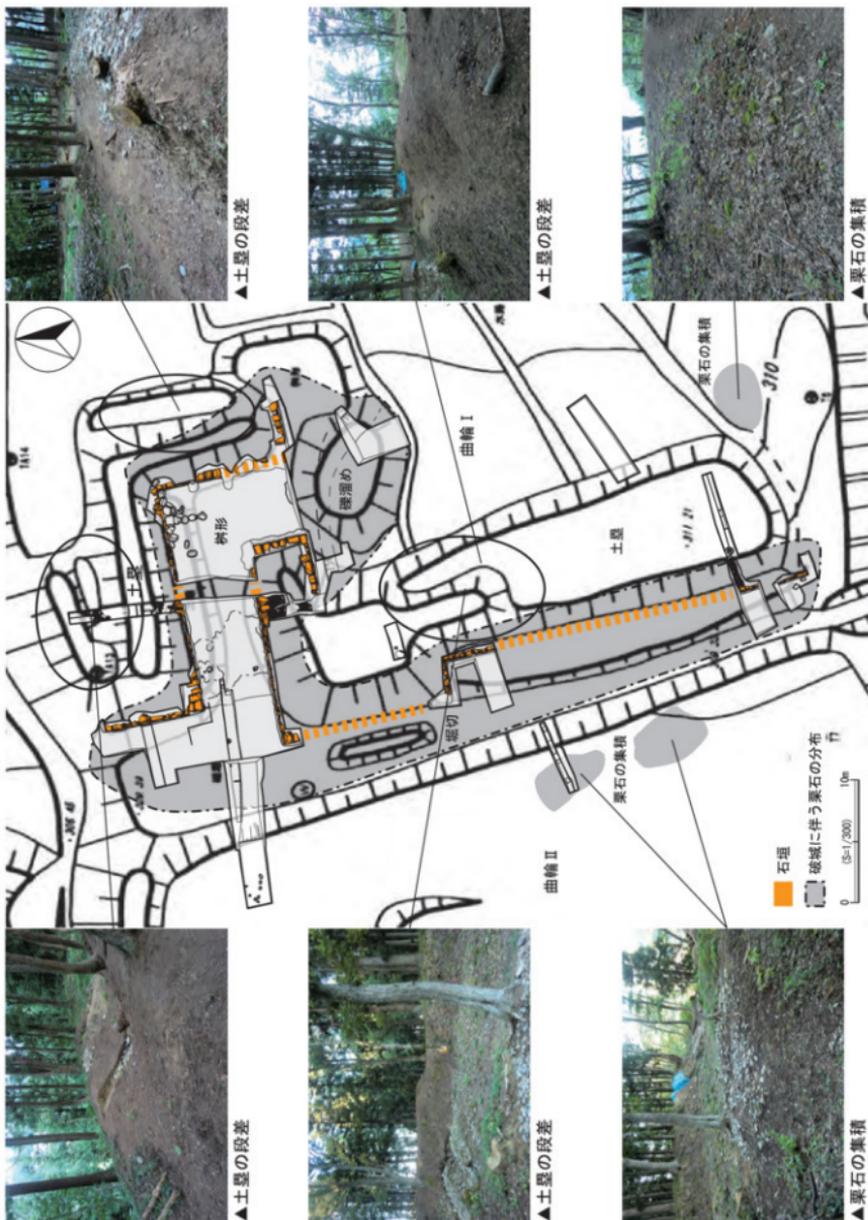
第 8 7 図 普請途中の状況を示す痕跡

石垣普請をはじめ、館山城の再整備が行われているが、それが完了したと考えるには不自然な点がいくつか確認される。一点目は土塁に防御施設として不自然な段差がみられることである（第87図）。破城により石垣と共に土塁の取り壊しが行われていれば、積土起源の崩壊しが周辺に確認されるはずであるが、そのような土層は確認されない。二点目は通路が階段状に整備されずスロープ状を呈して、石貼りもされていないことである。特に楔形虎口の曲輪I側出入口のスロープは急角度で、スロープの構築土は粘土質で滑りやすいものである。このまま通路として恒常的に使用されたとは考えにくい。三点目は石垣が取り壊された結果として散乱する栗石だけではなく、石垣構築に伴って栗石をストックした可能性が散見することである。これに当たるのは、曲輪II南東の堀切上端周辺や曲輪I南西に確認される集石である。また、第一次調査D調査区周辺で確認された集石が栗石として集められたのであれば、ここから曲輪I南側通路を通じて運び上げられたこと
