# 興福寺

第1期境内整備事業にともなう発掘調査概報Ⅰ

興福寺

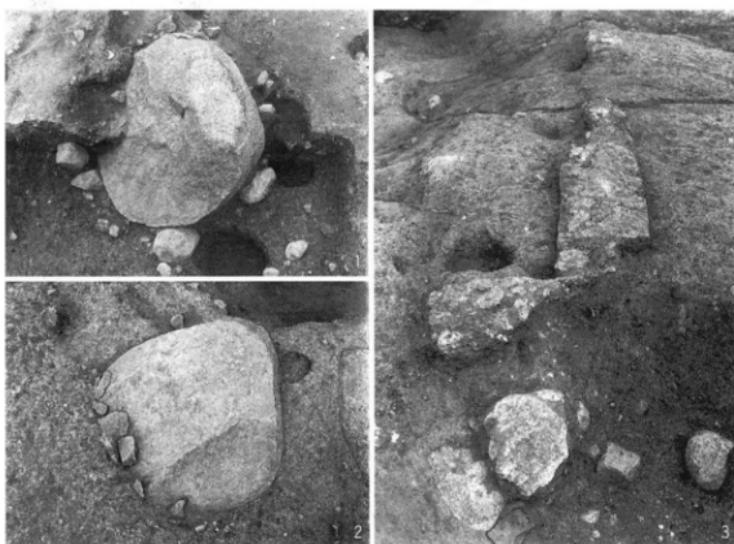
第10図 中門礎石・回廊棟通り地覆石

1 南東隅礎石 2 北東隅礎石 3 回廊地覆石SX7423（西より、手前は礎石抜き取り穴）

中門SB7415 最も遺存の良好な中門基壇上面の標高は、95.20~95.30mで、北階段地覆石上面との比高差約0.4m、調査区南端で検出した焼土面との比高差は約0.6mである。礎石はいずれも花崗岩で、基壇上に3基が遺存し、他の15基はすべて抜き取られるか、破碎されている。現存する礎石の大きさは上面で約1.2×1.2mをかる。径30~40cmの河原石を根石とし、その上に直接据えつける(第10図1)。抜き取り穴の基底部にも根石の遺存を確認した。

SC7417では、基壇積土はほとんど遺存していなかったが、SC7416では、基壇土の中に焼土を含む層があり、基壇土自体の積みなおしが観察された。調査区東端で検出した凝灰岩切石による回廊棟通り地覆石SX7423は、この積みなおし土の上面に据えられたものである（第10図3）。

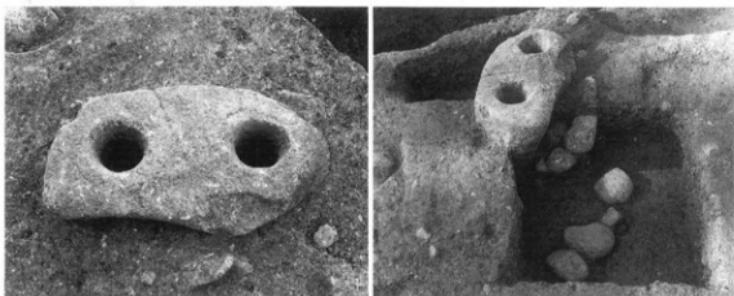
第12図 従鬼像台石SX7424

1 上面（北より） 2 据え付け状況（東より）

従鬼（夜叉）像台石SX7424 中門棟通り東から2基目の礎石位置の東南に近接して、表面に円形の穴を2つ穿った花崗岩を、基壇に据え付けられた状態で検出した。上面は平坦で横円形を呈し、東西（横）60cm、南北（縦）30cm、穴は径11cm、深さ20cm、心々間が27cmで東西方向に並ぶ。東の穴の中からは、銅・鉄製品が出土した。断ち割り調査の結果、この石の高さは28cm、上面よりもやや広めに掘った掘形の南に寄せて石を据え、拳大の石で北側から押さえている（第12図2）。

検出位置から、この石は中門に安置された従鬼像の台石のひとつであると考えられる。同様な形制の石が複数みられることもその根拠となろう。台石が像の両足の芯木を受ける穴をもつことから、像は塑像で、台石は奈良時代（創建時）に遡る可能性がある。また、穴の間隔と並びから像は等身大に近く、南面していたものと推定できる。

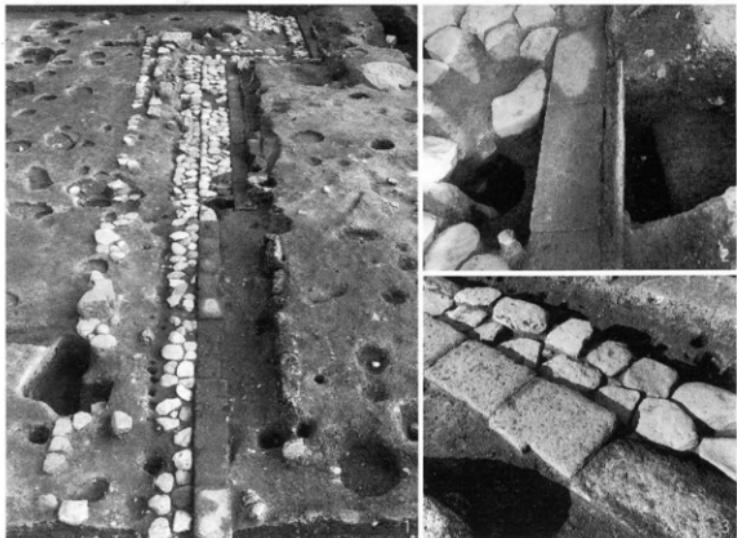
第14図 基壇外周遺構検出状況(1)

1 基壇北側東半の外周(西より) 2 B期地覆石と羽目石 3 北階段地覆石の切り欠き

B期 北側の基壇外装にあたる凝灰岩地覆石列と羽目石SX7418がある。地覆石は、長さ40~50cm、幅20cm、厚さ15cm前後の平面長方形のものをもち、上面に溝等の加工は認められない。この地覆石に厚さ12cmの羽目石をのせる。羽目石の基部には高さ6cm、奥行き6cmの切り欠きがつくられており、これを地覆石の背面・基壇側にあてはめる（第14図2）。

断面観察の結果、これらは一連の仕事であり、当初の基壇築成土および回廊内の凝灰岩片を含む黄色砂整地面を切り込んで据え付けられている。掘形埋土には、焼土あるいは炭化物を含む。また、階段地覆石は、北(外)面は直線に面を描えているが、形状にばらつきがあり、隅に用いるような切り欠きのあるものも含む（第14図3）。さらに、地覆石の中には表面よりも裏面に著しい風化の見られるものがあり、石材の転用の様子がうかがわれる。B期は火災後の改修によるものと考えられた。

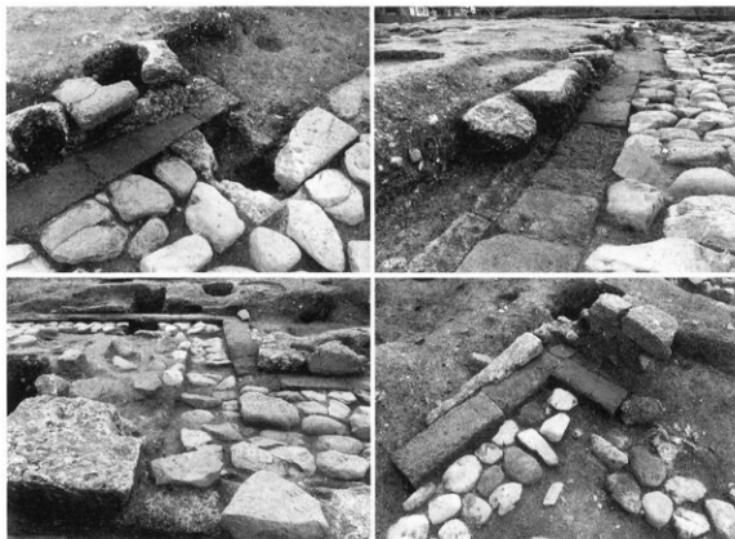
第15図 基壇外周遺構検出状況(2)

1 北階段東隅 2 B期地覆・羽目石とC期羽目石の重複 3 回廊取り付き部・東 4 同西

C期 B期の羽目石の上半を壊し、その上に厚さ30cm、高さ30cm前後の方柱状の凝灰岩切石を天のせのかたちでおく（第15図1・2）。また、雨落溝の側石、外周の玉石敷の一部を抜き取り、その上に凝灰岩切石をおく。雨落溝SD7420は、11世紀代の土器を含む焼土層によってすでに埋もれており、凝灰岩基壇の対面に雨落溝の葛石として凝灰岩切石をおいた可能性がある。

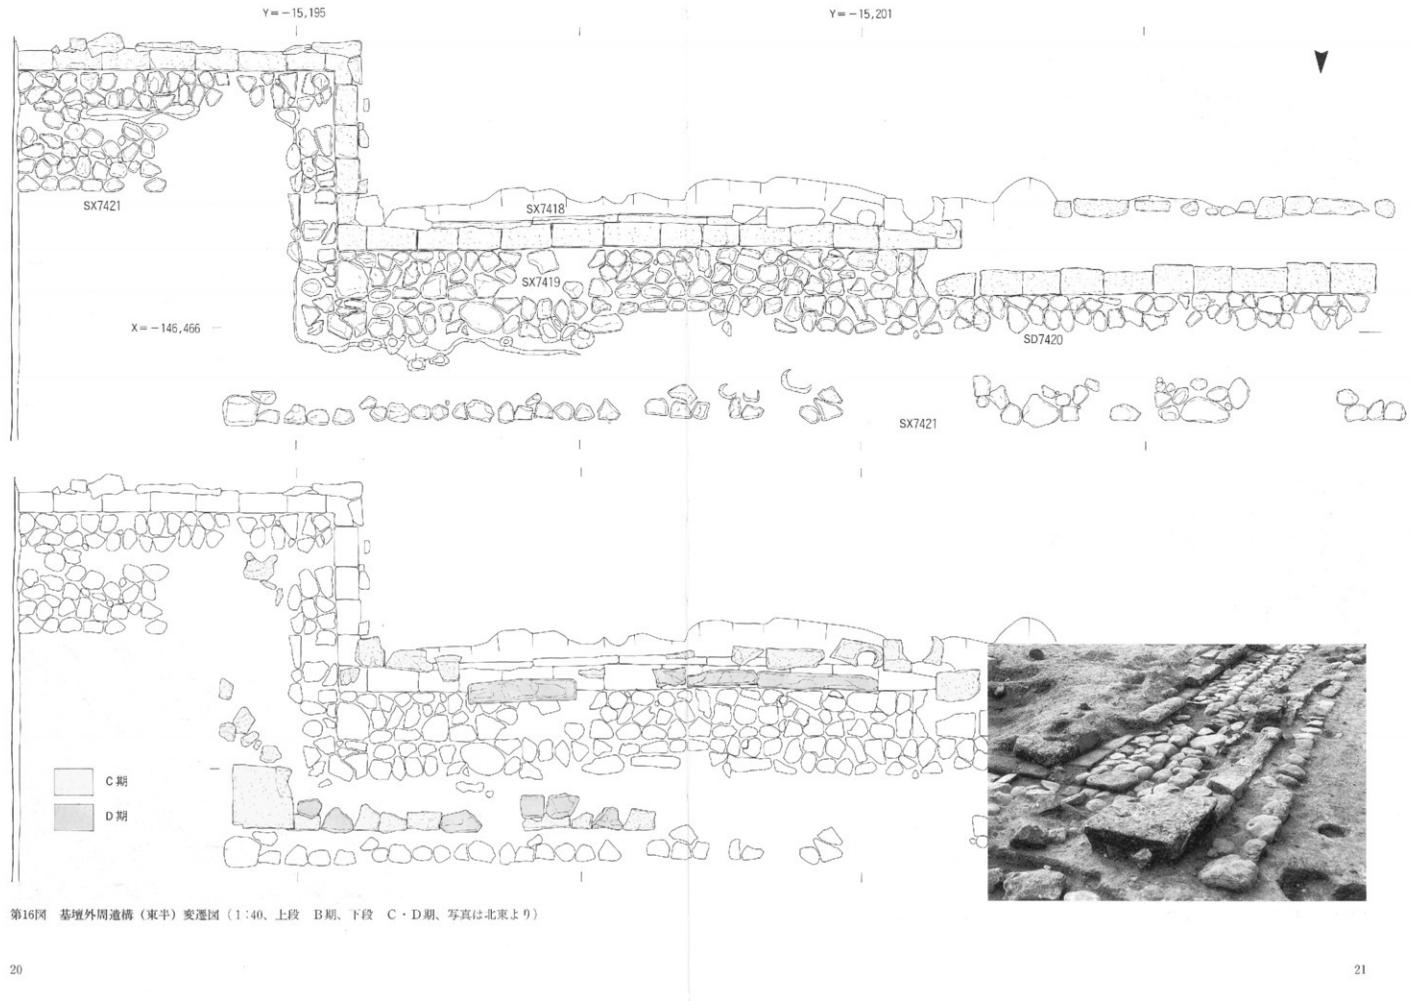
第16図 基壇外周造構（東半）変遷図（1:40、上段 B期、下段 C・D期、写真是北東より）

今回の調査では、基壇および基壇外装の複数回にわたる改修と、その重複関係を確認した。このなかにはC期とD期のように層位的な関係として把握されたものもある。遺構の状況および出土遺物から、各時期を再建の経過に照らして以下のように捉えておきたい。

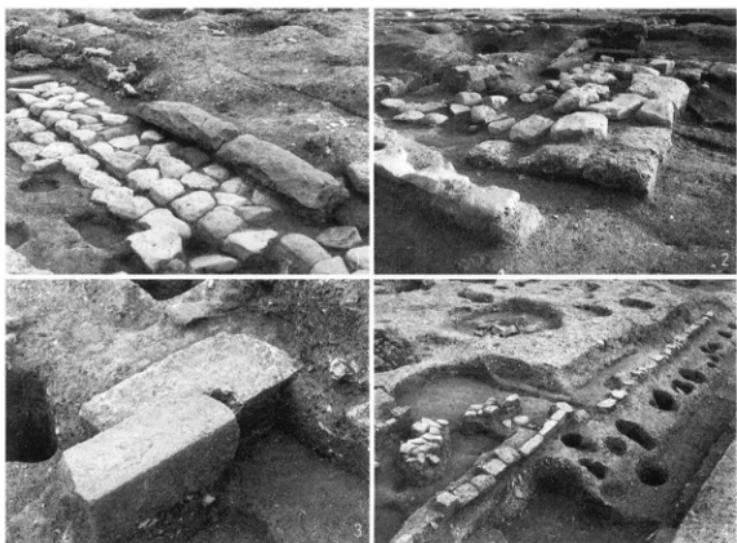
第17図 基壇外周遺構検出状況(3)

1 D期羽目石 2 C期切石とD期玉石の重複 3 南階段地覆石の重複 4 E期石列SX7438

D期 凝灰岩地覆石との間に焼土を含む間層をはさんで、花崗岩の切石がのる（第17図1）。これは、長さ1.1～1.3m、幅20cmほどの蒲鉾形の花崗岩で、下面是平坦に調整され、曲面をなす上面は打ち欠きのまま未調整にちかいありかたを示す。羽目石として用いられていたものが、外面を下にして北側に倒れた可能性がある。また、C期に据えられた外周の凝灰岩切石の上に、大きさの不揃いな玉石を用いた石敷があらたにつくられる（第17図2）。

基壇南側は、ほぼすべての外装石材が抜取られていたが、階段東側の耳石地覆石が残存しており、凝灰岩地覆石の東南隅を切り欠き、花崗岩切石を据付けている様子が観察された（第17図3）。

E期 西側南縁では、中門および回廊基壇外周において、切石列SX7438がつくられる（第17図4）。これらは、花崗岩基壇外装の抜き取り後に、本来の回廊基壇縁よりも南に設けられている。

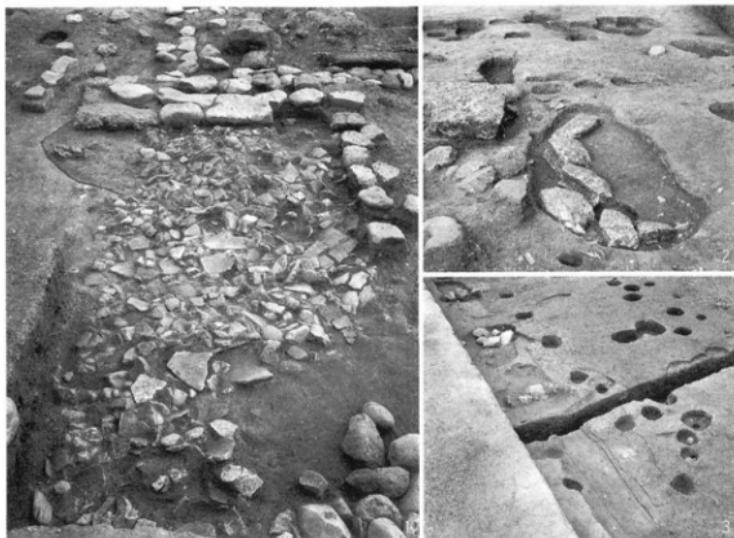
第18図 瓦溜・廃棄土坑検出状況

1 瓦溜SX7426(西より) 2 廃棄土坑SK7434 3 南階段地覆石痕跡と廃棄土坑

瓦溜SX7426・SX7427 いずれも、西側回廊SC7417の北で検出した瓦溜である。SX7426は、北はおおむね雨落溝の西延長を限りとし、南端および東端はB期の玉石敷SX7421と重複する(第18図1)。南北1.6m、東西3.3m分を検出した。西端は調査区外へさらに広がる。創建期の軒瓦を含む。SX7427は、回廊基壇線から約4m北に位置する。南北2.5m、東西3.0mの範囲で検出した。西端は調査区外へ続く。永承の火災以降で治承の兵火以前の軒瓦を含む。両者は、平面位置は近接するが、SX7426を埋め整地した黄色土を間層として上下関係にある。SX7426は、永承の火災にともなう瓦の廃棄、SX7427は、治承の火災にともなう瓦の廃棄遺構である可能性が高い。

廃棄土坑SK7433~7436 中門および南面回廊基壇の周囲には、瓦および基壇外装の石材などを投棄した廃棄土坑が複数認められた。SK7434は、中門基壇東北隅で検出した長さ1.8m、幅0.8m、深さ0.78mの船底形の土坑。B期の羽目石と考えられる切り欠きをもつものなど基壇外装の凝灰岩切石が出土した(第18図2)。SK7435は、西側回廊SC7417の南辺で検出した幅1.4m、深さ0.46mの土坑で、南端は調査区外に続く。埋土からは凝灰岩切石、創建期軒瓦が出土した。この土坑の北縁にE期の切石行列SX7438が重複する(第17図4)。また、南側階段の地覆石抜き取り痕跡の南辺にそって、多量の玉石を含む3基の土坑を検出した(第18図3)。

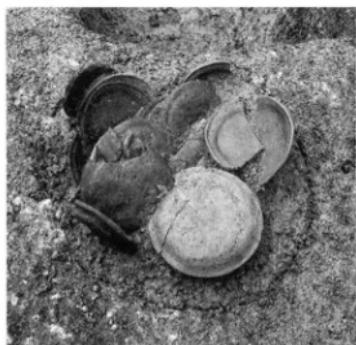
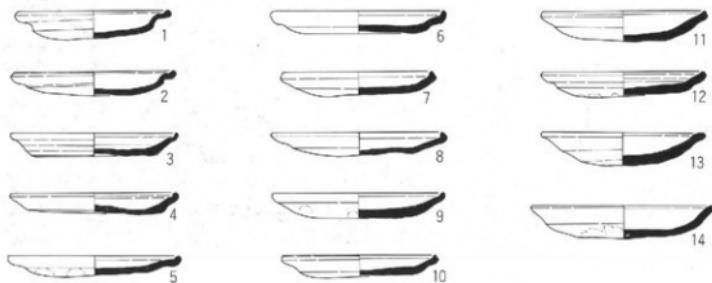
第19図 地鎮造構SX7428検出状況と出土土器実測図（1:3）

地鎮造構SX7428 北階段北辺から北6.6m、中軸から西へ1.7mの地点において、黄色砂上の茶灰色土層から掘り込まれた径30cmの小土坑を検出した。完形の土師器小皿が21枚出土し、地鎮造構と考えられる。小皿は3~4枚を単位として重ね合わせ、底に1枚上向きに置き、その上に下に向けて重ねたものと、穴の壁に沿って差し込まれたような状態のものとがある（第19図）。

SX7428一括埋納土器群は、基本的に「ての字状口縁」をもつほぼ似た法量の土師器皿21点からなる。このうち14点を第19図に示した。図示したものの口径は平均10cmである。また、すべて器厚3ないし4mmと、「ての字状口縁」の皿の中では厚手のものとなっている。色調は橙褐色あるいは茶褐色を呈す。細かく見ると、強く屈曲して端部を丸くおさめるもの(1・2)、屈曲した口縁内面に稜ができるもの(3・4)、屈曲は緩いが端部を丸くおさめるもの(5・6)、屈曲は弱く、端部が外側に面をもつもの(7・8)、屈曲も横ナデも弱いもの(9)、屈曲が弱く外面を一段横ナデしているだけにみえ、端部もほとんど肥厚しないもの(10~12)などがあり、一括使用の「ての字状口縁」皿のヴァラエティを把握できる好資料といえる。これらにともなって口縁端部を外に引き出すように外反する环に似た形状の皿(13・14)が出上している。年代的には、11世紀後半を中心とする時期に比定することが妥当であるが、永承の火災の直後か、それとも永長の火災の直後のものかを断定することは難しい。状況からして、最初の大規模な整地のし直しにともなうものといえるであろう。

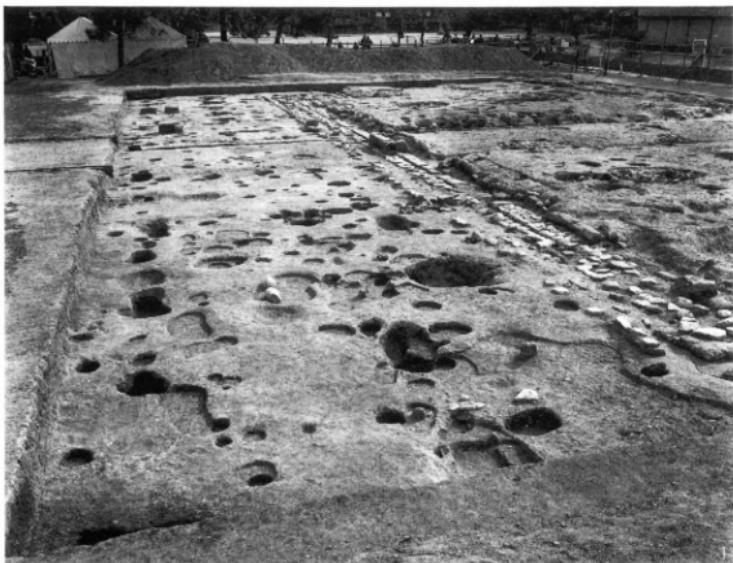
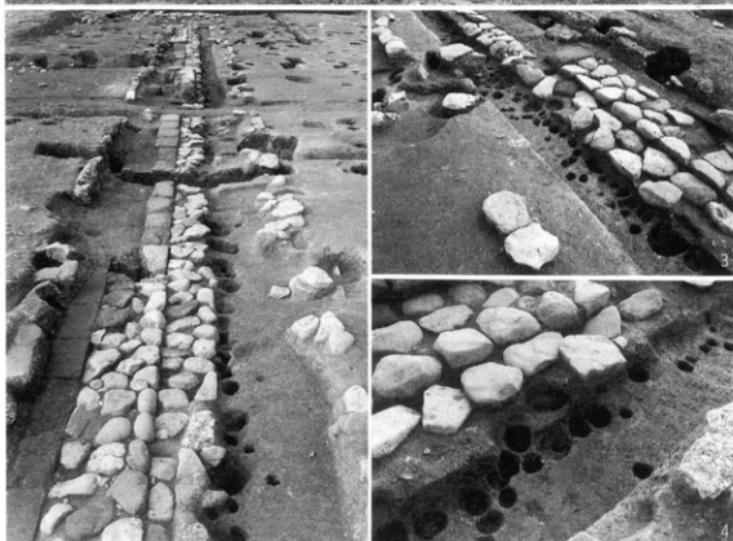
第20図 同郷内の遺構

1 柱穴列SX7429～7431（西より） 2～4 小穴群SX7432

柱穴列SX7429~7431 回廊内では多数の柱穴を確認した（第20図1）。まとまりを把握できないものも多いが、中門階段正面をはさみ、その左右に並ぶ東西方向の柱穴列にSX7429~7431がある。このうちSX7430は、基壇縁から約4.6m北に位置し、ほぼ同一位置に5回の重複がある。柱間は、2.4m。柱穴内からは、10世紀から11世紀にかけての土器が出土した。

小穴群SX7432 雨落溝SD7420北側石抜取りの位置で検出した小穴群（第20図2~4）。径10cm程のものを主体とし約260の穴を確認した。打ち込みによるものと考えられ、多くが南側（基壇側）に70度前後傾いている。北に傾くものはごく僅かである。穴の深さは30~40cmで、同一箇所に3ないし4回の重複が認められる場合もある。埋土には砂および茶灰色土が含まれる。東西の範囲は中門基壇の幅に収まる。
