興福寺

第1期境内整備事業にともなう猪囲調查報告書 II

第1期境内整備事業にともなう発掘調査概報 II

編集 奈良国立文化財研究所

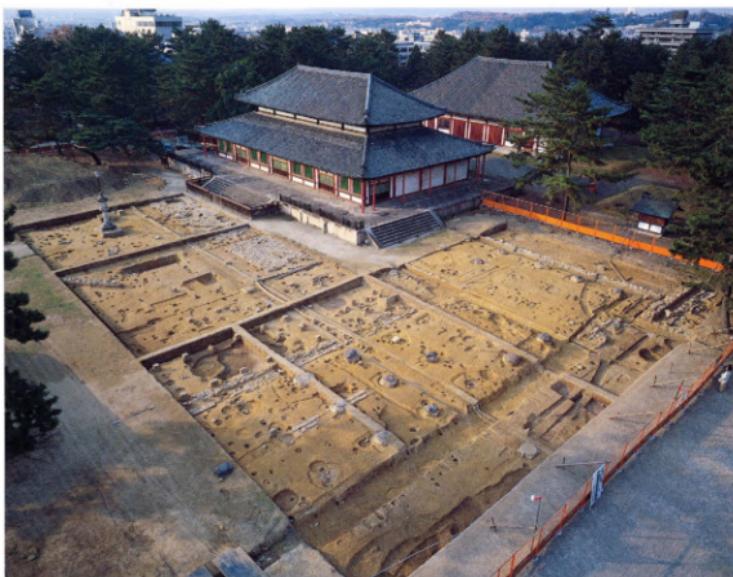
調査区全景（南東から中金堂を望む）

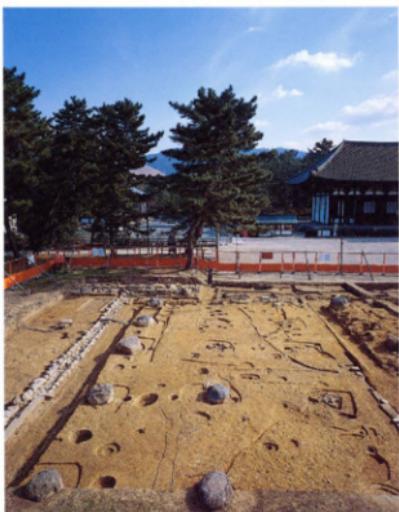
北面東回廊
(中金堂基壇から東を見る)

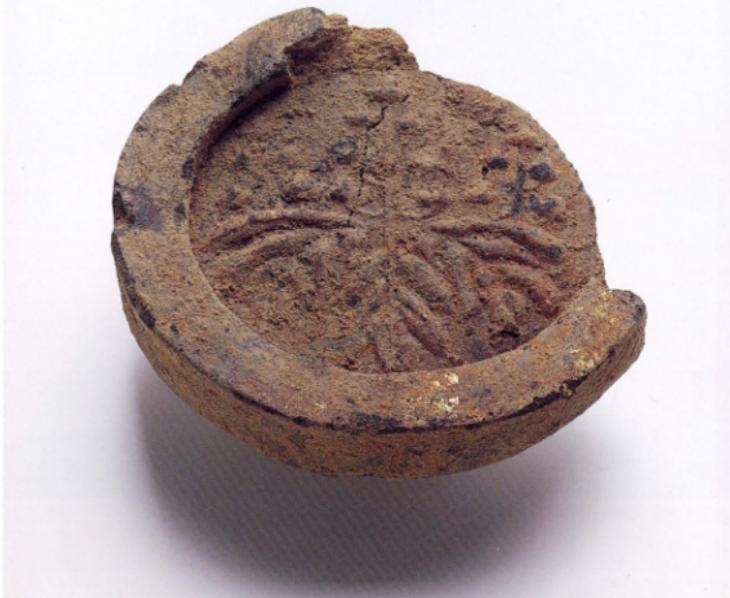
五七桐文金箔付き軒丸瓦

軒丸瓦 1は興福寺式6301A、2は6301D。6301は合計34点出土し、うち7点が6301A、5点が6301D。調査区西端の瓦溜SK7560からは6301が12点出土し、6301Aが2点、6301Dが1点。3は6271AでSK7560から1点出土。久米寺と同範。1・3の瓦当裏面には布目を残す。6301Aの大部分には布目を残すが、2はヘラ削りが全面におよぶ。以上は興福寺創建期の瓦。そのほか奈良時代の瓦に、4(6235A、東大寺同範)、5(6201A、元興寺同範)などがある。6は瓦当裏面に布しばり目(6')を残す一本作りの瓦。平安宮内裏に類例があり、出雲窯か(『平安京提要』角川書店1994)。7は扁平な表現の複弁8弁蓮華文。共に平安中期。8・9は永承の火災以降、治承の兵火以前の瓦。10は擬複弁蓮華文。11は中房周間に葉をもつ蓮華文で、共に平安末期の瓦。12・13の三巴文軒丸瓦は14世紀代。13は北面回廊南の瓦溜SK7580出土。14は單弁12弁蓮華文で、北円堂では慶安年間修理時の瓦とする(『興福寺大湯屋・北円堂修理工事報告書』1966)。15はSK7560から出土した鬼面文軒丸瓦(口絵)。鼻を高く表現する。他に類例が乏しく時期不明だが、平安時代か。16は「興福寺」の文字を表す中世の文字文瓦。外区・周縁が剥離している。瓦当面中央に菊花状の刻印を押す。17は桐文軒丸瓦で、五七の桐を飾る桃山期のもの。文様は2種ある。同窯内側に散在して6点出土し、3点は金箔を残す。口絵にあげた金箔瓦の瓦当直径は約15cm、厚さ約2.6cm。金箔瓦は全国51遺跡から出土しており(第2表)、大和国からは初例である。

金箔瓦の出土 本調査では瓦をはじめとする多種多量の遺物が出土した。それらは現在整理中のため本書では簡単な紹介にとどめたが、奈良時代以来の法灯を保つ興福寺ならではの遺物も多い。そのなかでも注目すべきものは、大和国では初例、寺院跡からの出土でも全国2例目となった桃山時代の金箔付き軒丸瓦であろう。文様から農臣家との関係は疑いなく、一方で同じ頃には興福寺の築地が大風で壊れている（『多聞院日記』）ことなどから、修造のために秀吉が寄進した瓦とする見解もある。しかし、それを証明するためには、近年めざましい進展をみせる金箔瓦研究のなかで、本調査で出土した金箔付き軒丸瓦の位置づけを明確にすることが先決であり、その作業は別の機会に譲りたい。

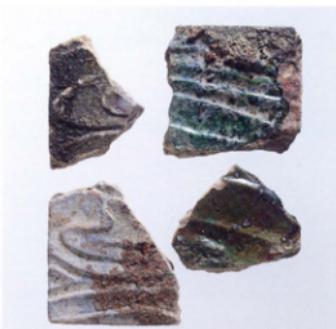
緑釉水波文埴

緑釉水波文塊 半内彫りで水波文をあらわし、緑釉をかけた場で、厚さは約1.5cm(口絵)。全形は不明。隅は直角をなすもの以外に70°前後、110°前後のものを含む。火を受けた痕跡が著しい。瓦溜SK7560から合計24点出土した。出土状況から創建中金堂に使用されていたものであろう。過去に東金堂から出土した緑釉水波文塊(『興福寺東金堂修理工事報告書』1940)、『興福寺防災施設工事・発掘調査報告書』(1978)に比べ、厚さが半分ほどの薄い作りである。

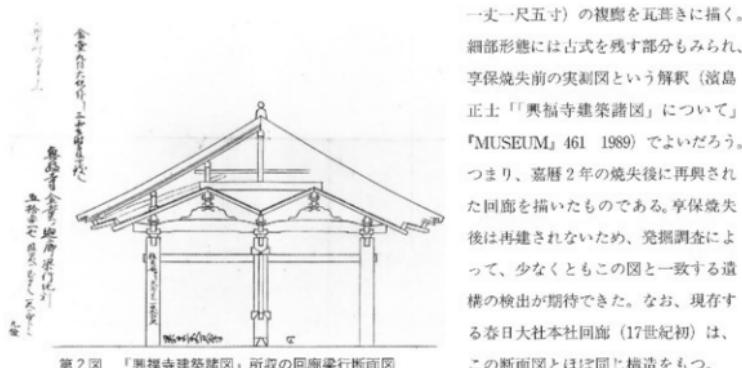
第2図 「興福寺建築諸図」所収の回廊梁行断面図

一丈一尺五寸)の複廊を瓦葺きに描く。細部形態には古式を残す部分もみられ、享保焼失前の実測図という解釈(濱島正士「興福寺建築諸図」について『MUSEUM』461 1989)でよいだろう。つまり、嘉暦2年の焼失後に再興された回廊を描いたものである。享保焼失後は再建されないため、発掘調査によって、少なくともこの図と一致する遺構の検出が期待できた。なお、現在する春日大社本社回廊(17世紀初)は、この断面図とは同じ構造をもつ。

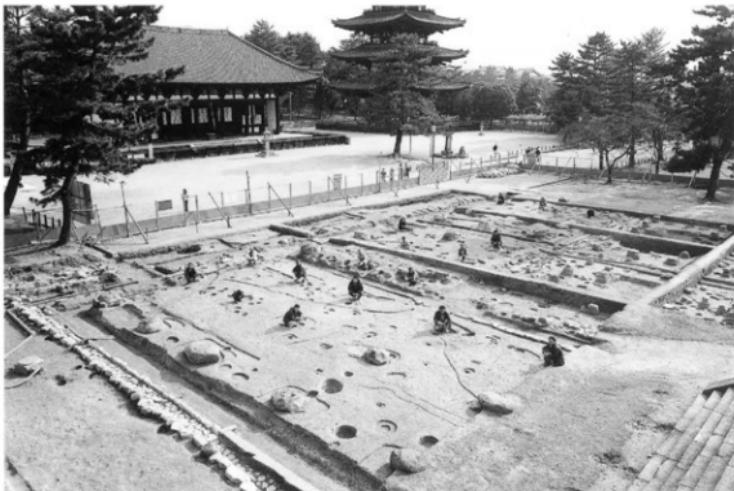
第4図 回廊部分全景（北西から）

には玉石組雨落溝SD7516が残る。北面回廊は先述のように複廊であり、本調査では桁行2間ぶん（隅部を含まず）を検出した。柱間寸法は桁行4.16m（14尺；奈良尺：1尺=295mmほど。以下同）、梁行3.55m（12尺）。なお、北面回廊と東面回廊の交差する隅部分の柱間寸法はすべて12尺である。一部で棟通り地覆石の残がいと考えられる流紋岩質凝灰角レキ岩（二上山→ドンズルボー産。以下、凝灰岩Aと呼称）片群SX7511を検出した。また、基壇南辺部には東西方向にならぶ角板状の流紋岩質溶結凝灰岩（奈良市地獄谷周辺産。以下、凝灰岩Bと呼称）列SX7518がある。据付埋土に焼土を含むことなどから、中世の遺構と考えられるが、位置的・高さ的にみて基壇外表や敷石とは考えにくく、あるいは階段にともなう施設かもしれない。北雨落溝SD7516は、南北両側石・底石とも人頭大の河原石でつくられ、溝幅は約45cm。東行して東面回廊の東雨落溝につながるが、さらに延長して東僧房の西南落溝にも連絡するようである。西端部には南側に面をそろえた花崗岩石列（SX7517）が南側石列を破壊して並んでいたが、これは近世以後の遺構である。また、SD7516の据付溝には瓦片や凝灰岩A片を含むので、創建当初はおそらく凝灰岩A製の雨落溝だったと考えられる。なお、回廊礎石から溝心までの距離は約2.12mであり、SD7516にともなう回廊の軒の出は7.2尺（現尺の7尺カ）とみることができる。また、回廊隅部には斜行溝SD7525があり、埋土から12世紀の土器が出土した。この斜行溝の性格は不明だが、治承焼失後の基壇改修時における排水溝と考えておく。

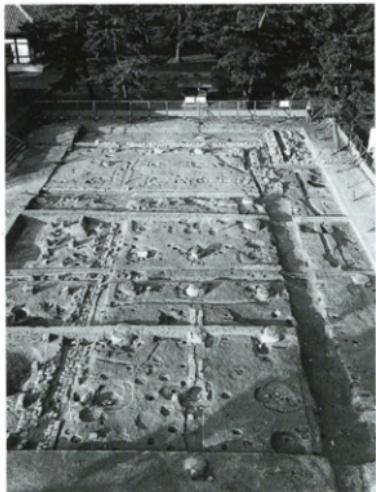
第6図 回廊部分全景（南から）

東面回廊SC7500 現地表下約25cmで遺構検出面である創建版築の上面に達する。東側の基壇外装・雨落溝は現代の排水溝によって大部分が破壊されているものの、西側にはよく残る。東面回廊は桁行7間ぶん（隅部を含まず）を検出した。柱間寸法は桁行3.77m（12.7尺）、梁行3.55m（12尺）である。棟通りには幅23~28cmほどの凝灰岩A製地覆石を2列に並べており（SX7501）、間仕切り最下部を構成する地覆と地長押を受けるものと考えられる。一方、回廊基壇西側では基壇地覆石列SX7502と玉石組雨落溝SD7503、雨落溝外側の玉石敷きSX7504を検出した。SX7502は凝灰岩B製の切石で、幅が18~26cm、長さ40~60cm、厚さ約12cmをはかり、上面は平滑に仕上げていて、羽目石をのせる仕口などはみられない。SD7503は、SX7502を東の側石として溝底に河原石を2石ぶん敷き、西の側石にやや大きめの玉石をならべた溝で、底をSX7502の天端よりも約5cmほど低くする。溝底の標高は南が低いので、雨水は北から南に流れると考えてよい。SX7504はSD7503の西側に約90cm幅で玉石を4~5石ぶんならべた石敷きで、西端の石は面をそろえて見切りとしている。これらは中門にとりつく南面回廊の調査成果とはほぼ同じ状況であり、断面の観察でも創建当初まで適り得ず、古い時期の改修と考えられる。ただし、後述するようにSX7504の下から足場SS7505の一つを検出している。これは玉石敷きをはずして足場をたて、足場を撤去後、再び石敷きを修繕した様相を呈しており、他の部分でも表面的にはわからない改修はあると考えるべきだろう。また、東面回廊東側の一部でも凝灰岩B製の基壇地覆石列SX7506と玉石組雨落溝SD7507を検出した。溝幅は42~45cm。雨落溝外側には回廊内にみられたような玉石敷きはないが、溝とはほぼ同時期の造作とみられるバラス敷きSX7508を検出した。以上から東面回廊の基壇の出は約1.84m（6.2尺）、軒の出は2.05m（7尺）に復原できる。

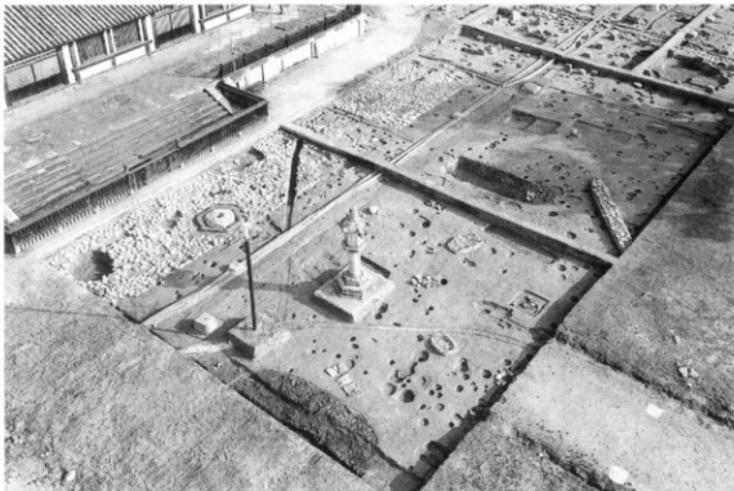
第11図 中金堂前庭部全景（南西から）

仮設建物SB7530 前庭部や内部に建つ桁行9間以上×梁行2間の掘立柱南北棟建物。柱間寸法は桁行方向が約1.9m、梁行方向が約2.8m。柱穴から12世紀の土師器皿小片が出土した。

仮設建物SB7531～7533 東面回廊に内接する位置に建つ桁行10間以上×梁行4間の南北棟建物。SB7531は掘立柱建物で、柱位置をほぼ同じくして掘立柱建物SB7532に建て替える。これらの柱穴からは12～13世紀の土師器皿が出土した。また、この2棟と柱位置を同じくする礎石建物SB7533がこの上層に建つ。SB7533の礎石据付彫形からは14世紀以降の瓦質土器が出土している。以上3棟は、いずれも身舎の梁行が2間で東西2面に庇がつく。柱間寸法は桁行方向が約2.8m、梁行方向が約1.9m、庇の出が約2.1mである。これらは南北に長い土坑SK7570よりも新しい。

仮設建物SB7534～7536 SB7531～7533と重複する位置に建つSB7534は、桁行9間以上×梁行4間（身舎梁行2間+東西2面庇）の掘立柱南北棟建物。柱間寸法は桁行方向が2.0～2.7m、梁行方向が約2.1m。この建物の柱穴からは14～15世紀の土師器皿が出土した。さらにこれらと重複する位置に建つSB7535は、桁行7間×梁行3間（身舎梁行2間+西庇）の掘立柱南北棟建物で、東庇がつく可能性もある。柱間寸法は桁行・梁行とも約2.1mで、西庇の出が約1.7m。柱穴は小ぶりでSB7530～7535のうちでは、もっとも新しい建物と考えられる。SB7536は前庭部東端にある桁行6間以上×梁行2間の礎石建南北棟建物。桁行・梁行とともに柱間寸法は約1.95m。調査区の南外でも礎石とその間にある地盤石状にならべた丸瓦列を観察できる。SB7536は明治以降の土坑SK7562よりも新しい。

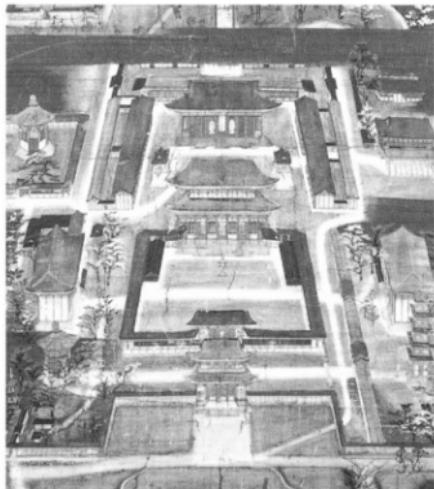
第12図 「春日社寺曼荼羅」の興福寺部分

かれた中軸線を挟んで対称の位置にある南北棟建物にきわめて類似する。この絵図はどのような場面を描いたのか不明だが、永承元年（1046）火災後の復興記録である『造興福寺記』には、事始め儀式の際、東西回廊から約2丈（約6m）はなれた前部に南北棟の帳舎を建てて造営関係の役人が座る場所としている。さらに、治承4年（1180）や享保2年（1717）の火災後にも同様の帳舎を建てて儀式をおこなっている（『興福寺伽藍地曳之図』：享保14年『興福寺伽藍再建事始地曳并法会之記』所収；『興福寺南円堂修理工事報告書』1996より；第13図）ので、本調査で検出したこれらの建物も、このような帳舎の可能性が大きい。なお『養和元年記』（治承焼失後の復興を記す）によれば、このような帳舎は「竹柱葺板上覆縵」とあり、竹柱で建てられ簾で覆われていた。

回廊内側では、上記の建物以外にも帳舎となるような掘立柱穴や礎石があり、火災後の復興の際には、ほぼ毎回同様な建物を建てて儀式をおこなっていたと推察される。なお、『春日社寺曼荼羅』に描かれた回廊内の建物は、絵の成立年代と土器の年代観からみて、SB7533もしくはSB7534とみられる。

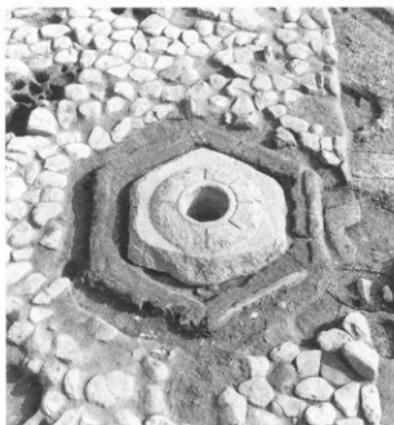
第14図 燈籠台石とその周辺遺構（西から）

燈籠台石SX7545 中門と中金堂を結ぶ中軸線上、石敷きSX7550のなかにある花崗岩製の燈籠台石（第14図）。径は約1.4m。磨滅しているものの、八弁の蓮弁状模形をもつ直径約95cmの突出部がある。その中央には直径36cm、深さ50cmほどの円形の穴を穿っていて、燈籠の竿石をこの穴にさしていたようだ。台石の周囲には、幅25cm、長さ1.0m、厚さ12cmほどの地覆石状に加工した流紋岩質凝灰岩（奈良市地獄谷周辺産。以下、凝灰岩Cと呼称）を六角形にならべている（SX7546）。この凝灰岩Cの据付穴埋土は焼土を含む汚れた土で、台石よりもあきらかに新しい。一方の燈籠台石据付穴は石敷きの下方にのび、拳大～人頭大の河原石のはか、凝灰岩B塊をも根石として使っている。この据付穴に切られて一部きれいな淡黄灰粘質土層があるので、これを当初の据付穴とみて、現在の台石は平安時代頃に据え替えたものと解釈した。また、台石には蓮弁の外側に現状とはまったく関係のない直線的な段差が4箇所残存し、それをつなぐと八角形に復原できるので、もともとは石を八角形に組んで縁部を固め、さらに竿石も八角形をなしていたのかもしれない。しかし、蓮弁状の装飾部分と、竿石をさして安定させる構造部分とが一体化して一石でつくるという手法は、飛鳥寺・山田寺の調査で検出した事例とは異なり、燈籠製作技術の変遷も含めて再検討しなければならないだろう。なお、この石自体や装飾部分の大きさなどから、建物の礎石に穴を穿ち、燈籠台石として再用した可能性があることも指摘しておきたい。

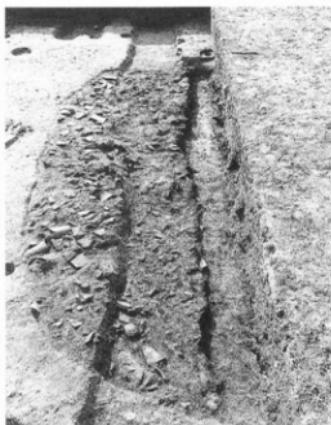
第15図 調査区西端にある瓦溜SK7560（北から）

瓦溜SK7560 調査区西端部にある焼土・炭片を多量に含む瓦溜土坑（第15図）で、創建期の軒瓦のほか縁釉水波文埴（口絵）が出土した。遺物の年代観から永承焼失後の塵芥処理用土坑であろう。

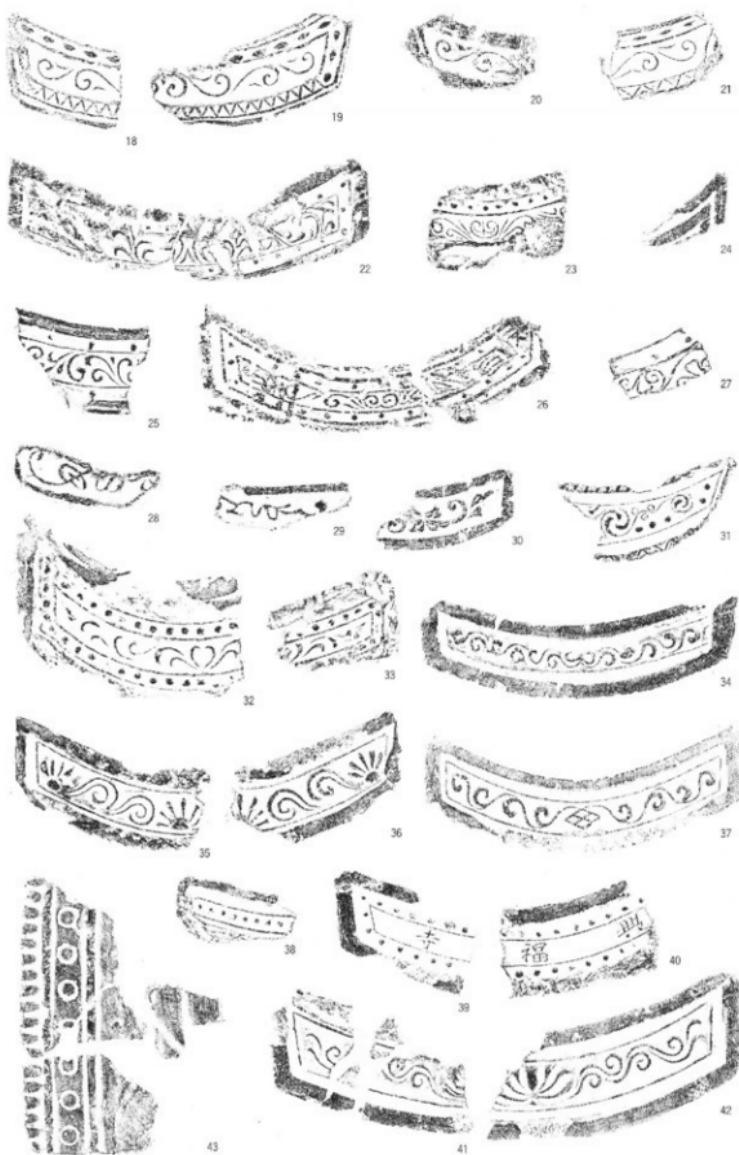
第19圖 出土軒平瓦・鬼瓦 (1 : 4)

軒平瓦 18・19は興福寺式6671Aで創建期の瓦。20・21は6671E。6671は38点出土。うち6671Aと認定できるものの28点、6671Eが5点。今回出土した6671Aには顯著な範傷は認められない。22は6739Aで西隆寺と同範(『西隆寺発掘調査報告』1993)。23は6692Aで、大安寺、法隆寺(『法隆寺の至宝』15小学館1992)に同範品あり。24は重郭文6572。以上は奈良時代。25は対葉文軒平瓦。山線頭で全長が約42cmと長く、頭に朱がつく。26は均整店草文軒平瓦。範傷が著しい。これらは平安前期。27は永承再建期の軒平瓦。28は崩れた宝相華唐草文で、奈良市北小路遺跡出土品(『奈良女子大学構内遺跡発掘調査概報V』1995)は同範であろう。29は退化した唐草文軒平瓦。30は宝相華唐草文軒平瓦。31は巴文と珠文をかざり、上外区に珠文、下外区に鉢齒文とする。薬師寺304(『薬師寺発掘調査報告』1987)とは部位が異なるが同範であろう。以上は平安後期。32・33は均整唐草文軒平瓦で、養和再建期。34は均整店草文軒平瓦で、SK7580から4点出土。35・36・41・42は菊文軒平瓦。37は四菱を中心飾りにもつ。38は連珠文軒平瓦。39・40は、「興福寺」の寺名を表す文字文軒平瓦。以上は中世。

鬼瓦 43は鬼面文鬼瓦の向かって左側部分。鬼面の周縁に連珠文と輪状文をめぐらす。厚さは約4cm。平安宮内裏から出土した鬼瓦は、周縁を複線鉛歯文・連珠文と面違幅状文で3重にかぎっており(山本忠尚『鬼瓦』至文堂1998)、今回出土した鬼瓦はその簡略形とみられる。平安時代のものであろう。

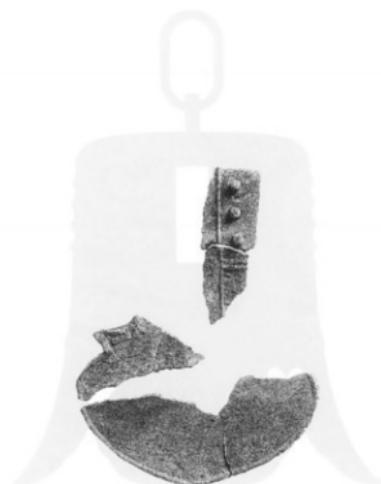
第20図 風鐸片 (1:5、背景は東金堂風鐸)

風鐸は、中金堂前面にある石敷きSX7550上層の遺物包含層から破碎した状態で出土した。小片も含めて18点になる。全体の形状は不明であるが、乳の間とそれを区画する突線のありかたから、錫身の一端と推定される(第20図)。厚さ4.0mm~5.5mm。錫身は、幅3mm、高さ2mmの突線による1条の縦線と2条の横線により製造模様構成する。区画された乳の間には縦3段以上の乳が配置される。乳は径8.5mm、高さ8mmの円筒形。据部は、花弁状に大きく外反して広がるものと思われ、花弁の1単位は幅25cm前後になる。据端部は「く」の字に外方に屈折し、厚さ4mmほどの縁をつくる。

興福寺所用の風鐸としては、1955年の食堂発掘調査の際に、食堂西北隅の包含層より笠形部分の破片が出土している(『興福寺食堂発掘調査報告』1959)。東金堂では、1937年の修理工事の時点で4隅の風鐸の半数の遺存が報告されているが(『興福寺東金堂修理工事報告書』1940)、本例は大きさ・形態からこの風鐸とちかいものであったと推定される。また、出土位置からみて中金堂東南隅に懸けられていた可能性がある。

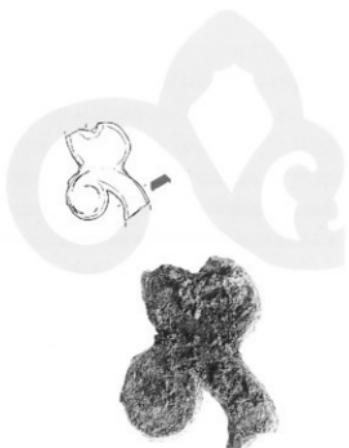
第21図 銅製鉢金具（実測図1：2、写真1：1）

この他の銅製品として、厚さ2.2~3.0mmの平板な飾金具片がある(第21図)。扇手状唐草文の主葉と子葉が相互に接する箇所の断片である。茎の幅9~11mm。表面には文様を縁取る線彫がおこなわれ、透彫の側縁は、表面から裏面に開きぎみに落とす。遺物包含層出土。

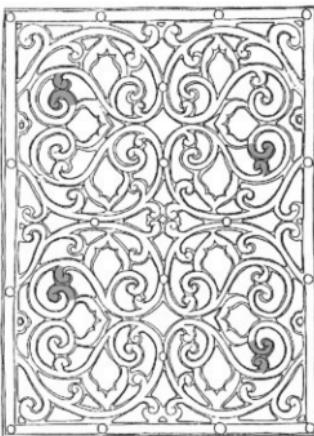
第22図 大官大寺隅木端金具復原図（1：5）

このような金具の類例に、奈良県大官大寺出土飾金具、大安寺出土飾金具がある。大官大寺例は、1974年の第1次調査で金堂(当初、講堂に比定されていた)基壇の東北隅および東南隅から出土した。出土位置と点数から隅木端の飾金具と考えられている。縦約42cm、横約33cm。厚さ2mmの銅板の片面に文様を線彫し、その空間を透かしたものである(『奈文研年報』1975、岩本正二・西口寿生「飛鳥・

1977)。本例を重ね合わせると、唐草の茎の幅はほぼ一致し、同様の構成を取り巻きの強さ、向きの共通する箇所が4ヶ所ある(第22図)。本例の方が銅板が厚いこと、唐草の巻きがわずかに緩く、子葉部分も大きいため、文様構成自体がわずかに大きくなること、大官大寺例が巻きの先端を明瞭につくるのに対し、本例は玉縁状に丸くつくることなどの相違がある。

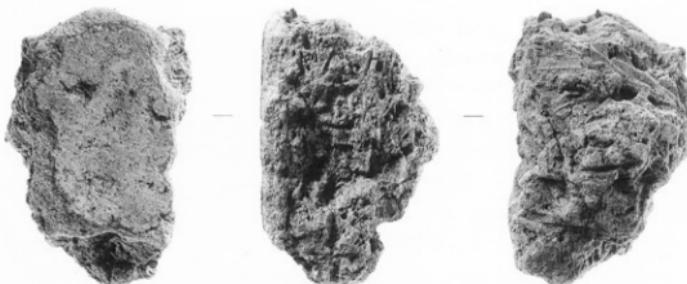
第23図 火熱を受けた壁土片（約2：3）

また、中金堂院の罹災を示す遺物として、火熱を受けて硬化した壁土片が11点出土している。第23図は、長さ8.5cm、幅5.5cm、厚さ5.2cmの小塊で、1面が平坦になっており、本来の壁面の様子をうかがうことができる。平坦面は、厚さ5mmの均質な乳白色の土層により形成され、上塗と考えられる。以下の層は小礫を含むなど土自体が粗雰で、混和された筋跡が多数認められる。下塗あるいは中塗に相当しよう。被熱のため全体に橙褐色を呈し、黒色化した部分もある。北面回廊の北側柱筋上にある土坑SK7526から出土した。

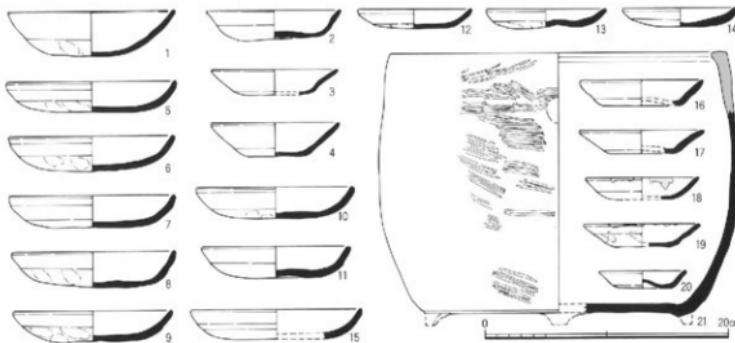
第24図 出土土器 (1:4)

2は、北面回廊南側柱の隅を含め東から4個目の礎石据付穴より出土した皿。この位置の礎石は2度にわたって据え替えがあり、現状では2基の据付穴が重複しているが、双方とも埋土に焼土を含む。土器はそのうち新しい据付穴の東側部で、口縁部を上に水平にして納置されたような状況で出土したが、内部に埋納物の痕跡は認められない。赤褐色を呈する薄手の土器で、口縁部を強くヨコナデする。14世紀の年代が与えられ、嘉曆焼失後の再建にともなうものと考えられる。3・4は東面回廊東側柱の隅を含め北から5個目の礎石据替握形から出土した皿。灰白色を呈し、口縁部外面を底部付近まで幅広くヨコナデする。14世紀の土器で、これも嘉曆焼失後の再建にともなうものである。

1・20は東面回廊基壇上の土器埋納坑SX7520から出土したもの。1は灰白色を呈する皿で、口縁部外面を幅広くヨコナデする。20は小型のへそ皿。ともにいわゆる白土器で、14世紀の年代が与えられる。嘉曆焼失後の再建時に基壇上に埋納したものであろう。

5～14は北面回廊基壇上の斜行溝SD7525出土。5～11は皿で、橙褐色を呈する。口縁部外面のナデは2段にわたって強く施し、口縁部下端が凹線状になるものもある。12～14は小皿で、褐色を呈し、口縁部外面を幅狭くヨコナデする。13・14はやや厚手で、口縁部は丸くおさまるが、12は薄手で口縁部は強く外反する。これらは12世紀代のもので、治承焼失後の再建時に比定できる。

21は、東面回廊西雨落溝SD7503の凝灰岩製側石の抜取溝から出土した瓦質土器の風景。同一個体の破片から図上復原したため、器高は推定である。胴部上半に穿孔をもち、外面全体に粗い磨きを施す。底部には低い足が付いていた痕跡があり、三足になると推定できる。内面上半には焼が付着する。還元が不足で、褐色を呈する。年代は14世紀後半以降であり、嘉曆焼失後の再建にともなうものであろう。

15～19は中金堂前部にある仮設建物の柱穴出土。15はSB7531・7532出土の皿。口縁部を2段にヨコナデし、12～13世紀頃のものであろう。16～19はSB7534出土の小皿。19は白土器、16～18は赤土器で、14～15世紀のもの。18・19は灯火器として使用する。その他、図示しなかったがSB7530から12世紀頃の皿小片、SB7533からは14世紀以降の瓦質土器の底部が出土した。

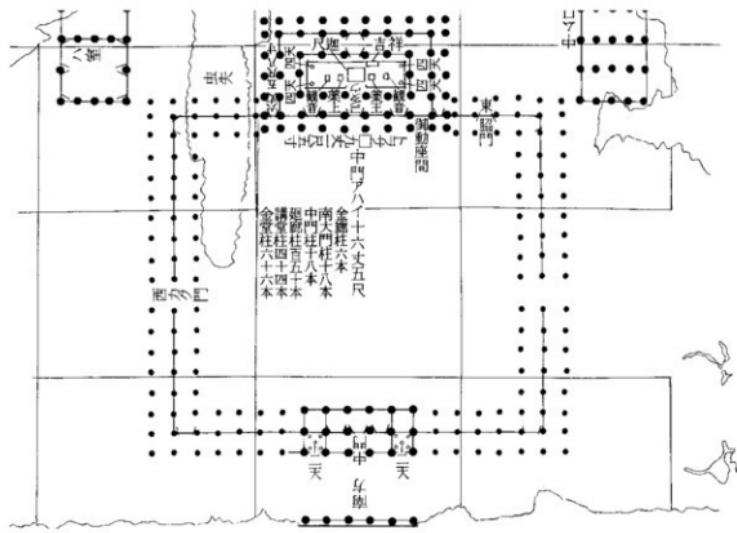
第25図 「肝要絵図類聚鈔」中金堂院図の一部

ここで興福寺蔵「肝要絵図類聚鈔」（15世紀：『奈良六大大寺大觀 興福寺』、1969より；第25図）と東京国立博物館蔵「興福寺建築諸図」所収の回廊平面図（17世紀頃；第26図）という2枚の図面をみてみたい。享保2年（1717）に焼けた回廊は、嘉慶2年（1327）の焼失後に再建された回廊であるから、その間に改修された可能性があるとはいえ、この2つの図面は同じ時に建てられた回廊を描いたものといえる。そこでこれらを見比べてみると、発掘調査からはわからなかった小門の位置などはよく一致しており、少なくとも嘉慶焼失後に建てられた回廊とそこを開く小門の位置は確定するといってよい。

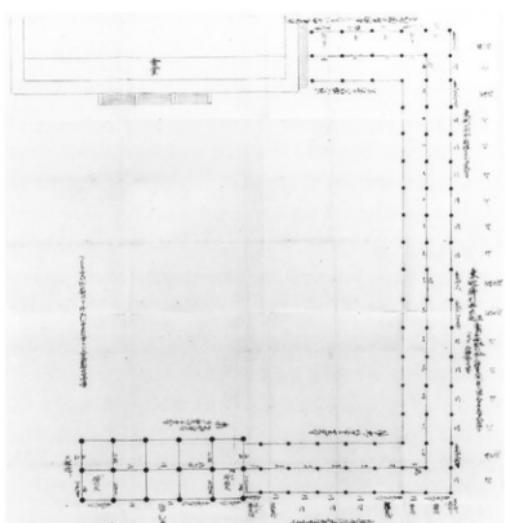
第26図 「興福寺建築諸図」所収の回廊平面図

また、「興福寺建築諸図」所収の回廊平面図には柱間寸法の書き込みがある。本調査と関連する部分を記せば、北面回廊が「毫丈四尺」、回廊北東隅部分が「毫丈毫尺五寸」、東面回廊北半が「毫丈八尺

五寸五分」と書かれている。これは現尺（1尺=303mm）であろうから、奈良尺（1尺=295mmほど）に換算すれば、本調査の成果とおおよそ一致する。さらにこの絵図から、東面回廊中央付近には小門があり、その柱間寸法は「壱丈四尺」、その小門より南側の回廊は「壱丈三尺五寸□分」、東面回廊全長が「武拾壱丈四尺七寸」であることが読みとれる。そのうち、全長(214.7現尺=220.5奈良尺)について『興福寺流記』ほかの諸記録とはほぼ一致し、昨年度の中門・南面回廊の発掘調査で得られた座標値から検討（全長約65.2m≒221奈良尺）しても齟齬はない。さらに絵図の南面回廊の柱間寸法についても、昨年度の調査結果とよく合うのである。つまり、発掘調査で得られた数値的データは『興福寺建築諸図』所収の平面図とよく符合するといえる。2ヶ年にわたる南面および北面・東面回廊の発掘調査によって、回廊はほぼ創建期の規模を踏襲していると考えられるから、この平面図が創建当初の柱間寸法や門の位置を反映している可能性はきわめて大きい。したがって、微妙な寸法の誤差はともかく、中金堂院回廊の創建形態はこの平面図によって察することができるといって間違いあるまい。

以上から、東西対称と仮定して中金堂院回廊の創建形態を復原すると以下のようになる（第3表）。梁行寸法がすべて12尺等間（奈良尺、以下同）の複廊で、北面回廊は隅と中金堂とりつき部を除き桁行3間×14尺、中金堂からとりつき部を除き2間に小門が開く。隅部分はすべて12尺等間で、第3表のように小門が開く。東西面回廊は隅を除き桁行13間で、北から8間に小門があり、柱間寸法は小門部分が14尺、小門より北側が7間×12.7尺（≈89尺）、南側が5間×13.8尺（=69尺）と小門の南側と北側での総長はほぼ完数値を示す。南面回廊は隅と中門とりつき部を除き5間で、柱間寸法は14尺等間である。すなわち、東西面回廊の小門の位置と規模を決定し、その南北を等間割りするという柱間計画のようだ。なお、昨年度の調査で中門とりつき部の回廊柱間は9尺と判明しており、ここから算定できる回廊の東西長を参考にすると、中金堂とりつき部は14尺と考えられる。

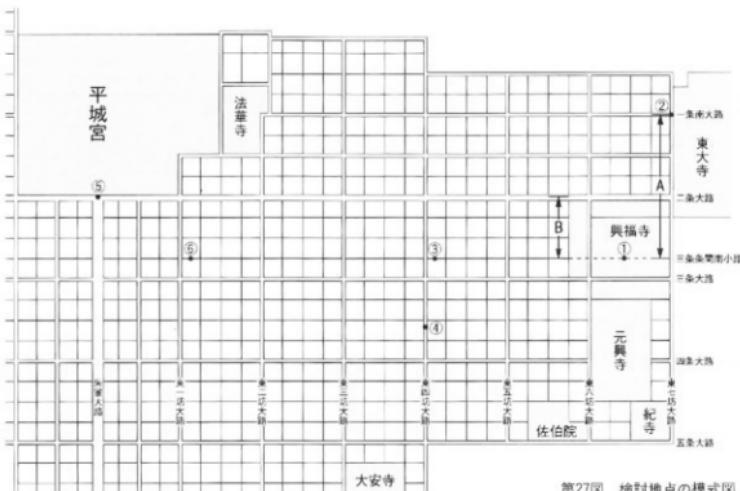
第27回 検討地図の模式図

まず、今回検出した道路心の座標を①とした（第27図・第4表）。

まず、②（軒寄門前東七坊大路心座標）と⑤（朱雀大路と二条大路との交点の座標）を使い、国上座標系に対する外京の条坊のふれを求めた。これは一条南大路と二条大路との関係であるから、条坊方向の南北距離は1条ふん=1,800尺×0.2955m=531.9mとして算出した。その結果、ふれは $0^{\circ}06'43''$ となり、これまでに知られている平城京の条坊のふれ（15'~20'程度が多い）に比してやや小さいが、この値を用いて本調査で検出した道路心の位置を検討してみたい*。

検討結果 ②軒寄門前から①興福寺の条坊方向南北距離（第27図、A）は935.265mである。これを②-①間距離3,150尺（7坪ふん）で割ると単位尺長（1尺）=0.2967mを得た。同様にして⑤朱雀門前から①興福寺の条坊方向南北距離（第27図、B）403.358mを1,350尺（3坪ふん）で割ると1尺=0.2988mとなつた。これらはいずれも奈良時代初期の単位尺長と考えられる1尺=0.295m前後という

数値に比してやや大きい。ちなみに1尺=0.2955mとして②転轍門前から本調査地における三条条間南北路心を求めると $X=-146.411.61$ となり、①の北4.44mの位置と算出される。

以上のように、条坊が規則正しく施工されたと考えると、今回の遺構は本来の三条条間南小路よりも4.44~6.13m南に寄った位置で検出されたことになる。しかし、このことは必ずしも先行条坊である可能性を否定するものではない。外京における検出事例が少なく、本報告でも前提となる材料に推測が加わっているのであるから、現時点ではむしろ、三条条間南小路に近い位置にあり、消心間距離20小尺が小路にふさわしい規模であるという事実に注目すべきと考える。そして、興福寺境内地における今後の発掘調査では、先行する各社遺構の存在を考慮する必要が大きいにあるだろう。(高瀬要一)
