# 高松塚古墳の調査

国宝高松塚古墳壁画恒久保存対策検討のための  
平成16年度発掘調査報告

独立行政法人 文化財研究所 奈良文化財研究所

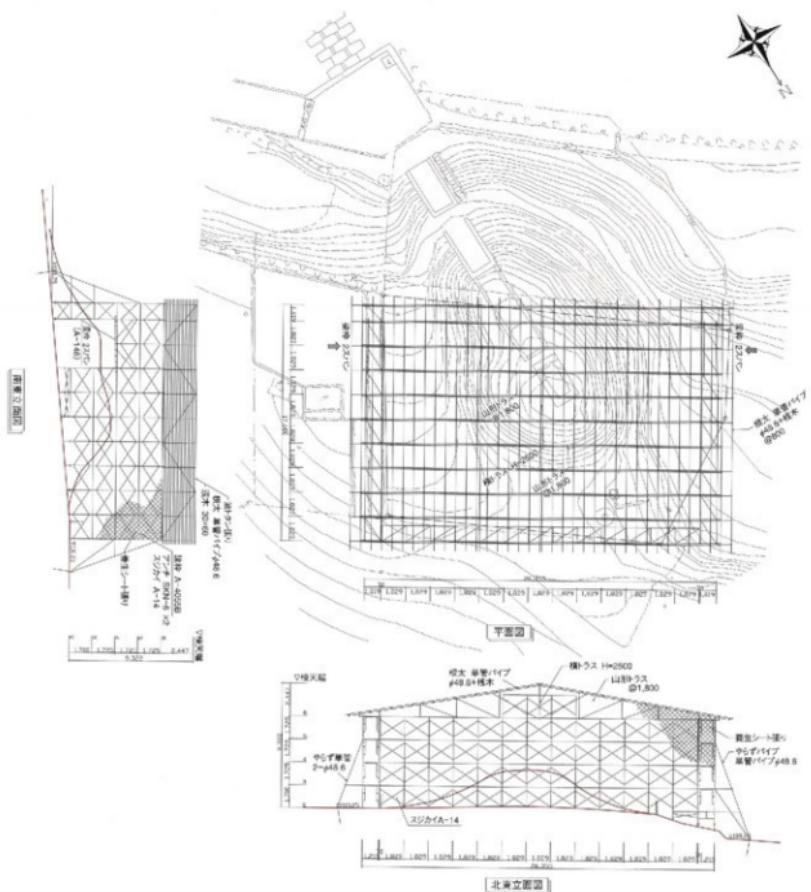
Fig.2 発掘調査用仮設覆屋

**発掘調査用仮設覆屋の建設** 発掘調査は、緊急保存対策で敷設した防水断熱シートを除去しておこなうため、日照や降雨が壁画の保存環境に影響を与えるように、墳丘を覆う仮設建物を建設してその内部で実施することとした。発掘調査用仮設覆屋は、全国の建設事例を参考に、指定地を跨ぐフェンス沿いに南北17.7m、東西26.4m、高さ11.8mの規模で、建設用枠組足場を使用して建設した。屋根はトタン波板張りで、一部に採光用の透明ビニール波板を用いた。また壁面は通気性を確保するためにメッシュシート張りとした。  
(松村恵司)

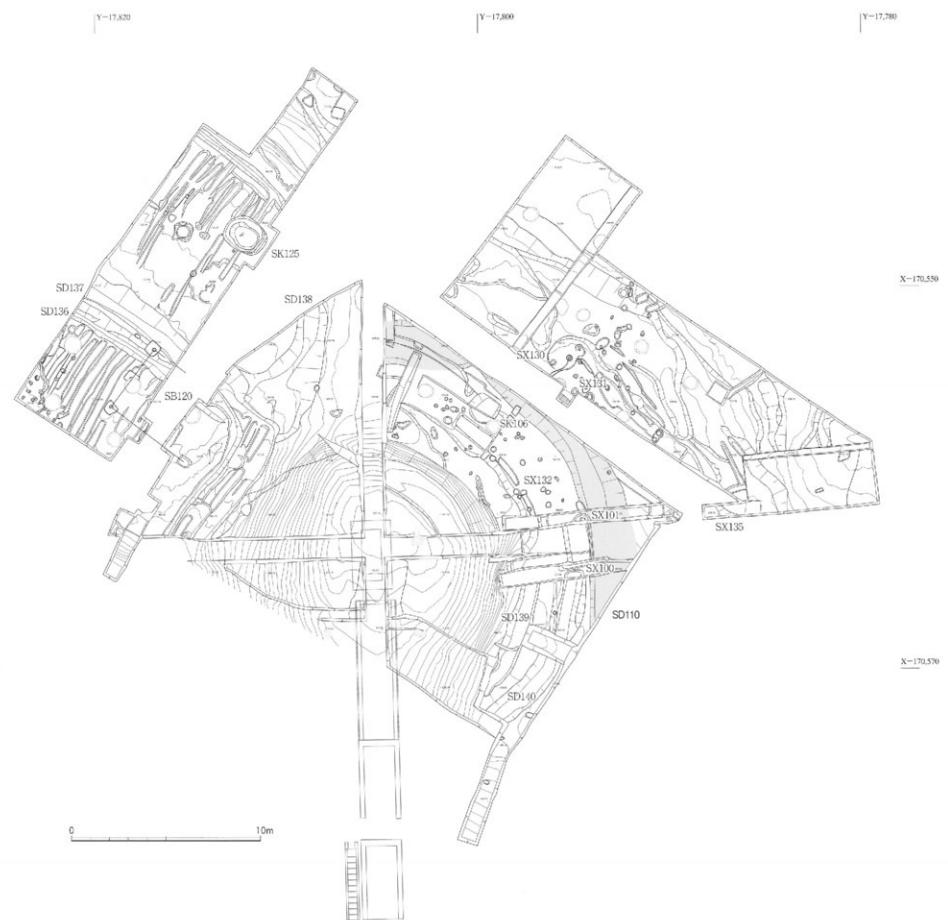
Fig.22 高松塚古墳調査遺構図 1:200

遺構図の作成は、手測りの実測図や遺構カードを用いて素図の校正をおこない、デジタルデータの編集図を作成した（Fig.22）。

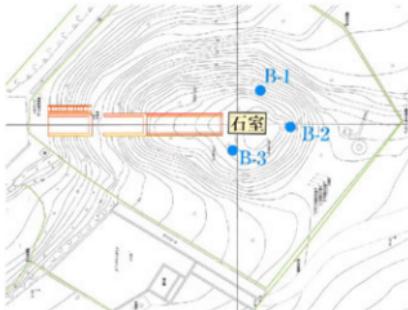
Fig.37 高松塚古墳の平面図と試料採取位置

古墳壁画の緊急および恒久保存対策に向けて、古墳墳丘土の力学特性を把握するために、Fig.37に示す石室まわり3ヶ所において、石室周辺の墳丘土および版築の不攪乱試料採取を実施した。緊急保存対策の一つとして、雨水の浸透を防ぐ目的で行われた遮水シート設置のために、墳丘一面に繁茂する竹を伐採した。したがって試料採取時点では、墳丘上は植生の全くない状態になっていた。通常のボーリングであればマシンを地面に置き、場合によってはアンカー等で反力の増大を図ることもあるが、今回は版築や封土などの遺構面上への重量機材の設置による遺構損傷の可能性と、ボーリングマシン動作時の振動が漆喰の剥落を誘起する可能性を勘案して、以下に示すような非常に特殊な方法で作業を進めた。

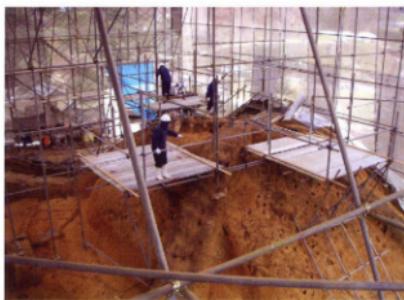
鋼製単管パイプ組構造で構築された屋根付きの仮覆屋から銅製単管を仮覆屋基礎支柱から組み上げ、所定の位置に一般土木資材として用いられる $35\text{mm} \times 250\text{mm} \times 3000\text{mm}$ の銅製足場板を片持梁型に構築し、試料採取用のボーリングマシンをその足場上に設置した。つまり、ボーリング作業時に必要とするすべての反力を、仮覆屋の大屋根を支える支柱から得る構造とし、墳丘地山とは全く接しないようにした（Fig.38）。このようにして、サンプリング時の重機による墳丘への直接的なダメージを防止する措置を講じた。

Fig.38 試料採取に向けた足場の設営状況（墳丘と石室への影響を避けるために古墳全体を覆う仮覆屋基礎から組み上げている）

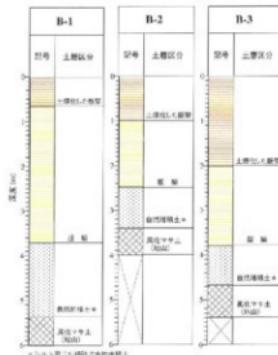
Fig.39 採取試料から作成した各孔の土質柱状図

Fig.37においてB-1、B-2、B-3で示す3ヶ所から採取した試料の目視観察によって作成した柱状図をFig.39に示す。すべての孔で版築層の下位に存在する地山層(風化花崗岩層)を確認している。地山は北東から南西に傾斜しており、北側のB-2孔では版築層厚が小さく、標高の下がる谷側に設置されたB-1孔では塗丘層厚が大きくなっている。各孔から採取した代表的な版築層のコア試料をFig.40に示す。3孔ともにFig.39において「版築」に分類された部分を取り出して示してあるが、色調の違いが層状に現れており、数センチ厚に撒き出した土を突

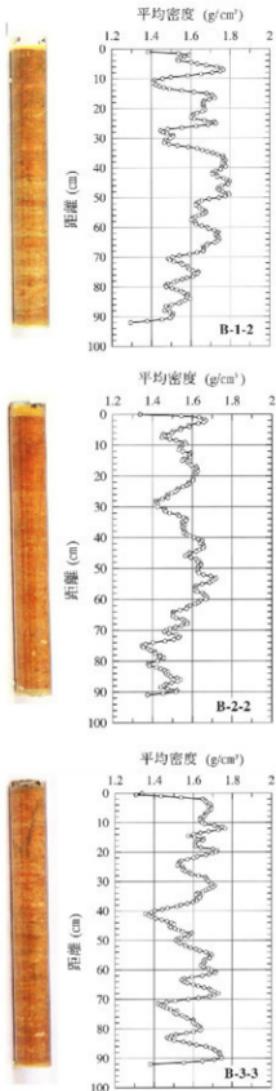
Fig.40 塗丘から採取した版築部の試料とその密度スキャニング結果 (B-1: B-1孔版築試料、B-2: B-2孔版築試料、B-3: B-3孔版築試料)

き固めたことによって生じる版築の縞模様が明確に判別できる。それぞれの写真に試料をRI密度スキャニングした結果を併せて示しているが、約5cmごとの密度の変化が深度方向に繰り返し現れていることがわかる。これは、撒きだした土を突き固めている際に分級化を起こしたことによって密度差が生じたためと考えられている。一方、版築構築時における突き固めエネルギーの深さ方向への伝播の不均質の影響も考えられ、古墳の版築構造のメカニズムについて今後の検討が必要である。

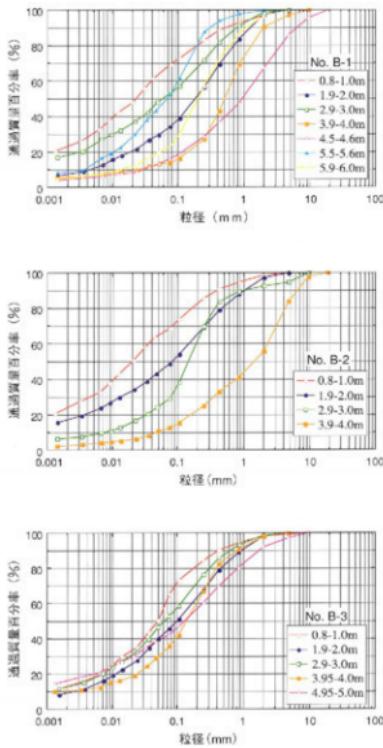
Fig.41 塗丘から採取した試料の粒径加積曲線

粒径加積曲線をFig.41に示す。既にFig.40において明らかなように、同一の版築層であっても密度に高低があり、Fig.41に示したもののが必ずしも1mのコア全体を代表するという位置づけではないが、各孔各深度ごとの土のおよその粒度を知ることができる。版築に使用された土は細粒分を多く含み、突き固め、乾燥によって固結度を増して填丘の安定に寄与しているものと考えられる。いずれの試料も「版築」に分類される上部深度から採取されたものに細粒分含有率が多く含まれる傾向があり、B-1やB-2では75μm以下の含有率は20%を超

えている。一方、深度が増して地山近くになると風化花崗岩系の砂分が卓越する材料になってくる。

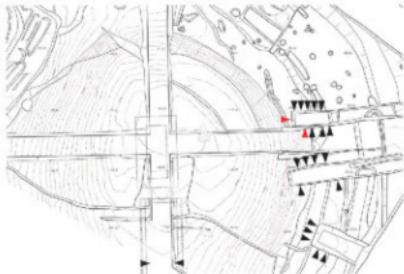
平成16年度に実施した高松塚古墳の発掘調査において、墳丘を刻む複数の亀裂が発見された(Fig.45)。この中で、断割トレンチの西壁、および南壁で確認された亀裂をFig.46~48に示した。

Fig. 45 亀裂の確認地点(赤矢印の部分でFig.47・48を作成)

**地震痕跡** 墳丘の断ち割り調査により、地震に起因するとみられる亀裂や断層を20カ所近く確認した(Fig.45)。版築層を突き破る亀裂には、軟質の暗黄褐色土が充満し、その軟質土に沿って木竹が根を張る状況が観察された。こうした亀裂は、墳丘内に数多く存在すると推測されるが、昭和47・49年の調査時にも、石室閉塞石の南2.9mの地点で大規模な地割れ痕跡が発見されている。この地割れ痕跡は、昭和47年の調査中間報告では版築の幕板痕跡と推定されたが、昭和49年には断層風隙没部分として報告されている(猪熊兼勝「特別史跡 高松塚古墳保存施設設置に伴う発掘調査概要」『月刊文化財』第143号、1975年)。

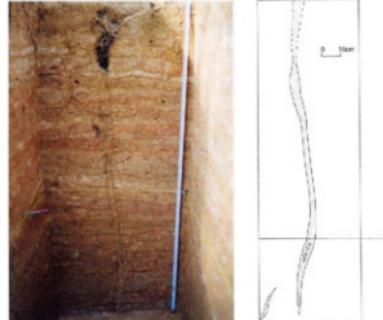
Fig. 47 トレンチ西壁における亀裂とその断面・平面図

トレンチ西壁では、最大幅5cmの亀裂が少なくとも1m25cmの深さまで観察された(Fig.47)。このうち上部の深さ30cmまでは、亀裂の形態が不明瞭だが、それより下方では墳丘版築層との境界が鮮明で、亀裂の内部は版築層上部から流れ込んだと考えられる柔らかいシルト(わずかに極細粒砂を含む)で満たされていた。

Fig.47にみるように、この亀裂はトレンチ底面ではなく東西方向にのび、壁面から40cmの位置で消滅する。またこの亀裂に雁行して西北西~東南東方向にのびる最大幅7cmの亀裂があり、この断面をFig.48に示した。Fig.48の版築層は、上からシルト層(層厚8cm以上)、層厚3cmで細粒を含む粗~中粒砂層、層厚5cmの粗~中粒砂、層厚7cmのシルト層、層厚5~6cmの粗~中粒砂、層厚14cmのシルト、層厚最大3cmで東に向かって薄くなるシルト~極細粒砂、シルト層(層厚11cm以上)となるが、亀裂を境にして南北側の地層が相対的に約3cm低下している。亀裂の内部は、Fig.47と同様に柔らかいシルト(わずかに極細粒砂を含む)で満たされている。

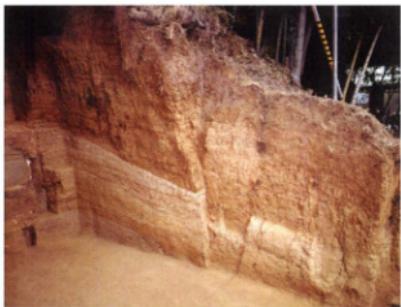
Fig. 49 墓道部の東壁写真（昭和49年撮影）

一方、昭和47・49年におこなわれた発掘調査時にも、Fig.49の写真(昭和49年撮影)にみるように、墓道東壁の版築土層を引き裂く明瞭な地割れの痕跡が認められている。当時の土層断面図を参考にしてFig.50を作成したが、地割れの上端は幅1.4m、そこから2.5m下の床面付近では幅約60cmと、下に向かってやや狭くなっている。Fig.49での版築層は、上半分(Ⅰ層とする)が褐色のシルト、下半分(Ⅱ層)が白~薄褐色のシルトで、両者の境界は写真からも区分け可能である。Ⅱ層上端の食い違いから判断すると、地割れの内部で版築層が約30cm低くなっている。地層が2カ所で切断されて地割れが形成され、内部が陥没したものと思われる。この陥没は墓道に直交するように東西方向に続き(Fig.51)、調査区西壁の上層断面に至る(猪熊兼勝「特別史跡 高松塚古墳保存施設設置に伴う発掘調査概要」「月刊文化財」第143号、1975年)。

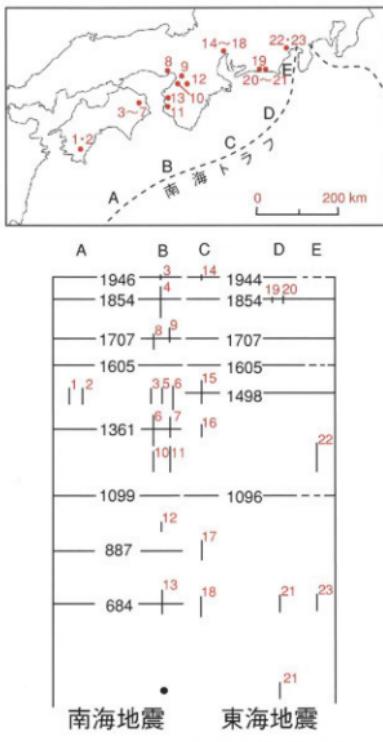
Fig. 52 南海地震と東海地震の発生年表  
(西唇は史料から求めた発生時間。縦線は遺跡から検出された地震路の年代幅を示す。1~23は遺跡名)

高松塚古墳をとりまく奈良盆地南部は、過去に繰り返し大地震に襲われている。90~150年間隔で発生する南海地震・東南海地震とよばれるマグニチュード8クラスの巨大地震で、最近の地震考古学の研究成果によると、南海地震だけでも天武13年(684)以降に10回の発生が確認されている(Fig.52)。高松塚古墳の墳丘の亀裂や石室の損傷が何時の地震によるものか、それを特定することはできないが、堅固に築かれた版築層を突き破る亀裂や断層が、雨水の浸透する水みちとなり、石室への虫の侵入経路となっている可能性が高い。

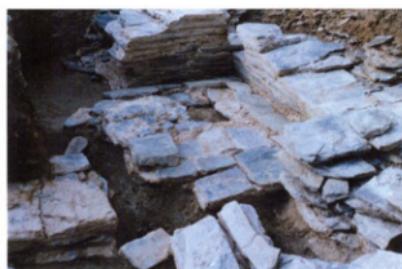
Fig. 53 カヅヤマ古墳の地割れ跡  
(石室の床面が引き裂かれ、手前側が下降している)

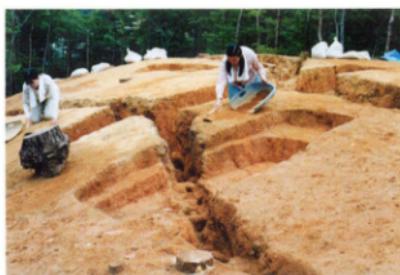
Fig. 55 スガ町古墳群の地割れ跡(主体部が引き裂かれている)

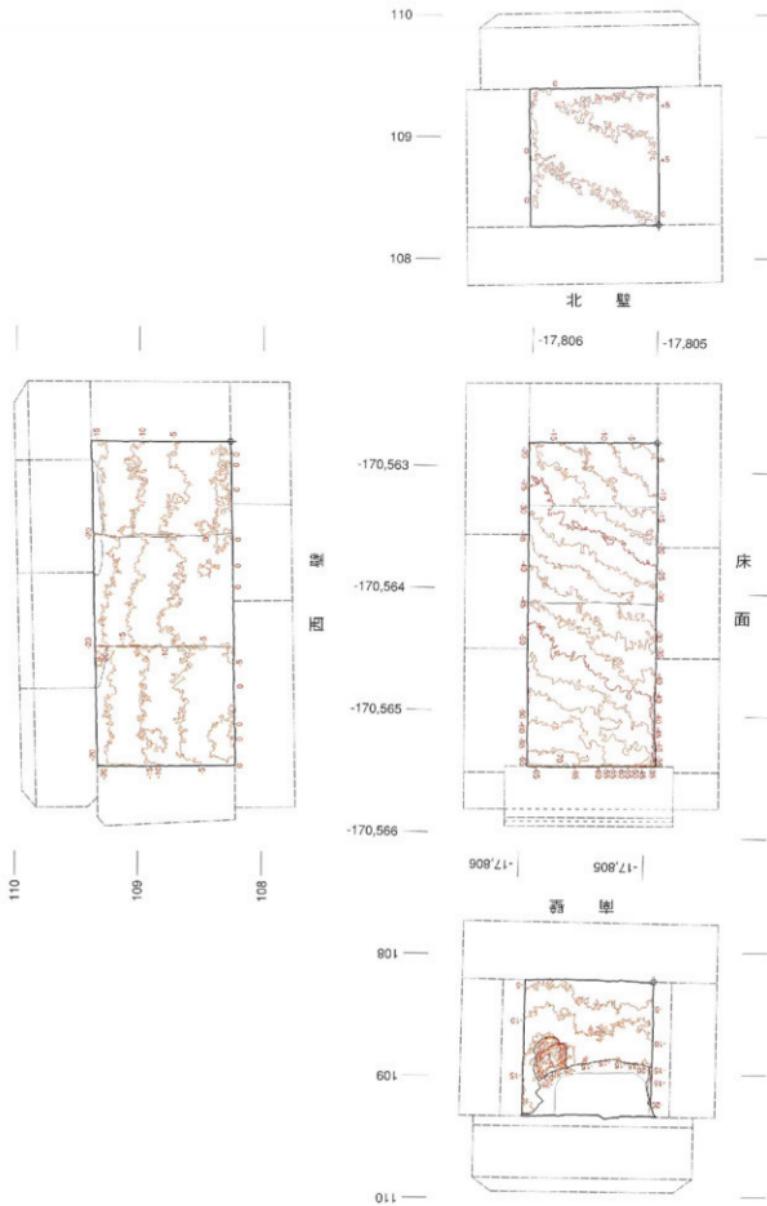
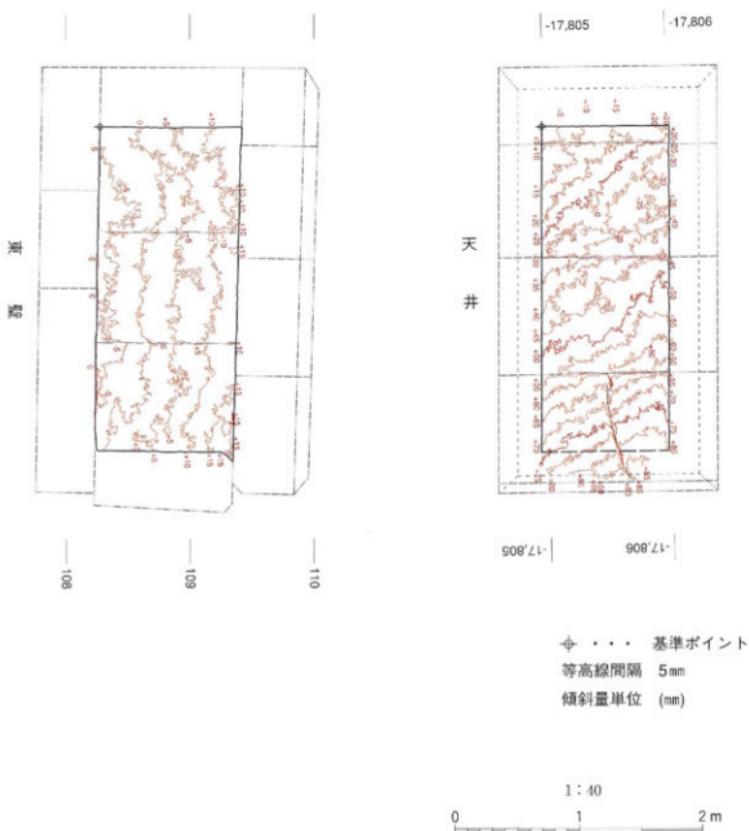
Fig.63 石室傾斜量図

こうした石室の変形は、昭和47年の墳塁発見後に生じた現象とは考えがたく、Ⅲ章3節に詳述されているように、古墳築造以後に繰り返し発生した大規模地震による被害と考えられる。後述する墳丘の亀裂や石室天井石の破損と一連の被害である可能性が高い。

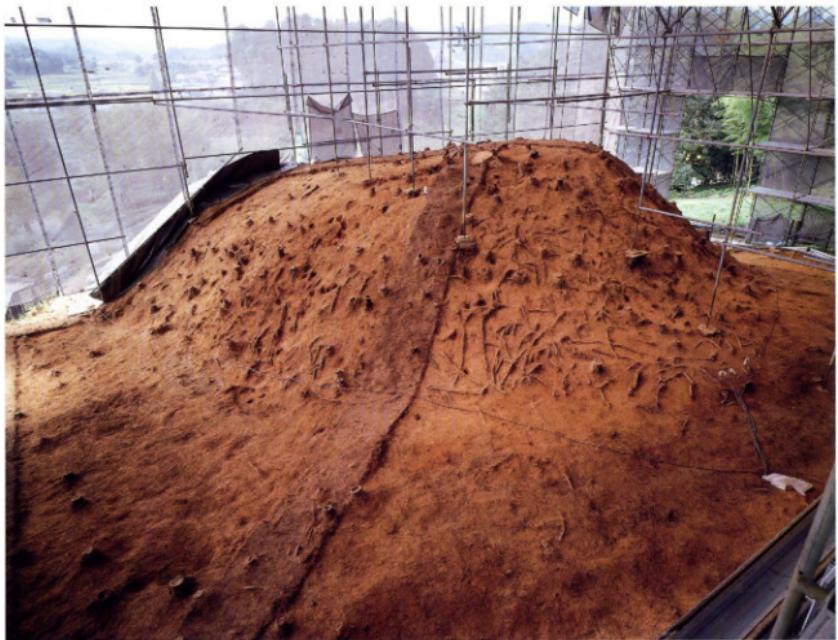
墳丘部の調査は、封土の損傷状況を確認するために、表土の腐植土層（黒色土）を除去し、竹の地下茎を取り除きつつ、草木の根による攪乱層を掘り下げ、生きた墳丘封土面を露出させた。腐植土層の直下には、昭和50年の墳丘整備時の盛土（明褐色～赤褐色土）が、版築状に30cmほど積まれていた。この盛土は、竹を伐採した旧表土上に直接積まれており、盛土中に埋め込まれた竹根が、後に腐朽して数多くの空洞を生じていた。また旧表土下にも20cm近い厚さで竹の地下茎が密集していた。

上：廃植土層除去後の墳丘 竹の地下茎が密集する 東から

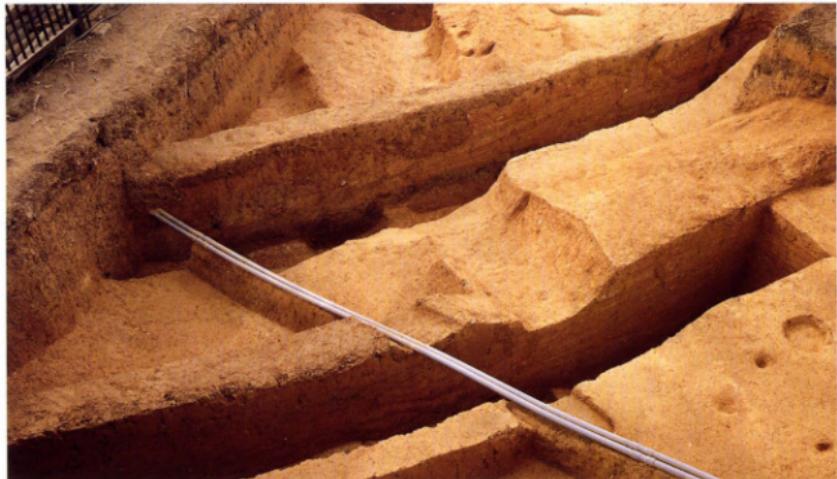
版築土は3~5cm前後の厚さで入念につき固められている。版築層は、墳丘の下部から上部に向かって、また中心部から周溝に向かって、徐々に傾斜を緩めながら施工されており、墳丘下段の上部ではほぼ水平に近くなる。昭和49年の調査により、石室の組み立て工程に応じて第1次から第3次までの版築をおこない、石室を被覆した上で、墳丘土を盛ったことが明らかにされているが、(Ⅰ章4節参照)、トレンチ断面にみえる版築層も、石室の構築と一体的に施工された可能性が高い。また周溝の外壁をなす丘陵斜面には、地山の灰色シルト層の上に4~6層にわたる整地土層が認められる。

上：填丘下段部の版築層 断面トレンチ・旧東第1トレンチ断面 北から

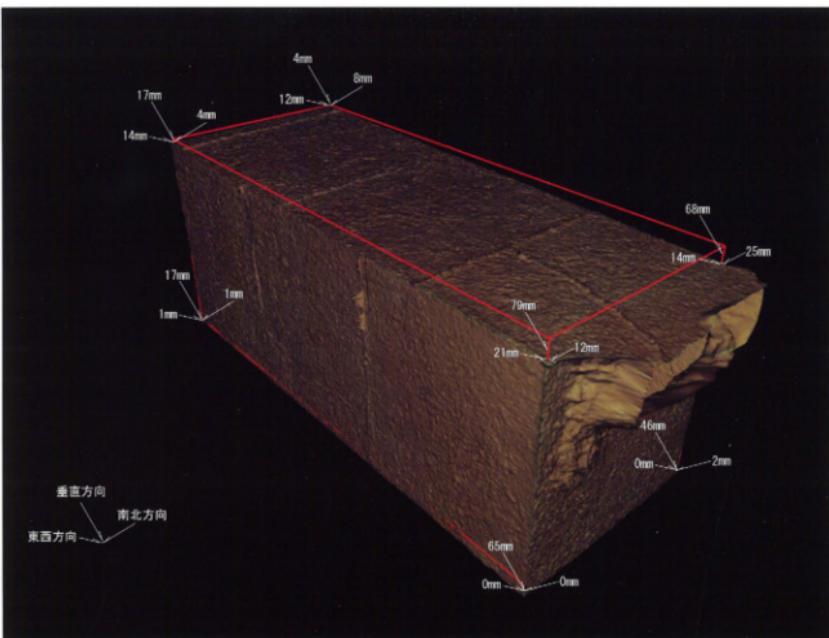
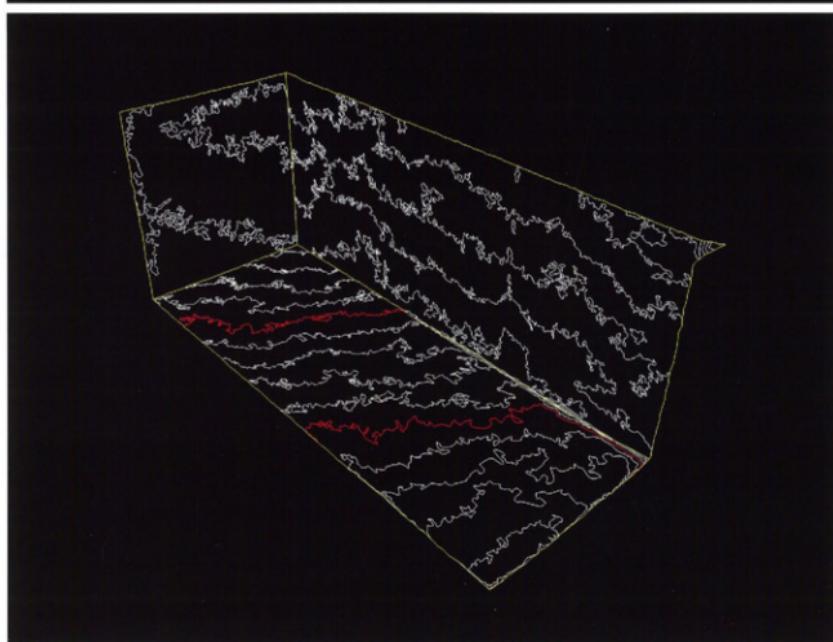
上：石室の想定位置からの移動量 南西上方から

下：石室の東・北壁と床面の傾斜量図 南西上方から 5mmセンター
