興福寺

第1期境内整備事業にともなう発掘調査概報V

今回の調査は、興福寺南大門の全般的な発掘調査である。

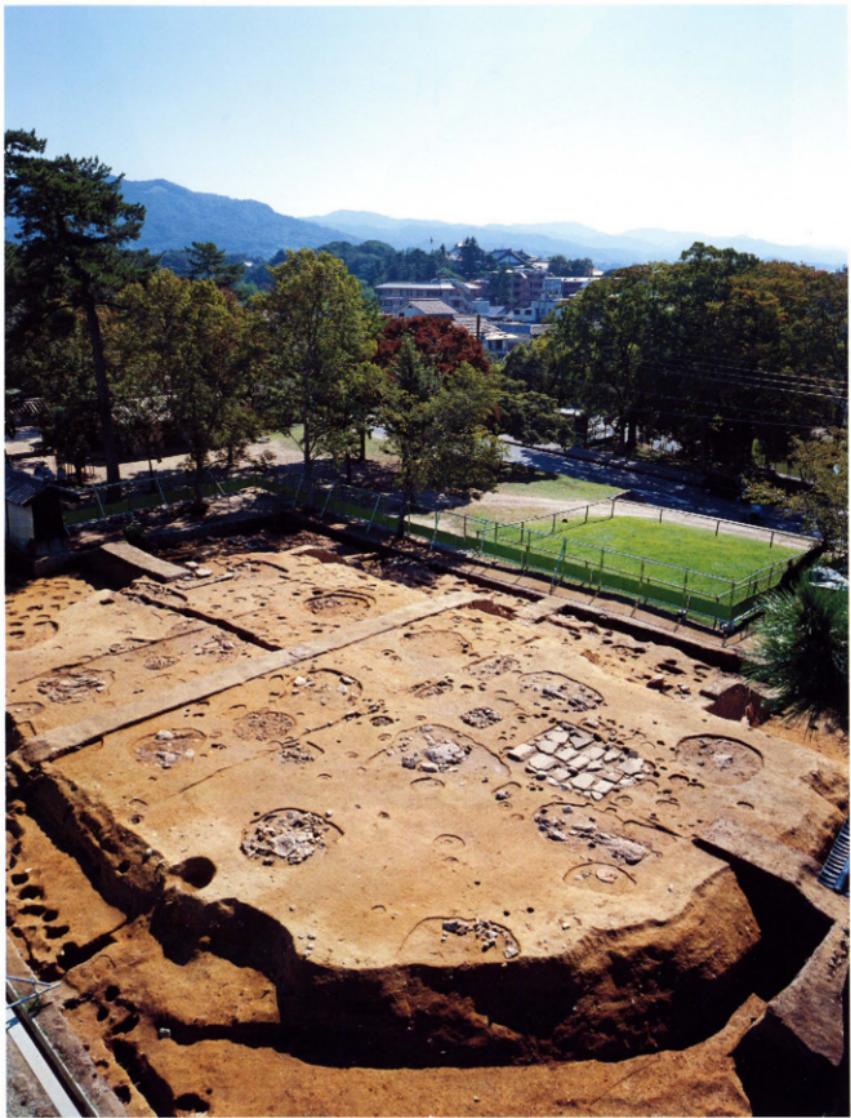
調査区全景（北西より）

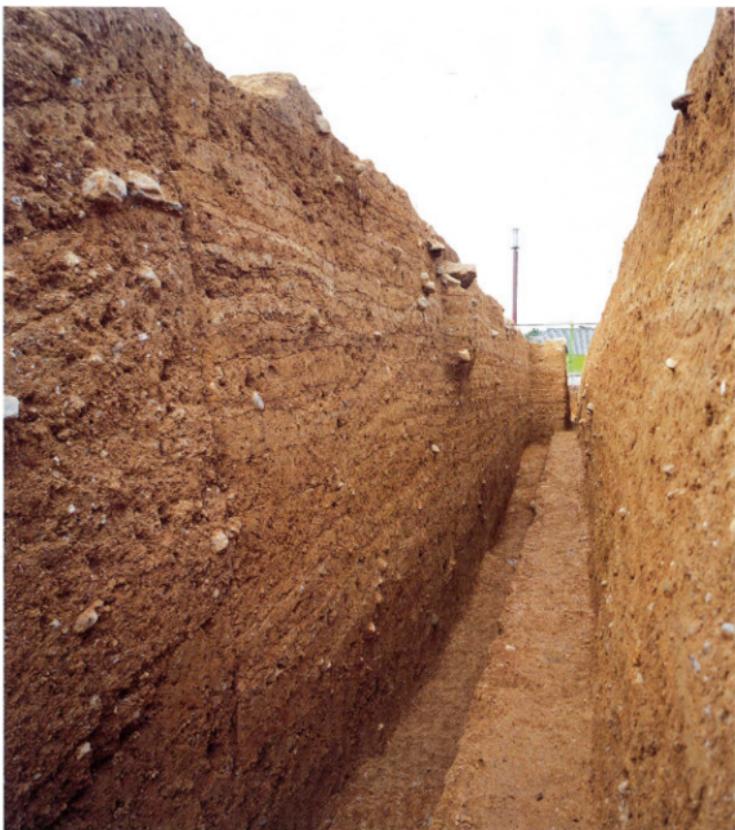
南大門基壇の版塗層（南から）

次いで橙色土と灰色土とを交互に積み重ね、高さ約1.1mの土壇を築く。橙色土・灰色土はいずれも厚さ5cm程度で、最大で20層を重ねている（版塙層①）。橙色土は粘土地で多く含み、灰色土はやや軟質で砂質分に富む。したがって、両者の区別は容易である。橙色土と灰色土とはほぼ水平に重なっているが、基壇の外側に向かうにつれ各層ともに薄くなり、または途切れがちになる。このため、版塙層①の上面は基壇中心部が高いマウンド状状態となっていたようで、ここに基壇南部での高差が大きい。

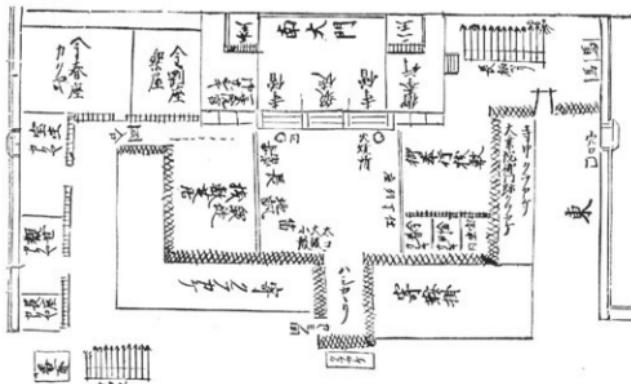
第2図 蔵御能舞台見取り図（「南都年中行事」より）

薪御能の舞台は、南大門の南側にある「般若芝」である。第2図によれば、寺僧・衆徒は三間幅の南階段を上がったところに、奉行および一乘院宮は金剛力士像の前に着座し、基壇の上から能を観賞したことがうかがえる。また、舞台の東側には奉行の棧敷、西側には衆徒の棧敷を仮設し、その背後には金剛・金春・宝生・觀世の4座が楽屋を設けていた。こうした情景は、「大和名所図会」などにも描かれており、薪御能が南大門とその門前とをはば占拠する一大行事であったことがわかる。(森川実)

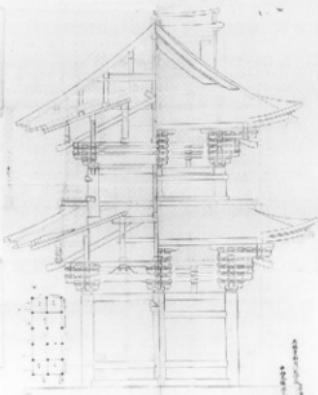
第4図 『興福寺建築諸図』所収の南大門建地割図

いっぽう享保焼失以前の実測図である『興福寺建築諸図』(東京国立博物館蔵)には、中金堂院の平面図に南大門も描かれ(第3図は南大門部分のみ)、また南大門の建地割図(立断面図、第4図)も残る。建地割図にも小さく平面図を載せるが、それによると南大門の平面は桁行5間×梁行2間で、柱間寸法は桁行中央3間が「壱丈五尺五寸」、桁行両端間と梁行が「壱丈四尺五寸」とあり、第3図には桁行縦長(「東西」)は「七丈六尺」の書き込みがある。中央3間の棟通りには「扉北二間」とあり、両端間の門扉外側には「二王」、門扉内側には「獅子」の記載があり(第3図では「庵」と書く)。第4図の平面図では「獅子」、創建期の安置形態が近世まで維持されていたと推定される。中央3間の扉は「北開」。また建地割図からは応永再興時の南大門の構造が判明する。重層入母屋造の建築で上下層とも三手先組物だが、古代の形式と異なり、応永年間に再興された現存する東金堂や五重塔などとも違って特異である。二重の柱は初重の垂木上に置いた柱盤上に立つ伝統的な形式。中世の二重門は現存遺構も少なく、その点でも貴重な資料である。(箱崎和久)

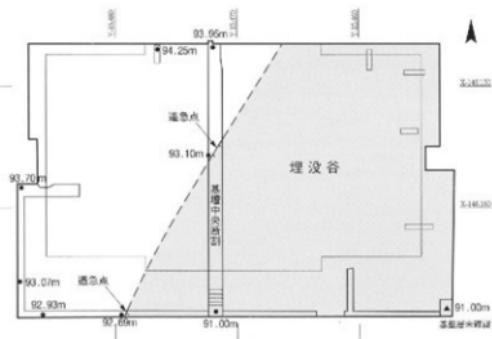
第5図 基盤層標高 (1 : 400)

基盤層が最も高いのは調査区西北部で、その上面は標高約94.0mである。一方、東南隅では地表面から3.0m（標高91.0m）まで掘り下げるも基盤層を確認できなかった。調査区西北部と東南隅との基盤層比高は実に3.0m以上で、実際はこれを大きく上回るであろう。つまり、南大門の東半には谷があったことがわかる（第5図）。

調査区南壁の土層観察では、Y-17.479付近に基盤層の傾斜変換点（遷急点）があり、これより東側が谷の西斜面である。同様に、中央断面ではX-145.155付近で基盤層の傾斜が変わる。この2点を谷の西端とみると、谷の主軸はおおむね北東～南西方向と割り出せる。すぐ北側の中門（1998年度）や東面回廊（2002年度）でも、基壇造営前に埋め立てた谷を確認している。中門では基壇の東半分で谷を埋めており、南大門とは造営前の地形が似ている。このことから、回廊・中門と南大門の基壇下にある谷は一連である可能性が高い。

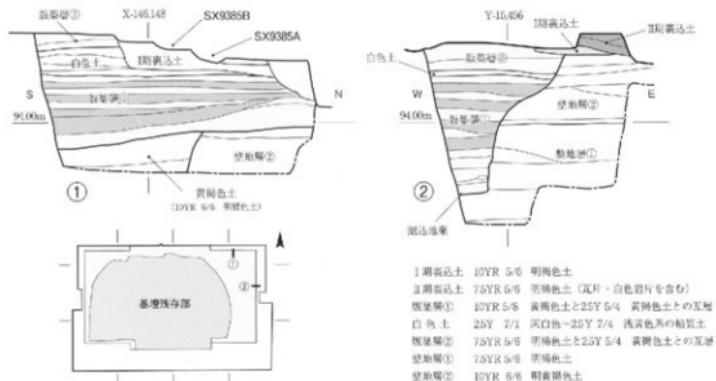
第6図 掘込地業北端・東端断面図(1:30)

南大門では基壇造成に先立ち、掘込地業をおこなっている。その規模は基壇のそれよりやや小さく、東西28.0m、南北15.2mである。このため、掘込地業の輪郭を平面で検出できたのは西北隅の一部で、北端・南端および東端は断削調査で確認したのみである(第6図)。中央断削西壁の土層観察によると、掘込地業は整地層②の上面からで、その深さは約50cmである(第8図)。南下がりの地形にしたがい、掘込地業の底面も南へと傾斜している。

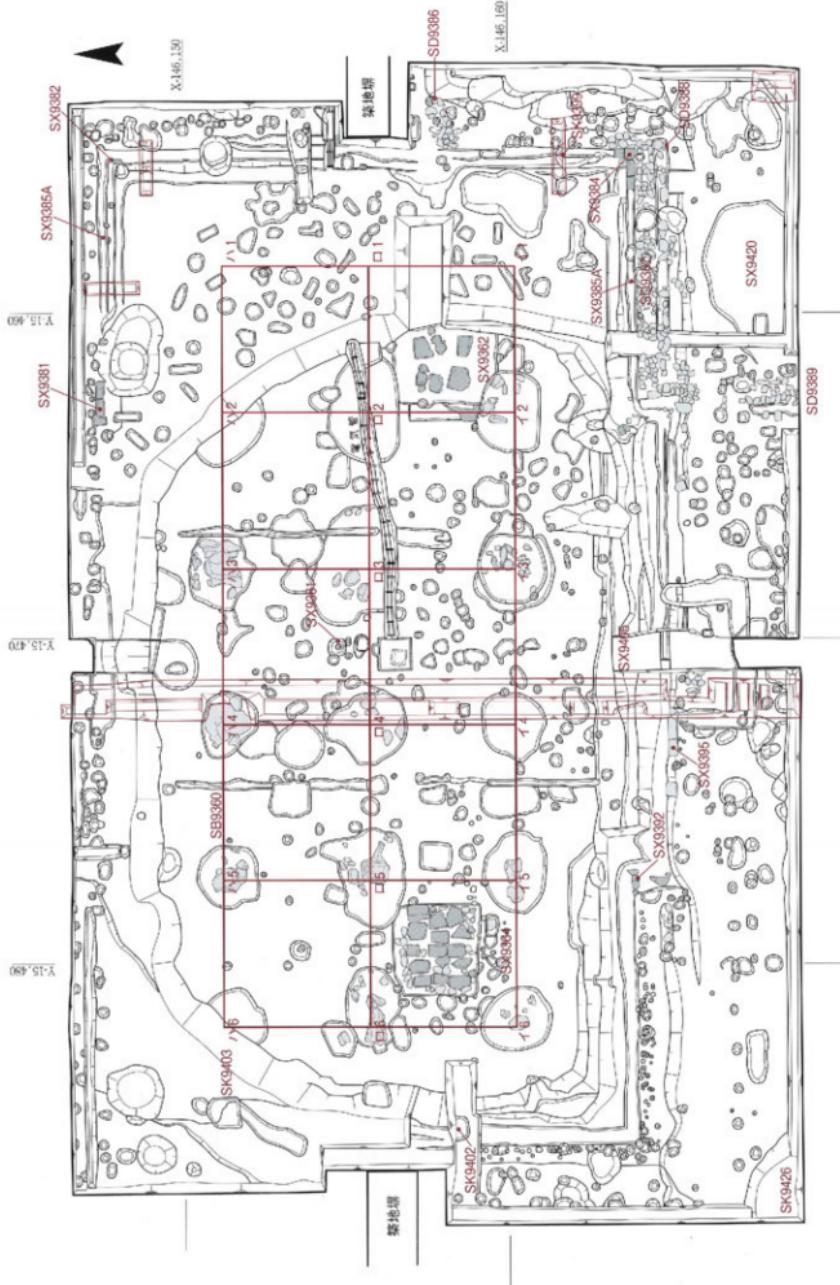
第7図 遺構平面図 (1:150)

南大門SB9360 南大門SB9360は桁行5間×梁行2間の東西棟で、東西23.1m(78.0尺)、南北8.9m(30.0尺)に復元できる。柱間の寸法は、桁行の中央3間が4.7m(16.0尺)等間、両端の1間は4.5m(15.0尺)で、梁行は4.5m(15.0尺)等間である。中央の3間は門の通路にあたり、その幅は14.2m(48.0尺)である。「流記」では、門の規模を「天平記」「延暦記」に基づき「間別一丈五尺。廣二丈八尺」「寶字記」を引いて「長七丈八尺。廣三尺。加々端」と記す。「天平記」「延暦記」の記事では、桁行は15尺等間、梁行は14尺等間となり、調査の結果判明した南大門の規模とは少し異なる。一方、「寶字記」の「廣三尺」が広三丈(30.0尺)の誤りとすれば、この数字は梁間総長の実測値に一致する。

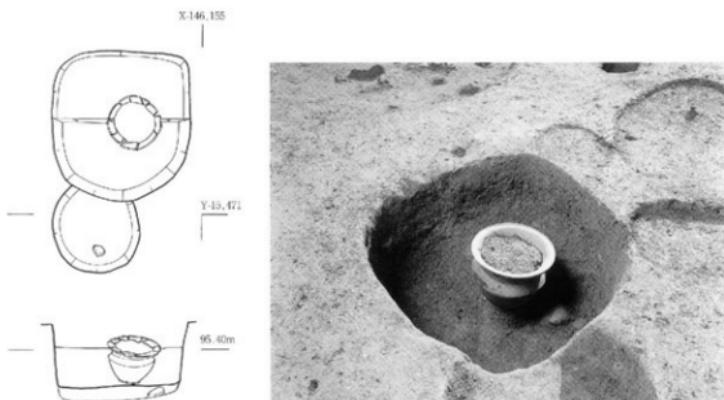
第11図 SX9361平面・断面図（1:20） 第12図 鎮壇具容器（須恵器広口壺）埋納状況（北西から）

鎖壇具埋納遺構SX9361 基壇のほぼ中心部に位置し、一辺約60cmの隅丸方形を呈する(第11図)。この穴は中金堂院の中軸線上にあり、南大門の棟通り(基壇心)から北へ約90cmの位置を占める。検出面からの深さは50cm。埋土は黄褐色粘質土で、色調は基壇土のそれに近い。焼土、土器片・瓦片などは一切含まない。埋納穴の中心部からは須恵器広口壺(壺Q)が正位で出土した(第12図)。その出土状況から、本遺構は鎖壇具埋納遺構とみられたので、須恵器広口壺についてX線写真・高エネルギーX線CT写真を撮影したこところ、壺の内部には和同開赤5枚、ガラス小玉13点が納入されていることが判明した。埋納穴の埋土はすべて採取し水洗篩別をおこなったが、鎖壇にかかる遺物は皆無であった。

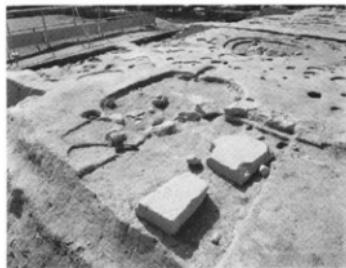
第13図 SX9362(北東から)

金剛力士像(阿形像)基礎SX9362 三間幅の通路の東側、棟通り柱筋の南側にあり、柱イ1・ロ1(ともに削平)およびイ2・ロ2に囲まれる(第13図)。吽形像の基礎SX9364とは中軸線を介して対称的位置を占める。据付穴は南北3.3m、東西2.5m以上である。据付穴の深さは台石の上面から約45cmで、埋土は褐色土。土器片・瓦片および焼土・木炭を含む。吽形像基礎と同じく、据付穴に凝灰岩Bの切石を敷き並べたものとみえるが、東半は近代に削平を受け遺存しない。また、台石も多くは失われ、わずかに6石を残すのみである。台石上面の高さは標高95.44~95.50mである。なお、据付穴の西側に残る凝灰岩は、金剛力士像の可能性がある。

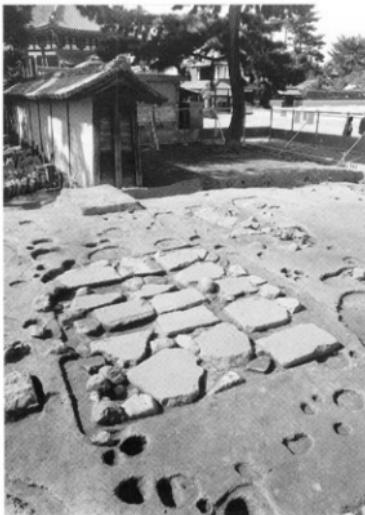
第15図 SX9364(南東から)

金剛力士像(吽形像)基礎SX9364 三間幅の通路の西側、棟通り柱筋の南側に位置し、柱イ5・ロ5およびイ6・ロ6に囲まれる(第16図)。据付穴は一辺約2.8mの隅丸方形で、その内側に凝灰岩Bの切

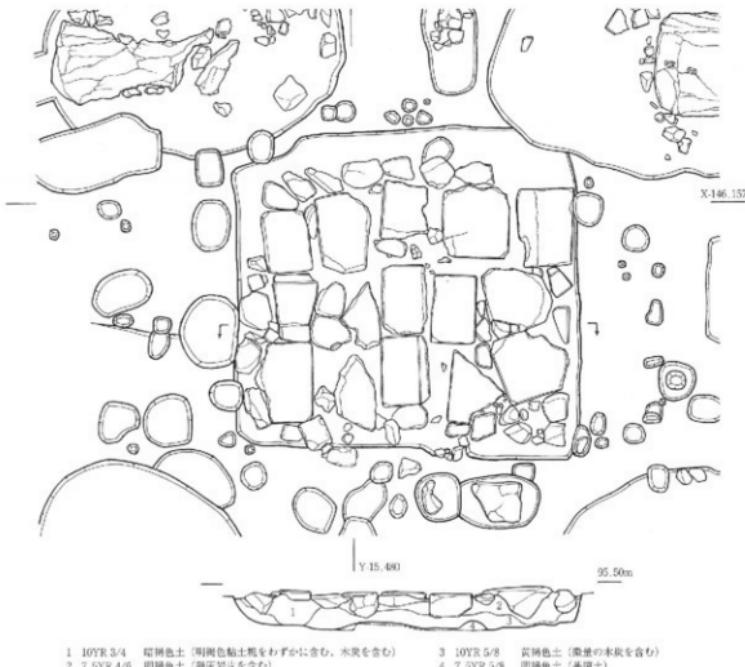
第16図 SX9364平面・断面図 (1:40)

石を敷き並べて金剛力士像の台石とし、その隙間は二上山産とみられる凝灰岩（〔興福寺－第1期境内整備事業とともになう発掘調査概報Ⅱ〕興福寺、2000年の「凝灰岩A」）の岩塊や安山岩塊・チャート砾で埋める。台石間にには瓦片や焼土・木炭を含む暗褐色土が詰まるが、これは台石の設置後に嵌入した土である。この土から採取した木炭の¹⁴C年代は、10世紀前半（測定番号IAAA-92604～92606）と12世紀後半～13世紀初頭（IAAA-92608）とに分かれ、後者が第4次再建（1187）時の使用材とみられる。本書では後者の年代を重視し、SX9364が第5次焼失時（1277）にはすでに存在し、第4次再建以前に設置されたと考える。一方、台石の据付土は明褐色～黄褐色土で、瓦片などの夾雜物を含まず、嵌入土とは区別できる。

上の台石は東西2.60m、南北2.05mの範囲を占め、東西に長い。これは力士像が南面していたためであろう。台石上面の高さは標高95.43～95.49mで、SX9362にはほぼ等しい。一方、周囲にある礎石口5・口6の標高は95.52m、イ6のそれは95.58mである。本来の基壇上面はさらに高く、SX9364はこれより低い位置で力士像を支えたことになる。もっとも、台石が載せたのは力士像の岩座であって、台石の上に力士像が直接立ったとは考えがたい。

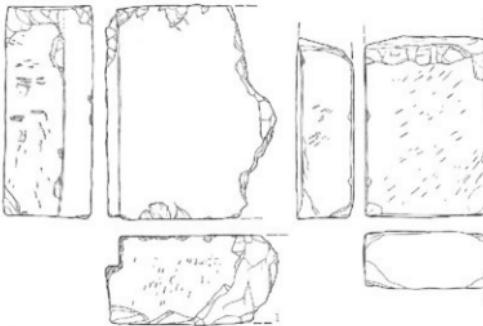
第17図 SX9364台石実測図(1:15)

当な大きさに打ち割ったもので、打削時のノミ痕とみられるくぼみを残す例もある。その一部は羽目石であつたらしく、断面L字形の仕口をもつものがある(第17図1)。断削調査の結果、台石の厚さは多くが約28cmで、その上面のみをほぼ水平に揃えていることが判明した。据付穴の底面には起伏があり、台石上面の高さを調整している。据付穴の深さは、台石の上面から約35cmである。

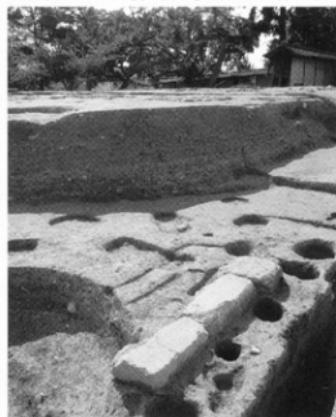
第19図 地覆石SX9381（北東から）

SX9381(第19図)は北階段の東入隅部の地覆石で、3石がL字形に並ぶ。地覆石は長さ46.0～55.0cm、幅25.0～31.0cm。厚さは15.0cmで、天端の高さは94.59～94.66mである。基壇北辺を縁どる2石は東西に並ぶが、羽目石との接合部付近は破碎されている。西端の1石のみが北折し、北階段の東端をかろうじて教えている。

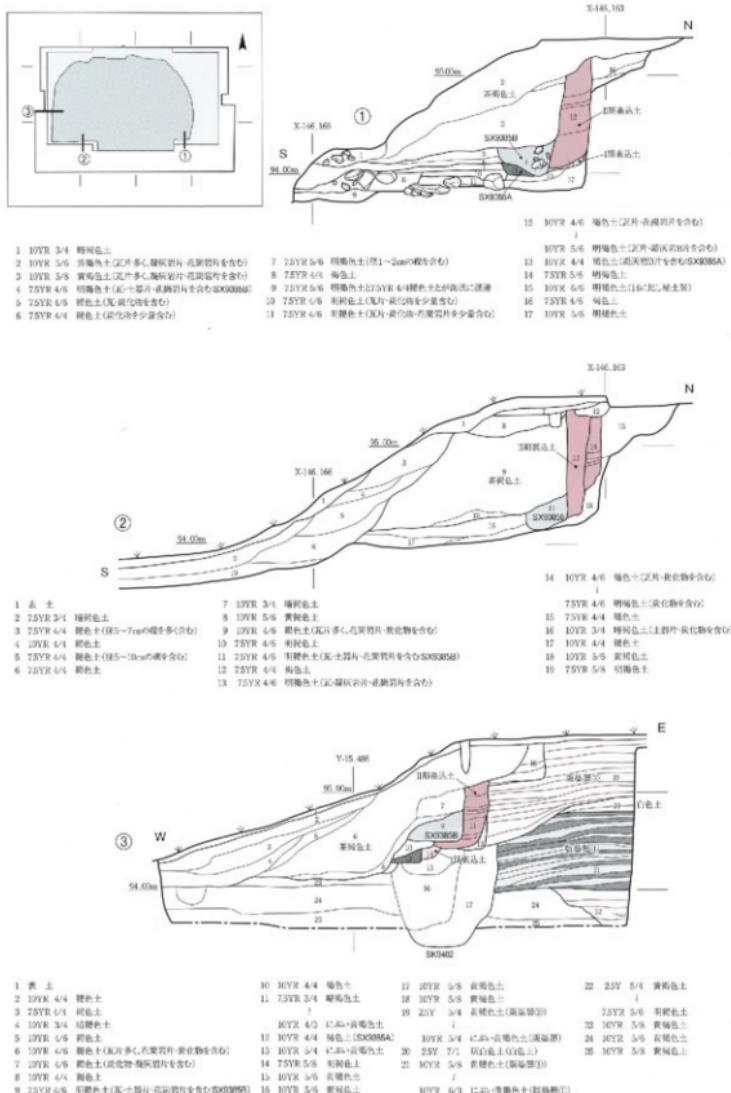
第20図 土層断面図 (1 : 50)

土坑SK9402・SK9403 基壇西辺の断割調査で確認した土坑（第20図）。SK9402は凝灰岩Bの地覆石抜取痕跡の直下にある。版築層①を壊すが版築層②に覆われ、基壇築成の途中で掘削した穴である。SK9403は基壇土が残らないため平面検出できたもので、掘込地業の西端部にある。

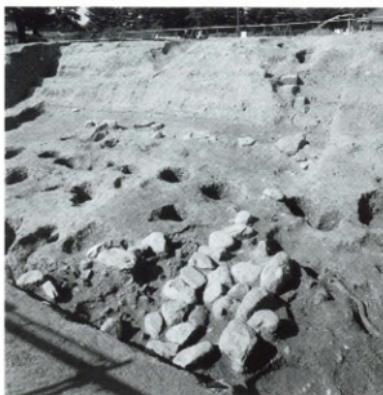
第21図 石組溝SD9389（南から）

石組溝SD9389 南大門の南階段東端から南へと伸びる石組溝。上にみた雨落溝SD9387が南折したもので、1976年の防災施設設置工事でも検出している。東の側石は残存するが、西側のそれは抜き取られて残らない。溝の底石は安山岩などの巨礫で、その幅は約60cm。側石の天端からの深さは約5cmである。なお、今次調査では確認できなかったが、南階段の西端から南へと伸びる石組溝の痕跡が、防災施設設置工事の際に見つかっている。

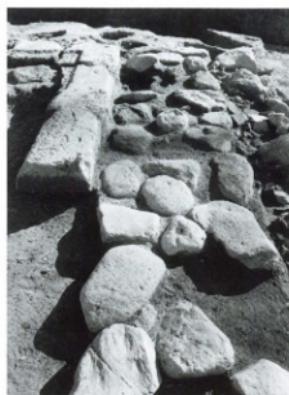
第22図 SX9384・SD9387（西から）

SX9384は基壇東南隅の地覆石で、4石がL字形に並んでいる(第23図)。橙褐色の裏込土が支持し、炭混じりの灰褐色土色が覆う。その天端は標高93.13mである。東南隅の地覆石には深さ約1.0cmの仕口があり、隅東をおさめたとみられる。この外側は火熱のためやや赤味を帯びる。

石組溝SD9387 南大門基壇の玉石敷の雨落溝で、基壇の東南端から南階段までの約7.5m分が残る。同時期に存在した地覆石SX9384の外側を縁どり、地覆石の天端からは約10cm下がる。底石は巨礫を2~3石並べたもので、幅約55cm。底石の高さは93.93~94.04mで、西側が低い。

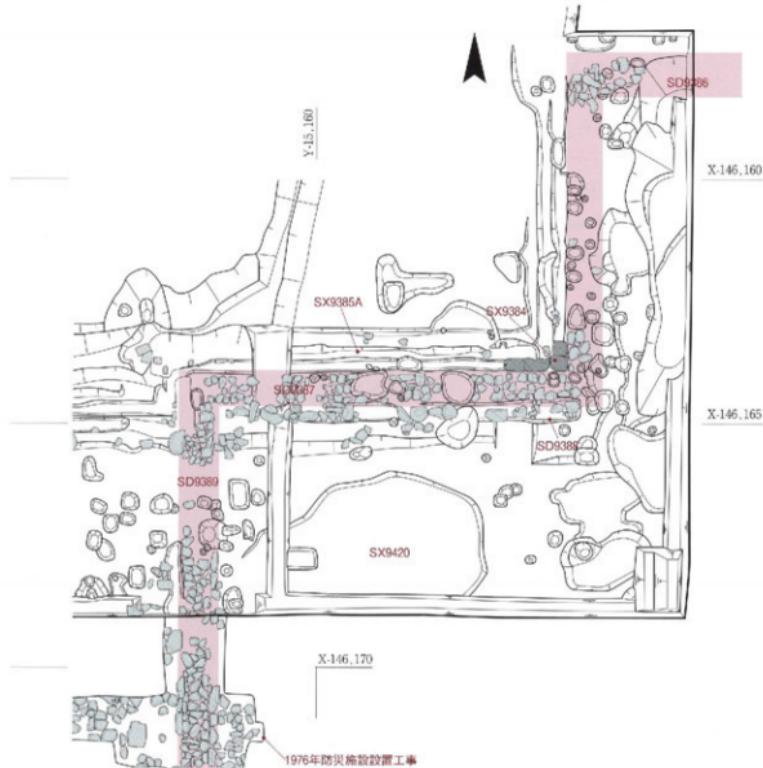
第23図 基壇南東部平面図（1：100）

瓦だまりSX9420 調査区東南部で検出した浅い瓦だまり（第23図）。南大門の東南方、南階段へと続く道路の東側にある。木炭・土器断片を含む灰褐色土⑤を除去した時点で検出した。調査区南壁の観察では、瓦層は厚さ約30cmで、多くの瓦が浅い窪地に堆積した状況をみせる。瓦は平瓦が多く、ところによりそれらが密集した部分もある。瓦は奈良時代のものが多く、平安時代のものを含む。埋土からは9世紀代の土器が出上っている。

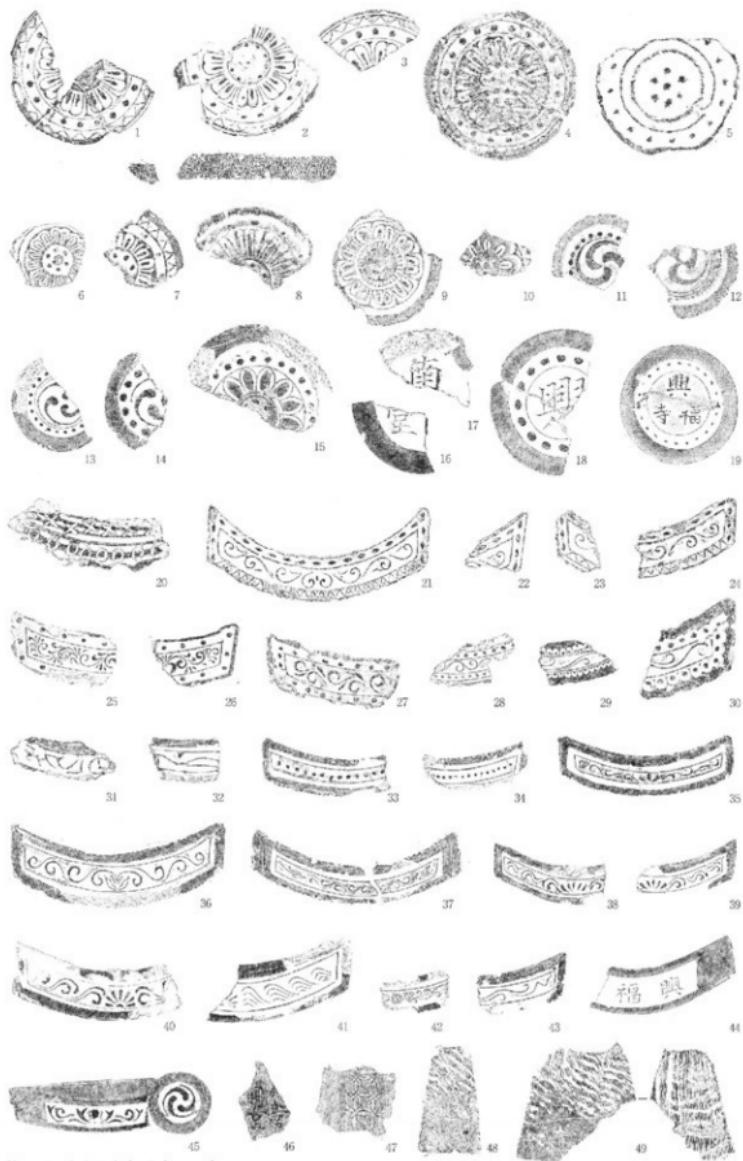
第24図 南大門出土瓦 (1 : 6)

軒丸瓦（第24図-1～19） 1～4は創建瓦の興福寺式6301Aである。このうち2は瓦当部下側面の残存部分全体に轆印き痕があり珍しい。6301Aは計13点出土し、奈良時代の瓦では最多である。瓦当裏面の布口痕跡は4点、笠端痕跡は3点において観察した。5・6は奈良時代中頃～後半の瓦で、5は笠の損耗が顕著な東大寺式6235、6は6282Hである。7は平安時代前期、8～10は同後期の蓮華文軒丸瓦である。平安時代では後期の瓦が多く、永承の火災（1046）を皮切りに焼亡・再建が繰り返されたことを反映する。11・12は外区に多数の小壘珠文を配した中世の三巴文軒丸瓦である。11は巴頭が尖り、12は巴頭が相互に接している点で古相を呈する。治承の兵火（1180）以後、嘉暦焼失（1327）以前の瓦であろう。13・14も珠文縁三巴文軒丸瓦だが、巴斯面は半円形で巴頭は丸く仕上げられ尾部との区別が明瞭である。このうち13は珠文が小さく数が多い。圓線も明瞭である。室町時代後半に帰属しよう。他方、14は圓線もなく大きな珠文が少数巡る。焼成も非常に良好なので近世後半のものであろう。15は珠文縁單弁蓮華文軒丸瓦で、慶安年間の北円堂修理瓦ともいわれる。16・17はそれぞれ「堂」「南」銘をもつ。「南円堂」銘入り軒丸瓦で、享保火災（1717）後の南円堂再建期のものであろう。18は「興」、19は「興福寺」銘をもつ近世後半以降の珠文縁軒丸瓦である。

軒平瓦（第24図-20～45） 20は久米寺式6561Aで興福寺創建期を通過るものである。「○」印の間隔はやや広く、「×」印の配置が不規則である。21～24は6671で、21・22はA種、23はE種、24はL種である。6671A・Lは長い貼り付け段頸をもつ興福寺創建瓦である。両型式の多くはSK9420・SK9426より出土した。一方、23に掲げた6671Eは段頸が短い。ところで、養老4年（720）の「造興福寺仏殿司」設置により平城宮・京内に現れた長い段頸の6671Bが、長い段頸の6671Aからの影響で成立したなら、6671Aの段頸が短小化しない消失するのは同年以後のこととなるため、短い段頸の6671Eの年代も同様に推定し得る（『平城宮発掘調査報告XⅢ』317頁）。したがって、23が南大門基壇版築上基底部黄褐色上中から出土したことは、創建年代を考える上で重要な意味をもつ。25・26は曲線頸をもつ珠文縁均整唐草文軒平瓦で、奈良時代後半～平安時代に帰属しよう。奈良時代とすれば新規式となる。27は平安時代の前期、28～30は平安時代後期の珠文縁均整唐草文軒平瓦である。文様の類似から、30は軒丸瓦10と組み、永承再建時の瓦とされている（『興福寺食堂発掘調査報告』）。31・32は植物文を配し、31は凸面瓦当付近に面のある曲線頸を、32は低い段頸をもち、やはり平安時代後半に比定できる。33・34は鎌倉時代の蓮華文軒平瓦である。35～43は室町時代の軒平瓦である。35～37はいずれも唐草文を飾り、35は瓦当貼り付け技法、37は額貼り付け技法をもつ。37は瓦当外区調整も明瞭で、室町時代でも後半に帰属しよう。38～41は中心半裁菊花文に波状文を有し、同じく室町時代後半の資料とみる。42・43は唐草文を有し、43は中心菊花文をもつ。44・45は江戸時代後半の資料で、享保焼失～廢仏毀釈までの所産であろう。

46・47は特殊叩き目（46は「講堂」の文字叩き）をもつ中世平瓦である。48・49はSK9426出土の特殊丸瓦で、凸面に螺旋状の叩き目を残し凹面に纖維痕が刻まれた特異な資料である。 （森先一賀）

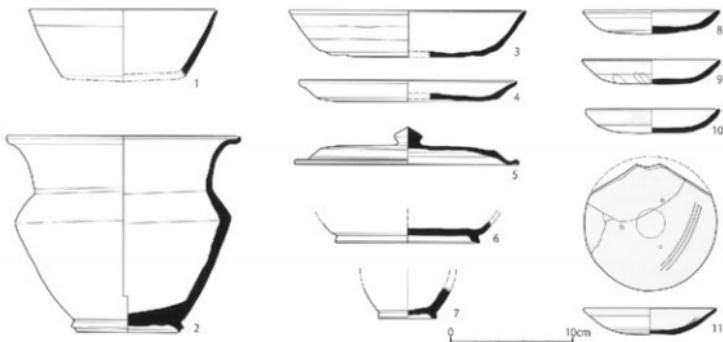
第25図 南大門出土土器（1:4）

第25図1は、須恵器杯。基壇断割の西壁（標高93.2m）から抜き取ったもので、基壇築造直前の整地層②に含まれていた。口縁部をわずかにとどめるが、底部を欠いている。内面の底部近くと外面の一部に赤色の付着物があり、蛍光X線分析の結果水銀朱と判明した。奈良時代のもの。

2は、鎮壇具埋納遺構SX9361から出土した須恵器広口壺（壺Q）で、鎮壇具容器に用いたものである。口縁部は基部が太く、外彎して外上方に広がり、口縁端部は小さくつまみ上げている。口径と体部最大径とでは前者がやや大きい。体部上半に明晰な稜線をもち、下半は回転ヘラケズリで整える。高台は外反し、端部が尖っている。奈良時代前半のものであろう。

第25図3～7は、SX9420の出土土器。SX9420は調査区東南部の瓦だまりで、多量の瓦とともに9世紀前半の土器が出土している。土師器は細片が多く保存状態がわるいが、杯A、碗A、皿A、皿C、盤、高杯、甕がある。全体にc手法のものが多いが、杯、皿、椀にはヨコナデで仕上げたものもある。黒色土器A類の破片には、杯A・杯Bの双方がある。須恵器は少数の杯Bとその蓋、壺M、鉢の破片があるのみである。3は土師器杯Aで、口縁部の上半をヨコナデで仕上げる。口縁部から底部にかけて黒斑をもつ。4は土師器皿Aで、やはり口縁部をヨコナデで整形している。5は、須恵器杯B蓋。平坦な頂部外面にロクロケズリの痕跡をとどめ、乳頭状のつまみを付す。6は須恵器杯Bの底部。7は須恵器壺Mの底部で、断面台形の高台を付している。

第25図8～11は、調査区東南部の灰褐色土から出土した近世の土師器皿と陶器皿である。これらは東南隅の地覆石SX9384のすぐ南側に埋没していたもので、4枚が重なって出土した。8～10は土師器皿で、同規格（口径11.0cm、器高2.0cm）のもの。いずれも口縁部内面に煤が付着し、灯明器に用いたことがわかる。11は内面と口縁端部に施釉した京・信楽系の陶器皿。内面見込みには目跡3箇所をとどめ、3本の平行する条線がある。底部外面はロクロケズリで整える。外面にはタール状の物質が付着しており、やはり灯明器である。

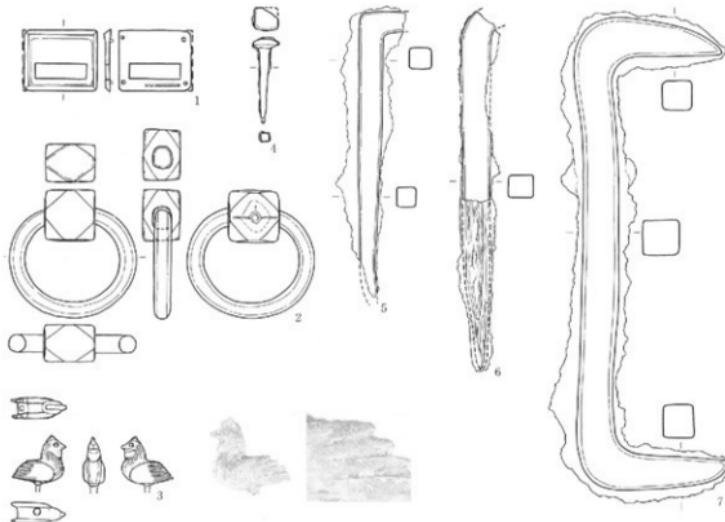
第26図 出土金属製品（1：2、3のみ1：1）

金属製品（第26図-1～7） 金銅製品には紐金具、鶴形製品、銅製品には巡方、銅鉢、キセルなどがあり、鐵製品は、釘が60点と最も多く、この他に鏡などがある。

1は銅製巡方。平板形式の表金具である。内面の四隅に爪足を鋲出し、外を斜めに面取りする。現寸法は横3.0cm、縦2.5cm、厚さ0.25cmで、透孔の寸法は横2.1cm、縦0.6cmである。表土より出土。

2は金銅製の飾金具で、環台と環からなる。環台は、表裏面ともに四隅が斜めに面取りされた切子形で、裏面に環座金具との接合痕跡が認められる。環は梢円形に作られ、その最大径は5.2cmである。中世に見られる手箱の紐金具、あるいは甲冑の緒角付金物の一部と考えられる。

3は鶴形金銅製品。全体長、高さとともに1.0cm。目や冠、羽毛などが、毛彫りによって細かく表現されている。欠損しているが、底面には爪足が鋲出されており、何らかの付属品と考えられる。基壇下、東南隅の灰褐色土より出土。

4は銅鉢。方頭である。頭部と先端部をわずかに欠損する。残存長3.2cm。

5・6は鉄製の折釘。このうち、頭部形状の判明するのは5のみで、軸部上端の厚さを減じず、直角近い角度で折り曲げている。6は頭部の大部分が欠損するが、屈曲部が認められ折釘と考えられる。下半部に木質が接着する。両者とも基壇下灰褐色土出土。この他に円頭釘も出土している。

7は鉄製の鏡。脚部両端がほぼ直角に派生する。軸部断面形は正方形をなす。表土より出土。

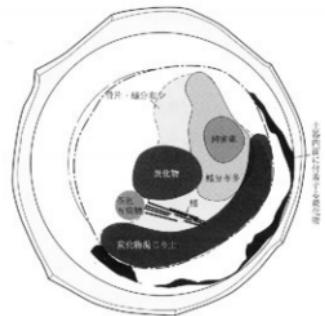
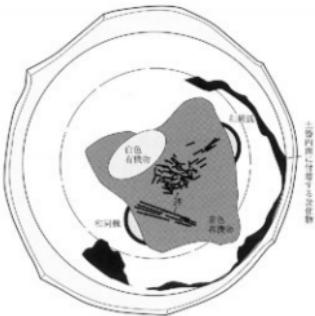
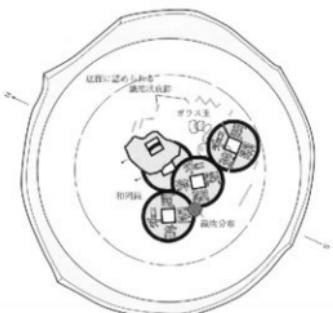
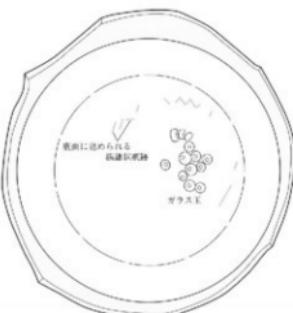
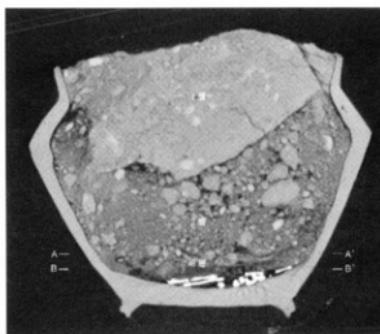
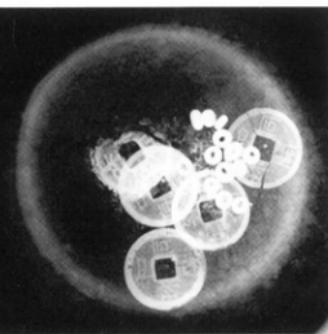
第27図 須恵器広口壺内の鉢具納入状況

調査経過 SX9361から出土した須恵器広口壺は、出土位置や出土状況から発見時より鎮壇具容器と推測されていた。壺内には土が詰まった状態で、内部調査が必要であったことから、その状態を維持しつつ現場から研究所へ持ち帰った。内容物取り出しに先立って、X線透過撮影および高エネルギーX線CTスキャナーによって、内部調査をおこなった。その結果、広口壺の底部に貼り付くように和同開珎5枚とガラス小玉13点が存在していることを確認した（第27図5・6）。それと同時に、壺内埋土の断面画像に3つに区分できる濃淡が見られ、それは土質などの違いを表しているものと予想された（同図5）。

3層における遺物分布 3層で確認された遺物（遺存体）は、炭化物、魚骨、植物質有機物（茶褐色、白色）、織物片、和同開珎、ガラス小玉である。これらはおよそこの順序で見つかり、平面分布にも差があった。炭化物集中は、上方では広口壺内面に沿い、下方ではほぼ全体に広がる。これとほぼ同じ場所に魚骨が分布する。一部で密集部を形成しており、中央部からやや東よりもかけて鱗が、下部では頭骨片が見られる（同図1）。魚骨の下層には茶褐色有機物が見え、その下層にある銭貨の上面を覆うように分布する（同図2）。茶褐色有機物と同レベルで、中央やや左寄りに白色有機物片が見られる。その下層に銭貨、ガラス小玉がある。銭貨上面には織維状の有機物が付着し、さらに銅イオンによって綠化した1～2mmの織物片が数点ある（同図3）。ガラス小玉13点のうち、10点は銭の下方で孔を上に向かた状態だが、3点は、銭から離れて孔を横に向かた状態で分布する。広口壺底面には、白色の織維状の痕跡が認められる（同図3・4）。

1. 3層上部有機物検出状況

2. 3層中部有機物検出状況

3. 3層下部和同錢・ガラス玉検出状況
(右内の矢印は説文の向きを示す。)

4. 3層下部ガラス球納状況(X線透過撮影による)

5. CTスキャニング画像による断面図
(A-A': 3層上部平底圓周面レベル, B-B': 同中部平底圓周面レベル)

6. X線透過写真による和同開珍とガラス玉

内容物 和同開珎は、5枚のうち4枚が完形で、1枚は腐食によって3分2程度が残存する。このうち3枚が表向き、2枚が裏向きで銭文の表裏は一定していない。銭文は肉眼では判別しづらいが、X線透過撮影によると隸書体で（同図6）、いわゆる新和同である。ガラス小玉は13点あり、全て完形である。取り上げた3点についてみると、寸法は、最大径が5～6mm、口径が2～3mm、厚さが2.5～4mmで、大きさにやや幅をもつ。色調は風化によって白色～淡緑色を呈する。なお、銭貨とガラス小玉の取り上げは未完で、それ自体の分析は今後に委ねられる。

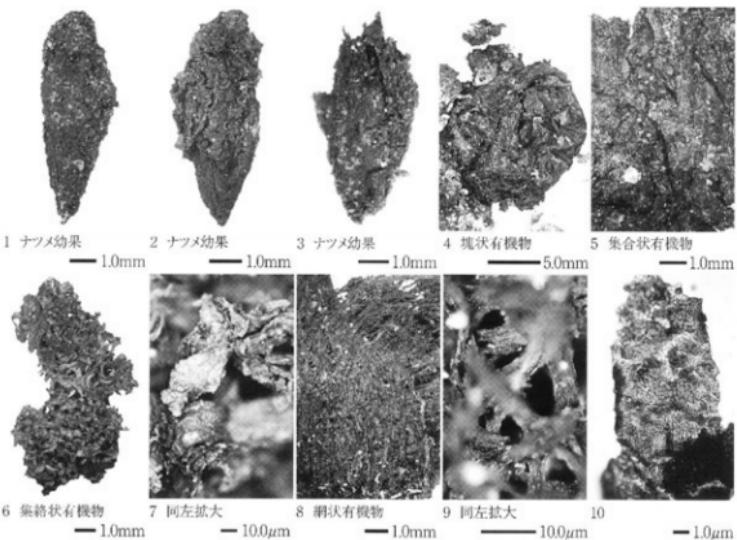
第28図 鎔壇具容器内の有機物

興福寺南大門の鎮壇具容器内底部から、茶褐色有機物が検出された。有機物のほとんどは層状の物質であり、小さな種実類を含んでいた。有機物は実体顕微鏡観察で層状にいくつかの部位が観察され、特徴により塊状有機物、集合状有機物、集絡状有機物、網状有機物に分けられた。それらの形態を実体顕微鏡、落射顕微鏡で観察し、さらに生物顕微鏡で細胞の形態観察を試み、微細粒となった部分と容器内第3層の生物顕微鏡による検討もおこなった。

種実類は長軸で7mm前後の大きさで、両端のやや尖る長楕円形を呈し、腐朽劣化した果実であった。一端に中の縫合部をもつ核（内果皮）のがぞくものがあり、核の表面には不整形な逆網目状の凹凸が観察された。このことからナツメ *Zizyphus jujube* Mill.とみなしたが、小さくやや細く幼果と考えられる。塊状有機物は約1cmの薄い表皮状の物質の塊である。集合状有機物は構造がなく微粒子の集合である。集絡状有機物は径0.3mm前後の微細な臺状の曲がった物質が絡み合い集合するもので、生成され絡み合っているのか劣化してこのように残存しているのかわからない。網状有機物は0.03mm程度の幅の繊維状物質が並んでおり、ほぼ直交し数重に重なっている。劣化・乾燥・収縮してこの形状になった可能性がある。細胞形態による各有機質の検討は劣化・乾燥により困難であった。集合状有機物からはイネ科花粉、イネとススキ属植物・オバールが検出されたがごく小数であり混入とみられる。これら有機質は香料の可能性があり、香料との対比も試みたが同定するには至らなかった。 （金原 正明）

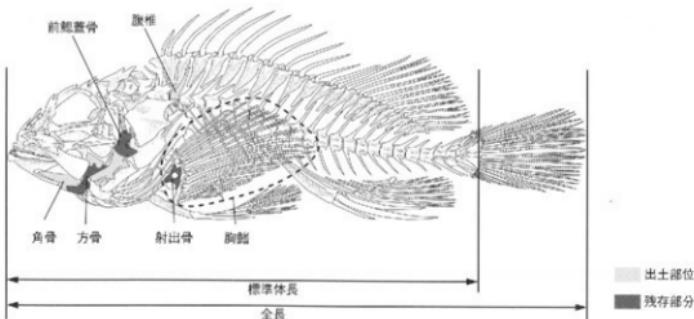
第29図 出土したフサカサゴ科魚類の残存部位（落合編1994『魚類解剖大図鑑』緑書房に加筆修正）

同定・記載 魚類遺存体の同定は、現生骨格標本との比較によりおこなった。比較標本には、奈良文化財研究所が所蔵する現生骨格標本を用いた。ほとんどの資料が鱗片であるため、種同定は全体的に困難で同定可能な資料はわずかであった。火を受けた痕跡は認められず、解体痕跡の有無が観察できる資料もなかった。同定できた資料は、方骨、角骨、前鰓蓋骨の3点（第29・30図）で、すべてフサカサゴ科の一種（Scorpaenidae sp.）であった。フサカサゴ科とは、カサゴ属やメバル属などを含む分類群である。種や属レベルでの同定是不可能であるため、科レベルでの同定にとどめている。方骨（右）は下頸関節および方骨後角部の突起が残存した。角骨（左）は懸垂骨間節面が残存していた。前鰓蓋骨（左）はフ

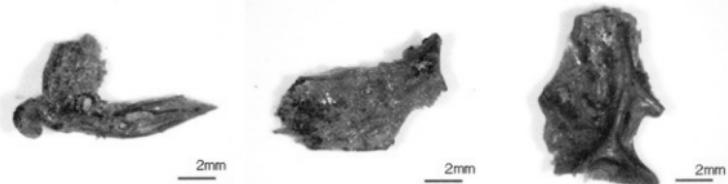
第30図 出土した魚類遺存体 (①方骨 (右)、②角骨 (左)、③前鰓蓋骨 (左))

サカサゴ科に特徴的な後縁の棘が残存していた。
