# 島本町文化財調査報告書

第 23 集

広瀬遺跡発掘調査概要報告

島本町教育委員会

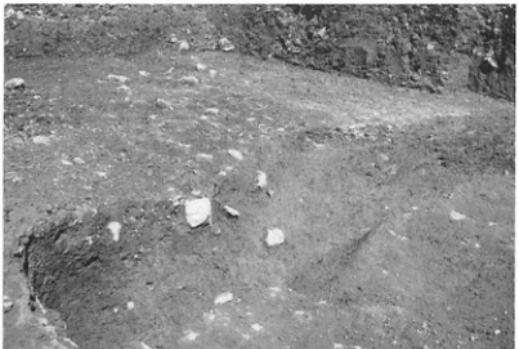
第10図 道路状遺構検出状況

東辺で検出した。この溝の一部はすでに試掘の段階で検出していた。今回の調査ではさらに明確となり、幅約0.5m~0.7m、深さ約0.3mを測り、検出した長さは南北に約3.0mであった。検出状況より北方向にさらに延びると考えられる。出土遺物が少ないため、時代の特定は難しが、中世に作られたものと考えられる。

上記の溝S D79と併せて記述する。現西国街道に並走して検出しており、路面は薄い砂質層の上に小礫を密に敷いて形成されており、上面は踏み固められ、非常に固く綺麗な状態を呈する。検出面積が狭かったため、路面幅は確認出来なかつたが、南北に加えて東側にも広がつてゐることは壁面観察からも明らかである。

このような小礫敷きの路面は平安時代後期以降の京域内の大路・小路には数多の類例が見られる。

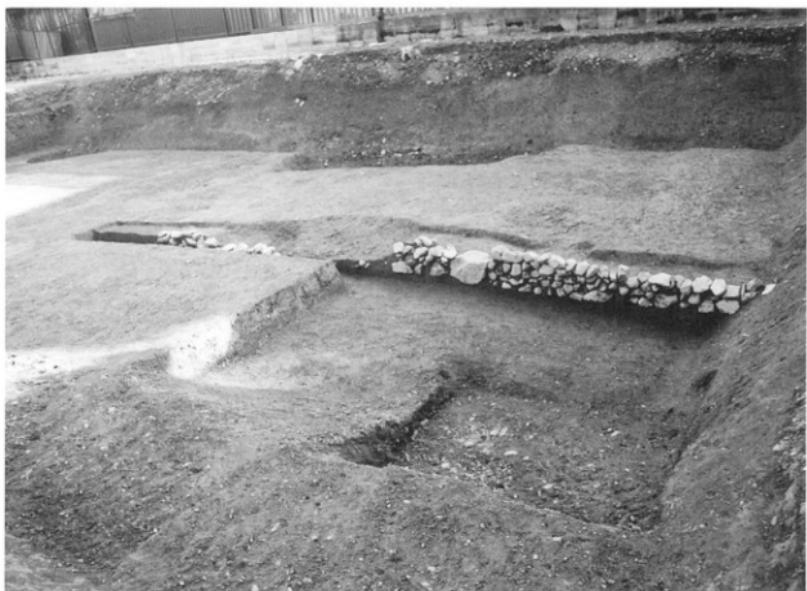
石列検出状況（北より）

1個約0.2～0.4mの石が整然と並べられていた。これらの石列がどういった性格のものであるかは分からぬが、屋敷の敷地範囲を示す石囲みのようなものではないかと考えている。東より約2.0mの地点には、他の石より3倍ほどの石が1個据えられており、敷地の区切りを示すものとも考えられる。

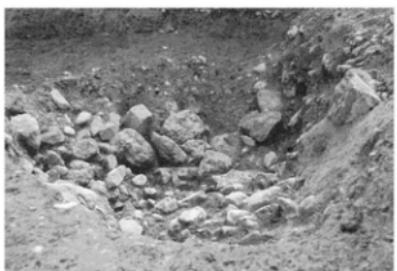
井戸S E27検出状況（北より）

東端で石組井戸を検出した。上部は崩落していて、底の部分しか残っていなかった。16世紀頃に造られたと考えられる。

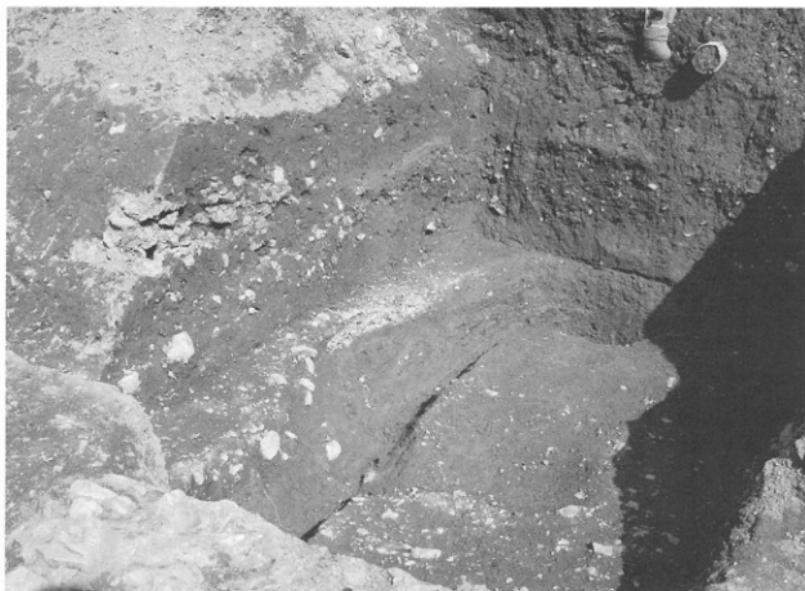
道路状遺構検出状況（南西より）

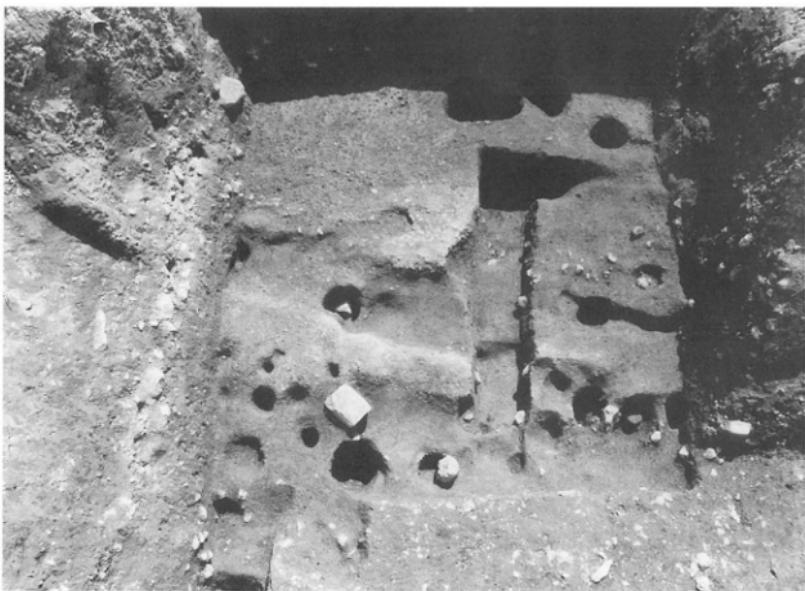
道路状遺構検出状況（上面より）
