名護屋城跡発掘調査概報

—山里丸発掘調査—

佐賀県文化財調査報告書 第95集

特集 名護屋城跡並びに陣跡 4

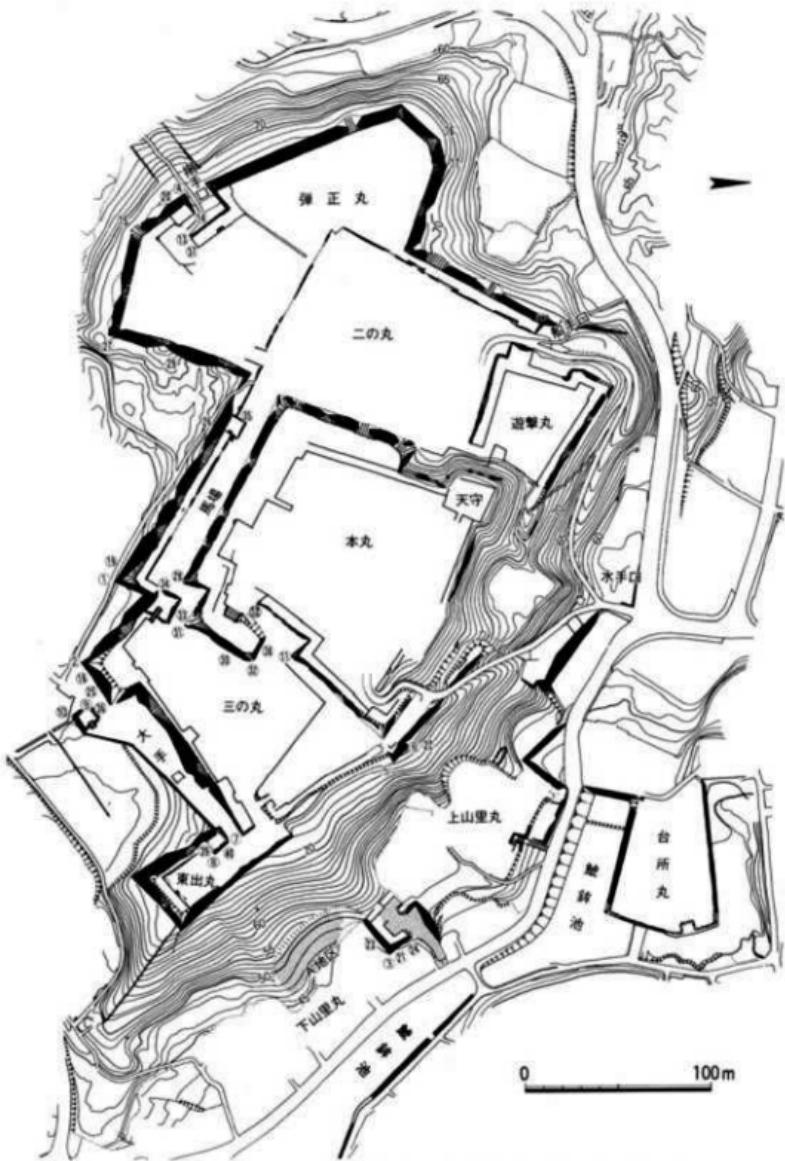
Fig. 1 名護屋城跡地形図 (○番号は PL.10-15と対照)

まず、現状をみると、山里丸は本丸・二ノ丸・三ノ丸など主要な郭が配置された地域から北東方向へ一段下ったところに位置している（Fig. 1）。前面となる北側には、台所丸および蟻鉢池と称される水堀が接している。郭は東西方向に細長くのびるもので、ふたつの区画により形成されており、西の方を上山里丸、東の方を下山里丸として区別している。

まず、城跡全体の石垣繩張り(Fig.1)をみると、本丸・二ノ丸・三ノ丸・山里丸・東出丸では、石垣の隅角部はほぼ直角をとる出角(PL.10・11・12-13,14・15)・入角の技法により築かれているが、弾正丸・台所丸では鈍角のシノギ角の技法(PL.12-15-17)も用いられていることが判る。ただ、残念なことにそれら各箇所の石垣の出角部分とシノギ角部分は、いずれも崩壊が激しく³⁸、石垣の基底部から数段しか残存していないものが多い。そのなかで、出角についてはこの山里丸の外構形東側石垣の東隅角部・搦手口の内構形東側石垣の西隅角部・三ノ丸の北面櫓台石垣の東西隅角部、シノギ角については、弾正丸の北側石垣・南側石垣にその状況をやや良好にみてとれる。

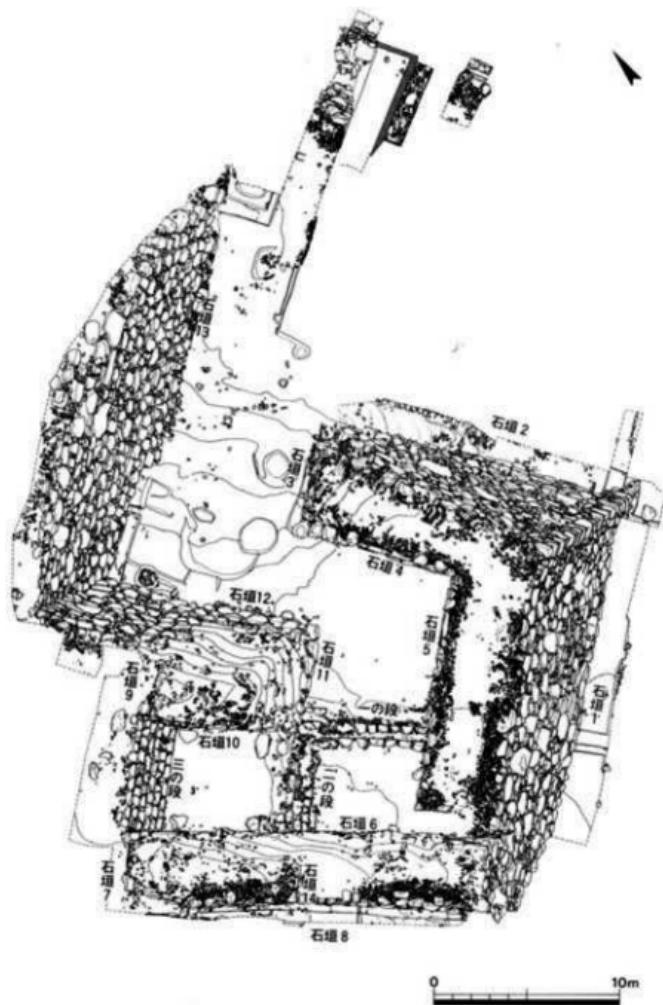
Fig. 2 山里口平面図

発掘調査は、山里口の通路部分（Fig. 2 一石垣13）から上山里丸に入る所まで実施した。いわゆる上山里丸への虎口となるところである。その平面形態をみると、全体構造としては外折形と称されるもので、その特徴は石垣の組み合せにより喰い違い簡所を造り出しているところにある。このために、その通路には多くの折れができるところになり、出入りを複雑にするという効果を生じさせている。このような構張りの手法は、近世城郭の虎口構造のひとつ特徴とされるものであり、この名護屋城跡においても重要な遺構と思われる。

一箇所、それに新たな石垣面（Fig. 2—石垣3・11・12・14）を検出した。また、この通路部分では一の段から三の段までに玉砂利が良好に残存していた。一の段より下方には攪乱のためみられないが、やはり同様に敷かれていたと思われる。その通路に側溝は確認されていない。遺物としては三の段の埋土最下層から初期伊万里の陶磁器類が数点と、その他攪乱層から多量の陶器・磁器・瓦片などが出土している。以下それらを各遺構ごとに若干の説明を加えていく。

山里口から山里丸までの比高差は約11mもある。このため、山里口においてはこの間を石段と広場の組み合わせによって昇り縦ぎ、郭への通路としている。今回検出した石段は三箇所である。しかし、攪乱などにより確認はできないが、現在の最初の入口部分の状況からは下方にさらに石段が存在していたことを推定させる。一一三の石段の各段数は、初段及び終段部分が破壊されており確定はできない。ただ、石段の根固めの跡や現況の傾斜面などからみて、一の段5段、二の段6段、三の段8段が考えられる。

一の段 一の段は門台北面石垣（Fig. 2—石垣12）にむかい左折した最初の平坦部と次の平坦部との間、つまり南北方向の通路部分に設けられた石段である。後世の攪乱を受けているために残存状態が良くないが、最上部の2段とその下の段の一部、計3段分を検出した。しかし、もとの石段数は南側傾斜面の高低差と奥行などから総数5段と思われる。石段の幅は最上段で約6.8m（22.5尺）、高低差は南北の平坦部間で約1.5m（5尺）である。各段に用いられた石材は玄武岩で、長辺40~80cm、短辺40~50cm、厚さ15~25cmの偏平な自然石および割石の前面を揃えて配置している。奥行は約0.8mで、次の段の配石との間には約0.3~0.4mの隔たりがある。

二の段 二の段は一の段を右折したところにあり、門へ上がるための石段である。石段の残存状況は南側の北面石垣（6）近くが比較的良好であり、ここでは5段確認している。しかし、西側の門礎石との間にさらに石材の抜き跡がみられることから、もう一段置かれていたようだ、総数6段と推定される。石段幅は約5.5m。一の段と比べ全体的に長い石材を使用し、各段の奥行は約0.4mと狭く、また次の段との間隔を置かずして石材をほぼ接するほどに配し、構築している。

三の段 三の段は、門を潜り上山里丸へ入る際の最終の石段である。一の段、二の段が通路方向にはば直交するように配置されているのに対し、この三の段はその方向より若干南西の方へふれており、通路方向とはやや斜めとなる。上山里丸に面した最上段の多くが抜き取られている以外はほぼ各段とも残存しており、計8段となる。階段幅は初めの段で約5.8mであるが、六段めでは約6.4mとなり、登るにしたがって少しづつ広まる。階段の平面長は、段数8段とみて、約3mである。石材は一の段・二の段と同じ玄武岩で、配石の方法も二の段と同様であ

ところが、これら礎石の南北に配置された石垣をみると、Fig. 2 の石垣11と14、それに7と9の石垣面がほぼ対応するように配置されていることが判る。この状況は、この箇所が門の台部分つまり門台として構築されていたことを窺わせるものであり、そう理解していくと先の礎石の配置とも合わせて、門の構造としては四脚の櫓門が考えられるのではないだろうか。

城跡に残る隅角部のなかでは、最も良好に残存する箇所のひとつである。この隅角部は、平面図(Fig.2)でみるとかなり鋭角に尖っているが、これは石垣構築技法のひとつとされる「輪取り」によるものであり、隅角部の左右約10mの範囲でそれは行われている。その隅角部に使用した石材は野面石と粗い削石で、高さ(幅)の低い石も混っているなど、大小も揃ってはいない。また、それらの控はあまり長くない。左右に順に引く、いわゆる算木積みの配石は意識されているようだが、あまり明瞭ではない。棱線はほぼ直線状に通っており、ほぼ矩方のみで造り出されている。反り(規合)はみられない。角脇石もまだ発達しておらず、石面の小さなものが多く、不揃いである。また、ここでは築石にもひとつの特徴がみられる。石材はほとんど野面石で、それらの石を横積みにした「布積み崩し」の技法によりなされていることは他の箇所と同様であるが、そのなかに「鏡積み(PL.14-23, 24)が多く使用されていることであり、陰石(横積み)と陽石(縦積み)の配石はある種の趣さえ感じさせる。

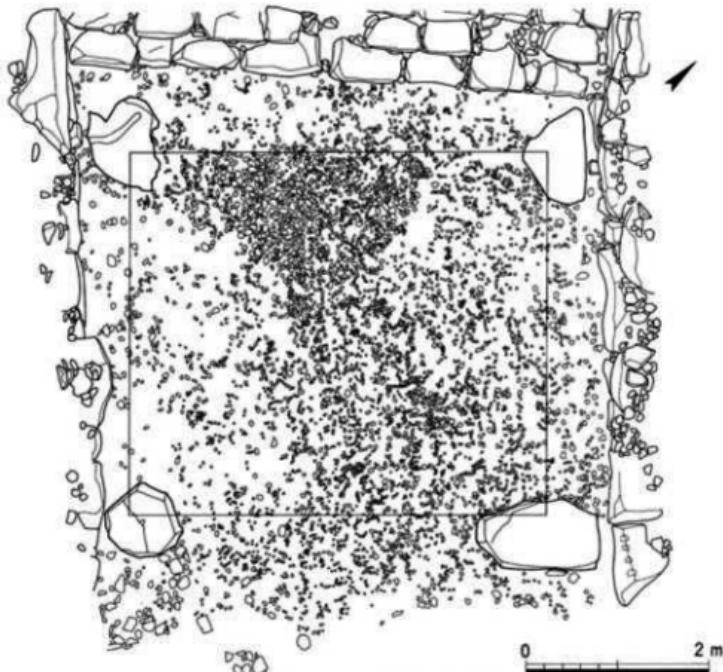
Fig. 3 山里口門跡平面図

二の段と三の段の間の平坦部において、門礎石と考えられるものも4個検出している。それら礎石は、平坦部のほぼ四隅のところに配置されてみられるが、このことは門がその平坦部全域を占めるほどの規模であったことを想定させている。その柱間は、各礎石のほぼ中心を測ると桁行約4.5m (15尺)、梁行約3.9m (13尺) となる。また、礎石の高さはほぼ同じに合わせ配置している。石材は玄武岩で、60cmほどの大きなものである。ただ、以上の状況からだけではこの門の構造がどのようなものであったのか不明である。

そこで、今回検出した門跡の状況と比較すると、上下二段をなす上山里丸外郭の石垣・それに門近くの石垣の折れなどからみて、この門跡は下段の櫓門として描かれているものにあたると思われる。ただ、絵図と調査の状況にはやはりやや異なるところもある。例えば、門柱の数や南北の石垣にのる檼の様子などであるが、このような絵図との比較については名護屋城跡の調査が今後進められていくなかで、各々指摘されていくことであろう。

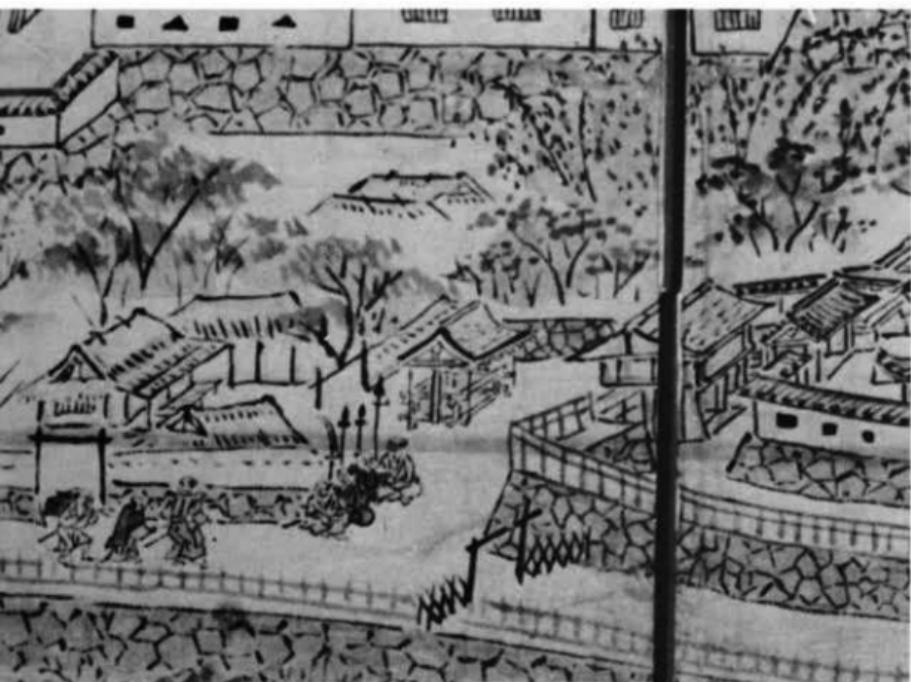
名護屋(城)図屏風(山里口とその周辺)

まず、絵図に描かれている山里口の状況（PL.2）をみると、場所はそのほぼ中央に配された上山里丸の左端一帯にある。その位置には上下二棟の門と、それぞれに取り付く石垣がみられるが、いずれの門も左側つまり下山里丸の方向にその出入口を設けており、同一通路上におかれたものであろう。上段の門は四脚門であり、桁行1間×梁行1間に切妻の瓦葺きの屋根をのせたものである。この門には、狭間を設けた瓦葺きの漆喰塗が取り付く。また下段の門は櫓門とされるものであり、桁行2間×梁行1間に切妻の桧皮葺きのものである。この門には横がのびているが、石垣の折れるところで止まっており、門にはとりついていない。

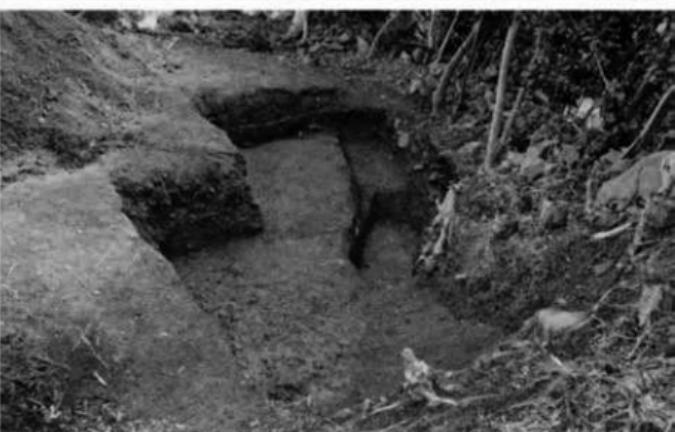
A地区 土壌
(西から)

山里丸から南の東出丸あるいは三ノ丸が位置する地域の間はほぼ急な傾斜面となっているが、下山里丸の南西方向のところにはやや平坦な区域がみられる。この地域が昭和62年度の保存整備予定箇所であったため、遺構等確認の事前調査を行った。その結果、調査区南東隅において土壤と思われる遺構一基を検出した。南側が未掘であるが、平面が隅丸長方形となるものようで、長さ1.3m・幅0.4+ α m・深さ0.5mである。埋土中から、土師質土器片が出土している。

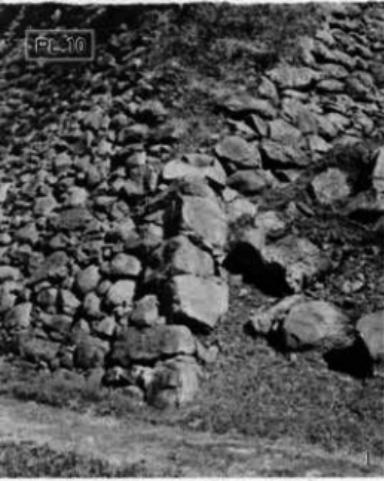
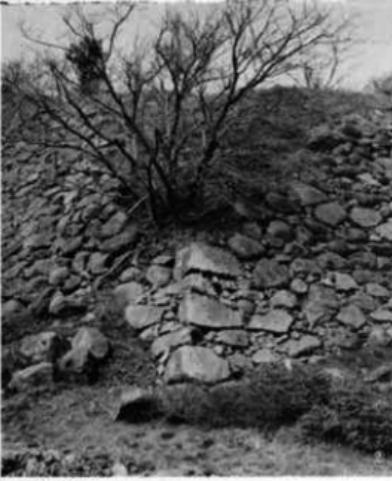
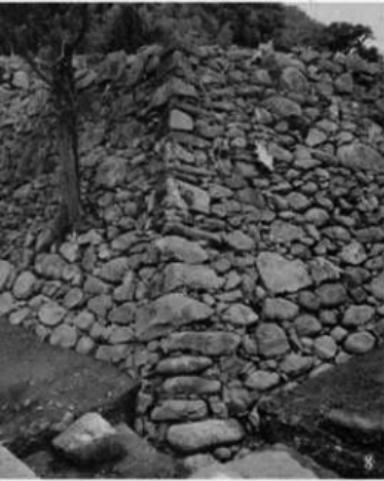
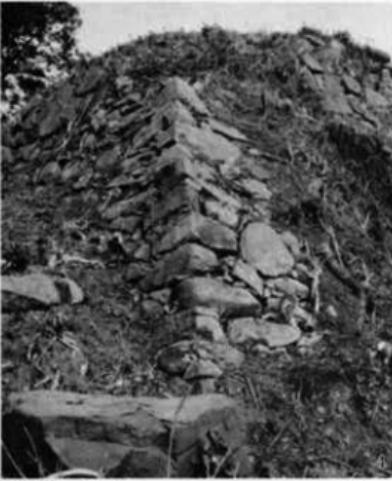
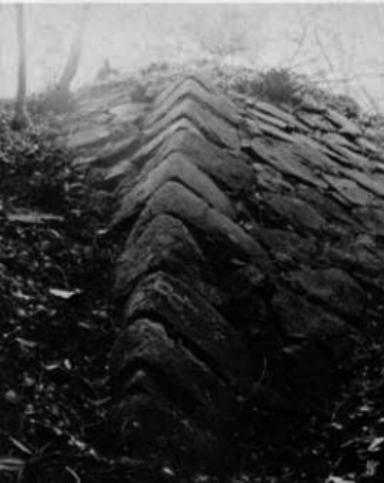
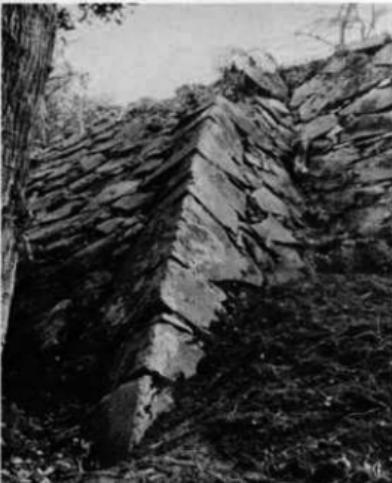
名護屋城跡の
石垣(隅角部)

三の丸の隅角部（PL.10-5, 6・13-22）

掲手口のものと同様、やはり天端部分を欠く。石材はすべて割石であり、またその石材の高さもほぼ揃えるなど、使用した石についてのひとつの規格性が窺える。さらに、この櫓台の箇所の張り出しが狭いことにもよると思われるが、東隅角部では右側・西隅角部では左側へのそれぞれの控が短いという特徴ももっている。その稜線は、それら割石の隅部分にさらに荒加工を施して整えており、明瞭に通るものである。ほぼ矩方による構成とみられるが、上部の石にはわずかに反りへの意識も認められる。また、この隅角部は先尖りの「ヤセ角」の積み方ともなっている。以上のようなことから、この隅角部は前二者のものとはやや様相を異にしており、技法的には新しいとされるものであろう。なお、築石にもすべて割石を用いている。

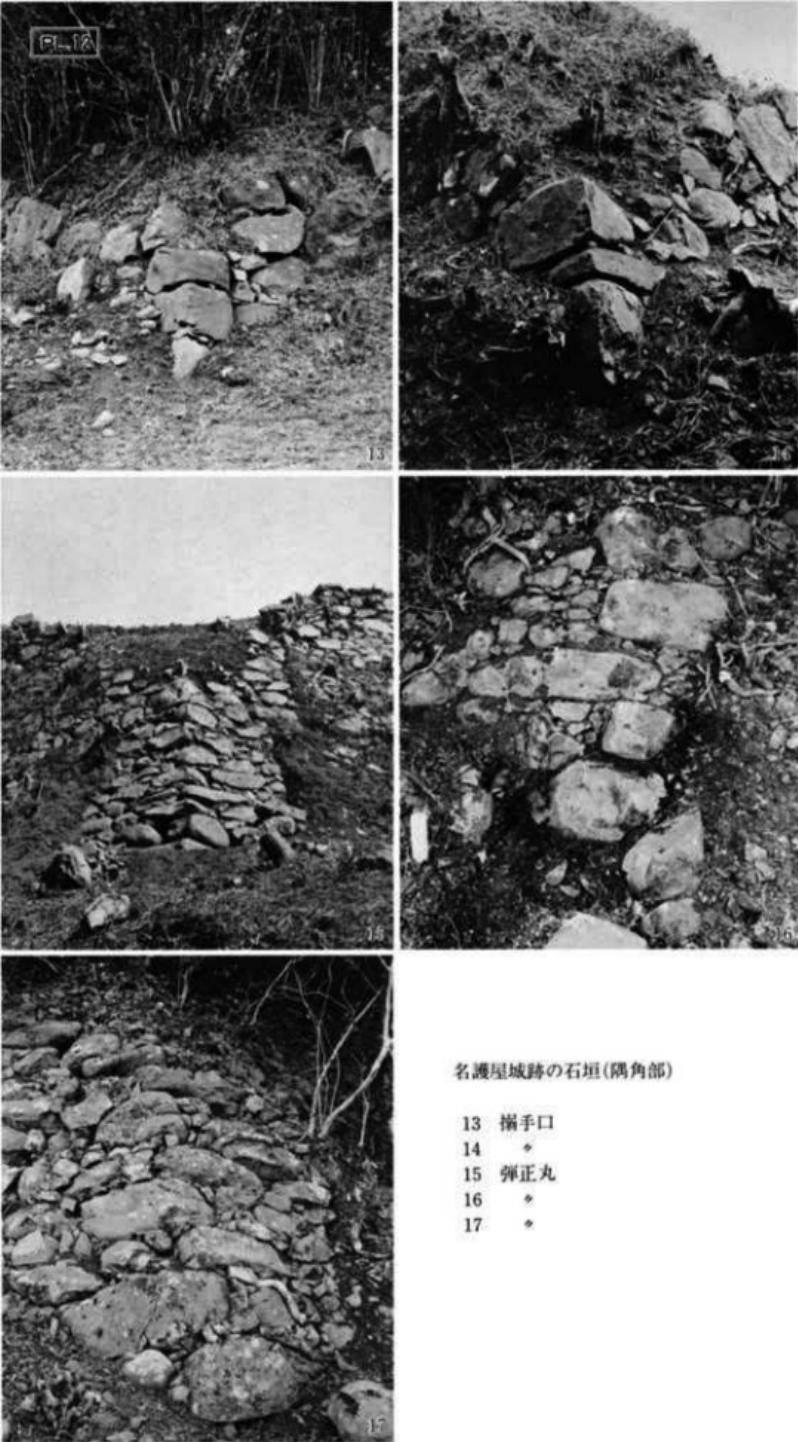
名護屋城跡の石垣(隅角部)

弾正丸の北側及び南側石垣 (PL.12-15-17)

シノギ角積みによる石垣であり、技法としては出角接法と基本的に異なるものではないとされている。角度を鈍角にとるか否かの違いだけであり、やはりその箇所に用いる石材も出角の場合と同様、よく選択されている。16と17の石材は野面石であるが、15には粗い削石もみられる。しかし、それらの石には大小及び長短があり、揃ってはいない。構築に際しては、その不揃いの石の控を右あるいは左へと順に引いて角先を通していくとともに、石尻をやや下げて重心も安定させており、その配石は絶妙といえよう。特に、15の下部にみられる野面石は控が短く石面が大きなものであるが、そのひとつ隔を生かした大胆な配置となっている。なお、それら角石を受ける角脇の石には、17の例では小ぶりの石が1~2個程度使われているが、15では角石よりも控が長い石材もいくつかみられる。
