特 別
史 跡 名護屋城跡並びに陣跡 6

—古田織部陣跡発掘調査概報—

1991年

佐賀県教育委員会

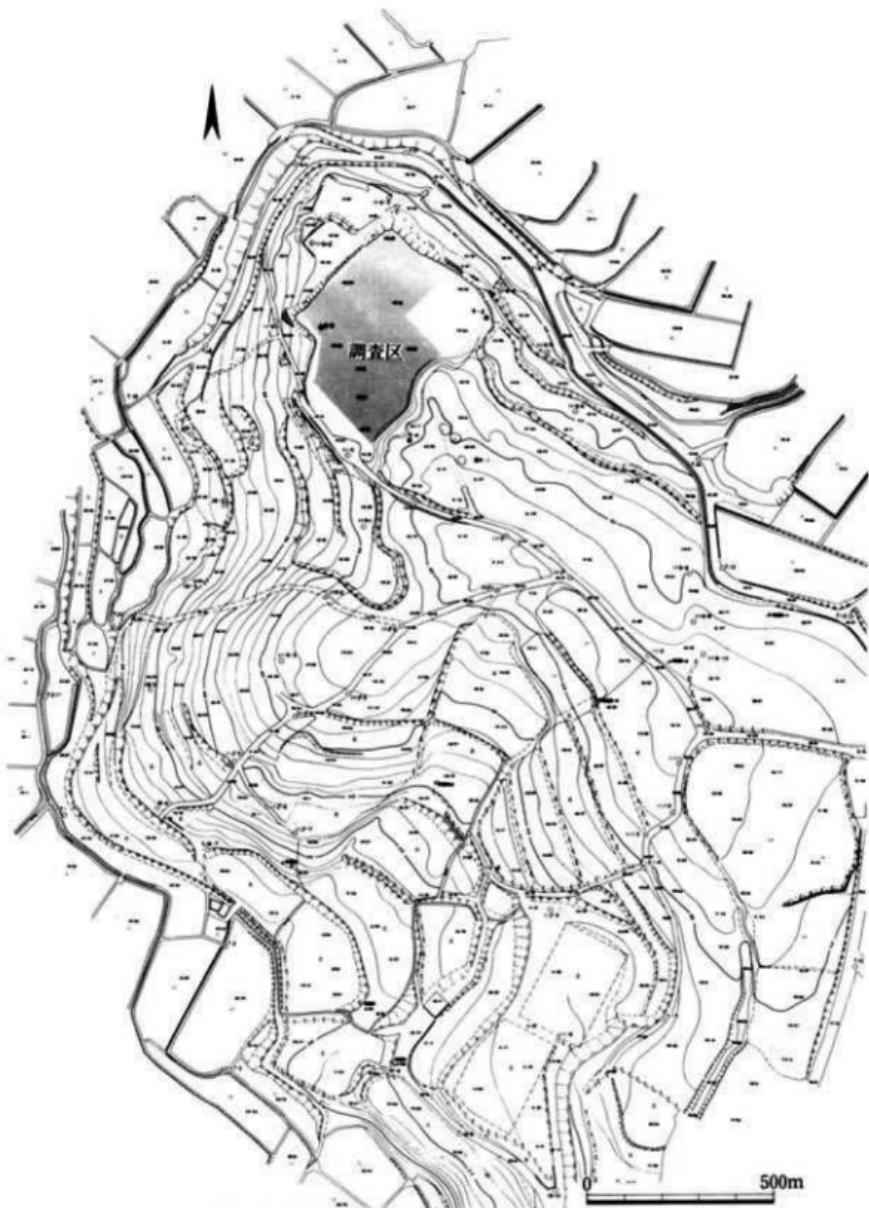
Fig. 3 古田鐵部陣跡地形測量図 ($S = 1/1,500$)

古田織部（重然）陣跡に比定されるNo60陣跡は、東松浦郡鎮西町大字名護屋字赤玉毛に位置する。名護屋城跡から南に約500mと近接している。名護屋城跡の周辺には標高約40~80mの丘陵が点在し、その間を谷水田が走るという起伏に富んだ地形である（Fig. 2）。古田陣跡は、名護屋城跡から南へ下る谷水田の東側丘陵上にある。標高約53mの地点から北西へ細長く延びる丘陵に陣は構築されている。両側はフケタ（深田）と呼ばれる谷水田であり、天然の堤の役目を果たしている。丘陵中央には標高50~51mの細長い平坦面があり、他の陣跡で遺構に伴ってみられる海岸産の玉石が部分的に残っているが、曲輪の区画はもうひとつはっきりしない。この平坦面の北西側に、今回調査の対象とした曲輪がある。丘陵の先端部分を削平と盛土成形により曲輪を造成し、三方を石垣で囲んでいる。曲輪は約2,000m²の広さがある。曲輪北西側に約2mずつの高低差がある2段の平坦面と北東側に帯曲輪がつき、さらにその周囲は谷水田へと急激に落ち込んでいる（Fig. 3）。

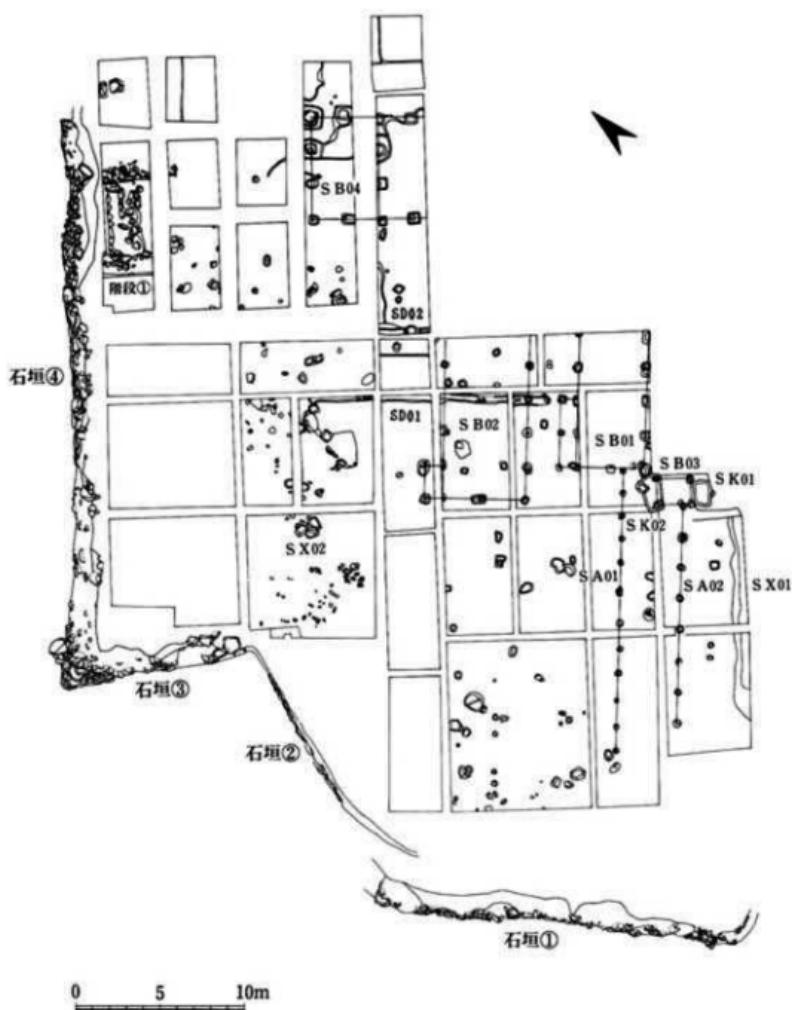
Fig. 5 古田織部陣跡遺構配置図 (S = 1/300)

出であったため、遺構の平面確認は容易であったが、1・4区の周縁部では曲輪成形の折盛土が行われており、搅乱面と盛土面の境の把握が困難であった。今回検出した遺構は、掘立柱建物跡、柱穴列(堀跡か)、土壙、溝跡、集石、玉砂利、階段等である(Fig. 5)。掘立柱建物跡のうちS B01・02・04掘立柱建物跡は2区へ延びており、全容はわからないが、これまでの陣跡の調査の中では、堀秀治陣跡の大手曲輪の掘立柱建物跡があるが、これも陣跡の主体をなす建物でなく(堀秀治陣跡・豊臣秀保陣跡の中心となる曲輪では礎石建物跡)興味深い。柱穴列は南東側壁面に沿い、ほぼ平行に2つ並ぶ。当初建物跡とも推測したが、柱間に相違があり建物跡とは考えにくい。土壙は3区に2基ある。S B03掘立柱建物跡と切り合い、2つの土壙は同方向に並行している。溝跡は、1区に1条と3区から4区にかけての1条の計2条ある。溝は共に南東から北西に延びており、このうちS D01溝跡は、S B02掘立柱建物跡と切り合い互いに関連のある施設とも考えられる。集石は4区にあり、玉砂利は3区南東側壁面に沿って部分的にみられる。階段は、1区の曲輪北西端にある。外側には石垣④があり、この地点での階段の検出は予想できなかったが、これにより石垣④の一部積み替えが明らかとなった。

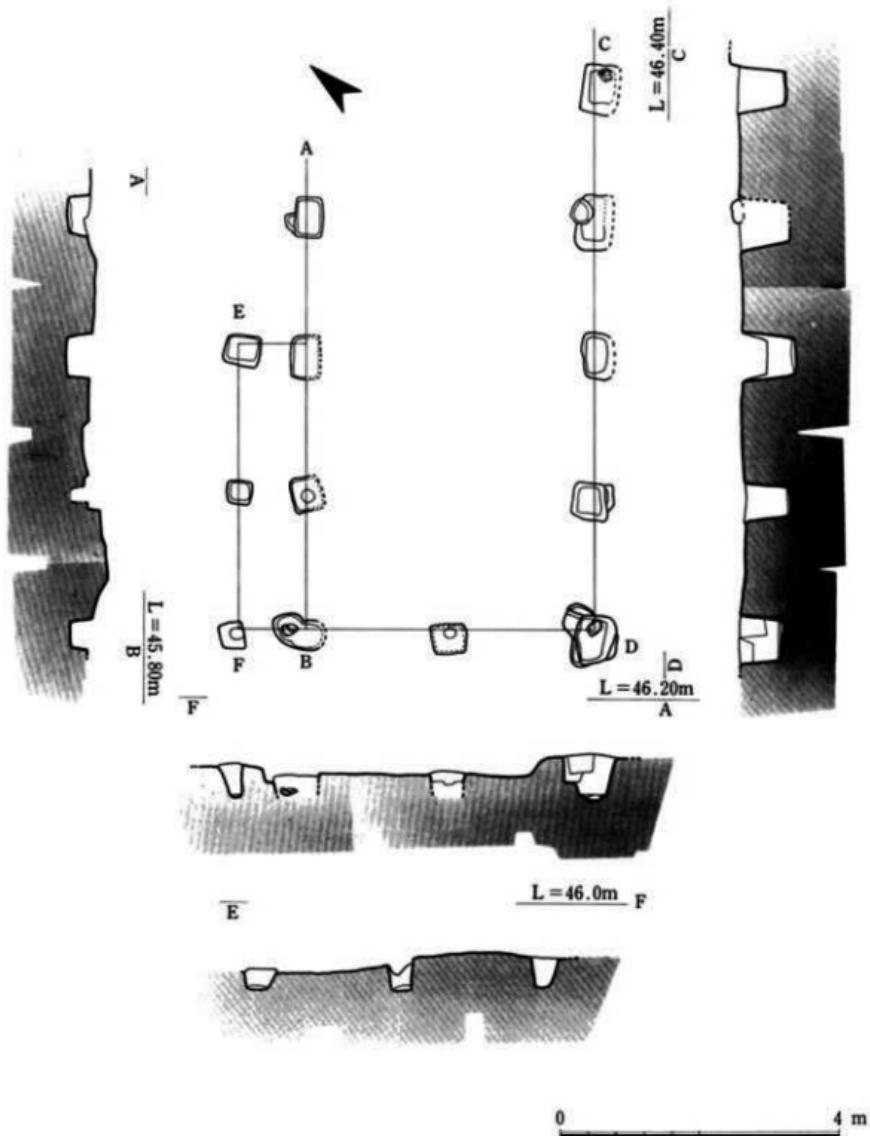
Fig. 6 SB01掘立柱建物跡実測図 ($S = 1/80$)

S B01掘立柱建物跡(Fig. 6、PL. 6・7)は、南東法面に平行して建っている。規模は4m×8+αm(2間×4+α間)、西隅柱から桁行方向に1m×4m(半間×2間)の張り出しがつく。柱穴は、底面が縦0.5m、横0.4m前後の平面長方形のものが多い。張り出し部分の柱穴は、母屋に比べ小さい。柱穴はいずれも風化玄武岩の地山を掘り込んだ素掘りのものである。建物主軸方位は、N-48°Eにある。

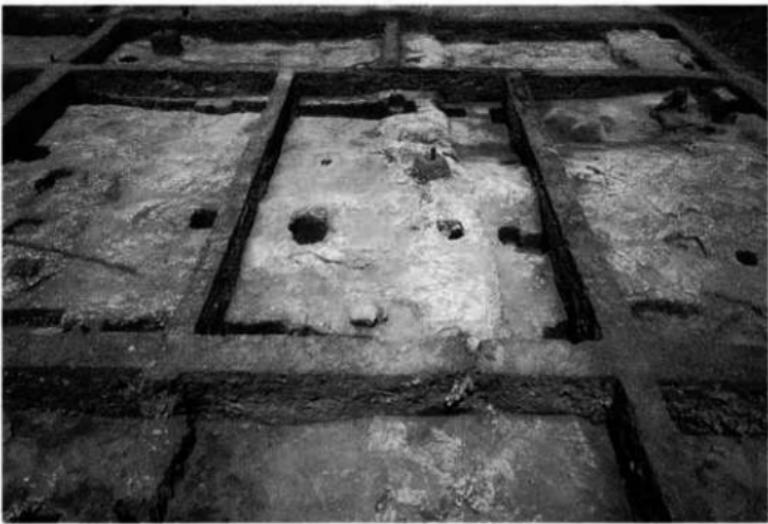
PL. 6 SB01・02掘立柱建物跡（南西から）

S B02掘立柱建物跡(Fig. 7、PL. 8・9)は、建物主軸方位がN-49°EでS B01掘立柱建物跡と平行し、S B01掘立柱建物跡の張り出し部分と2m(1間)の間隔がある。規模は5m×8+αm(2.5間×4+α間)あり、梁行は5m(2.5間)を二ツ割にし、柱間は2.5mずつである。S B01掘立柱建物跡と同様に西隅に1m×2m(半間×1間)の張り出しがつく。桁行の南西から4番目の柱穴は、S D01溝跡と重なっている。柱穴はS B01掘立柱建物跡より規模はやや小さく、平面隅丸方形のものが主体をなすが、長方形や不整円形のものもみられる。

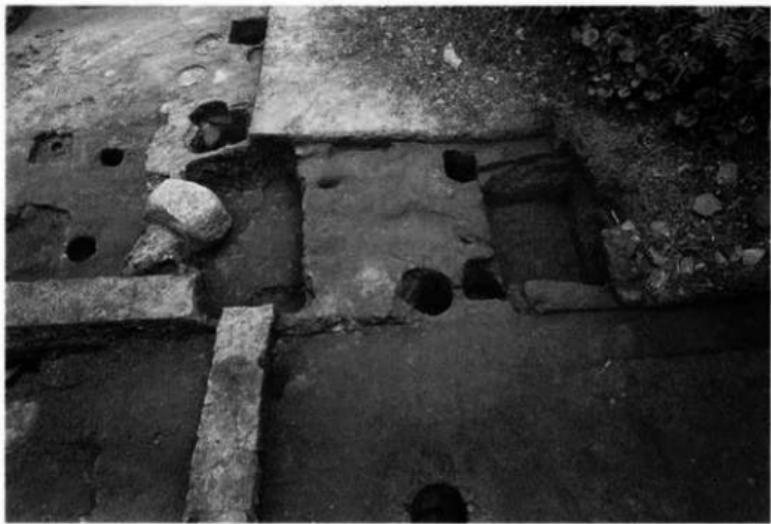
PL.10 S B03掘立柱建物跡・SK01・02土壤（南西から）

S B03掘立柱建物跡(PL.10)は、S B01掘立柱建物跡の南隅柱に隣接している規模1.5m×2m(3/4間×1間)の小さな建物跡である。主軸方位はN-43.5°WでS B01掘立柱建物跡とは直交しており、SK02土壙と切り合う。

S K01土壤 (Fig. 8、PL.10-16) は、S B03掘立柱建物跡の南東側にあり、長軸方位がN-47°EとS B03掘立柱建物跡の縦と平行する。平面は長方形で、底面の規模は長さ1.24m、幅0.9mある。上面からの深さは0.66m、出土遺物はない。

S K02土壤 (Fig. 8、PL.10-15) は、S B03掘立柱建物跡の北西側柱穴と切合う。平面は隅丸長方形で、底面の規模は長さ1.82m、幅0.92m、上面からの深さ0.51m、出土遺物はない。

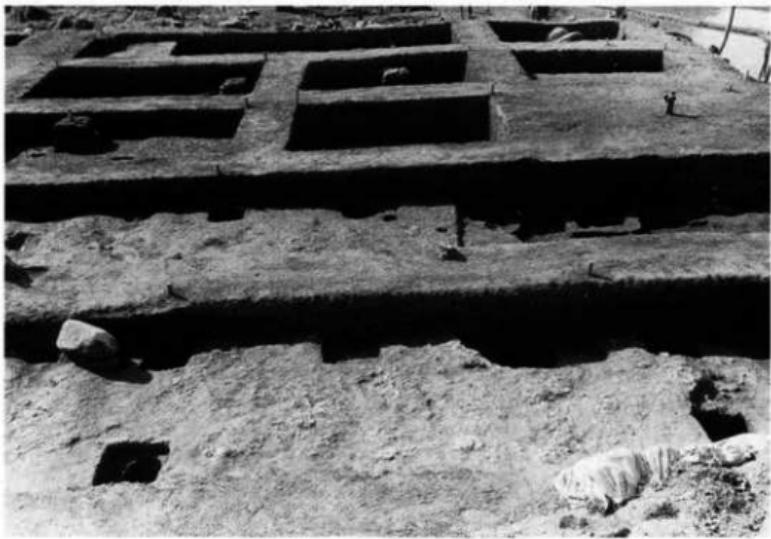
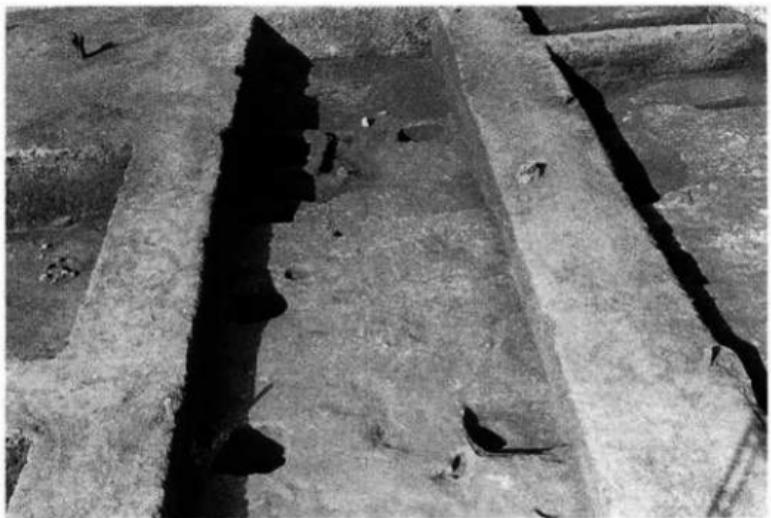
PL.11 S B04堀立柱建物跡(南東から)

S B04掘立柱建物跡(PL.11-12)は、1区南西部から2区にかけて延びる建物跡である。規模は6m×6+αm(3間×3+α間)、建物主軸方向はN-43°Wで、S B01・02建物跡とは直交する。建物北東側から4m(2間)のところに仕切りの柱穴があり、梁の柱穴と対峙して並んでいる。柱穴は、底面が縦0.6m、横0.5m前後の平面長方形であり、柱穴の規模はS B01・02掘立柱建物跡に比べ大きい。北隅柱周辺では盛土による成形がみられ、柱穴も盛土部分から掘り込み、地表面に達している。

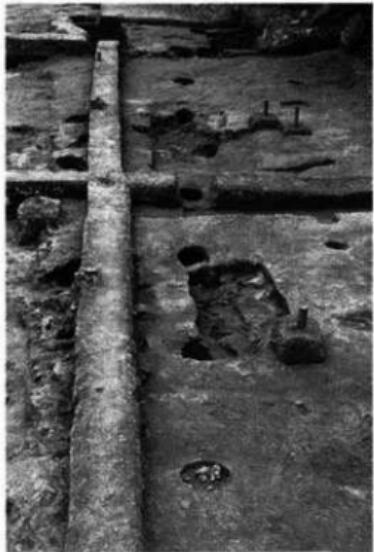
PL.13 S A02柱穴列(南西から)

S A02柱穴列 (PL.14) は、S B03掘立柱建物跡南東側に直交して取りつき、長さ12.9m (約43尺) の間に柱穴が8個あり、柱間を7つにはば均等割りしている。柱穴の平面は円形が主でS A01柱穴列のものと規模はほぼ同じである。また、S A01柱穴列との間隔は3.6m (約12尺) あるが、柱穴の位置は対峙していない。

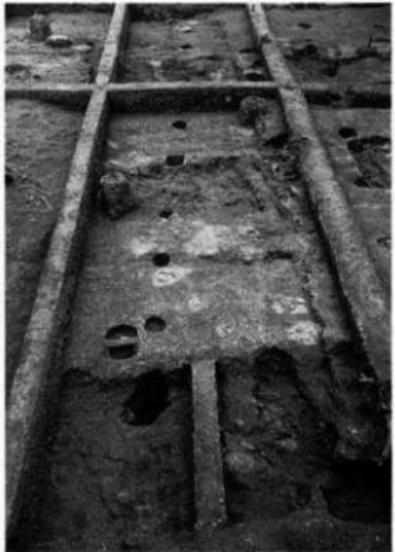
PL.14 S A01柱穴列(南西から)

S A01柱穴列(PL.13)は、S B01掘立柱建物跡の南東側に主軸方位を同じにして取りついでいる。長さ16.5m(約55尺)の間に柱穴は12個あり、南西より6個までは1.5m(3/4間)、次が2m(1間)、10個まで再び1.5m(3/4間)、次の2つの柱間は1.35m(4.5尺)と均等ではない。柱穴の平面は円形や隅丸長方形であるが、掘立柱建物跡建物跡の柱穴に比べると小規模である。

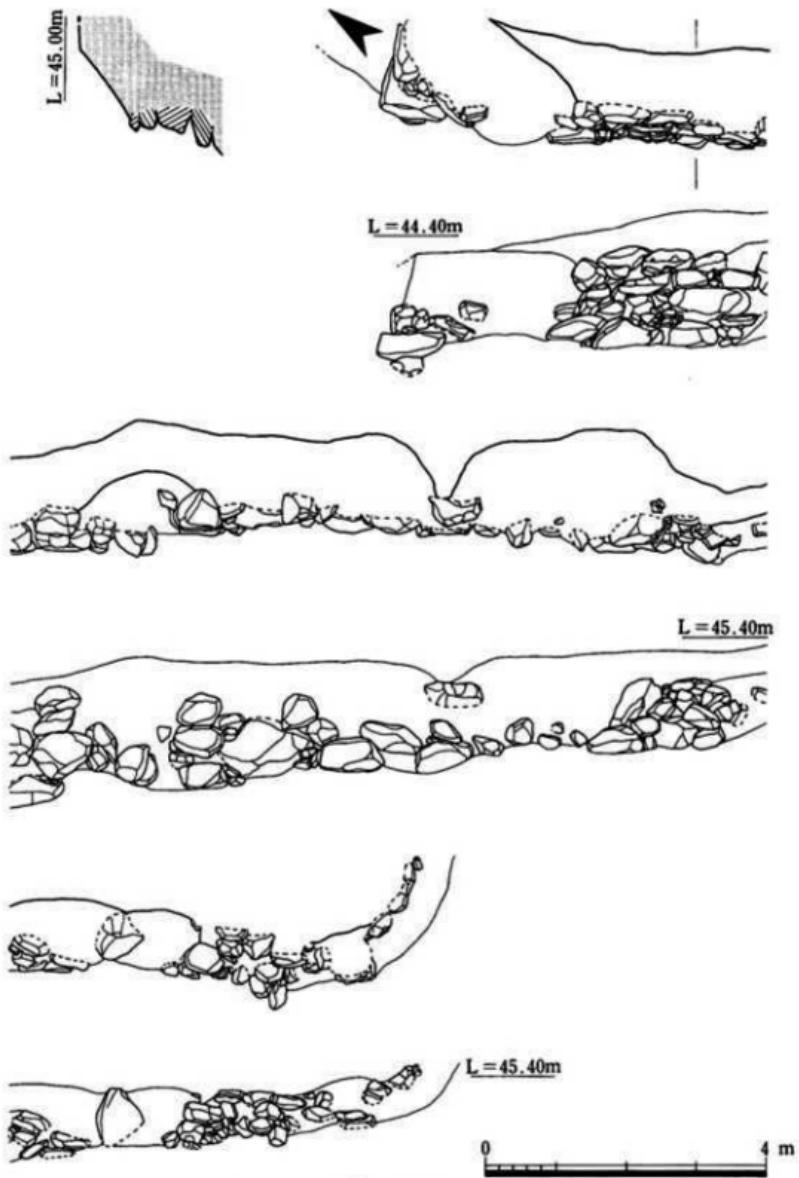
Fig. 9 石垣①実測図 ($S = 1/80$)

石垣① (Fig. 9、PL.17) は、曲輪南西端に位置し、長さが21.5mある。北西から南東へ上の斜面上に石垣は築かれ、北西側根石付近で標高42.4m、南東側で標高44.7m、石垣の高さも北西側で高く、南東側では地形に沿つて徐々に低くなっている。石垣は部分的に破壊を受けているが、北西側では2m以上の高さを持っていたものと思われる。北西側では角石も残り、幅0.9m、高さ0.5m前後の玄武岩を用いた野面積みにより石垣を構築しているが、南東側では石材も小さめとなり、部分的に乱れがみられる。方位はN-37°Wである。

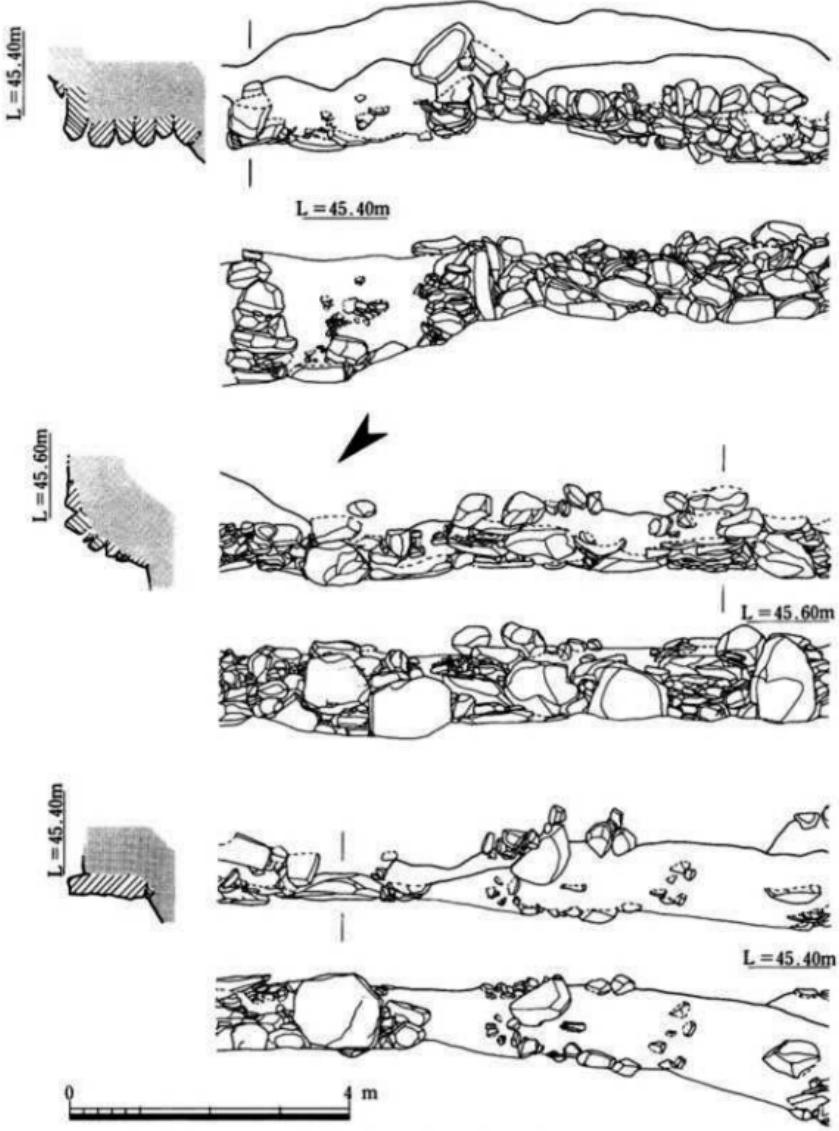
Fig.10 石垣④実測図 ($S = 1/80$)

石垣④ (Fig.10・11、PL.19-22) は、曲輪北西端に位置する。曲輪北西辺は長さ44mあるが、このうち33.5mについて石垣は残存し、北東側では破壊が大きく角部もほとんど残っていない。石垣④中央部前面には、標高44m、幅18mで小曲輪がつき、この小曲輪へ向かって左右から石垣は上る。小曲輪に面する石垣部分が比較的残りは良く、高さは1.4m前後ある。幅1.3m、高さ1.1m前後のその石の最も広い面を表に出した石材を、一見規則性があるように配し、その間は小ぶりの石材を5~6段積むという変化に富んだ石垣の構築を行っている。Fig.10に

示すとおり、石垣北東端から3.5mのところに幅0.3m、高さ1.05mの立石があるが、これは後述する階段の角石であり、この部分から南西側へ4.2m間の石垣は、ミカン畠造成の際に築かれた石垣である。方位はN-48°Eにとる。

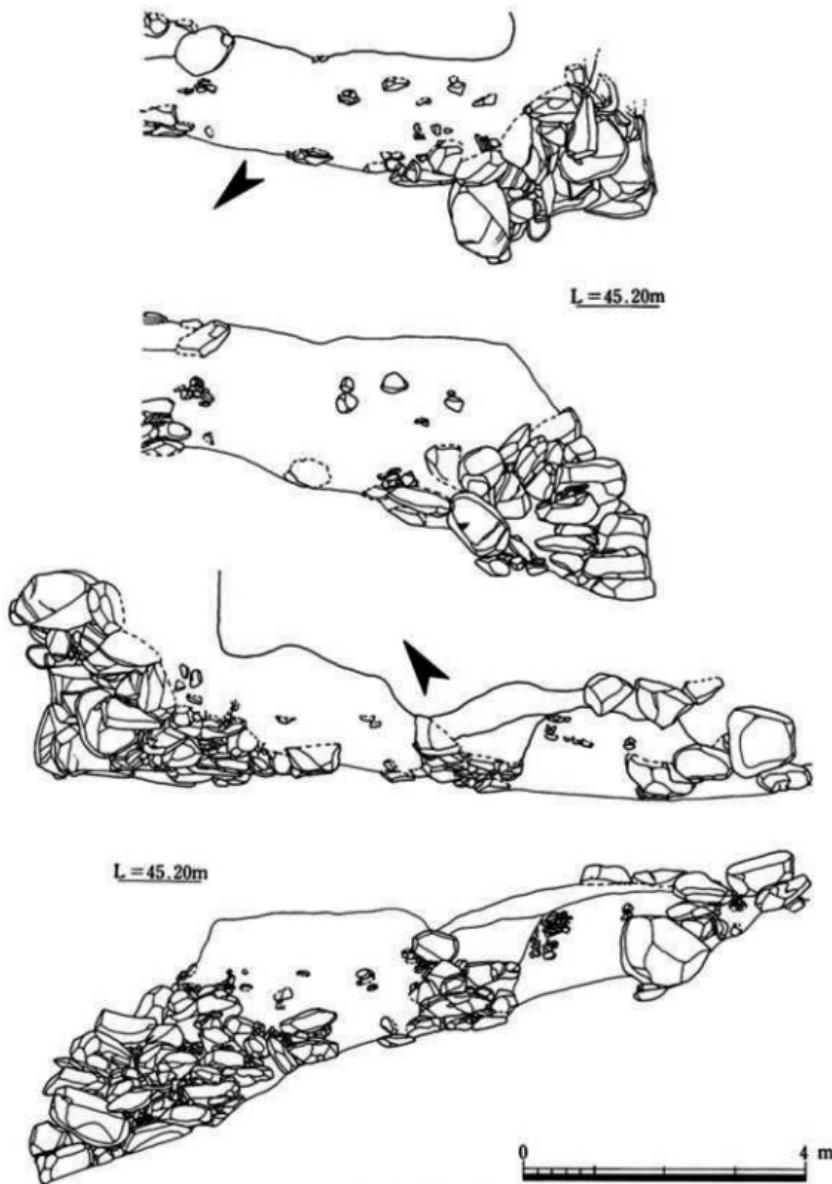
Fig.11 石垣④・③実測図 ($S = 1/80$)

石垣③ (Fig.11、PL.18-19) は、曲輪北西隅の入角部分にあり、南西に面している。石垣①同様地形にあわせて石垣を構築しており、北西側根石付近で標高41m、南東側では44.8mある。石垣の長さは11.1m、北西側角部は石の継ぎが大きいものの7石、高さ2.5m程残存しているが、当時の高さは4m程と推定できる。南東側で地形に沿つて、石垣も1石分しかない。石材は、石垣①と同規模のものを用いているが、角部では幅0.7m、高さ0.6m、奥行1.2m前後の大きめのものを組み合わせている。また南東側では幅1.25m、高さ1mと石の最も広い面を表にする方法もとっている。方位はN-52°Wである。

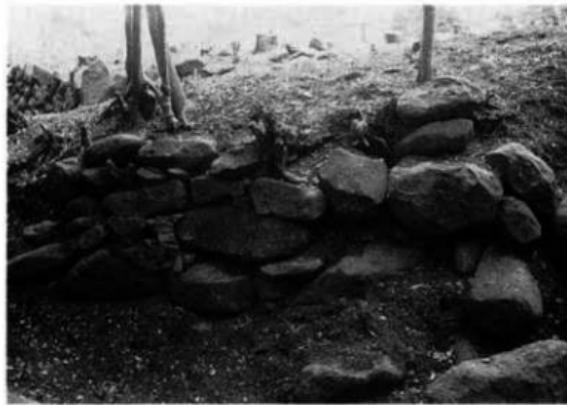
P L. 17

石垣①（南から）

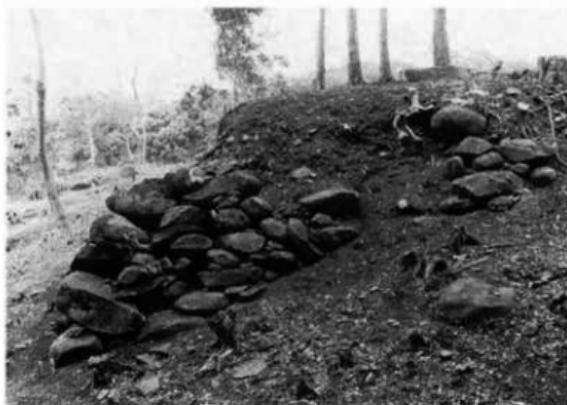
P L. 18

石垣③（南西から）

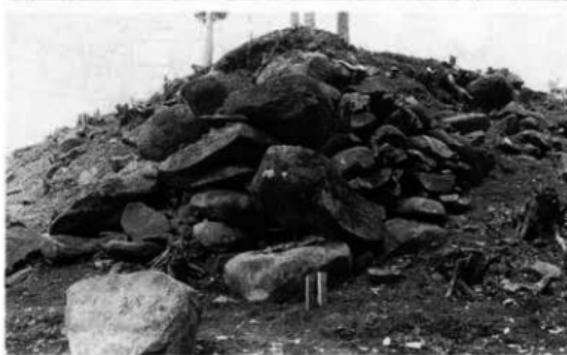
P L. 19

石垣③・④角部
(南西から)

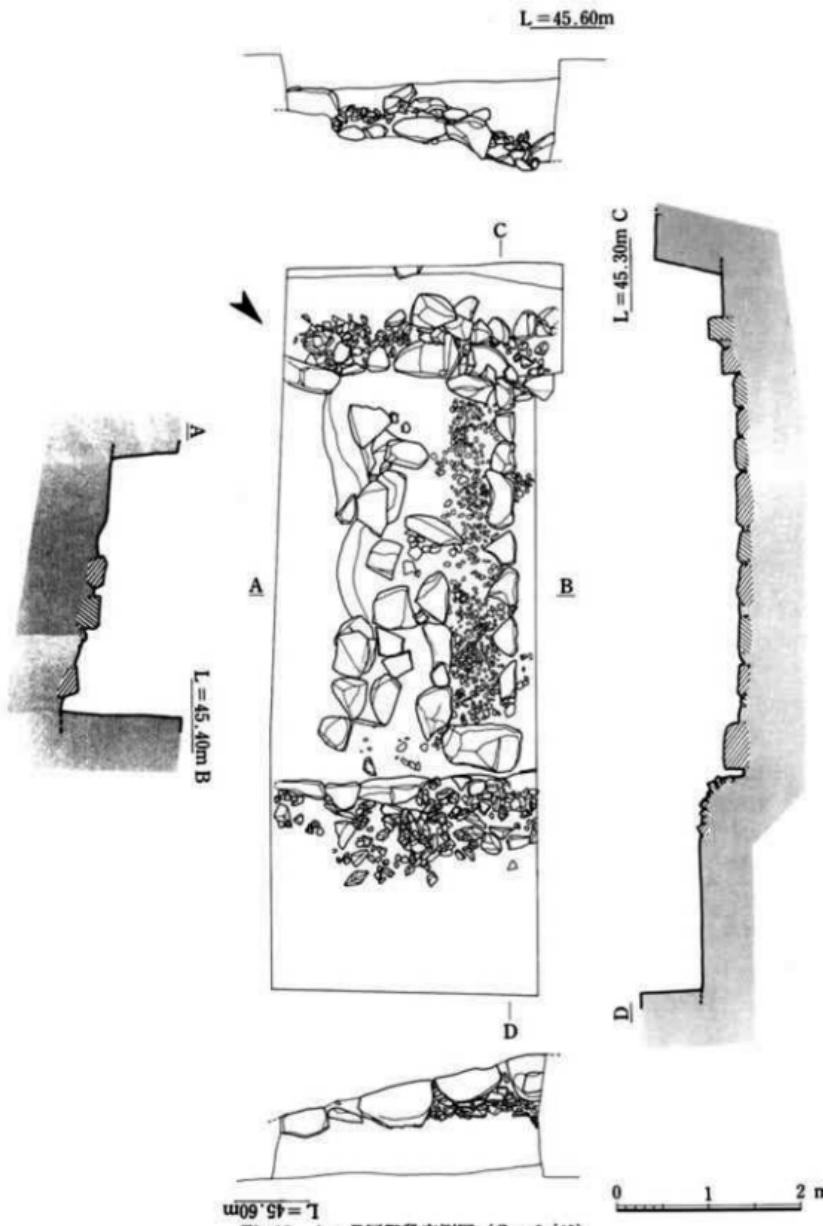
Fig.12 1-F区段実測図 (S = 1/40)

階段 (Fig.12, PL.23～25) は、1-F区に位置し、石垣④前面の小曲輪へ下る通路として作られている。階段の幅は4.2mと広く、この陣の主要な通路である可能性がある。階段上部は削平を受けているが、下部に3段の石段が残っている。蹴上げは0.2m前後と比較的低く、踏面は奥行が0.7m、前面に面を描えた8個の石を置き、さらに踏面には玉砂利を敷いている。側面は幅0.7m、高さ0.5m前後の偏平な石を立て、裏栗には幅約1mでこぶし大の礫を使っている。階段周辺からは多くの瓦片が出土しているが、瓦の伴う遺構は階段付近で検出できていない。

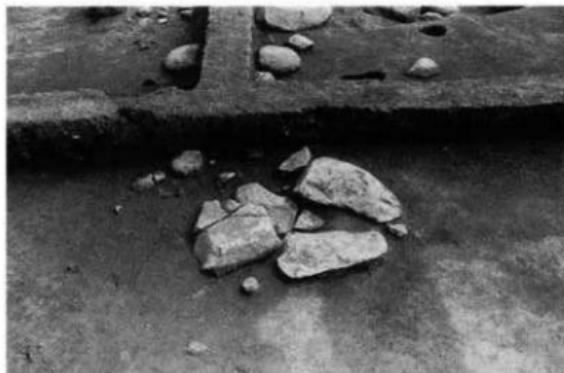
P L. 26

その他の遺構としては、溝跡・集石・玉砂利等がある。溝跡は、SD01・02溝跡の2条あるがSD02溝跡は1-O区で一部検出したに過ぎず、全容はわからない。SD01遺跡 (PL.27) は、3-D区から4-F区までの長さ14.6mあり、SB02掘立柱建物跡の染方向と平行する。幅は0.4～0.6m、前述したようにSB02の柱穴と重なる部分がある。SD01溝跡とSD02溝跡の間隔は4m(2間)あり、方位は同方向にとっている。この2つの溝は掘立柱建物跡との関連性が窺える。SX02集石 (PL.26) は、4-I区にある。1区階段南部から4区にかけては、掘立柱建物跡等の遺構は検出できていないが、長さ・幅とも0.5m前後の石が点在する。SX02集石は、長さ0.65～0.95m、幅0.35～0.62mの石が4個固まり、周辺には0.3m前後の礫がある。玉砂利は、曲輪生活面が擾乱を受けており、遺構としては3-J・M区、4-I区にみられるのみであるが、擾乱層や曲輪周辺にかなりの玉砂利があり、広い範囲に玉砂利を敷いていたものと推定できる。3-J・M区では径が0.03～0.07mの小さなものを、長さ10m、幅0.7mの部分で検出し、4-I区では3-J・Mより大きめの0.1×0.15m前後の玉石を敷いている。

4区集石状況
(南西から)

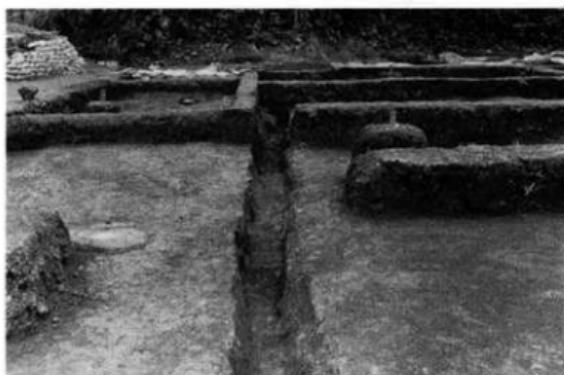
P L. 27

S D01溝跡
(北西から)

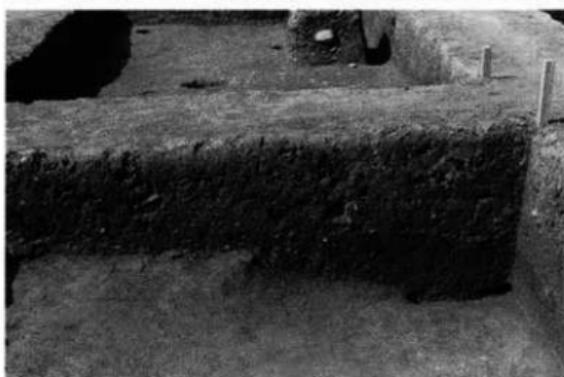
P L. 28

この他に曲輪の成形状況がI区トレンチの土層で観察することができる。1・2区については盛土による成形を行っているが、特に1-H区 (PL.28) では、黒褐色の旧地表土の上に盛土を行った様子がよくわかる。

1-H区土層状況
(南東から)
