特別史跡　名護屋城跡並びに陣跡

古田織部陣跡発掘調査概報　2

佐賀県教育委員会

佐賀県文化財調査報告書第107集

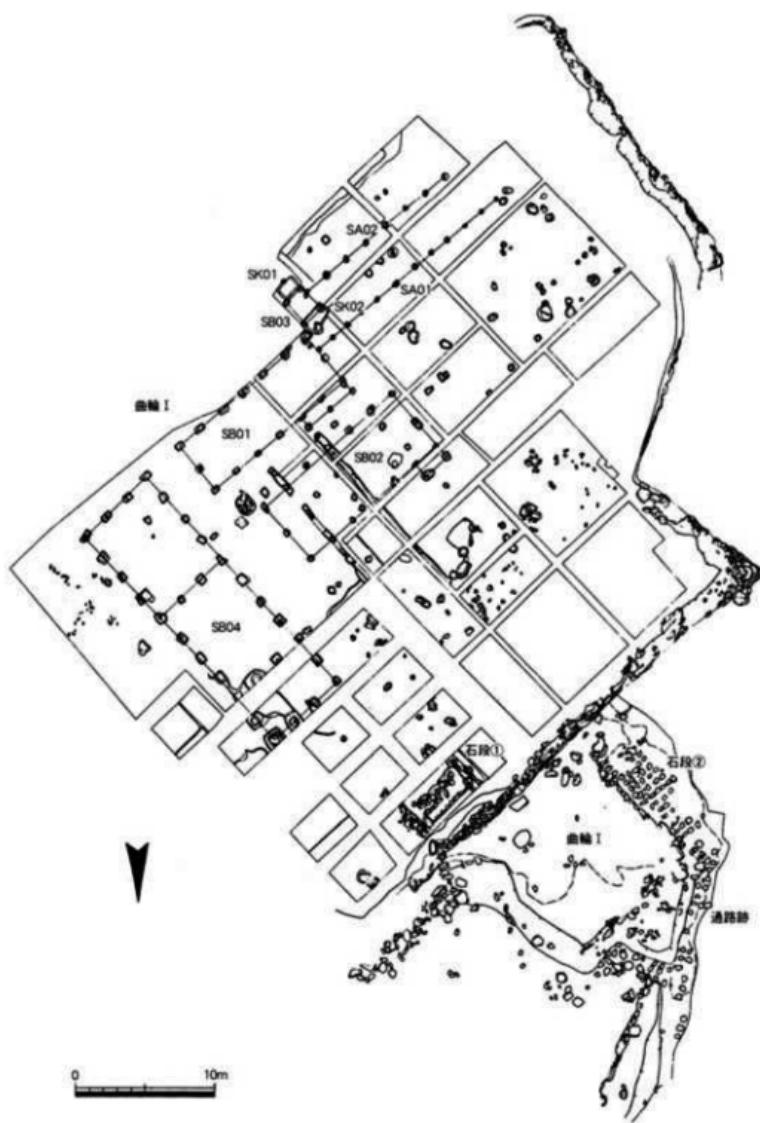
Fig. 3 古田織部陣跡遺構配置図 (S = 1/400)

曲輪Iで確認した遺構は、掘立柱建物跡、柱穴列、土壙、溝跡、集石、玉砂利、石段等である。掘立柱建物跡は4棟あり逆L字形に配置されている。この曲輪の中で最大規模のSB04掘立柱建物跡が北西側石垣に平行して建ち、この建物に直交してSB01・SB02掘立柱建物跡が並んで建っている。SB01掘立柱建物跡の北角に小規模なSB03建物跡があり、SK01・02土壙と切り合っている。SB01・03掘立柱建物跡から曲輪南東壁面に沿い、SA01・02柱穴列が平行して延びる。曲輪中央部に南東から北西方向に走る溝2条があり、SD01溝跡は、SB02掘立柱建物跡と切り合っている。集石は曲輪南側にあるが性格は不明である。玉砂利は南東側壁面近くに部分的に見られる。石段①は曲輪北西側にあり、幅も4.2mと広く、曲輪IIへの通路になっている。

曲輪IIは、標高約43.6mで曲輪Iとの比高差が1.4mある。南西側と北西側縁辺には石列が見られ、北東側は削平を受けているが、下段の平坦地に落石があることから、曲輪IIの三方は低い石垣で囲まれていたことがわかる。南西側は長さ11.5m、北西側は9.7mが残っているが、石段①との取り付きを考えると少なくとも11mの長さはあったと考えられる。曲輪IIの内部には小さな玉砂利やこぶし大の玉砂利が広範囲に見られ、瓦片も出土している。南西側のほぼ中央部にゆるやかな石段②が付き、曲輪IIから南西方向に出た後すぐ直角に曲がり南西側石垣に沿って通路が延びている。通路は、自然石を飛び石状に配置し、曲輪IIの南西側から北西側石垣の前面に残る旧地形部分を廻るように延び、途中から名護屋城本城方向と曲輪IIの南東側にある平坦面方向とに分岐する。この他、曲輪I北西側石垣前面の帯曲輪とそれに続く曲輪II北西側平坦地の調査を行っているが、曲輪I石垣の崩落が激しいため、明確な遺構は検出できていない。遺物は、他の陣跡同様少なく、石段①付近と曲輪II付近から瓦片が出土した他は、土師器の小皿が出土しているのみである。

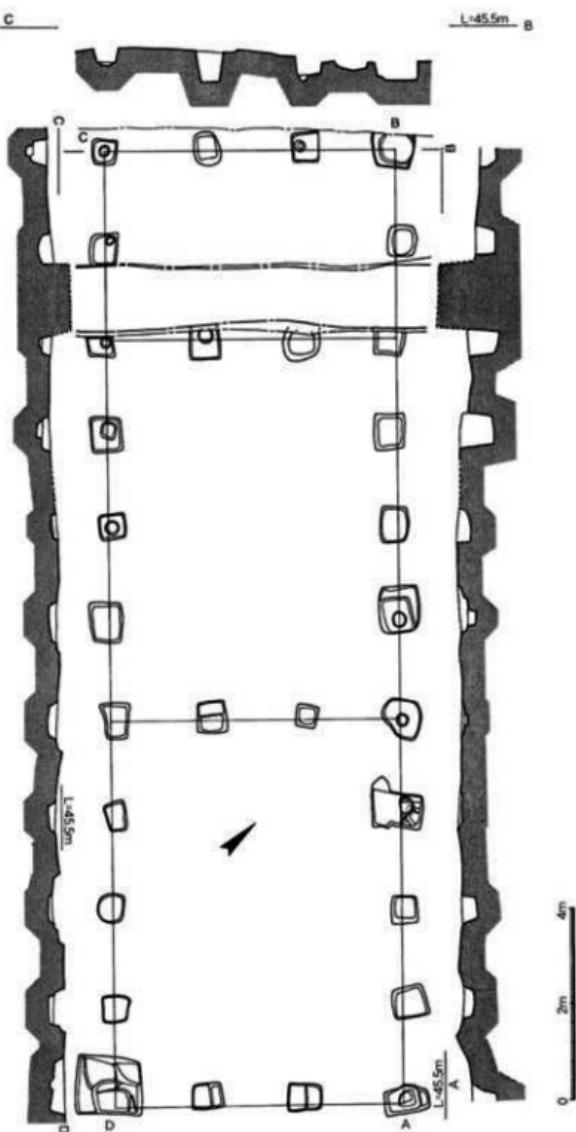
Fig.4 S B 04掘立柱建物跡実測図 (S = 1/100)

S B04 掘立柱建物跡 (Fig.4. P L.1～4) は、最も規模の大きい建物である。規模は 6m × 20m (3間 × 10間)、建物主軸方位を N - 43° W にとる。梁行、桁行とも等間隔に柱穴が並ぶ。建物北西側から 4m (2間) と 12m のところに梁と対峙して柱穴が並び、建物を仕切っている。北東側から 6m × 4m (3間 × 2間) の 1 部屋とそれに続く 6m × 8m (3間 × 4間) の同規模の 2 部屋に分けることができる。柱穴の大半は風化玄武岩の地山を掘り込んだ素掘りのもので、建物の北隅柱付近は盛土による成形が見られ、柱穴も盛土部分から掘り込み地山面に達している。柱穴は、底面が縦 0.6m、横 0.5m 前後の平面長方形であり、柱穴の規模も他の建物跡に比べ大きい。

古田織部陣跡調査の大きな成果としては、掘立柱建物跡がある。6m×20m(3間×10間)、5m×12m(2間半×6間)、4m×12m(2間×6間)の3棟は、豊臣秀保・堀秀治陣跡の主郭建物が礎石建物であったこと、堀陣大手曲輪の掘立柱建物跡とは規模や性格が違うこと等、陣屋のあり方を知る上で貴重な資料となった。建物の性格については、今後の陣跡調査による類例の増加や各大名領地の城郭資料の調査を待つて比較しなければならないが、S B04掘立柱建物跡は内部に仕切りがあること、S B01・02掘立柱建物跡は建物西隅に張り出しが付き出入口の可能性もあること、S A01・02注穴列はS B02掘立柱建物跡の主軸方位と同じであり建物群と密接な関連にある施設であること、建物前面は広い空間を持ち庭の存在を推定できること等特徴も多い。

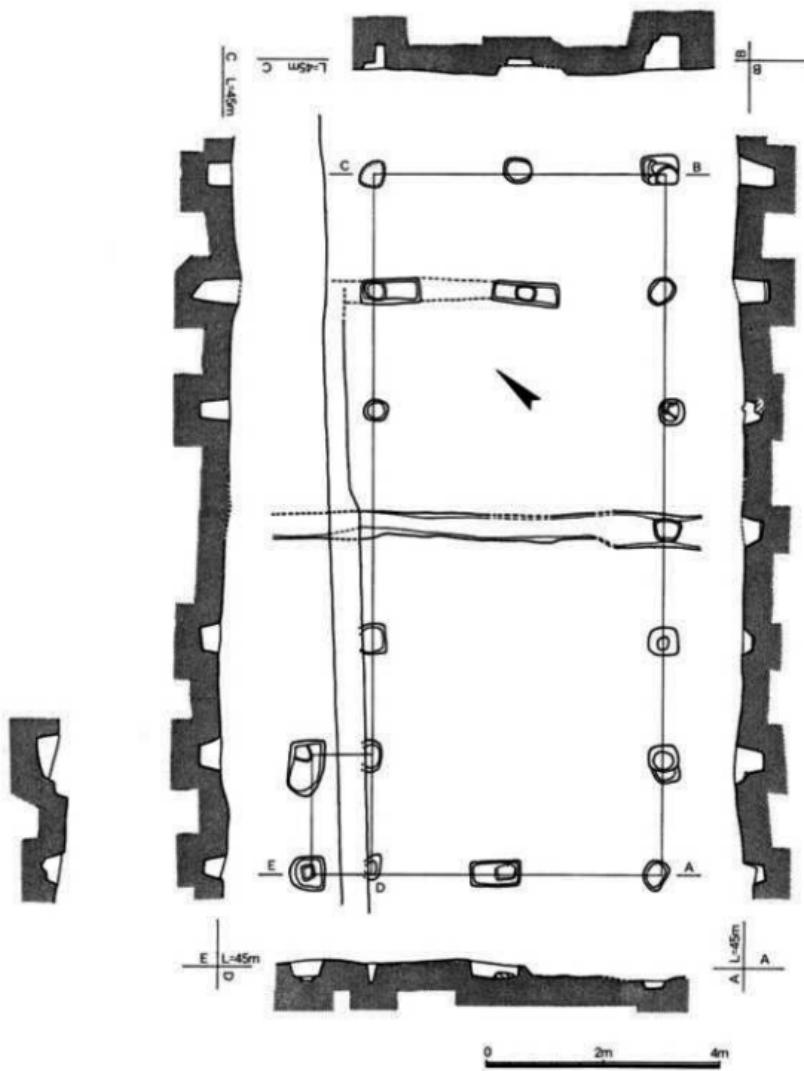
Fig. 5 SB 02掘立柱建物跡実測図 (S = 1/100)

S B02 掘立柱建物跡 (Fig.5. P L.4・5) は、S B01 掘立柱建物跡の北西側、曲輪の中央部に位置する。規模は 5m × 12m (2間半 × 6間)、建物主軸方位を N - 49° E にとる。桁行は 1 間の等間隔に柱を配置するが、梁行は 2.5 間の二ツ割で柱間は 2.5m ずつである。建物の西隅に 1m × 2m (半間 × 1間) の張り出しがつく。建物南西側は張り出し部分まで入れるとちょうど 6m (3間) になる。建物北隅から 2 番目の桁方向柱穴は S D02 溝跡と、桁行の中間にあたる 4 番目の柱穴は S D01 溝跡と重なっている。柱穴は風化玄武岩の地山を掘り込んでおり、平面隅丸方形のものが多い。柱穴の規模は 0.2m ~ 0.3m とやや小さい。

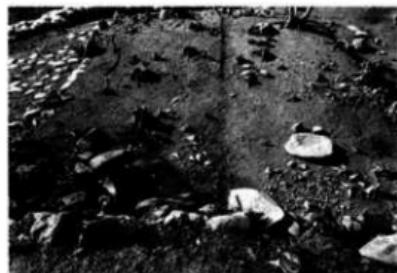
PL. 6 曲輪Ⅱ(南東から)

曲輪Ⅱ(Fig.6, PL.6)は、北東側が削平を受けているものの、南東側と北東側の縁辺部に石列が見られる。南東側縁辺部の曲輪Ⅰ石垣前面4.5mに石段②があり、石段②から曲輪西隅まで石列が続いている。石は立てて使い西隅付近は1石しかなくその下部は土のままであり数段積んだ形跡は見られない(PL.7)。北西側縁辺部も同様であり、曲輪Ⅱは縁辺を低い石列によって形づくられている。曲輪内部には玉砂利が散布しているのみで、曲輪北東隅に取り付く石段①から石段②までの通路としての機能の他には、見あたる遺構はない。

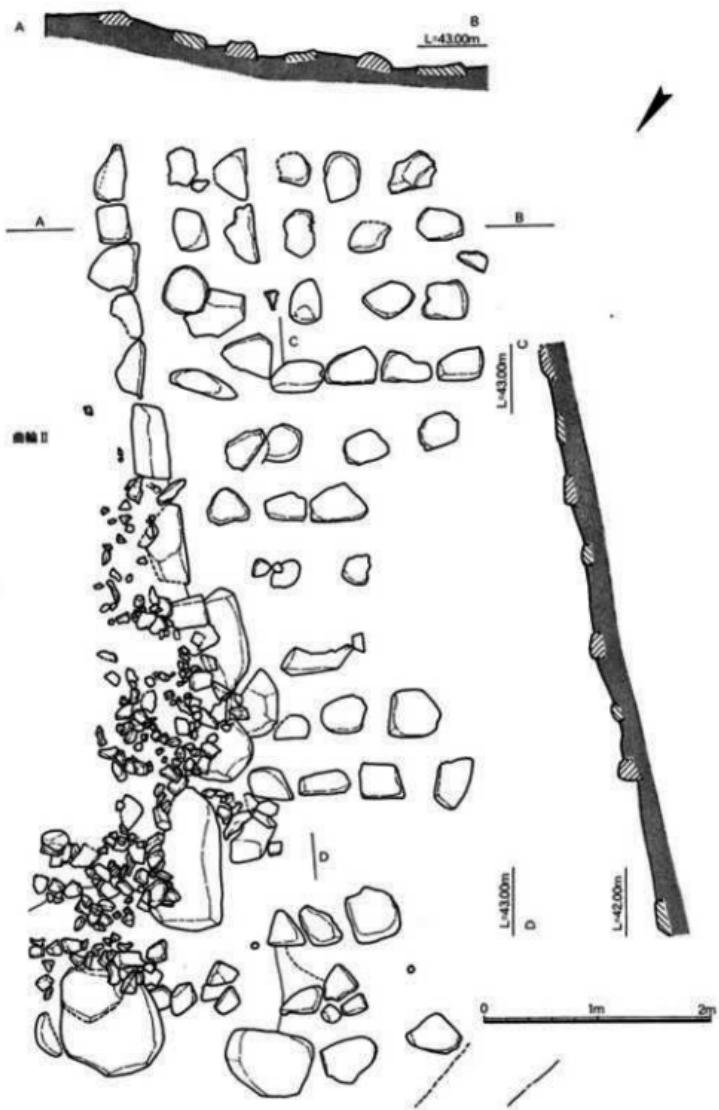
Fig. 7 石段②実測図 (S=1/40)

石段②(Fig.7, PL.8~10)は、曲輪Ⅱから通路跡を結び、地形を利用し緩やかな段を造っている。石段の幅は3m(1間半)、曲輪から外に地形を利用して0.3m×0.4m程の自然石を配置し、曲輪Ⅱに直交して5~6段造り、そこから直角に曲輪北西部縁辺に沿って石段を造っている。曲輪外側の3m×3mの範囲に逆L状に巧みに石を配置している。この部分の石段は蹴上げが高いところで約0.2mある。曲輪北西部縁辺に沿った南東~北西方向の石段は、長さ8mの間で高さ1mを下るように石を配置し、段を造っている。石段の踏面には小さな玉砂利を敷き詰めている。

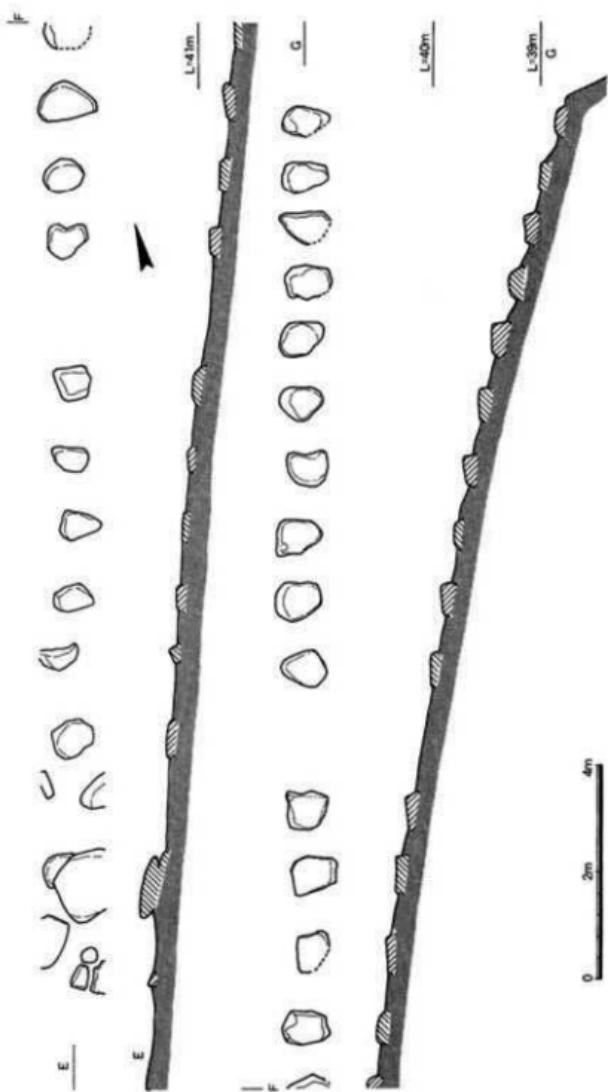
Fig. 8 通路跡実測図 ($S = 1/40$)

通路跡(Fig.8, PL.11~13)は、石段②が曲輪Ⅱの西隅外側から北へ延びる部分を通路跡とした。通路跡は、石段②の石と趣が違い、直径0.4m程の平面円形の扁平な自然石を飛び石状に配置している。通路西側は削平のためか急激に落ちており、残存状況から石は3列ほど並んでいたのではないかと推定できる。通路跡は、曲輪西隅外側から17m以上北へ延びるが、曲輪側の1列で17mの間に25個の石が確認できるが、石が抜かれているところもあり、この間には28個あったと考えられる。曲輪西隅外側から7mのところで、曲輪Ⅱ北東側平坦面へ入るように二手に分かれている。また、高さは17mの間に1.4m下るように石を配置しているが、分岐点を過ぎたところから斜面はきつくなり、そのまま名護屋城跡方面の谷水田へと降りていっている。石段②と同様、石と石の間には小さな玉砂利を敷き詰めている。

書」等文献によると、古田織部は文禄・慶長の役に際し後備衆として300騎の軍勢で名護屋の地に参陣し、朝鮮には渡海していない。軍の規模は大きくななく、今回の調査区が主郭である可能性は高いが、背後の丘陵平坦地にも玉石が見られることから、断定はできない。もうひとつは、通路跡のことがある。今回確認した通路跡は、曲輪Ⅱの外側で帶曲輪と名護屋城跡方面とに分岐し、名護屋城跡へ延びる通路は名護屋城跡と正対する。これは堀秀治陣跡の大手口が名護屋城跡と正対することから大手の可能性は残すが、自然石を飛石状に配置し石と石の間は玉砂利を敷き詰め露地の趣もあり、メイン通路かどうかはさらに検討の余地が残る。
