石川条里的遺構(3)

(付・上駒沢遺跡)

長野市教育委員会
長野市遺跡調査会

- 1 本書は昭和59年度篠ノ井川柳地区団体営圃場整備事業にともなう石川条里的遺構第3次緊急発掘調査報告書である。
- 2 調査は篠ノ井農業協同組合と長野市教育委員会との契約に基づき、長野市遺跡調査会に委託され、調査会が調査団を編成して実施した。
- 3 報告書作成にかかわる資料整理及び執筆は調査員が分担して行い、矢口、青木が総括した。
- 4 試掘坑(トレンチ)番号及び、埋没畦畔番号は、第1次調査からの通し番号とした。
- 5 遺構図中の方位は磁北により、断面水系は海拔標高354.10mを示す。尚第2次調査報告書中の同標高は第3トレンチ354.07、354.57m、第6、7トレンチ354.77mである。
- 6 調査の諸記録及び遺物は長野市立博物館において保管している。
- 7 本書の編集、印刷関係の業務は長野市教育委員会が担当した。

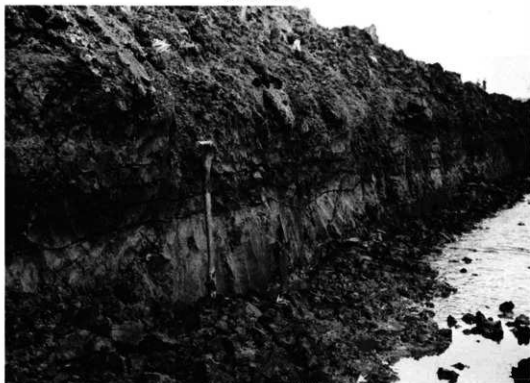
第8号トレンチ土層断面

岡田川沿岸にあたり、調査対象地中最も標高の低い地域である。総長82mにわたりトレンチを設定掘削したものである。その断面における土層序は、第1～第7トレンチのそれとは様相を異にしている。I層が現在の耕作土層であり、以下VIII層までは灰黒色粘土層 (IV・VI・VIII層) と灰青色粘土層 (III・V・VII層) との互層を呈している。地表下120cmに至って青みがかった灰黄色シルト層 (IX層) が厚さ50cmの堆積をみせている。おそらくはこのシルト層が氾濫土と推定される砂層 (第6トレンチIII層) に相当するものであり、シルト層に被覆された黒色粘土層 (X層) が埋没水田層 (第6トレンチIV層) に比定される。

このX層の上面は、ほぼ平坦な面を形成しているものの、畦畔等の遺構が検出されず、埋没当時水田として利用されていたかについては不明と言わざるを得ない。X層までは地表下175cmを計るため、第1～7トレンチ内で確認されてきた埋没水田層とは1m以上の標高差が認められることとなる。周辺地域内ではもっとも低湿地に属していたことが想定され、現在天井川の様相を呈する岡田川天井川形成前の流路に包含される可能性も考えられる。III層からVIII層に至る厚い堆積は、岡田川による堆積の結果として理解されるが、このうち灰黒色粘土層は水田層として把握できるものと考えられる。
